Gliptoteka HAZU (Medvedgradska 2, Zagreb). Povijest gradnje, valorizacija i prijedlog konzervatorskih smjernica

MEDVEDGRADSKA 2,
ZAGREB

POVIJEST GRADNJE,
VALORIZACIJA I
PRIJEDLOG
KONZERVATORSKIH
SMJERNICA

KONZERVATORSKI ELABORAT

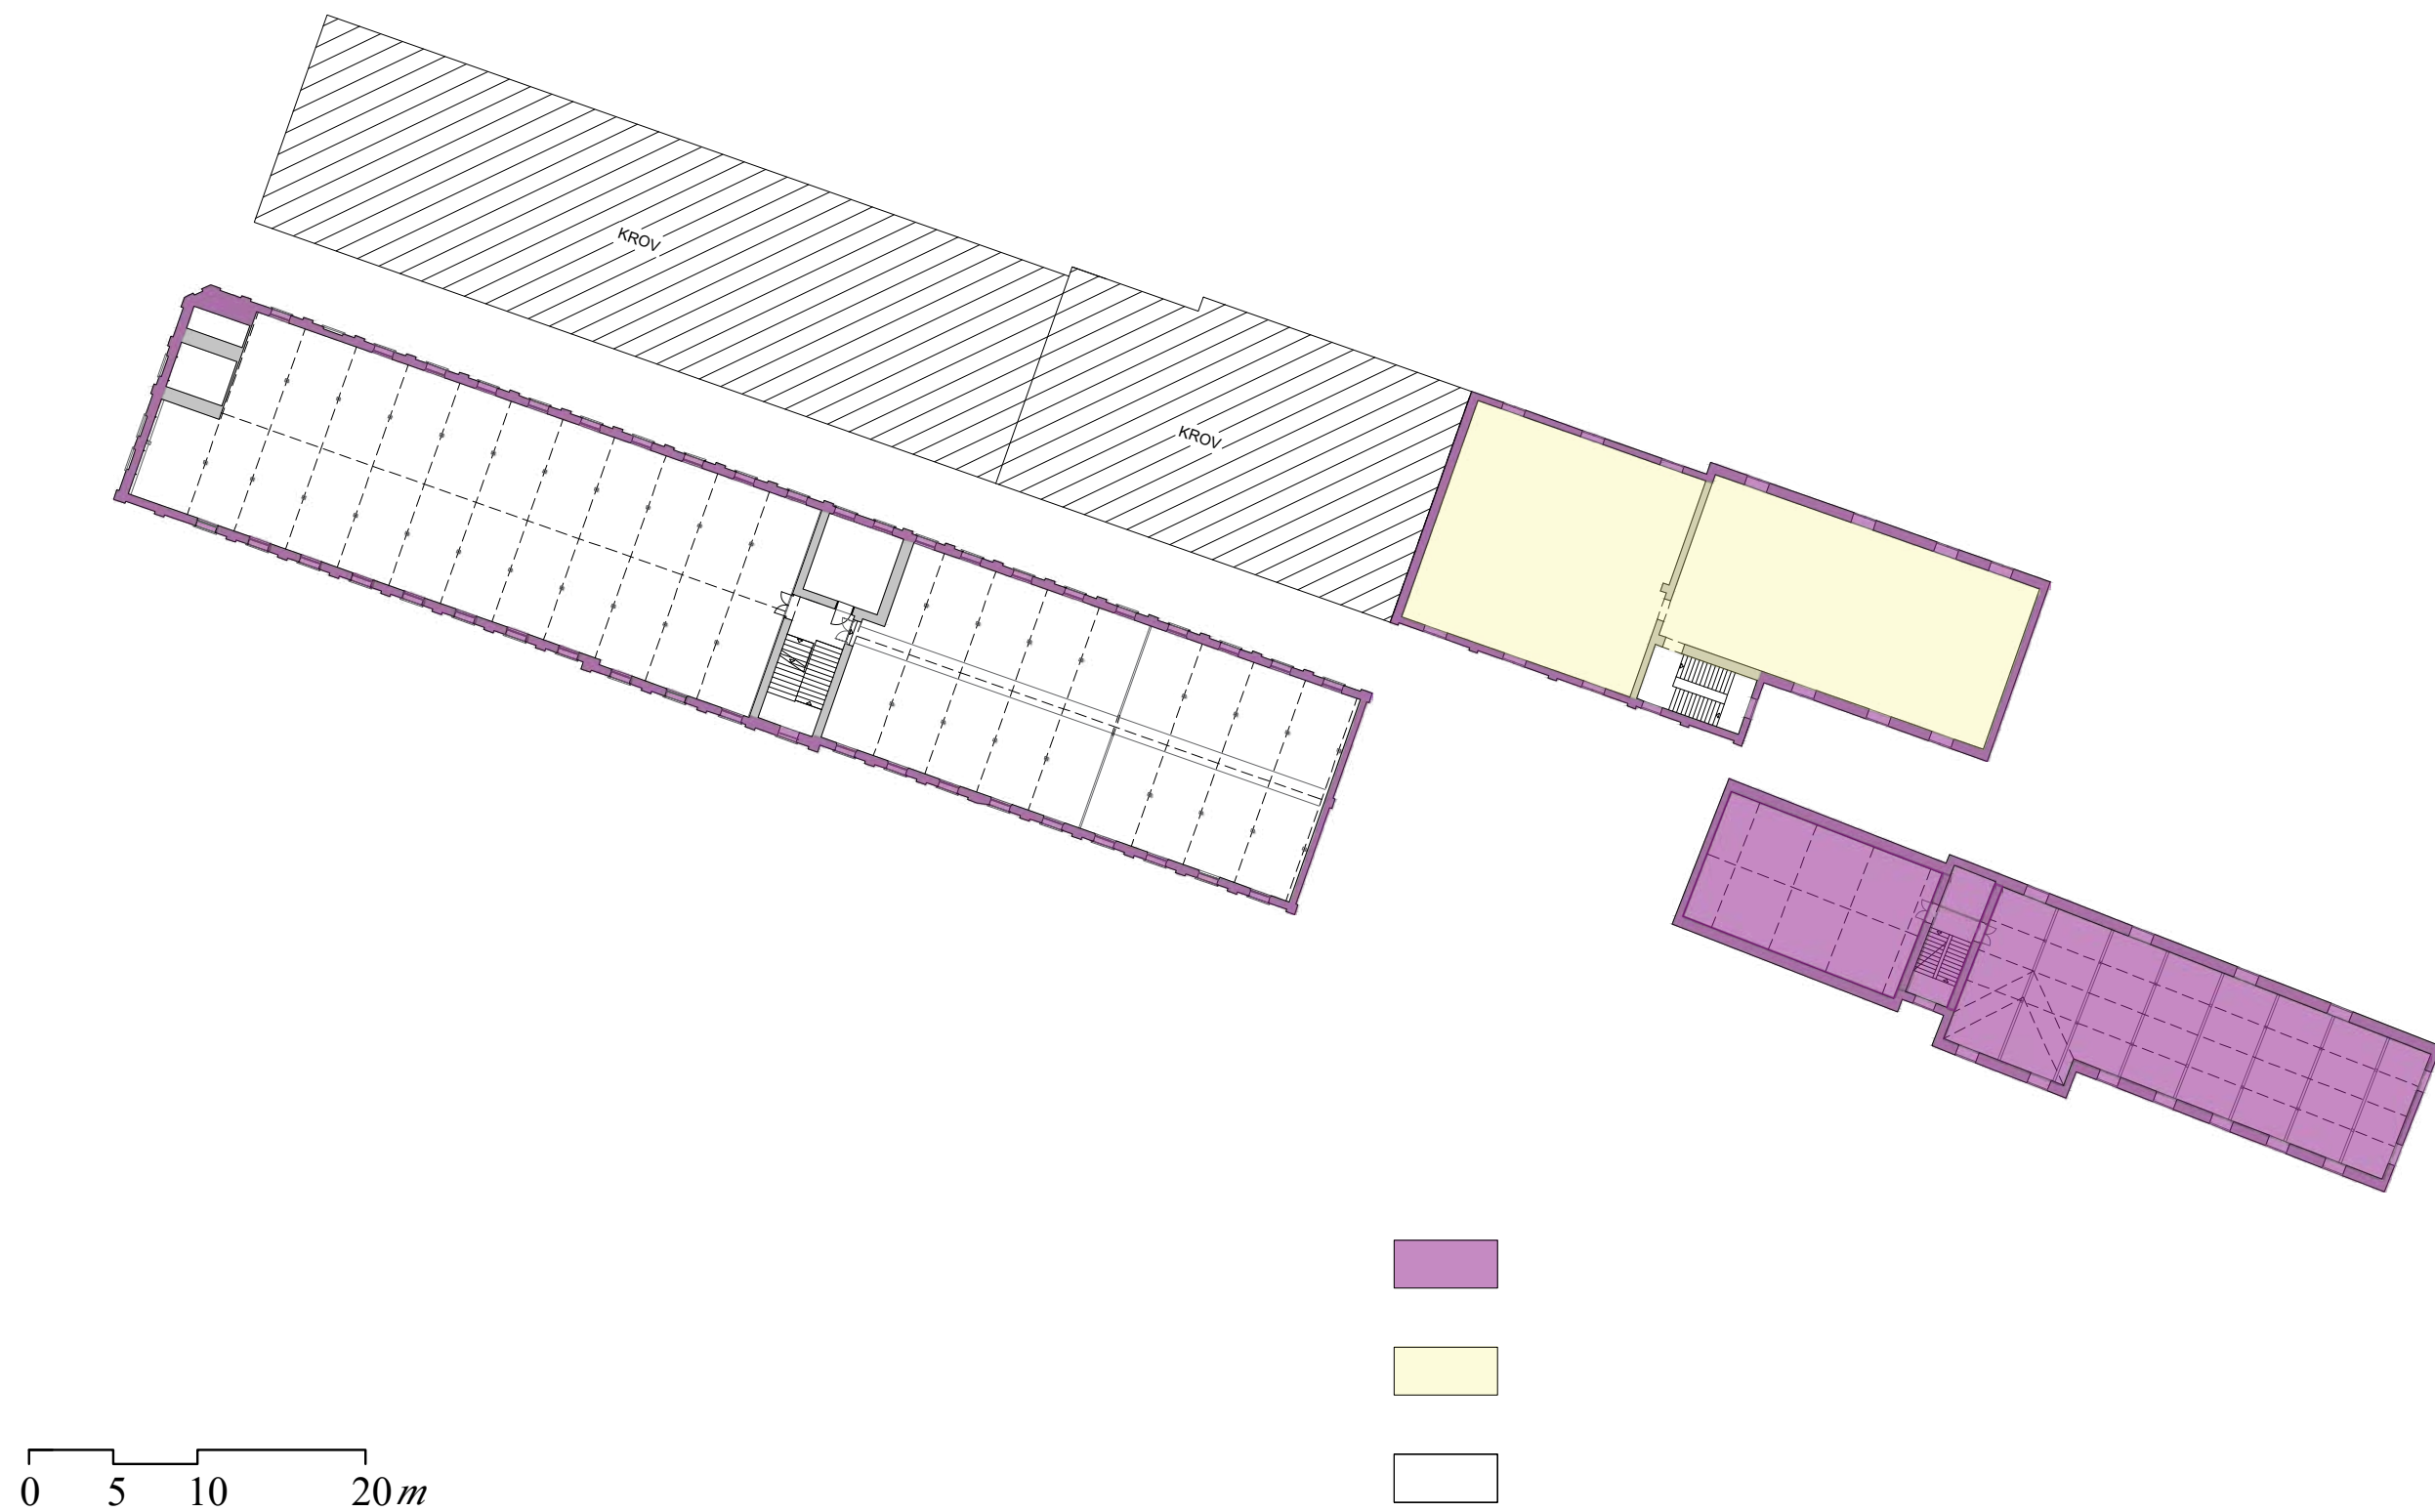
Tlocrt trećeg kata/potkrovlja s naznačenim smjericama za obnovu
