# Završavanje tornjeva srednjovjekovnih crkava (Turmvollendungen) u hrvatskoj arhitekturi historicizma

**Damjanović, Dragan**

*Source / Izvornik:* **Zbornik III. kongresa hrvatskih povjesničara umjetnosti, 2013, 207 - 214**

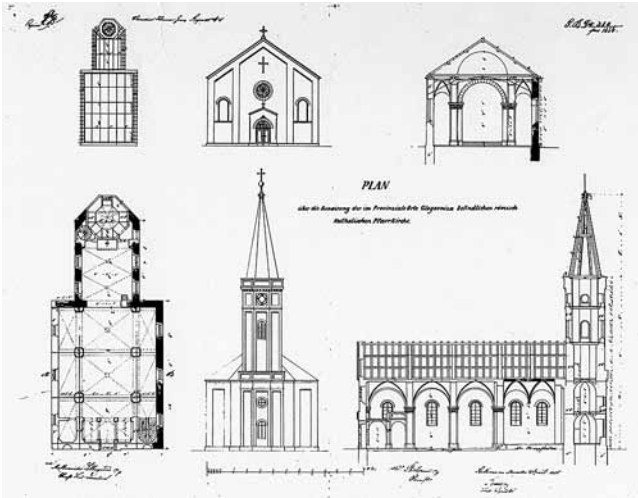
1. Neostvoreni projekt za restauraciju i izgradnju novoga tornja crkve u Glogovnici kod Križevaca, 1856. (Nadbiskupski arhiv u Zagrebu, Zbirka projekata)

U prve zahvate koji bi se mogli povezati sa srednjoeuropskim tipom *Turmvollendunga* u Hrvatskoj u 19. stoljeću ubraja se restauracija gotičke crkve u Glogovnici kod Križevaca. Izvedena je 1858. – 1860. u vrijeme centraliziranoga apsolutističkog Bachova režima u Habsburškoj Monarhiji kada je bečko Središnje povjerenstvo za proučavanje i održavanje starinskih građevina, osnovano tek nekoliko godina prije, preko svojega konzervatora za Hrvatsku i Slavoniju Ivana Kukuljevića Sakcinskog imalo nadležnosti i na području Hrvatske. Upravo zahvaljujući Kukuljeviću i Središnjem povjerenstvu, zaustavljen je pokušaj rušenja stare crkve te realizacija projekta prema kojemu bi u njezinoj gotičkoj apsidu bio sagrađen zvonik oktogonalnog tlocrta u stilu oblog luka, čijim bi podizanjem potpuno bio uništen sačuvani srednjovjekovni svod.<sup>3</sup> Novi zvonik naposljetku je doista dodan korpusu crkve, no ne u svetištu nego inkorporiran u glavno pročelje te izveden u stilu u kojemu je sagrađena čitava građevina – (neo)gotičkom. Težnja za jedinstvenošću stila, koja leži u osnovi iza svih *Turmvollendunga* historicizma, time je i u Glogovnici bila zadovoljena.

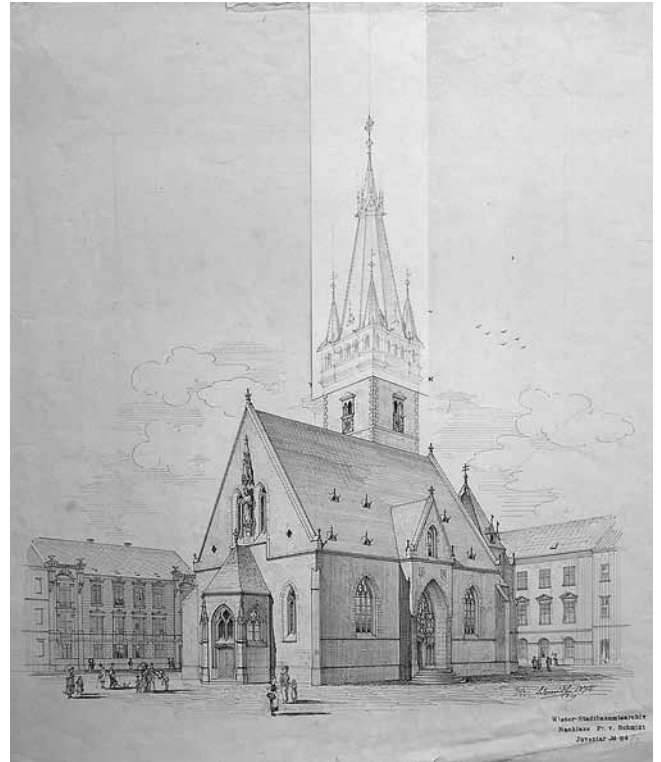
3. Friedrich Schmidt, projekt za restauraciju crkve sv. Marka u Zagrebu, druga, neogotička verzija rješenja kape tornja, 1875. (Museum der Stadt Wien, Friedrich Schmidt's Nachlass)

Dok je katedrala naposljetku dobila monumentalne neogotičke tornjeve, »završavanje« tornjeva sv. Marka, na veliku žalost Strossmayerovu, nikada nije ostvareno. Glavni je razlog, dakako, predstavljao nedostatak sredstava. Friedrich von Schmidt izradio je dva projekta za preoblikovanje stilski očito najkontroverznije kape tornja (u zidani dio nije se gotovo uopće željelo intervenirati) – u nekoj vrsti neorenesansnog stila te u neogotičkom stilu. Prvi projekt, znatno poznatiji jer je publiciran u *Viencu* 1875.,<sup>6</sup> Schmidt je nesumnjivo opravdavao zatečenom situacijom – činjenicom da je stil u kojemu je zidani dio tornja bio podignut tada smatran vrstom kasne renesanse. Pri tome je posegnuo za oblikovnim jezikom srednjoeuropskih kapa tornjeva (Češka, Njemačka). Drugi, neogotički projekt za kapu zvonika, bio bi u stilskom skladu s ostatkom restaurirane crkve, no i mnogo skuplji za izvedbu. Niti jedan od projekata naposljetku neće biti izveden nesumnjivo stoga što su popravci oštećenja na crkvi sv. Marka nakon zagrebačkog potresa 1880. »pojeli« sredstva, koja su još stajala na raspolaganju, za radove.<sup>7</sup>

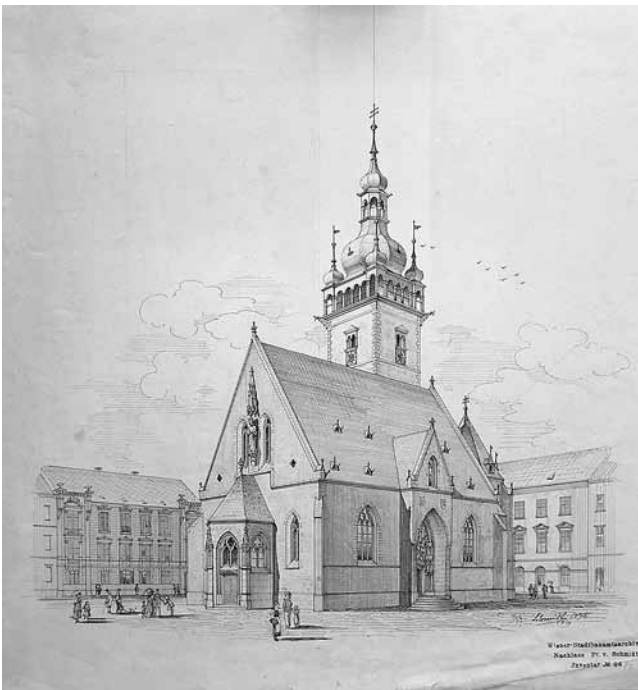
2. Friedrich Schmidt, projekt za restauraciju crkve sv. Marka u Zagrebu, prva verzija rješenja kape tornja, 1875. (Museum der Stadt Wien, Friedrich Schmidt's Nachlass)

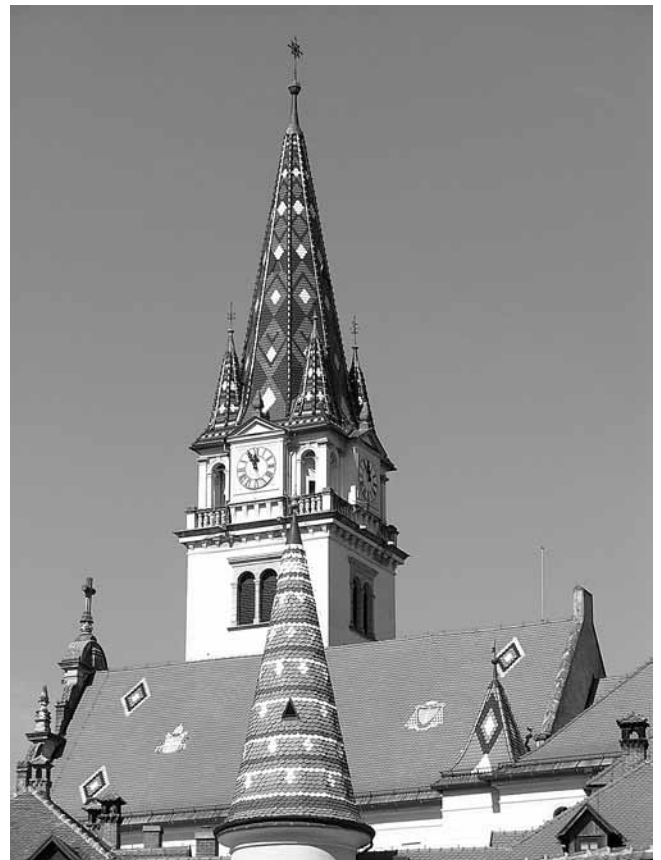
4. Kapa tornja hodočasničke crkve u Mariji Bistrici nakon restauracije izvedene prema Bolléovim projektima 1878. – 1885. (snimio D. Damjanović)

Drugi neogotički projekt utjecat će, međutim, na Bolléa i njegovo preoblikovanje kape tornja hodočasničke crkve u Mariji Bistrici. Bollé u Bistrici, poput Schmidta na sv. Marku, gotovo da ne intervenira u zidani dio zvonika. Uklanjanje solidno građenih ranobaroknih zvonika obiju ove crkve stajalo bi naime previše pa se pristupilo, odnosno preporučivalo, uklanjanje samo onih dijelova koji su smatrani stilski neprihvatljivim – a to su bile ponajprije visoke barokne kape. Bistrička kapa, s oplatom od bakra, mogla se osim toga dobro prodati, čime se namaknuo dio sredstava potreban za restauraciju.<sup>8</sup> Kako je sama župa i bez prodaje bakrenog pokrova, zahvaljujući ulozi hodočasničkog središta, raspolagala velikim sredstvima, kapa tornja bistričke crkve ističe se svojom reprezentativnošću u povijesti ne samo *Turmvollendung* u Hrvatskoj nego i općenito u hrvatskom historicizmu. Svojom visokom višestranom piramidom u središtu i četiri manje sa strane, te galerijom na uglovima vrha zidanoga dijela zvonika, pokrivena glaziranim crijepom, na slikovit je način okrunila najvažniji Bolléov neorenesansni restauracijski poduhvat.

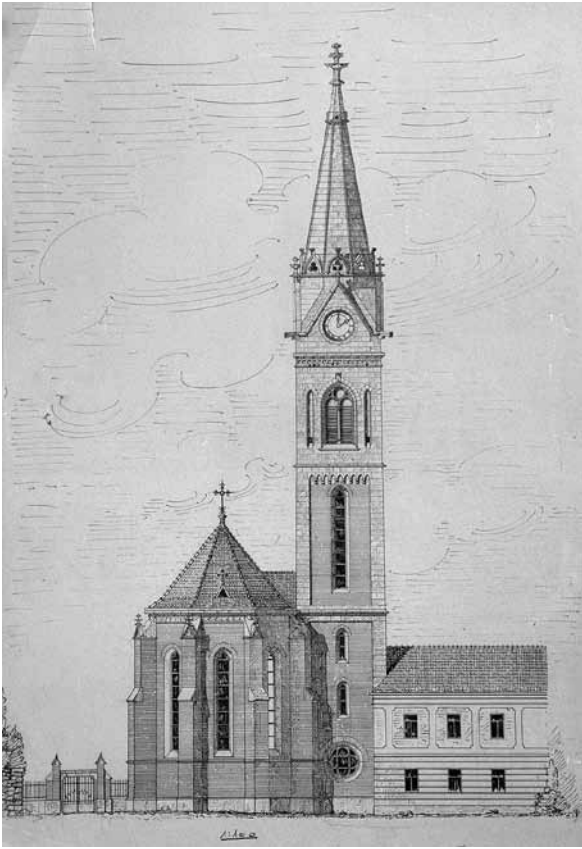
5. Herman Bollé, projekt za restauraciju i gradnju novoga zvonika franjevačke crkve u Iloku, oko 1907. (Državni arhiv u Osijeku, Zbirka projekata)

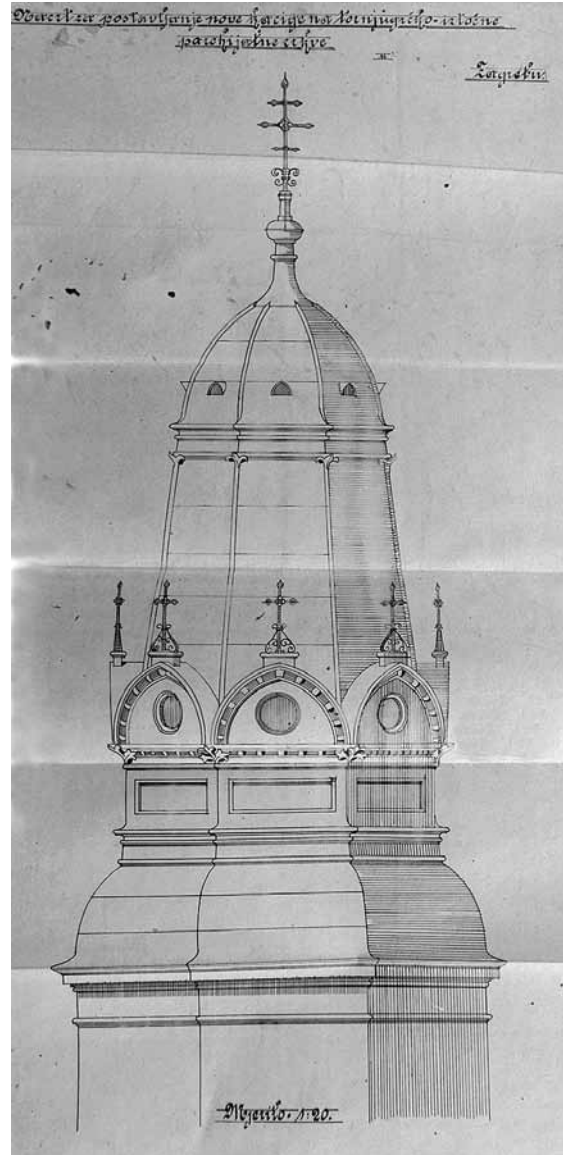
6. Herman Bollé, projekt za novu kapu tornja crkve Preobraženja Gospodnjeg u Zagrebu, 1899. (Arhiv Srpske pravoslavne parohije zagrebačke i Mitropolije zagrebačko-ljubljanske, Zagreb, spisi za 1899. godinu)

Najveći broj primjera takovih *Turmvollendunga* nalazimo dakako opet u Bolléovu opusu. Osobito su znakoviti zahvati na pravoslavnim crkvama u Zagrebu (1899.), Bjelovaru (vjerojatno postavljen između 1897. i 1902.) te u Rumi (crkva Svetog Duha, 1902. – 1905.), na kojima Bollé gotovo ne intervenira (ili intervenira vrlo blago) u preoblikovanje njihovih pročelja, no u cijelosti im preoblikuje vrhove tornjeva. U Zagrebu 1899. umjesto romantičarske i relativno niske Kleinove kape na tornju pravoslavne crkve gradi novu, mnogo višu u svojoj verziji neobizanta, s *kokošnikima* preuzetim iz ruske arhitekture, dekorativnim motivima iz gotike i klasicizma. Tek mnogo kasnije, pred sam Prvi svjetski rat Bollé pristupa i preoblikovanju pročelja crkve u istome stilu. Znatno jednostavniju kapu postavlja na toranj pravoslavne crkve u Bjelovaru čija se unutrašnjost u to vrijeme cjelovito restaurira. Projekti za kapu kakva je izvedena nisu sačuvani pa postoji mogućnost da ona naposljetku nije izvedena prema Bolléovim zamislima. Tko god da je njezin autor, sigurno je kako se uklanjanjem stare barokne kape i postavljanjem nove »neobizantske« nastojalo u visinom najdominantnijem dijelu građevine istaknuti njezinu ulogu kao pravoslavne crkve.

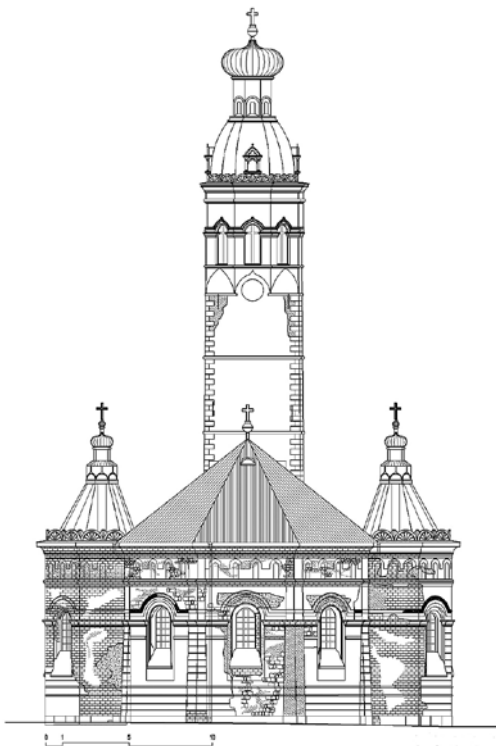
7. Janko Holjac, istočno pročelje Saborne crkve u Plaškom nakon restauracije izvedene 1899. – 1903. (A. Braun, J. Peković i J. Knez, 2004.)

Znakovit je i primjer restauracije saborne crkve u Plaškome u Lici, izvedene 1899. – 1903. prema projektima Janka Holjca, još jednoga hrvatskog učenika Friedricha Schmidta.<sup>18</sup> Sredstava za cjelovito preoblikovanje barokne crkve nije bilo. U masivni toranj na glavnom pročelju stoga se gotovo uopće nije interveniralo, no na njegov je vrh dodana kapa u neobizantskom, odnosno preciznije bi bilo reći neoruskom stilu, ponovno nesumnjivo kako bi se njezina »svrha« kao pravoslavne katedrale »već sa vanjštinom istakla«.

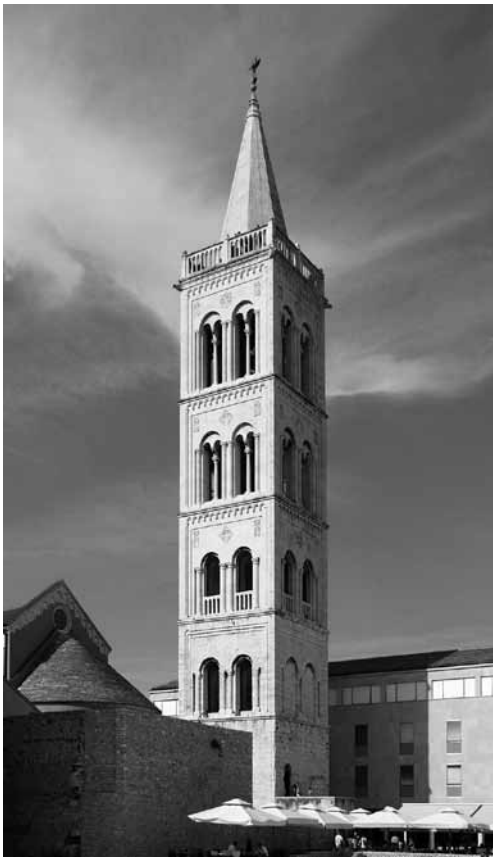
8. Zvonik katedrale u Zadru, današnje stanje ([http://hr.wikipedia.org/wiki/Zadarska\\_katedrala](http://hr.wikipedia.org/wiki/Zadarska_katedrala))

Od triju zahvata na dalmatinskim katedralama najmanje je kontroverzi u kasnijoj povijesti umjetnosti u nas izazvalo dovršavanje torza tornja katedrale u Zadru. Uz Sv. Stošiju zvonik je dograđen tek u drugoj polovini 15. stoljeća u nekoj vrsti rane renesanse. Međutim, uspjelo se sagraditi tek prizemlje i prvi kat zvonika. Iako se ideja njegova završetka rodila nekoliko desetljeća prije, radovi su naposljetku izvedeni 1890. – 1893., prema projektu engleskog arhitekta T. G. Jacksona. Arhitektonski jezik Jacksonova dijela zvonika dijelom prati arhitektonski jezik zatečenoga donjeg dijela zvonika, osobito na drugome katu, dok se na trećemu i četvrtom katu poziva na obližnji zvonik crkve sv. Marije.<sup>23</sup> Kako se nije interveniralo u postojeće dijelove zvonika, modernistička kritika nije pretjerano napadala Jacksonov zahvat koji je nesumnjivo obogatio vizuru Zadra.

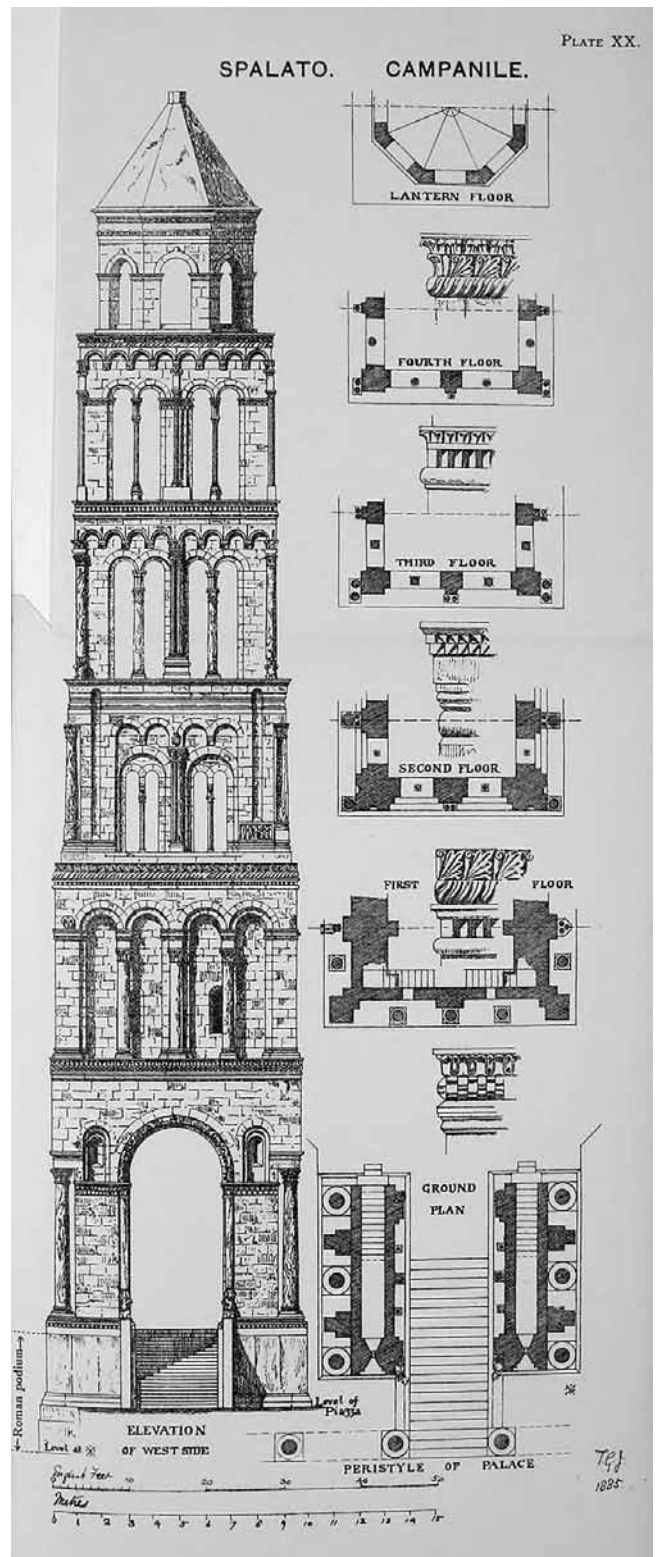
9. T. G. Jackson, zvonik splitske katedrale prije restauracije, 1885. (Dalmatia, the Quarnero and Istria with Cetigne in Montenegro and the Island of Grado, Oxford 1887.)

Gradnja novoga zvonika šibenske katedrale nije ostvarena za razliku od drugoga Hauserova projekta, temeljite restauracije, odnosno pregradnje zvonika katedrale u Splitu. Ministarstvo za bogoštovlje i nastavu u Beču još je 1887. donijelo zaključak da se obnovi donji dio zvonika, a da se kapa ukloni do stupova četvrtoga kata i sagrađi nova prema Hauserovu projektu. Renesansni kat na vrhu ni svojim stilskim rješenjem, niti reprezentativnošću nije se uklapao u nazore 19. stoljeća pa je morao biti uklonjen.

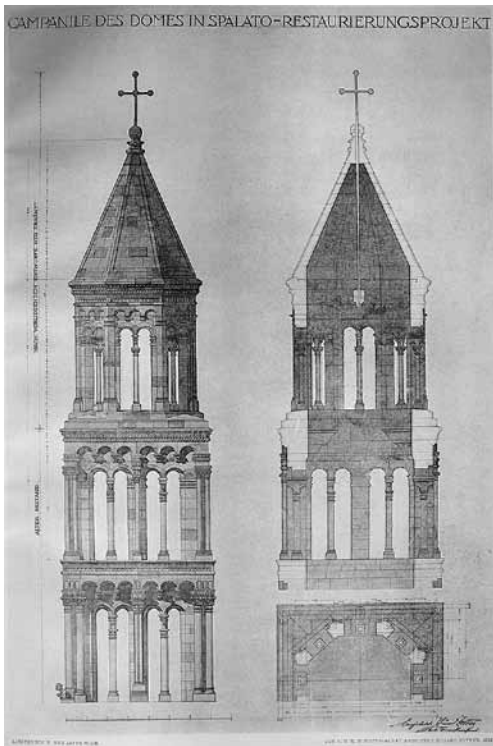
10. Eduard Zotter, projekt za restauraciju zvonika splitske katedrale (Wiener Bauhütte, XXXII, 1915. – 1916.)

Radovi na donjim dvama katovima, gdje je oštećeni kamen zamjenjivan novim, izvedeni su 1890. – 1896.<sup>25</sup> U 1896. odlučeno je da se i treći kat, zbog velike oštećenosti, ukloni, a slično će se dogoditi i sa svim ostalim gornjim etažama splitskoga zvonika.<sup>26</sup> Sve do 1903. radovi će se izvoditi prema Hauserovu projektu. Prema do sada dostupnim izvorima, Središnje povjerenstvo je 1903. odobrilo njegovu izmjenu i izradu novoga prepustilo Emilu Försteru, šefu Odjela za arhitekturu Ministarstva unutarnjih poslova.<sup>27</sup> Förster mijenja djelomično raščlambu šestoga kata, na kojemu izvodi izduženije bifore i dekorativniji završni vijenac na koji postavlja piramidu znatno viših proporcija.<sup>28</sup> Försterovo autorstvo projekta za završavanje splitske katedrale dolazi, međutim, u pitanje jer je u 32. godištu bečkog časopisa *Wiener Bauhütte* publiciran projekt arhitekta Eduarda Zottera za ovu nadogradnju. Natpis na projektu: »Campanile des Domes in Spalato – Restaurierungsprojekt« svjedoči kako nije riječ o arhitektonskoj snimci zatečenoga stanja, već upravo o restauracijskom projektu.<sup>29</sup> Međutim, Zotterov je projekt identičan onome koji je Bulić objavio u svojem tekstu o zvoniku zagrebačke stolne crkve, a koji je pripisao Försteru.<sup>30</sup>

Izvedeno stanje zvonika identično je Zotterovu/Försterovu projektu pa se postavlja pitanje koji je od njih dvojice intervenirao na ranijem Hauserovu radu. U arhitektonskom leksikonu *Architekturzentrum* iz Beča ni u Zotterovu, ni u Försterovu opusu nisu navedeni radovi u Splitu.<sup>31</sup> Budući da je Förster bio znatno stariji od Zottera, a i šef Odjela za visokogradnje, malo je vjerojatno da se Zotter mogao neovlašteno potpisati na ovaj projekt i još ga i objaviti u vrlo značajnom bečkom časopisu. Autorstvo izvedenoga stanja vrha zvonika splitske katedrale treba dakle revidirati i na osnovi pisane dokumentacije jasno ustanoviti u kolikoj mjeri pripada Försteru, a u kolikoj Zotteru.
