CRKVA I NEKADAŠNJI BENEDIKTINSKI SAMOSTAN SV. MARIJE NA MLJETU

POVIJEST GRADNJE, VALORIZACIJA I PRIJEDLOG
KONZERVATORSKIH SMJERNICA

KONZERVATORSKI ELABORAT

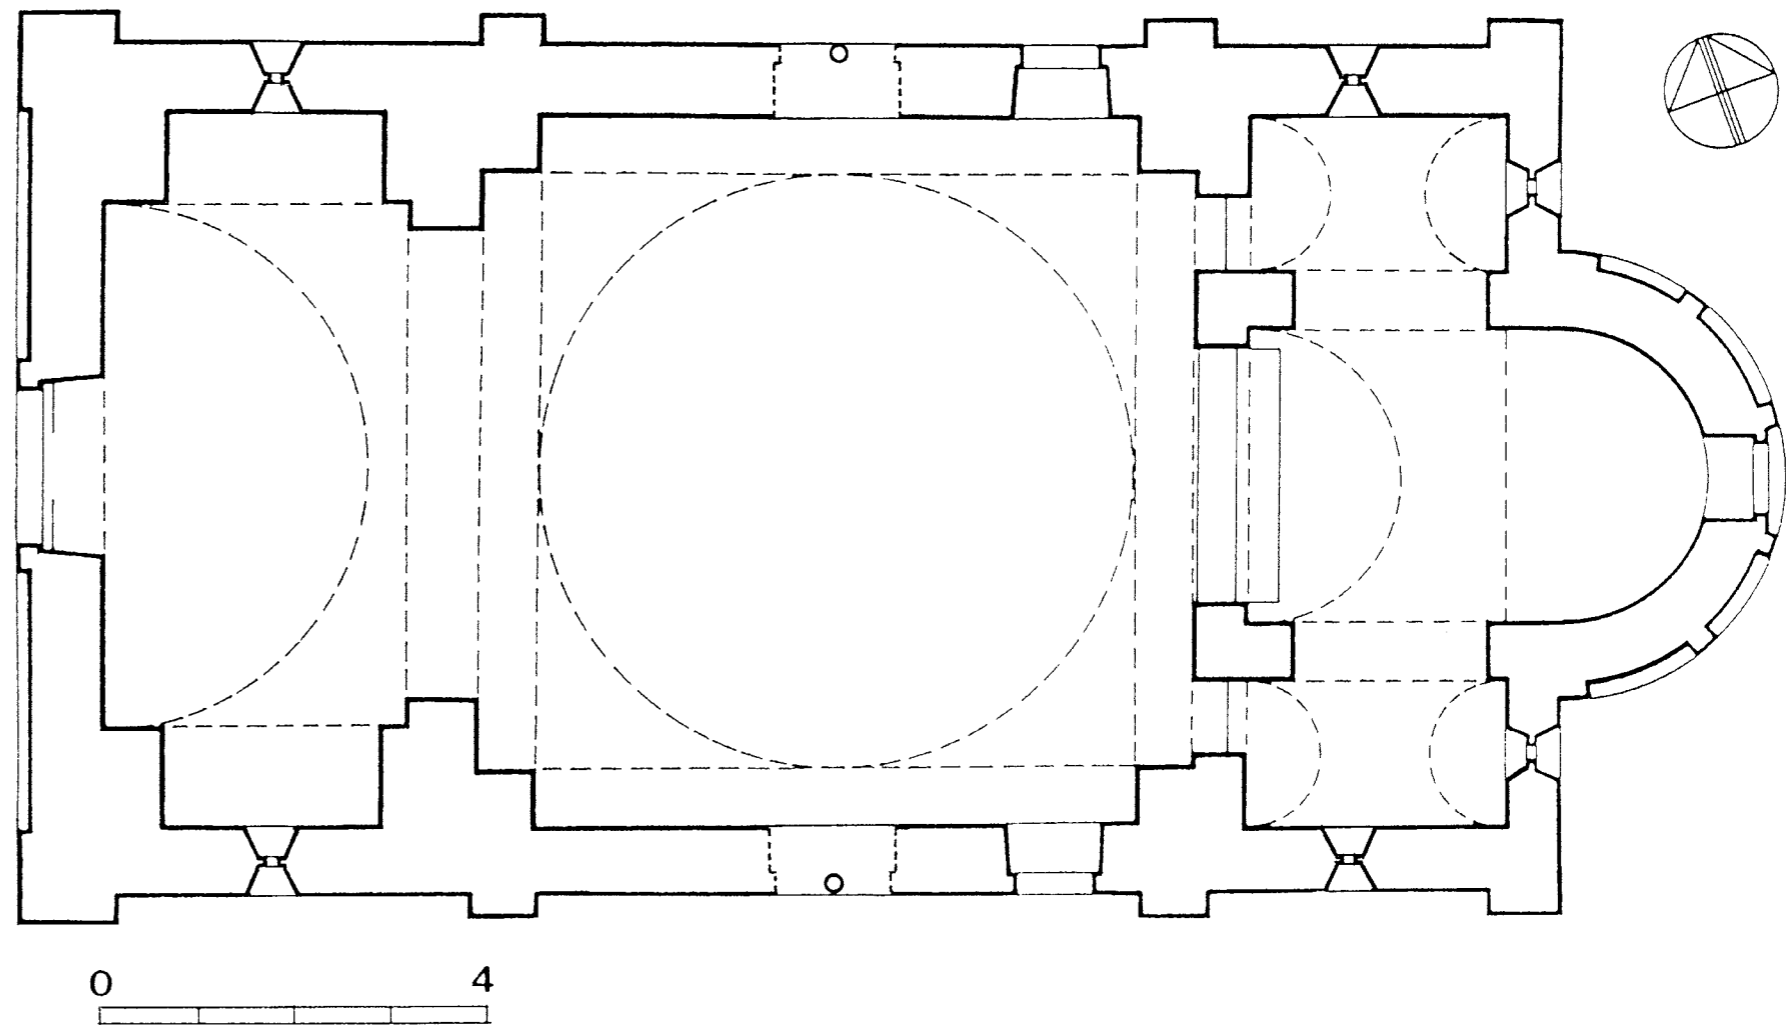
Crkva, tlocrt, rekonstrukcija izvornog stanja, izvor: STOŠIĆ (1998.)

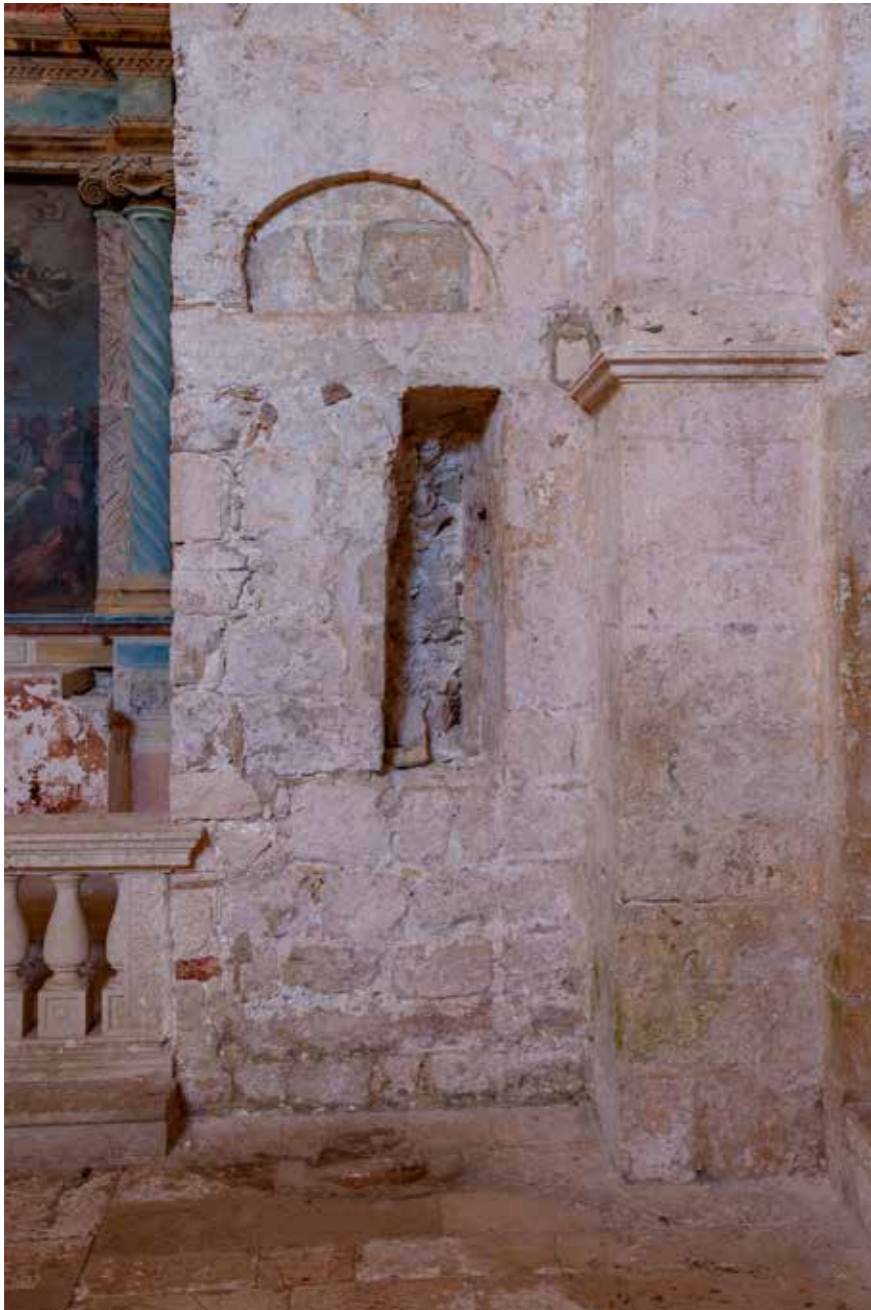
Sjeverni romanički bočni portal

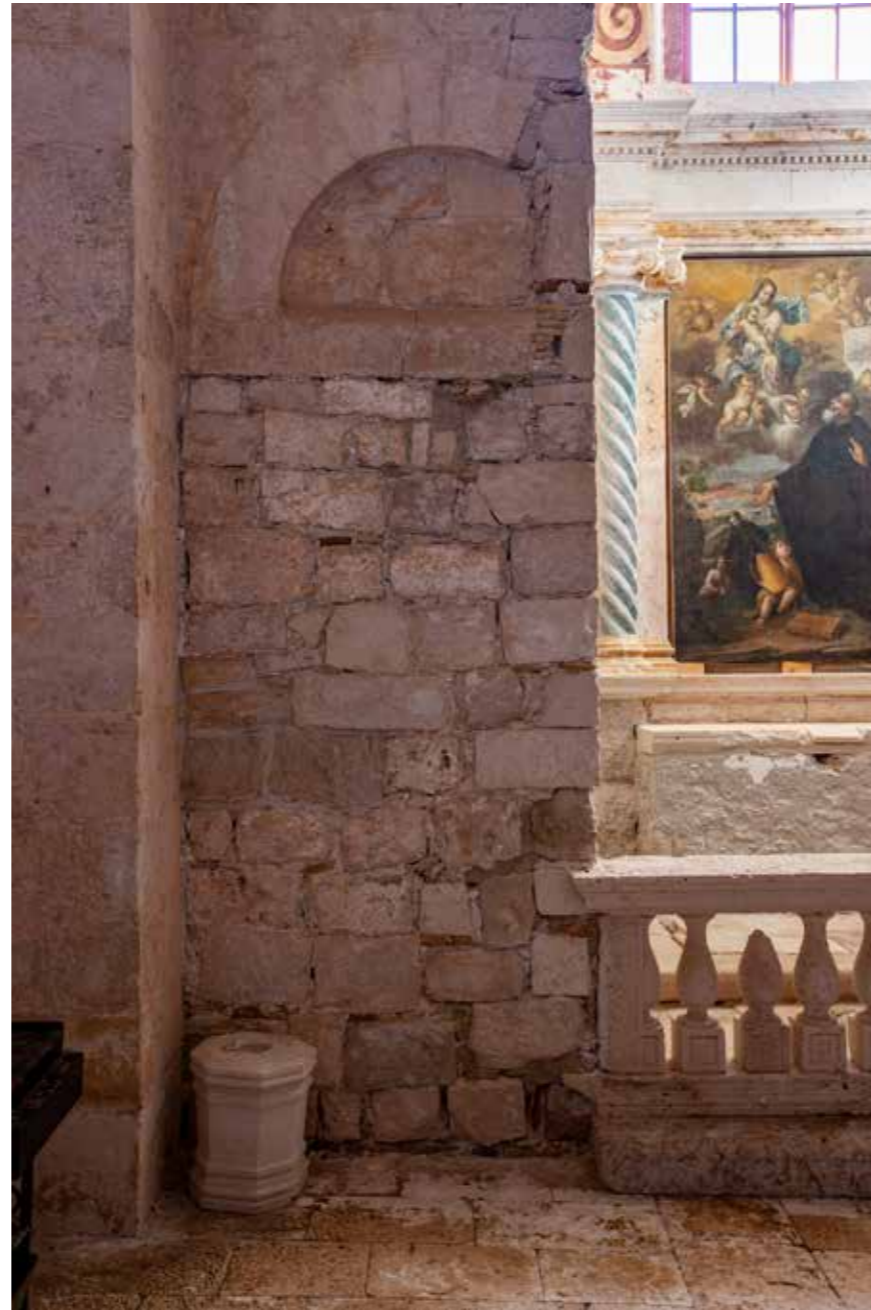
Južni romanički bočni portal

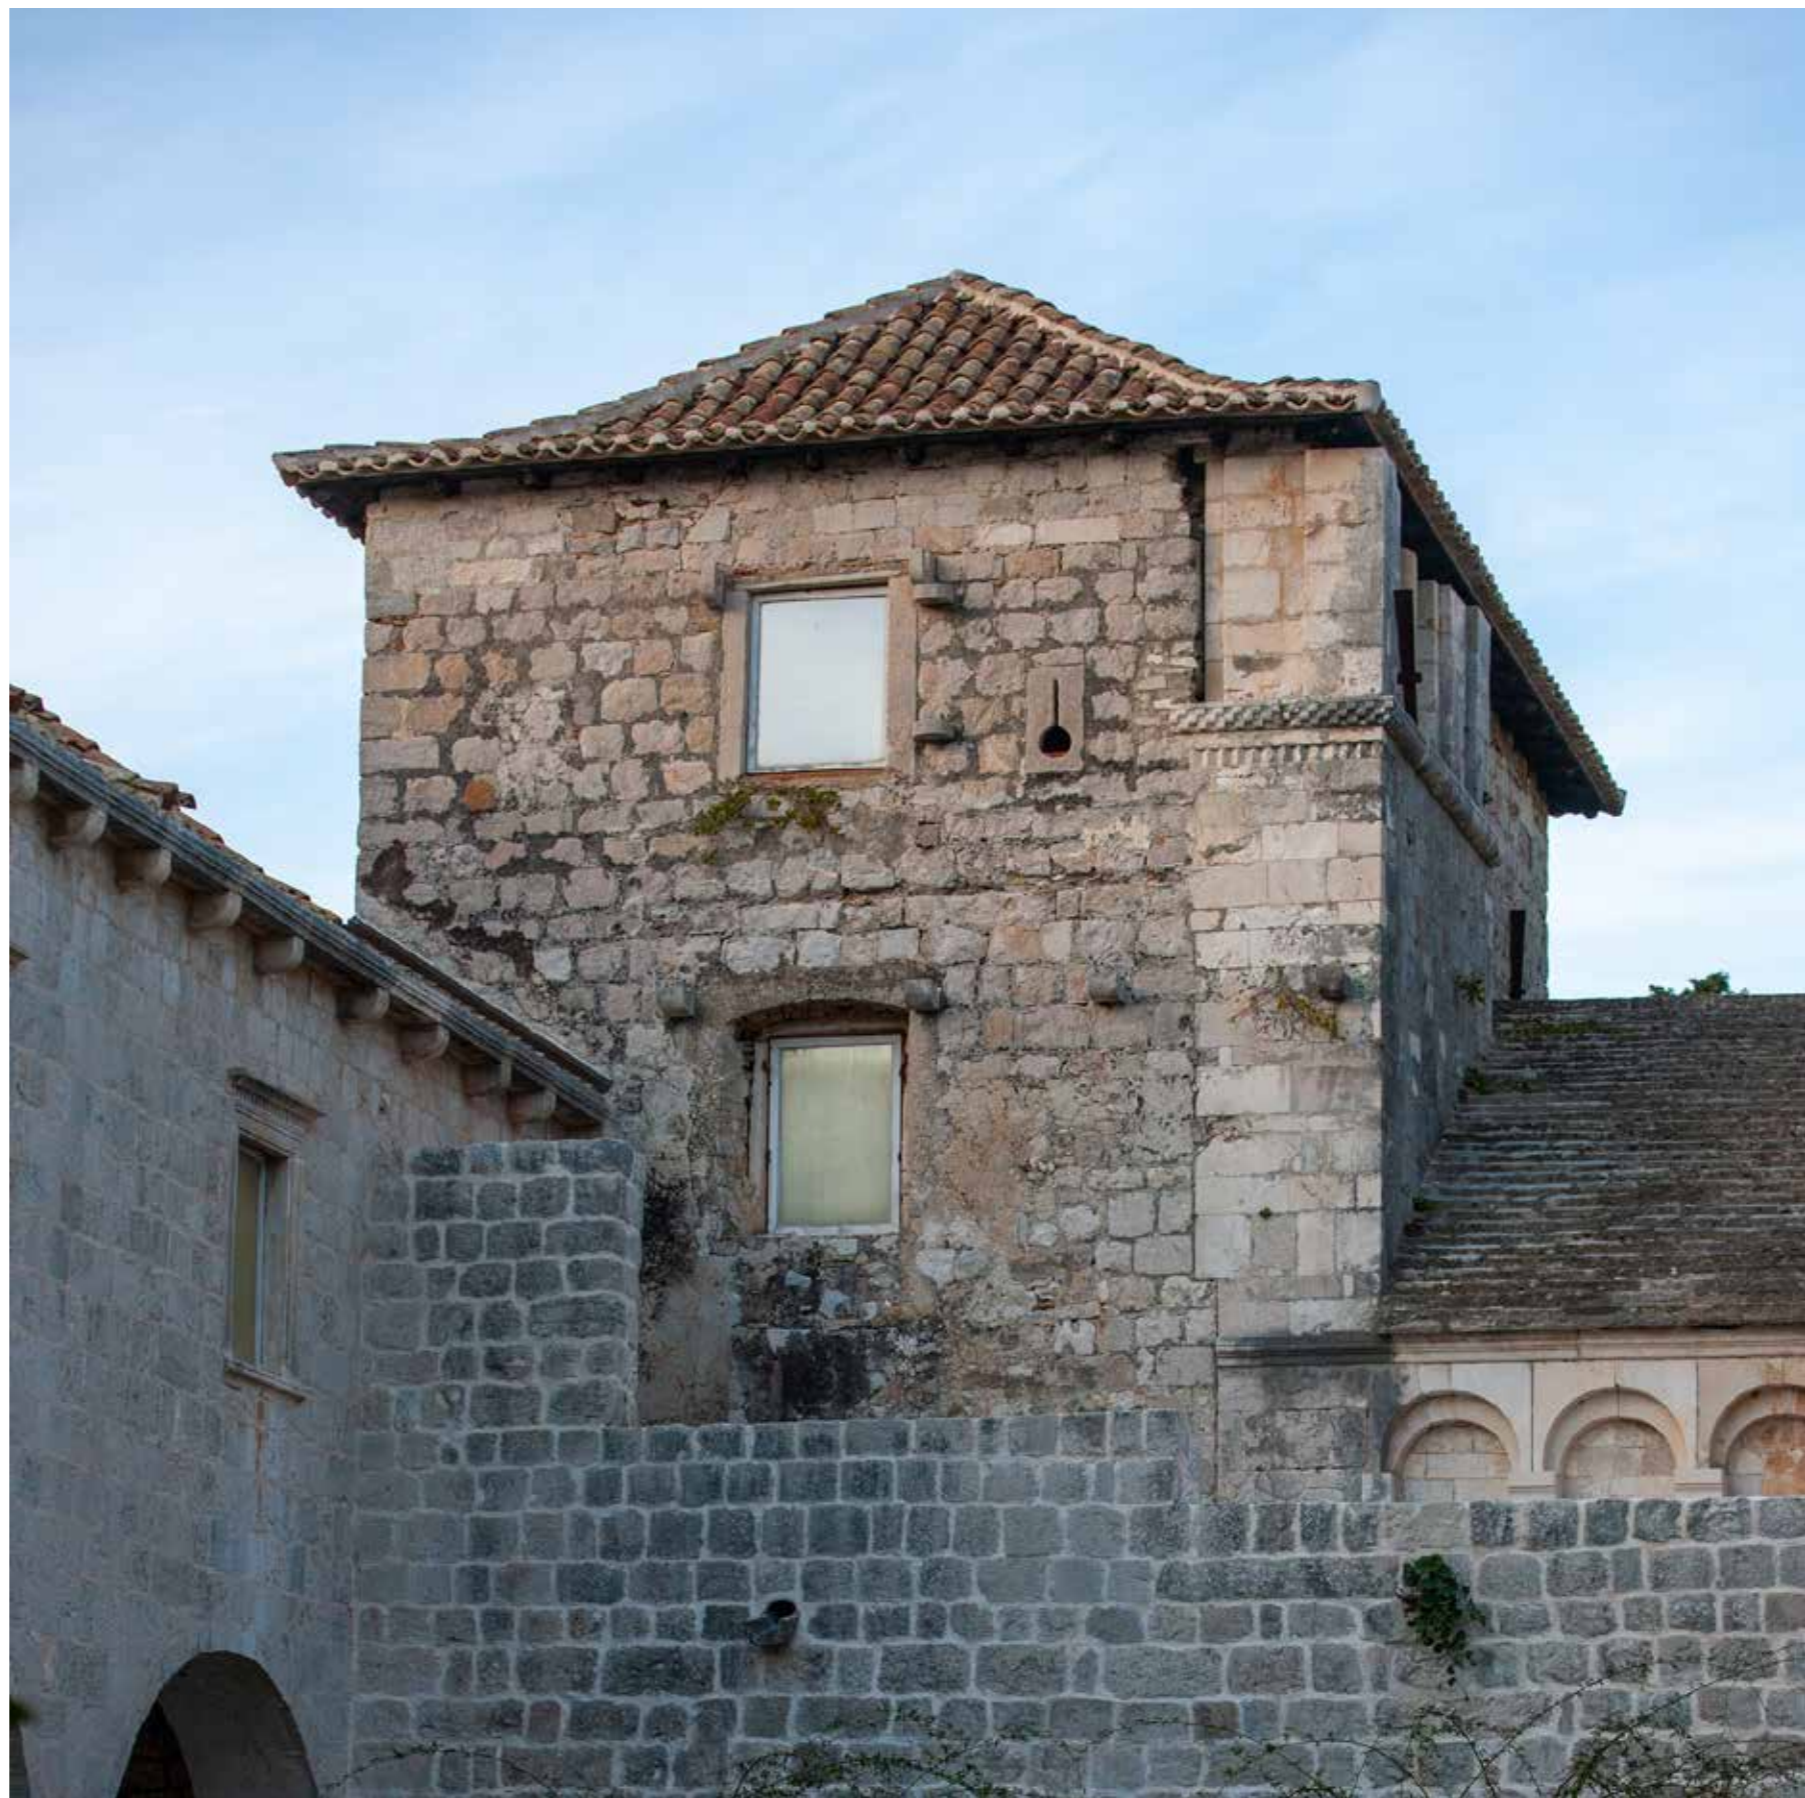
Gundulićeva kula s ostacima zvonika

Od zvonika je očuvan njegov istočni zid s biforom za zvona, dograđen na južni dio zapadnoga pročelja crkve, koji je prvotno bio tumačen kao zvonik na preslicu. No činjenica da u donjoj zoni postoji i južni zid, koji se može tumačiti kao zid zvonika, s romaničkim portalom na donjoj razini i romaničkom monoforom na gornjoj razini, navela je pojedine autore – Cvito Fisković (1949.), Josip Stošić (1998.),

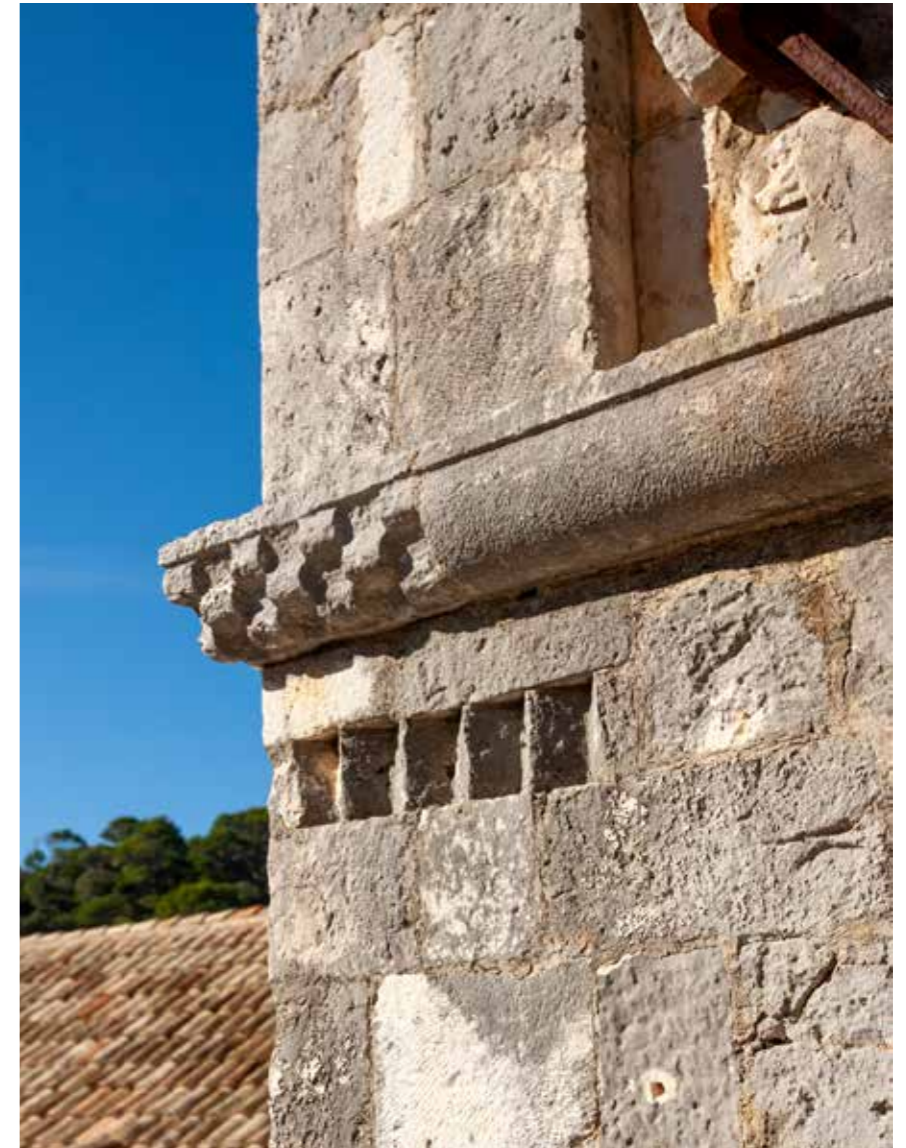
Vijenac ispod bifore zvonika

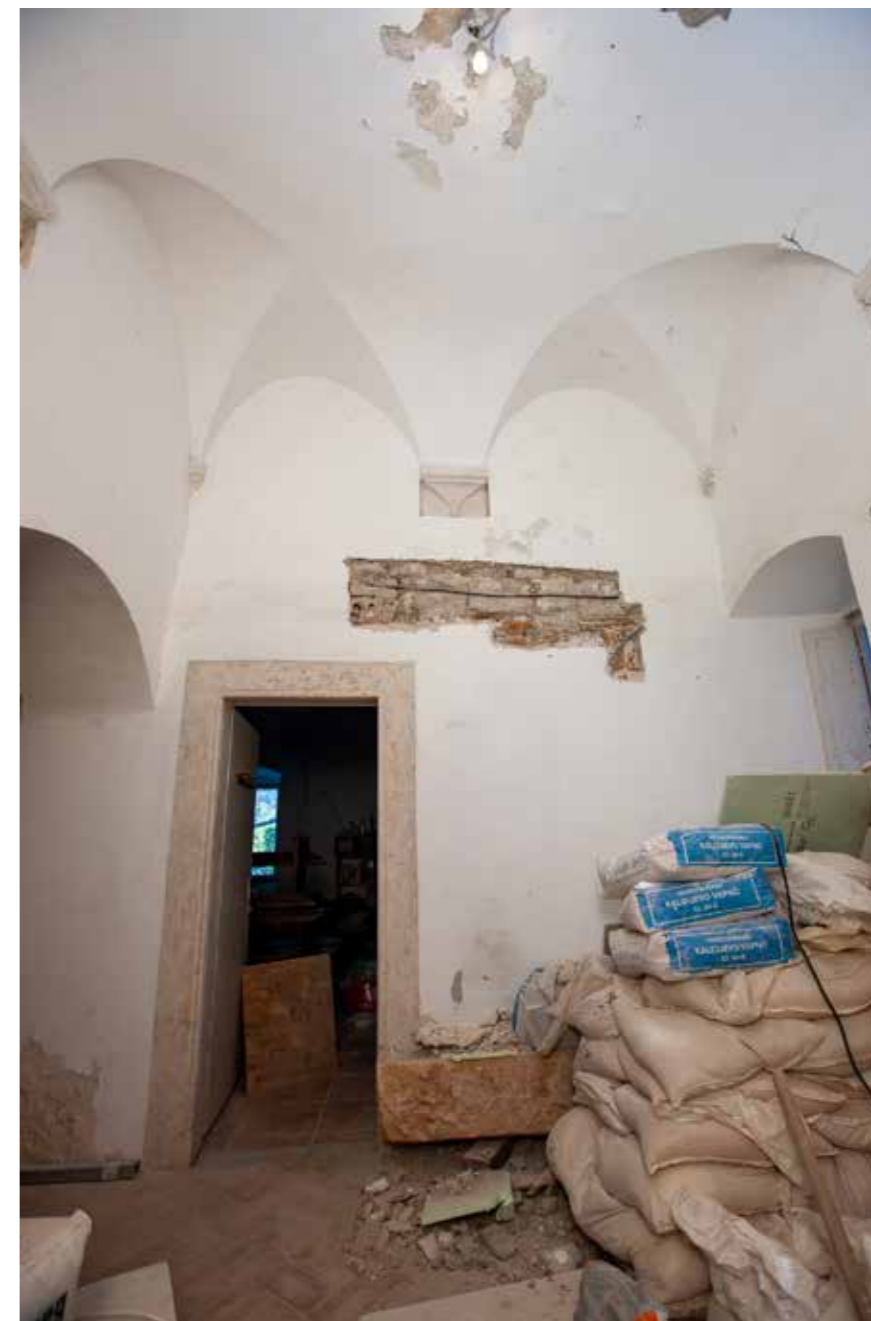
Prostorija uz stubište sa zrcalnim svodom sa susvodnicama

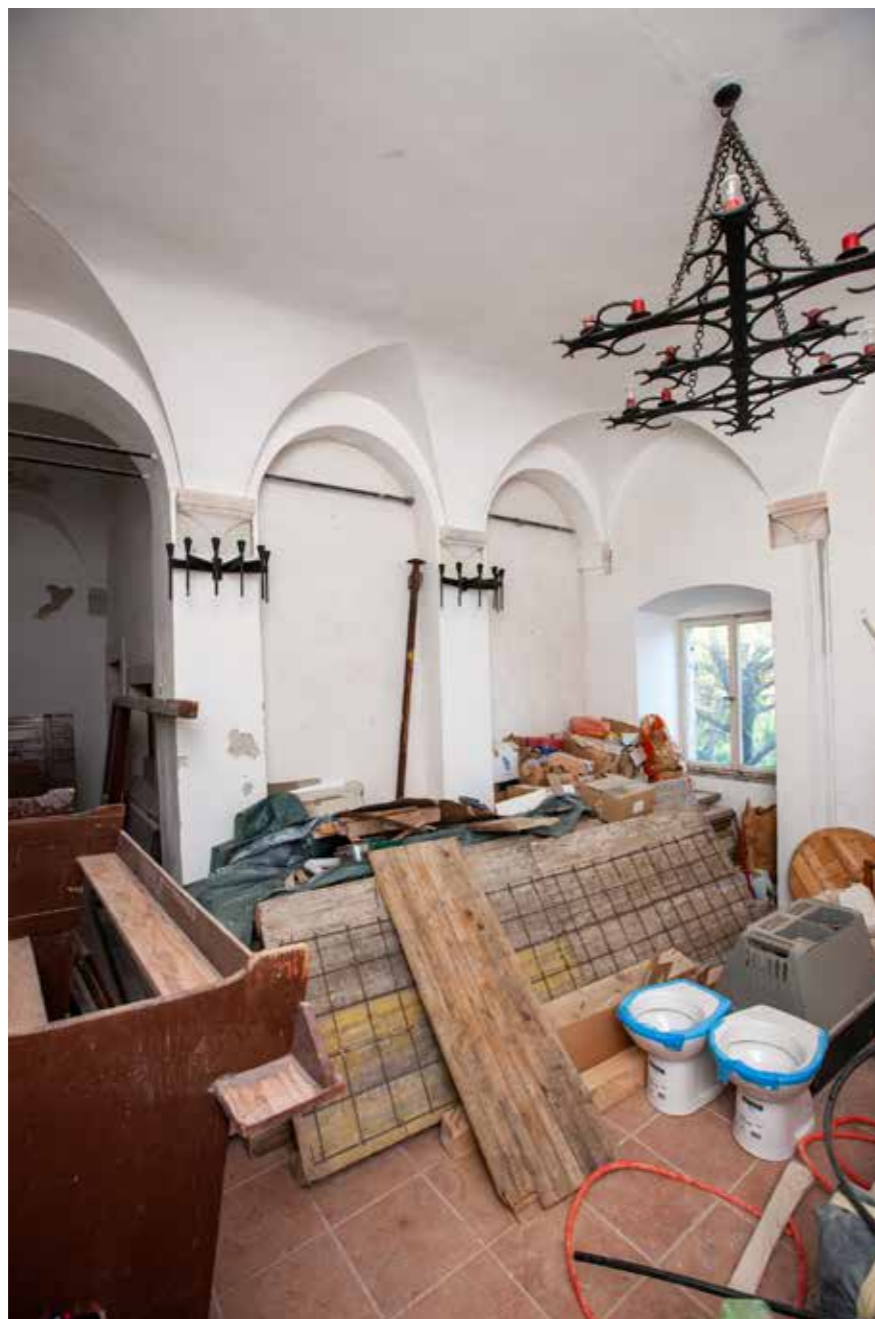
Prostorija na srednjoj razini sa zrcalnim svodom

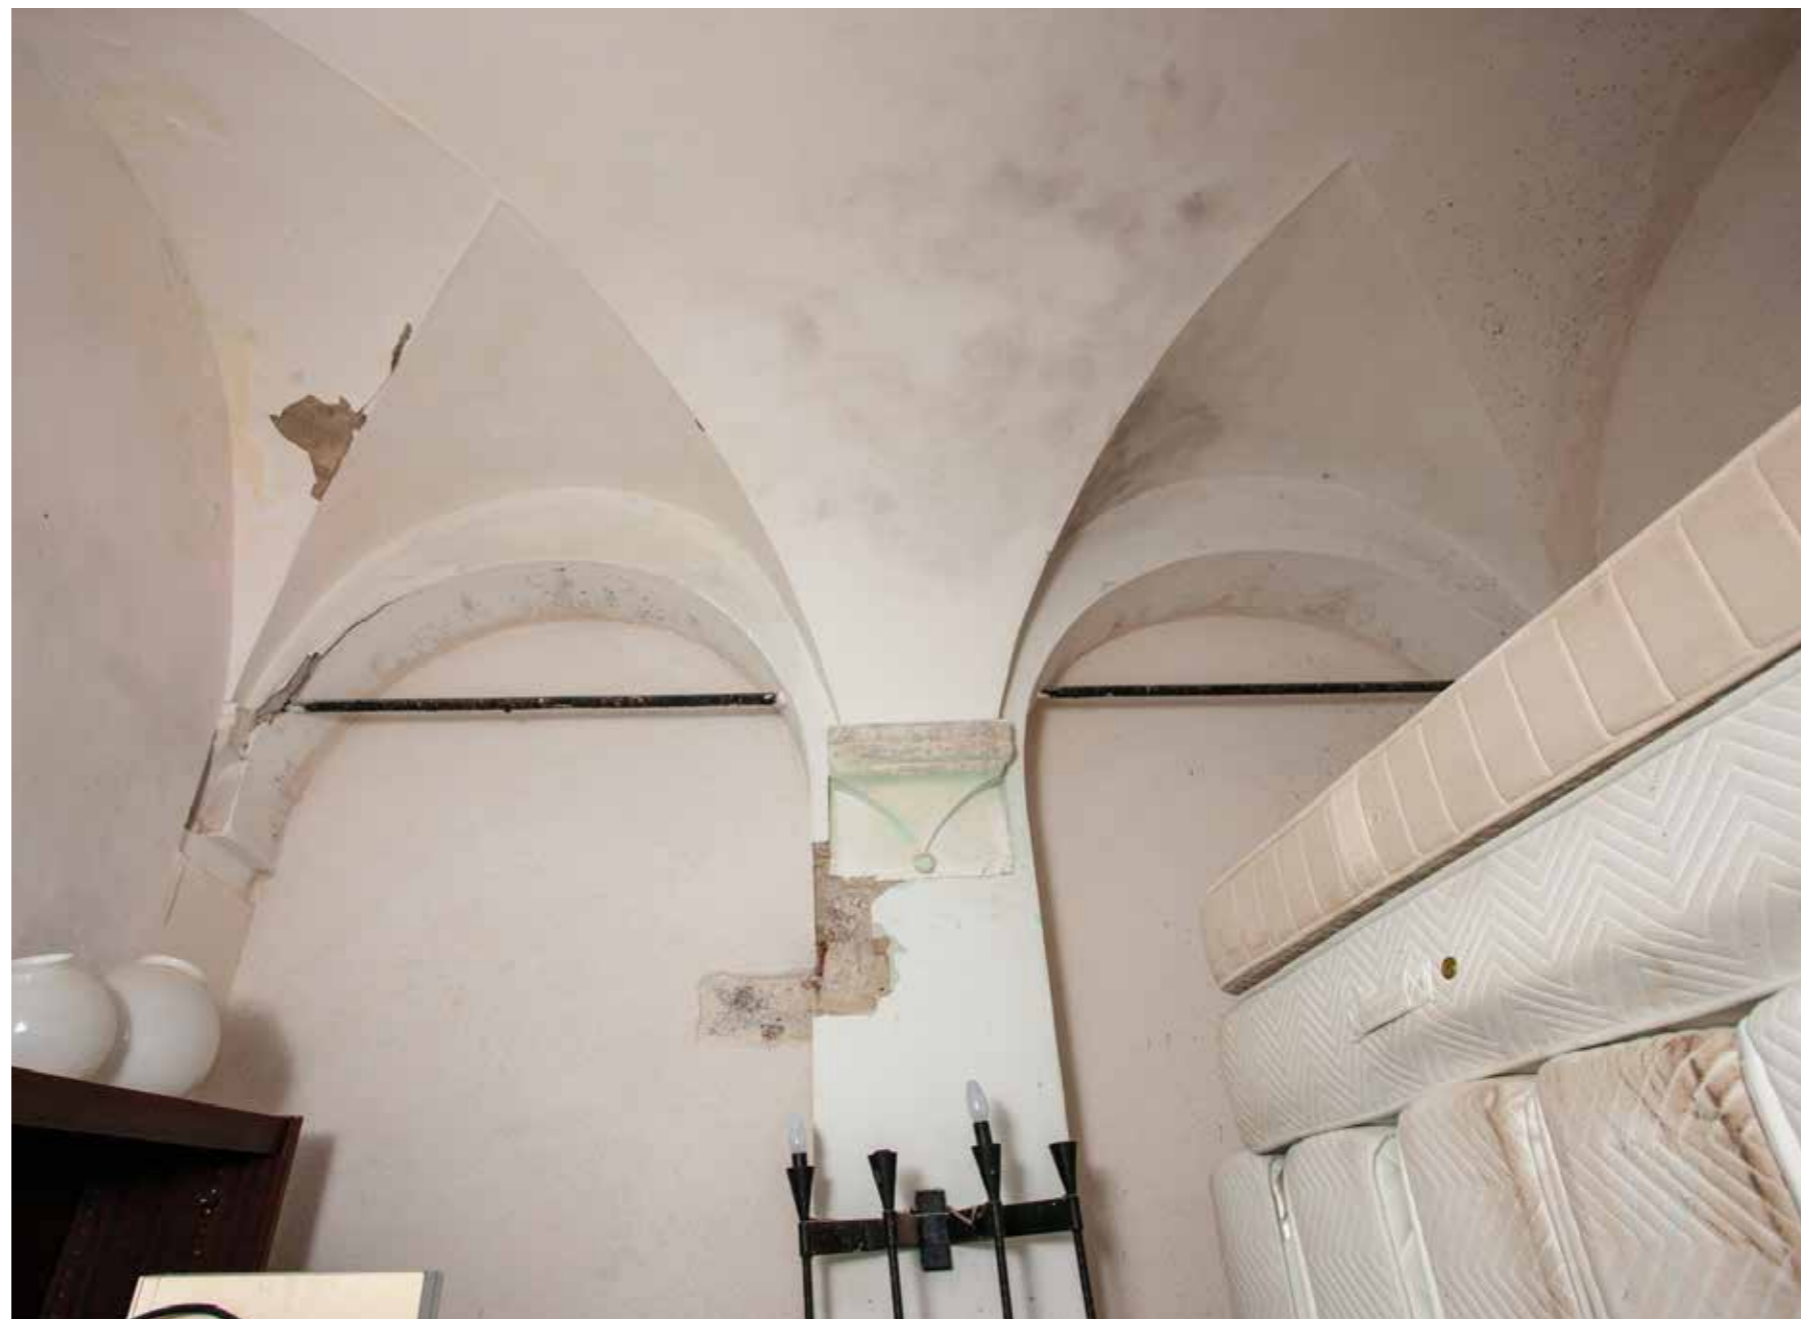
Zrcalni svod, detalj

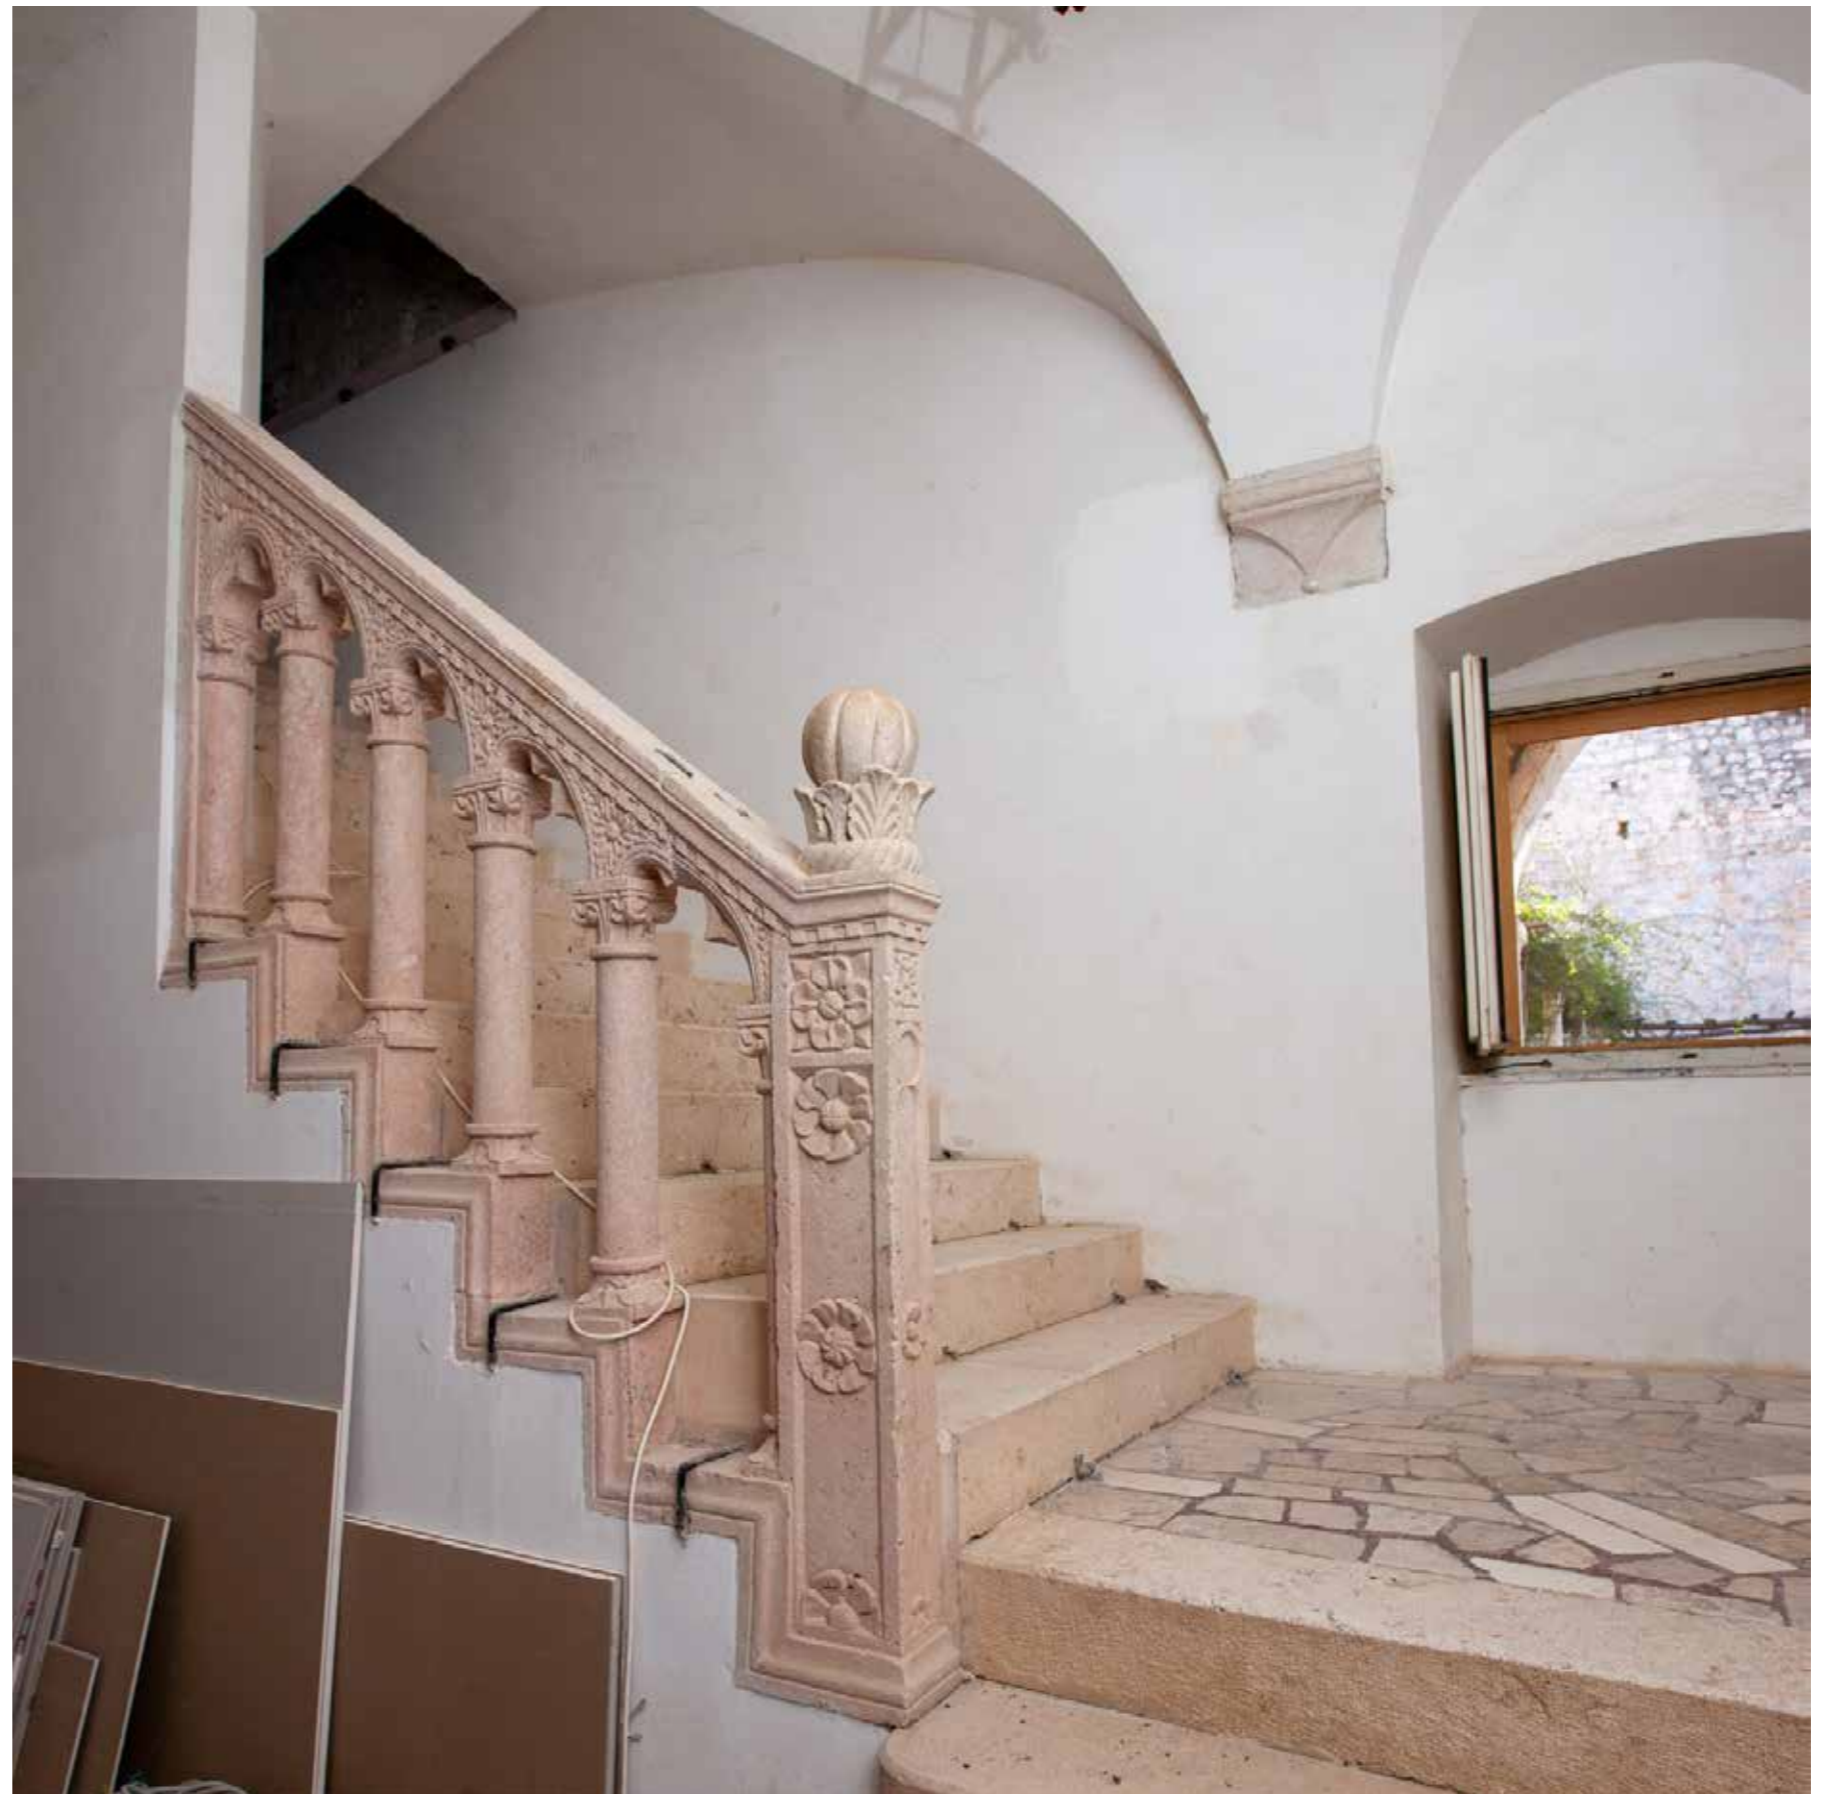
Zapadno krilo, stubište na srednjoj razini

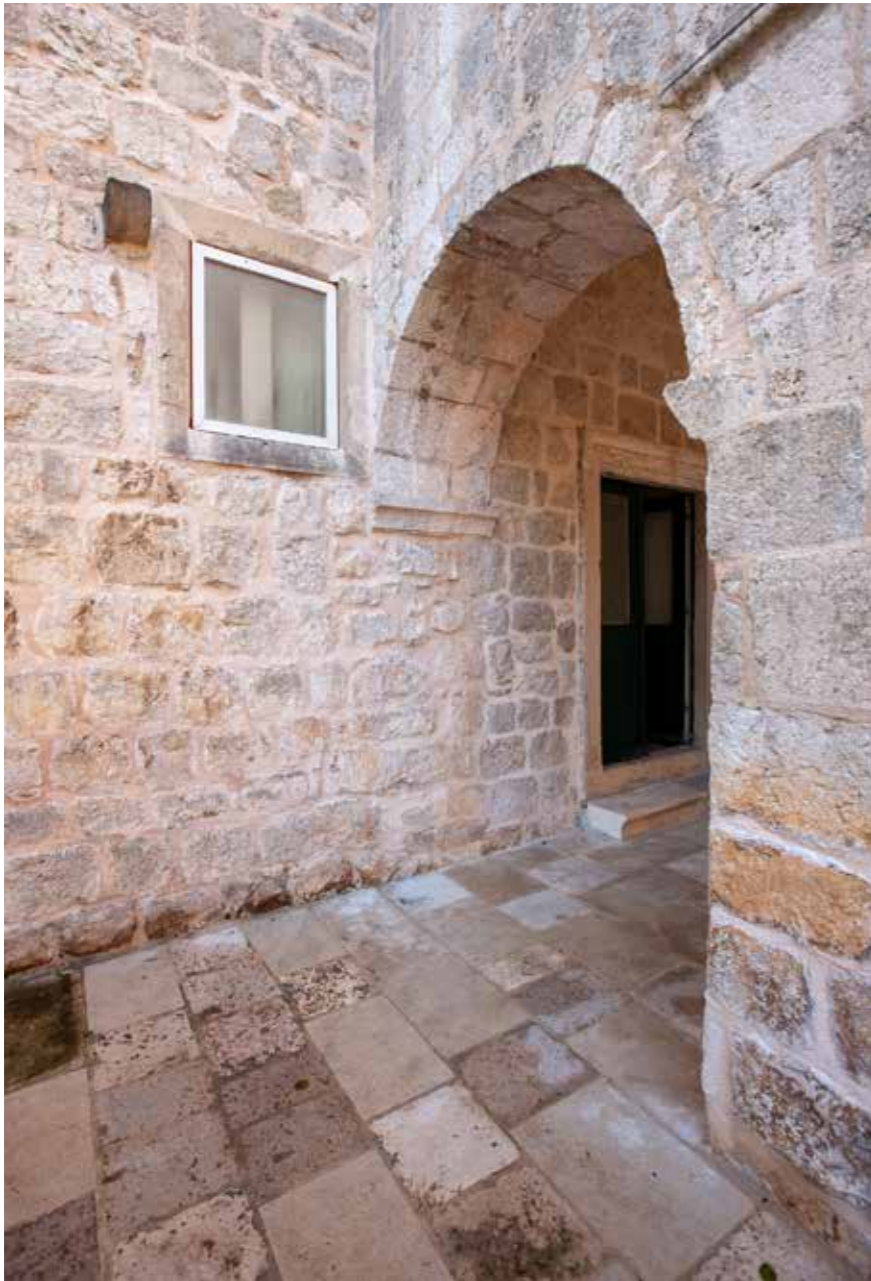
Krajnji južni luk u trijemu

tih ostataka koji se danas nalazi *in situ*. Iznad grede nadvratnika je luk srpastog oblika, sastavljen od grublje obrađenih kamenih elemenata nejednake veličine s radijalnim sljubnicama. Ploha lunete je glatka, neukrašena, a u sredini joj je kružno, konkavno udubljeno polje s perforacijom (oknom). Iznad tjemena toga luka u zid je ugrađen i kamenerni blok čija je prednja stranica ukrašena križem isklesanim u plitkom reljefu između četiri ruže. Križ se nalazi unutar pravokutnog polja s trokutastim (zabatnim) završetkom pod kojim je postolje slično stiliziranom kapitelu. U zid trijema je, od starijih arhitektonskih elemenata, ugrađen i rustični natprozornik s trokutastim rasteretnim lukom koji čine dvije kamene ploče te jednostavni kamenerni okviri dvaju manjih pravokutnih prozorskih otvora. Nad portalom koji iz najjužnijeg traveja trijema vodi u zapadno krilo, uzidan je, naposljetku, kamenerni blok, vjerojatno nekoć zaglavni kamen nekog luka, s reljefno isklesanim slovima YHS (Kristovim monogramom) i urezanom godinom MDCC (1700.) u gornjem dijelu te inicijalima F i A u donjem dijelu. Fotografija u arhivi Konzervatorskog odjela u Dubrovniku svjedoči da je taj fragment 1973. godine bio pohranjen u lapidariju, što znači da je na današnje mjesto ugrađen poslije toga vremena.

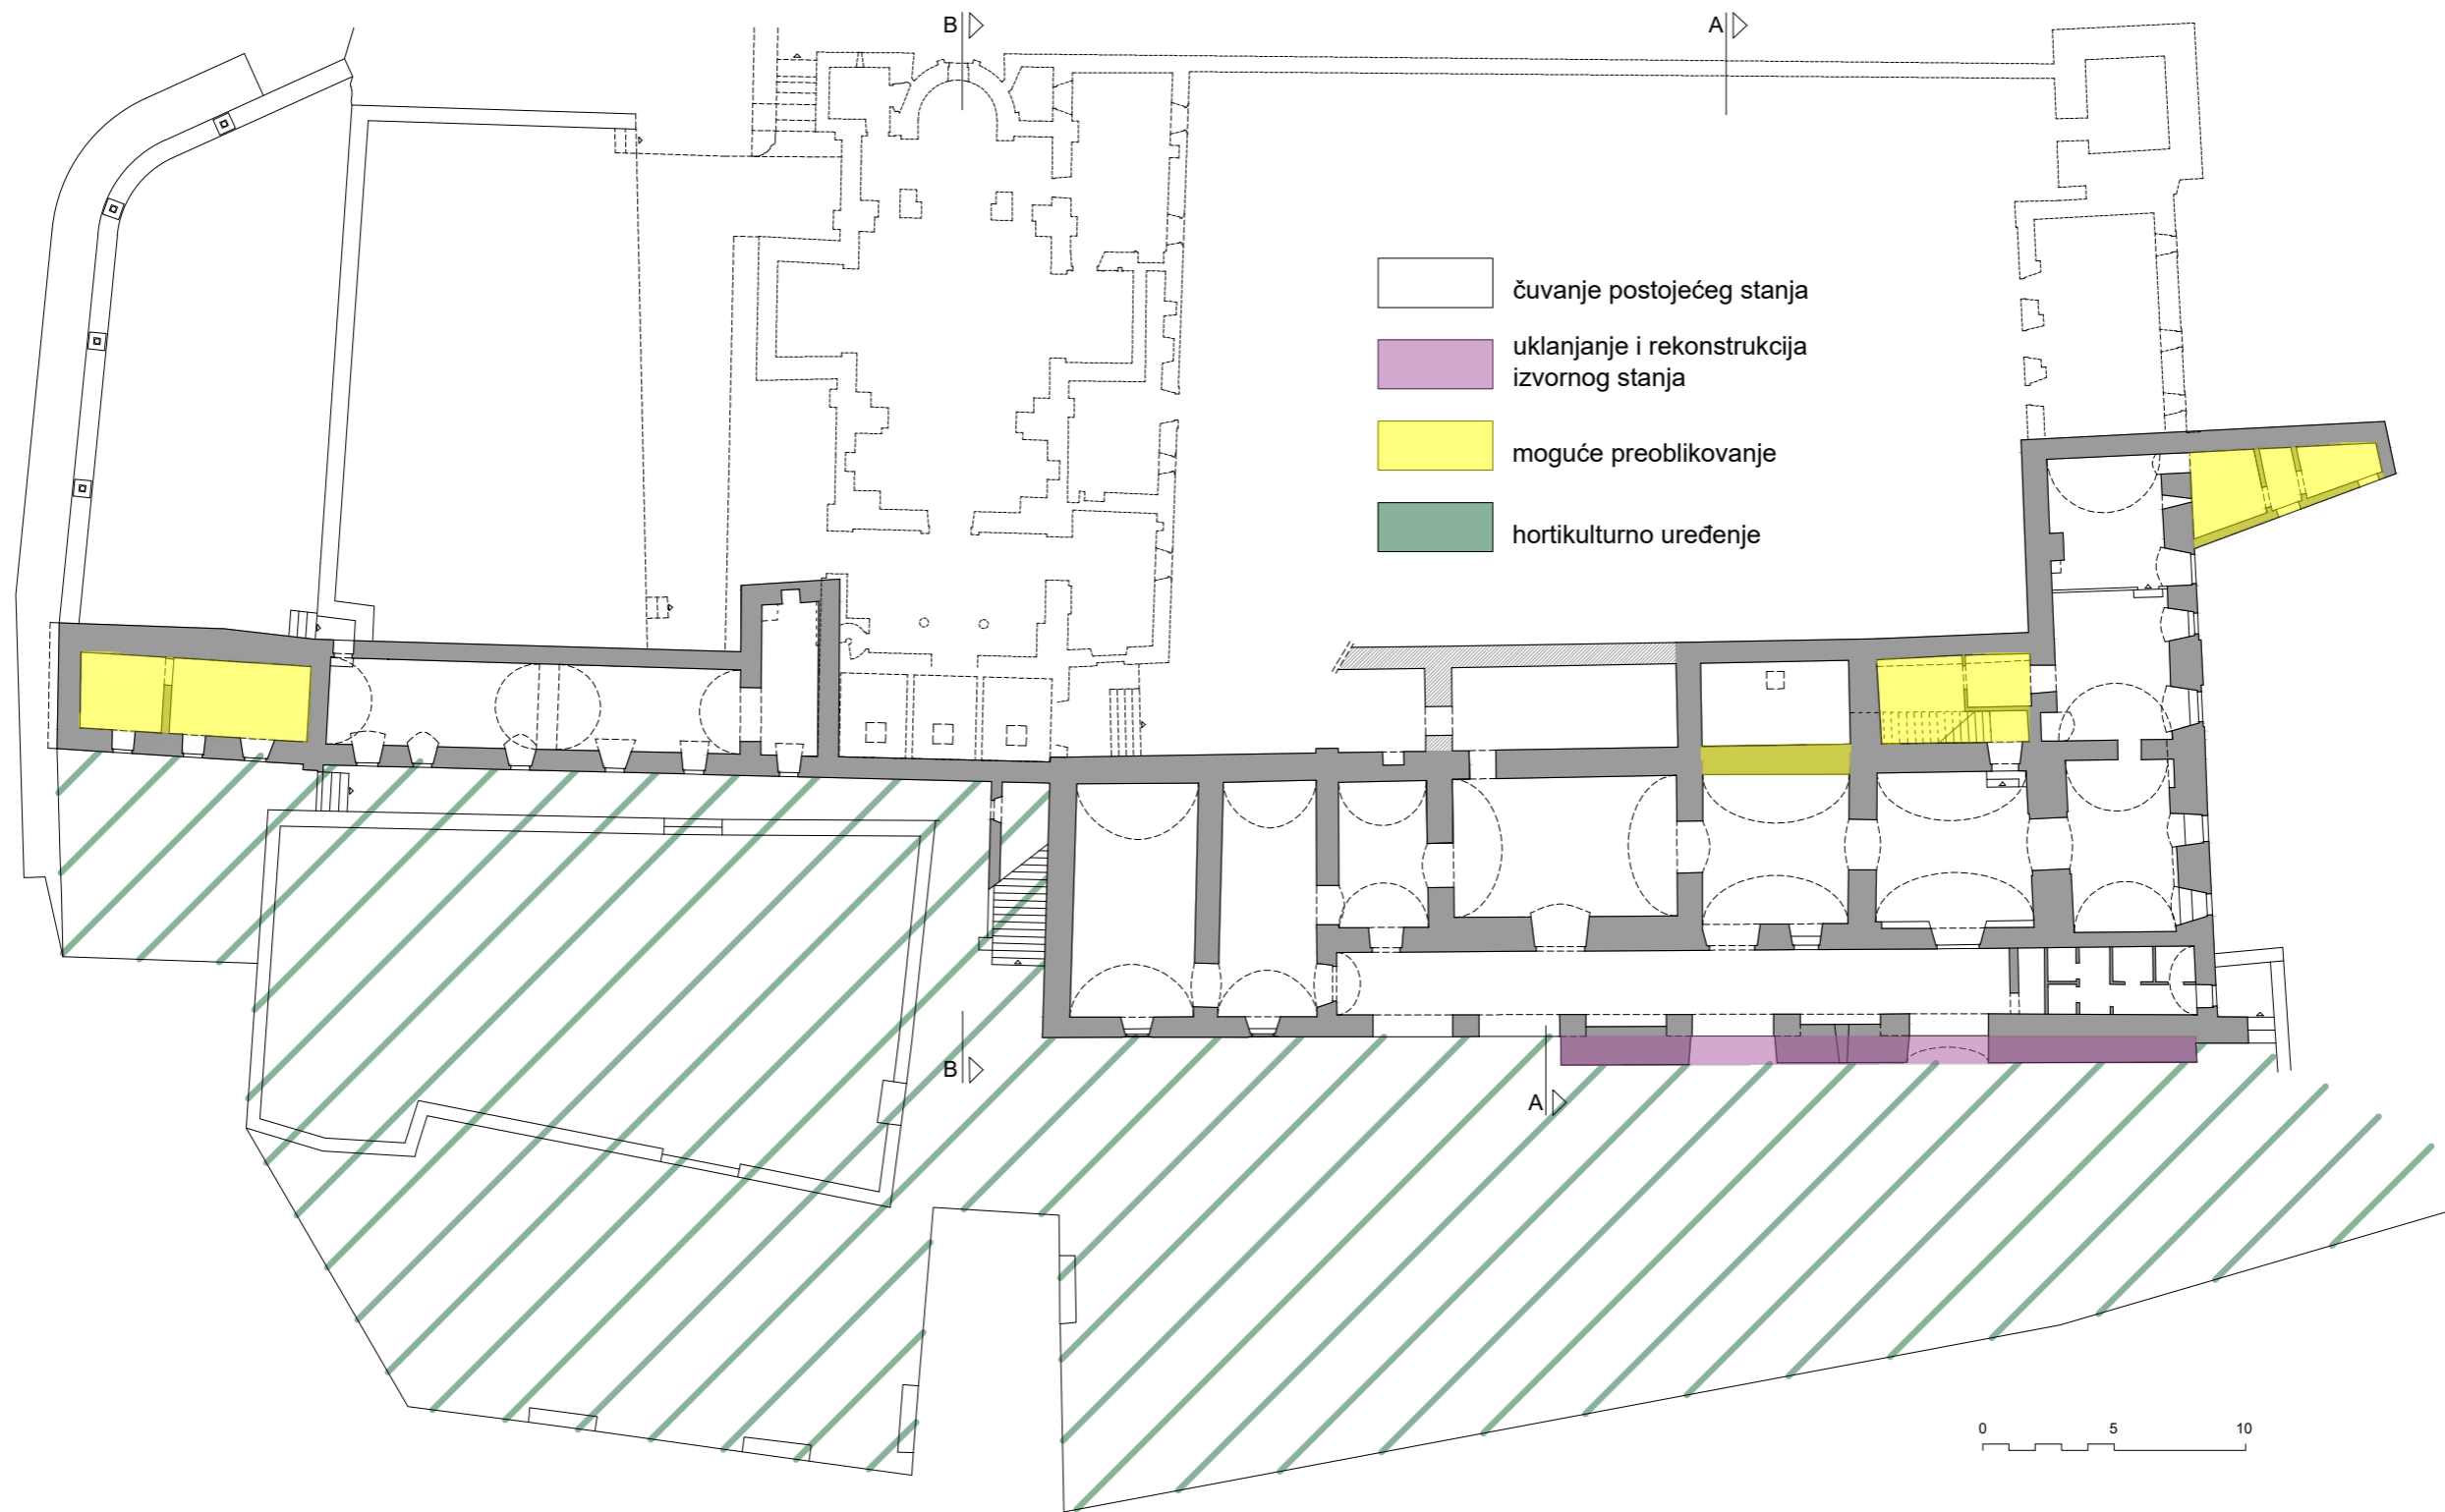
Tlocrt donje razine s označenim smjericama za obnovu

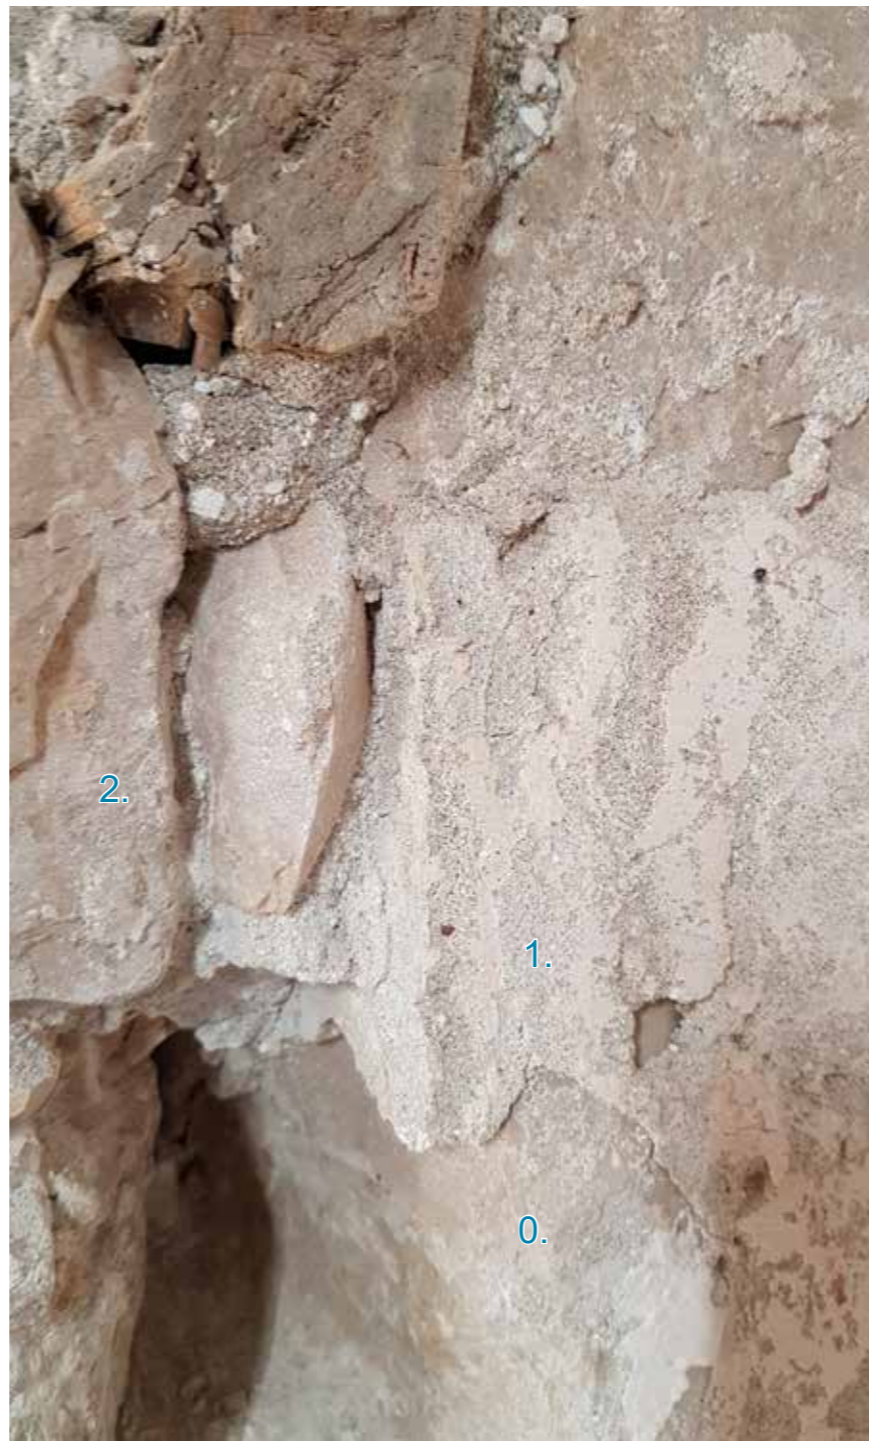
Sonda 8 otvorena je na zapadnom zidu prostorije druge etaže Gundulićeve kule. Vizualnim pregledom zidova prostorije uočena je razlika u građi zida na istraženoj poziciji te je sondom pronađena niša nekadašnjeg otvora.
