CRKVA I NEKADAŠNJI BENEDIKTINSKI SAMOSTAN SV. MARIJE NA MLJETU

POVIJEST GRADNJE, VALORIZACIJA I PRIJEDLOG
KONZERVATORSKIH SMJERNICA

KONZERVATORSKI ELABORAT

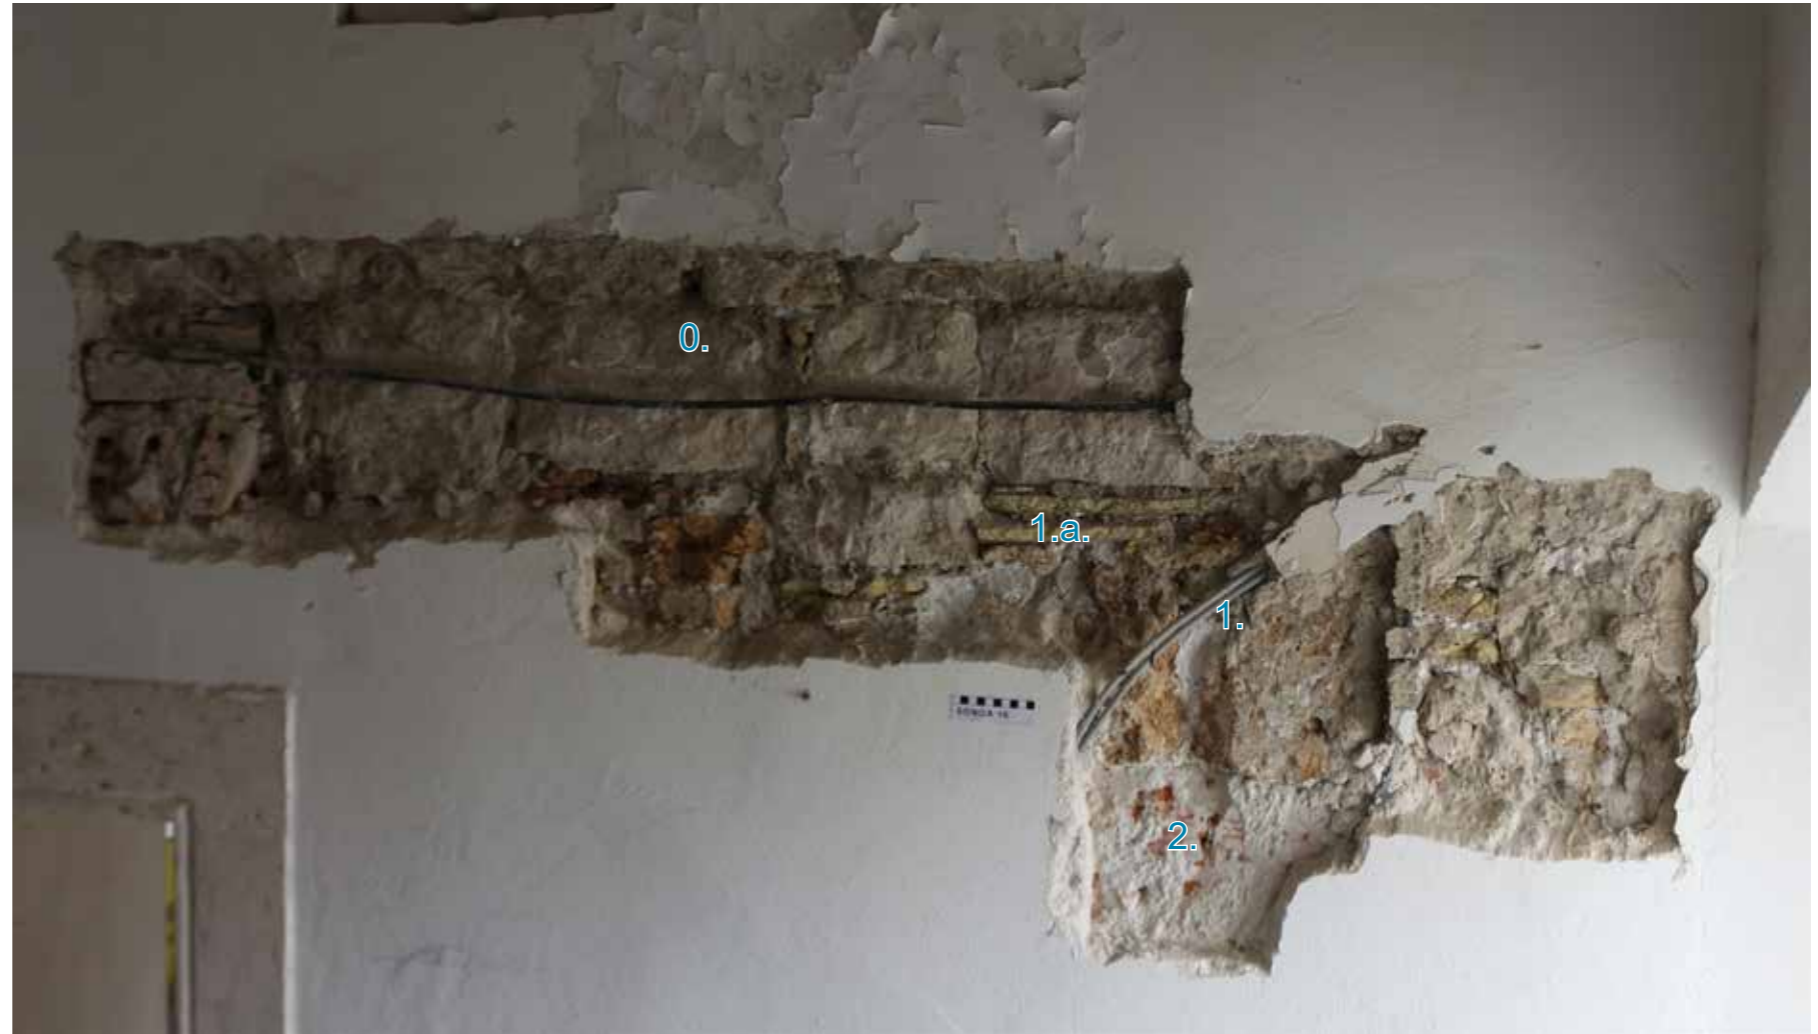
Sonda 16 otvorena je na zapadnom zidu hodnika zapadnog krila samostana (prostorija 2). Sondom većih dimenzija istražena je građa zida između zatečenog okvira vrata koja vode u susjednu prostoriju 4 i prozora na sjevernom zidu. Pronađena je raznovrsna opečna i kamena građa koja upućuje na veći broj preinaka i građevinskih zahvata sjevernog dijela zapadnog zida hodnika.

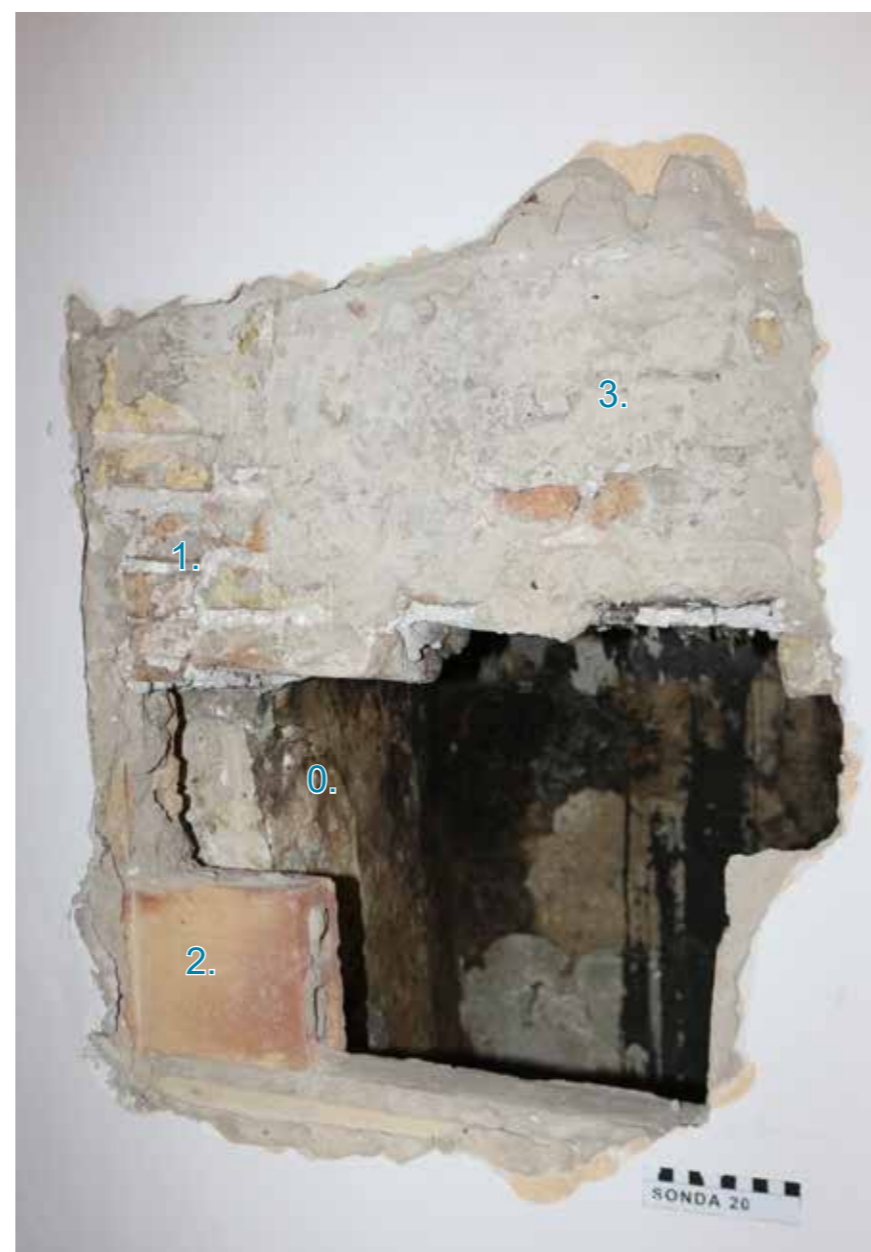
Sonda 20 otvorena je na istočnom zidu prostorije 8 u prizemlju. Izvedena je radi istraživanja kamenoga klesanog elementa lunete, vidljive na zapadnom zidu trijema.
