# CRKVA I NEKADAŠNJI BENEDIKTINSKI SAMOSTAN SV. MARIJE NA MLJETU

POVIJEST GRADNJE, VALORIZACIJA I PRIJEDLOG  
KONZERVATORSKIH SMJERNICA

## KONZERVATORSKI ELABORAT

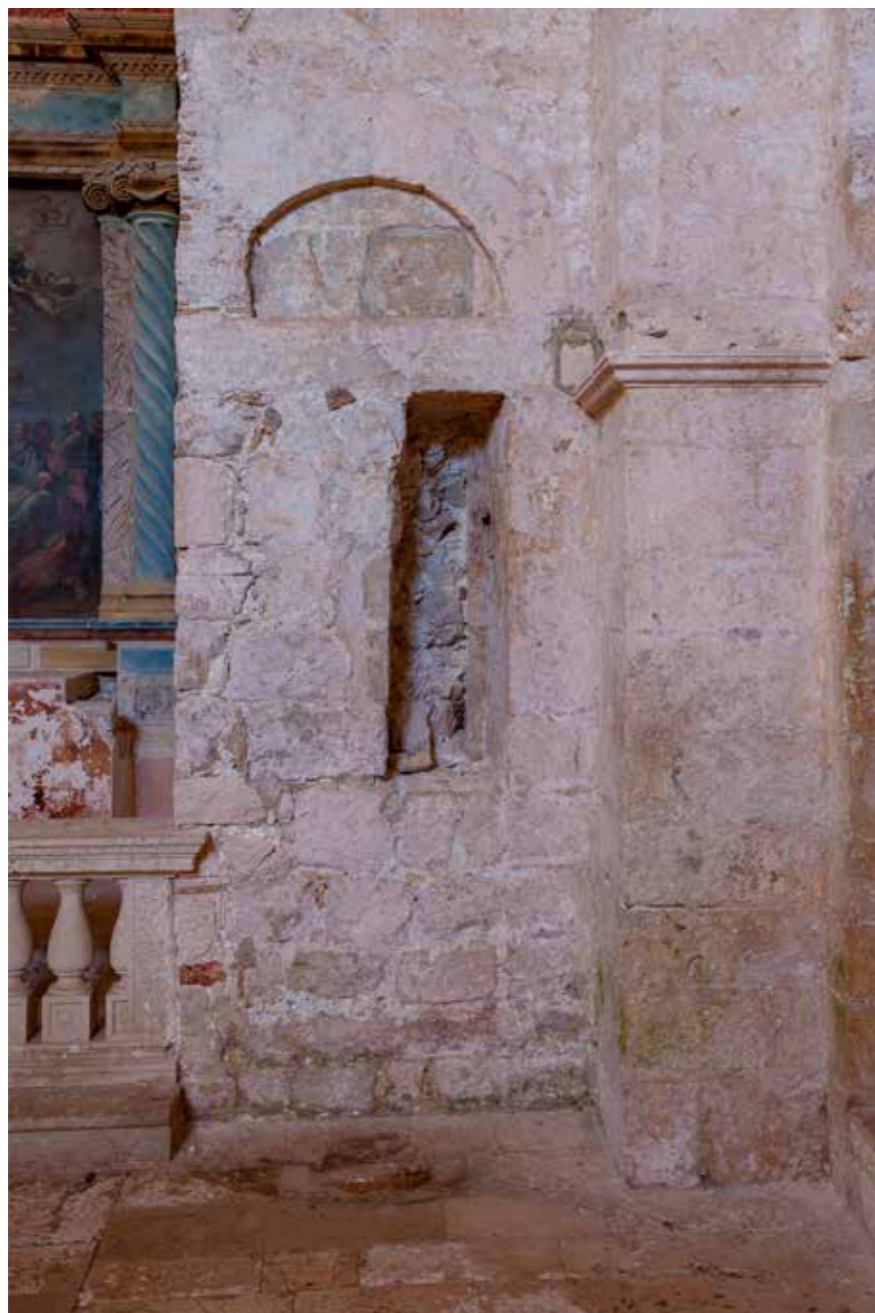
Sjeverni romanički bočni portal

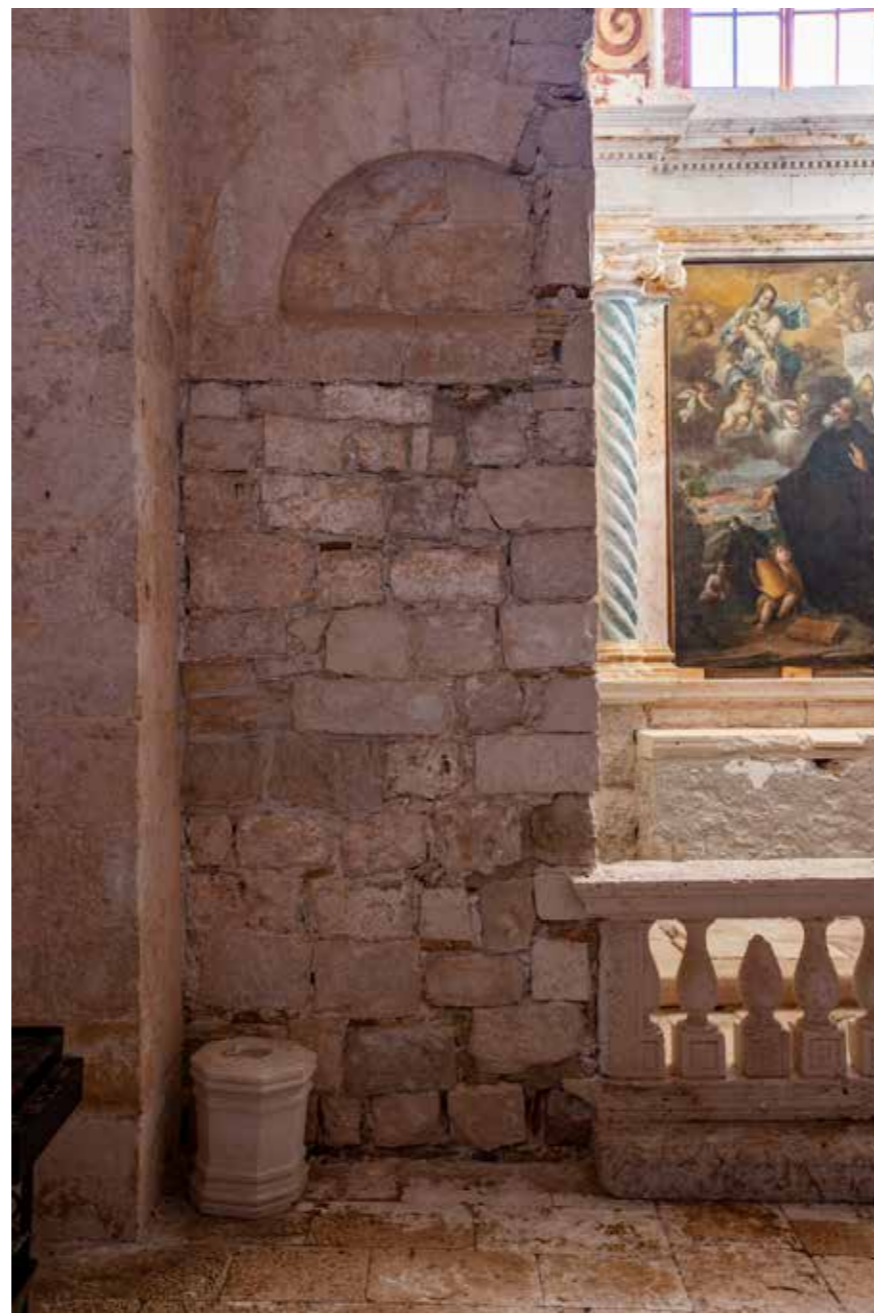
Južni romanički bočni portal

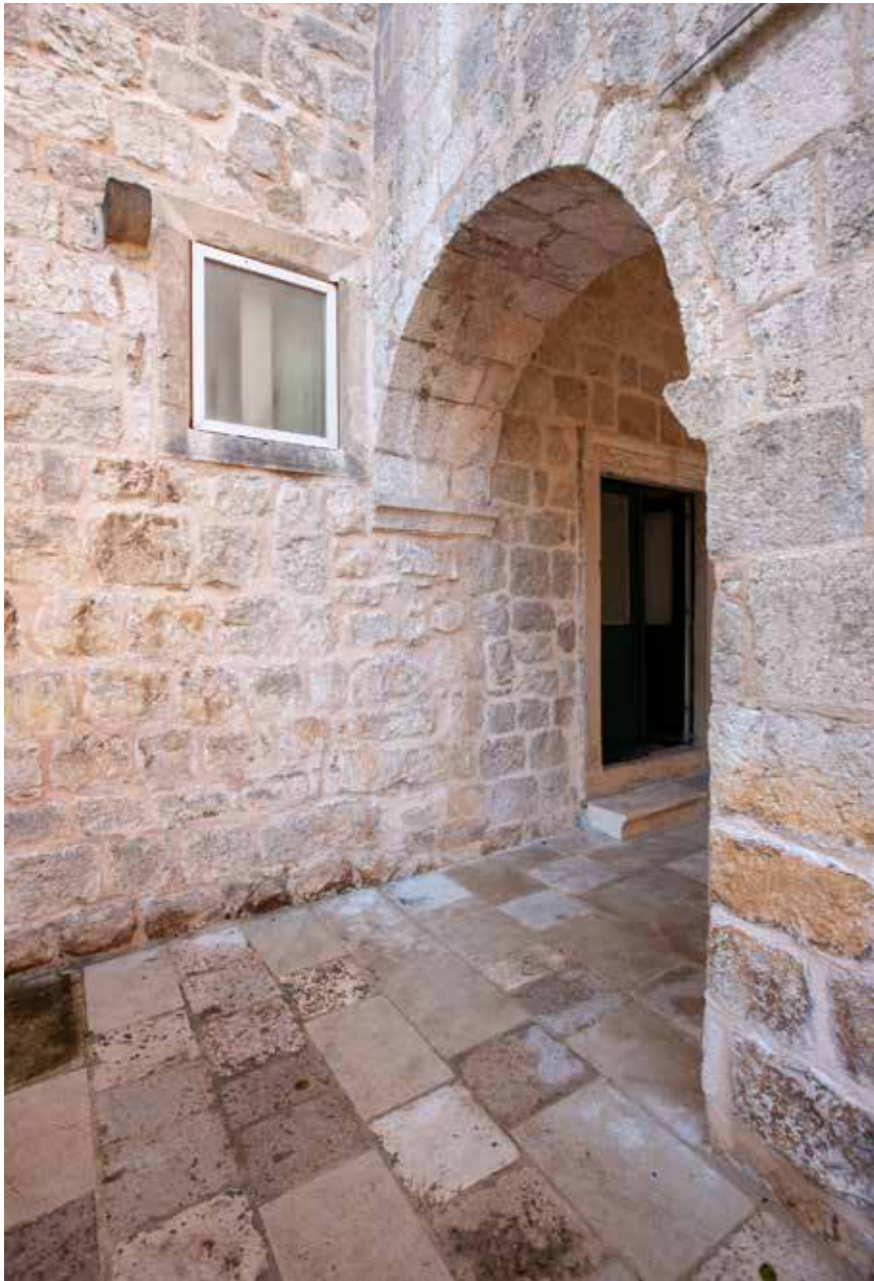
Krajnji južni luk u trijemu
