CRKVA I NEKADAŠNJI BENEDIKTINSKI SAMOSTAN SV. MARIJE NA MLJETU

POVIJEST GRADNJE, VALORIZACIJA I PRIJEDLOG
KONZERVATORSKIH SMJERNICA

KONZERVATORSKI ELABORAT

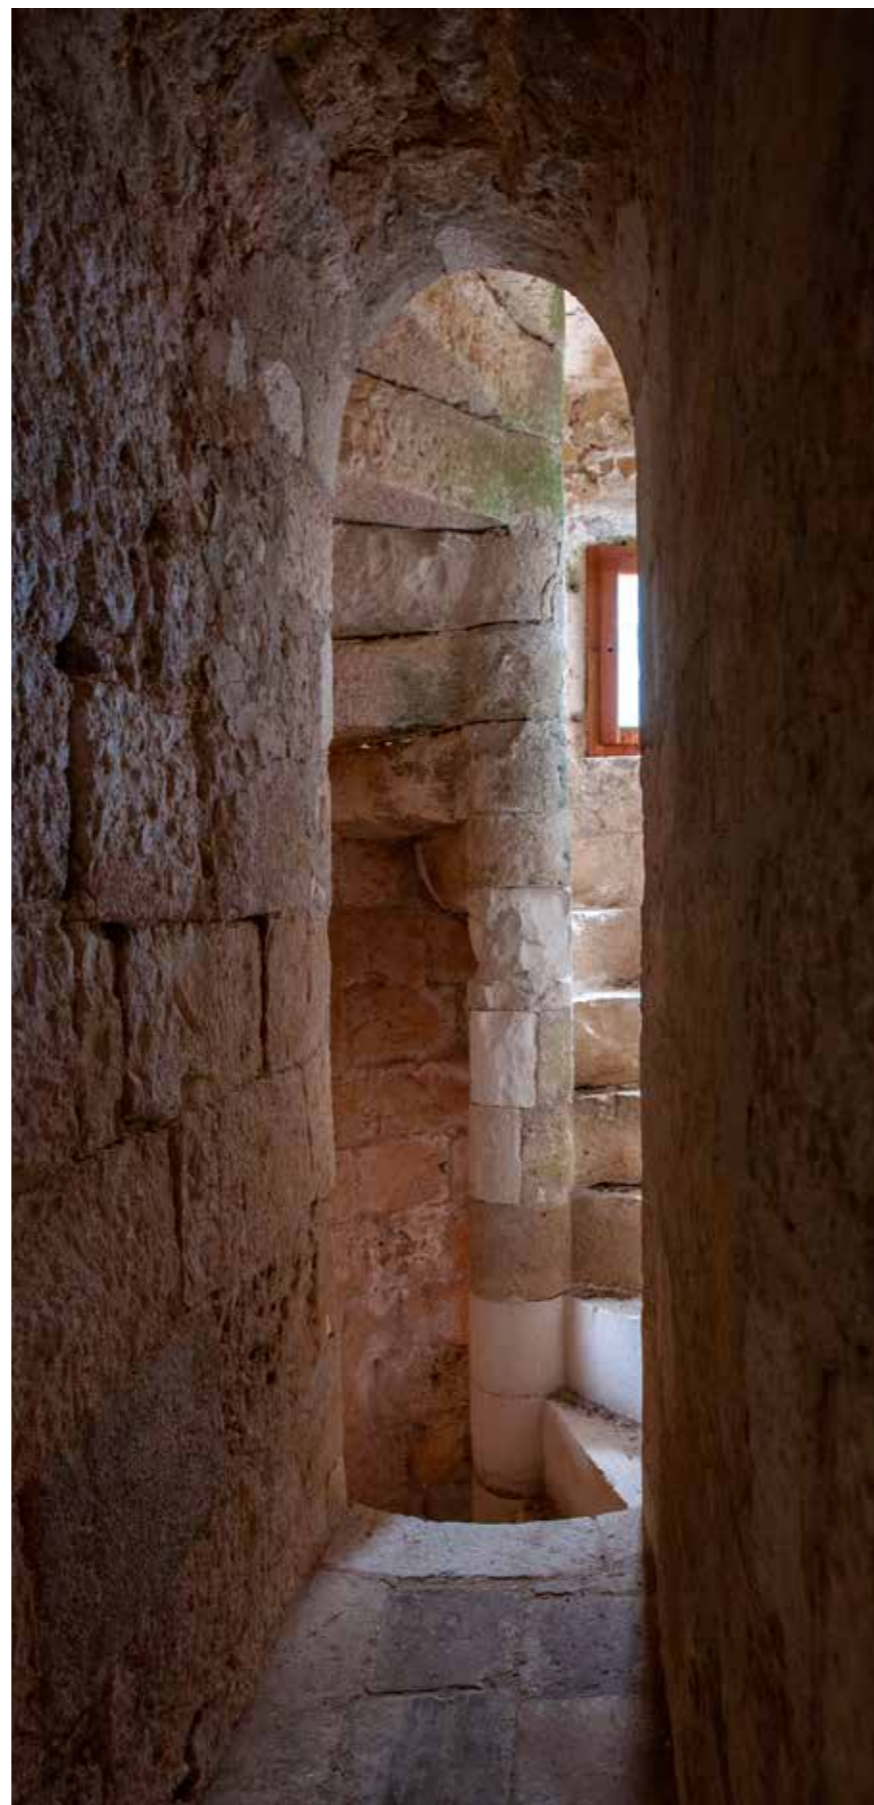
Gotički portal i zavojito stubište u predvorju

Uski zapadni dio predvorja ima dvije razine – prizemlje i polukat. U donjoj je trostruki lučni ulaz sa zavojitim stubištem u sjeverozapadnom uglu, kojim se kroz nadsvođeni hodnik pristupa u manju prostoriju na polukatu. Taj polukatni ulazni dio imao je obrambenu funkciju, jer je na njegovu zapadnom zidu utvrđeno postojanje triju breteša.⁴⁸ Riječ je o vanjskom, pročelnom zidu polukata koji je djelomično očuvan zbog prigradnje renesansnog trijema s opatovim stanom. Sve zidne stijenke toga interpoliranog zapadnog dijela predvorja zidane su većim i pravilnijim klesancima od onih romaničkih, a osobito su precizno izvedeni lukovi i svodovi. U prizemlju je i lučni ulaz u zavojito stubište. Oblikovan je prelomljenim lukom, dok su mu dovratnici građeni zajedno sa zidom. Unutrašnjost stubišta osvjetljava uski prozorski otvor na sjeverozapadnom zidu. Istom vremenu nastanka treba pripisati i kame-nu plastiku u zapadnom dijelu predvorja. Radi se o dva reljefno urešena vijenca u prizemlju – jedan sa zupcima i dijamantnim vršcima uz ulaz u stubište, a drugi sa zupcima, gutama i motivom ovula na jugozapadnom zidu.⁴⁹ U donjoj zoni istog, jugozapadnog zida vidljiv je i ostatak otvora s prelomljenim lukom. Otvor je očuvan iznad postojećega popločenja, u visini od oko 30 centimetara. Jednake je širine kao i ulaz u zavojito stubište na nasuprotnom, sjeverozapadnom zidu. Čini se da bi interpoliranje toga polu-
