DOM ZA STARIJE OSOBE MEDVEŠČAK

Martićeva ulica 7, Zagreb

Povijest gradnje, valorizacija i prijedlog
konzervatorskih smjernica

Konzervatorski elaborat

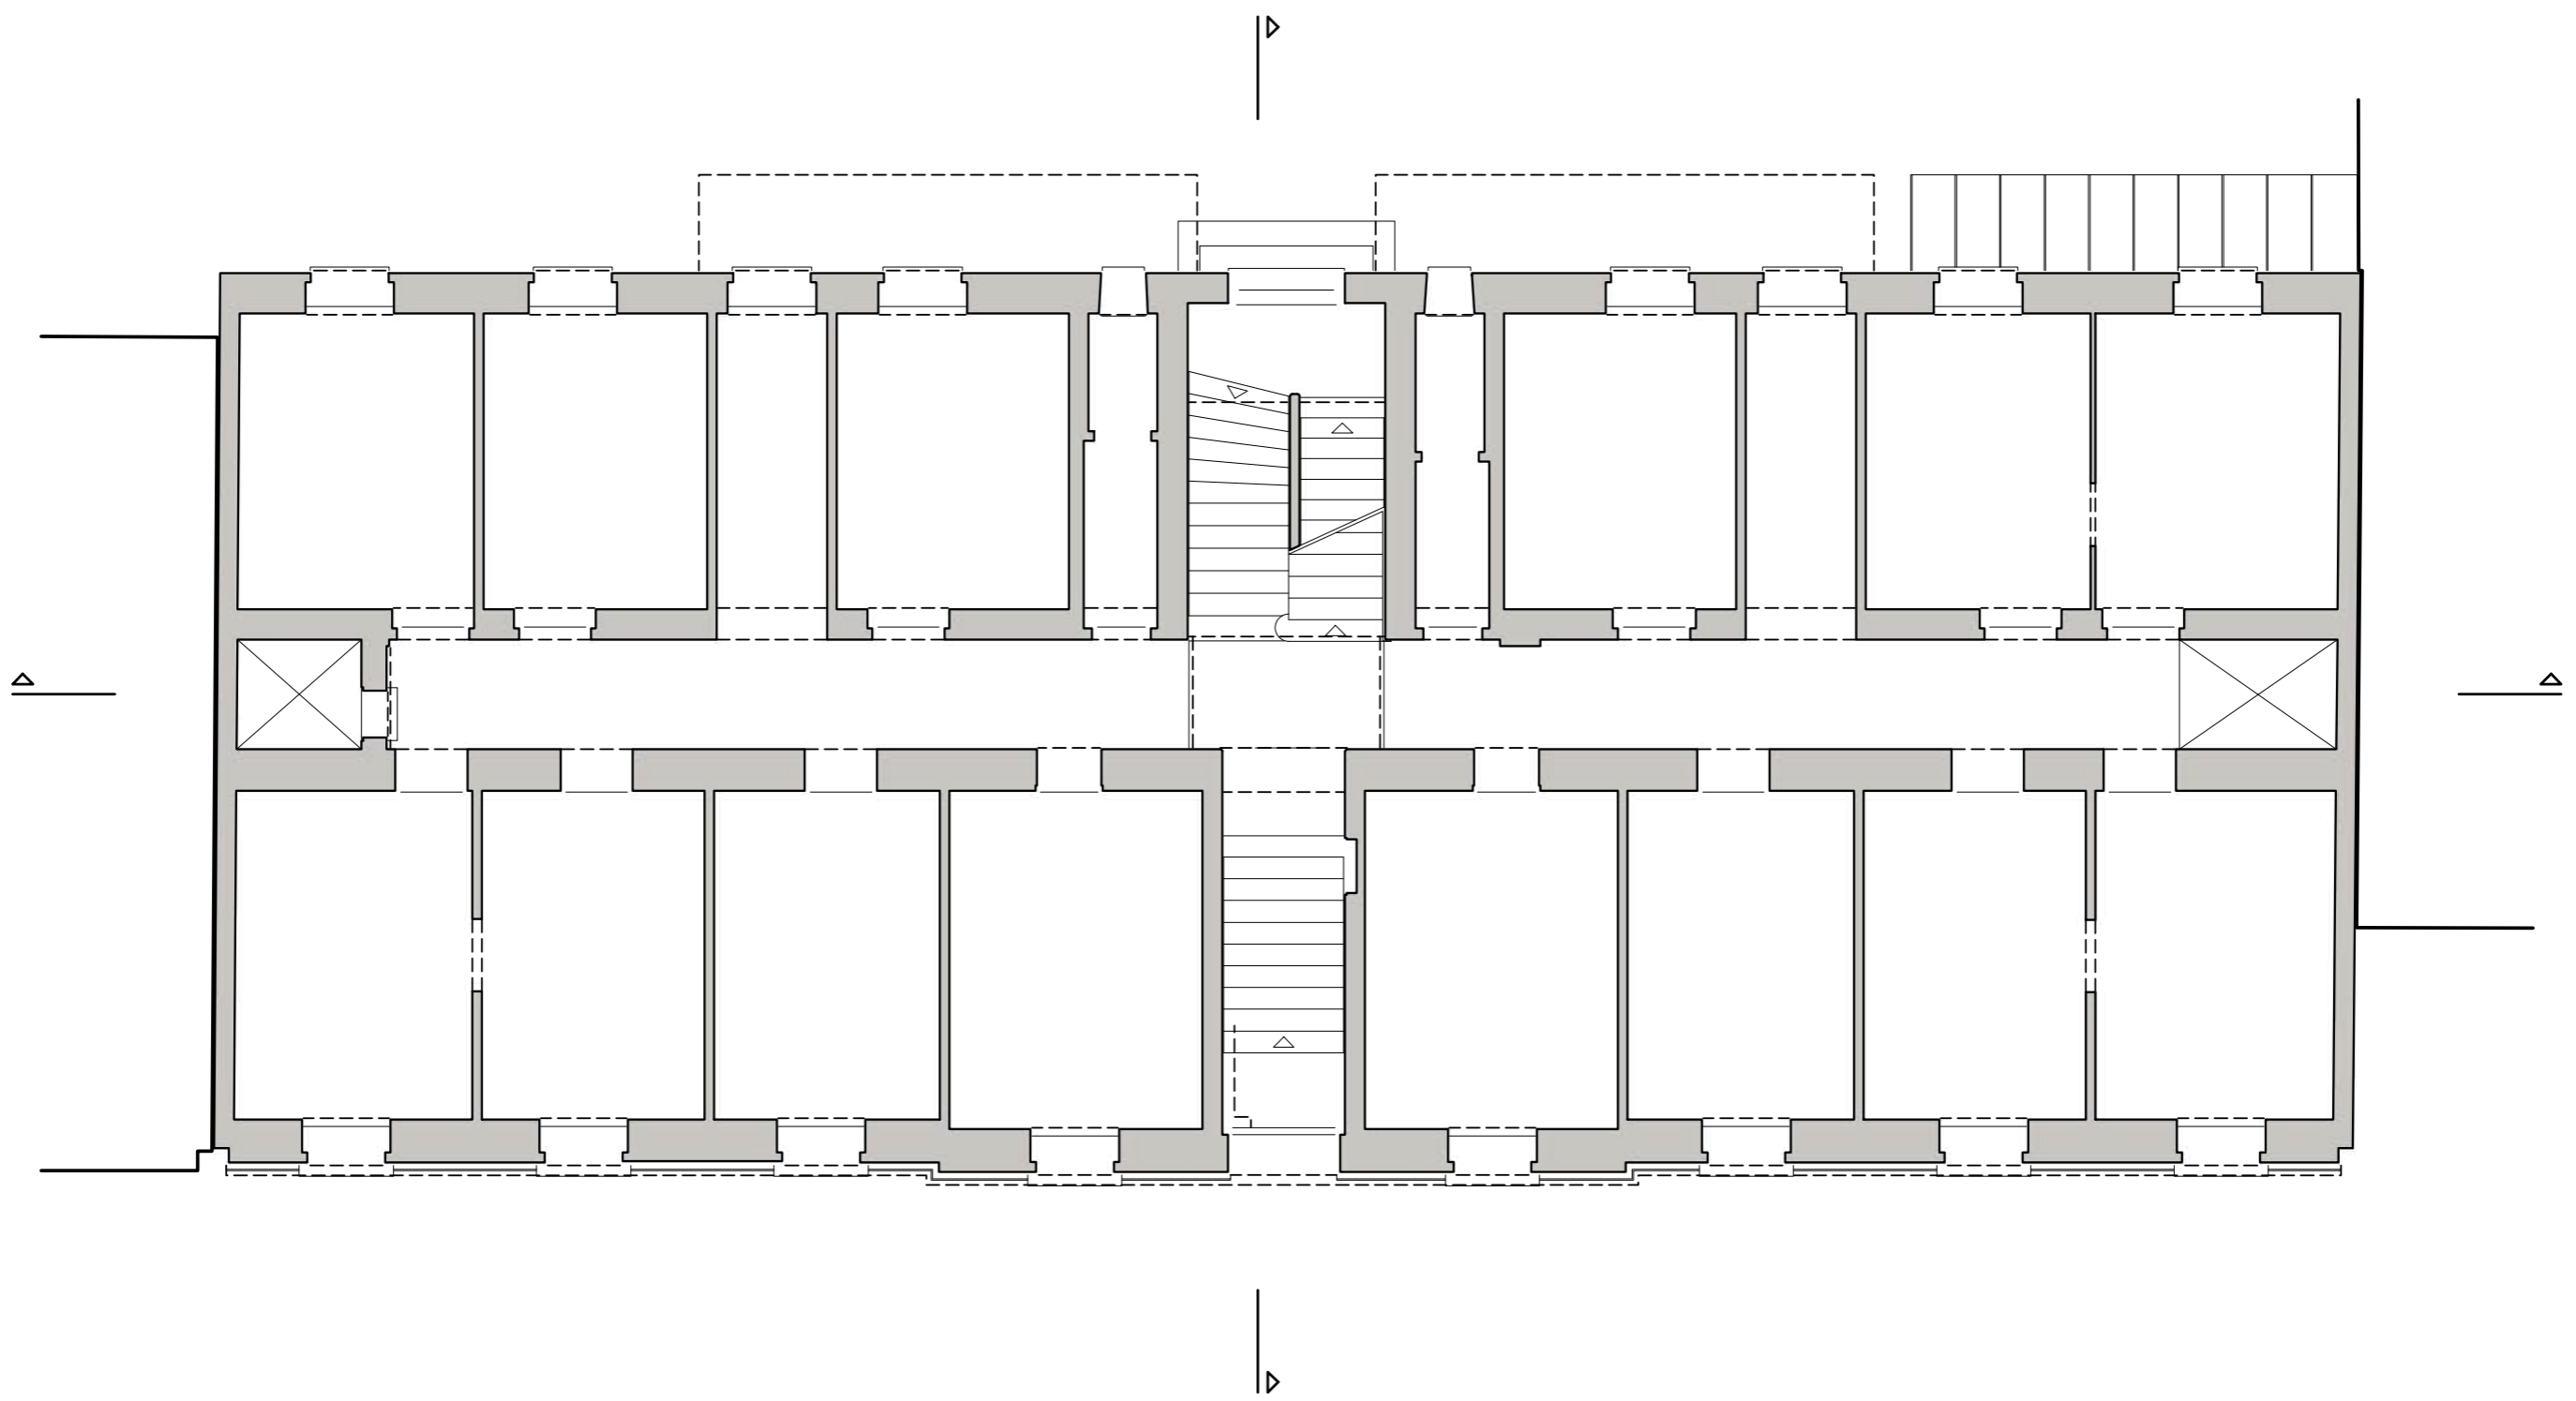
MARTIĆEVA 7
prizemlje

Visoko prizemlje ujedno je i ulazna etaža. Okomito postavljeno na centralni hodnik i u sredini kuće, s južne strane nalazi se ulazni prostor s portalom u Martićevoj ulici, unutar kojega krak stuba vodi do središnjega hodnika u visokom prizemlju. Sa sjeverne strane hodnika nalazi se dvokrako stubište koje vertikalno povezuje etaže i kojim se u zgradu ulazi s dvorišne strane. Lijevo i desno od stubišta uz centralni hodnik nalaze se tipizirane sobe, osam uz južno pročelje i šest uz sjeverno. Sobe su manje-više istih dimenzija (dužine 4,80, tj. 4,65 m i široke između 3,25 i 3,40 m) i bile su opremljene kaljevim pećima. Uz sjeverno pročelje simetrično u odnosu na stube (i okomito u odnosu na centralni hodnik) postavljena su dva manja hodnika koja vode na balkon na sjevernoj strani kuće te dva zahoda, a jedna od soba je u funkciji zajedničke kupaonice. Identični

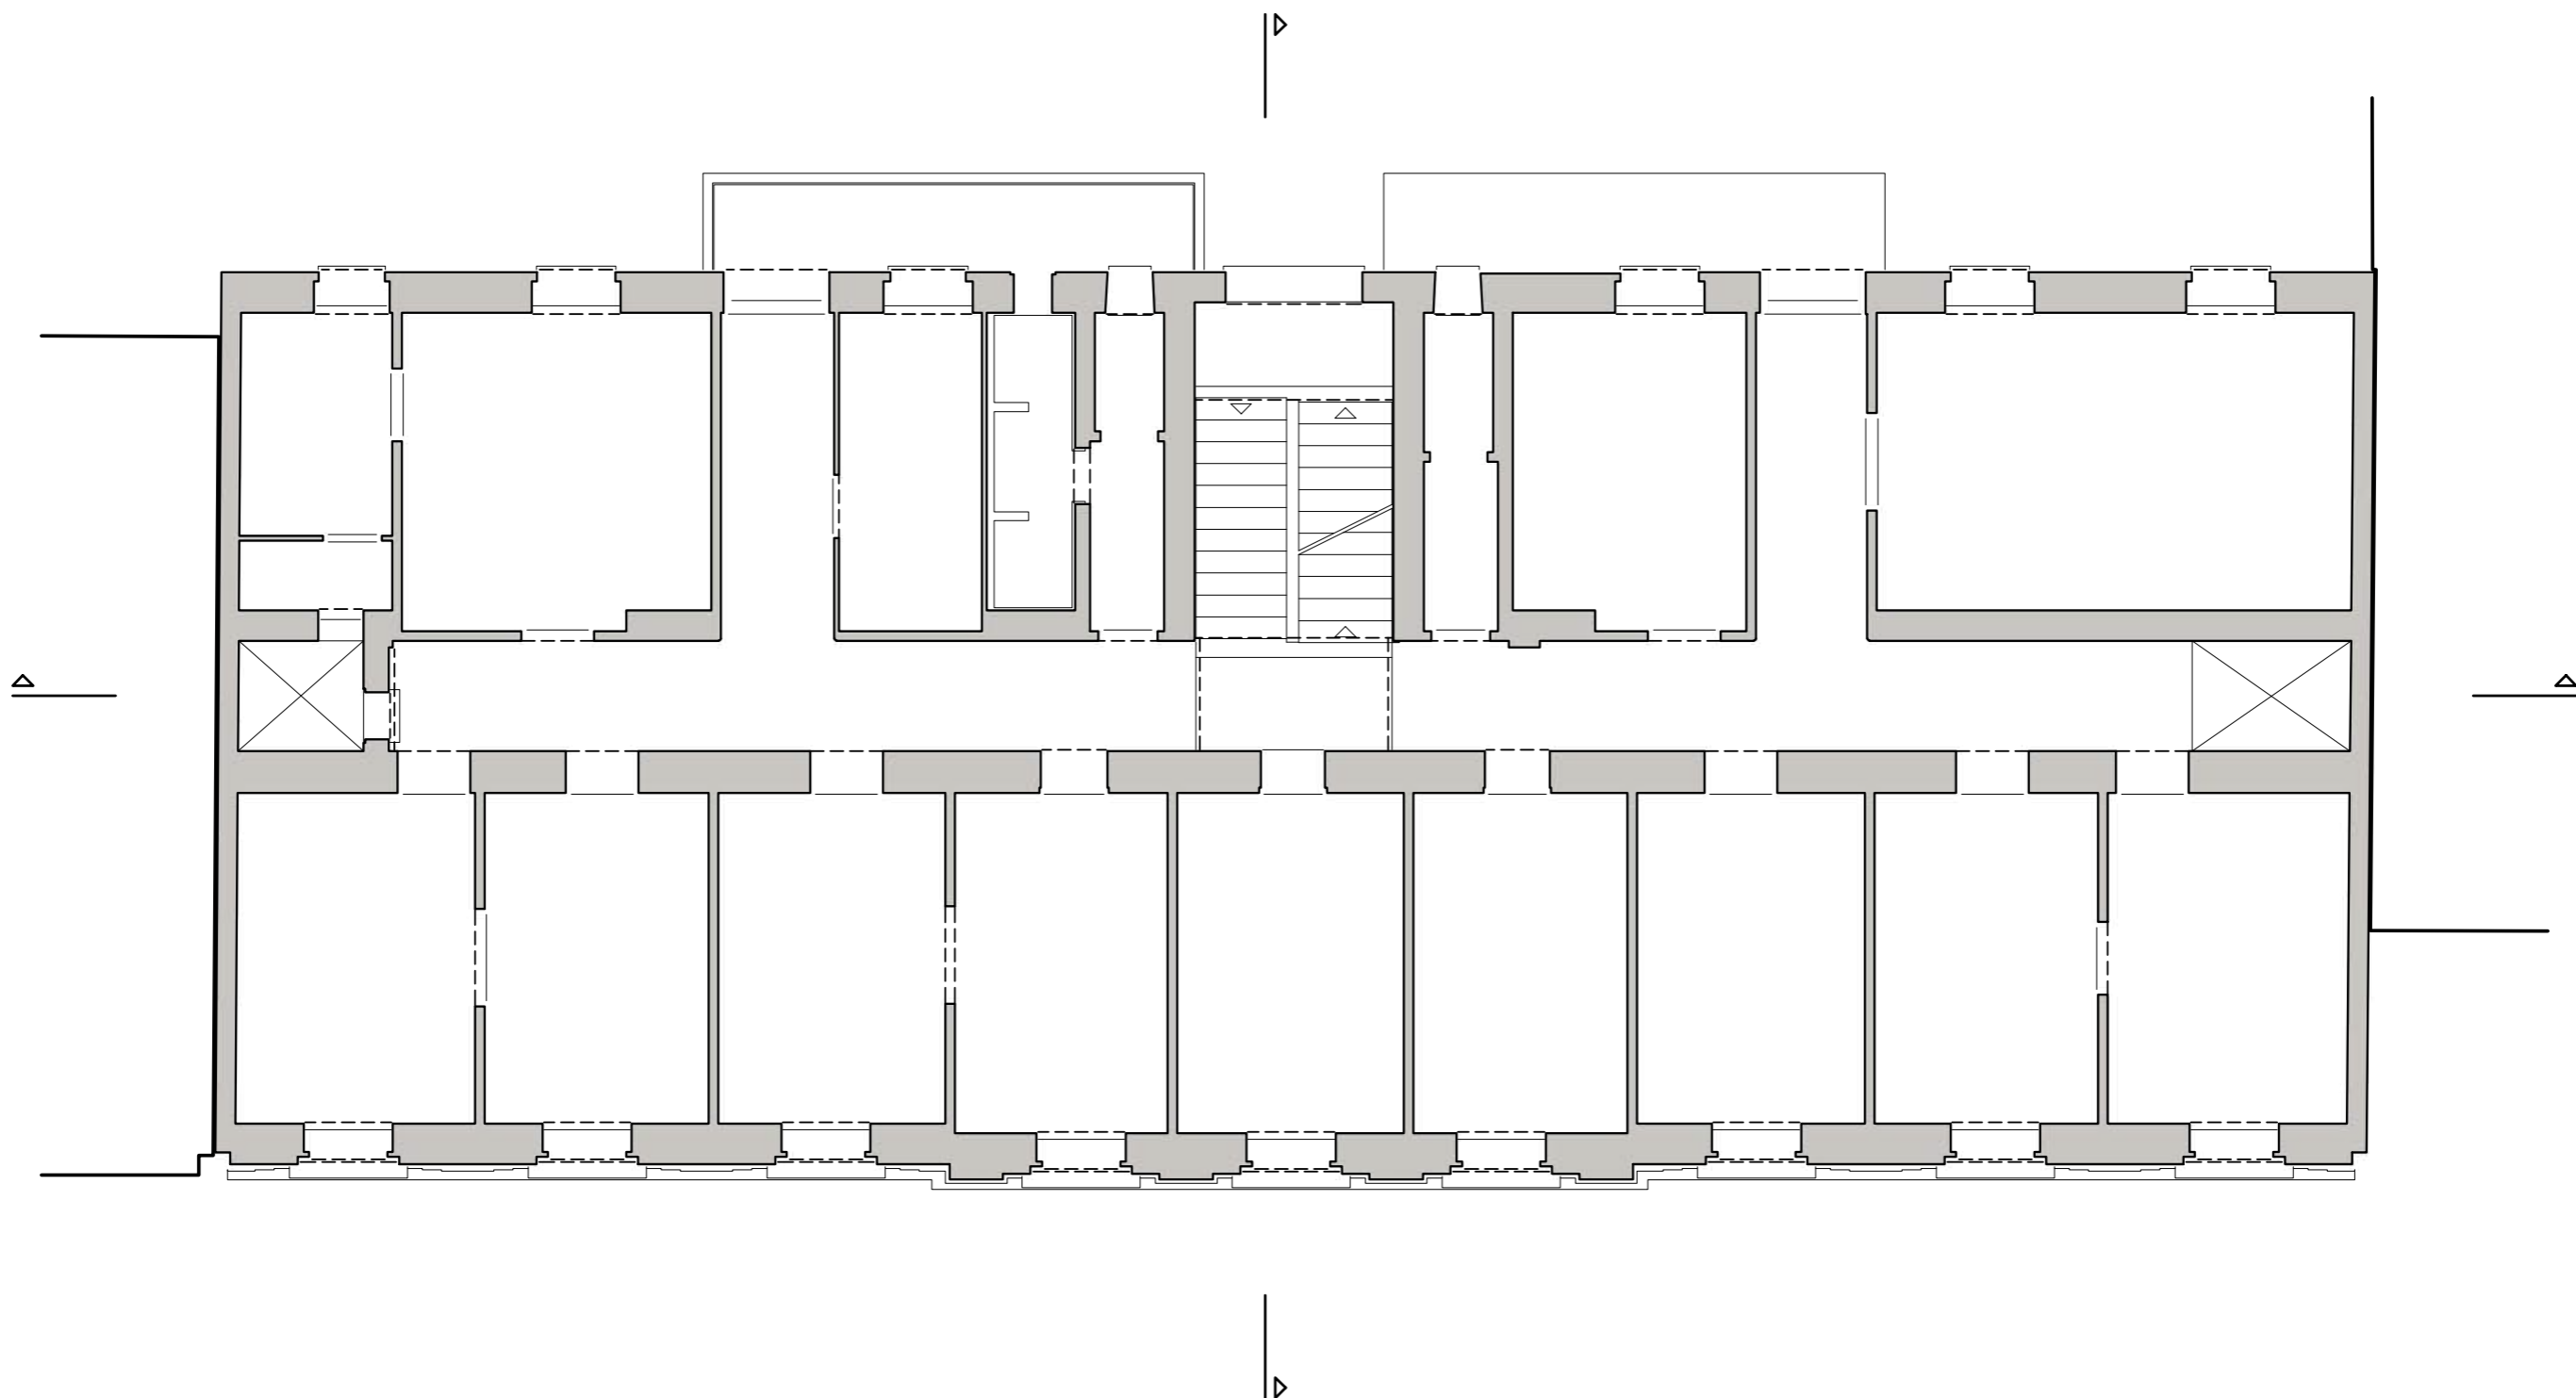
MARTIĆEVA 7
prvi kat

raspored ponovljen je i na **drugom katu**, uz iznimku: uz južno pročelje dodana je posebna soba (na mjestu ulaznog stubišta prizemlja). **Prvi kat** ponešto se razlikuje – u jugozapadnom kvadratu kuće, u širini dviju soba, planirana je kapelica, a u sjeverozapadnom kvadratu u širini dviju soba nalazi se apartman s privatnom kupaonicom i odvojenim zahodom. Taj prostor odvojen je i zasebnim vratima u hodniku pa se može pretpostaviti da je riječ o nadstojnikovoj sobi, tj. sobi ravnatelja doma. **Podrumska etaža** je servisna. Uz južnu stranu hodnika (jugozapadni kvadrant) smještena

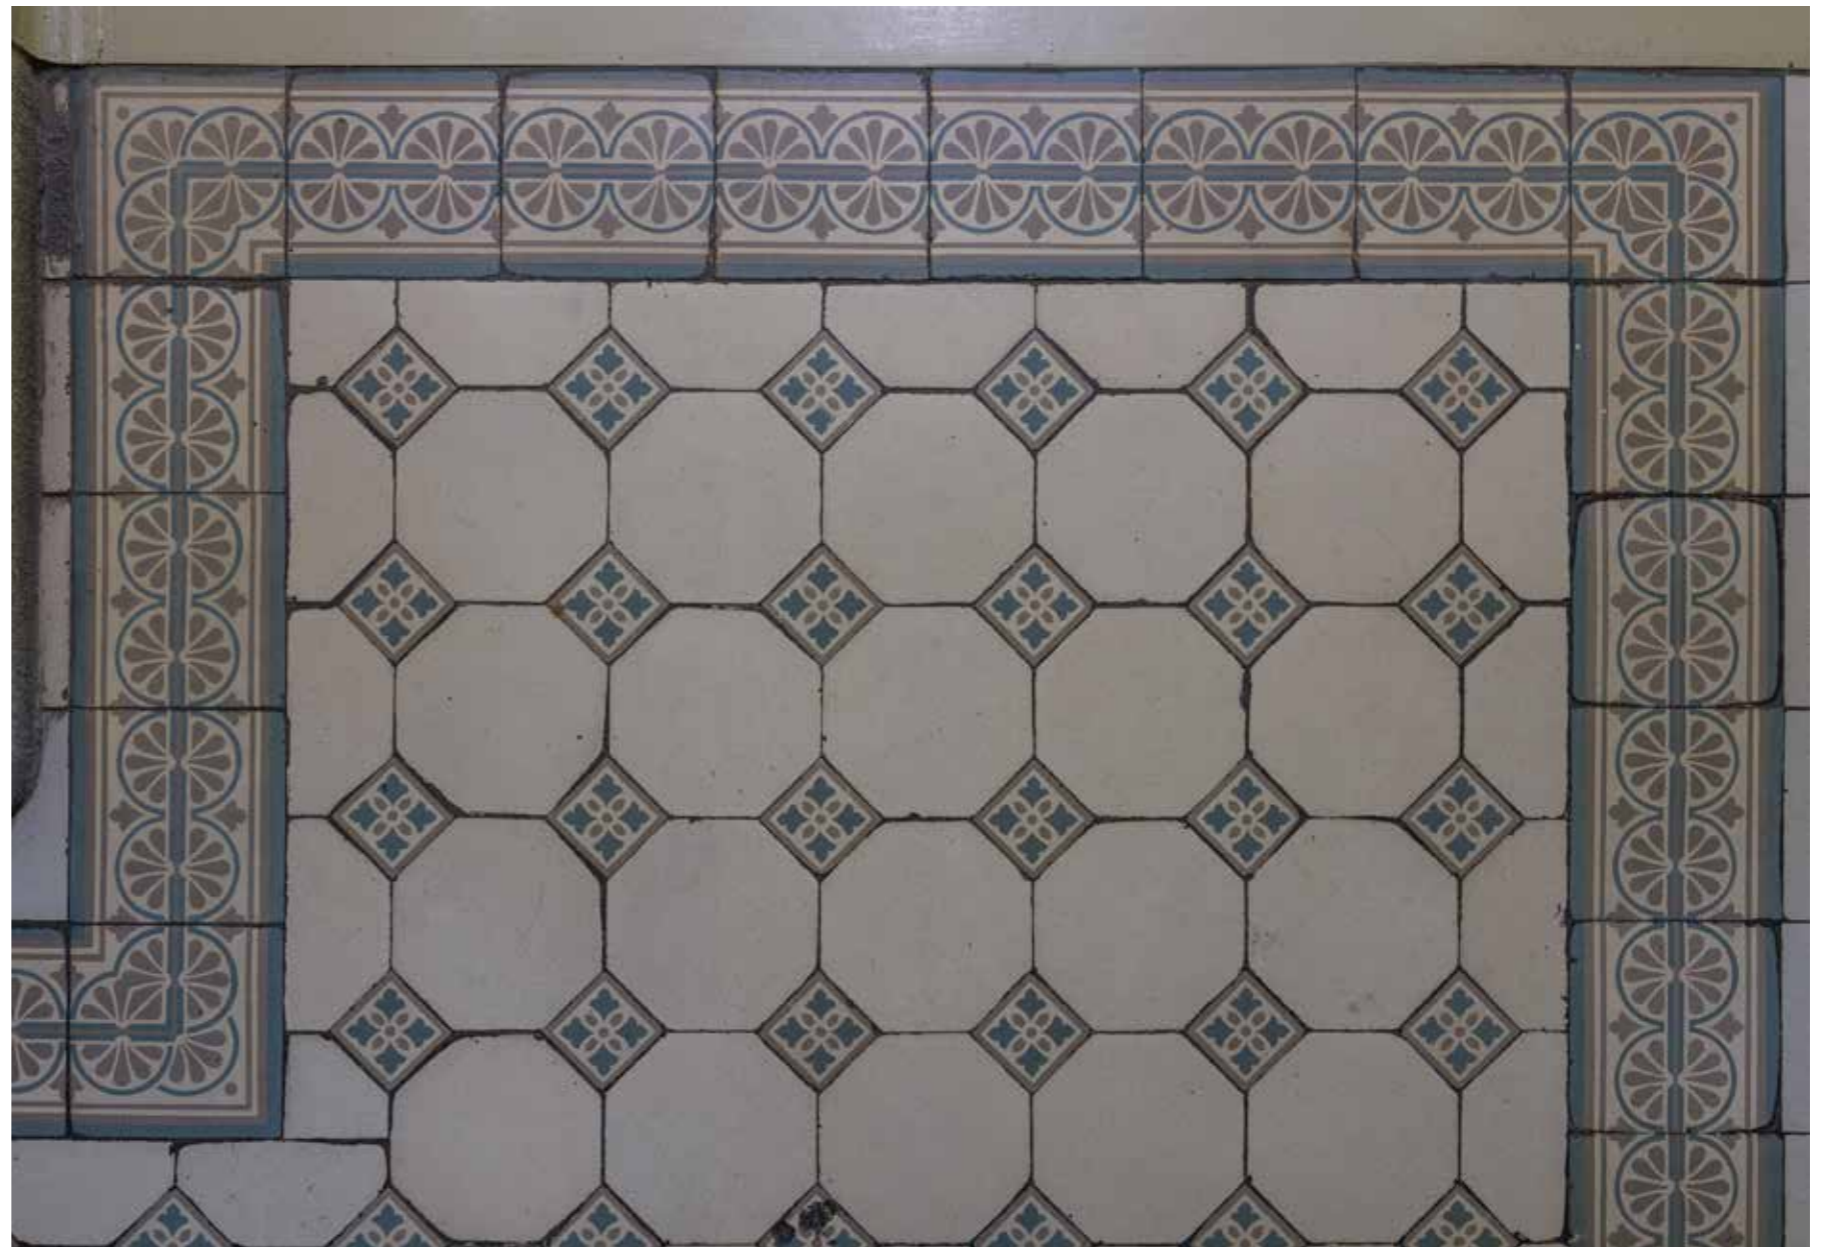
U većem dijelu prostorija suterena je izvorni teraco na podu. Nepromijenjen je i izgled dvokrakog stubišta s metalnom ogradom secesijskih obilježja. Na odmorštima se nalaze originalne dekorativne keramičke pločice, no nisu jednako dobro sačuvane na svim katovima (na odmorštima uz prozore sačuvane su bolje, ali na katovima su istrošene lošije). Sačuvane su i originalne keramičke pločice u današnjoj čajnoj kuhinji i sanitarnom čvoru na drugom katu, dok je u većini soba sačuvan stari parket. Na balkonima je originalna metalna ograda, a dekorativnošću se ističe i secesijska metalna ograda gornjeg prozora na međukatu stubišta (postavljena zbog niskog parapeta). U jednoj od soba prvoga kata zadržana je originalna kaljeva peć, također sa secesijskim dekorativnim motivima. Očuvan je i starinski sustav zvona u sobi za njegovateljice.

Popločenje podesta u stubištu

S posebnom pozornošću treba obnoviti ulazni prostor i stubište, koje valja zadržati u postojećem, izvornom obliku. Čuvaju se stube i keramička popločenja podesta, kao i secesijska metalna ograda.

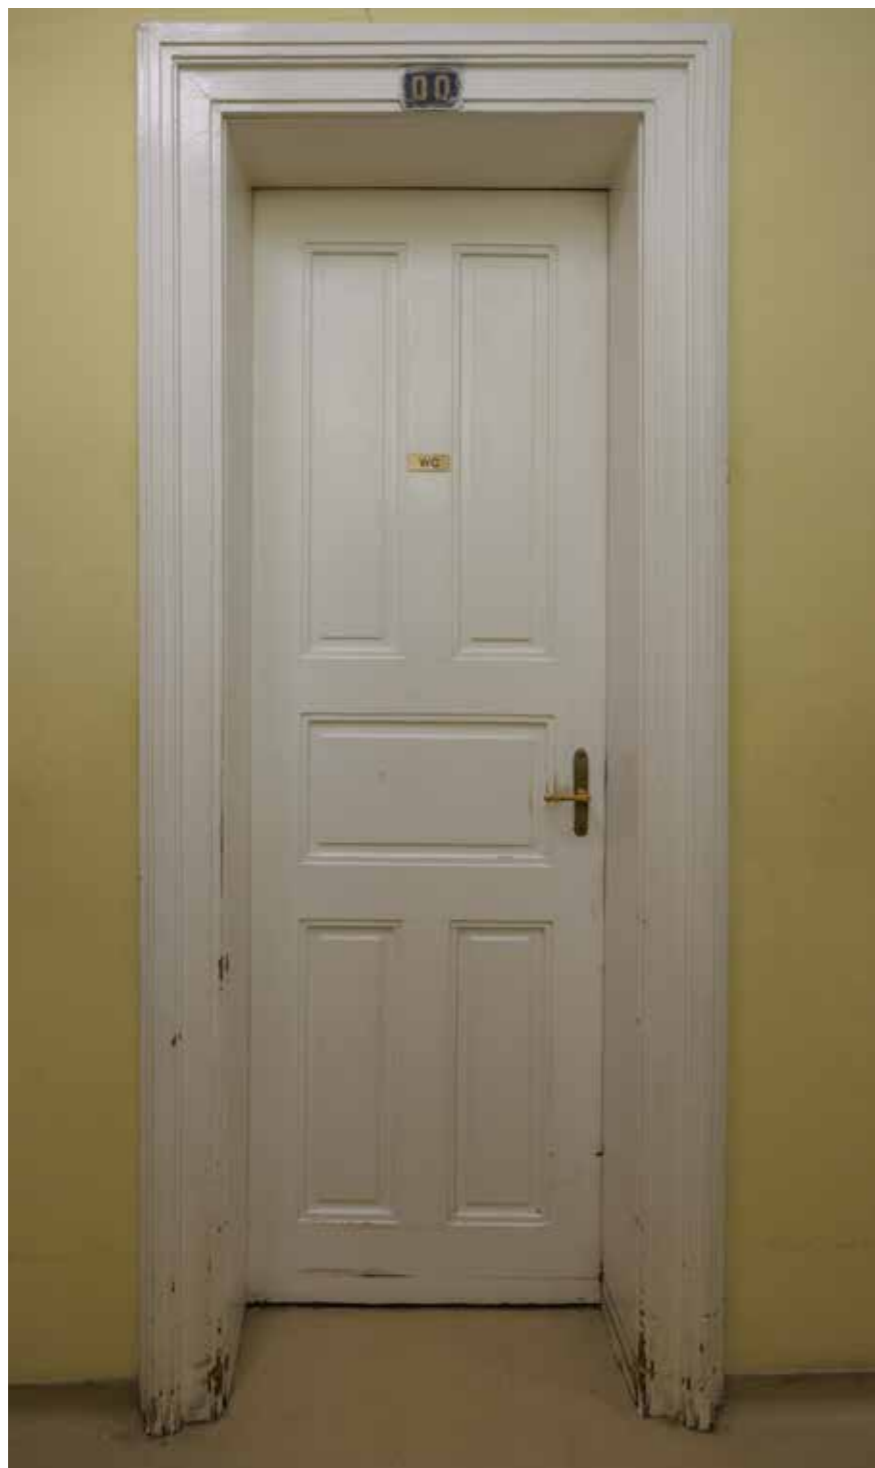
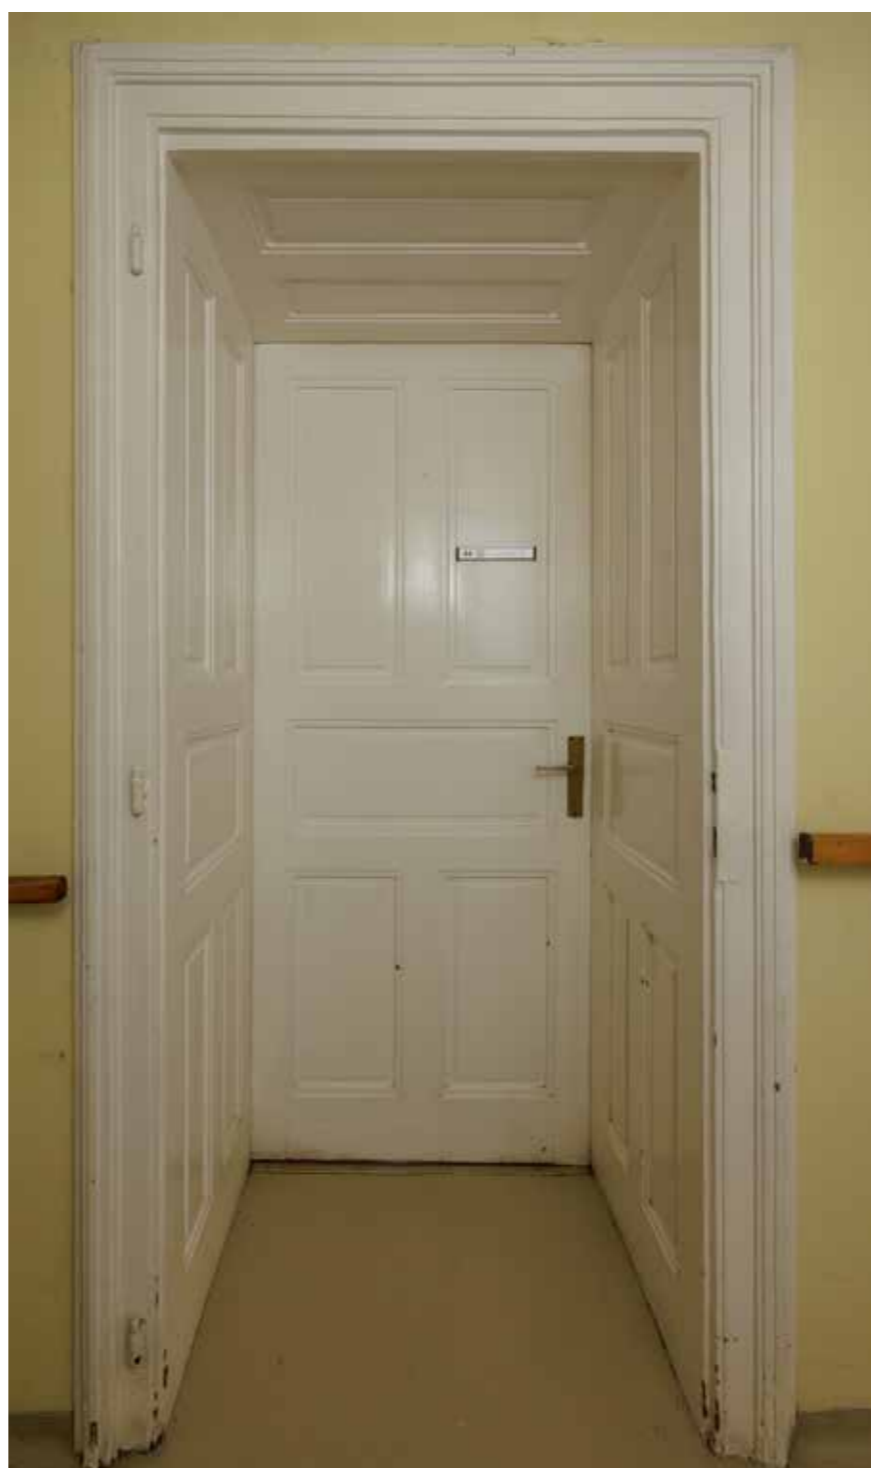
U svim etažama velikim je dijelom zadržana izvorna stolarija. Vrlo su efektni dovratnici u hodnicima, osobito oni pročelnih prostorija, vrlo velike širine zbog debljine nosivog zida. Kao i vratnice, raščlanjeni su ukladama. Dio vratnica potječe iz obnove šezdesetih godina 20. stoljeća. Iz prvotne faze gradnje ostale su i drvene vratnice glavnog ulaza zgradu. Ulaz je jednostavan, s drvenim dvokrilnim vratnicama i fiksnim elementom nadsvjetla na vrhu. Vratnice su rastvorene staklenim plohama zaštićenima elegantnim elementima od kovanog željeza, a polje nadsvjetla strukturirano je kao kvadratna mreža stakalaca odijeljenih drvenim letvicama. Dvorišni ulaz je replika izvornog ulaza, a čine ga asimetrične dvokrilne drvene vratnice (šire za ulaz i uže kao proširenje) sa staklenim plohamu te fiksni element nadsvjetla u gornjem dijelu. Svi stakleni dijelovi zaštićeni su kovanim metalnim dijelovima.

Izvorna stolarija – vratnice u hodnicima

Kako je već spomenuto, u visokom prizemlju te na prvom i drugom katu moguće je slobodno oblikovanje prostora unutar nizova soba južno i sjeverno od hodnika, što znači da se mogu ukloniti pregradni zidovi kako bi se interpolirali sanitarni čvorovi. Pri tome se predlaže očuvanje izvorne stolarije između soba i hodnika (pojedina vrata mogu biti

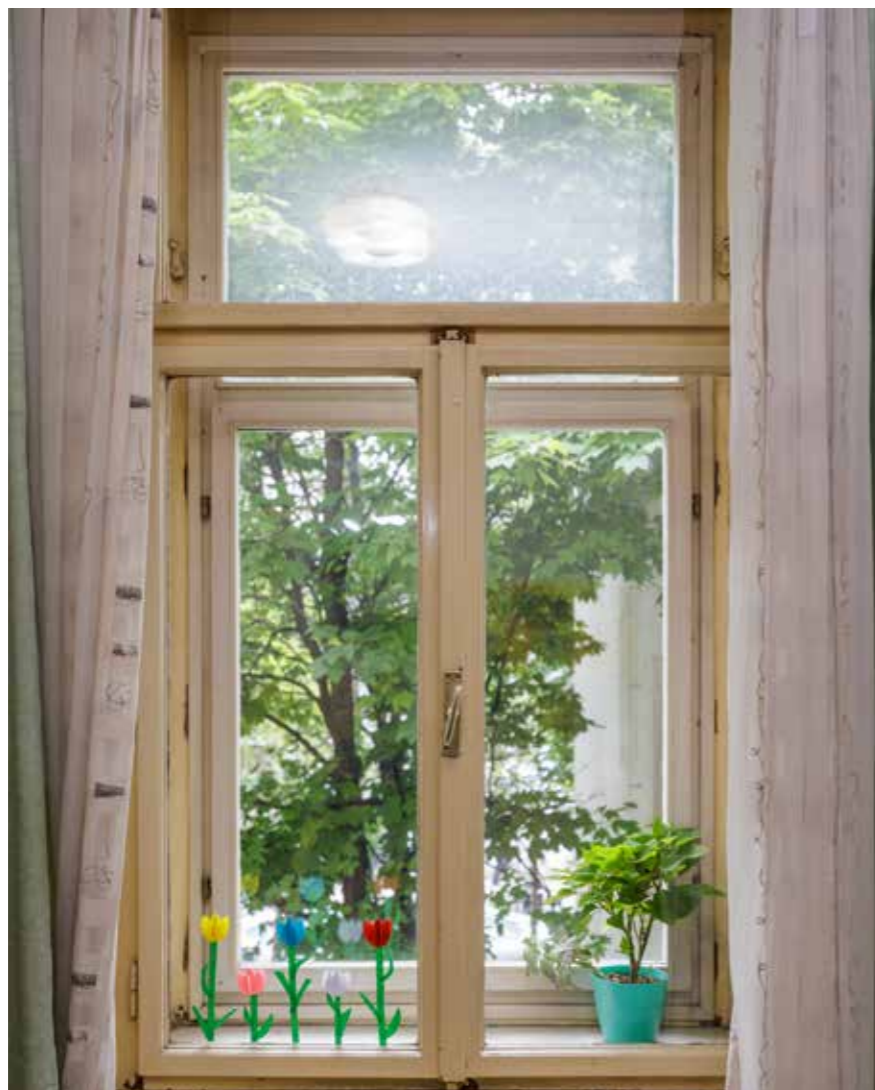
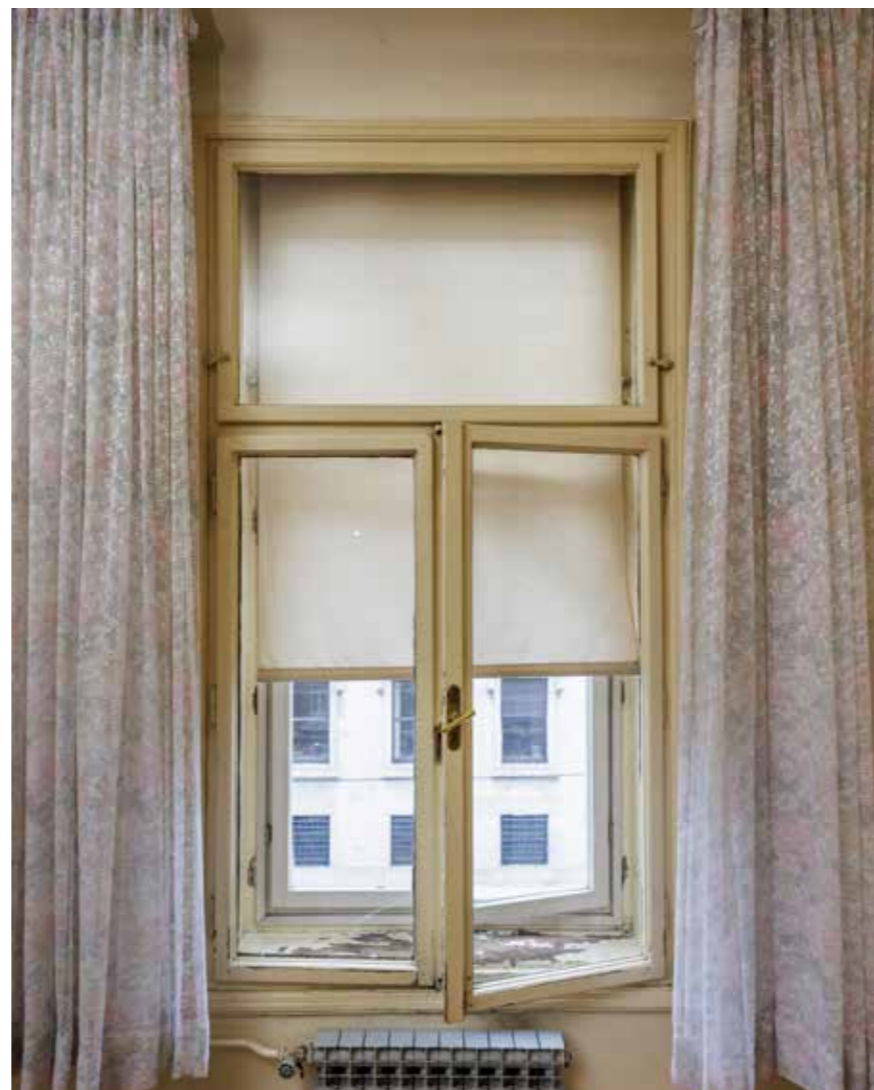
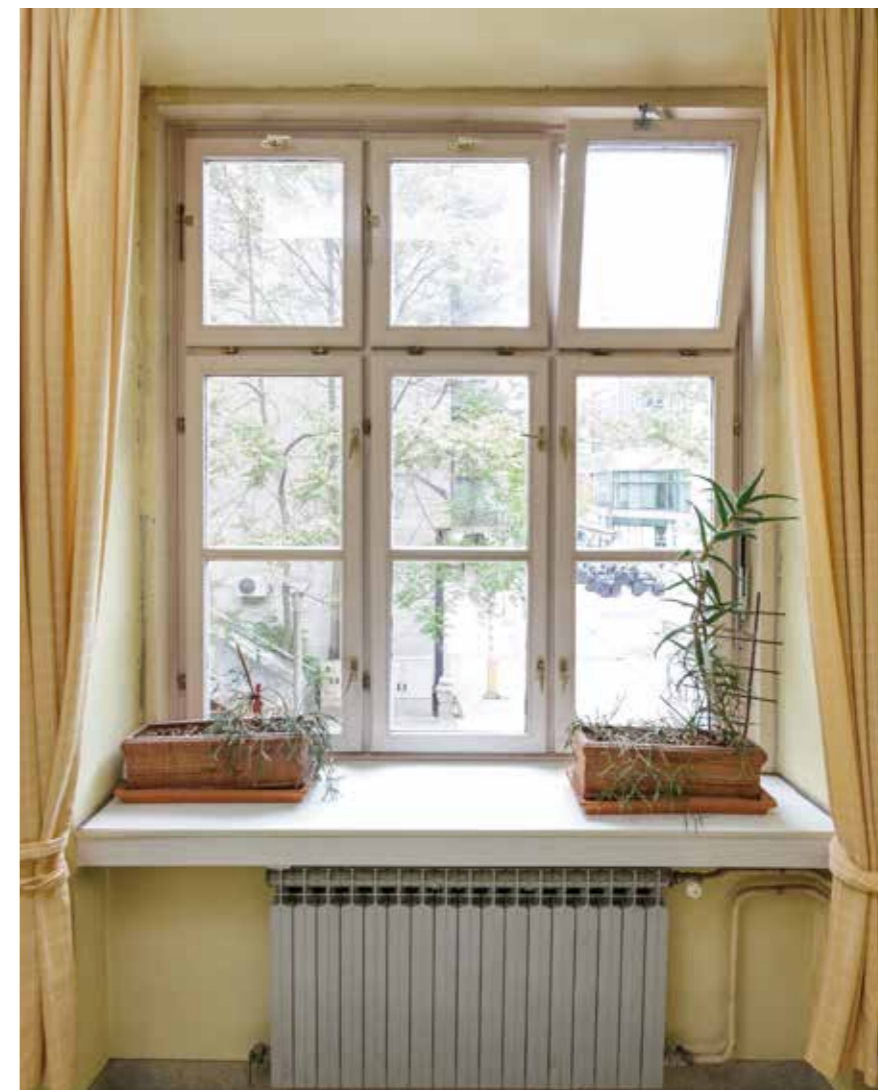
Prozori soba bili su tipizirani. Riječ je o dvostrukim dvokrilnim prozorima koji u gornjem dijelu imaju nadsvjetlo, dok u razini klupčice imaju elegantnu metalnu ogradicu. Unutarnja krila prozora na svim su etažama originalna, s izvornim metalnim dijelovima, dok su vanjski dijelovi prozora mijenjani. Uz zadržavanje originalnog oblika stavljeno je izo-staklo. Na pojedinim su prozorima metalne ograde

uništene pa su zamijenjene neadekvatnim drvenim letvicama. Prozori dvokrakog stubišta su jednostruki višekrilni s elegantnim drvenim letvicama. Očuvani su u prvotnom obliku, međutim, metalna oprema je neadekvatno promijenjena u nekoj od adaptacija. Prozori podrumске etaže na dvorišnoj strani zapadno od dvorišnog ulaza su jednokrilni s nadsvjetlom, zaštićeni metalnom rešetkom, dok je prozor istočno od dvorišnog ulaza dvokrilni s nadsvjetlom. Prozori podrumске etaže na južnom pročelju su jednokrilni s metalnim rešetkama.

Izvorna stolarija – prozori

Ulazna ulična vrata potrebno je sačuvati i restaurirati, dok se dvorišna trebaju izvesti prema izvorniku. U slučaju zamjene vanjske stolarije na uličnom i dvorišnom pročelju, treba je izvesti prema izvorniku, a izo-staklo ugraditi u unutarnja prozorska krila. Toplinska izolacija može se izvesti jedino s unutarnje strane vanjskih zidova.

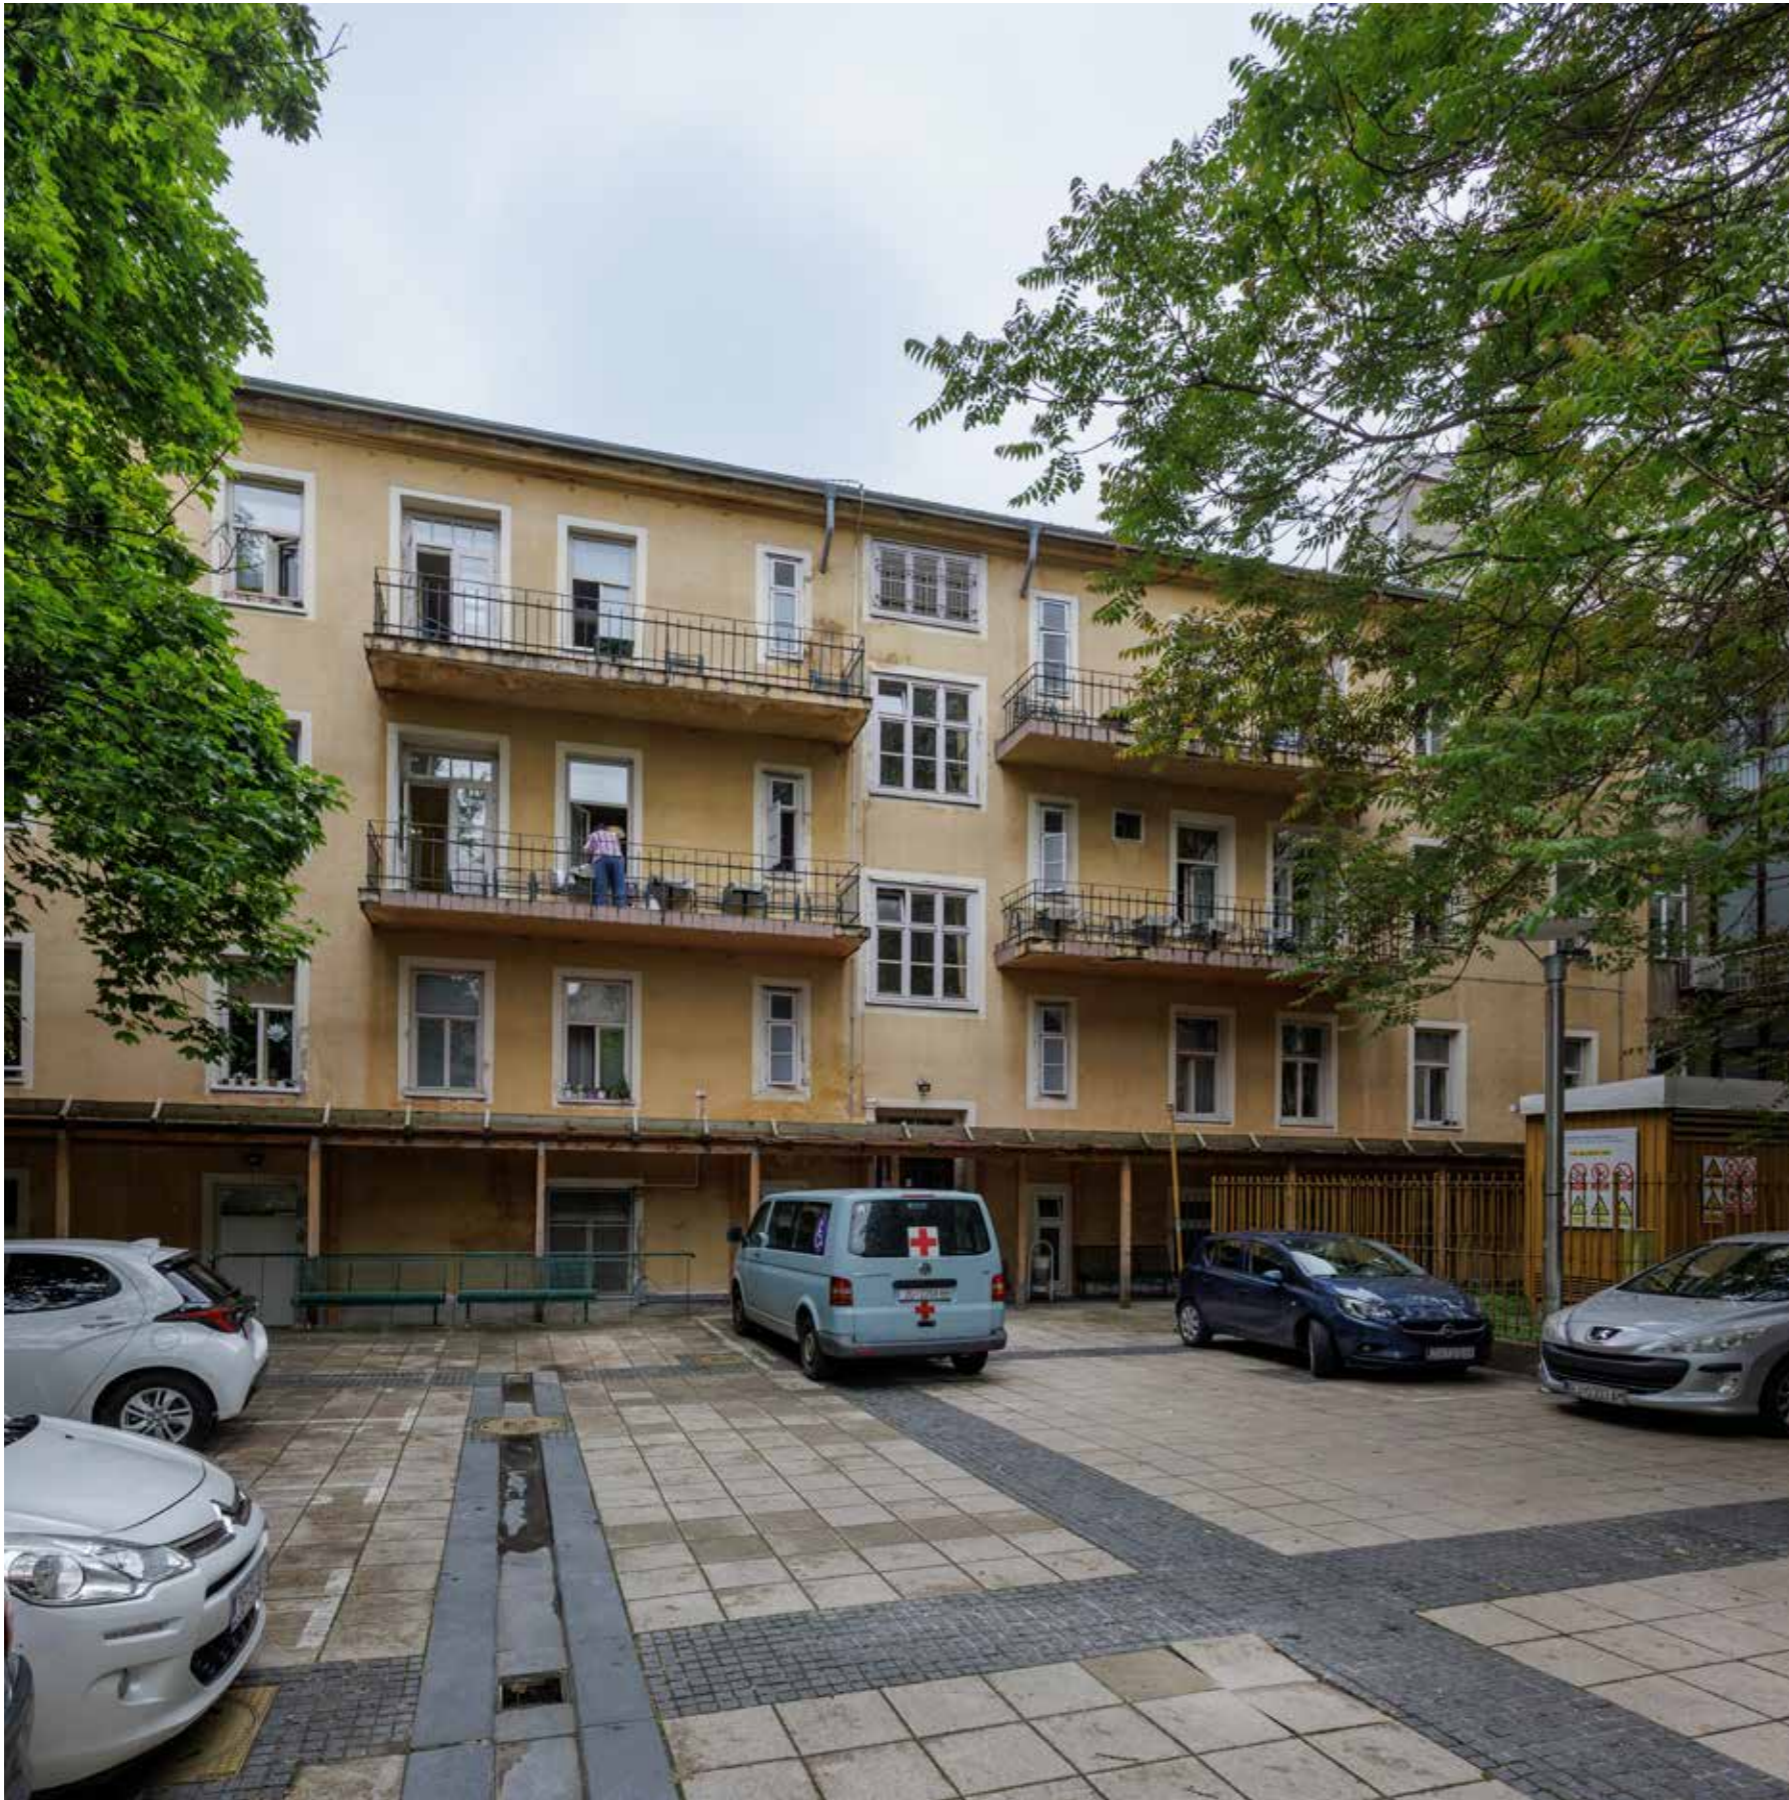
Dvorišna fasada nije očuvana u nacrtima; međutim, na njoj nisu očite stilske karakteristike i otvori prate unutarnju podjelu prostorija. Riječ je o jednostavnoj glatkoj plohi rastvorenoj otvorima. Centralno postavljen dvorišni ulaz u razini je međukata između podrumске i prizemne etaže. Sa zapadne strane nalaze se četiri prozorska otvora podrumске etaže, a s istočne tri. Iznad dvorišnog ulaza u razinama međukatova ponavljaju se prozorski otvori stubišta. U razini prizemlja, simetrično u odnosu na centralnu os, nalaze

se po jedan uži prozorski otvor te četiri prozorska otvora sa svake strane. Slična je podjela otvora i na prvom i drugom katu, no umjesto trećeg prozorskog otvora postoje staklena vrata koja vode na balkone. Balkoni su u širini prostora zahoda, jedne sobe i lateralnog hodnika u unutrašnjosti. Ukupno ih je četiri (po dva na svakom katu), iako su planovima predviđeni kontinuirani balkoni na katovima i u razini prizemlja.

Sjeverno dvorišno pročelje s balkonima

Izuzev obaveznog čuvanja ulične fasade, treba sačuvati raspored otvora i na dvorišnoj strani zgrade. Zato je potrebno balkone lišiti naknadnih dodataka keramičkih pločica na vanjskoj strani balkonskih ploča. Nužno je sačuvati ograde balkona te željeznu dekorativnu rešetku gornjeg prozora na međupodestu stubišta.
