DOM ZA STARIJE OSOBE MEDVEŠČAK

Martićeva ulica 7, Zagreb

Povijest gradnje, valorizacija i prijedlog
konzervatorskih smjernica

Konzervatorski elaborat

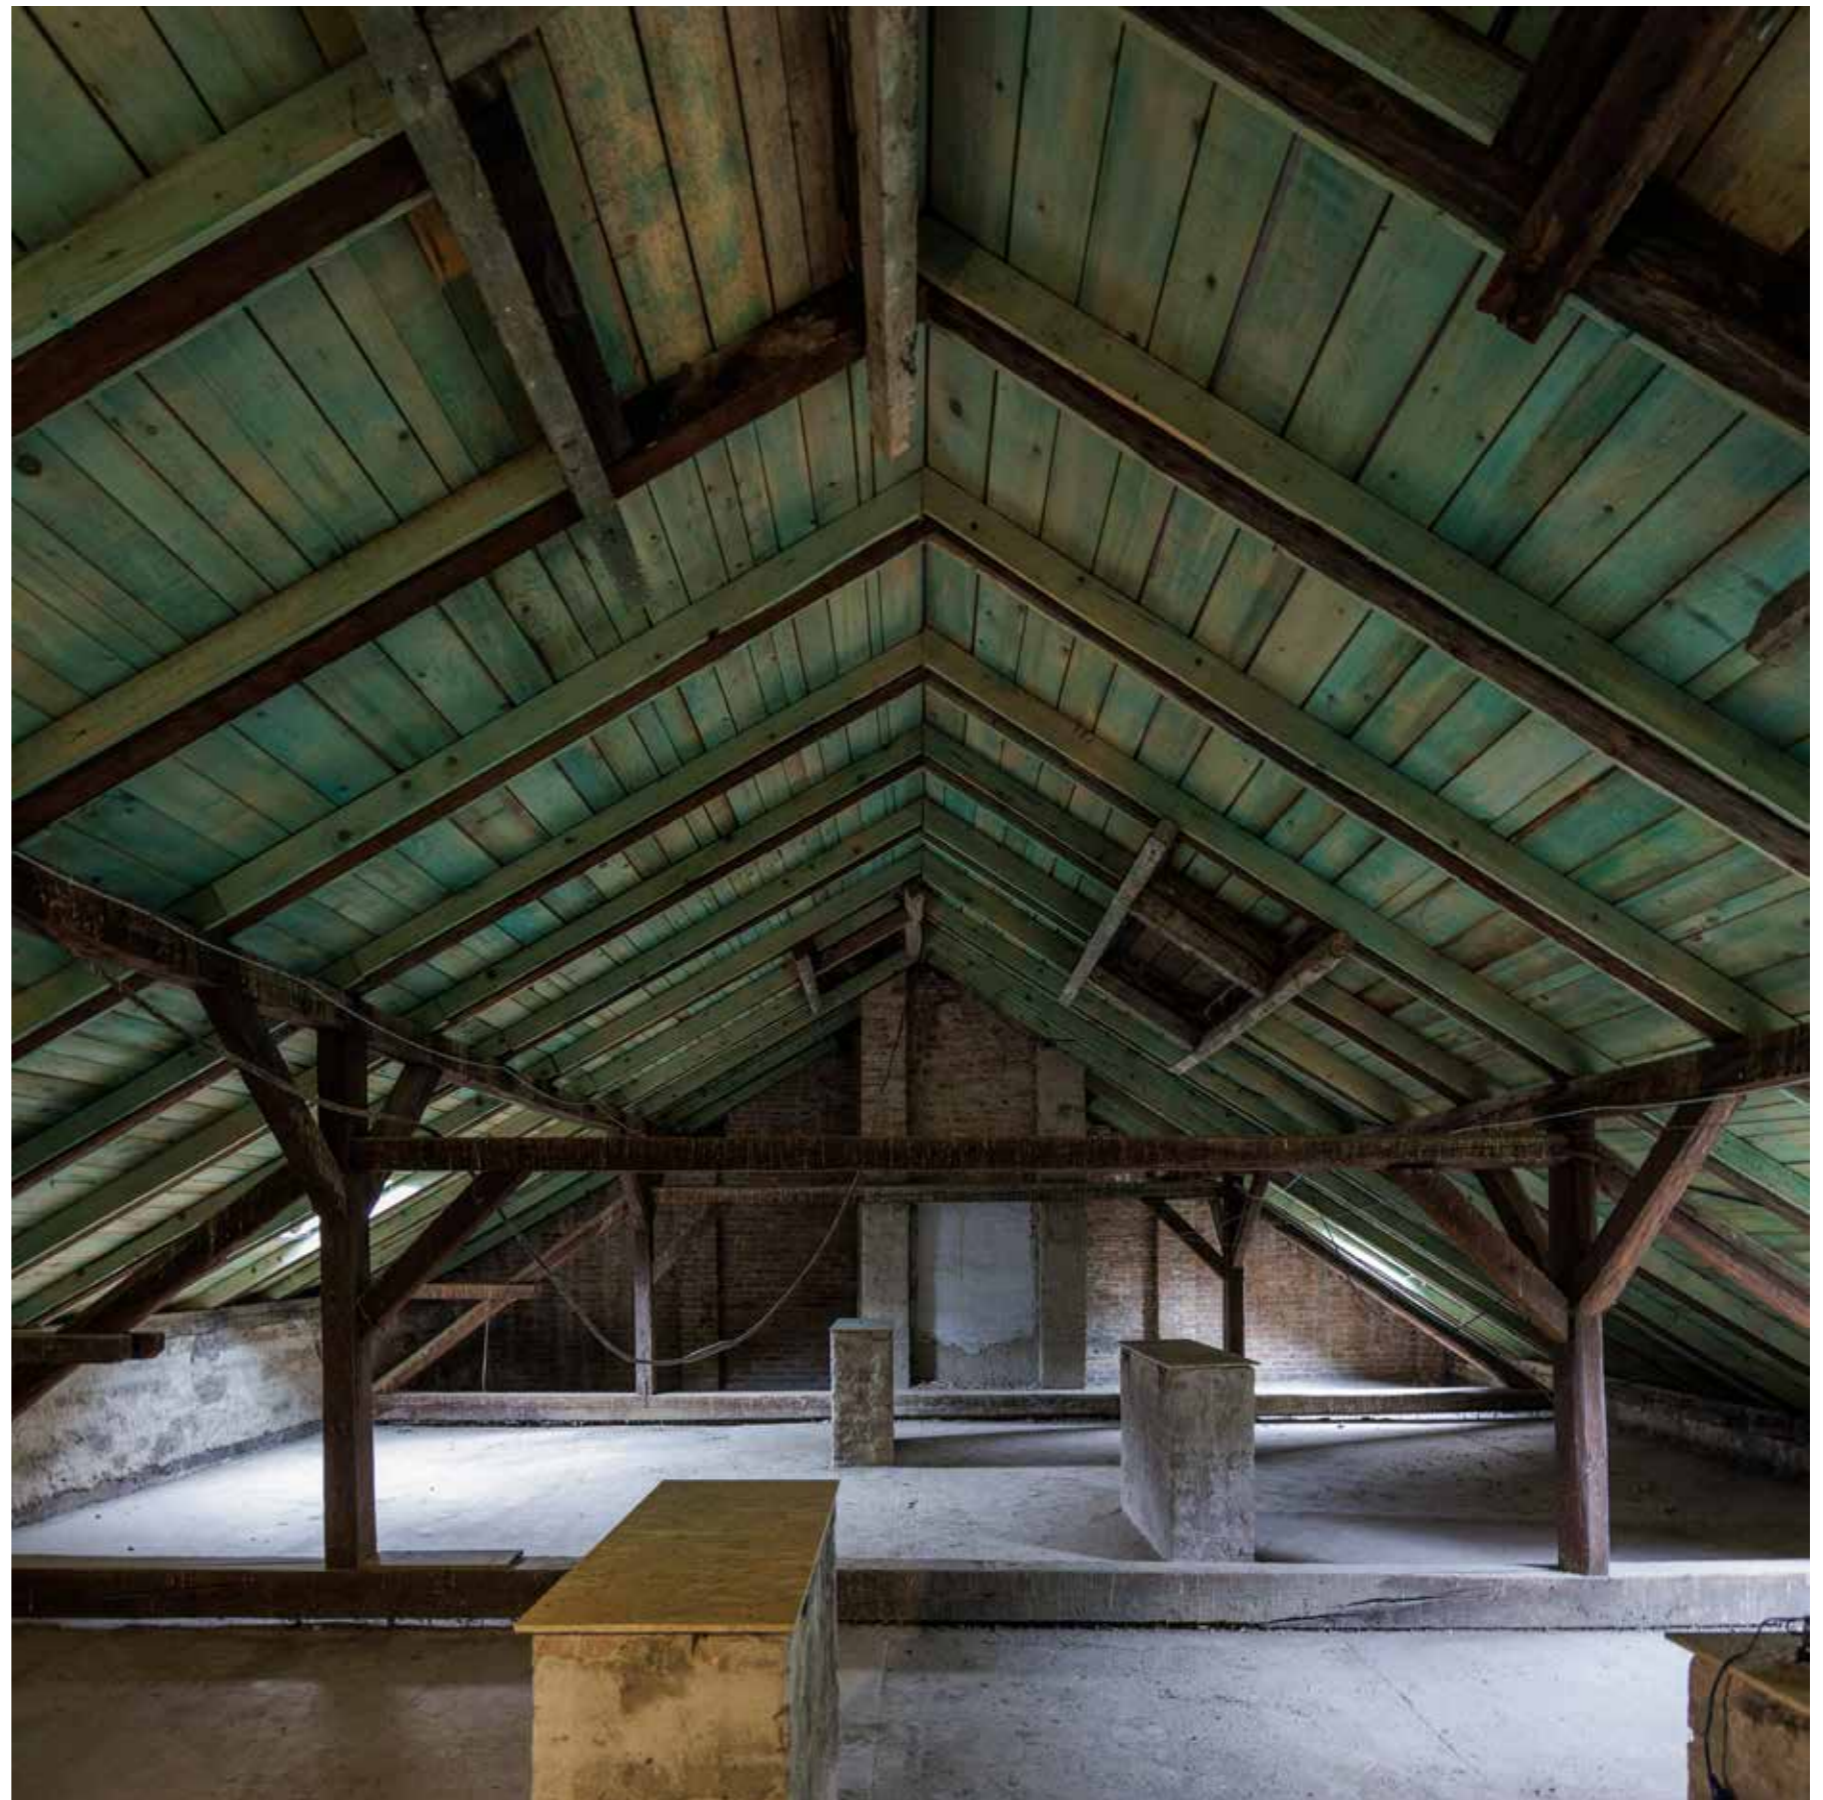
Dvostrešni krov, kojem se sljeme pruža u smjeru istok – zapad, prekriven je crijepom s krovnim prozorima (tri prozora na južnoj i četiri na sjevernoj strehi). Očuvana je izvorna drvena konstrukcija: puni vezovi (dvostruka visulja s kosnicima, dvostrukim rukama, razuporom i kliještima), podrožnice i rogovi. Dimnjaci, svaki s po tri dimnjačka kanala, na koje su bile spojene izvorne kaljeve peći u sobama, danas su izvan funkcije. Budući da je dio dimnjaka koji se izdizao iznad krovišta razgrađen, dimnjaci su danas na visini od samo jednog metra od tavanskog poda.

Krovište

Potkrovnna etaža ima potencijal pretvaranja u prostor za korištenje, uz uvjet čuvanja postojeće drvene konstrukcije krovišta. U slučaju adaptacije, međutim, treba pažljivo odrediti veličinu i raspored krovnih prozora jer postojeći svakako nisu adekvatni.

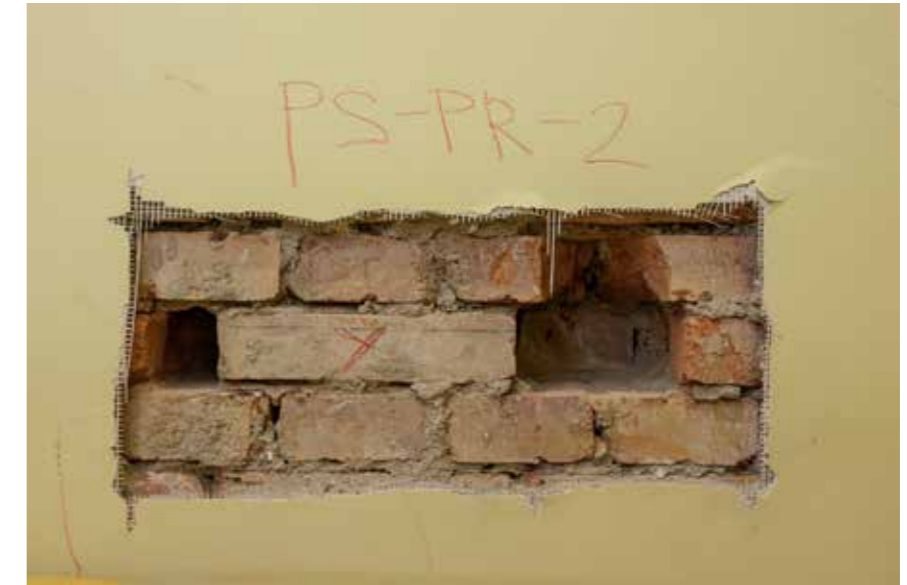
Dvije sonde izvedene u hodniku prizemlja i u stubištu pokazuju da je u tim dijelovima tijekom neke od obnova u novije doba izvorna žbuka sa starijim naličima bila do kraja otučena i zamijenjena cementnom žbukom.

Sonde u stubištu i hodniku prizemlja
