DOM ZA STARIJE OSOBE MEDVEŠČAK

Martićeva ulica 7, Zagreb

Povijest gradnje, valorizacija i prijedlog
konzervatorskih smjernica

Konzervatorski elaborat

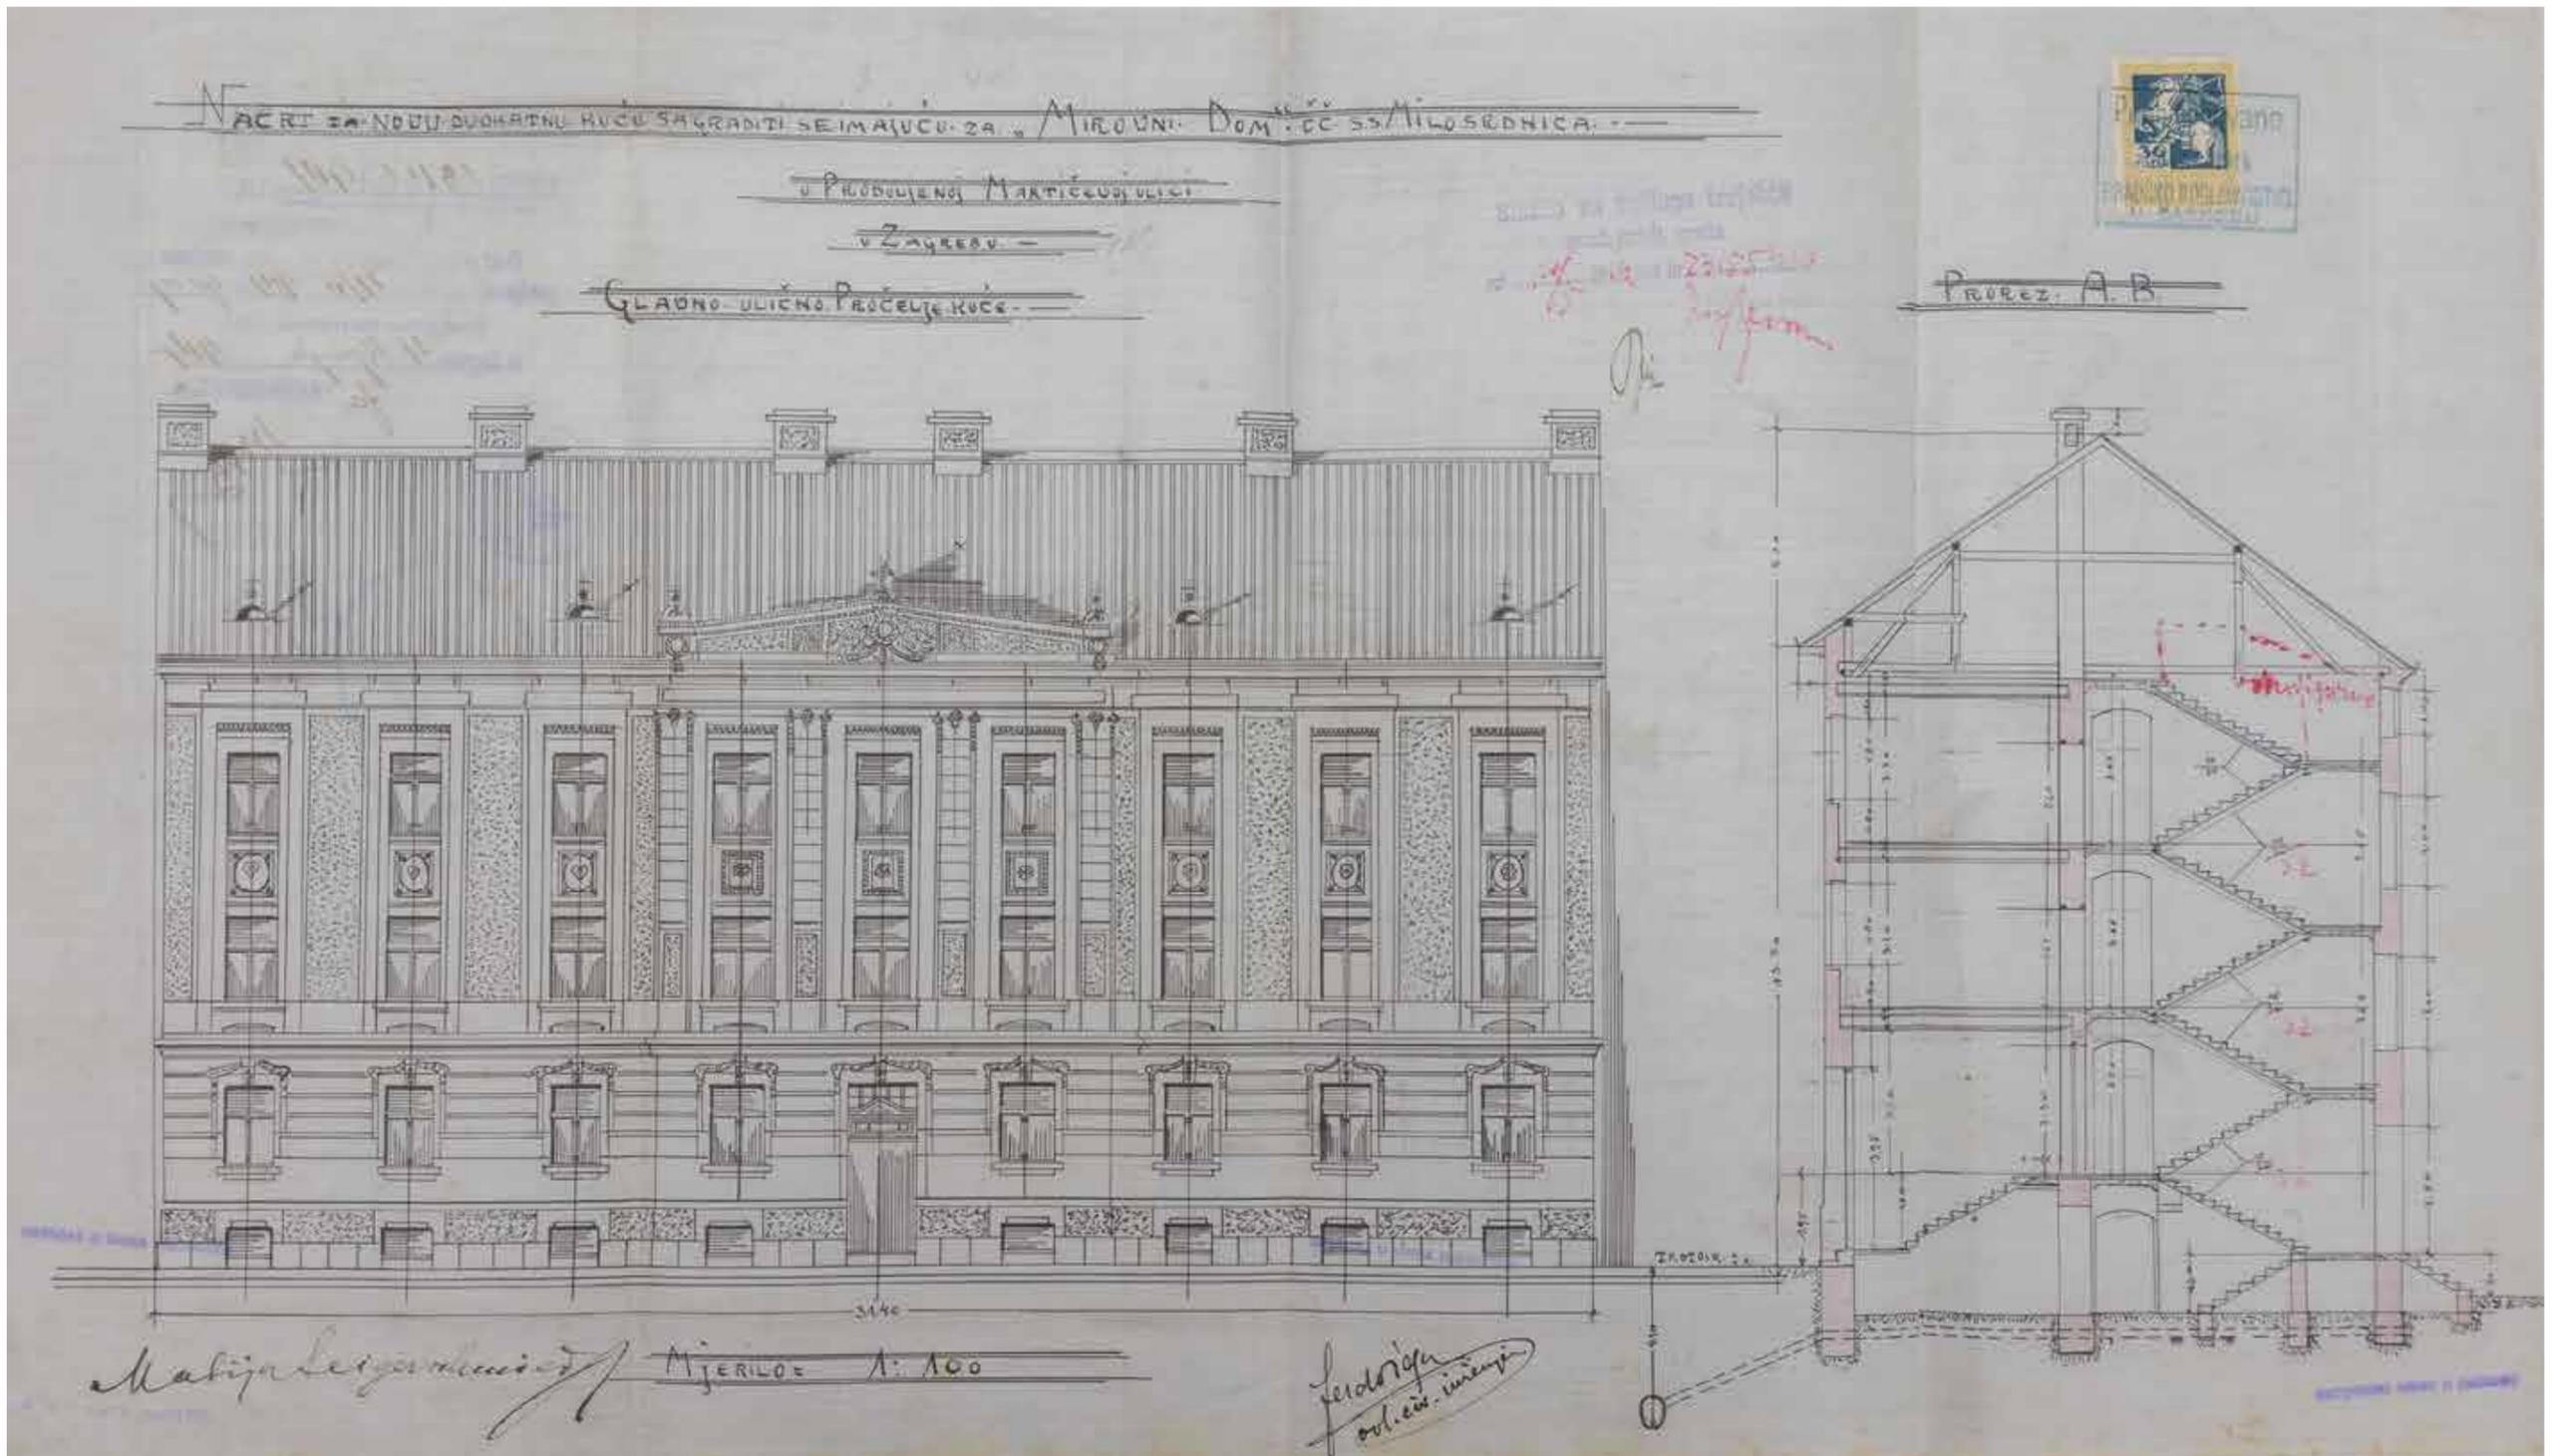
Mirovni dom sestara milosrdnica, pročelje i presjek, projekt, ing. Ferdo Šega, 1914., Državni arhiv u Zagrebu

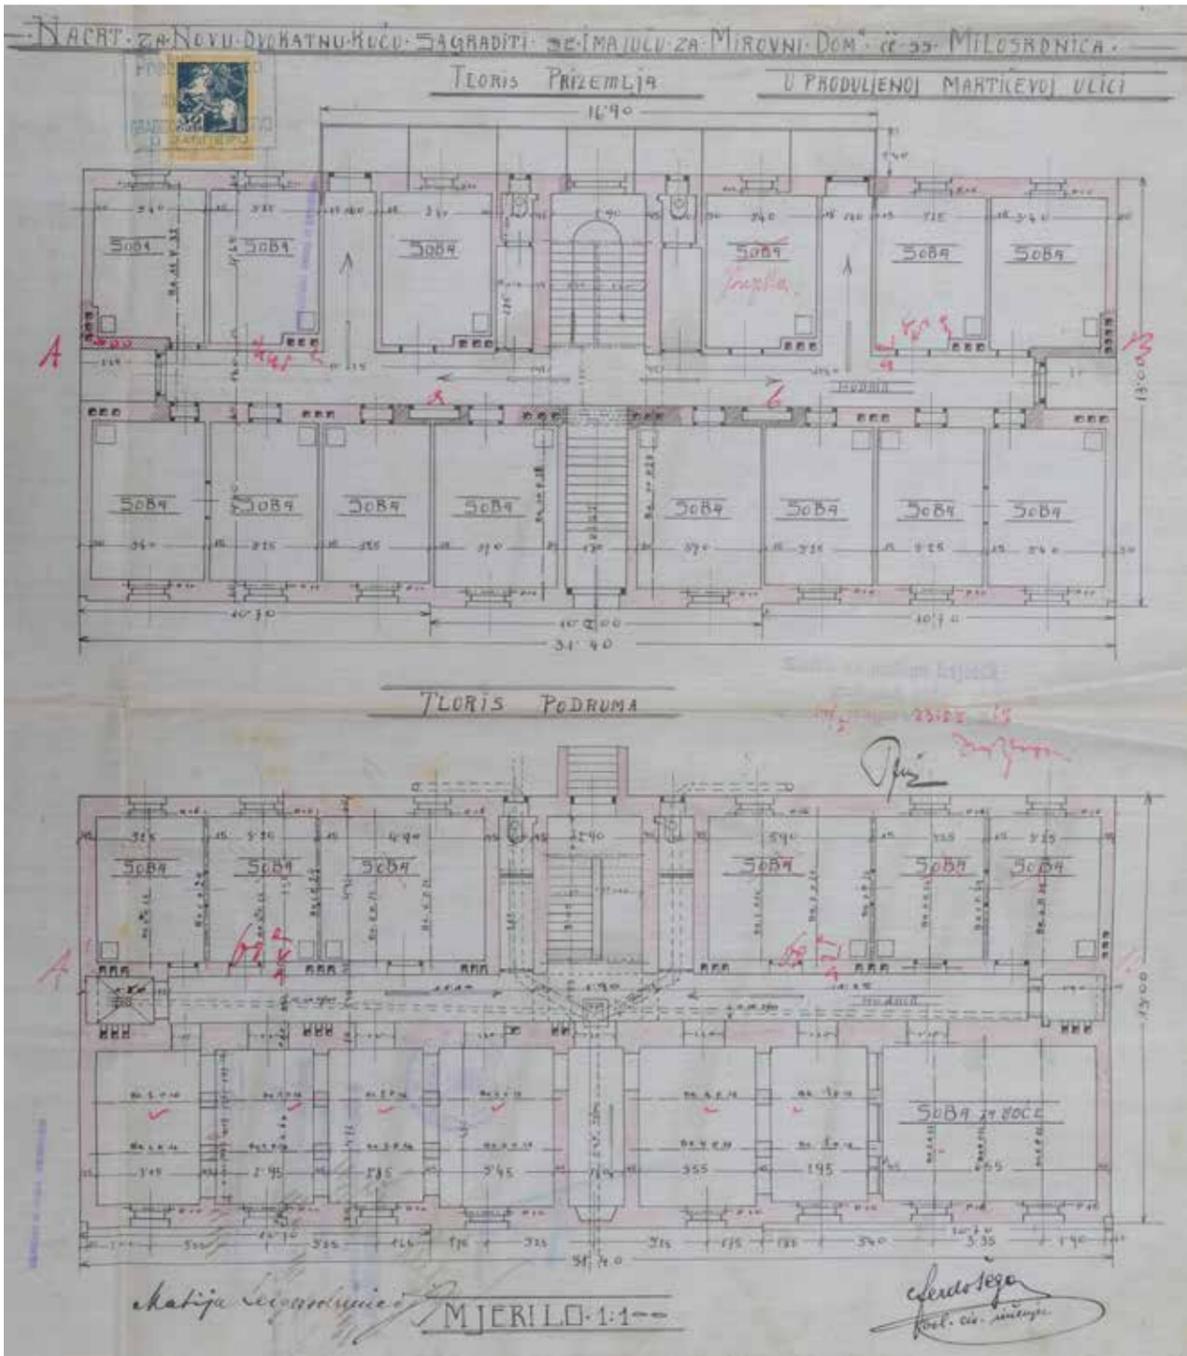
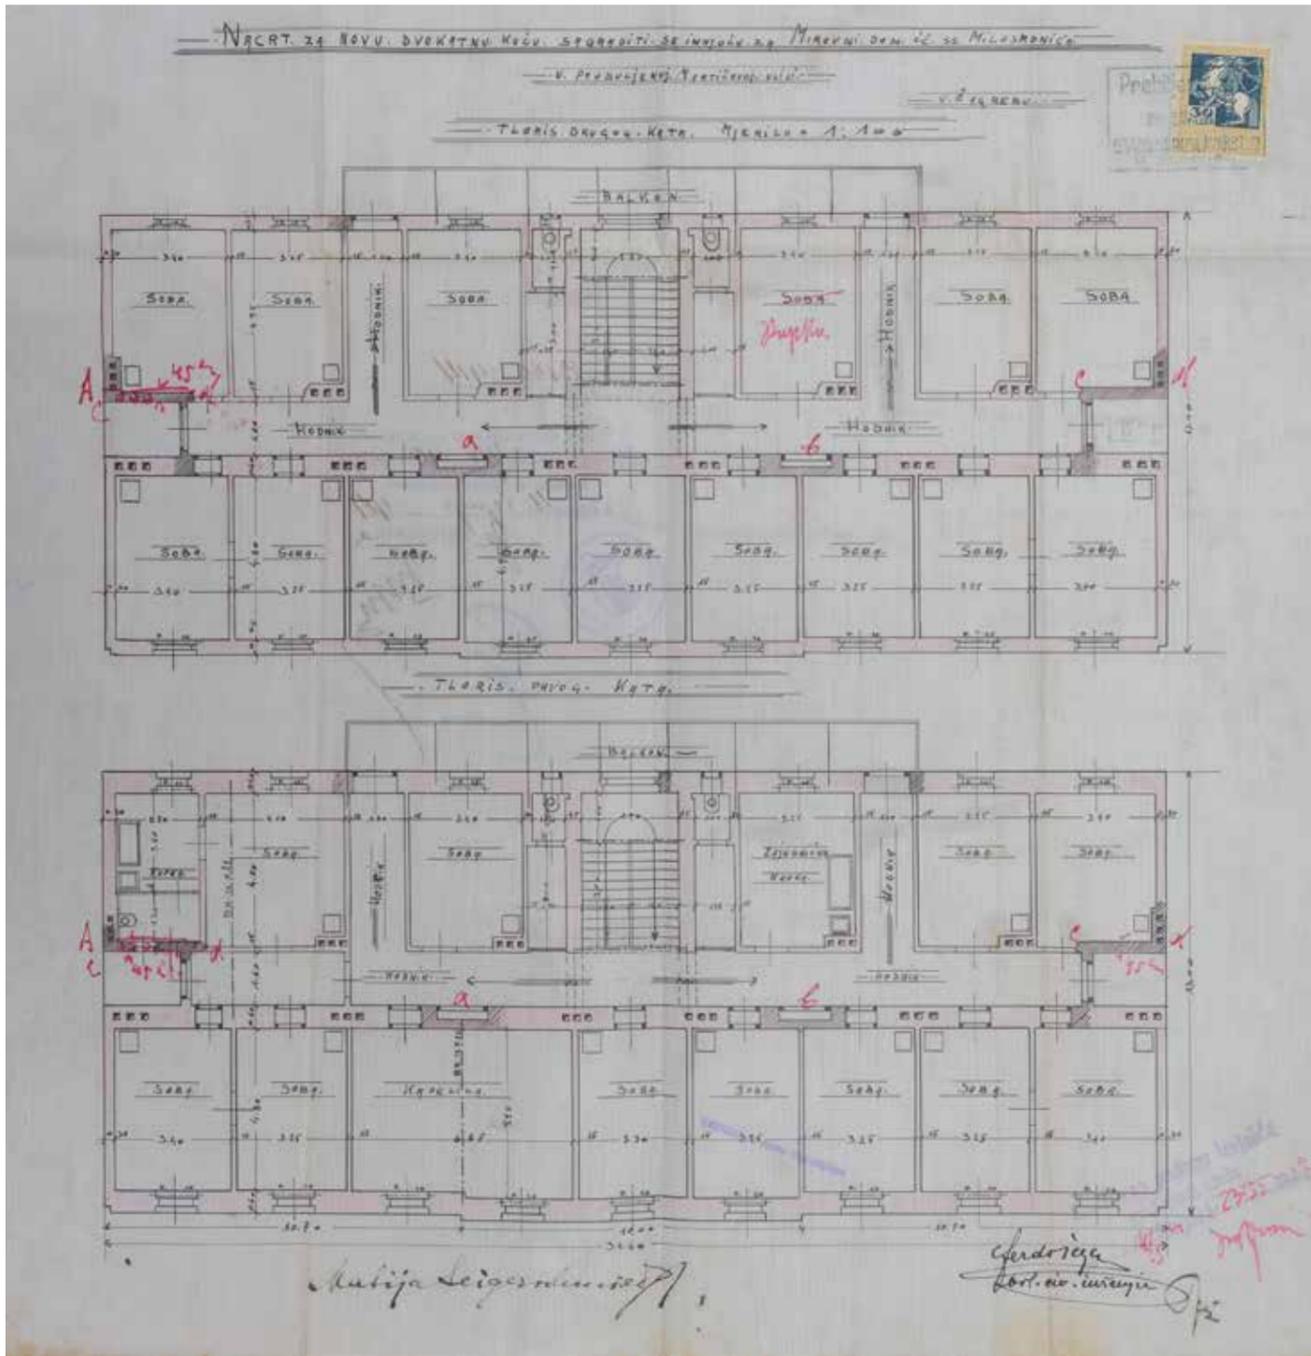
Mirovni dom sestara milosrdnica, tlocrt podruma, prizemlja i katova, projekt, ing. Ferdo Šega, 1914., Državni arhiv u Zagrebu

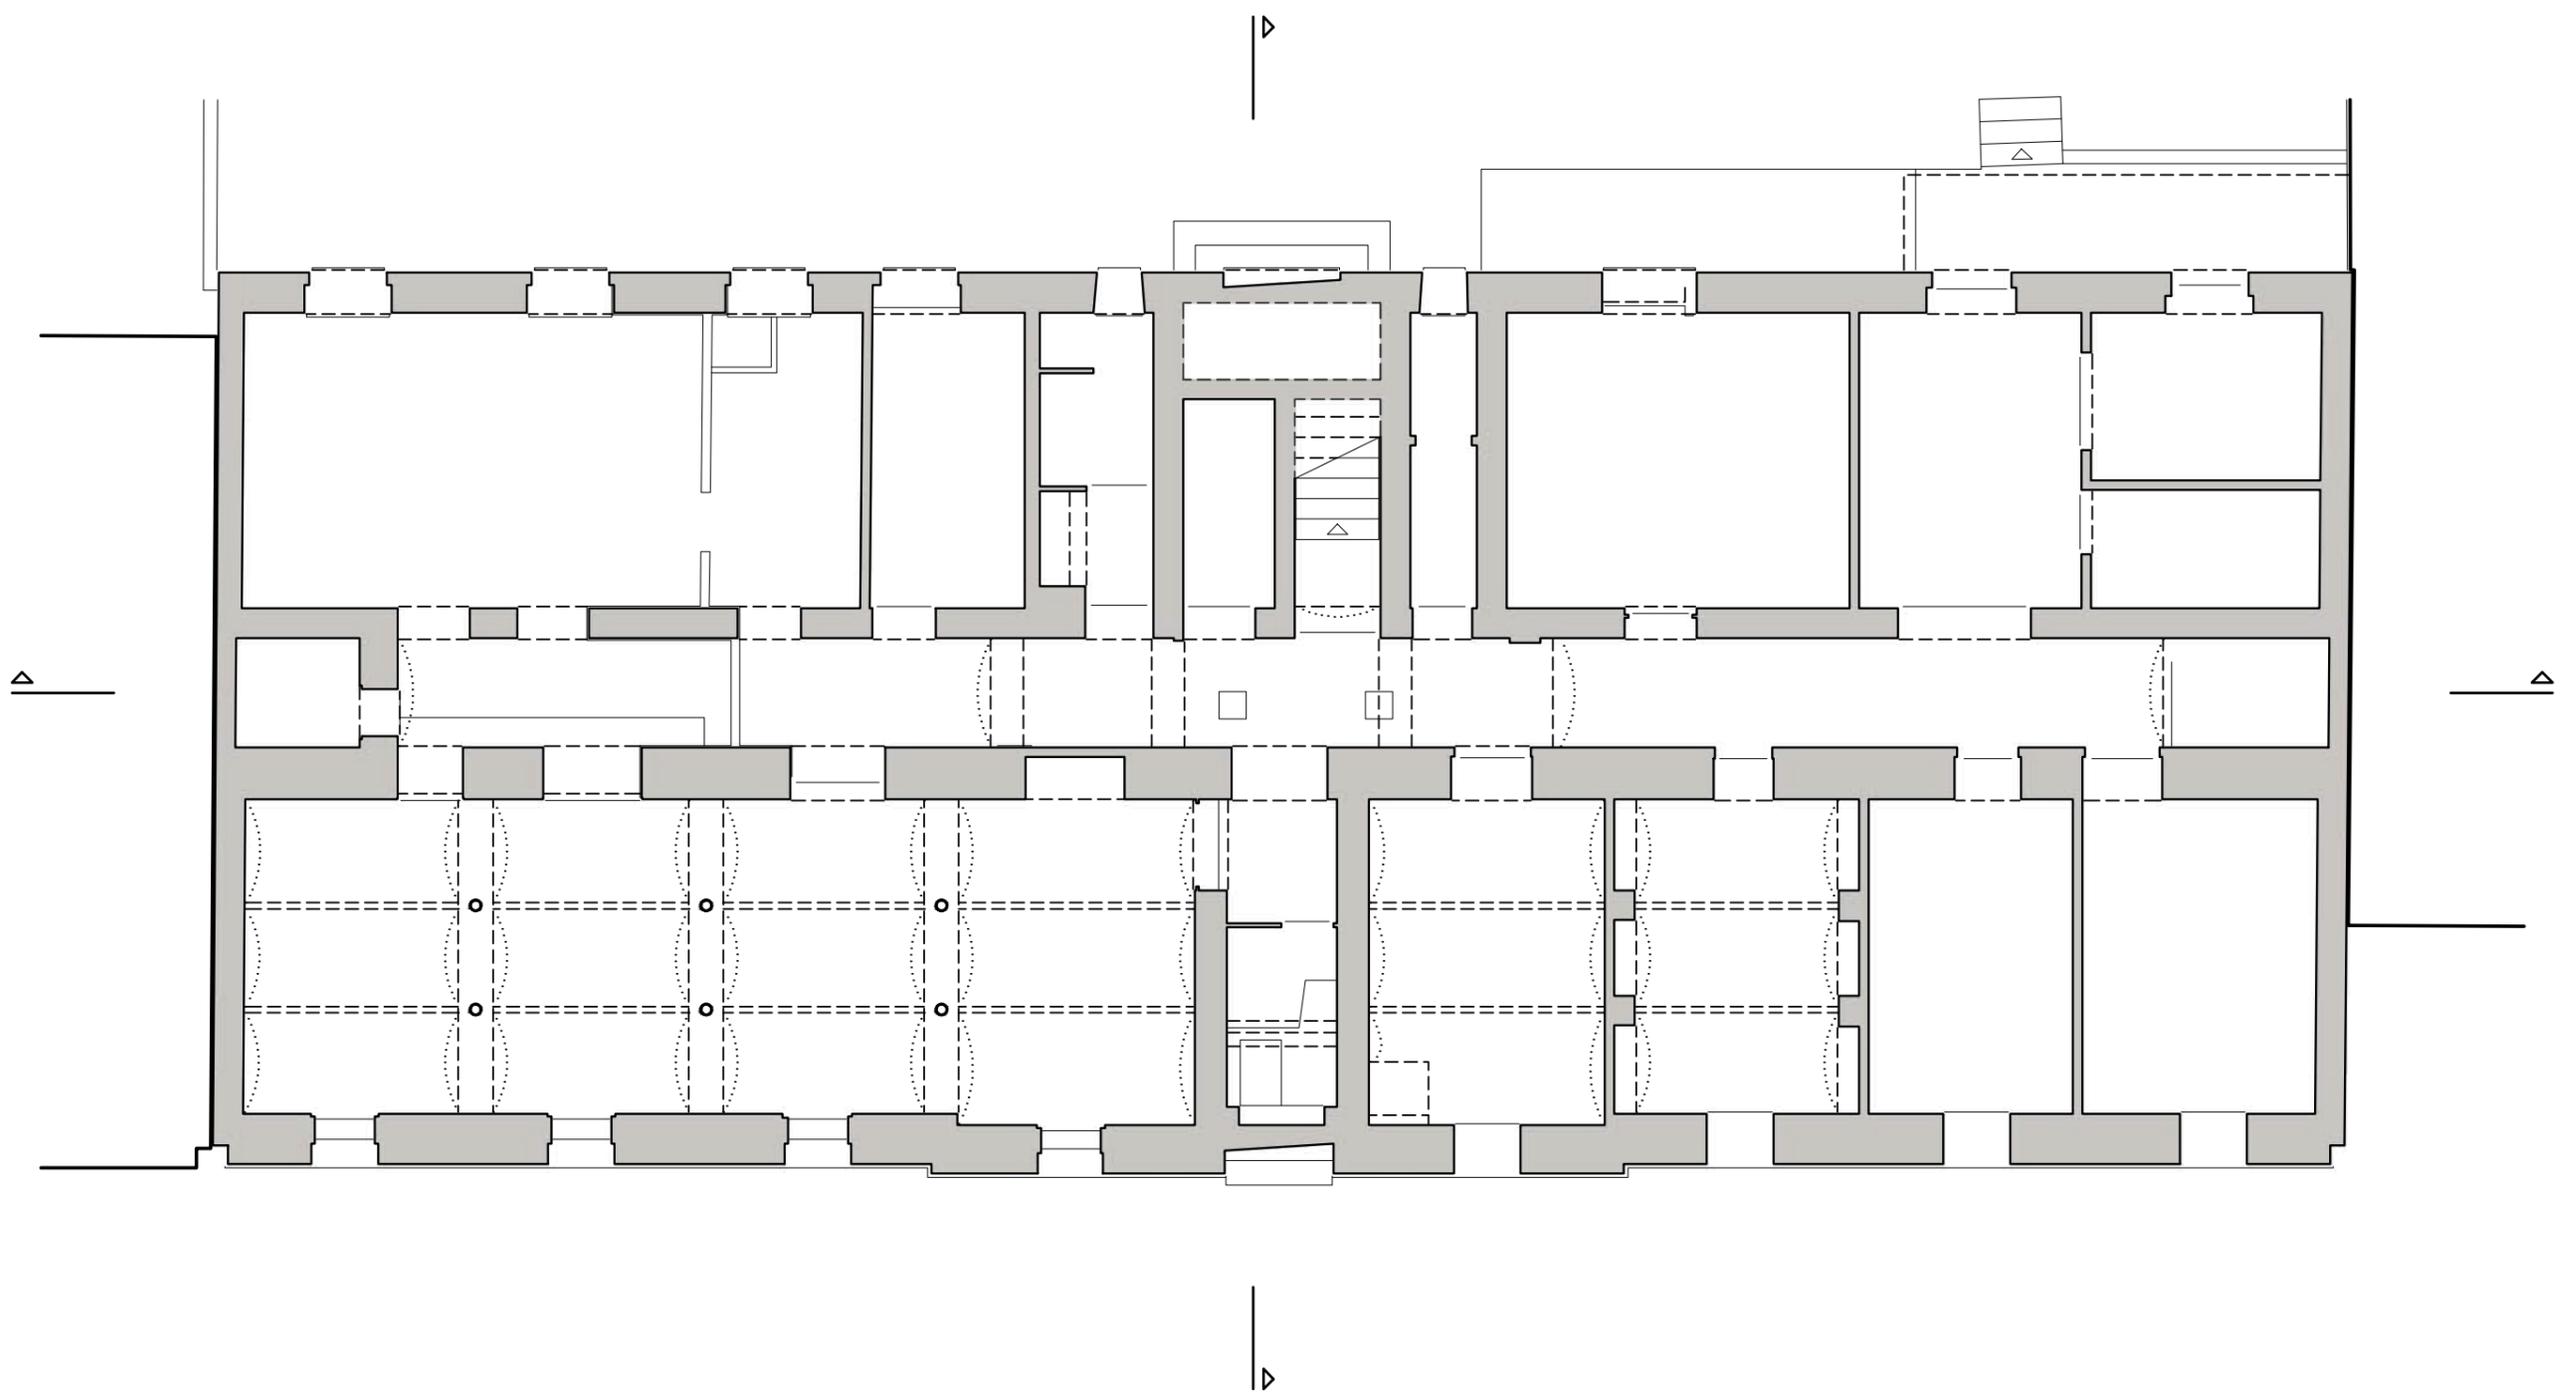
MARTIĆEVA 7
prizemlje

Visoko prizemlje ujedno je i ulazna etaža. Okomito postavljeno na centralni hodnik i u sredini kuće, s južne strane nalazi se ulazni prostor s portalom u Martićevoj ulici, unutar kojega krak stuba vodi do središnjega hodnika u visokom prizemlju. Sa sjeverne strane hodnika nalazi se dvokrako stubište koje vertikalno povezuje etaže i kojim se u zgradu ulazi s dvorišne strane. Lijevo i desno od stubišta uz centralni hodnik nalaze se tipizirane sobe, osam uz južno pročelje i šest uz sjeverno. Sobe su manje-više istih dimenzija (dužine 4,80, tj. 4,65 m i široke između 3,25 i 3,40 m) i bile su opremljene kaljevim pećima. Uz sjeverno pročelje simetrično u odnosu na stube (i okomito u odnosu na centralni hodnik) postavljena su dva manja hodnika koja vode na balkon na sjevernoj strani kuće te dva zahoda, a jedna od soba je u funkciji zajedničke kupaonice. Identični

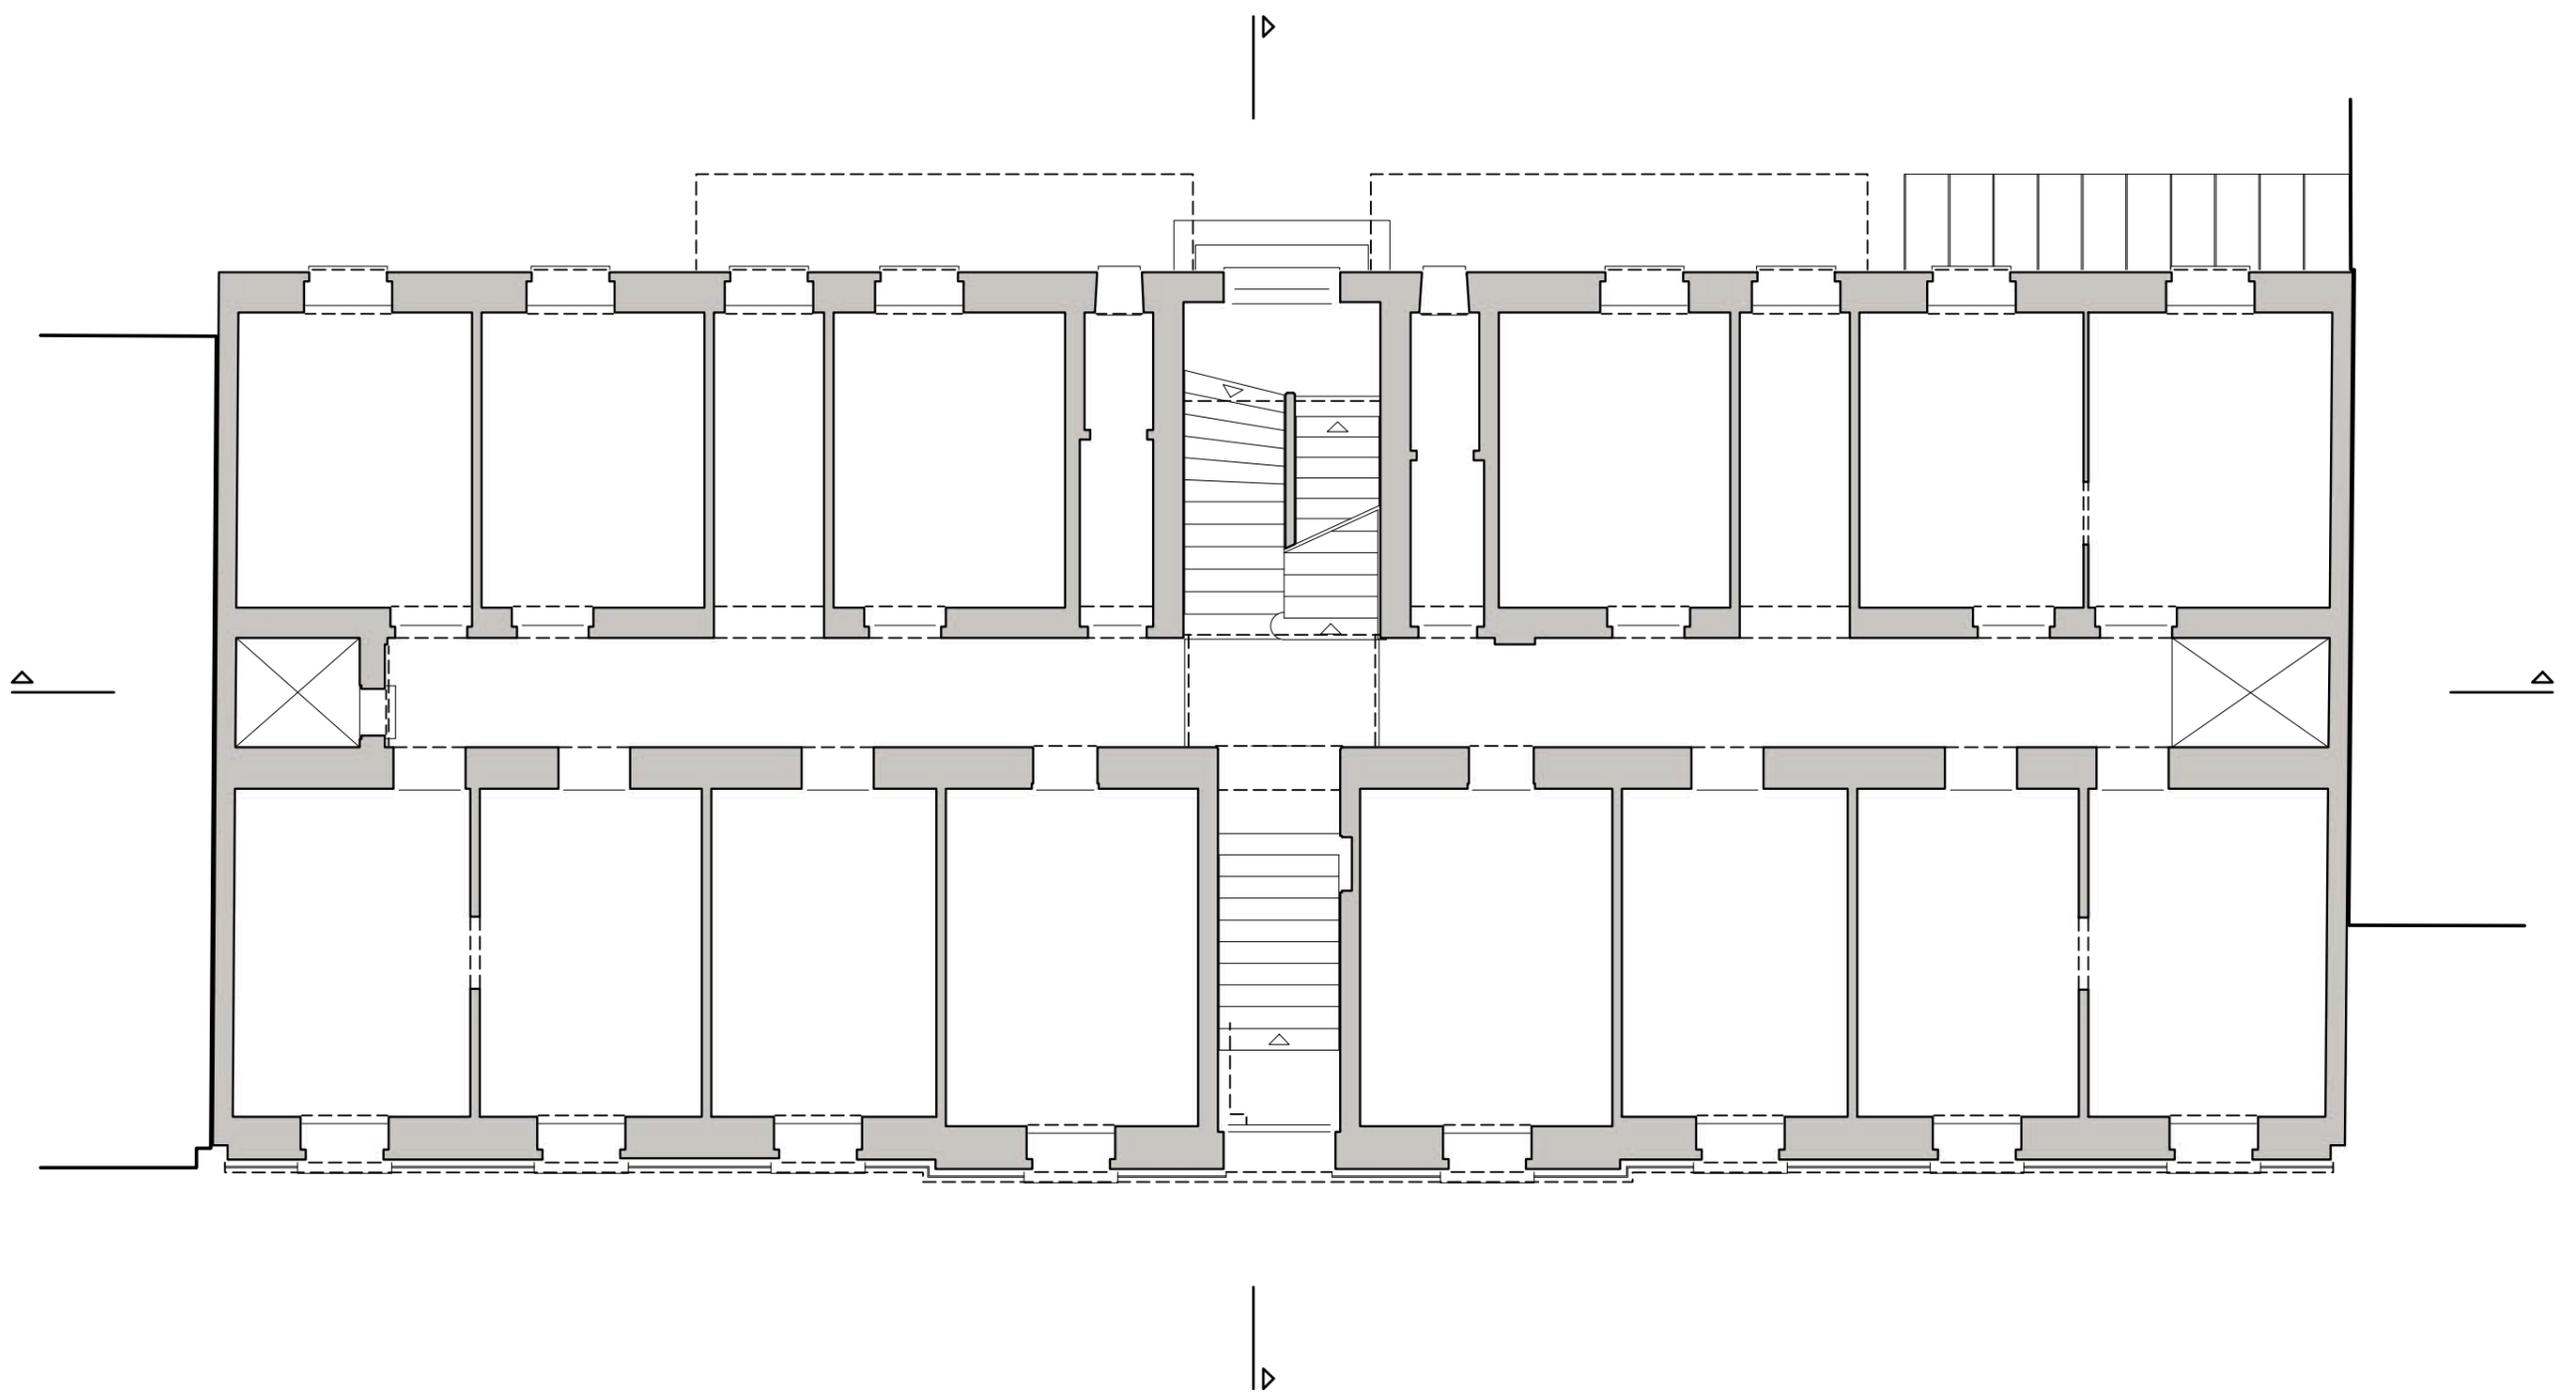
MARTIĆEVA 7
prvi kat

raspored ponovljen je i na **drugom katu**, uz iznimku: uz južno pročelje dodana je posebna soba (na mjestu ulaznog stubišta prizemlja). **Prvi kat** ponešto se razlikuje – u jugozapadnom kvadratu kuće, u širini dviju soba, planirana je kapelica, a u sjeverozapadnom kvadratu u širini dviju soba nalazi se apartman s privatnom kupaonicom i odvojenim zahodom. Taj prostor odvojen je i zasebnim vratima u hodniku pa se može pretpostaviti da je riječ o nadstojnikovoj sobi, tj. sobi ravnatelja doma. **Podrumska etaža** je servisna. Uz južnu stranu hodnika (jugozapadni kvadrant) smještena

je velika svodena dvorana. Tri svoda, u smjeru istok-zapad, u presjeku su segmentni lukovi; počivaju na nosivim zidovima i šest čeličnih stupova. Ispod ulaznog stubišta nalazi se uža prostorija bez prozora, a u jugoistočnom kvadrantu su još dvije svodene prostorije te jedna veća, »soba za voće«, sa svodovima u smjeru sjever – jug. Sjeverno od centralnog hodnika nalaze se po tri prostorije i po jedan zahod sa svake strane stubišta. Na krajevima centralnog hodnika, uz cijelu visinu kuće, nalaze se okna za dizala – servisno na zapadnom kraju, dok je za stanare na istočnom.

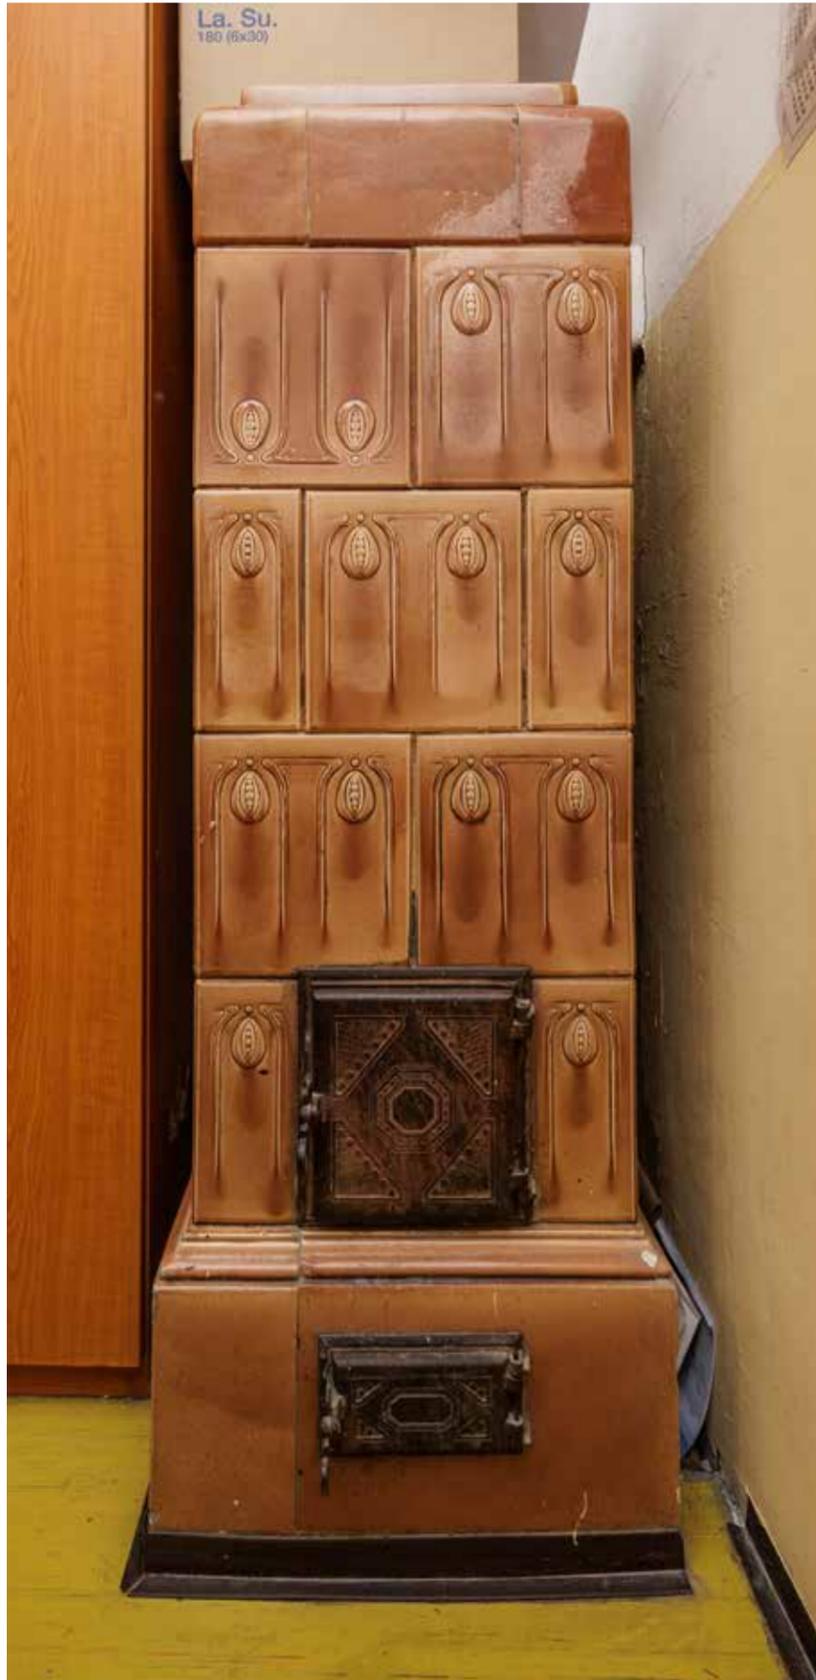
Kaljeva peć u sobi na prvom katu

i slijepa). Ostala vrata koja su izmijenjena zbog protupožarnih zahtjeva ili nekih drugih propisa, mogu ostati u postojećem obliku. Treba sačuvati i jedinu preostalu kaljevu peć, no nije nužno da ostane na sadašnjoj lokaciji (prva zapadna prostorija uza zapadni hodnik na prvom katu). Preporučuje se njezino premještanje u neku od budućih zajedničkih prostorija. Za sobe se preporučuje parket kao podna obloga, a u hodnicima u kojima je izvorno popločenje uništeno, predlaže se suvremeno popločenje primjereno ambijentu. Međutim, izvorno keramičko popločenje poda hodnika uz stubište, kao i adekvatno popločenje u dvjema sporednim prostorijama na drugom katu treba zadržati.

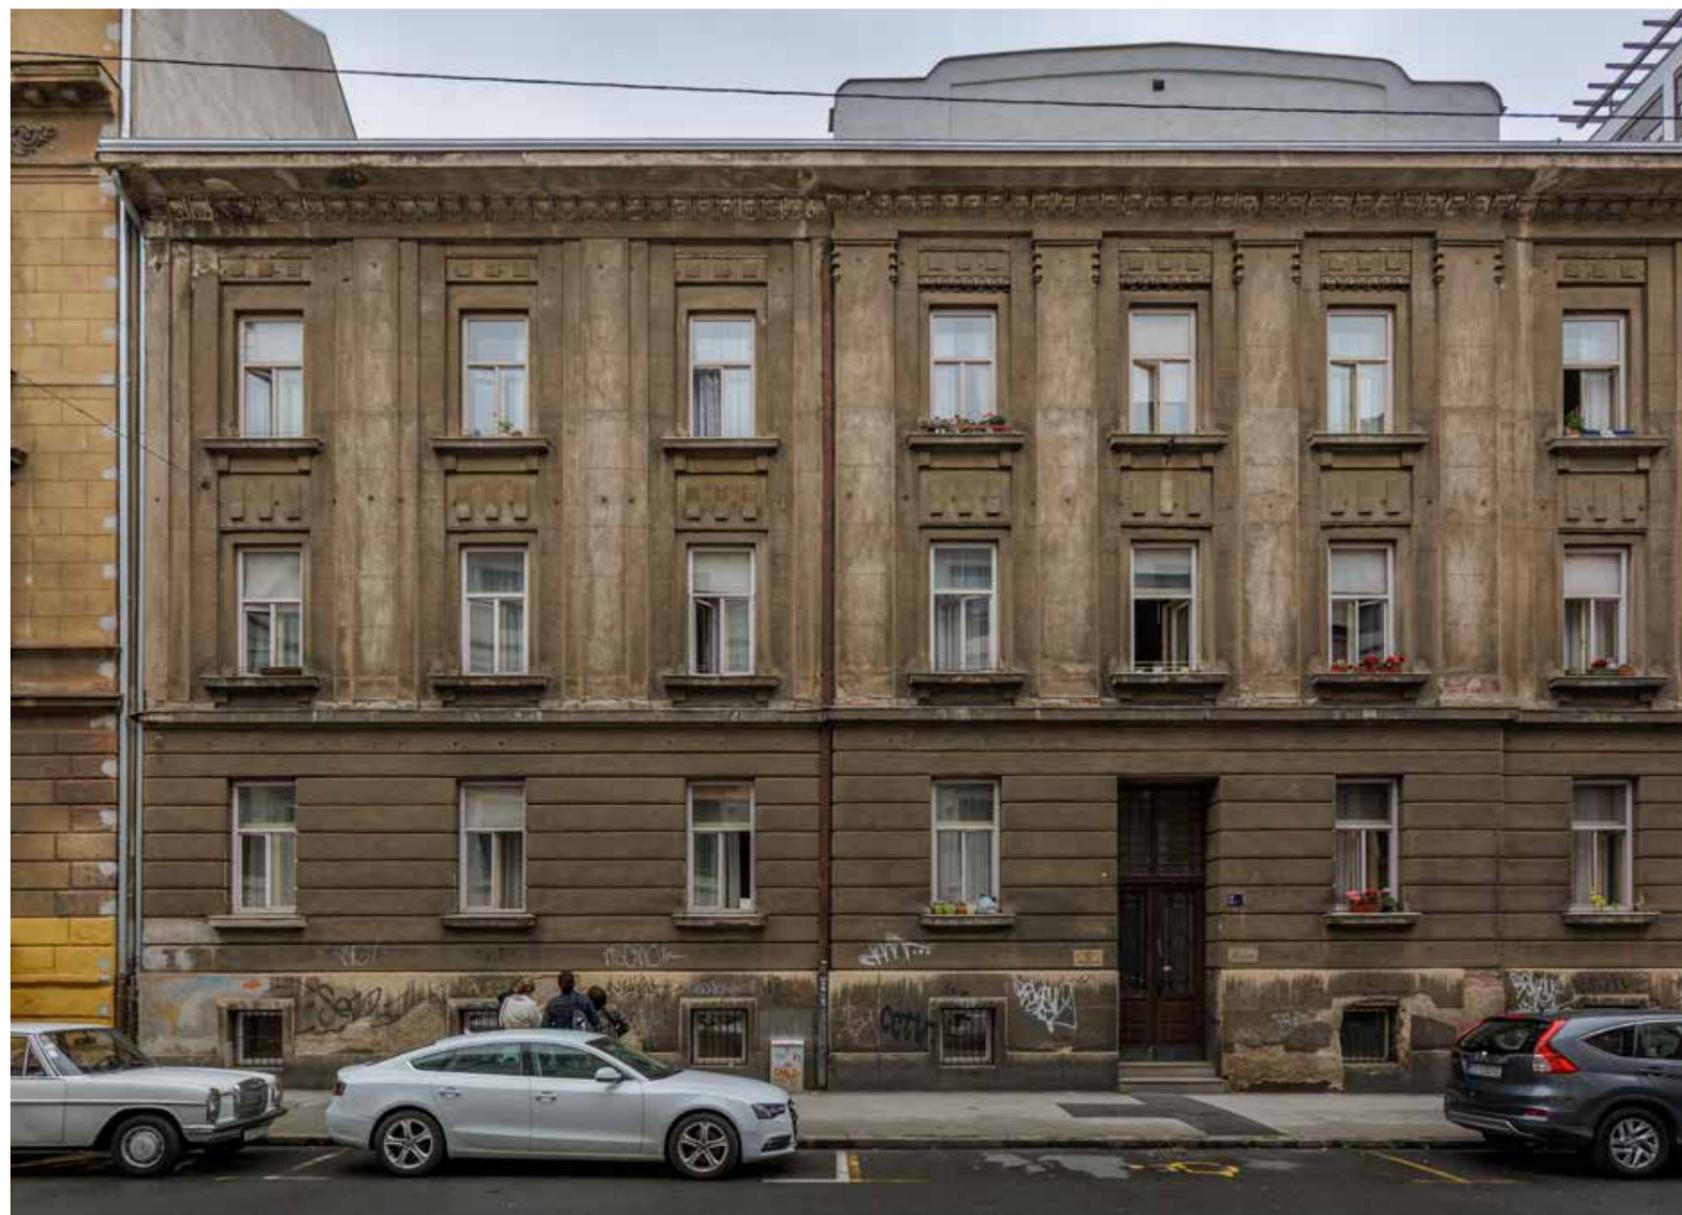
Južno, reprezentativno pročelje planirano je s historicističkim i secesijskim arhitektonskim dekorativnim elementima; u izvedenom je stanju cjelokupna dekoracija reducirana. Pročelje je podijeljeno otvorima u devet osi koji se ponavljaju cijelom visinom zgrade. U pogledu horizontalne podjele, podrum i visoko prizemlje odijeljeni su blagim profilacijama i različitom obradom površine fasade – ploha zida u zoni podruma je glatka, ali blago istaknuta, čineći sokl, a prizemlje je raščlanjeno trakama stilizirane rustike. Zone prvog i drugog kata čine cjelinu objedinjenu velikim redom pilastara; od krova su odijeljene dekoriranim vijencem. Središnji dio kuće u širini triju vertikalnih osi rizalito je istaknut i zaključen visokom atikom.

Visoko prizemlje kuće počiva na podrumskoj etaži. U središtu je glavni ulaz, u razini pločnika, a doseže visinu prozora prizemlja (koji je niže postavljen u odnosu na prizemnu etažu, s kojom je povezan unutarnjim stubištem). Sa svake strane su po četiri prozorska otvora prizemlja i podruma. Ploha podrumске etaže rastvorena je manjim prozorima u obliku horizontalno položenih pravokutnika s blago profiliranim doprozornicima. Prizemna etaža rastvorena je prozorima u punoj visini (okomito položeni pravokutnici) s izbočenim prozorskim klupčicama i ulazom.

Zona prvog i drugog kata rastvorena je velikim pravokutnim prozorima. Prozorski otvori su dvostruko uvučeni u odnosu na fasadu. Imaju prozorske klupčice na malim konzolama. Između prozora prvog i drugog kata nalazi se kartuša s po tri reljefno istaknuta vertikalna pravokutnika. Iznad prozora drugog kata ponavlja se motiv kartuše, bogatije dekoriran ovulusima i s istaknuta tri kvadrata. Središnja četiri pilastra imaju jednostavno profilirane kapitele i reljefne dekoracije pri vrhu. Fasada je glatka, s plitkim horizontalnim linijama duž cijele fasade. Zona vijenca sa snažnim istakom i jednostavnom dekoracijom razdvaja drugi kat od krova. U širini četiriju središnjih pilastara izdiže se atika nepravilnog oblika s uvučenom centralnom plohom.

Južno ulično pročelje

Na reprezentativnom južnom pročelju treba sačuvati izvorni raspored i oblik otvora te dekoraciju i atiku, kako se ne bi narušio izgled ulice. Boju naliča pročelja treba odrediti na temelju restauratorskog sondiranja, koje je nužno provesti tako da se obuhvati ploha zida te elementi arhitektonske raščlambe i okvira otvora. Predlaže se također vraćanje izvornog natpisa naatici: MIROVNI DOM, vidljivog na starijim fotografijama.

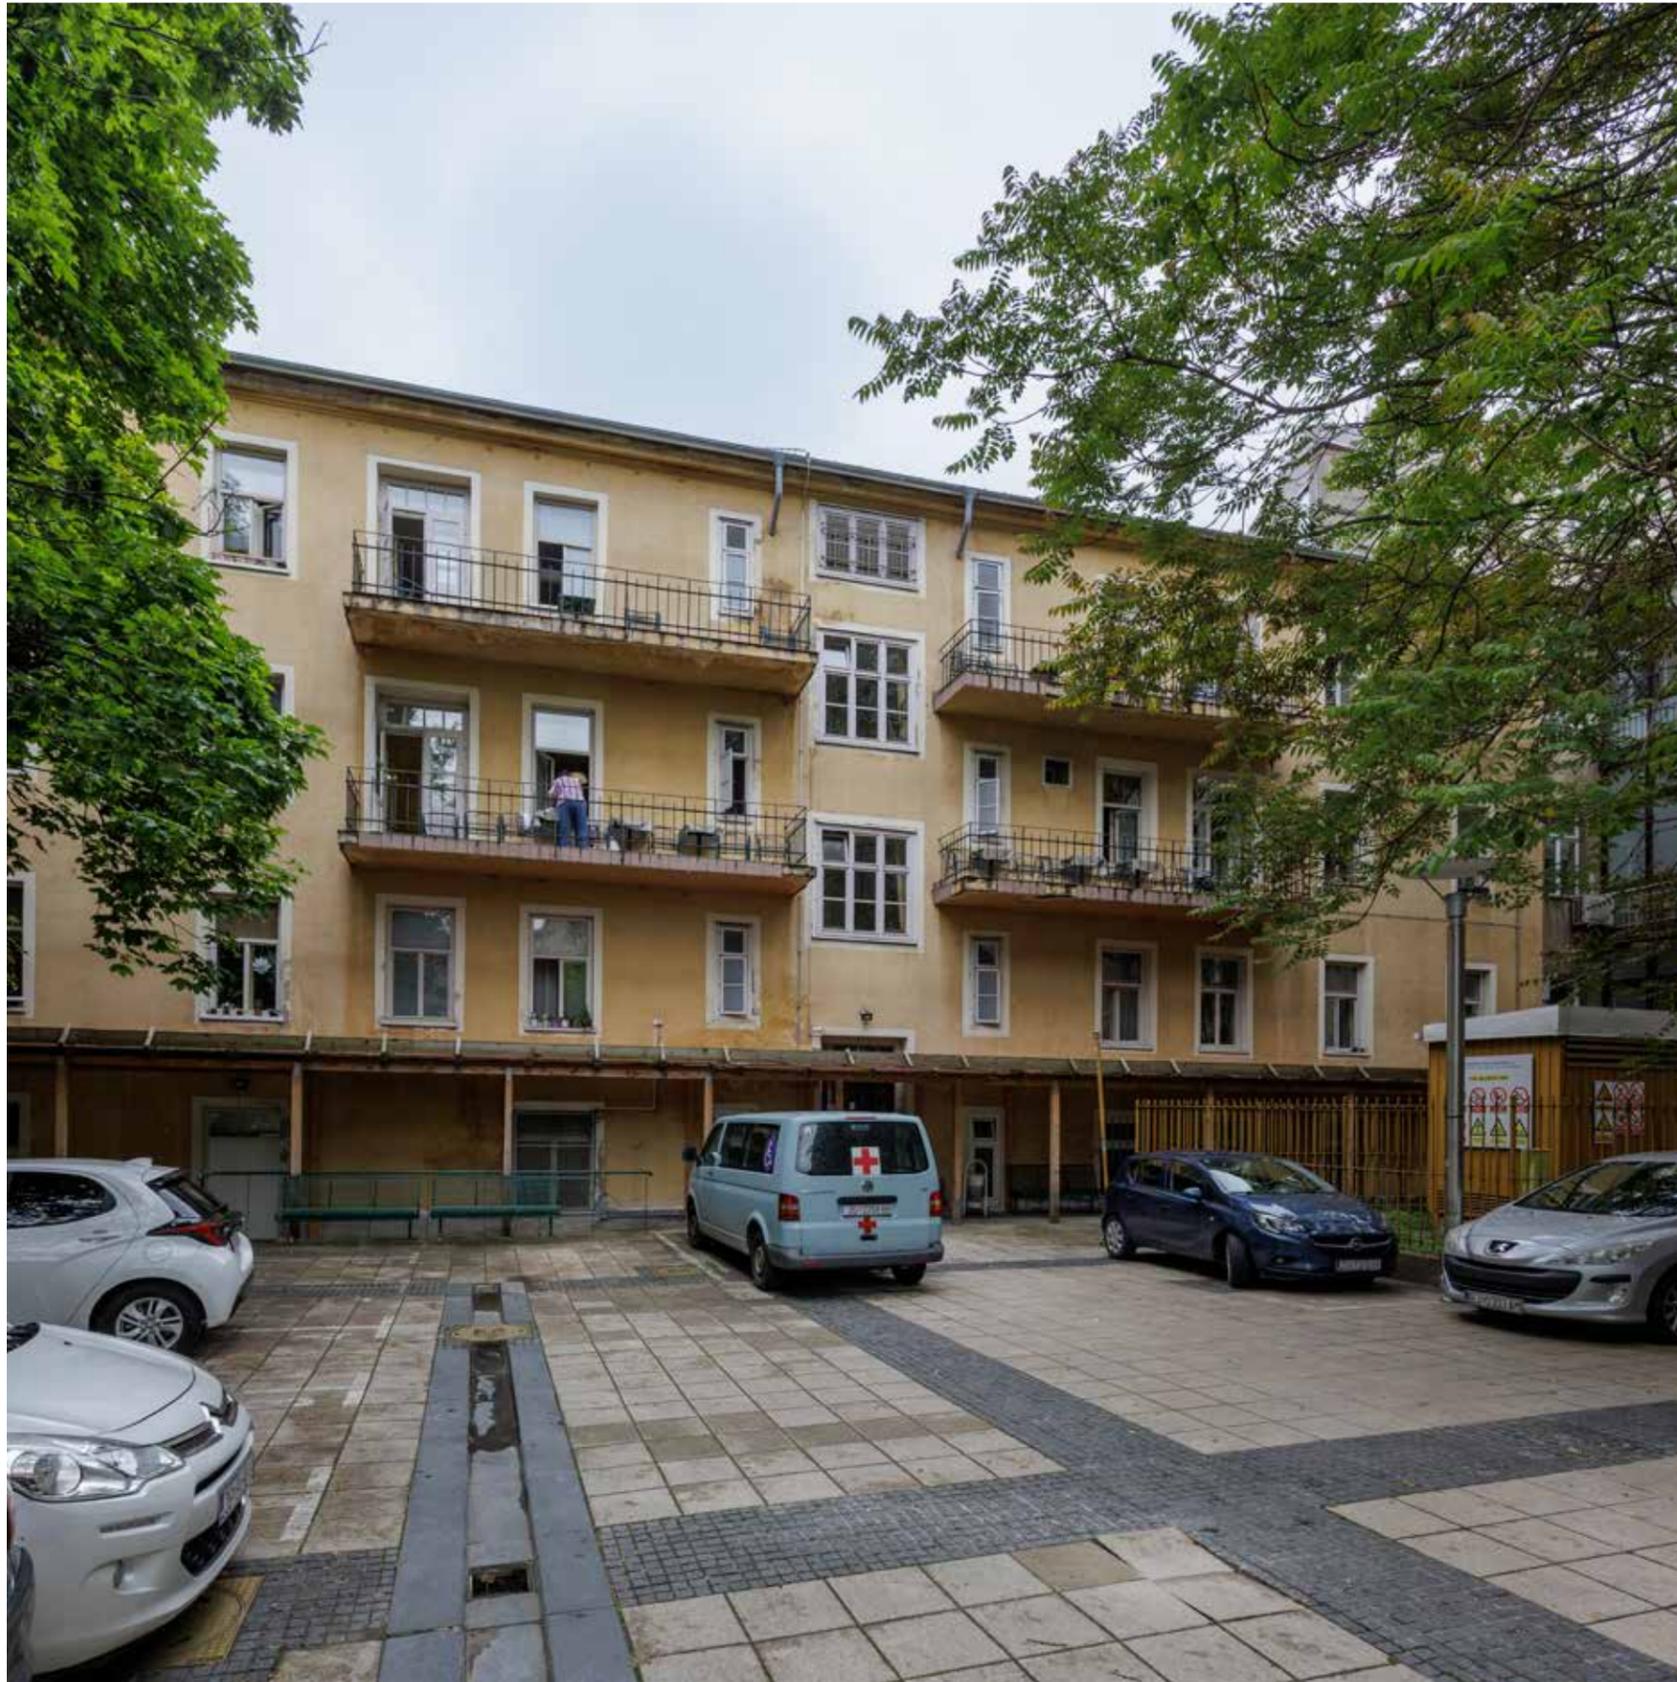
Sjeverno dvorišno pročelje s balkonima

Izuzev obaveznog čuvanja ulične fasade, treba sačuvati raspored otvora i na dvorišnoj strani zgrade. Zato je potrebno balkone lišiti naknadnih dodataka keramičkih pločica na vanjskoj strani balkonskih ploča. Nužno je sačuvati ograde balkona te željeznu dekorativnu rešetku gornjeg prozora na međupodestu stubišta.
