DOM ZA STARIJE OSOBE MEDVEŠČAK

Martićeva ulica 7, Zagreb

Povijest gradnje, valorizacija i prijedlog
konzervatorskih smjernica

Konzervatorski elaborat

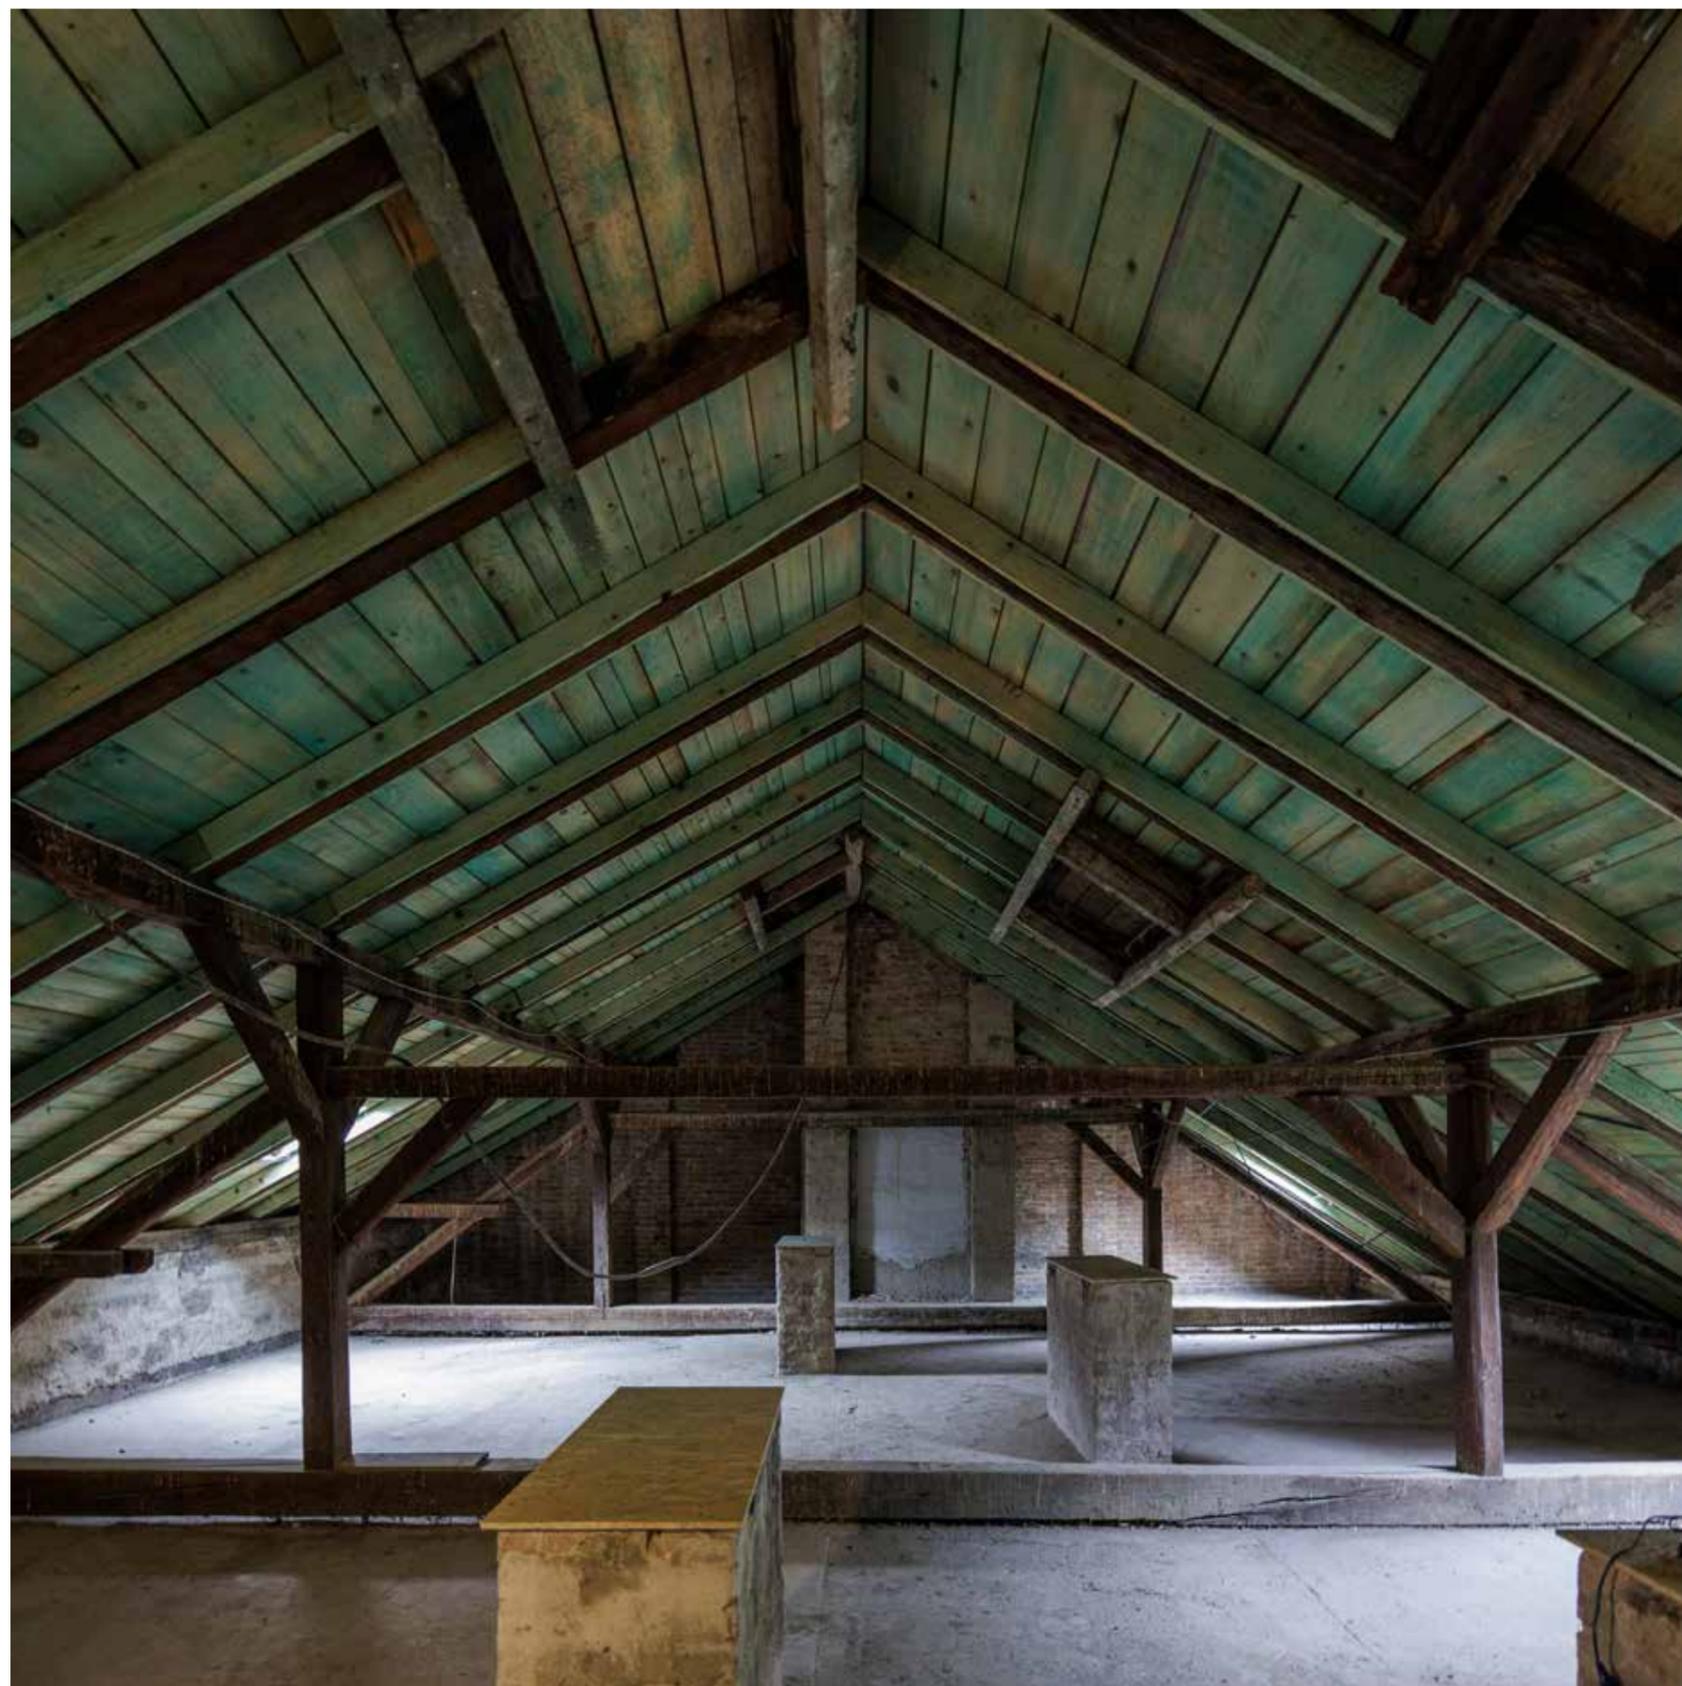
Dvostrešni krov, kojem se sljeme pruža u smjeru istok – zapad, prekriven je crijepom s krovnim prozorima (tri prozora na južnoj i četiri na sjevernoj strehi). Očuvana je izvorna drvena konstrukcija: puni vezovi (dvostruka visulja s kosnicima, dvostrukim rukama, razuporom i kliještima), podrožnice i rogovi. Dimnjaci, svaki s po tri dimnjačka kanala, na koje su bile spojene izvorne kaljeve peći u sobama, danas su izvan funkcije. Budući da je dio dimnjaka koji se izdizao iznad krovišta razgrađen, dimnjaci su danas na visini od samo jednog metra od tavanskog poda.

Krovište

Potkrovnna etaža ima potencijal pretvaranja u prostor za korištenje, uz uvjet čuvanja postojeće drvene konstrukcije krovišta. U slučaju adaptacije, međutim, treba pažljivo odrediti veličinu i raspored krovnih prozora jer postojeći svakako nisu adekvatni.

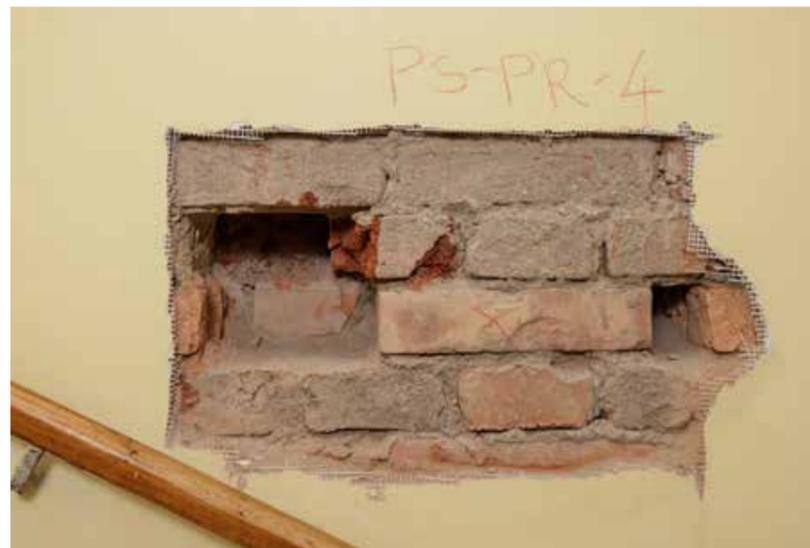
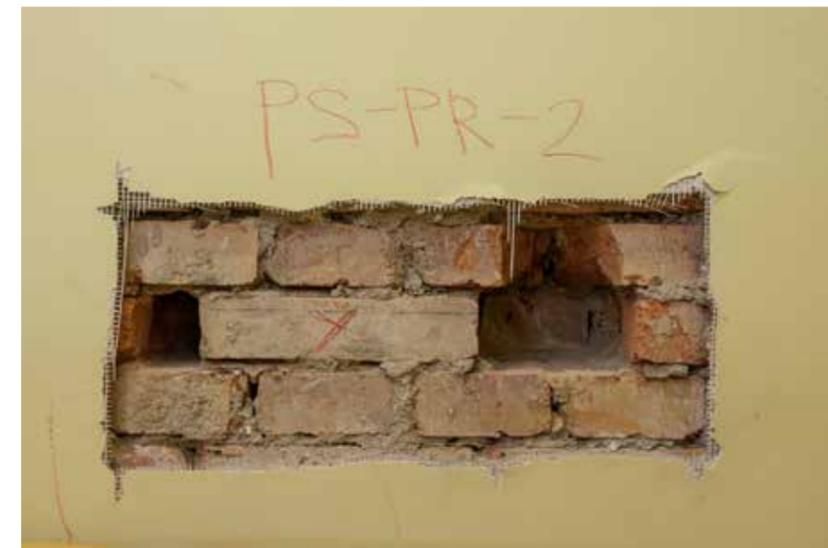
Dvije sonde izvedene u hodniku prizemlja i u stubištu pokazuju da je u tim dijelovima tijekom neke od obnova u novije doba izvorna žbuka sa starijim naličima bila do kraja otučena i zamijenjena cementnom žbukom.

Sonde u stubištu i hodniku prizemlja

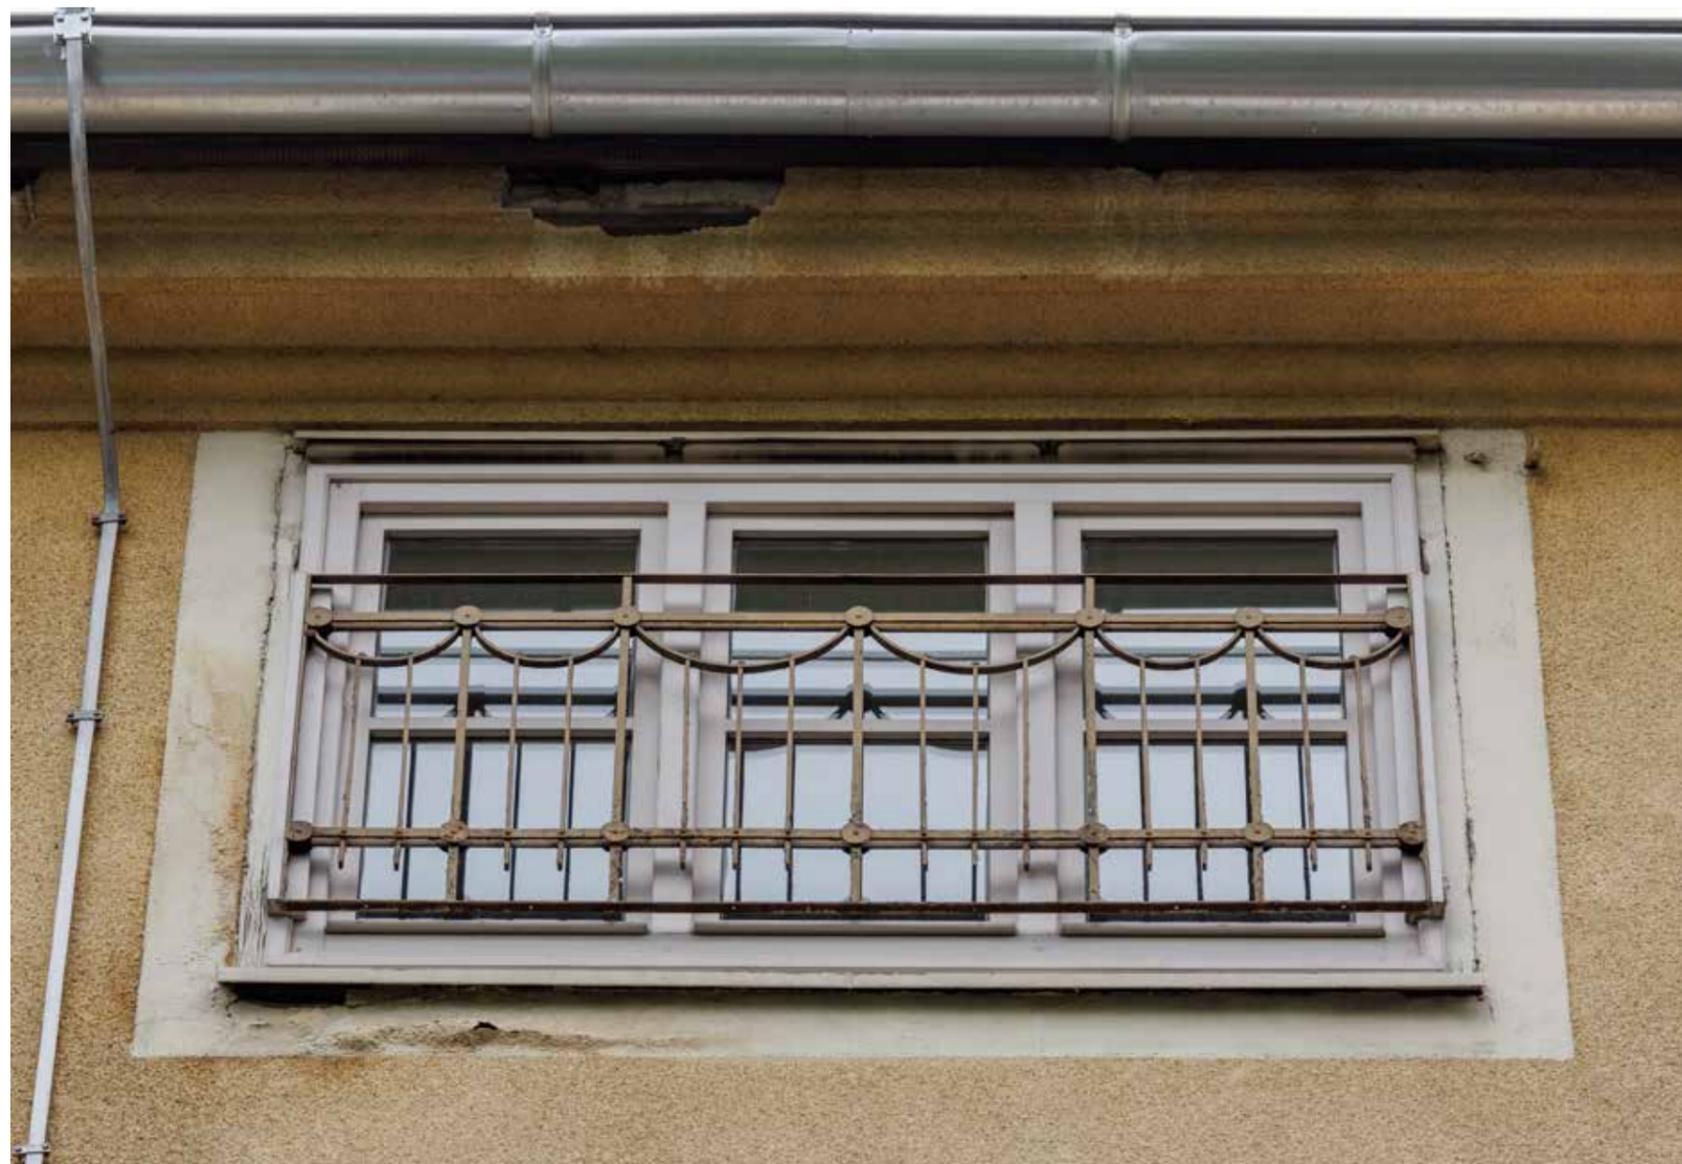
Prozor na gornjem međupodestu stubišta sa secesijskom ogradom

Izuzev obaveznog čuvanja ulične fasade, treba sačuvati raspored otvora i na dvorišnoj strani zgrade. Zato je potrebno balkone lišiti naknadnih dodataka keramičkih pločica na vanjskoj strani balkonskih ploča. Nužno je sačuvati ograde balkona te željeznu dekorativnu rešetku gornjeg prozora na međupodestu stubišta.
