# DOM ZA STARIJE OSOBE MEDVEŠČAK

Martićeva ulica 7, Zagreb

Povijest gradnje, valorizacija i prijedlog  
konzervatorskih smjernica

Konzervatorski elaborat

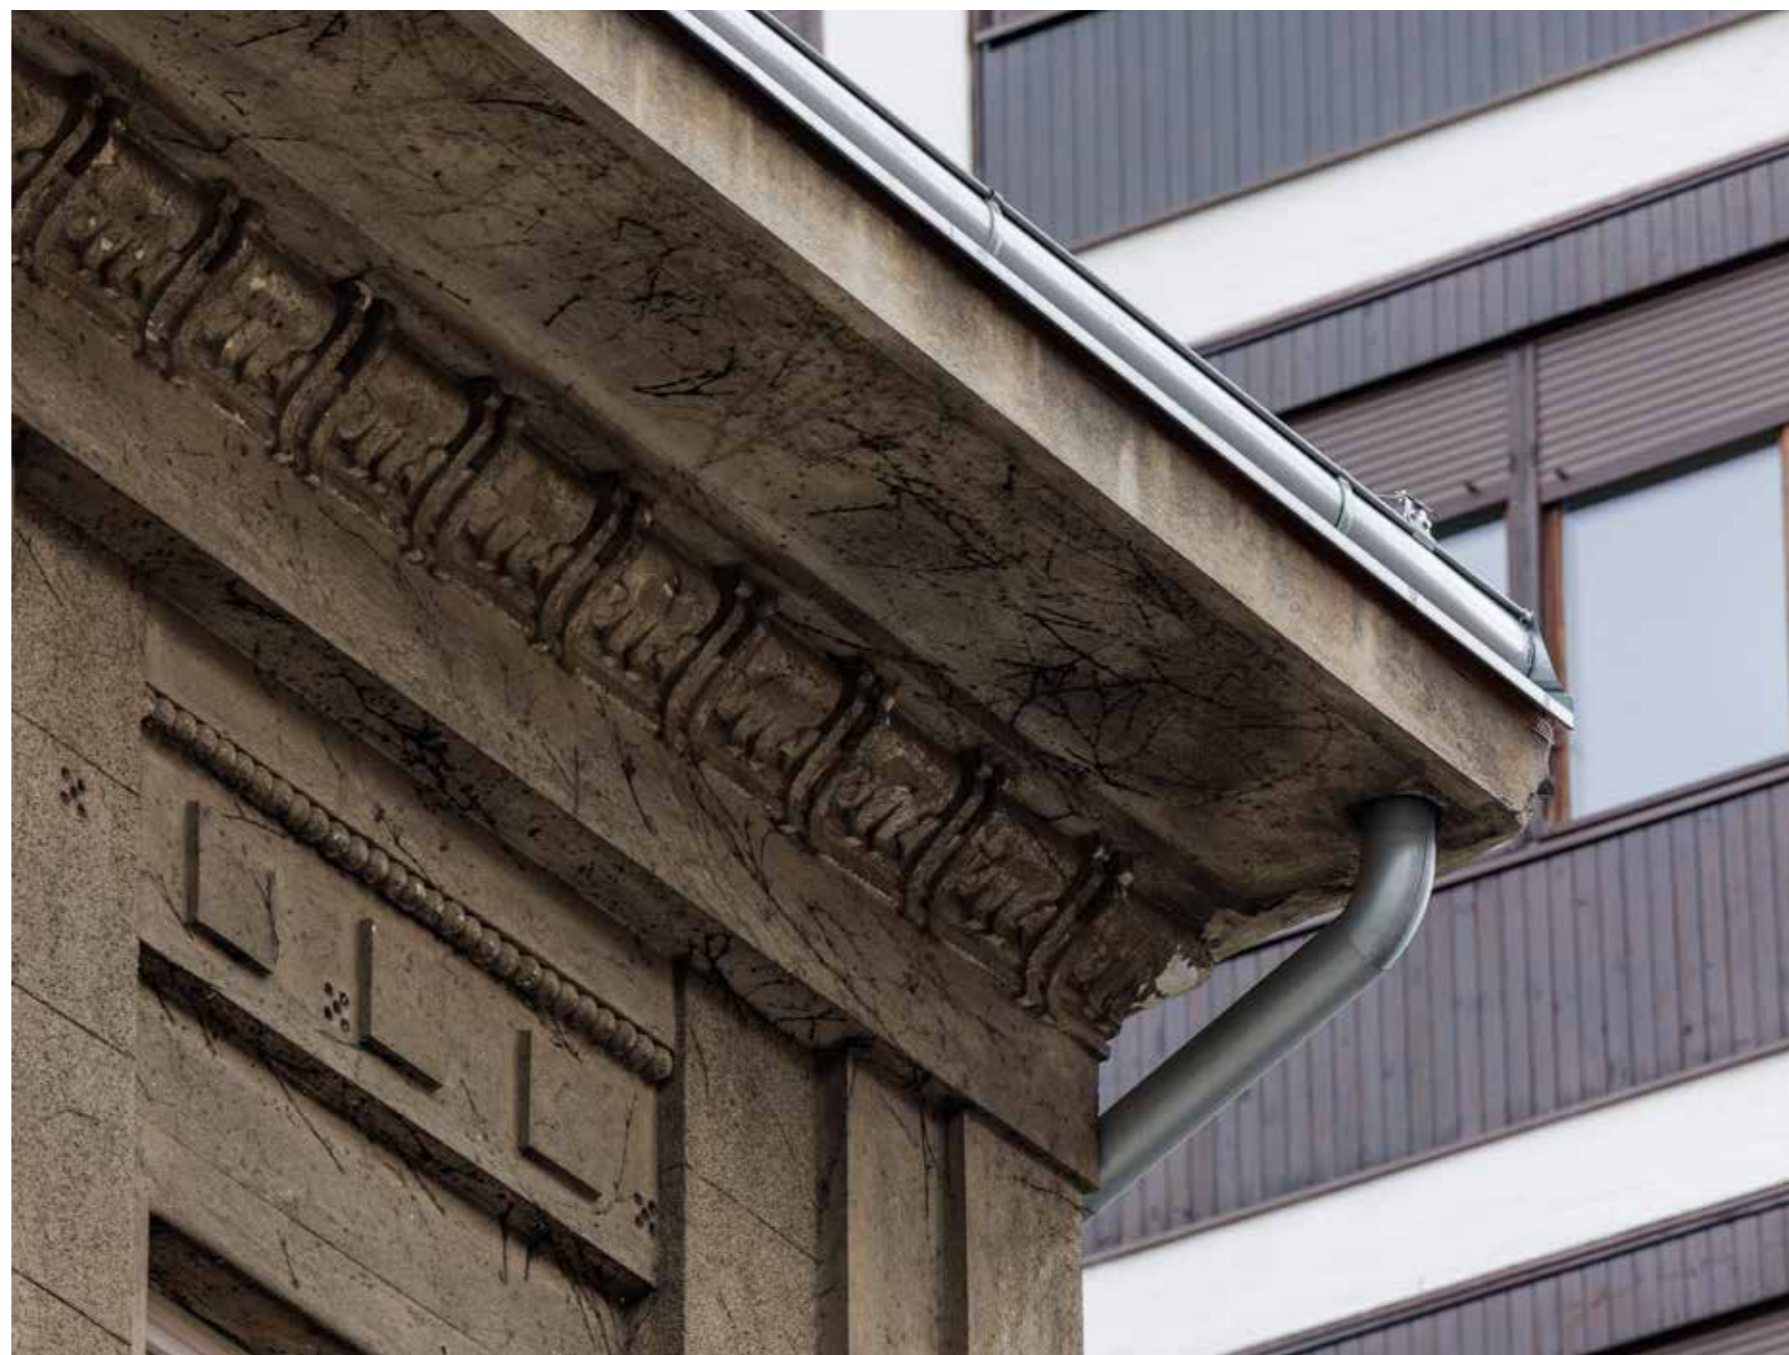
Dom za starije osobe Medveščak, Martićeva ulica 7, detalj pročelja

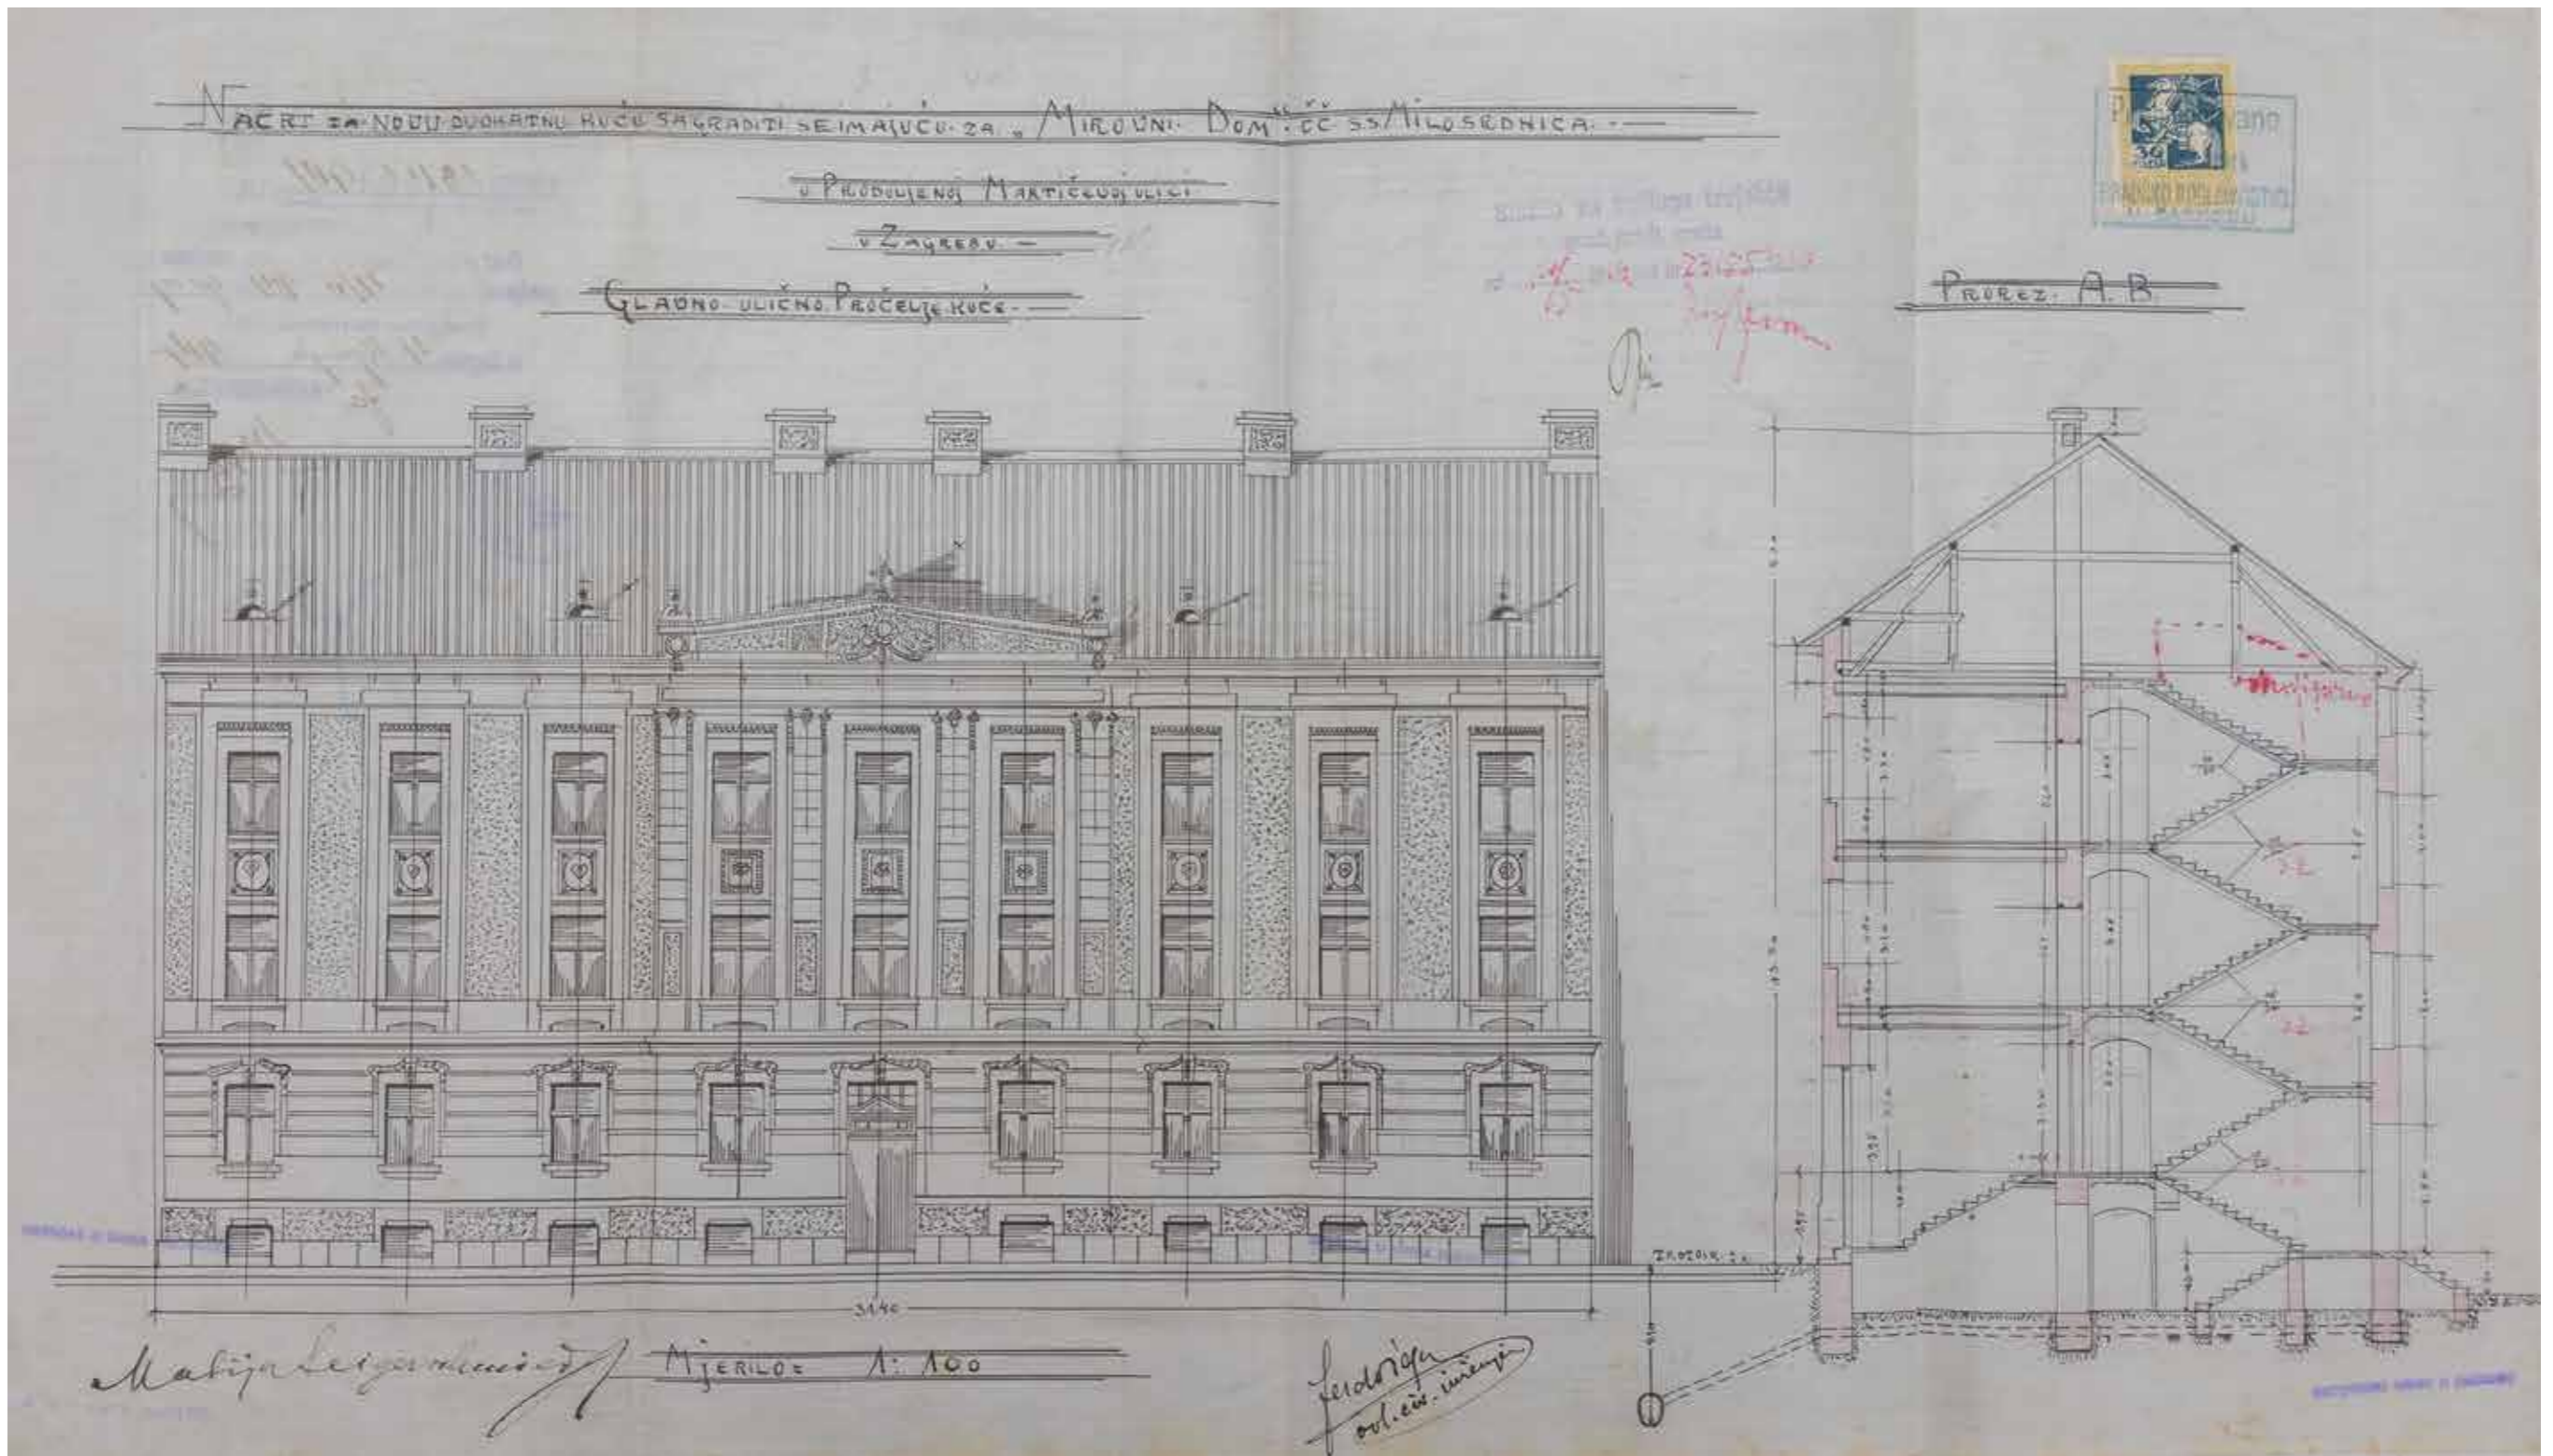
Mirovni dom sestara milosrdnica, pročelje i presjek, projekt, ing. Ferdo Šega, 1914., Državni arhiv u Zagrebu

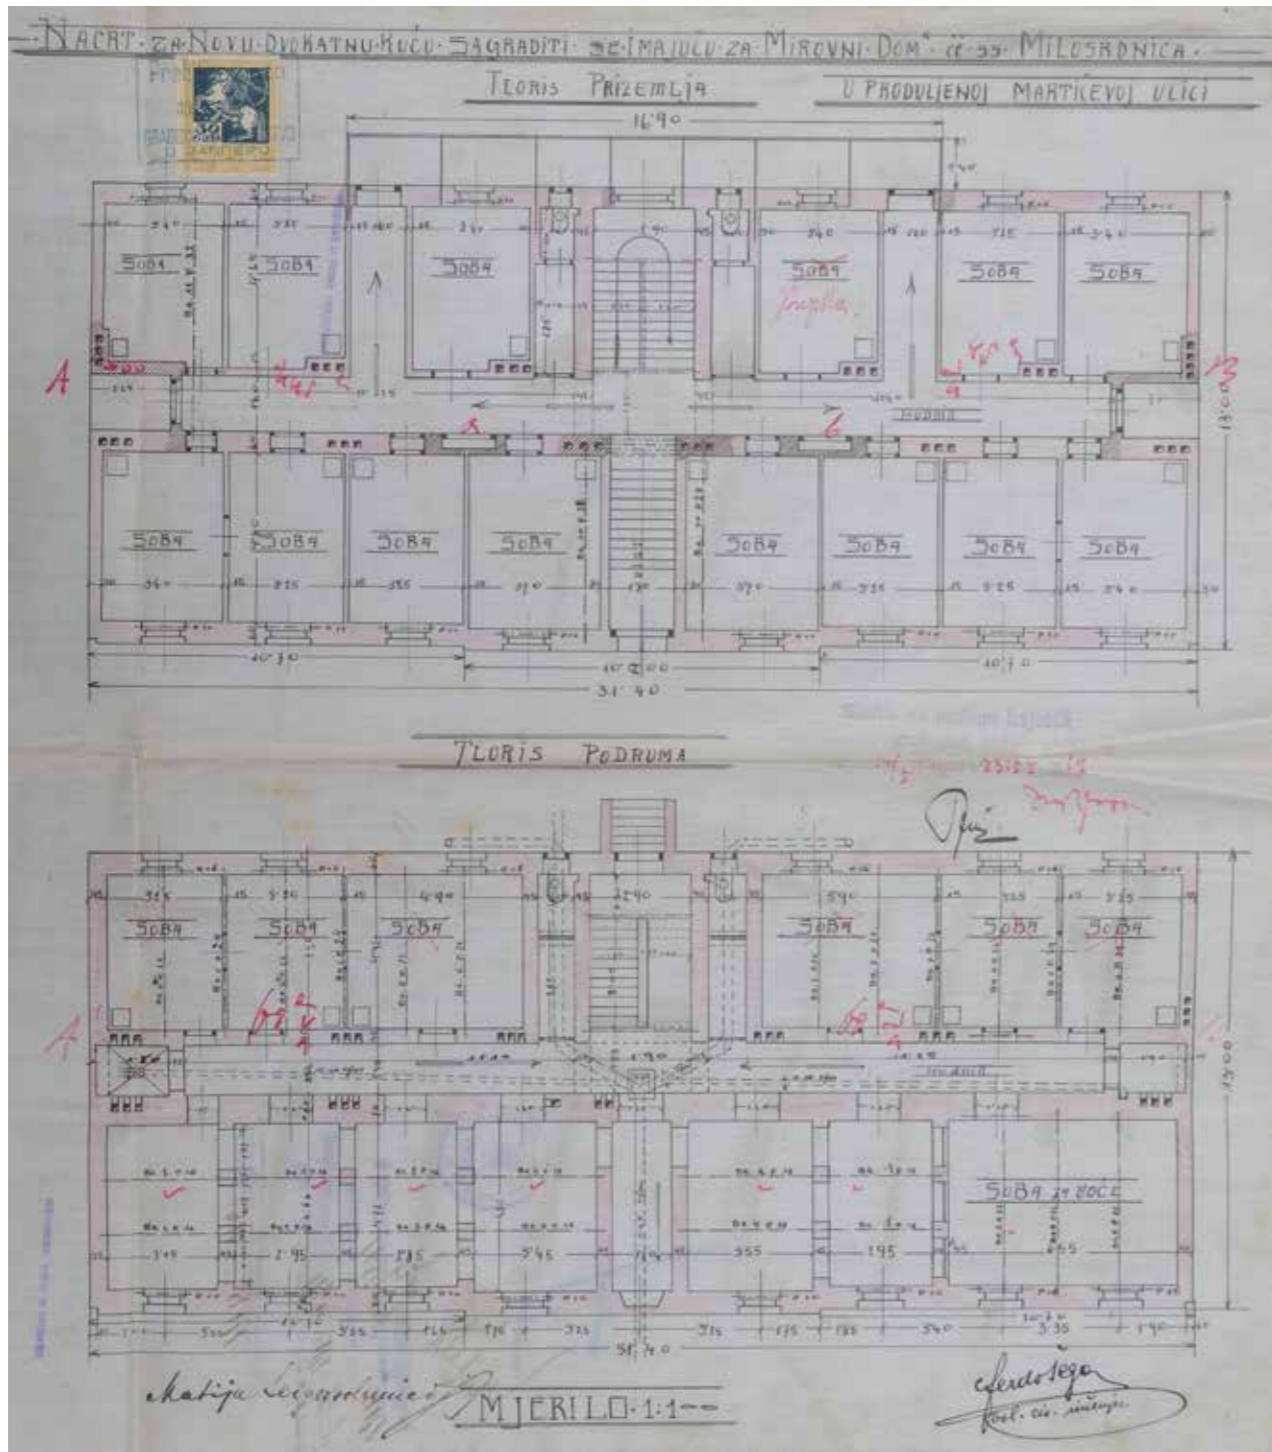
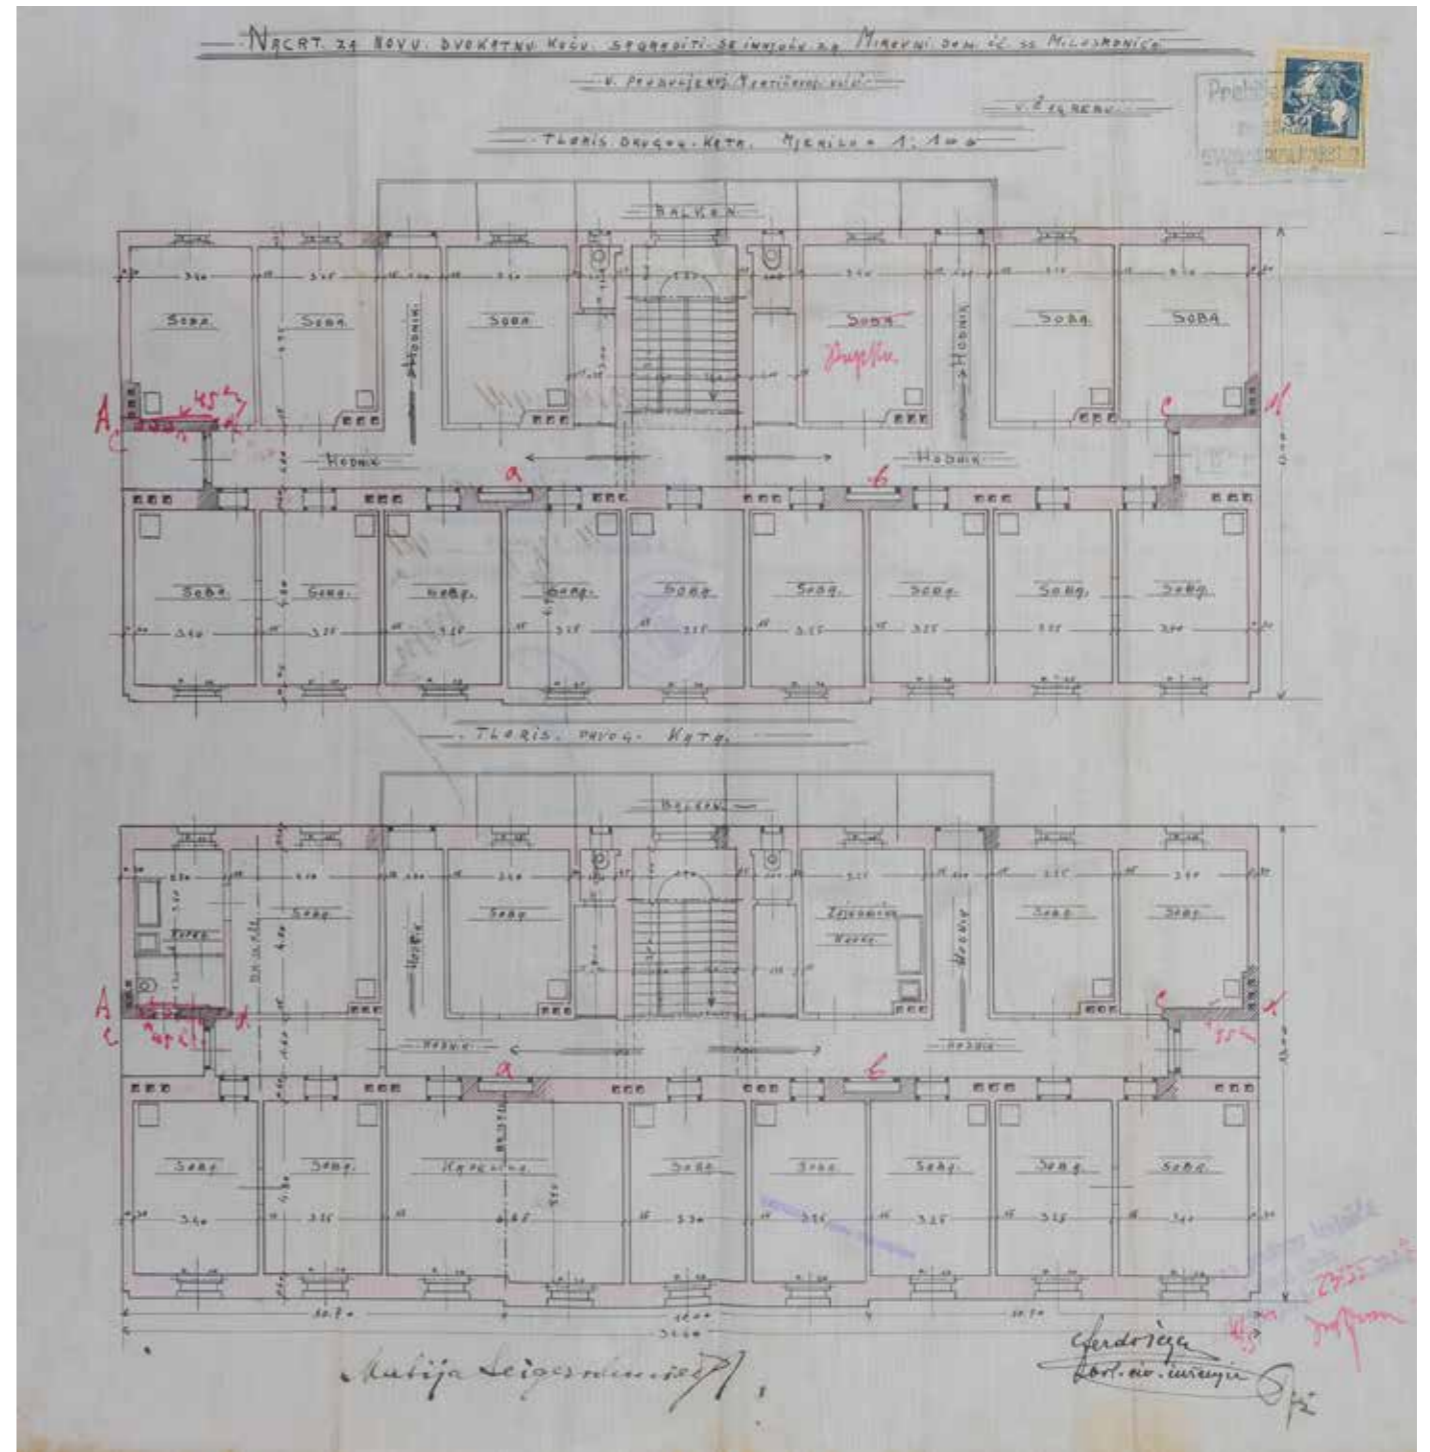
Mirovni dom sestara milosrdnica, tlocrt podruma, prizemlja i katova, projekt, ing. Ferdo Šega, 1914., Državni arhiv u Zagrebu

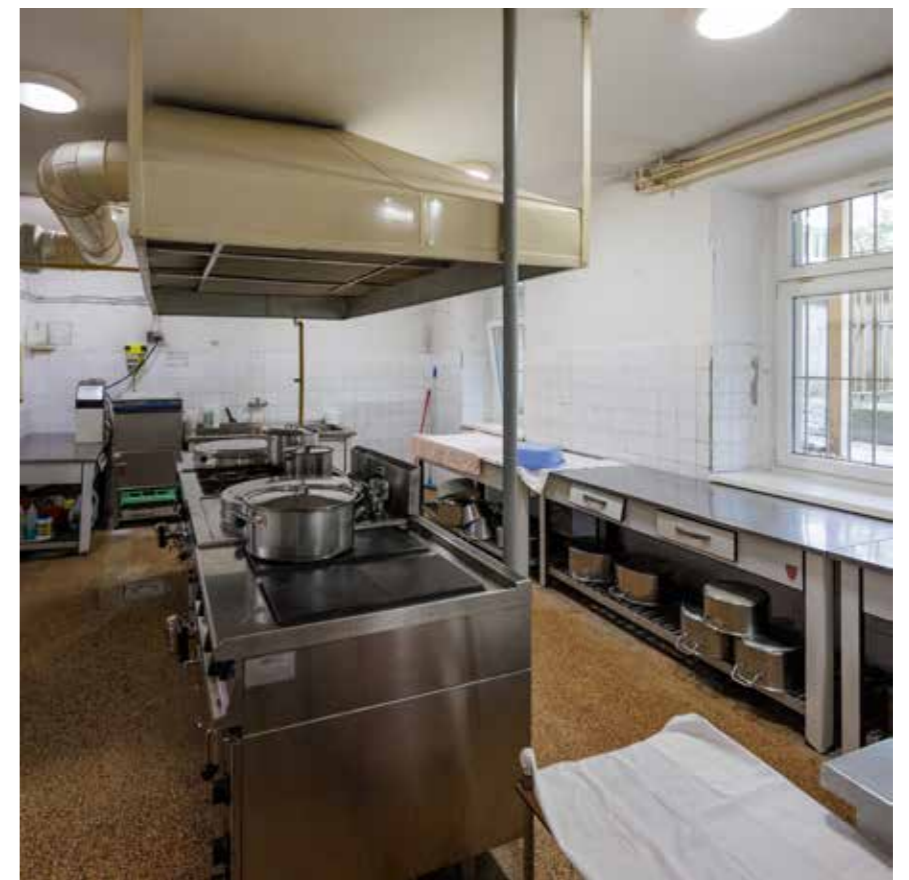
Prostorije u podrumu – blagovaonica i kuhinja

Predlaže se da se u podrumu zadrže tzv. pruski svodovi i njihovi čelični nosači u prostorijama uz ulicu te svod u centralnom hodniku, dok je u podrumskim prostorijama orijentiranim na dvorište moguće slobodno oblikovanje. Teraco oblogu poda u podrumu u središnjem hodniku, kuhinji i prostoriji istočno od stubišta potrebno je sačuvati i restaurirati.

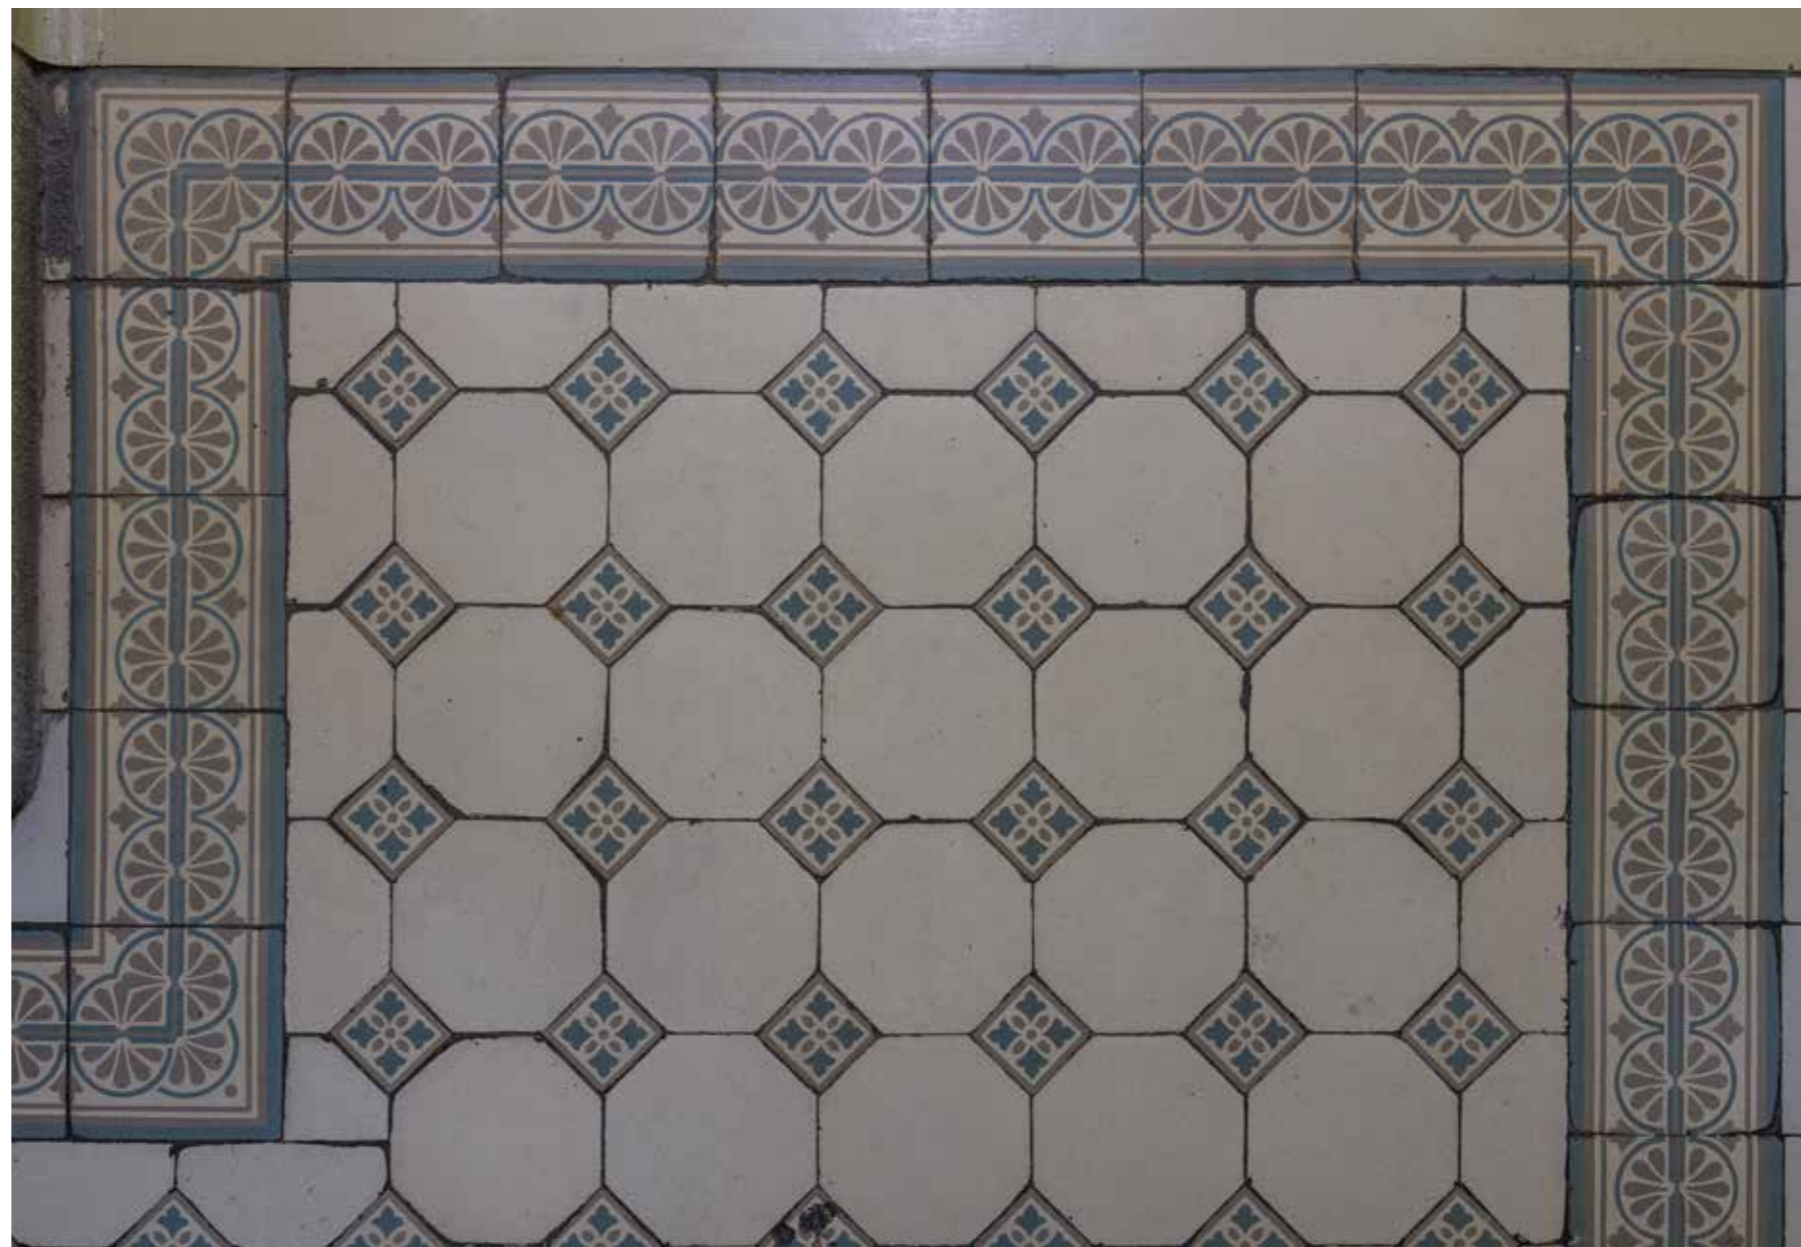
U većem dijelu prostorija suterena je izvorni teraco na podu. Nepromijenjen je i izgled dvokrakog stubišta s metalnom ogradom secesijskih obilježja. Na odmorštima se nalaze originalne dekorativne keramičke pločice, no nisu jednako dobro sačuvane na svim katovima (na odmorštima uz prozore sačuvane su bolje, ali na katovima su istrošene lošije). Sačuvane su i originalne keramičke pločice u današnjoj čajnoj kuhinji i sanitarnom čvoru na drugom katu, dok je u većini soba sačuvan stari parket. Na balkonima je originalna metalna ograda, a dekorativnošću se ističe i secesijska metalna ograda gornjeg prozora na međukatu stubišta (postavljena zbog niskog parapeta). U jednoj od soba prvoga kata zadržana je originalna kaljeva peć, također sa secesijskim dekorativnim motivima. Očuvan je i starinski sustav zvona u sobi za njegovateljice.

Popločenje podesta u stubištu

S posebnom pozornošću treba obnoviti ulazni prostor i stubište, koje valja zadržati u postojećem, izvornom obliku. Čuvaju se stube i keramička popločenja podesta, kao i secesijska metalna ograda.

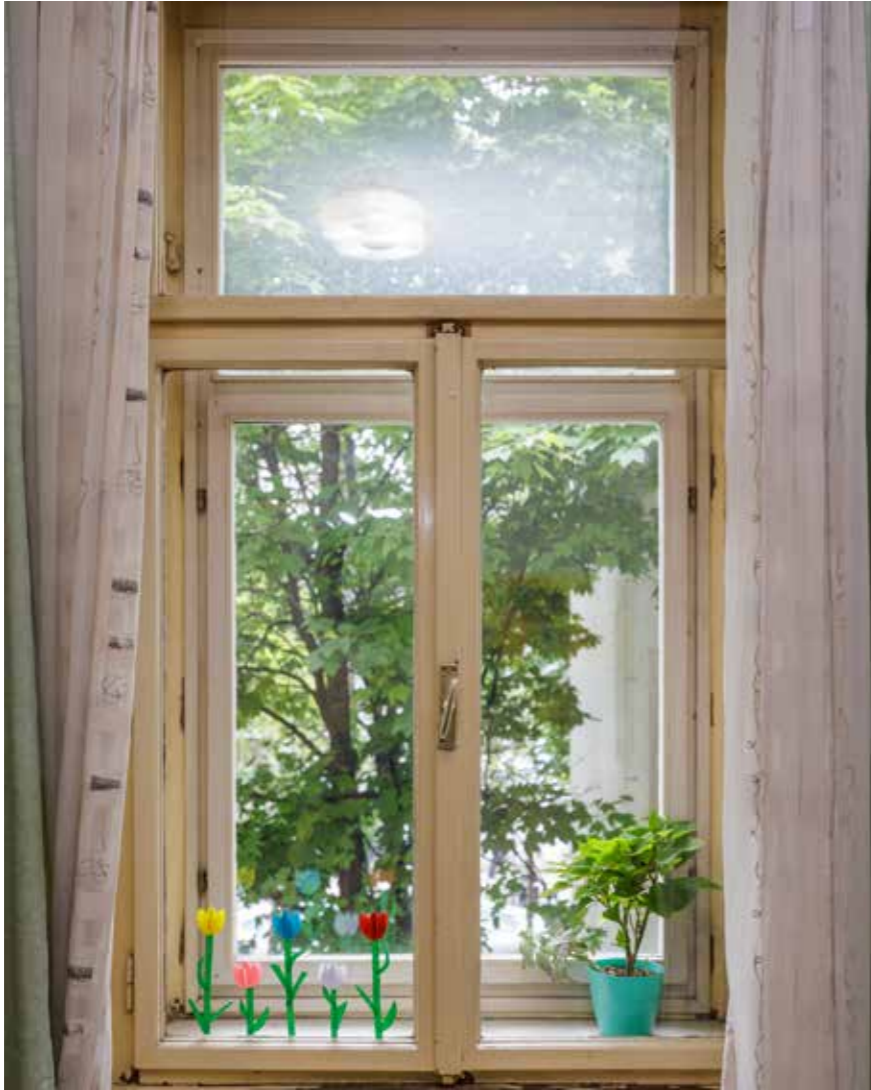
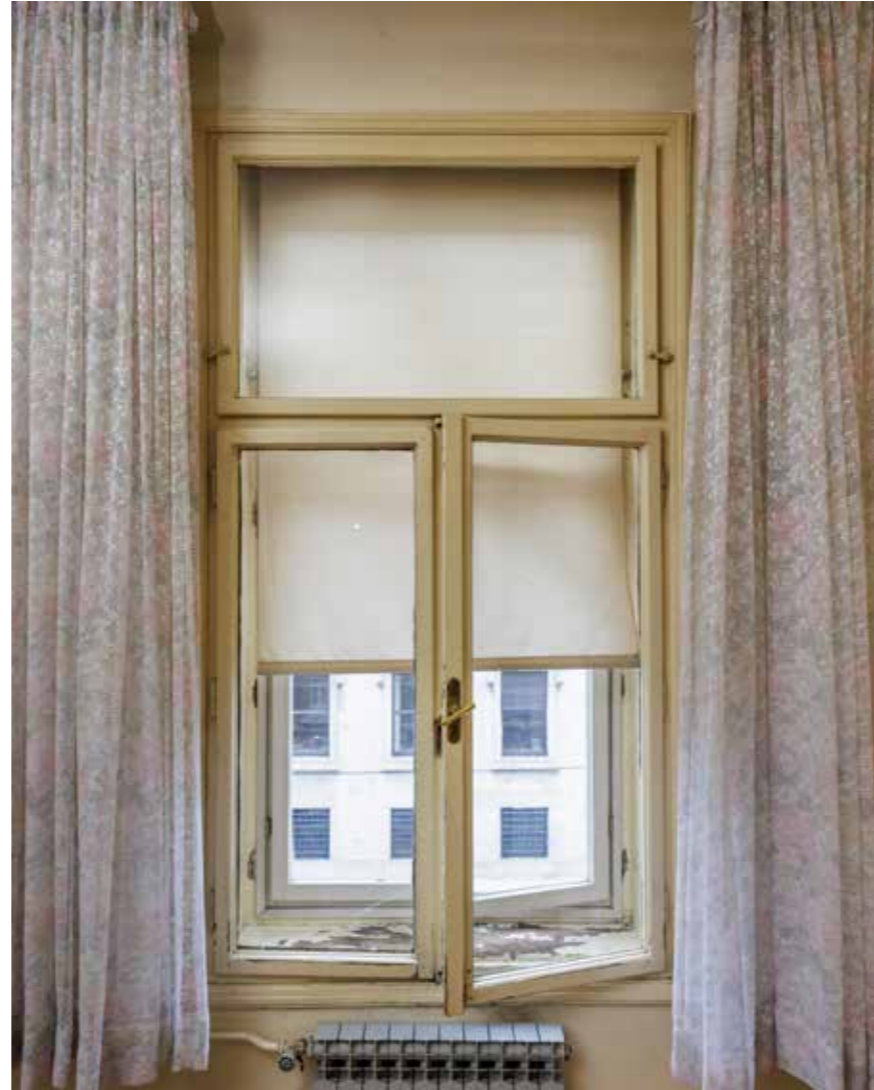
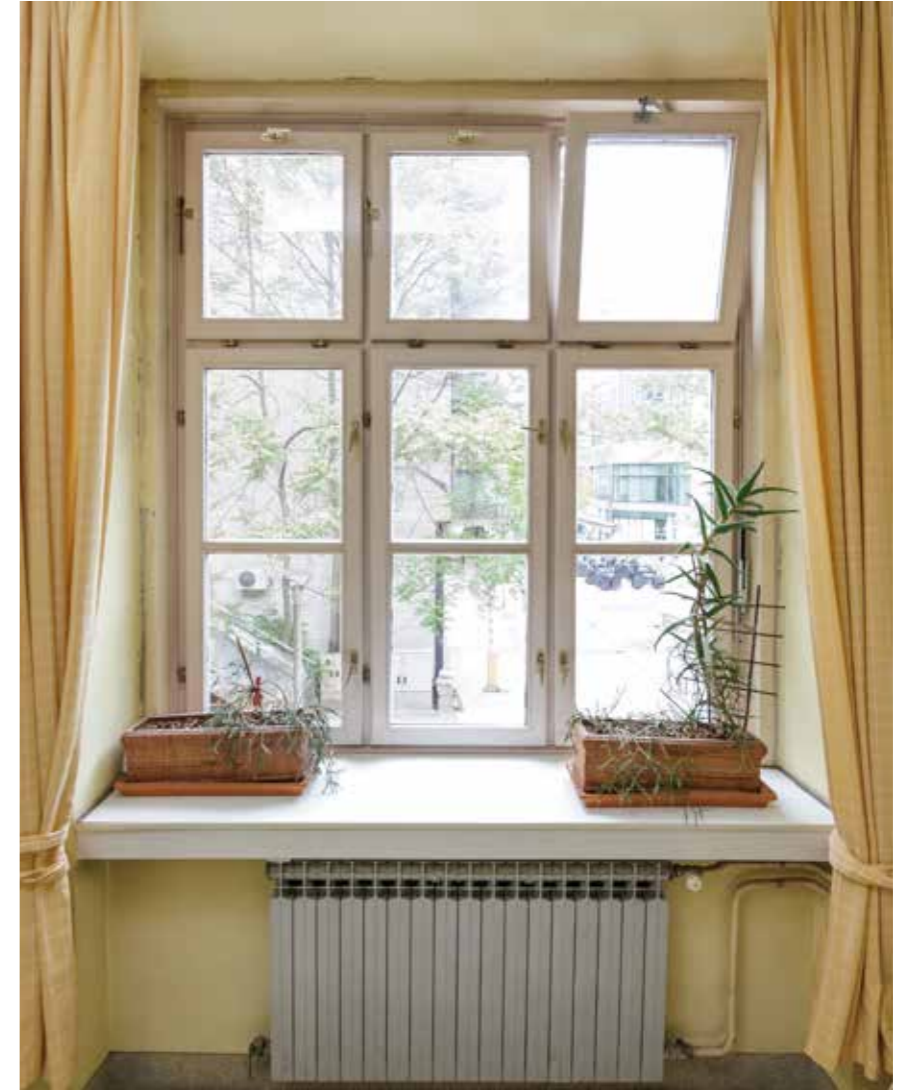
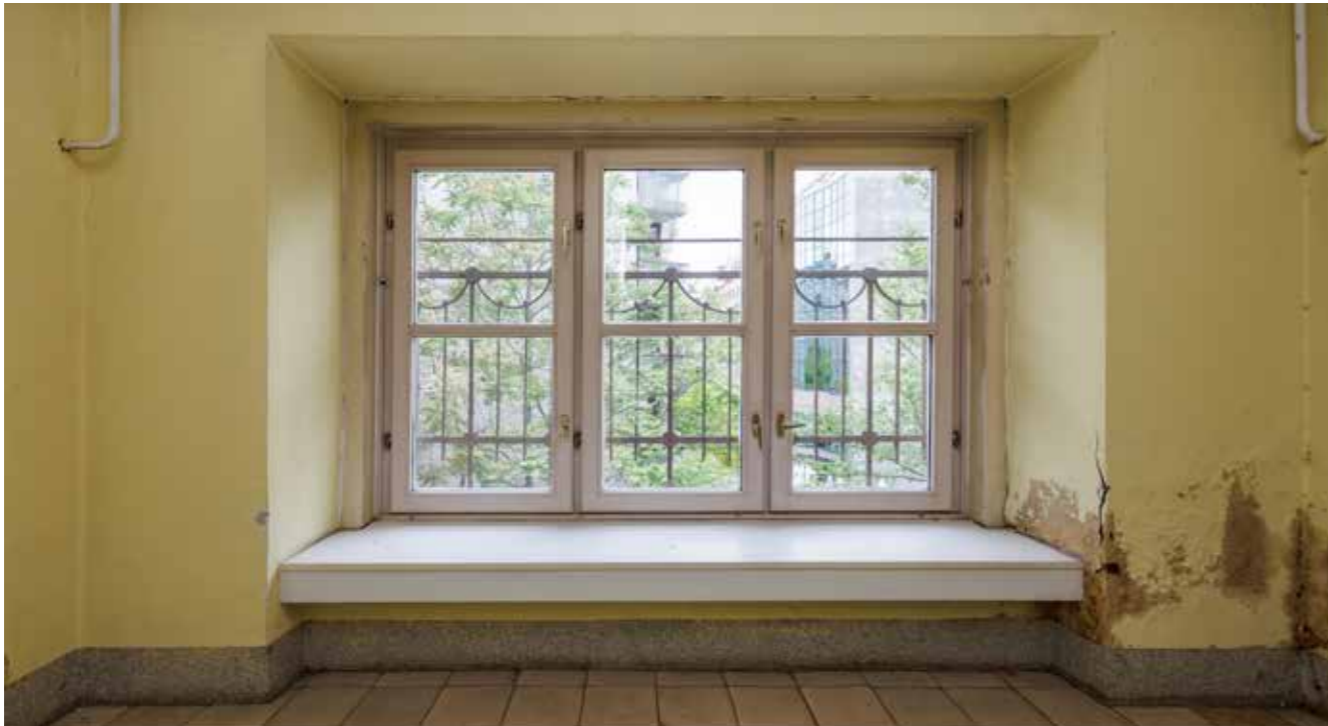
Prozori soba bili su tipizirani. Riječ je o dvostrukim dvokrilnim prozorima koji u gornjem dijelu imaju nadsvjetlo, dok u razini klupčice imaju elegantnu metalnu ogradicu. Unutarnja krila prozora na svim su etažama originalna, s izvornim metalnim dijelovima, dok su vanjski dijelovi prozora mijenjani. Uz zadržavanje originalnog oblika stavljeno je izo-staklo. Na pojedinim su prozorima metalne ograde

uništene pa su zamijenjene neadekvatnim drvenim letvicama. Prozori dvokrakog stubišta su jednostruki višekrilni s elegantnim drvenim letvicama. Očuvani su u prvotnom obliku, međutim, metalna oprema je neadekvatno promijenjena u nekoj od adaptacija. Prozori podrumске etaže na dvorišnoj strani zapadno od dvorišnog ulaza su jednokrilni s nadsvjetlom, zaštićeni metalnom rešetkom, dok je prozor istočno od dvorišnog ulaza dvokrilni s nadsvjetlom. Prozori podrumске etaže na južnom pročelju su jednokrilni s metalnim rešetkama.

Izborna stolarija – prozori

Ulazna ulična vrata potrebno je sačuvati i restaurirati, dok se dvorišna trebaju izvesti prema izvorniku. U slučaju zamjene vanjske stolarije na uličnom i dvorišnom pročelju, treba je izvesti prema izvorniku, a izo-staklo ugraditi u unutarnja prozorska krila. Toplinska izolacija može se izvesti jedino s unutarnje strane vanjskih zidova.

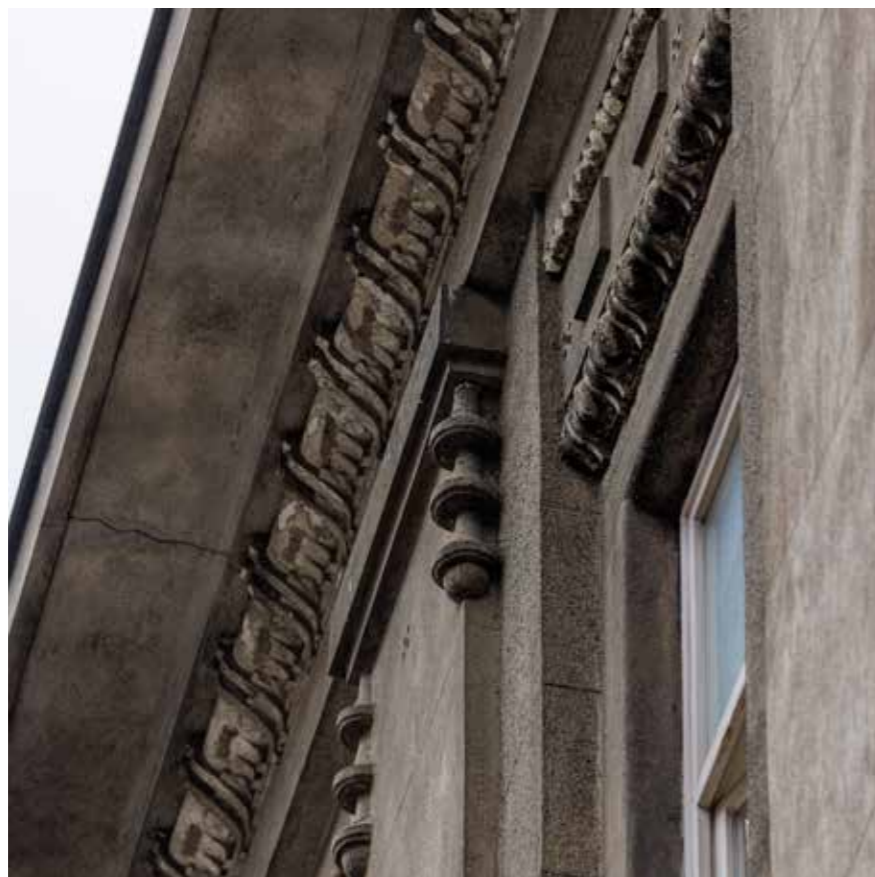
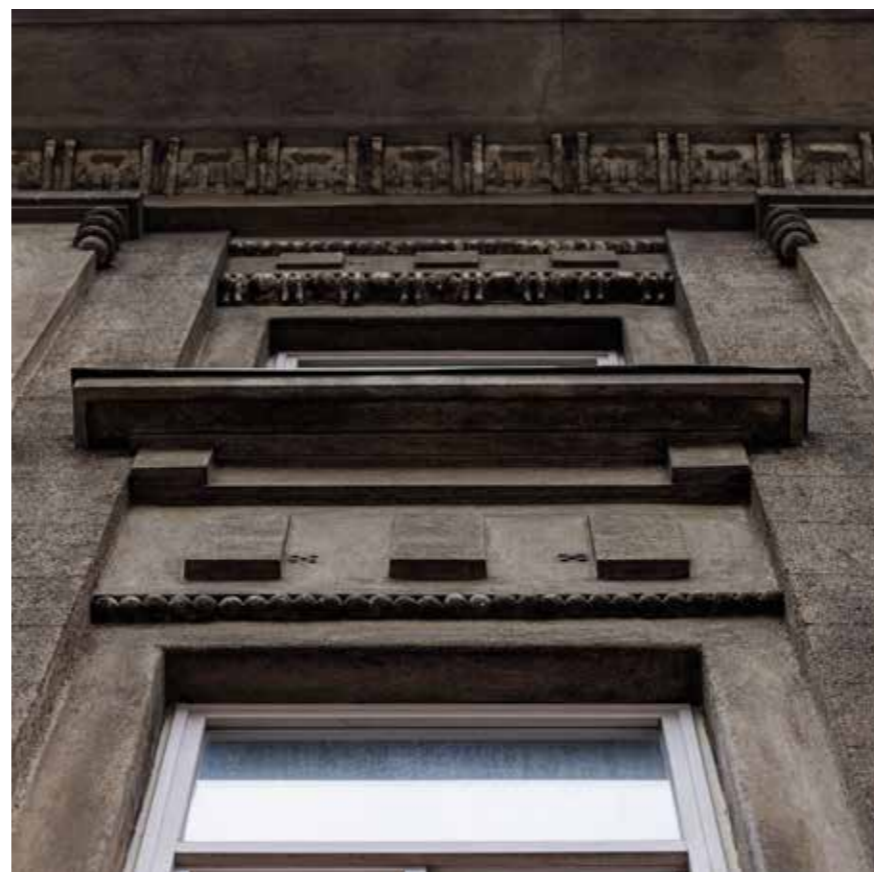
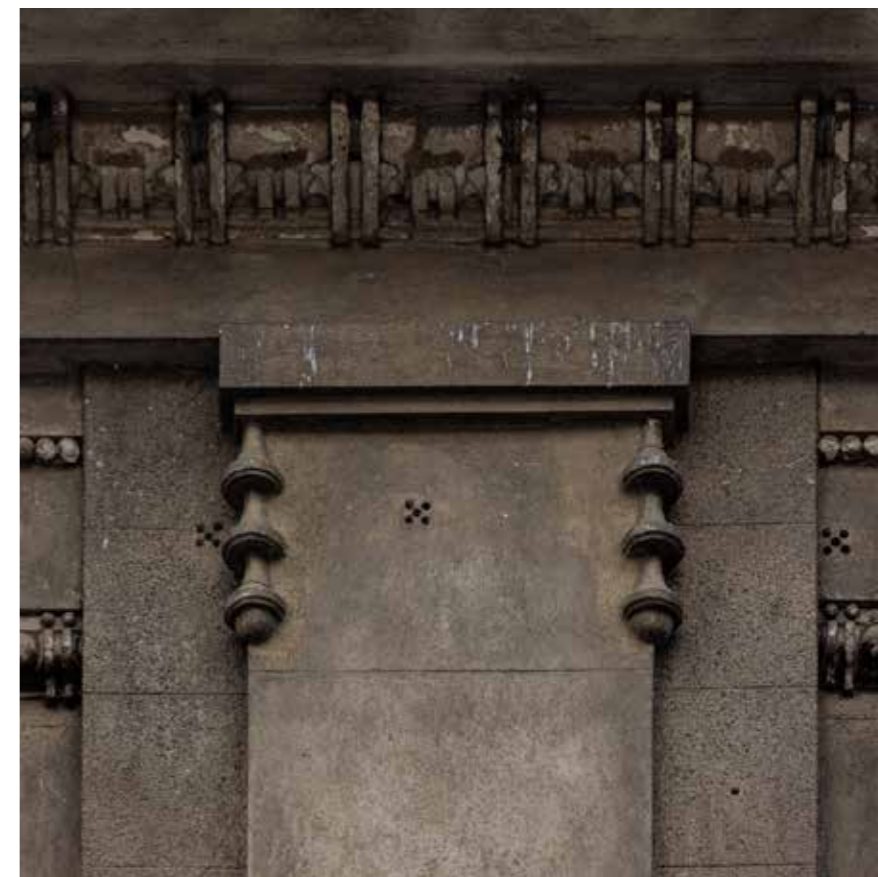
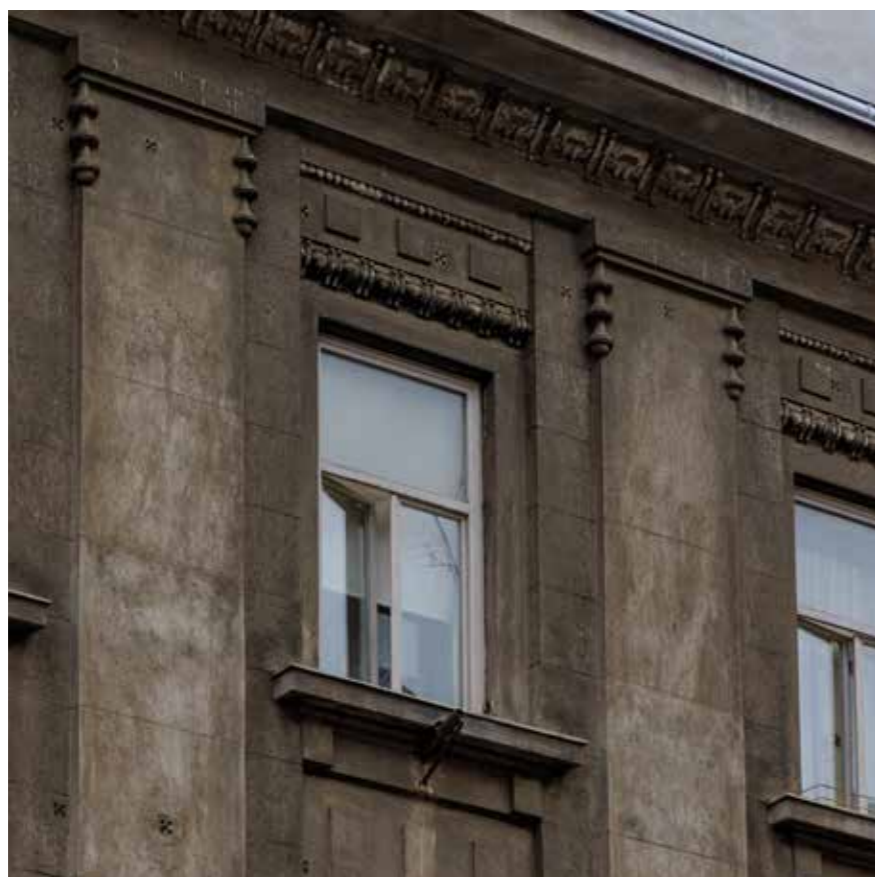
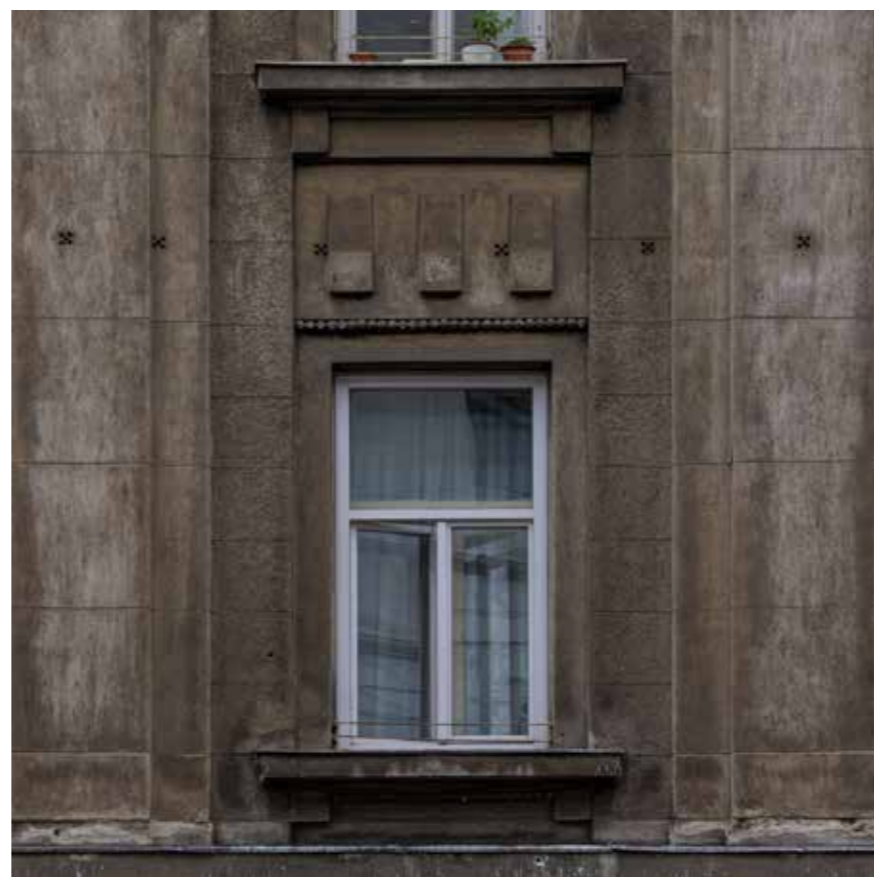
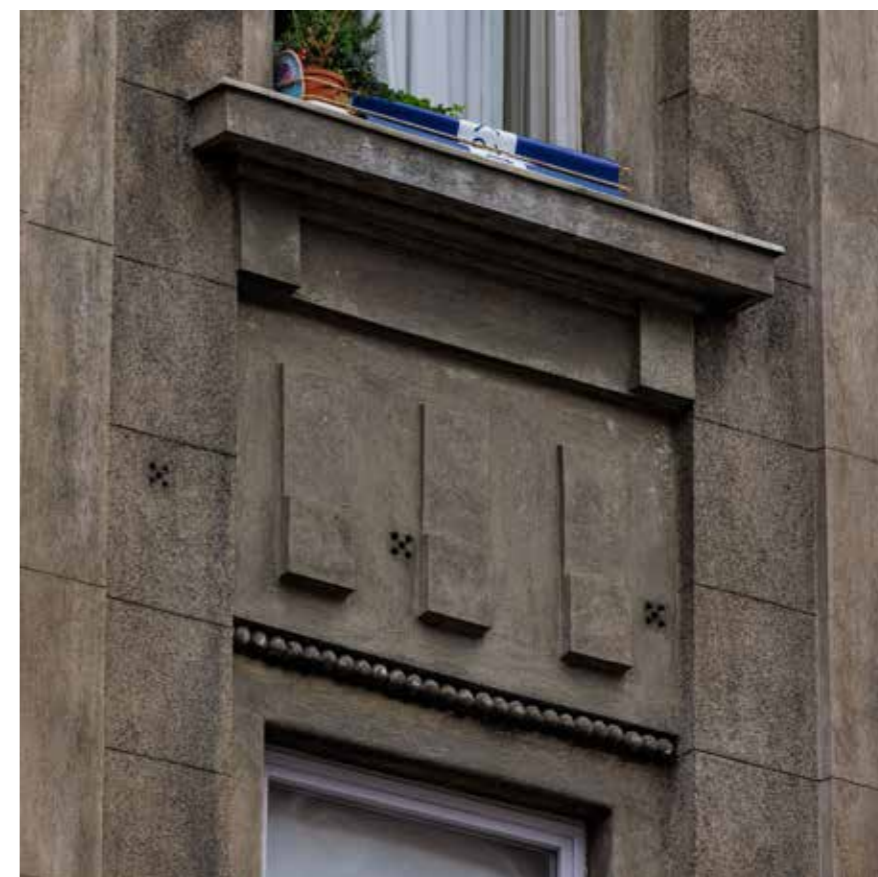
Južno pročelje, detalji arhitektonske plastike

Na reprezentativnom južnom pročelju treba sačuvati izvorni raspored i oblik otvora te dekoraciju i atiku, kako se ne bi narušio izgled ulice. Boju naliča pročelja treba odrediti na temelju restauratorskog sondiranja, koje je nužno provesti tako da se obuhvati ploha zida te elementi arhitektonske raščlambe i okvira otvora. Predlaže se također vraćanje izvornog natpisa naatici: MIROVNI DOM, vidljivog na starijim fotografijama.
