# DOM ZA STARIJE OSOBE MEDVEŠČAK

Martićeva ulica 7, Zagreb

Povijest gradnje, valorizacija i prijedlog  
konzervatorskih smjernica

Konzervatorski elaborat

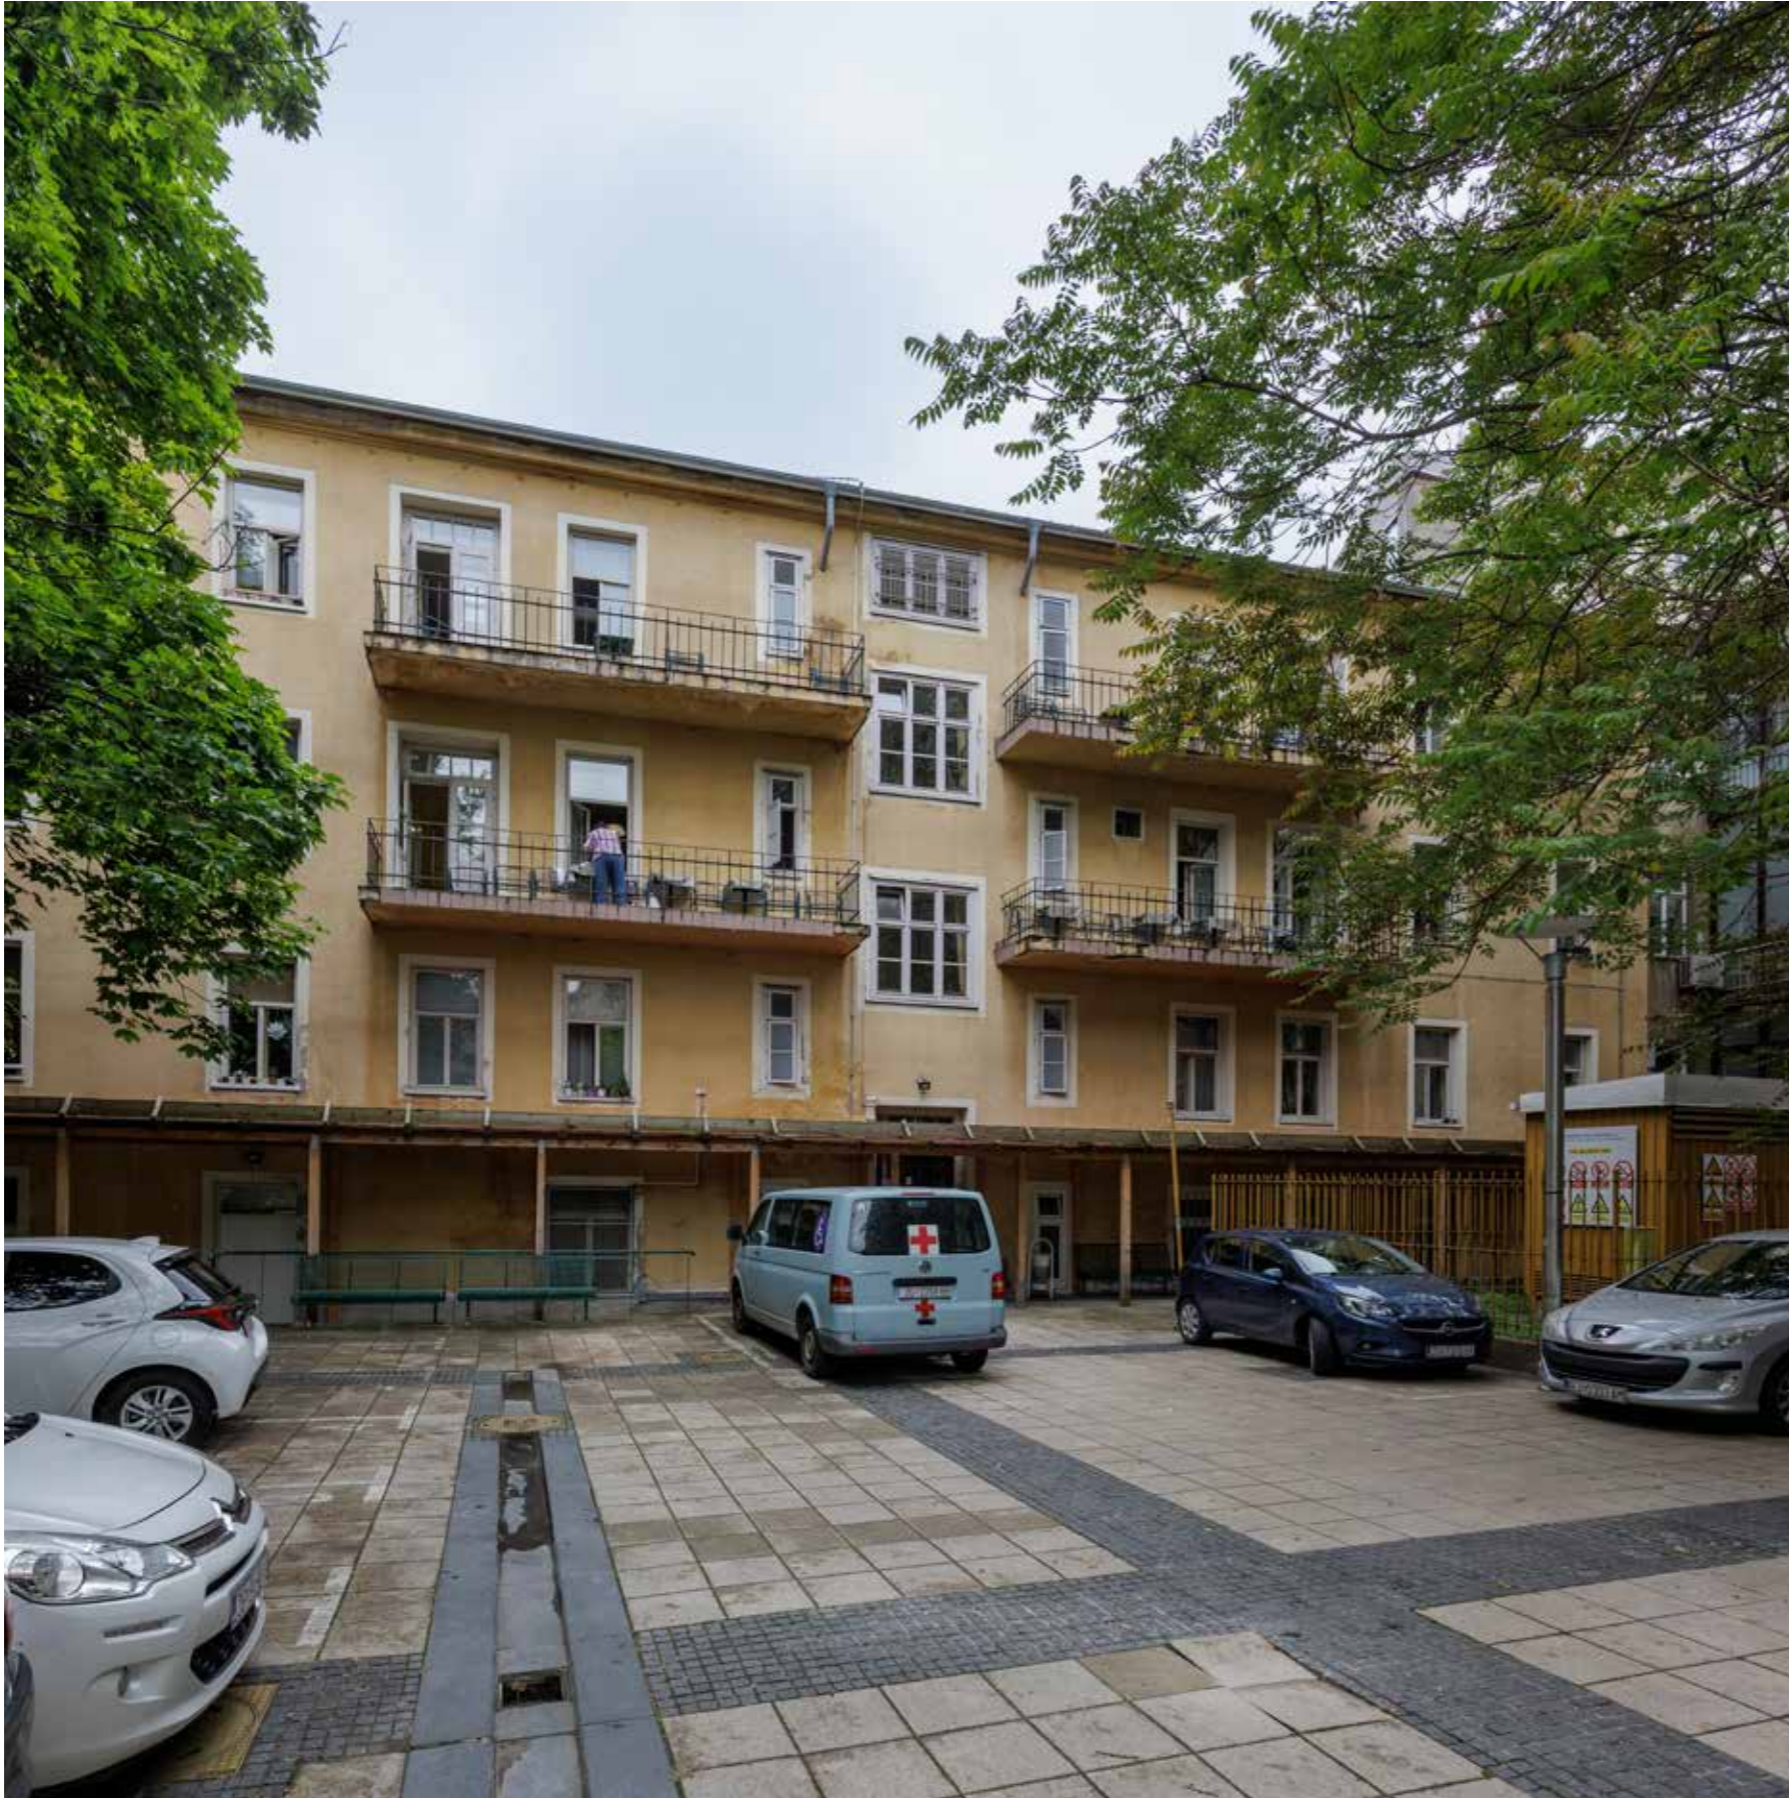
Dvorišna fasada nije očuvana u nacrtima; međutim, na njoj nisu očite stilske karakteristike i otvori prate unutarnju podjelu prostorija. Riječ je o jednostavnoj glatkoj plohi rastvorenoj otvorima. Centralno postavljen dvorišni ulaz u razini je međukata između podrumске i prizemne etaže. Sa zapadne strane nalaze se četiri prozorska otvora podrumске etaže, a s istočne tri. Iznad dvorišnog ulaza u razinama međukatova ponavljaju se prozorski otvori stubišta. U razini prizemlja, simetrično u odnosu na centralnu os, nalaze

se po jedan uži prozorski otvor te četiri prozorska otvora sa svake strane. Slična je podjela otvora i na prvom i drugom katu, no umjesto trećeg prozorskog otvora postoje staklena vrata koja vode na balkone. Balkoni su u širini prostora zahoda, jedne sobe i lateralnog hodnika u unutrašnjosti. Ukupno ih je četiri (po dva na svakom katu), iako su planovima predviđeni kontinuirani balkoni na katovima i u razini prizemlja.

Sjeverno dvorišno pročelje s balkonima

Izuzev obaveznog čuvanja ulične fasade, treba sačuvati raspored otvora i na dvorišnoj strani zgrade. Zato je potrebno balkone lišiti naknadnih dodataka keramičkih pločica na vanjskoj strani balkonskih ploča. Nužno je sačuvati ograde balkona te željeznu dekorativnu rešetku gornjeg prozora na međupodestu stubišta.

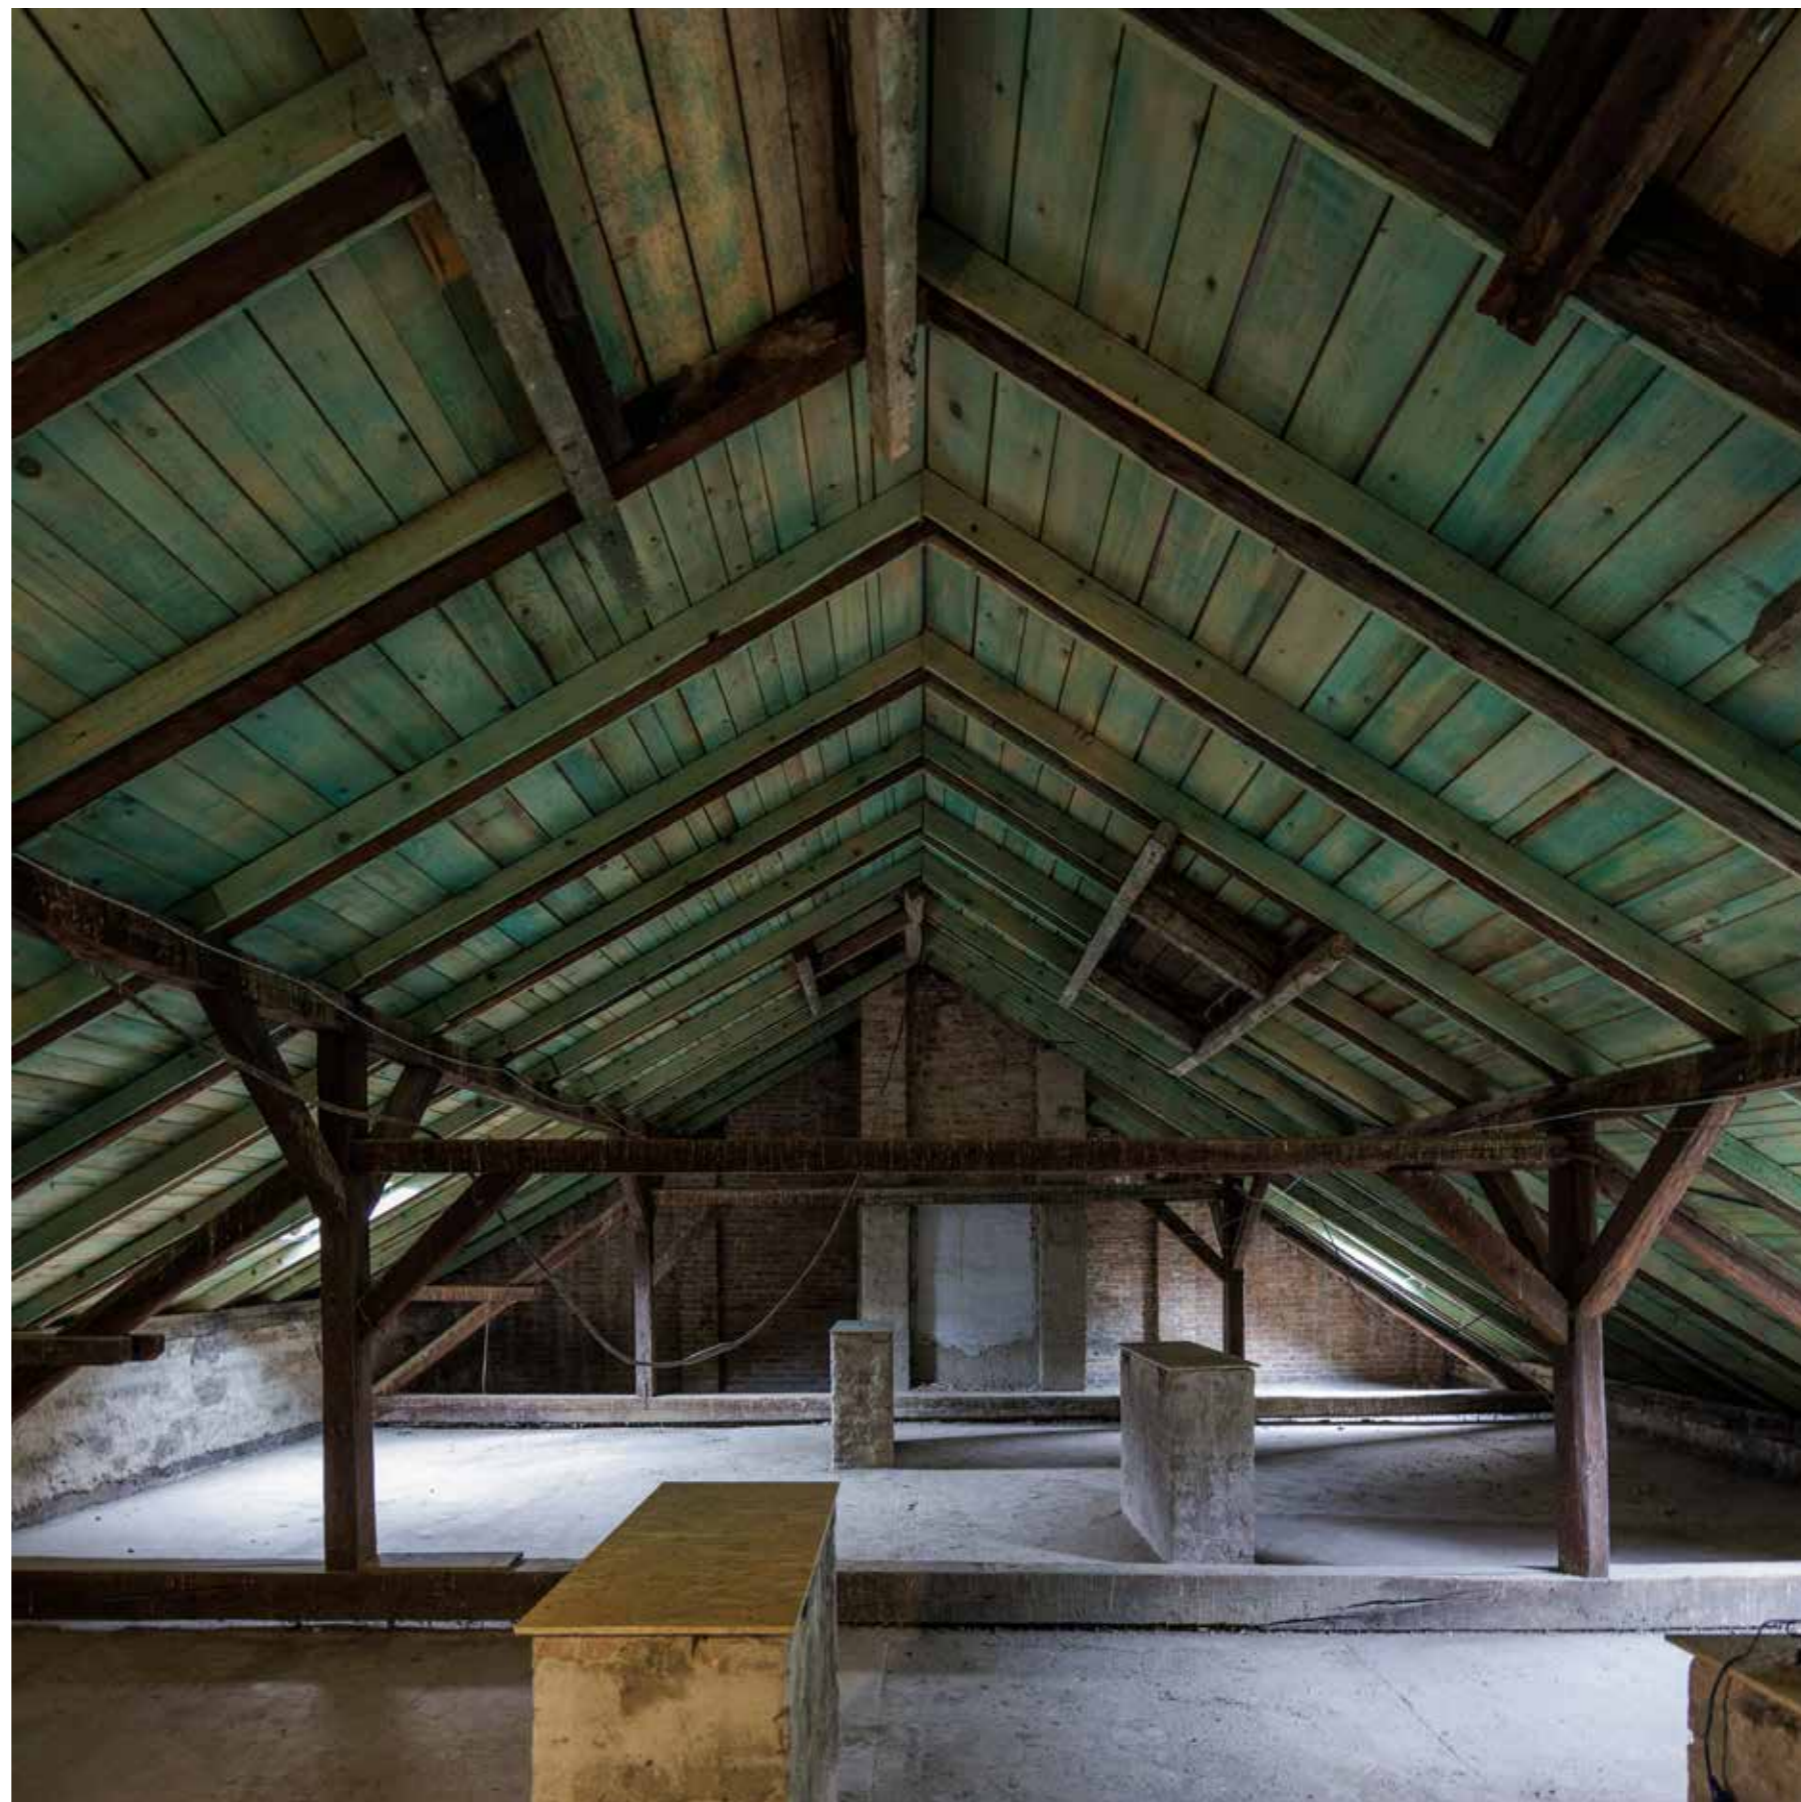
Dvostrešni krov, kojem se sljeme pruža u smjeru istok – zapad, prekriven je crijepom s krovnim prozorima (tri prozora na južnoj i četiri na sjevernoj strehi). Očuvana je izvorna drvena konstrukcija: puni vezovi (dvostruka visulja s kosnicima, dvostrukim rukama, razuporom i kliještima), podrožnice i rogovi. Dimnjaci, svaki s po tri dimnjačka kanala, na koje su bile spojene izvorne kaljeve peći u sobama, danas su izvan funkcije. Budući da je dio dimnjaka koji se izdizao iznad krovišta razgrađen, dimnjaci su danas na visini od samo jednog metra od tavanskog poda.

Krovište

Potkrovnna etaža ima potencijal pretvaranja u prostor za korištenje, uz uvjet čuvanja postojeće drvene konstrukcije krovišta. U slučaju adaptacije, međutim, treba pažljivo odrediti veličinu i raspored krovnih prozora jer postojeći svakako nisu adekvatni.

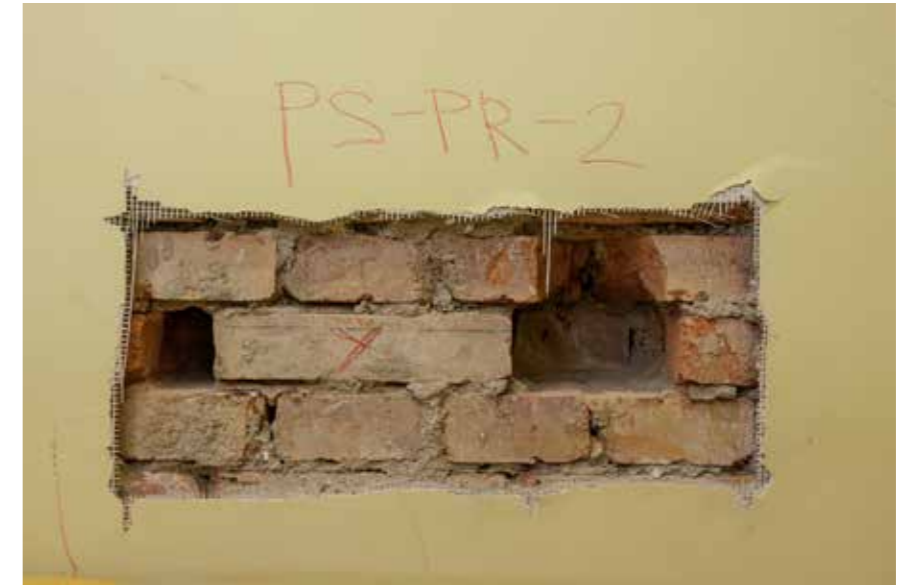
Dvije sonde izvedene u hodniku prizemlja i u stubištu pokazuju da je u tim dijelovima tijekom neke od obnova u novije doba izvorna žbuka sa starijim naličima bila do kraja otučena i zamijenjena cementnom žbukom.

Sonde u stubištu i hodniku prizemlja

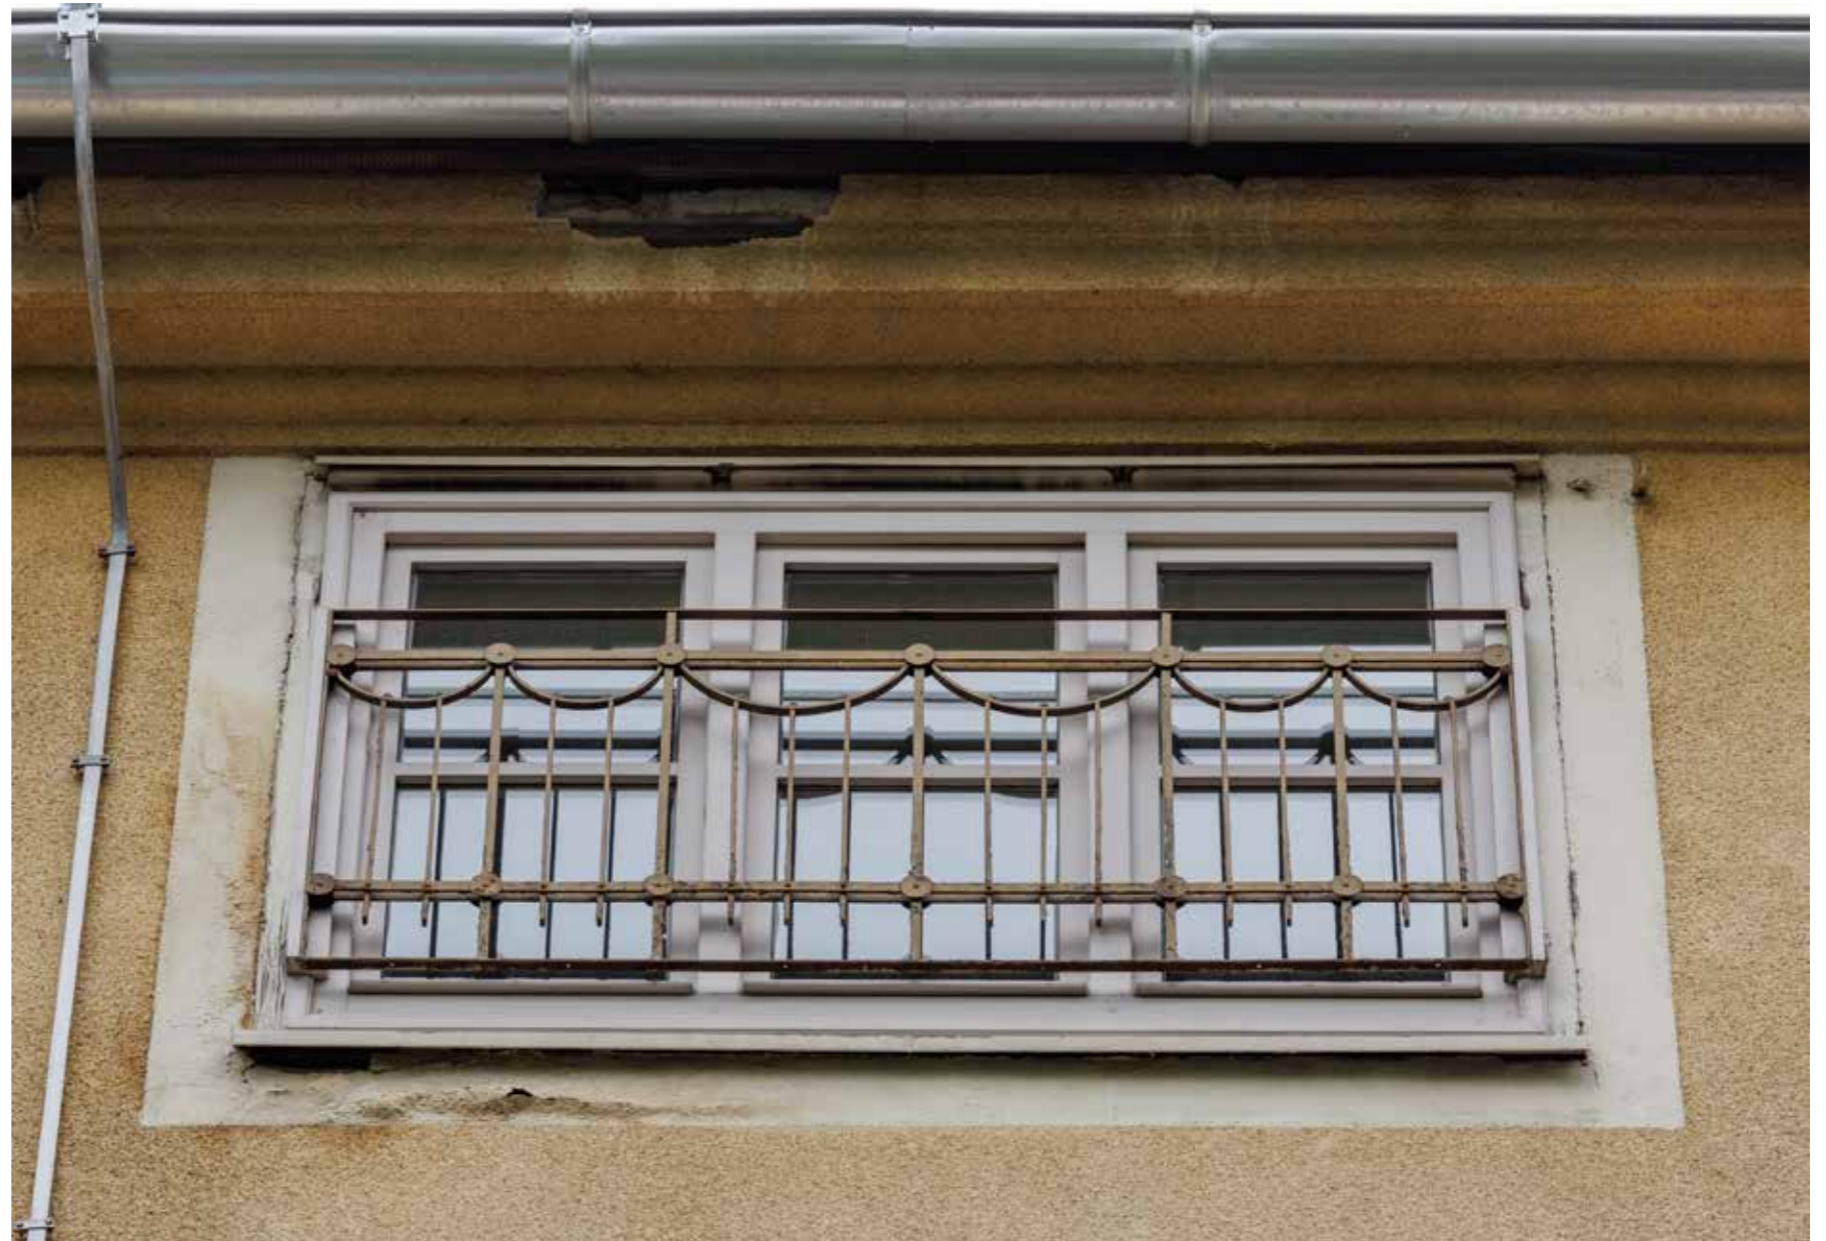
Prozor na gornjem međupodestu stubišta sa secesijskom ogradom

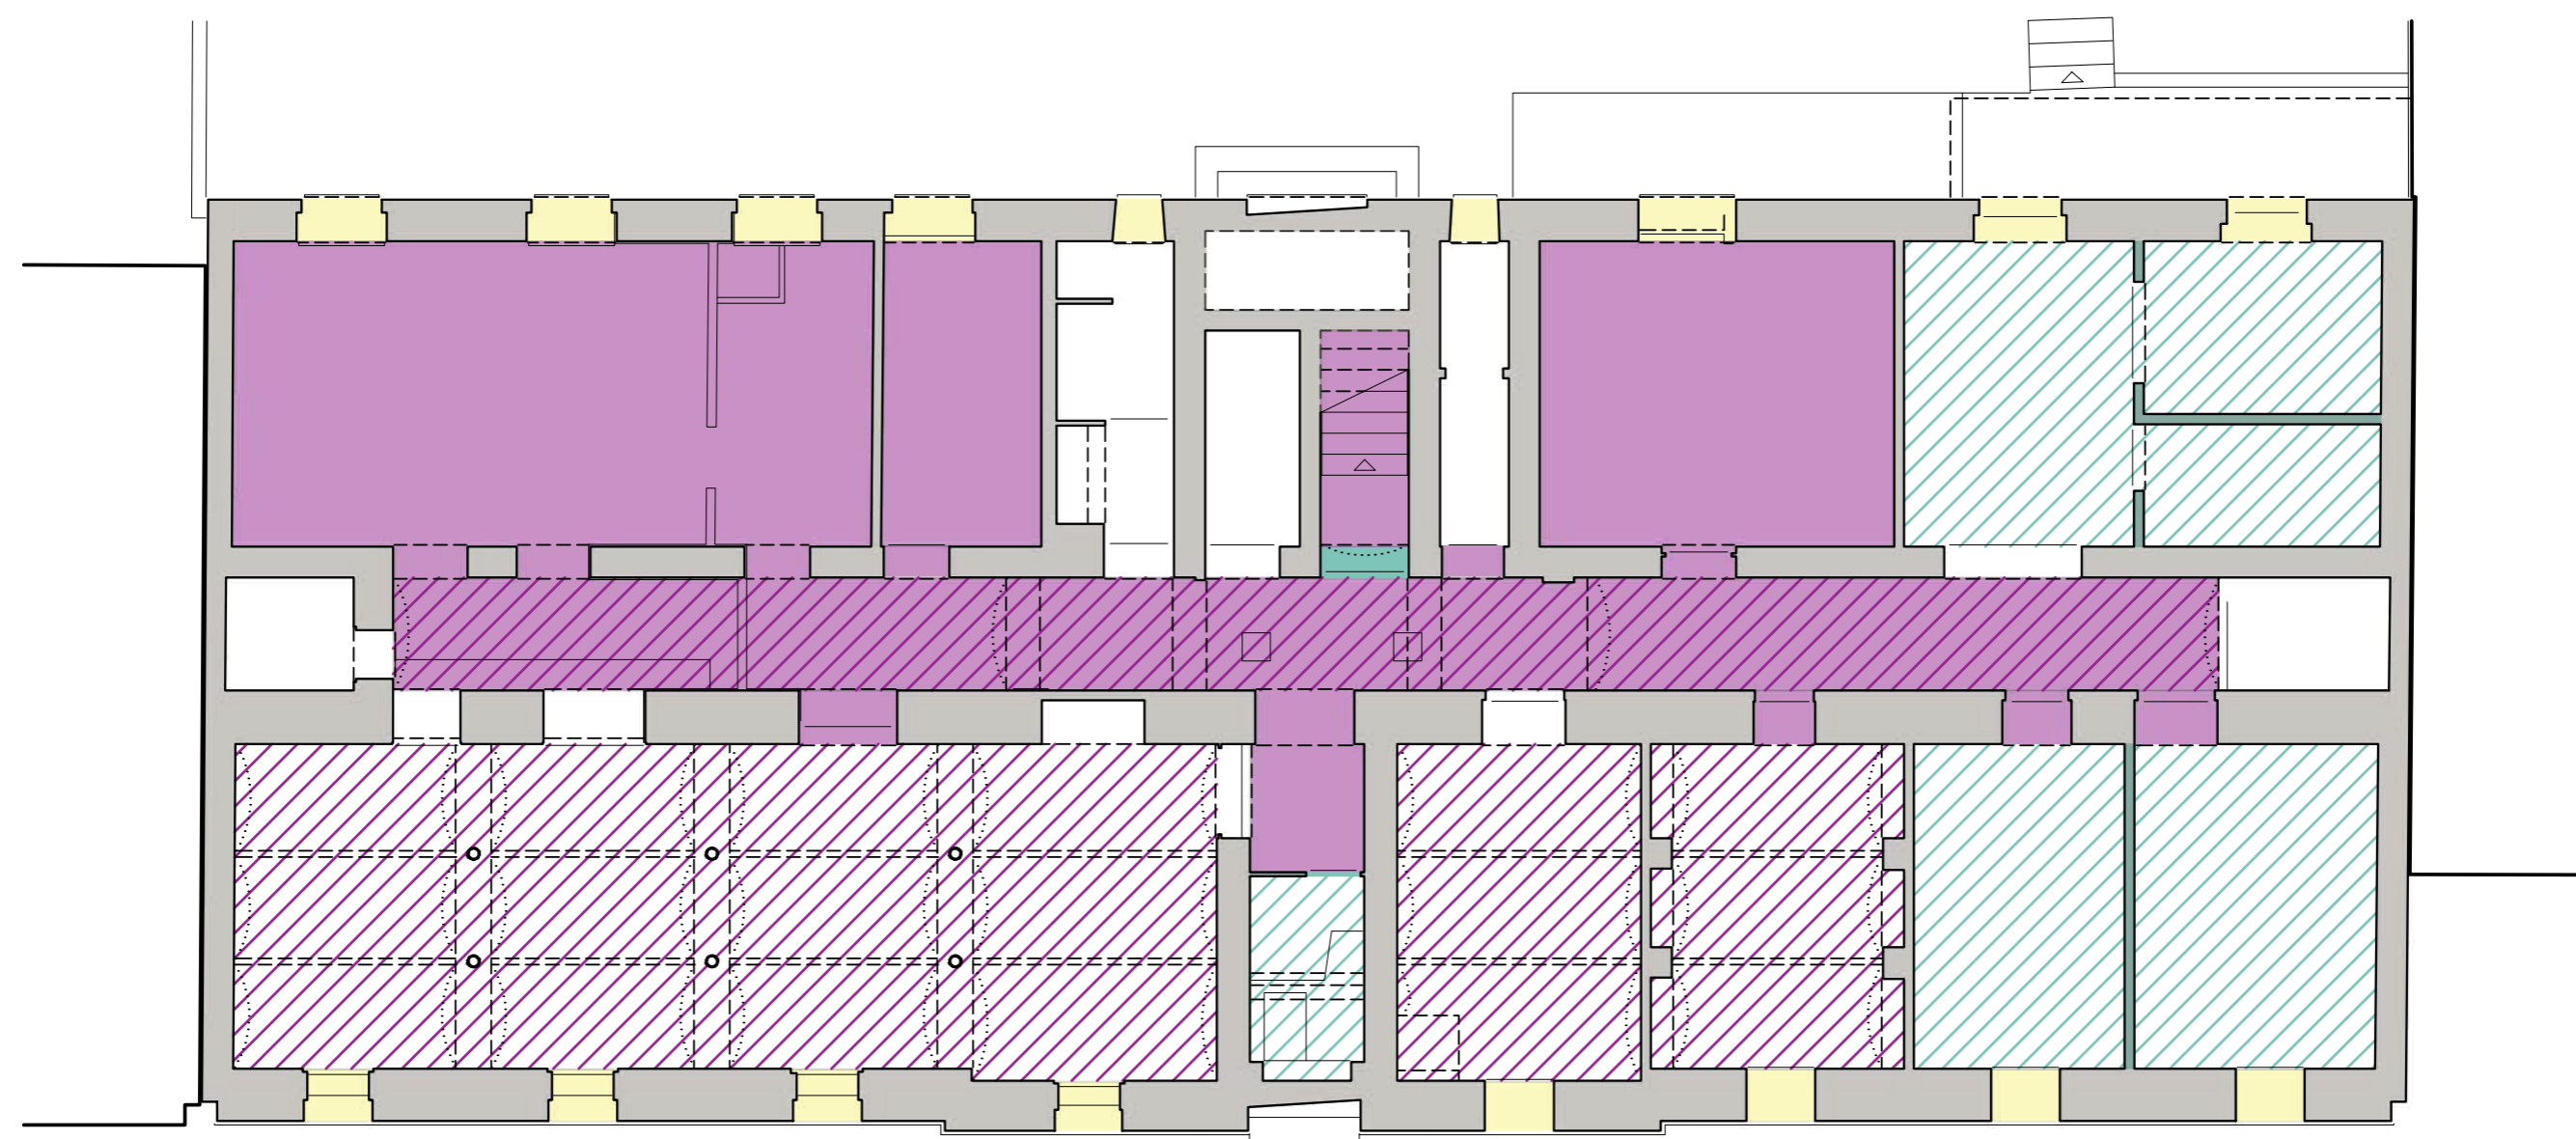
Tlocrt podruma s označenim smjernicama za obnovu

Predlaže se da se u podrumu zadrže tzv. pruski svodovi i njihovi čelični nosači u prostorijama uz ulicu te svod u centralnom hodniku, dok je u podrumskim prostorijama orijentiranim na dvorište moguće slobodno oblikovanje. Teraco oblogu poda u podrumu u središnjem hodniku, kuhinji i prostoriji istočno od stubišta potrebno je sačuvati i restaurirati.

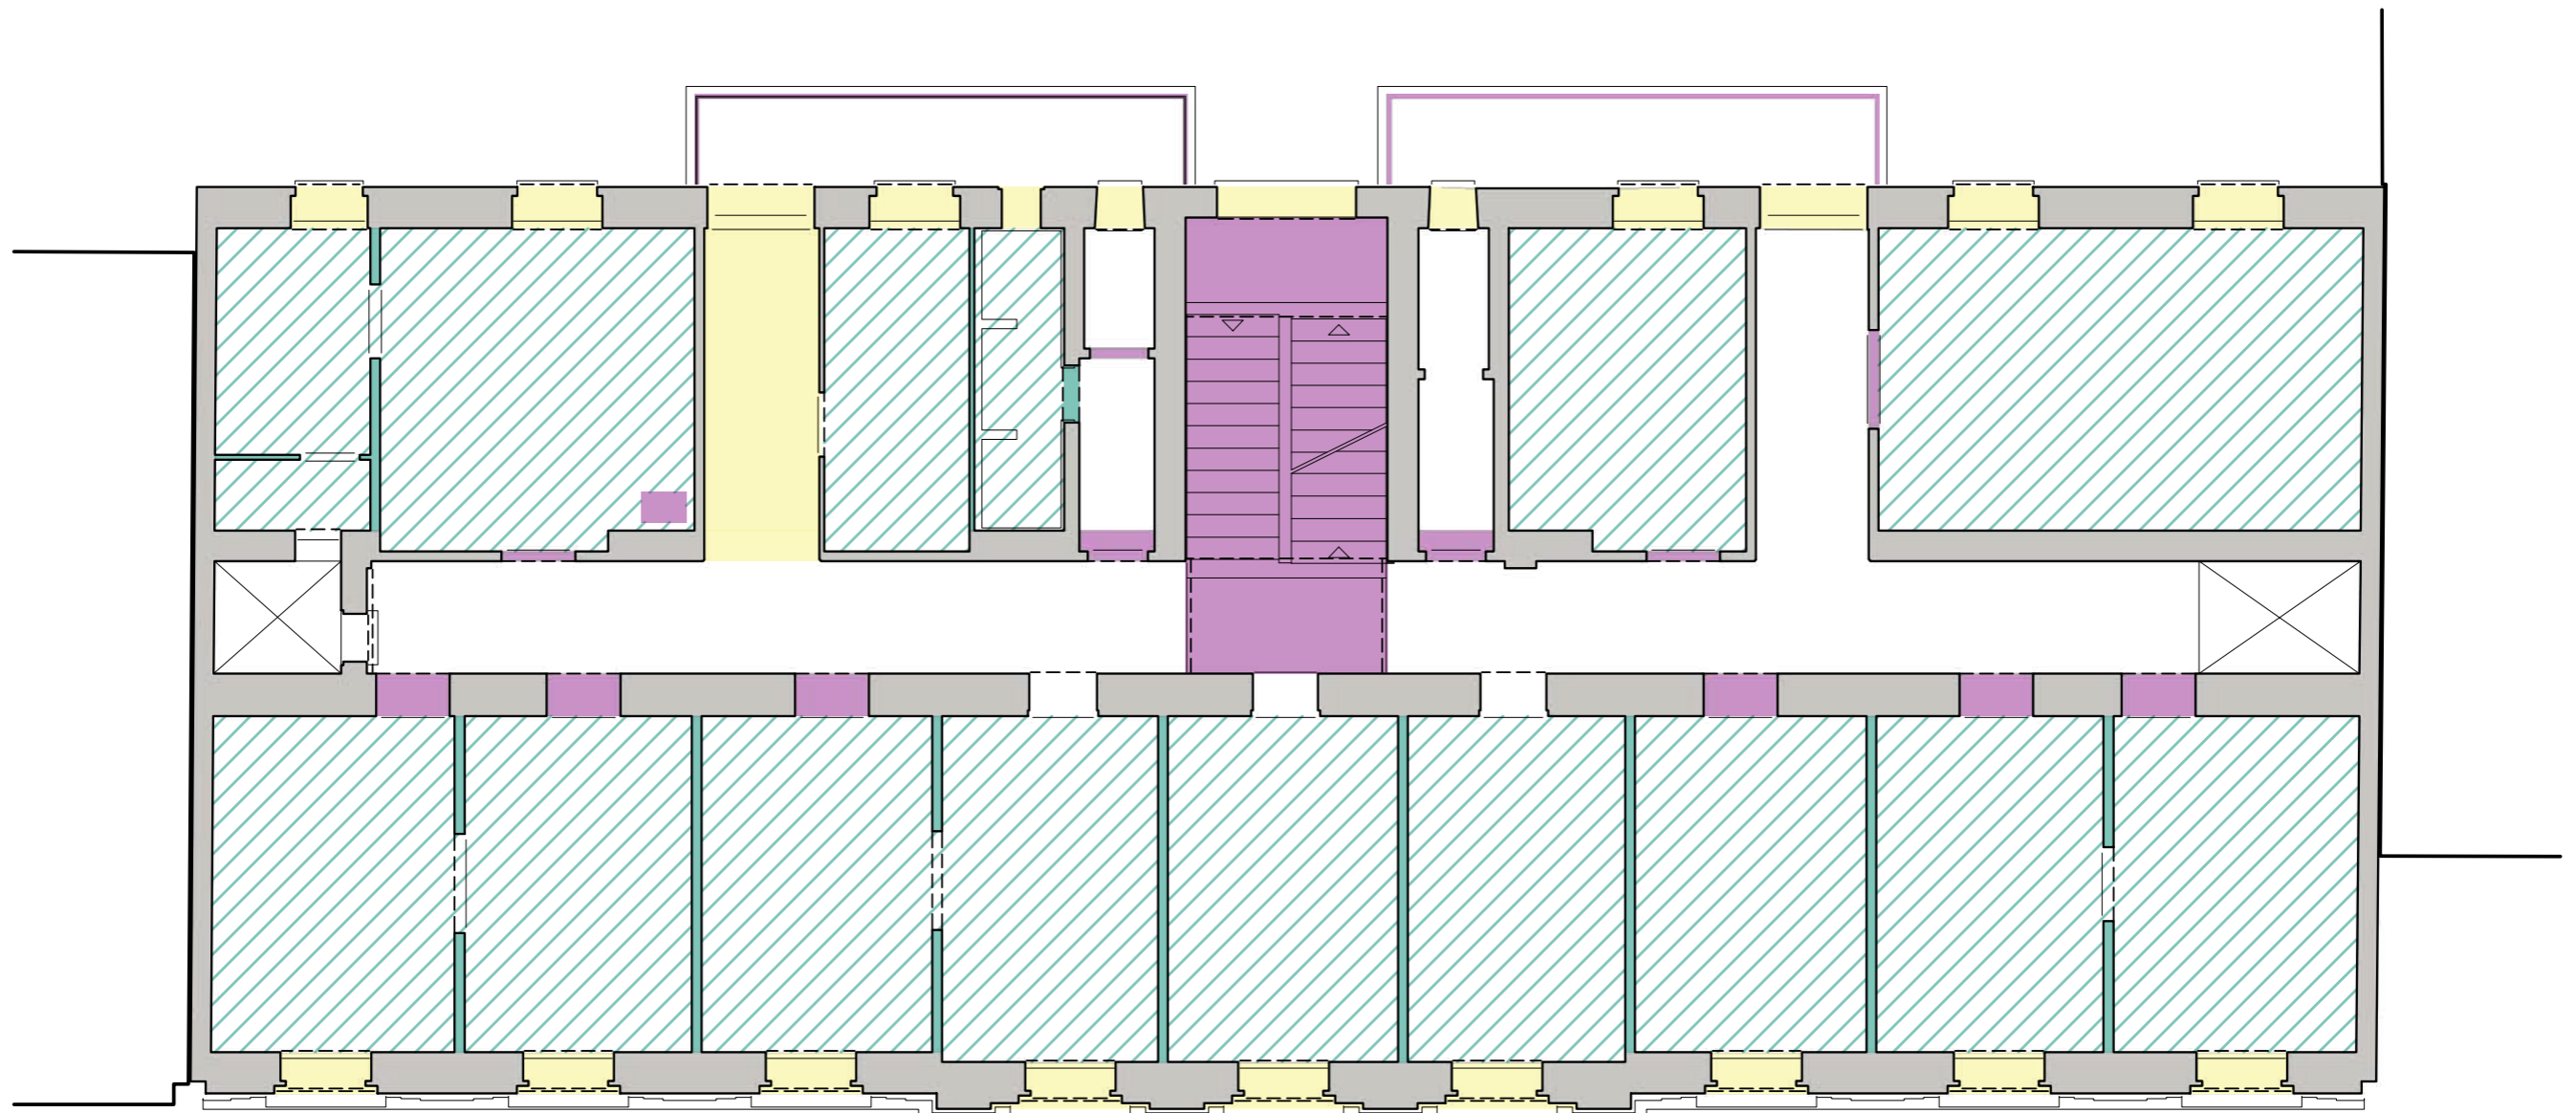
Tlocrt prvog kata s označenim smjernicama za obnovu

Kako je već spomenuto, u visokom prizemlju te na prvom i drugom katu moguće je slobodno oblikovanje prostora unutar nizova soba južno i sjeverno od hodnika, što znači da se mogu ukloniti pregradni zidovi kako bi se interpolirali sanitarni čvorovi. Pri tome se predlaže očuvanje izvorne stolarije između soba i hodnika (pojedina vrata mogu biti

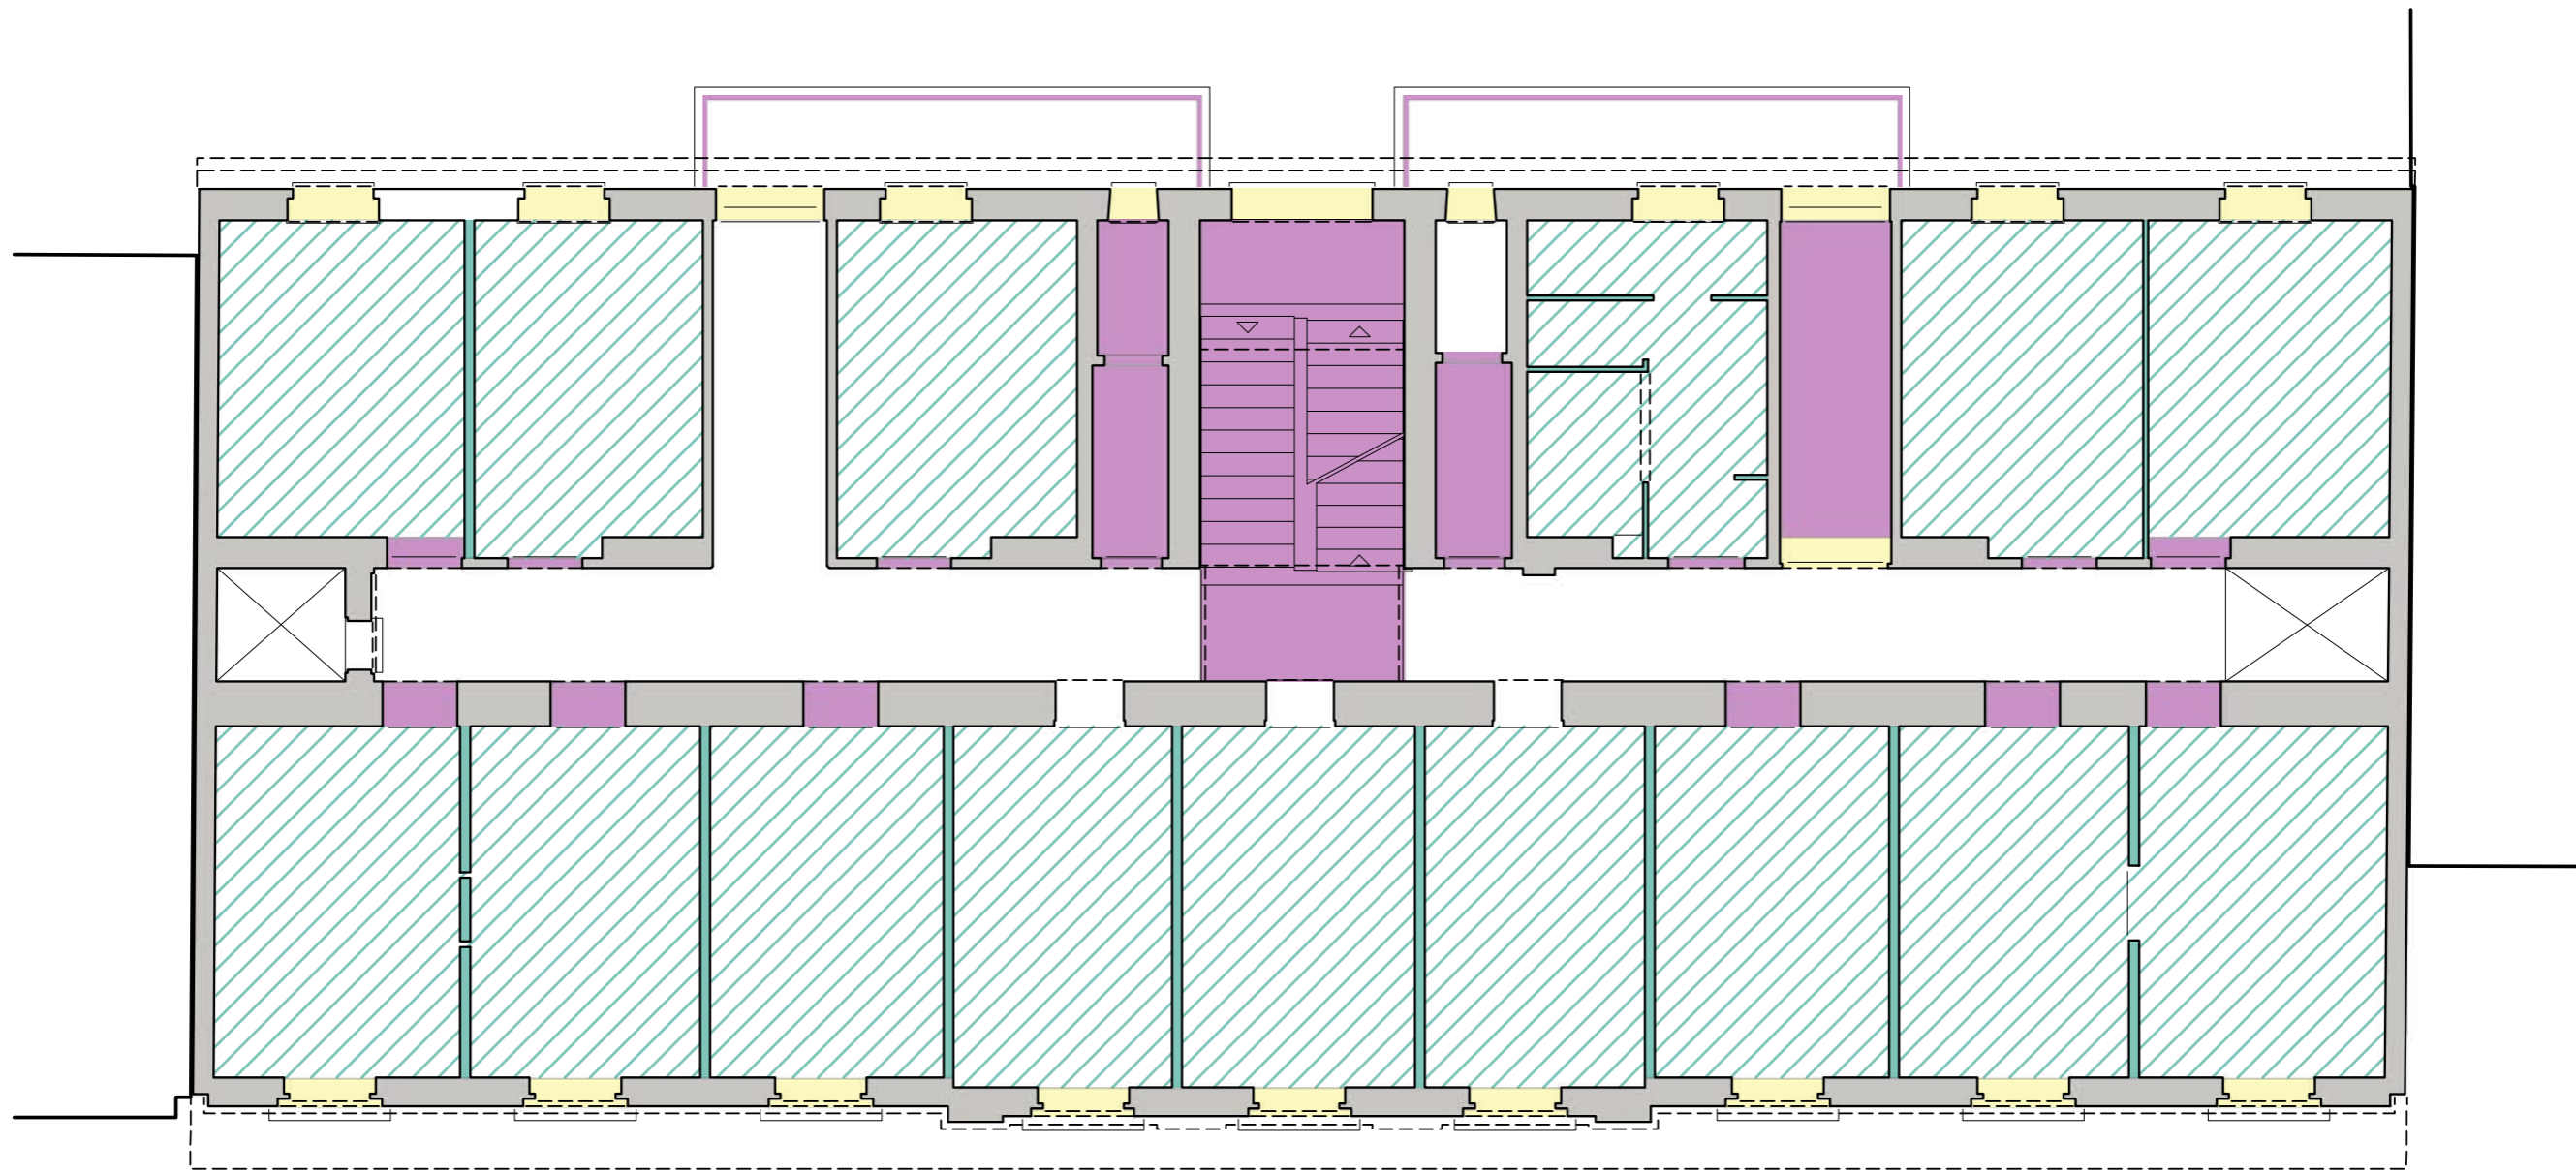
Tlocrt drugog kata s označenim smjernicama za obnovu

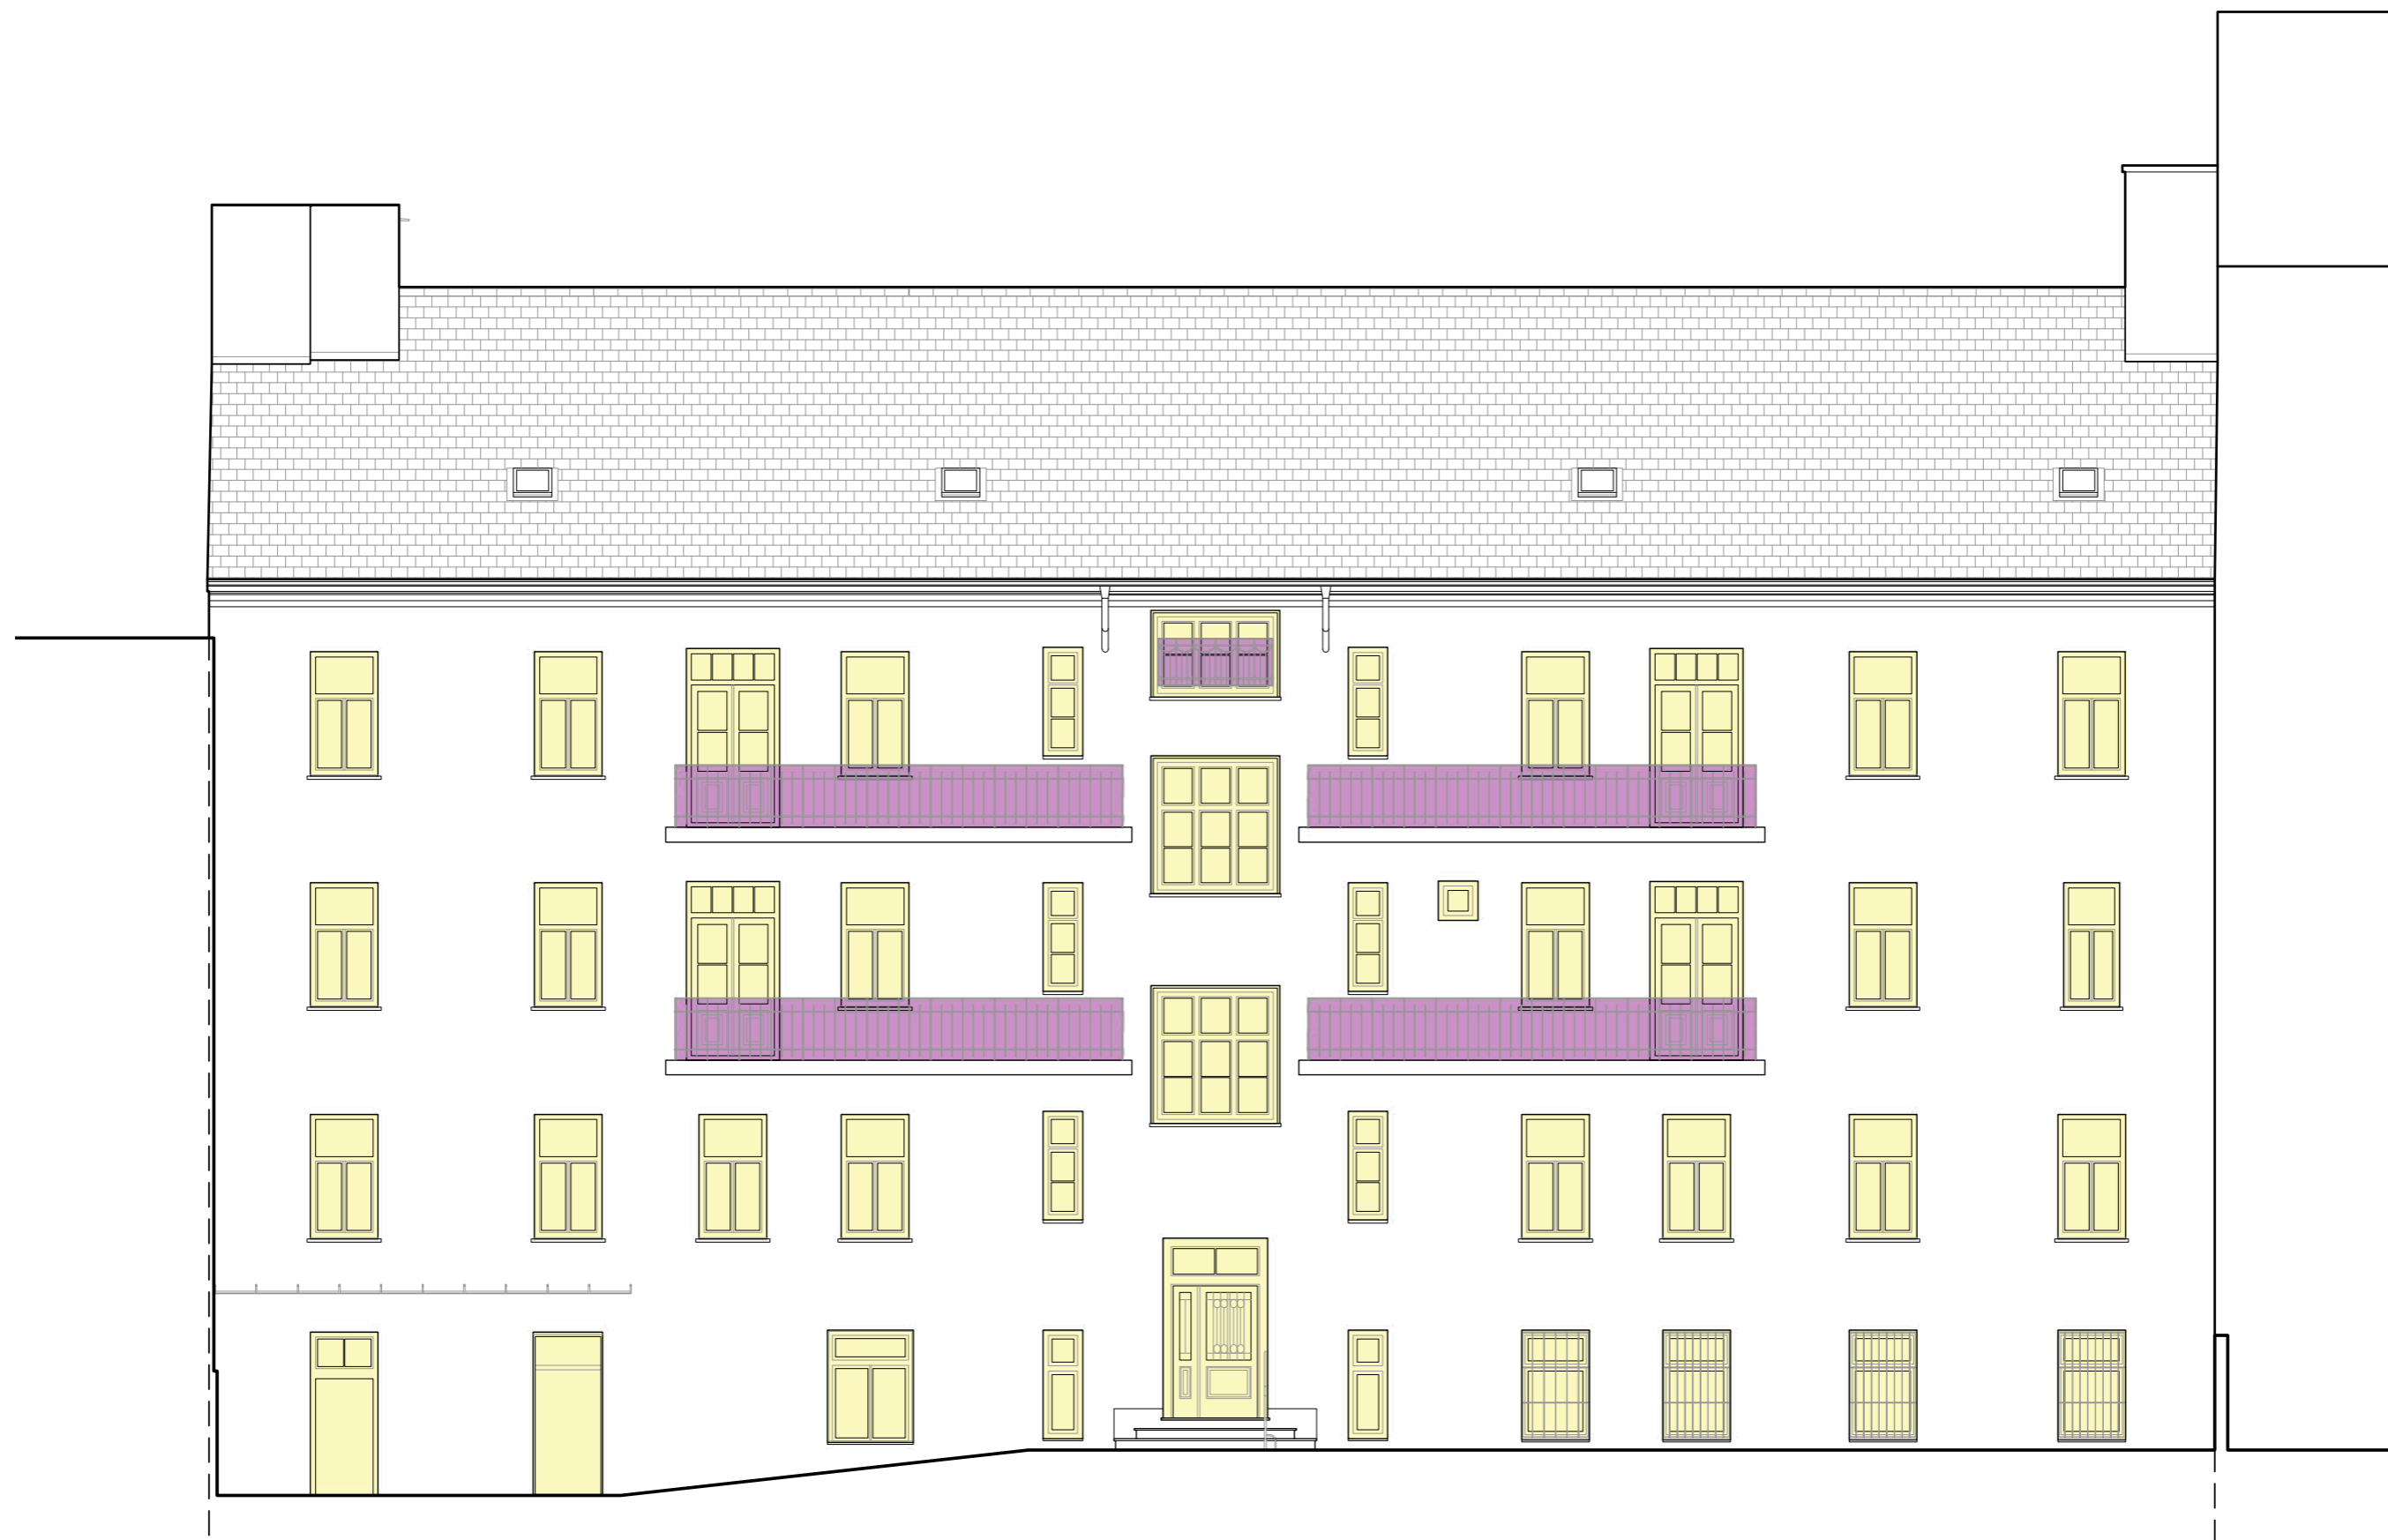
Nacrt sjevernog pročelja s označenim smjernicama za obnovu
