# DOM ZA STARIJE OSOBE MEDVEŠČAK

Martićeva ulica 7, Zagreb

Povijest gradnje, valorizacija i prijedlog  
konzervatorskih smjernica

Konzervatorski elaborat

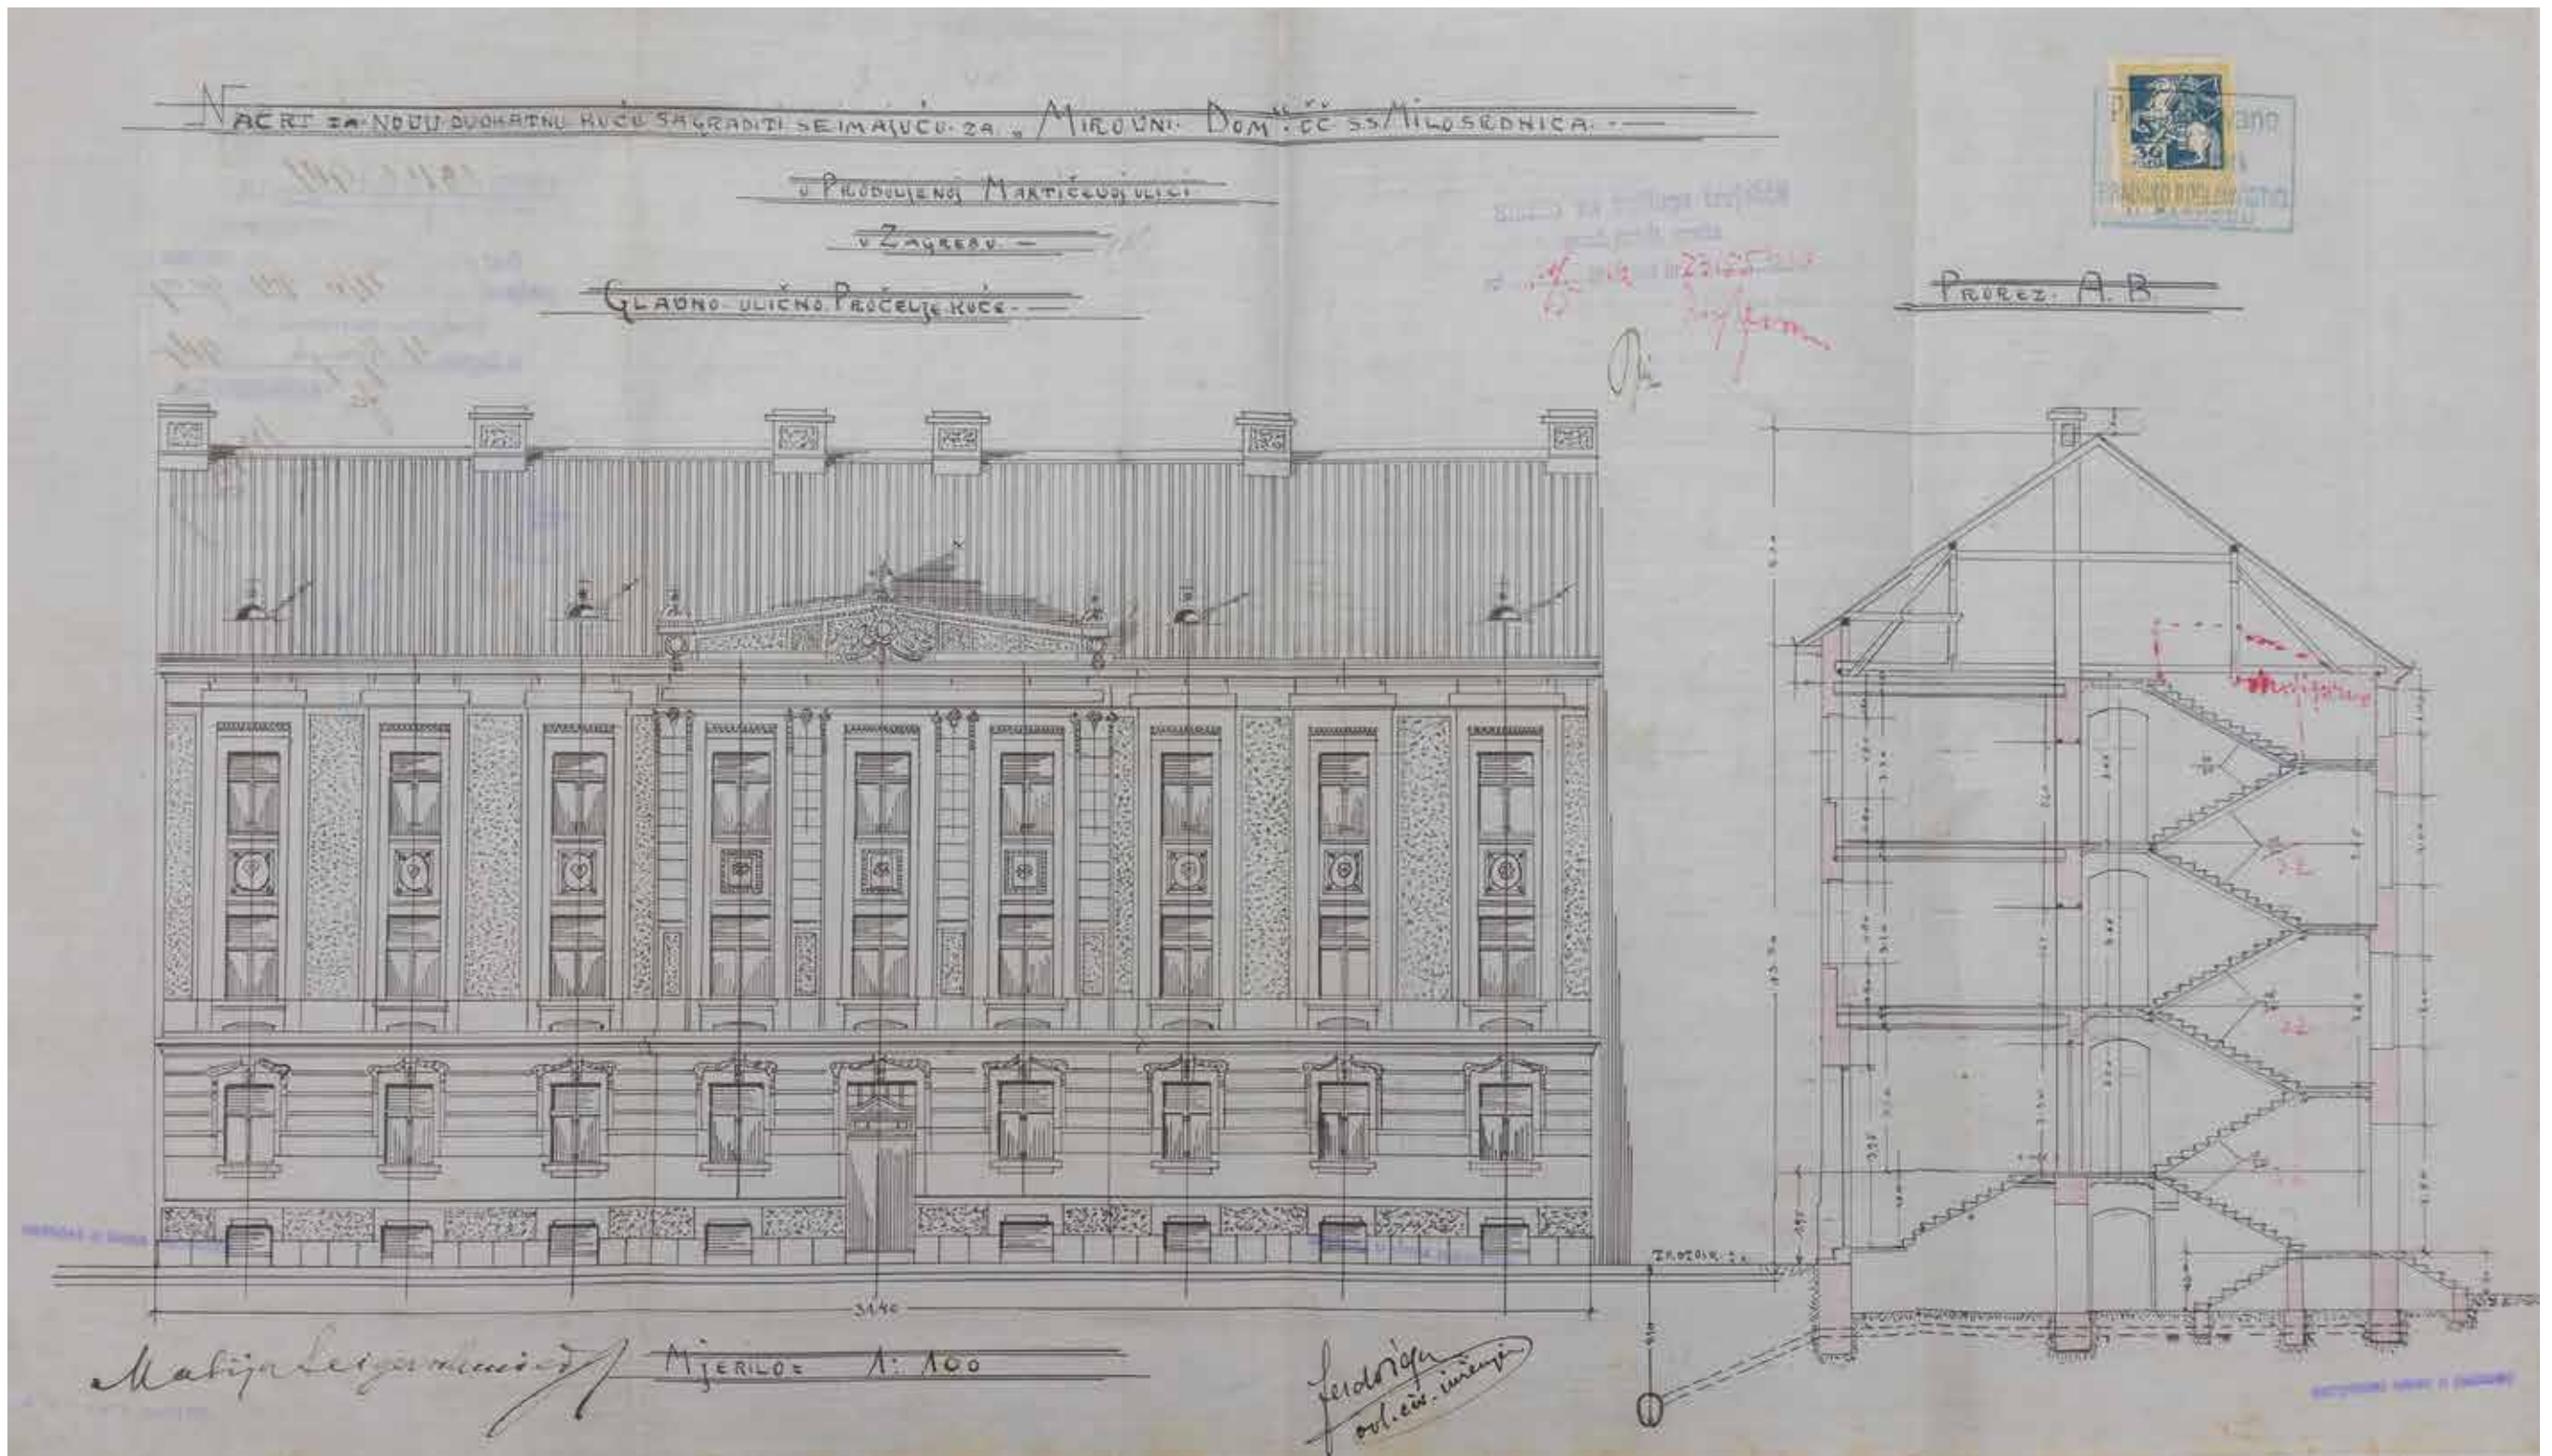
Mirovni dom sestara milosrdnica, pročelje i presjek, projekt, ing. Ferdo Šega, 1914., Državni arhiv u Zagrebu

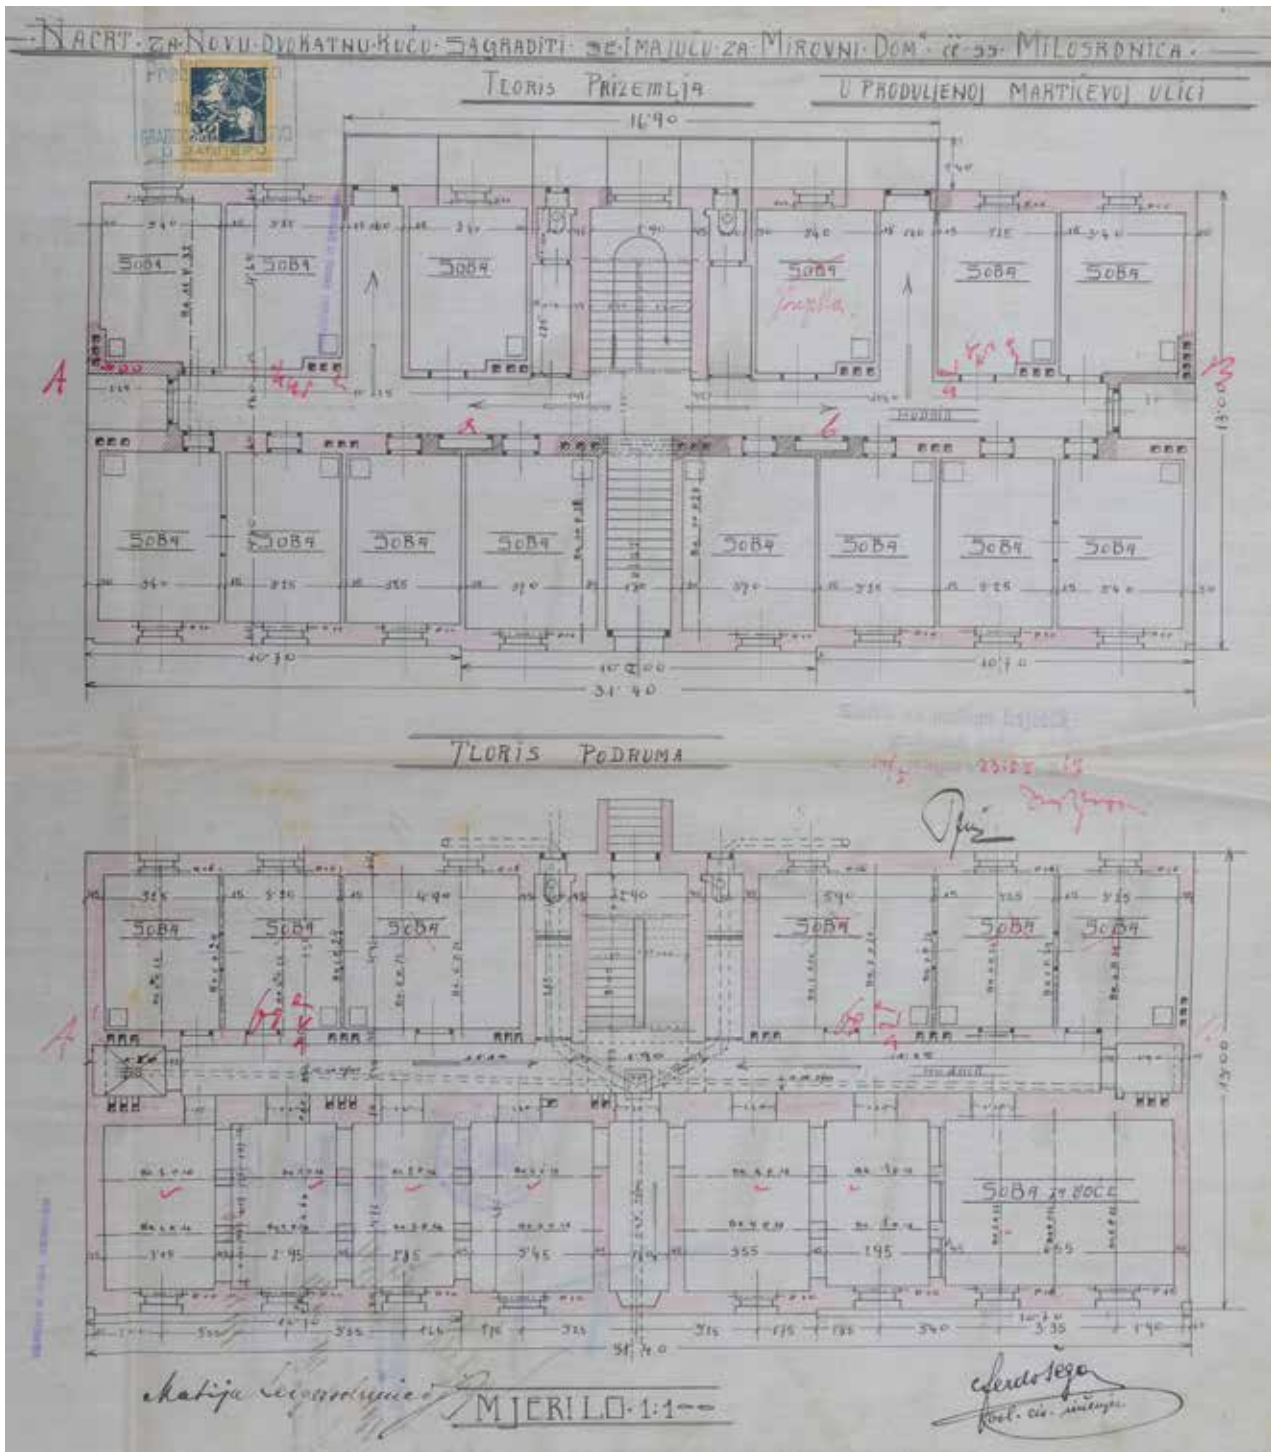
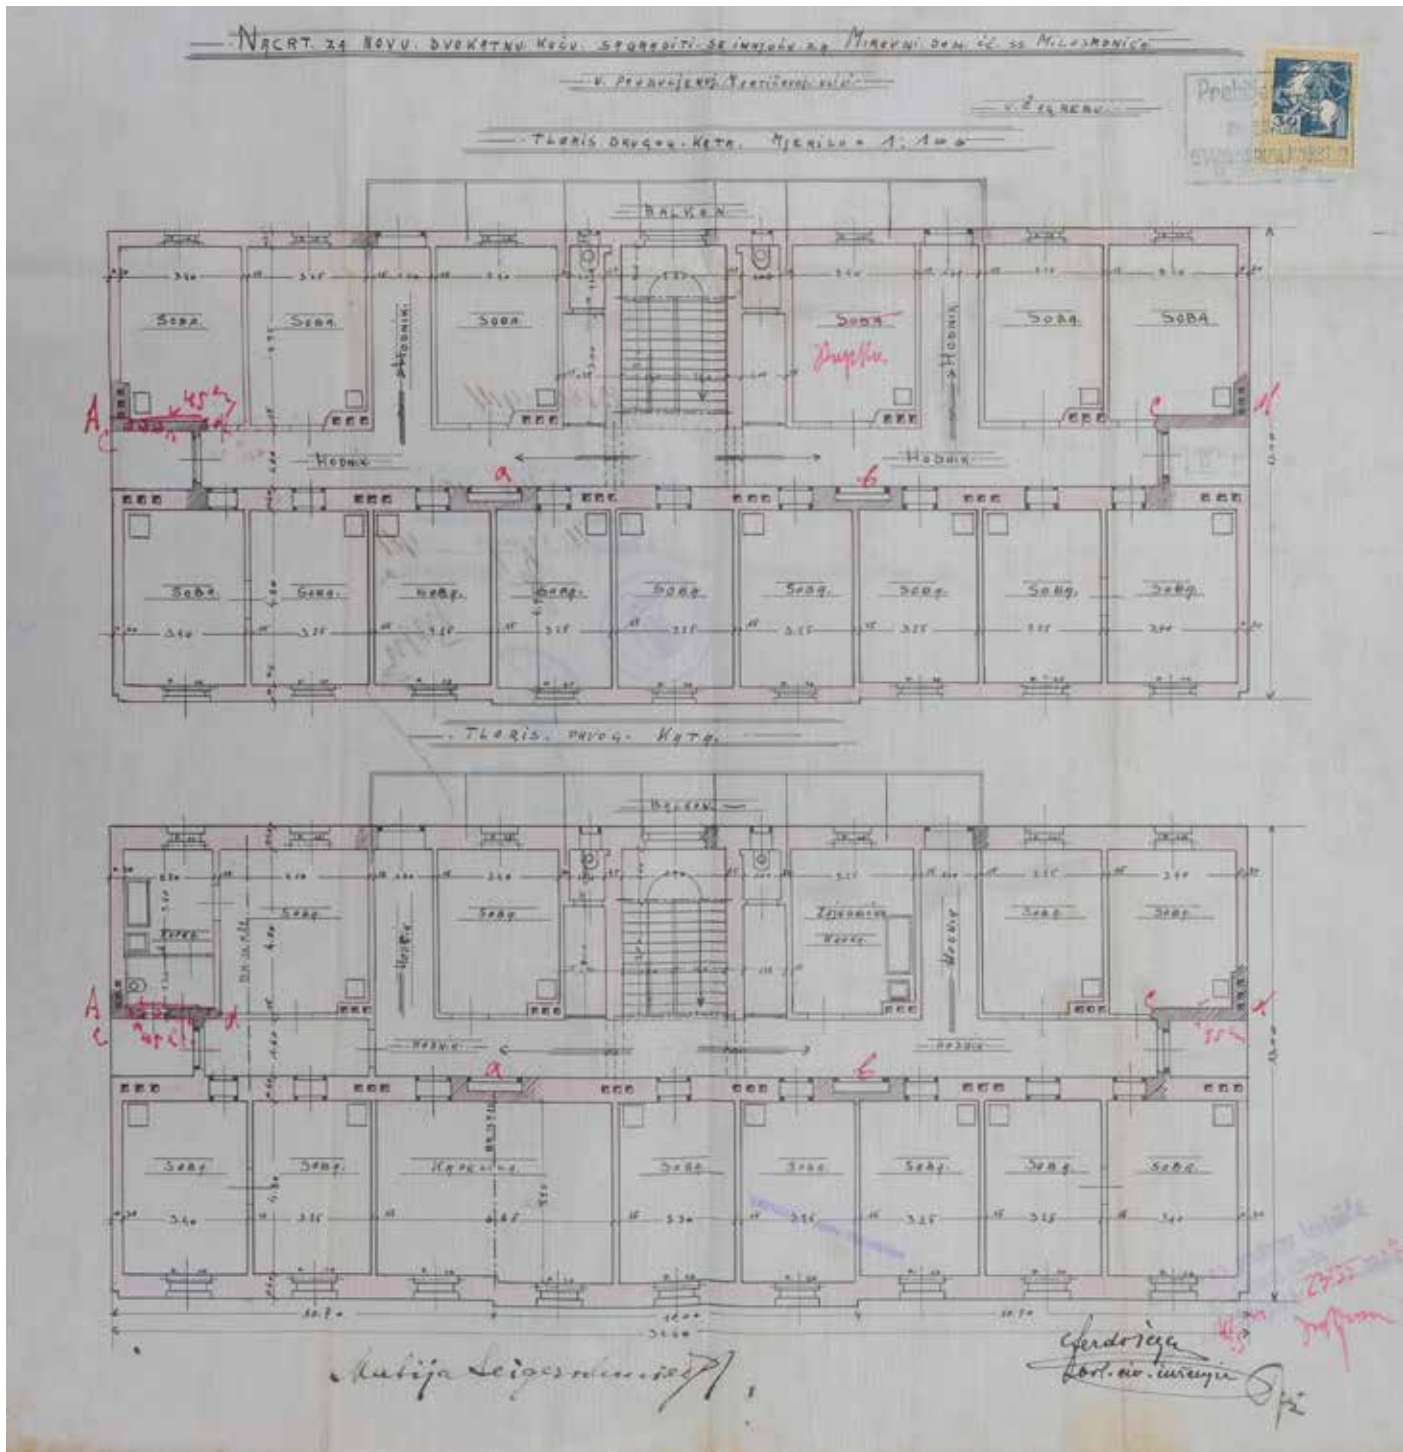
Mirovni dom sestara milosrdnica, tlocrt podruma, prizemlja i katova, projekt, ing. Ferdo Šega, 1914., Državni arhiv u Zagrebu

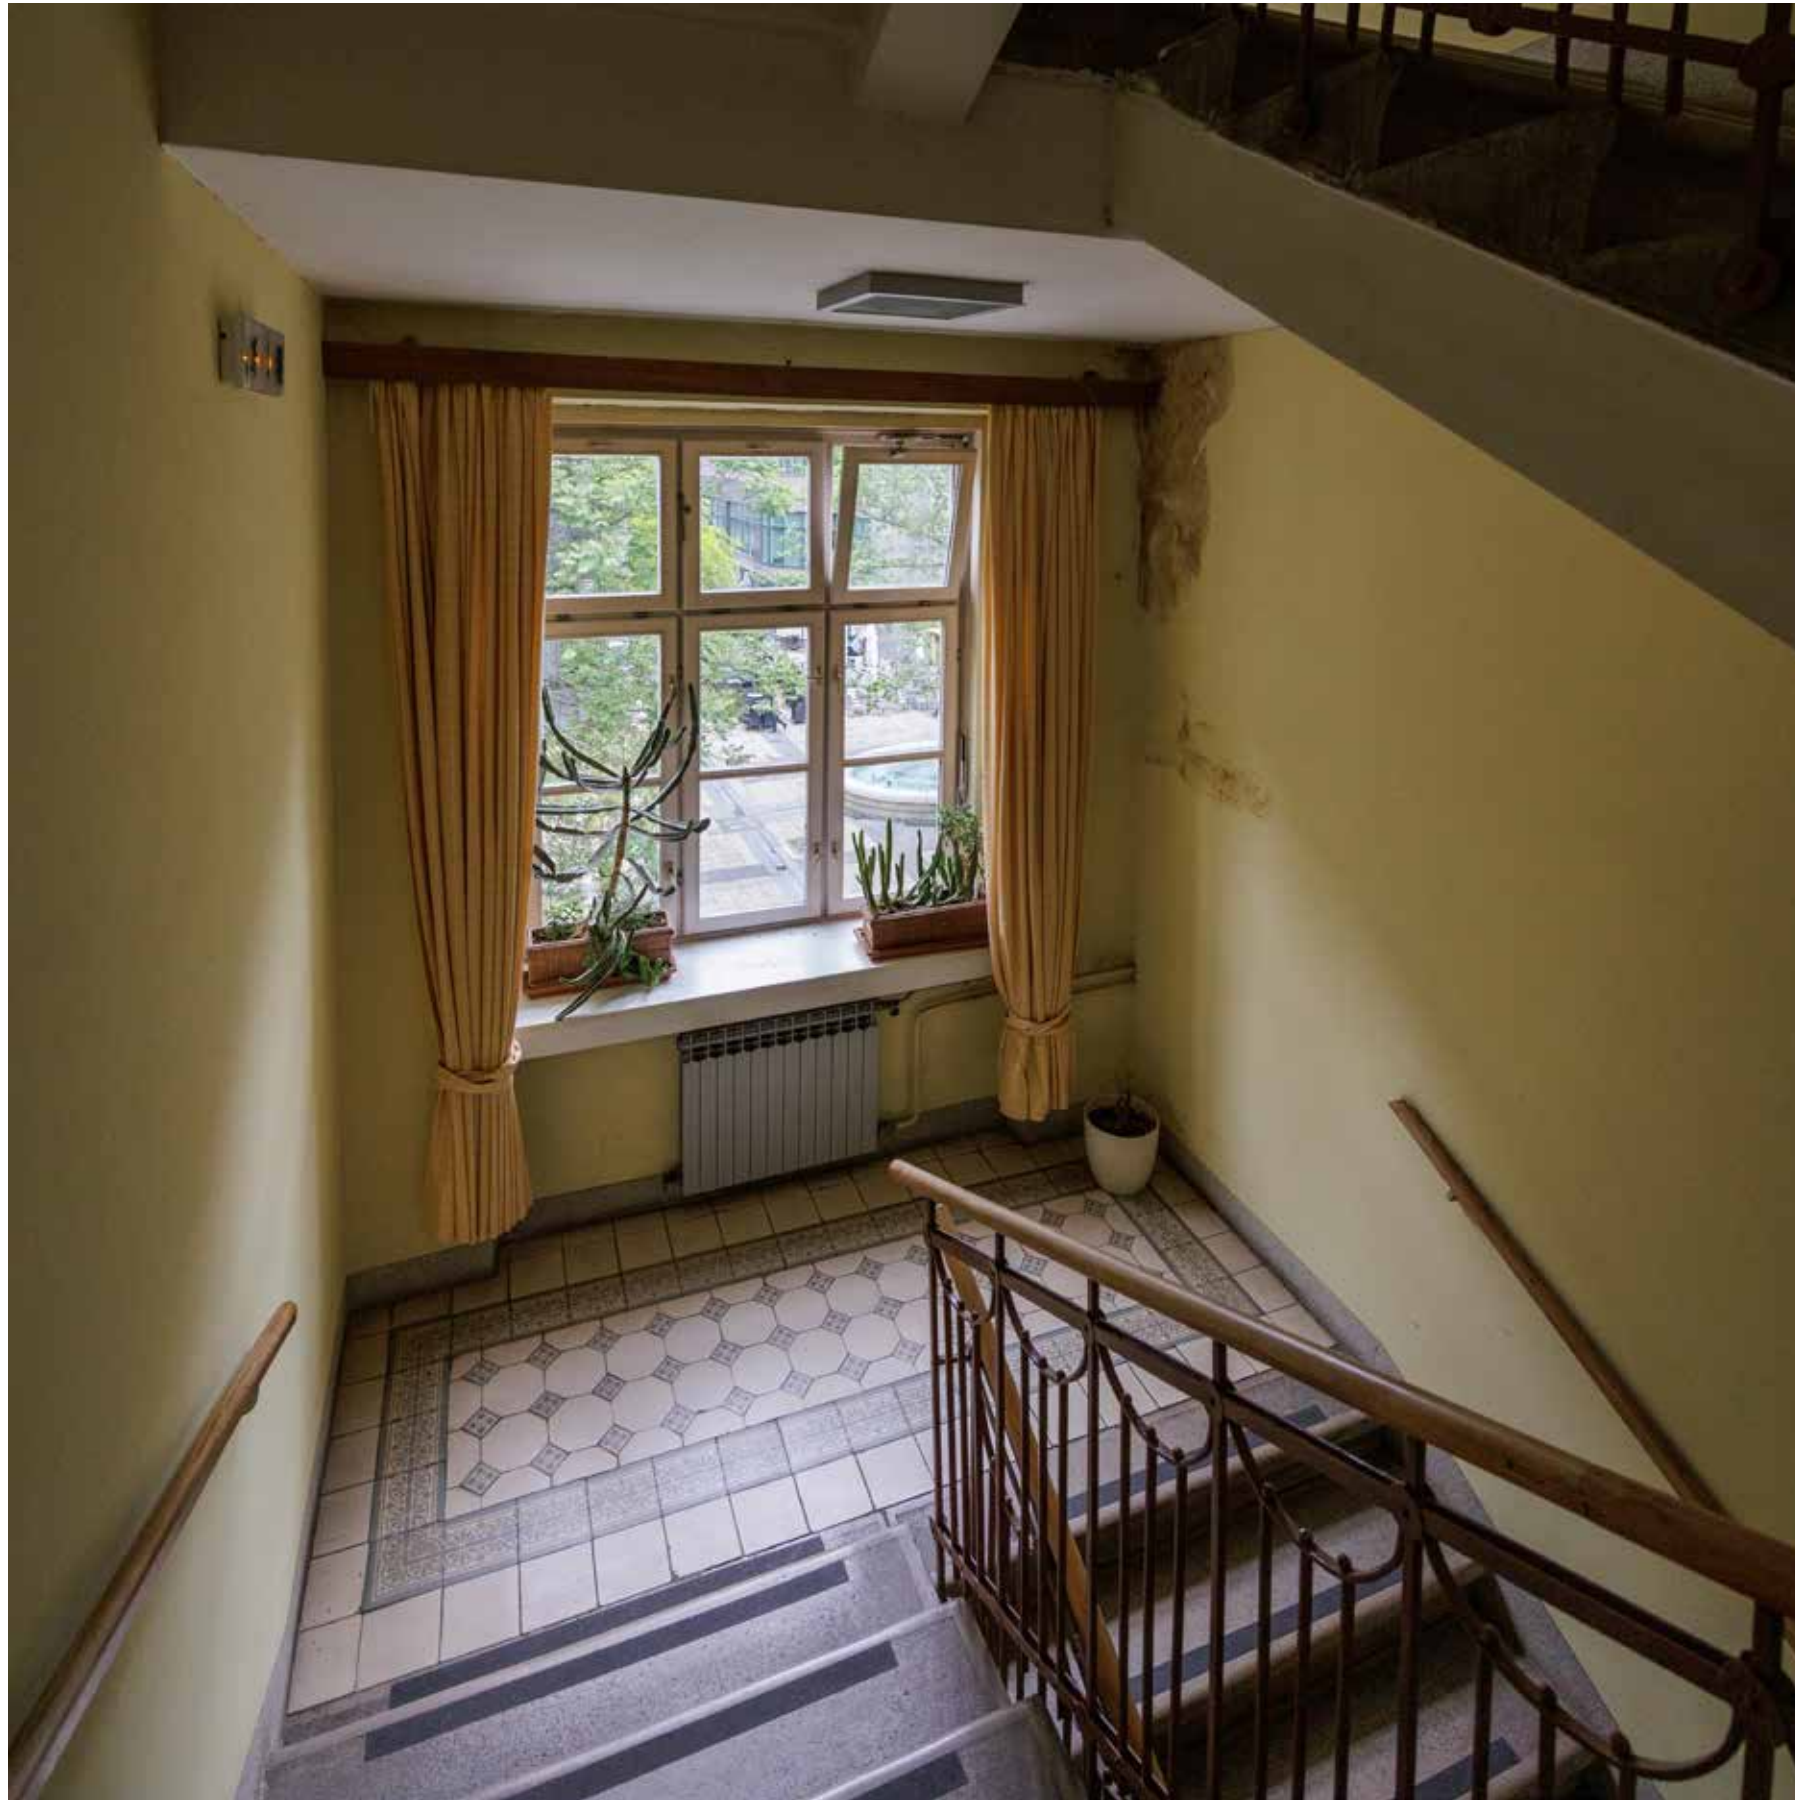
Stubište

U većem dijelu prostorija suterena je izvorni teraco na podu. Nepromijenjen je i izgled dvokrakog stubišta s metalnom ogradom secesijskih obilježja. Na odmorštima se nalaze originalne dekorativne keramičke pločice, no nisu jednako dobro sačuvane na svim katovima (na odmorštima uz prozore sačuvane su bolje, ali na katovima su istrošene lošije). Sačuvane su i originalne keramičke pločice u današnjoj čajnoj kuhinji i sanitarnom čvoru na drugom katu, dok je u većini soba sačuvan stari parket. Na balkonima je originalna metalna ograda, a dekorativnošću se ističe i secesijska metalna ograda gornjeg prozora na međukatu stubišta (postavljena zbog niskog parapeta). U jednoj od soba prvoga kata zadržana je originalna kaljeva peć, također sa secesijskim dekorativnim motivima. Očuvan je i starinski sustav zvona u sobi za njegovateljice.

S posebnom pozornošću treba obnoviti ulazni prostor i stubište, koje valja zadržati u postojećem, izvornom obliku. Čuvaju se stube i keramička popločenja podesta, kao i secesijska metalna ograda.

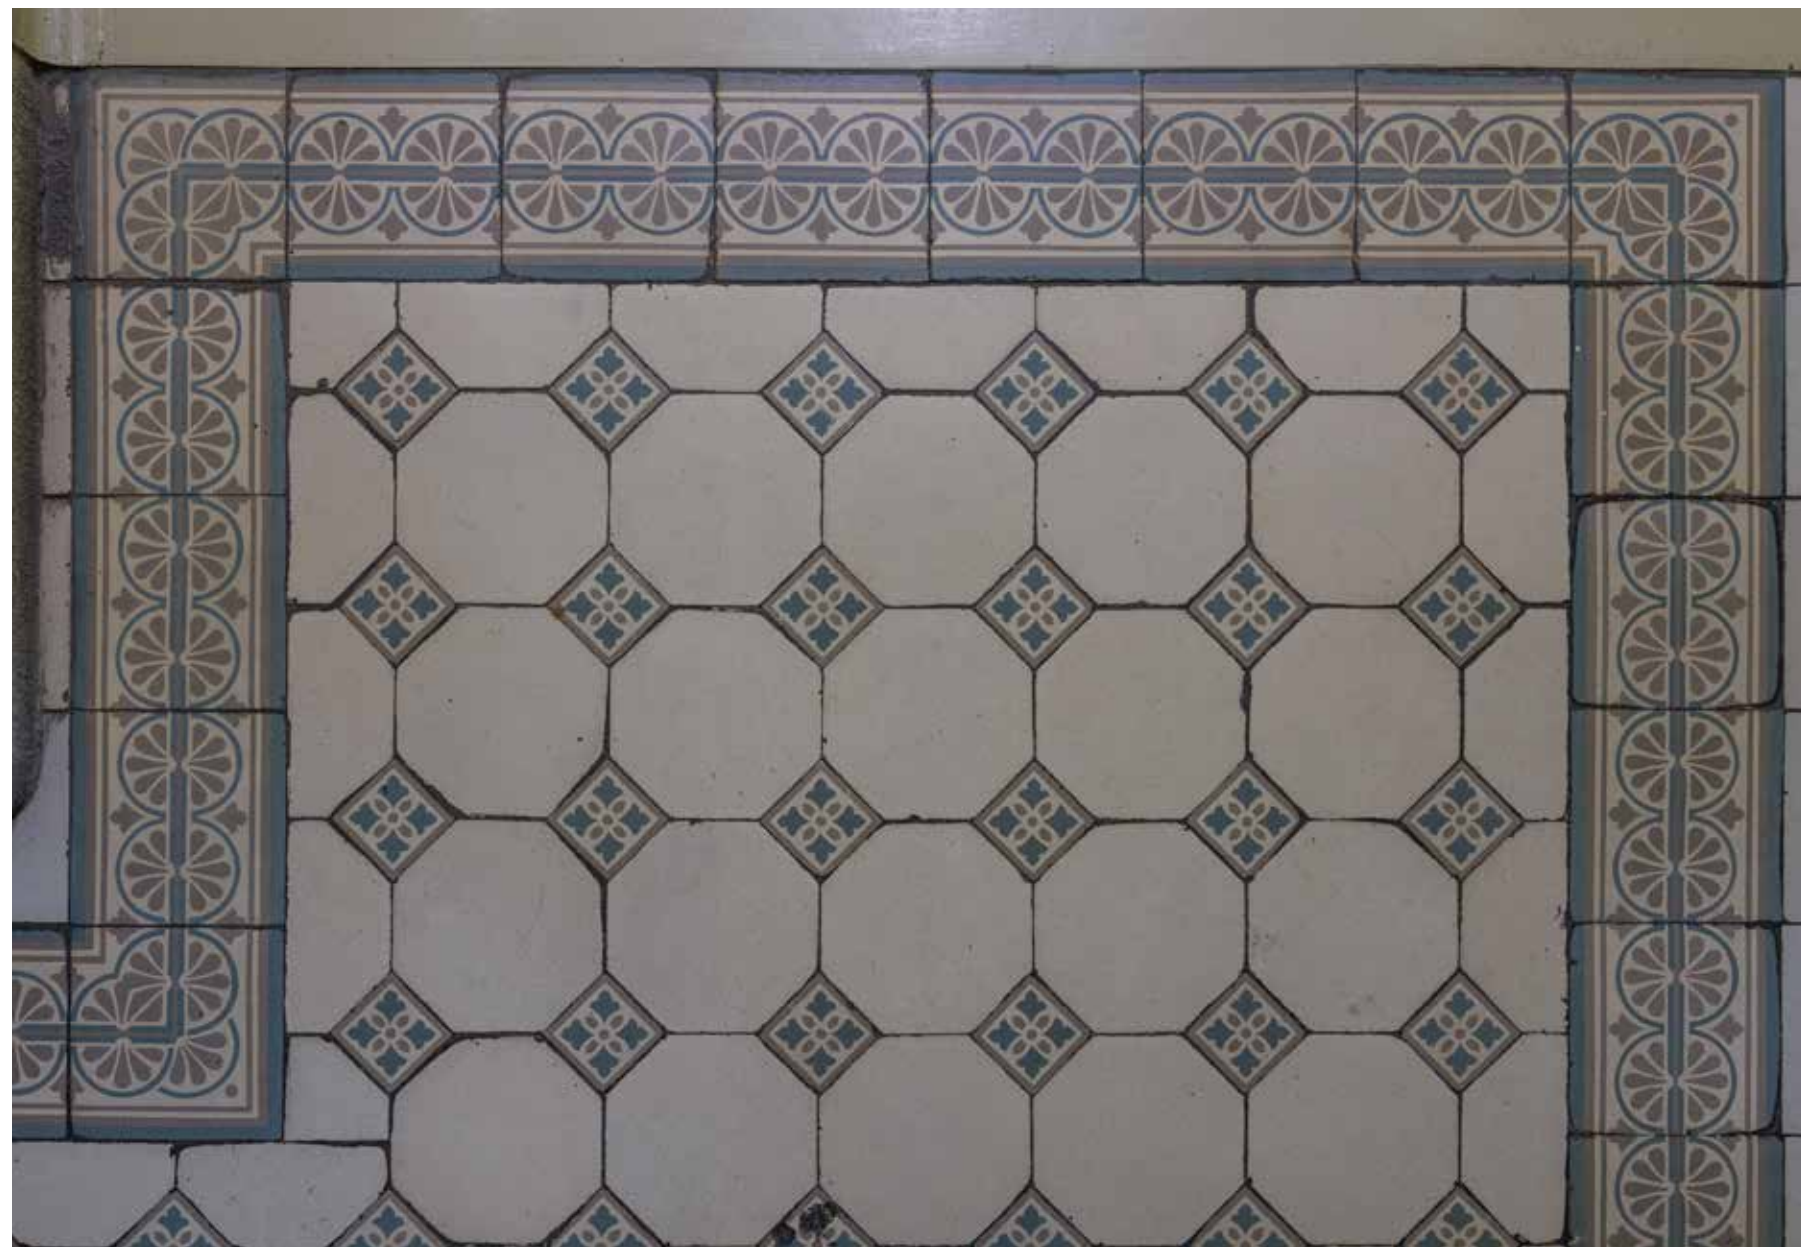
Popločenje podesta u stubištu

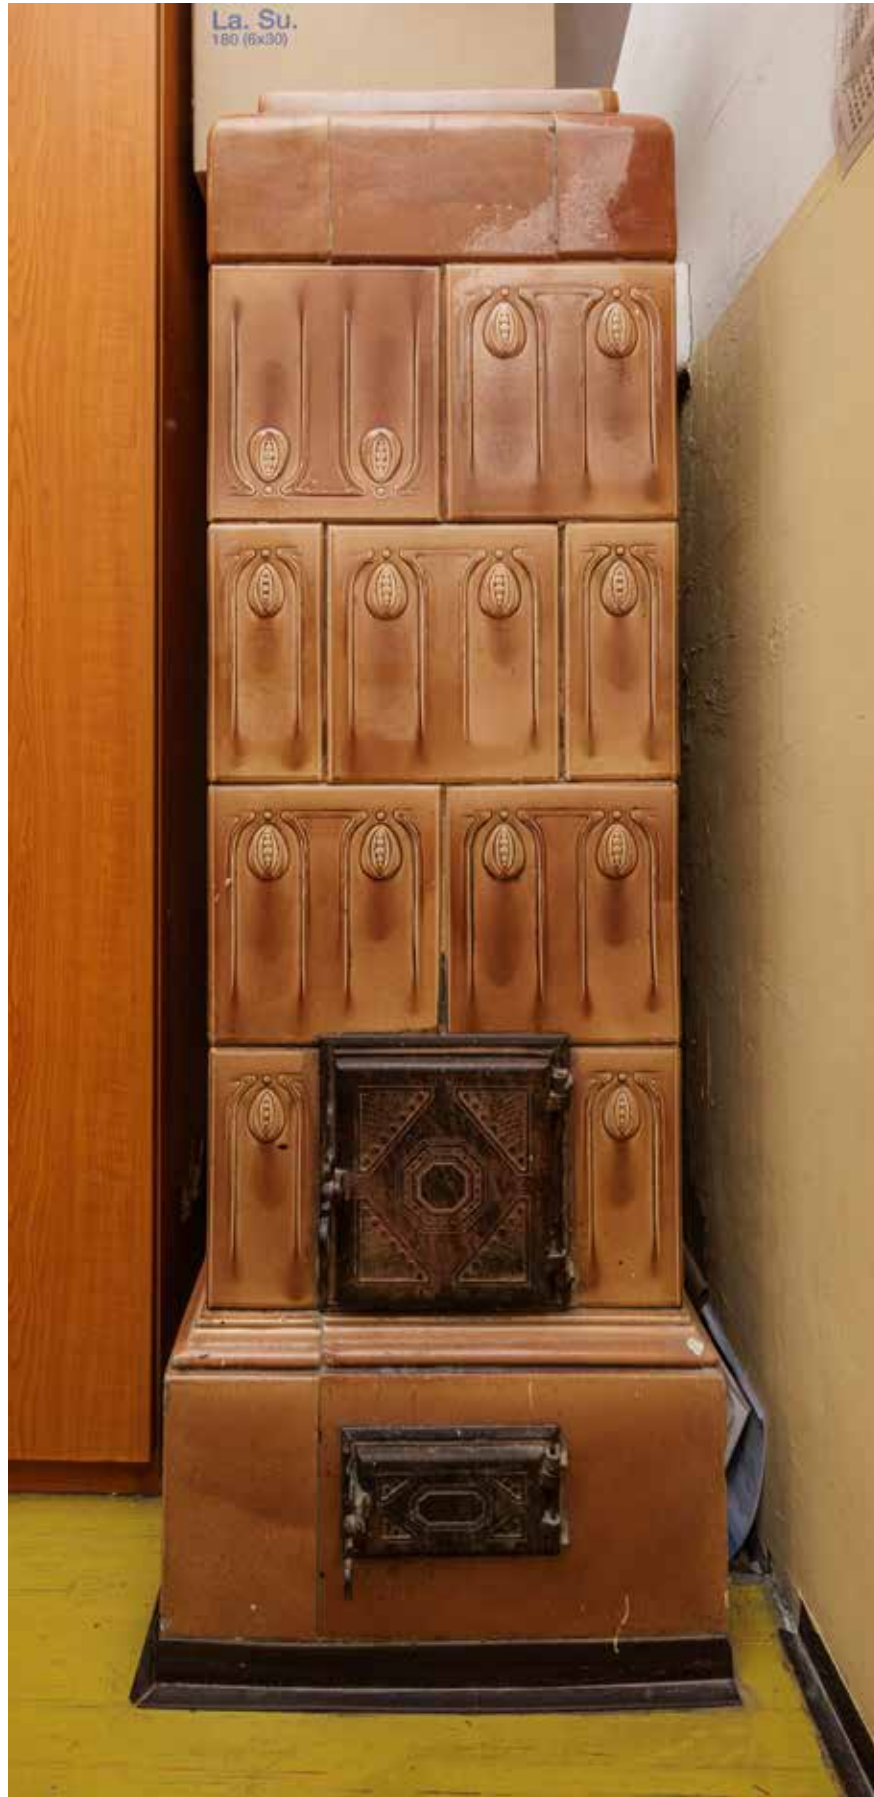
Kaljeva peć u sobi na prvom katu

i slijepa). Ostala vrata koja su izmijenjena zbog protupožarnih zahtjeva ili nekih drugih propisa, mogu ostati u postojećem obliku. Treba sačuvati i jedinu preostalu kaljevu peć, no nije nužno da ostane na sadašnjoj lokaciji (prva zapadna prostorija uza zapadni hodnik na prvom katu). Preporučuje se njezino premještanje u neku od budućih zajedničkih prostorija. Za sobe se preporučuje parket kao podna obloga, a u hodnicima u kojima je izvorno popločenje uništeno, predlaže se suvremeno popločenje primjereno ambijentu. Međutim, izvorno keramičko popločenje poda hodnika uz stubište, kao i adekvatno popločenje u dvjema sporednim prostorijama na drugom katu treba zadržati.

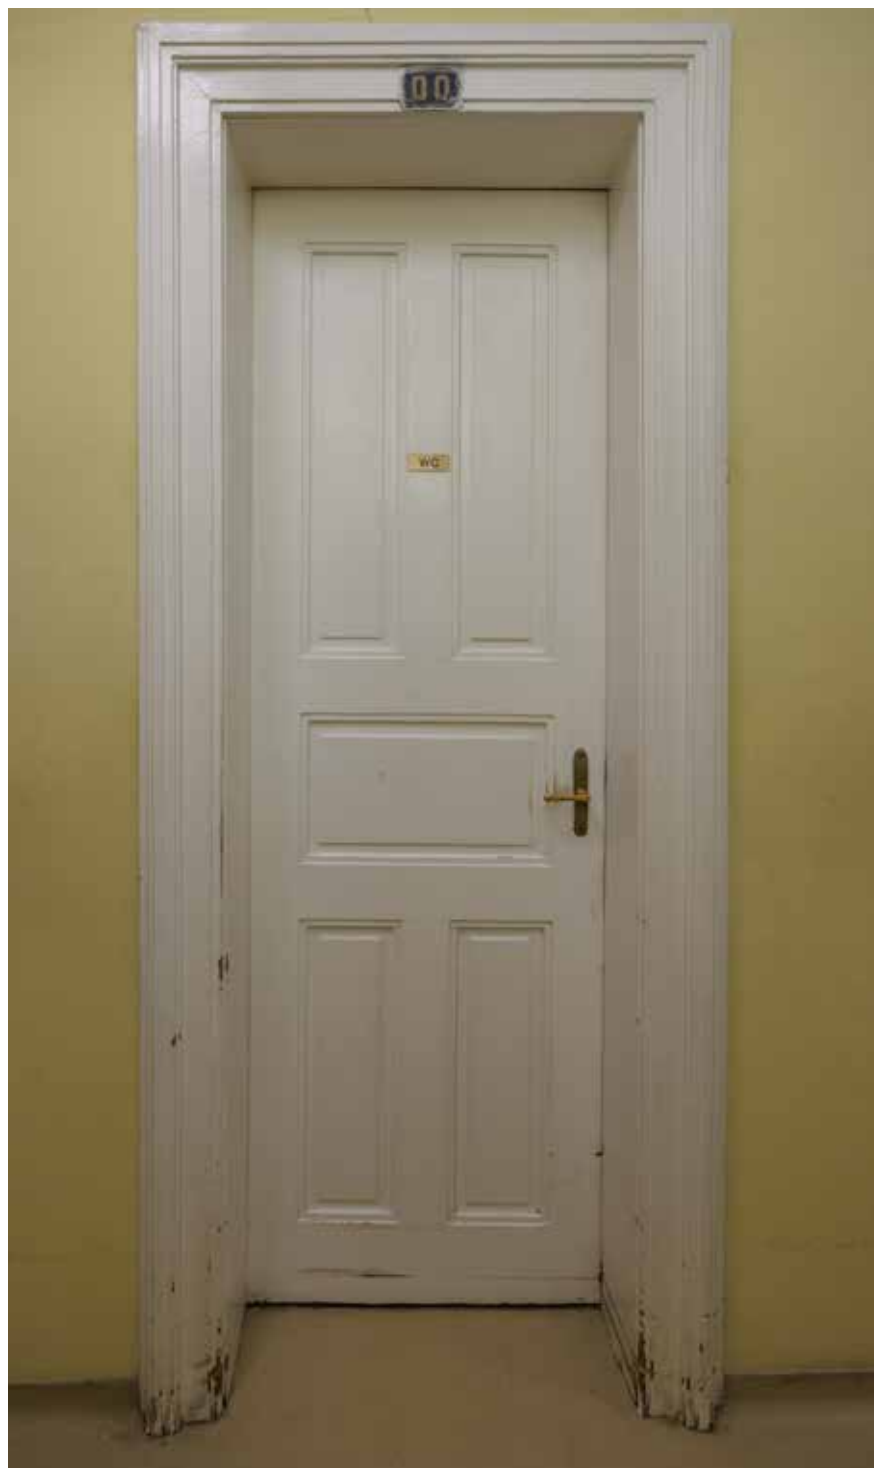
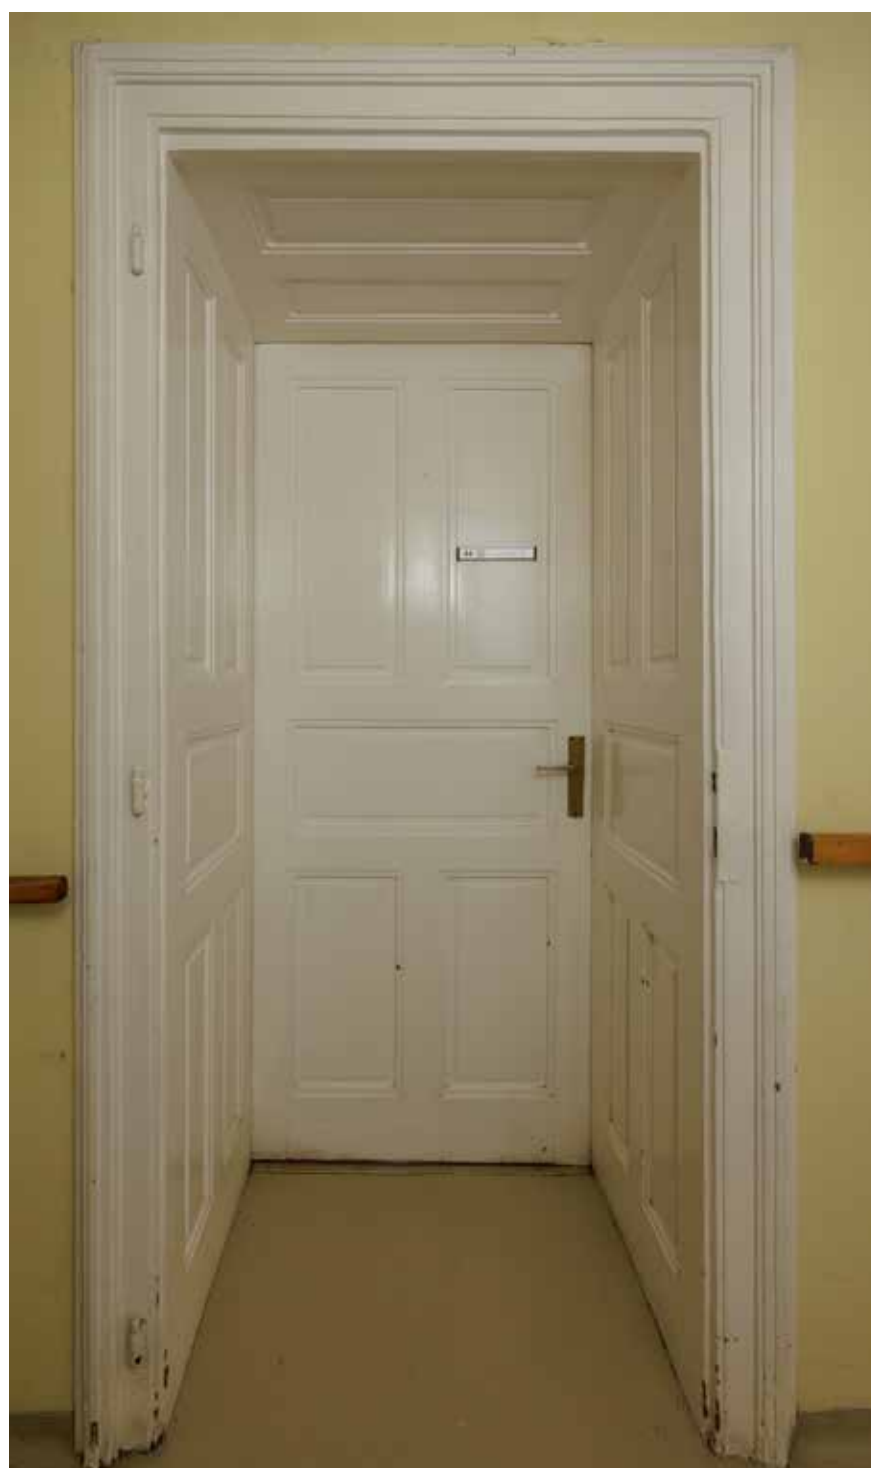
U svim etažama velikim je dijelom zadržana izvorna stolarija. Vrlo su efektni dovratnici u hodnicima, osobito oni pročelnih prostorija, vrlo velike širine zbog debljine nosivog zida. Kao i vratnice, raščlanjeni su ukladama. Dio vratnica potječe iz obnove šezdesetih godina 20. stoljeća. Iz prvotne faze gradnje ostale su i drvene vratnice glavnog ulaza zgradu. Ulaz je jednostavan, s drvenim dvokrilnim vratnicama i fiksnim elementom nadsvjetla na vrhu. Vratnice su rastvorene staklenim plohami zaštićenima elegantnim elementima od kovanog željeza, a polje nadsvjetla strukturirano je kao kvadratna mreža stakalaca odijeljenih drvenim letvicama. Dvorišni ulaz je replika izvornog ulaza, a čine ga asimetrične dvokrilne drvene vratnice (šire za ulaz i uže kao proširenje) sa staklenim plohami te fiksnim element nadsvjetla u gornjem dijelu. Svi stakleni dijelovi zaštićeni su kovanim metalnim dijelovima.

Izvorna stolarija – vratnice u hodnicima

Kako je već spomenuto, u visokom prizemlju te na prvom i drugom katu moguće je slobodno oblikovanje prostora unutar nizova soba južno i sjeverno od hodnika, što znači da se mogu ukloniti pregradni zidovi kako bi se interpolirali sanitarni čvorovi. Pri tome se predlaže očuvanje izvorne stolarije između soba i hodnika (pojedina vrata mogu biti

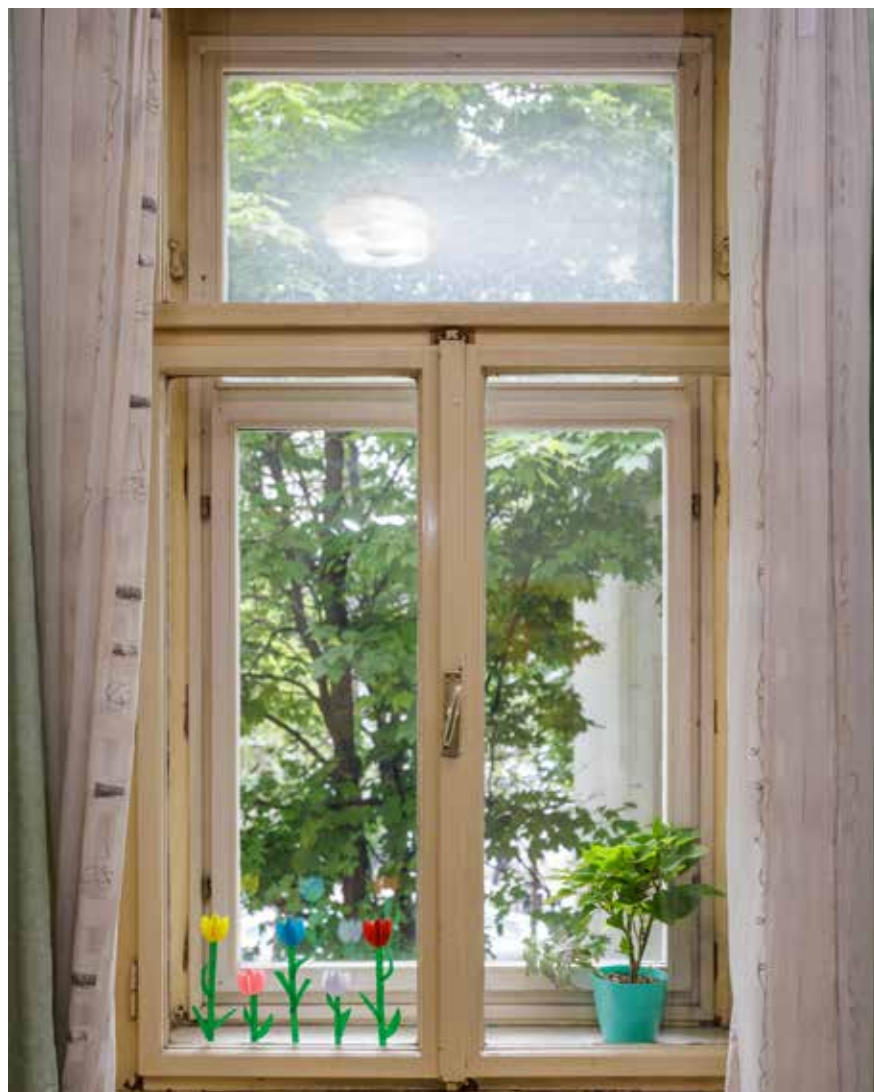
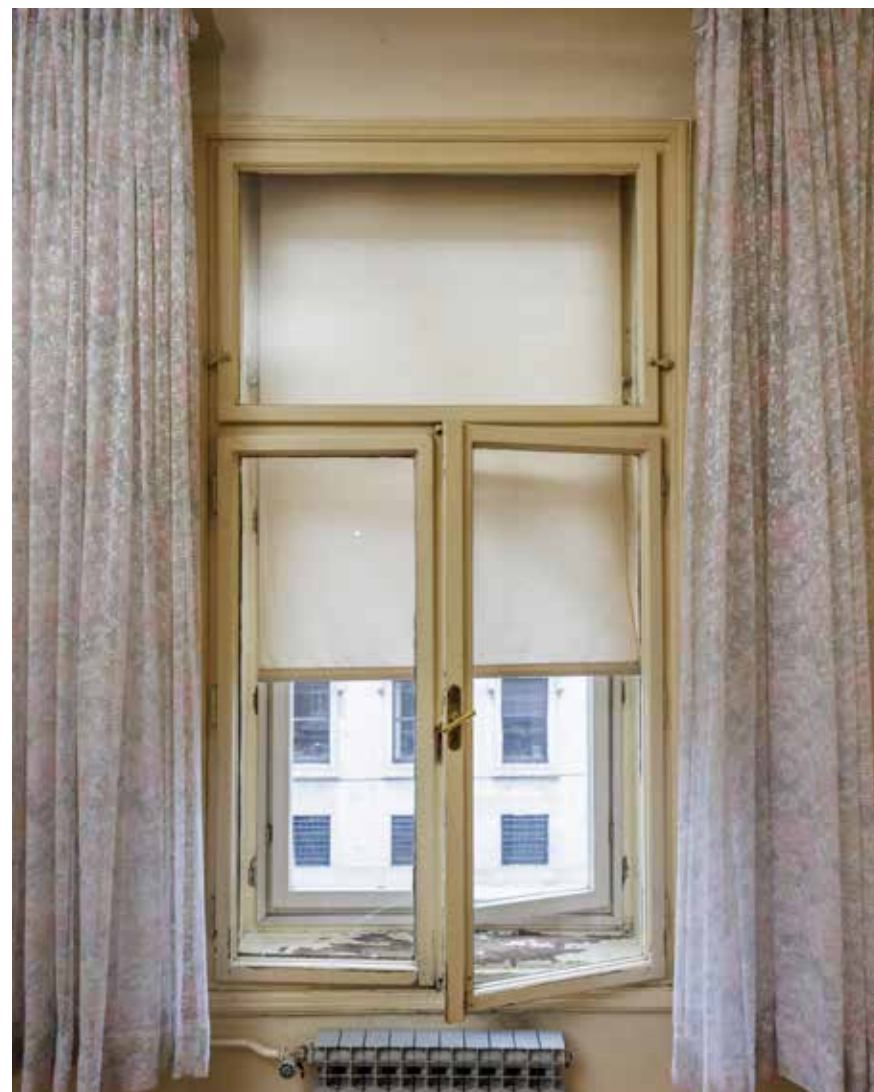
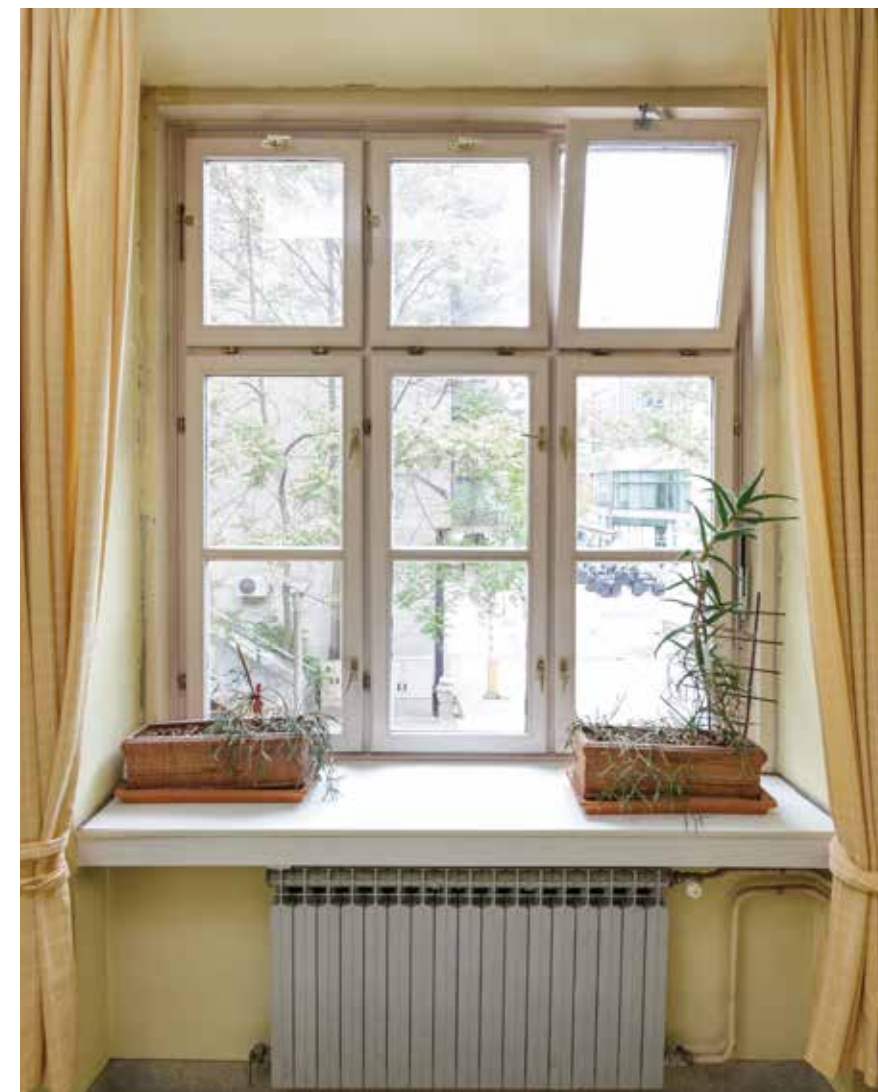
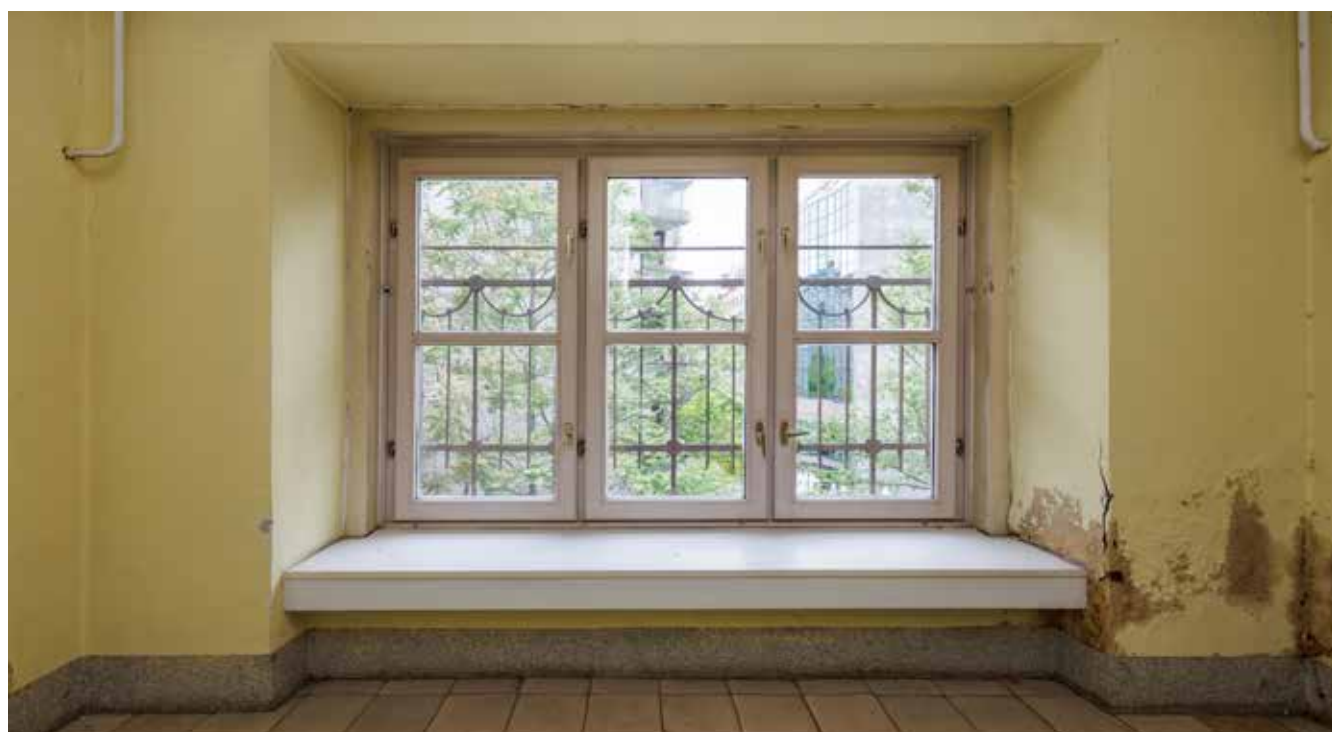
Prozori soba bili su tipizirani. Riječ je o dvostrukim dvokrilnim prozorima koji u gornjem dijelu imaju nadsvjetlo, dok u razini klupčice imaju elegantnu metalnu ogradu. Unutarnja krila prozora na svim su etažama originalna, s izvornim metalnim dijelovima, dok su vanjski dijelovi prozora mijenjani. Uz zadržavanje originalnog oblika stavljeno je izo-staklo. Na pojedinim su prozorima metalne ograde

uništene pa su zamijenjene neadekvatnim drvenim letvicama. Prozori dvokrakog stubišta su jednostruki višekrilni s elegantnim drvenim letvicama. Očuvani su u prvotnom obliku, međutim, metalna oprema je neadekvatno promijenjena u nekoj od adaptacija. Prozori podrumске etaže na dvorišnoj strani zapadno od dvorišnog ulaza su jednokrilni s nadsvjetlom, zaštićeni metalnom rešetkom, dok je prozor istočno od dvorišnog ulaza dvokrilni s nadsvjetlom. Prozori podrumске etaže na južnom pročelju su jednokrilni s metalnim rešetkama.

Izvorna stolarija – prozori

Ulazna ulična vrata potrebno je sačuvati i restaurirati, dok se dvorišna trebaju izvesti prema izvorniku. U slučaju zamjene vanjske stolarije na uličnom i dvorišnom pročelju, treba je izvesti prema izvorniku, a izo-staklo ugraditi u unutarnja prozorska krila. Toplinska izolacija može se izvesti jedino s unutarnje strane vanjskih zidova.
