# DOM ZA STARIJE OSOBE MEDVEŠČAK

Martićeva ulica 7, Zagreb

Povijest gradnje, valorizacija i prijedlog  
konzervatorskih smjernica

Konzervatorski elaborat

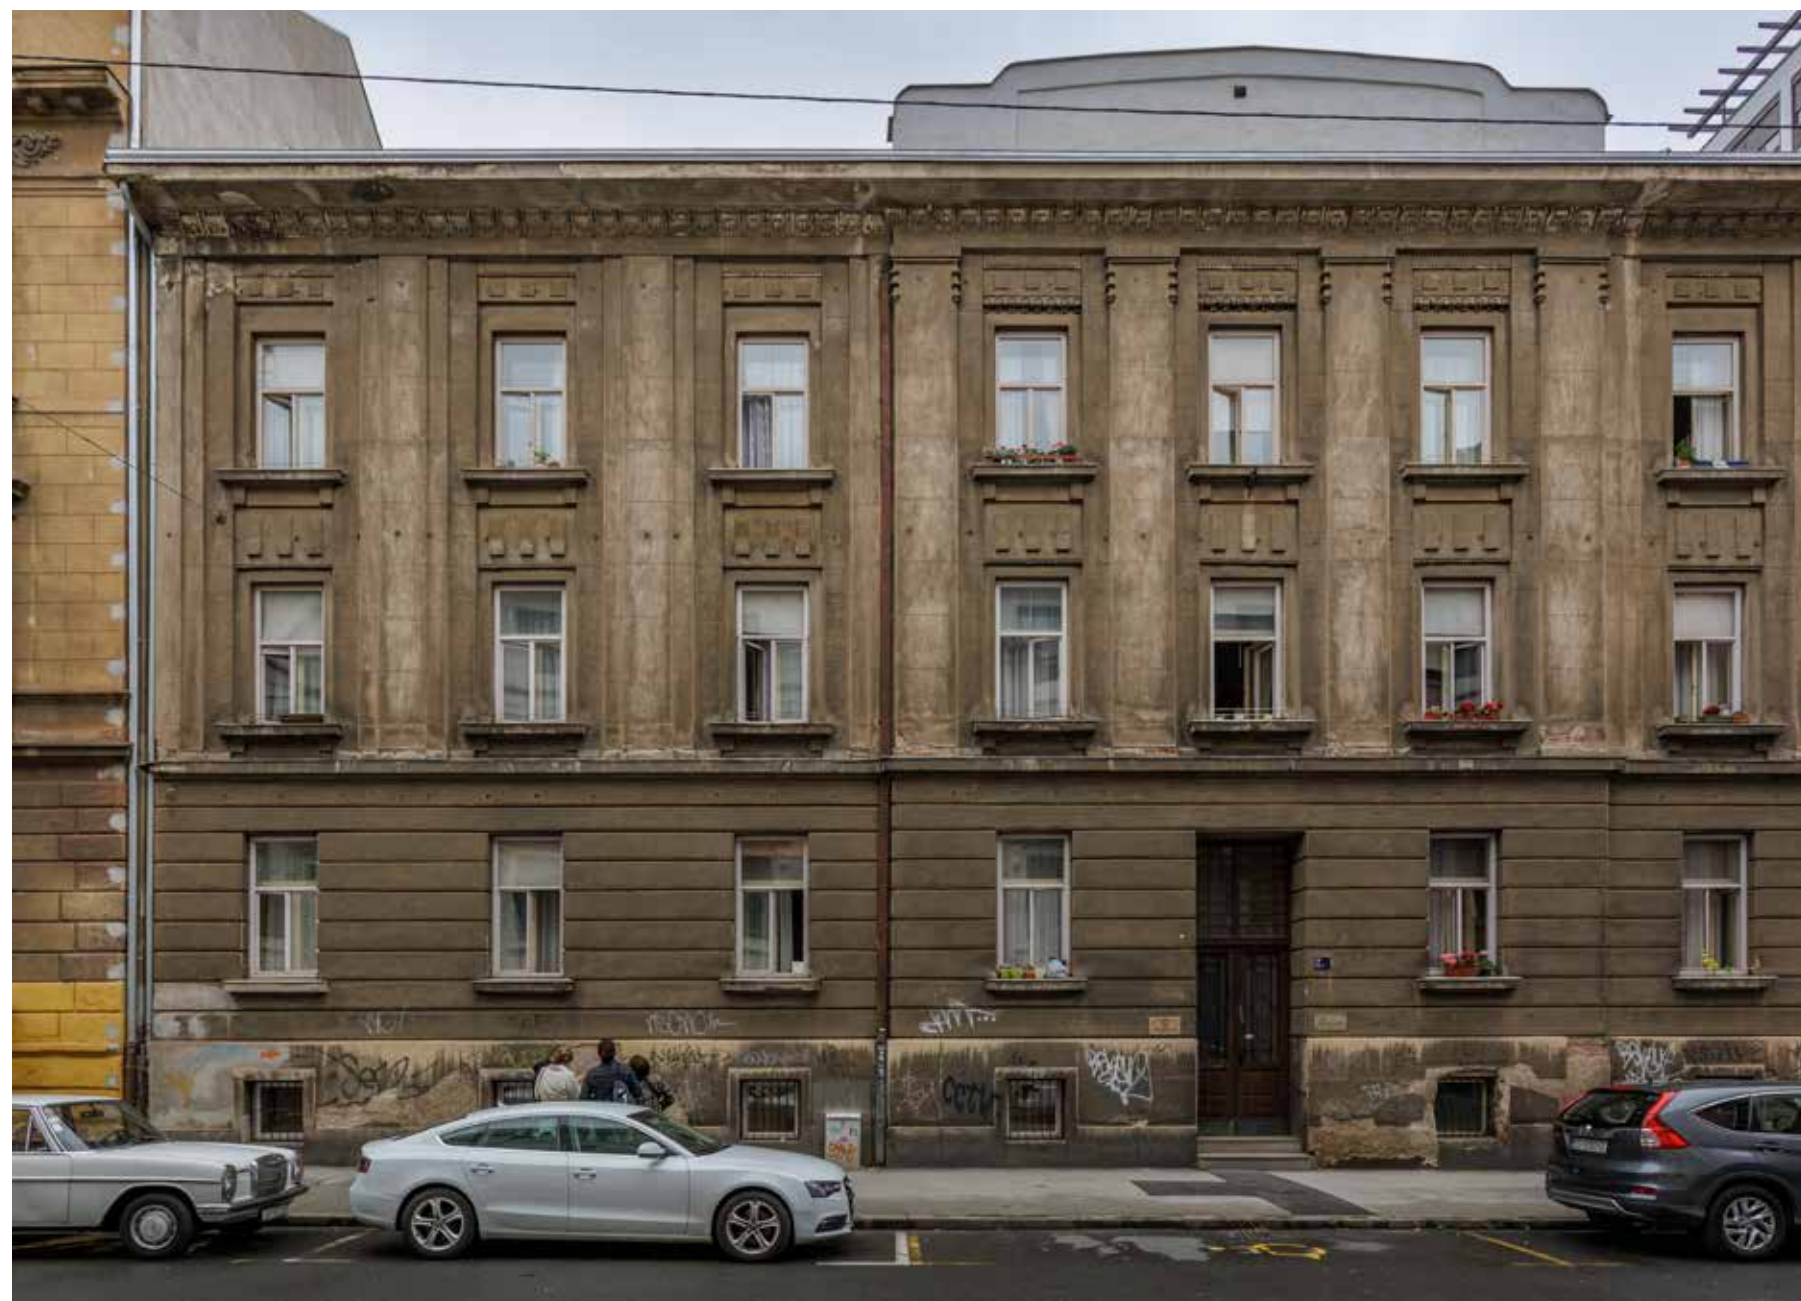
Južno, reprezentativno pročelje planirano je s historicističkim i secesijskim arhitektonskim dekorativnim elementima; u izvedenom je stanju cjelokupna dekoracija reducirana. Pročelje je podijeljeno otvorima u devet osi koji se ponavljaju cijelom visinom zgrade. U pogledu horizontalne podjele, podrum i visoko prizemlje odijeljeni su blagim profilacijama i različitom obradom površine fasade – ploha zida u zoni podruma je glatka, ali blago istaknuta, čineći sokl, a prizemlje je raščlanjeno trakama stilizirane rustike. Zone prvog i drugog kata čine cjelinu objedinjenu velikim redom pilastara; od krova su odijeljene dekoriranim vijencem. Središnji dio kuće u širini triju vertikalnih osi rizalito je istaknut i zaključen visokom atikom.

Zona prvog i drugog kata rastvorena je velikim pravokutnim prozorima. Prozorski otvori su dvostruko uvučeni u odnosu na fasadu. Imaju prozorske klupčice na malim konzolama. Između prozora prvog i drugog kata nalazi se kartuša s po tri reljefno istaknuta vertikalna pravokutnika. Iznad prozora drugog kata ponavlja se motiv kartuše, bogatije dekoriran ovulusima i s istaknuta tri kvadrata. Središnja četiri pilastra imaju jednostavno profilirane kapitele i reljefne dekoracije pri vrhu. Fasada je glatka, s plitkim horizontalnim linijama duž cijele fasade. Zona vijenca sa snažnim istakom i jednostavnom dekoracijom razdvaja drugi kat od krova. U širini četiriju središnjih pilastara izdiže se atika nepravilnog oblika s uvučenom centralnom plohom.

Južno ulično pročelje

Na reprezentativnom južnom pročelju treba sačuvati izvorni raspored i oblik otvora te dekoraciju i atiku, kako se ne bi narušio izgled ulice. Boju naliča pročelja treba odrediti na temelju restauratorskog sondiranja, koje je nužno provesti tako da se obuhvati ploha zida te elementi arhitektonske raščlambe i okvira otvora. Predlaže se također vraćanje izvornog natpisa naatici: MIROVNI DOM, vidljivog na starijim fotografijama.

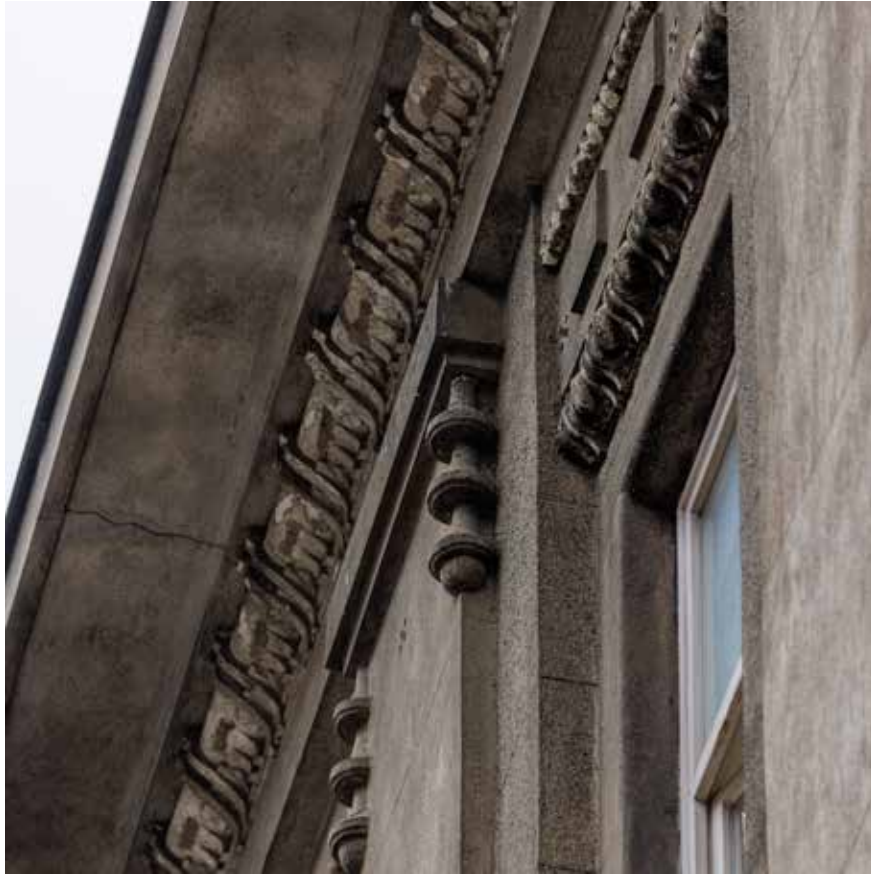
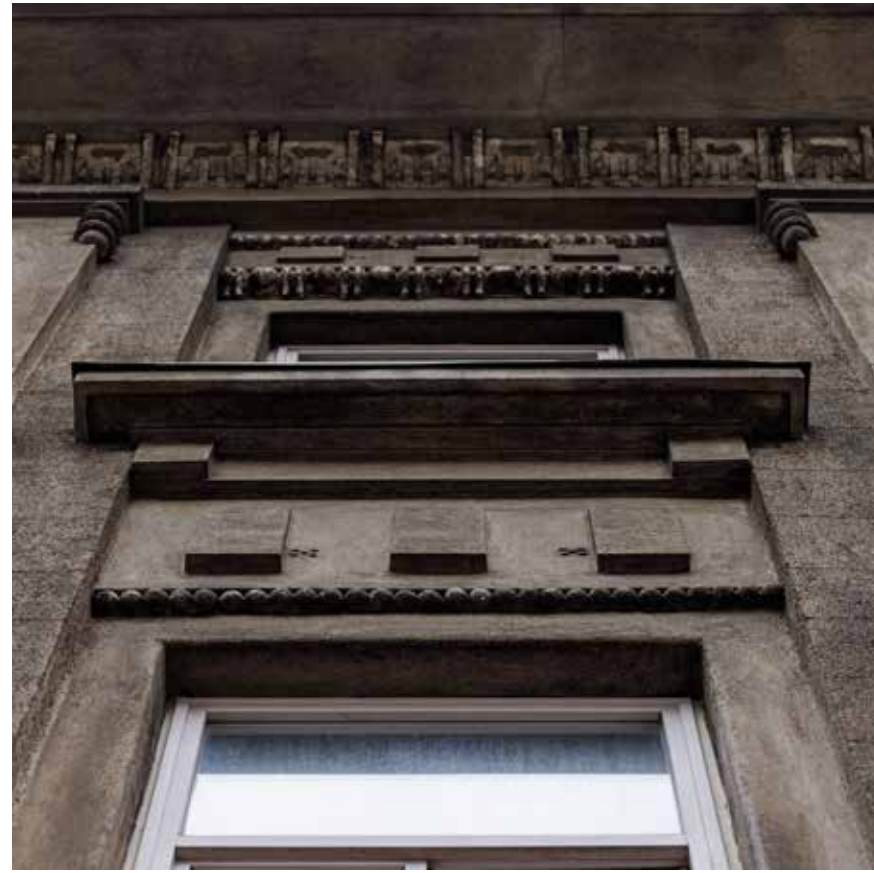
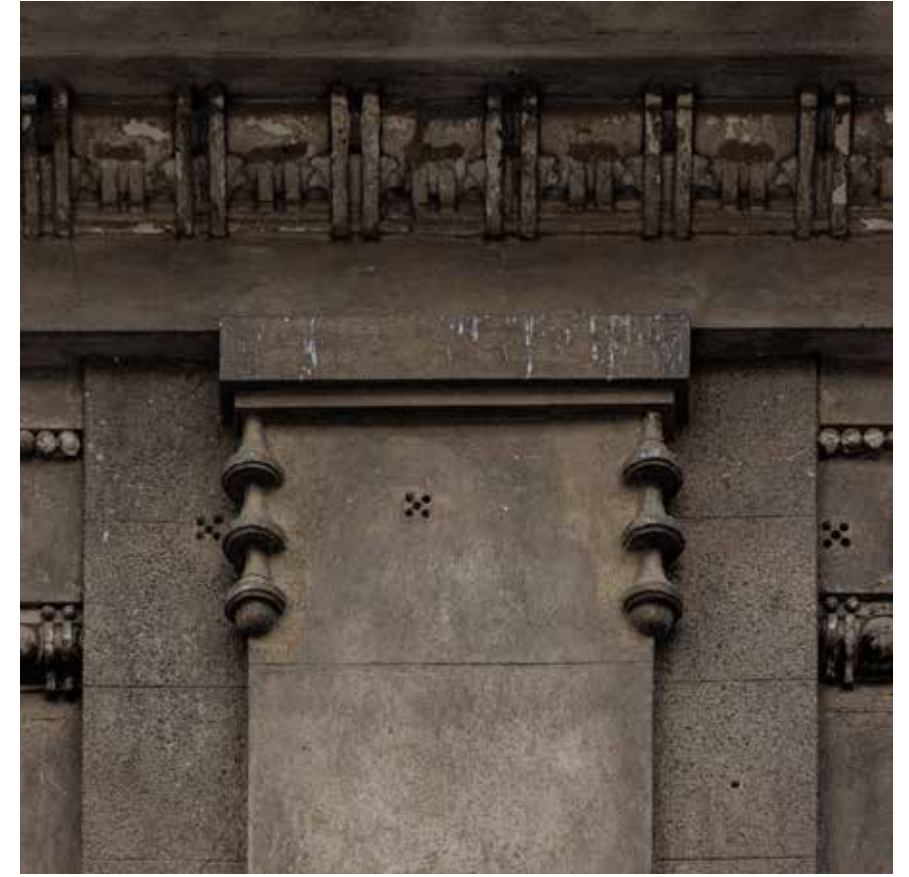
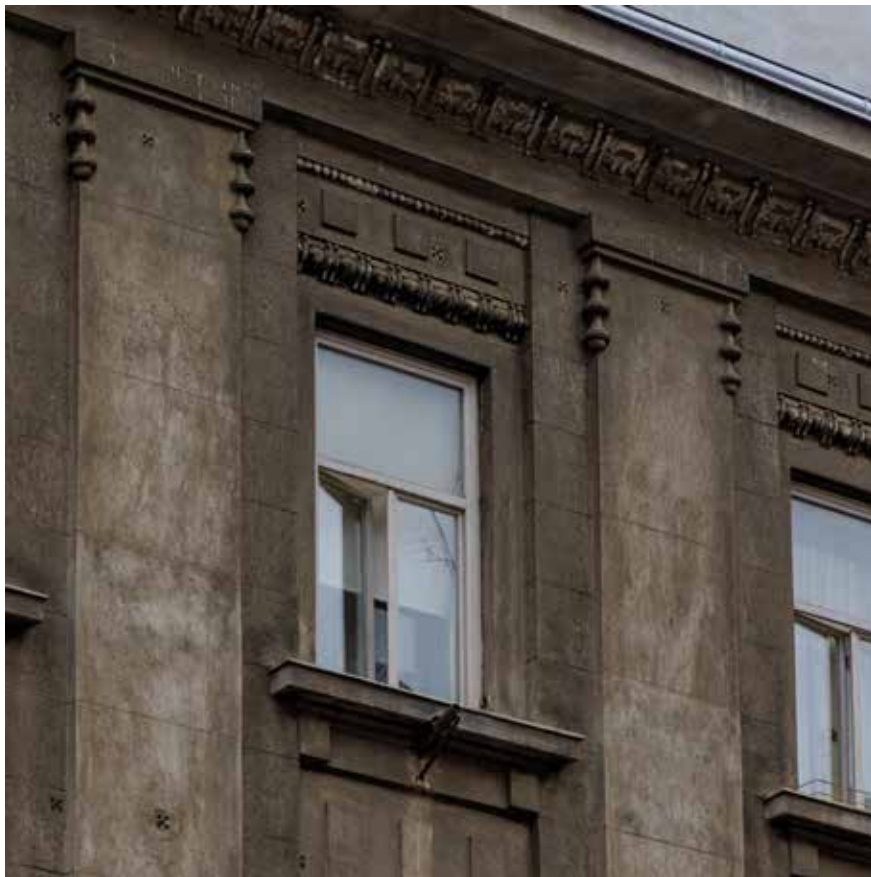
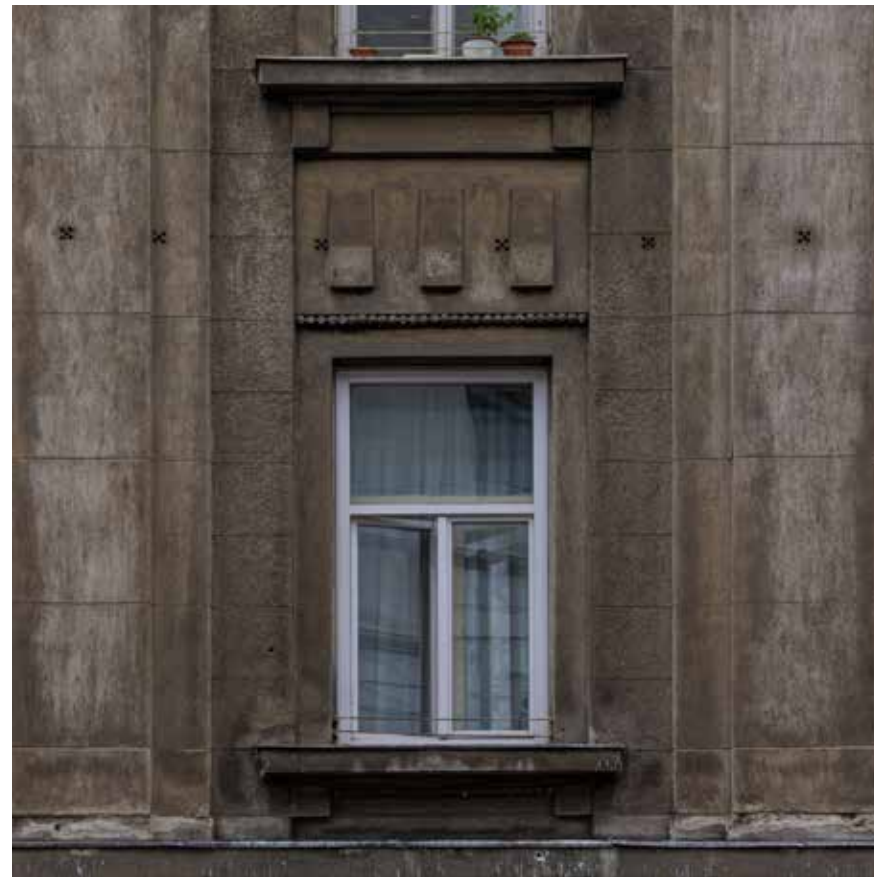
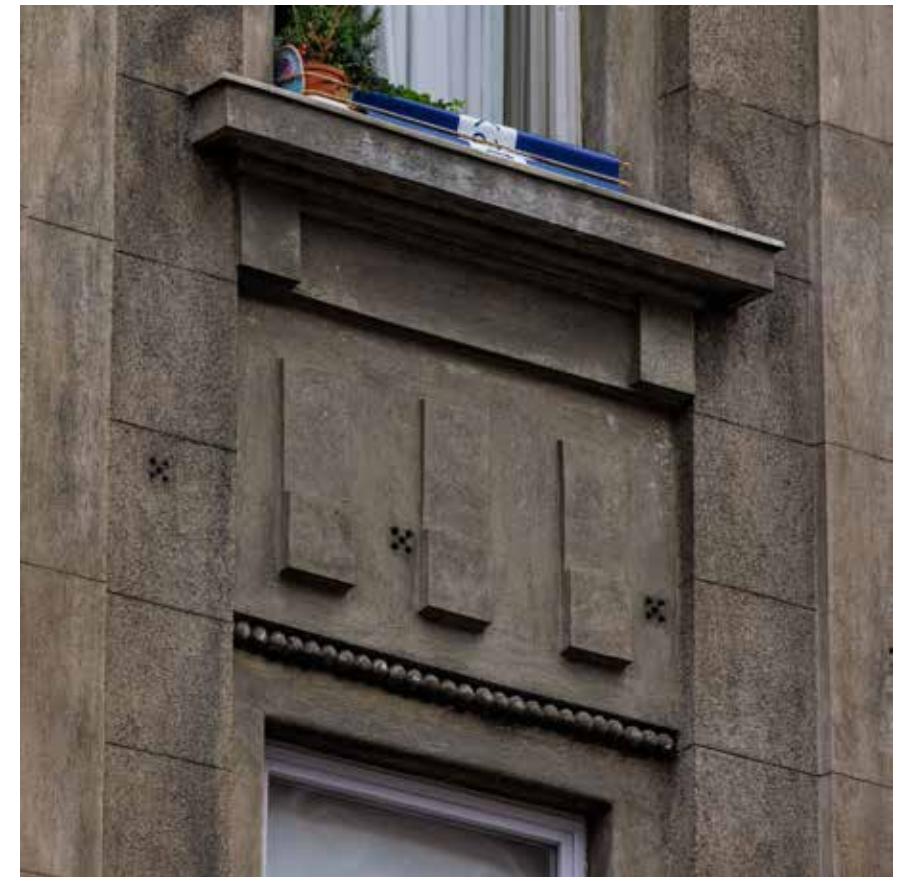
Južno pročelje, detalji arhitektonske plastike

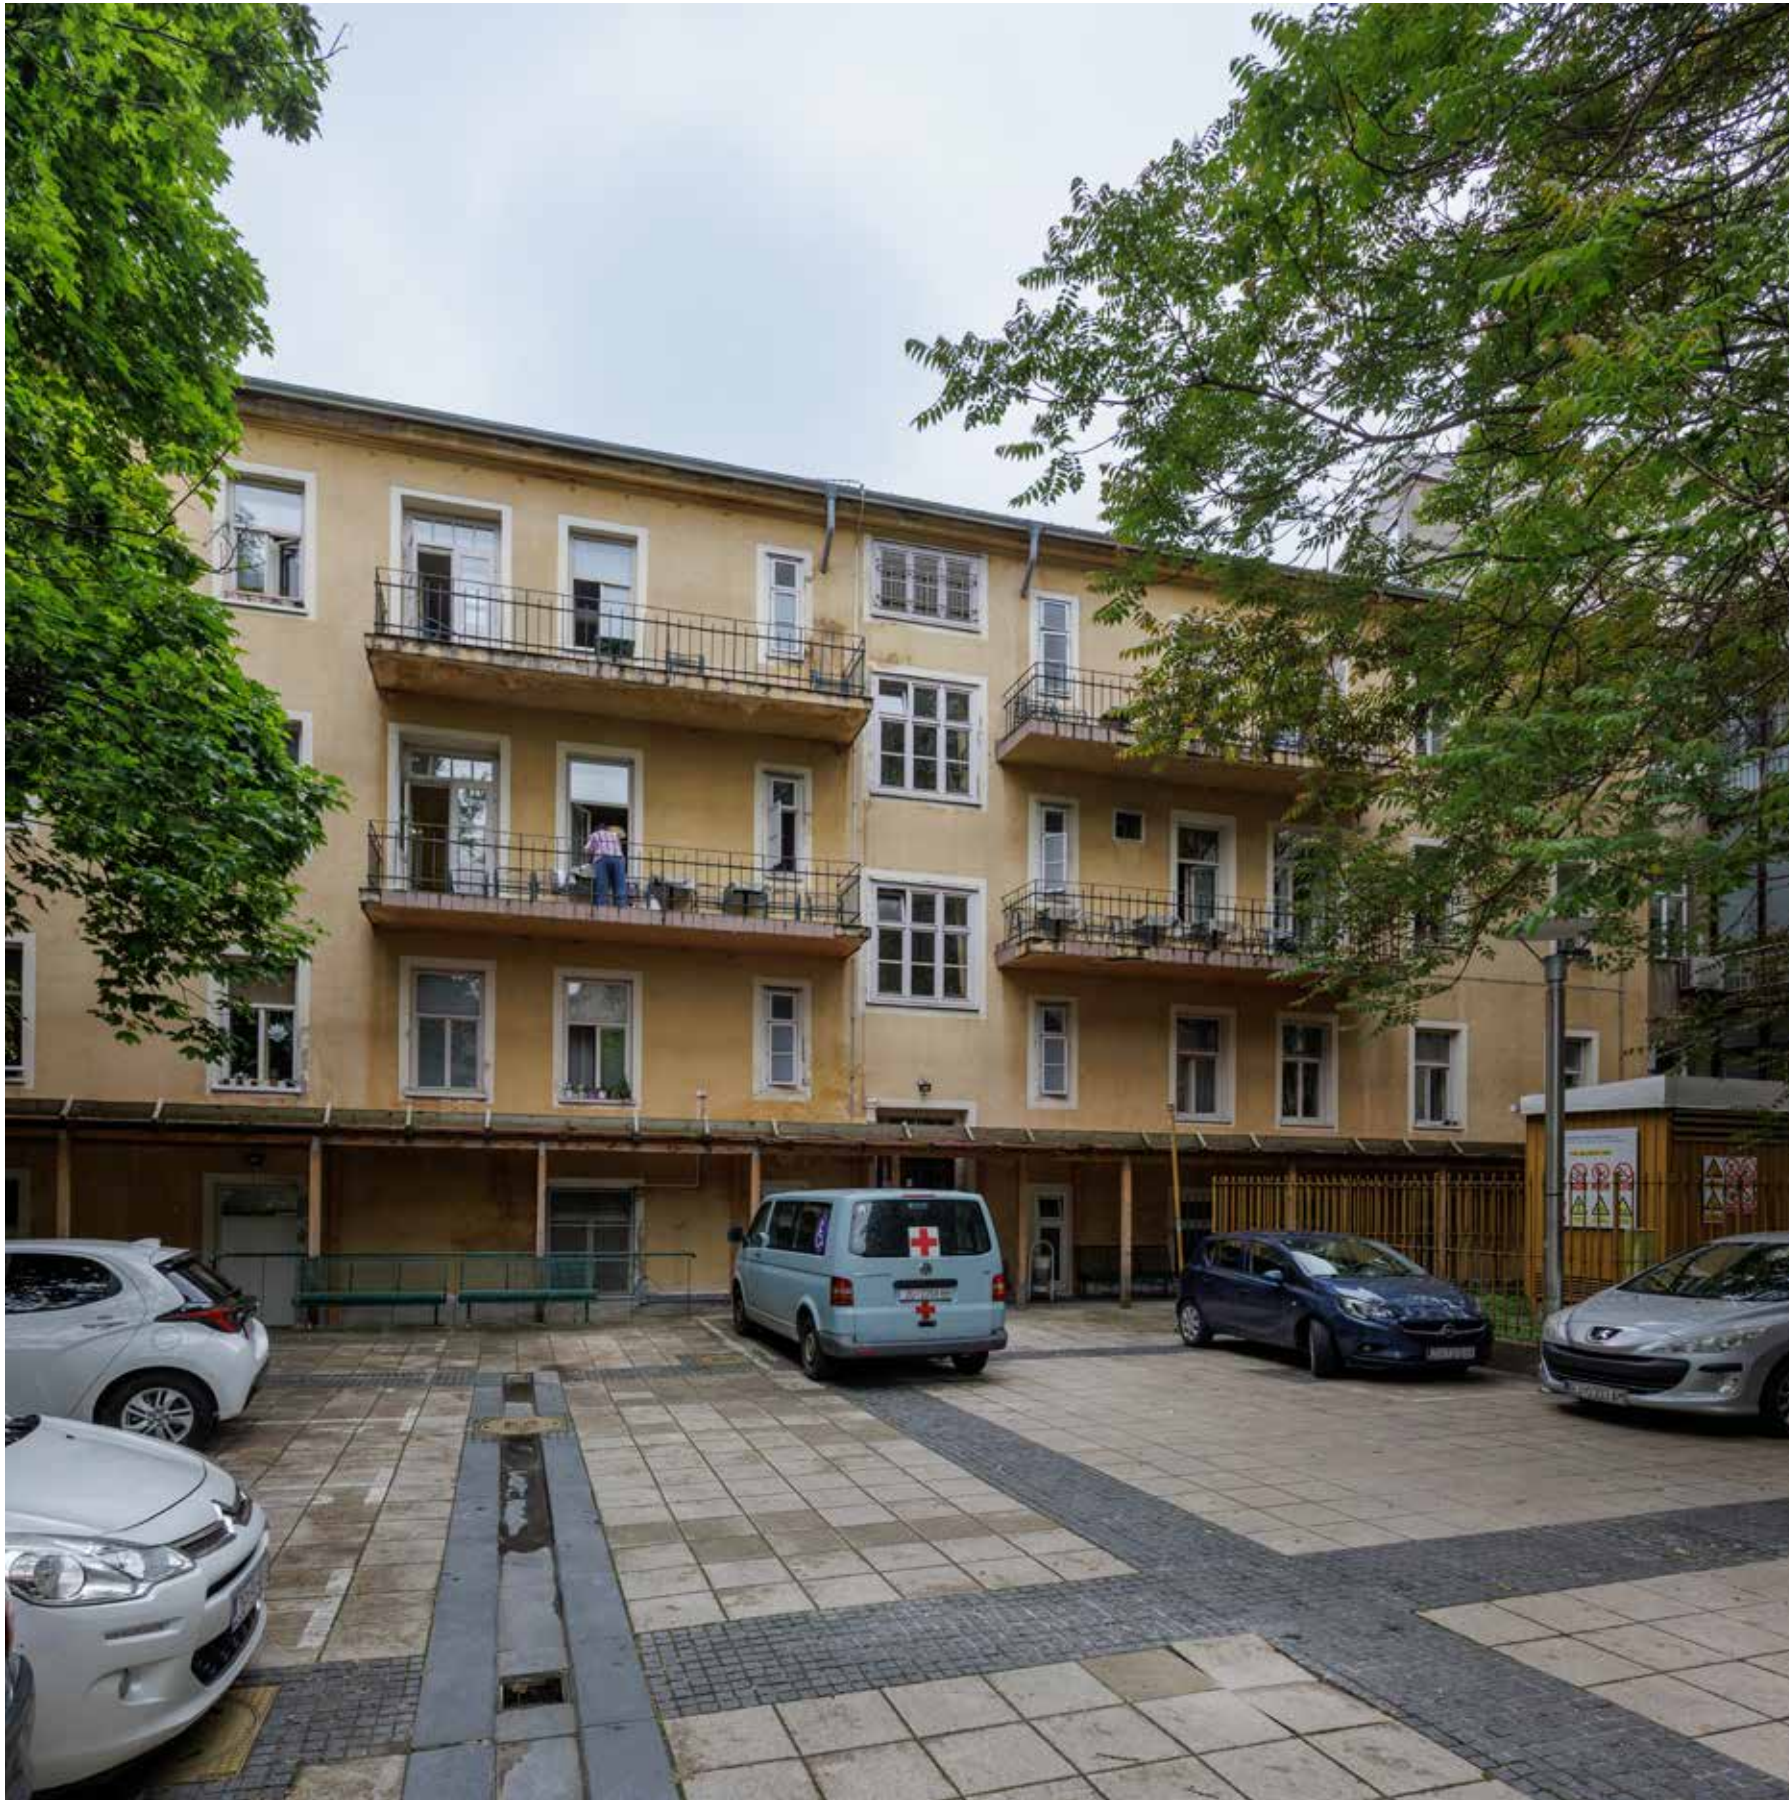
Dvorišna fasada nije očuvana u nacrtima; međutim, na njoj nisu očite stilske karakteristike i otvori prate unutarnju podjelu prostorija. Riječ je o jednostavnoj glatkoj plohi rastvorenoj otvorima. Centralno postavljen dvorišni ulaz u razini je međukata između podrumске i prizemne etaže. Sa zapadne strane nalaze se četiri prozorska otvora podrumске etaže, a s istočne tri. Iznad dvorišnog ulaza u razinama međukatova ponavljaju se prozorski otvori stubišta. U razini prizemlja, simetrično u odnosu na centralnu os, nalaze

se po jedan uži prozorski otvor te četiri prozorska otvora sa svake strane. Slična je podjela otvora i na prvom i drugom katu, no umjesto trećeg prozorskog otvora postoje staklena vrata koja vode na balkone. Balkoni su u širini prostora zahoda, jedne sobe i lateralnog hodnika u unutrašnjosti. Ukupno ih je četiri (po dva na svakom katu), iako su planovima predviđeni kontinuirani balkoni na katovima i u razini prizemlja.

Sjeverno dvorišno pročelje s balkonima

Izuzev obaveznog čuvanja ulične fasade, treba sačuvati raspored otvora i na dvorišnoj strani zgrade. Zato je potrebno balkone lišiti naknadnih dodataka keramičkih pločica na vanjskoj strani balkonskih ploča. Nužno je sačuvati ograde balkona te željeznu dekorativnu rešetku gornjeg prozora na međupodestu stubišta.

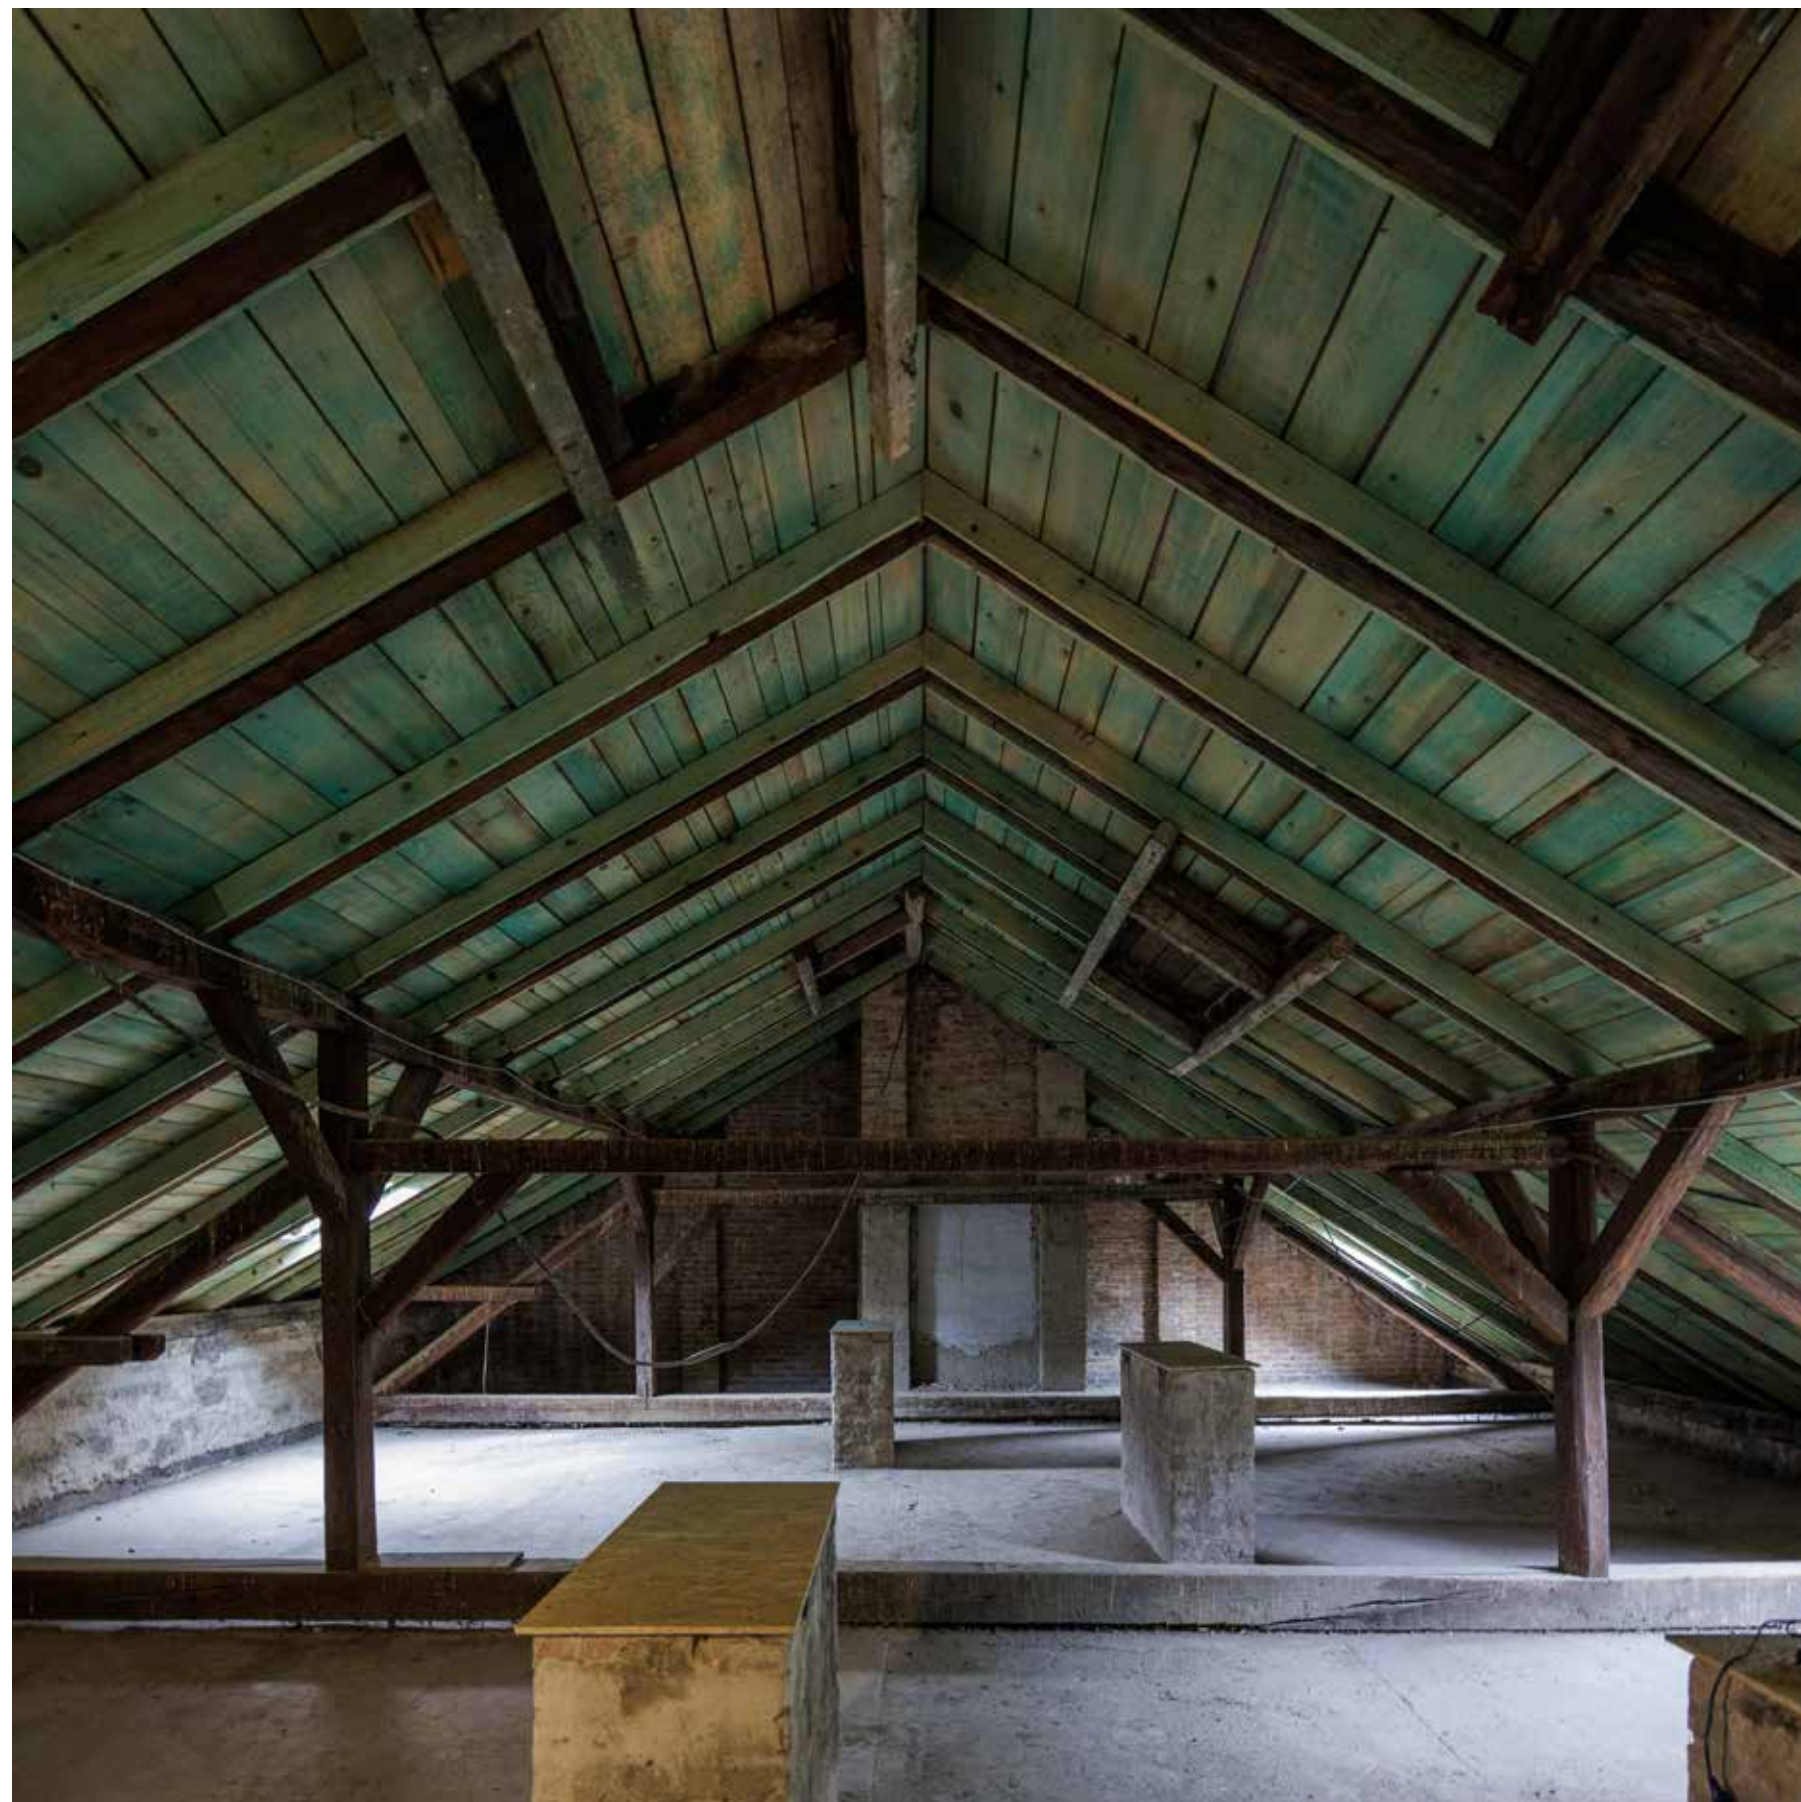
Dvostrešni krov, kojem se sljeme pruža u smjeru istok – zapad, prekriven je crijepom s krovnim prozorima (tri prozora na južnoj i četiri na sjevernoj strehi). Očuvana je izvorna drvena konstrukcija: puni vezovi (dvostruka visulja s kosnicima, dvostrukim rukama, razuporom i kliještima), podrožnice i rogovi. Dimnjaci, svaki s po tri dimnjačka kanala, na koje su bile spojene izvorne kaljeve peći u sobama, danas su izvan funkcije. Budući da je dio dimnjaka koji se izdizao iznad krovišta razgrađen, dimnjaci su danas na visini od samo jednog metra od tavanskog poda.

Krovište

Potkrovnna etaža ima potencijal pretvaranja u prostor za korištenje, uz uvjet čuvanja postojeće drvene konstrukcije krovišta. U slučaju adaptacije, međutim, treba pažljivo odrediti veličinu i raspored krovnih prozora jer postojeći svakako nisu adekvatni.

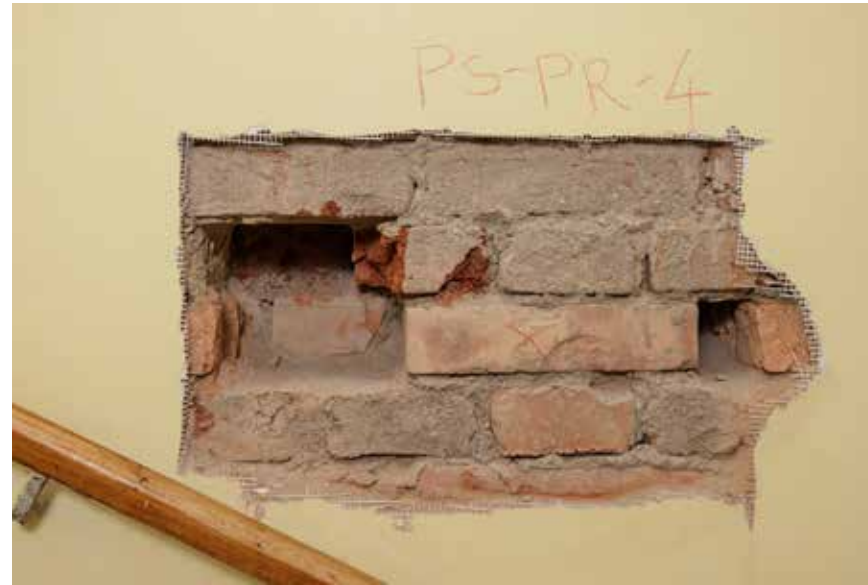
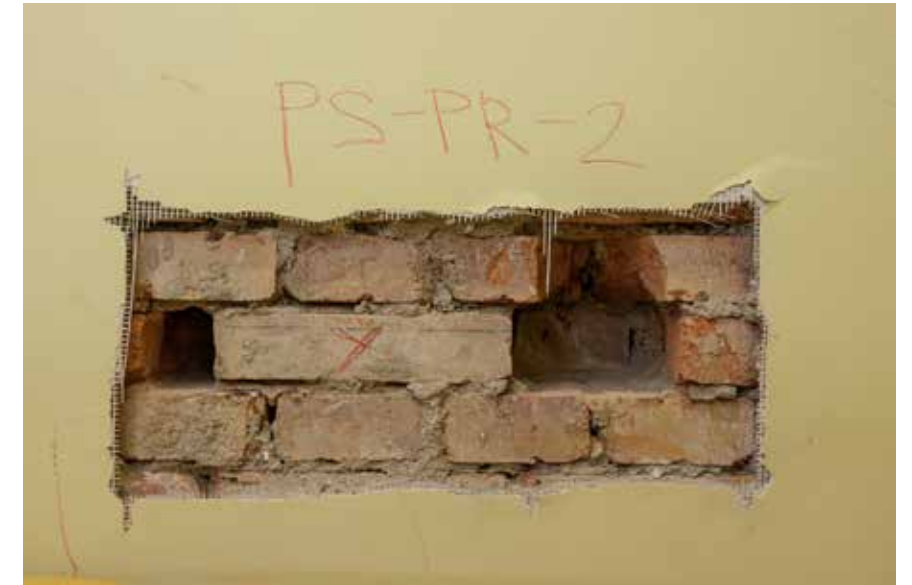
Dvije sonde izvedene u hodniku prizemlja i u stubištu pokazuju da je u tim dijelovima tijekom neke od obnova u novije doba izvorna žbuka sa starijim naličima bila do kraja otučena i zamijenjena cementnom žbukom.

Sonde u stubištu i hodniku prizemlja

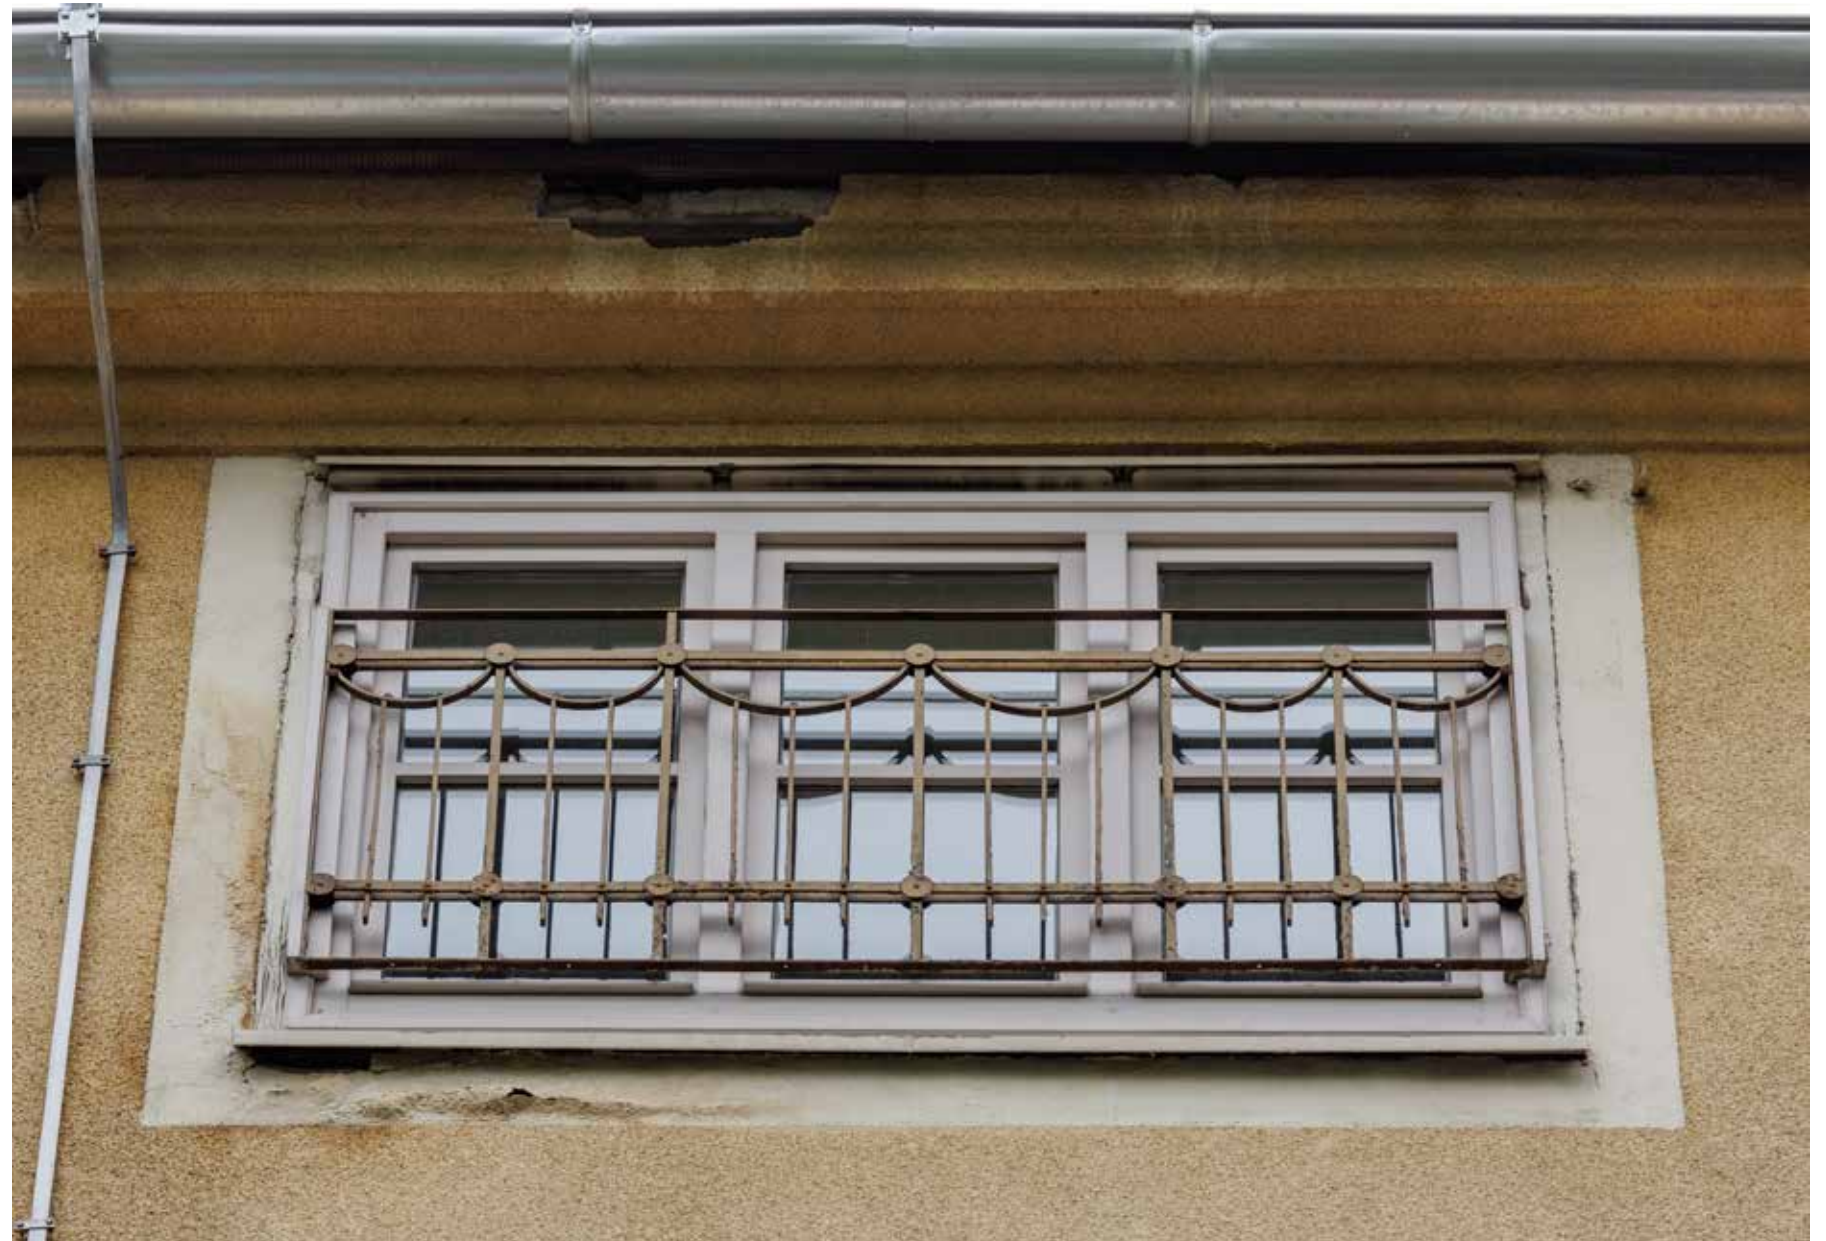
Prozor na gornjem međupodestu stubišta sa secesijskom ogradom

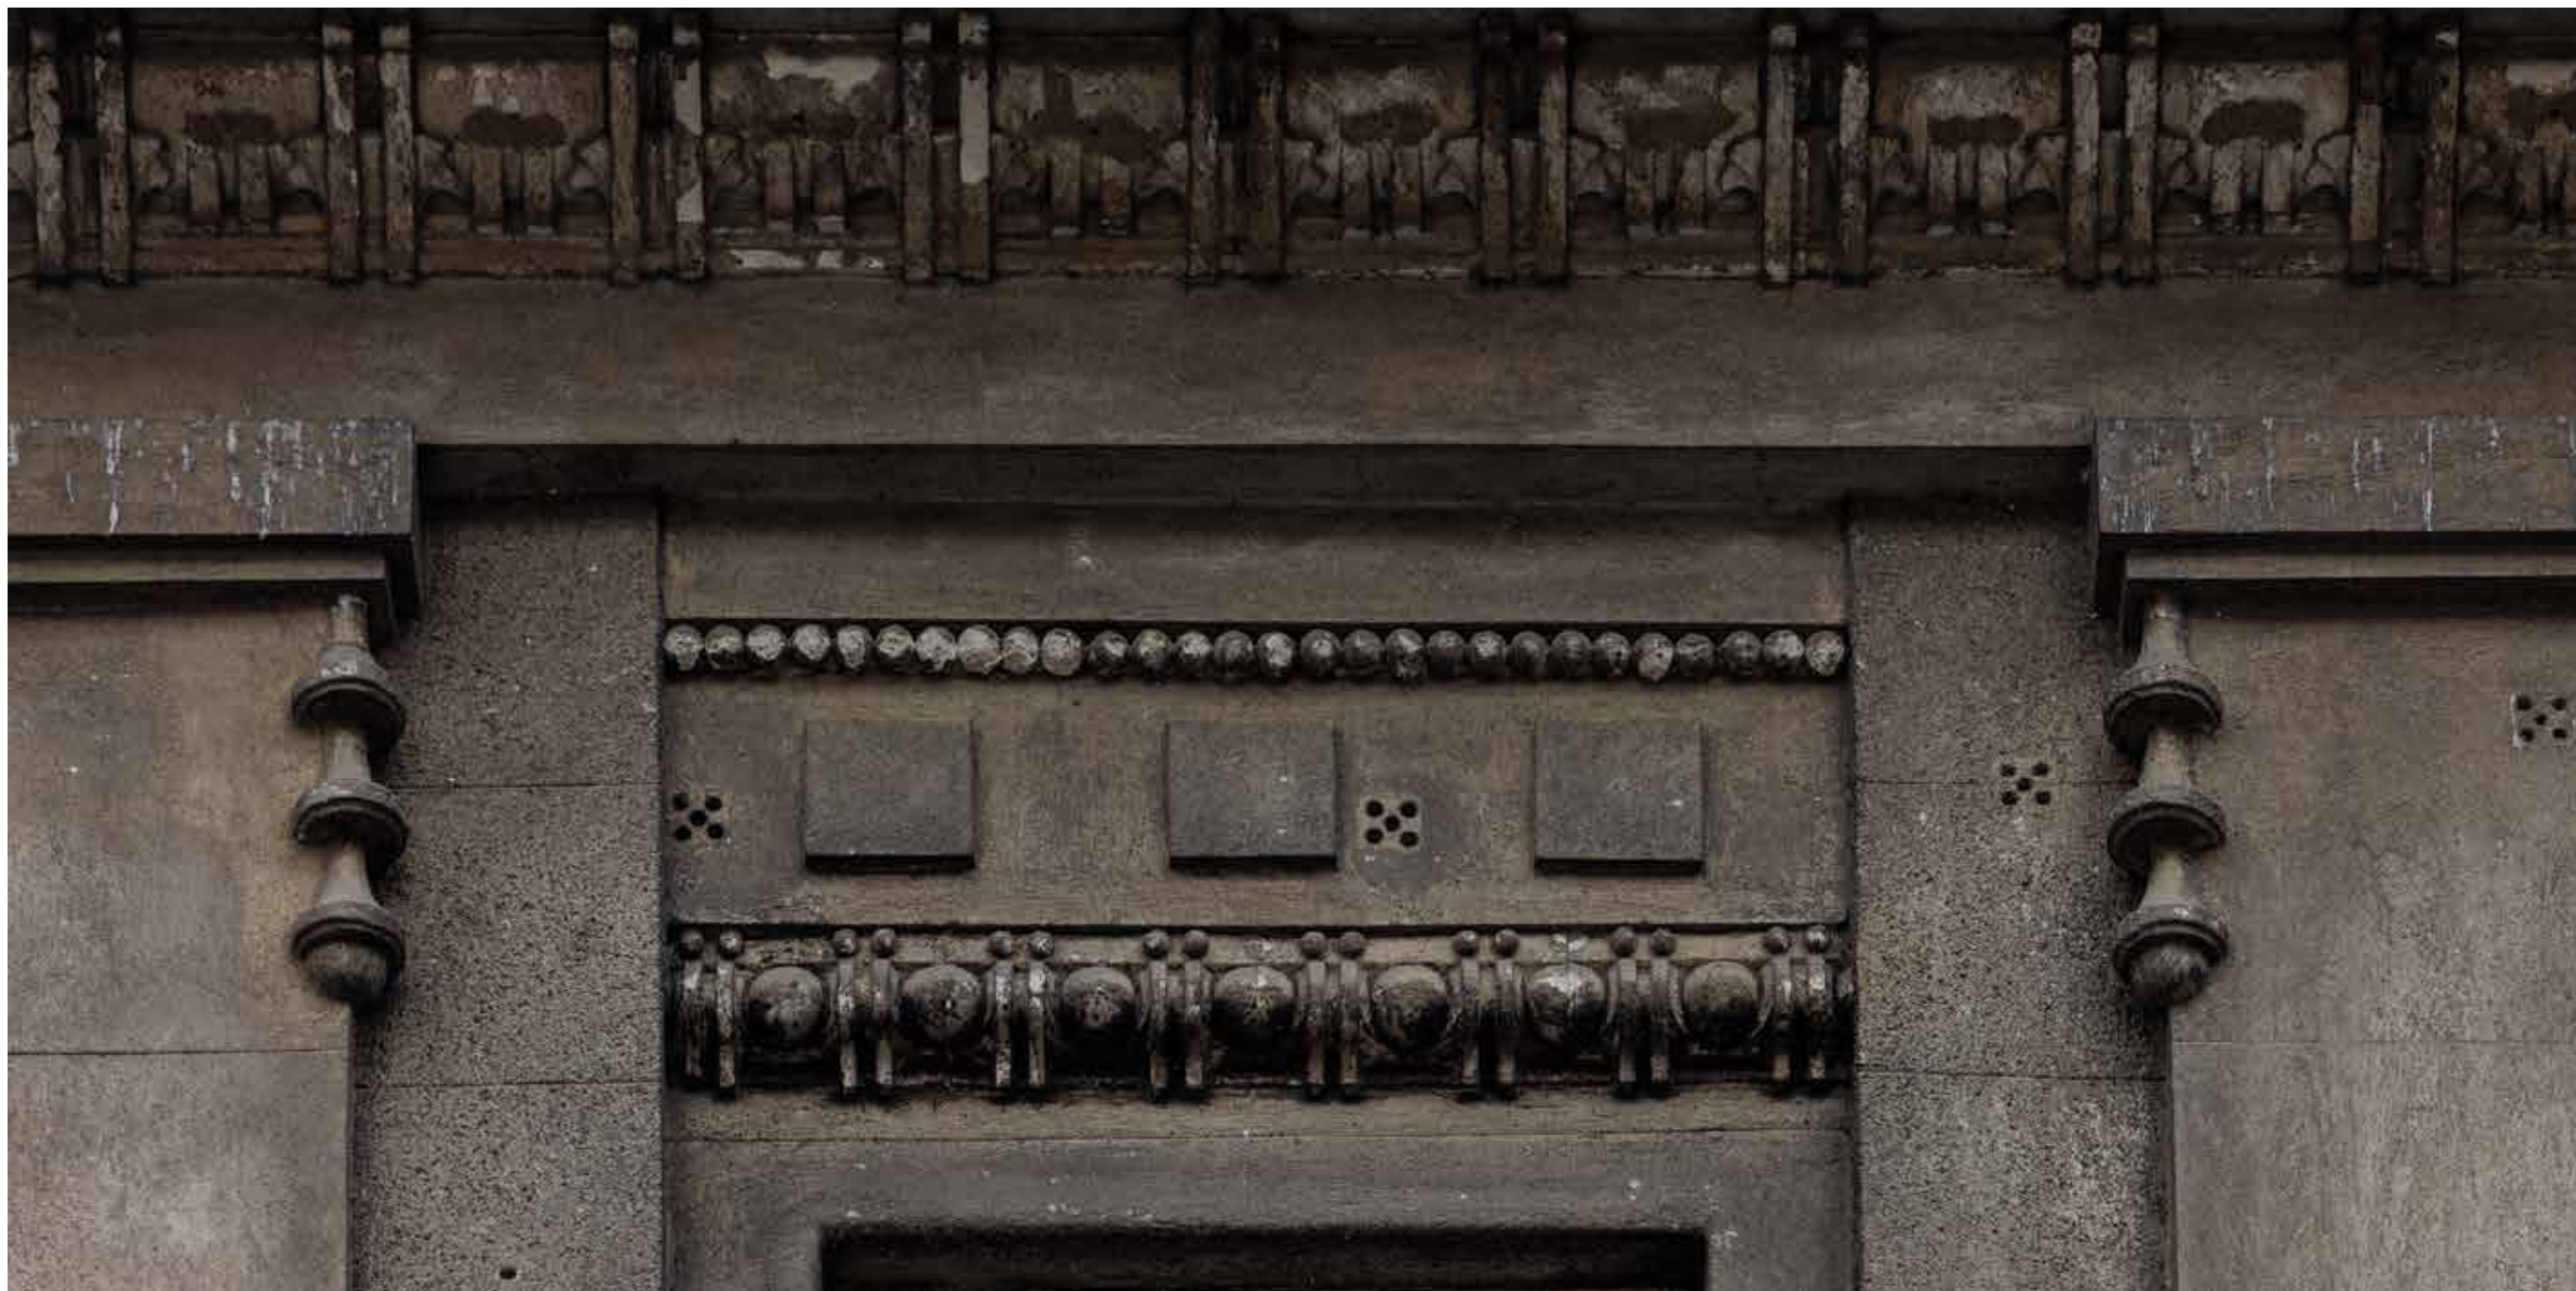
Južno pročelje, detalj secesijske arhitektonske plastike i dekoracije

Zgrada je dio početka uličnog niza Martićeve ulice; ima istaknutu urbanističku i arhitektonsku vrijednost. Skladno raščlanjenom i dekoriranom secesijskom uličnom fasadom dobro je uklopljena u tkivo bloka, čineći cjelinu s potezom historicističkih i secesijskih kuća prema Draškovićevoj ulici, dok na suprotnoj strani oblikovni kontrast čini Iblerov drveni neboder iz pedesetih godina 20. stoljeća. Ujedno je zgrada važan oblikovni element povijesno-
