# DOM ZA STARIJE OSOBE MEDVEŠČAK

Martićeva ulica 7, Zagreb

Povijest gradnje, valorizacija i prijedlog  
konzervatorskih smjernica

Konzervatorski elaborat

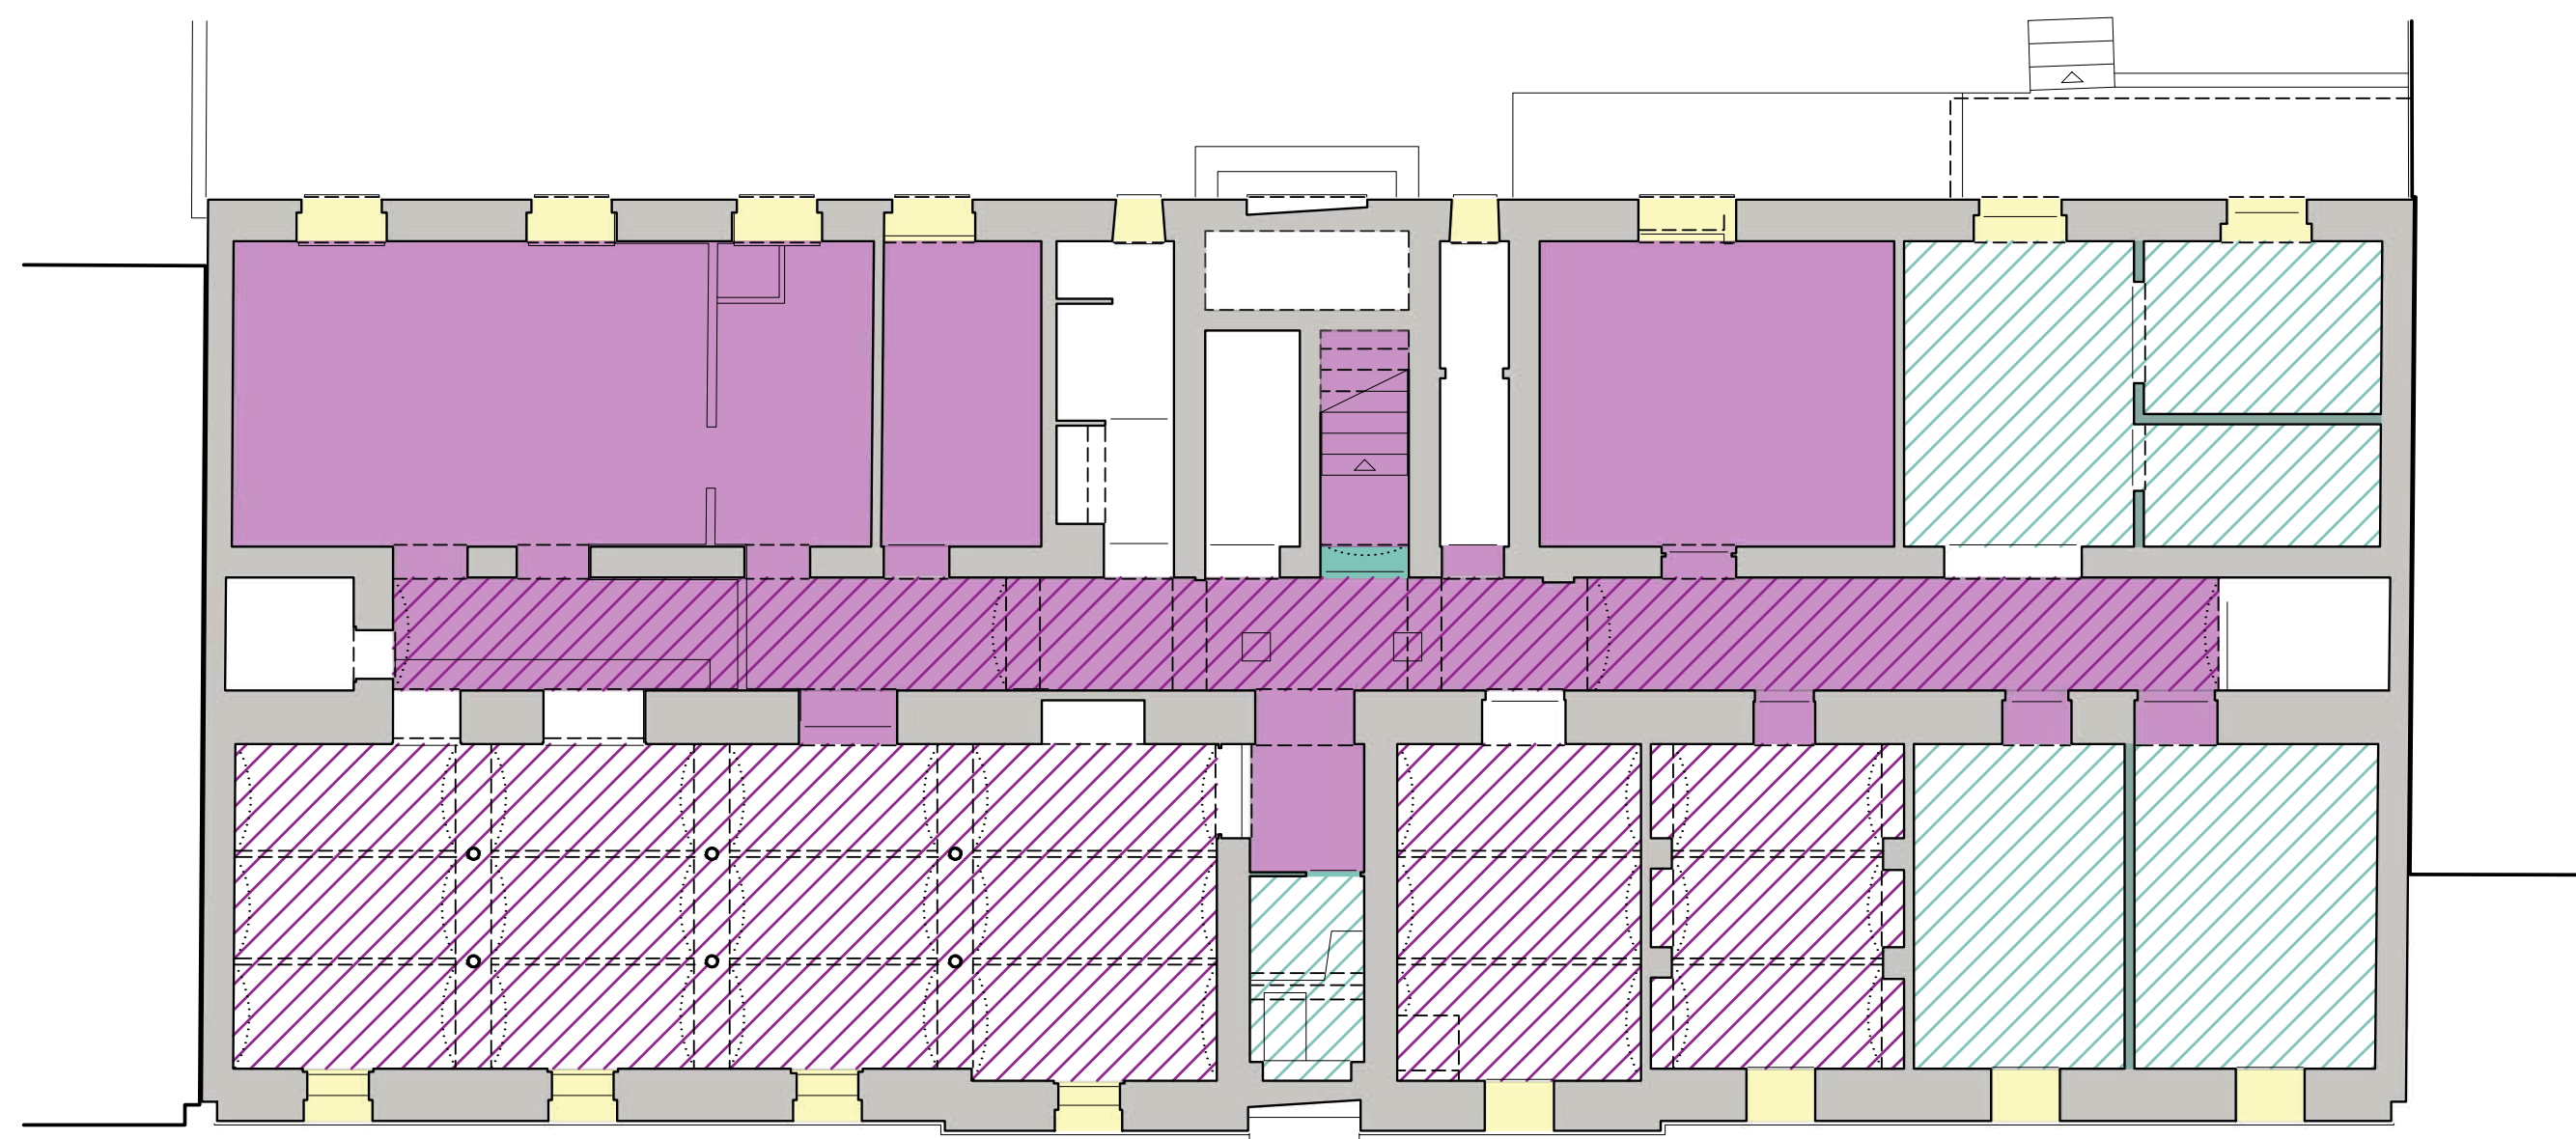
Tlocrt podruma s označenim smjernicama za obnovu

Predlaže se da se u podrumu zadrže tzv. pruski svodovi i njihovi čelični nosači u prostorijama uz ulicu te svod u centralnom hodniku, dok je u podrumskim prostorijama orijentiranim na dvorište moguće slobodno oblikovanje. Teraco oblogu poda u podrumu u središnjem hodniku, kuhinji i prostoriji istočno od stubišta potrebno je sačuvati i restaurirati.

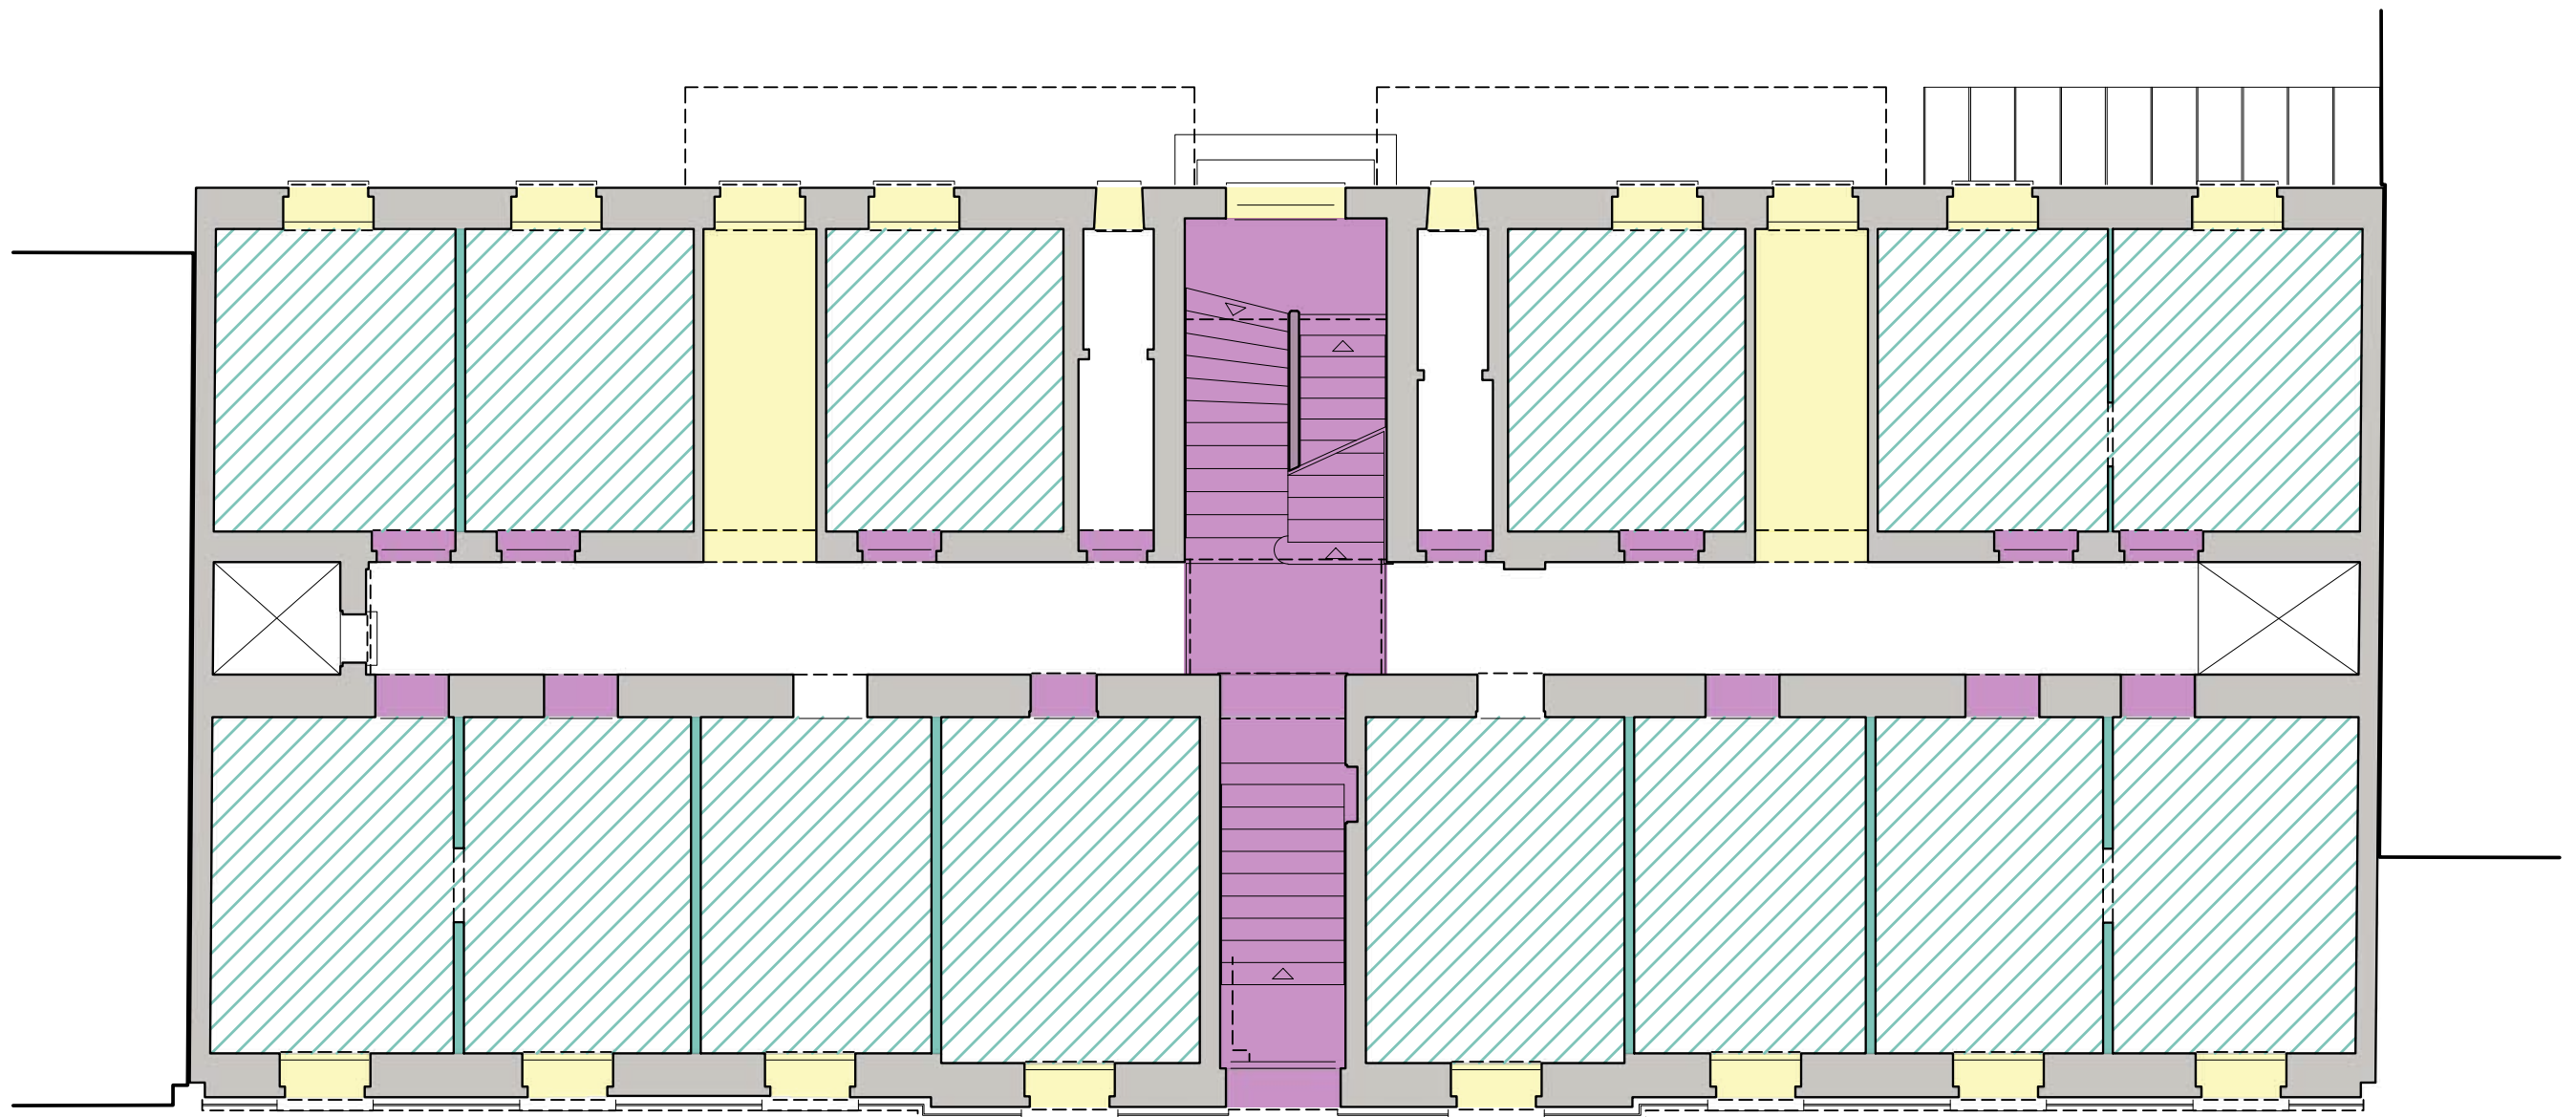
Tlocrt prizemlja s označenim smjericama za obnovu

U visokom prizemlju i na katovima važno je sačuvati, osim centralnog hodnika u smjeru istok – zapad, i poprečne hodnike koji su vodili do balkona na dvorišnom pročelju na sjeveru. Te hodnike treba osloboditi od recentne opreme i pregrada, odnosno vrata prema središnjem hodniku. Isto se odnosi i na hodnike u prizemlju, bez obzira na to što se tu u izvedbi odustalo od balkona. Ako funkcija to pokaže potrebnim, moguće je i na toj etaži izvesti balkone prema izvornom projektu.

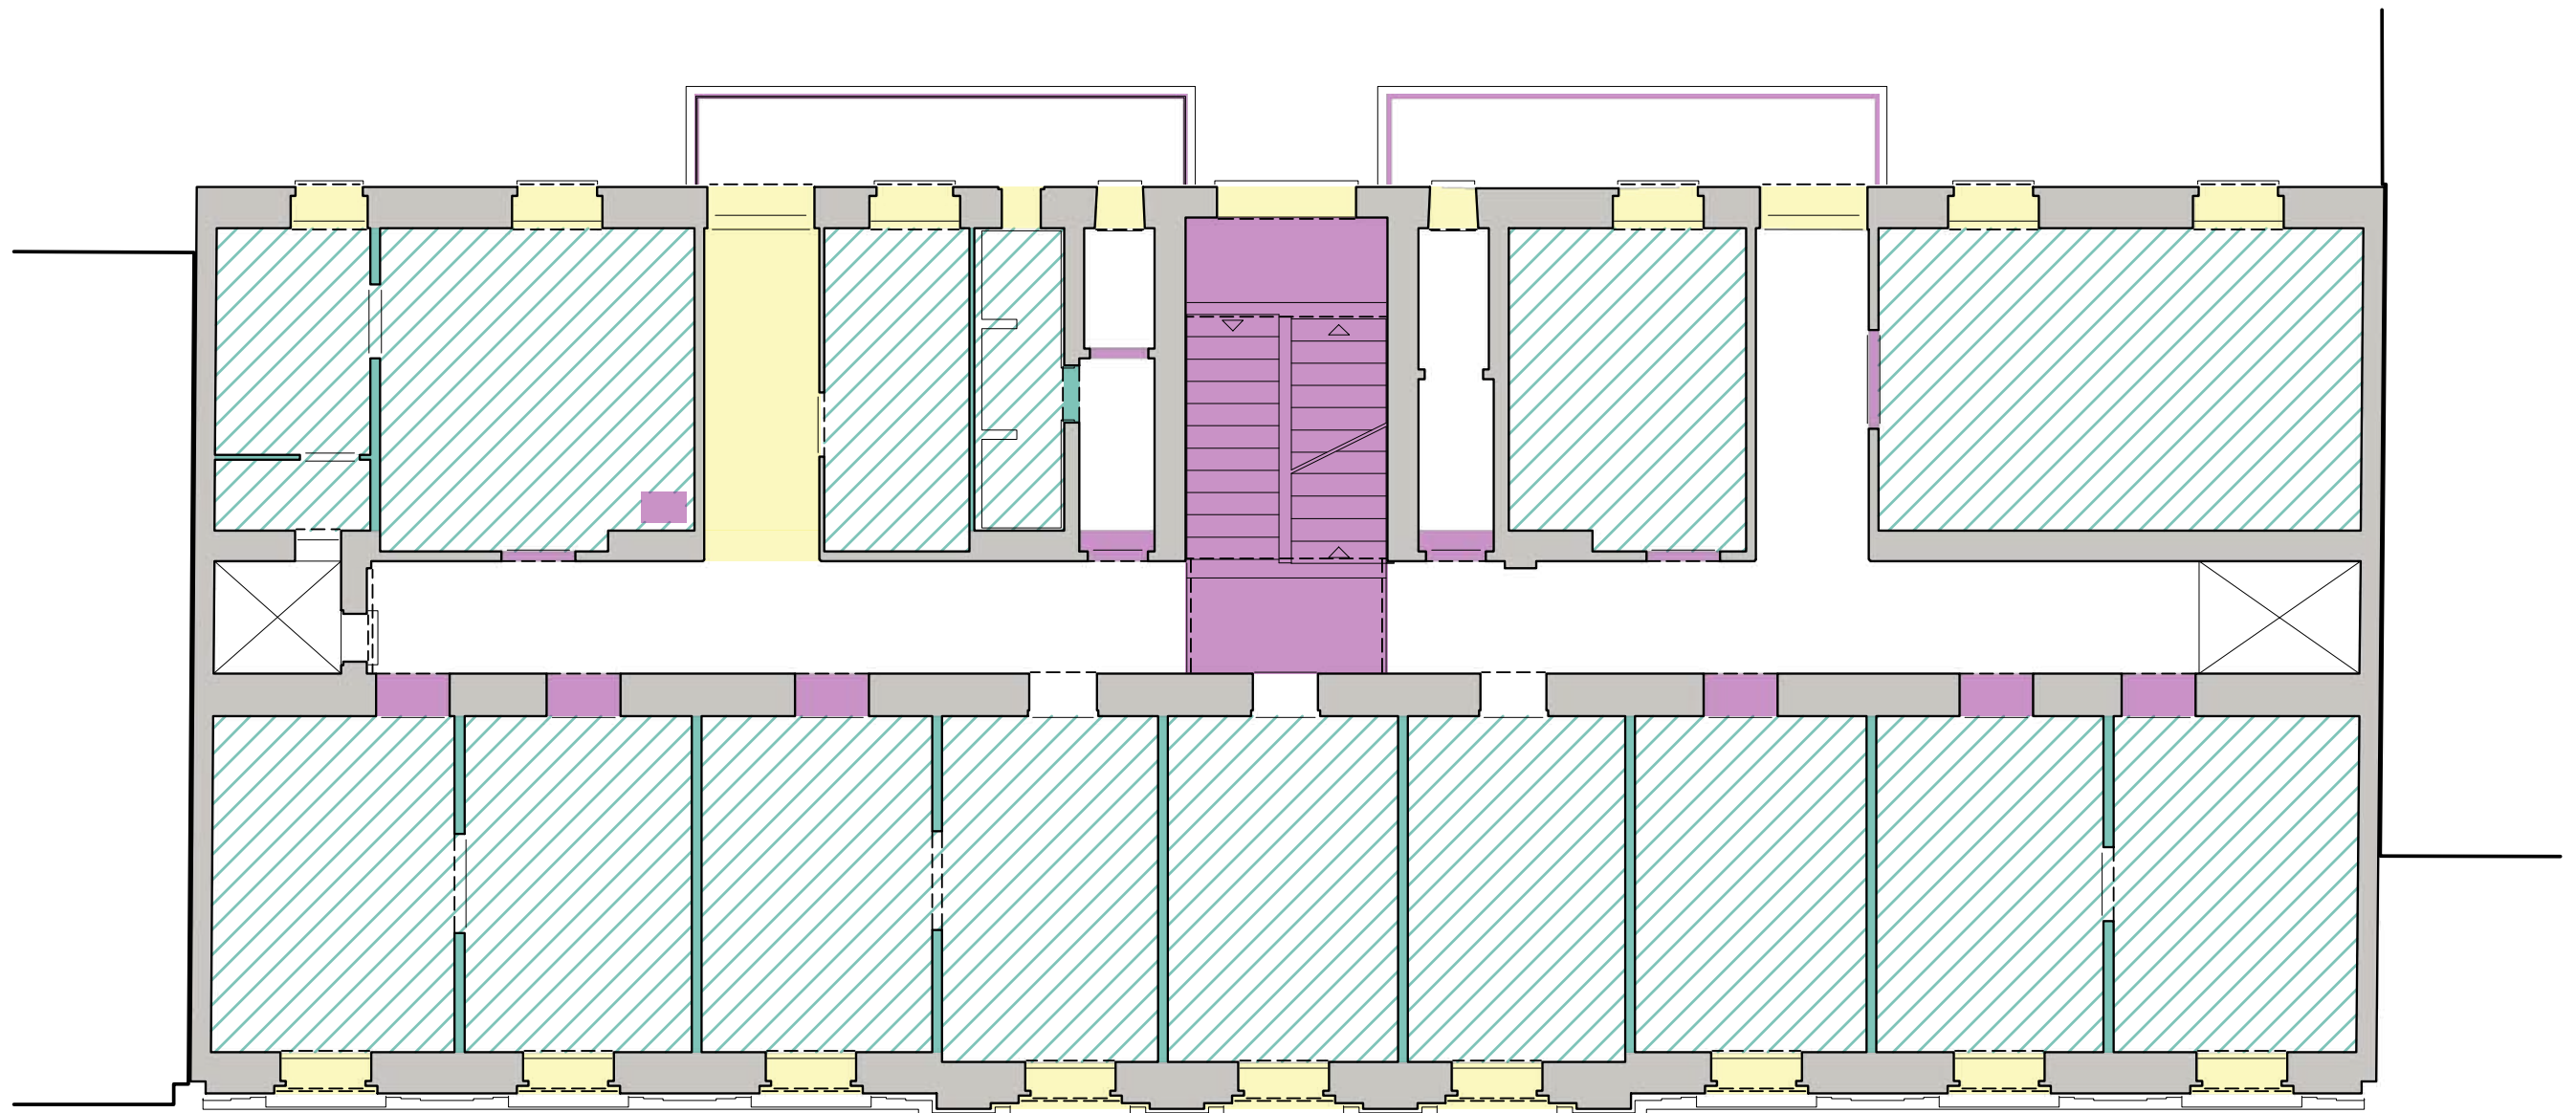
Tlocrt prvog kata s označenim smjernicama za obnovu

Kako je već spomenuto, u visokom prizemlju te na prvom i drugom katu moguće je slobodno oblikovanje prostora unutar nizova soba južno i sjeverno od hodnika, što znači da se mogu ukloniti pregradni zidovi kako bi se interpolirali sanitarni čvorovi. Pri tome se predlaže očuvanje izvorne stolarije između soba i hodnika (pojedina vrata mogu biti

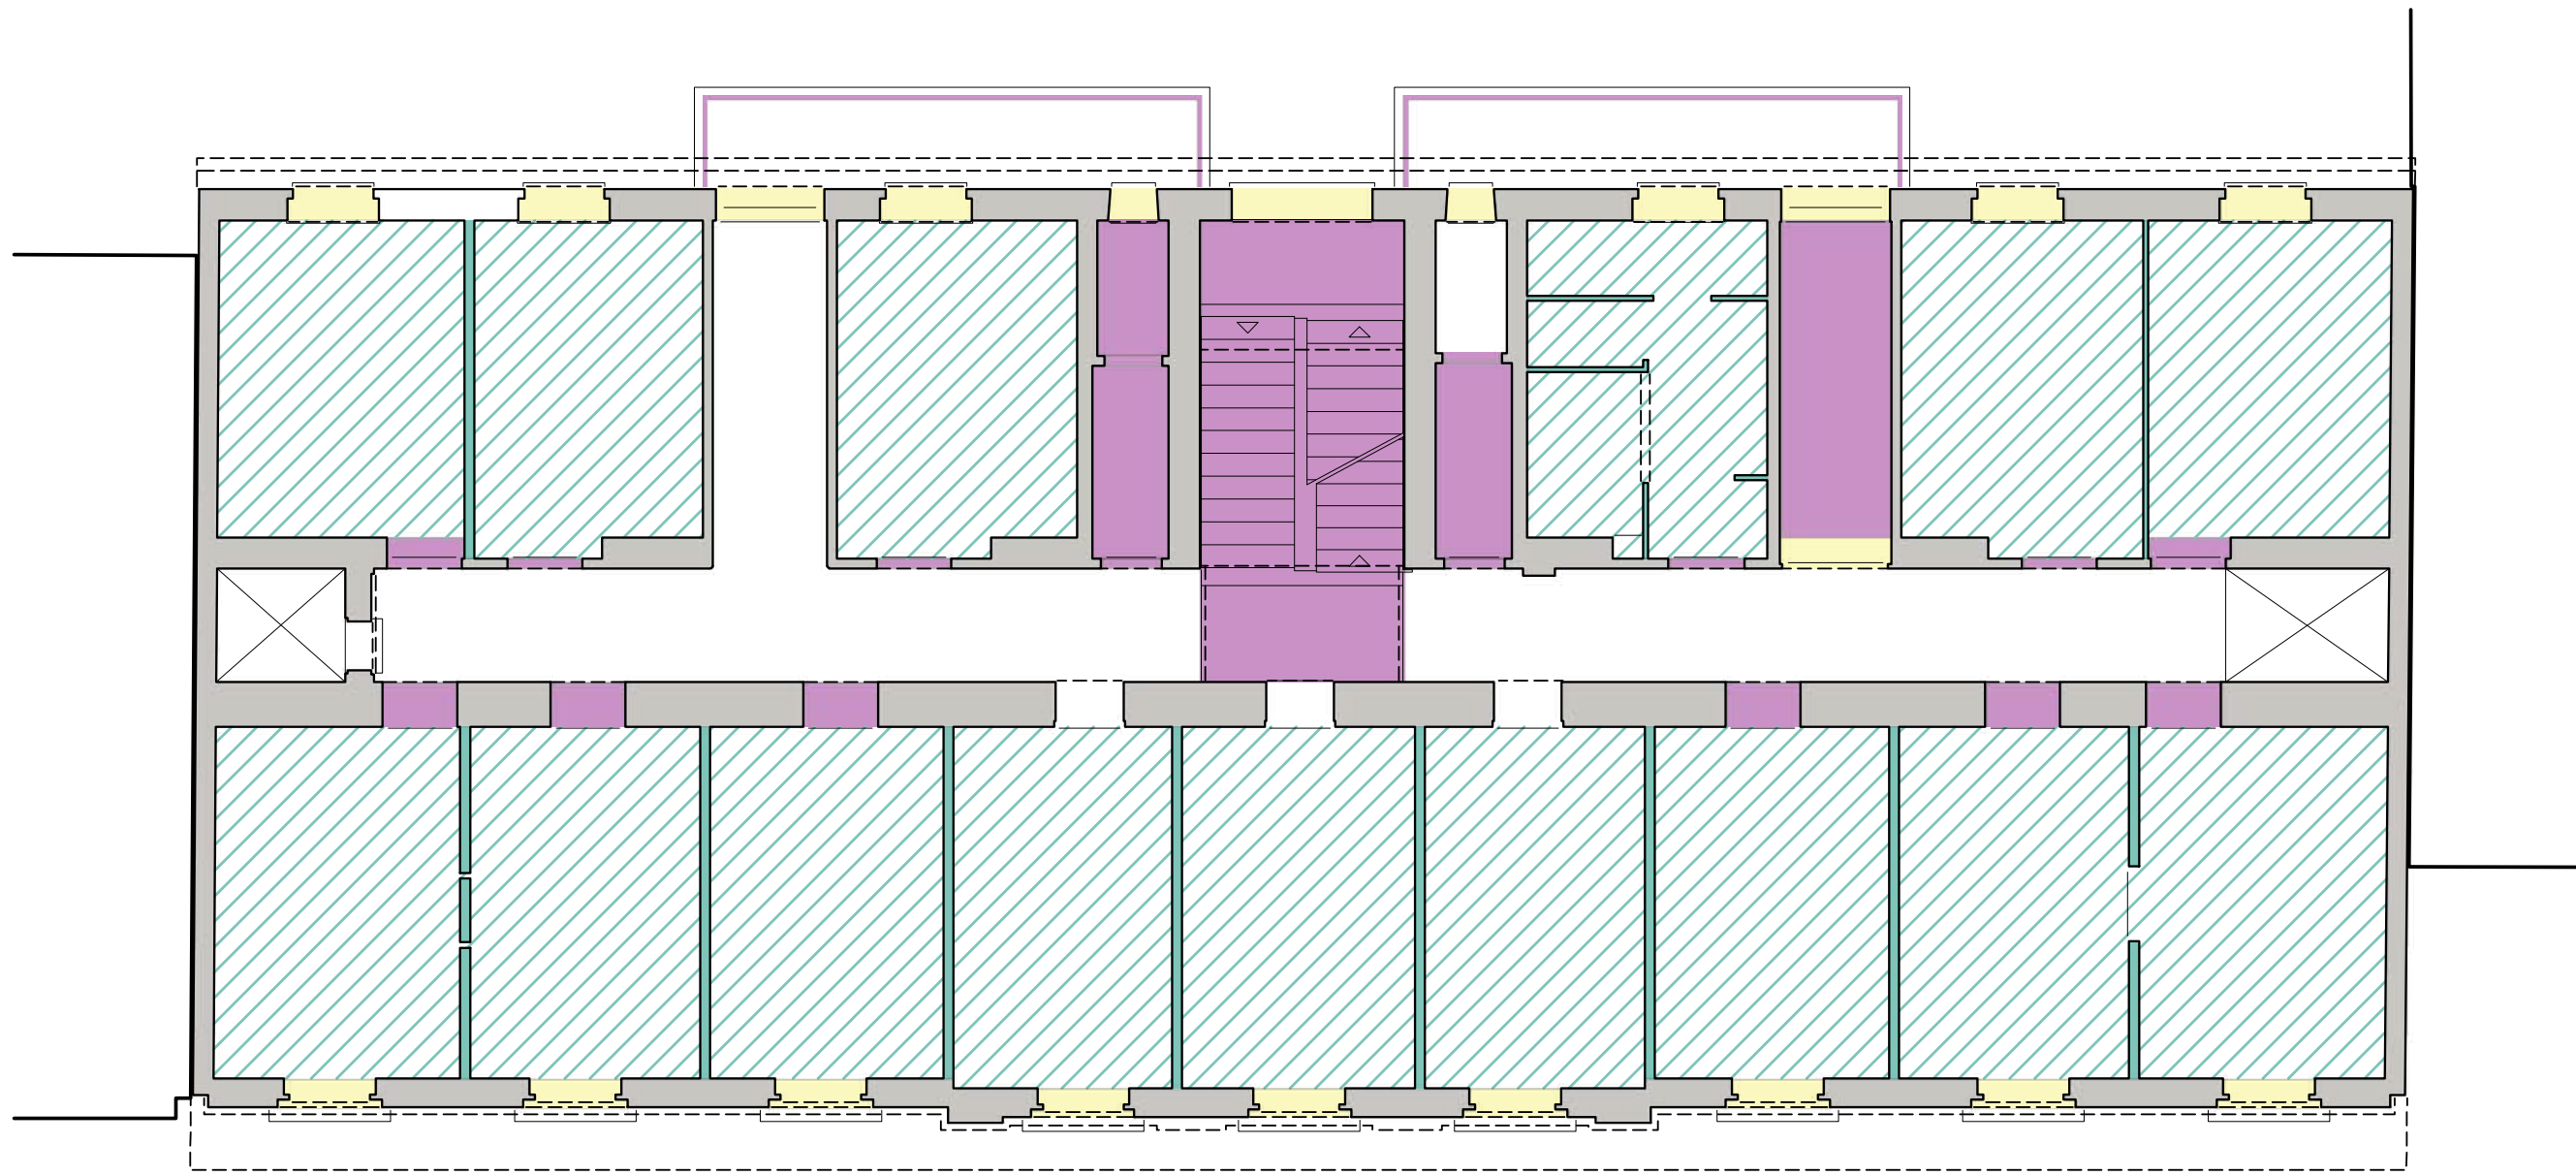
Tlocrt drugog kata s označenim smjernicama za obnovu

i slijepa). Ostala vrata koja su izmijenjena zbog protupožarnih zahtjeva ili nekih drugih propisa, mogu ostati u postojećem obliku. Treba sačuvati i jedinu preostalu kaljevu peć, no nije nužno da ostane na sadašnjoj lokaciji (prva zapadna prostorija uza zapadni hodnik na prvom katu). Preporučuje se njezino premještanje u neku od budućih zajedničkih prostorija. Za sobe se preporučuje parket kao podna obloga, a u hodnicima u kojima je izvorno popločenje uništeno, predlaže se suvremeno popločenje primjereno ambijentu. Međutim, izvorno keramičko popločenje poda hodnika uz stubište, kao i adekvatno popločenje u dvjema sporednim prostorijama na drugom katu treba zadržati.

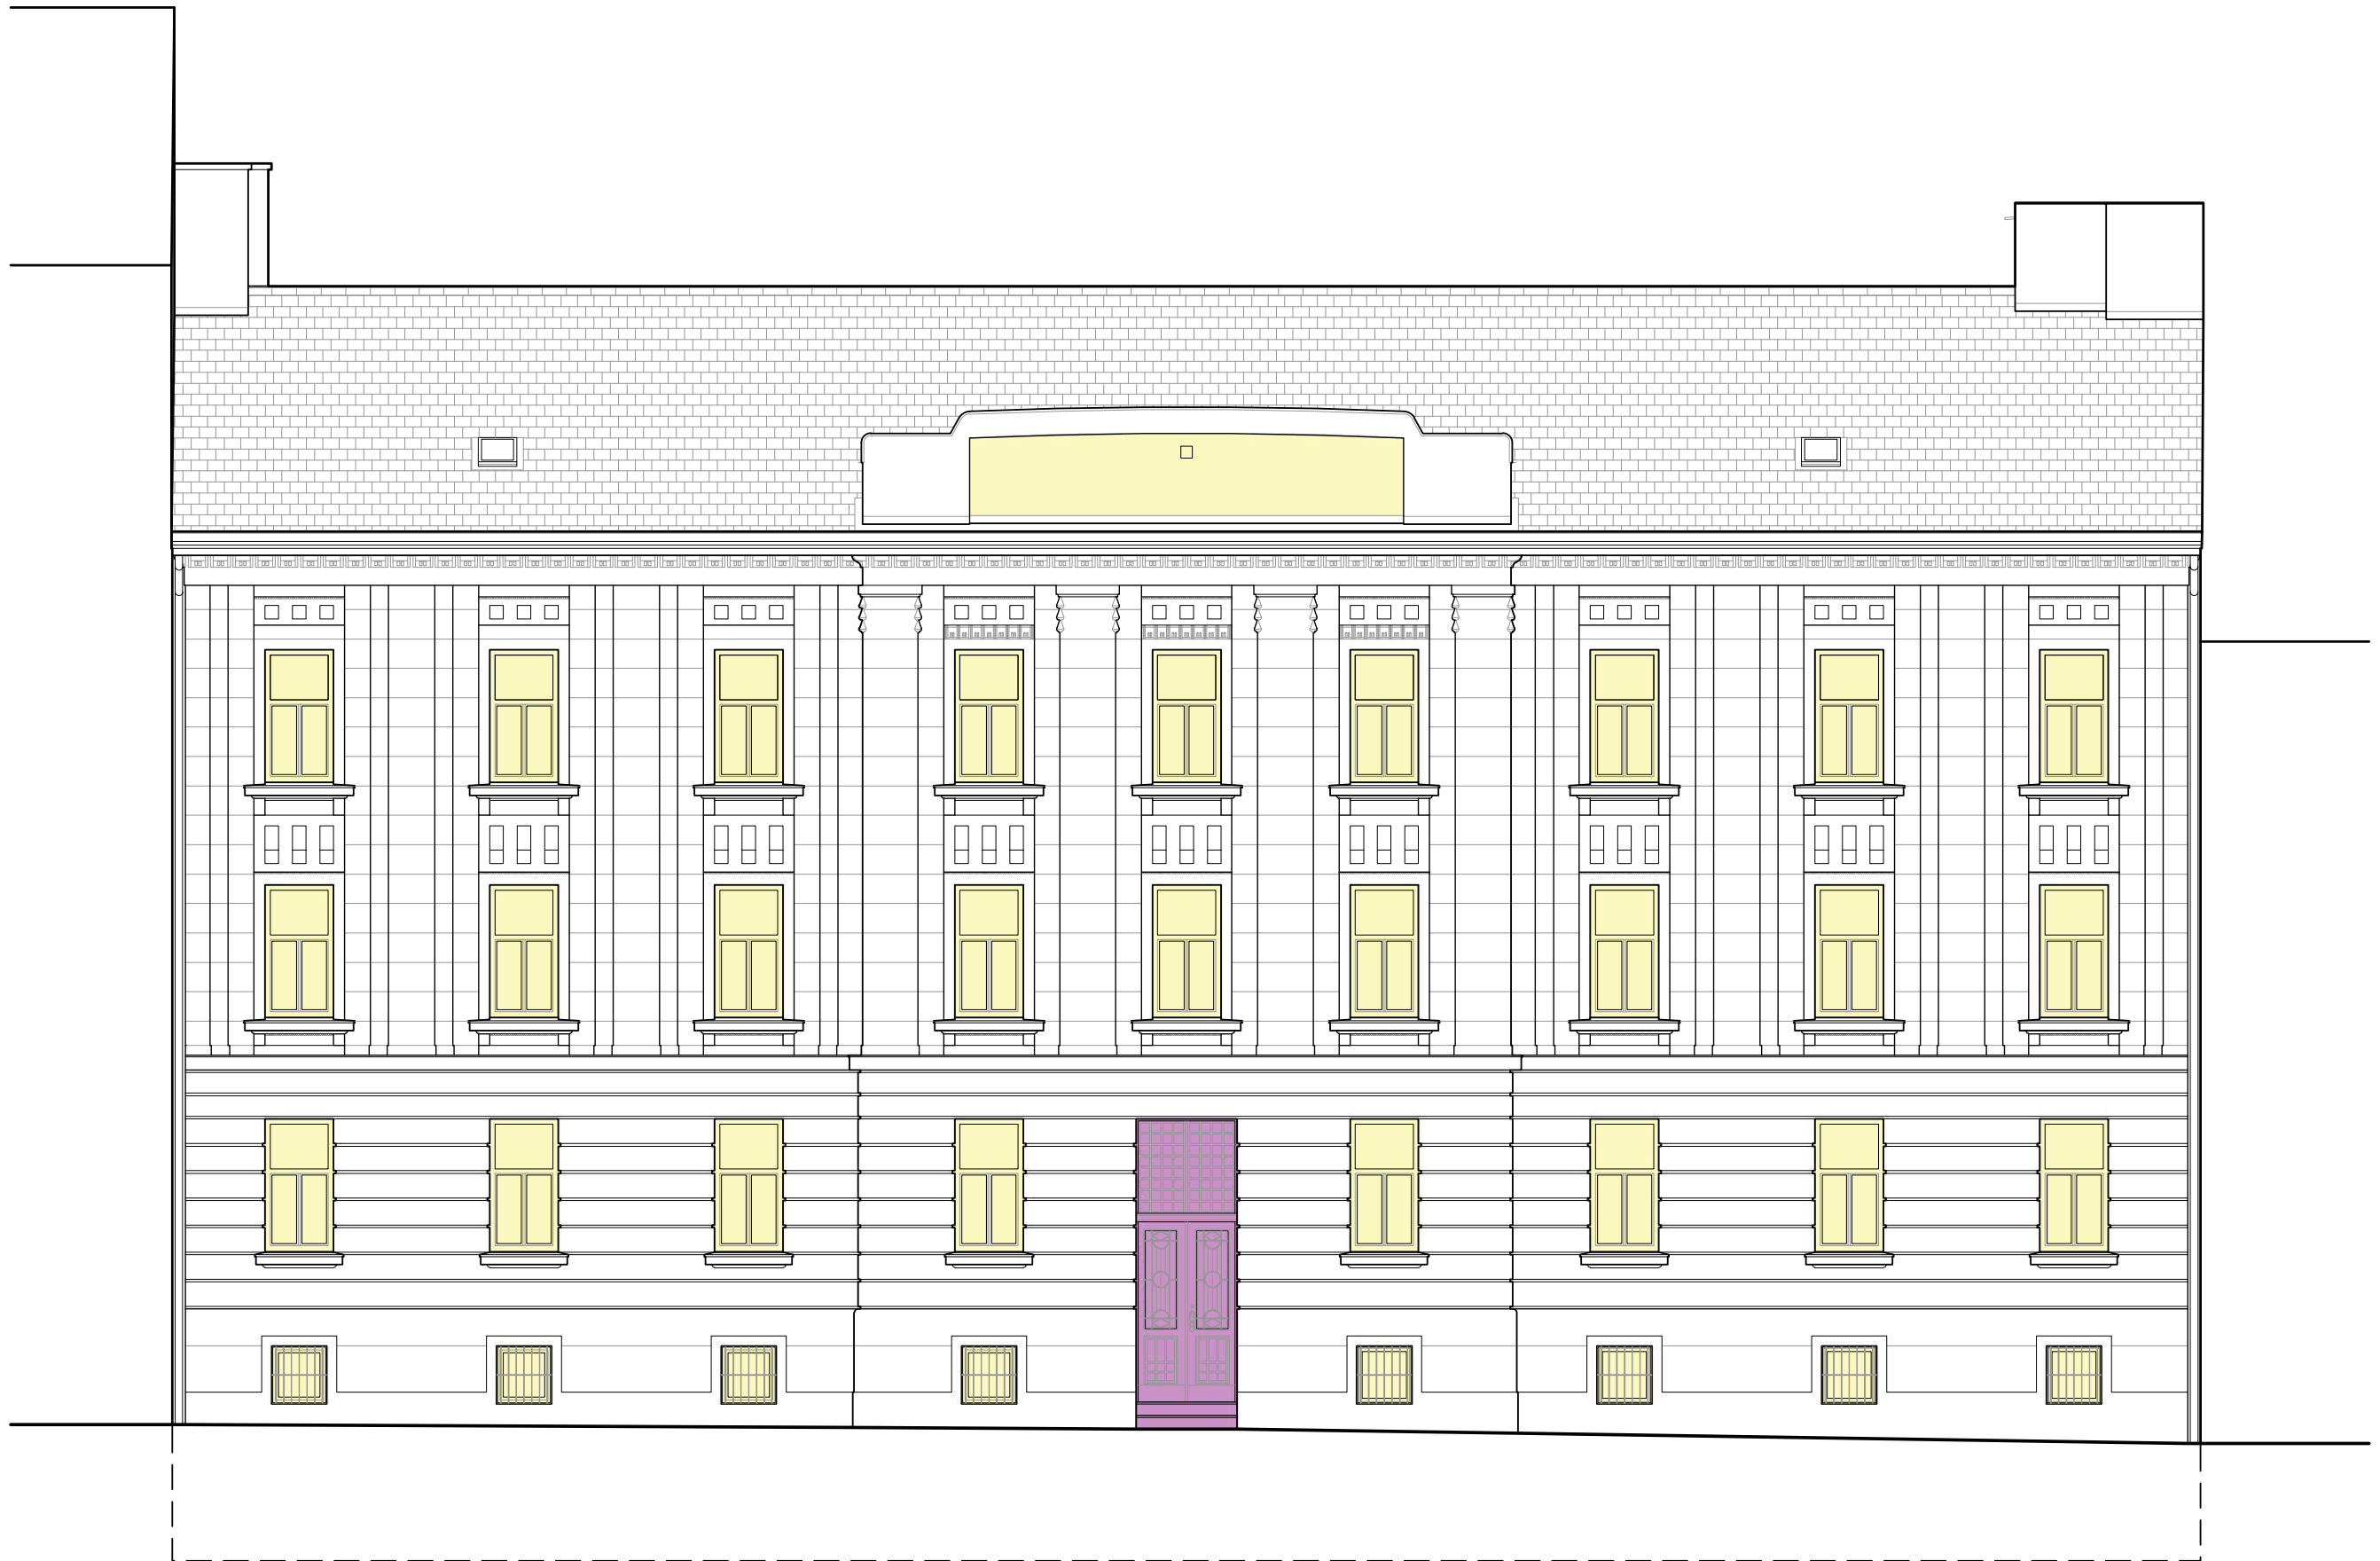
Nacrt južnog pročelja s označenim smjericama za obnovu

Na reprezentativnom južnom pročelju treba sačuvati izvorni raspored i oblik otvora te dekoraciju i atiku, kako se ne bi narušio izgled ulice. Boju naliča pročelja treba odrediti na temelju restauratorskog sondiranja, koje je nužno provesti tako da se obuhvati ploha zida te elementi arhitektonske raščlambe i okvira otvora. Predlaže se također vraćanje izvornog natpisa naatici: MIROVNI DOM, vidljivog na starijim fotografijama.

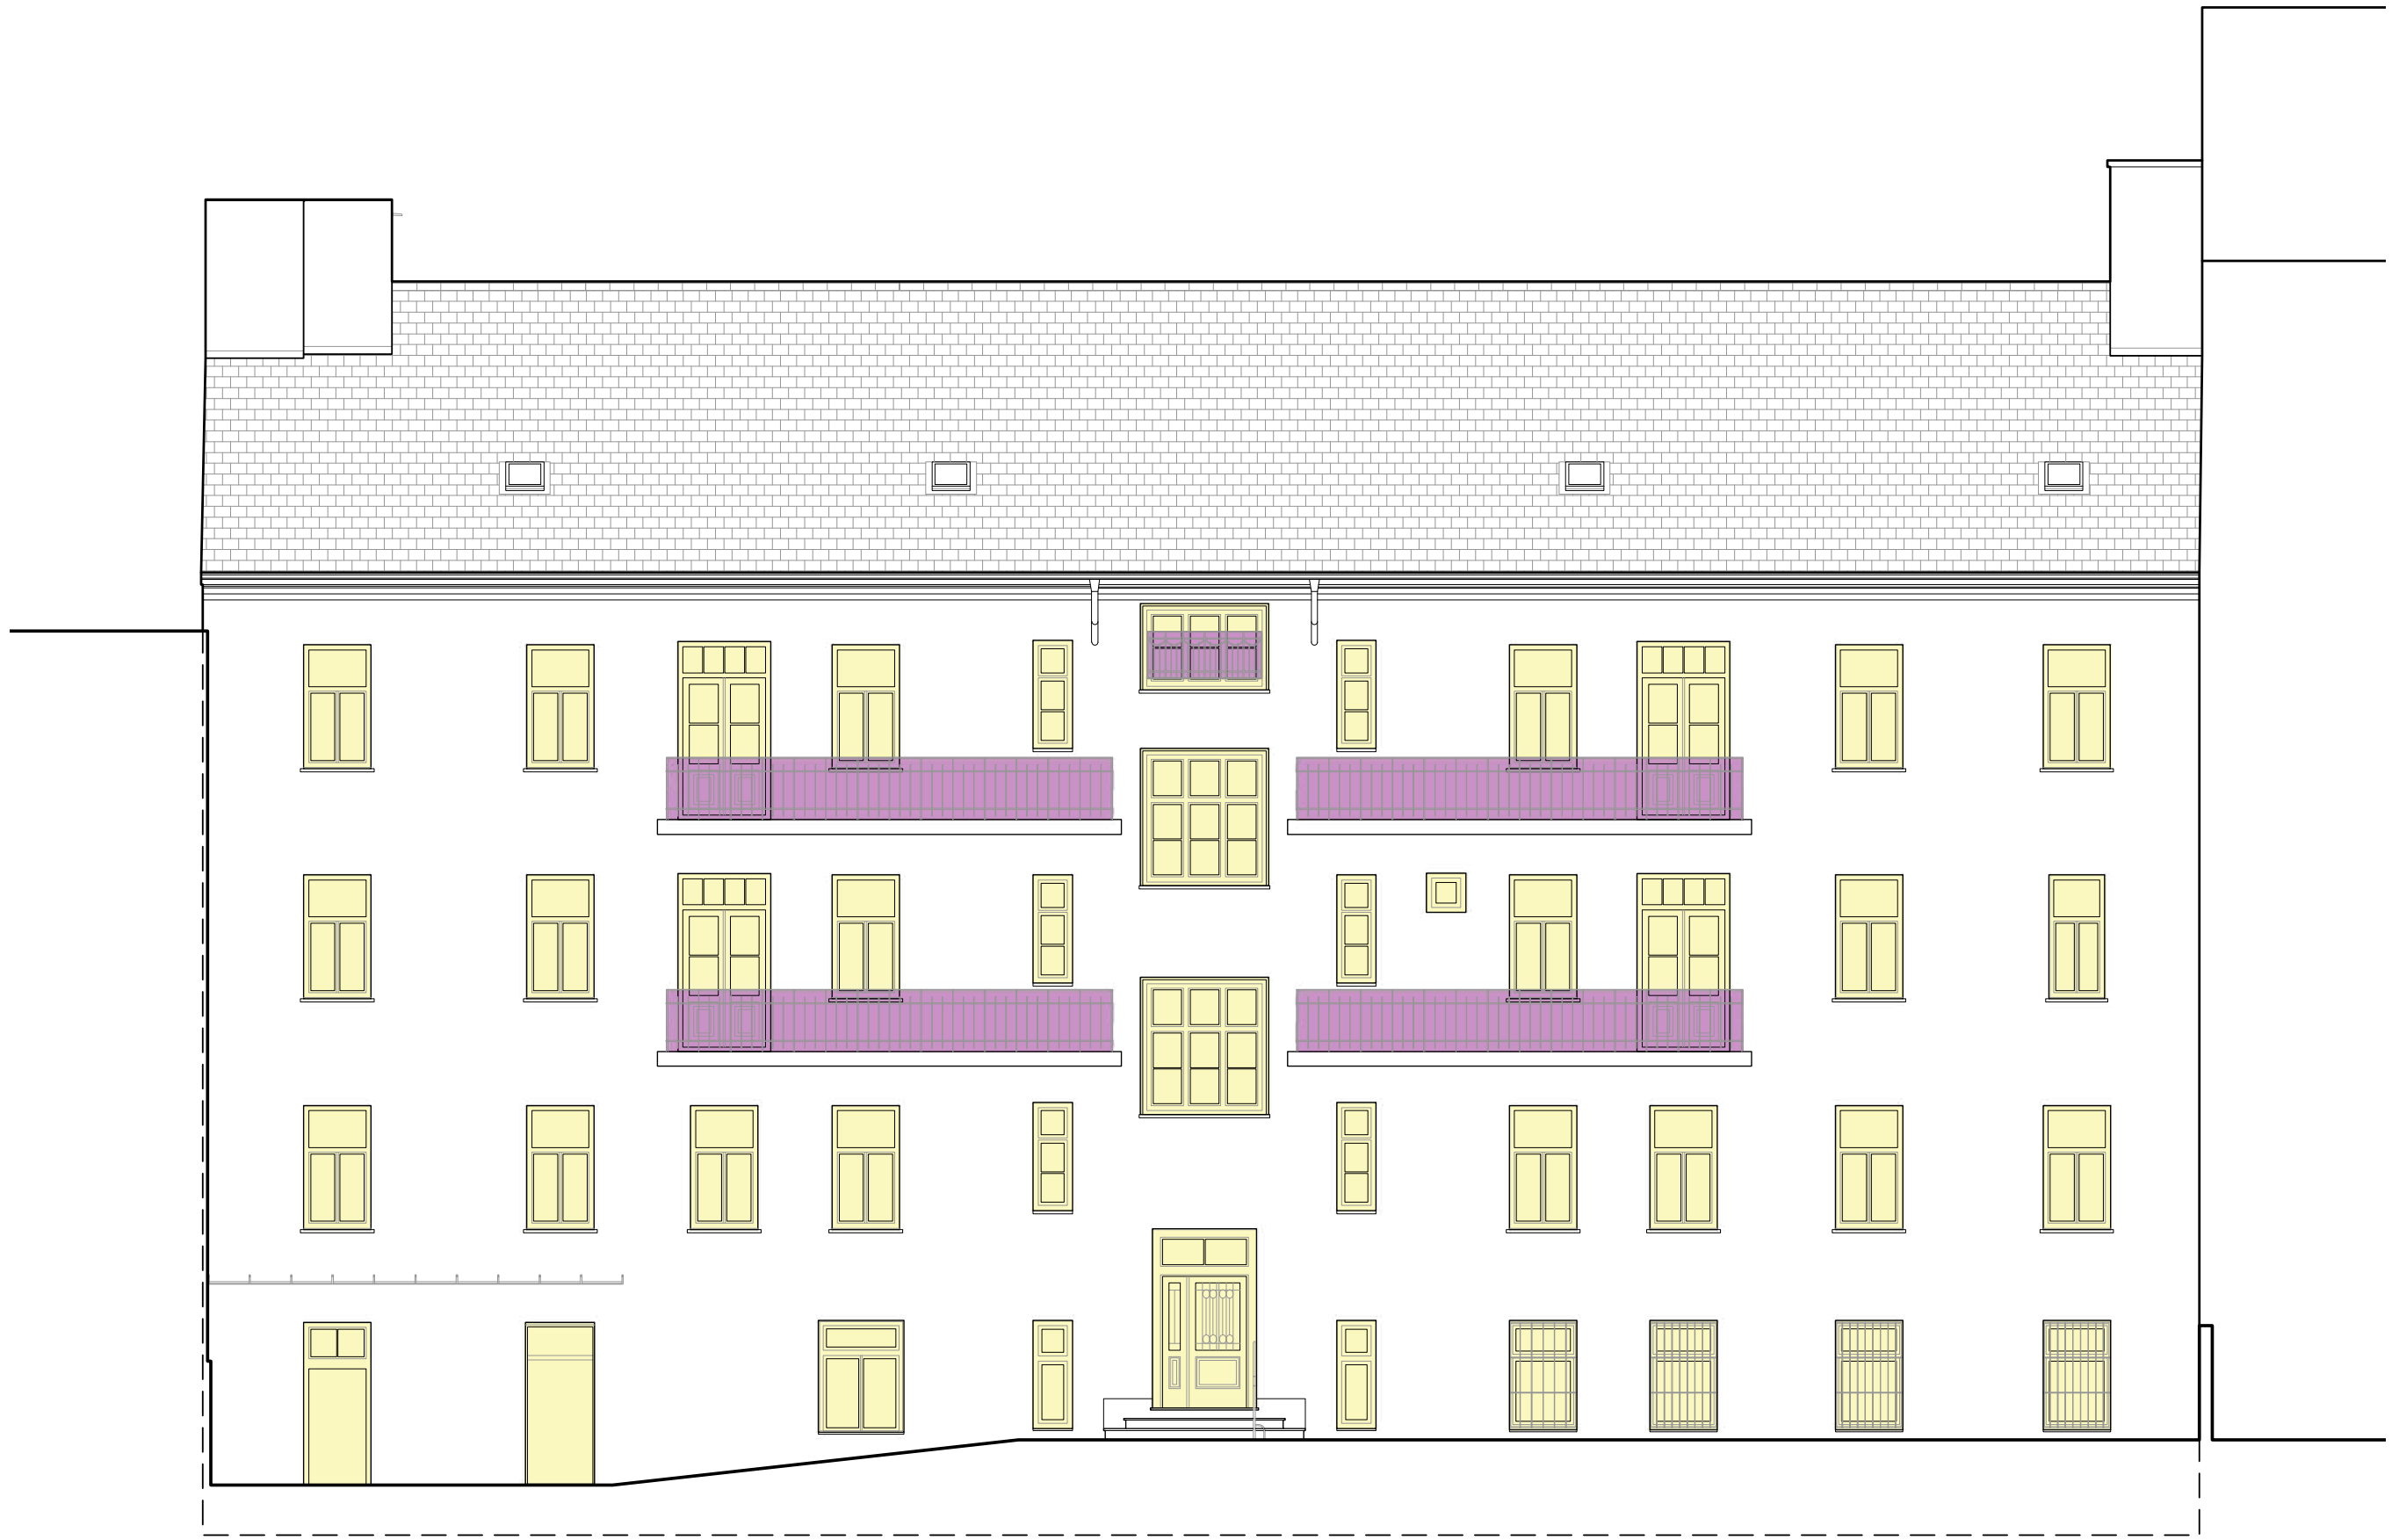
Nacrt sjevernog pročelja s označenim smjernicama za obnovu

Izuzev obaveznog čuvanja ulične fasade, treba sačuvati raspored otvora i na dvorišnoj strani zgrade. Zato je potrebno balkone lišiti naknadnih dodataka keramičkih pločica na vanjskoj strani balkonskih ploča. Nužno je sačuvati ograde balkona te željeznu dekorativnu rešetku gornjeg prozora na međupodestu stubišta.
