DOM ZA STARIJE OSOBE MEDVEŠČAK

Martićeva ulica 7, Zagreb

Povijest gradnje, valorizacija i prijedlog
konzervatorskih smjernica

Konzervatorski elaborat

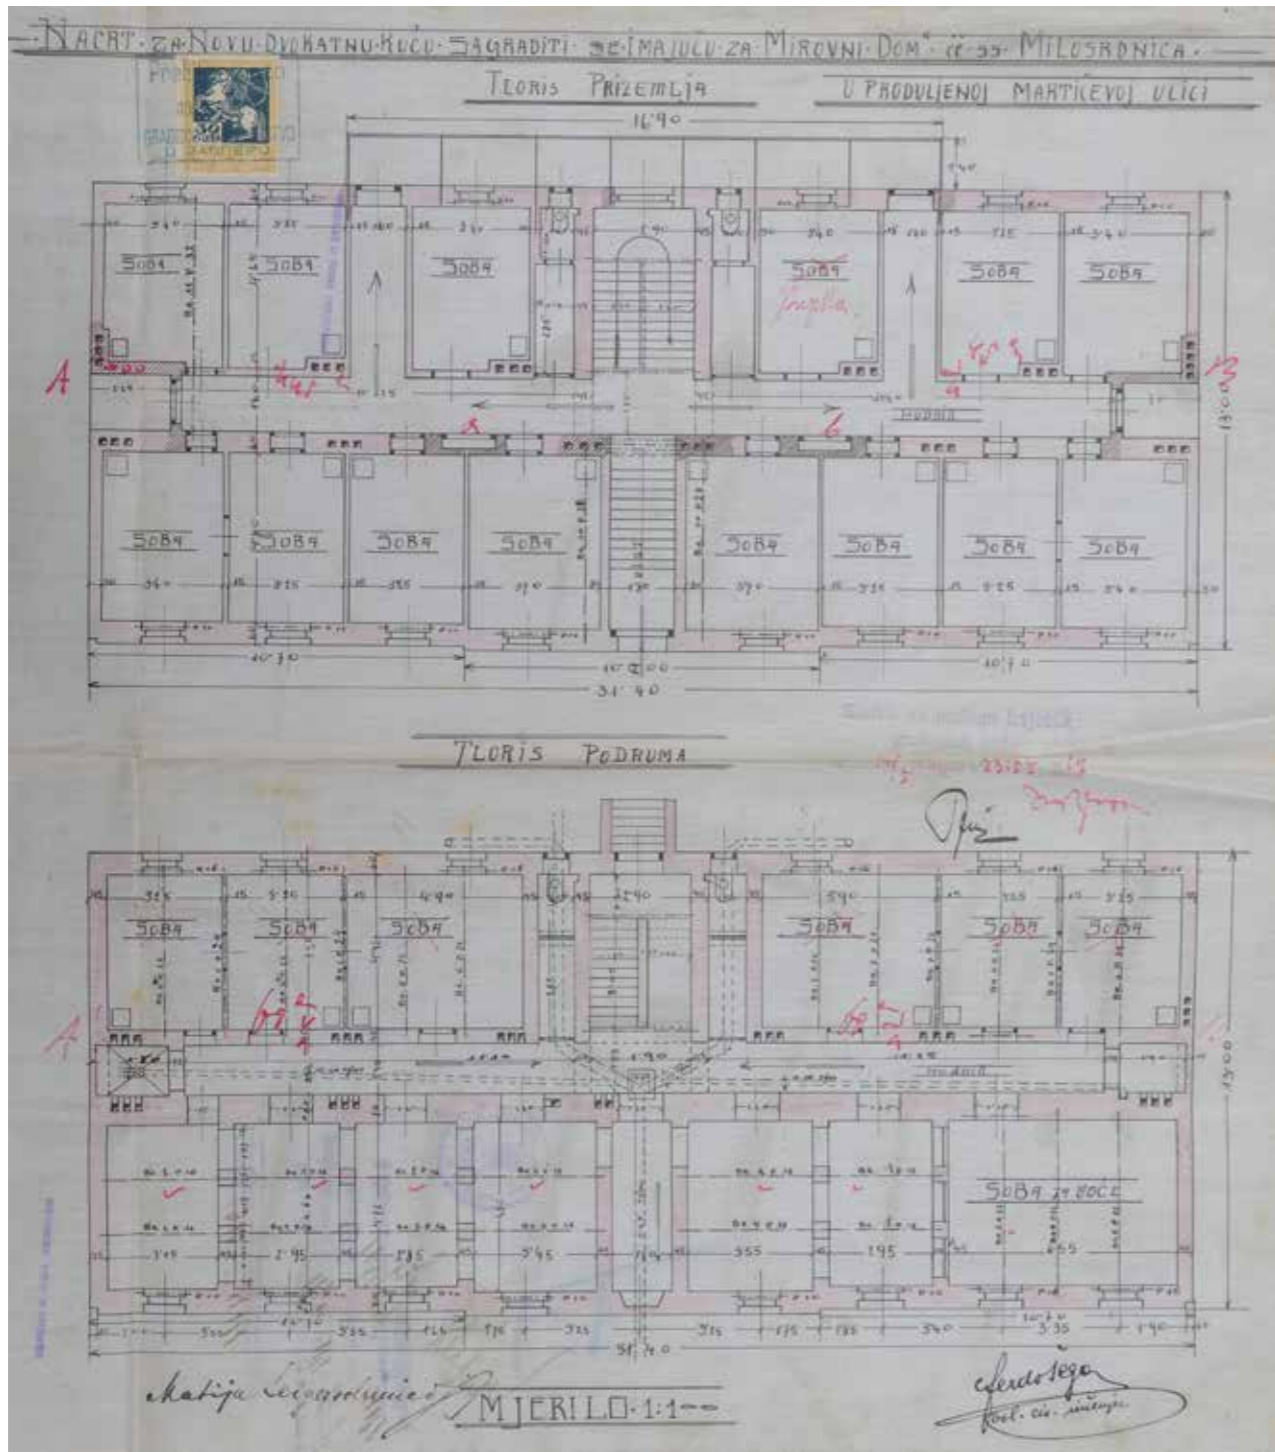
Mirovni dom sestara milosrdnica, tlocrt podruma, prizemlja i katova, projekt, ing. Ferdo Šega, 1914., Državni arhiv u Zagrebu

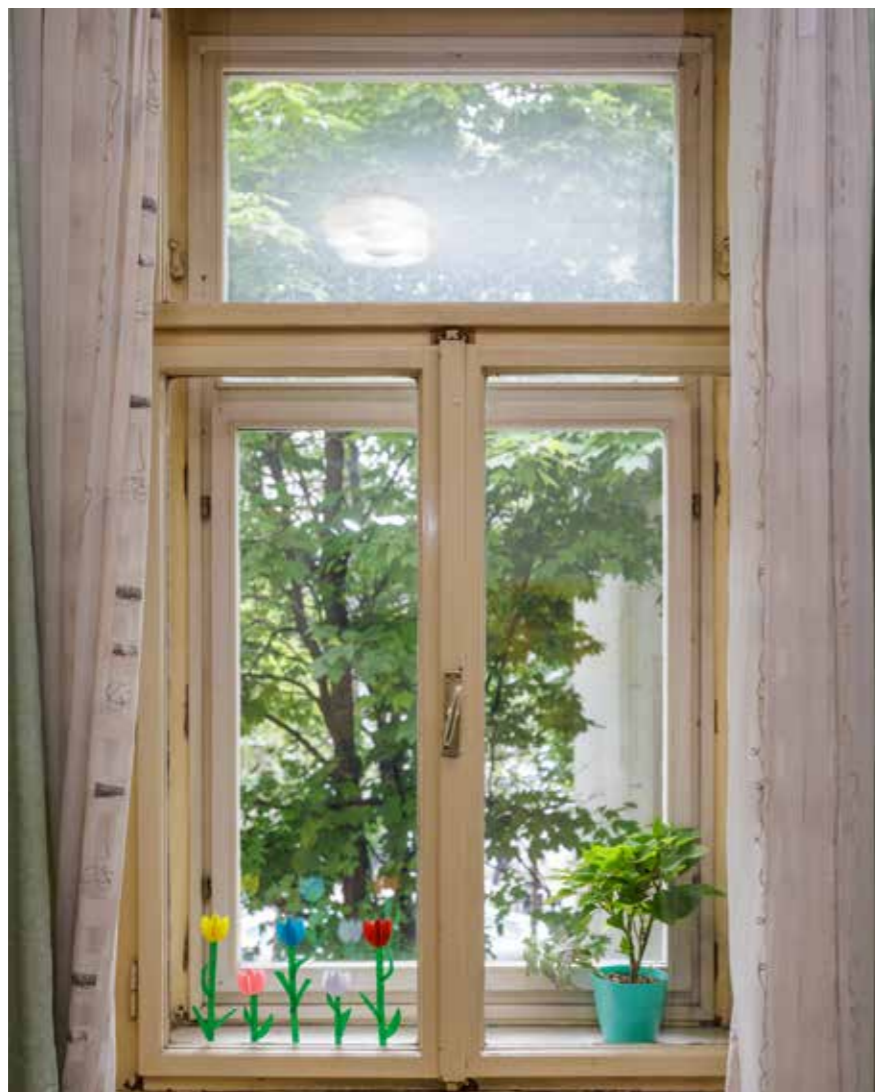
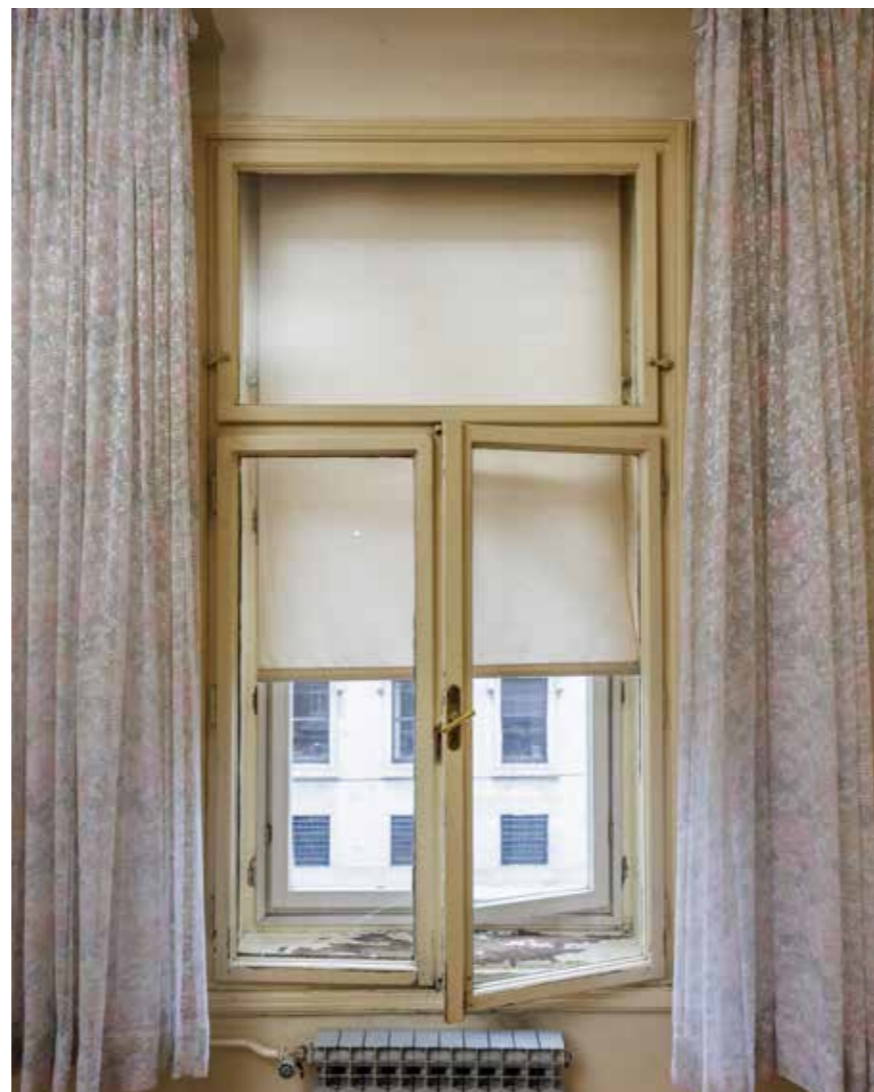
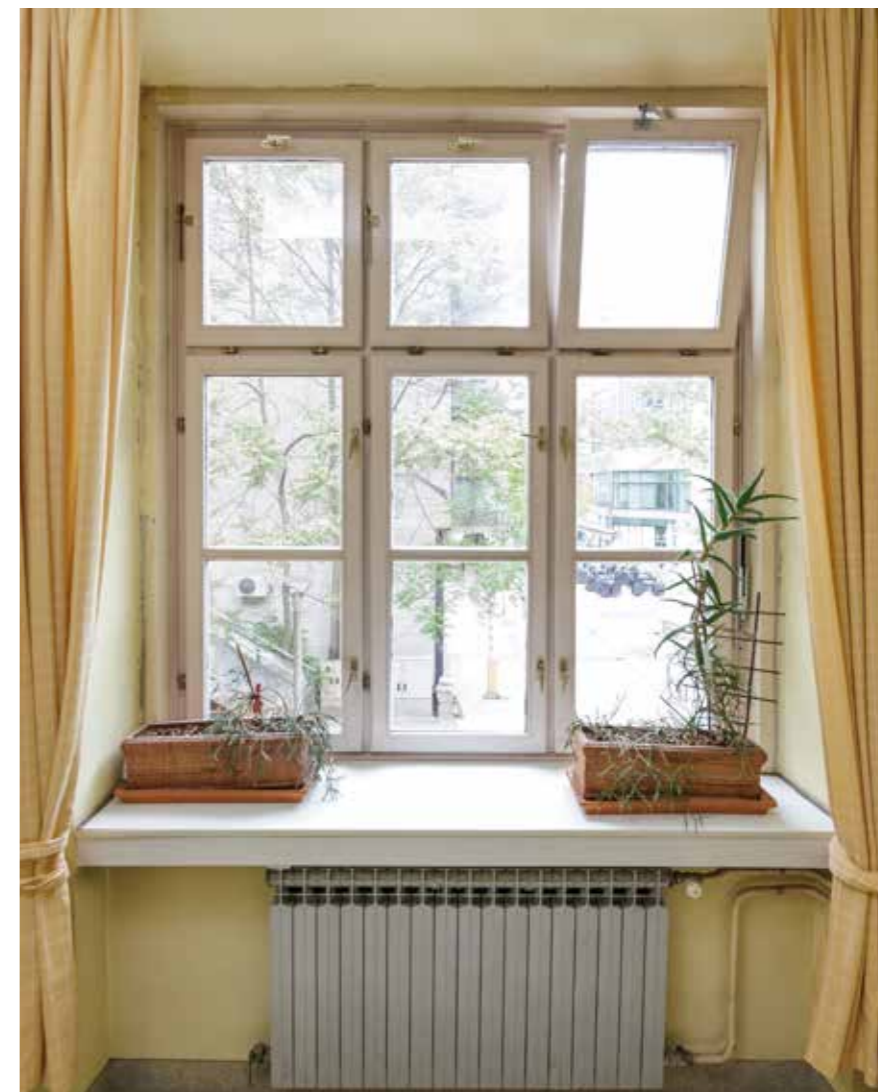
Prozori soba bili su tipizirani. Riječ je o dvostrukim dvokrilnim prozorima koji u gornjem dijelu imaju nadsvjetlo, dok u razini klupčice imaju elegantnu metalnu ogradicu. Unutarnja krila prozora na svim su etažama originalna, s izvornim metalnim dijelovima, dok su vanjski dijelovi prozora mijenjani. Uz zadržavanje originalnog oblika stavljeno je izo-staklo. Na pojedinim su prozorima metalne ogradice

uništene pa su zamijenjene neadekvatnim drvenim letvicama. Prozori dvokrakog stubišta su jednostruki višekrilni s elegantnim drvenim letvicama. Očuvani su u prvotnom obliku, međutim, metalna oprema je neadekvatno promijenjena u nekoj od adaptacija. Prozori podrumске etaže na dvorišnoj strani zapadno od dvorišnog ulaza su jednokrilni s nadsvjetlom, zaštićeni metalnom rešetkom, dok je prozor istočno od dvorišnog ulaza dvokrilni s nadsvjetlom. Prozori podrumске etaže na južnom pročelju su jednokrilni s metalnim rešetkama.

Izvorna stolarija – prozori

Ulazna ulična vrata potrebno je sačuvati i restaurirati, dok se dvorišna trebaju izvesti prema izvorniku. U slučaju zamjene vanjske stolarije na uličnom i dvorišnom pročelju, treba je izvesti prema izvorniku, a izo-staklo ugraditi u unutarnja prozorska krila. Toplinska izolacija može se izvesti jedino s unutarnje strane vanjskih zidova.

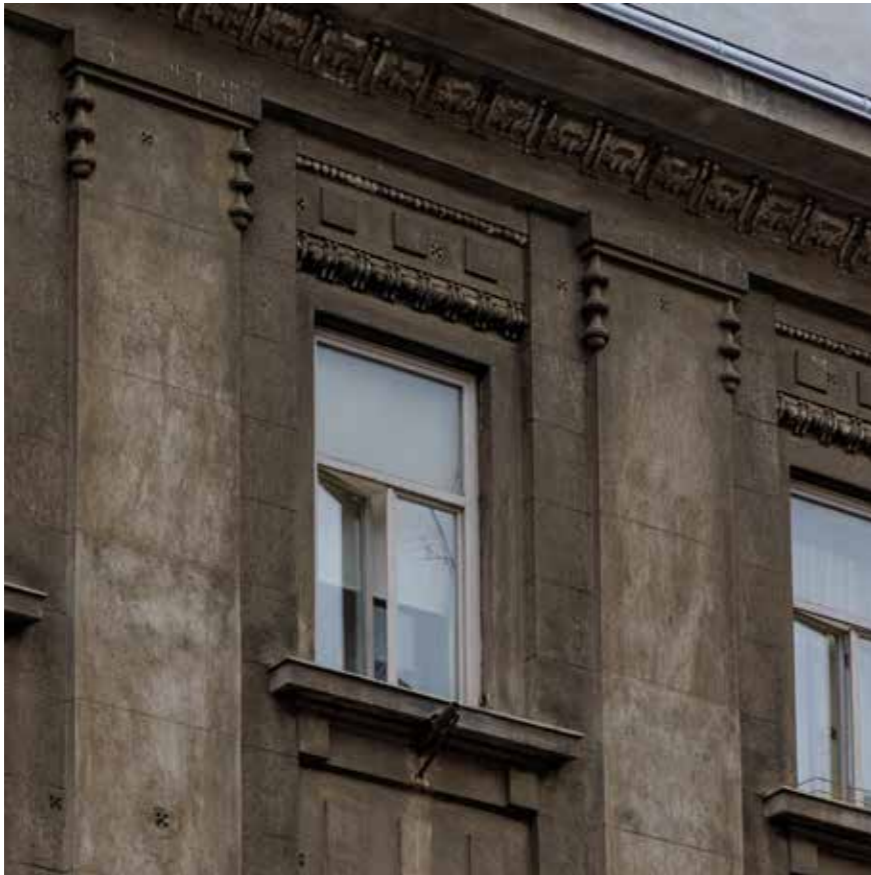
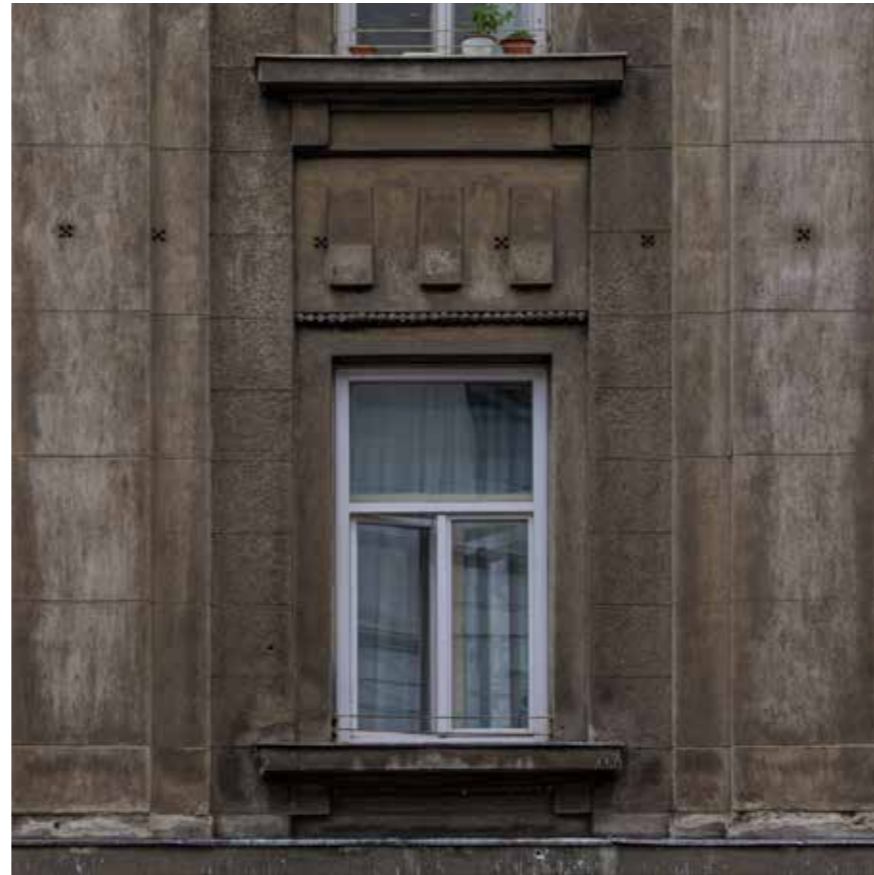
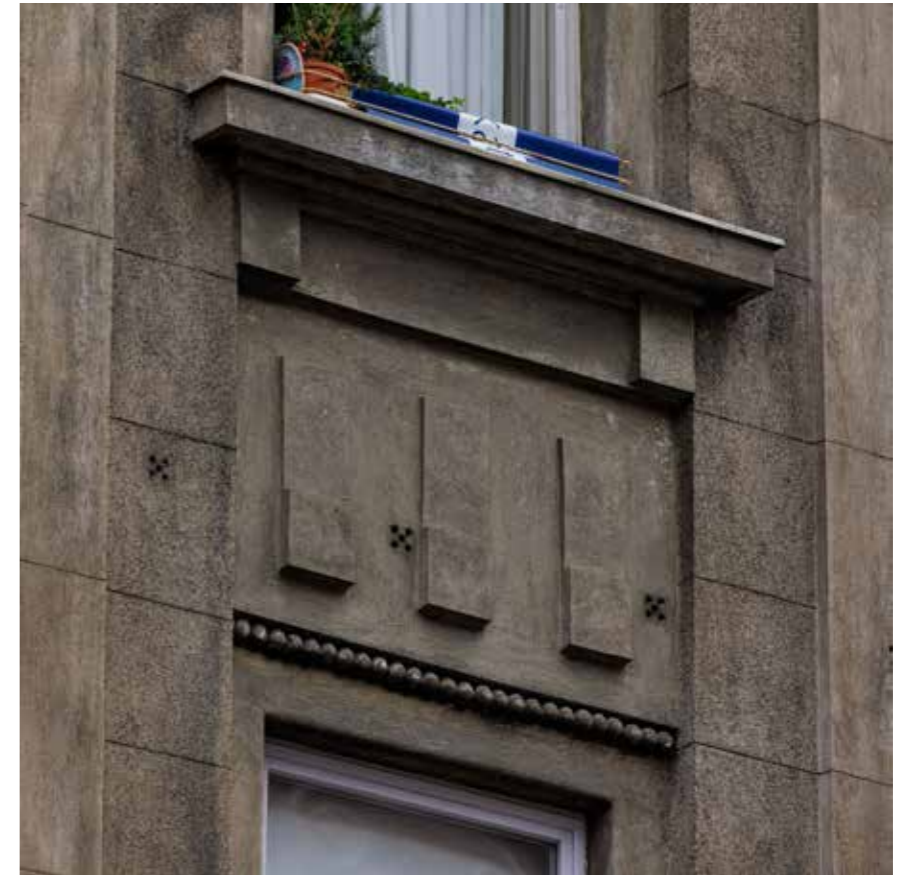
Južno pročelje, detalji arhitektonske plastike

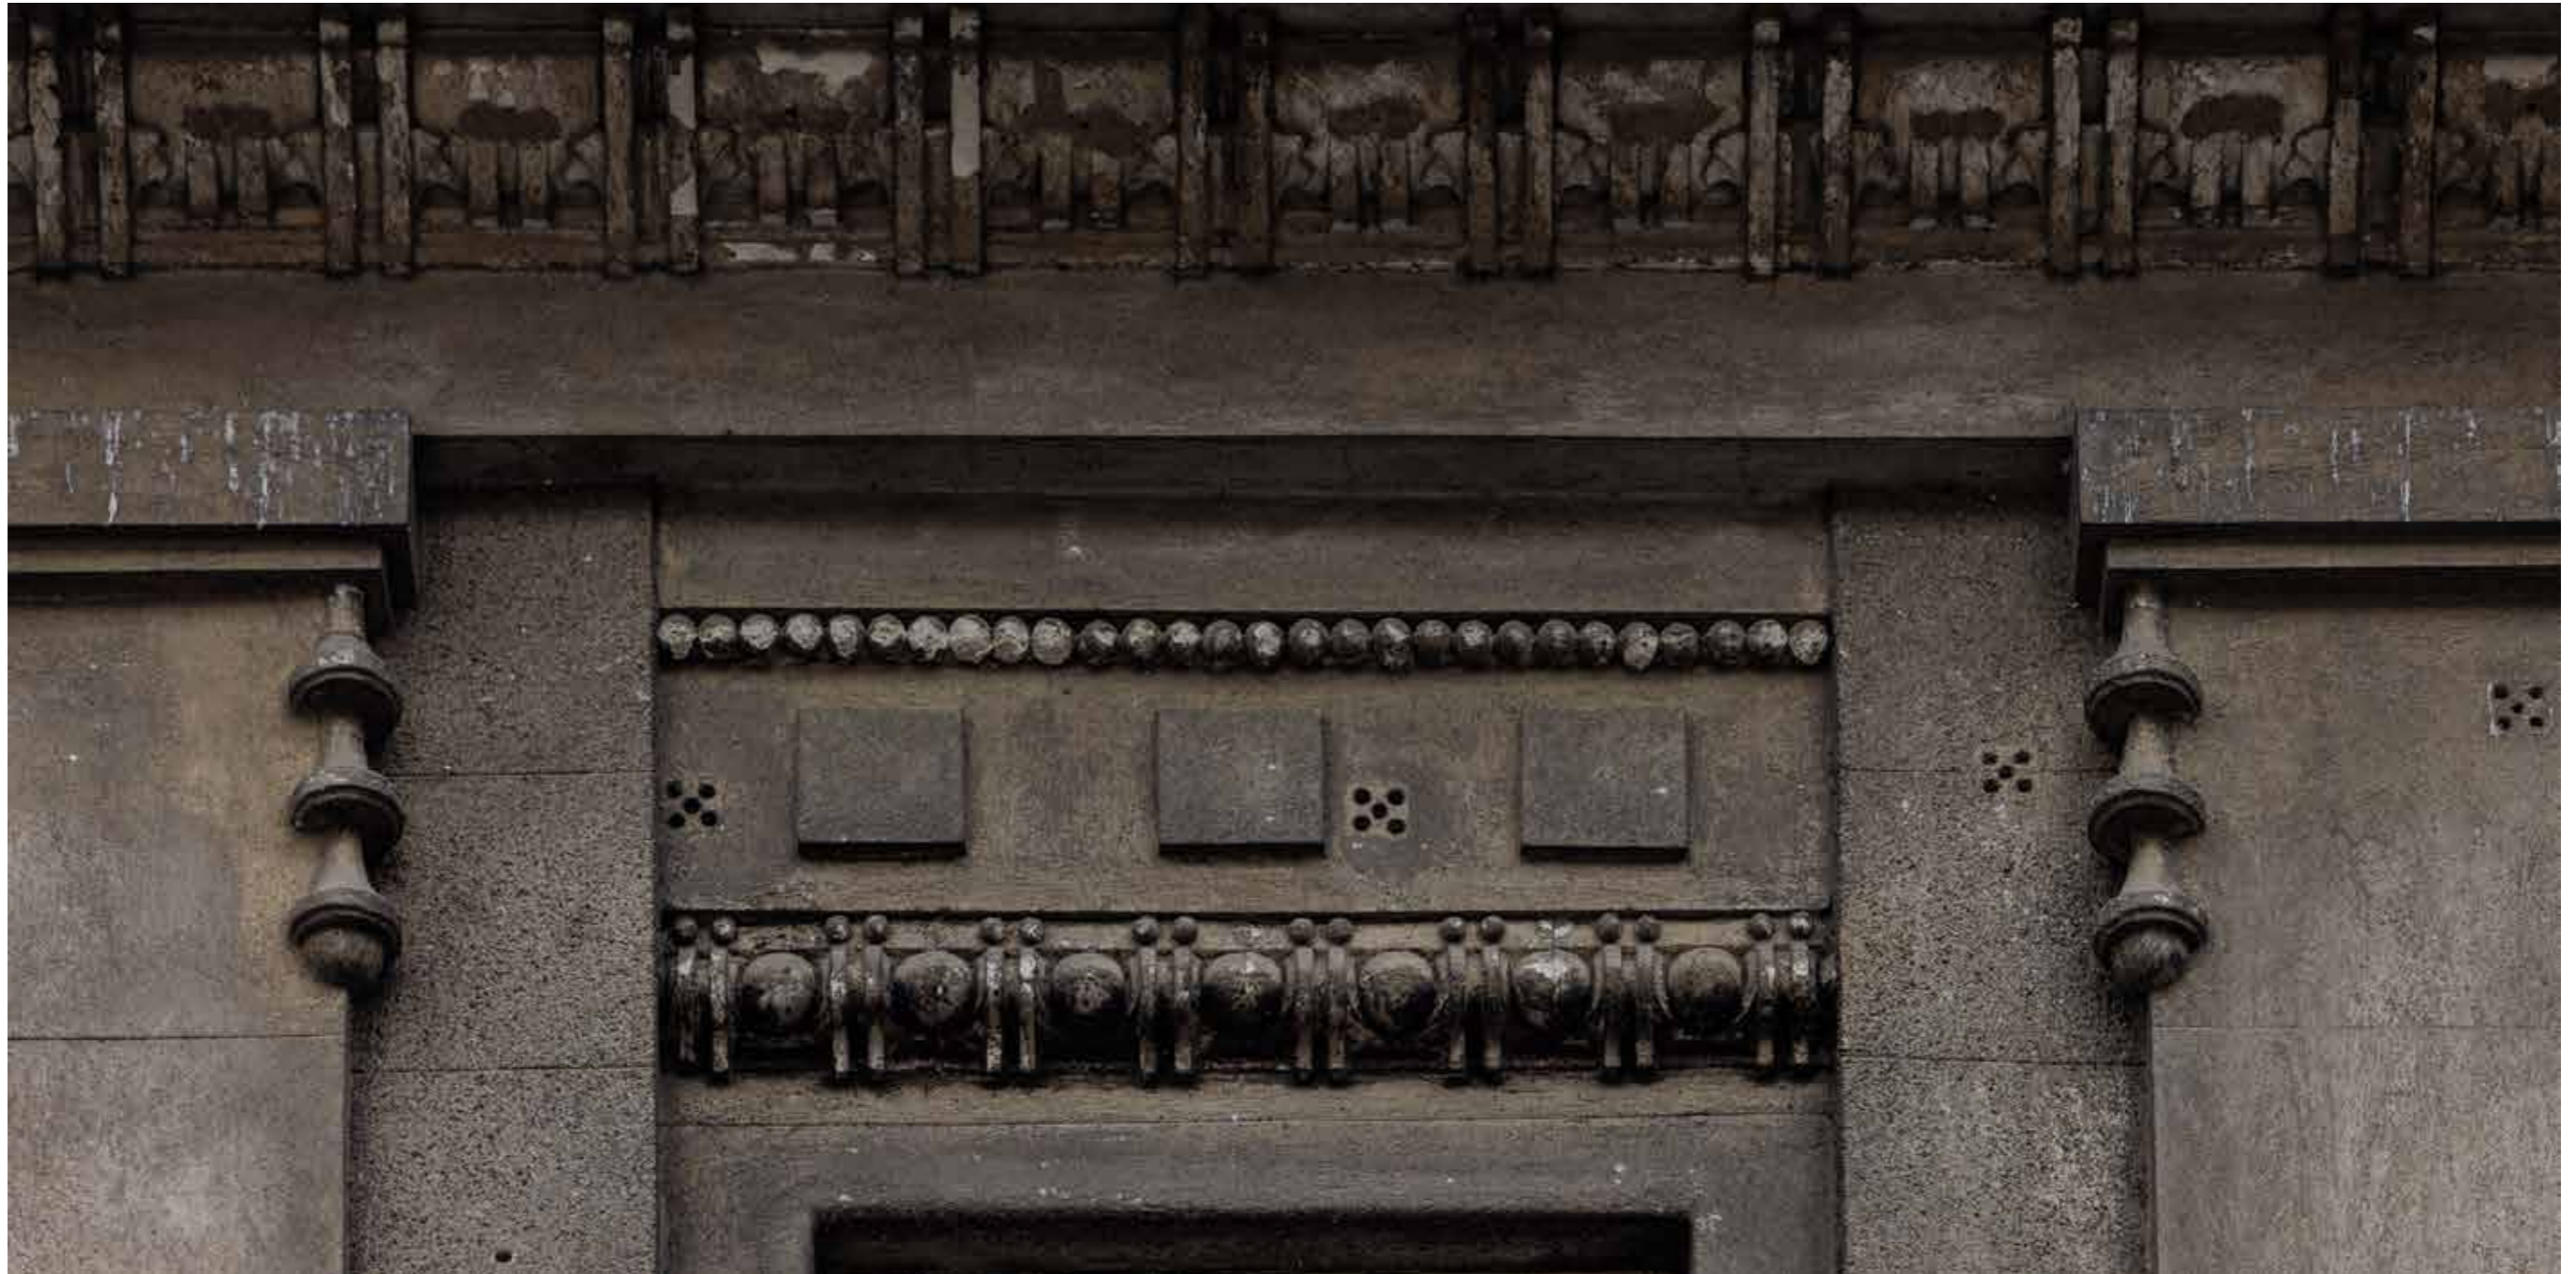
Južno pročelje, detalj secesijske arhitektonske plastike i dekoracije

Zgrada je dio početka uličnog niza Martićeve ulice; ima istaknutu urbanističku i arhitektonsku vrijednost. Skladno raščlanjenom i dekoriranom secesijskom uličnom fasadom dobro je uklopljena u tkivo bloka, čineći cjelinu s potezom historicističkih i secesijskih kuća prema Draškovićevoj ulici, dok na suprotnoj strani oblikovni kontrast čini Iblerov drveni neboder iz pedesetih godina 20. stoljeća. Ujedno je zgrada važan oblikovni element povijesno-

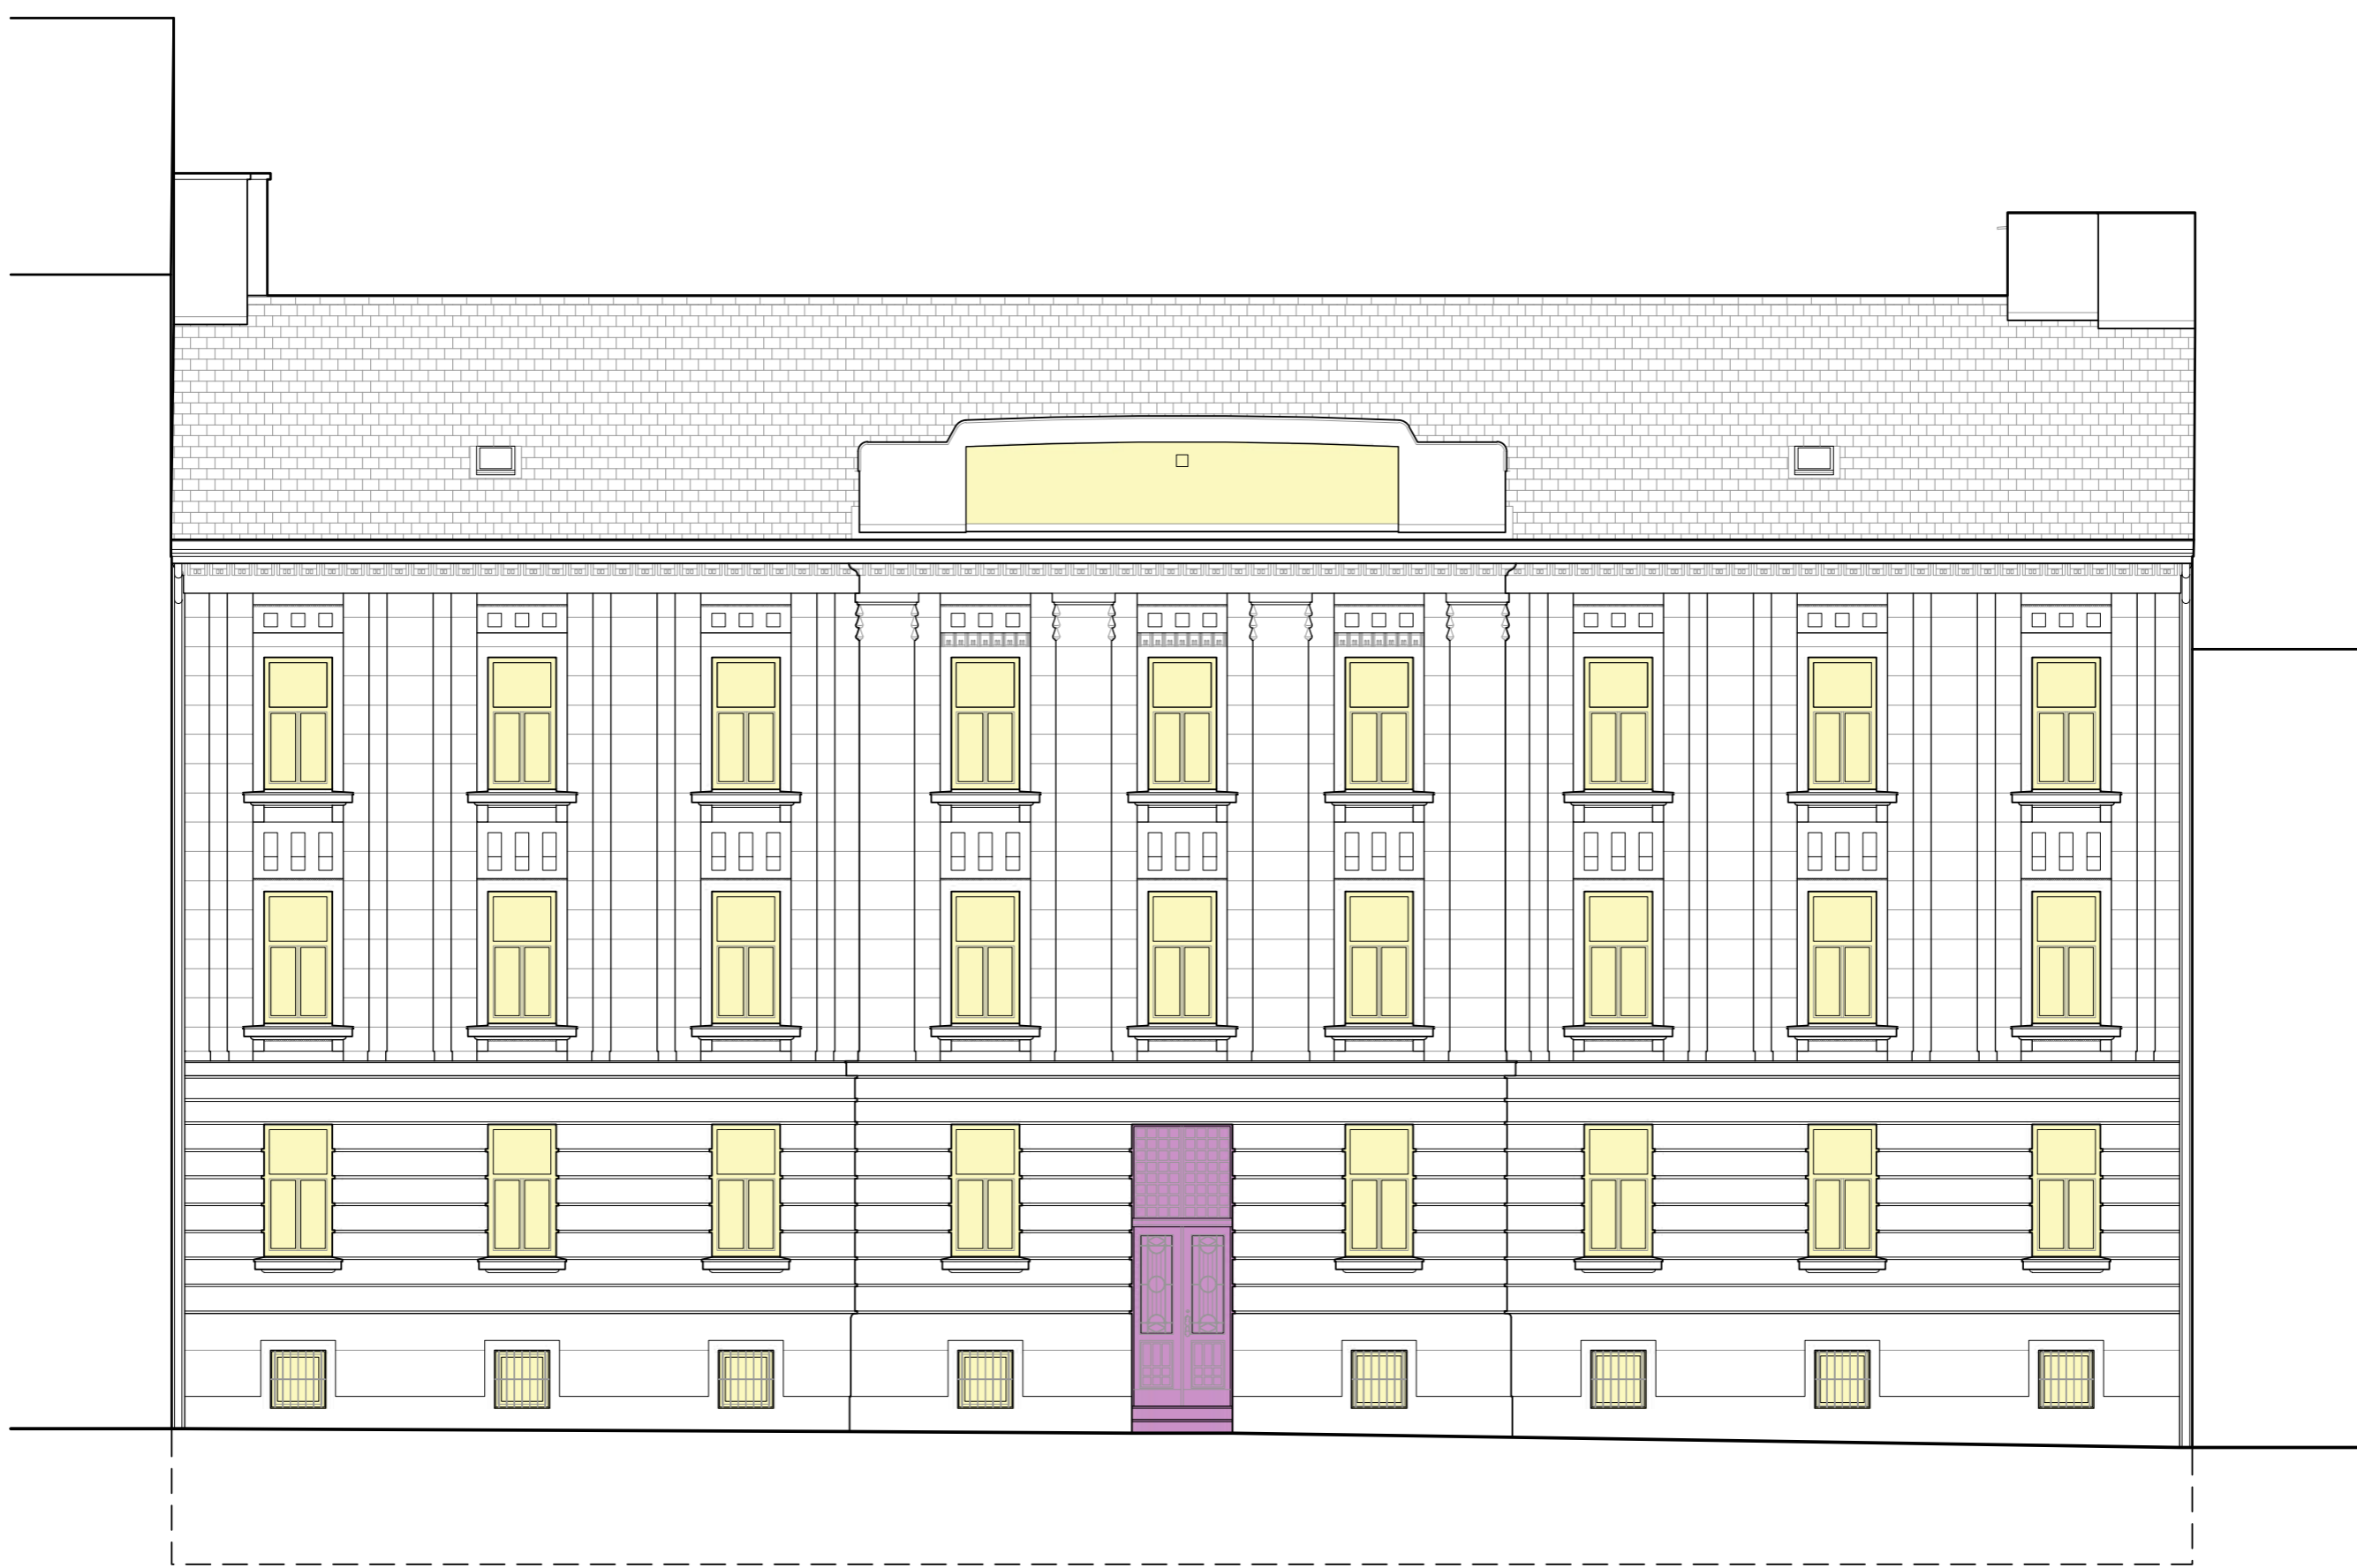
Nacrt južnog pročelja s označenim smjericama za obnovu

Na reprezentativnom južnom pročelju treba sačuvati izvorni raspored i oblik otvora te dekoraciju i atiku, kako se ne bi narušio izgled ulice. Boju naliča pročelja treba odrediti na temelju restauratorskog sondiranja, koje je nužno provesti tako da se obuhvati ploha zida te elementi arhitektonske raščlambe i okvira otvora. Predlaže se također vraćanje izvornog natpisa naatici: MIROVNI DOM, vidljivog na starijim fotografijama.
