SKLOP KRŠĆANSKE ADVENTISTIČKE CRKVE

PRILAZ GJURE DEŽELIĆA 77, ZAGREB

VALORIZACIJA KULTURNO-POVIJESNIH VRIJEDNOSTI
POSTOJEĆIH ZGRADA

KONZERVATORSKA STUDIJA

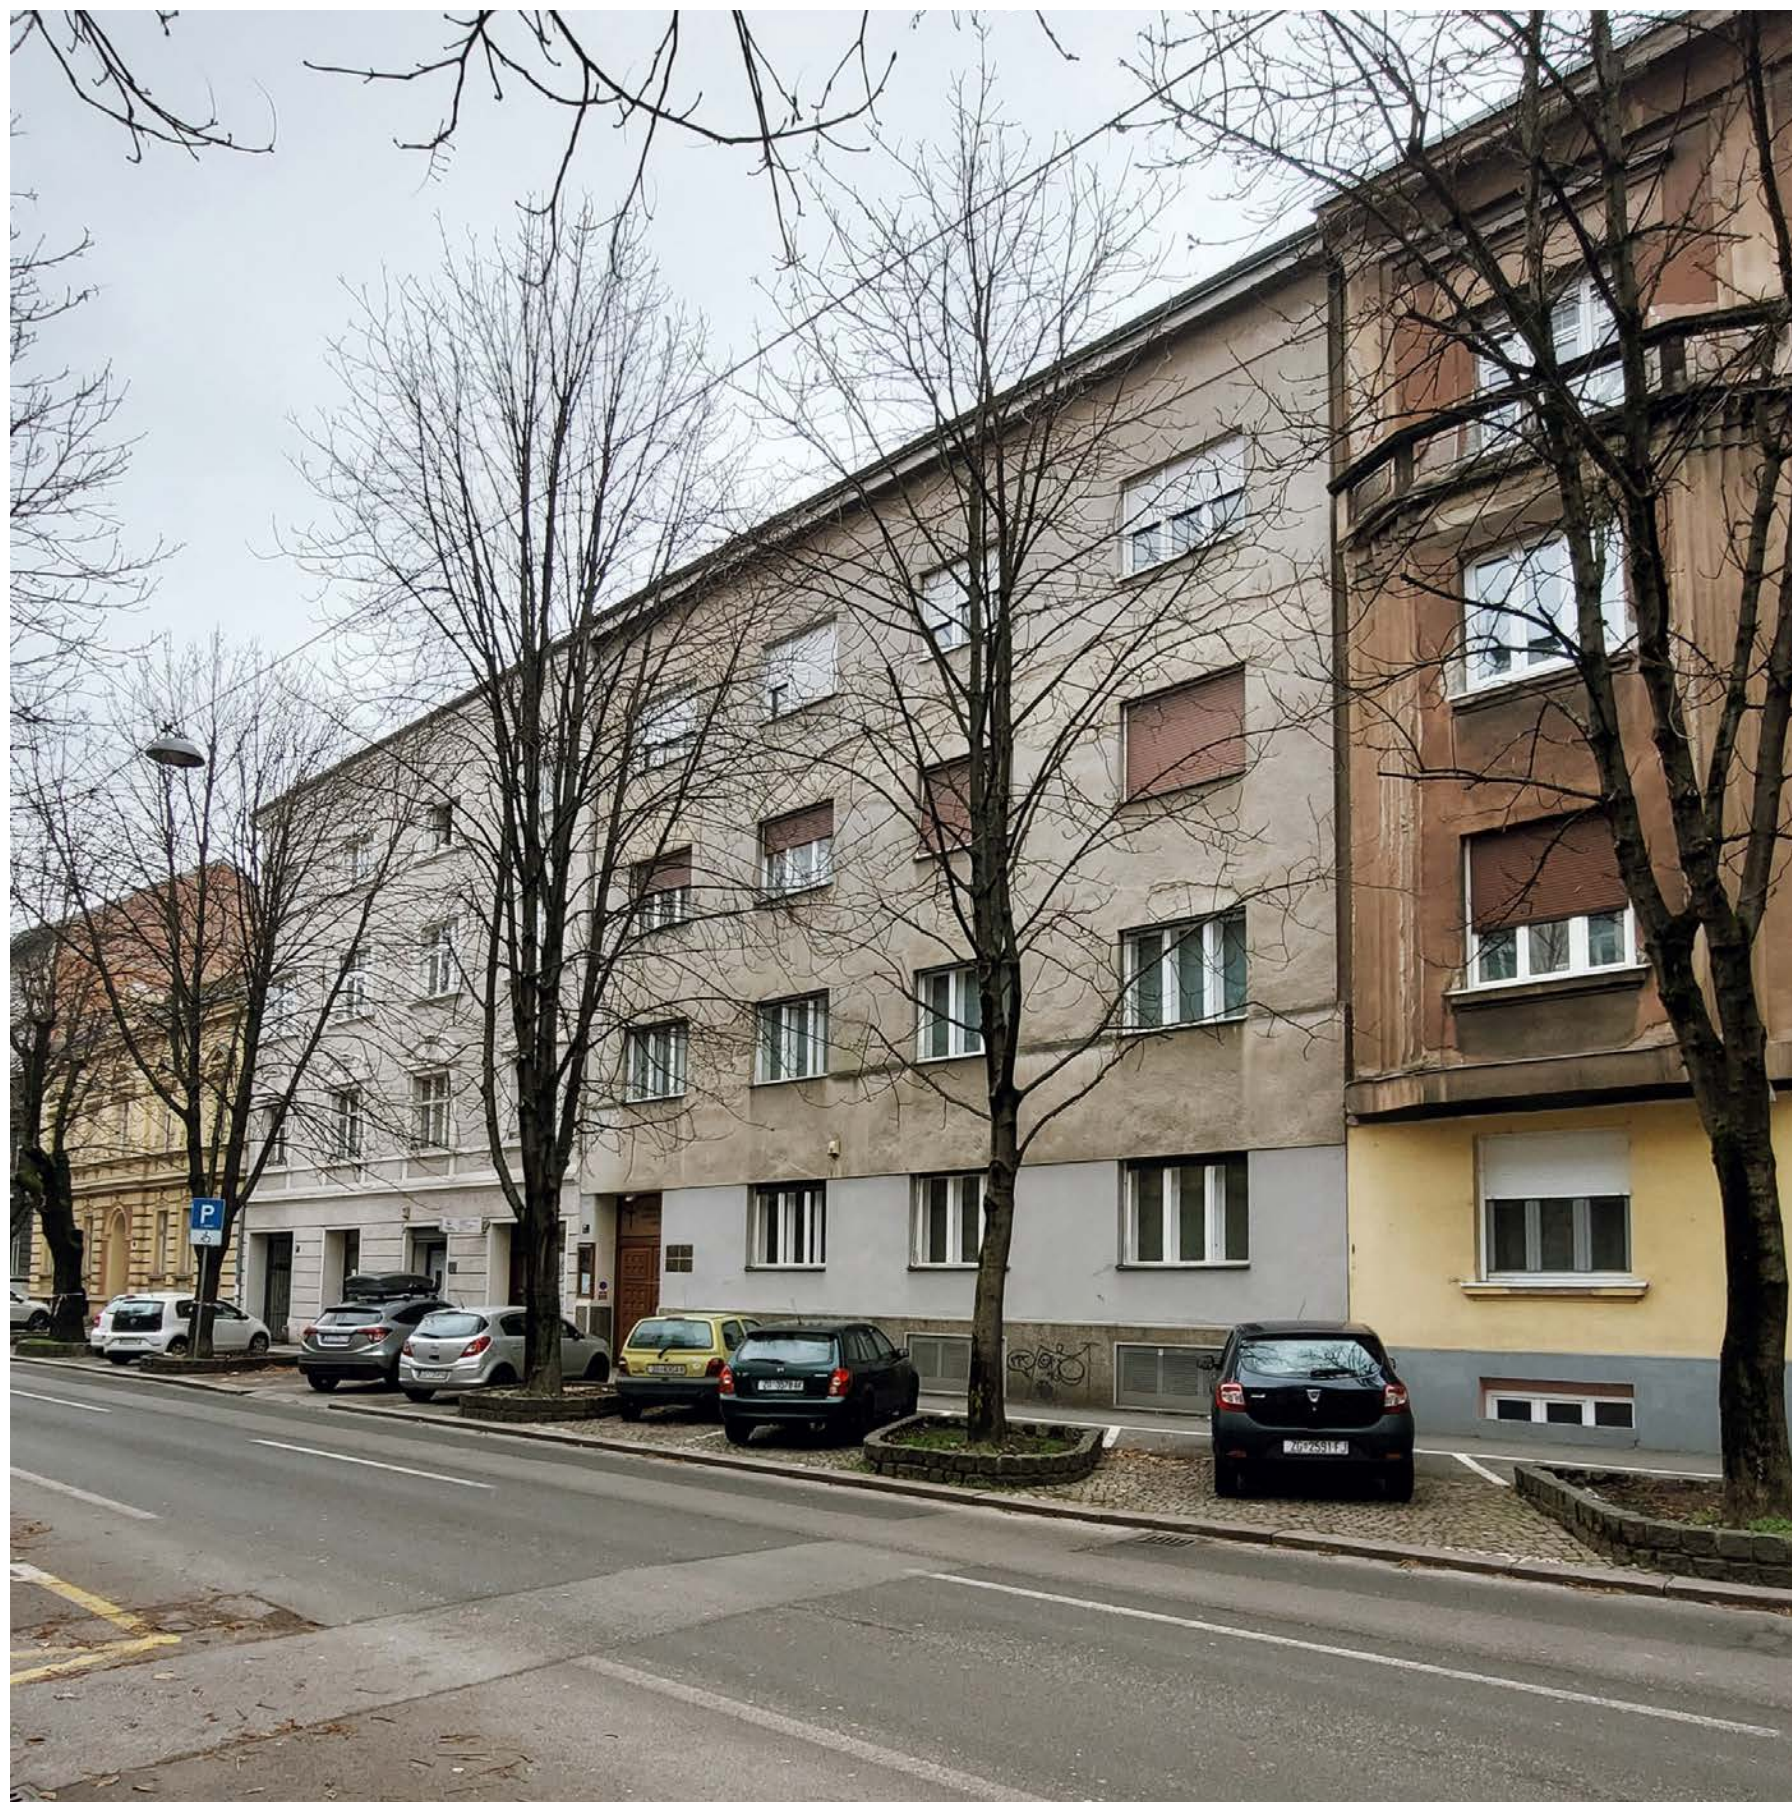
Glavna građevina (Sl. 3) ugrađena je zgrada u osnovi pravokutnog tlocrta, visine tri kata. Iako naizgled trokatnica (Sl. 4.), radi se o zgradi sa suterenom, visokim prizemljem, dvoetažnim dvoranskim prostorom s galerijom na prvom i drugom katu, dvjema stambenim jedinicama na trećem katu te stambenim potkrovljem. Iznad kolne veže s dvorišne strane (Sl. 5.) iz glavnoga volumena izlazi istak u kojemu se nalazi stubište kojemu se trenutačno pristupa upravo iz veže. Na građevinu je zapadno od stubišnog istaka najprije dograđen još jedan zidani volumen koji na razini trećega kata završava terasom, a potom su dograđeni i dodatni ostakljeni istaci u koje su smješteni dizalo i dodatno stubište. Osim opisanih elemenata dvaju ostakljenih istaka, ostatak je vanjske ovojnice građevine izveden od opeke i žbukan.

Sl. 3. Glavna stambeno-poslovna trokatnica s dvoranom u nizu ugrađenih zgrada u Prilazu Gjure Deželića

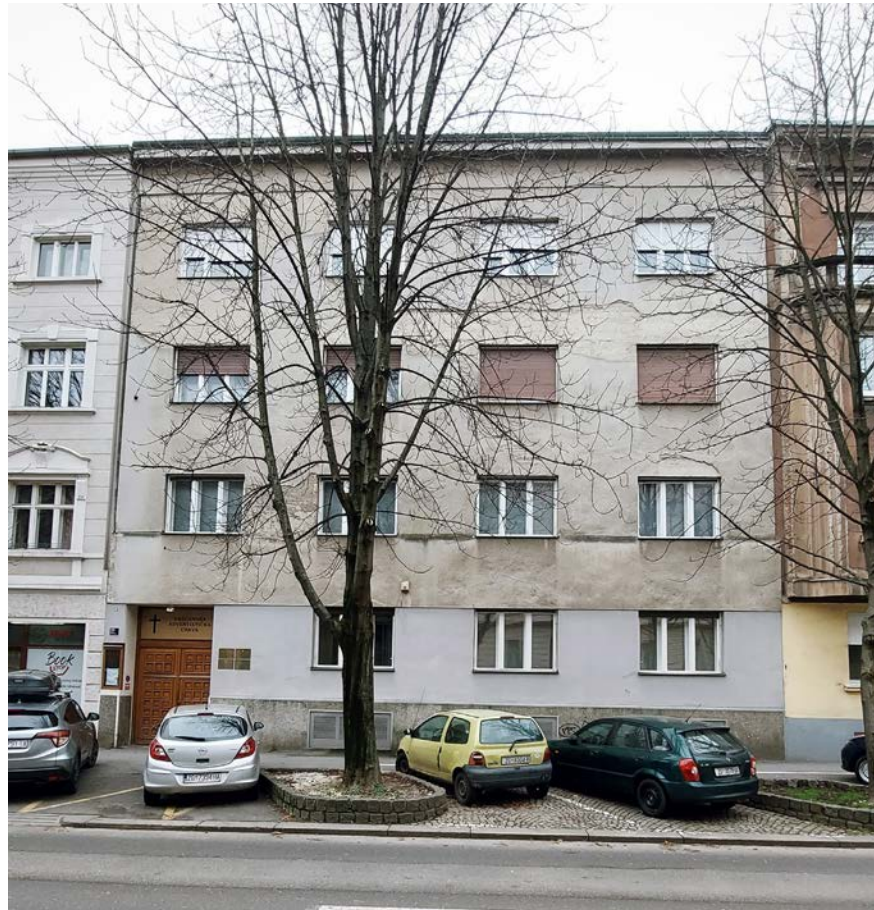
Sl. 4. Ulično pročelje glavne stambeno-poslovne trokatnice s dvoranom

Glavno, ulično pročelje je izvedeno kao ravno, bez istaka. Definirano je četirima prozorskim osima na jednakim razmacima. Ulaz je istaknut većim kolnim otvorom veže, koji ne prati prvu prozorsku os gornjih etaža već je ponešto izmješten i primaknut istočnom rubu zgrade (Sl. 9.). Zona suterena istaknuta je soklom granulirane vanjske obrade, dok su zidovi gornjih etaža glatko žbukani, sa sivim

Vanjska ovojnica zgrade u ambijentalnog slici ulice sudjeluje samo svojim sjevernim pročeljem i pripadajućim padom krova. Ulično je pročelje raščlanjeno jednostavnim pravokutnim prozorskim otvorima u četiri osi, na način da se zgrada čita kao trokatnica. Raster i veličinu tih prozorskih otvora potrebno je zadržati u postojećem obliku. Ponešto izmaknut iz osi najbliže istočnom rubu zgrade nalazi se u prizemnom dijelu kolni ulaz u vežu, koji je moguće zadržati u postojećem obliku. Ipak, s obzirom na oštećenje pročelja uslijed potresa koje je nastalo zbog nepravilnog slijeda otvora ovojnice na ovome dijelu, preporučuje se da se geometrija pročelja stabilizira proširenjem kolnog ulaza na način da on prati prozorsku os, uz uvjet da se adekvatno riješi prijenos opterećenja. Tim bi se proširenjem kolnog ulaza, koje ne ugrožava ambijentalnu vrijednost zgrade u ulici, omogućio ulaz sukladno suvremenim standardima i kriterijima zaštite od požara. Probijanje novih otvora ne bi trebalo biti dozvoljeno. S obzirom da pripada prepoznatljivim identitetskim obilježjima, materijal pročelja koje je zidano opekom, kao i završnu oblogu žbukom, te krajnje reducirane elemente oblikovanja (lagano istaknutu zonu sokla i linije nad prozorima visokoga prizemlja, urezanu liniju parapeta prozora prvoga kata, te jednostavno oblikovanu zonu krovnog vijenca) potrebno je očuvati. Prilikom obnove uličnoga pročelja, potrebno je laboratorijski analizirati sastav i vezivo žbukana sloja i izvornoga završnog naliča te nove slojeve nanijeti u skladu s rezultatima analize.

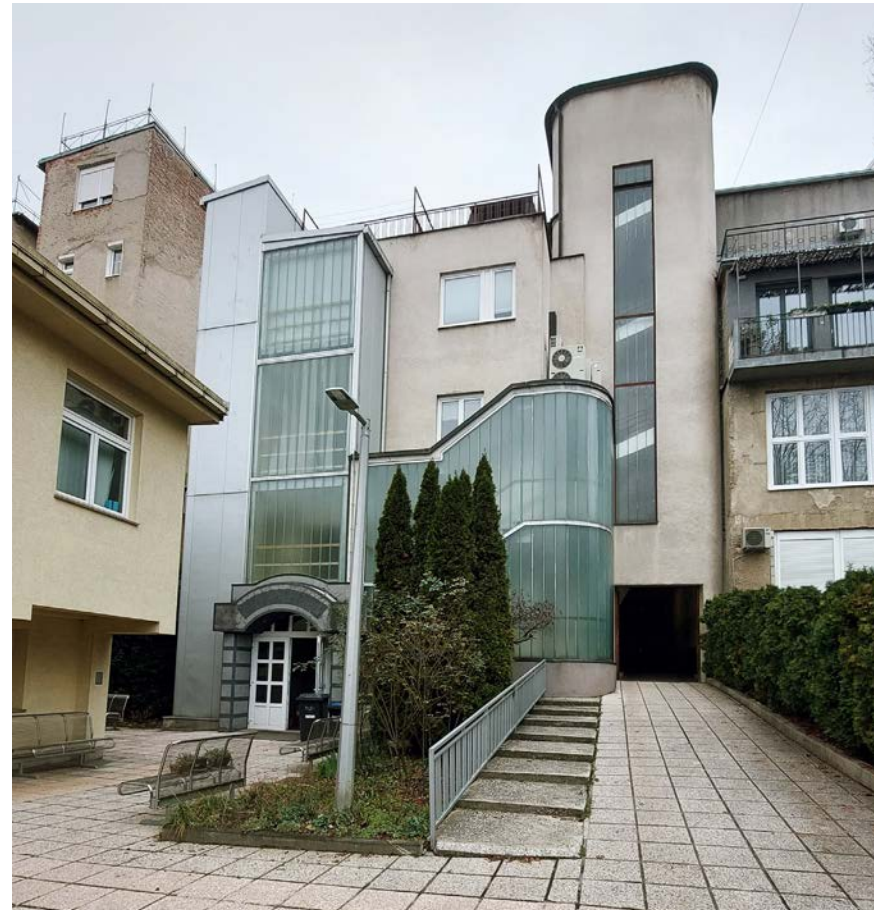
Sl. 5. Dvorišno pročelje glavne stambeno-poslovne trokatnice s dvoranom

S dvorišne strane, pročelje je razvedenije i oblikom i završnom obradom. Stubišni istak nad kolnim prolazom

je blago zaobljene geometrije na rubovima, žbukan je i sadrži jedan izduženi prozor kontinuirano uz stubište. U suterenskoj zoni istaka u kojemu se nalazi dizalo, a koje je završno obloženo limenim pločama, nalazi se glavni dvorišni ulaz naglašen vratima koja nadsvjjetlom prate istaknuti segmentni zabat. Iznad njih, svaka je etaža otvorena povećim fiksnim prozorom od elemenata brušenoga stakla. Fiksni elementi brušenoga stakla ovojnica su i zaobljenog istaka manjega stubišta. Iznad tih istaka, ponešto uvučeno je žbukano pročelje starijega datuma, raščlanjeno jednim prozorom po katu: dvokrilnom stolarijom na razini prvog a elementom s dvama jednokrilnim prozorima na razini drugog kata, oba kao PVC stolarija. Ovaj dio, zajedno s istakom glavnoga stubišta nad vežom, žbukano je i svijetlog bež završnog tona naliča.

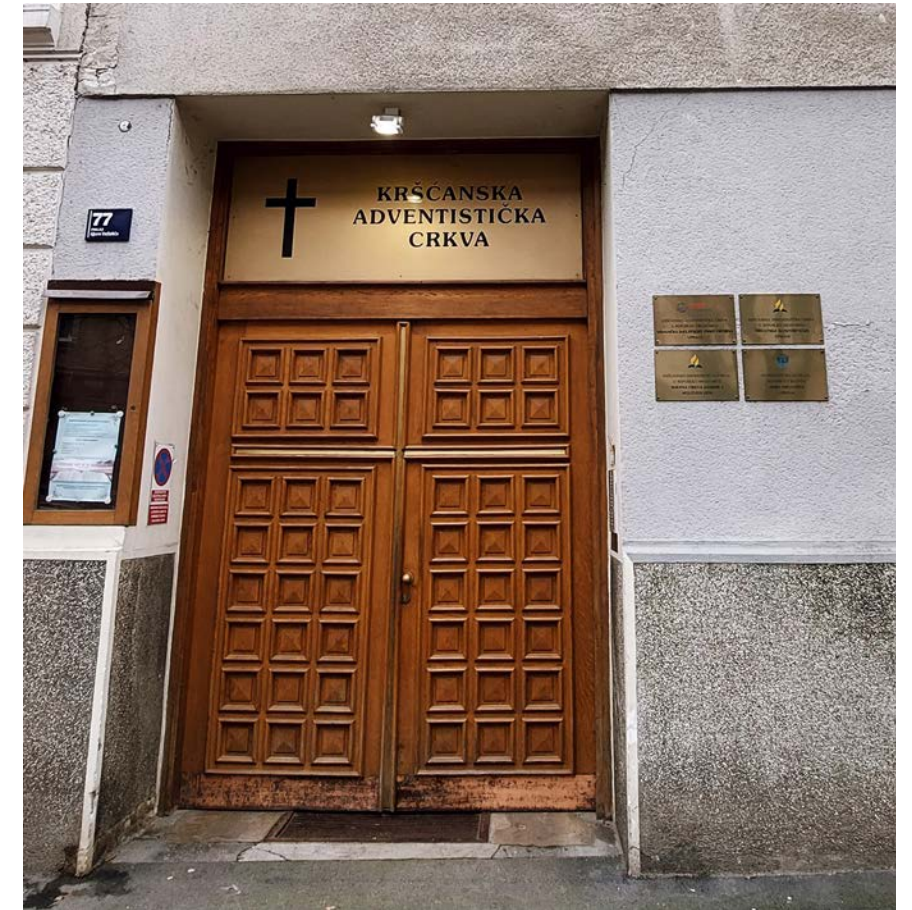
Sl. 6. Glavni ulaz u sklop (ulaz u vežu)

završnim naličjem u zoni visokoga prizemlja, a bež tona na gornjim etažama. Iznad ulaza u vežu i prozora visokoga prizemlja istaknuta je razdjelna linija, a u obliku usjeka čitamo ju i pod prozorima prvoga kata, kao oris parapetne zone. Blago je istaknut i donji rub krovnooga vijenca, koji je izveden kao jednostavan vodoravni vijenac s okapnicom, a nad njime se nalazi kontinuirani oluk (Sl. 10.). Izvorni drveni prozori glavnoga pročelja su bijele boje, trokrilni i dvostruki, s limenom klupčicom i jednodijelnom smeđom roletom. Na razini drugoga kata, svi prozori su promijenjeni u jednostruke (nemaju unutrašnja krila) i u PVC stolariju novijega datuma te sustav roleta ne prati donje etaže. Ulazni portal u vežu izveden je kao dvokrilna drvena vrata s kasetiranim poljima te natpisom u zoni nadsvijetla.

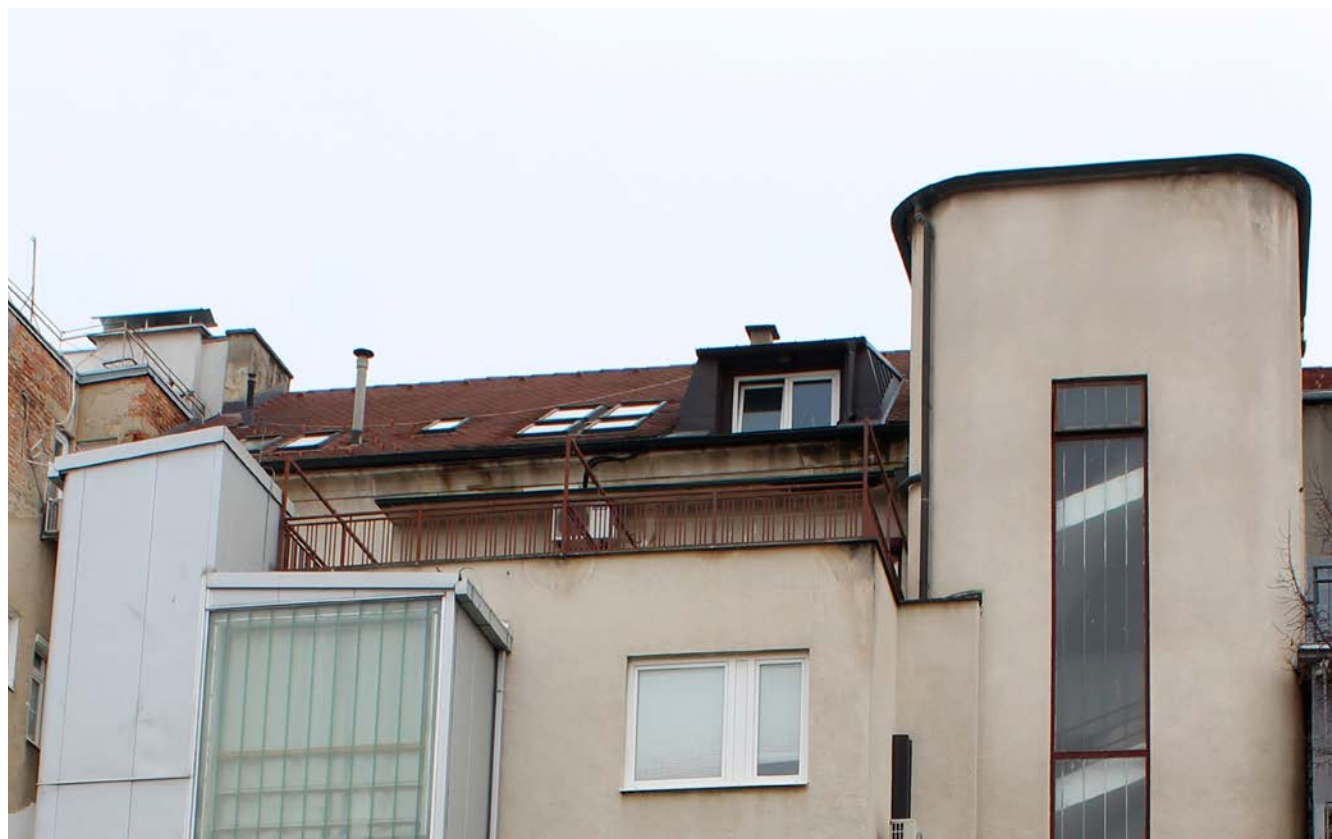
Krovište je izvedeno kao dvostrešno drveno pajantno krovište s nazitkom i nagibom od oko 30° (Sl.7.). Krovište je izvedeno kao sustav dvostruke stolice s dodatnom razuporom pod gornjim podrožnicama i kliještima uz kosnike te podnom zategom. Razmak između donjih osloničkih podrožnica je 10,36 m, razmak vezača je od 3,78 m do 4,32 m, dok su rogovi položeni na razmak od 0,75 do 0,87 m. Rogovi krovišta završavaju na profiliranom krovnom vijencu. Pokrov krova je biber crijep. Prema dvorišnoj strani je u sklopu krova izvedena jedna limena

Sl. 7. Pogled na krov, pad prema dvorišnoj strani

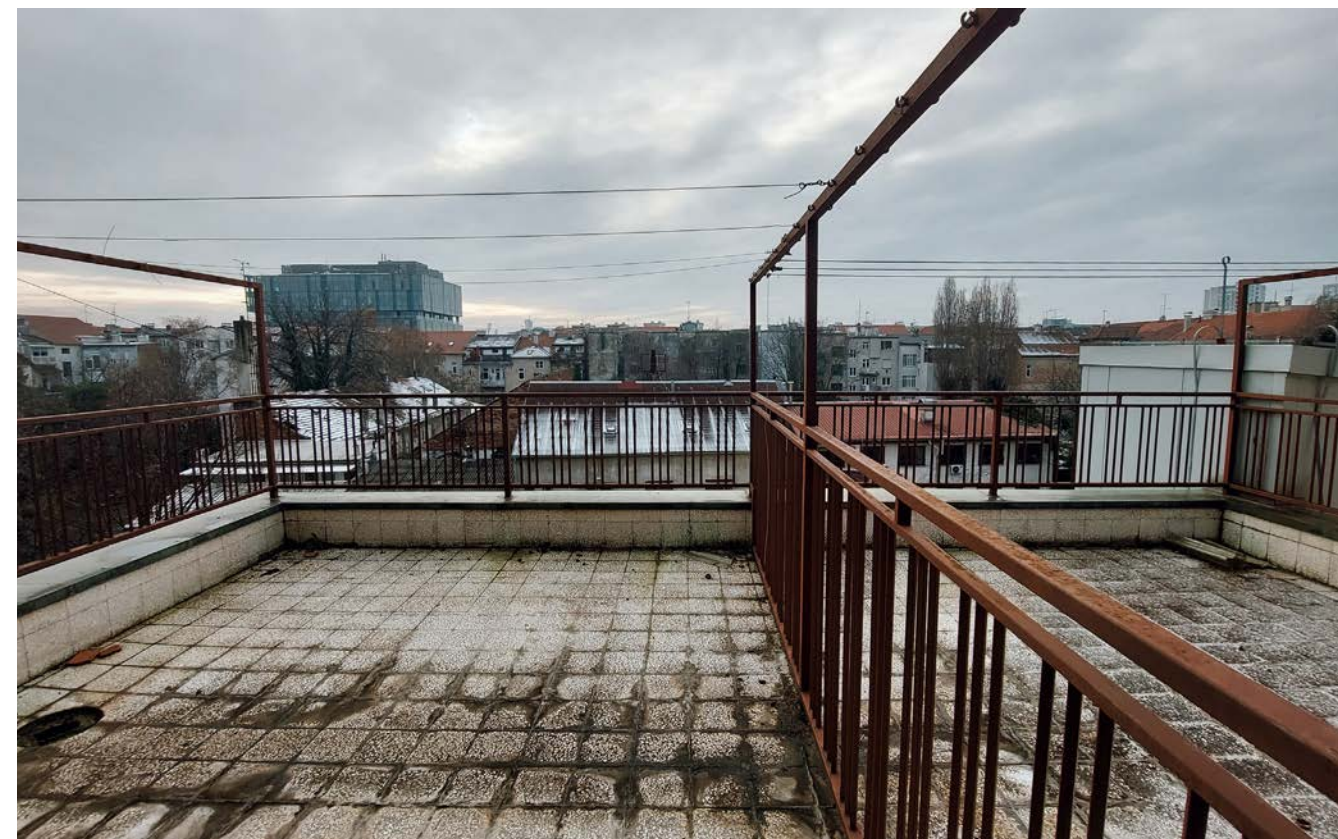
Terasa trećega kata (Sl. 8.), orijentirana prema dvorištu, opločena je kvadratnim pločama brušenoga kulira, a ograda je izvedena kao jednostavna metalna na manjem nadozidu. Terasa je istovjetnom ogralom podijeljena po pola na dva gotovo jednaka dijela.

Sl. 8. Terasa kojom je na trećem katu zaključen istak zgrade prema dvorištu

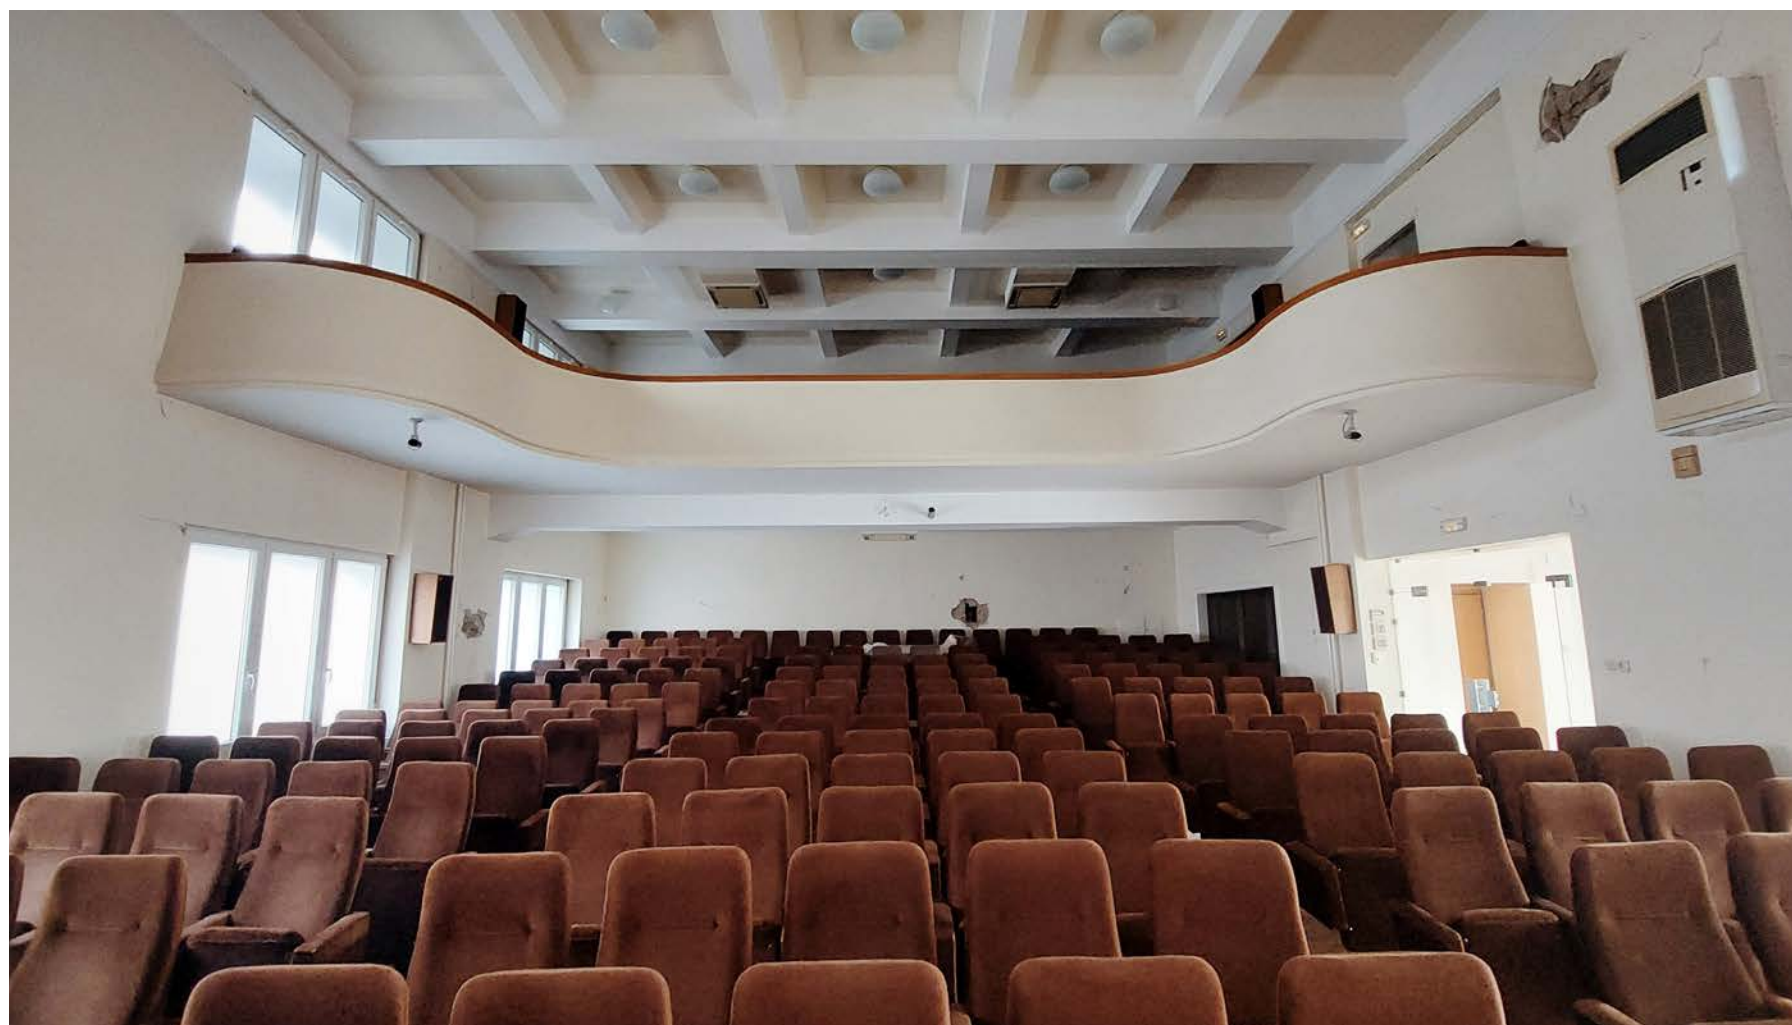
Sl. 11. Dvoetažna dvorana za bogoslužje s galerijom

Cijeli volumen prvoga i drugoga kata zauzima poveća dvorana s galerijom na istočnoj, a oltarnim podijem na zapadnoj strani (19. i 20.), kojoj se pristupa pretprostorom s garderobom (Sl. 21.). Dvorana je osvijetljena s obje strane, a na drugome katu otvorena većim prozorom u dječju igraonicu (Sl. 21.) u prigradenim istacima s dizalom i stubištem (Sl. 22. i 23.). S lijeve i desne strane oltarnoga podija nalaze se drvene propovjedaonice, s drvom obloženim začelnim zidom. Kasetirani strop zaključuje cijelu dvoranu. Na trećem i četvrtom katu, prostor je podijeljen u po dvije stambene jedinice (Sl. 24. i 25.).

U unutarnjim prostorima, trenutačna funkcionalna dispozicija poslovnoga suterena i visokoga prizemlja, dvoetažne dvorane na razini prvoga i drugoga kata, te stambenih prostora na trećem katu i u potkrovlju rezultat je ekonomičnoga kombiniranja namjena koje su prvotnim, neizvedenim projektom osmišljene u dvije zgrade. Dok se u najamnim kućama koje su se u to vrijeme gradile u Zagrebu na prvom katu često nalazio reprezentativni stambeni prostor vlasnika, u ovom primjeru taj prostor zauzima dvoetažni prostor dvorane s galerijom. Rezultat projektantske odluke iz 1935. godine, da se taj prostor smjesti u središte volumena, konstruktivno je oslabljena zgrada, a to su potvrdili i potresi 2020. godine. Na razini prvoga i drugoga kata ne postoje središnji nosivi zid, elementi poprečne ukrute, kao ni vertikalni armiranobetonski serklaži, a što je izrazito nepovoljno za ukupnu stabilnost građevine. S obzirom da je takva dvorana za bogoslužje jedinstven primjer u donjogradskom tkivu, njen je prostor potrebno očuvati u izvornom oblikovanju, a potrebna statička ojačanja i učvršćenja izvesti na način da se dvoetažnost prostora zadrži.

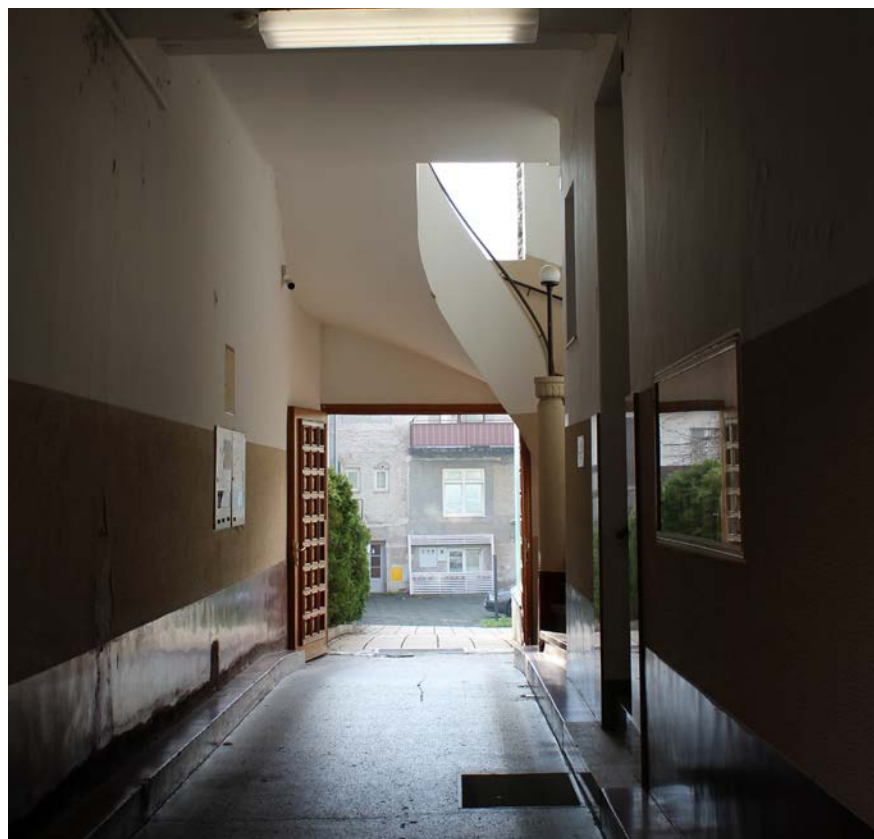
Sl. 12. Kolna veža, pogled prema dvorištu

Glavna vertikala zgrade zavojito je stubište smješteno u osi ulazne veže, u istaku prema dvorišnoj strani, a njemu se u prizemlju pristupa upravo iz veže (Sl. 12.).

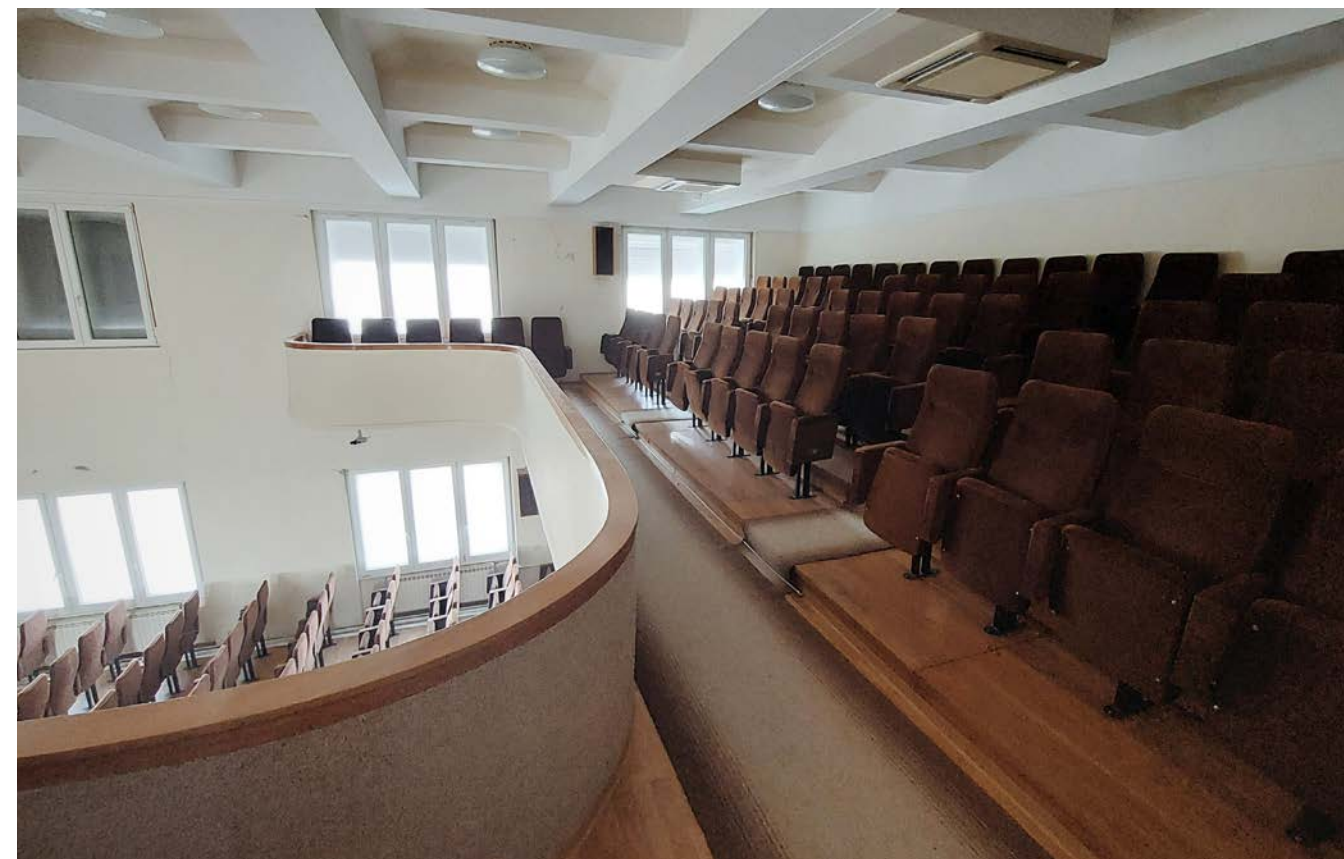
Sl. 20. Velika dvorana, galerija

ranobetonskih greda – većih visine 60 cm u poprečnom smjeru, a manjih u uzdužnom – koji oblikovno čini kasetirani strop što drži ploču debljine svega 10 cm. Galerija velike dvorane izvedena je dvama armiranobetonskim gredama na koje je položena ploča debljine 12 cm, s dvije konzole debljine 20 cm.

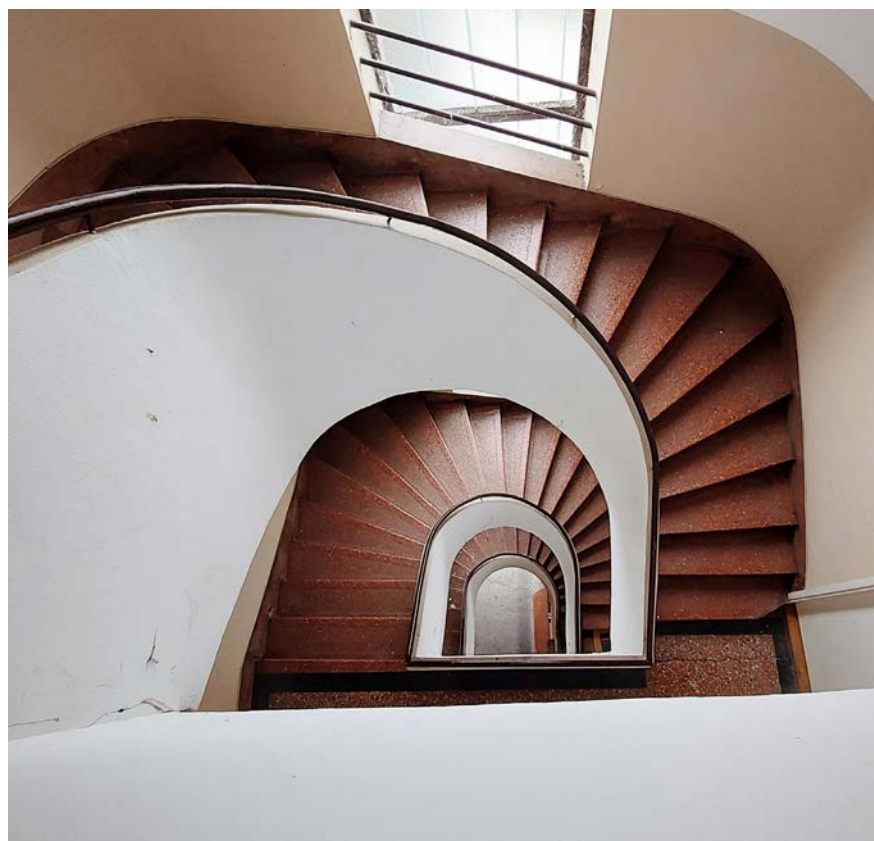
Stube glavnog stubišta izvedene su kao polukružno stubište konzolnih klinastih stuba bez međupodesta (Sl. 26.). Njihova završna obrada je terazzo crvenoga granulata s blago istaknutim gazištem čije je nagazno polje grublje obrade (Sl. 27.). Podesti katova izvedeni su također kao terazzo, ali uokviren crnom trakom te nešto većega granulata središnjega polja. Ograda je puna zidana, a s obje strane stubišta rukohvat je jednostavan metalni. Terazzo obradu stuba prate i rubnici kolne veže (Sl. 28.).

Sl. 27. Glavno stubište, pogled kroz etaže

zahtjeve prostora veže. Ukoliko se povijesno stubište ili njegovi dijelovi zadržavaju, preporučuje se zadržane dijelove prezentirati u izvornom oblikovanju i terazzo obradi, uz obavezu statičke stabilizacije prema današnjim kriterijima. Za svaku novu izvedbu cjeline ili dijelova stubišta, uputno je da se novi dijelovi ne čitaju kao povijesni ali da su oblikovno usklađeni. Elementi izvorne stolarije, te obrada podova u unutarnjim prostorima ne predstavljaju iznimno vrijedne primjere arhitektonske opreme.

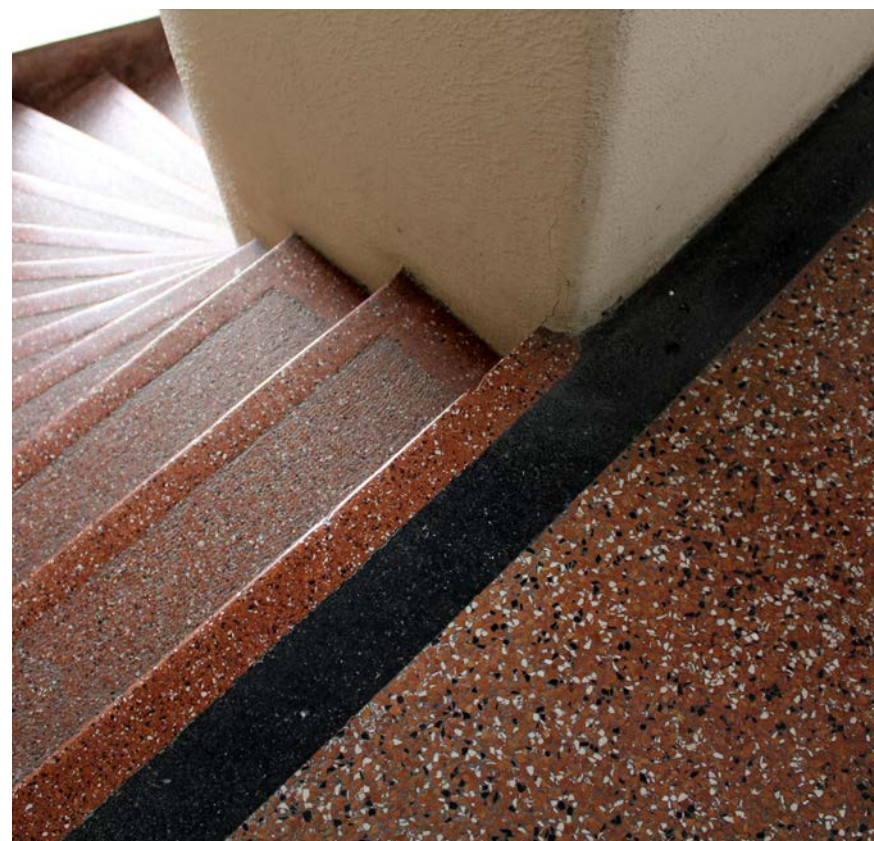
Sl. 28. Glavno stubište, obrada gazišta i podesata

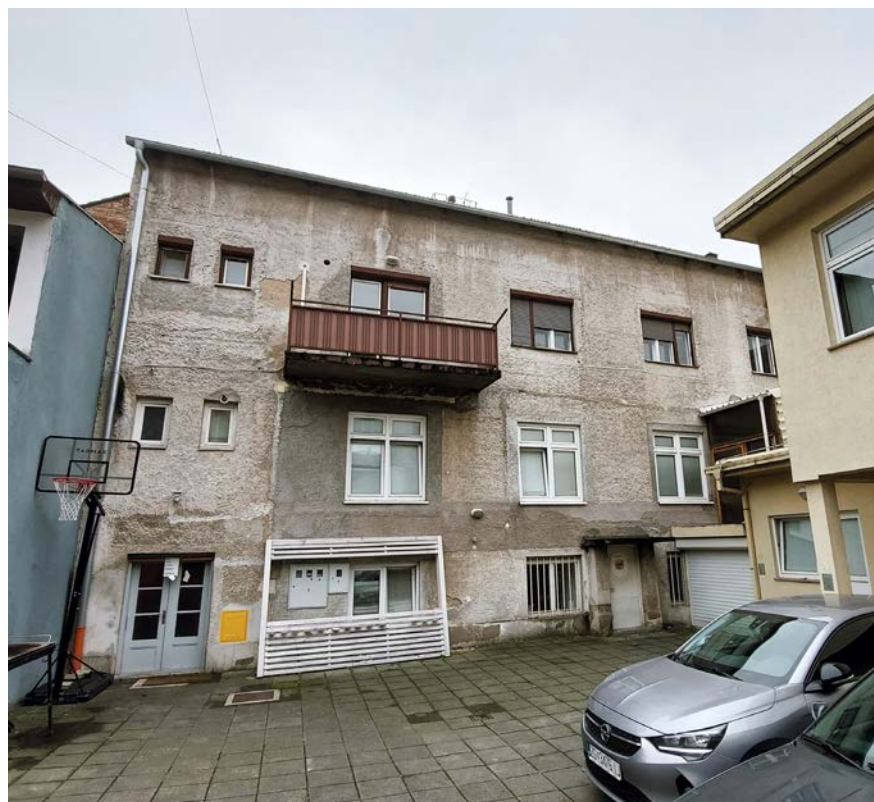
Sl. 30. Dvorišna stambeno-poslovna dvokatnica, pročelje

Cijelo začelje dvorišta, uz njegov južni rub, ispunjava dvokatna zgrada pravokutnoga tlocrta, orijentirana prema dvorištu (Sl. 30.). Prije potresa 2020. godine, otkada se više ne koristi, sadržavala je uredske prostore u prizemlju i na prvome katu, drugi je kat bio stambena jedinica, dok je potkrovlje bilo korišteno kao negrijani prostor ostave.

Zgrada je zidana opekom i završno žbukana. Njena osnovna konstrukcija sastoji se od zidane ovojnice, debljine 60 cm (osim na drugom katu gdje je 45 cm), sa stubištem smještenim u jugoistočnom uglu, u osi ulaza, dok elementi poprečne ukrute ne postoje već samo pojedinačni pregradni zidovi. Stubište je u osnovi jednokrako s istacima, s klinastim stubama u kutnim dijelovima bez međupodesta (Sl. 31.).

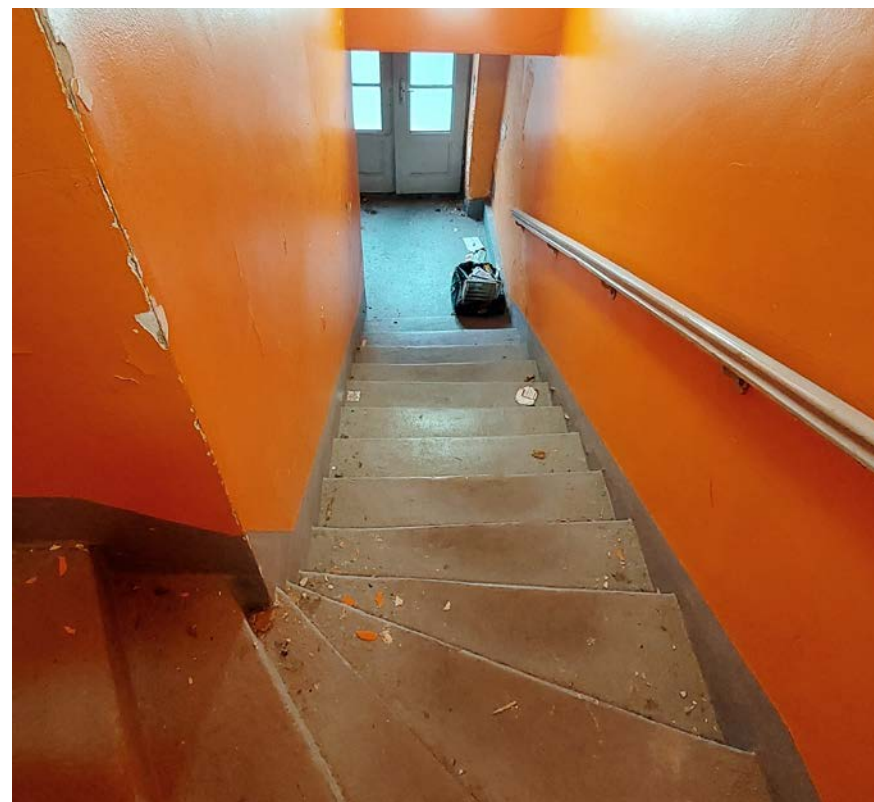
Sl. 31. Glavno stubište

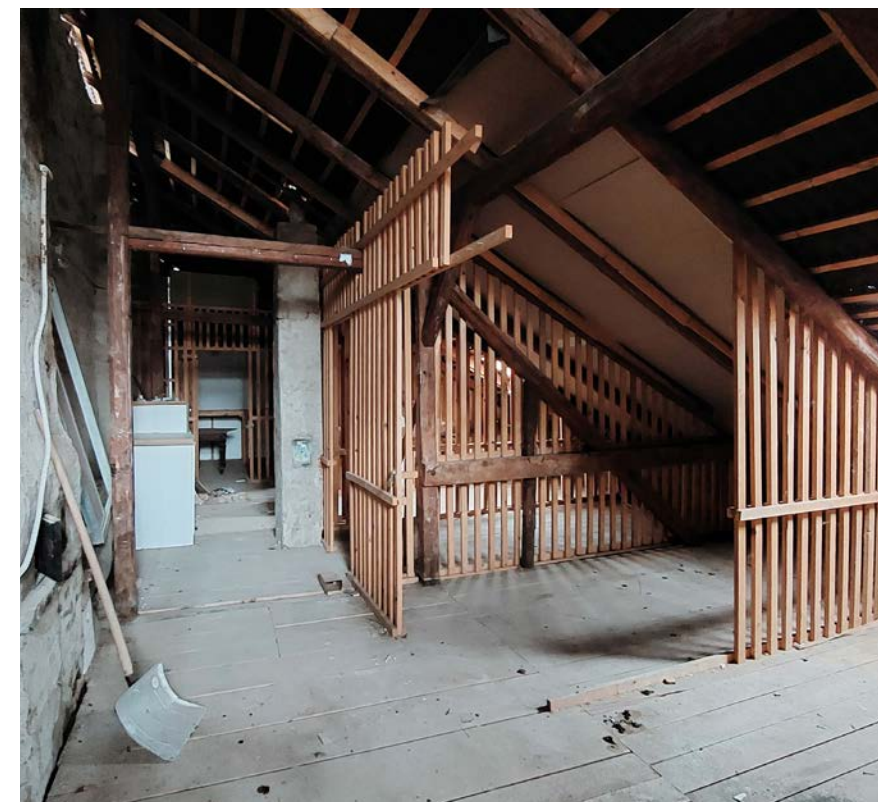
Krovište je jednostavno, jednostrešno i drveno, izvedeno kao jednostruka visulja s nazitkom i kliještima nad donjom podrožnicom, koja obuhvaćaju i kosnik i stup s rukama (Sl.

32. i 33.). Razmak između donjih oslonačkih podrožnica je oko 5,60 m, a razmak među rogovima je oko 1,68 m. Rogovi krovišta završavaju kao jednostavna krovna streha s olukom. Pokrov krova je valoviti salonit. Krov sadrži jedan postojeći i jedan uklonjeni zidani dimnjak, te jedan manji metalni dimnjak, kao i tri krovna prozora jednostavne izvedbe.

Sl. 32. Prostor potkrovlja

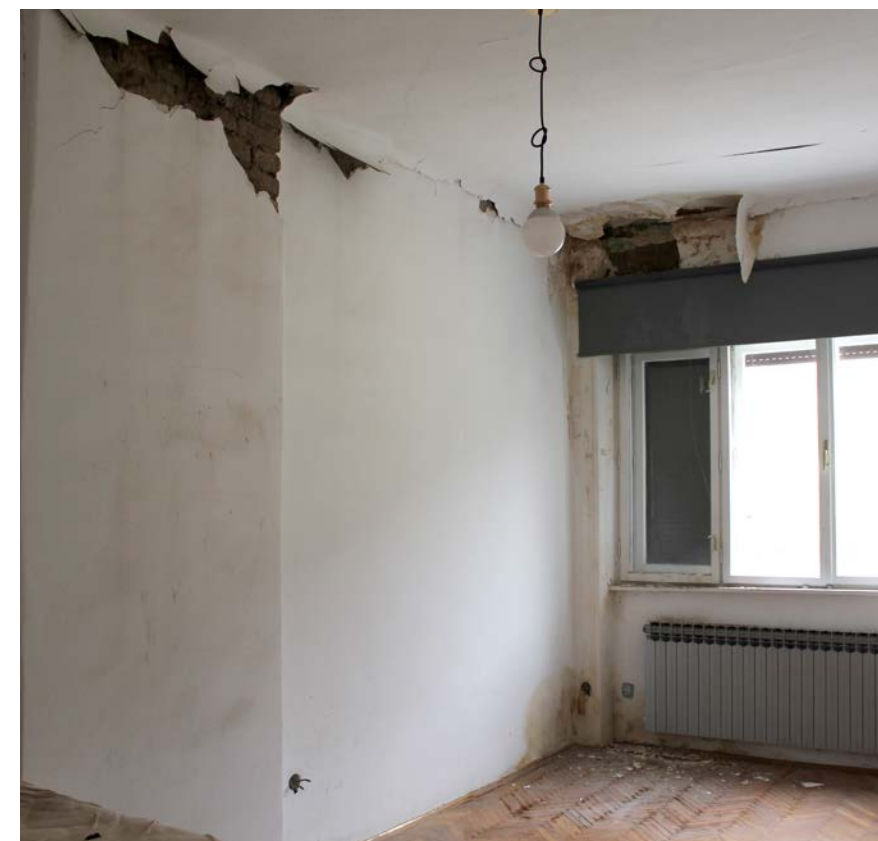
Dvorišna stambeno-poslovna dvokatnica (B1) nakon potresa 2020. godine dobila je crvenu oznaku te je više od dvije godine u potpunosti izvan upotrebe. Njeno otprije loše građevinsko stanje dodatno je naglašeno oštećenjima uslijed potresa, a pojedini elementi statički nestabilne zgrade – kojoj u cijelom jednom smjeru nedostaju nosivi zidovi – sada predstavljaju opasnost za korisnike predmetne i susjednih parcela. Elaboratom koji je također izradio Antonio Maglov (Konstrukta d.o.o., listopad 2020.) ukazuje se da bi troškovi sanacije, koji bi i radikalno izmijenili postojeću zgradu, bili daleko manje isplativi nego izgradnja zamjenskoga objekta. Pridružena dvorišna jednokatnica (B2) u sličnom je stanju, osim što je njena ovojnica u prošlosti redovitije održavana te se povremeno koristi.

Sl. 38. Veća oštećenja u jednoj od prostorija drugoga kata

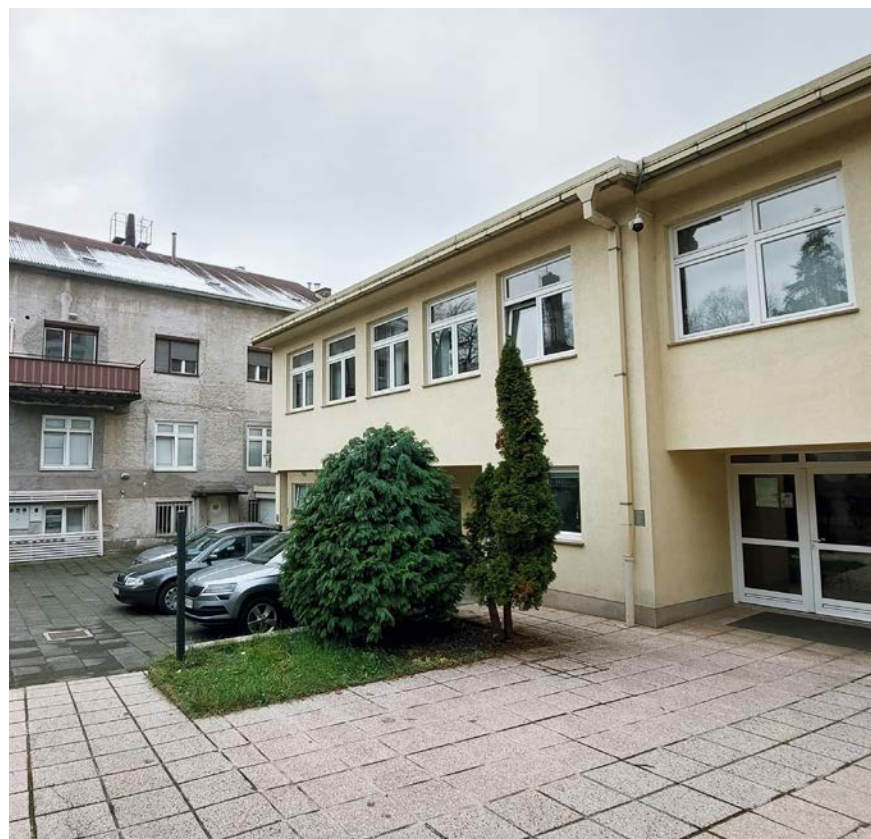
Sl. 39. Dvorišna jednokatnica, pogled prema južnom dijelu

Za ovu zgradu tip konstrukcije, kao i detalje unutrašnjeg prostornog rasporeda i oblikovanja nije bilo moguće odrediti. Tek je pročelje moguće opisati kao žbukano sa završnim naličjem žućkastoga tona. Nad prozorima prvoga kata izvedena je ravna betonska streha, a na njoj s olukom završava jednostrešni krov od valovitog lima. Vanjska stolarija uglavnom su dvokrilni PVC prozori s nadsvjetlom.

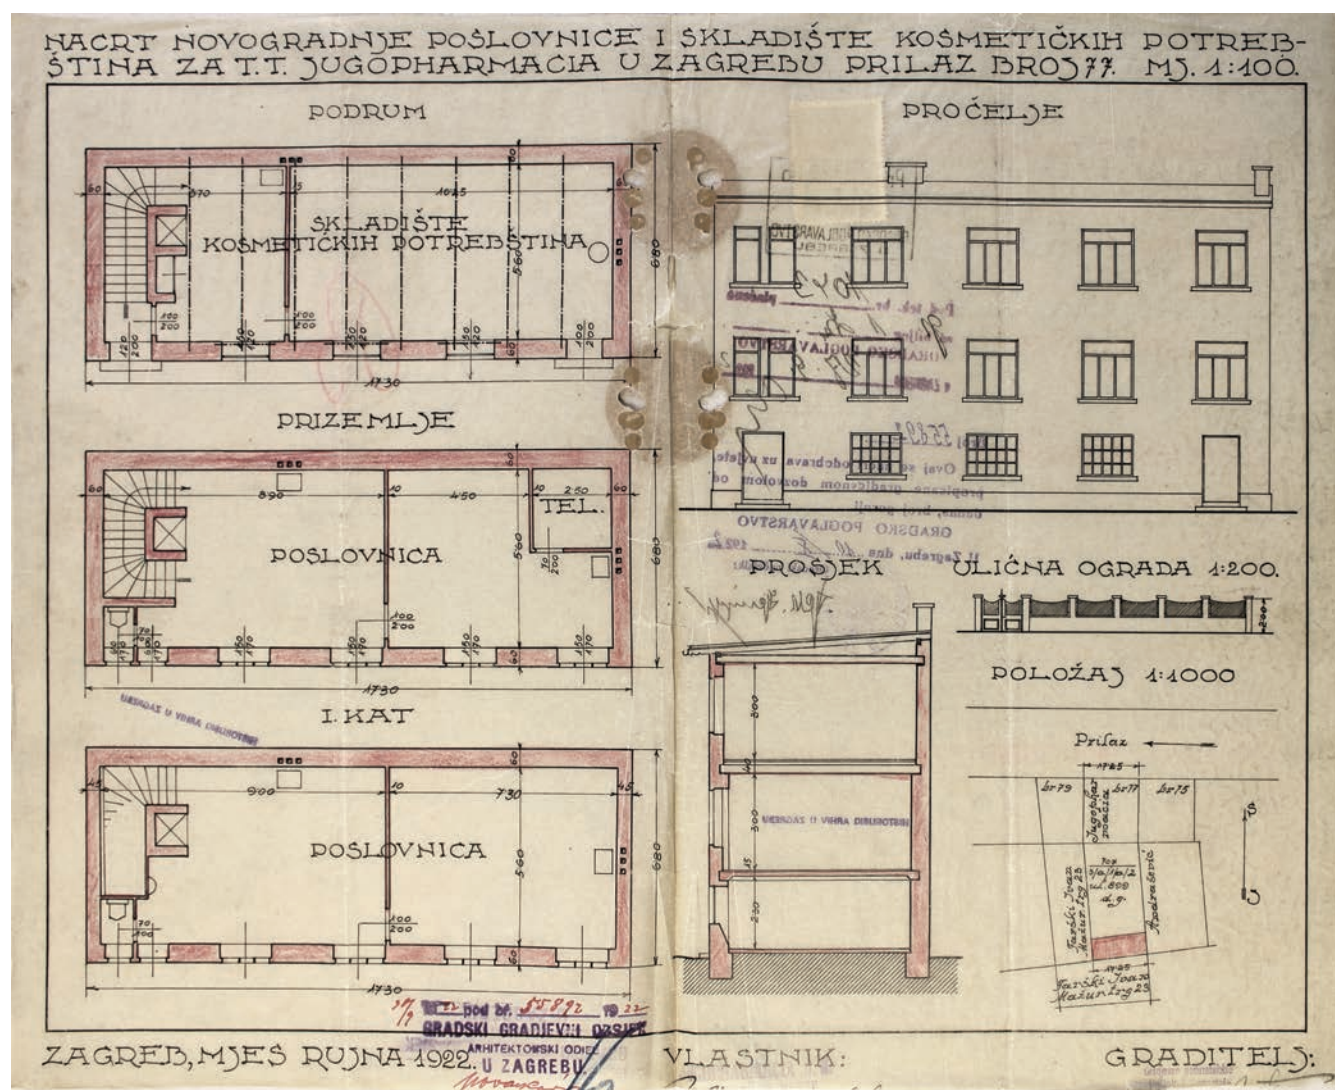
Sl. 45. Projekt za novu poslovnicu i skladište kozmetičkih potrepština Jugopharmacije, Pollak & Bornstein, rujan 1922. (DAZG)

U tom urbanističkom kontekstu nastanka jednakih čestica gradskoga bloka je veledrogerija i tvornica farmaceutskih preparata Jugopharmacija d.d. 21. kolovoza 1922. godine od više vlasnika kupila zemljište namijenjeno izgradnji (Sl. 44.). Jugopharmacija d.d. osnovana je godinu ranije kao laboratorij zagrebačkih ljekarnika Straussa i Hafnera, a svoje je sjedište imala također u Prilazu na kućnom broju 12. Projekt za novu poslovnicu i skladište kozmetičkih potrepština Jugopharmacije u Prilazu Gjure Deželića 77 izradilo je građevno poduzeće Pollak & Bornstein u rujnu 1922. godine (Sl. 45). Tako se u začelju današnje čestice našla dvorišna zgrada (B1), izgrađena kao jednostavna dvokatnica pravokutnog tlocrta koja je u prizemlju imala
