SKLOP KRŠĆANSKE ADVENTISTIČKE CRKVE

PRILAZ GJURE DEŽELIĆA 77, ZAGREB

VALORIZACIJA KULTURNO-POVIJESNIH VRIJEDNOSTI
POSTOJEĆIH ZGRADA

KONZERVATORSKA STUDIJA

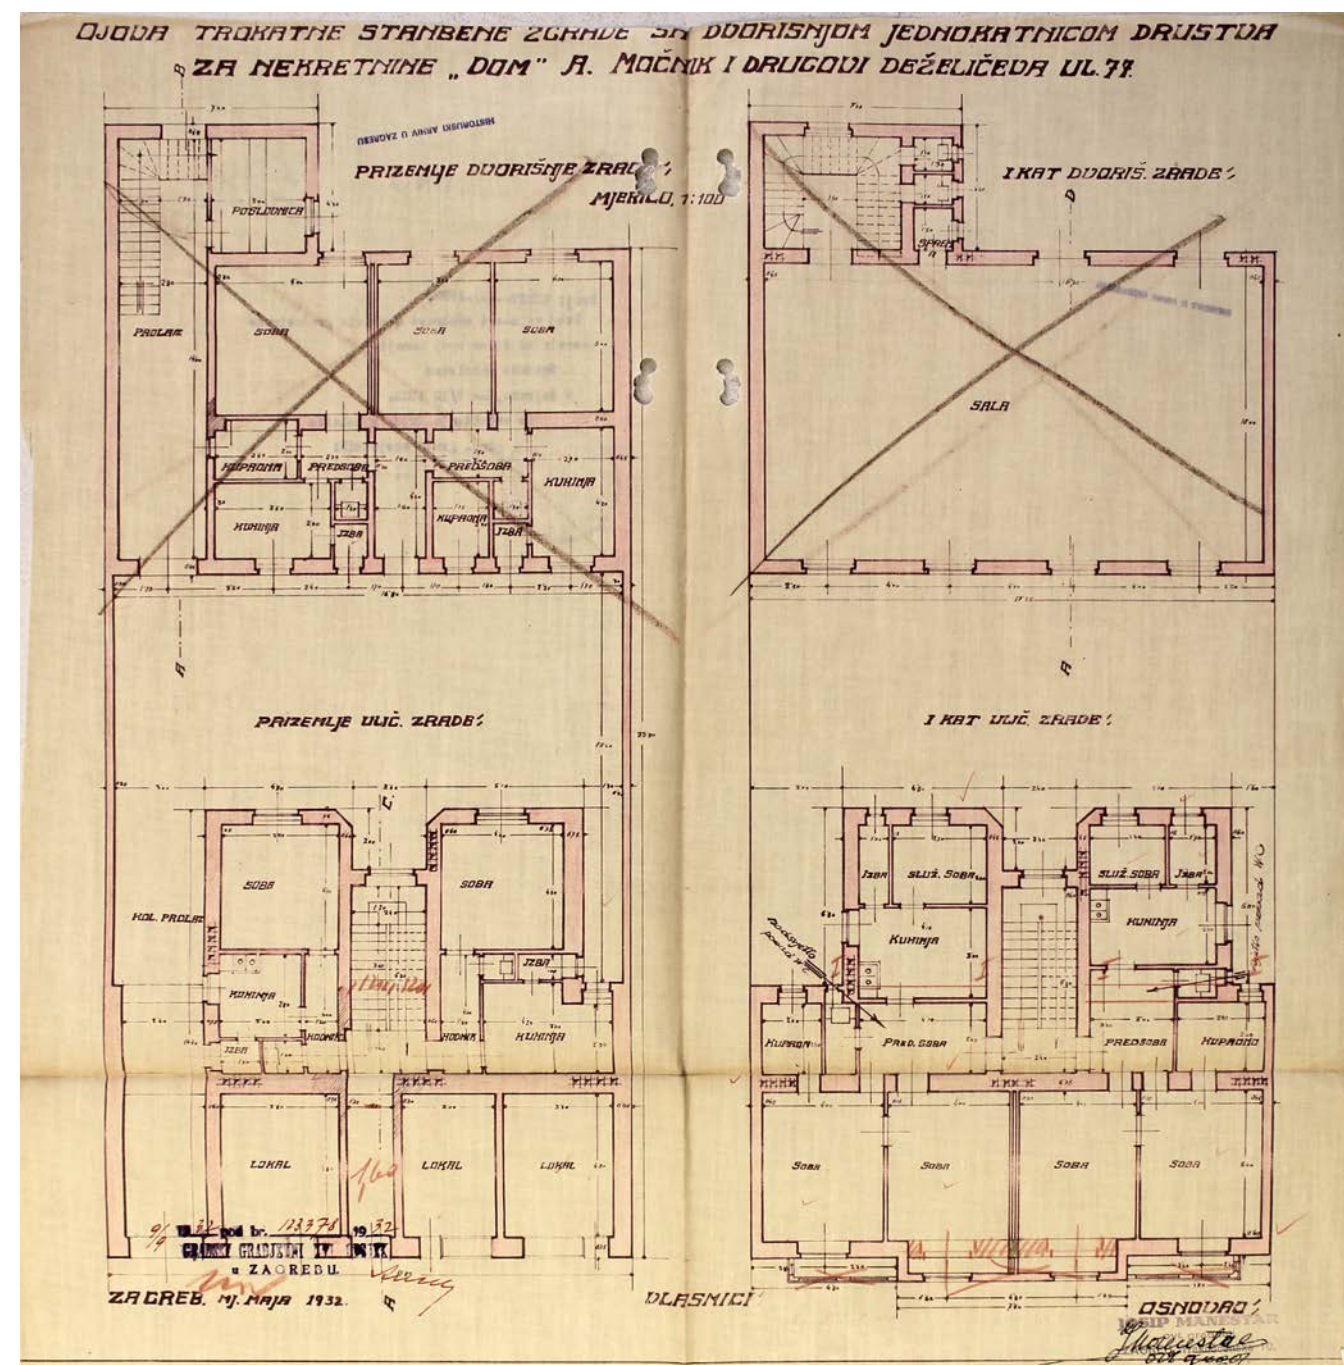
Sl. 46. Projekt za stambenu trokatnicu i dvorišnu jednokatnicu s dvoranom, prizemlje i prvi kat, Josip Manestar, svibanj 1932. (DAZG)

Uslijed porasta broja članova, za Schillingera i Močnika kao naručitelje je ovlaštenu graditelj Josip Manestar u svibnju 1932. godine izradio projekt trokatne stambene zgrade kojoj bi u dvorištu bila pridružena i jednokatnica s dvoranom za bogoslužje (Sl. 46.–50.). Josip Manestar bio je

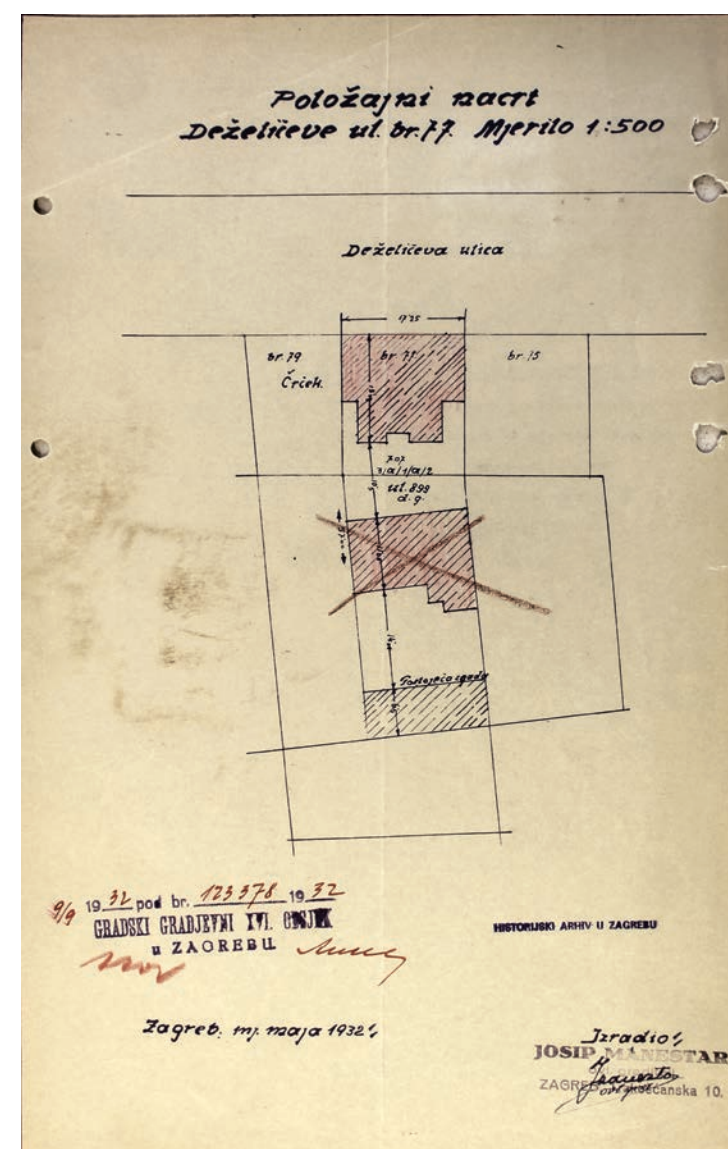
Sl. 50. Položajni nacrt čestice s prikazom novoplanirane stambene trokatnice i dvorišne jednokatnice s dvoranom, Josip Manestar, svibanj 1932. (DAZG)

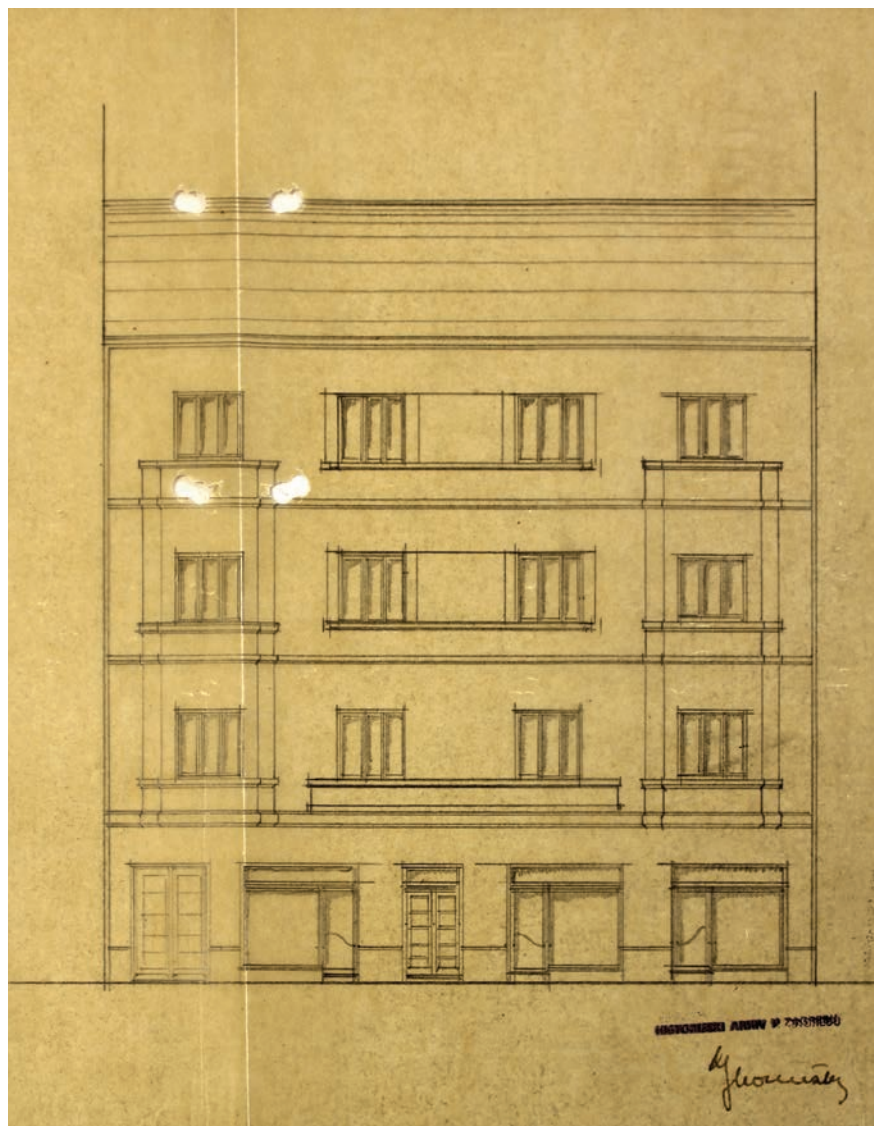
Sl. 51. Projekt za stambenu trokatnicu, prva inačica pročelja, Josip Manestar, svibanj 1932. (DAZG)

jedan od trojice braće iz u to vrijeme poznate adventističke obitelji majstora graditelja, a sjedište poduzeća bilo mu je u Trakošćanskoj 10 na Trešnjevci.¹ Ulično pročelje trokatnice položeno je na građevnu liniju, a ona je projektirana tako da uz istočni rub parcele sadrži kolni ulaz i vežu. Pritom je glavni pješački ulaz osmišljen na središnjoj poziciji uličnoga pročelja, a na drugom kraju u istoj osi zgrade planirano je dvokrako stubište. S jedne i druge strane ulaznoga vestibula našli bi se tako lokali, a na katovima prema ulici bi bile orijentirane sobe. Predsoblja s kupaonicama bi bila položena uz središnji nosivi zid, dok bi u istacima prema dvorištu koji flankiraju stubište bili smješteni kuhinjski

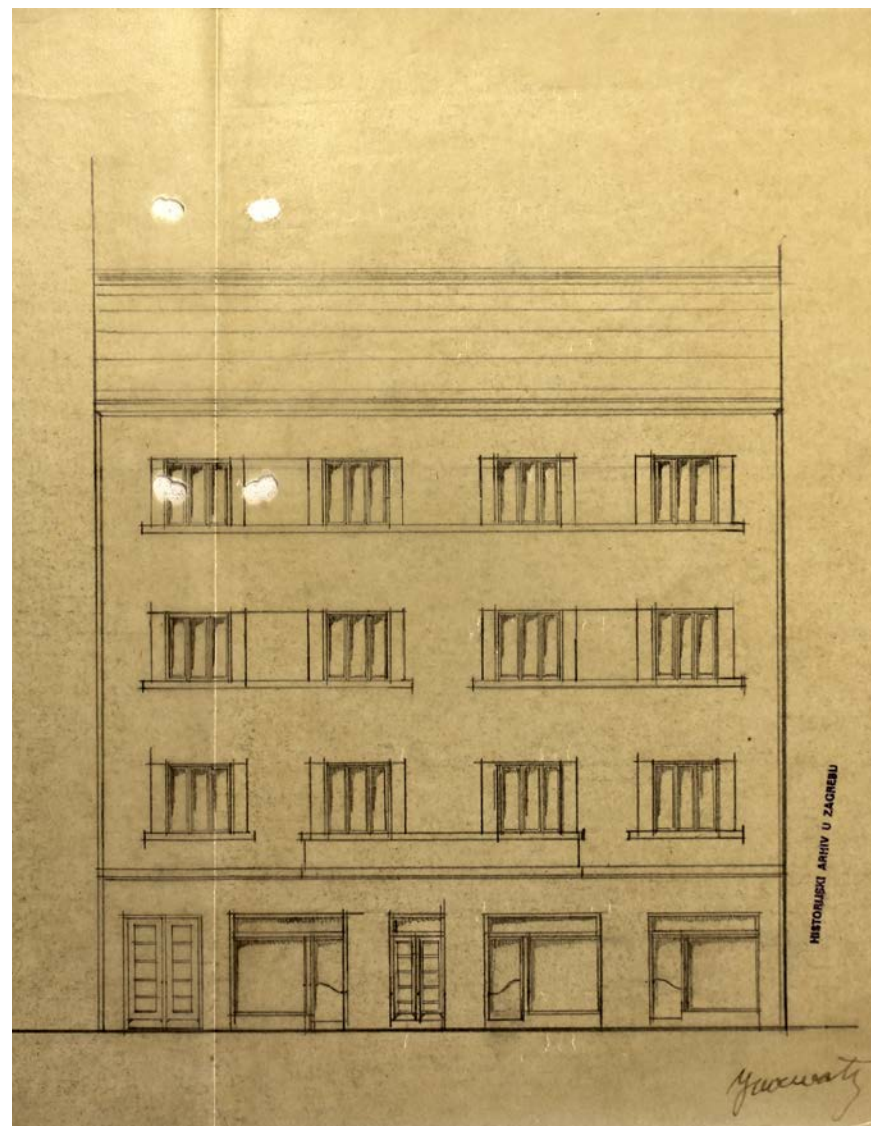
Sl. 52. Projekt za stambenu trokatnicu, druga inačica pročelja, Josip Manestar, svibanj 1932. (DAZG)

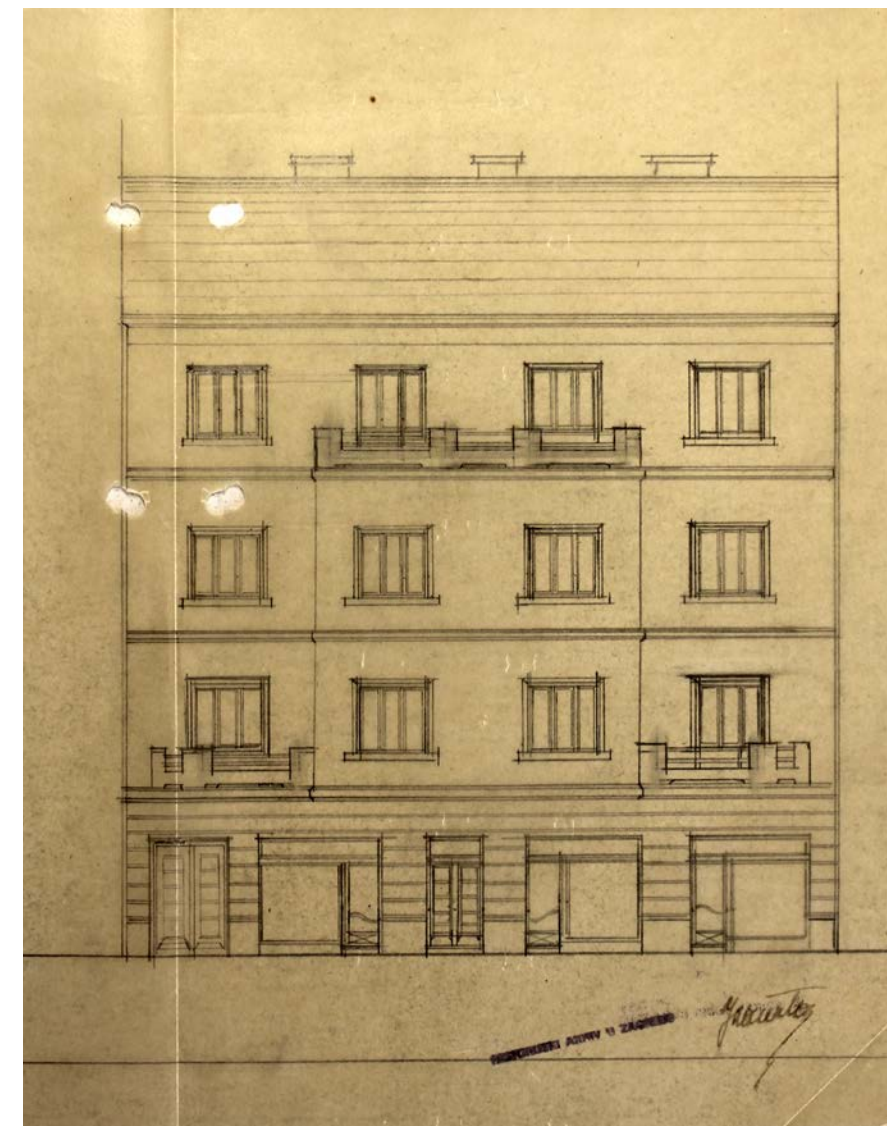
Sl. 53. Projekt za stambenu trokatnicu, treća inačica pročelja, Josip Manestar, svibanj 1932. (DAZG)

prostori sa sobom za posluđu. U osi kolnoga prolaza kroz uličnu građevinu, postavljen je veći prolaz i u dvorišnoj jednokatnici. Prolaz u svom začelju pritom završava stubište smještenim u istak što izlazi iz volumena zgrade, a koje vodi u dvoranu koja bi zauzimala cijeli prvi kat. Graditelj Manestar ovim je projektom izradio tri inačice glavnog pročelja ulične trokatnice (Sl. 51.–53.). Analizom tlocrta, može se zaključiti kako je osnovna prostorna dispozicija dvorišne jednokatnice, iako je ta zgrada na nacrtima prekrivena, poslužila kao podloga za buduću uličnu trokatnicu. U rujnu 1932. odobren je naposljetku Manestrov projekt za puno jednostavnije, moderno pročelje ulične trokatnice

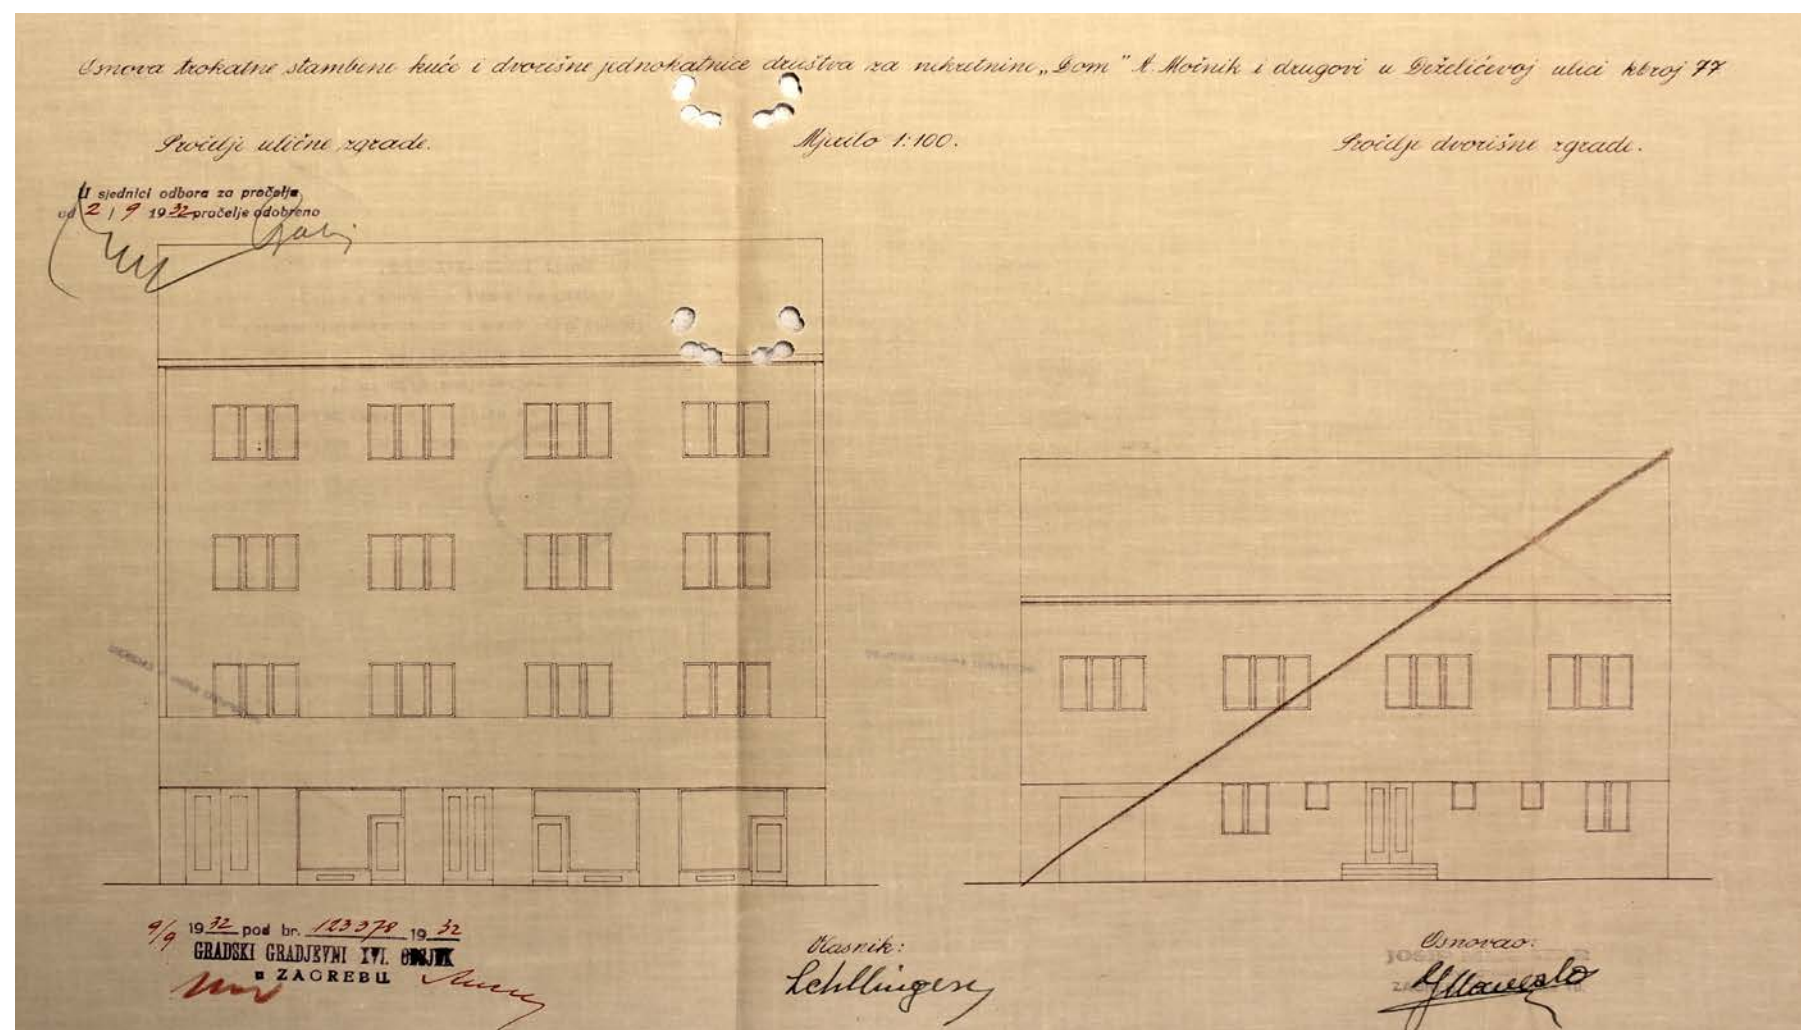
(Sl. 54.), koje položajem kolne veže i dispozicijom otvora na katovima odgovara današnjoj zgradi. Iako je građevinska dozvola temeljem ove dokumentacije dobivena 12. listopada 1932., u sljedeće dvije godine nije se pristupilo izgradnji.

Sl. 54. Projekt za stambenu trokatnicu i dvorišnu jednokatnicu s dvoranom, odobrena (četvrta) inačica pročelja, Josip Manestar, rujna 1932. (DAZG)

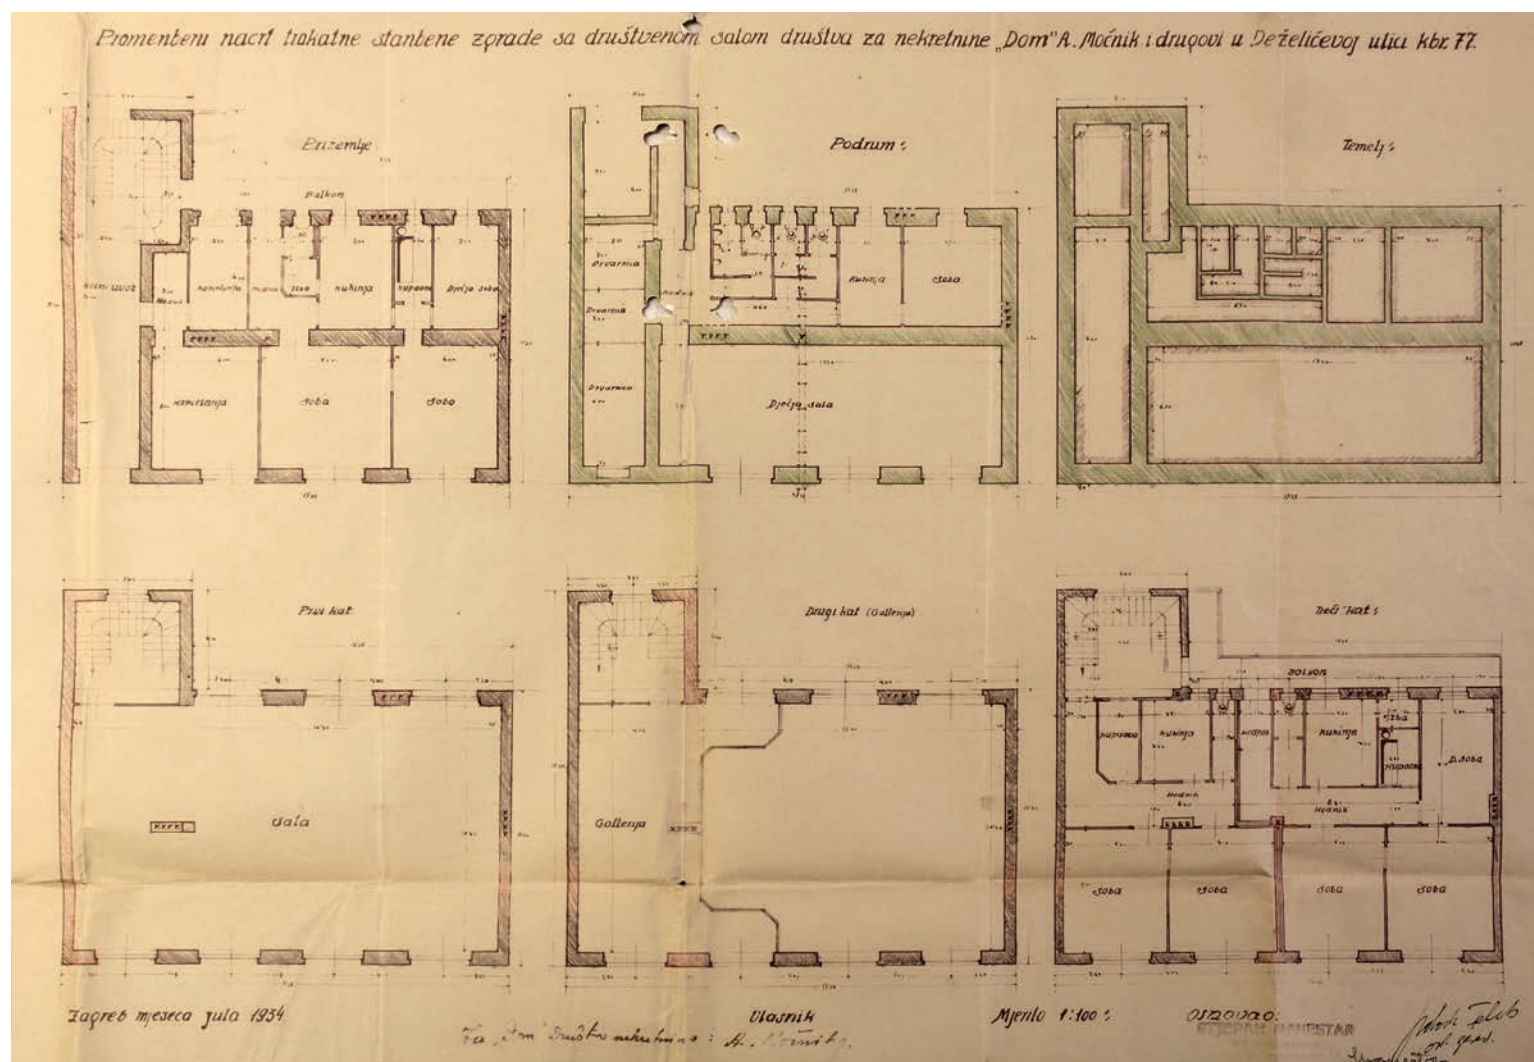
Sl. 55. Projekt za poslovno-stambenu trokatnicu s dvoranom, tlocrti, Stjepan Manestar i Feliks Svoboda, srpanj 1934. (DAZG)

U srpnju 1934. prethodni su projekt Josipa Manestra doradili njegov brat, majstor zidar Stjepan Manestar, i graditelj Feliks Svoboda.² Po narudžbi Albina Močnika, izradili su projekt koji u glavnu, uličnu trokatnicu integrira obje ranije projektirane građevine, ali uz određene izmjene komunikacija i sadržaja (Sl. 55. i 56.). Pa tako novi projekt iz prethodnog projekta za dvorišnu zgradu preuzima prostor kolne veže sa stubištem u začelju, kao i dvoranu na katu, koja je sada projektirana kao dvoetažna s galerijom. Uz ulicu u prizemlju više nije projektiran niz lokala s glavnim ulazom u zgradu, već je u prizemlju predviđen poslovni dio s dva ureda (većim orijentiranim prema ulici a manjim prema dvorištu), kojemu se pristupa bočno iz veže, dok bi zapadni dio prizemlja bio stamben (s dvije veće sobe orijentirane prema ulici, a ostatkom stana prema dvorištu) te bi se tom dijelu pristupalo galerijski, s balkonskog hodnika vezanog na stubište. S balkonskog hodnika bi se na isti način, samo dvama stambenim jedinicama, pristupalo i na razini trećega kata. U suterenu je pritom planiran prostor dvorane za djecu s pripadajućim sadržajima, i drvarnice ispod veže. Dio projekta koji prikazuje ulično pročelje dispozicijom osi i otvora te ukupnim oblikovanjem odgovara izvedenom stanju.

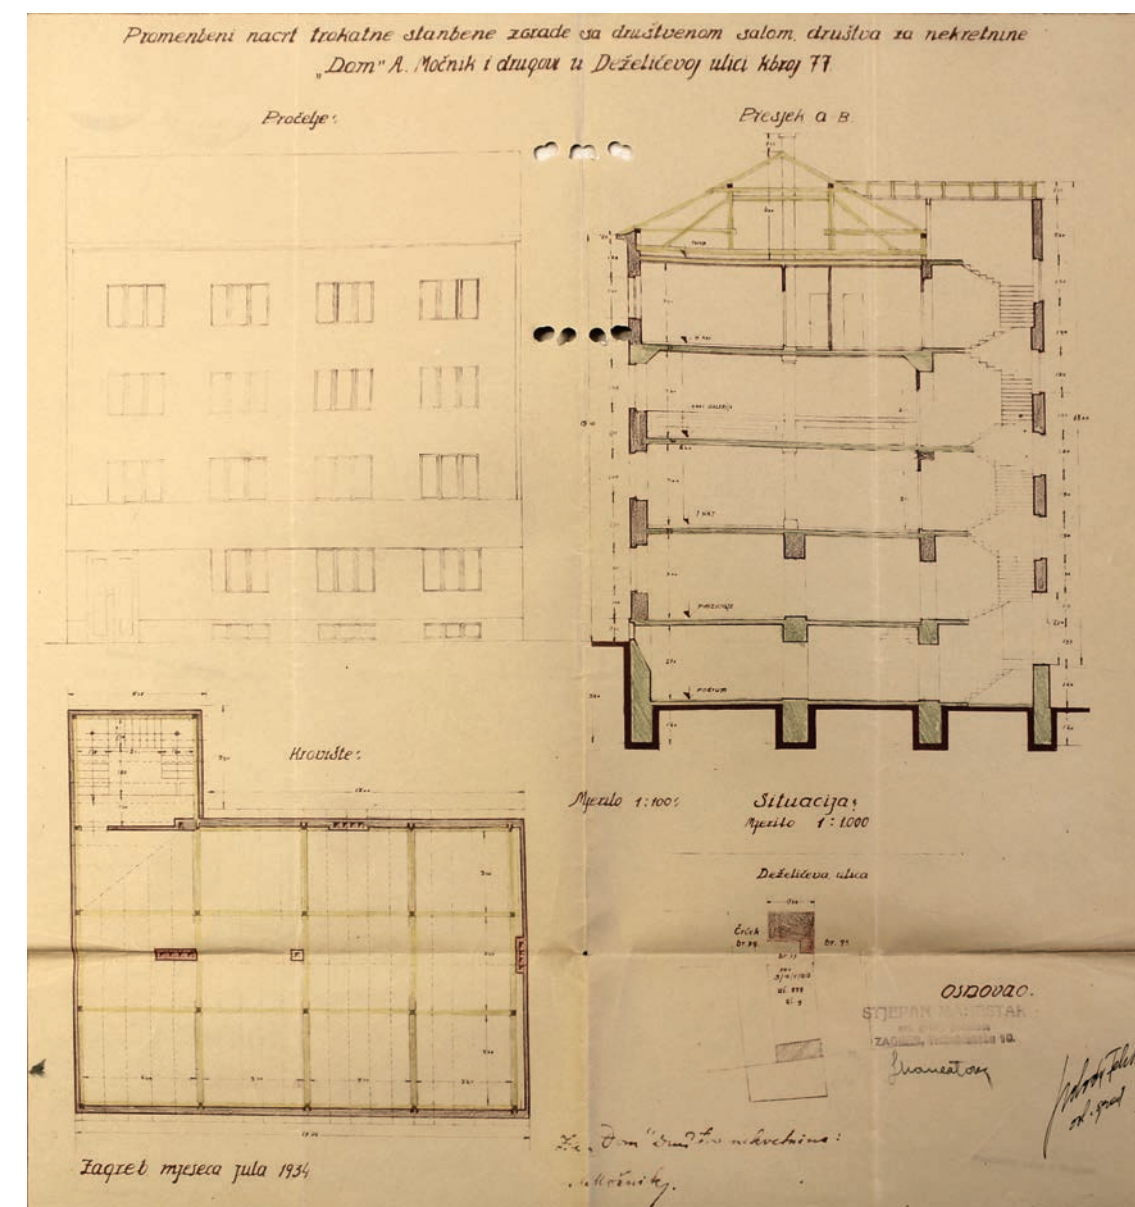
Sl. 56. Projekt za poslovno-stambenu trokatnicu s dvoranom, ulično pročelje, poprečni presjek i tlocrt krovišta, Stjepan Manestar i Feliks Svoboda, srpanj 1934. (DAZG)

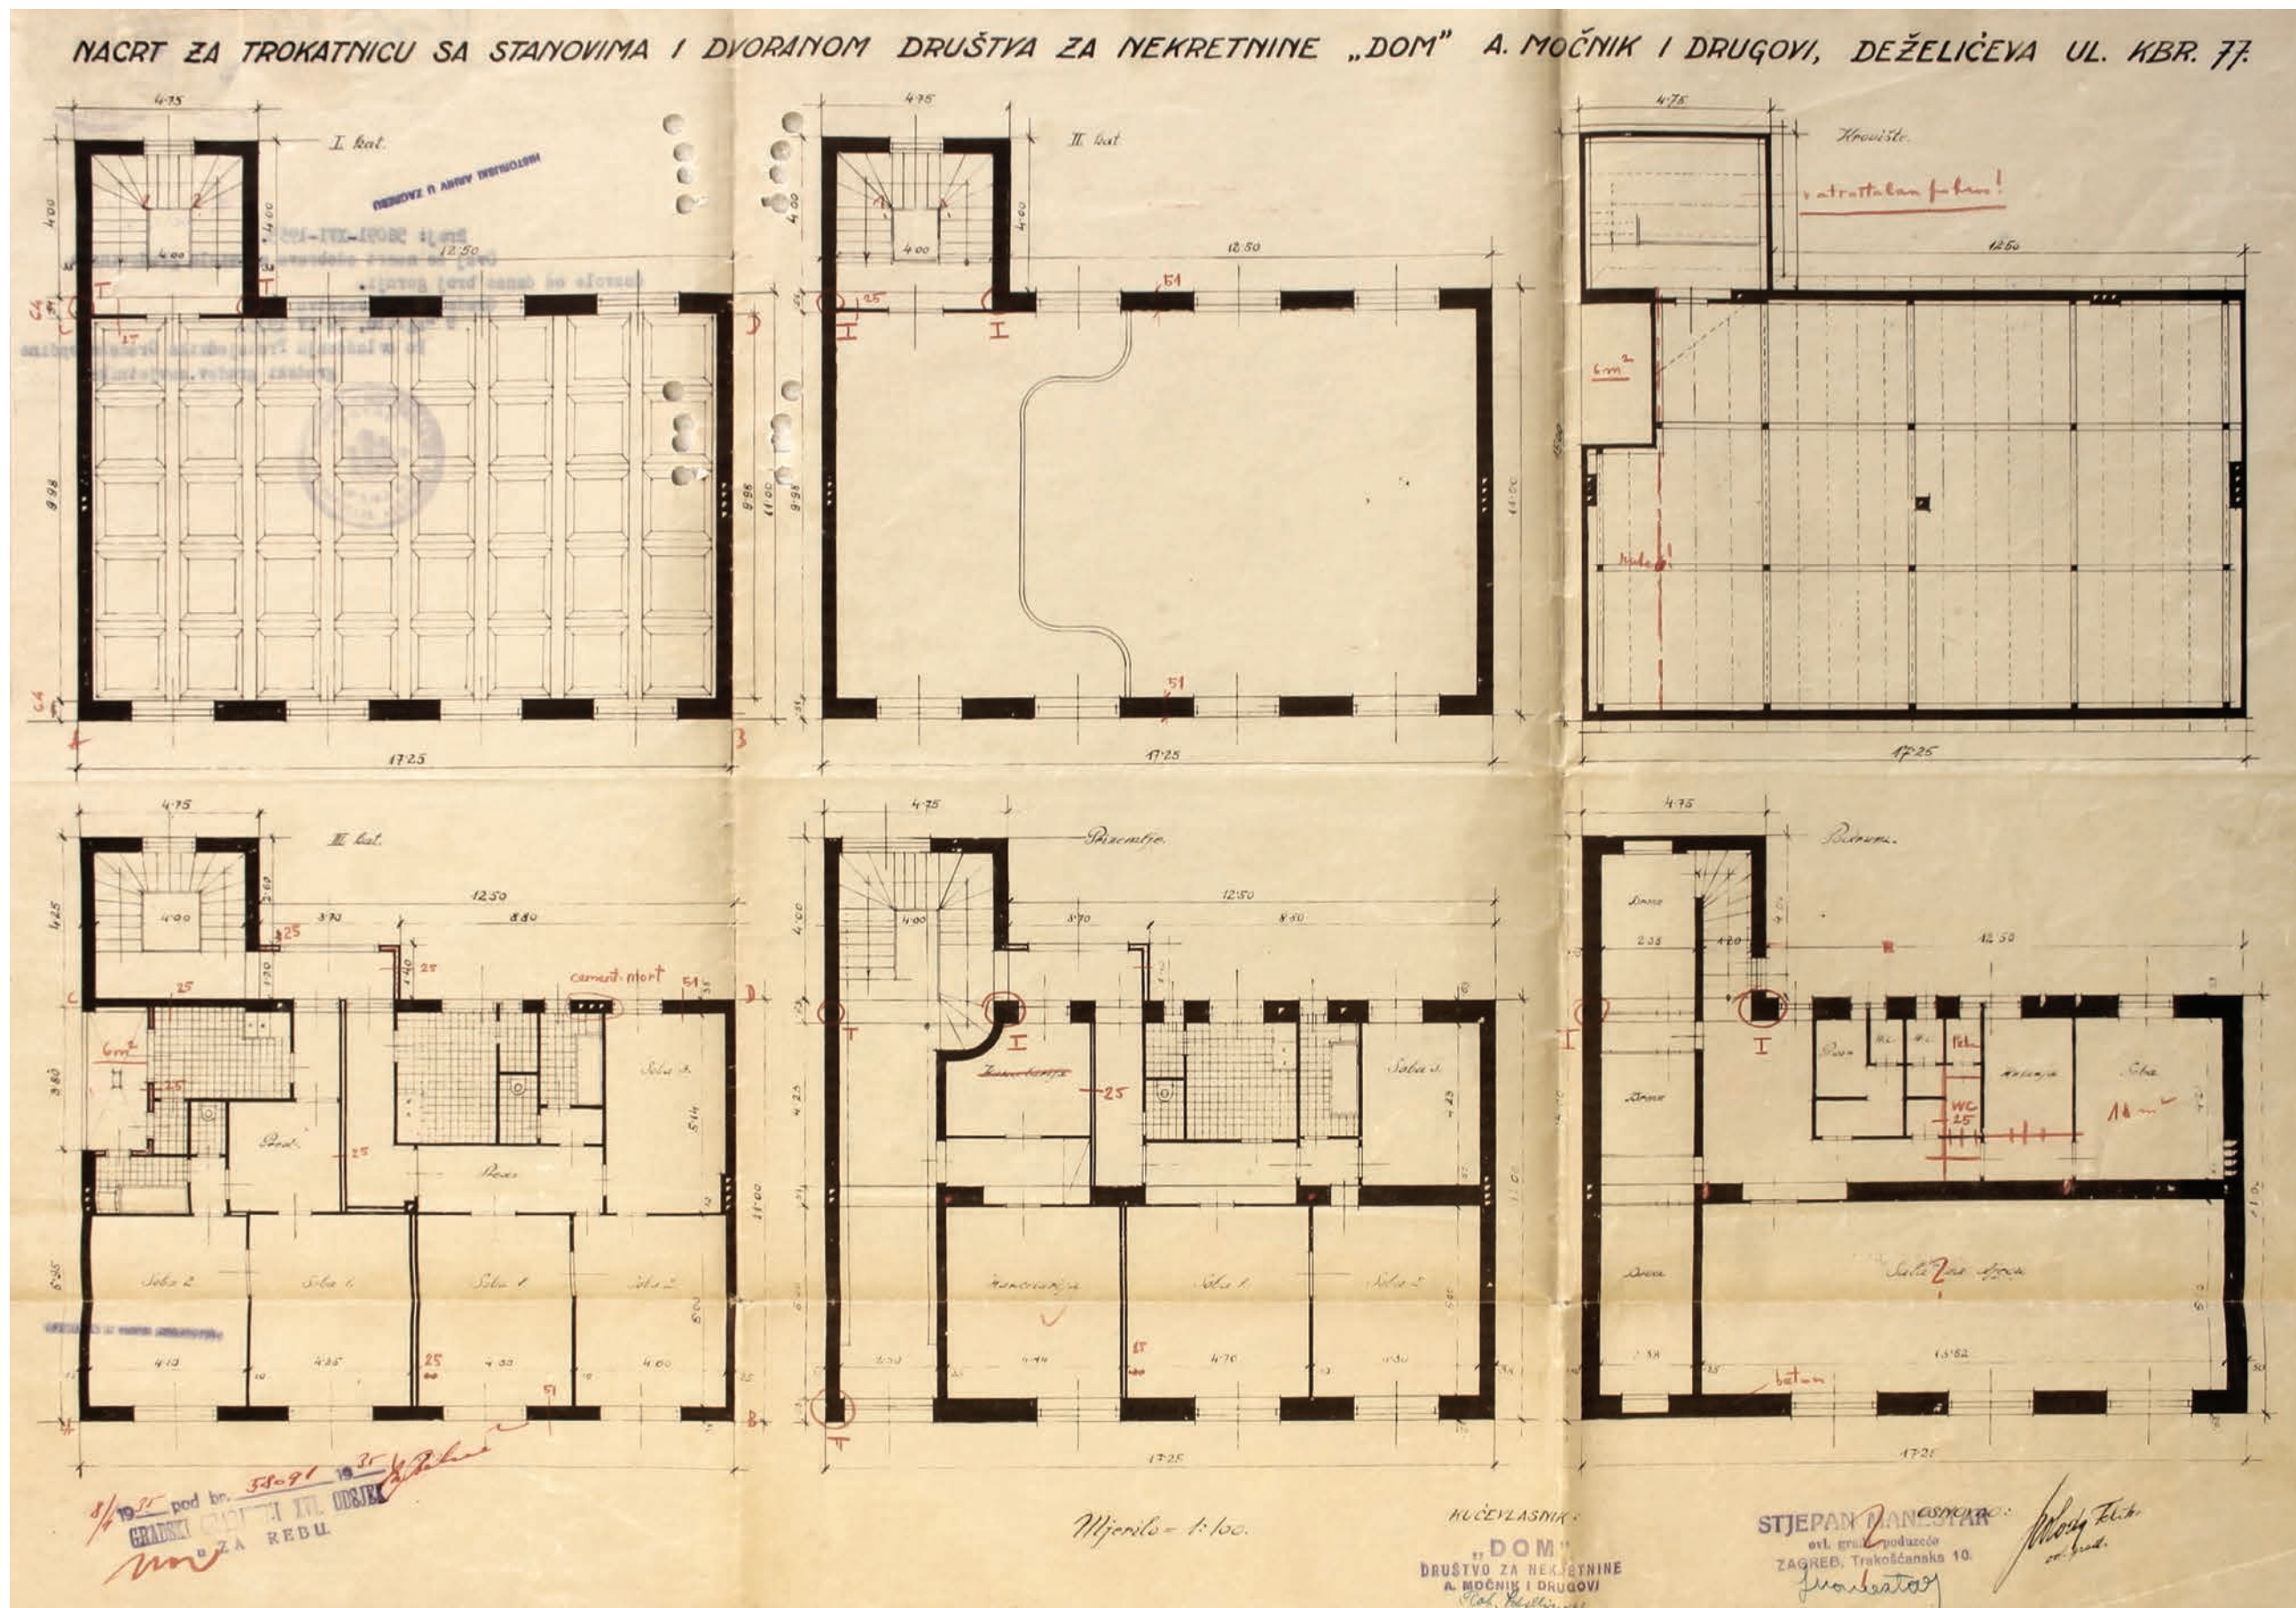
Sl. 57. Projekt za poslovno-stambenu trokatnicu s dvoranom, tlocrti, Feliks Svoboda (potpis Stjepana Manestra povučen), veljača(?) 1935. (DAZG)

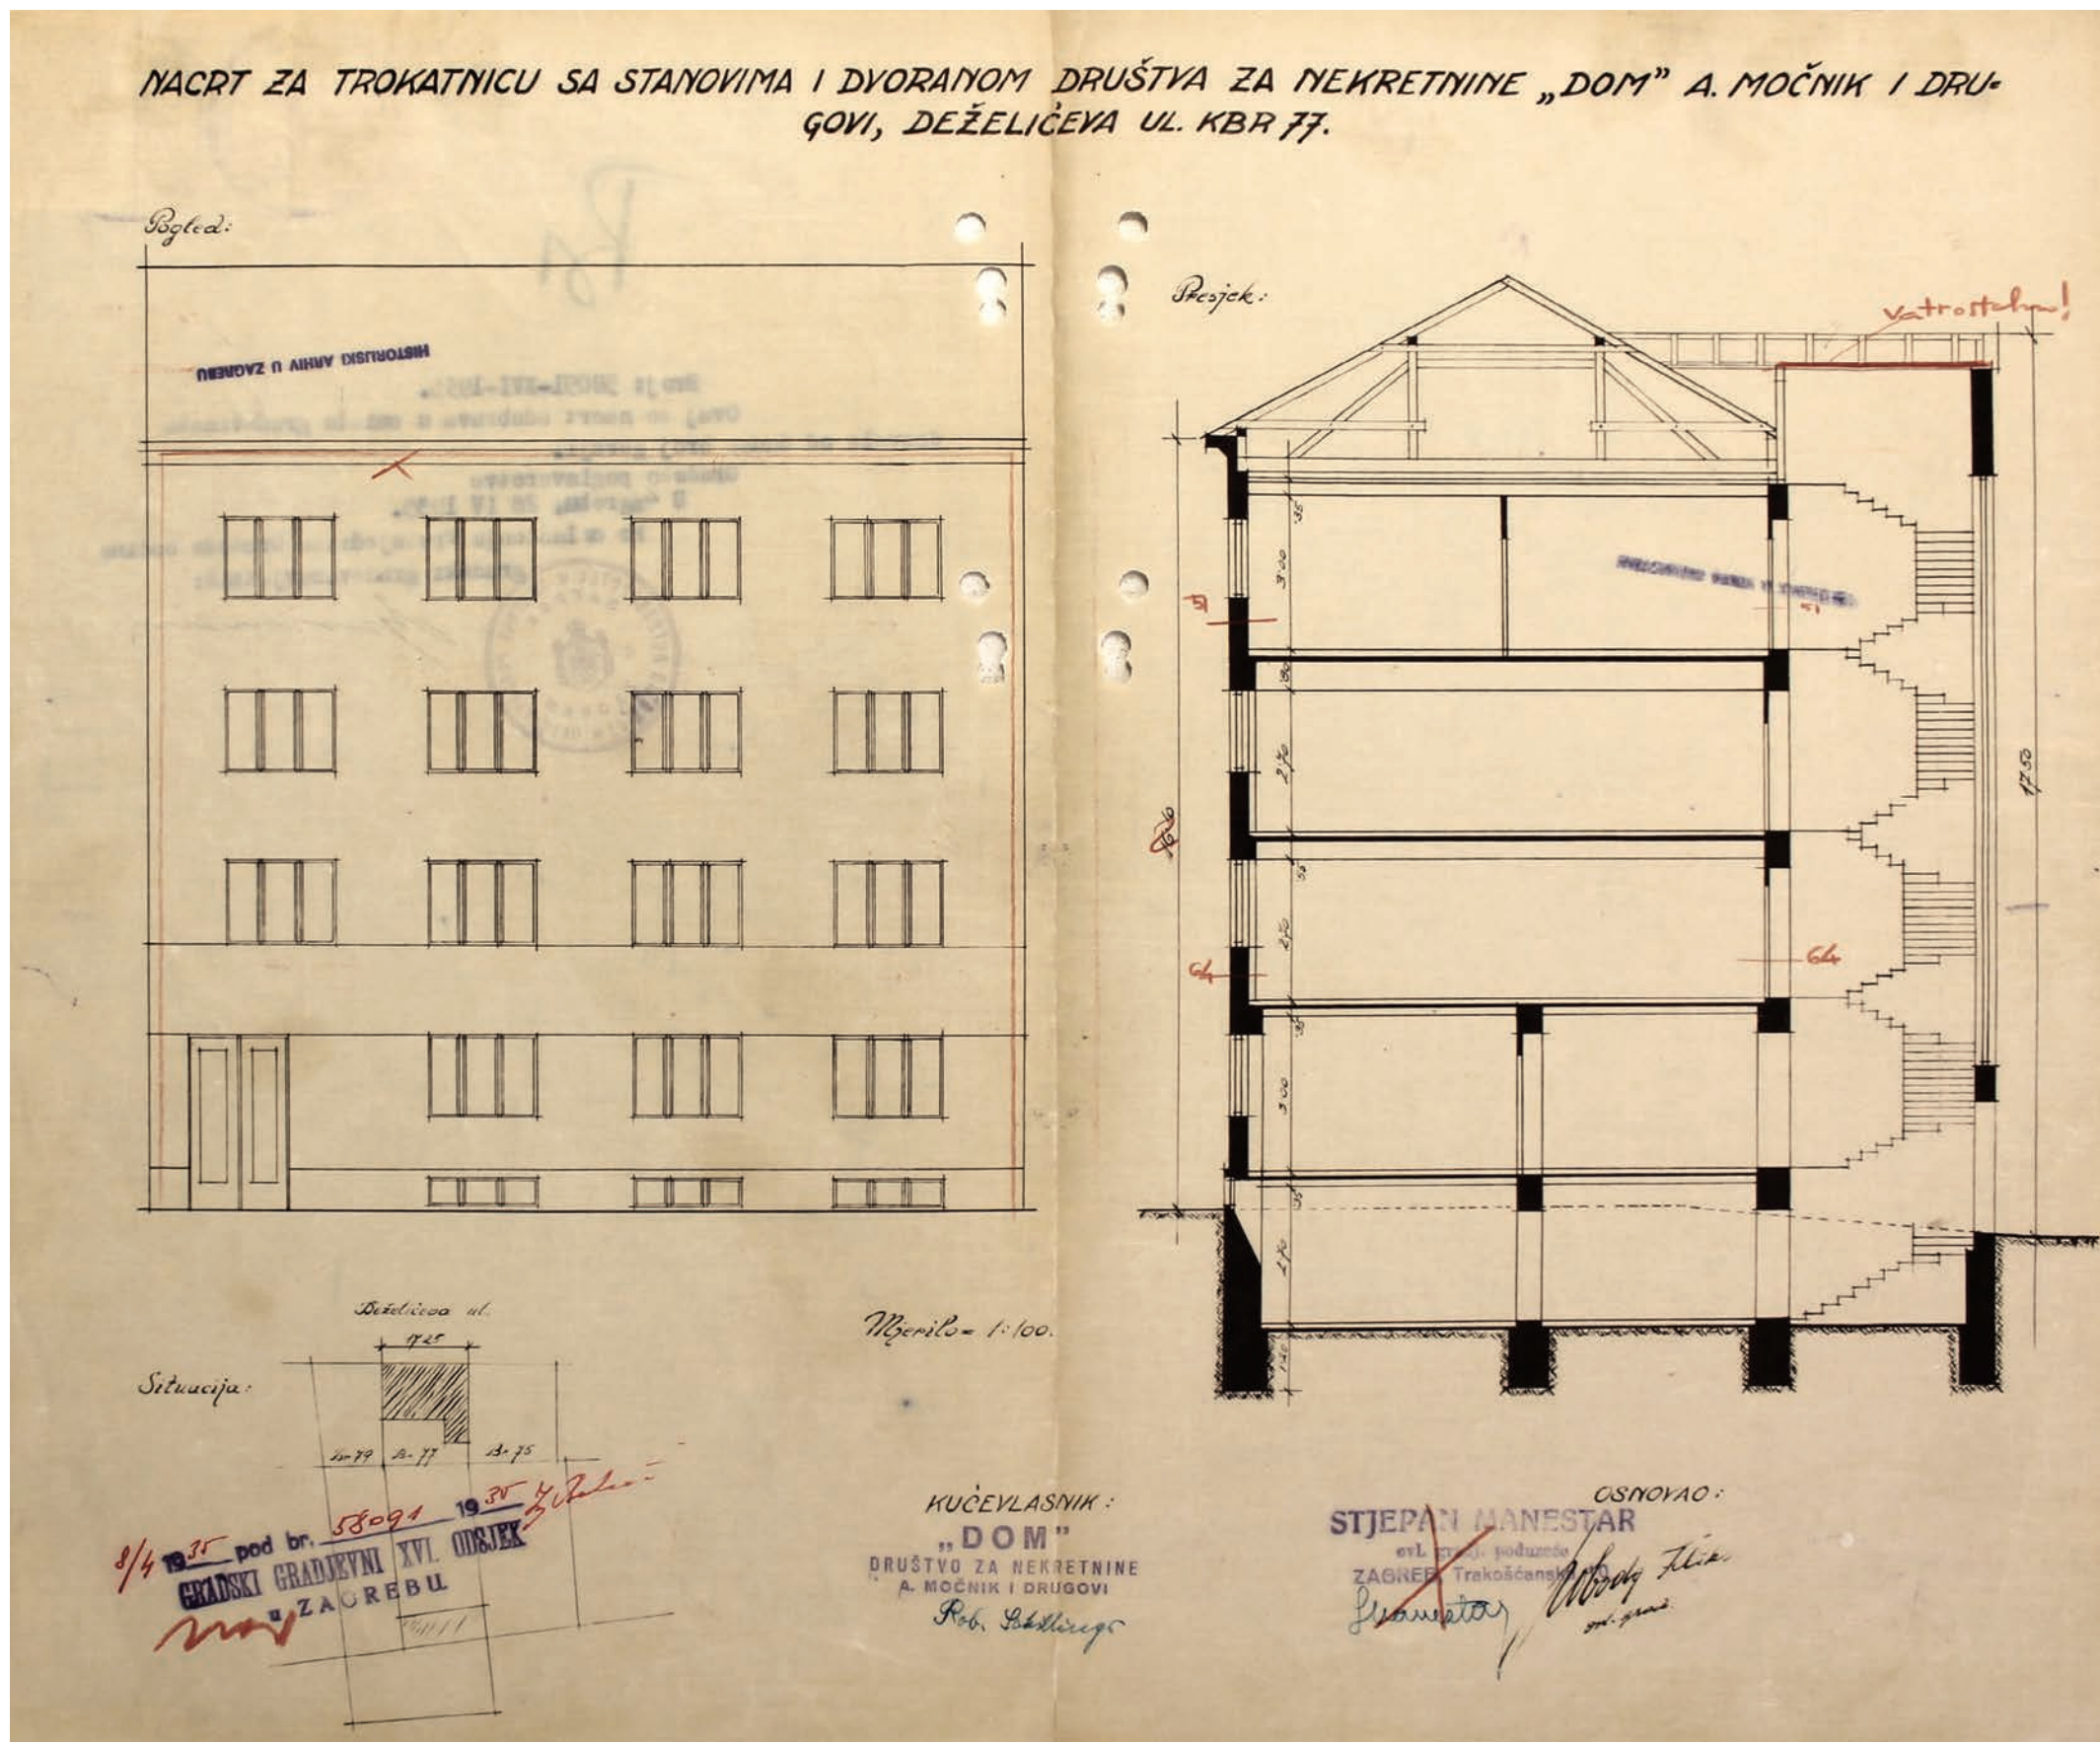
Sl. 58. Projekt za poslovno-stambenu trokatnicu s dvoranom, glavno pročelje, poprečni presjek i situacija, Feliks Svoboda (potpis Stjepana Manestra povučen), veljača(?) 1935. (DAZG)

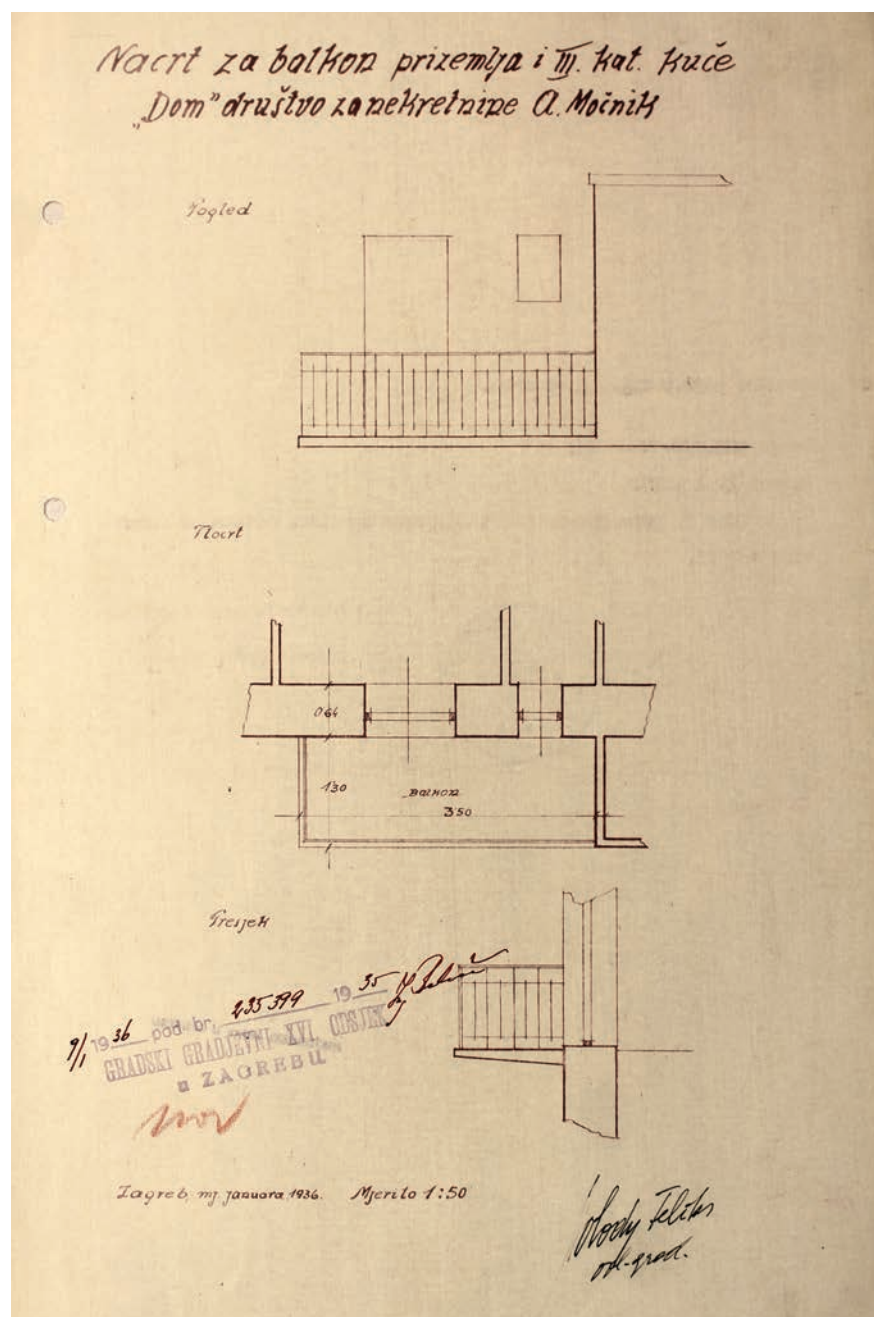
Sl. 59. Projekt za izvedbu balkona na trećem katu stambeno-poslovne trokatnice s dvorišne strane, pogled, tlocrt i presjek, Feliks Svoboda, siječanj 1936. (DAZG)

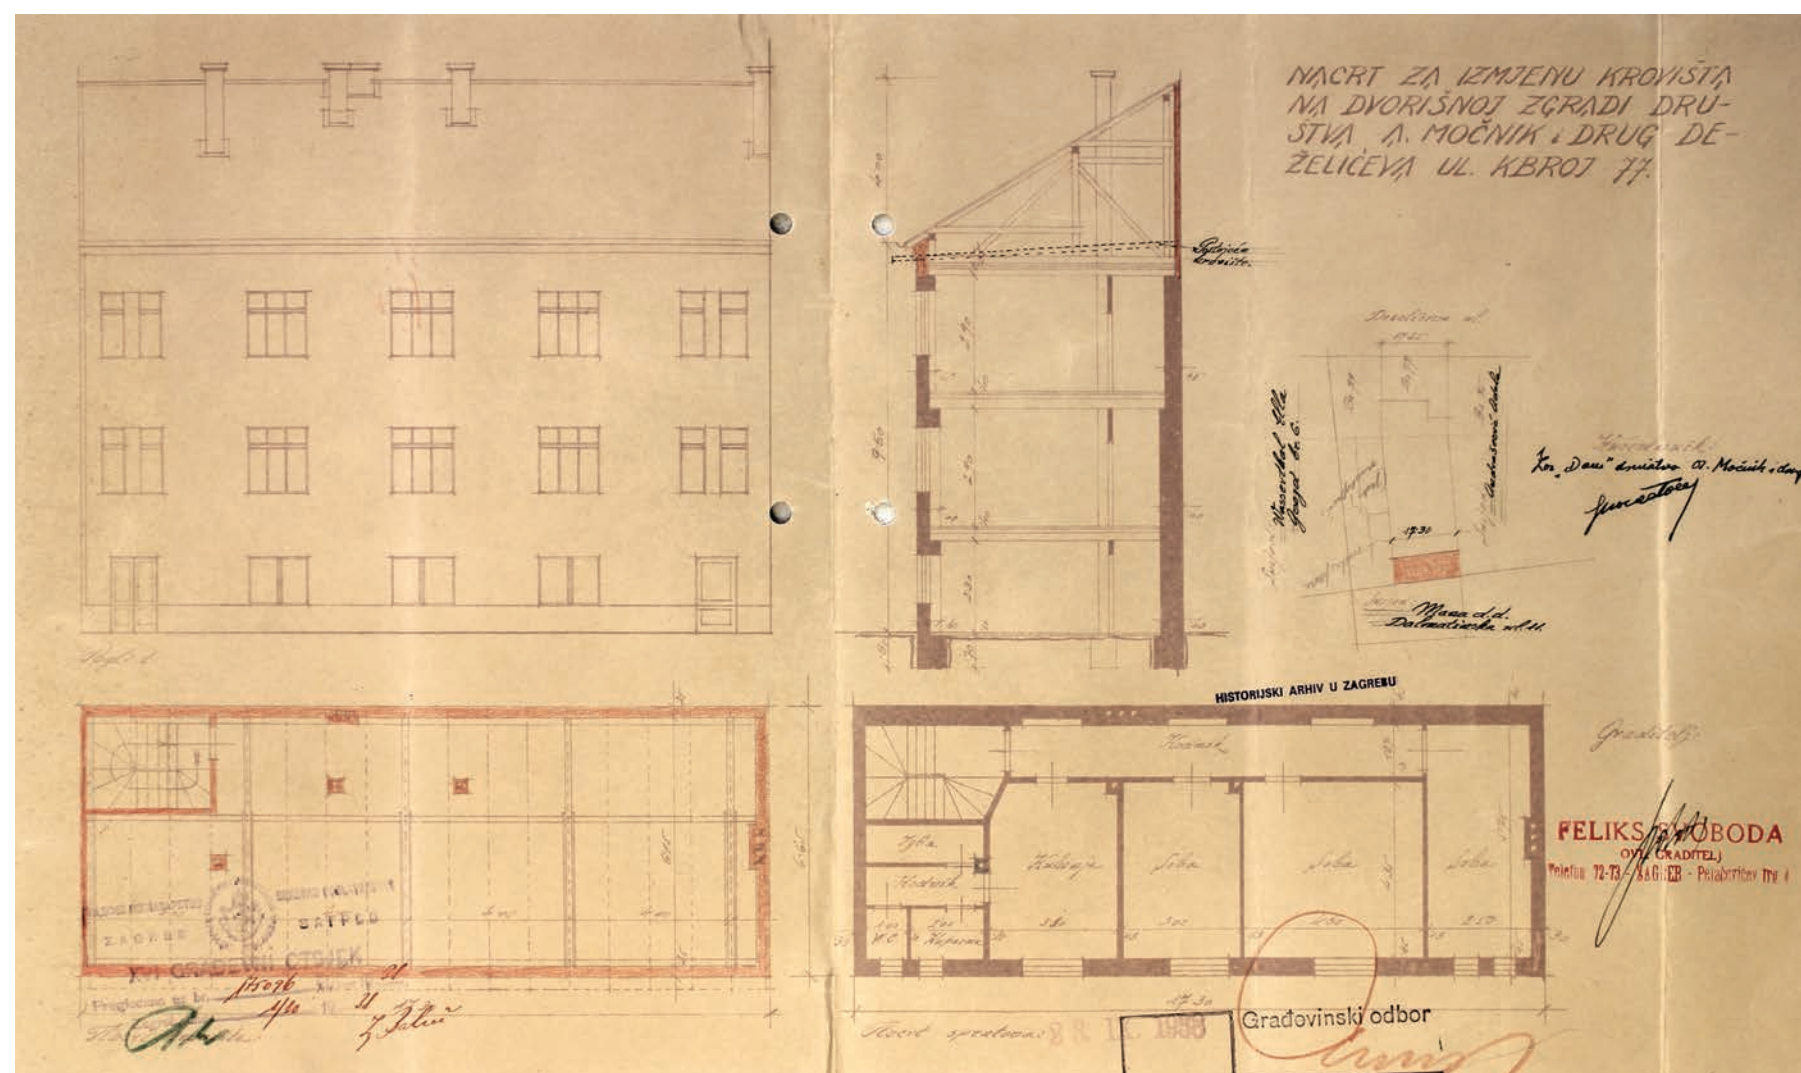
Sl. 60. Projekt za preoblikovanje krovišta dvorišne dvokatnice, glavno pročelje, presjek, tlocrt krovišta i karakterističnog kata te situacija, Feliks Svoboda, rujan 1938. (DAZG)

nagibu jednostrešnim krovom visine 4 metra s nazitkom i povišenim dimnjacima (Sl. 60.). Iz tlocrta koji je priložen u sklopu projektne dokumentacije, vidljivo je kako su prostori katova tada već bili prenamijenjeni i pregrađeni u trosobne stanove.
