KLINIKA ZA PSIHIJATRIJU VRAPČE

BOLNIČKA CESTA 32, ZAGREB

POVIJEST GRADNJE, VALORIZACIJA I
PRIJEDLOG KONZERVATORSKIH SMJERNICA

KONZERVATORSKI ELABORAT

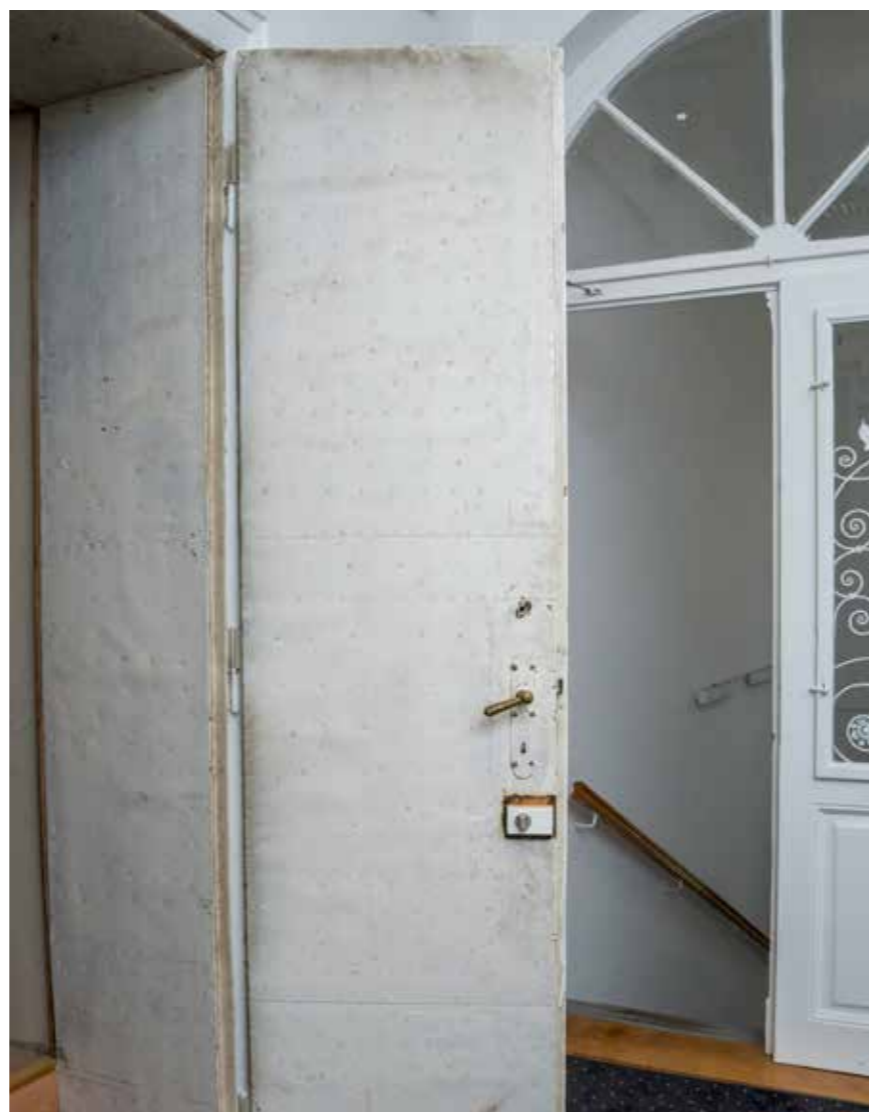
Vatrobrana vrata pema potkrovlju

u gornjoj zoni te zrakasto razdijeljenom lunetom. Ista takva luneta ponavlja se na otvoru prema istoku; ispod toga otvora su tri prozorska krila s pogledom na prostor stubišta. Tako je taj prostor posredno dobio prirodno osvjetljenje. Na drugom su katu na kraju hodnika prema istoku sačuvana i vrata s dekorativnim dovratnikom koja su nekad vodila u svečanu dvoranu. Njihove vratnice odgovaraju izvornim tipskim vratnicama kakve nalazimo u sačuvanoj dokumentaciji. Vrata i dovratci između stubišta na drugom katu i u potkrovlju obložena su na strani potkrovlja limenim pločama, kako bi bila vatrobrana.

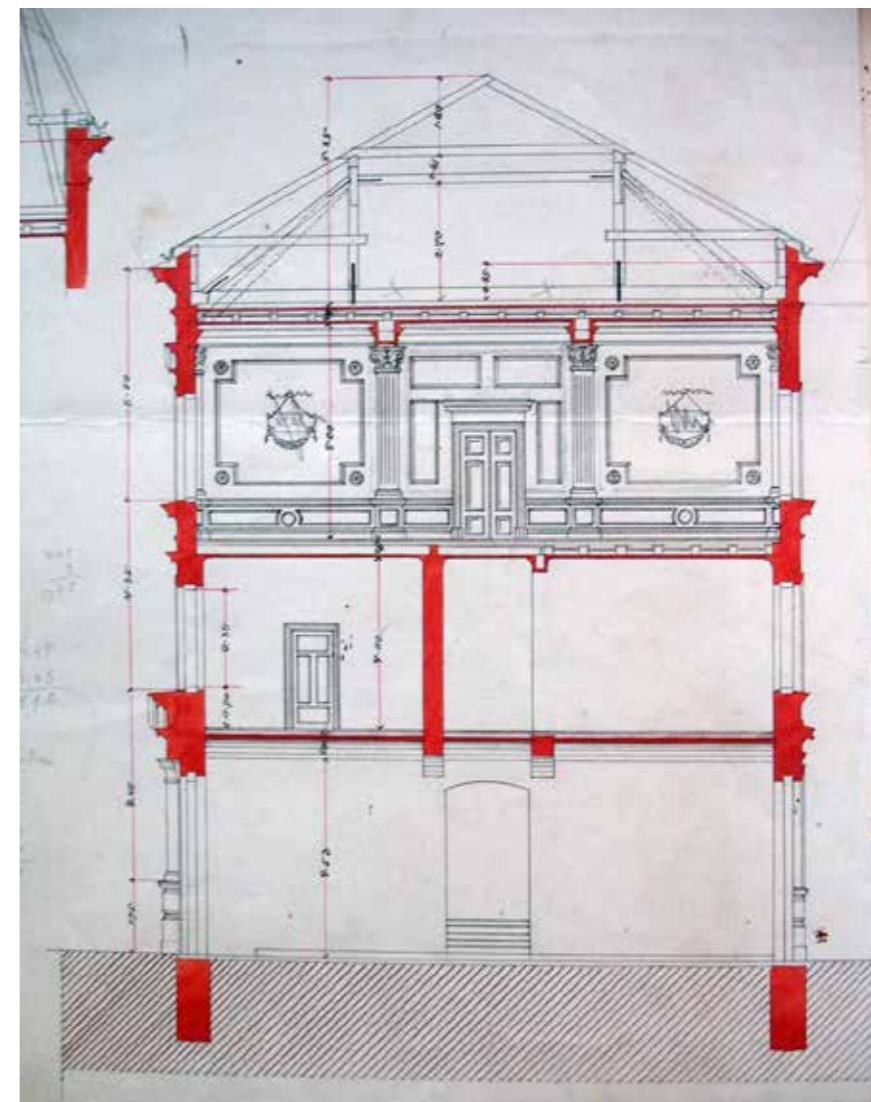
Nacrt presjeka svečane dvorane, HR-HDA

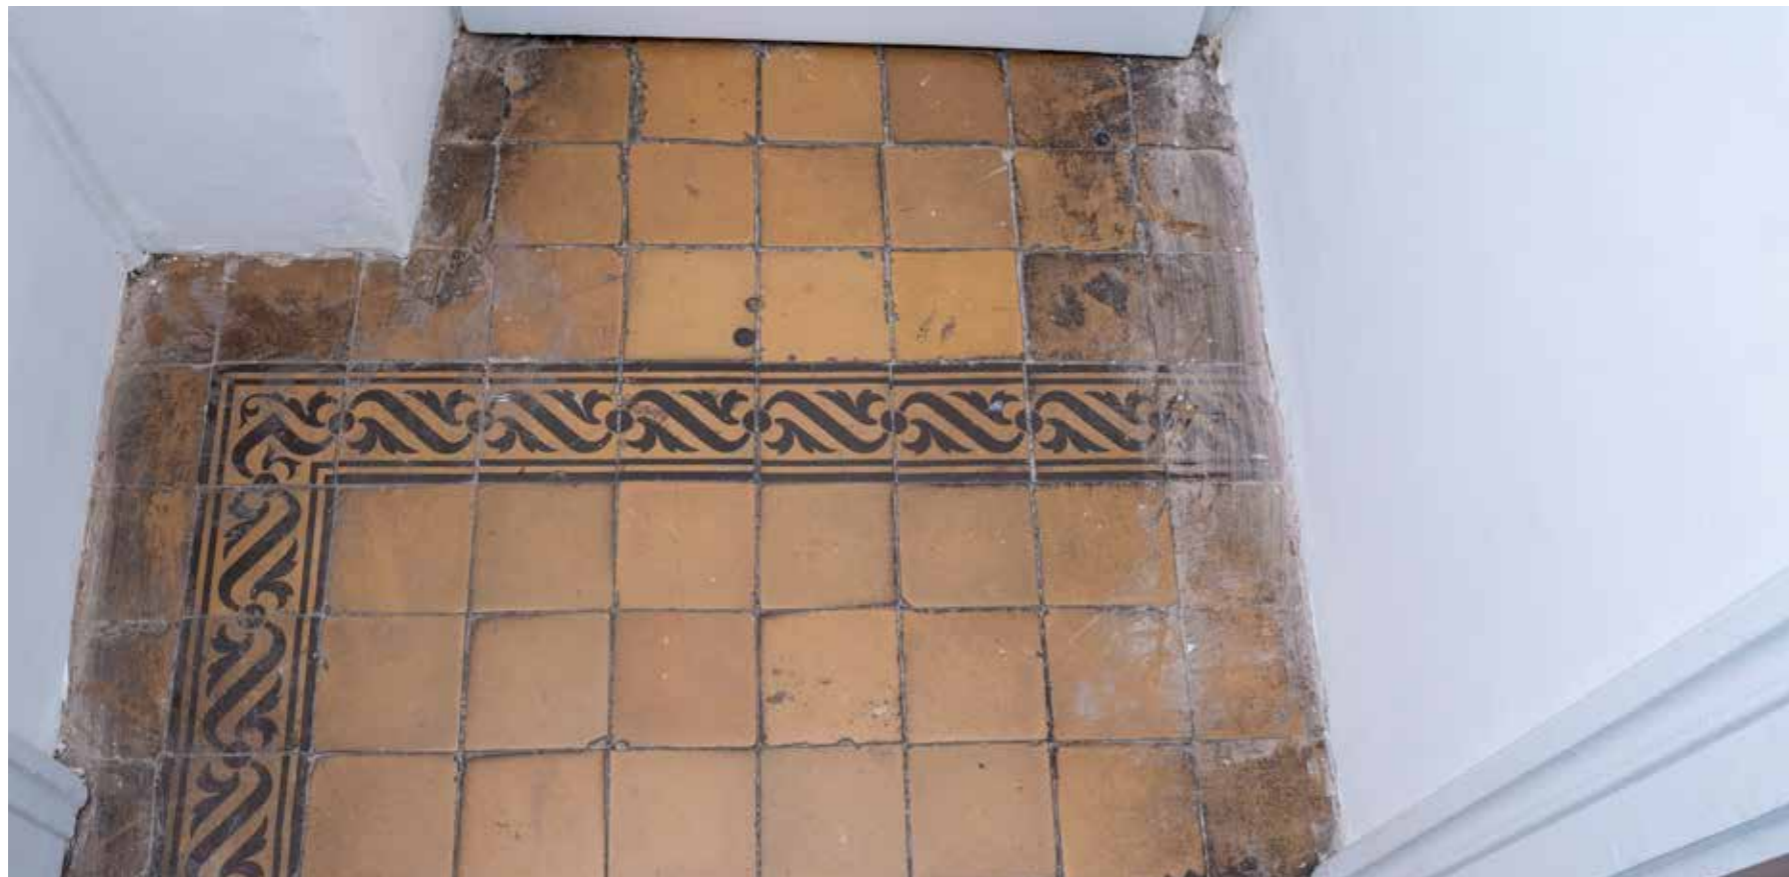
Detalji izvornog popločenja

Sudeći prema navedenim nalazima oslika te ostacima historicističke opreme, poput dekorativnoga keramit-popločenja na stubištu ili kaljevih peći u sobama, svi središnji dijelovi glavnog krila bolnice bili su izvorno na višoj razini opremanja negoli je to danas. Uostalom, i namjena im nije bila za smještaj bolesnika, nego za različite urede i stanove osoblja.

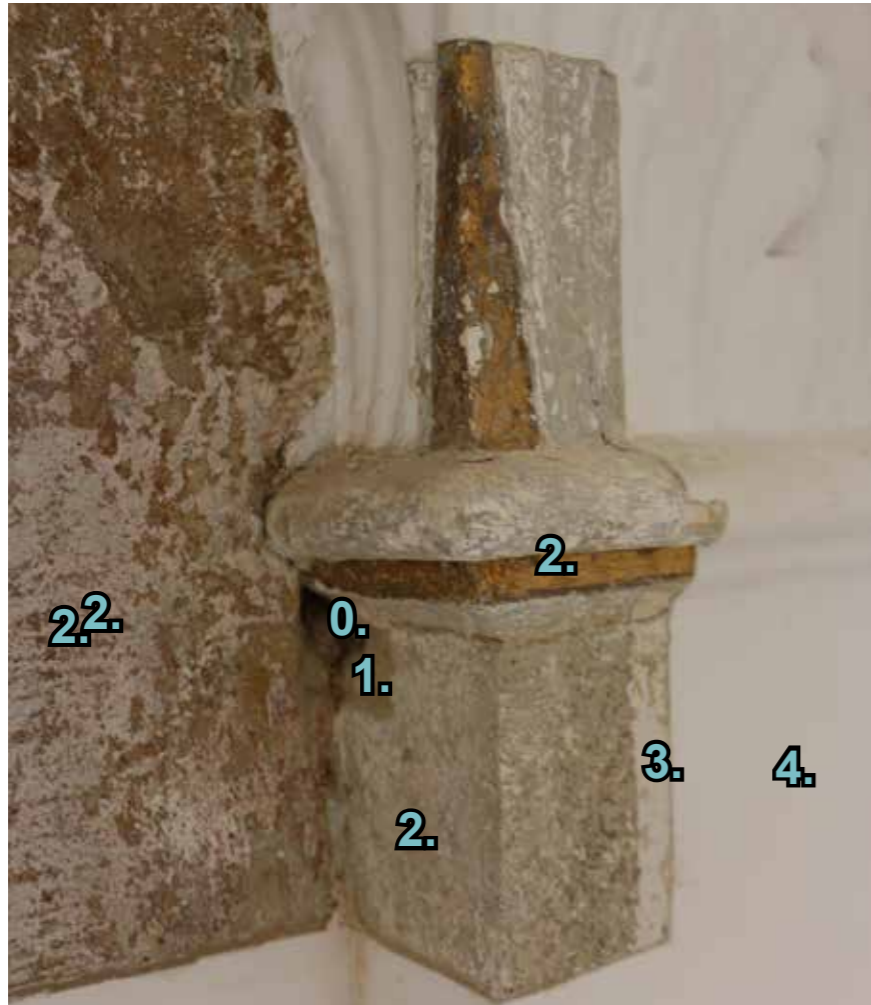
zentacijskom sondom većih dimenzija istražen je izvorni polikromni dekorativni oslik. Sondom je obuhvaćen kapitel i tijelo pilastra te ravna zidna ploha neposredno uz pilastrar. Na postojećem oštećenju na spoju kapitela pilastra i ravne zidne plohe uočeno je da je kapitel izvorno izveden od bijele štukomase najvjerojatnije vapneno-gipsanog sastava. Kapitel je izveden u korintskom stilu s visokim reljefom akantusova lišća i viticama. Na otkrivenom fragmentu izvornog oslika vidljive su bordure crvene i crne boje, koje prate dimenzije svijetlog otvora. U istom sloju je na kapitelu i tijelu pilastra pronađen nalič svjetlozelene boje s pozlaćenim detaljima. Izvorna pozlata izvedena je na tankom sloju crvenkaste boje, najvjerojatnije bolusa. Pozlata je zatečena u vrlo dobrom stanju, s mjestimično vidljivim površinskim oštećenjima i slojem nečistoće. Na tijelu pilastra uočena je moguća točkasta marmorizacija, koja se sastoji od svjetlozelene podloge i nepravilnog točkastog motiva

smeđe boje. Oslík je zatečen u vrlo lošem stanju, ali prepoznatljivog motiva. Nadalje je na tijelu pilastra otkriven nalič svjetlosive boje koji najvjerojatnije pripada polikromnom dekorativnom osliku prve povijesne obnove koji je pronađen u prethodnoj, sondi 1 sloj 2. U prvoj povijesnoj obnovi zadržana je izvorna pozlata na kapitelu pilastra.

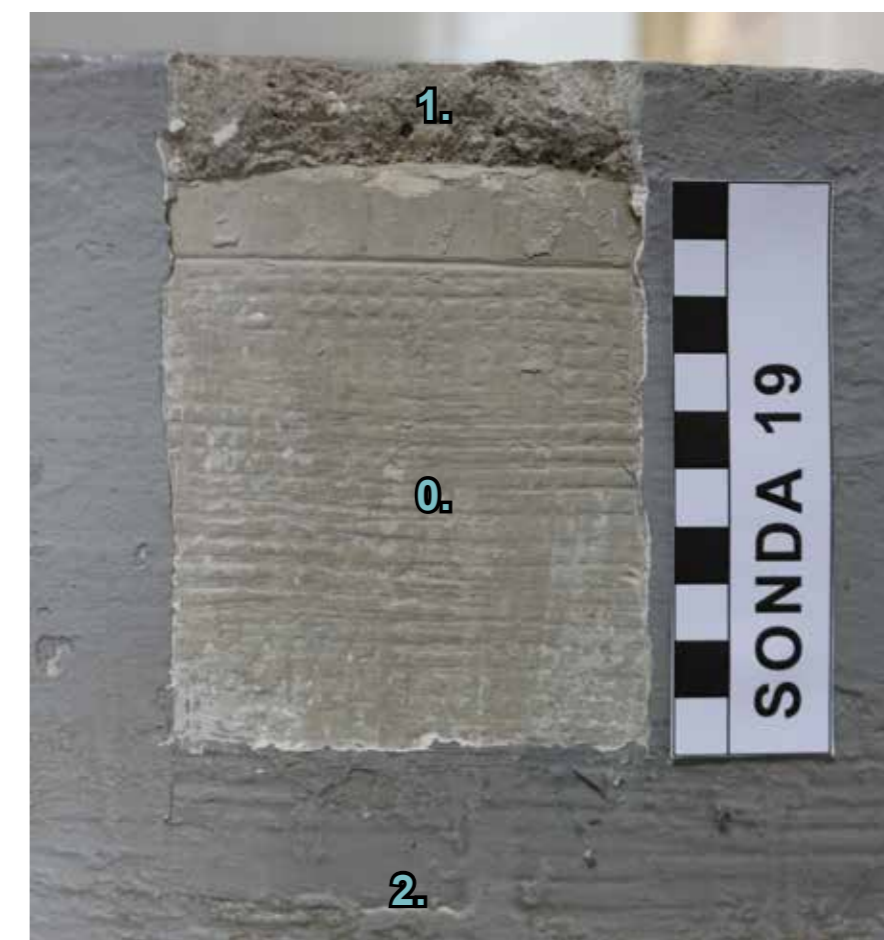
kovanje gazišta stubišta. Pronađena je izvorna građa stuba izvedenih od kamena svjetlosivog tona. Najvjerojatnije se radi o kamenu vapnencu, čvrste strukture. Završna obrada je štokane površine s anatrozom. Nalazi sonde upućuju na oštećenja gazišta stubišta. Moguće je da su u obnovi ta oštećenja djelomično i uklonjena. Izvorno gazište zamijenjeno je novim, izvedenim u žbuci cementnog sastava ili betona. Površinski je izveden tanki sloj bijelog gleta da bi se ujednačile površine dvaju različitih materijala te je završno izveden nalič sive boje akrilnog sastava. Žbuka cementnog sastava te nalič akrilnog sastava i paronepropusnih svojstava degradiraju izvorno kameno stubište.
