KLINIKA ZA PSIHIJATRIJU VRAPČE

BOLNIČKA CESTA 32, ZAGREB

POVIJEST GRADNJE, VALORIZACIJA I
PRIJEDLOG KONZERVATORSKIH SMJERNICA

KONZERVATORSKI ELABORAT

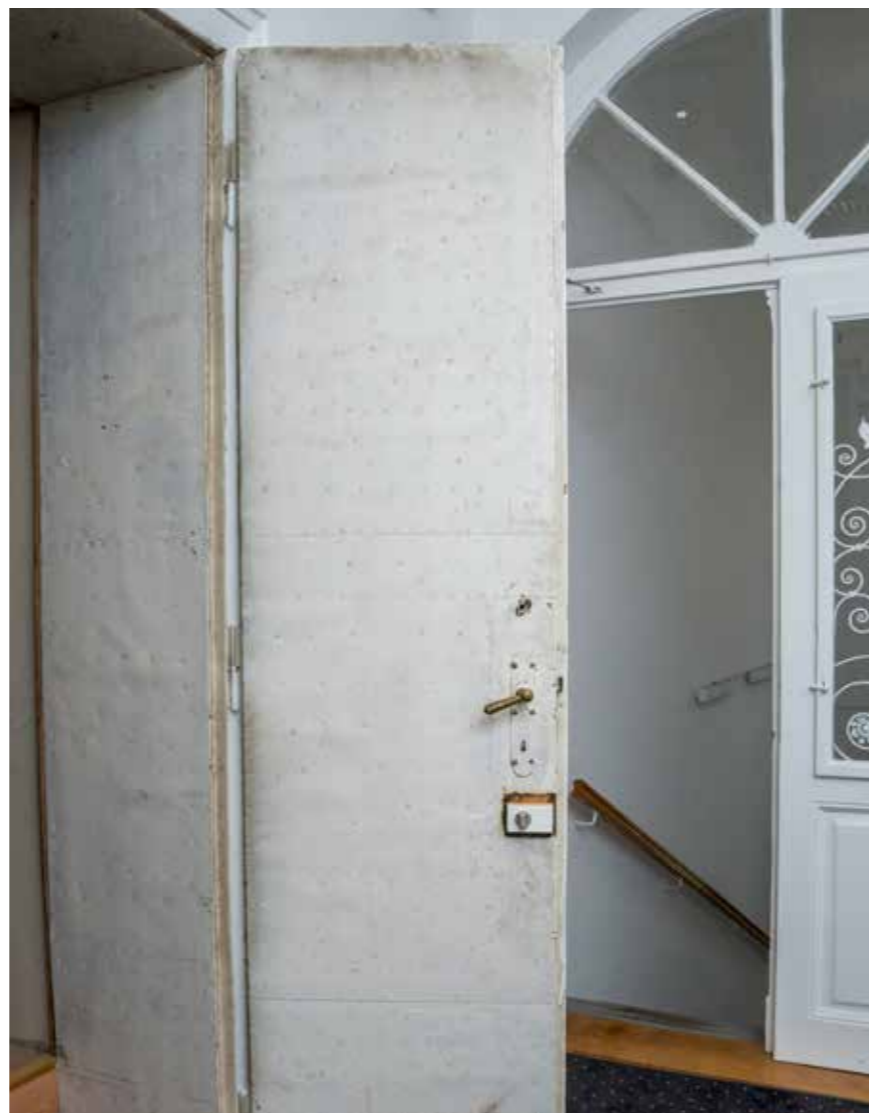
Vatrobrana vrata pema potkrovlju

u gornjoj zoni te zrakasto razdijeljenom lunetom. Ista takva luneta ponavlja se na otvoru prema istoku; ispod toga otvora su tri prozorska krila s pogledom na prostor stubišta. Tako je taj prostor posredno dobio prirodno osvjetljenje. Na drugom su katu na kraju hodnika prema istoku sačuvana i vrata s dekorativnim dovratnikom koja su nekad vodila u svečanu dvoranu. Njihove vratnice odgovaraju izvornim tipskim vratnicama kakve nalazimo u sačuvanoj dokumentaciji. Vrata i dovratci između stubišta na drugom katu i u potkrovlju obložena su na strani potkrovlja limenim pločama, kako bi bila vatrobrana.

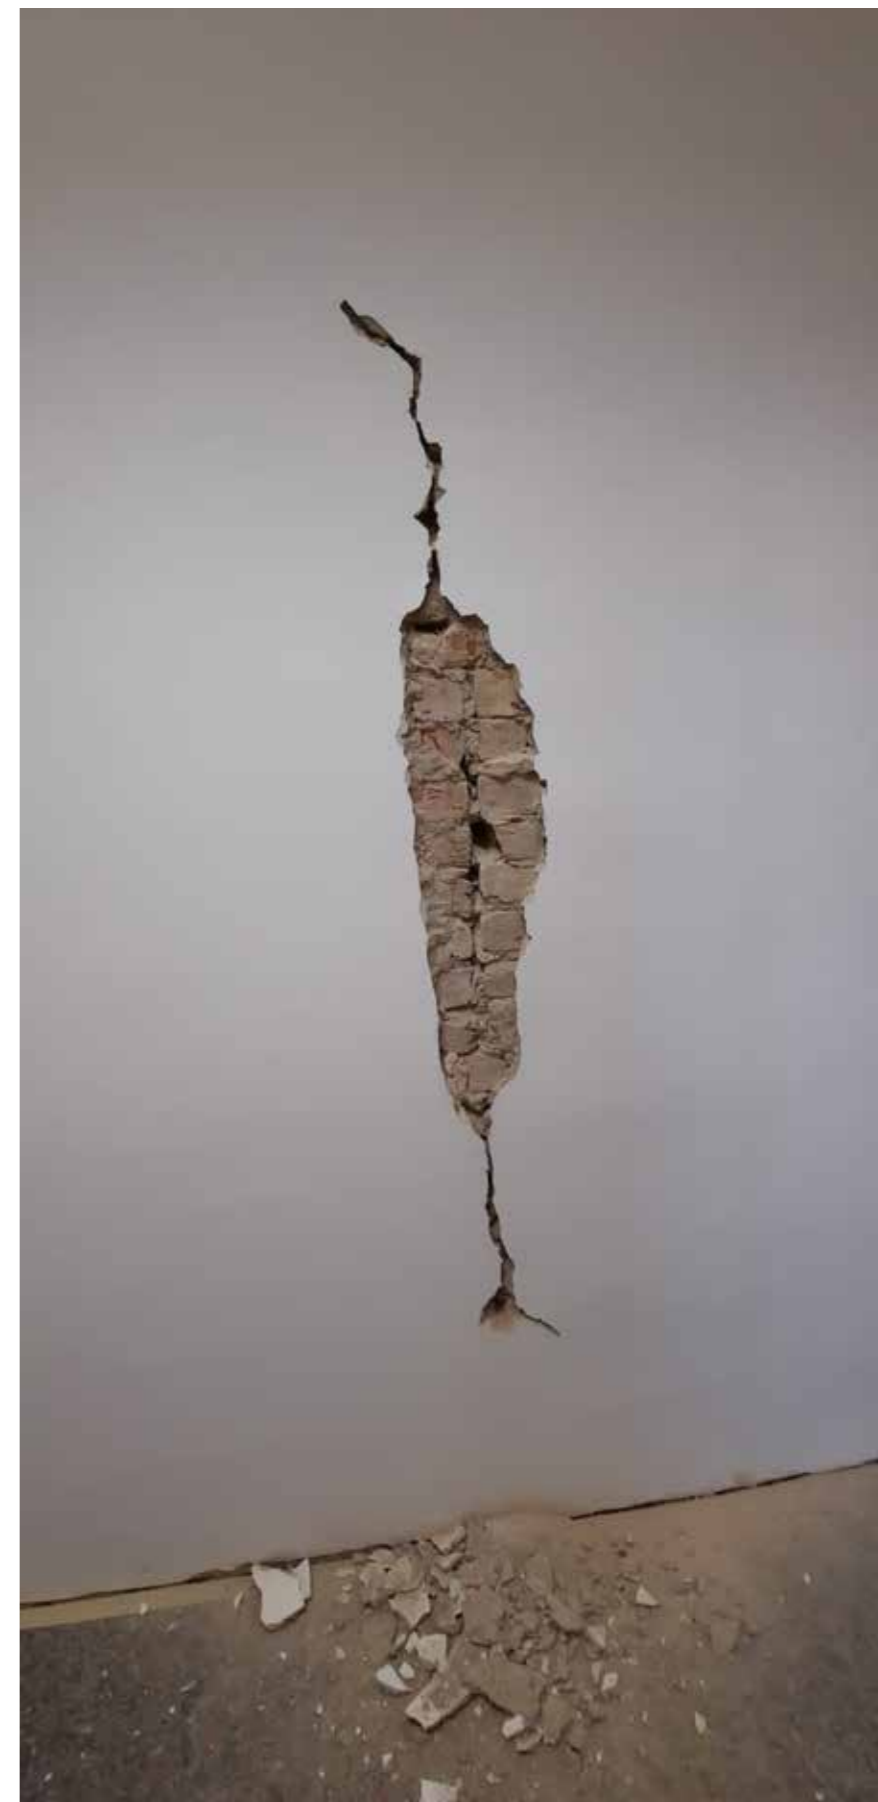
Stanje nakon potresa (foto: Mladen Oslaković)

1. Pukotine su prisutne na pročelju zgrade, ali ne u prevelikom opsegu (puknuća žbuke na nekim nadvojima, lukovima i vijencima); najvidljivije su na sjevernoj strani, ali ne na svim dijelovima zgrade.
2. S južne strane pročelja nisu bila vidljiva jača oštećenja.
3. U unutrašnjosti zgrade jedan dio pukotina saniran je lokalno, ali nakon pregleda bile su uočene pukotine na spojevima stropova i zidova te na spojevima zidova.
4. I u unutrašnjosti zgrade bile su vidljive pukotine na nadvojima i lukovima.
5. Drvena krovna konstrukcija nije popustila i sačuvane je nosivosti i stabilnosti. Uočljiva su oštećenja mnogobrojnih dimnjaka koji su preventivno uklonjeni do razine poda potkrovlja ili do razine na kojoj nisu preopasni.
6. Podrum zgrade je neoštećen poslije potresa, ali je u lošem stanju zbog neodržavanja.⁶⁵

Pregledom i cjelokupnom analizom konstrukcije utvrđeno je da na zgradi nema jakih oštećenja nosive konstrukcije. Zaključeno je da je zgrada pogodna za rekonstrukciju u skladu s projektom cjelovite obnove, koji je potrebno izraditi temeljem spomenutog Elaborata. Zgrada nema dovoljnu otpornost na potres, a razina postojeće otpornosti na potres u odnosu na potrebnu za povratno razdoblje od 475 godina iznosi 16 % .
