KLINIKA ZA PSIHIJATRIJU VRAPČE

BOLNIČKA CESTA 32, ZAGREB

POVIJEST GRADNJE, VALORIZACIJA I
PRIJEDLOG KONZERVATORSKIH SMJERNICA

KONZERVATORSKI ELABORAT

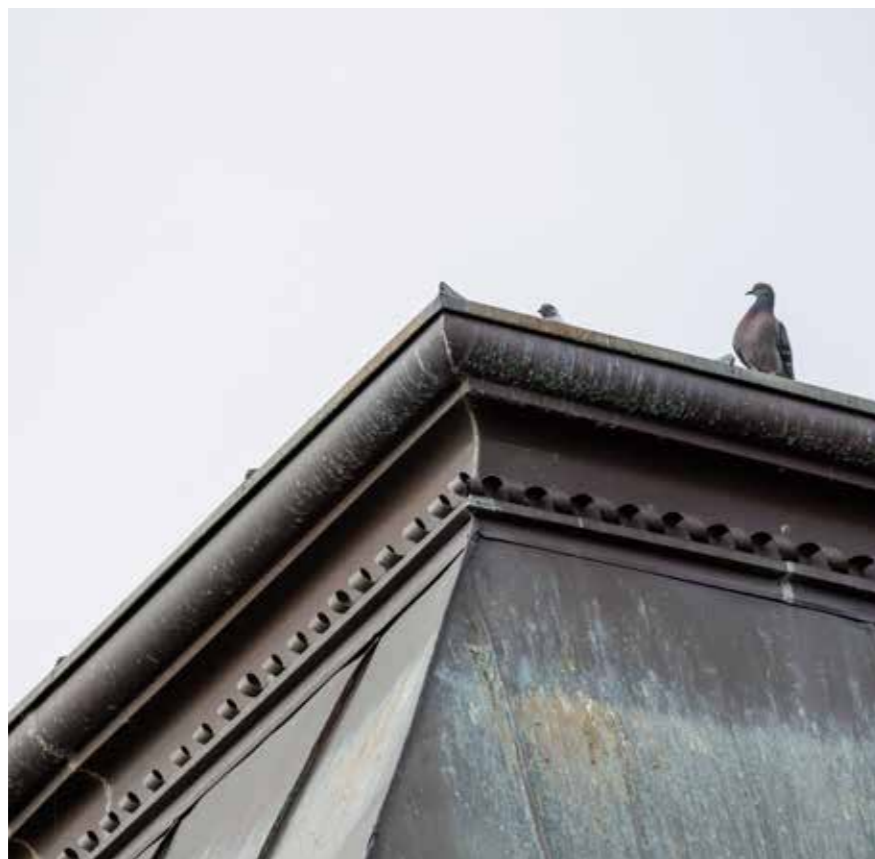
Krovnna konstrukcija nad središnjim dijelom zgrade Nacrt prozora na krovu središnjih rizalita, HR-HDA

su trostrešnim krovom, kao i volumeni koji izlaze iz linije sjevernog pročelja. Obnova krovišta istočnog krila, koja je obuhvaćala zamjenu trule drvene građe i postavljanje novog biber-crijepa, dovršena je 2002., a zapadnog krila 1992. i ponovno 2007. godine.⁶³ Na krovnim ploham su otvoreni krovni prozori bez uočljivog ujednačenog ritma postavljanja.

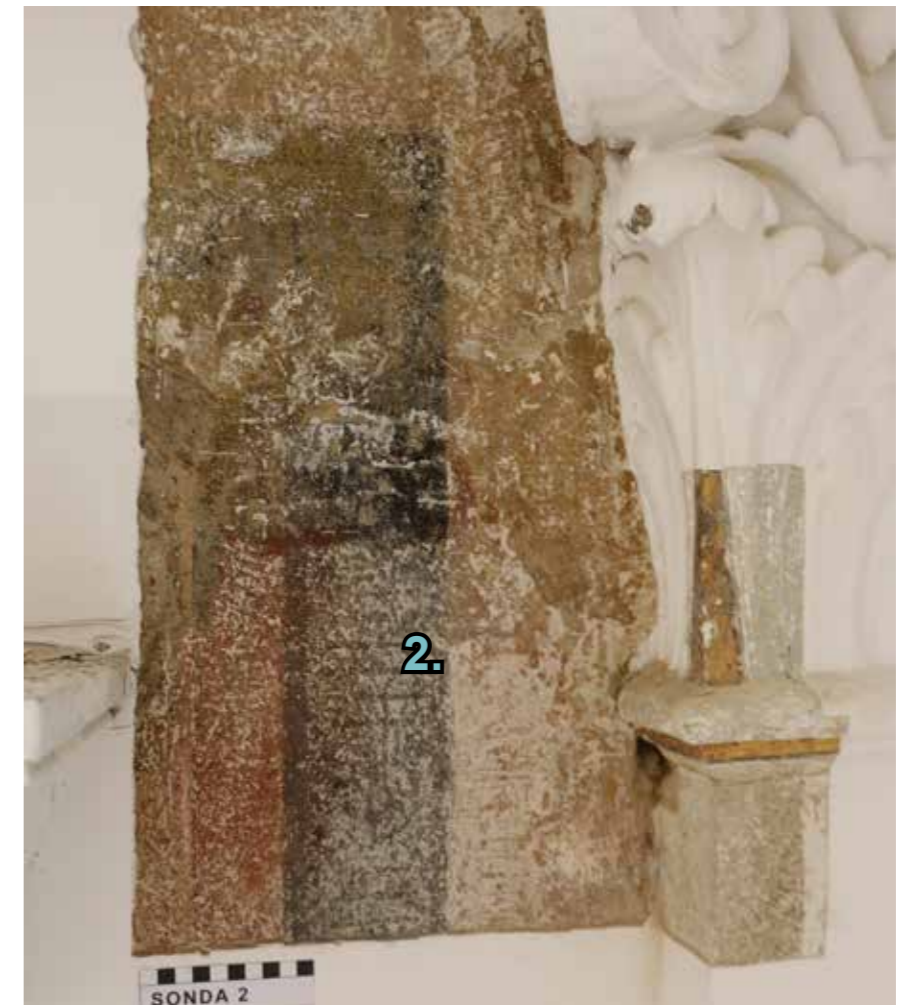
zentacijskom sondom većih dimenzija istražen je izvorni polikromni dekorativni oslik. Sondom je obuhvaćen kapitel i tijelo pilastra te ravna zidna ploha neposredno uz pilastrar. Na postojećem oštećenju na spoju kapitela pilastra i ravne zidne plohe uočeno je da je kapitel izvorno izveden od bijele štukomase najvjerojatnije vapneno-gipsanog sastava. Kapitel je izveden u korintskom stilu s visokim reljefom akantusova lišća i viticama. Na otkrivenom fragmentu izvornog oslika vidljive su bordure crvene i crne boje, koje prate dimenzije svijetlog otvora. U istom sloju je na kapitelu i tijelu pilastra pronađen nalič svjetlozelene boje s pozlaćenim detaljima. Izvorna pozlata izvedena je na tankom sloju crvenkaste boje, najvjerojatnije bolusa. Pozlata je zatečena u vrlo dobrom stanju, s mjestimično vidljivim površinskim oštećenjima i slojem nečistoće. Na tijelu pilastra uočena je moguća točkasta marmorizacija, koja se sastoji od svjetlozelene podloge i nepravilnog točkastog motiva

smeđe boje. Oslík je zatečen u vrlo lošem stanju, ali prepoznatljivog motiva. Nadalje je na tijelu pilastra otkriven nalič svjetlosive boje koji najvjerojatnije pripada polikromnom dekorativnom osliku prve povijesne obnove koji je pronađen u prethodnoj, sondi 1 sloj 2. U prvoj povijesnoj obnovi zadržana je izvorna pozlata na kapitelu pilastra.

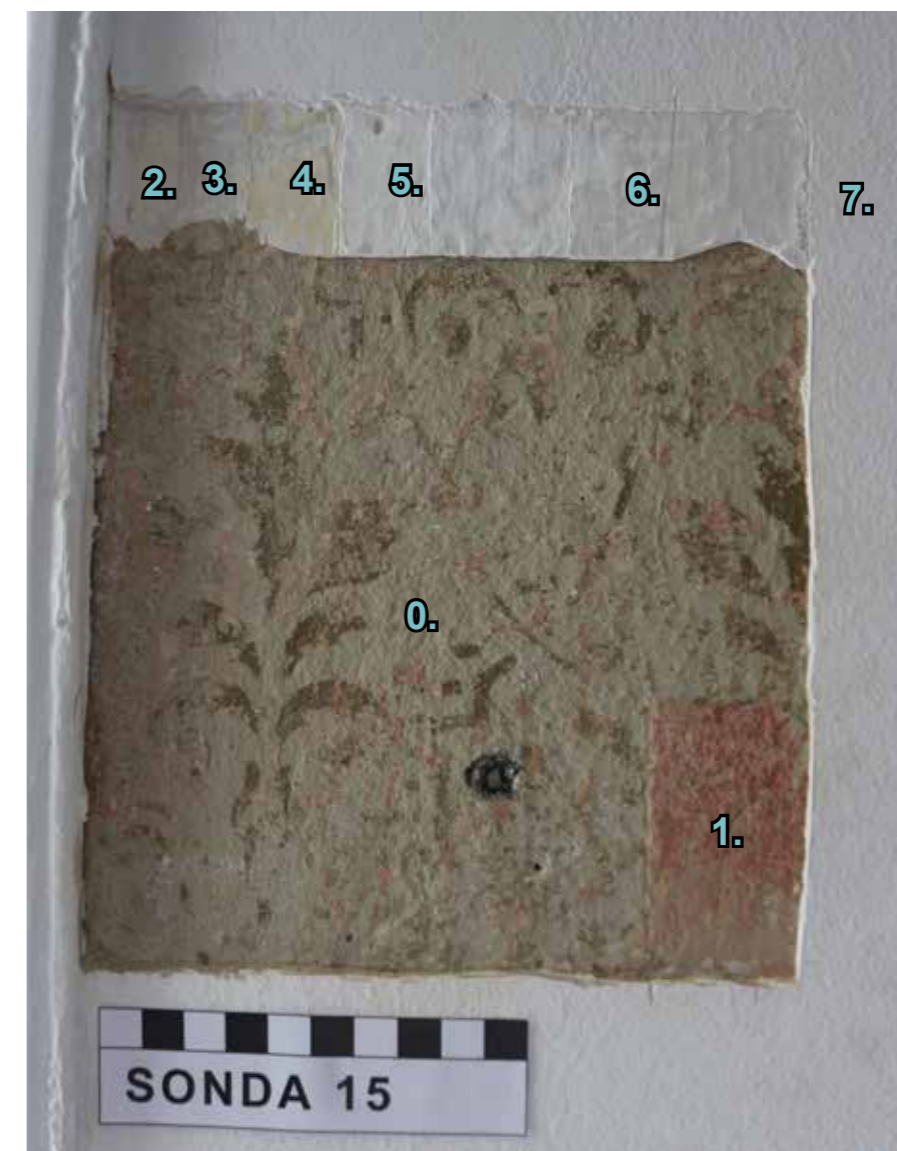
Sonda 15 otvorena je na južnom zidu desno od prozorskog otvora u prostoriji tajnice na prvom katu. Stratigrafskom sondom istraženi su povijesni oslici i naliči. Izvorni polikromni dekorativni oslik, vapnenog sastava, najvjerojatnije je izveden šablonama s motivom. Oslik se sastoji od podslika svjetlosmeđe boje zelenkastog tona s ponavljajućim dekorativnim biljnim i cvjetnim motivima smeđe boje. Zatečen je u dosta lošem stanju, stanjene i pohabane površine, ali prepoznatljivog motiva. U daljnjim radovima predlaže se sustavno istraživanje, koje će uključivati izvedbe većih prezentacijskih sondi kako bi se otkrili svi detalji kompozicije i motiva toga oslika. Slijedi preslik izveden u prvoj povijesnoj obnovi, vapnenog sastava. Sastoji se od crvene podloge i tragova plave i zelene boje, koji upućuju na polikromiju. Motiv oslika na istraženoj poziciji nije čitljiv, zbog visokoga stupnja oštećenosti slikanog sloja. Nadalje je stratigrafijom prikazano najmanje šest povijesnih obnova, koje su najvjerojatnije bile monokromnog karaktera ili jednostavni dvobojni naliči s bordurama.
