KLINIKA ZA PSIHIJATRIJU VRAPČE

BOLNIČKA CESTA 32, ZAGREB

POVIJEST GRADNJE, VALORIZACIJA I
PRIJEDLOG KONZERVATORSKIH SMJERNICA

KONZERVATORSKI ELABORAT

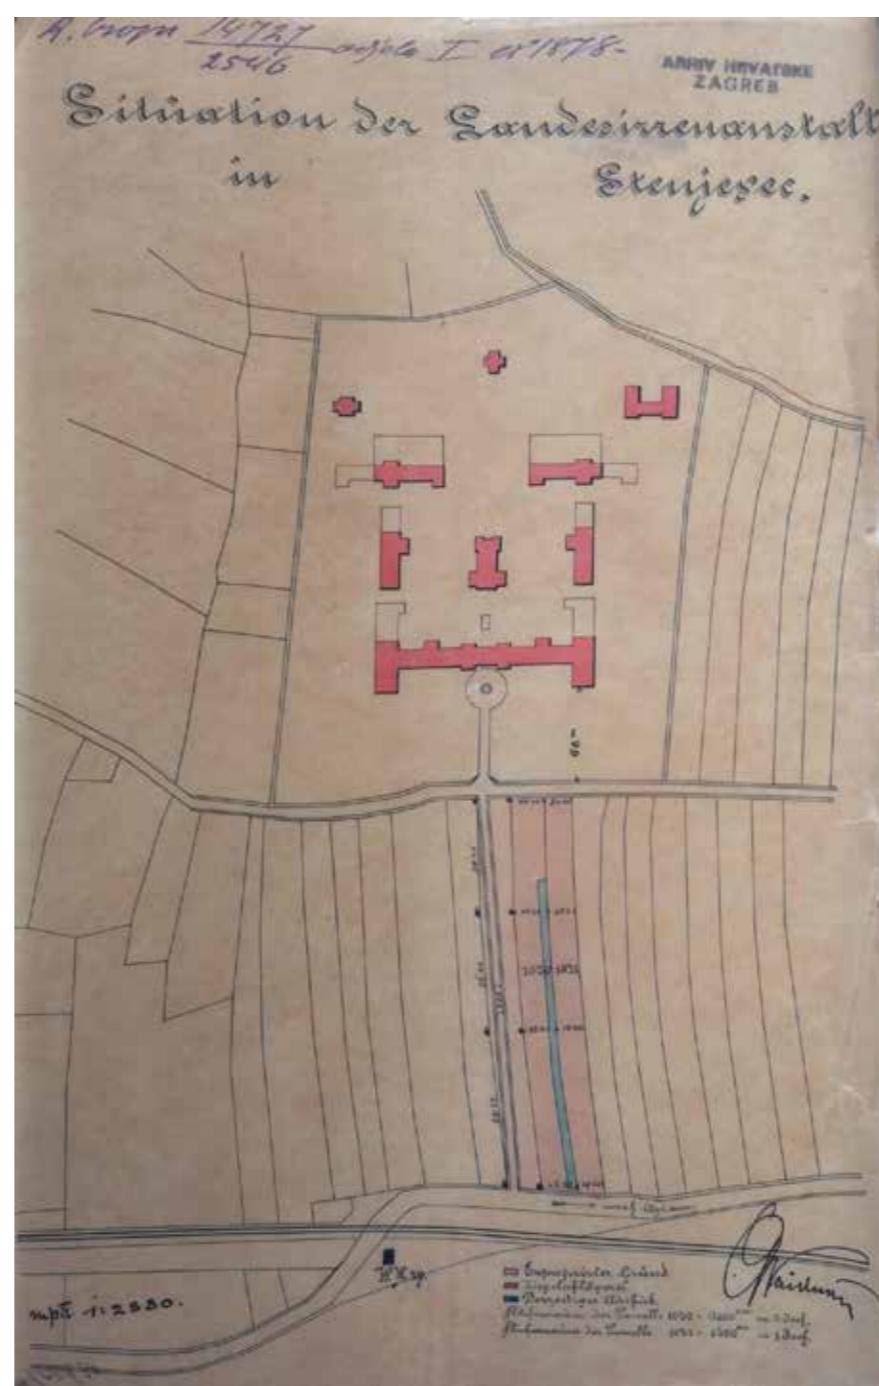
Položajni nacrt bolnice, 1878., sign. K. Waidmann, HR-HDA-79

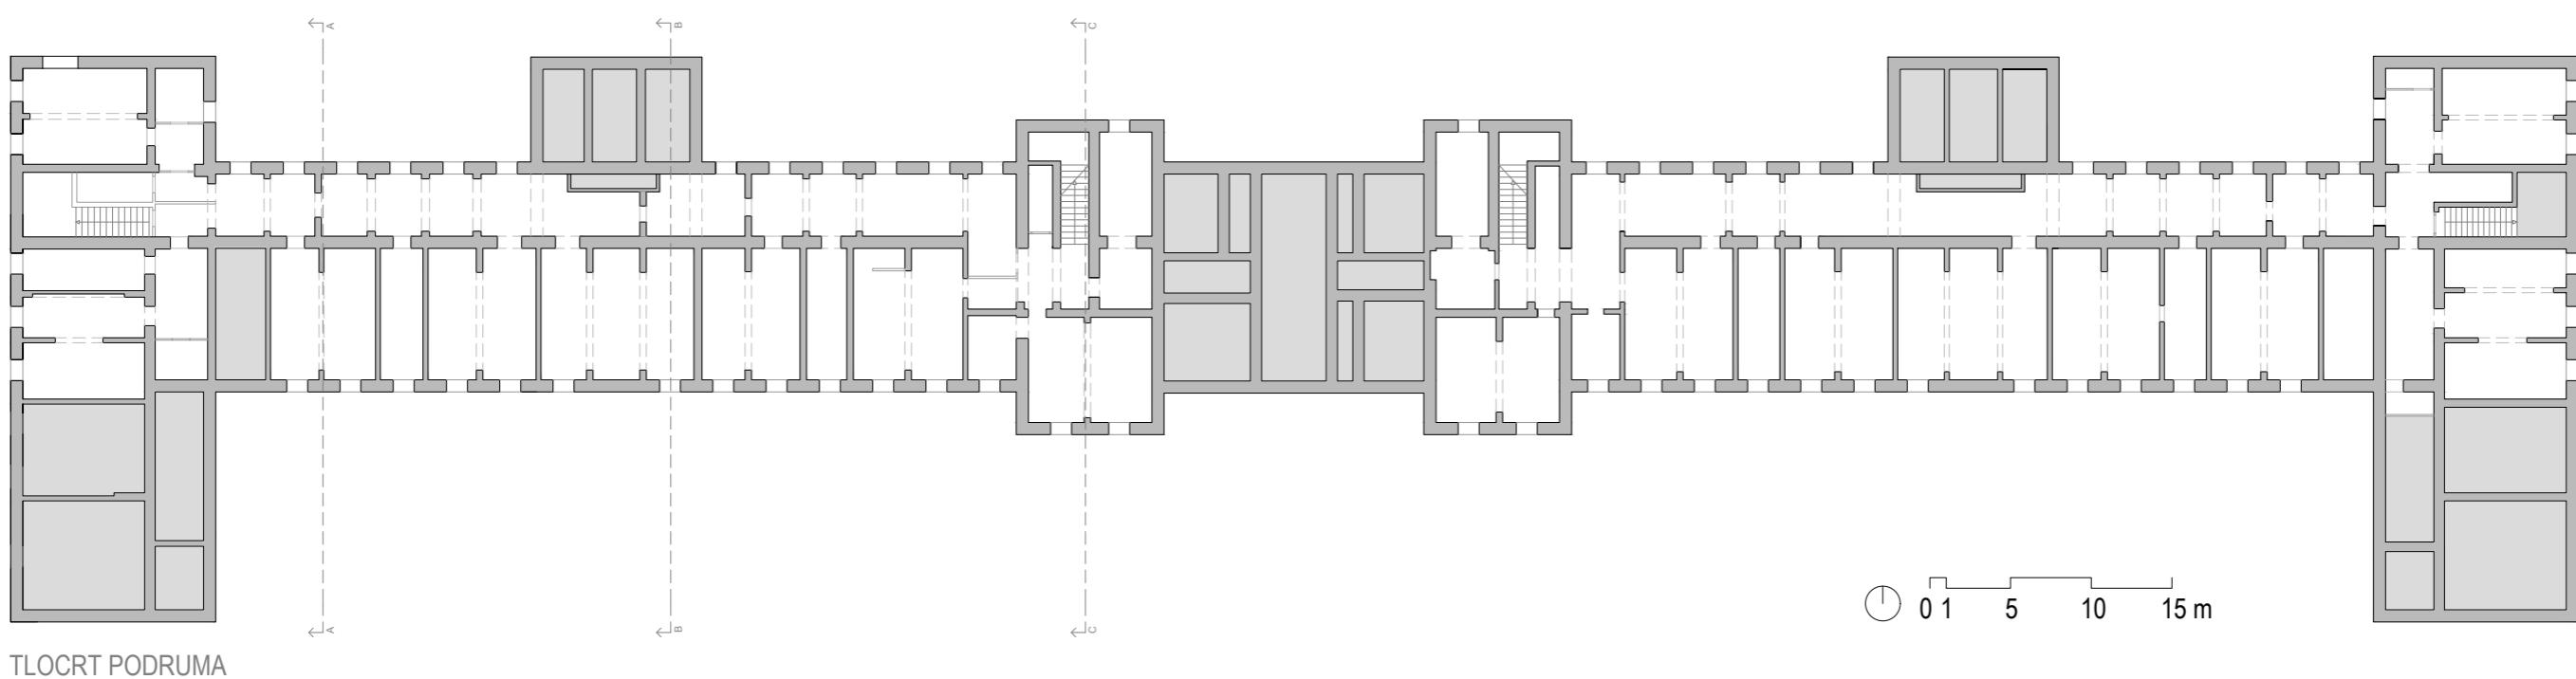
TLOCRT PODRUMA

Podrum se proteže ispod zgrade, a nadsvoden je svodovima kao jačom varijantom nosive konstrukcije. Prirodno je osvijetljen položenim prozorima u visini baze pročelja zgrade. Uglavnom je zapušten i neuređen; tek se djelomično upotrebljava kao skladišni i garderobni prostor.

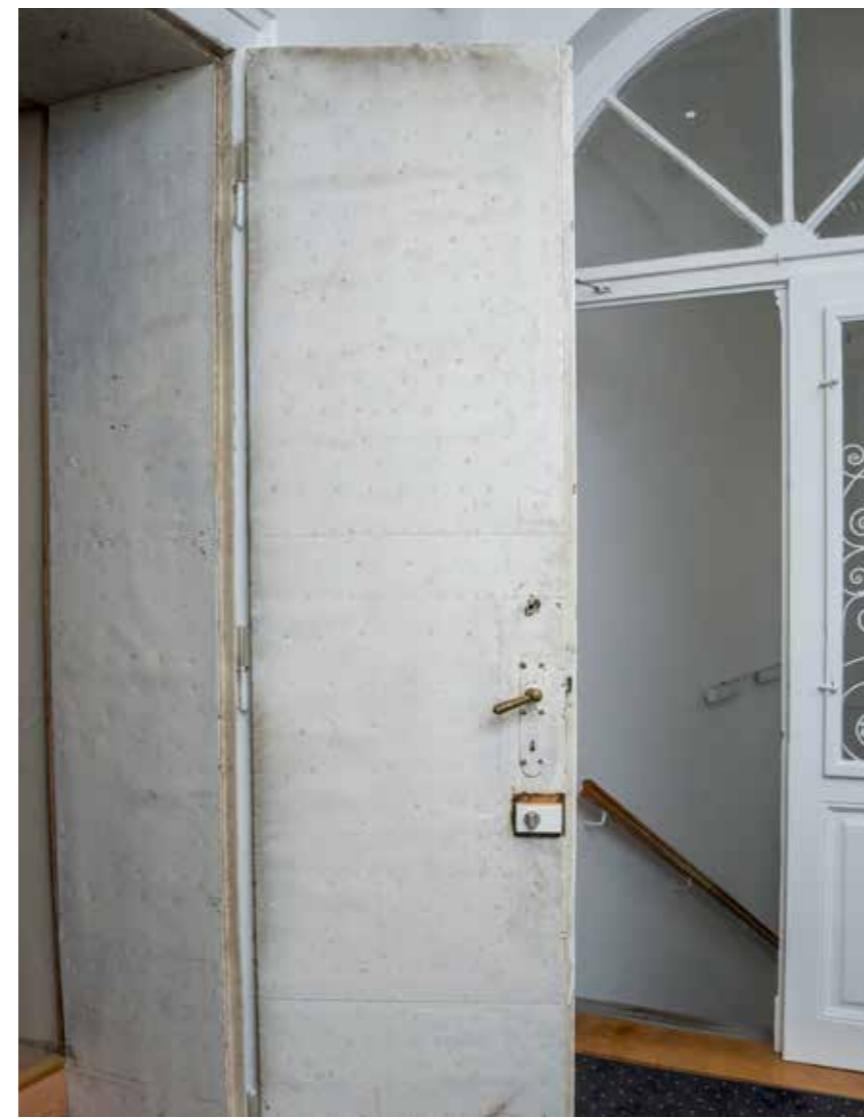
Vatrobrana vrata pema potkrovju

u gornjoj zoni te zrakasto razdijeljenom lunetom. Ista takva luneta ponavlja se na otvoru prema istoku; ispod toga otvora su tri prozorska krila s pogledom na prostor stubišta. Tako je taj prostor posredno dobio prirodno osvjetljenje. Na drugom su katu na kraju hodnika prema istoku sačuvana i vrata s dekorativnim dovratnikom koja su nekad vodila u svečanu dvoranu. Njihove vratnice odgovaraju izvornim tipskim vratnicama kakve nalazimo u sačувanoj dokumentaciji. Vrata i dovratci između stubišta na drugom katu i u potkrovju obložena su na strani potkrovlja limenim pločama, kako bi bila vatrobrana.

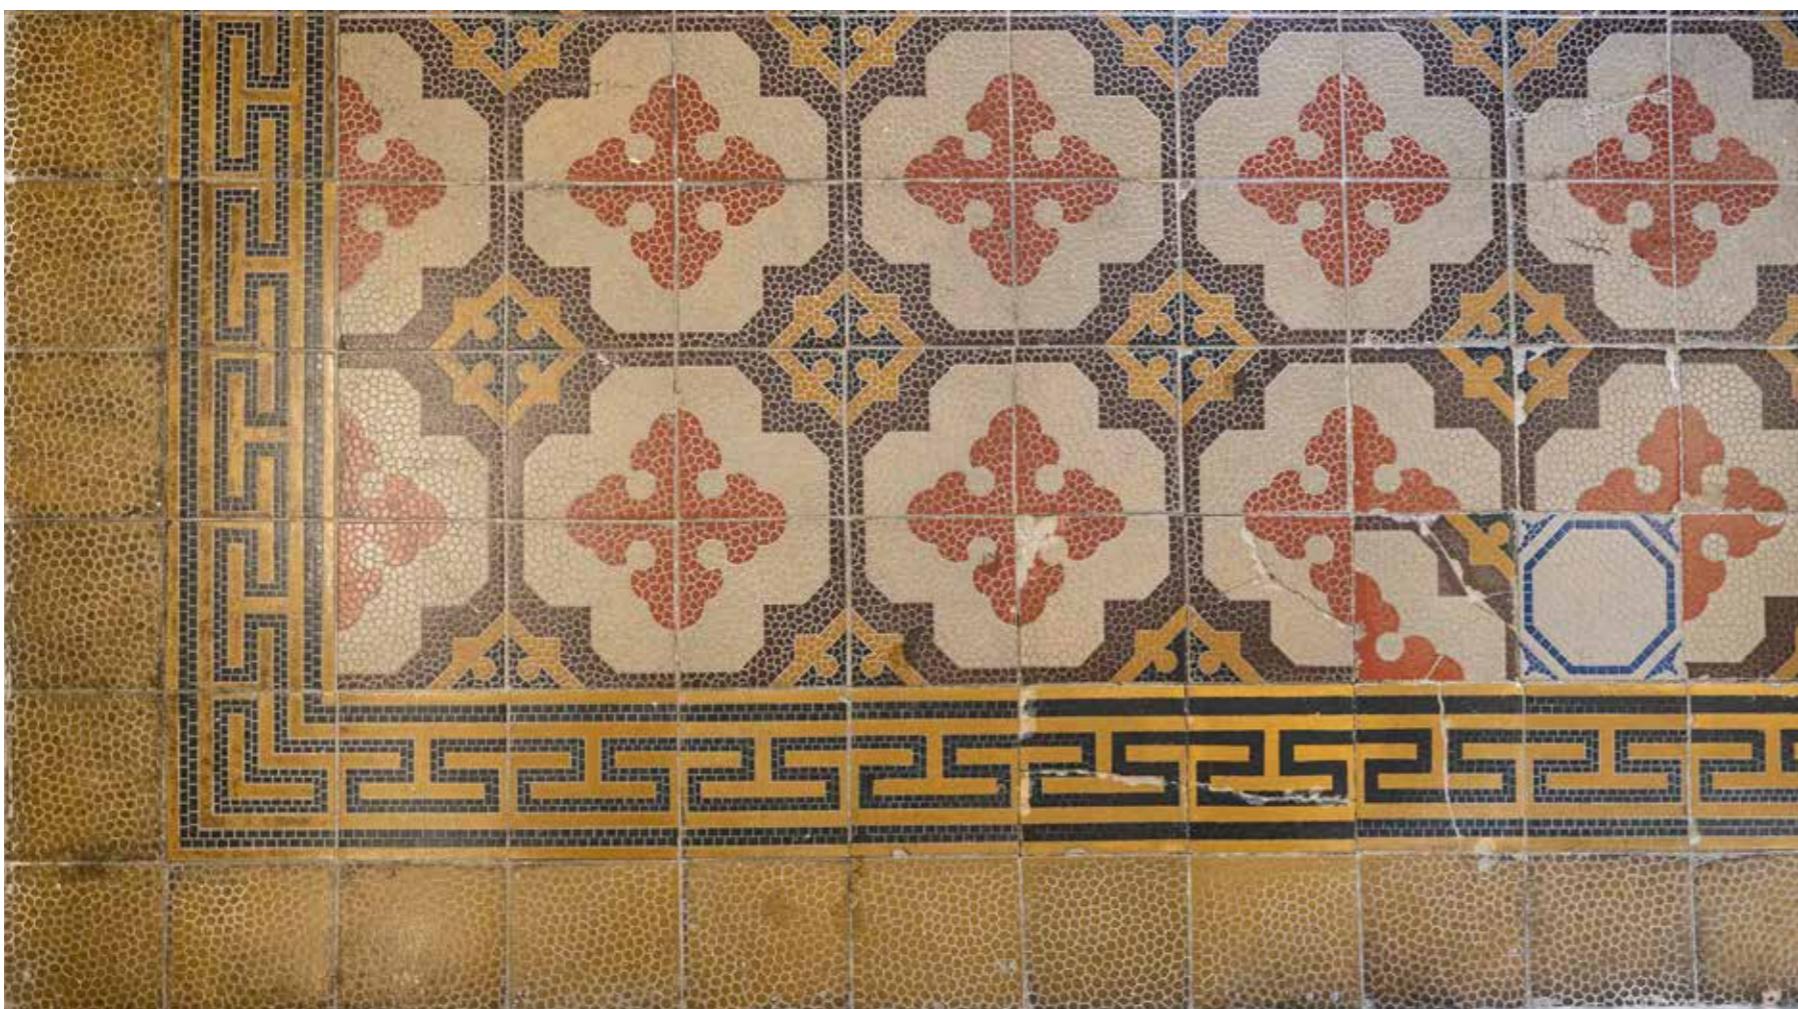
Pločice na stubišnom međupodestu između prvog i drugog kata

Dva simetrično postavljena stubišta u glavnom krilu izvorno su kamena, ali je kamen danas skriven ispod naknadno dodanih premaza ili terazza. Prostor između stubišnih krakova zaštićen je punim zidom iz sigurnosnih razloga, a na zid je montiran rukohvat, što je u skladu s uputama iz *Osnove za gradjenje ludnice u Zagrebu* iz 1874. godine.⁵⁹ Na podestu između prvog i drugog kata u oba se stubišta nalaze sačuvane dekorativne keramit-pločice, dok je na nižim podestima naknadno postavljen terazzo (prizemlje) ili je sačuvano popločenje od jednostavnijih oker keramičkih pločica (prvi kat), koje bi mogle biti i izvorne.

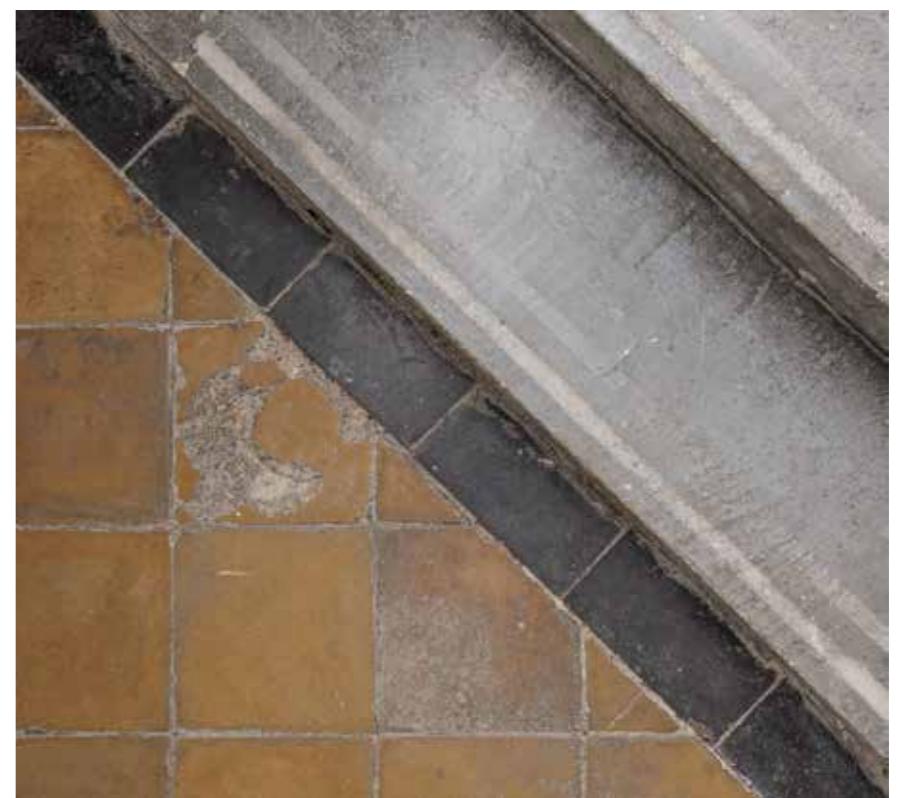
Podne pločice podesta i obložene kamene stube

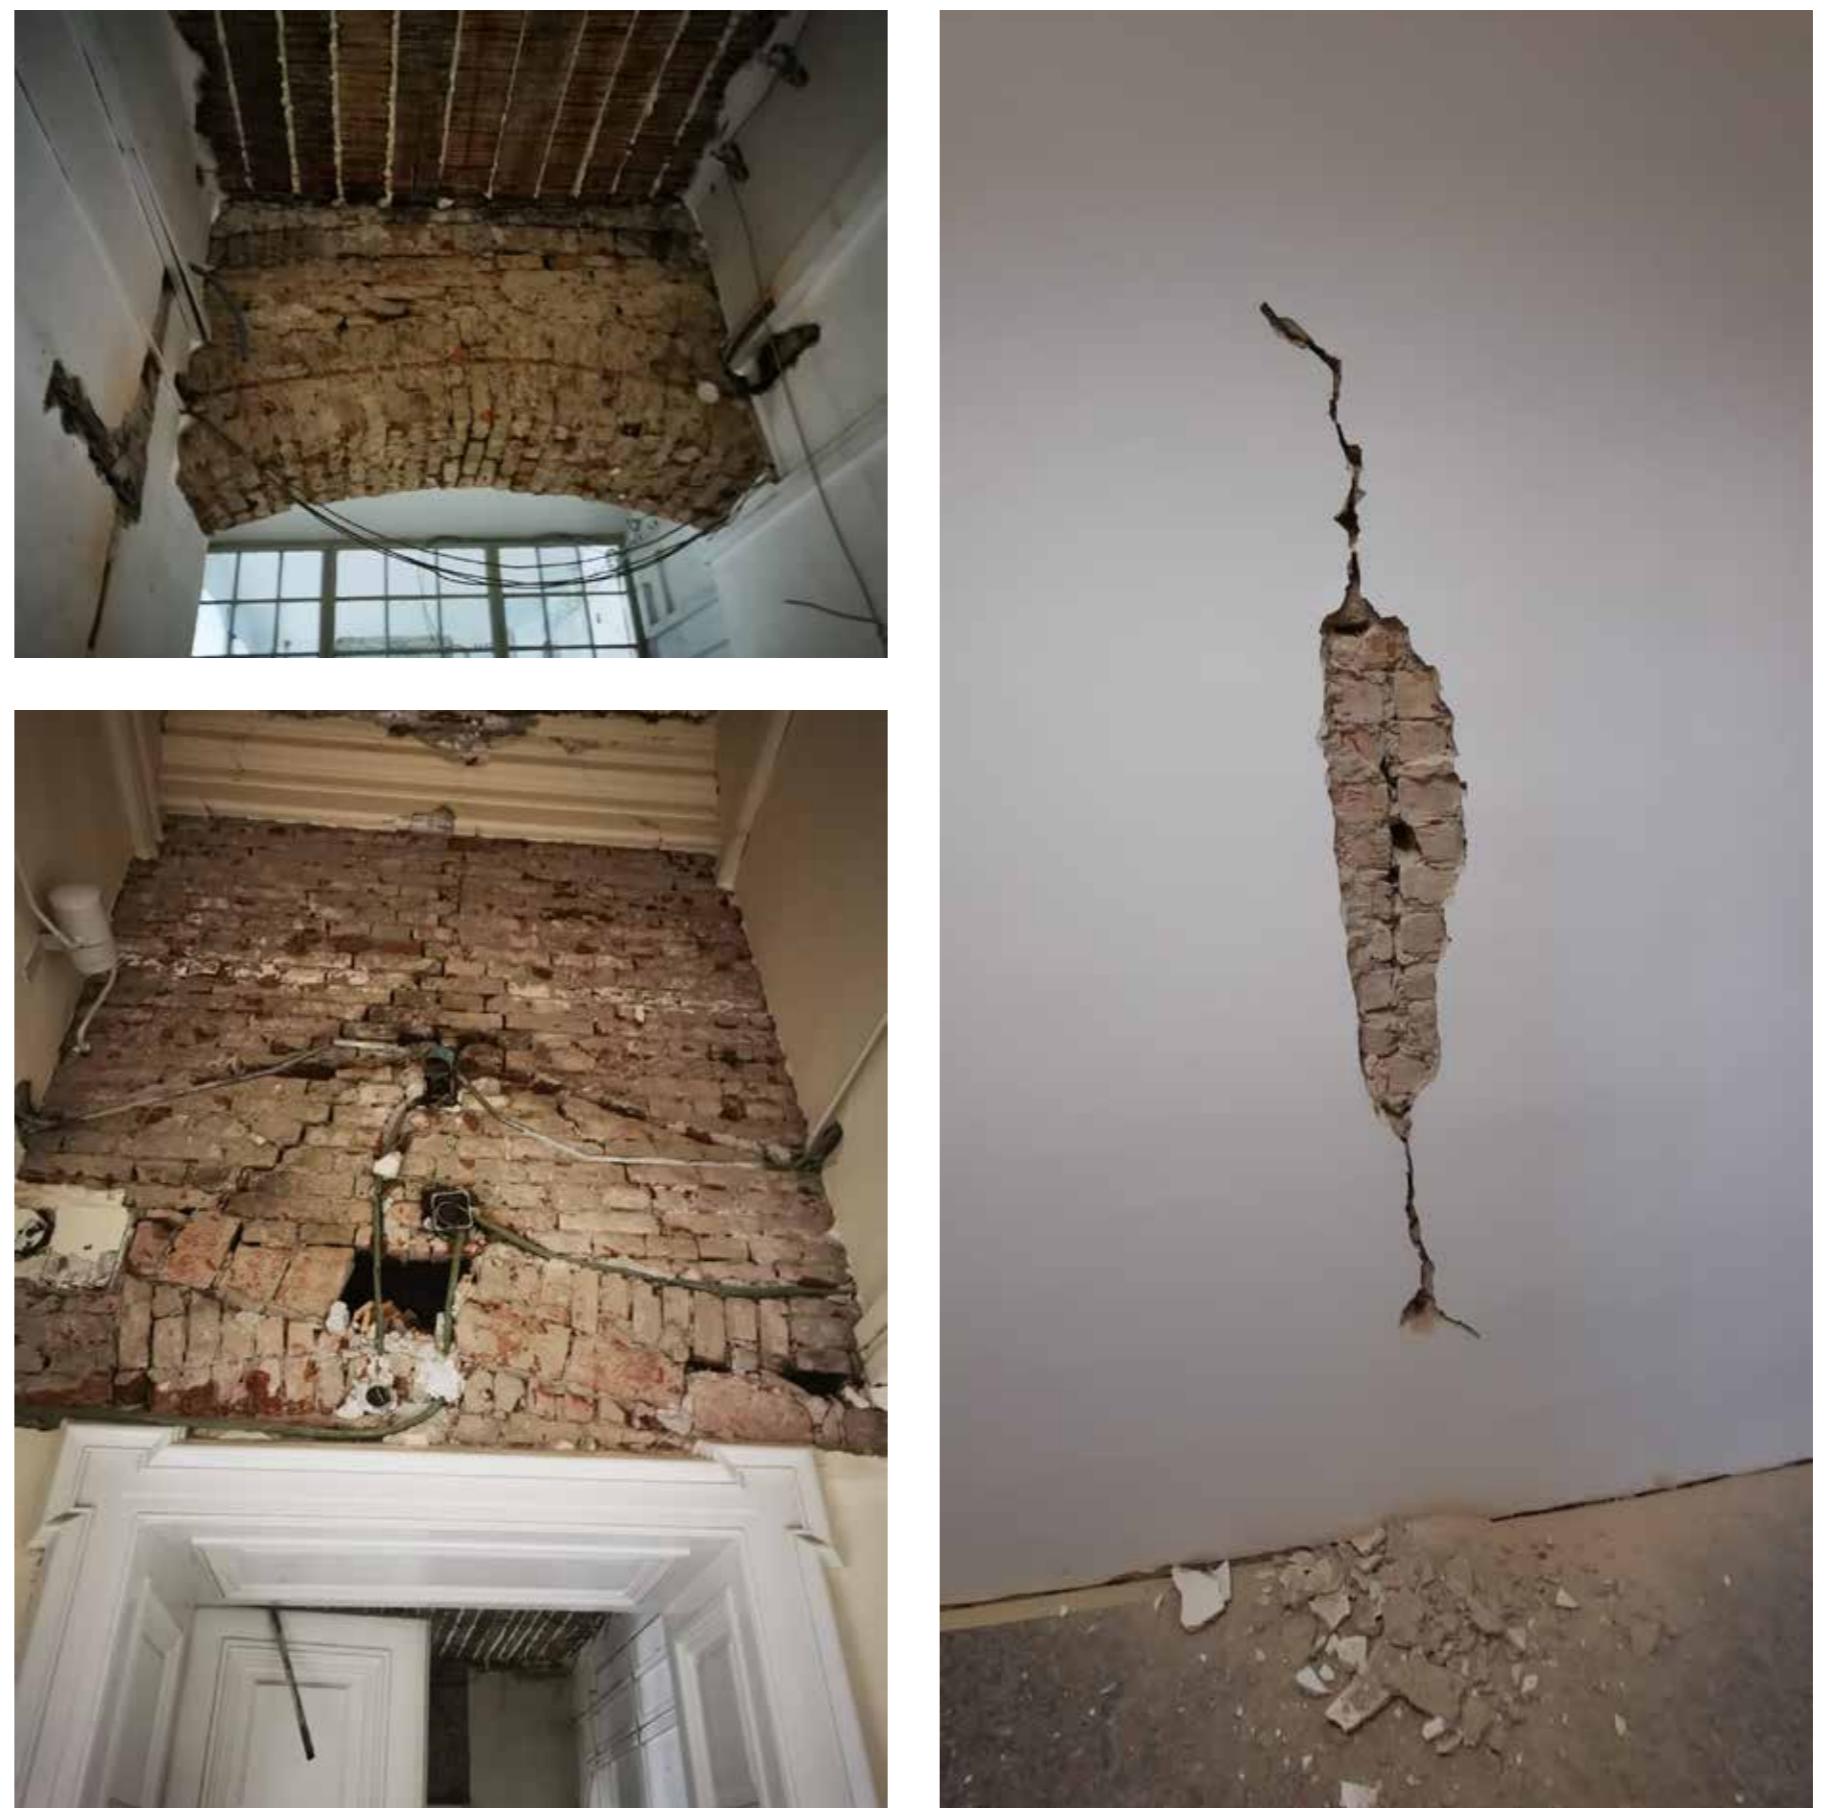
Stanje nakon potresa (foto: Mladen Oslaković)

1. Pukotine su prisutne na pročelju zgrade, ali ne u prevelikom opsegu (puknuća žbuke na nekim nadvojima, lukovima i vijencima); najvidljivije su na sjevernoj strani, ali ne na svim dijelovima zgrade.
2. S južne strane pročelja nisu bila vidljiva jača oštećenja.
3. U unutrašnjosti zgrade jedan dio pukotina saniran je lokalno, ali nakon pregleda bile su uočene pukotine na spojevima stropova i zidova te na spojevima zidova.
4. I u unutrašnjosti zgrade bile su vidljive pukotine na nadvojima i lukovima.
5. Drvena krovna konstrukcija nije popustila i sačuvane je nosivosti i stabilnosti. Uočljiva su oštećenja mnogobrojnih dimnjaka koji su preventivno uklonjeni do razine poda potkovlja ili do razine na kojoj nisu preopasni.
6. Podrum zgrade je neoštećen poslije potresa, ali je u lošem stanju zbog neodržavanja.⁶⁵

Pregledom i cjelokupnom analizom konstrukcije utvrđeno je da na zgradi nema jakih oštećenja nosive konstrukcije. Zaključeno je da je zgrada pogodna za rekonstrukciju u skladu s projektom cjelovite obnove, koji je potrebno izraditi temeljem spomenutog Elaborata. Zgrada nema dovoljnu otpornost na potres, a razina postojeće otpornosti na potres u odnosu na potrebnu za povratno razdoblje od 475 godina iznosi 16 % .

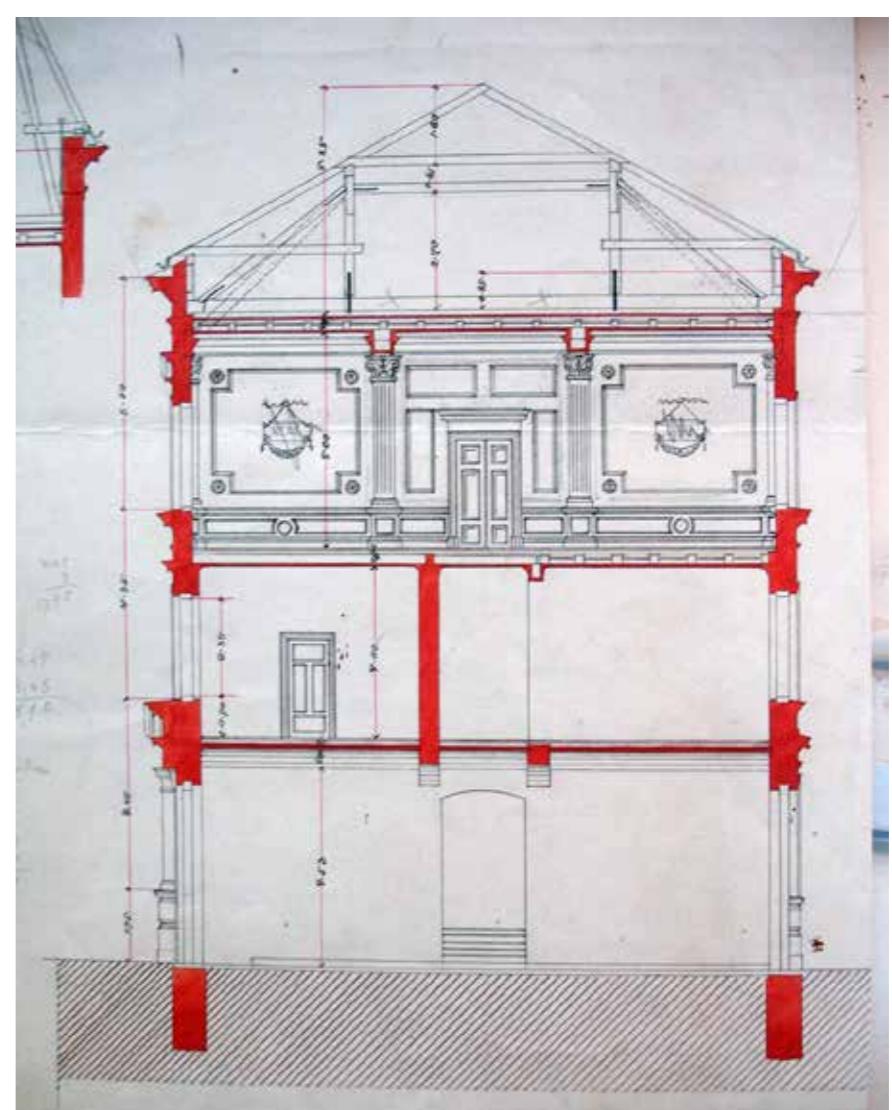
Nacrt presjeka svečane dvorane, HR-HDA

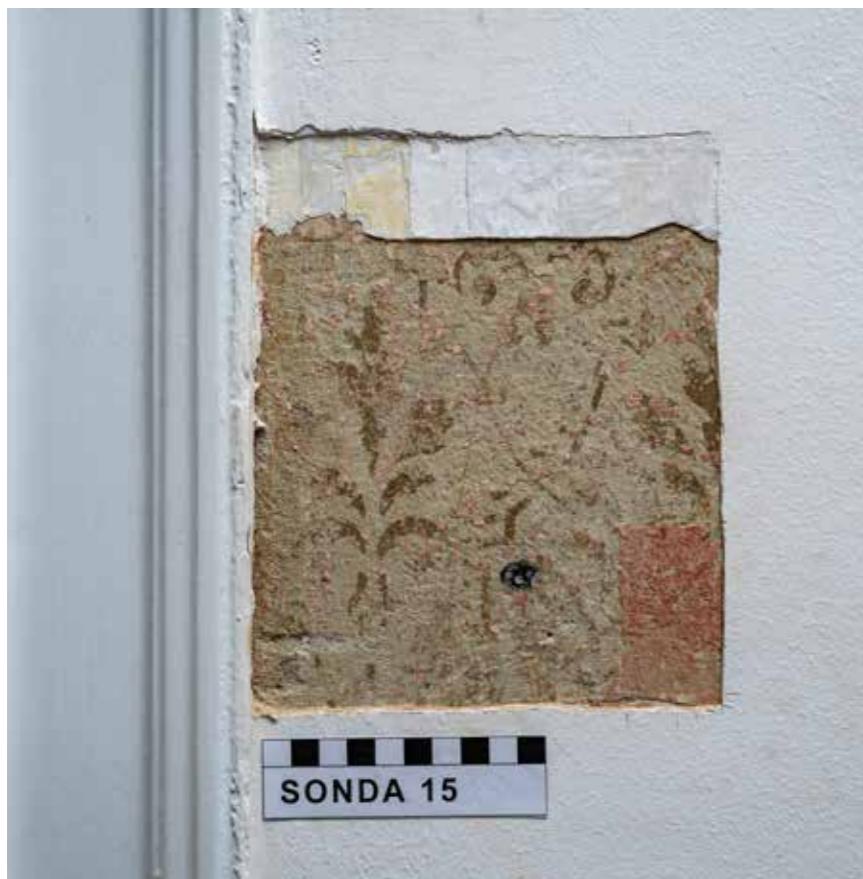
Oslik u nekadašnjem stanu ravnatelja otkriven restauratorskim sondiranjem

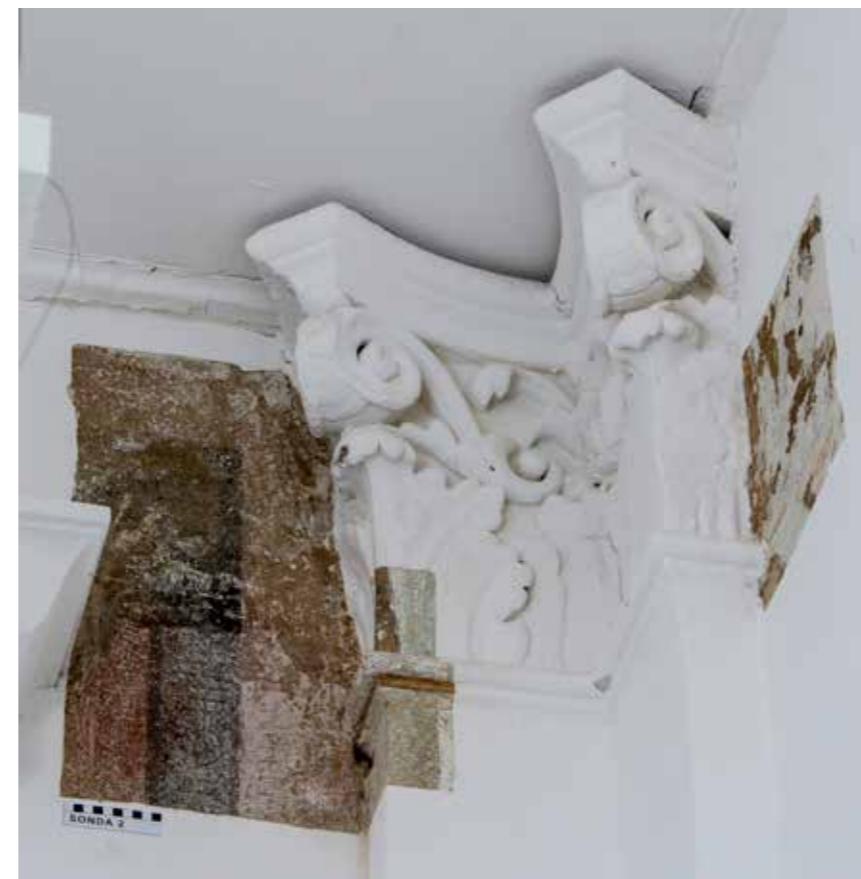
Oslici u svečanoj dvorani otkriveni restauratorskim sondiranjem

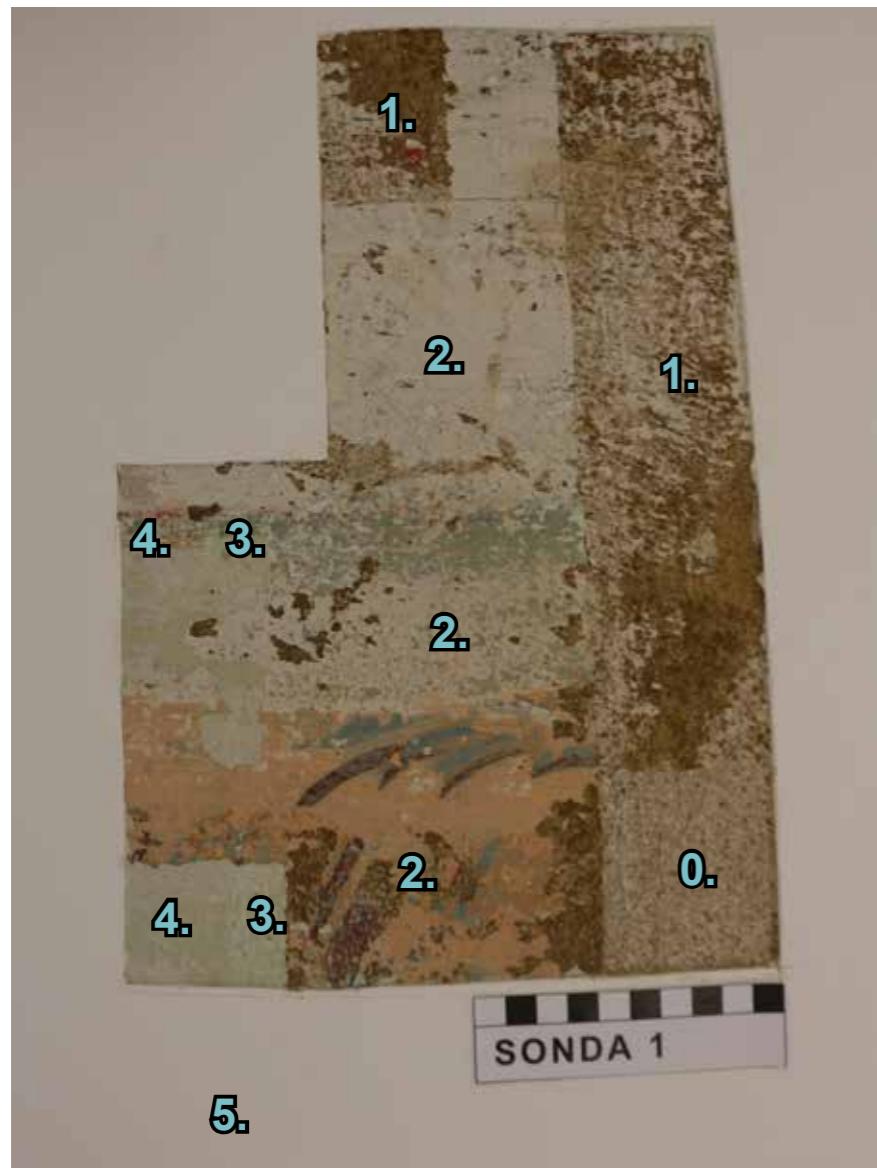
Sonda 1 otvorena je na zapadnom zidu krajne jugozapadne uredske prostorije na drugom katu središnjega dijela zgrade. Stratigrafskom sondom istraženi su povijesni oslici.

Izvorna završna žbuka vapneno-pješčanog sastava punjena je kamenim agregatom riječnog podrijetla, granulacije od 0 do 0,1 cm. U strukturi žbuke vidljiva je manja količina čestica mljevenog ugljena. Žbuka je zatečena u relativno dobrom stanju, površinski trusnije strukture. Izvorni oslik vapnenog sastava izведен je na tankom sloju bijele vapnene podlage, a sastoji se od podslike smeđe boje i neprepoznatljivog motiva crvene boje. Oslik je zatečen u izuzetno lošem stanju, pohabanog i stanjenog slikanog sloja. Motiv crvene boje pronađen je u mikrotragovima, izuzetno oslabljene adhezije; otpada na dodir. U prvoj povijesnoj obnovi izведен je oslik vapnenog sastava koji se sastoji od podslike svjetlosive i ružičaste boje te bordura i friza s ponavljajućim šablonskim biljnim motivom zelene, plave i ljubičaste boje. Oslik je zatečen u boljem stanju od izvornika, ali također oslabljene adhezije; pri raslojavanju se odvaja od podlage i trusi. Slijede dva polikromna dekorativna oslika vapnenog sastava; sastoje se od podslike svjetlozelene boje i tanke razdjelne bordure na ravnoj zidnoj plohi oko 30 cm ispod svodne plohe, zelene i crvene boje. Oslici su, kao i prethodni, pronađeni u dosta lošem stanju oslabljene adhezije i trusne strukture. Zatečeni nalič je bijele boje i moguće akrilnog sastava, čvrsto je prionuo uz površinu prethodno oštećenih povijesnih oslika pa se pri raslojavanju oni još više oštećuju i dijelom strapiraju. Akrilna boja posljednje povijesne obnove svojim paronepropusnim svojstvom degradira starije slojeve, pri čemu oni gube vezivna svojstva, praškaste su i trusne strukture.

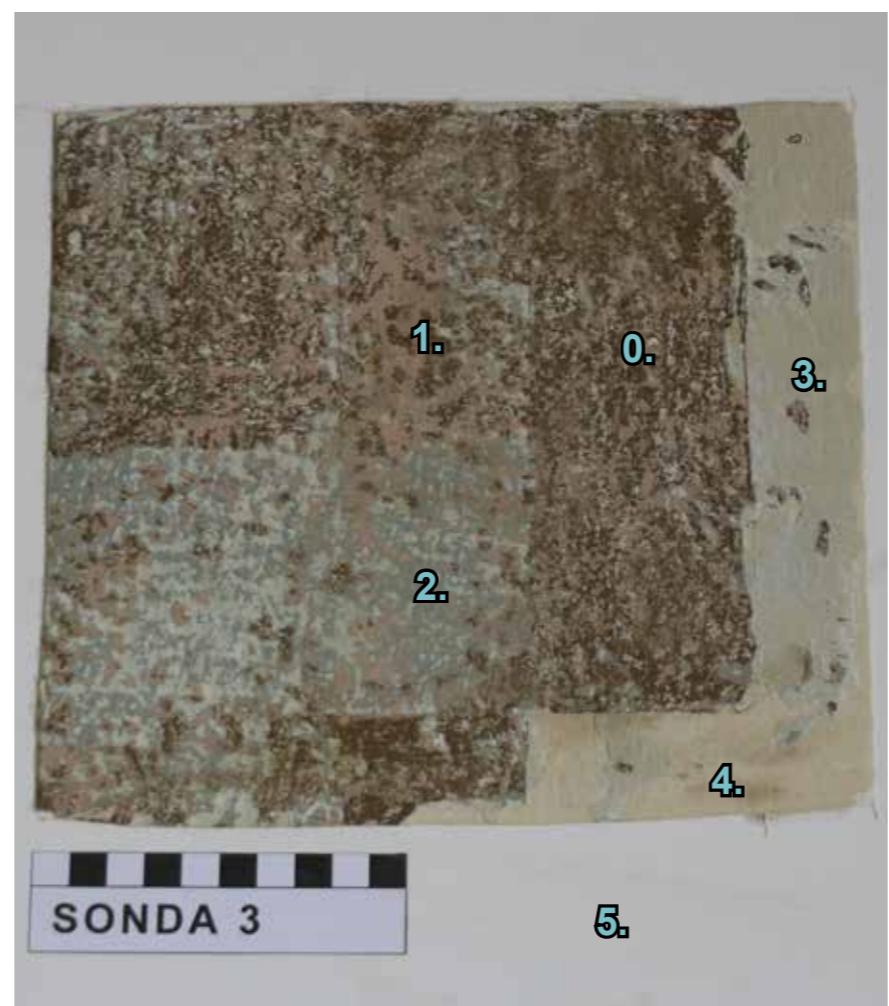
Sonda 3 otvorena je na zapadnom zidu krajnje jugozapadne uredske prostorije na drugom katu središnjega dijela zgrade, nekadašnje svečane dvorane. Stratigrafskom sondom istraženi su povjesni oslici. Izvorni oslik vapnenog sastava izведен je na tankom sloju bijele vagnene podloge, a sastoji se od podslika smeđe boje i neprepoznatljivog motiva crvene boje. Oslik je zatečen u izuzetno lošem stanju, pohabanog i stanjenu slikanog sloja. Motiv crvene boje pronađen je u mikrotragovima, izuzetno oslabljene adhezije; otpada na dodir. U prvoj povjesnoj obnovi izведен je oslik vapnenog sastava koji se sastoji od podslika ružičaste boje s na tom mjestu neprepoznatljivim motivom zelene, plave i ljubičaste boje. Oslik je na istraženoj poziciji pronađen u vrlo lošem stanju, pohabane i stanjene površine i neprepoznatljivog motiva. Slijede dva podslika polikromnih dekorativnih oslika vapnenog sastava, koji su u boljem stanju pronađeni u sondi 1. Oslici su, kao i pret-

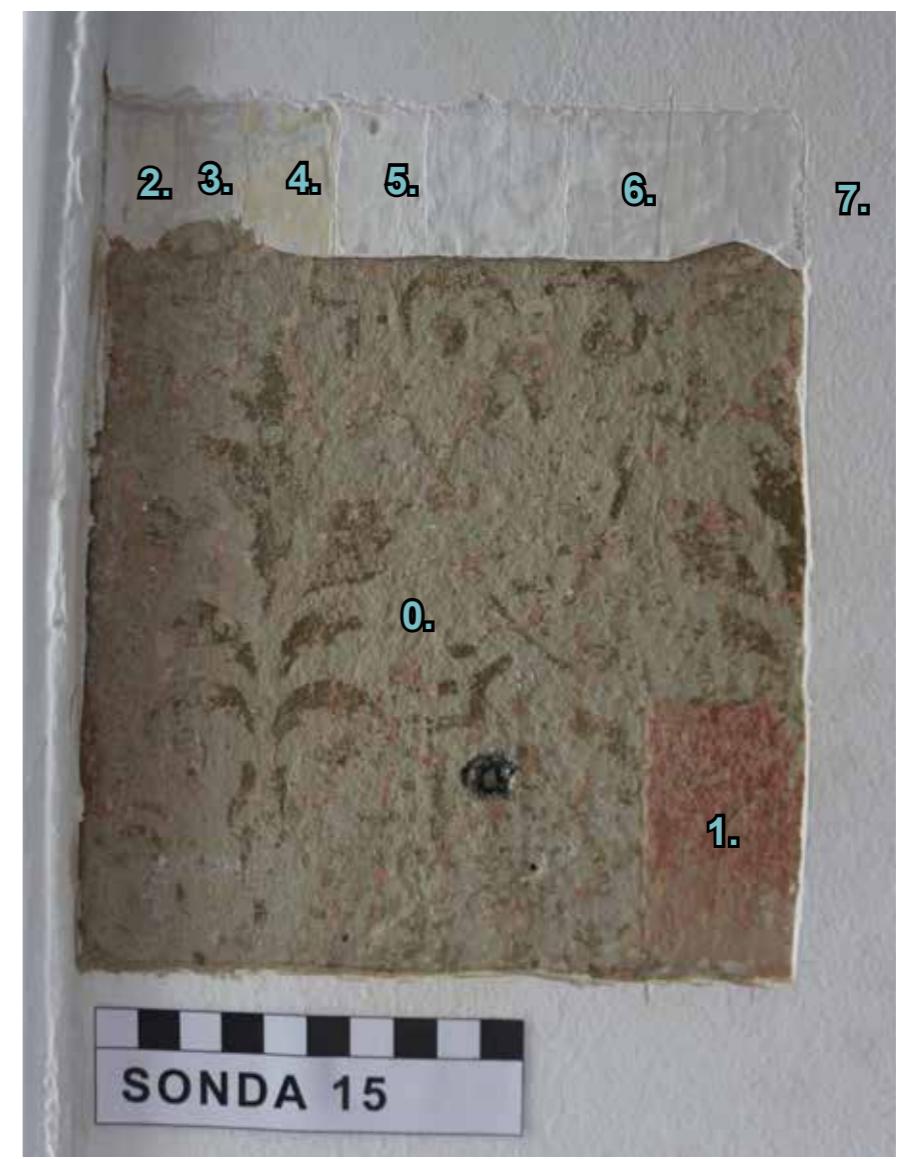
Sonda 15 otvorena je na južnom zidu desno od prozorskog otvora u prostoriji tajnice na prvom katu. Stratigrafiskom sondom istraženi su povijesni oslici i naliči. Izvorni polikromni dekorativni oslik, vapnenog sastava, najvjerojatnije je izведен šablonama s motivom. Oslik se sastoji od podslike svjetlosmeđe boje zelenkastog tona s ponavljajućim dekorativnim biljnim i cvjetnim motivima smeđe boje. Zatečen je u dosta lošem stanju, stanjene i pohabane površine, ali prepoznatljivog motiva. U dalnjim radovima predlaže se sustavno istraživanje, koje će uključivati izvedbe većih prezentacijskih sondi kako bi se otkrili svi detalji kompozicije i motiva toga oslika. Slijedi preslik izведен u prvoj povijesnoj obnovi, vapnenog sastava. Sastoji se od crvene podloge i tragova plave i zelene boje, koji upućuju na polikromiju. Motiv oslika na istraženoj poziciji nije čitljiv, zbog visokoga stupnja oštećenosti slikanog sloja. Nadalje je stratigrijom prikazano najmanje šest povijesnih obnova, koje su najvjerojatnije bile monokromnog karaktera ili jednostavni dvobojni naliči s bordurama.

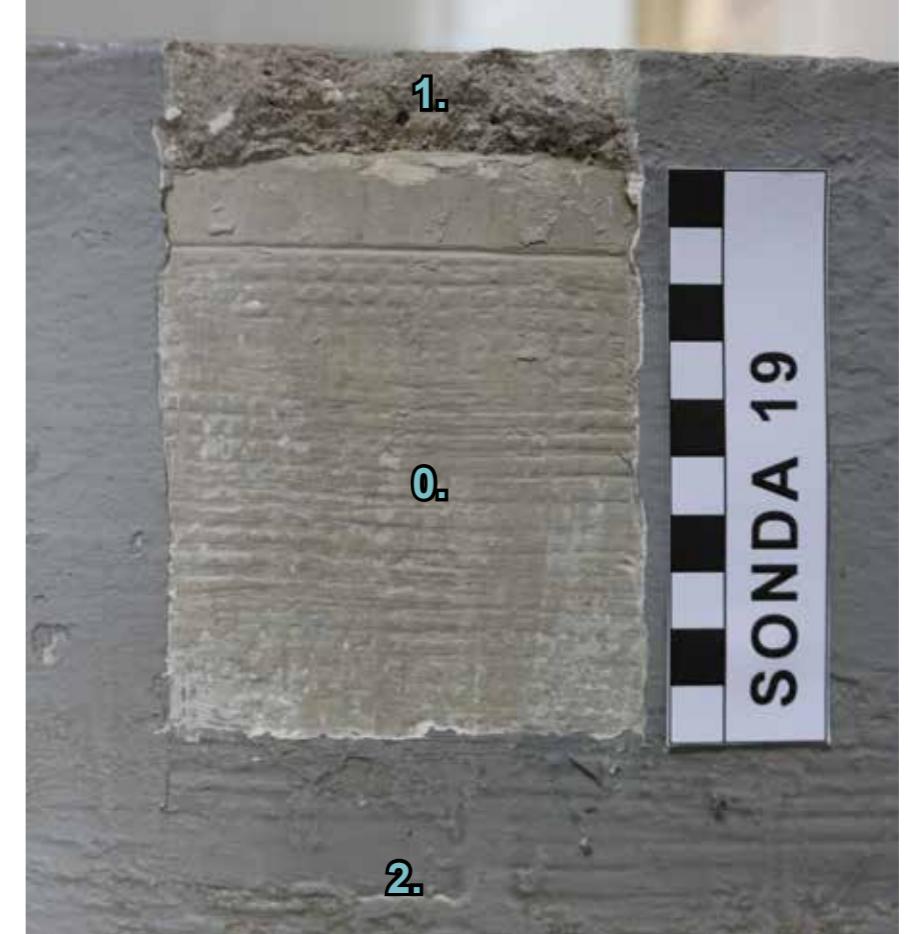
kovanje gazišta stubišta. Pronađena je izvorna građa stuba izvedenih od kamena svjetlosivog tona. Najvjerojatnije se radi o kamenu vaspencu, čvrste strukture. Završna obrada je štokane površine s anatirozom. Nalazi sonde upućuju na oštećenja gazišta stubišta. Moguće je da su u obnovi ta oštećenja djelomično i uklonjena. Izvorno gazište zamjenjeno je novim, izvedenim u žbuci cementnog sastava ili betona. Površinski je izведен tanki sloj bijelog gleta da bi se ujednačile površine dvaju različitih materijala te je završno izведен nalič sive boje akrilnog sastava. Žbuka cementnog sastava te nalič akrilnog sastava i paronepropusnih svojstava degradiraju izvorno kameni stubište.
