EPIDEMIOLOŠKI INSTITUT –
Zgrada Hrvatskog zavoda za javno zdravstvo
ROCKEFELLEROVA 2, ZAGREB
POVIJEST GRADNJE, VALORIZACIJA I
PRIJEDLOG KONZERVATORSKIH SMJERNICA

INSTITUT ZA POVIJEST UMJETNOSTI
ZAGREB, LIPANJ 2023.

KONZERVATORSKI ELABORAT

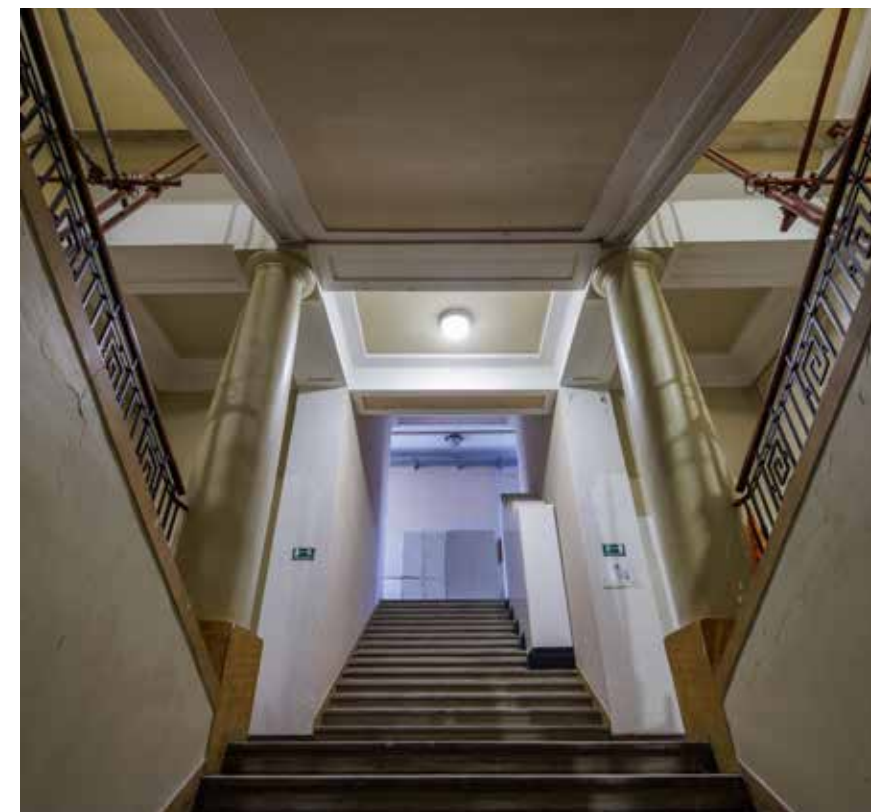
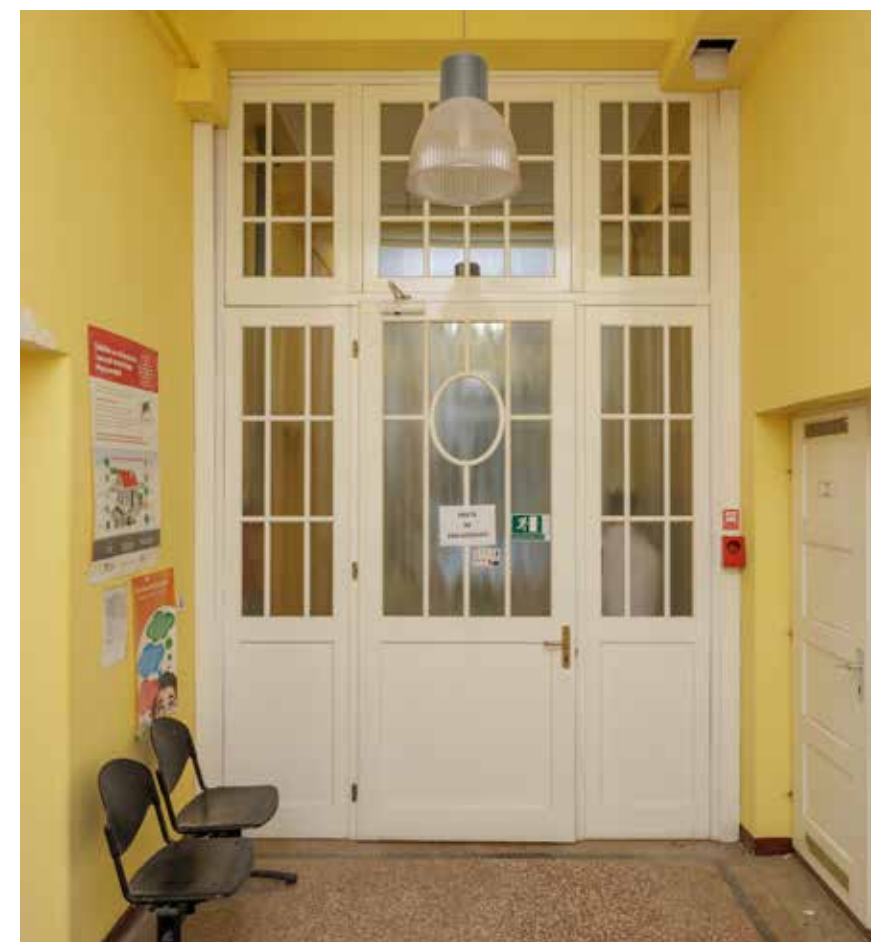
Pogled prema prostoru međukata stubišta prvog i drugog kata

Na prvi se pogled čini kao da je takva artikulacija hodnika i odvajanje prostorija pri krajevima zgrade u suprotnosti s monumentalizmom strmog stubišta koje karakteriziraju stilizirani čunjasti pseudo-dorski, iliti toskanski stupovi bez baza (izvorno su bili projektirani kao betonski, s kanelira-

ma!), te ograde od kovanog željeza s jednostavnim obrascem okomitih rešetki u kojemu se odmjenuju nasuprotno okrenuti motivi meandra (izvorni projekti predviđaju dva alternativna, dekorativnija rješenja tih ograda).

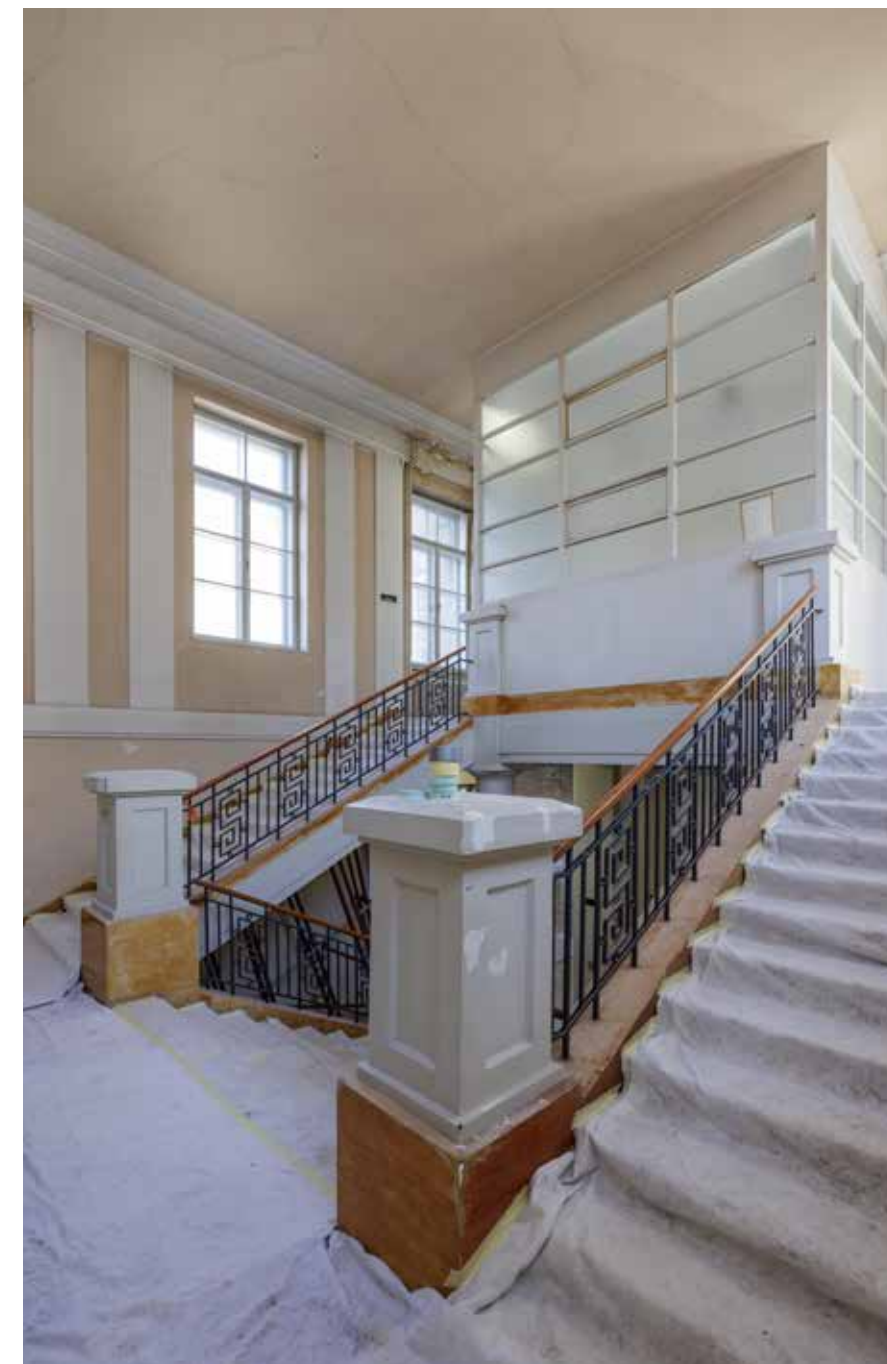
Vrh stubišta prema drugom katu s podestom pregrađenim 1960-ih godina

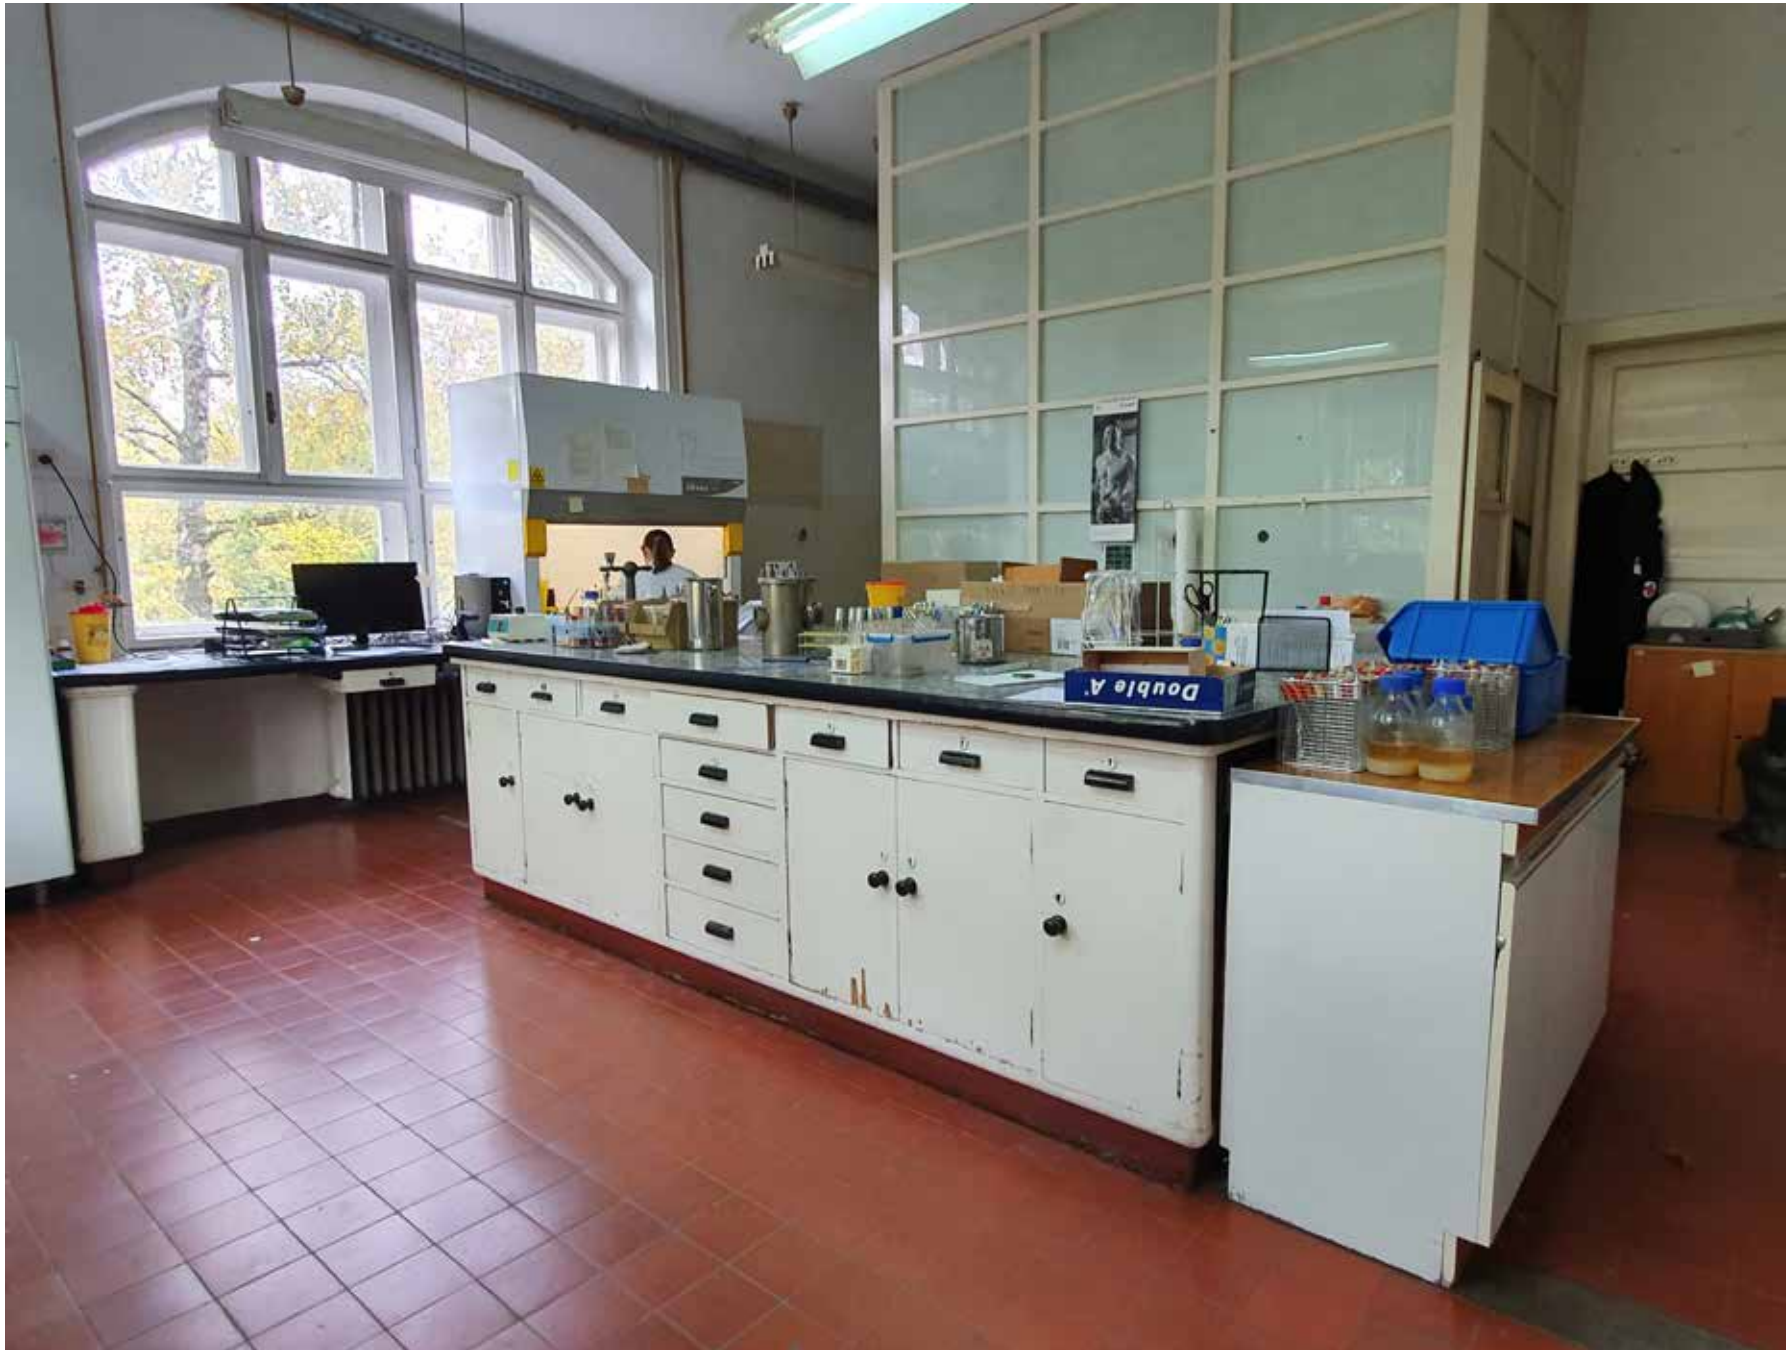
Laboratorijski pultovi s podpultnim elementima

mu je nastala ustanova današnjeg Imunološkog zavoda, govore nam oblici namještaja. Laboratorijski ormari, ormarići i stolovi dizajnirani su čistim glatkim površinama, a zaobljenih uglova, u duhu diskretnog art decoa – bijelih tijela, crnih radnih površina. Ponegdje je namještaj koncipiran, gotovo duhovito, da se koristi preko zidne pregrade iz dviju susjednih prostorija, što svjedoči o tome da je izrađen zaista za specifične potrebe laboratorija, a ne kao tipski predmet.

Uz svu elegantnost dizajna, riječ o izuzetno solidnom namještaju, rađenom od brižno biranog, obrađenog i sklapanog drva, o čemu najbolje govori činjenica da se u pravilu izvrsno očuvao tijekom gotovo stotinu godina svakodnevne uporabe. Postoji tek potreba da se osvježi ili obnovi izvorna boja, ili – tu i tamo – zamijene crno bojane drvene ručke (sa skrivenom školjkom) ili dekorativne mjedene ručkice ladica (*trunk handle, pull handle*).

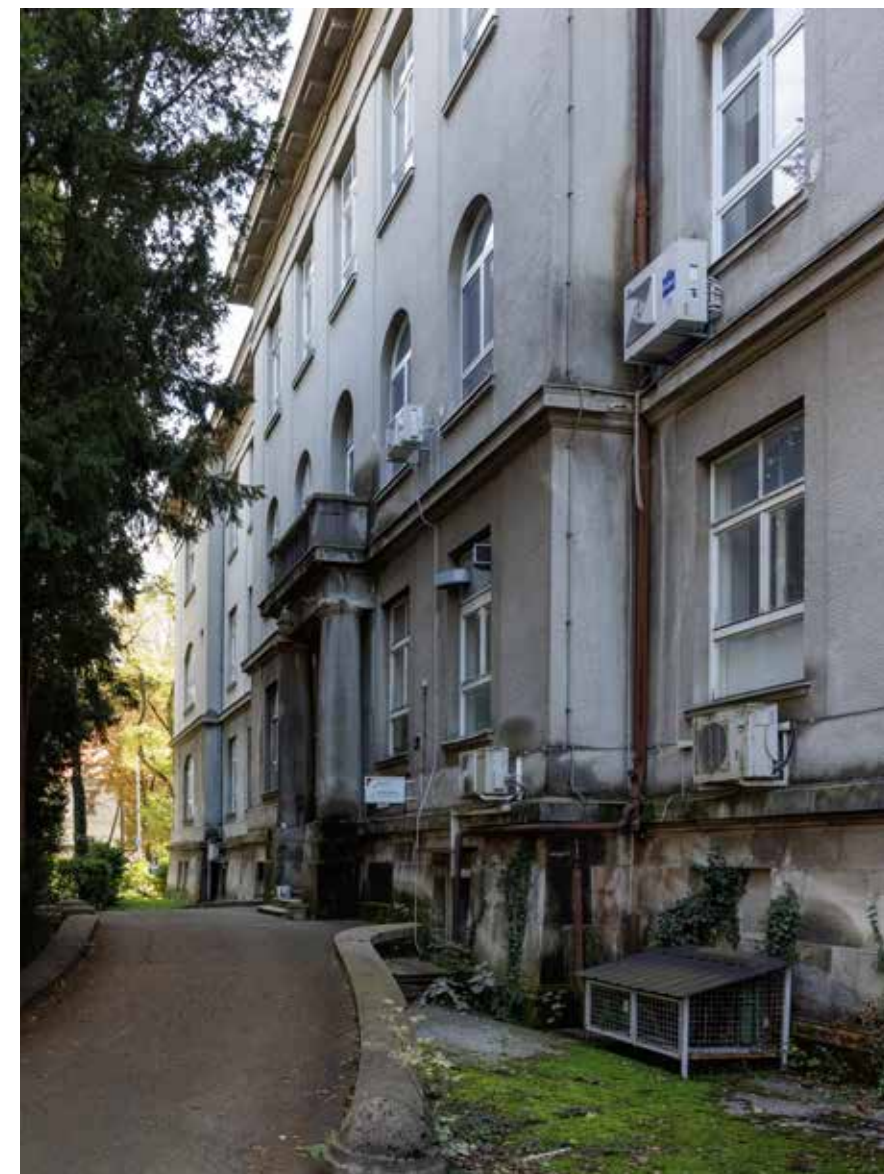
Pogled na središnji dio sjevernog pročelja

Ulaz je flankiran stupovima koji se dižu nad stepenastim kamenim bazama, a zaključeni su jednostavnim kapitelima toskanskog tipa. Nad asketski oblikovanim arhitravom smješten je balkon. Izvornim projektom bila su predviđena i tri balkona na drugom katu. Androsov je htio na dva kraja

pročelja s trakama stilizirane rustike ostvariti efekt ugaonih rikalita, čemu je pridonosio i oblik širokih segmentno-lučno zasvedenih prozora. Raster šprljaka u nadsvijetlu prozora bio je zamišljen u »međuigri« sa sljubnicama kamene obloge.

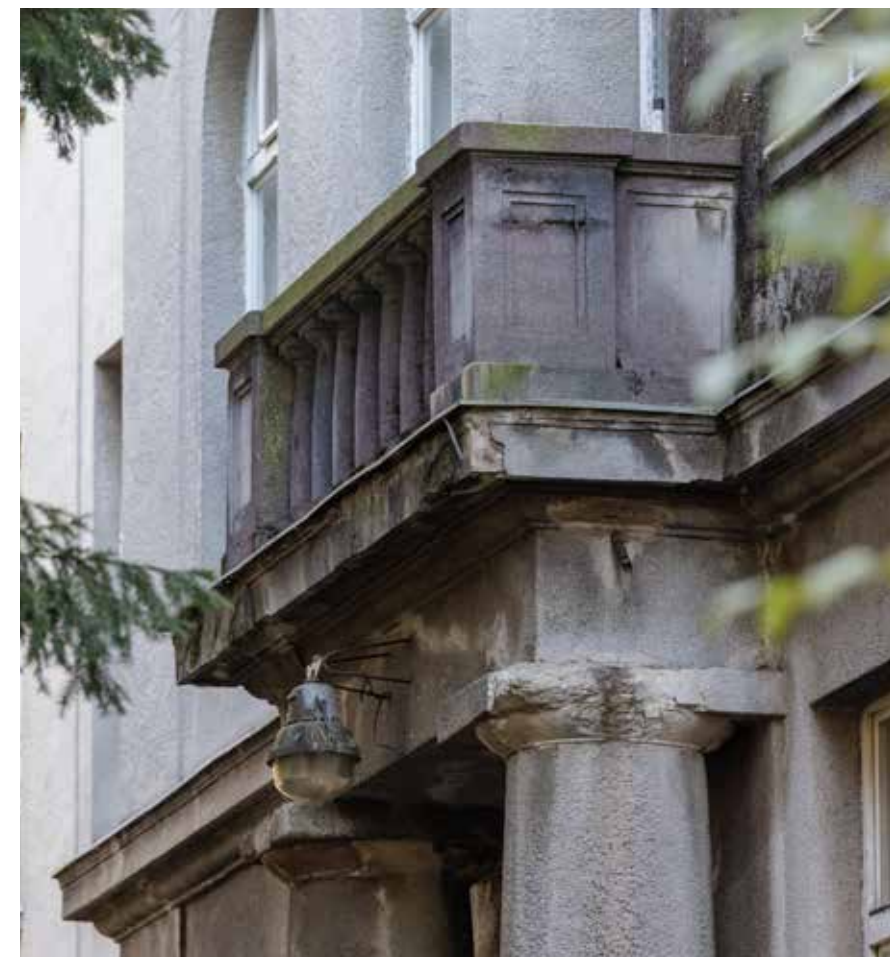
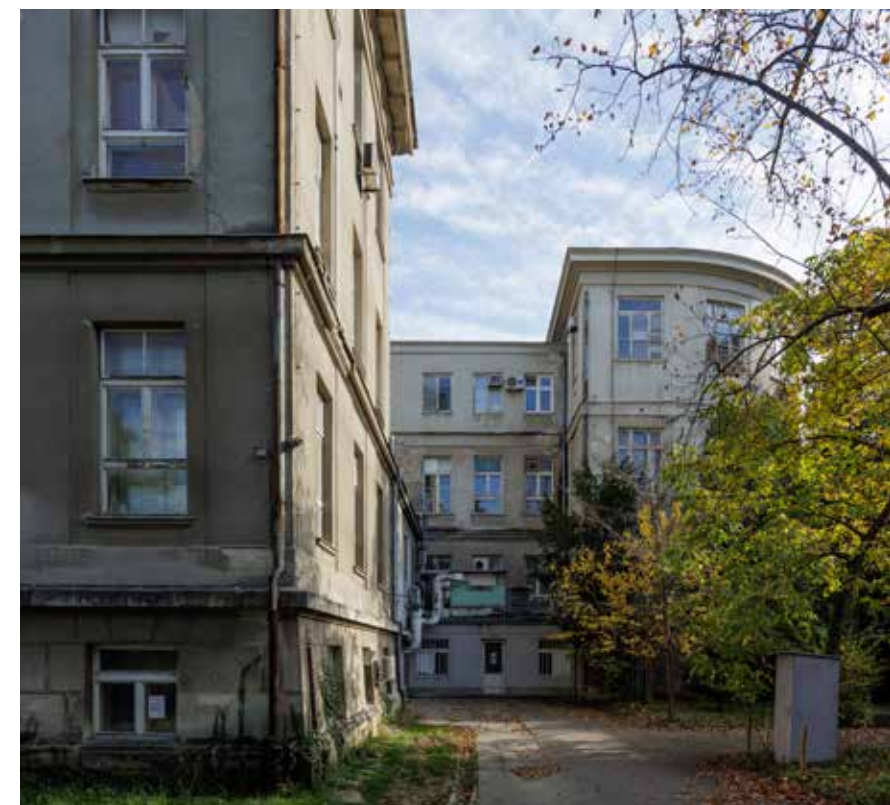
Detalji pročelja

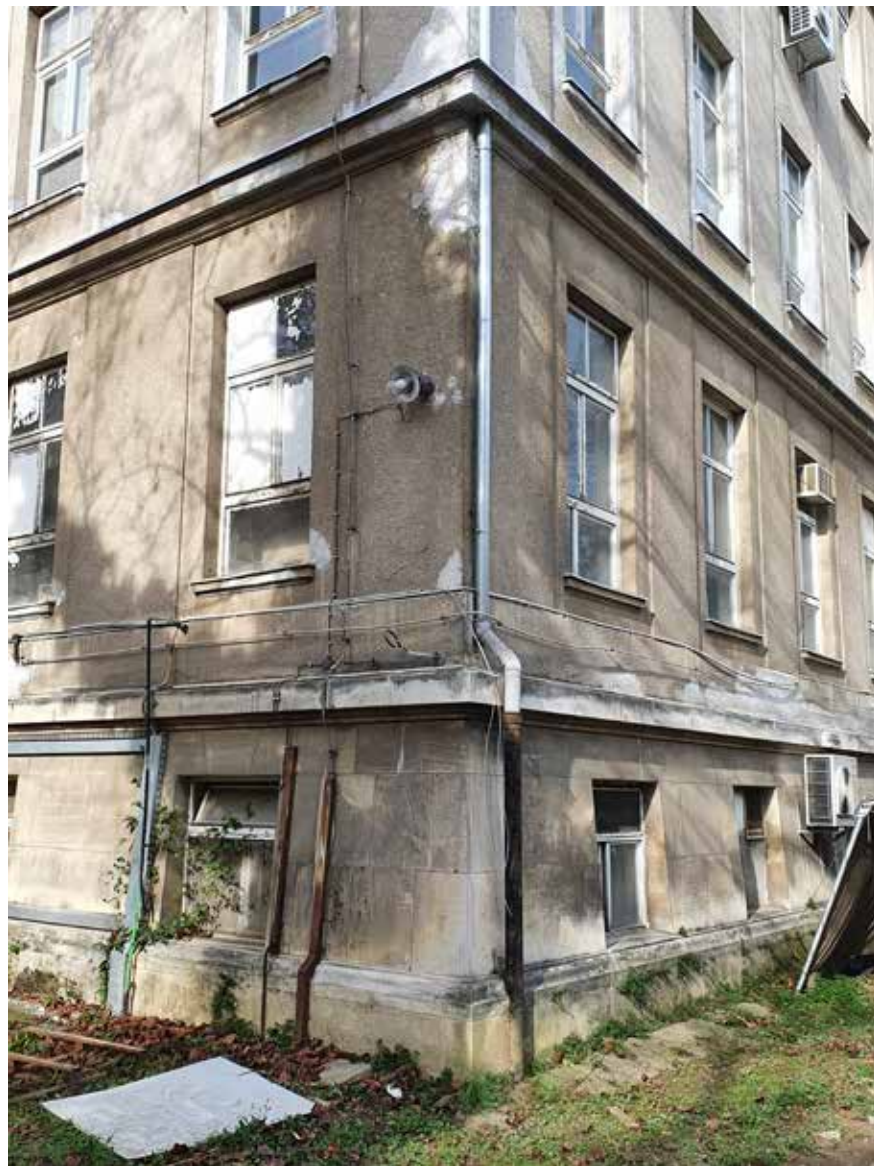
Detalji pročelja Epidemiološkog zavoda sa stanjem u proljeće 2022.

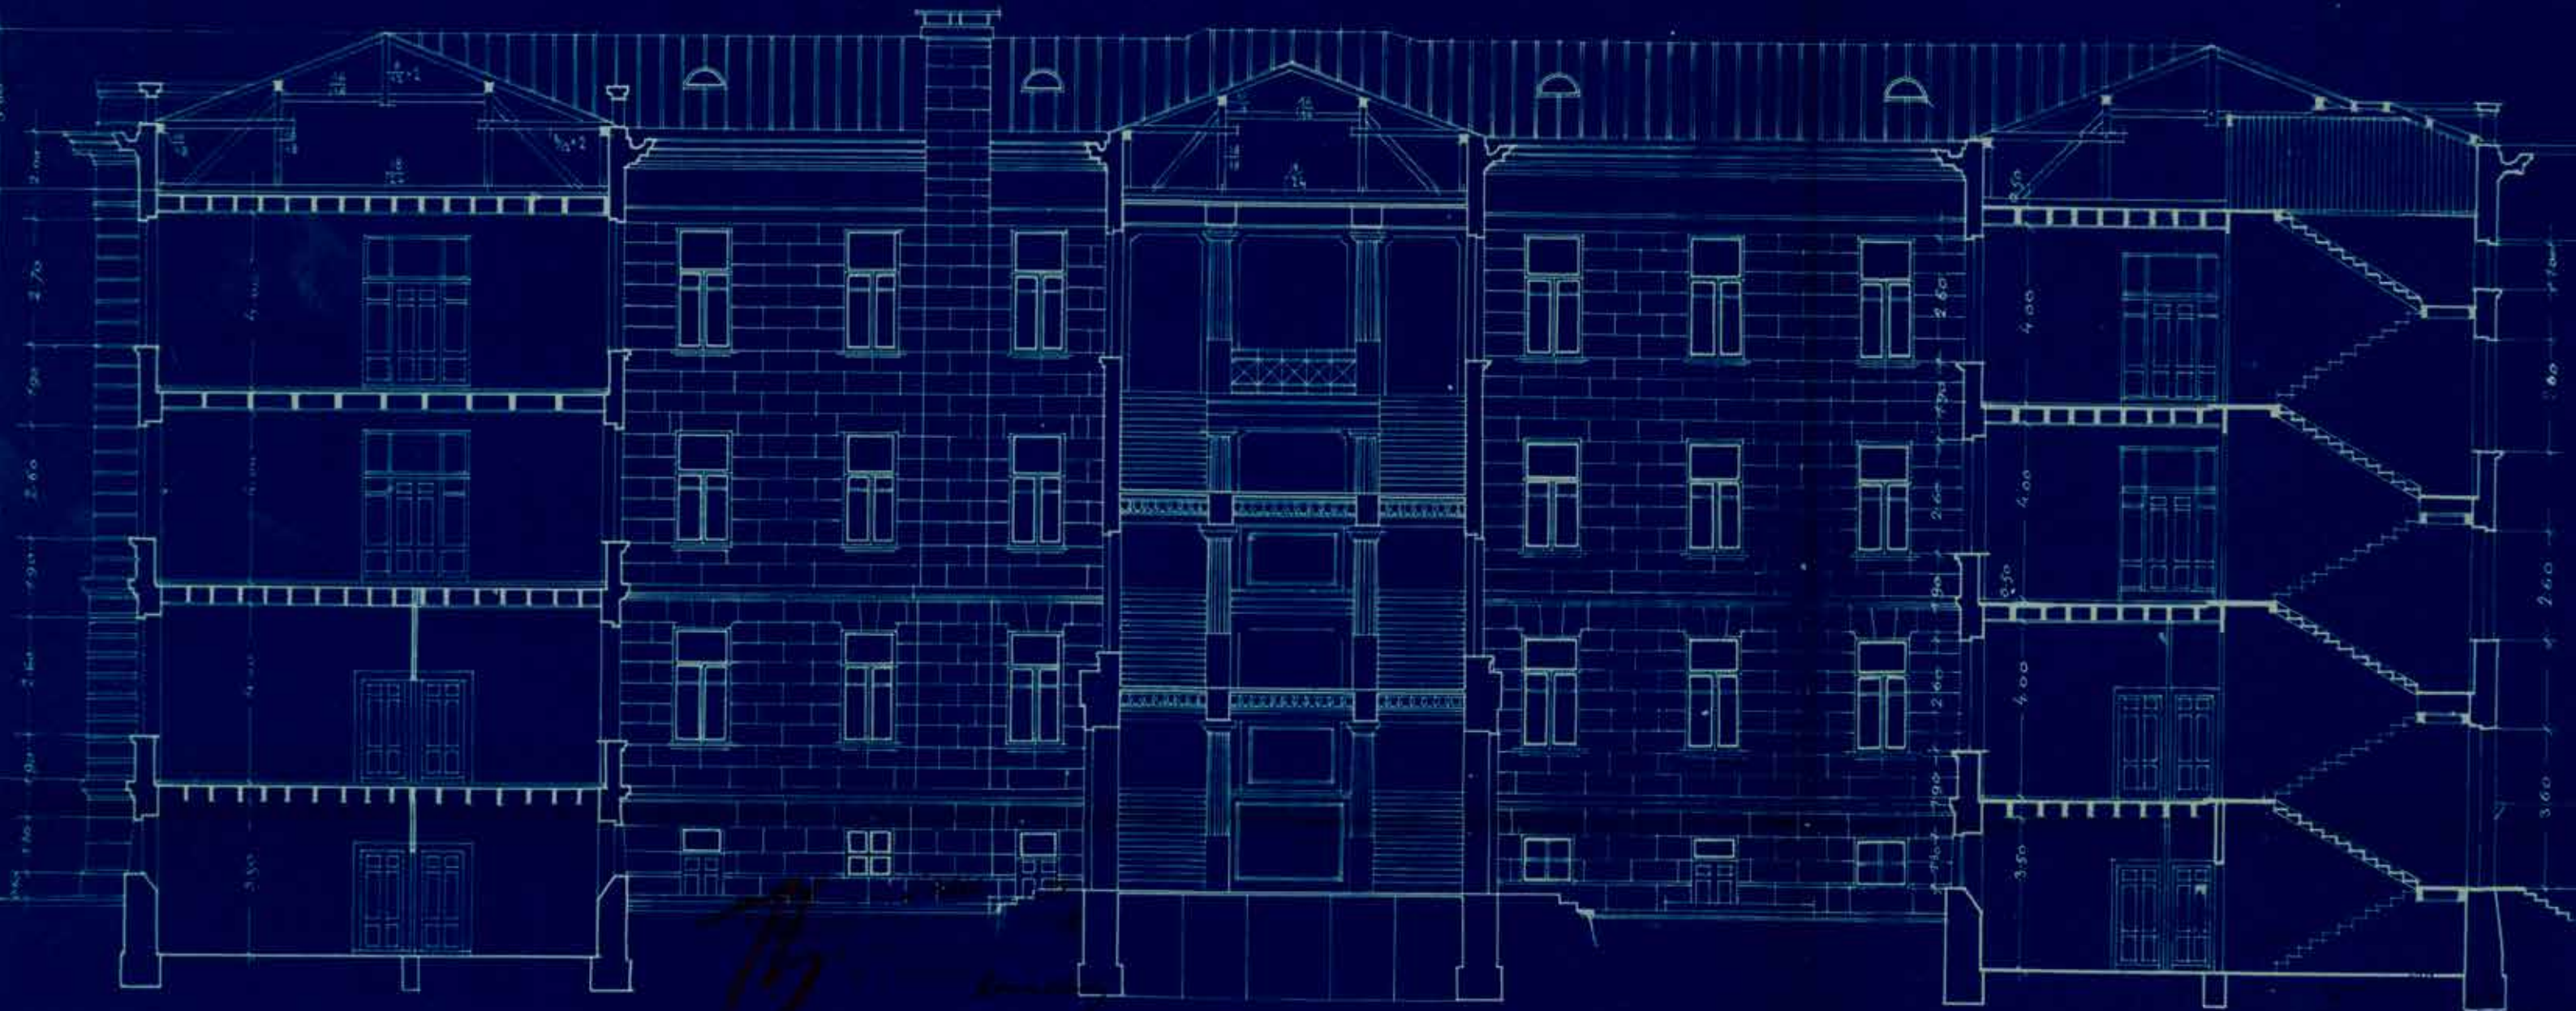
Epidemiološki zavod, presjek (Vasilij Androsov, 1924.)

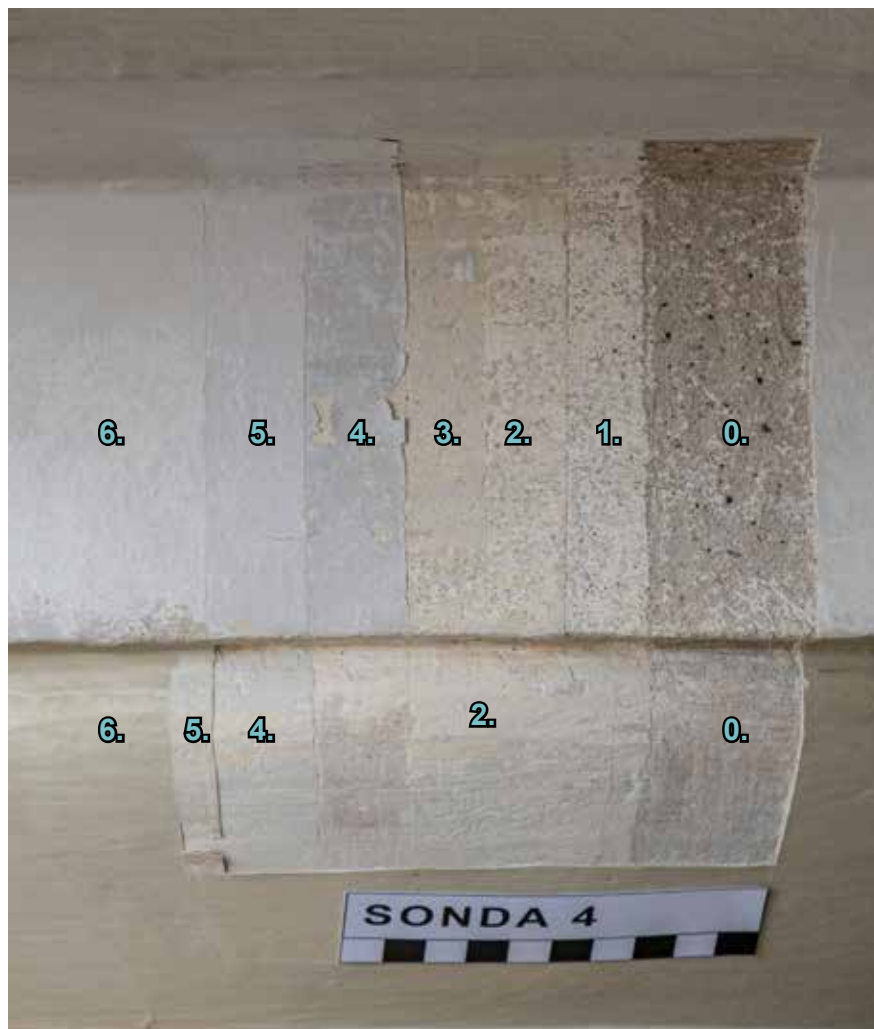
Sonda 4 otvorena je na spoju nadvoja i kapitela stupa ka-
setiranog stropnog polja prostorije stubišta na prvom katu.

U nultom sloju sonde otkrivena je izvorna završna žbuka
punjena kamenim agregatom riječnog podrijetla, granula-
cije od 0 do 0,2 cm, s dodatkom mljevenog ugljena. Na
dekorativnom elementu kapitela stupa otkrivena je završna
žbuka istog sastava bez dodatka ugljena, ali s većim udje-
lom vapnenog veziva, najvjerojatnije u svrhu podatnije i
finije završne obrade. Žbuka srednje fine završne obrade
dodatno je zaglađena nanosom vapnenog bjelila. Na pod-
lozi je pronađen nalič svjetložute oker boje, dio izvornog

dvobojnog naliča. Izvorni nalič zatečen je u dosta lošem stanju, stanjene i pohabane površine. Na površini izvornog naliča vidljivi su tragovi naliča sive boje, koji vjerojatno pripadaju dvobojnom naliču prve povijesne obnove. Nalič svjetlosmeđe boje, vapnenog sastava, dio je dvobojnog naliča druge povijesne obnove. Slijedni nalič sive boje, koji u prethodnim sondama nije pronađen; moguće je da pripada manjoj parcijalnoj povijesnoj obnovi stubišta. Zatečen je u relativno dobrom stanju, mjestimično prhke i trusne strukture. Slijede naliči iz posljednjih dviju obnova, najvjerojatnije akrilnog sastava.

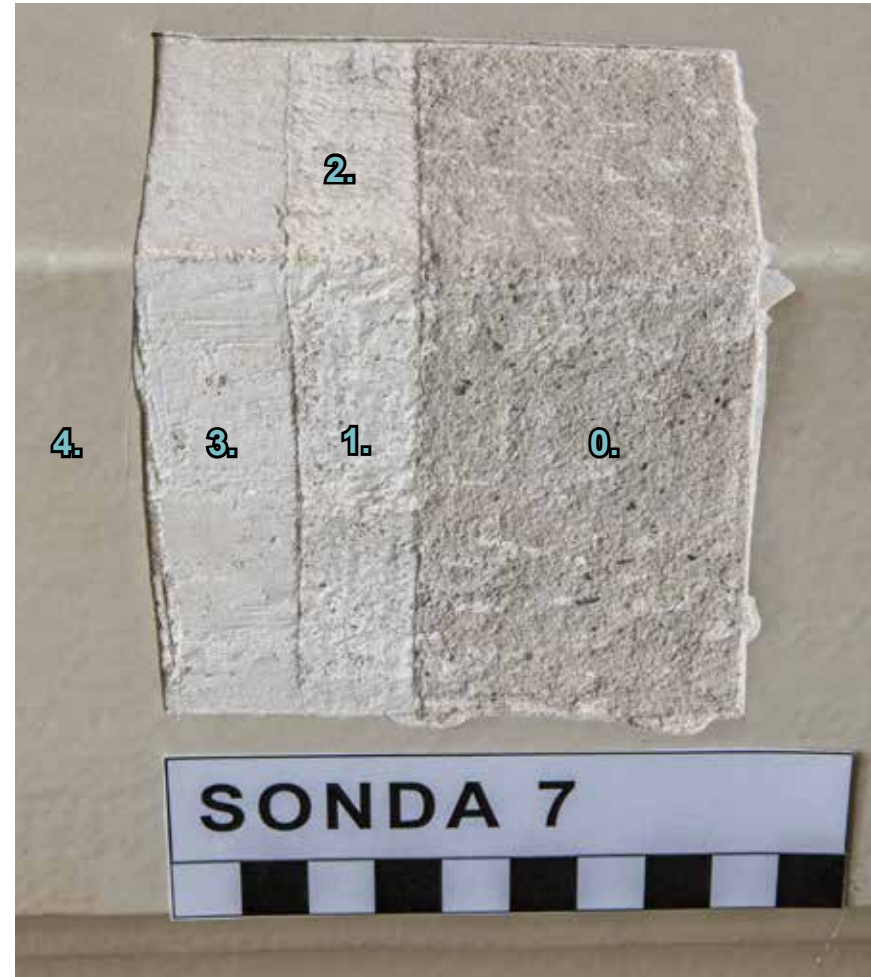
SONDA 7

Sonda 7 otvorena je na poklopnici stupa kvadratnog presjeka kojim je zaključena ograda stubišta na mezaninu između prvog i drugog kata zgrade.

Na izvornoj završnoj vapneno-pješčanoj žbuci pronađen je pripadajući nalič svjetložute oker boje (pripada izvornom dvobojnom naliču). Izveden je na podlozi vapnenog sastava bijele boje kojim je dodatno zaglađena površina završne žbuke. Izvorni dvobojni nalič zatečen je u dosta lošem stanju, stanjene i pohabane površine, s vidljivim površinskim oštećenjima koja sežu do vapnene podloge.

Nalič sive boje toplog tona, prikazan u trećem sloju sonde, pripada polikromnom naliču iz prve povijesne obnove. Izveden je na podlozi bijele boje te je najvjerojatnije vapnenog sastava. Zatečen je u relativno dobrom stanju s vidljivim manjim površinskim oštećenjima.

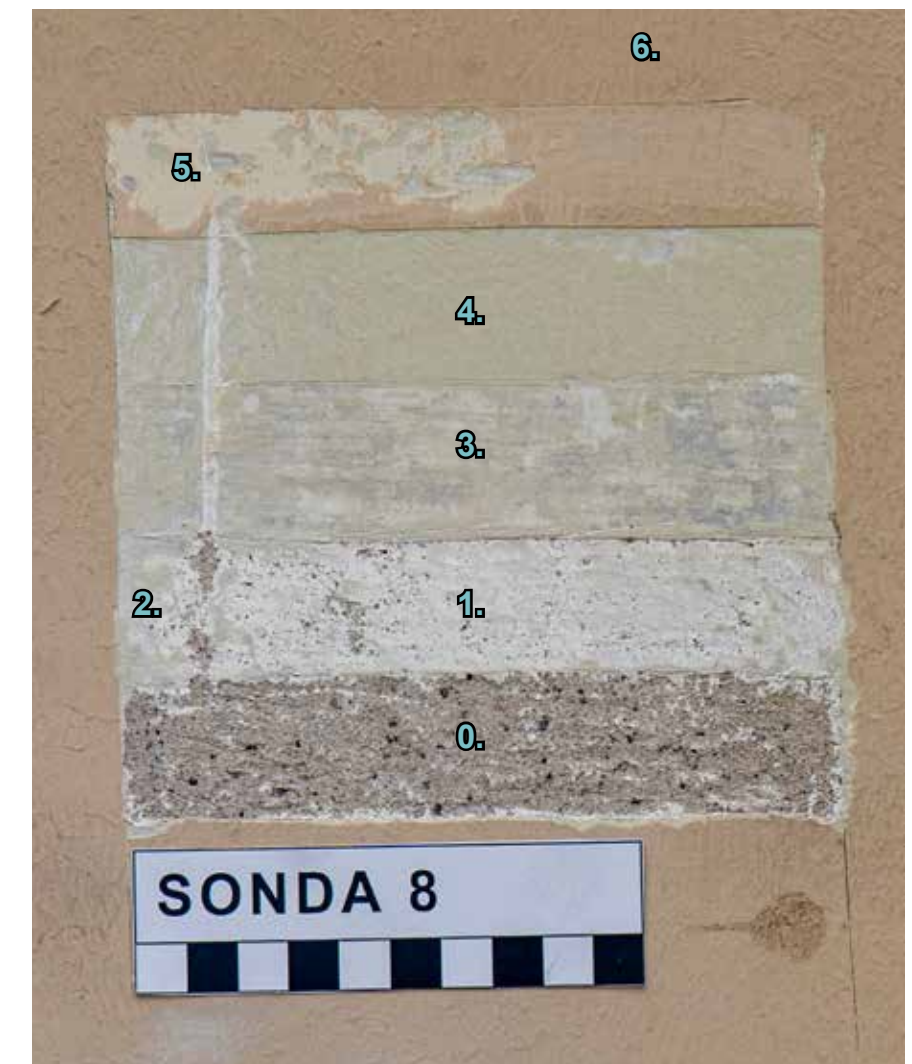
Sonda 8 otvorena je na južnom zidu mezanina stubišta, između prvog i drugog kata.

Izvorna završna vapneno-pješčana žbuka sadrži veći udio krupnije mljevenog ugljena. Srednje fine je završne obrade, a površina je dodatno zaglađena nanosom vapnene podloge bijele boje. Pripadajući izvorni nalič pronađen je u tragovima. Svjetložute je oker boje i vapnenog sastava (pripada dvobojnom naliču). Izvorna završna žbuka zatečena je u izrazito dobrom stanju, čvrste strukture i dobre adhezije, dok se veća degradacija materijala vidi u površinskom ličenom sloju koji je najvjerojatnije djelomično uklonjen u prvoj obnovi.

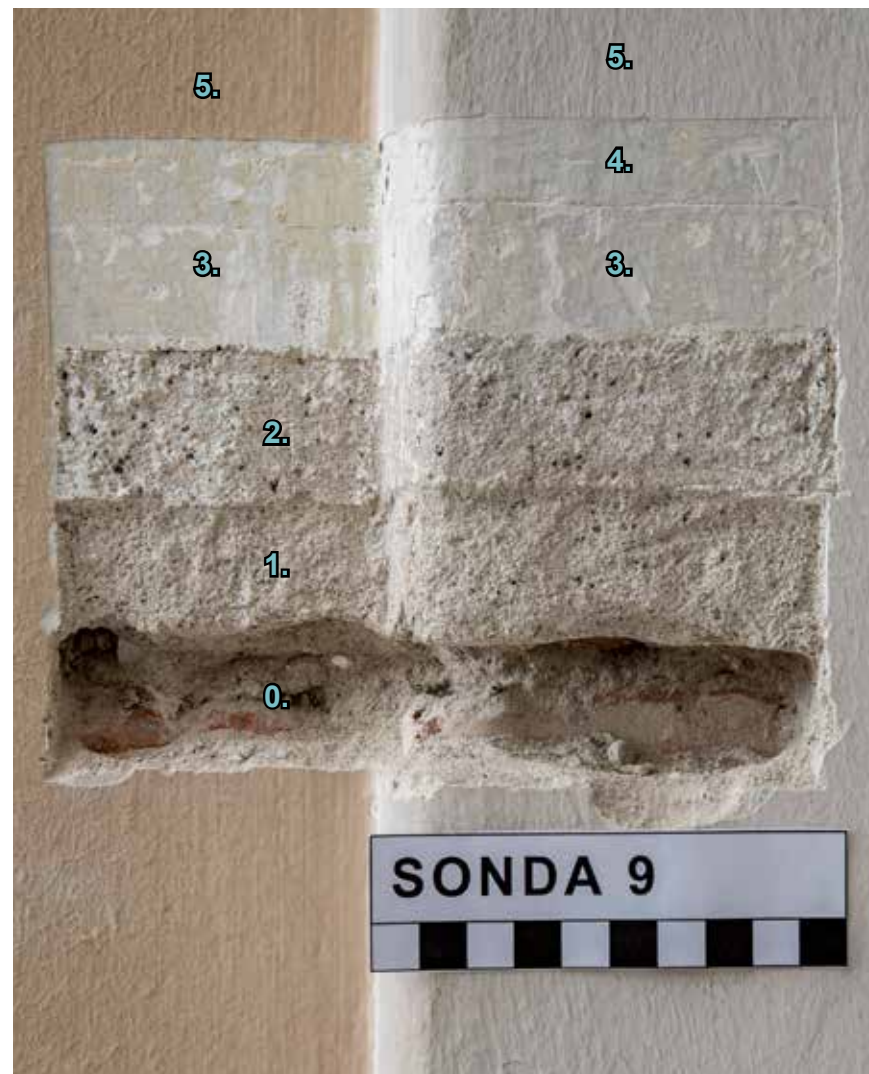
Sonda 9 otvorena je na zapadnom zidu drugog kata stubišta. Njome je obuhvaćeno tijelo pilastra i ravna zidna ploha neposredno pokraj njega.

Arhitektonska plastika pilastra izvorno je izvedena istakom u opeci. Opečna građa zatečena je u relativno dobrom stanju, a veća degradacija materijala uočena je na površinskom sloju vezivne vapneno-pješčane žbuke u sljubnicama. Izvorna zaključna vapneno-pješčana žbuka izvedena je u dva sloja. Podložna žbuka, granulacije od 0 do 0,5 cm, izvedena je u nanosu od 2 do 2,5 cm.

Trusne je strukture i oslabljene adhezije s nosiocem. Završna žbuka, debljine nanosa 0,3 cm, sadrži sitniji pijesak, granulacije od 0 do 0,1 cm. Srednje fina završna obrada dodatno je zaglađena debljim slojem vapnene podloge bijele boje. Izvorni nalič izveden je dvobojno. Upuštena zidna ploha je svjetložute oker boje pastelnog tona, a tijelo pilastra ličeno je svjetlosivom bojom toplog tona. Izvorni nalič vapnenog sastava tankog je nanosa, gotovo lazurnog, prozračnog karaktera. Na istraženoj poziciji zatečen je u relativno dobrom stanju čitljivih kromatskih karakteristika. Mjestimično su vidljiva površinska oštećenja koja sežu do podloge.

Kronološki sljedeći sloj, svjetlozelene boje, pronađen je u tragovima. Ostali stariji i recentni naliči nisu pronađeni; najvjerojatnije su uklonjeni u posljednjoj obnovi. Zatečeni

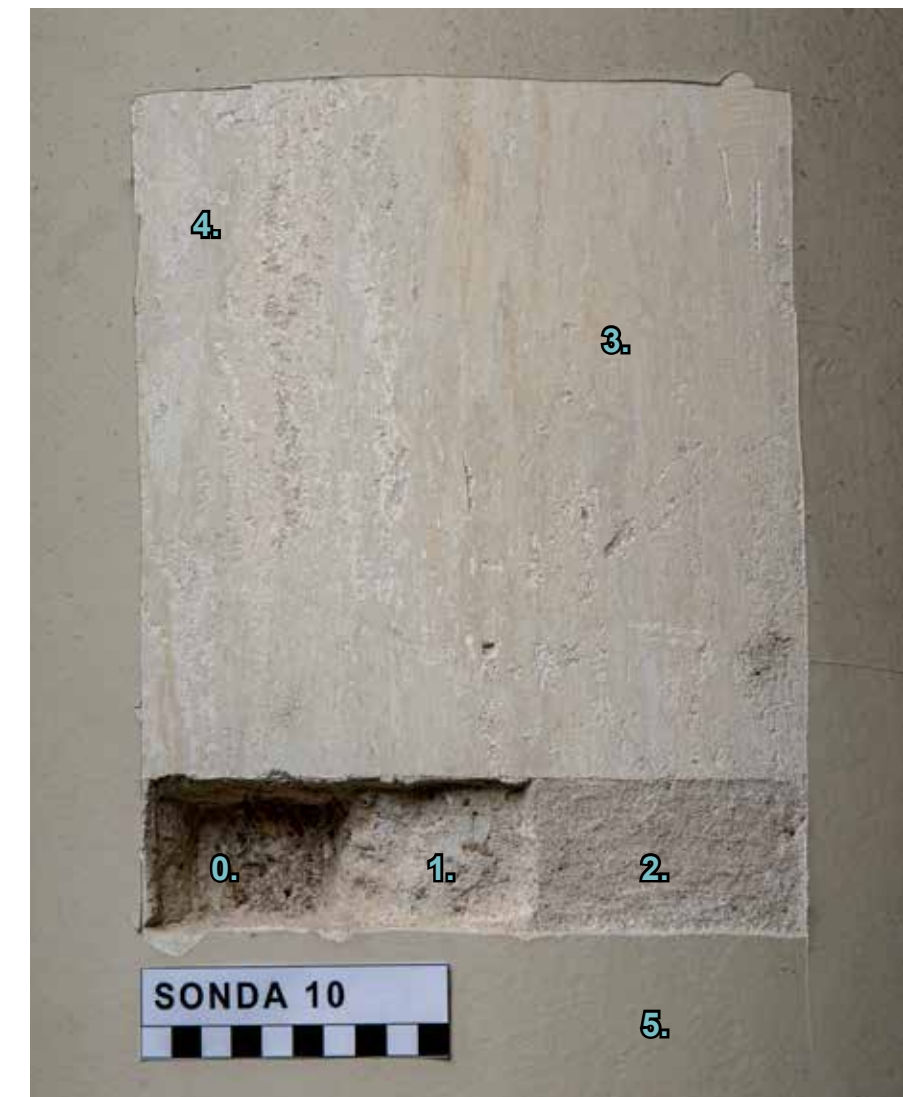
Sonda 10 otvorena je na tijelu zapadnog stupa stubišta u razini prvog kata. Izvedena je u svrhu detektiranja građe

stupova stubišta te definiranja likovne kompozicije izvornog dvobojnog naliča na detalju arhitektonske plastike stubišta.

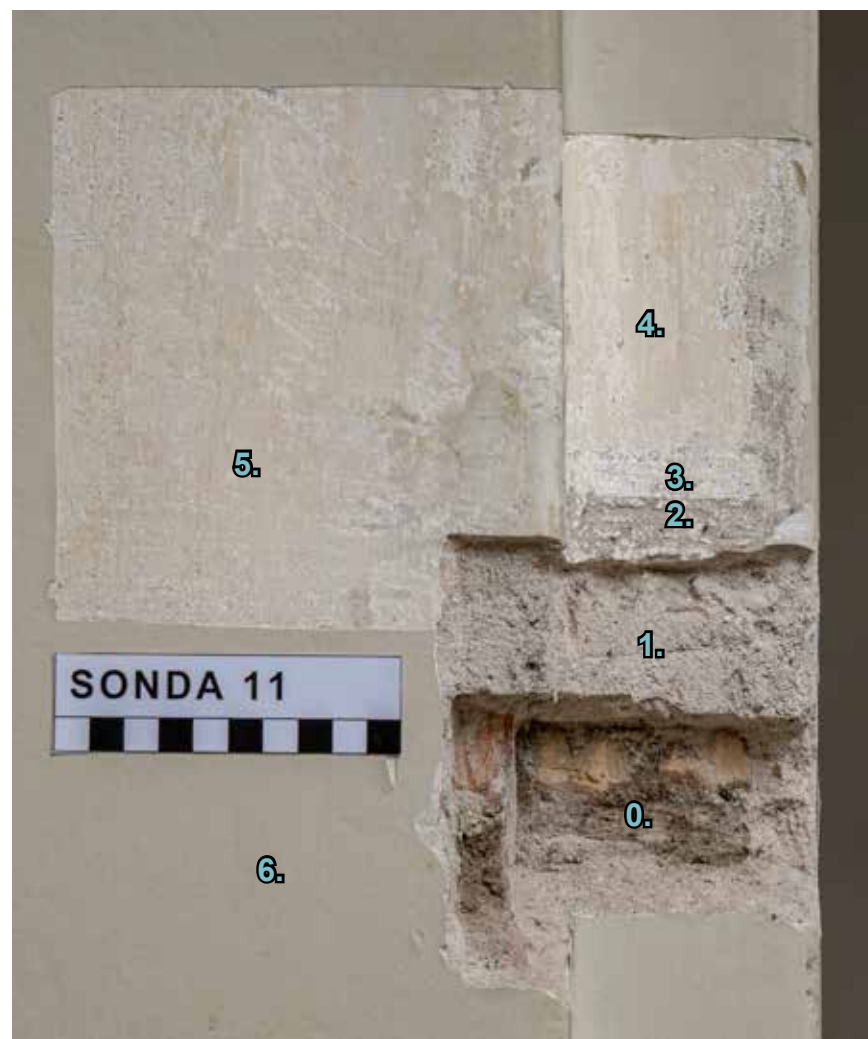
Sonda 11 otvorena je na zapadnom stupu u središtu prostorije stubišta na prvom katu. Tijelo stupa križnog presjeka izgrađeno je od opeke vezane vapneno-pješčanom žbukom. Na izvornoj opečnoj građi pronađena je izvorna vapne-

no-pješčana žbuka izvedena u dva sloja. Podložna žbuka debljine je od 2,5 do 4 cm, a završni sloj debljine nanosa 0,5 cm. Srednje fina završna obrada dodatno je zaglađena nanosom bijele vapnene podloge. Nalič svjetložute oker boje dio je izvornog dvobojnog naliča. Nalič je zatečen u relativno dobrom stanju, oštećene površine, s vidljivim mjestimičnim oštećenjima koja sežu dublje do nosioca. Slijedi nalič svjetlosive boje toplog tona koji pripada prvoj povijesnoj obnovi. Zatečeni nalič sive boje akrilnog sastava dio je dvobojnog naliča.

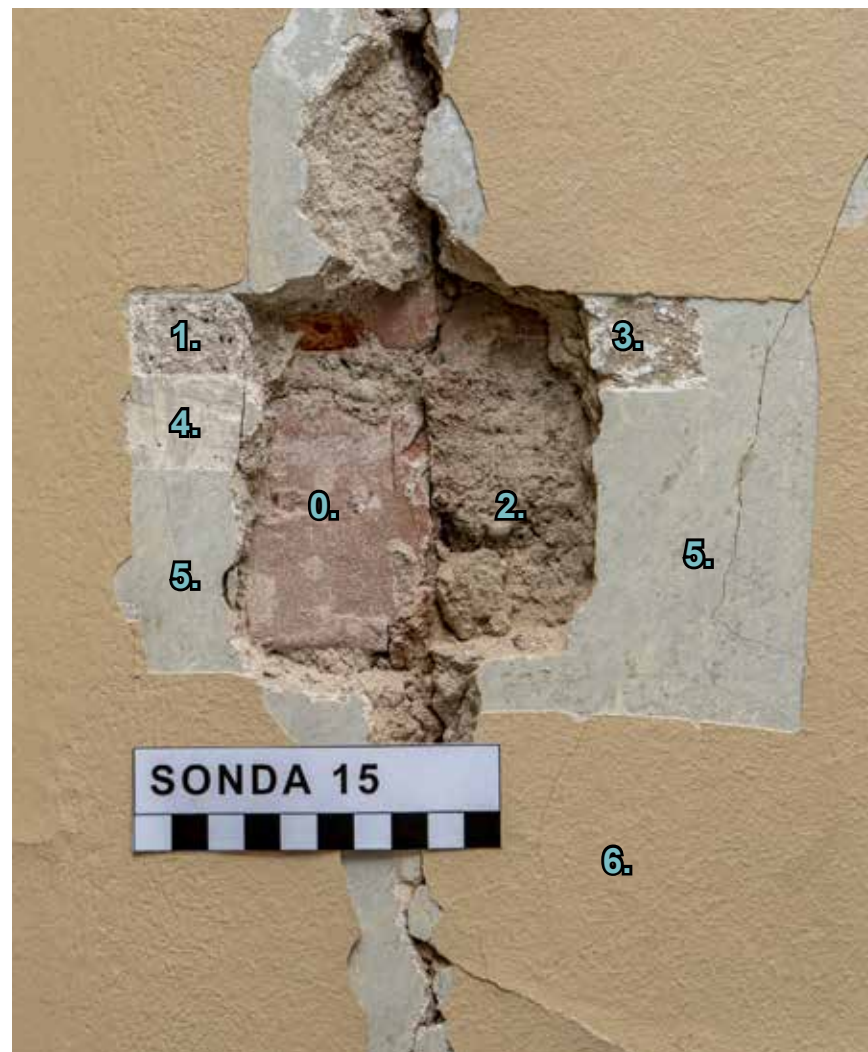
Sonda 15 otvorena je na istočnom zidu mezanina stubišta, između prizemlja i kata. Izvedena je na zatečenoj vertikalnoj pukotini koja sugerira stariji otvor koji je u nekoj od obnova izgubio funkciju.

Vizualnim pregledom građevinskih struktura *in situ* i analizom izvornih nacрта utvrđena je dogradnja južnog pročelja, čime je otvor izgubio funkciju. U sondi je pronađena izvorna opečna građa vezana vapneno-pješčanom žbukom. Na izvornoj građi nije pronađena bijela vapnena podloga s pripadajućim izvornim naličjem; najvjerojatnije su uklonjeni u obnovi.

Zapuna je izvedena opekom i vezivnom žbukom vapneno-pješčanog sastava, što sugerira stariju povijesnu dogradnju. Žbuka zapune izvedena je u jednom sloju, a punjena je pijeskom riječnog podrijetla, granulacije od 0 do 0,2 cm, bez dodatka mljevenog ugljena, koji je karakterističan za izvornu žbuku. Pripadajući nalič svjetlosmeđe oker boje nanesen je na deblji sloj bijele vapnene podloge, a kronološki pripada prvoj obnovi interijera. Slijedi nalič svjetlosive boje zelenkastog tona i zatečeni dvobojni nalič akrilnog sastava.

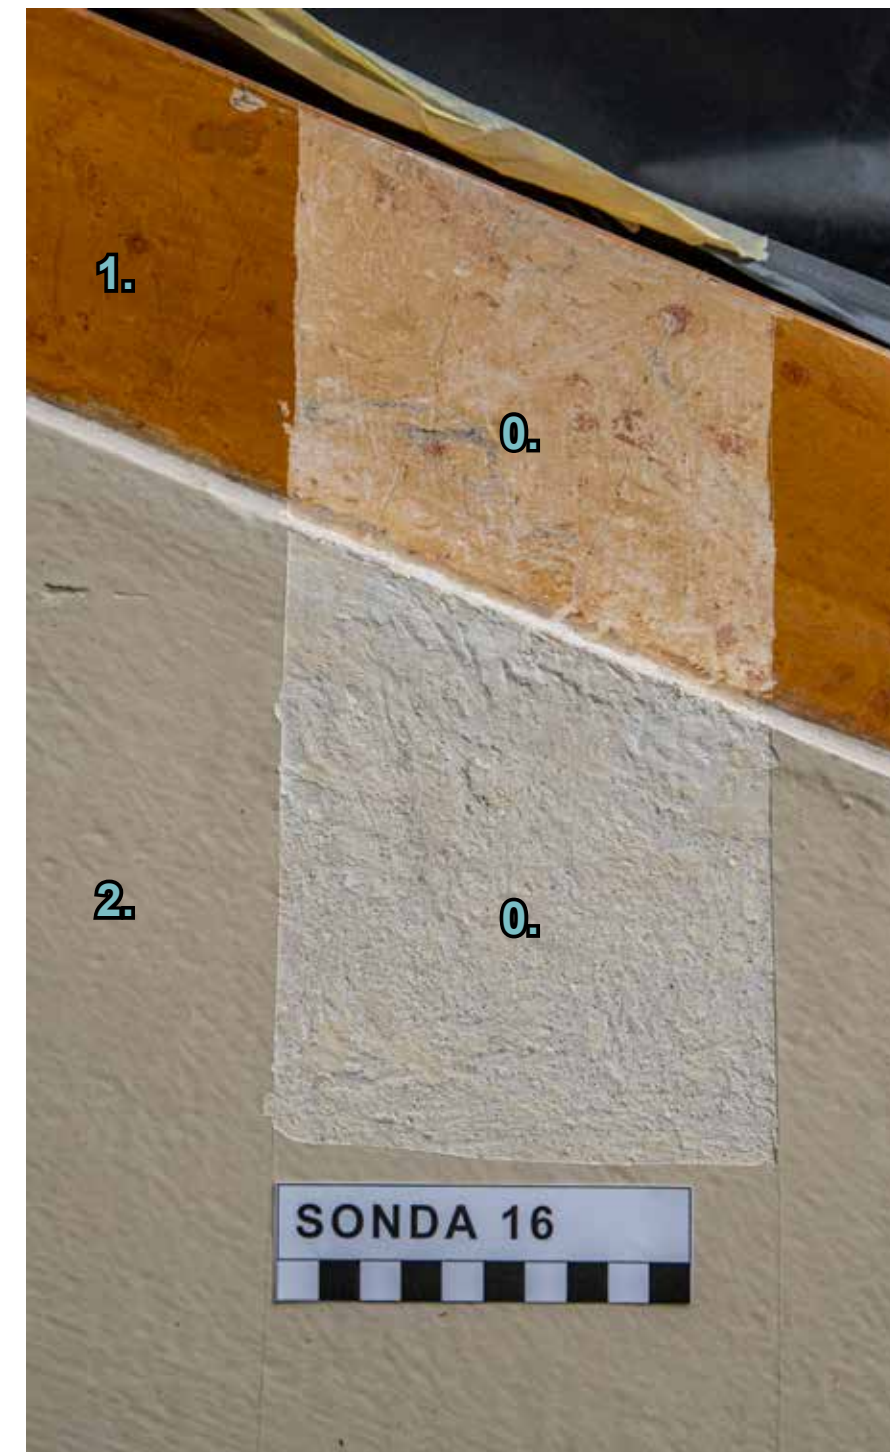
SONDA 16

Sonda 16 otvorena je na istočnom kraku stubišta između prizemlja i mezanina. Dodatak sondi otvoren je na bazi stupa na mezaninu između prizemlja i kata. U nultom sloju sonde otkriven je izvorni polikromni nalič. Baza ograde i stupa oslikana je imitacijom štukolustor tehnike, najvjerojatnije na debljem sloju gipsane podloge. Na površini je vidljiv tanak sloj laka koji je neznatno požutio. Oslik je izveden najvjerojatnije pigmentima i vodotopivim vezi-

vom. Slikano je narančastim, žutim i terakota tonovima, s istaknutim žilama plave boje. Vizualnim pregledom cijelog stubišta uočeno je izvorno stanje oslika, s mjestimično vidljivim manjim nadoknadama na rubnim dijelovima, koji su bili izloženi mehaničkim oštećenjima. U posljednjoj povijesnoj obnovi na oslik je nanesen debeo sloj laka koji je intenzivno požutio i ušao u manje izvorne udubine. Time je njegovo uklanjanje mjestimično otežano.

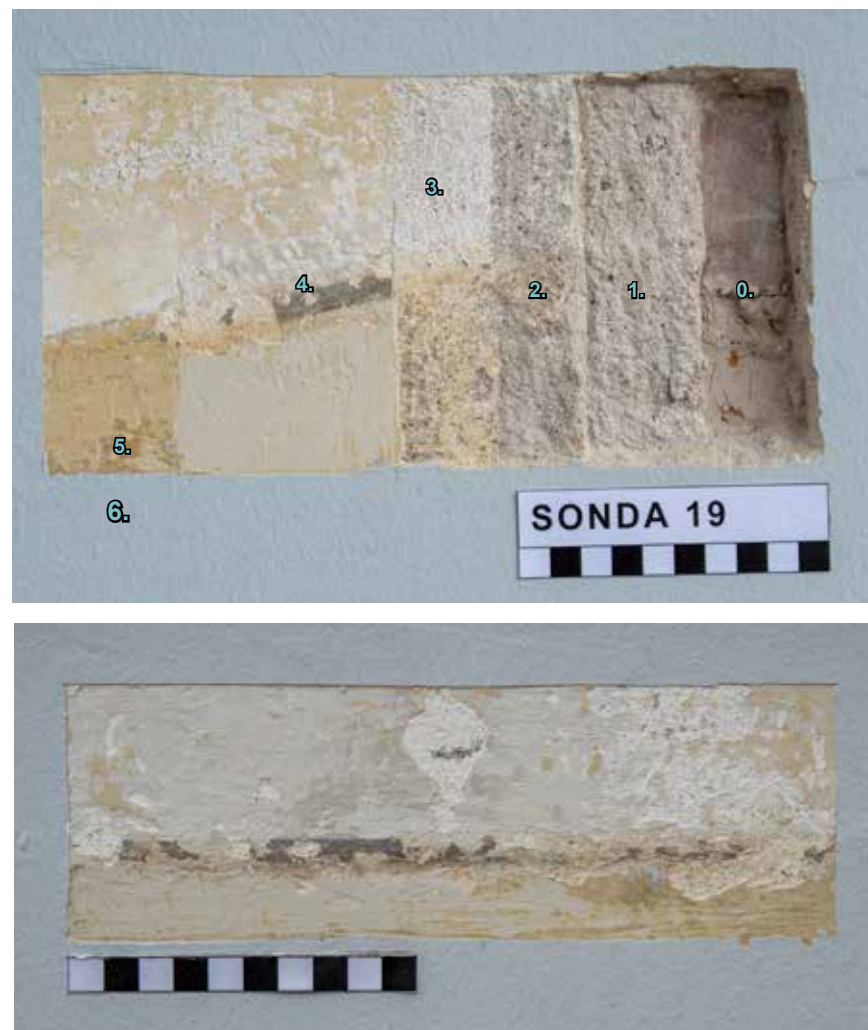
Sonda 19 otvorena je na sjevernom zidu prostorije amfiteatra u razini kata. Dodatak sondi otvoren je na južnom polukružnom zidu iste prostorije.

Na izvornoj opečnoj građi pronađena je izvorna vapneno-pješčana žbuka nanescena u dva sloja. Podložna žbuka punjena je kamenim agregatom riječnog podrijetla, granulacije od 0 do 2,5 cm, s dodatkom mljevenog ugljena. Žbuka je nanescena u sloju debljine 2,5 cm. Zatečena je u dobrom stanju, čvrste strukture i dobre adhezije s podlogom. Završna žbuka

istog sastava punjena je sitnijim agregatom, granulacije od 0 do 0,2 cm. Završna žbuka izvedena je u nanosu debljine 0,3 cm te je srednje fine završne obrade. Površina žbuke dodatno je zaglađena nanosom vapnenog bjelila. Izvorni nalič vapnenog je sastava i polikromnog karaktera. Gornja ploha zida bojena je naličem bijele boje, dok je visoki sokl bojen naličem žute oker boje, koji je s gornje strane zaključen jednostrukom bordurom sive boje širine 1 cm. Slijedi nalič žute oker boje, uljnog sastava, koji moguće ponavlja izvornik, jer su pronađeni tragovi bordure sive boje. Zatečeni nalič izveden je monokromno svjetloplave boje i akrilnog sastava.
