EPIDEMIOLOŠKI INSTITUT –
Zgrada Hrvatskog zavoda za javno zdravstvo
ROCKEFELLEROVA 2, ZAGREB
POVIJEST GRADNJE, VALORIZACIJA I
PRIJEDLOG KONZERVATORSKIH SMJERNICA

INSTITUT ZA POVIJEST UMJETNOSTI
ZAGREB, LIPANJ 2023.

KONZERVATORSKI ELABORAT

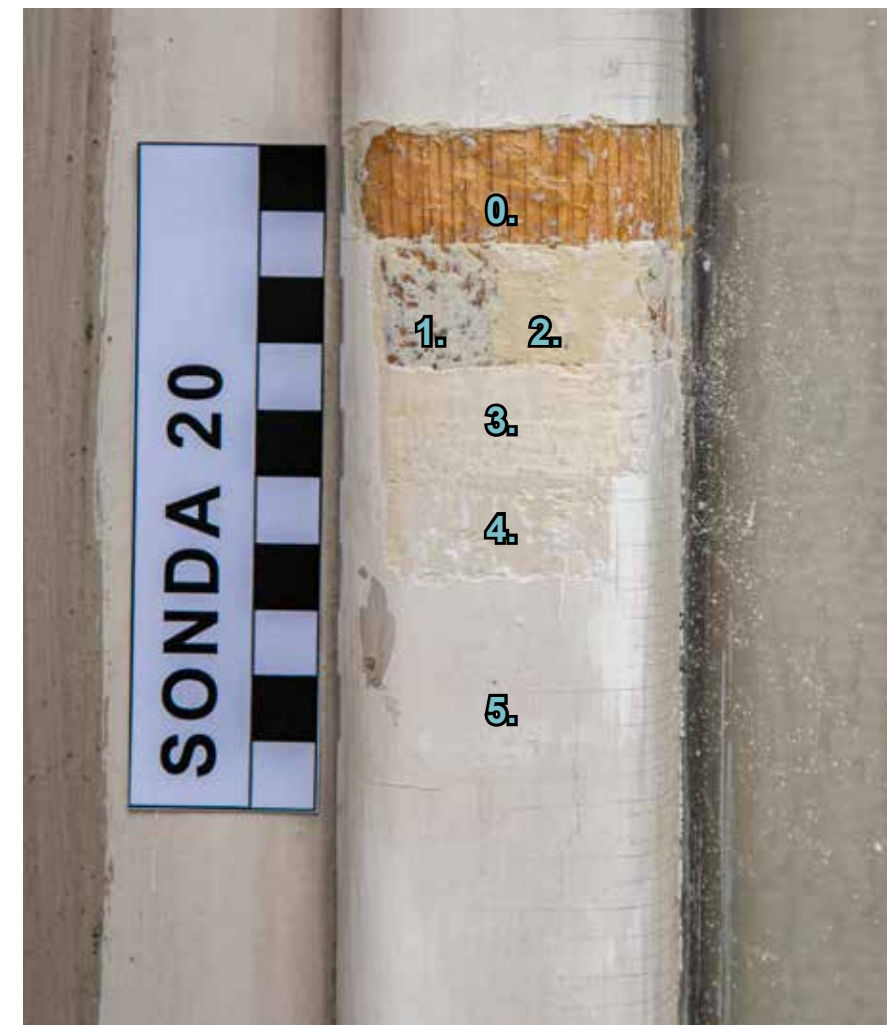
SONDA 20

Sonda 20 otvorena je na vertikalnoj letvici unutarnjeg prozorskog krila središnje osi južnog zida prostorije amfiteatra u razini prvog kata.

Drveni nosilac u sondi je zatečen u relativno dobrom stanju, no vizualnim pregledom prozorske stolarije uočena je veća degradacija materijala donjih letvica, koje su bile izložene mehaničkim oštećenjima pri otvaranju prozora. Vanjska krila zatečena su u izrazito lošem stanju, ogoljenih letvica, degradirane građe. Na drvenom nosiocu pronađen je izvorni nalič svjetlosive boje toplog tona, najvjerojatnije tutkalnog sastava. Izveden je u prilično tankom nanosu bez

podloge. Zatečen u izrazito lošem stanju, stanjene i pohabane površine, s vidljivim višestrukim oštećenjima koja sežu do nosioca.

Zatečeni nalič bijele boje akrilnog je sastava izrazito degradirajućeg paronepropusnog karaktera.

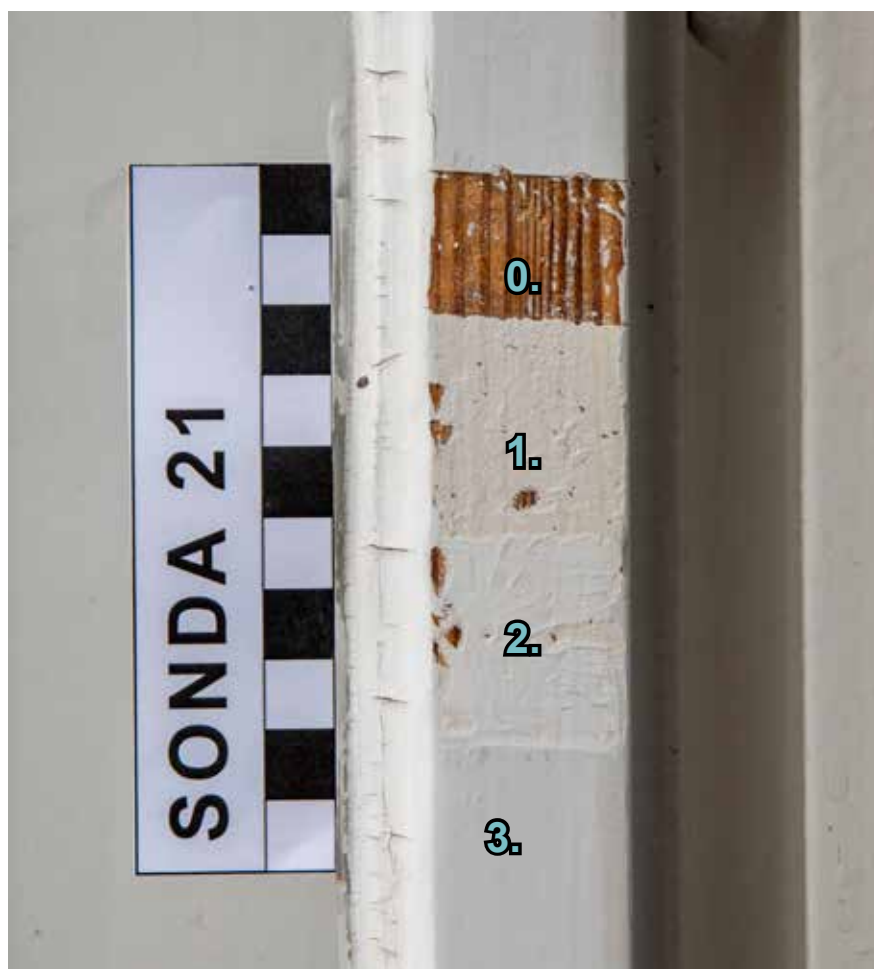
SONDA 21

Sonda 21 otvorena je s unutarnje strane vertikalne letvice vanjskog krila prozora na južnom zidu hodnika kata u zapadnom krilu zgrade.

Na drvenom nosiocu pronađen je nalič svjetložute boje, koji je u prethodno izvedenoj sondi pronađen kao treći kronološki ličeni sloj. Najvjerojatnije je stolarija u hodniku zamijenjena novom u drugoj povijesnoj obnovi ili su stariji naliči temeljito uklonjeni. Prozorska stolarija zatečena je u dobrom stanju, a veća mehanička oštećenja vidljiva su na donjim letvicama. Nalič je zatečen u dobrom stanju, s vidljivim manjim oštećenjima slikanog sloja koja sežu do drvenog nosioca. Slijedi nalič svjetlosive boje, koji pripada trećoj povijesnoj obnovi stolarije, te zatečeni nalič bijele boje akrilnog sastava.

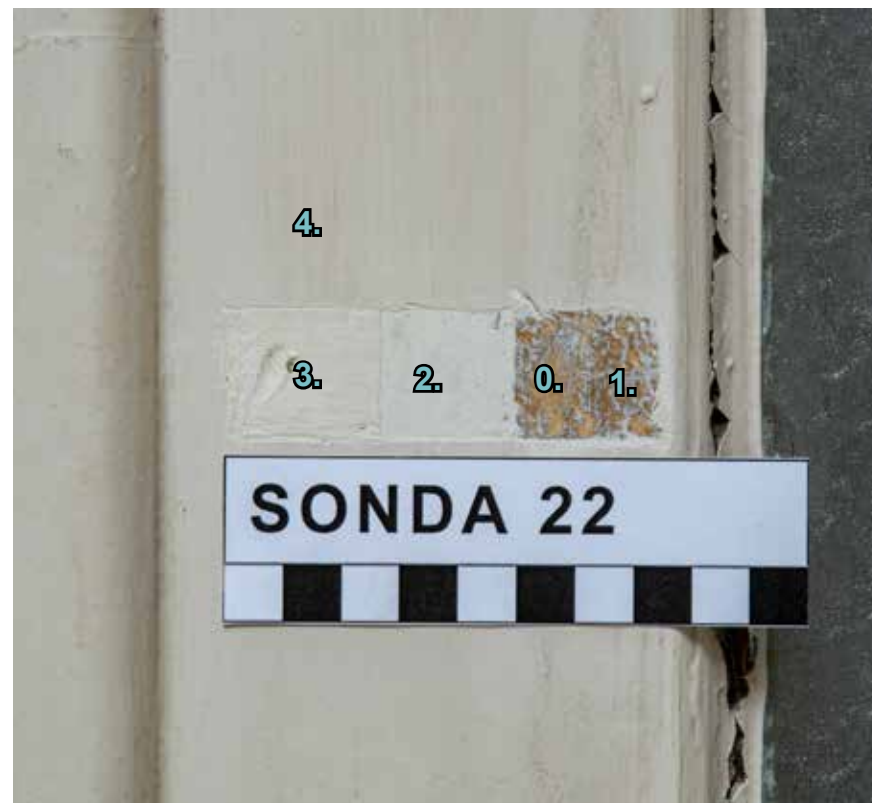
SONDA 22

U nultom sloju sonde otkriven je izvorni nalič smeđe boje toplog crvenkastog tona, na bazi vodenog ili alkoholnog otapala. Najvjerojatnije se radi o tzv. bajcu, koji se dijelom upio u površinu drvenog nosioca. Zatečen je u relativno dobrom stanju s vidljivim oštećenjima koja sežu dublje u nosilac. Nadalje su otkriveni naliči triju povijesnih obnova. Nalič bijele boje, najvjerojatnije uljnog sastava, zatečen je u izrazito dobrom stanju, dobre adhezije s podlogom. Teško se odvaja od izvornog naliča koji se pritom oštećuje. Slijedi nalič bijele boje žućkastog toplog tona te nalič ružičastog hladnijeg tona. U posljednjoj obnovi drvenarija je oličena bijelom bojom sličnog hladnijeg tona.

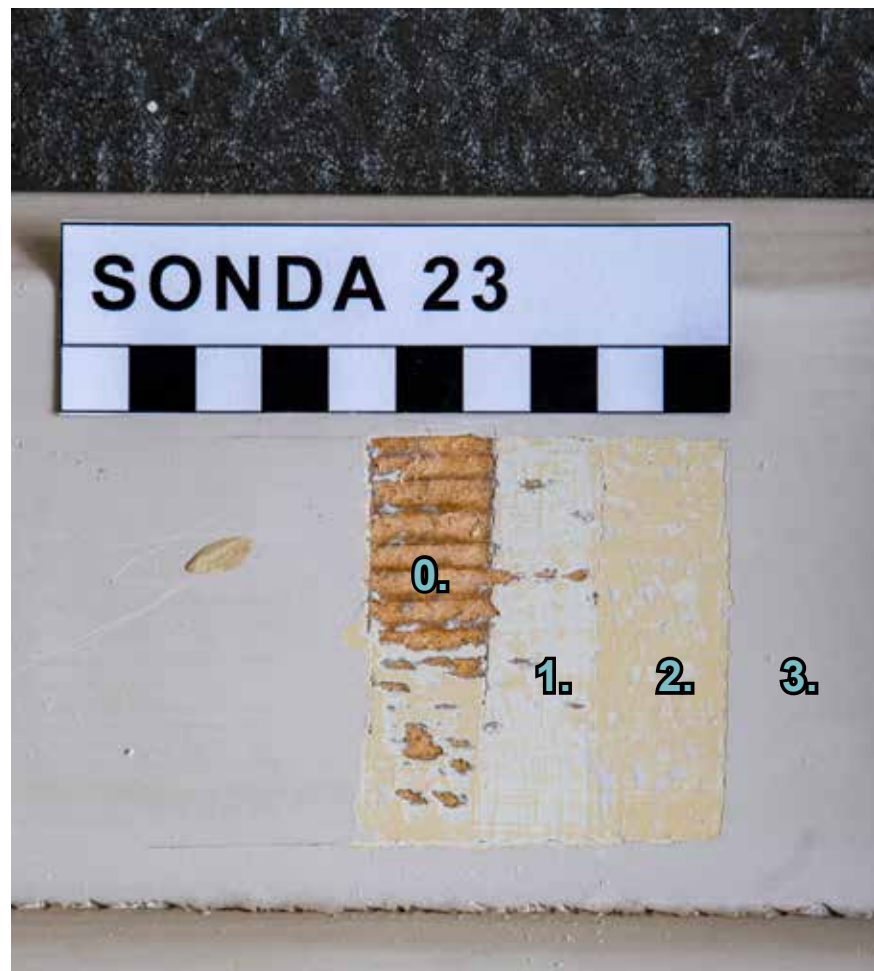
Sonda 23 otvorena je na desnim vratnicama vrata koja vode prema istočnom krilu zgrade na prvom katu.

Na izvornom drvenom nosiocu pronađeni su tragovi izvornog naliča smeđe boje. Nalič iz prve povijesne obnove čvrsto je prionuo uz izvorni nalič pa je raslojavanje otežano. U prvoj povijesnoj obnovi izveden je nalič bijele boje najvjerojatnije uljnog sastava. Zatečen je u dobrom stanju, s vidljivim manjim oštećenjima koja sežu do izvornika. Nadalje je otkriven nalič žute boje koji pripada drugoj povijesnoj obnovi drvenarije vrata; na tom istraženom mjestu nalič je (najvjerojatnije zbog djelovanja atmosferilija i prljavštine) zatečen u tamnijem tonu nego na prethodno istraženom

mjestu. Zatečeni nalič bijele boje najvjerojatnije je akrilnog sastava.

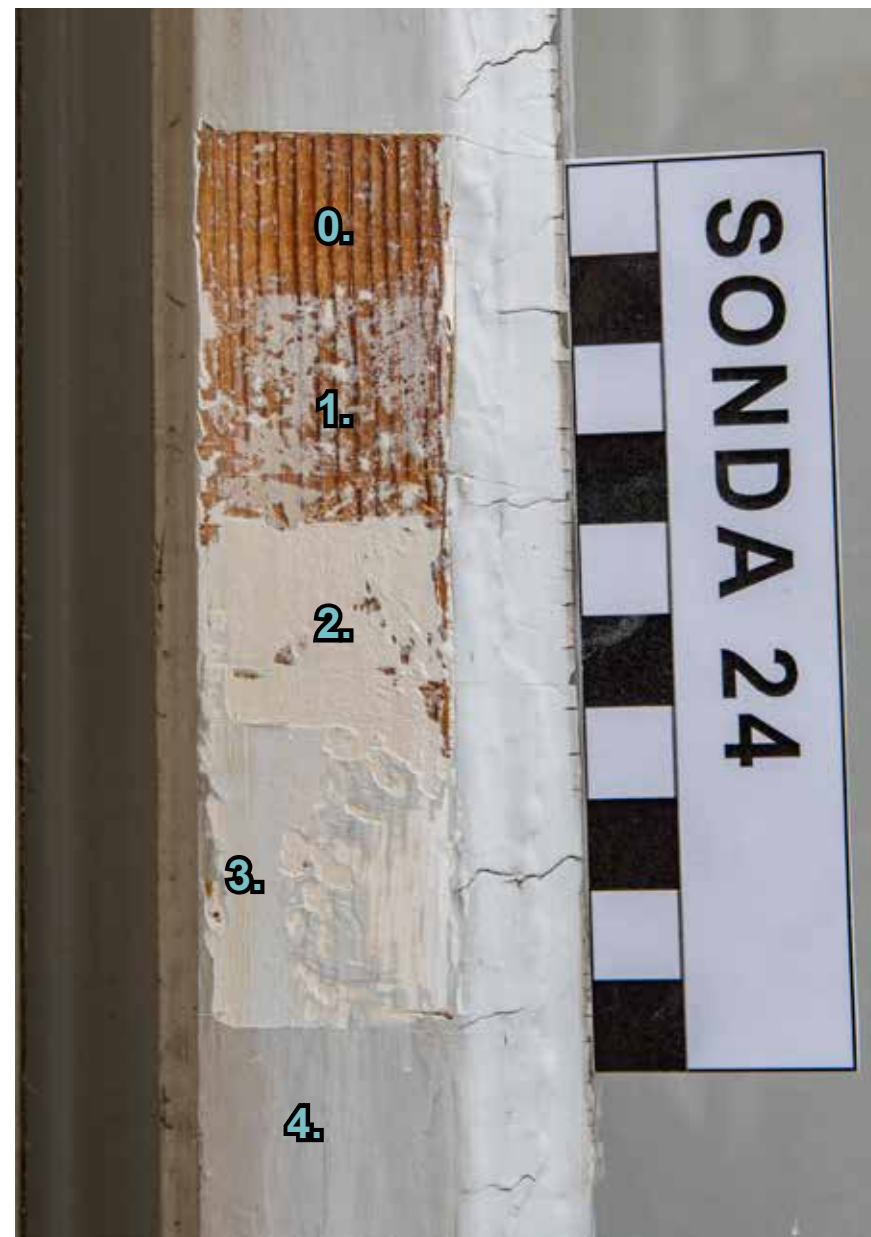
Sonda 24 otvorena je na vertikalnoj letvici vanjskog prozorskog krila prozora u hodniku zapadnog krila zgrade na prvom katu. Drveni nosilac zatečen je u relativno dobrom stanju, s vidljivim oštećenjima donjih letvica, koje su bile izložene mehaničkim oštećenjima pri otvaranju prozora. Na drvenom nosiocu pronađen je izvorni nalič bijele boje, toplog sivkastog tona, najvjerojatnije tutkalnog sastava.

Nalič je zatečen u izrazito lošem stanju, stanjene i pohabane površine, s vidljivim višestrukim oštećenjima koja sežu do nosioca. Slijedi nekoliko naliča koji pripadaju obnovama prozorske stolarije. Stratigrafski su prikazani u sondi, a kronološki u tablici sonde.

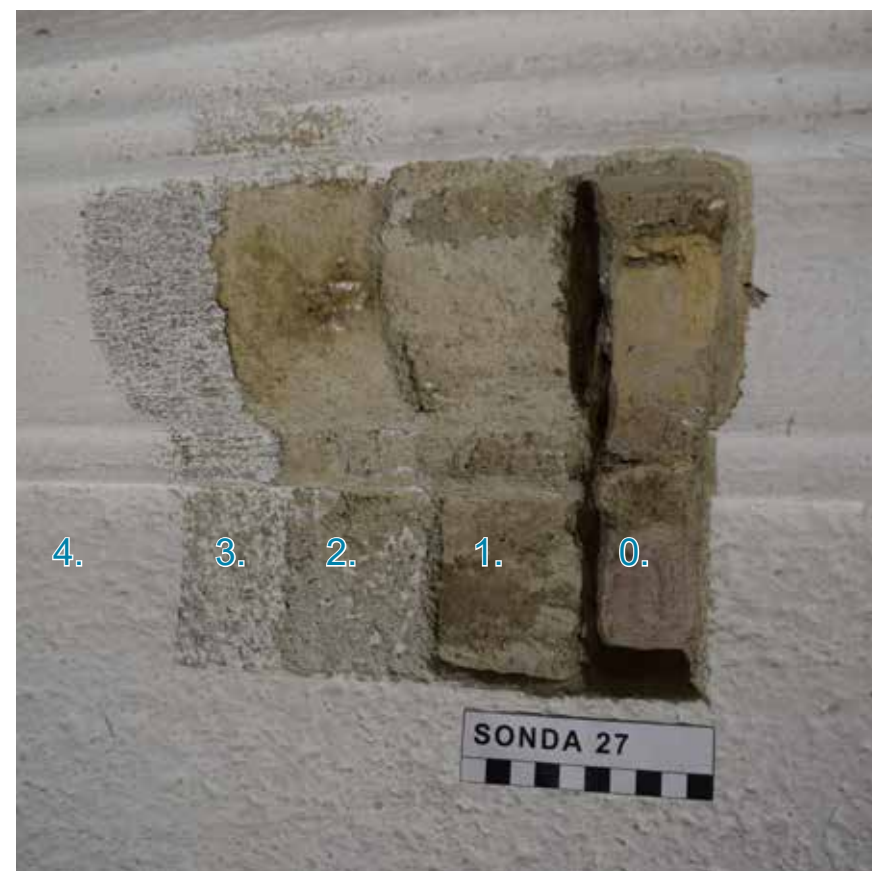
Sonda 27 otvorena je na profilaciji razdjelnog vijenca na sjevernom zidu prostorije današnje kotlovnice. Analizom arhivskih nacрта i pregledom građevinskih struktura *in situ* uočeni su detalji arhitektonske plastike pročelja koji se danas nalaze u interijeru pa možemo pretpostaviti da dogradnjom južnog dvorišnog pročelja s istočne i zapadne strane oni nisu bili uklonjeni. Pozicija sonde zanimljiva je zbog bolje očuvanosti izvornih slojeva koji su u manjoj mjeri degradirani atmosferilijama.

Izvorno je vijenac oblikovan u opeci na koju je nanesena vapneno-pješčana žbuka u dva sloja. Podložna žbuka sivog tona punjena je kamenim agregatom riječnog podrijetla, granulacije od 0 do 2 cm. Sadrži udio krupno mljevenog ugljena i nedovoljno umiješano gašeno vapno, a moguć je i udio cementnog veziva. Debljina nanosa varira od 1,5 cm na ravnoj zidnoj plohi do 3,5 cm na istaknutom dijelu profilacije. Završna žbuka sadrži veći udio vapnenog veziva, a punjena je riječnim pijeskom i sitnim lomljenjem, granulacije od 0 do 0,5 cm. Završna žbuka srednje je fine površinske obrade na profilaciji i grublje površinske obrade, izvedene četkanjem, na ravnoj zidnoj plohi. Pripadajući nalič svjetlosive boje, toplog tona, izveden je u debljem nanosu. Površinski sadrži tragove bijelog naliča te se odvađa od žbuknog nosioca.

Zatečeni nalič bijele boje izveden je u vremenu dogradnje. Akrilnog je sastava debljeg nanosa, a njegovim nanošenjem na starije slojeve dolazi do jasno vidljive razlike u površinskoj obradi profilacija i ravnih zidnih ploha. Zato bi sonda trebala biti ogledni primjer za izvedbu nove pročelne završne žbuke pa se predlaže zadržavanje žbuke u prostoriji kotlovnice do trenutka izvođenja proba završne žbuke pročelja.

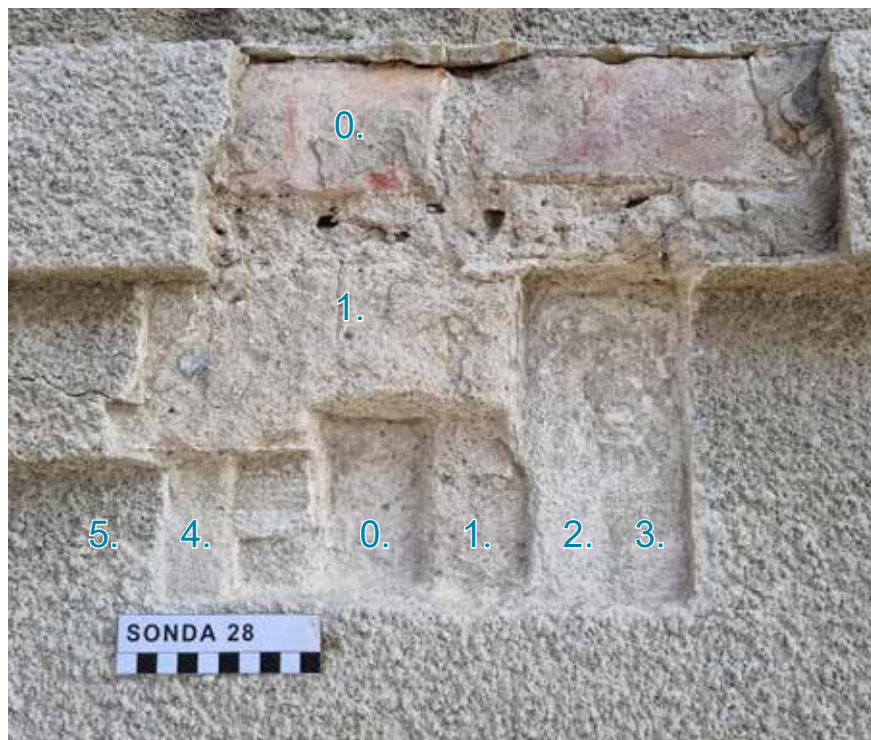
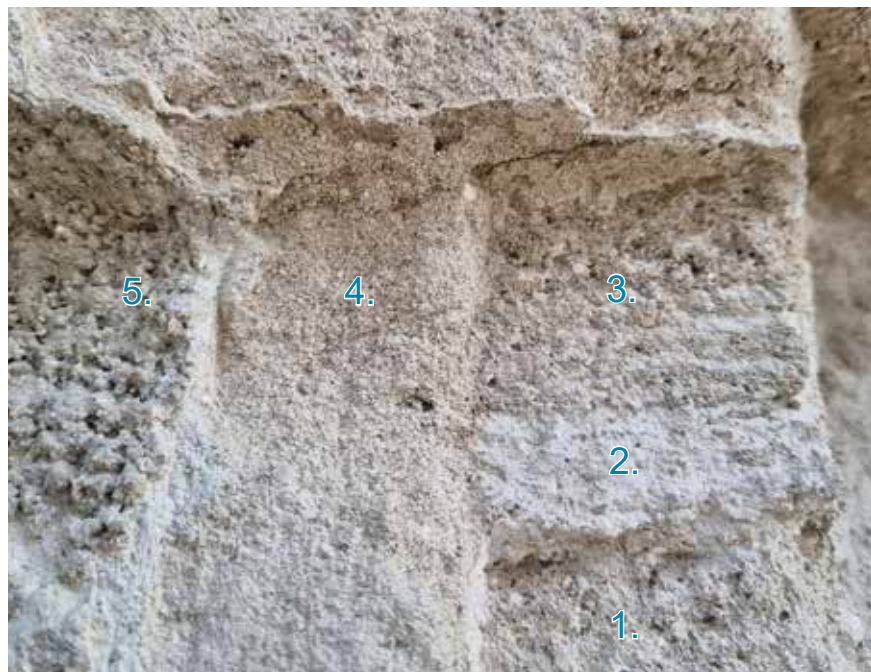
Sonda 28 otvorena je u zoni potkrovnog vijenca, iznad prozora posljednje osi na zapadnom pročelju. Obuhvaća profilaciju kojom je zaključen dekorativni element u formi triglifa i ravnu plohu pročelnog zida neposredno ispod.

U nultom sloju sonde prikazana je armiranobetonska građa nadvoja prozora i opečna građa koja se nastavlja na zid-

ne plohe i čini nosilac za arhitektonsku plastiku. Izvorna podložna žbuka sivog tona punjena je kamenim agregatom riječnog podrijetla, granulacije od 0 do 2 cm. Sadrži udio krupno mljevenog ugljena i nedovoljno umiješano gašeno vapno, a moguć je i udio cementnog veziva. Debljina nanosa varira od 1 do 3 cm. Završna žbuka sadrži veći udio vapnenog veziva i moguće bijeli *Portland* cement. Punjena

riječnim pijeskom i sitnim lomljencem, granulacije od 0 do 0,5 cm, relativno je ravnomjernog nanosa koji varira od 0,7 do 1 cm. Profilirani istaci su srednje fine završne obrade, dok je grublja zrnata obrada na ravnim zidnim plohama dobivena obradom poluosušene žbuke najvjerojatnije četkanjem. Žbukani slojevi trusne su strukture i oslabljene međuslojne adhezije. Izvorni nalič vapnenog sastava i svjetlosive boje toplog tona zatečen je stanjene površine, s oštećenjima nastalima djelovanjem atmosferilija i nanošenjem naknadnih žbuka u obnovama. Zbog nakupljanja površinske prljavštine promijenio je svoje izvorne kolorističke vrijednosti pa ga zatječemo u tamnijem tonu.

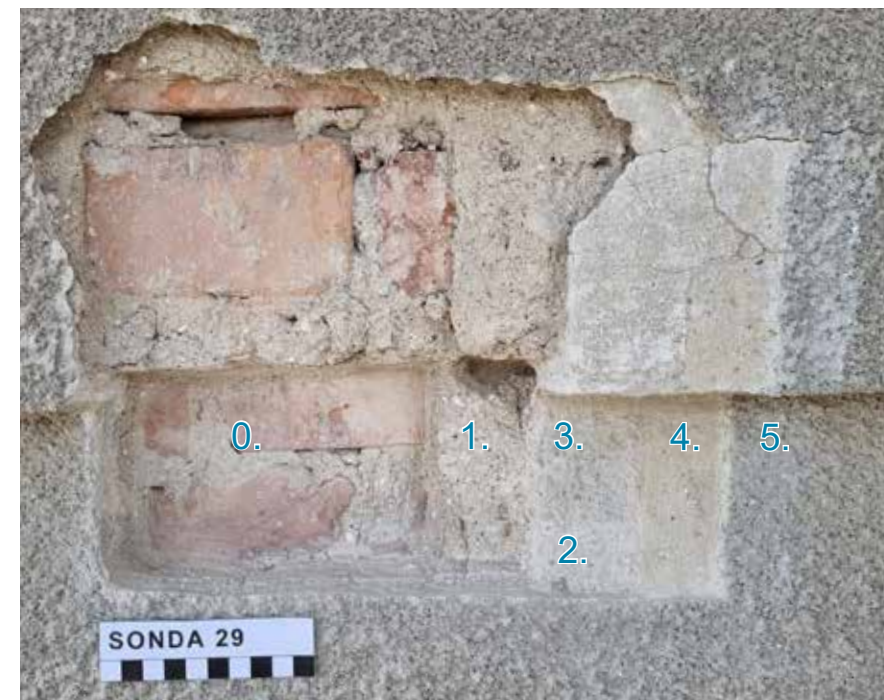
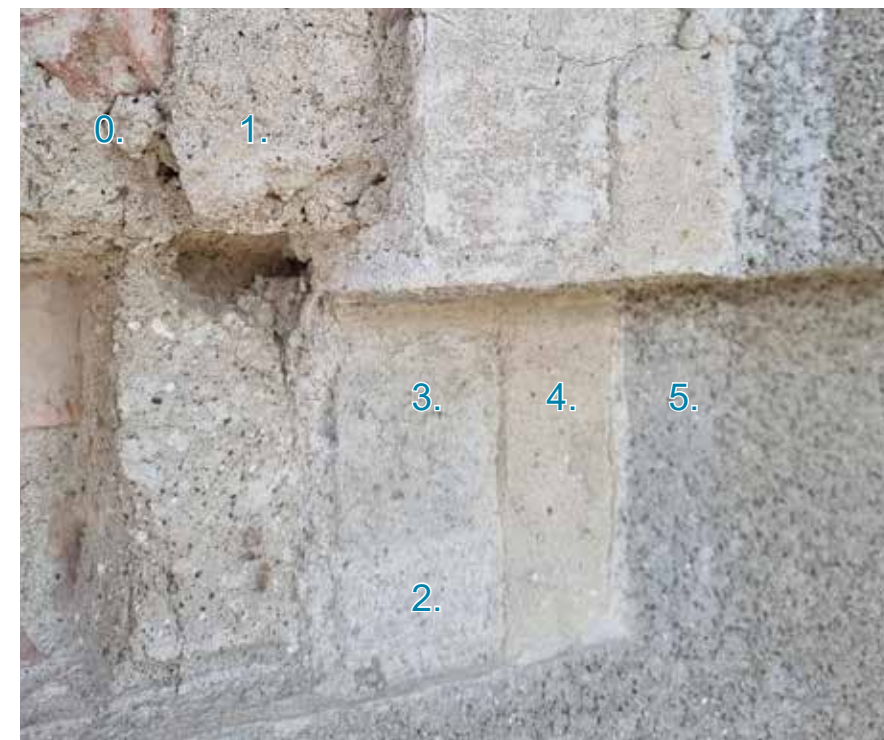
Sonda 29 otvorena je u zoni potkrovnog vijenca na zapadnom pročelju. Obuhvaća zaključnu profilaciju friza i ravnu plohu pročelnog zida neposredno ispod. U nultom sloju sonde prikazana je opečna građa pročelnog zida koja formira istaknuti nosilac za arhitektonsku plastiku. Izvorna podložna žbuka sivog tona punjena je kamenim agregatom riječnog podrijetla, granulacije od 0 do 3 cm. Sadrži udio krupno mljevenog ugljena i nedovoljno umiješano gašeno vapno, a moguć je i udio cementnog veziva. Debljina nanosa varira od 1,5 do 2 cm. Završna žbuka sadrži veći udio vapnenog veziva i moguće bijeli *Portland* cement. Punjena riječnim pijeskom i sitnim lomljencem, granulacije od 0 do

0,5 cm, relativno je ravnomjernog nanosa koji varira od 0,7 do 1,5 cm. Profilirani istaci su srednje fine završne obrade, dok je grublja zrnata obrada na ravnim zidnim plohama dobivena obradom poluosušene žbuke najvjerojatnije četkanjem. Žbukani slojevi trusne su strukture i oslabljene međuslojne adhezije. Vidljiva je podbuhlost žbukanih slojeva i veće pukotine, koje prodiru dublje do građe. Izvorni

nalič vapnenog sastava i svjetlosive boje toplog tona zatečen je stanjene površine, s višestrukim oštećenjima nastalima djelovanjem atmosferilija i nanošenjem naknadnih žbuka u obnovama. Zbog nakupljanja površinske prljavštine promijenio je svoje izvorne kolorističke vrijednosti pa ga zatječemo u tamnijem tonu.

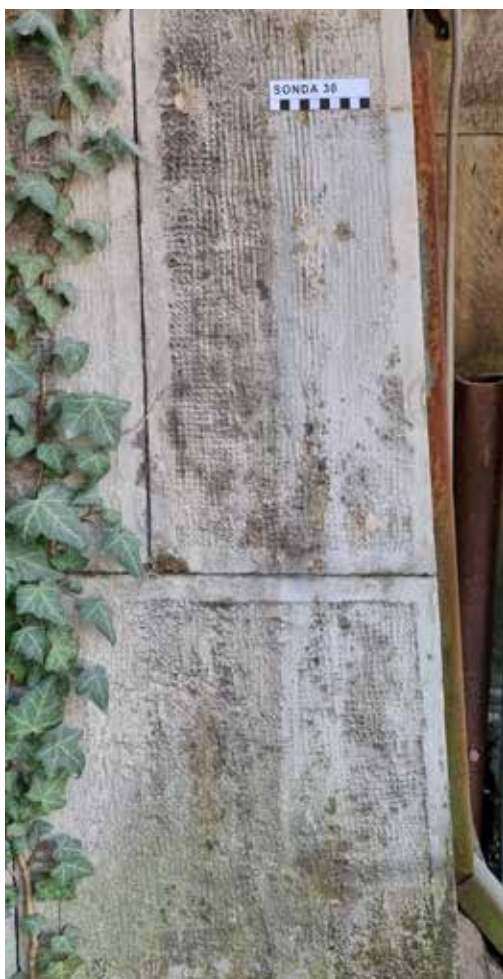
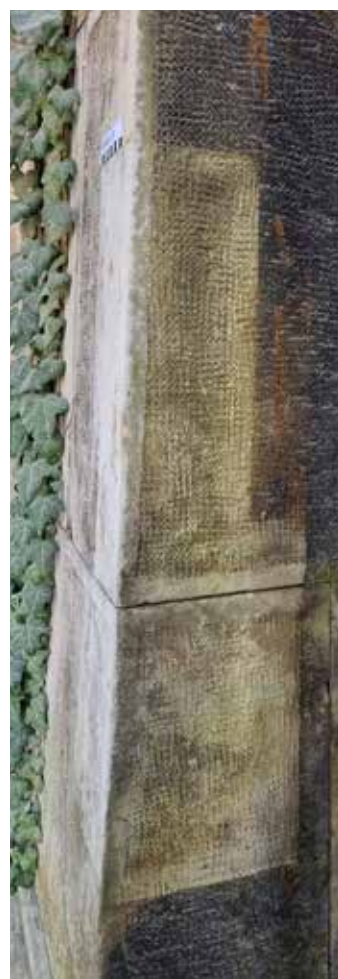
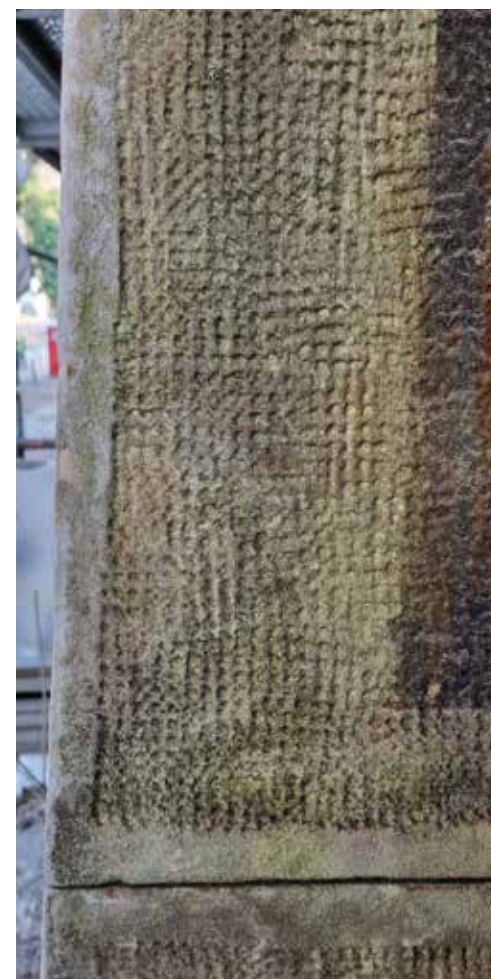
SONDA 30

0. Izvorna kamena građa
1. Površinska prljavština

Sondom 30 dokumentirana je kamena građa u zapadnoj zaključnoj osi središnjeg rizalita na sjevernom pročelju. Podnožje cijele zgrade izvedeno je kamenim blokovima u punoj visini etaže suterena. Kameni elementi međusobno su vezani vapneno-pješčanom žbukom vidljivom u tankoj sljubnici. Središnje polje obrađeno je štokanjem, a uokviruje ga zaključna brušena pasica. Podnožje je s gornje i donje strane zaključeno profilacijom izvedenom segmentno od iste vrste brušenog kamena. U odnosu na pročelne zidove, zona podnožja je skošena, što pridonosi monumentalnosti i, moguće, stabilnosti cjelokupnog zdanja.

Kamen, najvjerojatnije vapnenačkog mineralnog podrijetla, toplog je i relativno ujednačenog žućkastog i mliječno-bijelog tona. Izvorno čvrste strukture, zatječemo ga u dosta lošem stanju, posebice površinski sloj.

U sondi su vidljiva višestruka oštećenja nastala djelovanjem vegetacije, mikroorganizama i atmosferilija. Degrada-

dacija u vidu pukotina trusnog površinskog sloja (koji se osipa pri dodiru) nastala je djelovanjem topivih soli, odnosno prodiranjem kapilarne vlage iz tla. Cijelom površinom prisutna su manja mehanička oštećenja nastala kao rezultat nebrige.

Pri izvođenju daljnjih radova na pročeljima kamen je potrebno zaštititi od mehaničkih oštećenja. Također se predlaže tretirati cijelu zonu podnožja adekvatnim biocidom te provesti probne uzorke čišćenja i nanošenja

biocida kako bi bilo sigurno da nanosena sredstva dalje ne degradiraju kamenu građu podnožja. Pojedine dijelove potrebno je konsolidirati adekvatnim kemijskim sredstvom, a nakon završetka radova cijelu površinu trebalo bi zaštititi od štetnog djelovanja aplikacijom hidrofobnog i paropropusnog kemijskog sredstva.

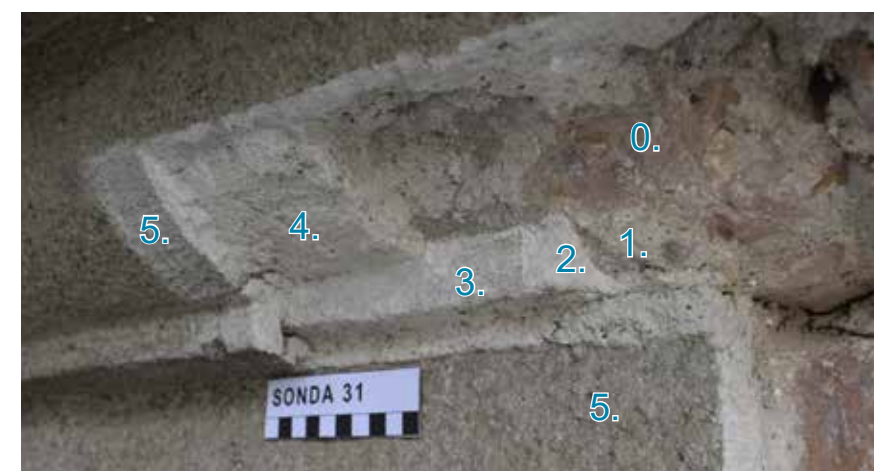
SONDA 31

0. Izvorna opečna građa
1. Izvorna podložna vapneno-pješčana žbuka
2. Izvorna završna vapneno-pješčana žbuka
3. Izvorni nalič svjetlosive boje, nalič sive boje
4. Podložna vapneno-cementna žbuka
5. Završna dekorativna žbuka

Sonda 31 otvorena je na spoju ravne zidne plohe i donjeg dijela profilacije razdjelnog vijenca kojim je zaključena zona visokog prizemlja na sjevernom pročelju.

U sondi je pronađena izvorna opečna građa povezana vapneno-pješčanom žbukom i manji fragment izvorne žbuke s naličjem na donjem dijelu profilacije.

Građa je u sondi zatečena u dosta lošem stanju. Vidljiva su mehanička oštećenja i degradacija vezivne žbuke u sljubnicama.

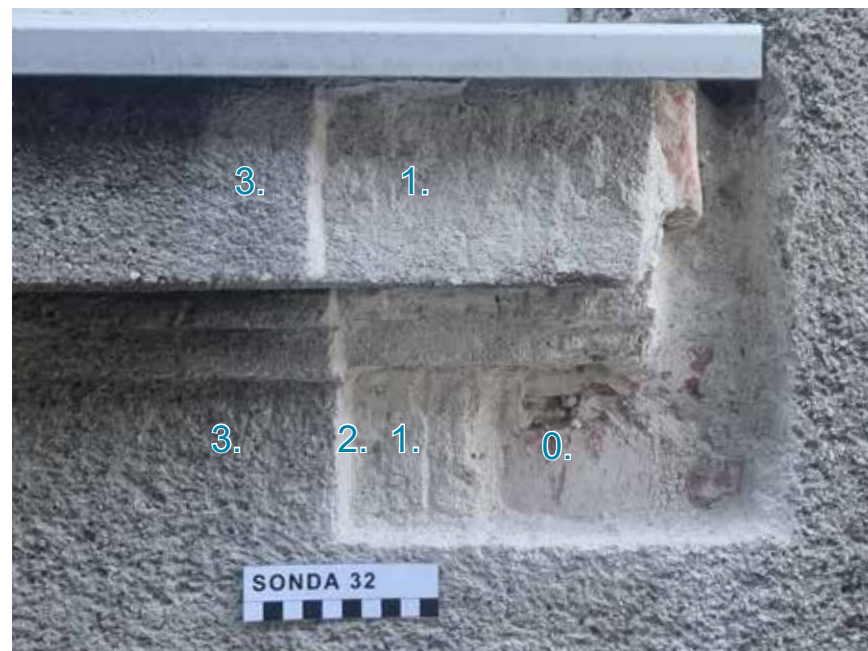
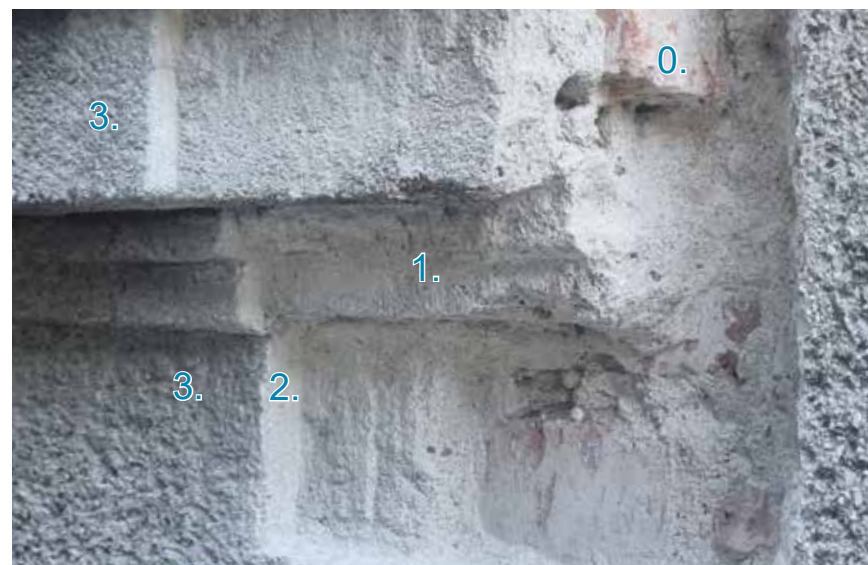
0. Izvorna opečna građa
1. Podložna vapneno-cementna žbuka
2. Završna dekorativna cementna žbuka
3. Zatečeni nalič sive boje

Sonda 32 otvorena je u zoni klupčice prozora druge osi na bočnom zapadnom rizalitu sjevernog pročelja. Obuhvaća profilaciju klupčice i ravnu zidnu plohu neposredno pokraj. U sondi nisu pronađeni izvorni slojevi žbuka s naličjem pa se može pretpostaviti njihovo temeljito uklanjanje sa sjevernog pročelja u posljednjoj većoj obnovi.

U nultom sloju sonde prikazana je opečna građa od pune opeke i vezivne žbuke vapneno-pješčanog sastava sivog tona. Vezivna žbuka punjena je kamenim agregatom riječnog podrijetla, granulacije od 0 do 1 cm. Građa je zatečena u relativno dobrom stanju, a veća degradacija materijala uočena je u sljubnicama, gdje je vezivna žbuka površinski izrazito prhke strukture te se osipa pri dodiru. Mjestimično je vidljiv izostanak površinskog sloja vezivne žbuke, a vidljive su i pukotine koje prodiru dublje kroz građu. Profilirani istak izvorno je izveden u opeci istaknutoj 4 cm u odnosu na ravnu zidnu plohu, a zatečeno oblikovanje profilacije klupčice je upitno jer visinom ne prati izvornu građu.

U posljednjoj obnovi na izvorni opečni nosilac nanescena je podložna žbuka vapneno-cementnog sastava. Izvedena je u debljini od 2 do 3 cm, a sadrži kameni agregat raznovrsnog mineralnog podrijetla, granulacije od 0 do 1 cm. Završno je izvedena šerana zaključna žbuka svjetlosivog tona, granulacije od 0 do 0,5 cm i ravnomjernog nanosa od oko 1,5 cm. Sadrži veću količinu vapnenog veziva i najvjerojatnije bijeli cement. Površinskom obradom ne prati izvornik pa na profilaciji i zidnoj plohi zatječemo identičnu zrnatost. Pripadajući nalič svjetlosive boje tonski odudara od izvornika.

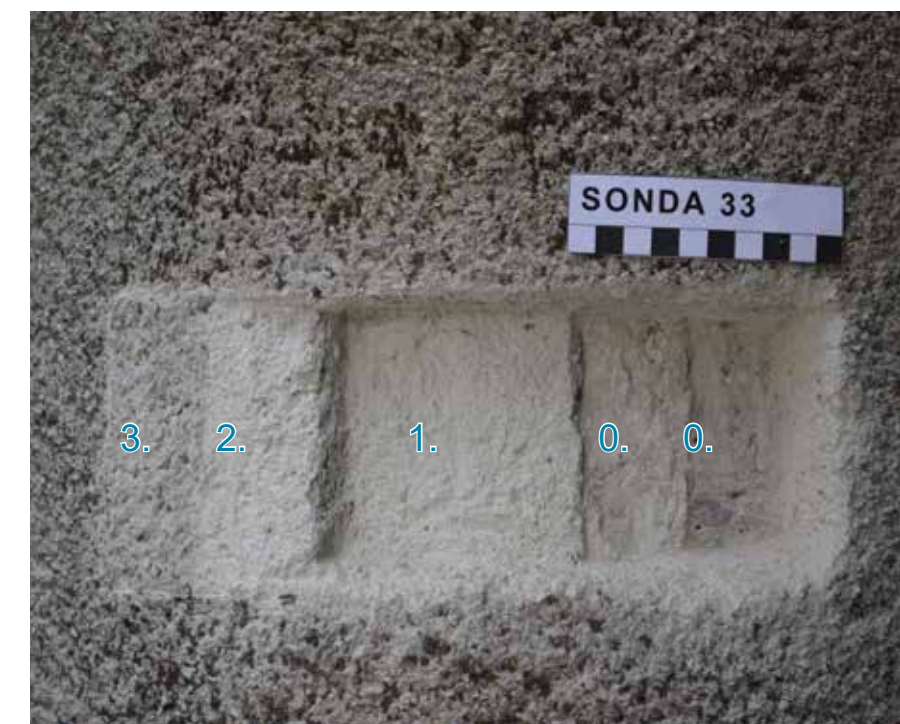
0. Izvorna armiranobetonska građa
1. Podložna vapneno-cementna žbuka
2. Završna dekorativna cementna žbuka
3. Zatečeni nalič sive boje

Sonda 33 otvorena je na bočnoj strani tijela zapadnog stupa ulaznog portala na sjevernom pročelju. U sondi nisu pronađeni izvorni slojevi žbuka s naličjem pa se može pretpostaviti njihovo temeljito uklanjanje sa sjevernog pročelja u

posljednjoj većoj obnovi. U nultom sloju sonde prikazana je armiranobetonska građa stupa izvedena *in situ* drvenom oplatom. Zatečena je u dobrom stanju, čvrste strukture, bez vidljivog osipanja površinskog sloja gradivnog materijala.

U posljednjoj obnovi na izvorni nosilac nanesena je podložna žbuka vapneno-cementnog sastava. Izvedena je u debljini od 1 cm, a sadrži kameni agregat raznovrsnog mineralnog podrijetla, granulacije od 0 do 1 cm. Završno je izvedena šerana zaključna žbuka svjetlosivog tona, granulacije od 0 do 0,5 cm i ravnomjernog nanosa od oko 1,5 cm. Sadrži veću količinu vapnenog veziva i najvjerojatnije bijeli cement. Srednje gruba završna obrada izvedena je četkanjem prosušene žbuke. Pripadajući nalič svjetlosive boje tonski odudara od izvornika, a zatječe se u tamnijem tonu kao rezultat djelovanja atmosferilija i nakupljanja površinske prljavštine.

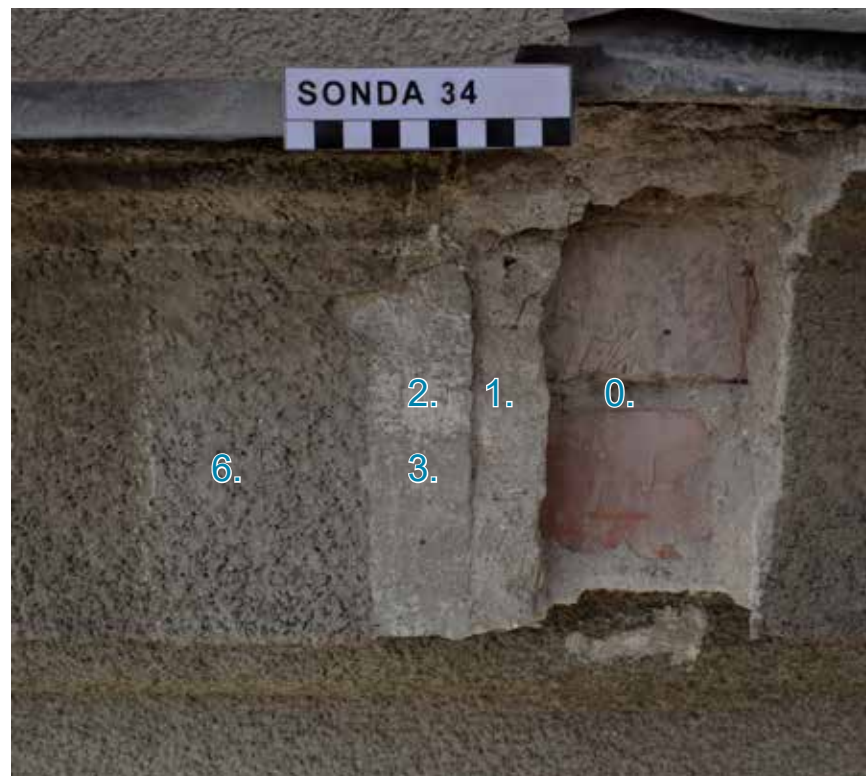
Sonda 34 otvorena je na prednjoj strani okapnice profiliranog razdjelnog vijenca iznad prozora druge osi južnog pročelja. Donji dio vijenca istražen je dodatkom sonde koji je izveden iznad prozora susjedne, treće osi.

Izvorni slojevi žbuka s naličima u sondi s dodatkom pronađeni su fragmentarno. Bolje su očuvani na profilaciji, dok se na ravnoj zidnoj plohi nailazi tek na podložnu žbuku bez lica. Na istoj je poziciji vidljiva reprofilacija izvedena u obnovi, u kojoj je anuliran donji zaključni izvorni brid profilacije.

Izvorna građa zatečena je u relativno dobrom stanju. Nisu vidljivi znakovi degradacije površinskog sloja, čak su i bridovi opeke koja ugrubo formira profilirane istake vijenca

relativno dobro očuvani. Najveća oštećenja su u površinskom sloju vezivne žbuke u sljubnicama, koja se trusi i osipa pri dodiru. Izvorna i završna žbuka također su izrazito trusne strukture i oslabljene međuslojne adhezije. Površinski su vidljiva brojna plića oštećenja nastala djelovanjem atmosferilija i ispiranjem veziva. Izvorni nalič promijenio je svoje prvotne kromatske karakteristike pa ga zatječemo u tamnijem tonu.

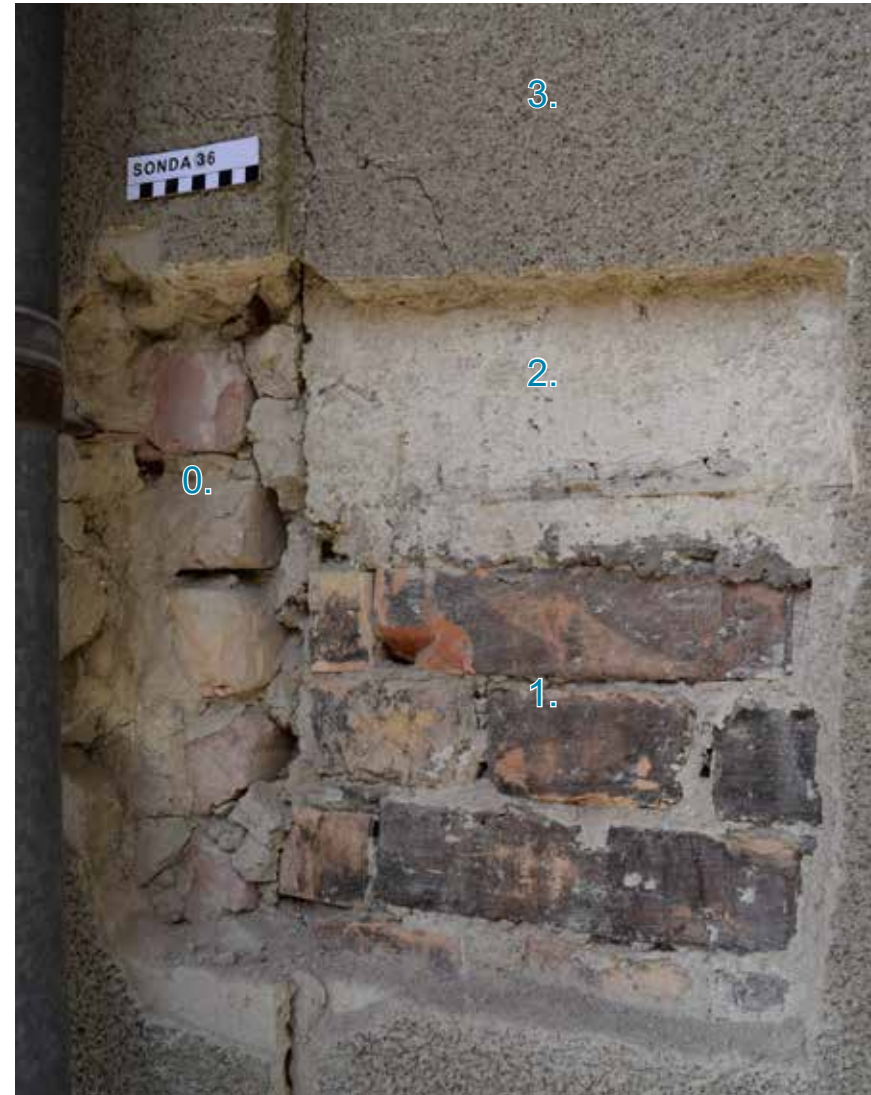
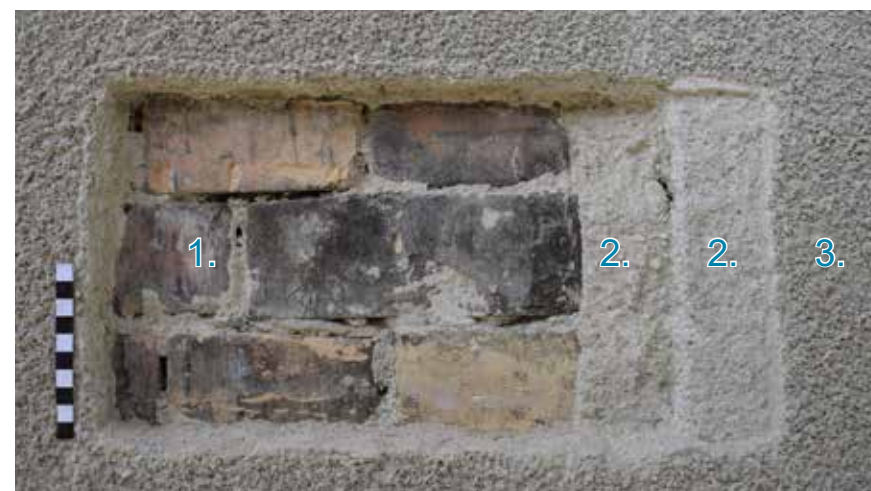
- 0. Izvorna opečna građa
- 1. Podložna vapneno-cementna žbuka
- 2. Završna dekorativna cementna žbuka
- 3. Zatečeni nalič sive boje

Sonda 36 otvorena je u parapetnoj zoni kata između druge i treće prozorske osi. Pozicija je odabrana analizom povijesnih nacrti i pregledom građevinskih struktura *in situ* a

nalazi sonde upućuju na dogradnju južnog pročelja u razini suterena i visokog prizemlja. Građa dogradnje dodatno je istražena sondom manjih dimenzija u razini nadsvjetla između prozora visokog prizemlja četvrte i pete osi.

U lijevom dijelu sonde vidljiva je izvorna opečna građa koja je od građe dogradnje odvojena građevinskom reškom. Izvorna opečna građa izvedena je punom opekrom i vezivnom žbukom vapneno-pješčanog sastava. Zatečena je u dosta lošem stanju. Prisutna su višestruka površinska mehanička oštećenja opečnih elemenata i pukotine koje prodiru dublje u strukturu zida. Unutar spoja s dogradnjom nisu pronađeni izvorni žbukani slojevi te se može zaključiti da je u izvođenju dogradnje uklonjena.

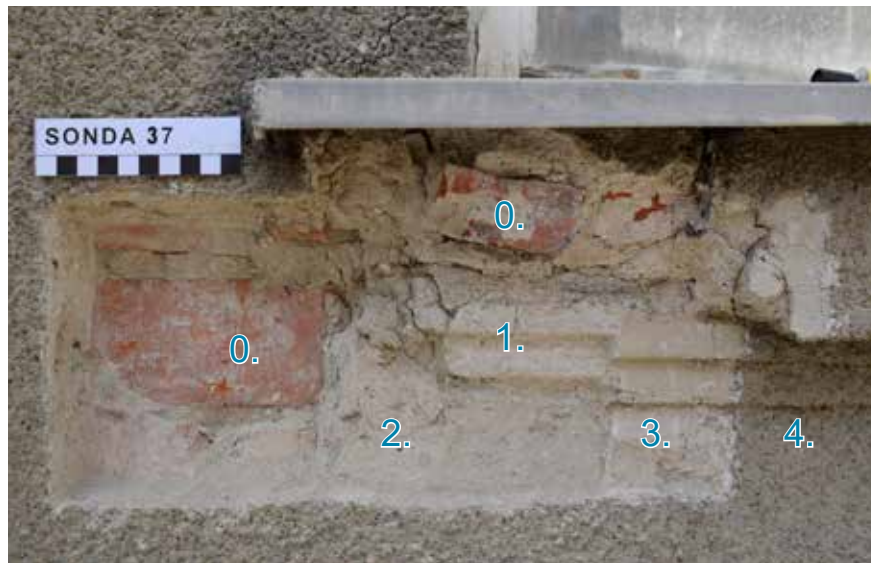
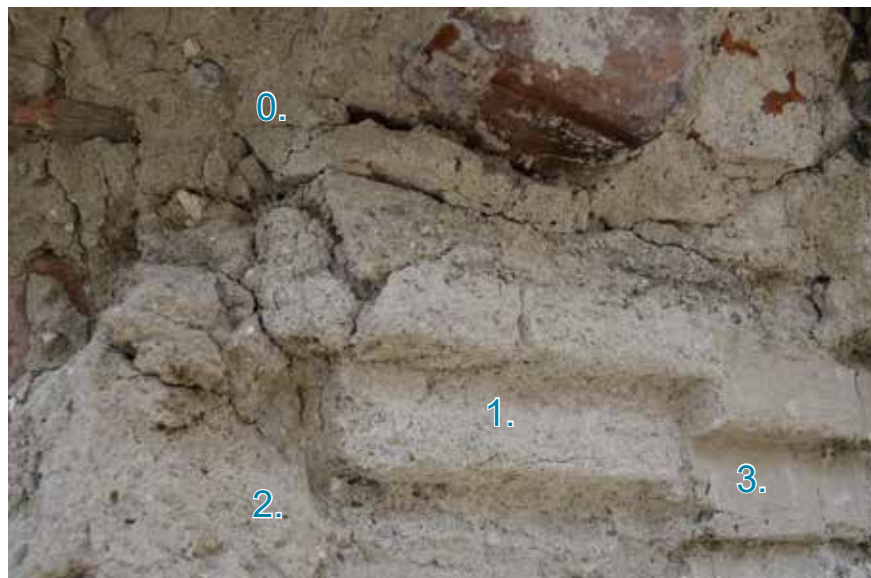
Sonda 37 otvorena je u zoni klupčice prozora visokog prizemlja u trećoj osi na južnom pročelju. Njome je istraženo zatečeno oblikovanje profilacije klupčice, a izvorni slojevi pronađeni su fragmentarno. Nalazi sonde upućuju na promjene u dimenziji profilacije koja je u obnovi povećana visinom i širinom za sloj žbuknog nanosa.

Istak u najistaknutijem dijelu profilacije izvorno je formiran u opeci. Izvorna žbuka vapneno-pješčanog sastava izvedena je u dva sloja. Podložna žbuka, granulacije od 0 do

1 cm, sastavom odgovara izvornoj podložnoj žbuci te se razlikuje od zaključne žbuke koja sadrži veći udio gašenog vapna i moguće bijelog *Portland* cementa. Izvorni nalič u sondi prisutan je u manjim tragovima te je većim dijelom degradiran nanosom žbukanih slojeva u obnovi.

Obnova donosi žbuku vapneno-cementnog sastava, izvedenu u tri sloja. Na dvostruki sloj podložne grube i fine žbuke zaključno je nanesena tonirana dekorativna prskana žbuka (hirofa). Svi zatečeni slojevi izrazito su trusne strukture i oslabljene adhezije. Izvorni istak u opeci sadrži višestruka mehanička oštećenja, a opečni elementi prijete otpadanjem zbog degradacije izvorne vezivne žbuke.

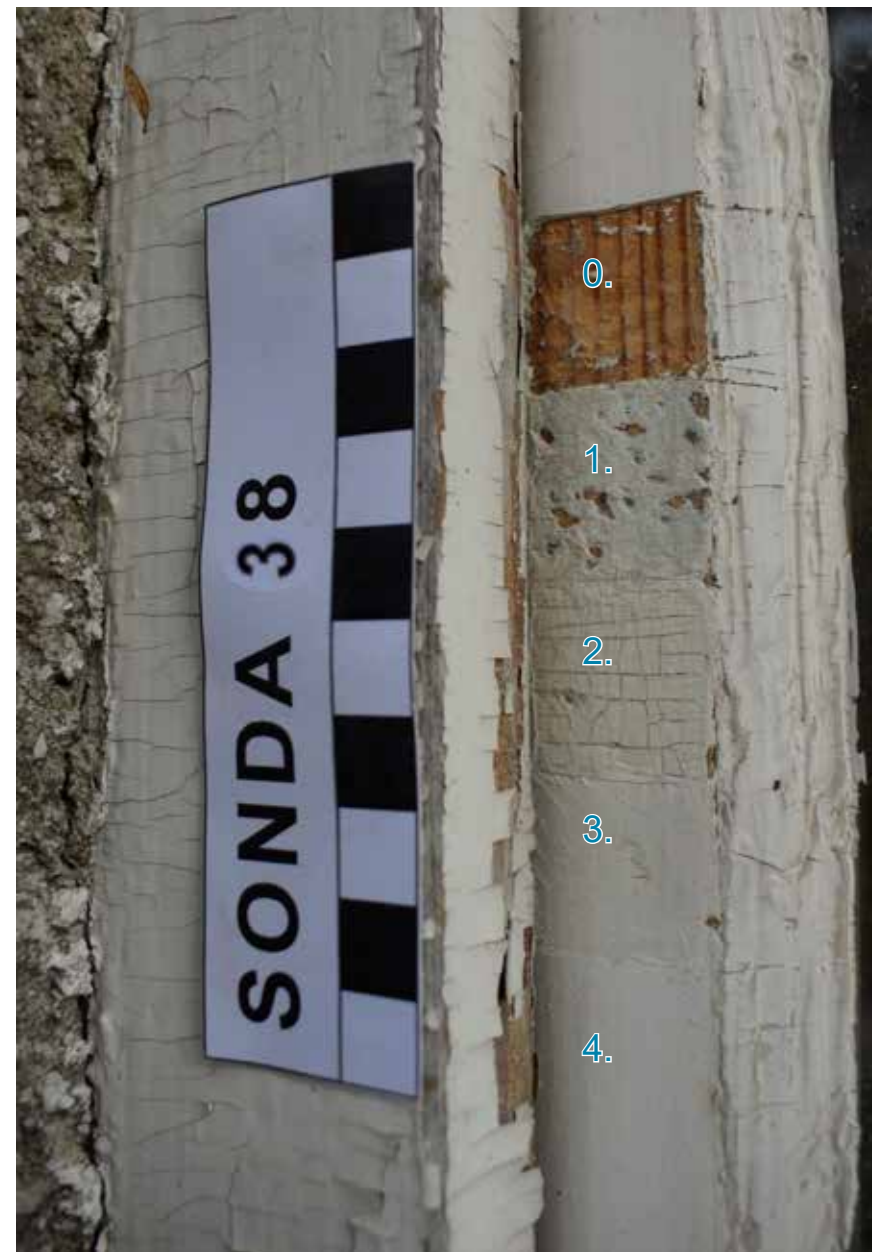
Izvorno je prozorska stolarija izvedena u arišu. Jednostavne profilirane letvice kvadratnog su presjeka. Izvorni nalič

je tankog nanosa bijele boje mliječnog svjetlosivog tona. Površinski sadrži sloj zaštitnog transparentnog laka. Drveni nosilac u sondi je zatečen u relativno dobrom stanju, čvrste strukture, bez vidljivih većih strukturalnih oštećenja. Izvorni nalič svjetlosive boje, izrazito blijedog, zagasitog i toplog tona, stanjenog je sloja. Površinski je vidljiva diskoloracija nastala kao rezultat nakupljanja nečistoća i degradacije završnog laka koji je s vremenom požutio.

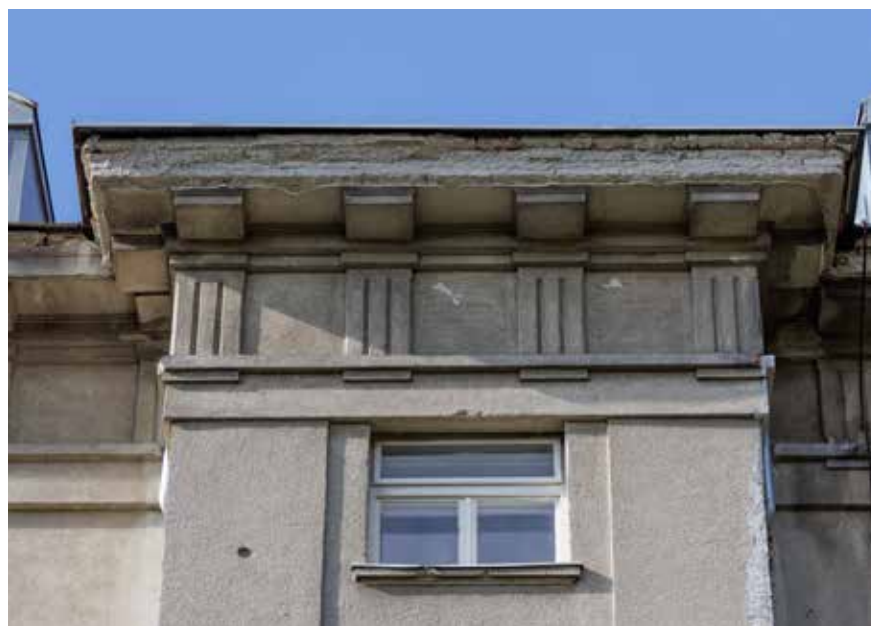
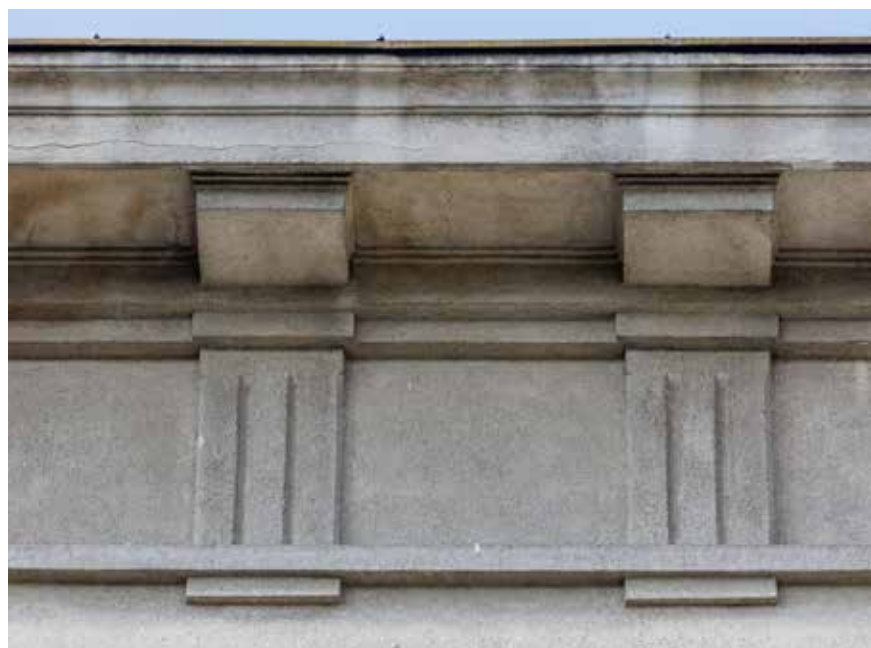
- **Opis:** Profilacije u zoni krovnog vijenca s triglifima i konzolama u podgledu okapnice
- **Smještaj:** Krovni vijenac sjevernog, južnog, zapadnog i istočnog pročelja
- **Datacija:** 1926.–1928.

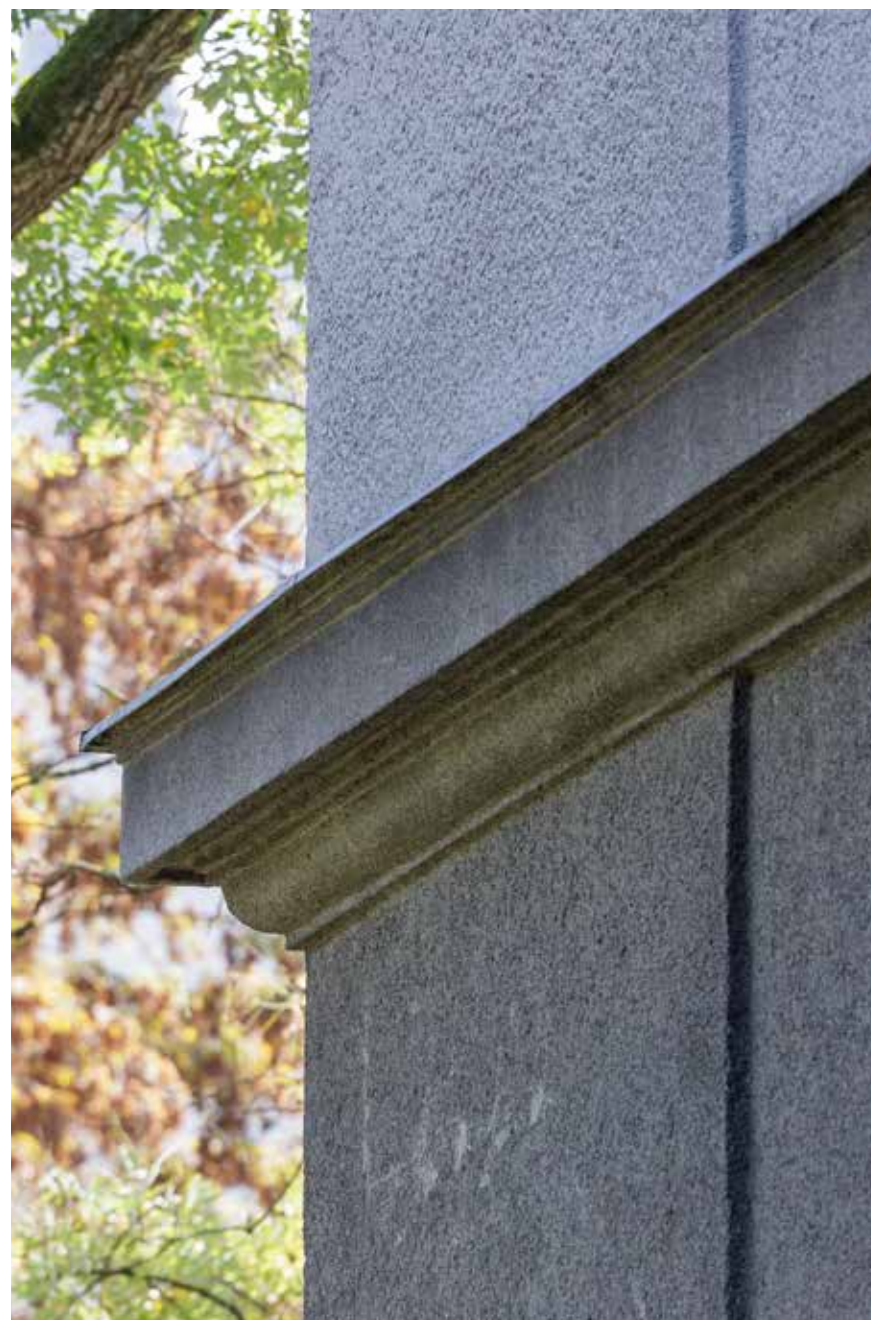
- **Opis:** Profilacije u zoni razdjelnog vijenca, između prizemlja i prvog kata
- **Smještaj:** Sjeverno, južno, zapadno i istočno pročelje
- **Datacija:** 1926.–1928.
