EPIDEMIOLOŠKI INSTITUT –
Zgrada Hrvatskog zavoda za javno zdravstvo
ROCKEFELLEROVA 2, ZAGREB
POVIJEST GRADNJE, VALORIZACIJA I
PRIJEDLOG KONZERVATORSKIH SMJERNICA

INSTITUT ZA POVIJEST UMJETNOSTI
ZAGREB, LIPANJ 2023.

KONZERVATORSKI ELABORAT

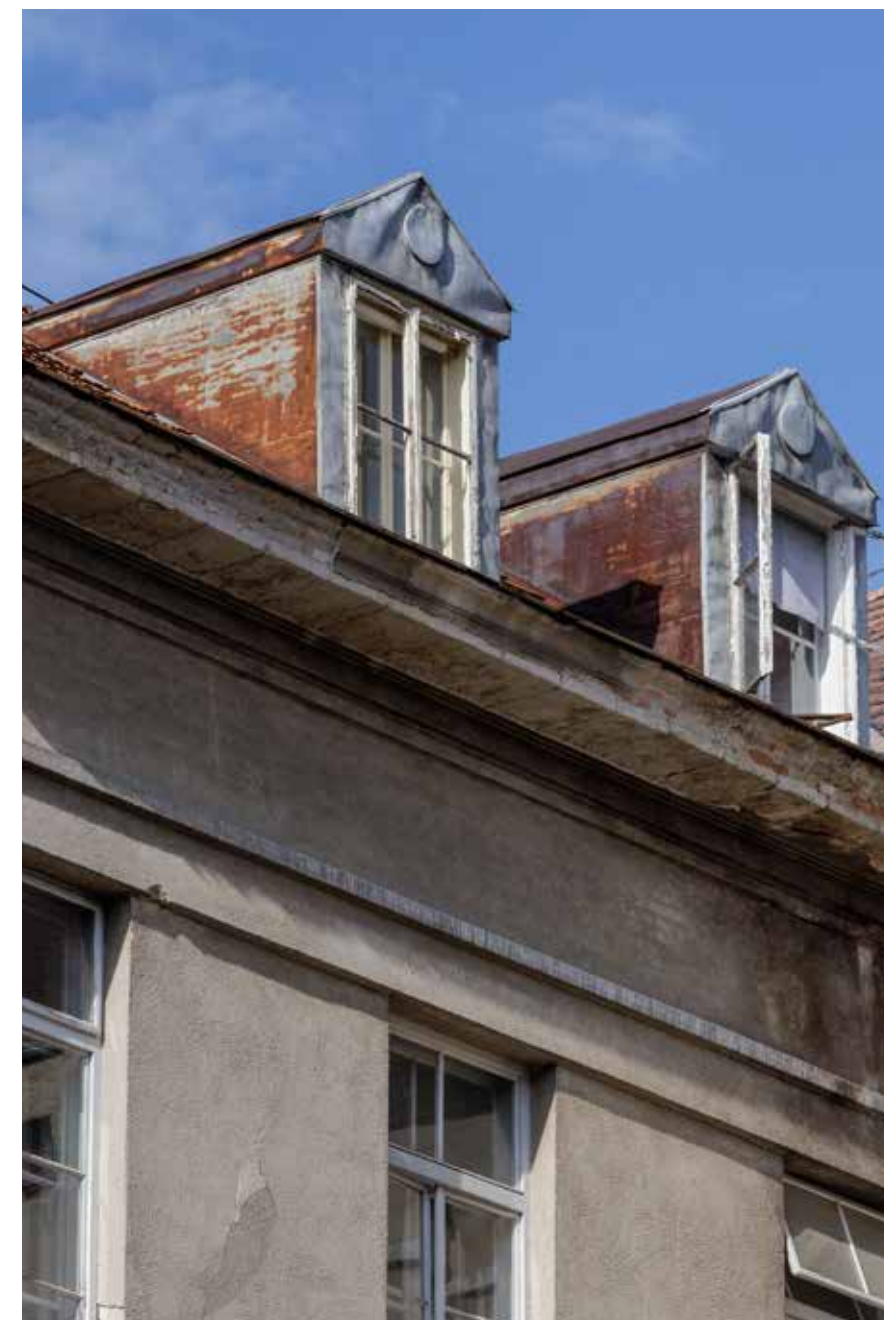
- **Opis:** Krovni prozori. Ostakljenje je izvedeno od dva zaokretna krila koja su horizontalnom letvicom podijeljena u dva dijela. Krovna kućica obložena je limom (moguće cinkotit) s jednostavnom kružnom dekoracijom na vrhu.
- **Smještaj:** Južno i istočno pročelje
- **Datacija:** 1926.–1928.

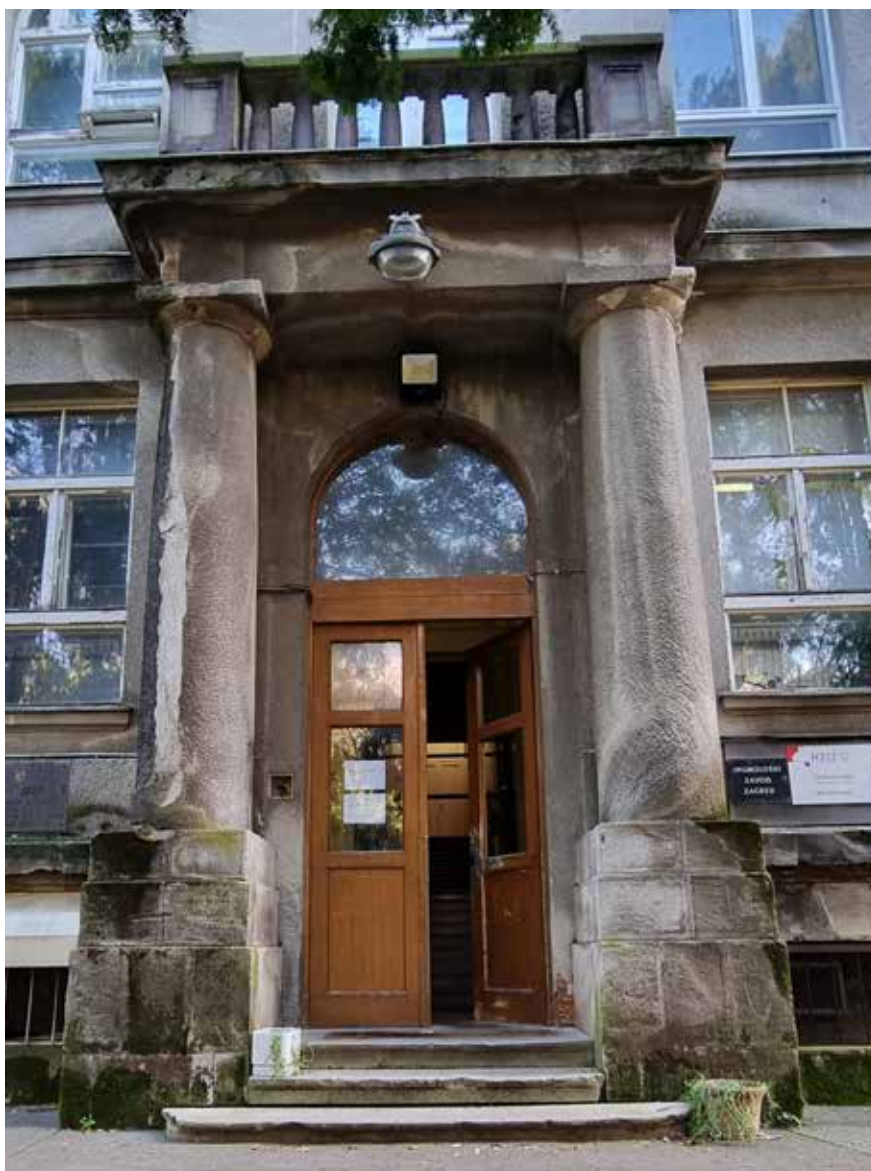
- **Opis:** Ulazni portal glavnog pročelja. Ulaz je flankiran stupovima, postavljenima na masivnu stepenastu bazu od kamena, te zaključena jednostavnim kapitelima toskanskog tipa. Na jednostavno oblikovanom arhitravu smješten je balkon manjih dimenzija. Ograda balkona sastoji se od balustrade i bočnih zaključnih elemenata. Ograda je zaključena poklopicom.
- **Smještaj:** Sjeverno pročelje
- **Datacija:** 1926.–1928.

Iznad ulaznog portala na sjevernom pročelju: elementi su lijevani od kamene žbuke, a sastoje se od poklopnice, balustrade i profilirane baze. Imaju višestruka oštećenja nastala djelovanjem vegetacije i mikroorganizama. Elemente je potrebno zadržati *in situ*, a tijekom građevinskih radova zaštititi od eventualnih mehaničkih oštećenja. Restauratorske radove valjalo bi provesti u završnoj fazi izvođenja građevinskih radova.

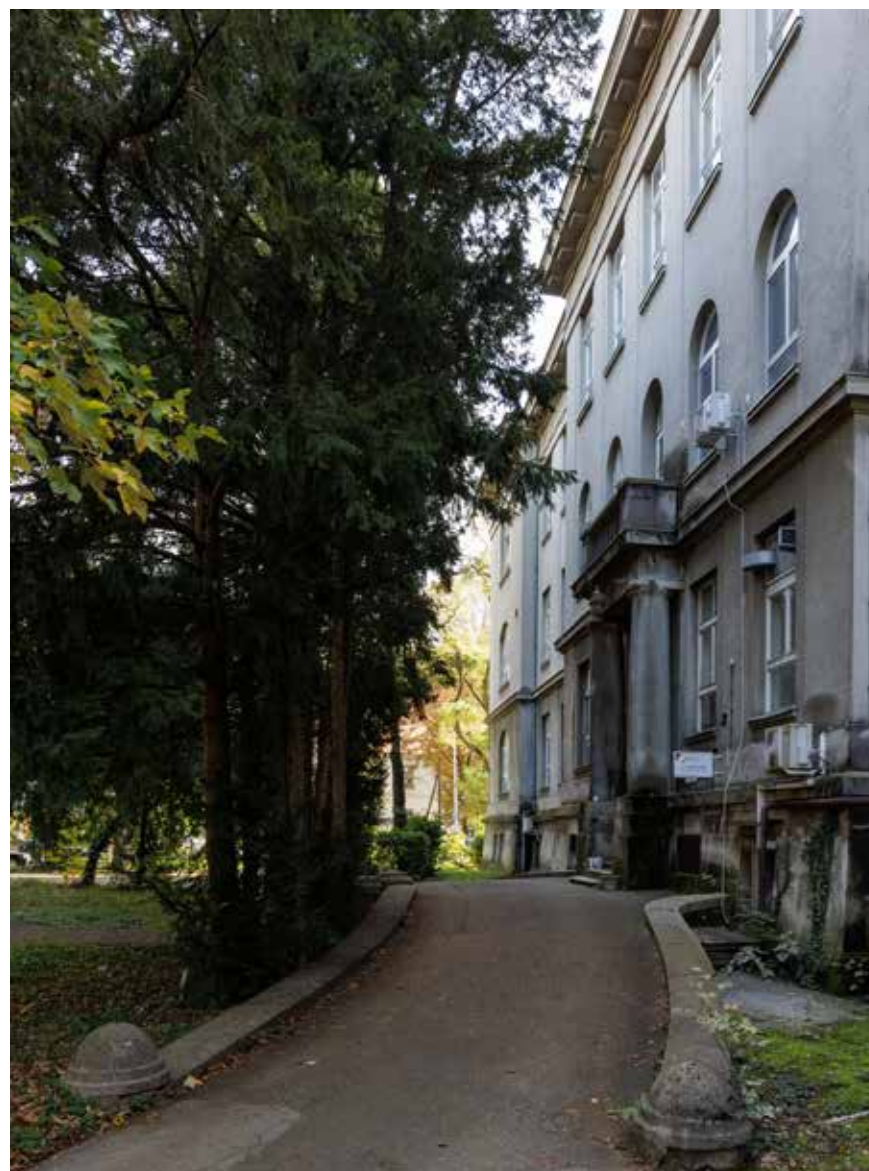
- **Opis:** Pogled na prilaz prema glavnom ulazu. Prilaz je izveden na blagoj uzvisini s dva istovjetna kraka koji se pružaju prema istoku i zapadu, dok su u središtu s vanjske strane prilaza izveden stepenice koje povezuju perivoj s prilazom i glavnim ulazom. Krakovi prilaza ograđeni su niskom ogradom na čijim krajevima su izvedeni kolobrani.
- **Smještaj:** Sjeverno pročelje
- **Datacija:** 1926.–1928.

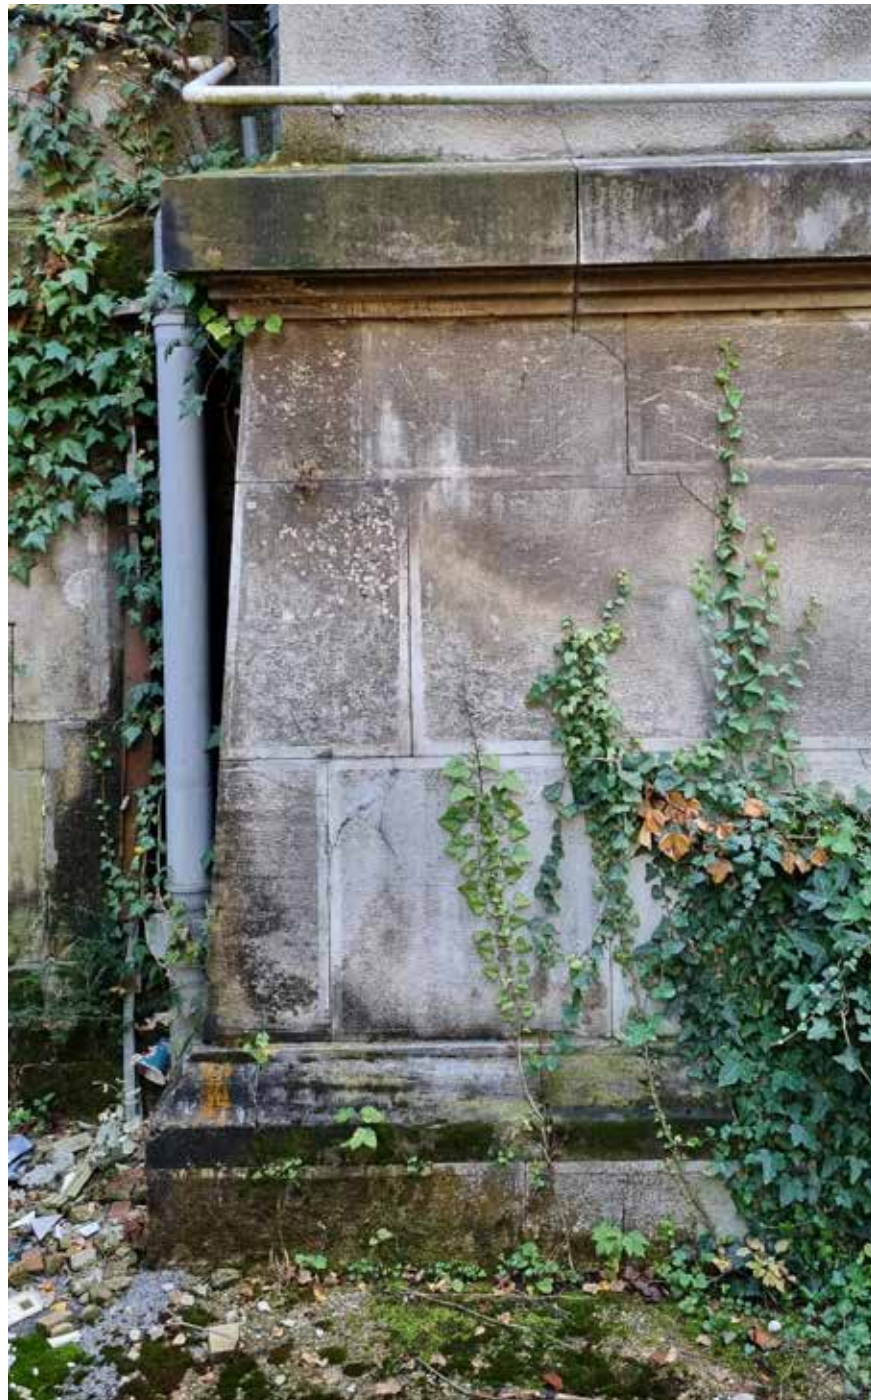
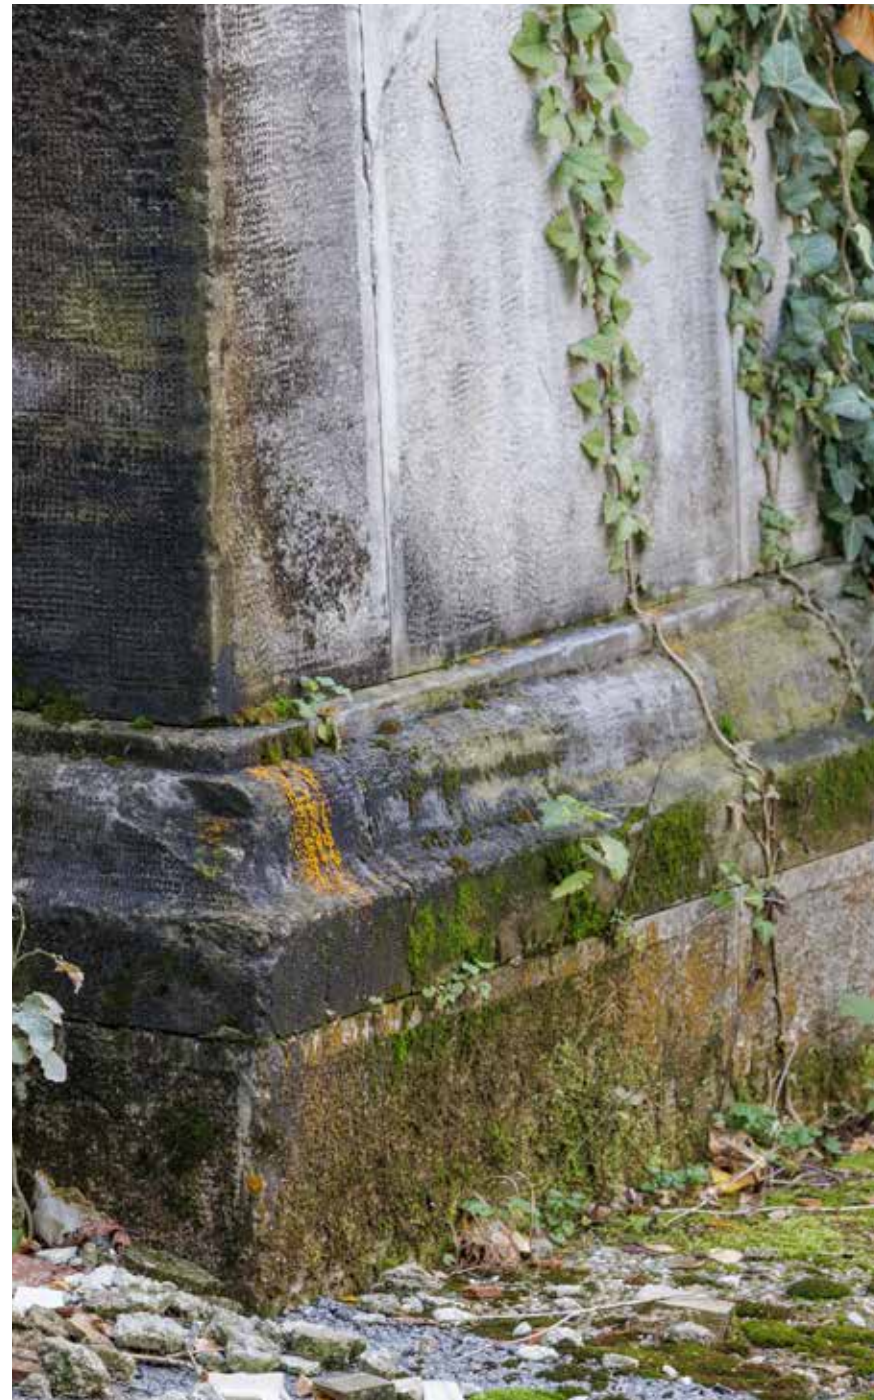
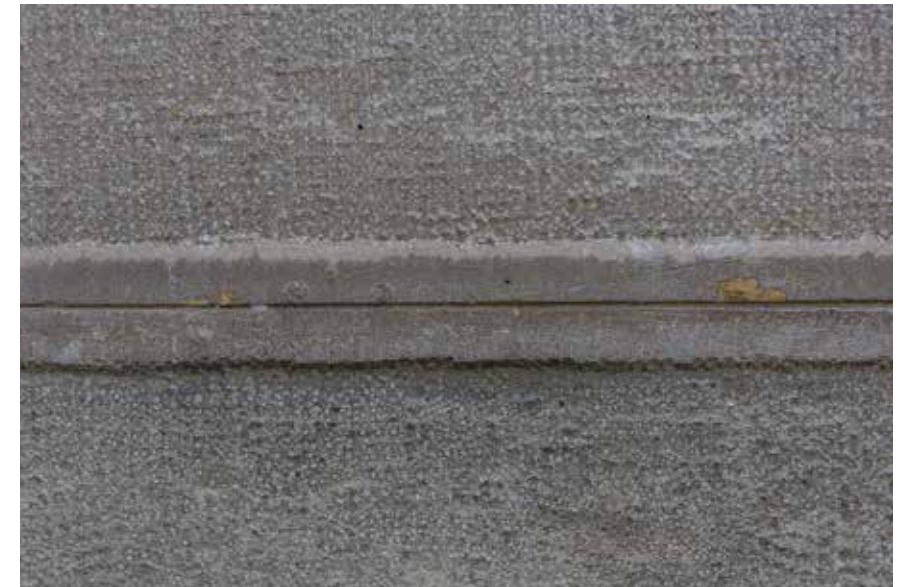
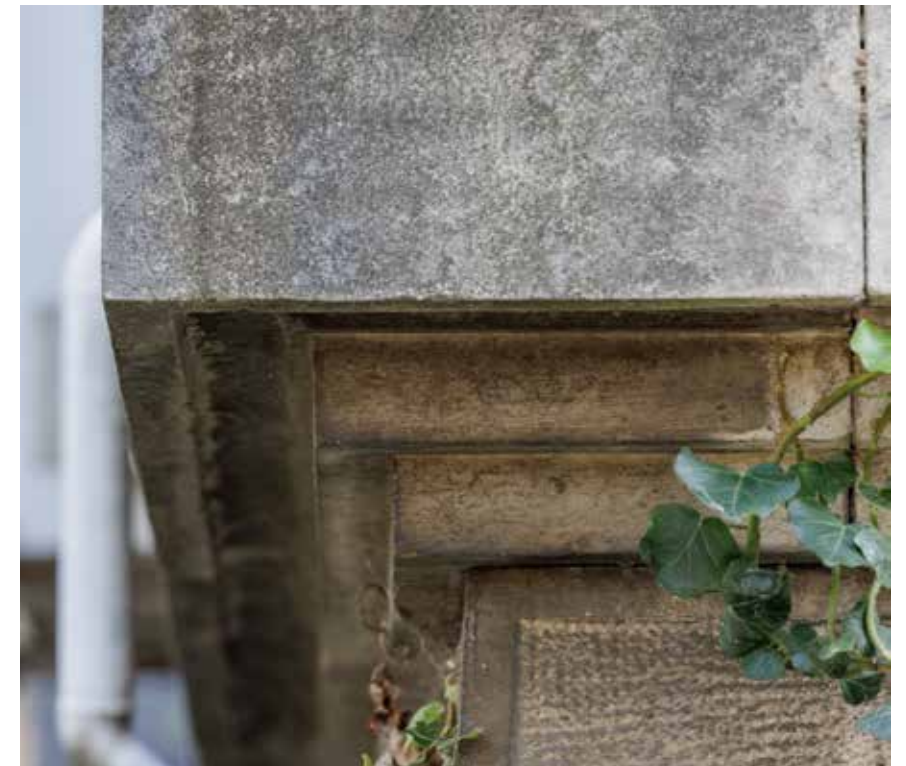
- **Opis:** Zona podnožja zgrade izvedena je od masivnih kamenih klesanaca. Štokane je završne površinske obrade s fino obrađenom pasicom širine 2 cm. Sokl je s gornje i donje strane. Zaključen profiliranim kamenim elementima.
- **Smještaj:** Sjeverno, južno, zapadni i istočno pročelje
- **Datacija:** 1926.–1928.

Predlaže se zadržavanje izvornog oblikovanja, a tijekom radova izuzetno je bitno zaštititi cjelokupnu zonu podnožja od mogućih mehaničkih oštećenja. Restauratorski radovi na kamenim elementima uključuju sljedeće:

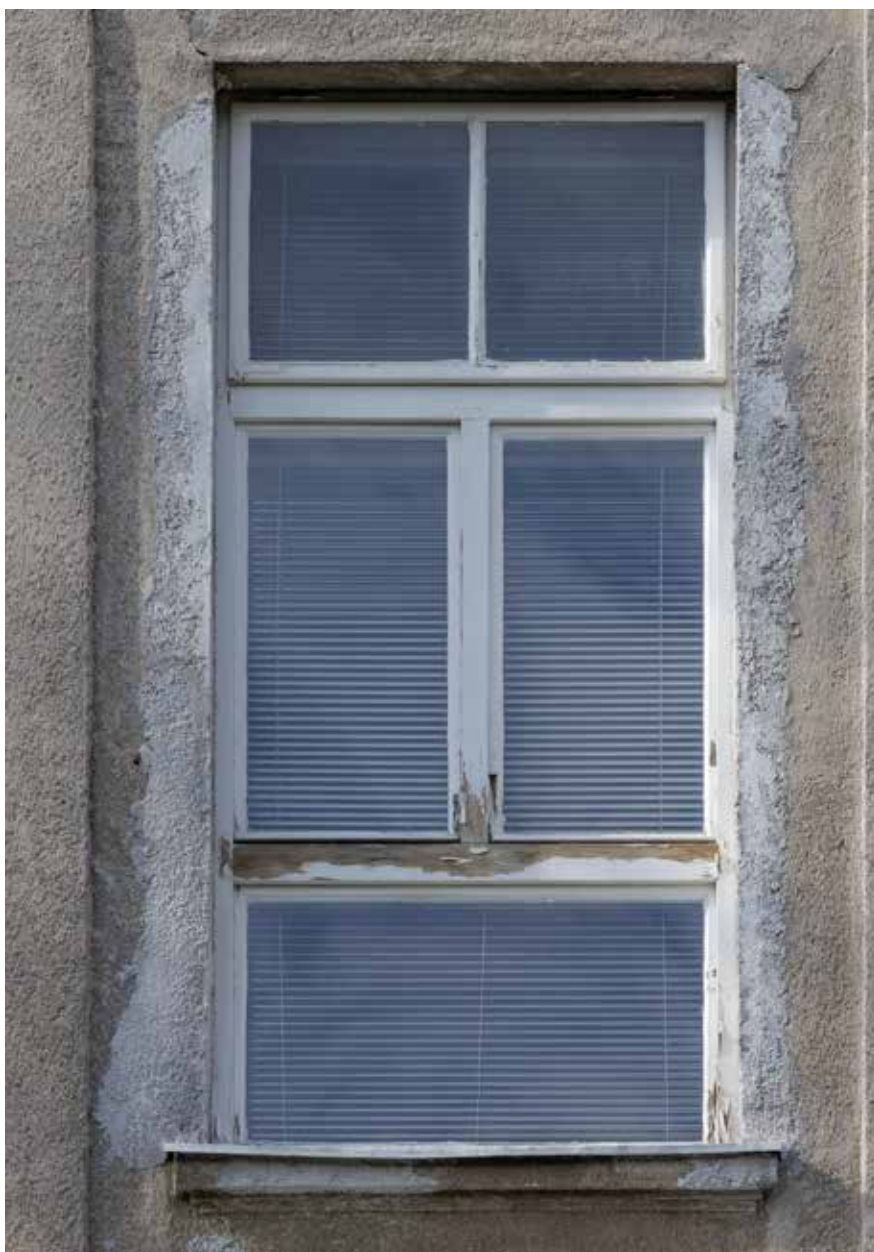
- **Opis:** Stolarija prozora je trodijelna. Nadsvjetlo je središnjom vertikalnom letvicom podijeljeno u dva polja, središnji dio čine dva zaokretna prozorska krila, a u donjem dijelu se nalazi jednostruko otklopno ostakljenje.
- **Smještaj:** Sjeverno, južno, zapadno istočno pročelje
- **Datacija:** 1926.–1928.

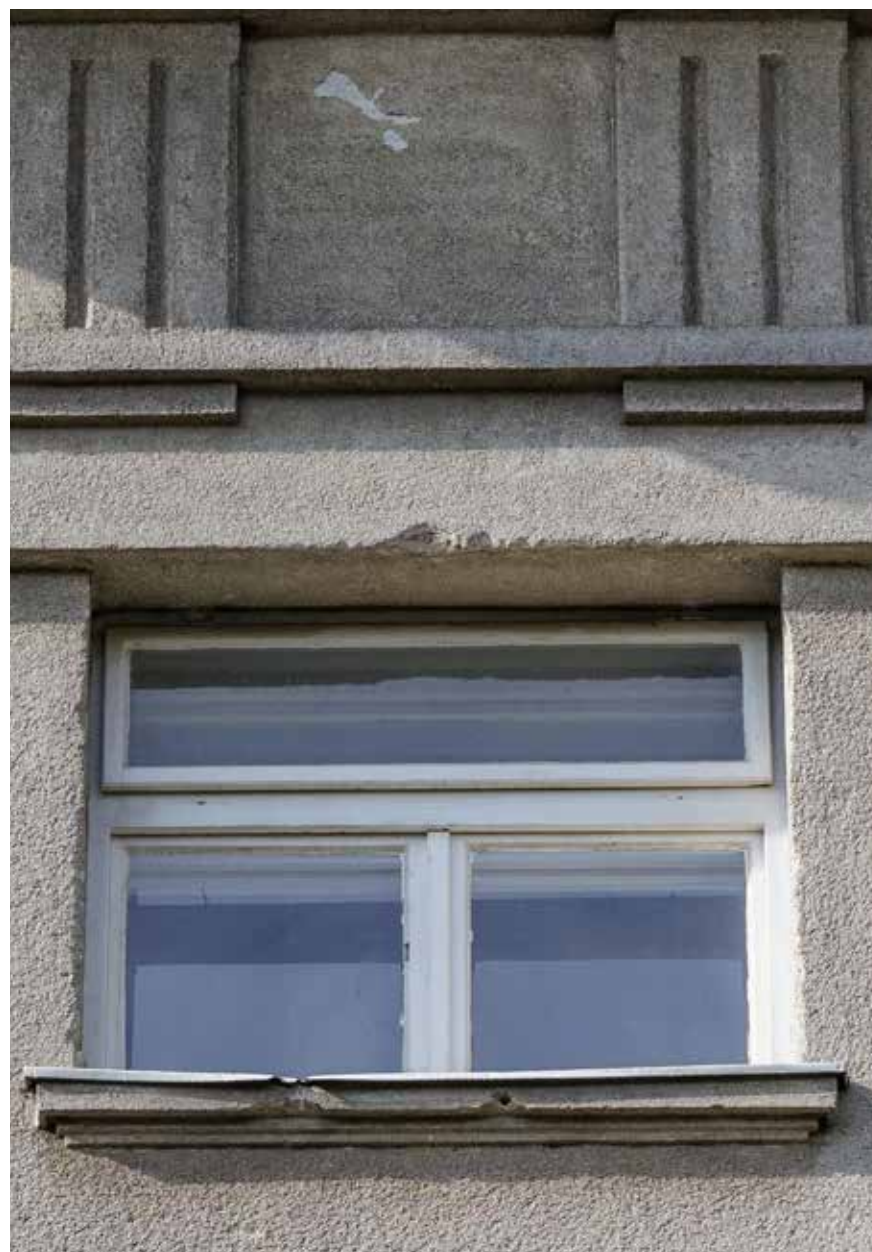
- **Opis:** Stolarija prozora je dvodijelna. U gornjem dijelu izvedeno je jednostruko otklopno nadsvjetlo. Donji dio sastoji se od dva zaokretna prozorska krila.
- **Smještaj:** Istočno pročelje u razini drugog kata (prozor stubišta)
- **Datacija:** 1926.–1928.

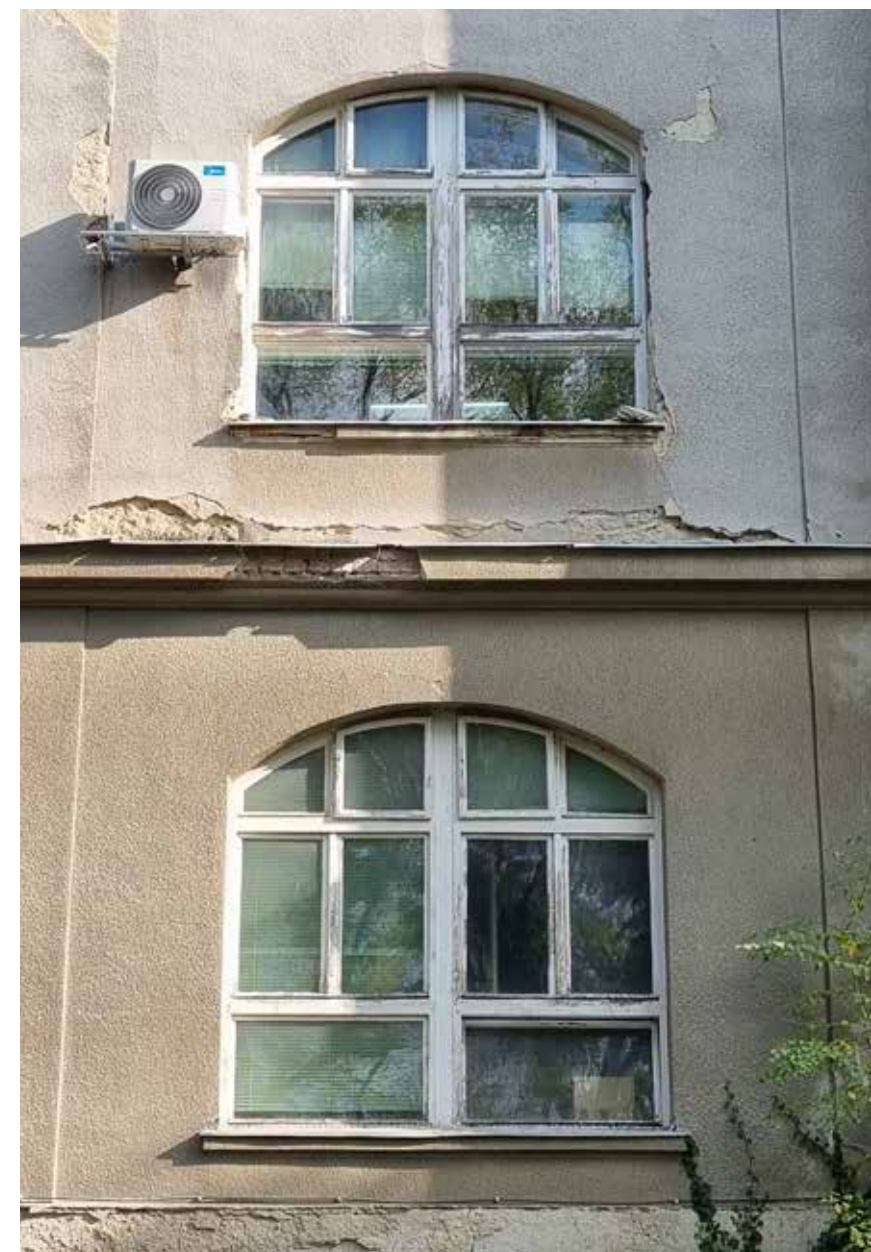
- **Opis:** Prozor većih dimenzija zaključen je segmentnim lukom. Ostakljenje je oblikovano simetrično. Svako pojedino polje sastoji se od nadsvjetla formiranog od dva zaokretna krila, koja u gornjem dijelu prate segmentno oblikovani lučni nadvoj. Središnji dio čine dva zaokretna prozorska krila, a u donjem dijelu se nalazi jednostruko otklopno ostakljenje.
- **Smještaj:** Sjeverno, zapadno i istočno pročelje
- **Datacija:** 1926.–1928.

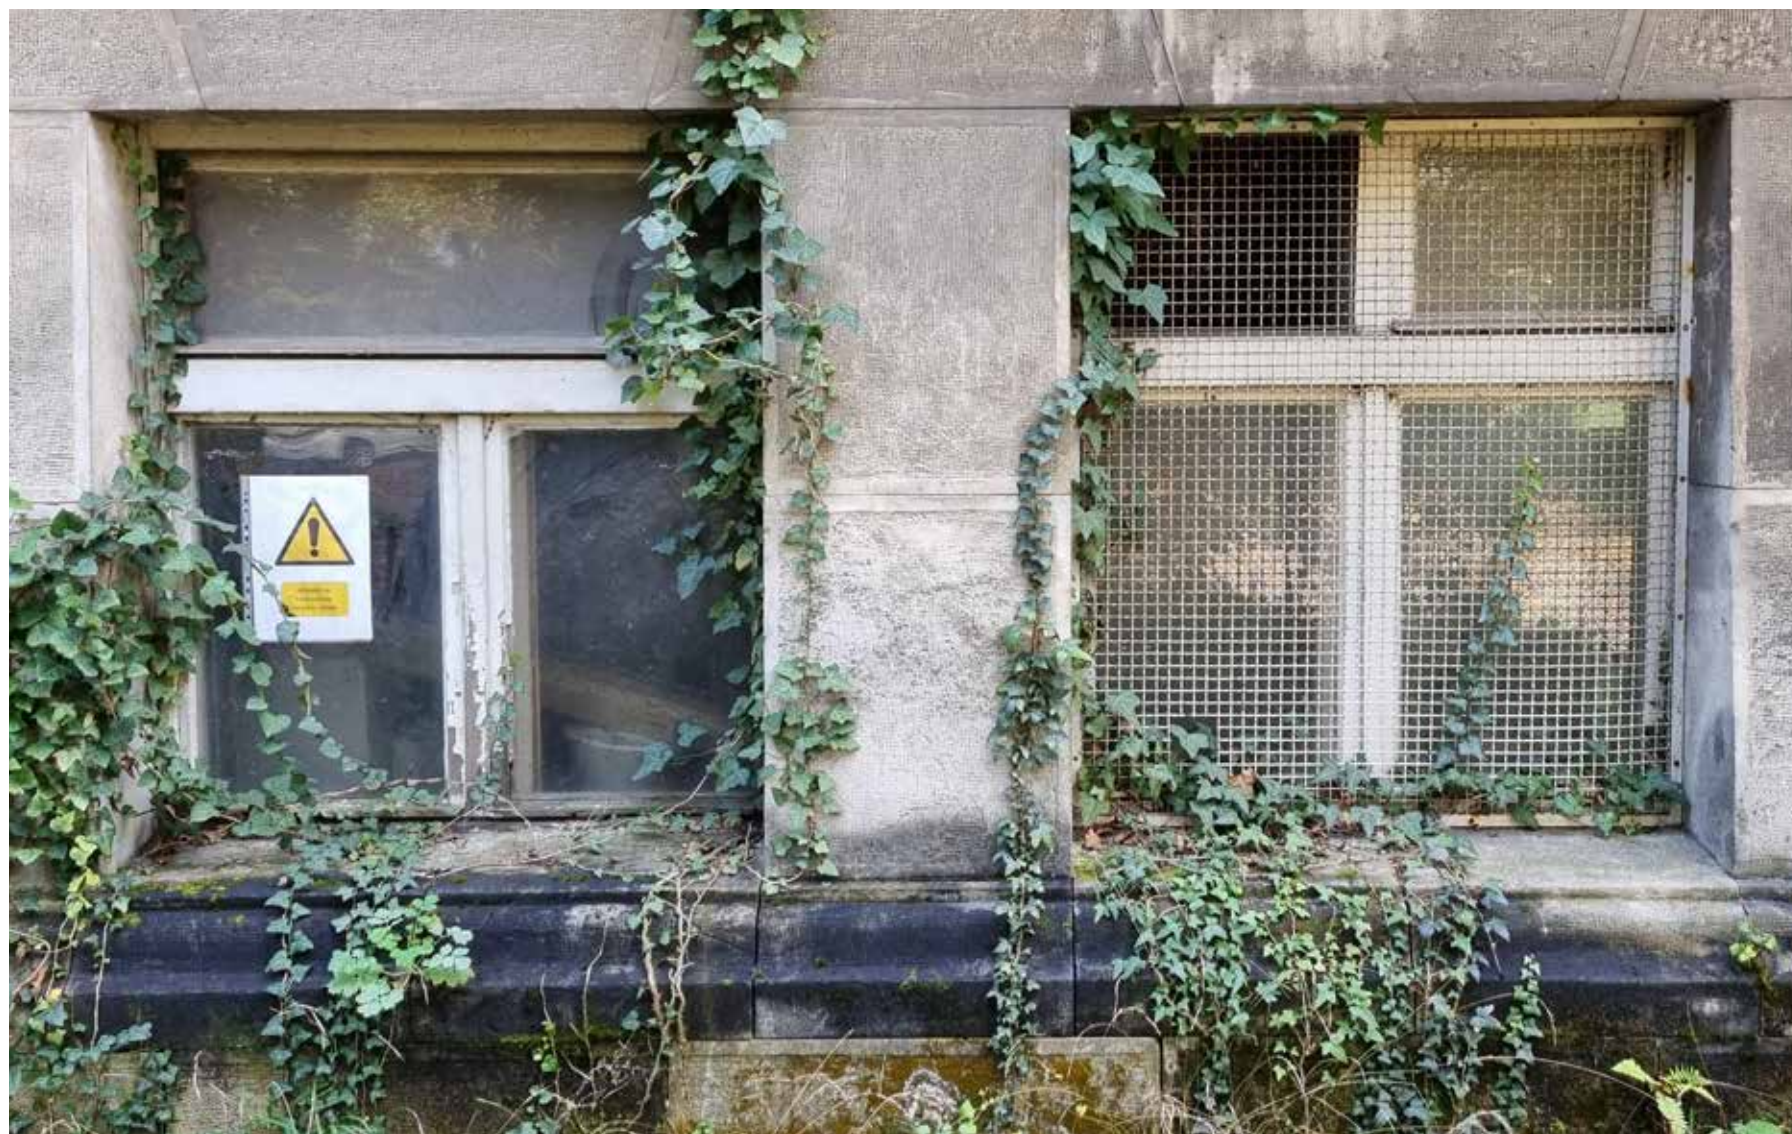
- **Opis:** Prozori manjih dimenzija, smješteni u podnožju zgrade. U gornjem dijelu formirano je jednostruko odklopno nadsvjetlo, dok su u donjem dijelu izvedena dva zaokretna prozorska krila.
- **Smještaj:** Podnožje sjevernog, južnog, istočnog i zapadnog pročelja
- **Datacija:** 1926.–1928.

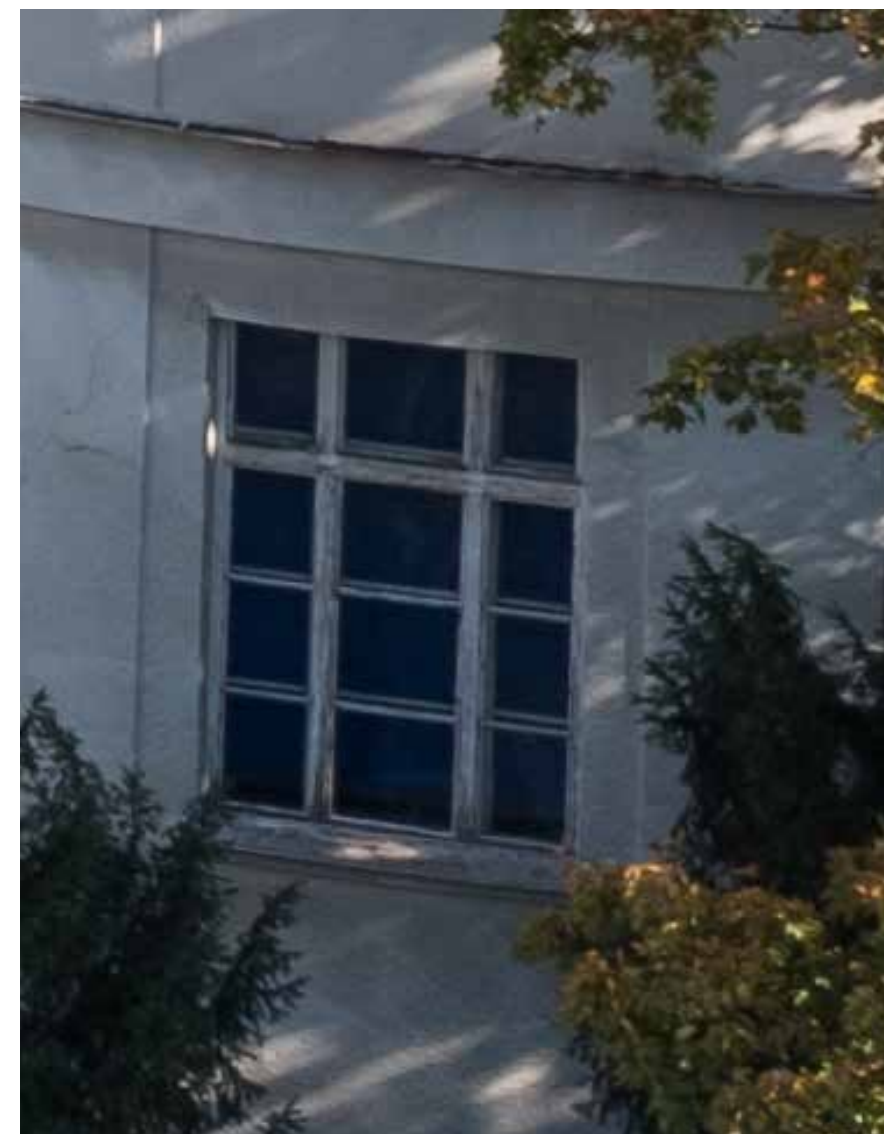
- **Opis:** Prozor većih dimenzija sastoji se od nadsvjetla formiranog od tri zaokretna krila. Donji dio sastoji se od tri zaokretna prozorska krila, koja se podijeljena horizontalnim letvicama u tri zasebna polja.
- **Smještaj:** Južno pročelje
- **Datacija:** 1926.–1928.

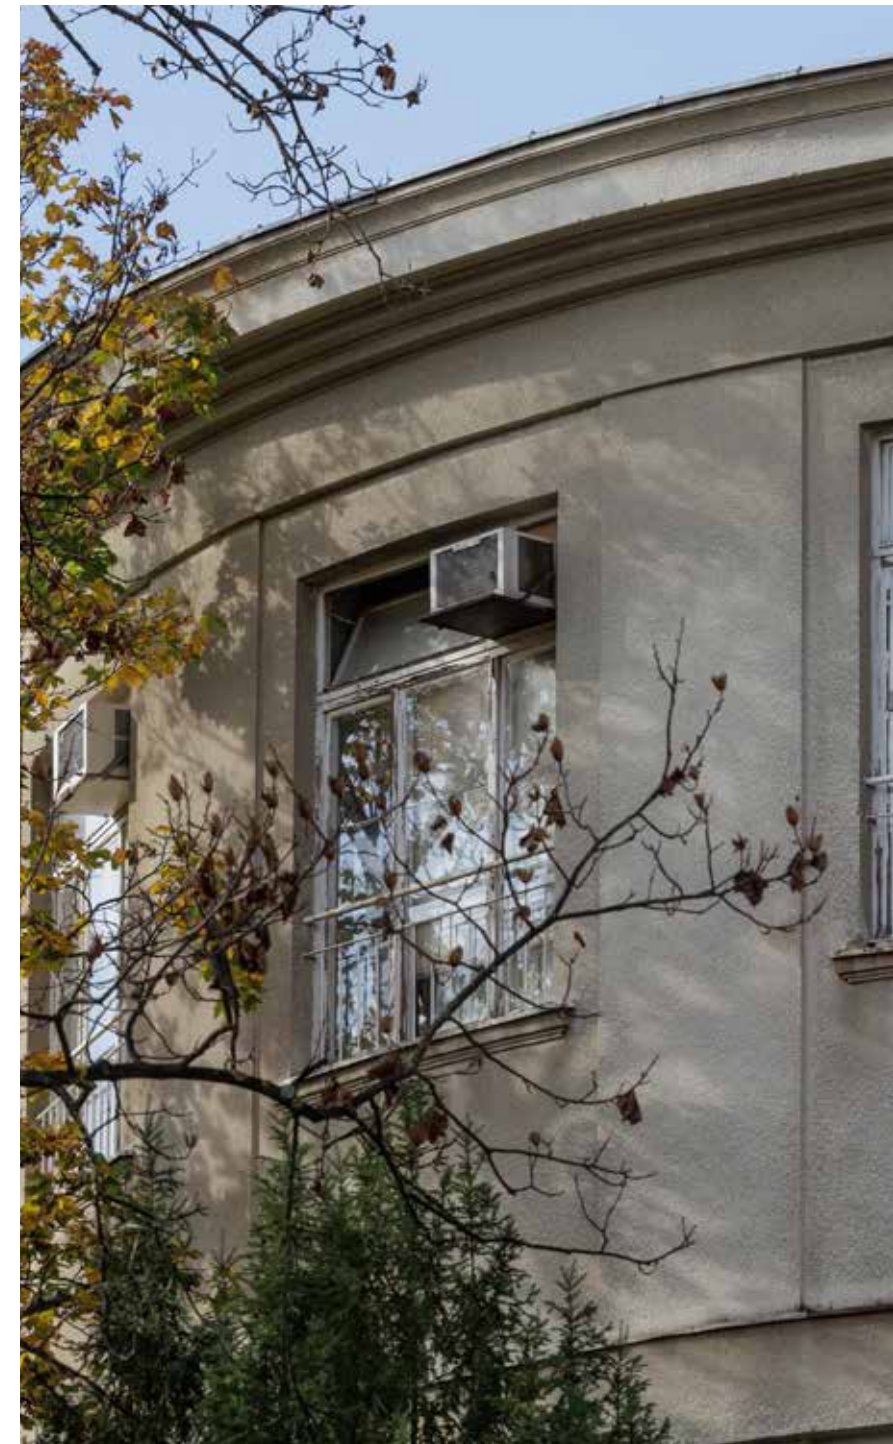
- **Opis:** Prozor većih dimenzija sastoji se od nadsvijetla formiranog jednostrukim otklopnim ostakljenjem. Donji dio sastoji se od tri zaokretna prozorska krila. U zoni parapeta ugrađena je metalna rešetka.
- **Smještaj:** Južno pročelje
- **Datacija:** 1926.–1928.

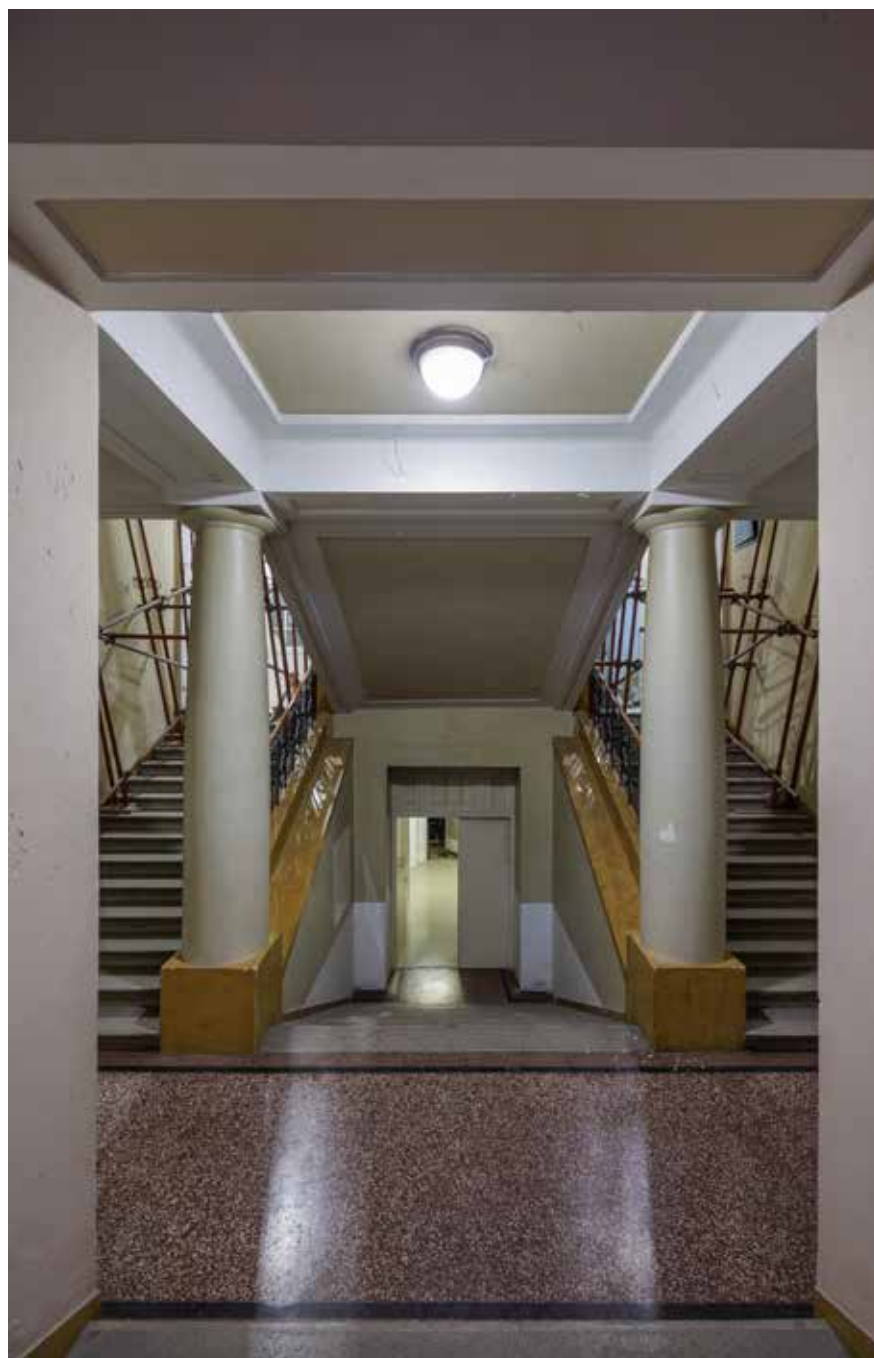
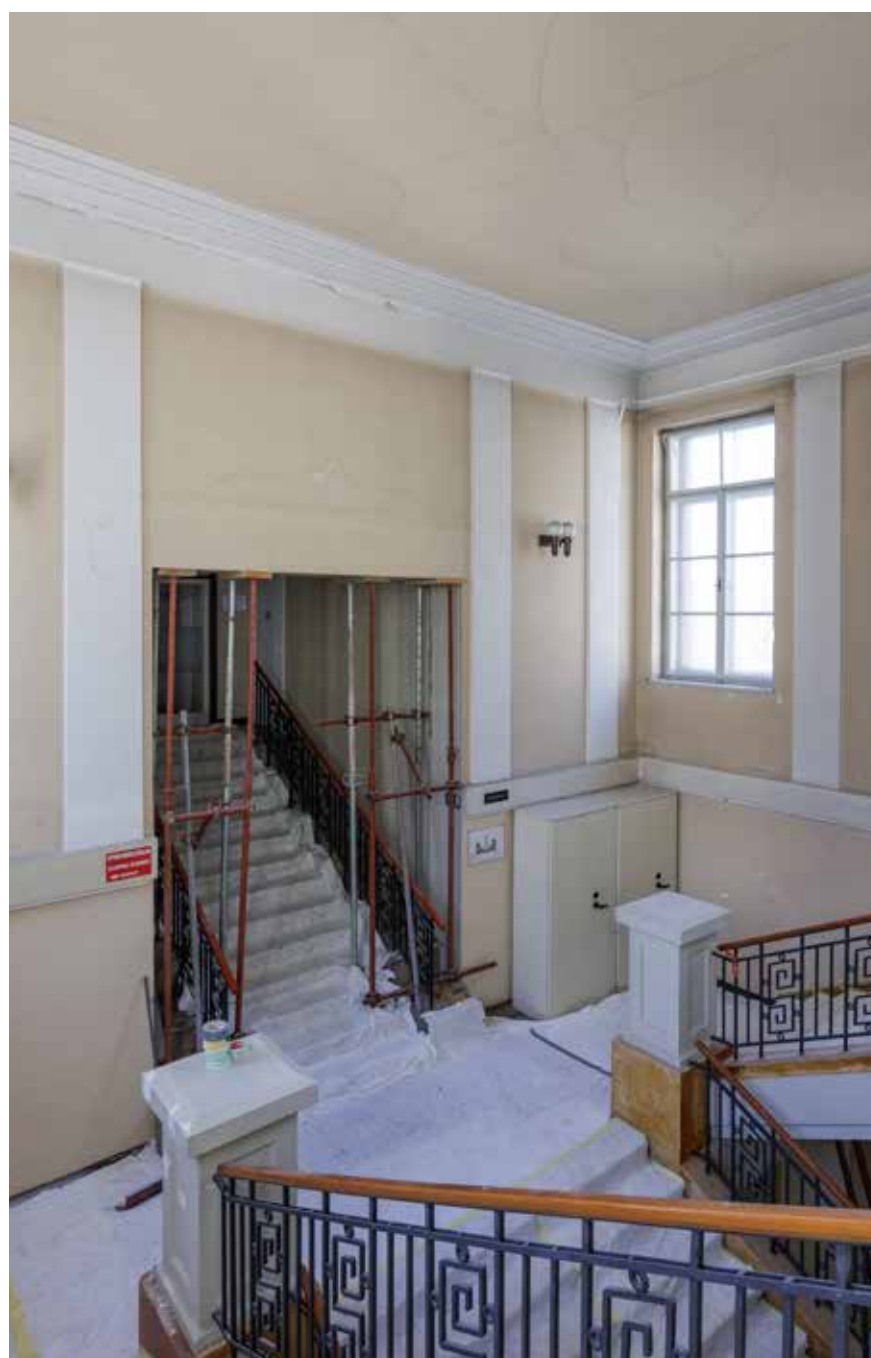
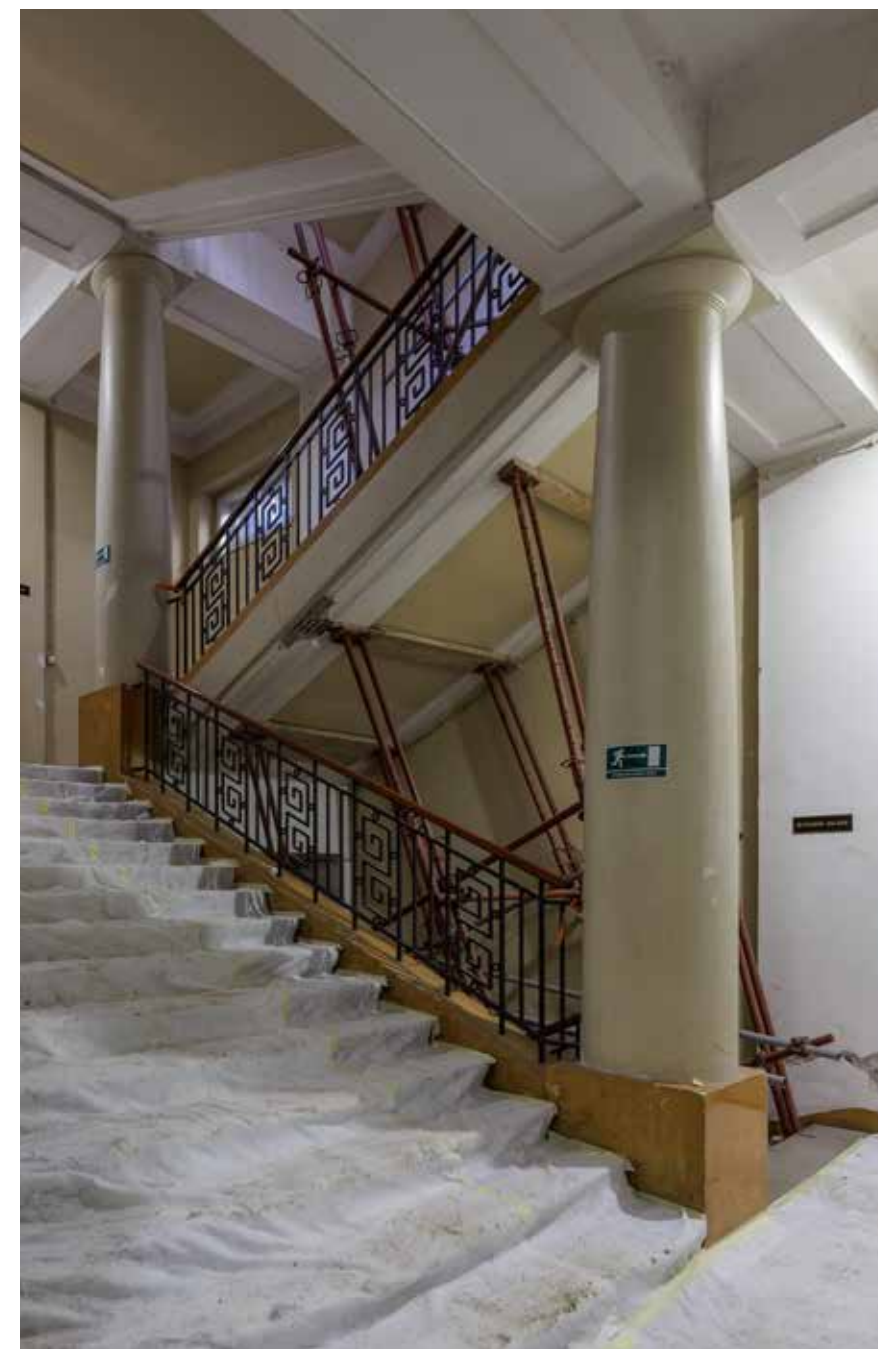
- **Opis:** Pogled prema prostoru međukata stubišta između podruma i prizemlja. Stubište se u prostorima međukata razdijeljuje u dva kraka koji vode na višu razinu, dok do međukata s niže razine vodi jednostruko stubište. U prostoru međukata izveden je »treći« krak stubišta prema jugu koji vodi k razinama središnjeg krila zgrade. Oblikovni elementi stubišta su: stupovi, pilastri, zidana ograda s slikanom marmorizacijom i metalnom ukrasnom rešetkom, kasetirana svodna polja, kamene stube i terazzo izveden na podnim ploham.
- **Smještaj:** Prostor stubišta
- **Datacija:** 1926.-1928.

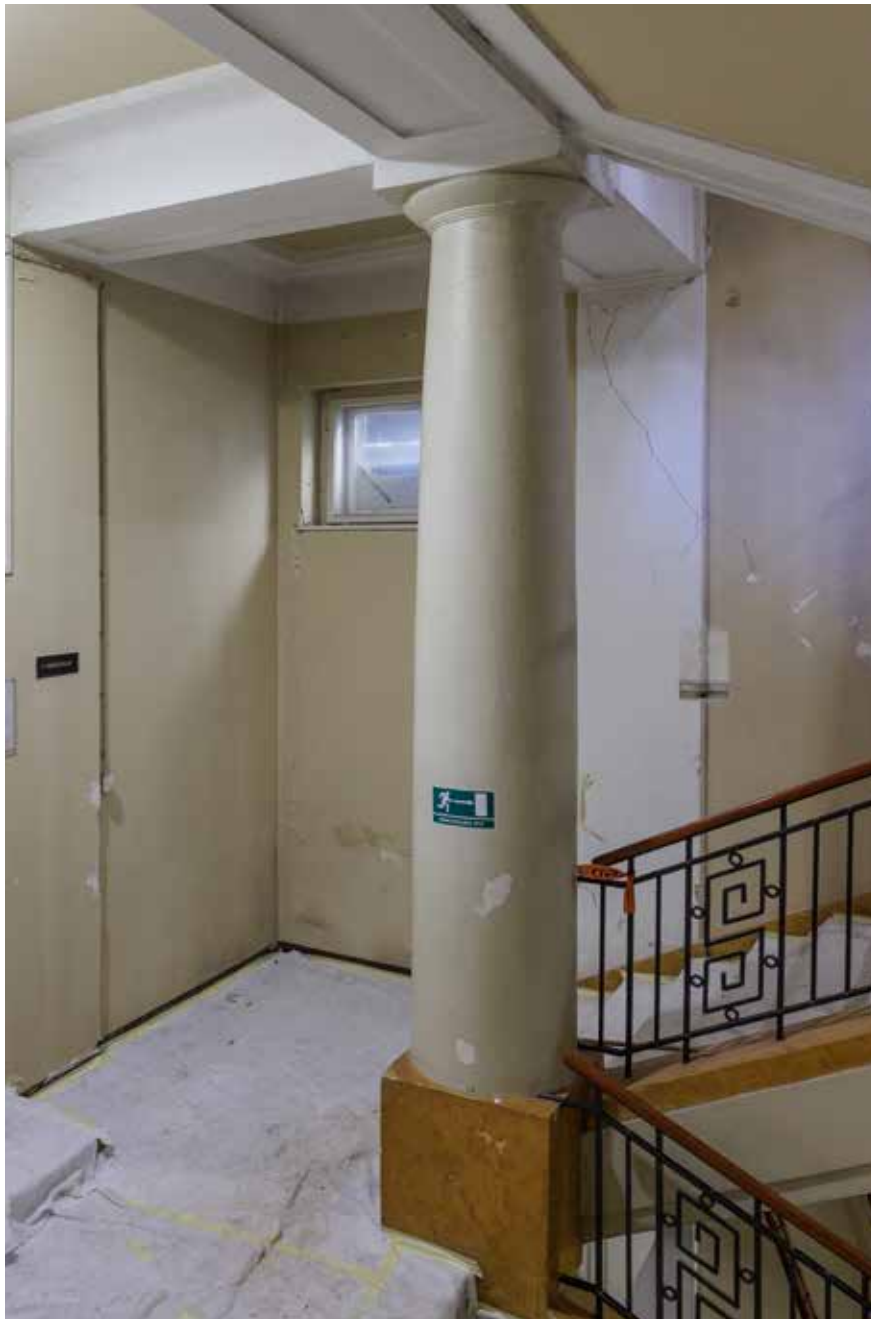
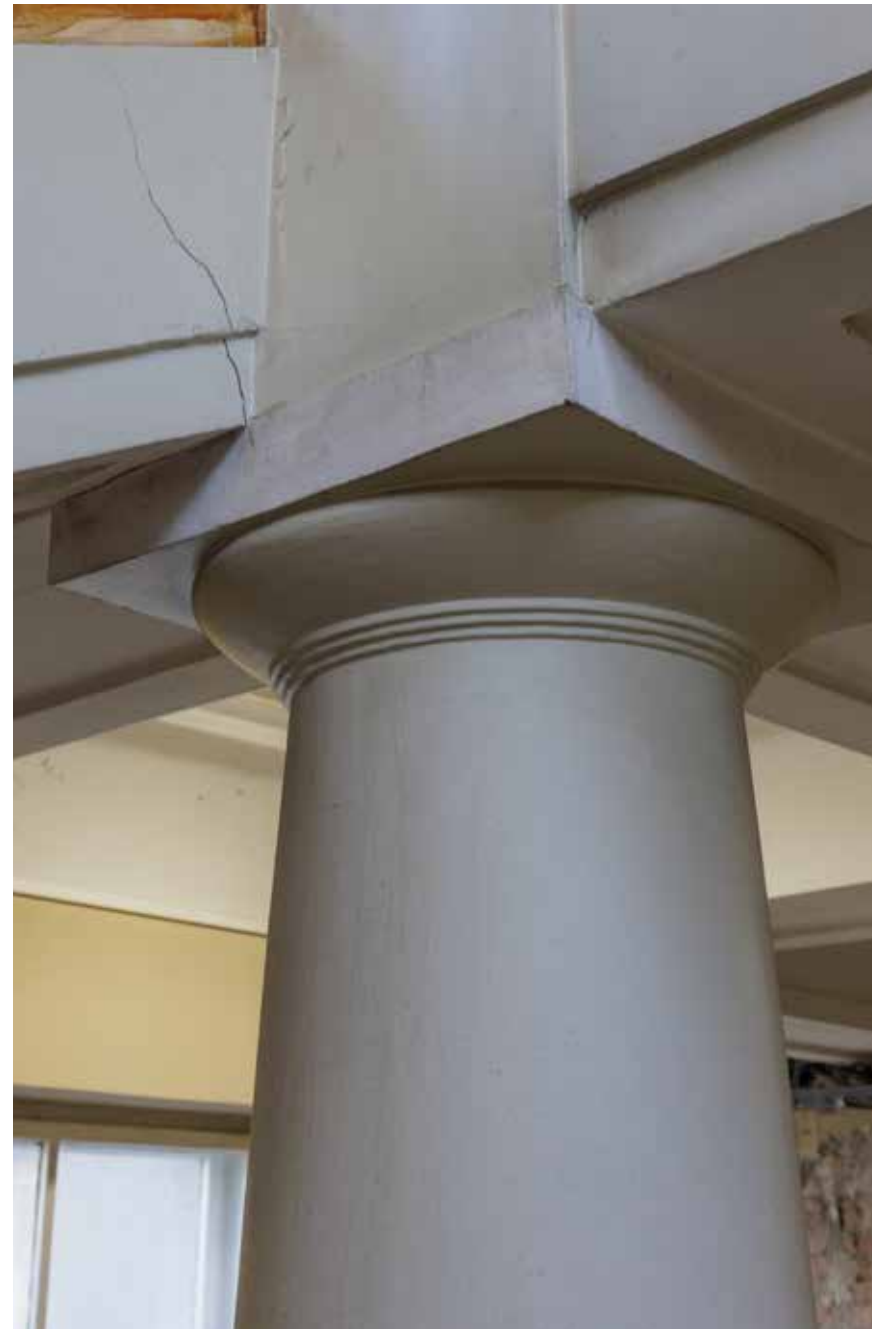
- **Opis:** Pogled na stup koji drži krak stubišta. Stup od armirano-betonske konstrukcije jednostavnog je oblika, postavljen na četvrtastu bazu oslikanu marmorizacijom, dok je na gornjem dijelu zaključen jednostavnim kapitelom toskanskog tipa.
- **Smještaj:** Prostor stubišta
- **Datacija:** 1926.–1928.
