EPIDEMIOLOŠKI INSTITUT –
Zgrada Hrvatskog zavoda za javno zdravstvo
ROCKEFELLEROVA 2, ZAGREB
POVIJEST GRADNJE, VALORIZACIJA I
PRIJEDLOG KONZERVATORSKIH SMJERNICA

INSTITUT ZA POVIJEST UMJETNOSTI
ZAGREB, LIPANJ 2023.

KONZERVATORSKI ELABORAT

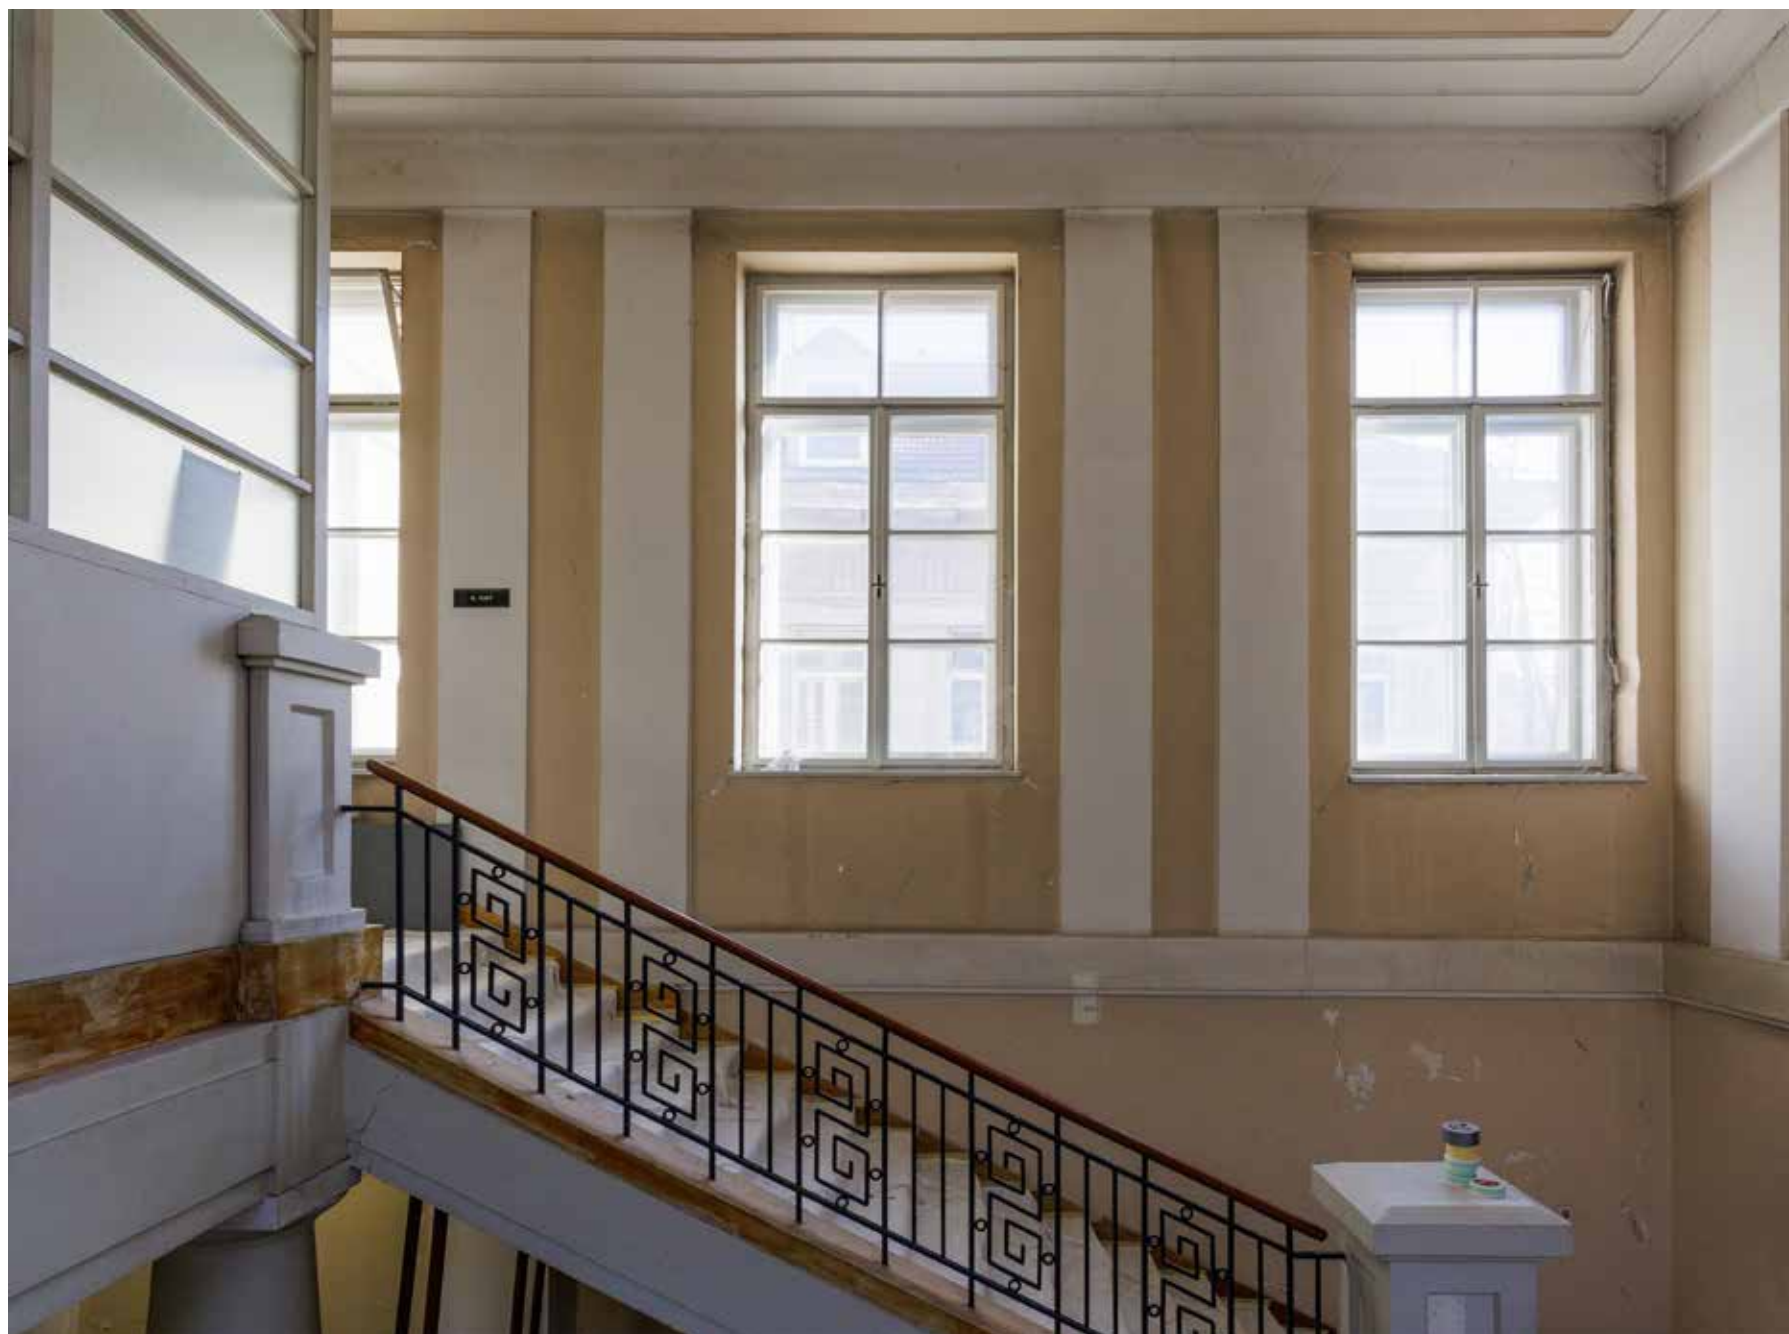
- **Opis:** Pogled na zidne plohe prostora stubišta. Na zidnim plohamo izvedeni su jednostavni pilastri bez baze i kapitela.
- **Smještaj:** Prostor stubišta
- **Datacija:** 1926.–1928.

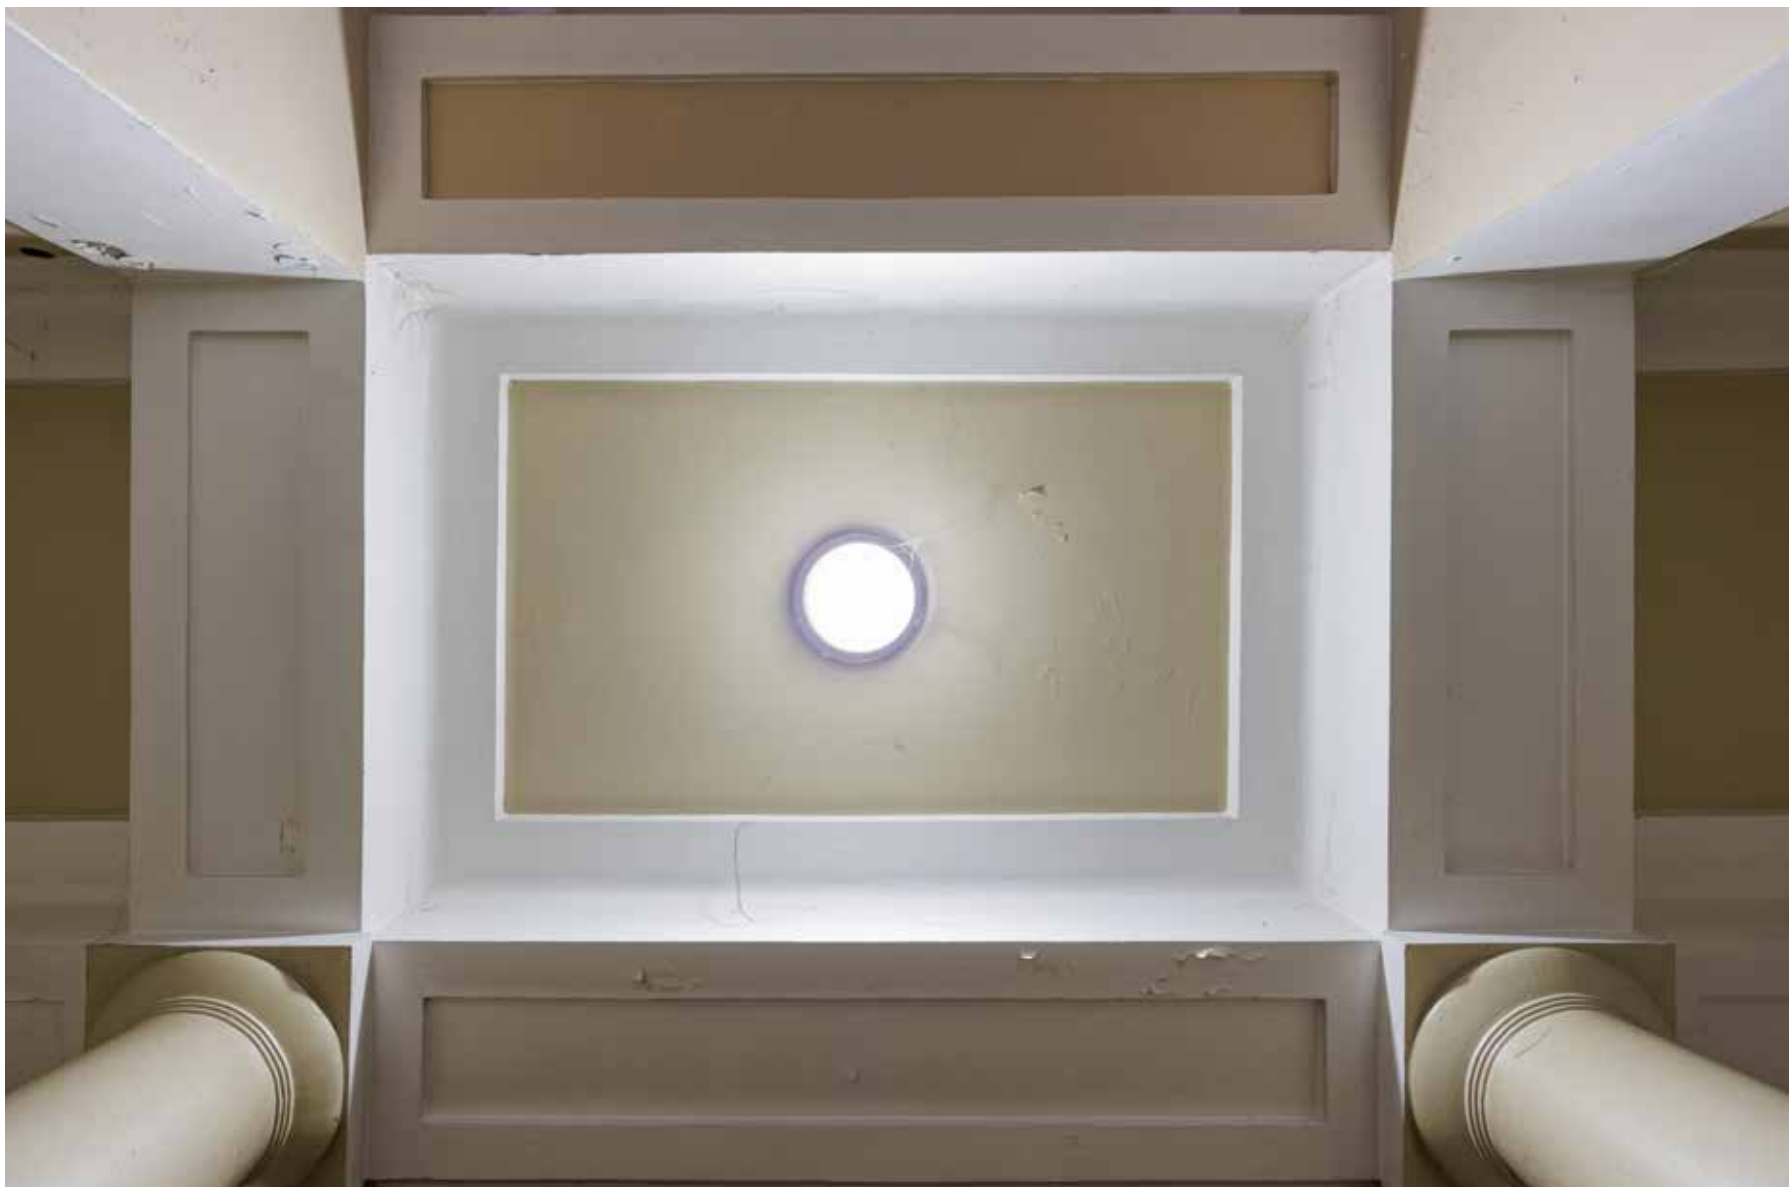
- **Opis:** Pogled na svodne plohe stubišta. Na svim svodnim ploham, podgledima krakova stubišta i nadvojima izvedena su jednostavna profilirana kasetirana polja s manjim izmjenama u profilima.
- **Smještaj:** Prostor stubišta
- **Datacija:** 1926.–1928.

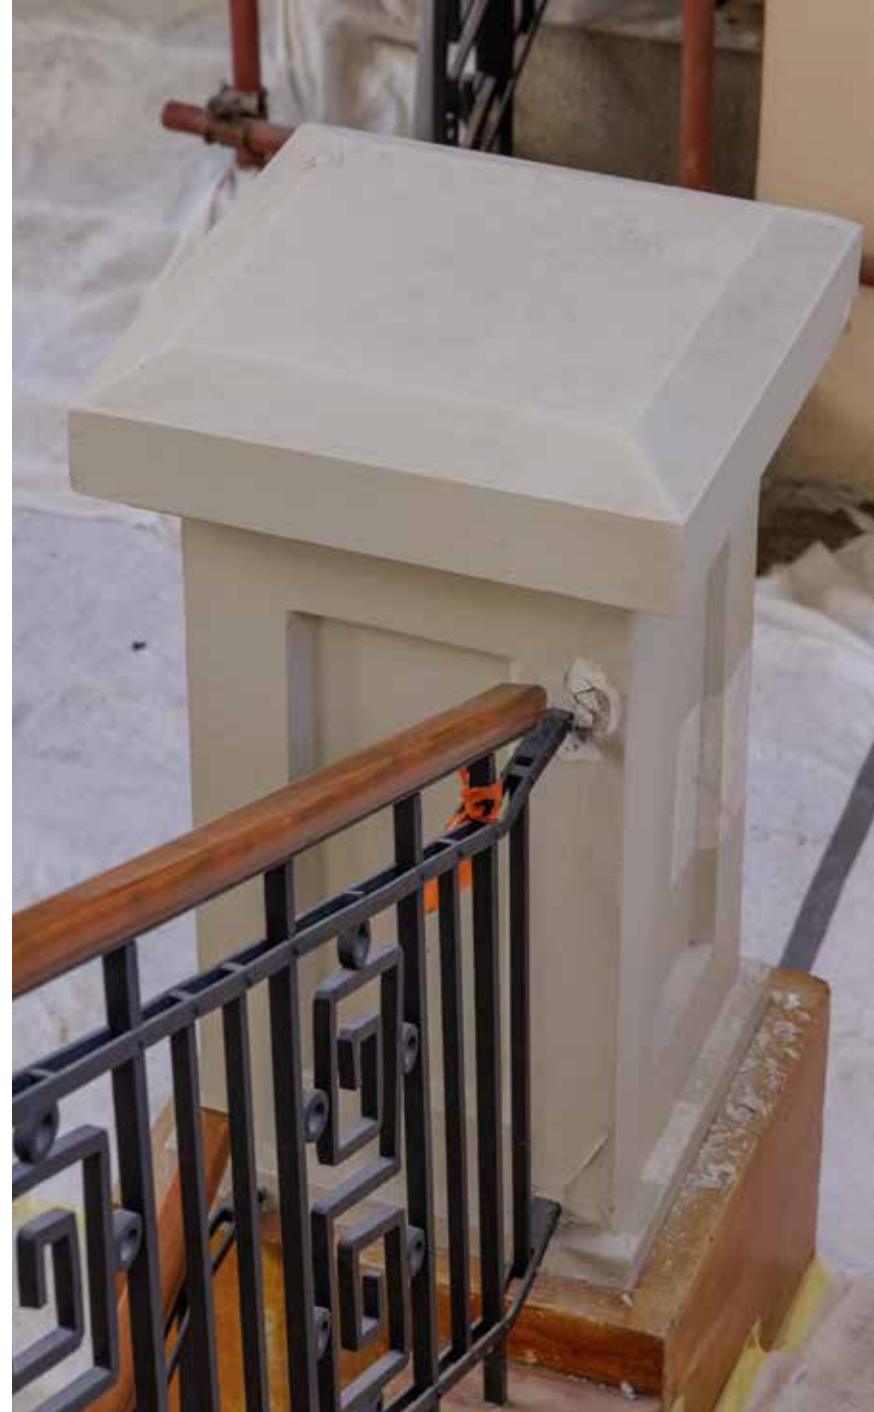
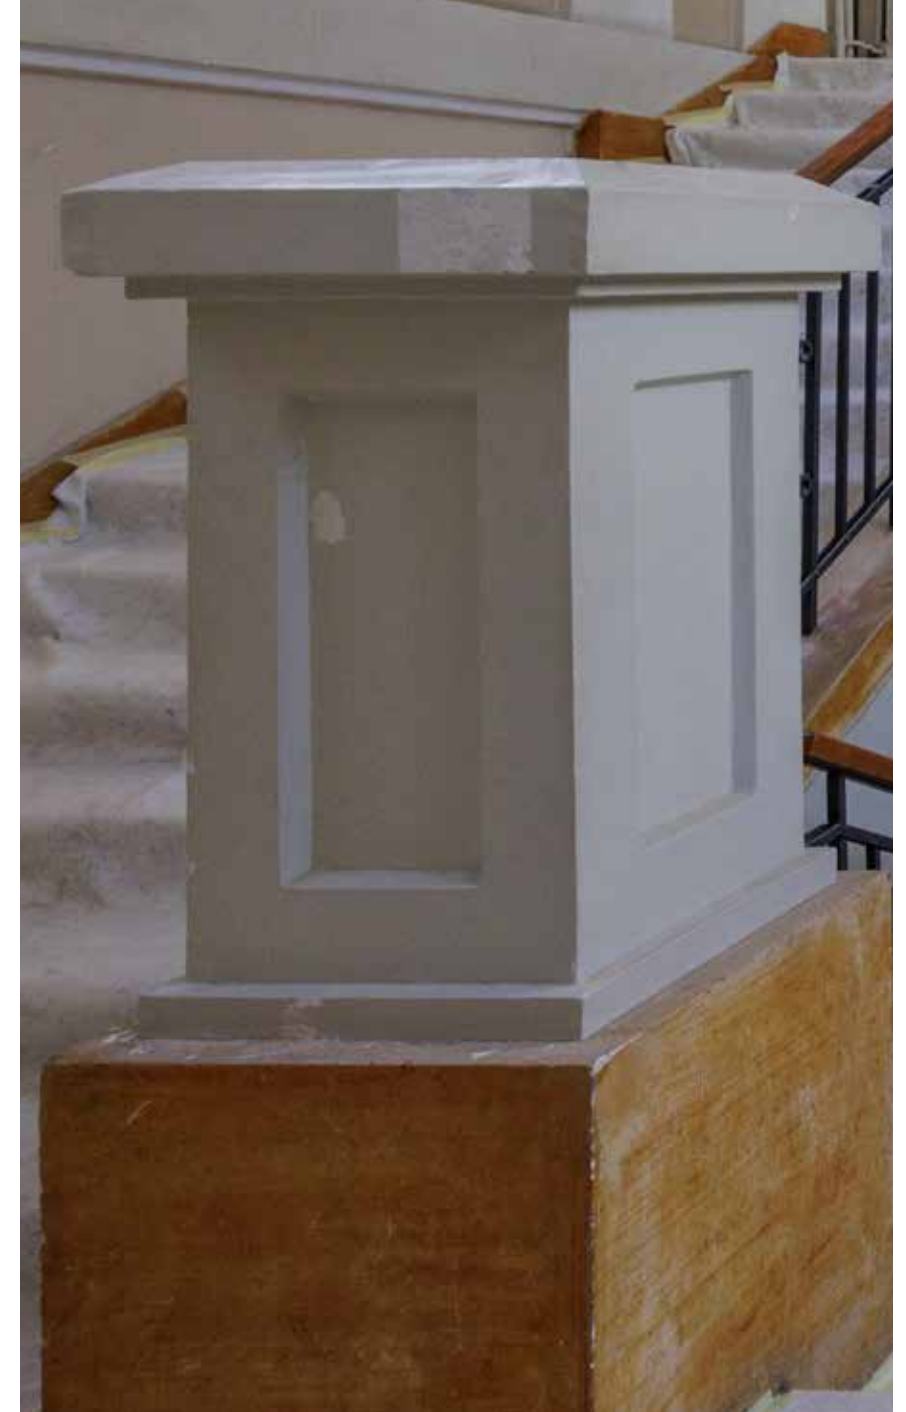
- **Opis:** Pilastar kojim završava ograda stubišta na međukatu između prvog i drugog kata, te na drugom katu. Izveden je zidanjem, sastoji se od baze oblika kvadra koja je oslikana marmorizacijom, od tijela s ukladama i poklopnice.
- **Smještaj:** Prostor stubišta u razini drugog kata
- **Datacija:** 1926.–1928.

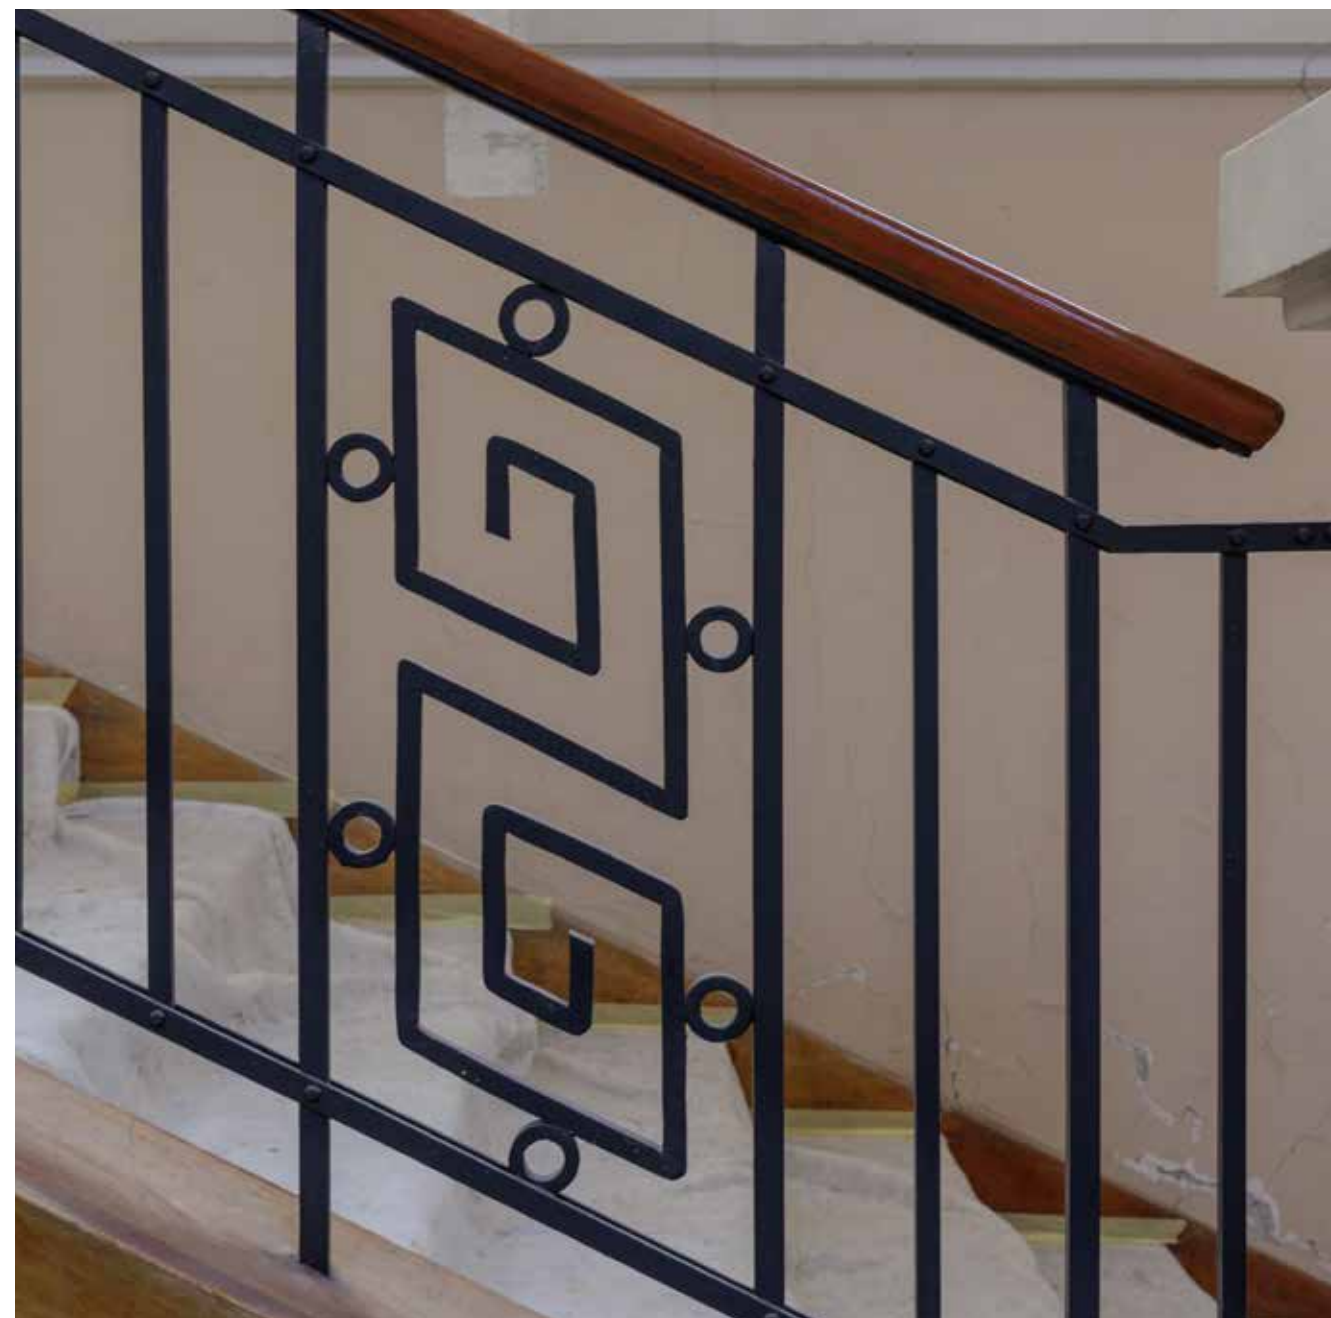
- **Opis:** Pogled na zidani donji dio ograde sa slikanom marmorizacijom i jednostavnu geometrijski oblikovanu lijevanu metalnu ogradu s drvenim rukohvatom.
- **Smještaj:** Prostor stubišta
- **Datacija:** 1926.–1928.

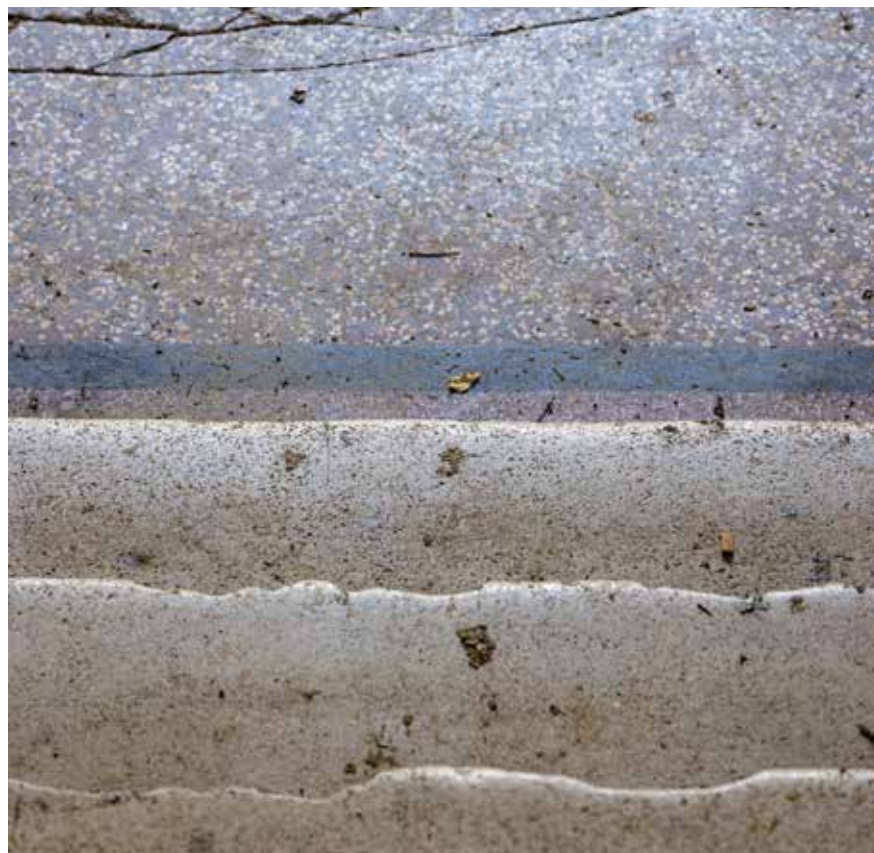
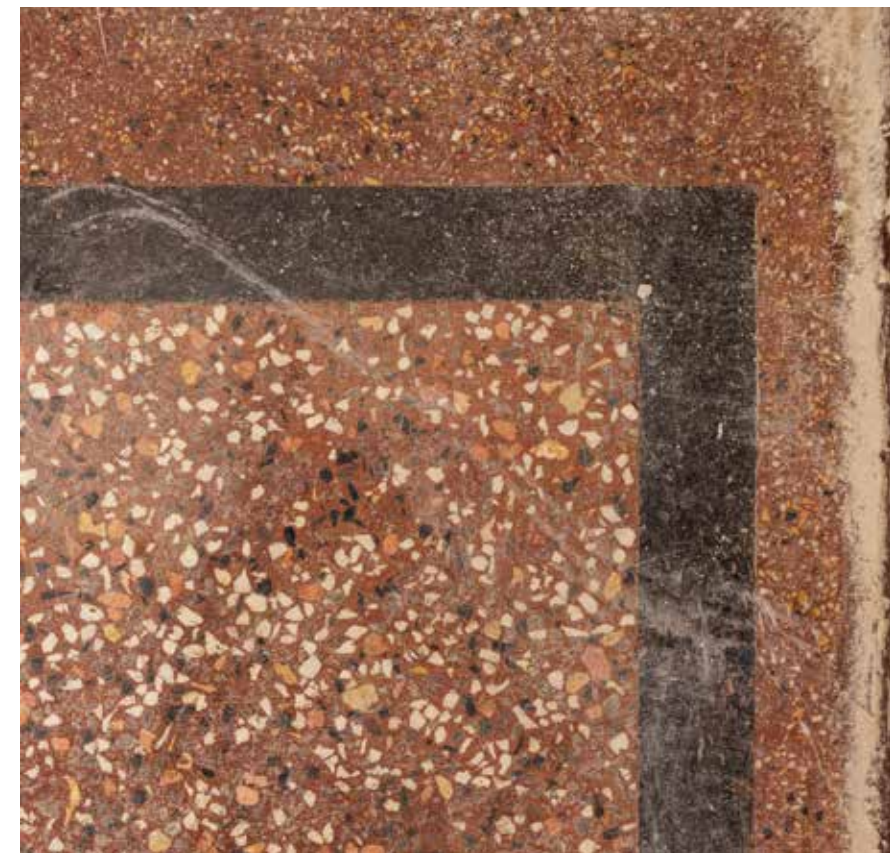
- **Opis:** Pogled na dekoraciju podnih ploha. Stube su izvedene od kamena, dok su podne plohe prekrivene terazzom. Terazzo crvenkastog terakota tona obogaćen je krupnijim raznobojnim agregatom, dok je pasica izvedena od istog agregata manje granulacije. Dijeli ih uska pasica punjena tamnim/crnim agregatom.
- **Smještaj:** Prostor stubišta
- **Datacija:** 1926.–1928.

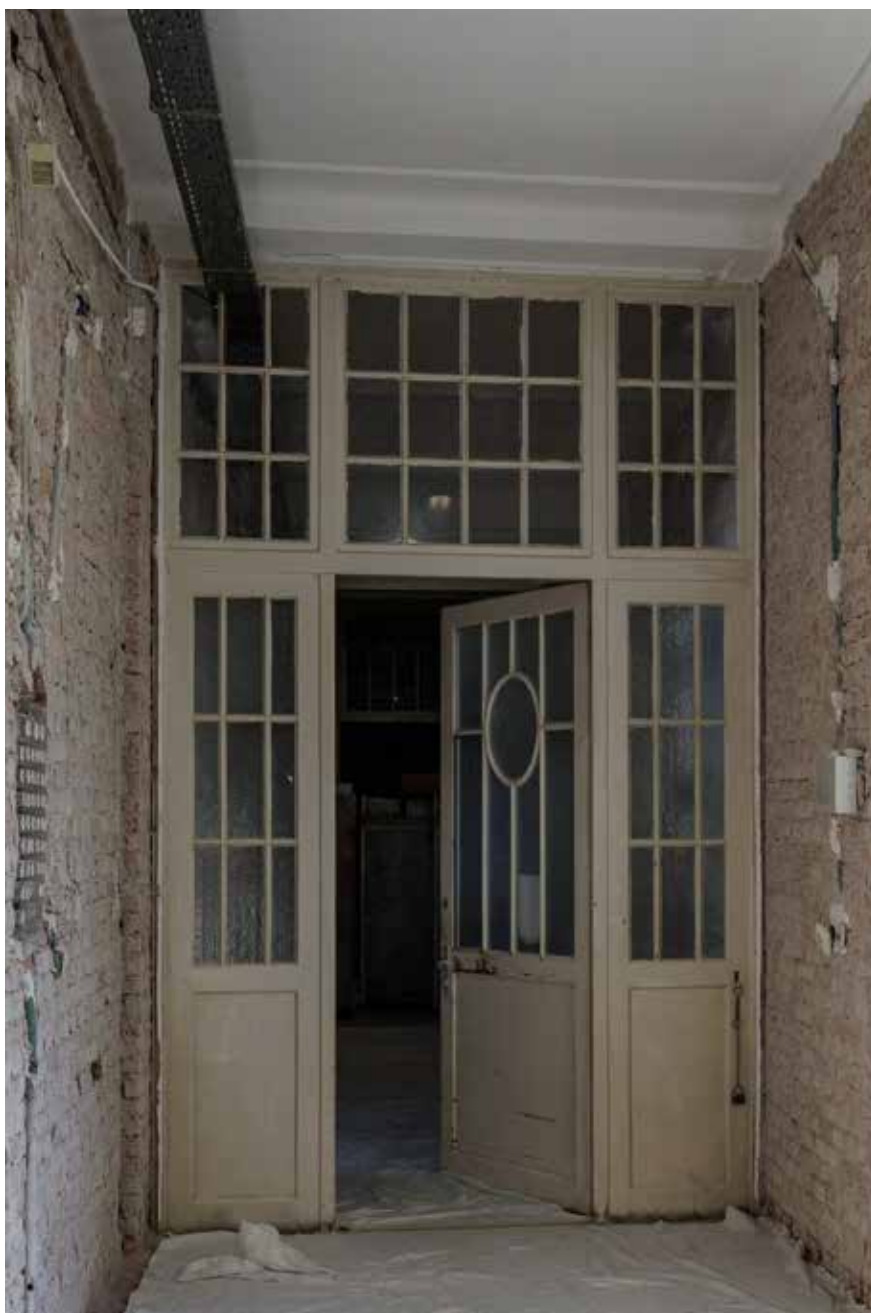
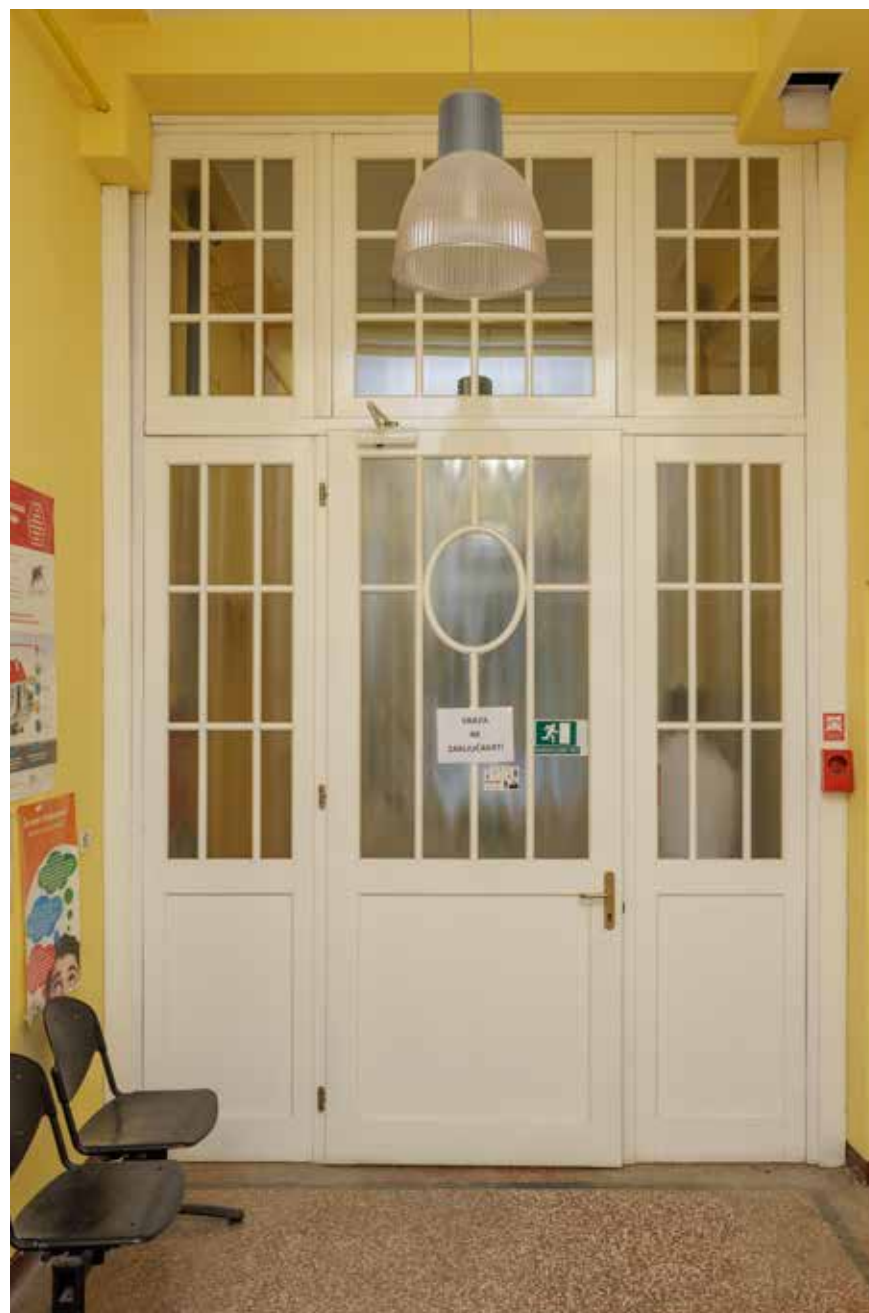
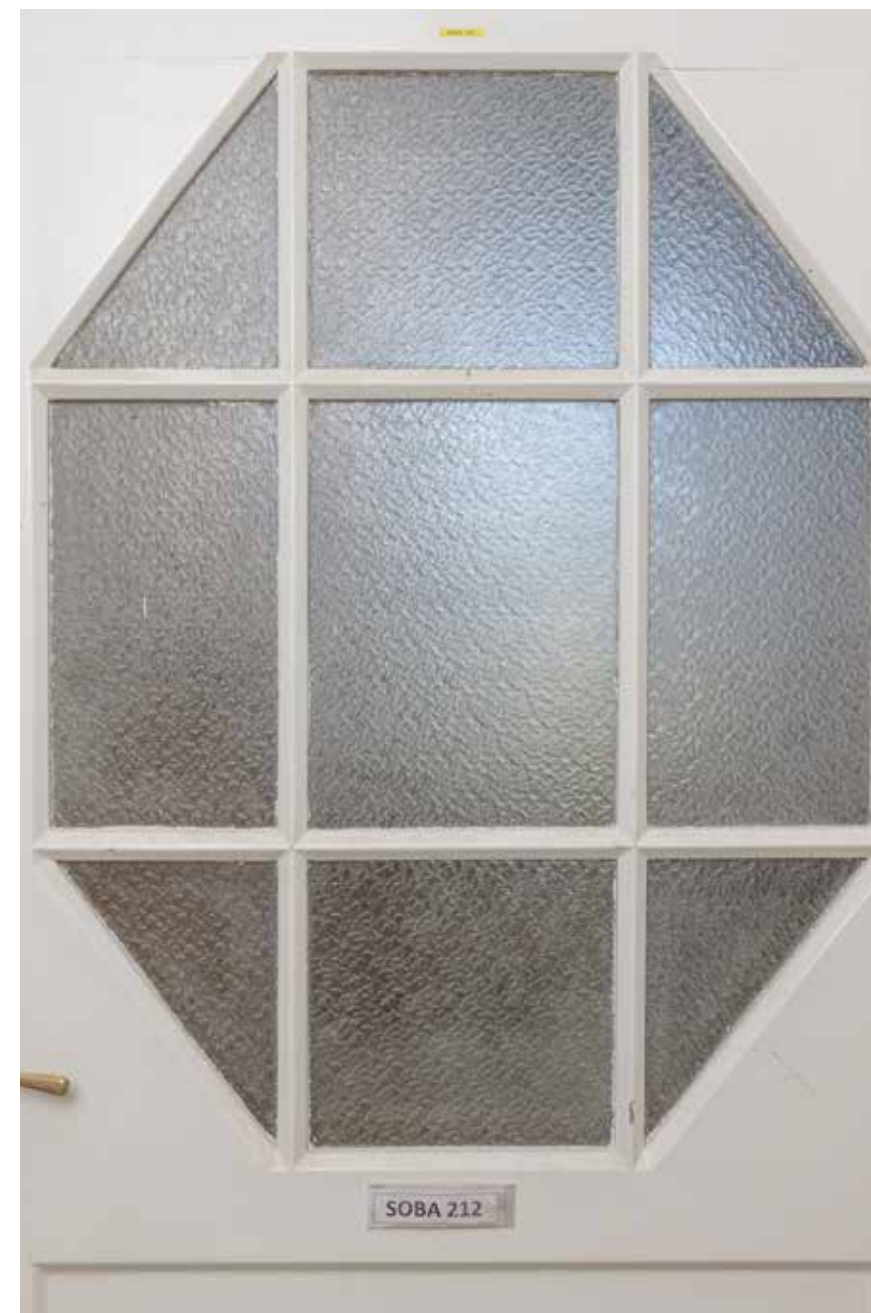
- **Opis:** Pogled na vratnice stubišta u razini prvog kata i drugog kata. Vratnice na prvom katu su izvorne, dok su one na drugom katu izvedene prema uzoru na izvorne prilikom neke od povijesnih obnova. U gornjem dijelu vrata izvedeno je nadsvjetlo sa središnjim širim i pokrajnim užim fiksnim krilima. Središnje krilo razdijeljeno je uskim letvicama na dvanaest ostakljenih polja, dok su pokrajnja krila razdijeljena na šest polja. U donjem dijelu izvedena su dva uža fiksna produžena dovratnika s ostakljenjem podijeljenim u šest polja. Jednostruka vratnica ukrašena je ostakljenjem razdijeljenim na dvanaest polja različitih dimenzija i s jednim ovalnim ostakljenjem u gornjem središnjem dijelu.
- **Smještaj:** Prostor stubišta
- **Datacija:** 1926.–1928.

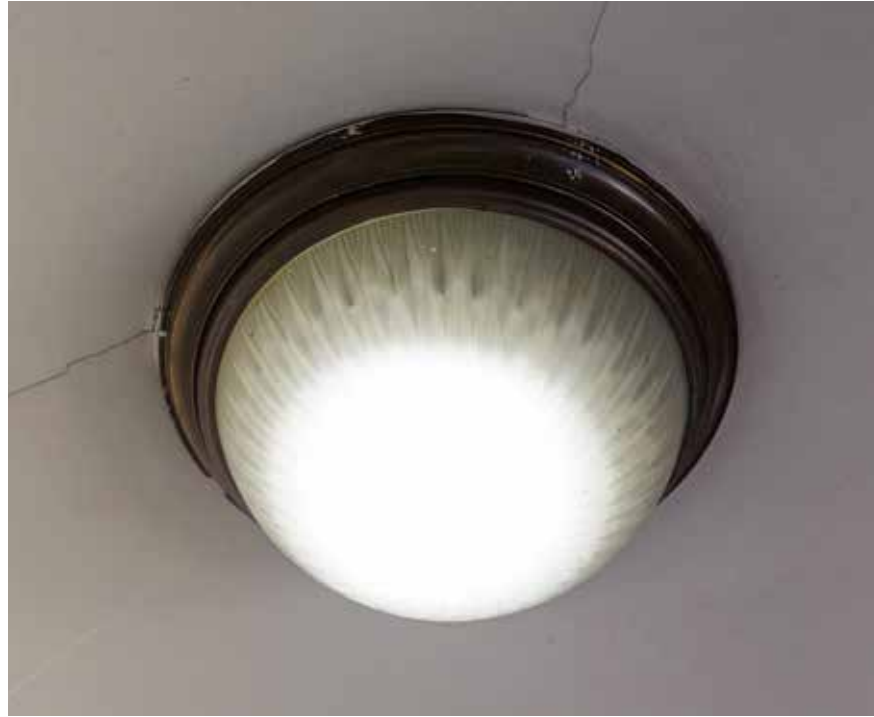
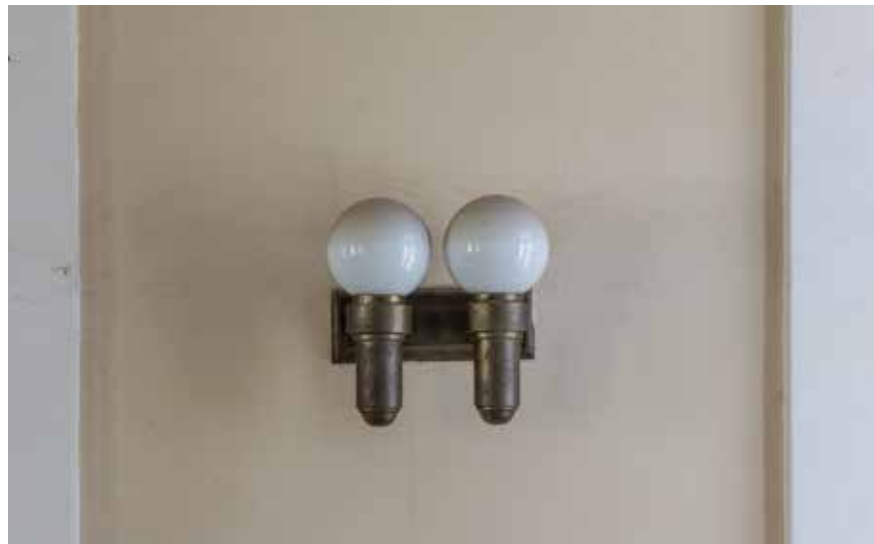
- **Opis:** Pogled na izvorne plafonjere i lampe na bočnim zidovima stubišta.
- **Smještaj:** Prostor stubišta
- **Dacija:** 1926.–1928.

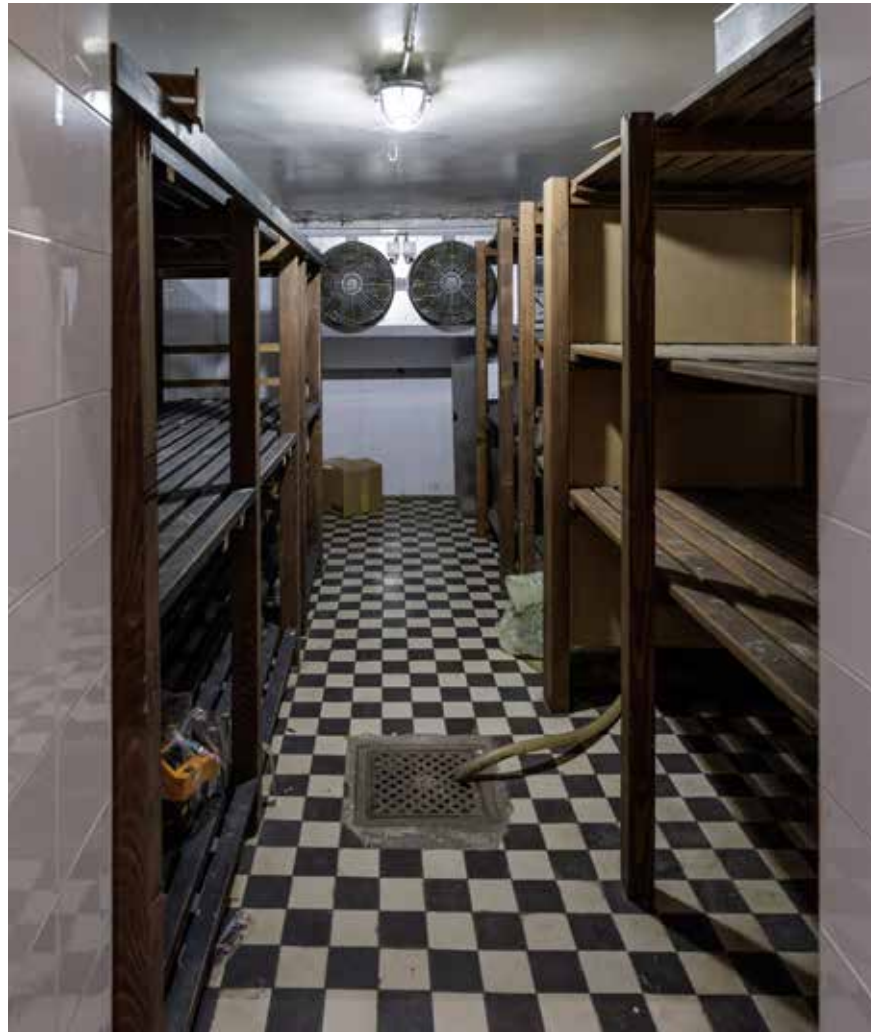
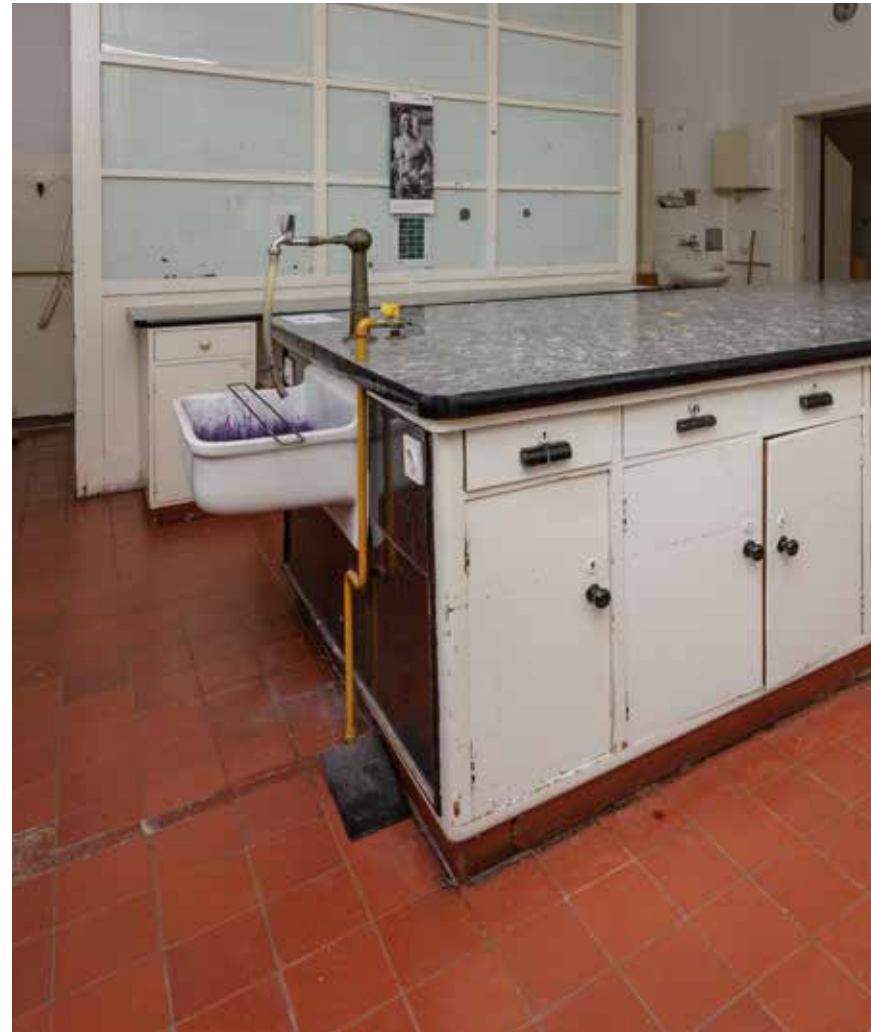
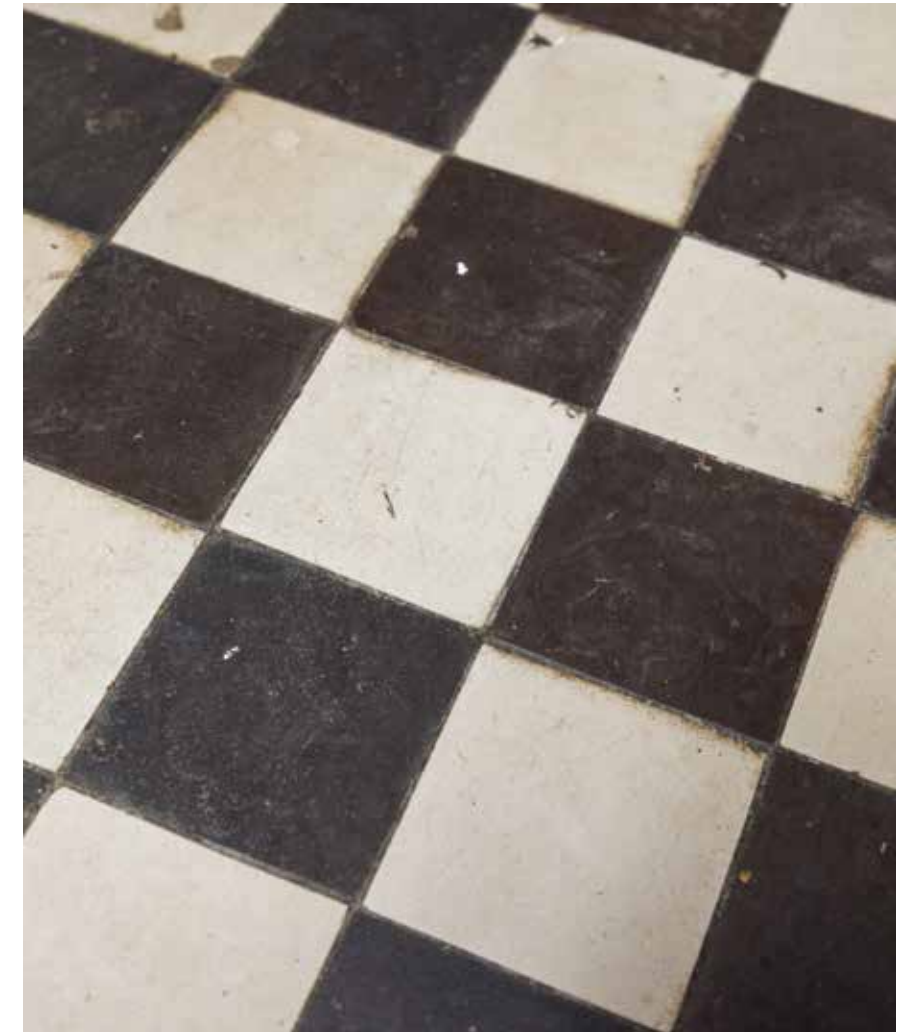
- **Opis:** Prostorije u istočnom krilu zgrade u razini drugog kata s moguće izvornim podnicama. Keramičke pločice jednostavnog kvadratnog formata.
- **Smještaj:** Prostorije u istočnom krilu u razini drugog kata
- **Datacija:** 1926.–1928.

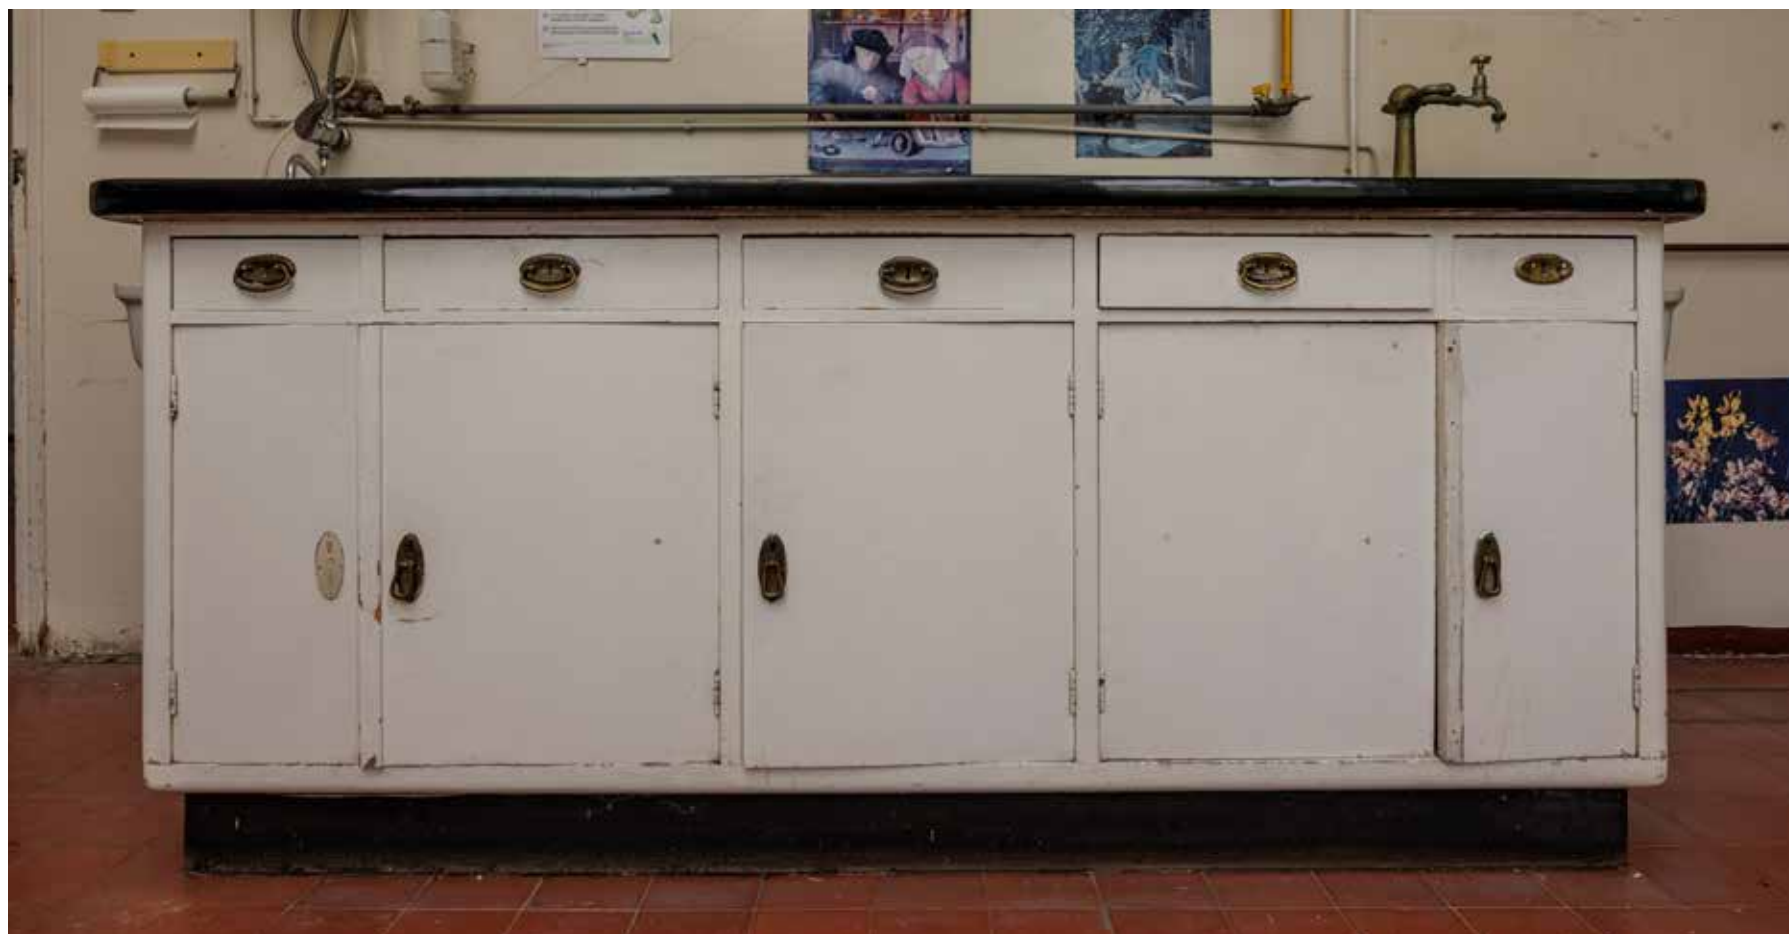
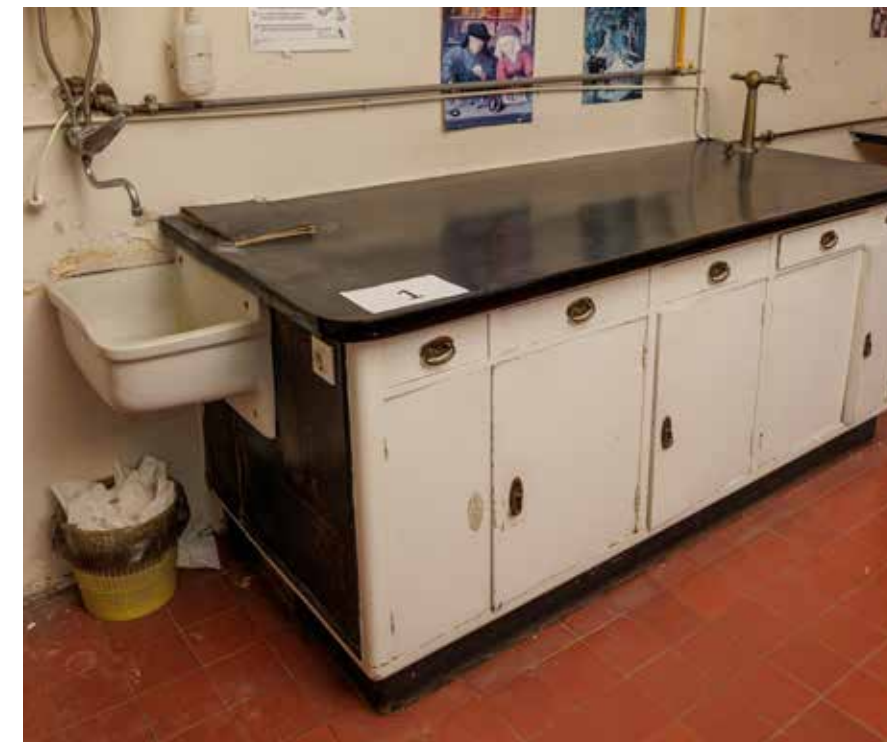
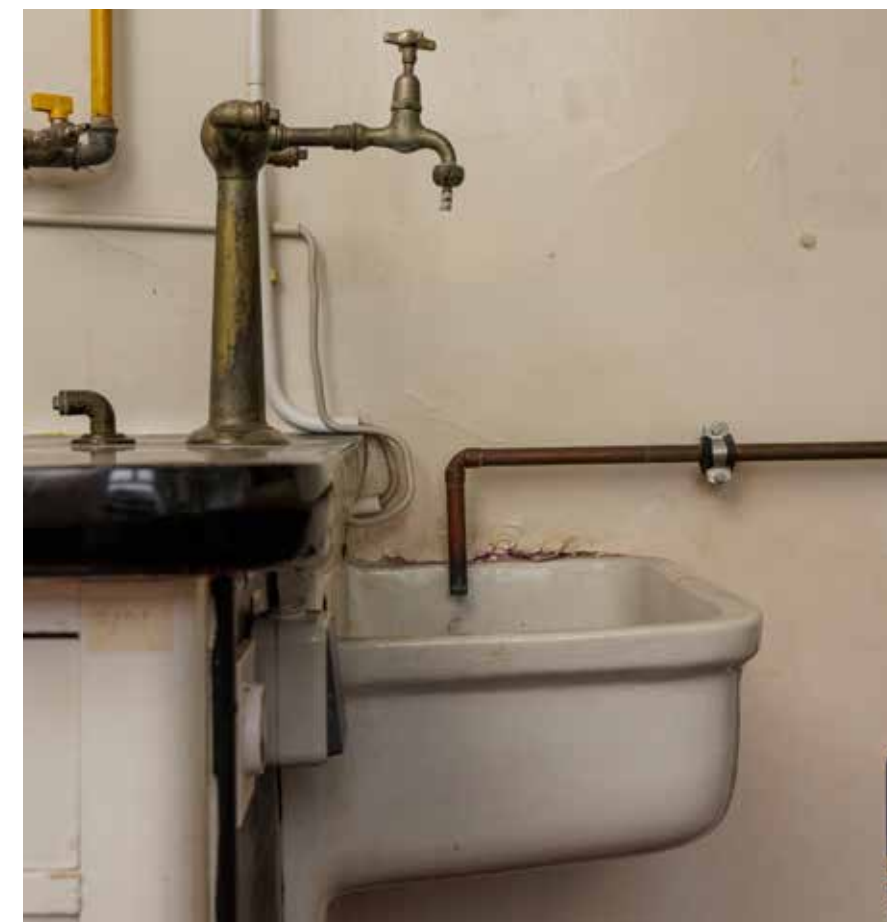
Slika 1. Laboratorijska armatura (laboratorijski pult s podpultim elementima i sudoperima)

- **Dimenzije:** v. 130,5 cm / š. 134 cm / d. 290 cm
- **Materijal:** drvo, metal
- **Količina:** 1
- **Smještaj:** prostorija u sjeverozapadnom krilu zgrade na drugom katu
- **Datacija:** 1926./1927.
