EPIDEMIOLOŠKI INSTITUT –
Zgrada Hrvatskog zavoda za javno zdravstvo
ROCKEFELLEROVA 2, ZAGREB
POVIJEST GRADNJE, VALORIZACIJA I
PRIJEDLOG KONZERVATORSKIH SMJERNICA

INSTITUT ZA POVIJEST UMJETNOSTI
ZAGREB, LIPANJ 2023.

KONZERVATORSKI ELABORAT

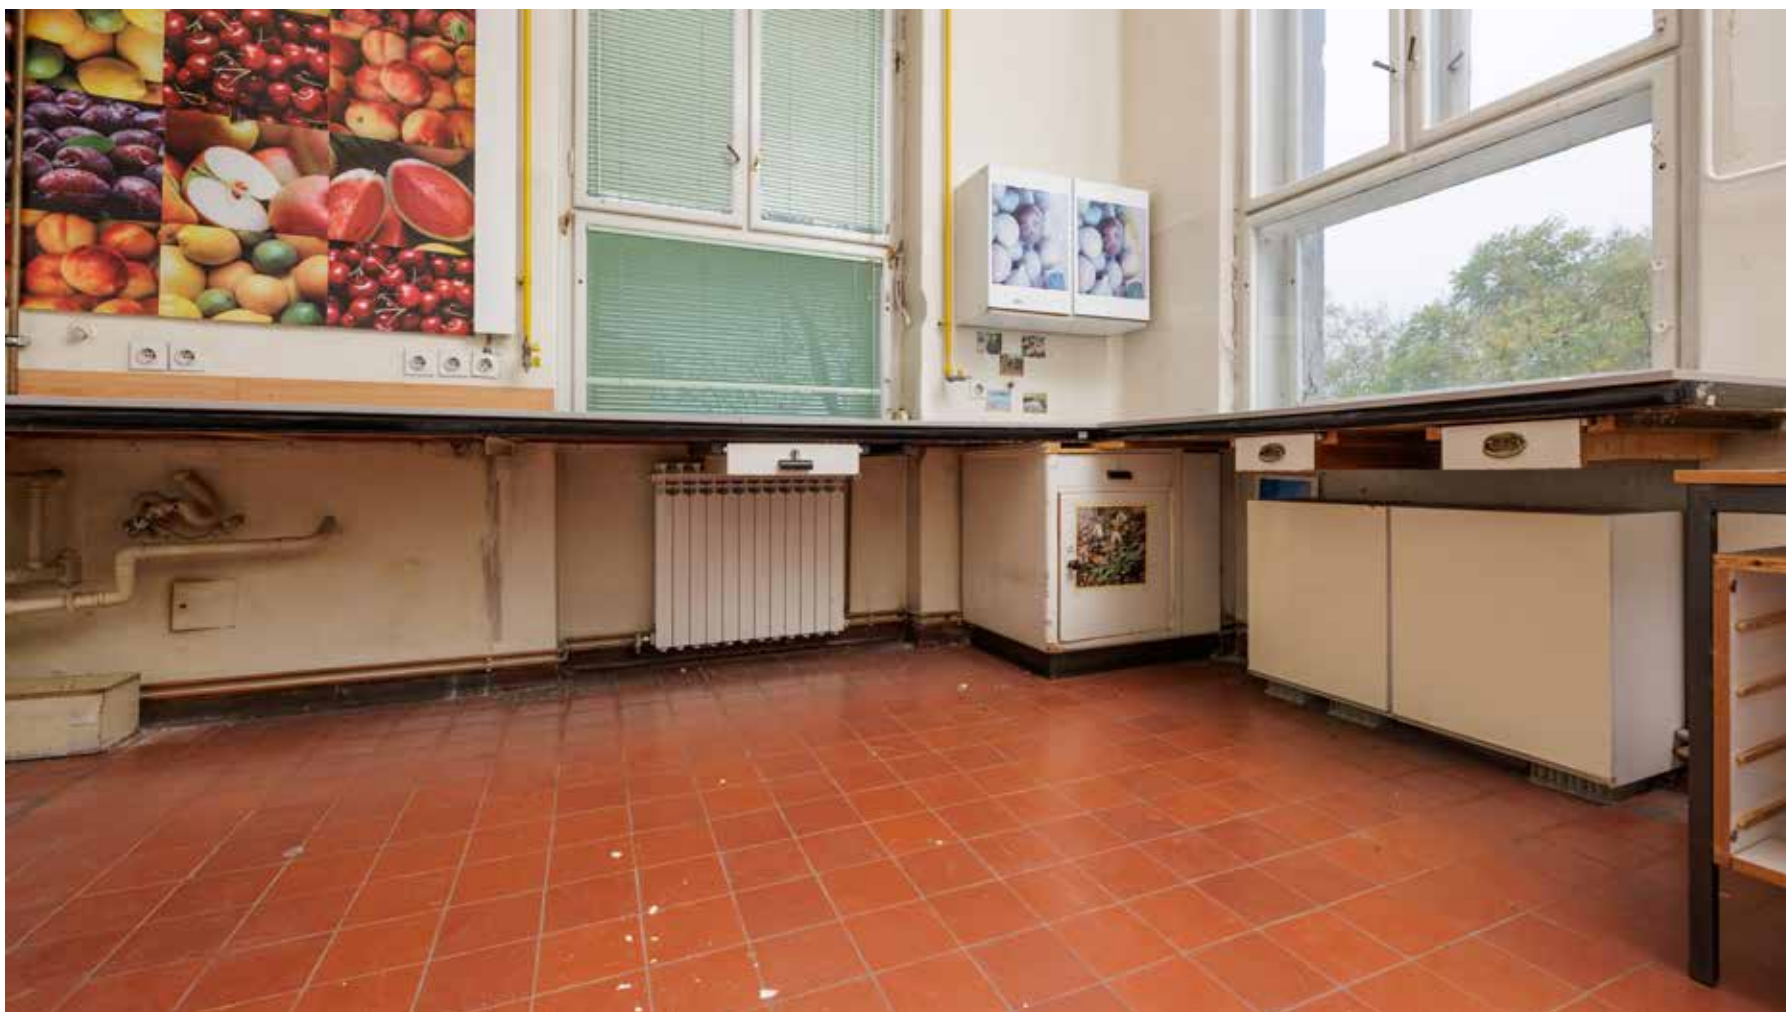
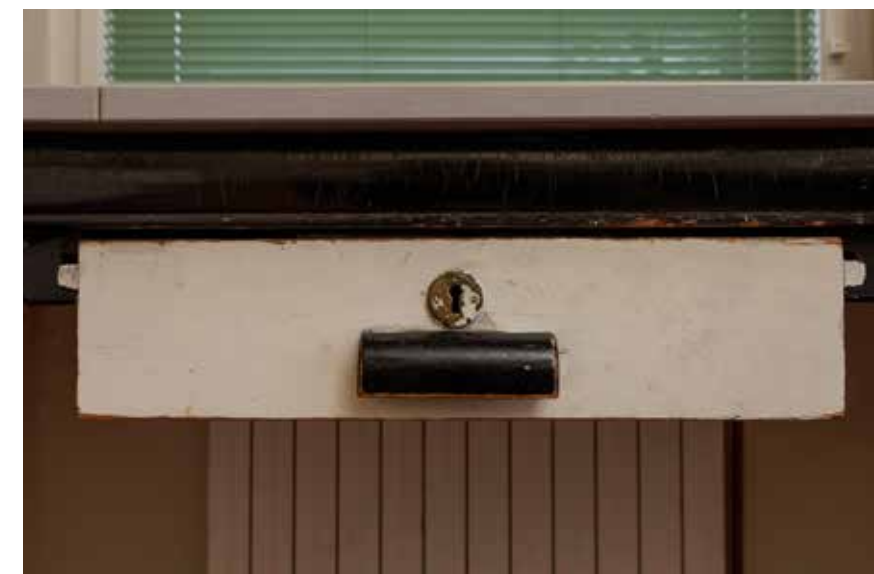
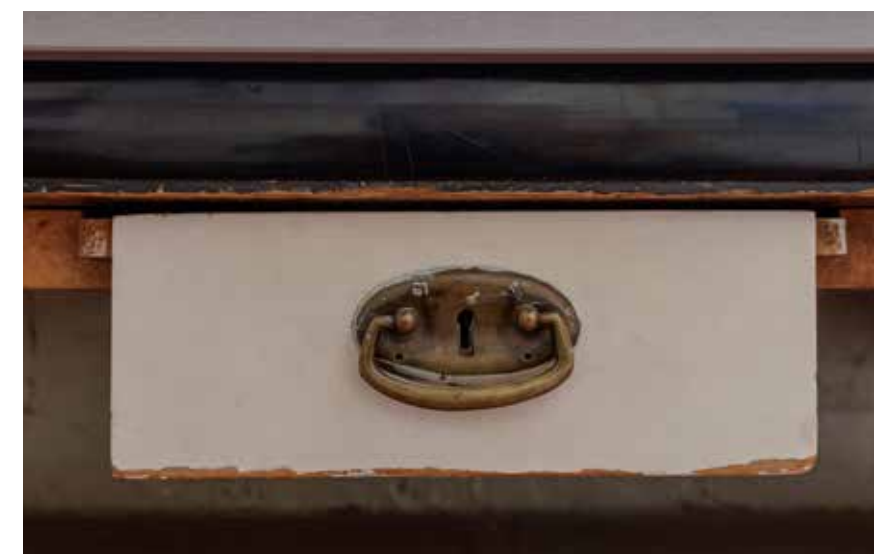
Slika 2. Laboratorijski pult s podpultnim elementima

- **Dimenzije:** v. 109 cm / š. 75 cm / d. 378/227 cm
- **Materijal:** drvo, metal
- **Količina:** 1
- **Smještaj:** prostorija u sjeverozapadnom krilu zgrade na drugom katu
- **Datacija:** 1926./1927.

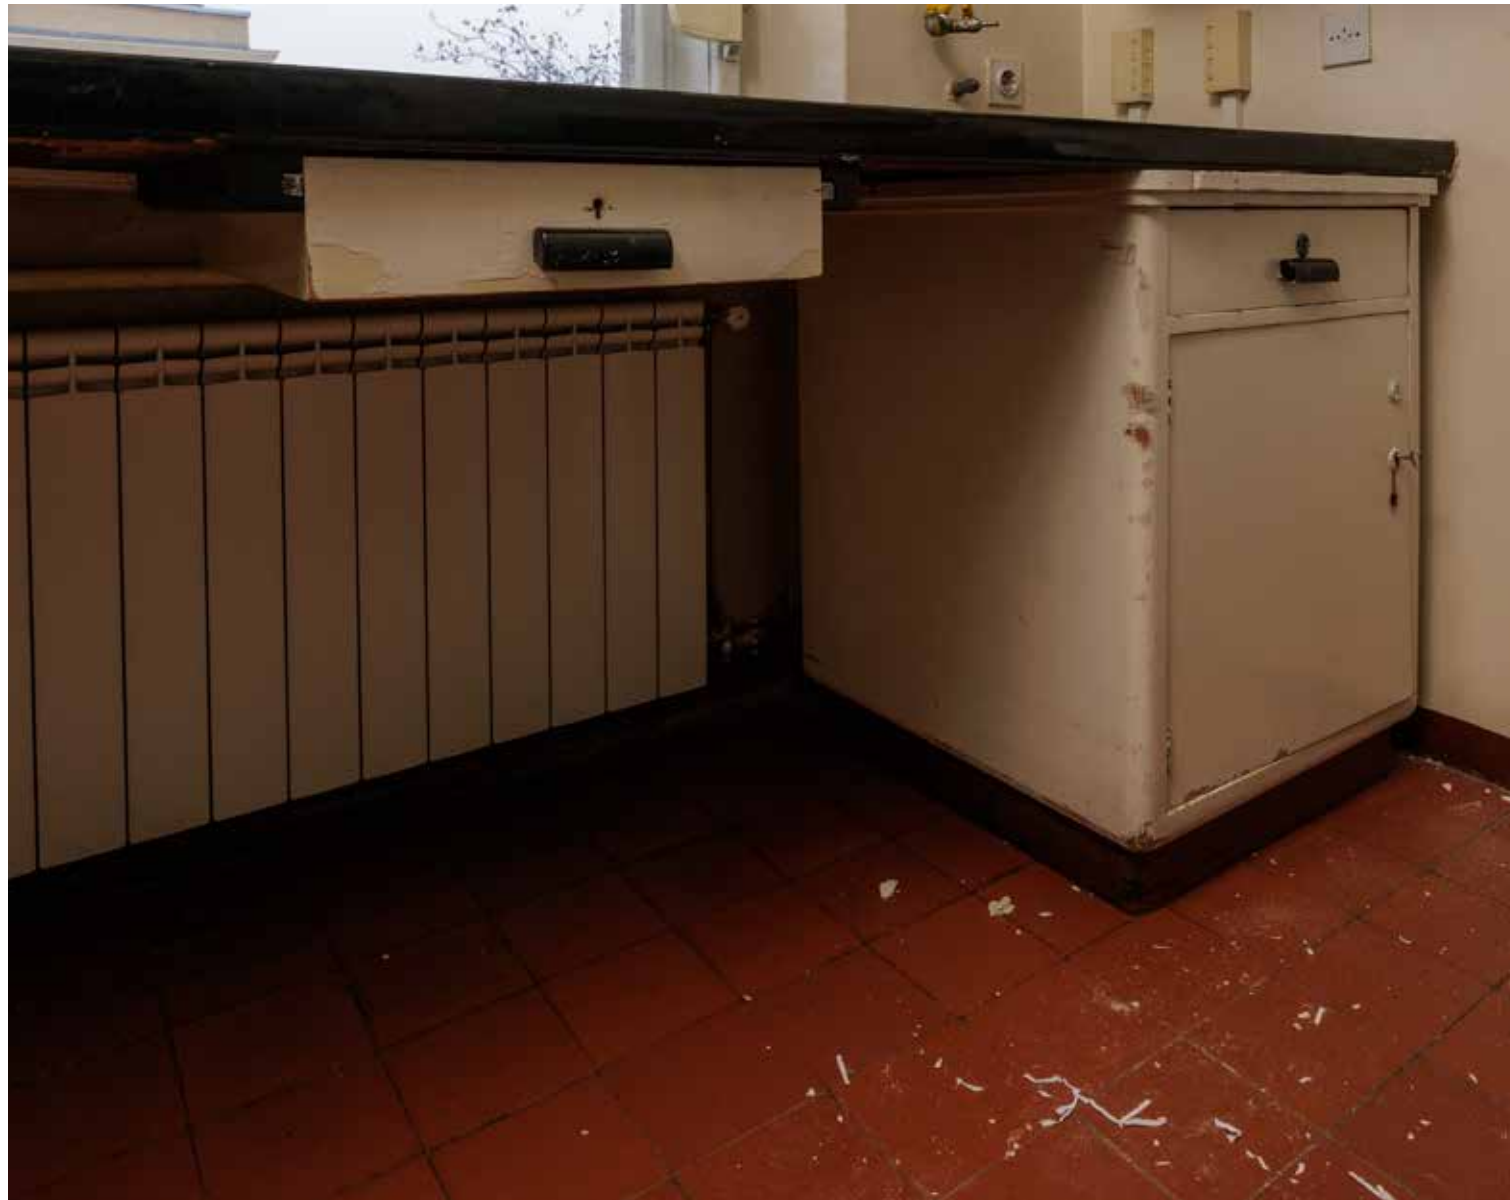
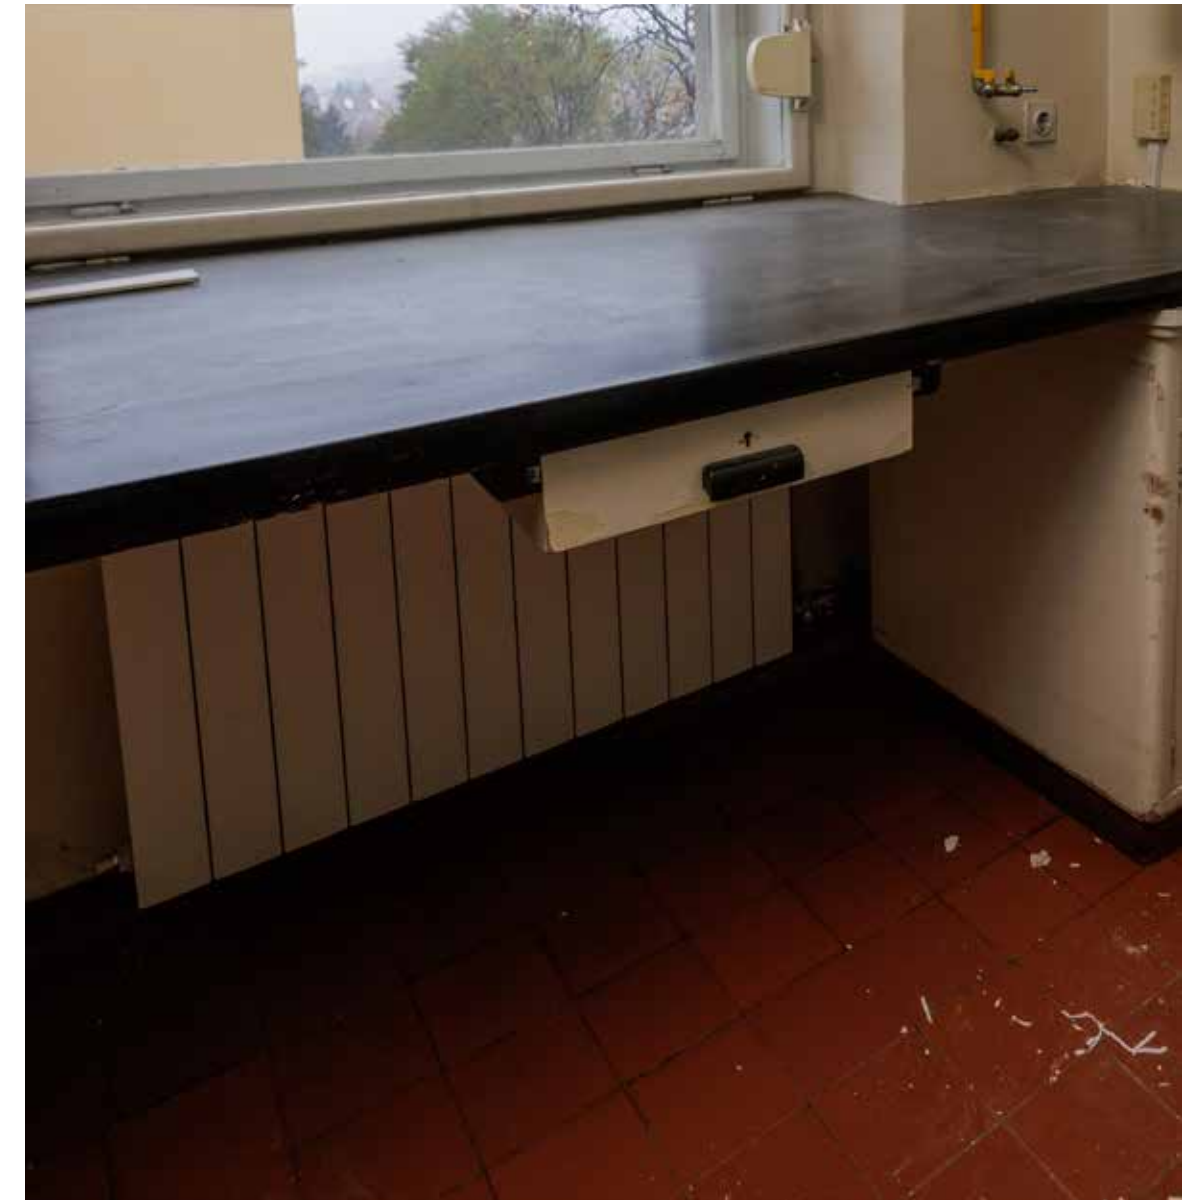
Slika 3. Laboratorijska pult s podpultnim elementima

- **Dimenzije:** v. 88 cm / š. 95 cm / d.255 cm
- **Materijal:** drvo, metal
- **Količina:** 1
- **Smještaj:** prostorija u sjeverozapadnom krilu zgradena drugom katu
- **Datacija:** 1926./1927.

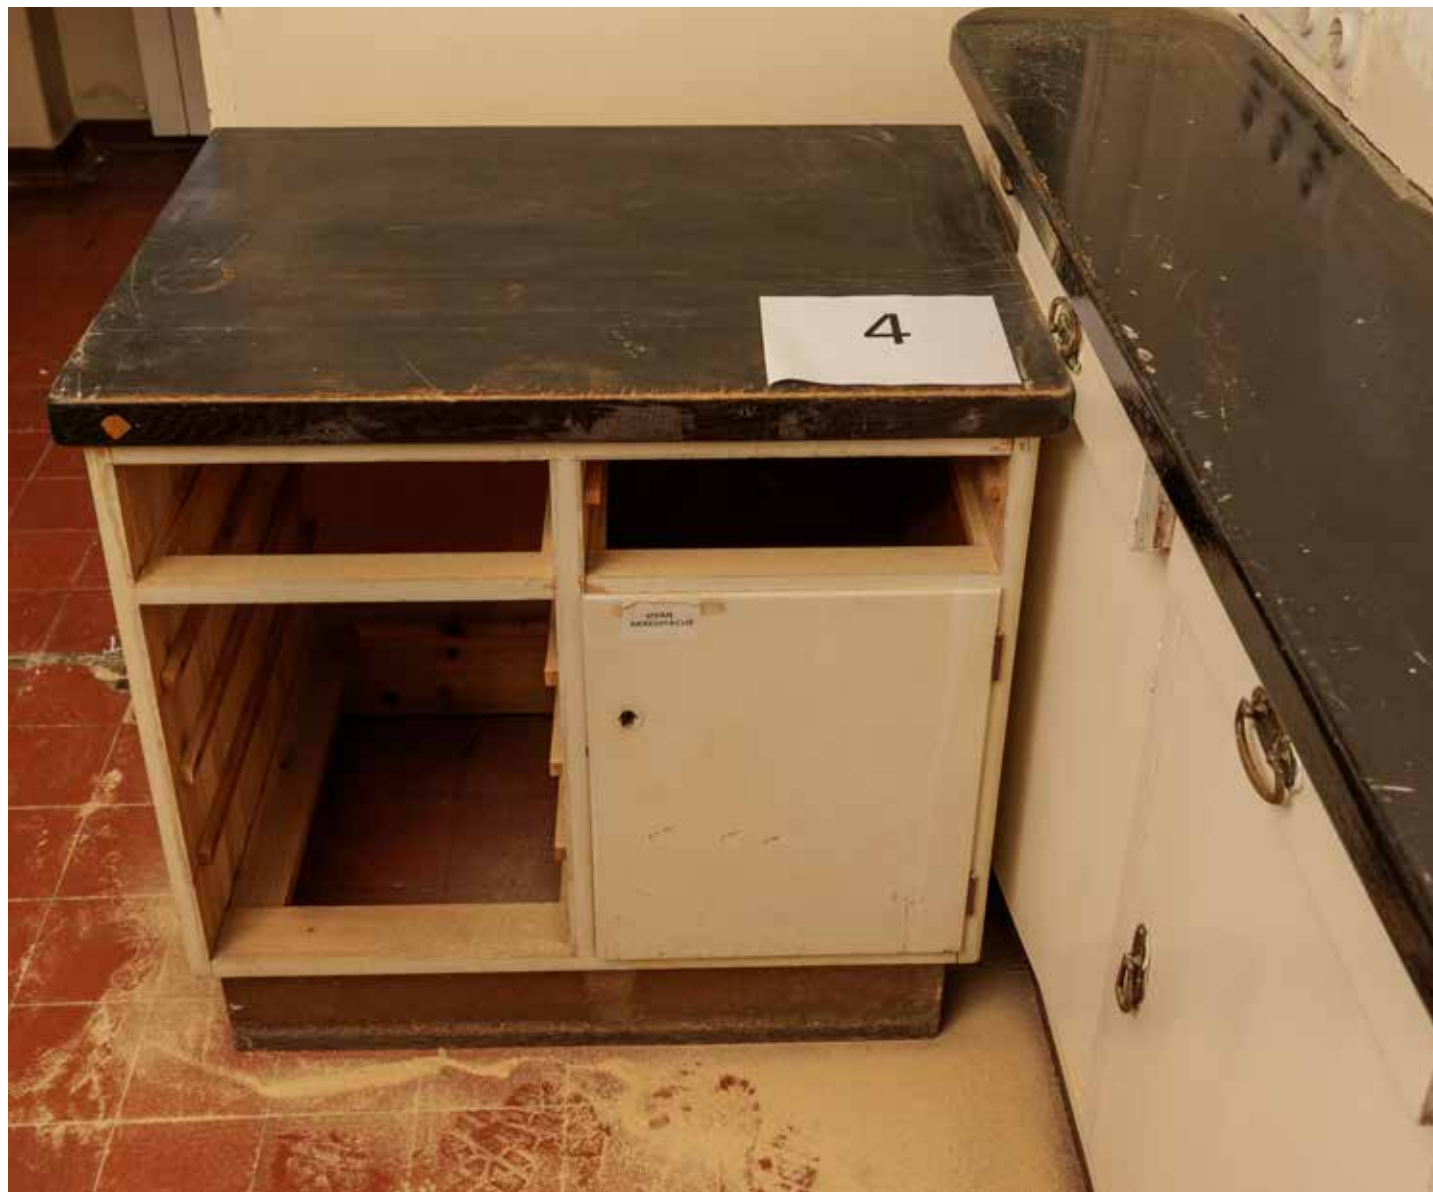
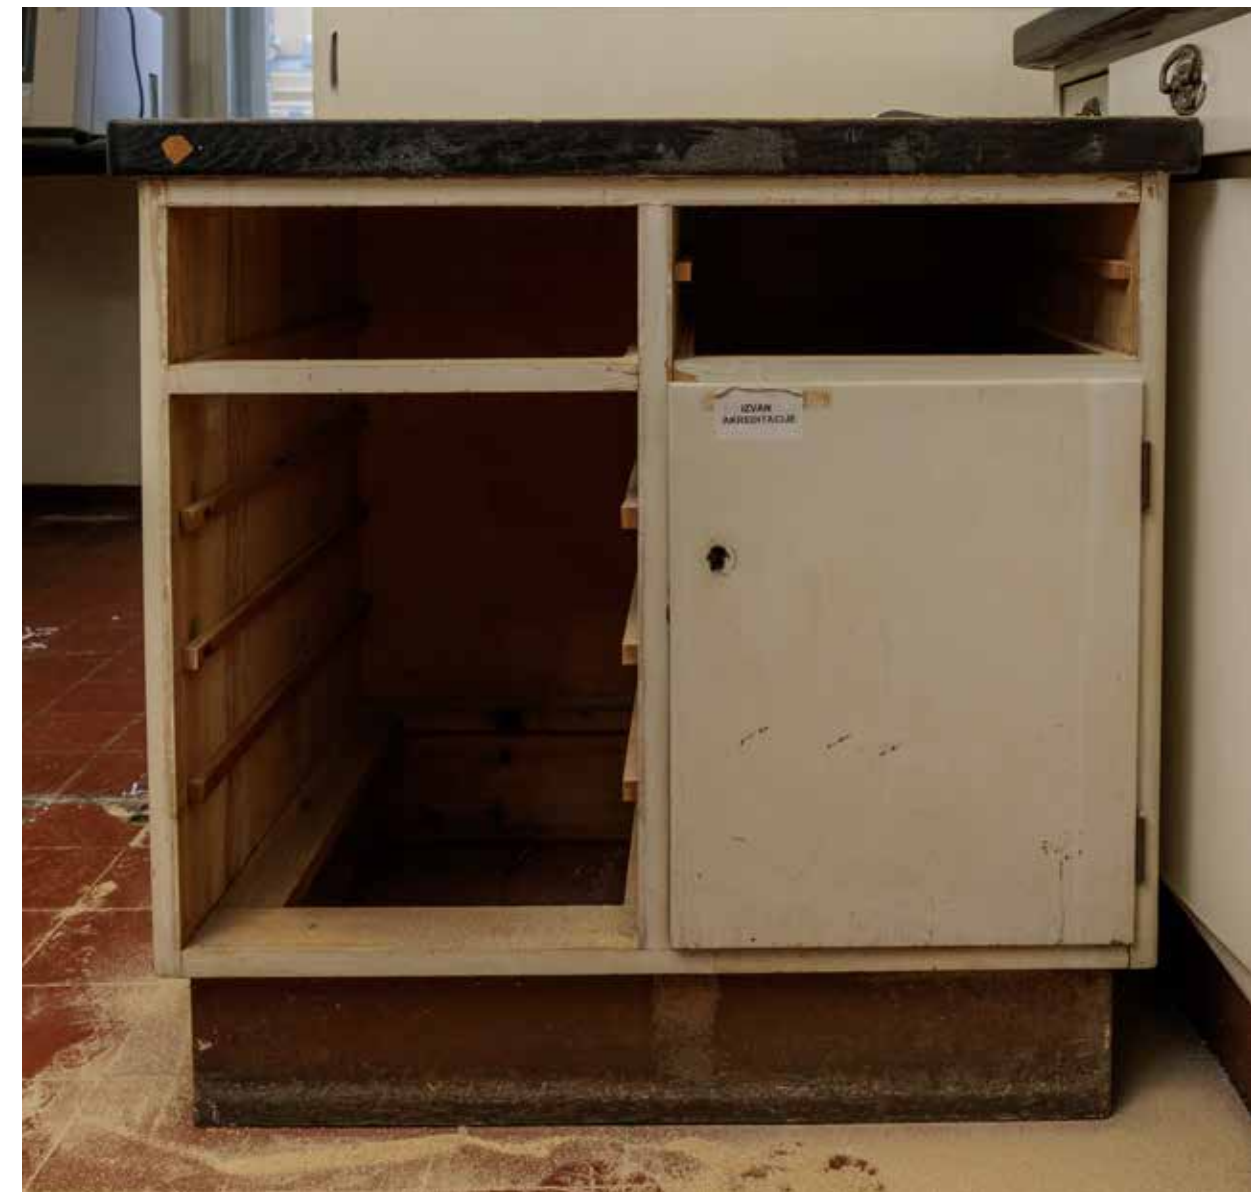
Slika 4. Laboratorijski ormarić

- **Dimenzije:** v. 82 cm / š. 81 cm / d. 84 cm
- **Materijal:** drvo, metal
- **Količina:** 1
- **Smještaj:** prostorija u sjeverozapadnom krilu zgrade na drugom katu
- **Datacija:** 1926./1927.

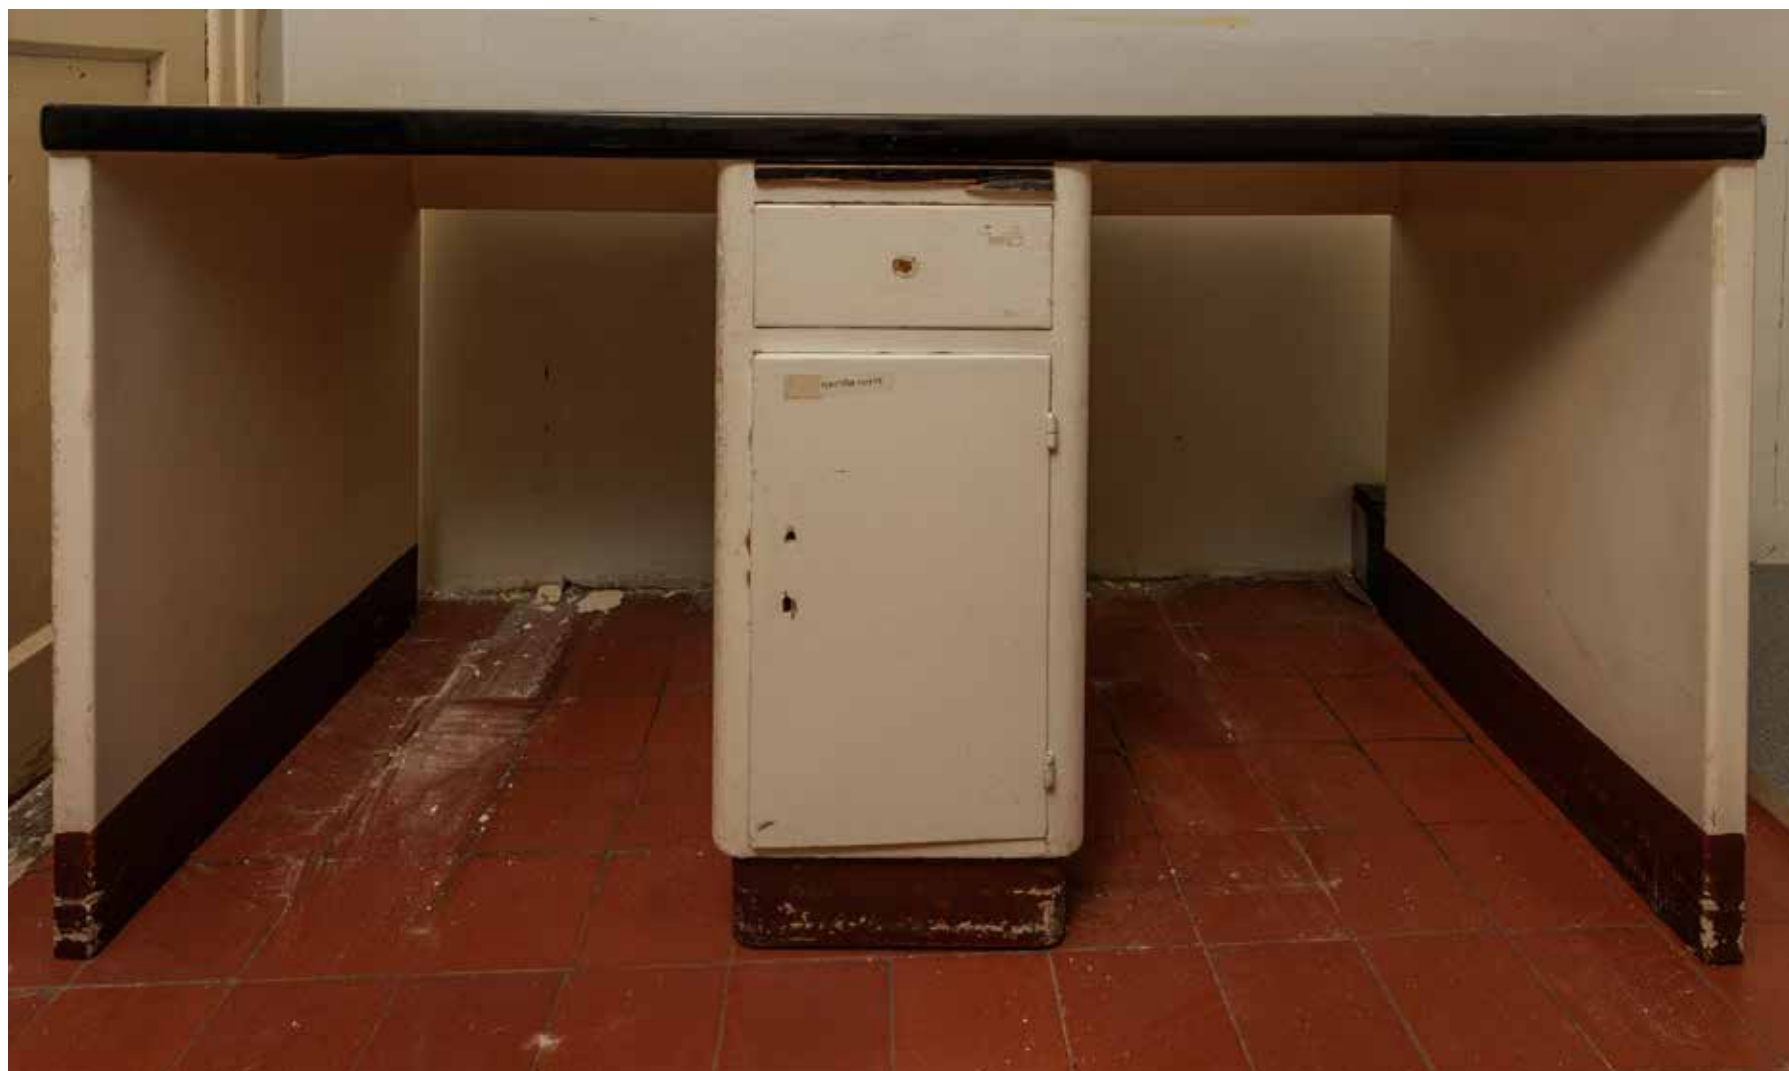
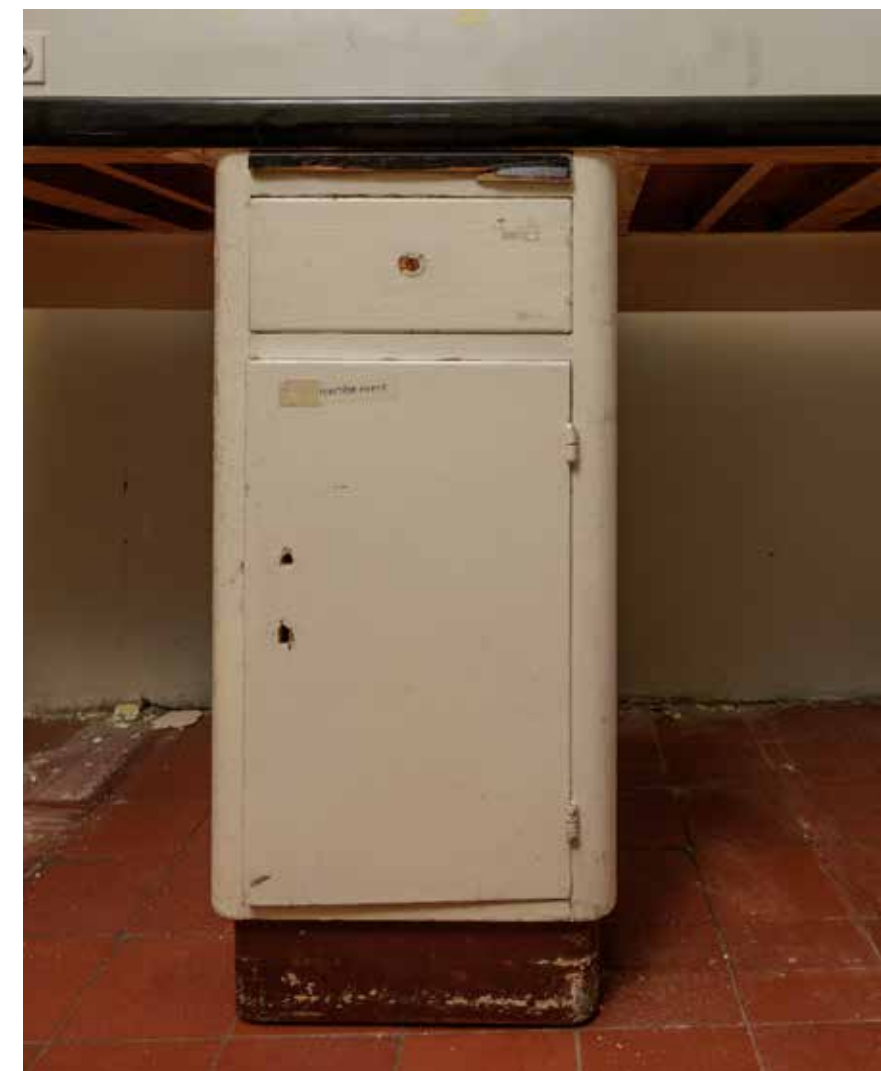
Slika 5. Laboratorijski stol s ormarićem

- **Dimenzije:** v. 83 cm / š. 68 cm / d. 160 cm
- **Materijal:** drvo, metal
- **Količina:** 1
- **Smještaj:** prostorija u sjeverozapadnom krilu zgrade na drugom katu
- **Datacija:** 1926./1927.

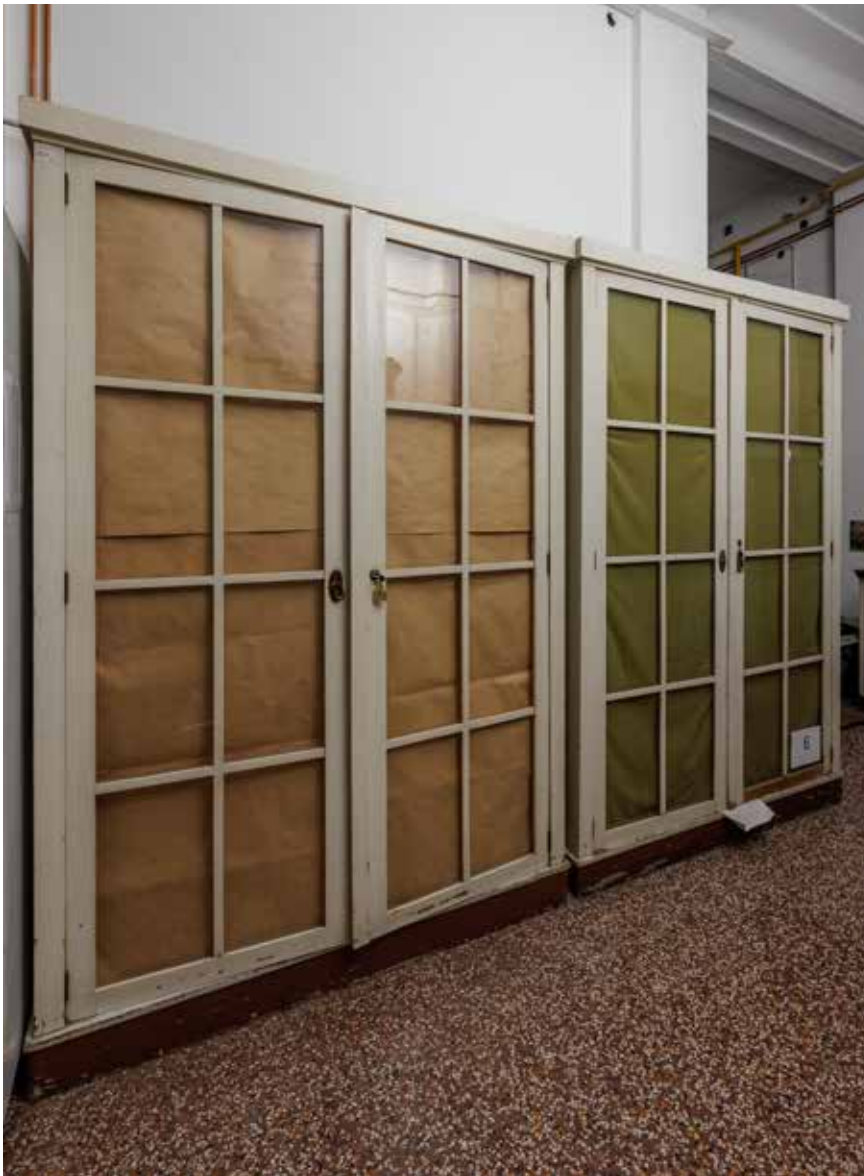
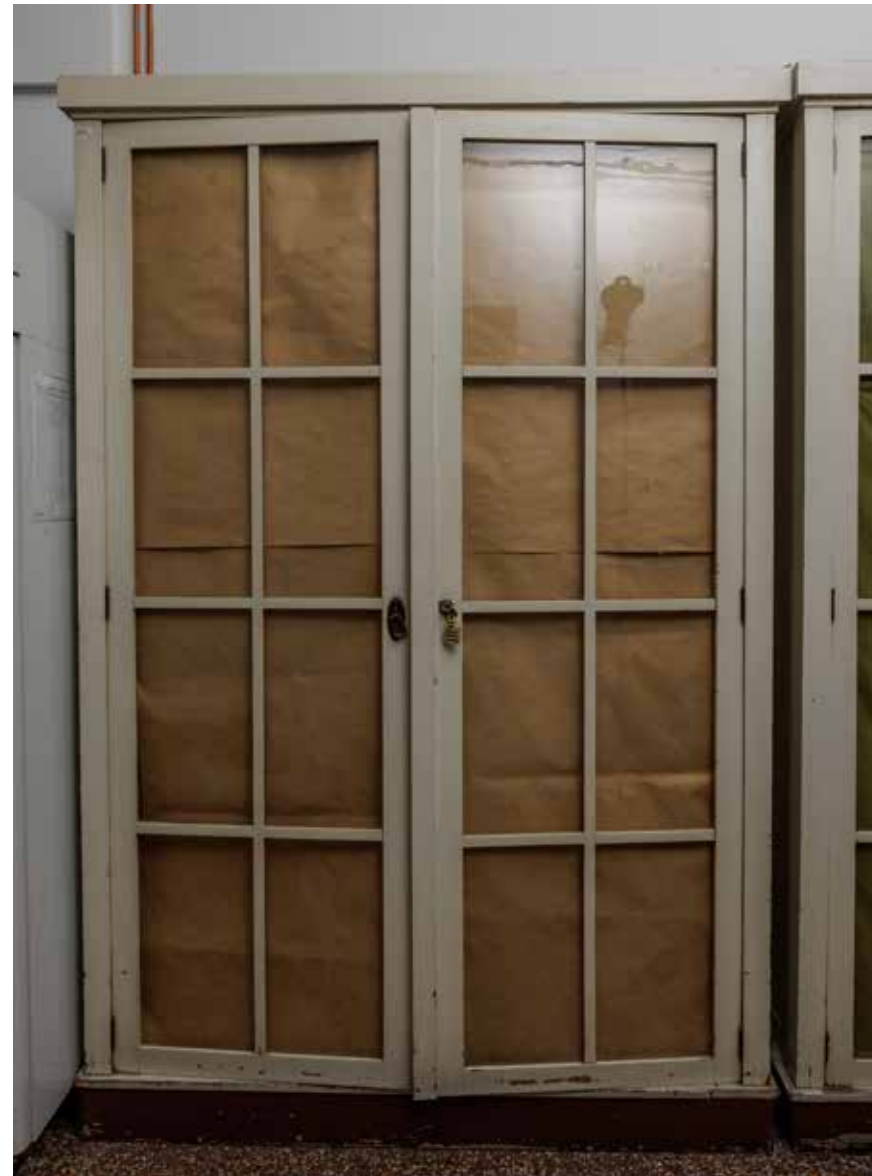
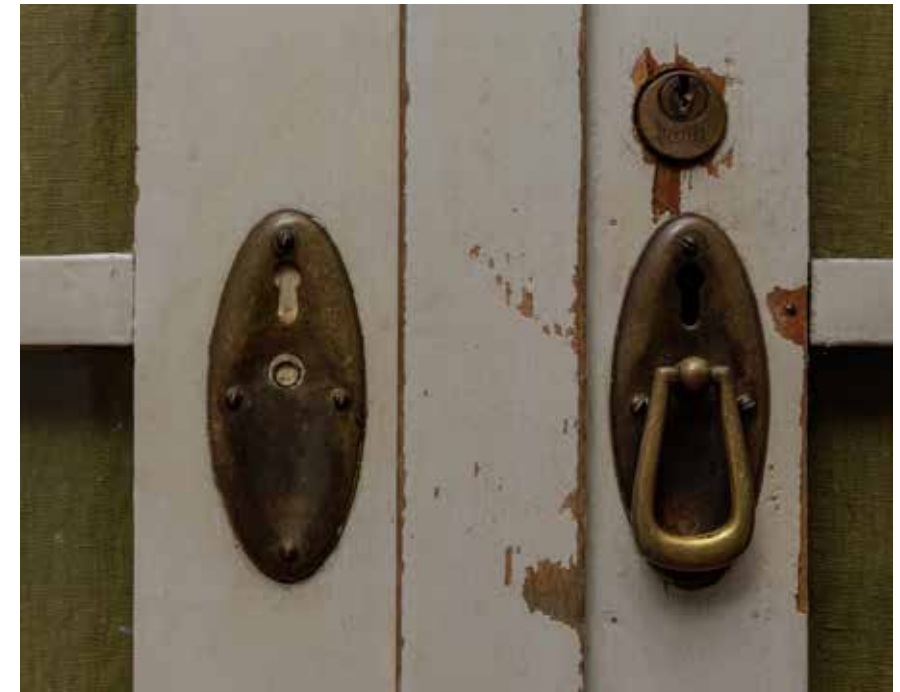
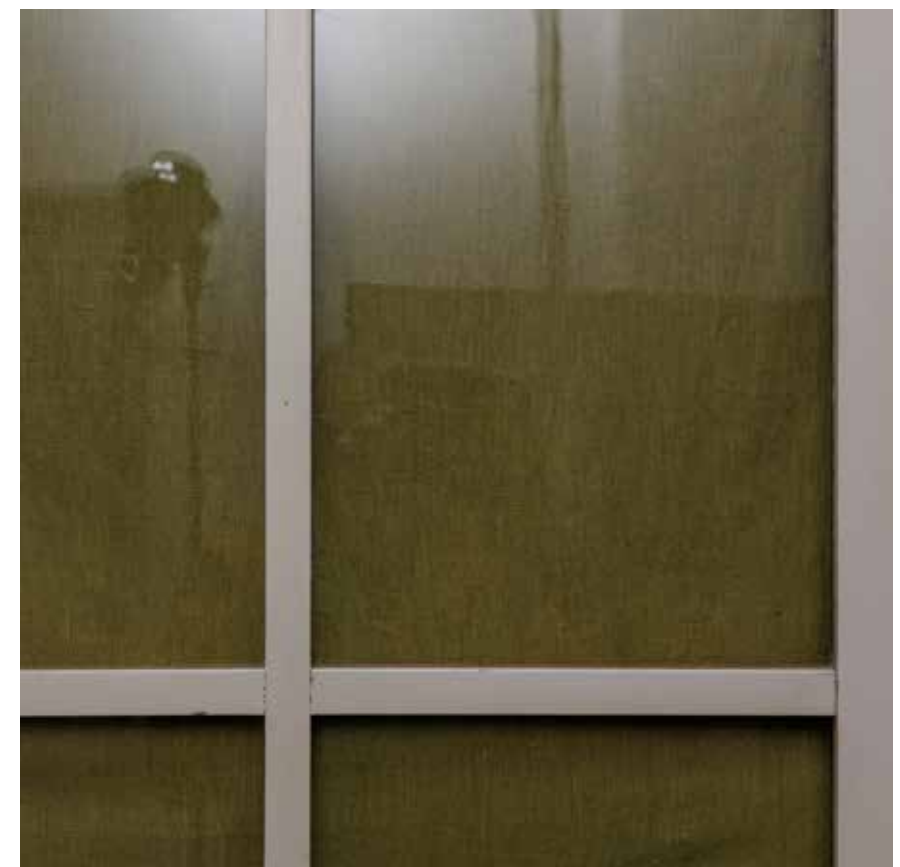
Slika 6. Ormar s ostakljenjem

- **Dimenzije:** v. 252 cm / š. 62 cm / d. 155 cm
- **Materijal:** drvo, staklo, metal
- **Količina:** 2
- **Smještaj:** hodnik u jugozapadnom krilu zgrade na drugom katu
- **Datacija:** 1926./1927.

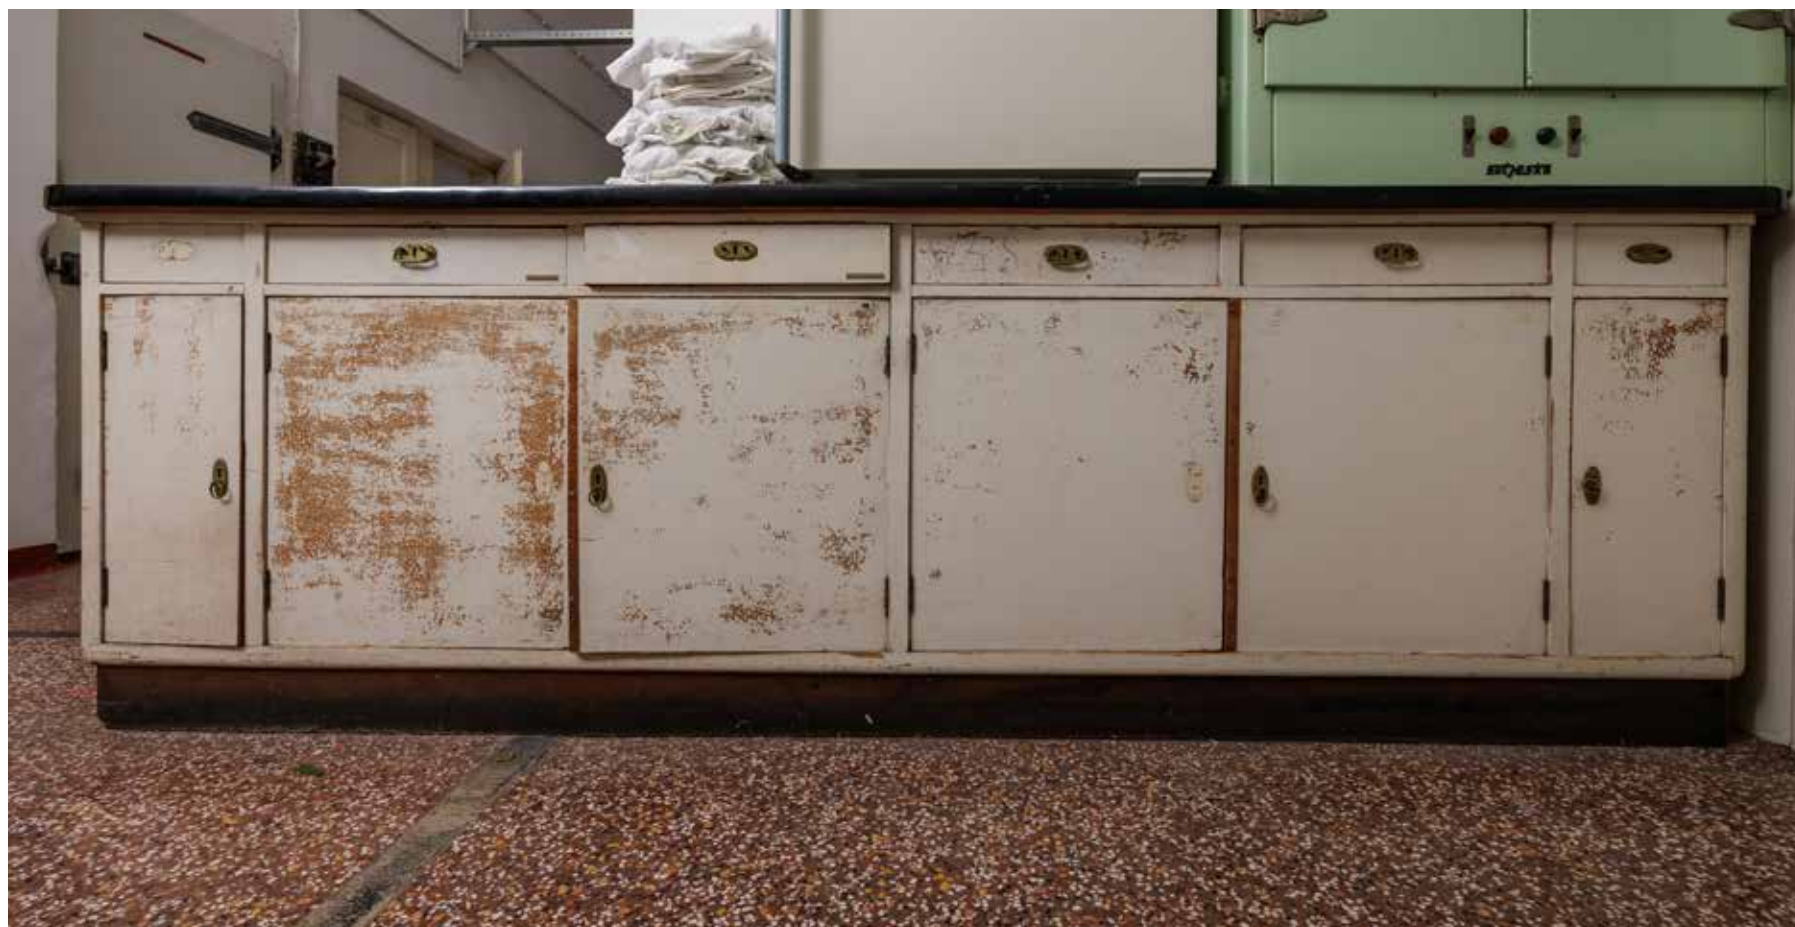
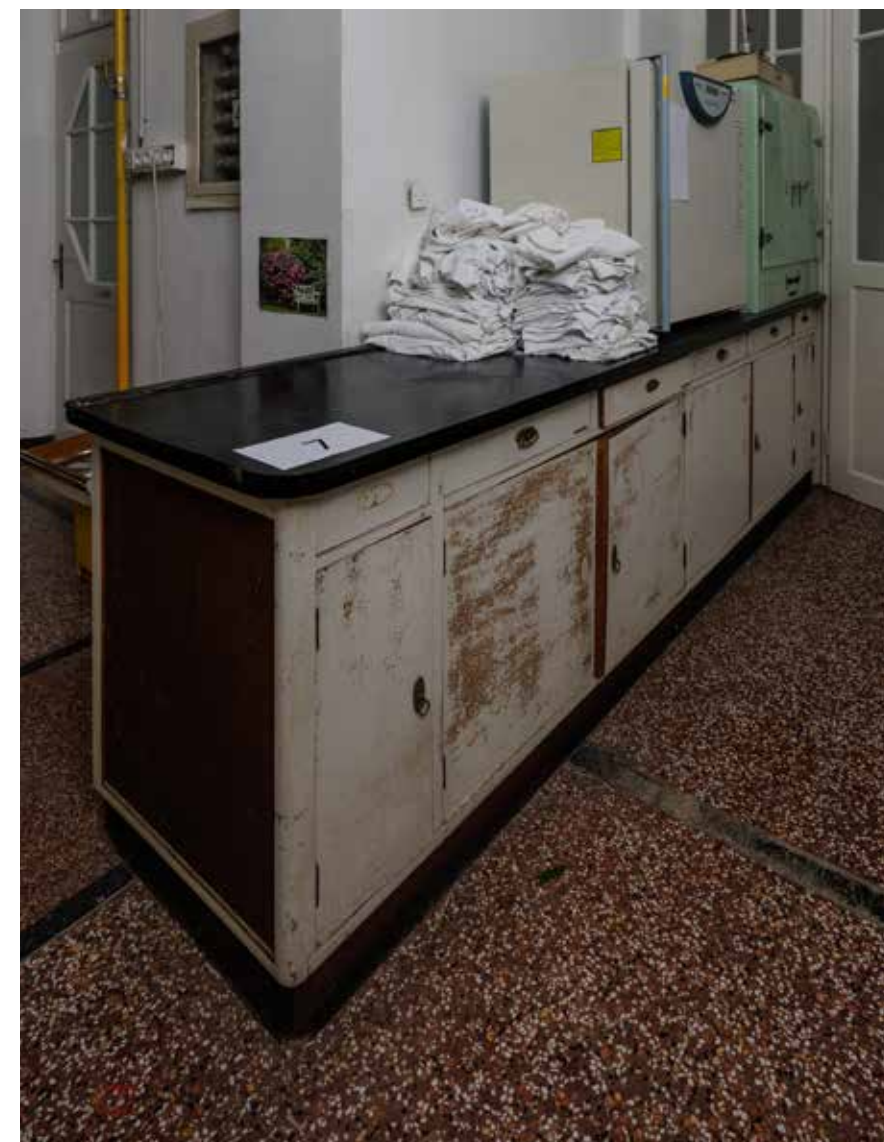
Slika 7. Laboratorijski pult s podpultnim ormarićima

- **Dimenzije:** v. 96 cm / š. 71 cm / d. 300 cm
- **Materijal:** drvo, metal
- **Količina:** 1
- **Smještaj:** hodnik u jugozapadnom krilu zgrade na drugom katu
- **Datacija:** 1926./1927.

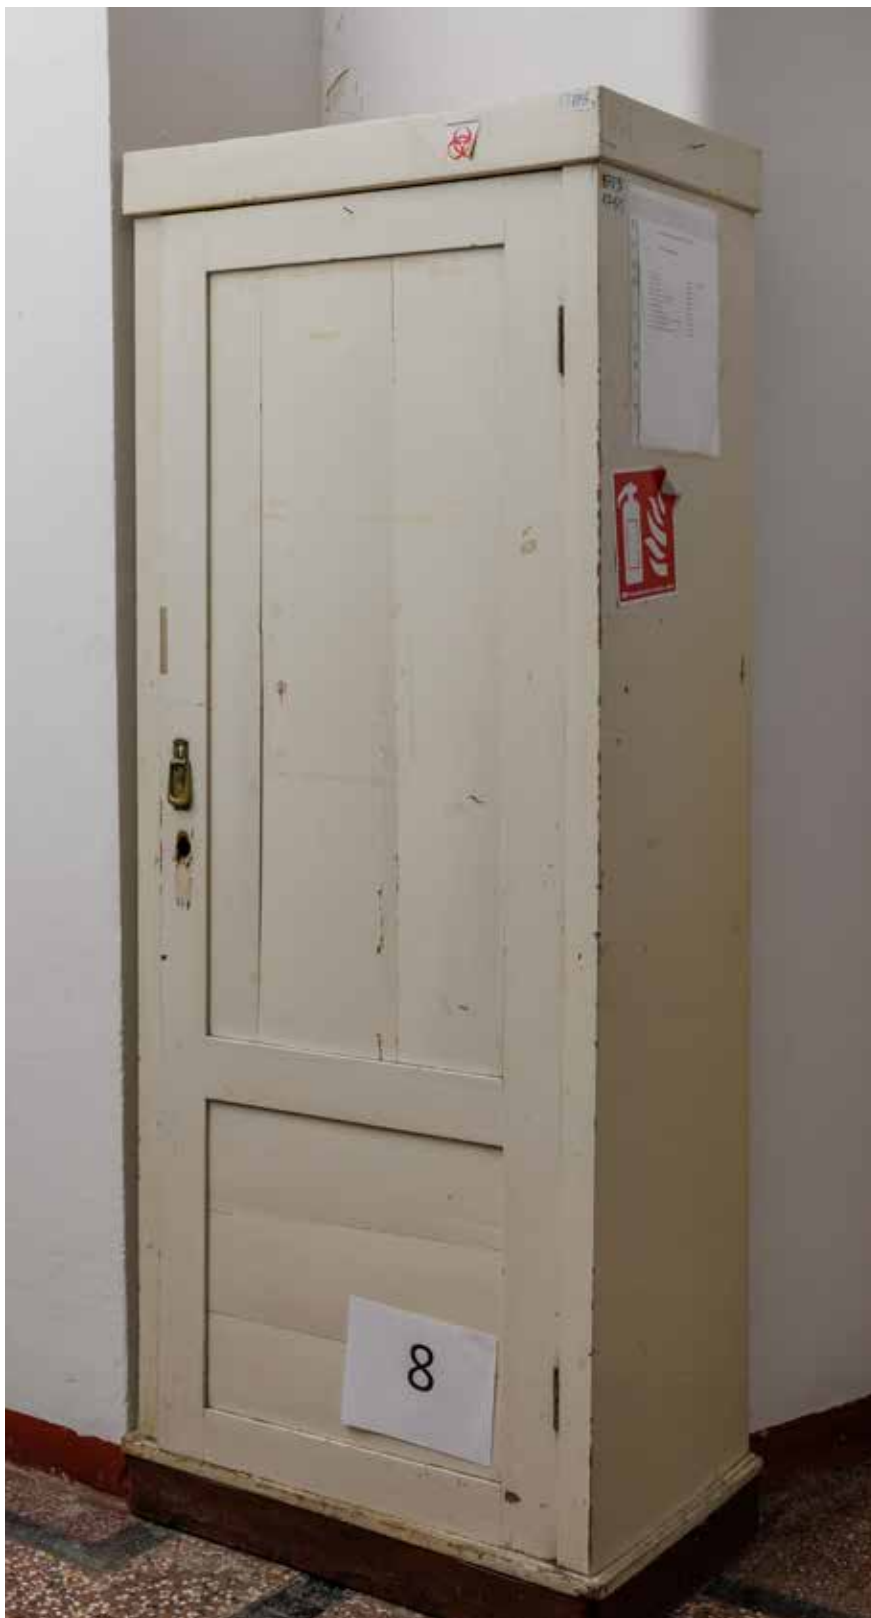
Slika 8. Ormar

- **Dimenzije:** v. 180 cm / š. 46 cm / d. 71 cm
- **Materijal:** drvo, metal
- **Količina:** 1
- **Smještaj:** hodnik u jugozapadnom krilu zgrade na drugom kata
- **Datacija:** 1926./1927.

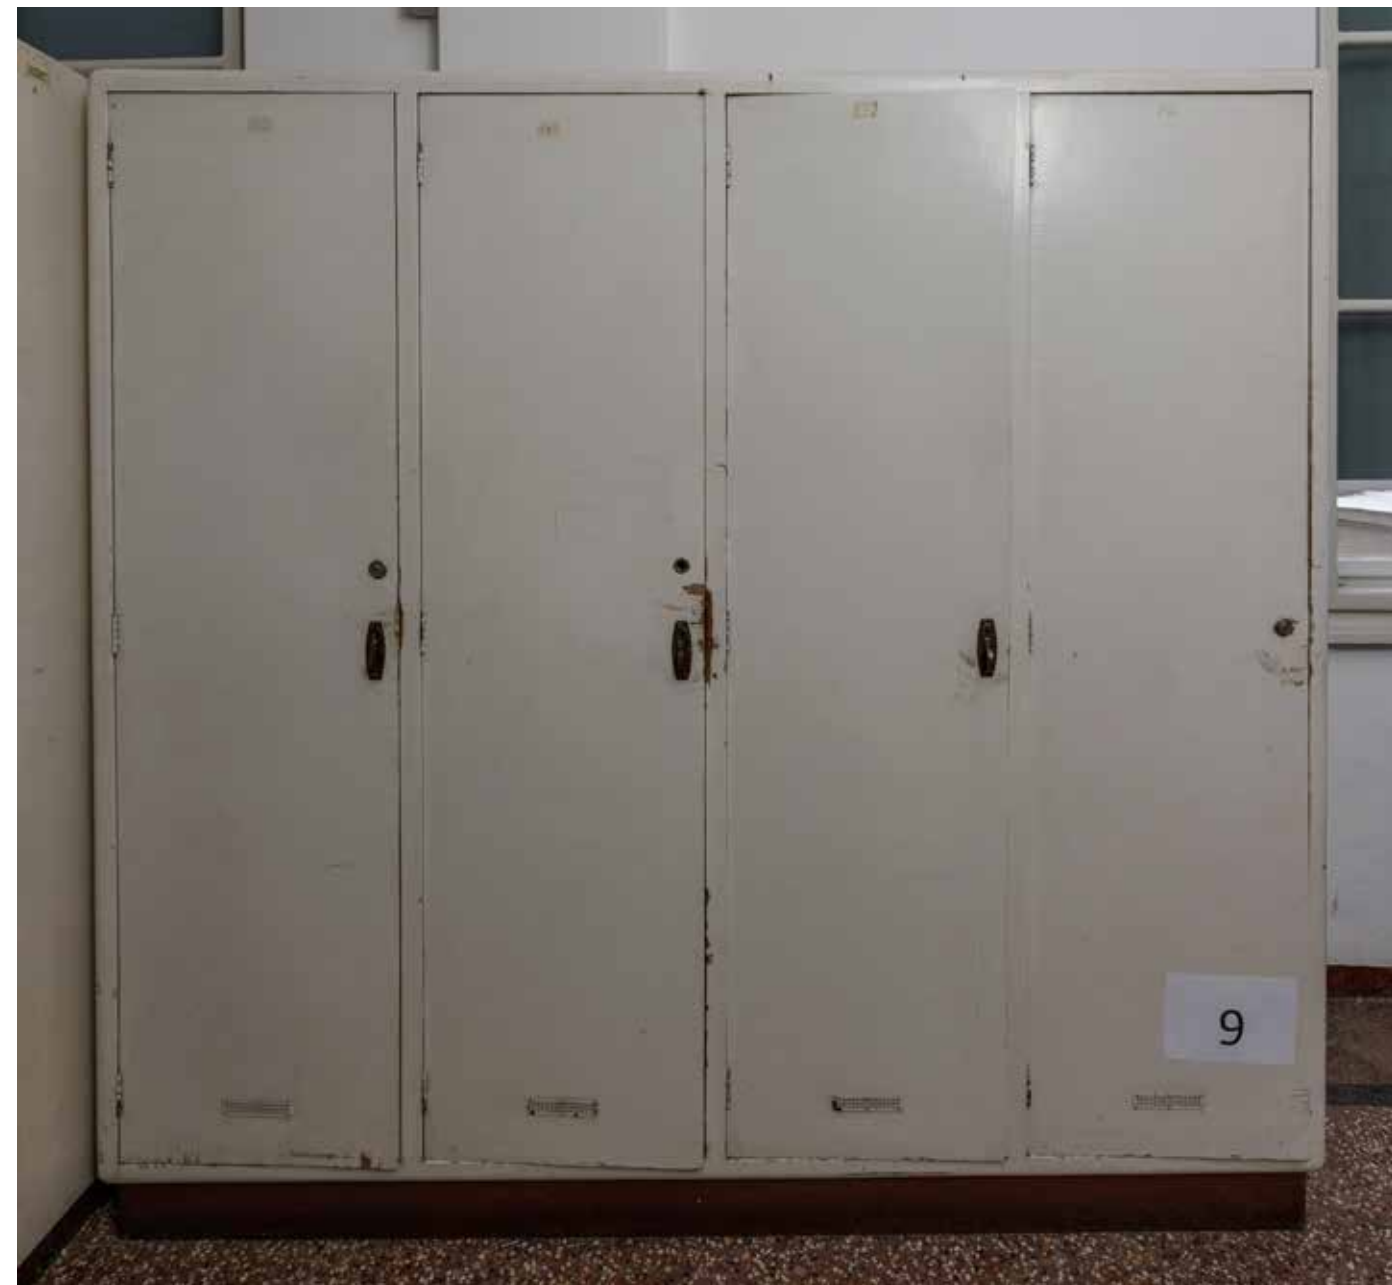
Slika 9. Ormar

- **Dimenzije:** v. 180 cm / š. 52 cm / d. 200 cm
- **Materijal:** drvo, metal
- **Količina:** 2
- **Smještaj:** hodnik u jugozapadnom krilu zgrade drugom kata
- **Datacija:** 1926./1927.
