EPIDEMIOLOŠKI INSTITUT –
Zgrada Hrvatskog zavoda za javno zdravstvo
ROCKEFELLEROVA 2, ZAGREB
POVIJEST GRADNJE, VALORIZACIJA I
PRIJEDLOG KONZERVATORSKIH SMJERNICA

INSTITUT ZA POVIJEST UMJETNOSTI
ZAGREB, LIPANJ 2023.

KONZERVATORSKI ELABORAT

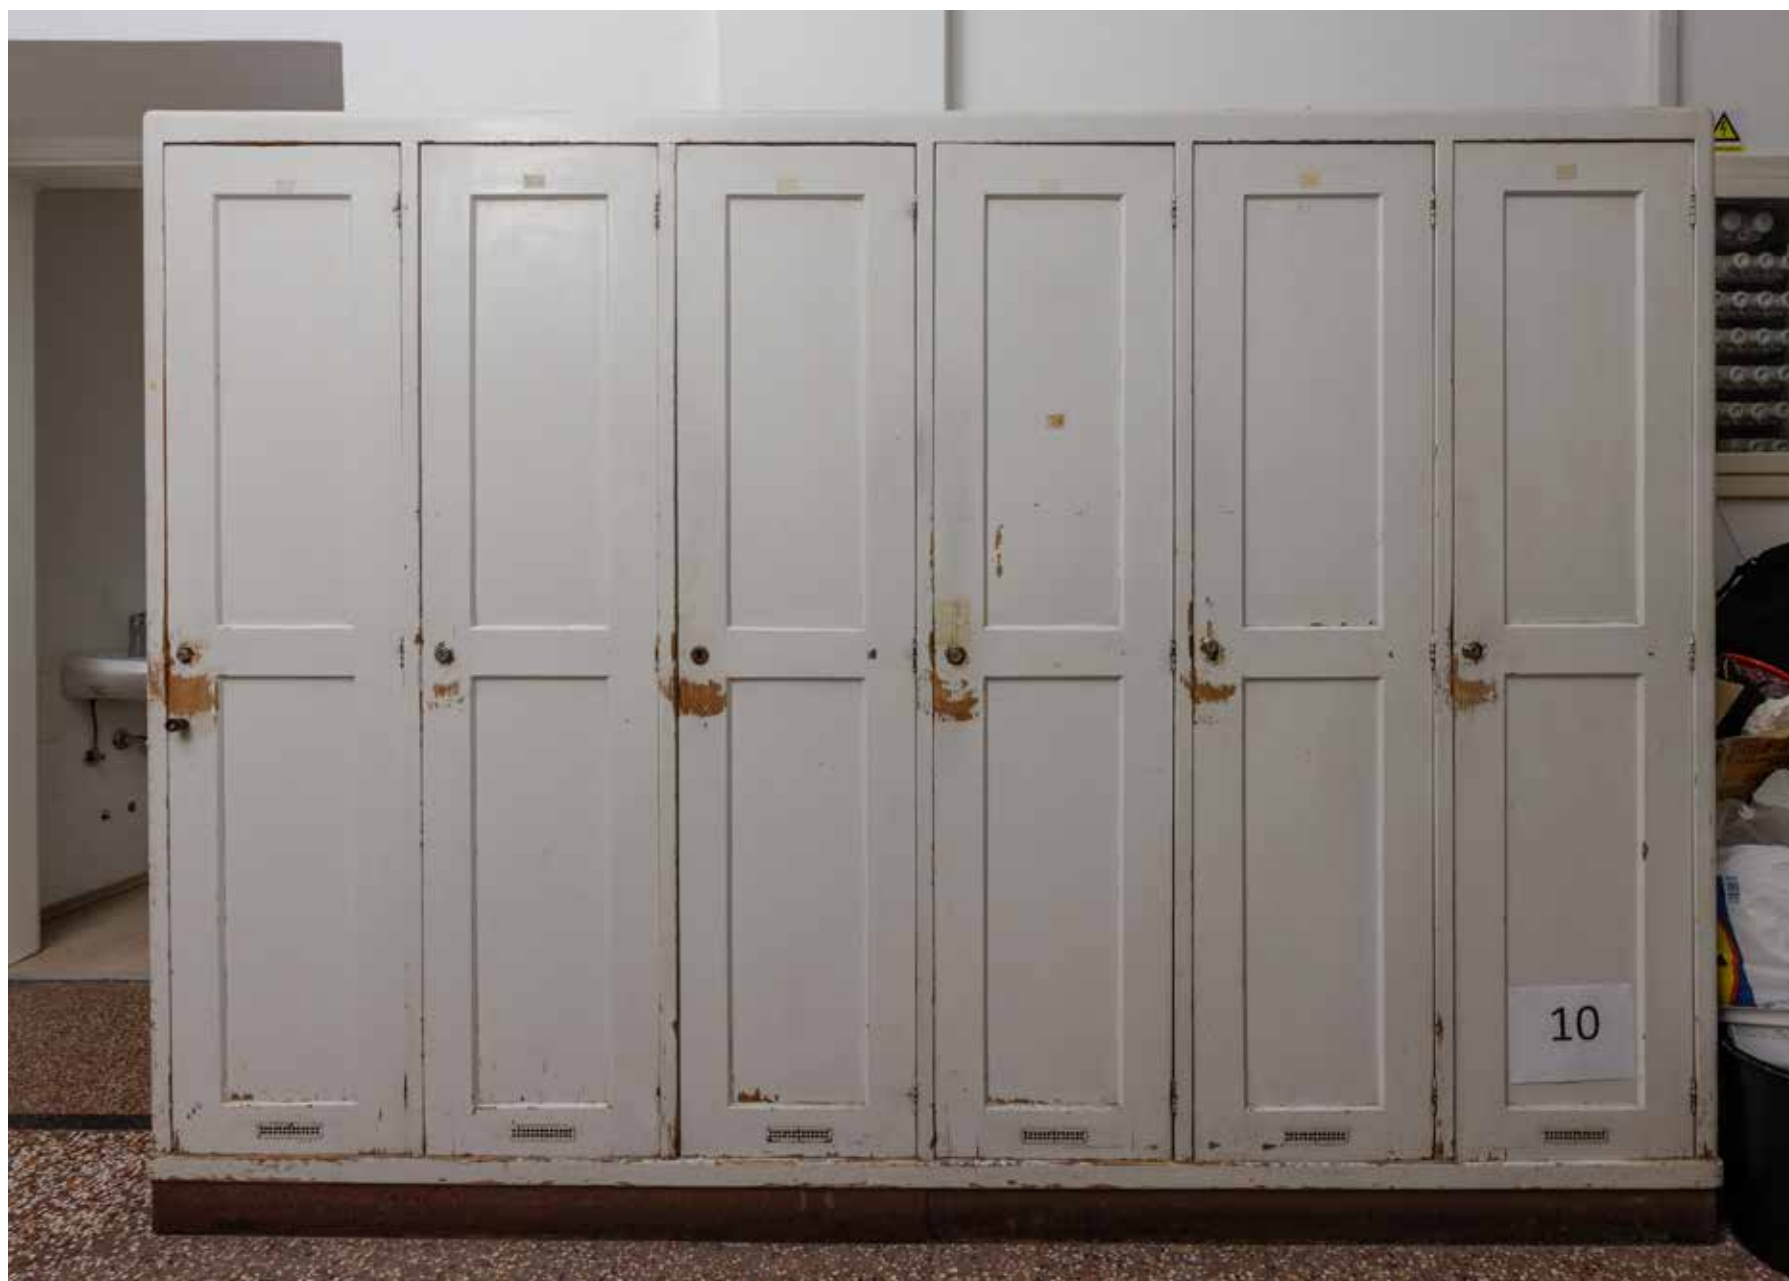
Slika 10. Ormar

- **Dimenzije:** v. 180 cm / š. 45 cm / d. 265 cm
- **Materijal:** drvo, metal
- **Količina:** 1
- **Smještaj:** hodnik u jugozapadnom krilu zgrade na drugom katu
- **Datacija:** 1926./1927.

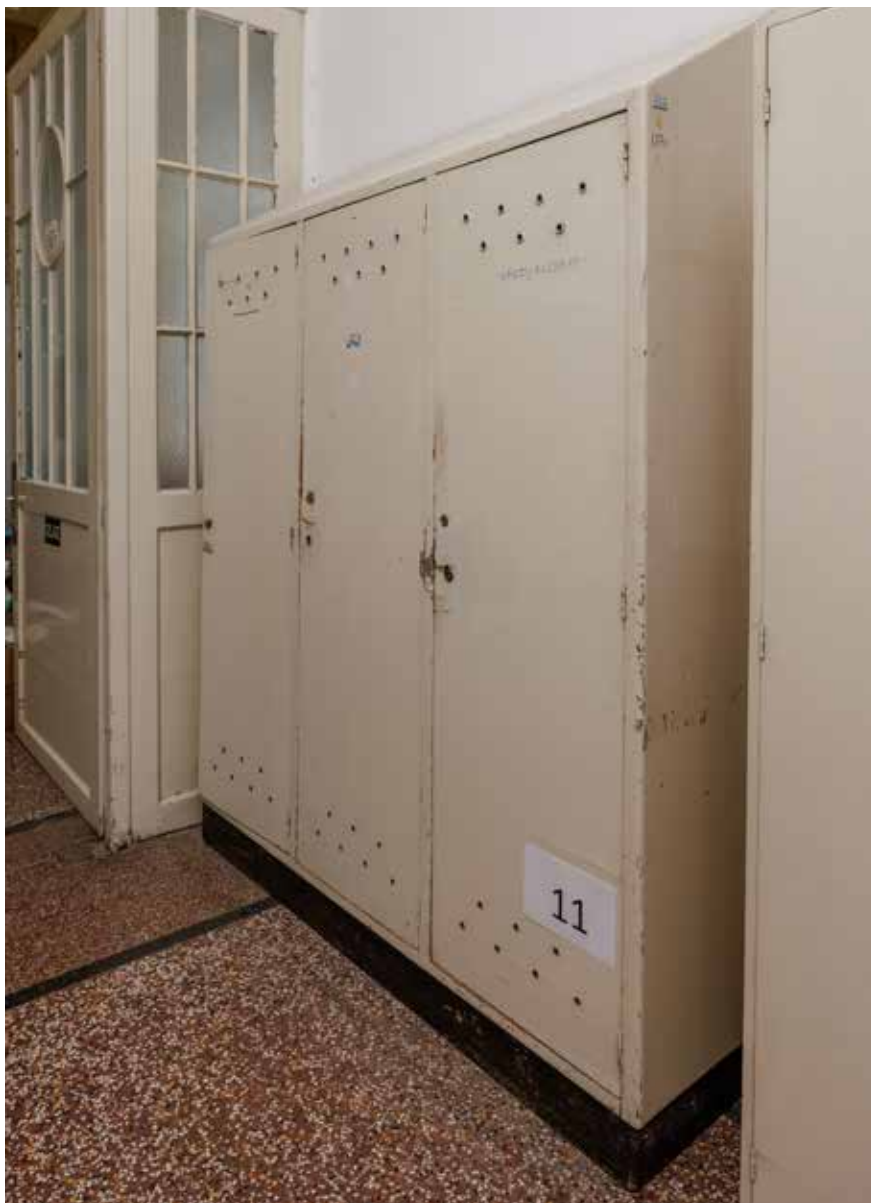
Slika 11. Ormar

- **Dimenzije:** v. 212 cm / š. 46 cm / d. 164 cm
- **Materijal:** drvo, metal
- **Količina:** 2
- **Smještaj:** hodnik u jugozapadnom krilu zgrade na drugom katu
- **Datacija:** 1926./1927.

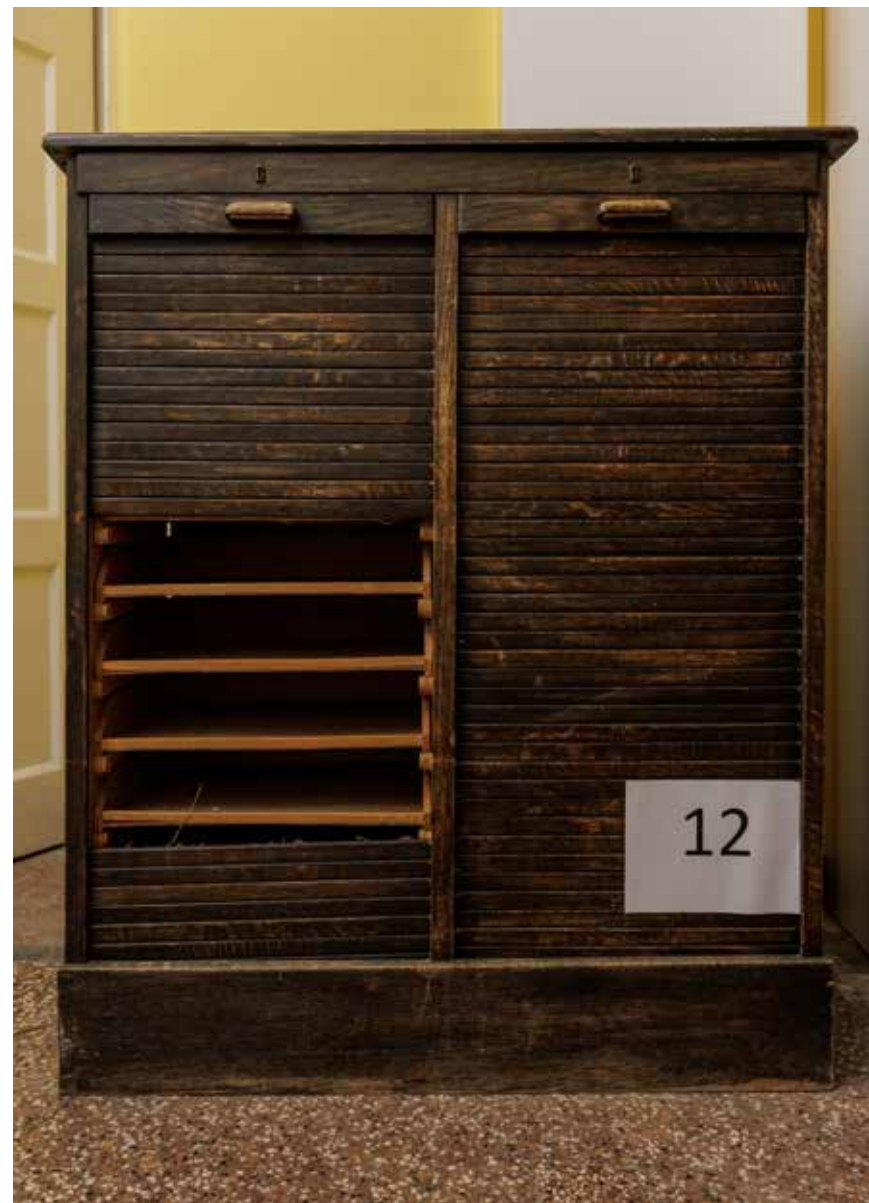
Slika 12. Ormar

- **Dimenzije:** v. 115 cm / š. 45 cm / d. 96 cm
- **Materijal:** drvo
- **Količina:** 1
- **Smještaj:** prostor stubišta na drugom katu zgrade
- **Datacija:** 1926./1927.

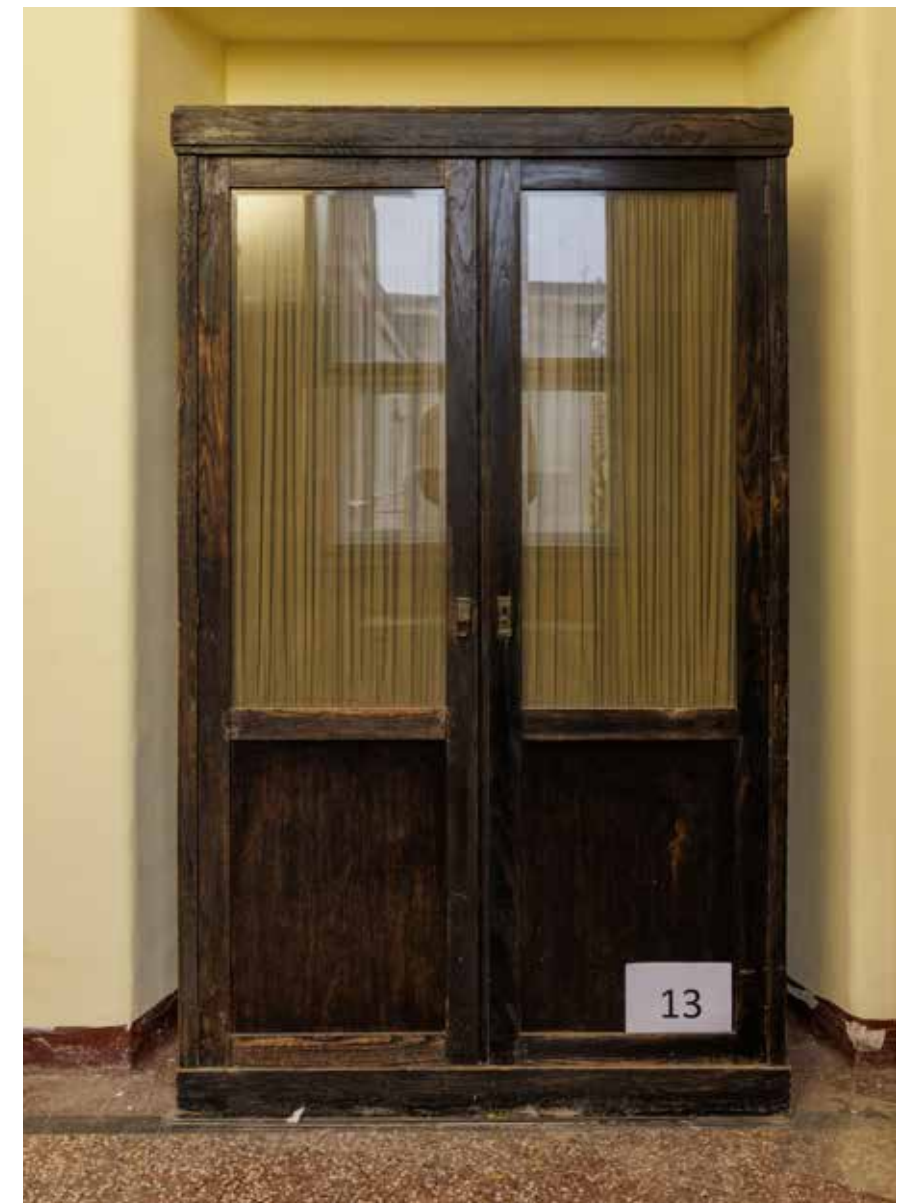
Slika 13. Ormar

- **Dimenzije:** v. 199 cm / š. 50 cm / d. 122 cm
- **Materijal:** drvo, metal
- **Količina:** 1
- **Smještaj:** prostor stubišta na drugom katu zgrade
- **Datacija:** 1926./1927.

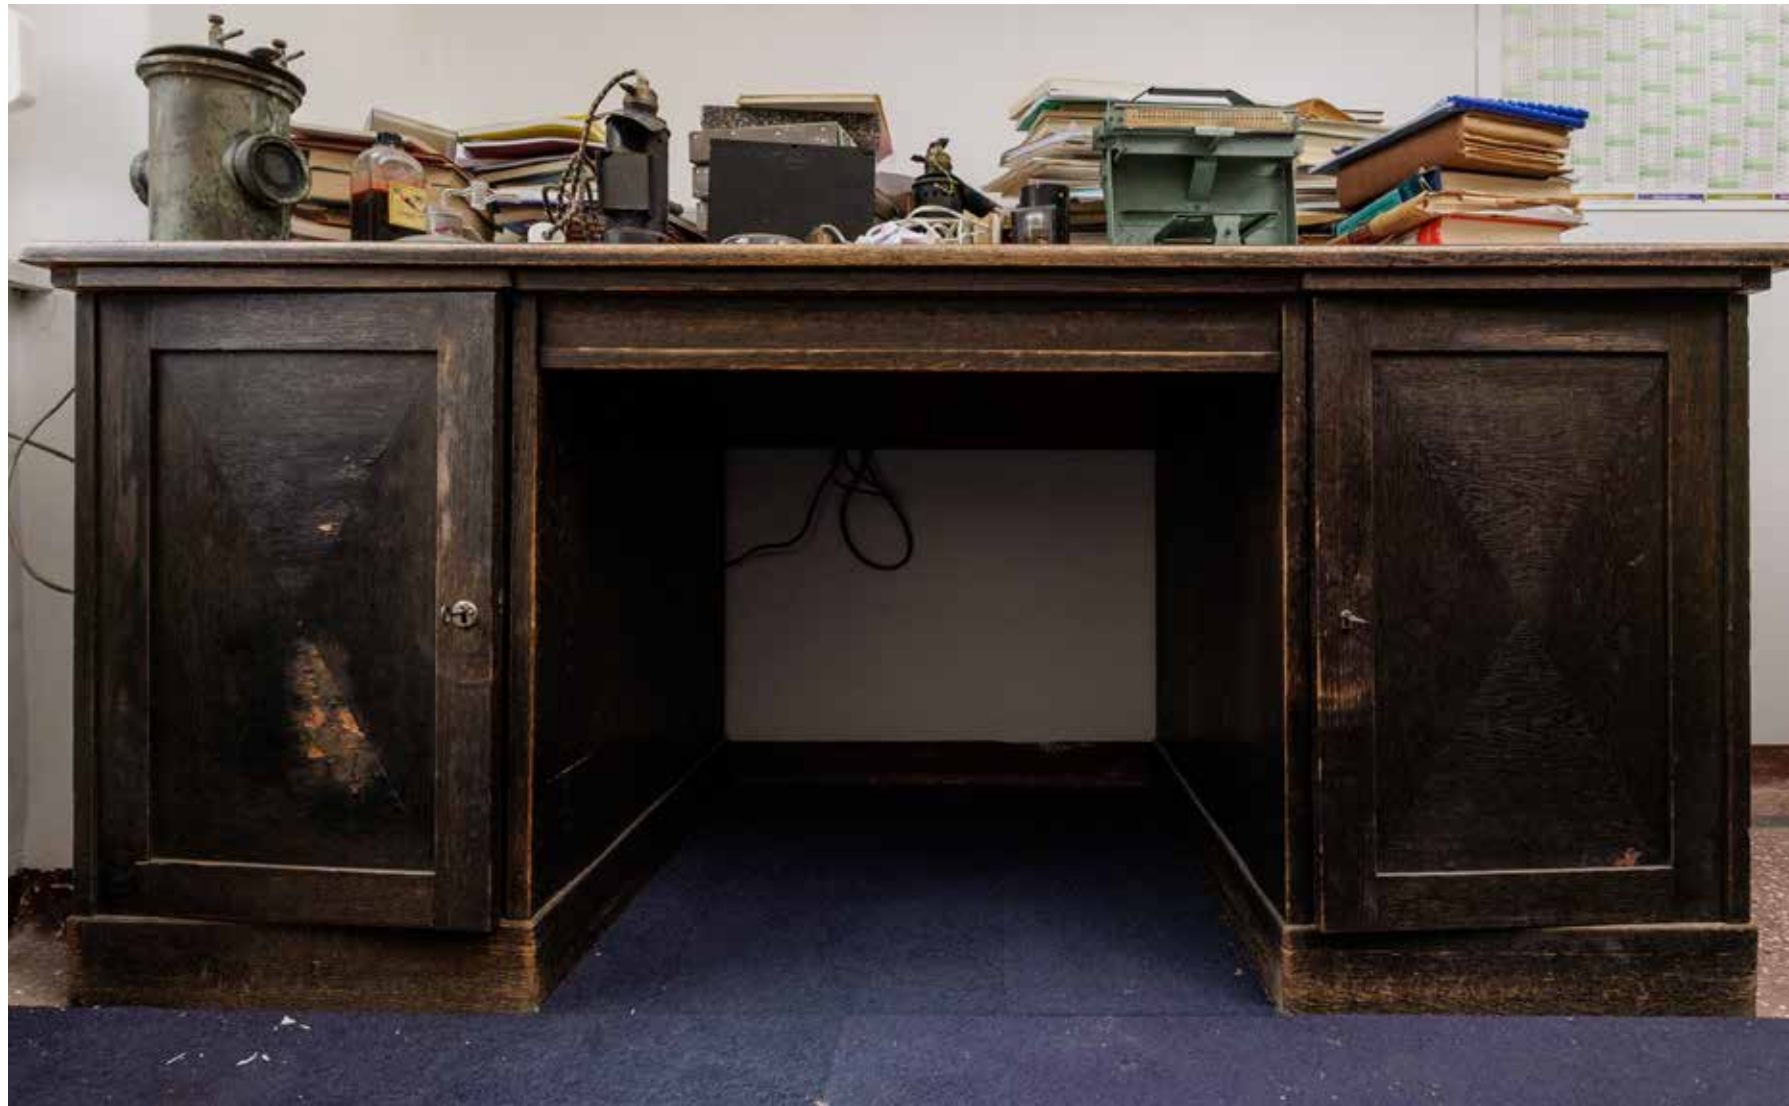
Slika 14. Uredski radni stol

- **Dimenzije:** v. 80 cm / š. 86 cm / d. 180 cm
- **Materijal:** drvo, metal
- **Količina:** 1
- **Smještaj:** prostorija na kraju zapadnog hodnika na prvom katu zgrade
- **Datacija:** 1926./1927.

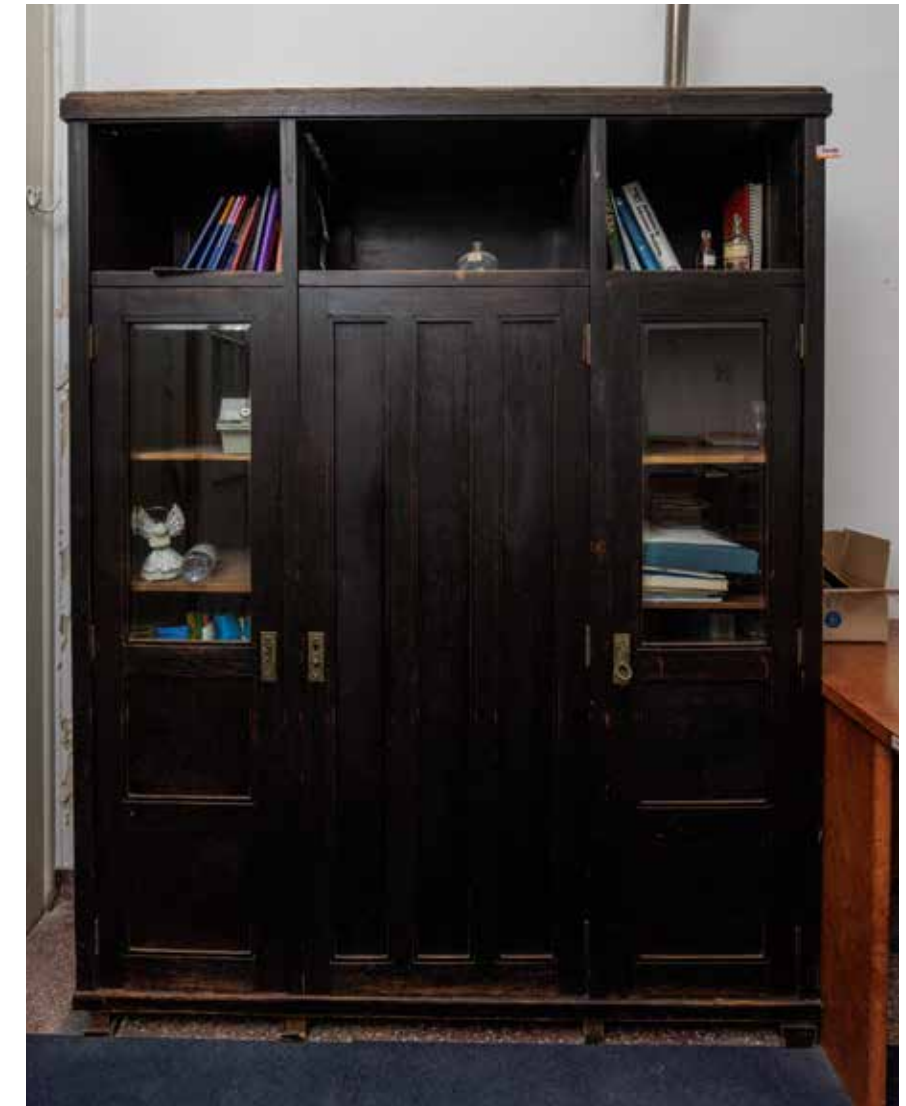
Slika 15. Uredski ormar

- **Dimenzije:** v. 191 cm / š. 64 cm / d. 154 cm
- **Materijal:** drvo, metal, staklo
- **Količina:** 1
- **Smještaj:** prostorija na kraju zapadnog hodnika na prvom katu zgrade
- **Datacija:** 1926./1927.

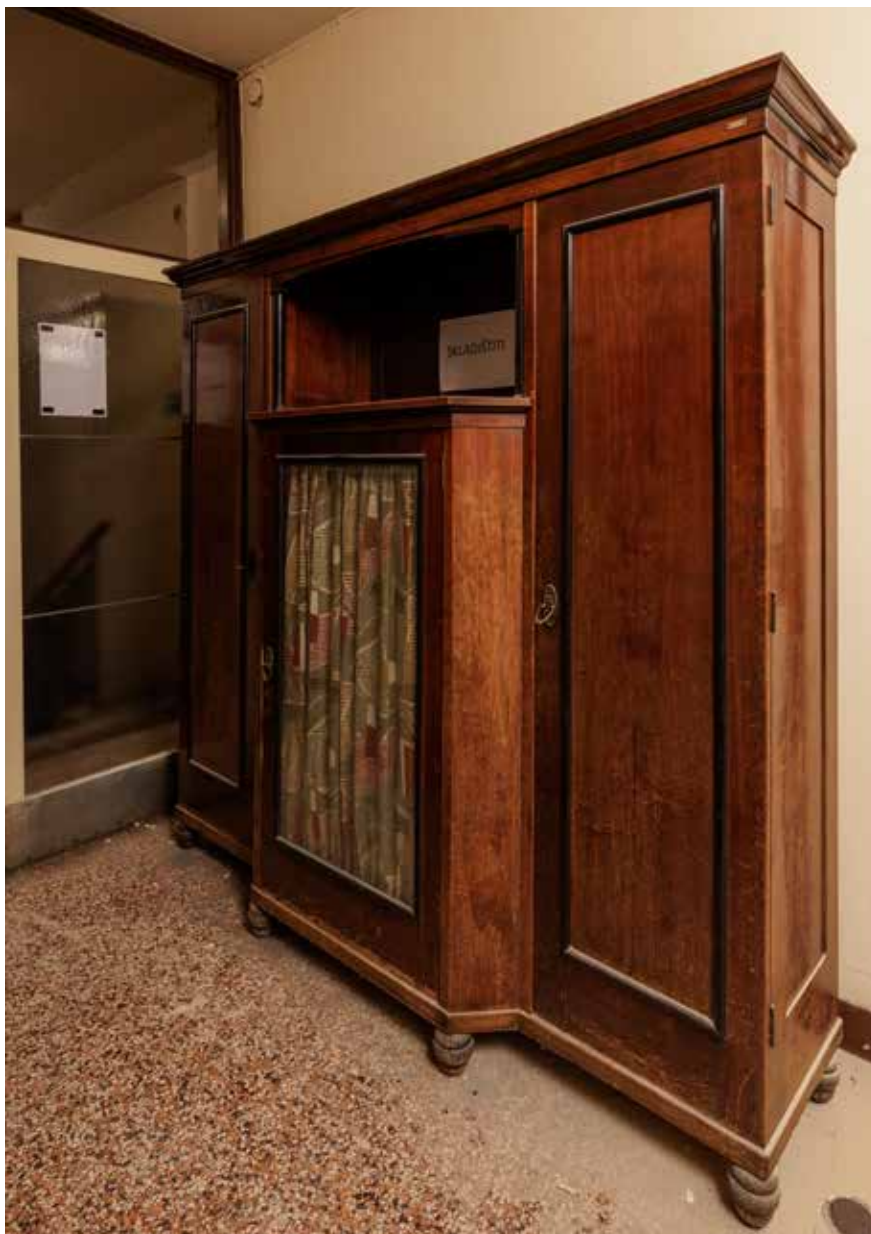
Slika 16. Uredski ormar

- **Dimenzije:** v. 190 cm / š. 60 cm / d. 195 cm
- **Materijal:** drvo, metal, staklo
- **Količina:** 1
- **Smještaj:** prostor hodnika središnjeg krila na drugom katu zgrade
- **Datacija:** 1926./1927.

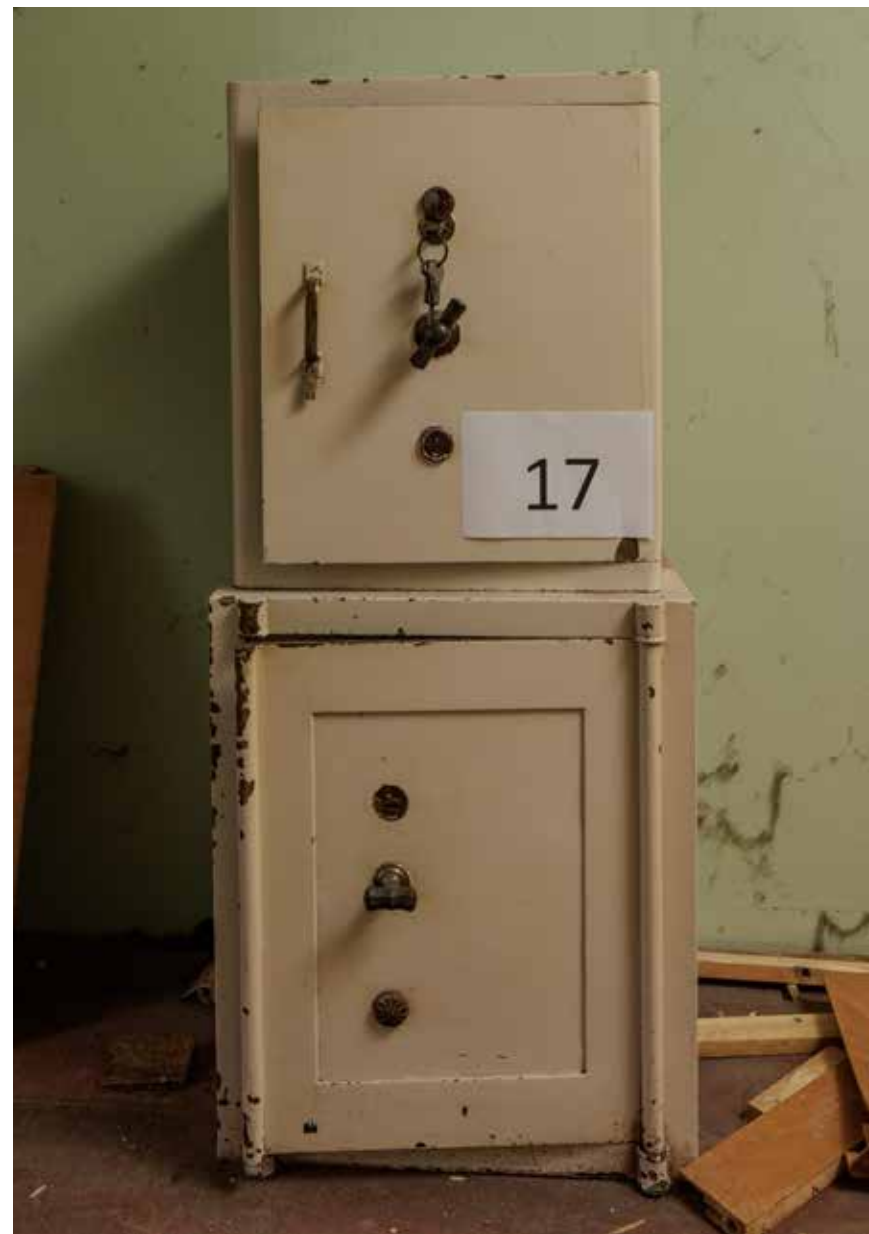
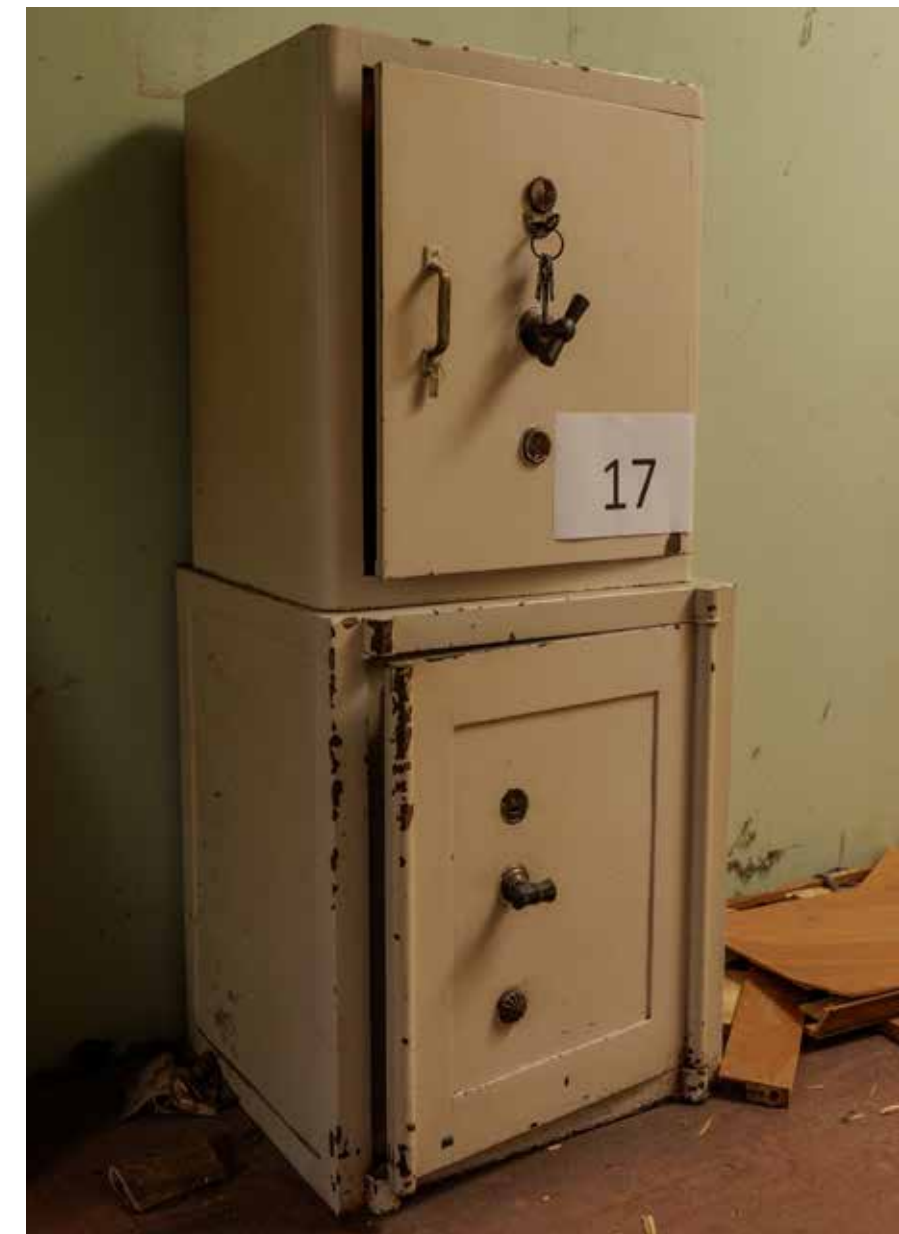
Slika 17. Uredski sef

- **Dimenzije:** v. 57 cm / š. 41 cm / d. 49 cm i v. 63 cm / š. 48 cm / d. 53 cm
- **Materijal:** drvo, metal, staklo
- **Količina:** 2
- **Smještaj:** prostorija na kraju središnjeg krila na drugom katu
- **Datacija:** 1926./1927.

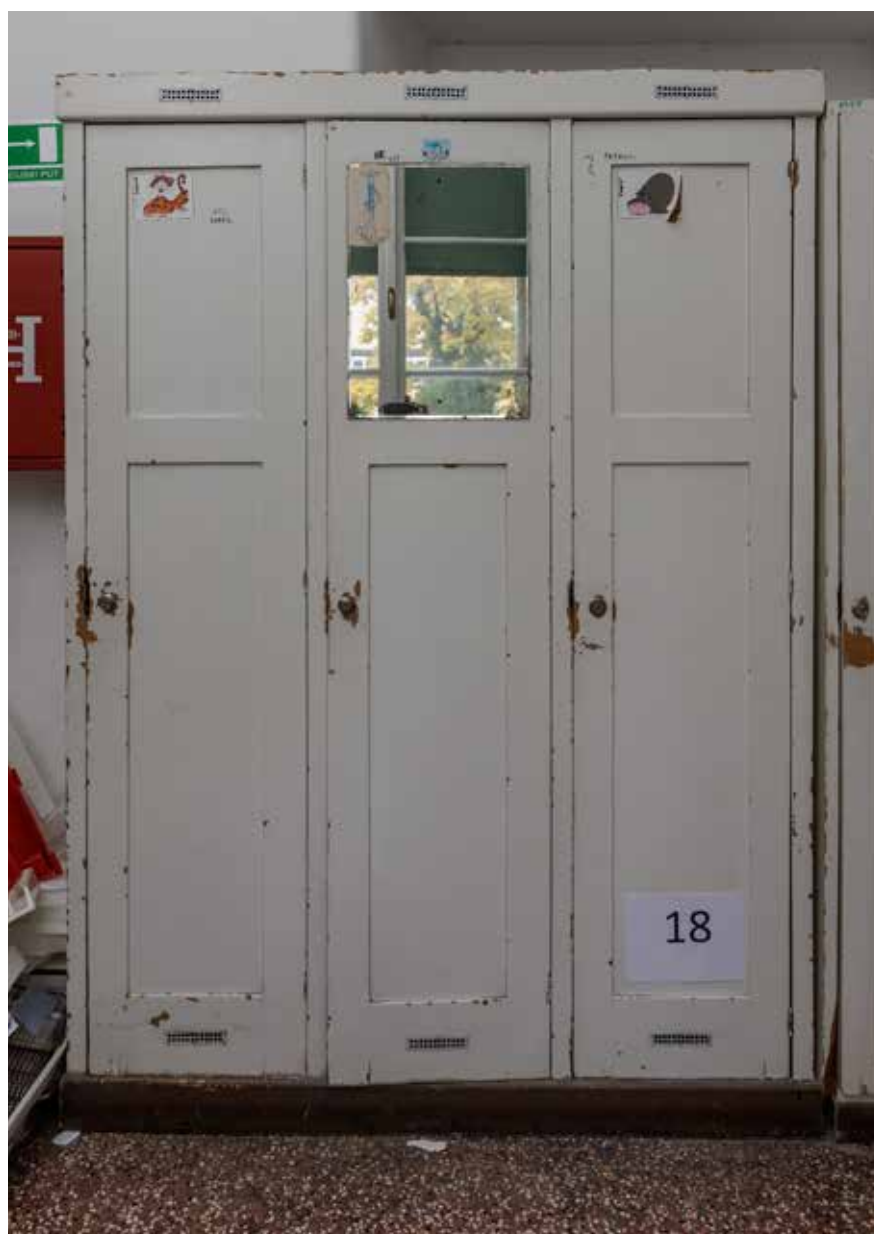
Slika 18. Ormar

- **Dimenzije:** v. 190 cm / š. 42 cm / d. 134 cm
- **Materijal:** drvo, metal, staklo
- **Količina:** 1
- **Smještaj:** prostor hodnika zapadnog dijela zgrade na prvom katu
- **Datacija:** 1926./1927.

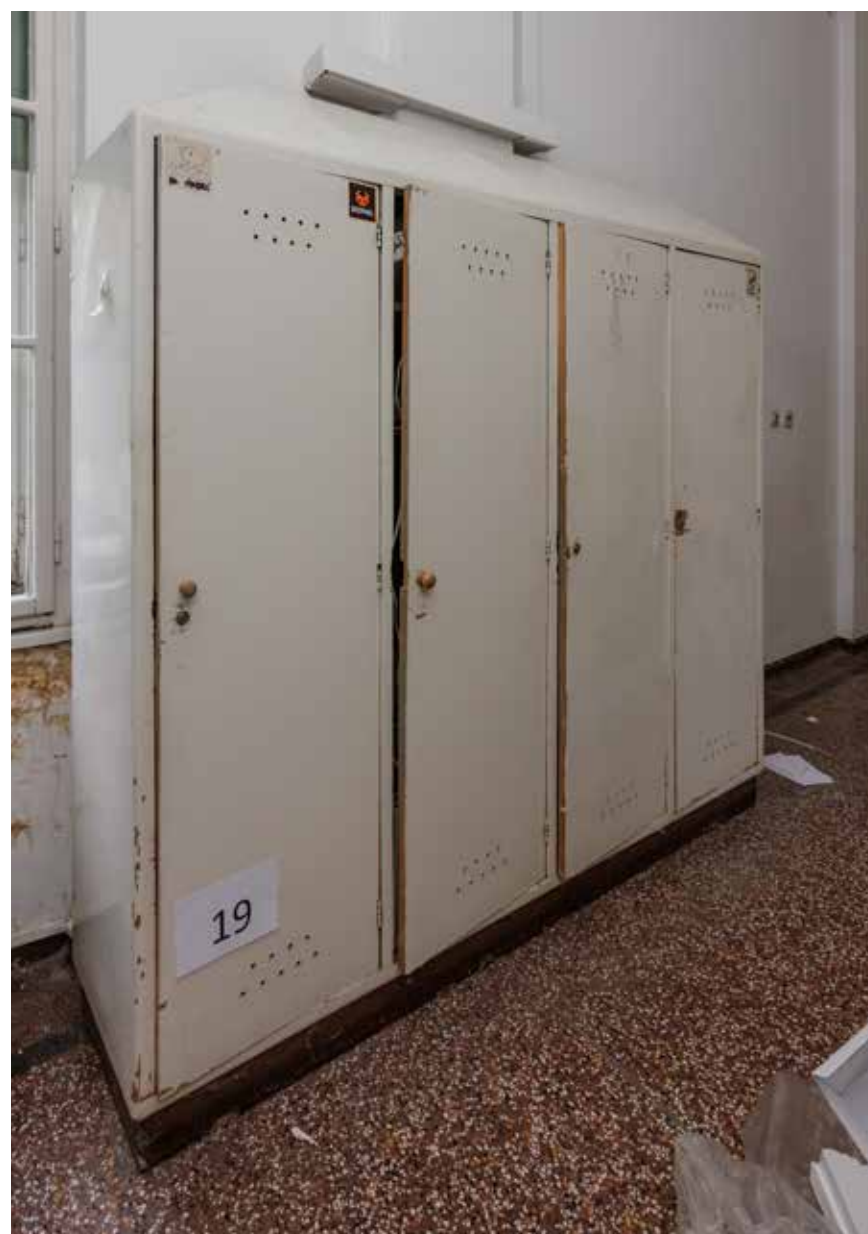
Slika 19. Ormar

- **Dimenzije:** v. 225 cm / š. 50 cm / d. 217 cm
- **Materijal:** drvo, metal
- **Količina:** 2
- **Smještaj:** prostor zapadnog hodnika na prvom katu zgrade
- **Datacija:** 1926./1927.

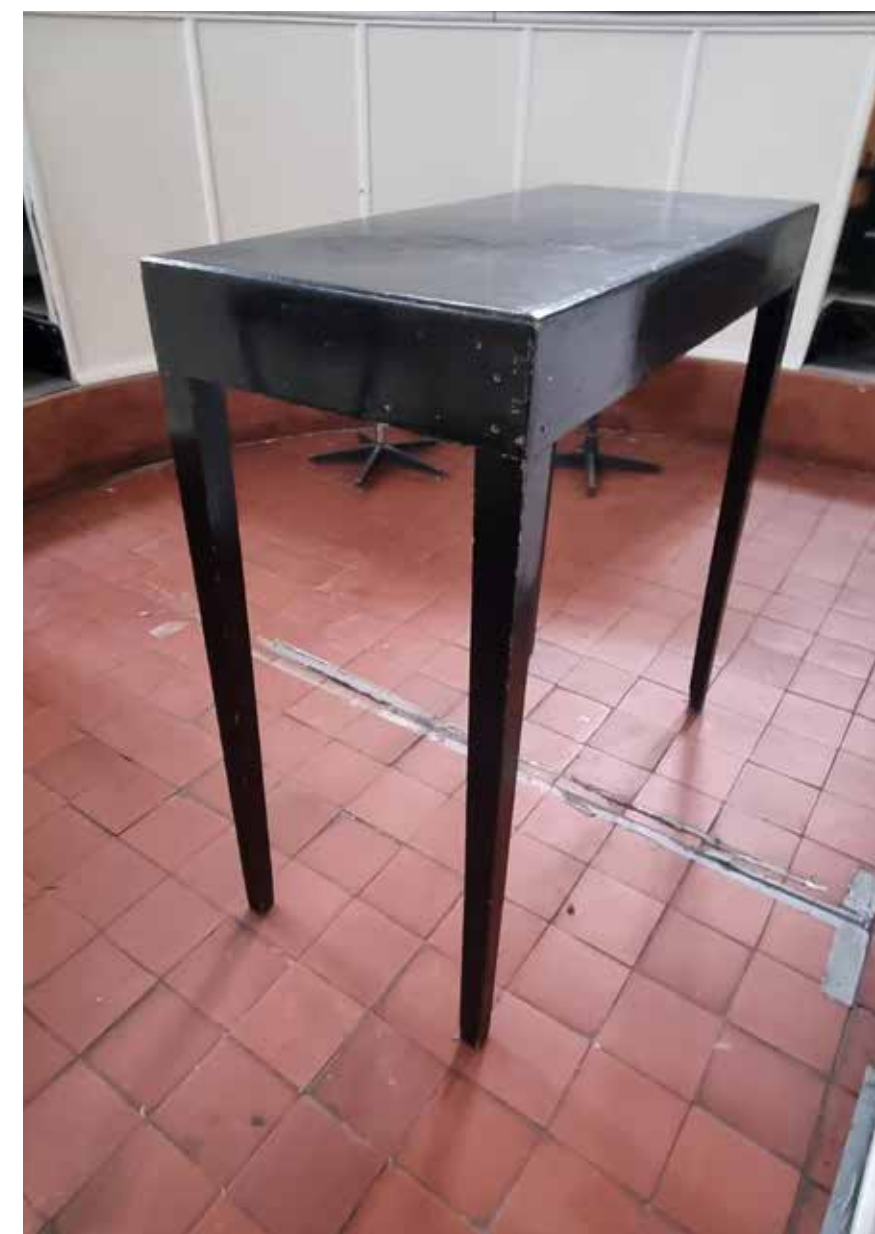
Slika 20. Stol

- **Dimenzije:** v. 104 cm / š. 47 cm / d. 100 cm
- **Materijal:** drvo
- **Količina:** 1
- **Smještaj:** prostor amfiteatra u prizemlju
- **Datacija:** 1926./1927.

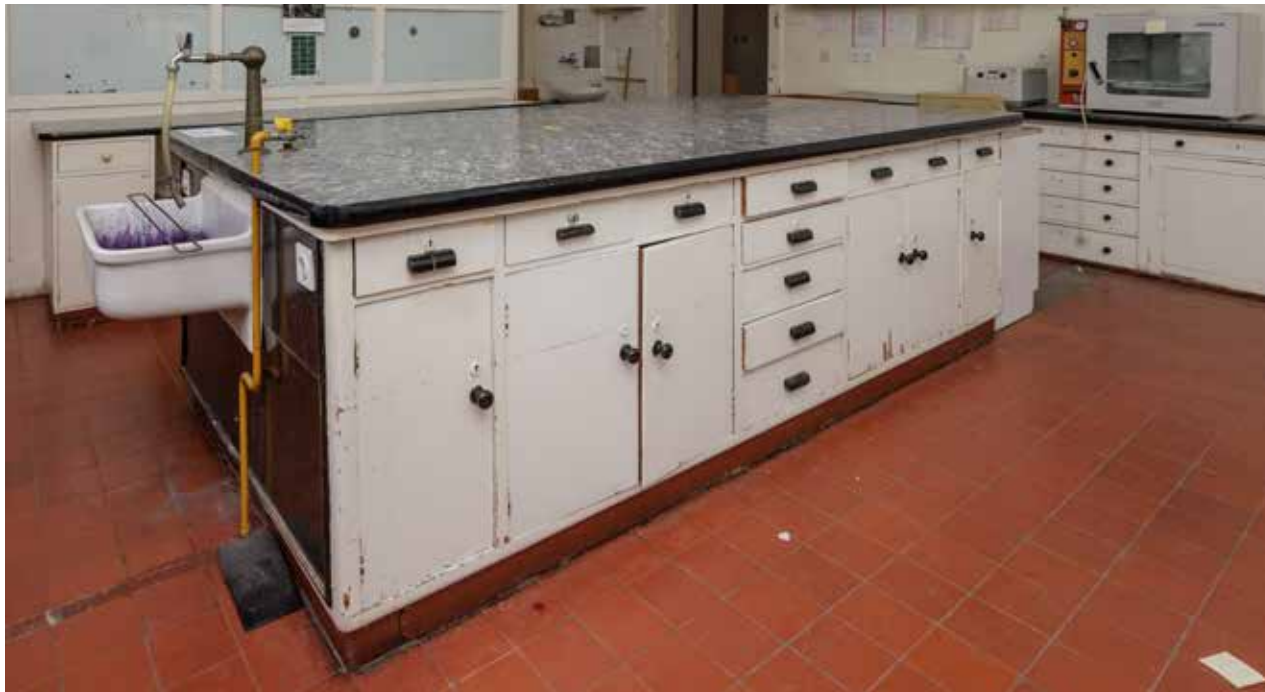
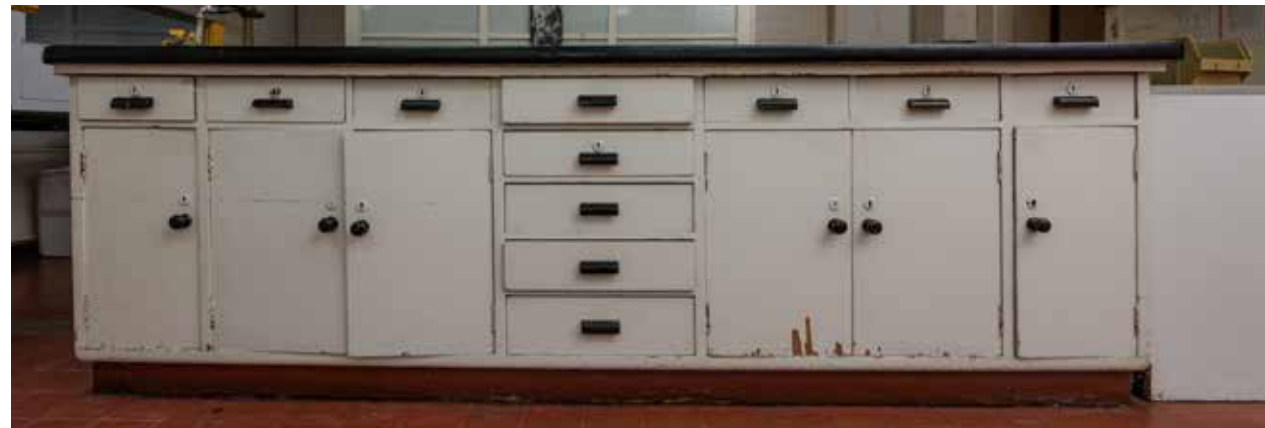
Slika 21. Laboratorijska armatura (laboratorijski pult s podpultnim elementima i sudoperima)

- **Dimenzije:** v. 127 cm / š. 149 cm / d. 332 cm
- **Materijal:** drvo, metal
- **Količina:** 1
- **Smještaj:** prostorija u krajnjem sjeverozapadnom dijelu zgrade na prvom katu
- **Datacija:** 1926./1927.

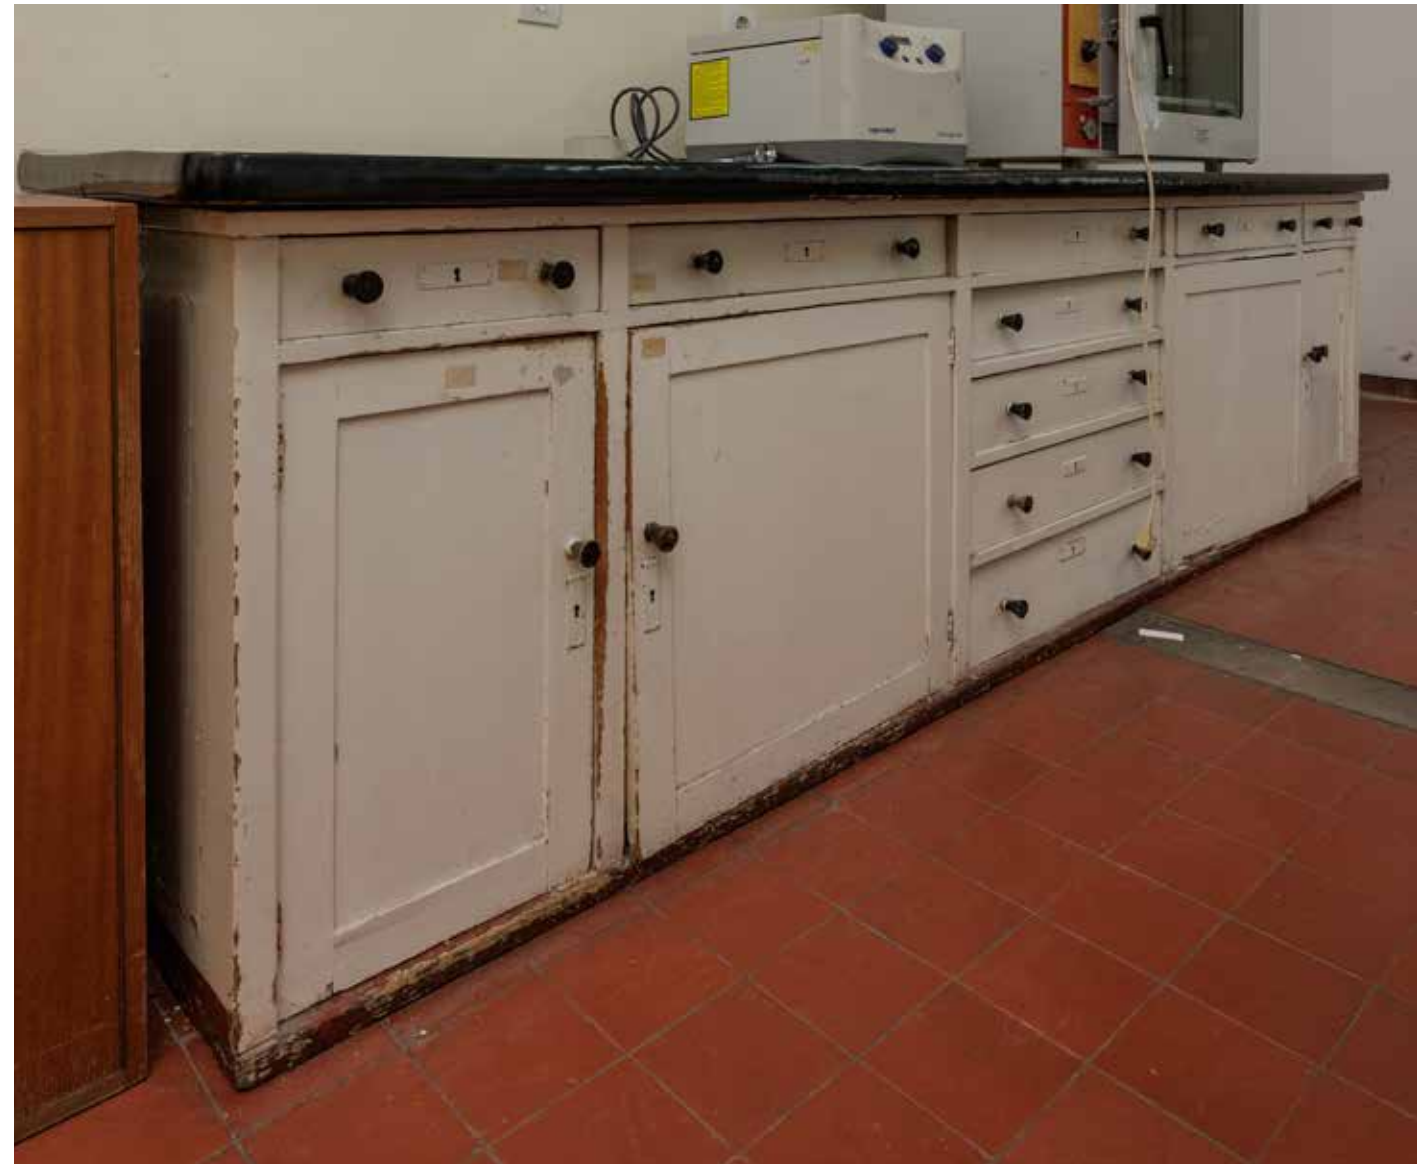
Slika 22. Laboratorijski pult s podpultnim ormarićima

- **Dimenzije:** v. 86 cm / š. 64 cm / d. 300 cm
- **Materijal:** drvo, metal
- **Količina:** 1
- **Smještaj:** prostorija u krajnjem sjeverozapadnom dijelu zgrade na prvom katu
- **Datacija:** 1926./1927.

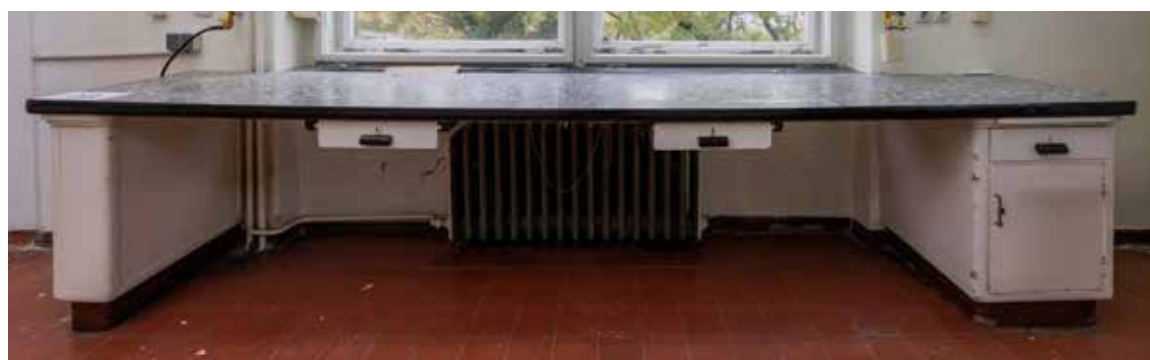
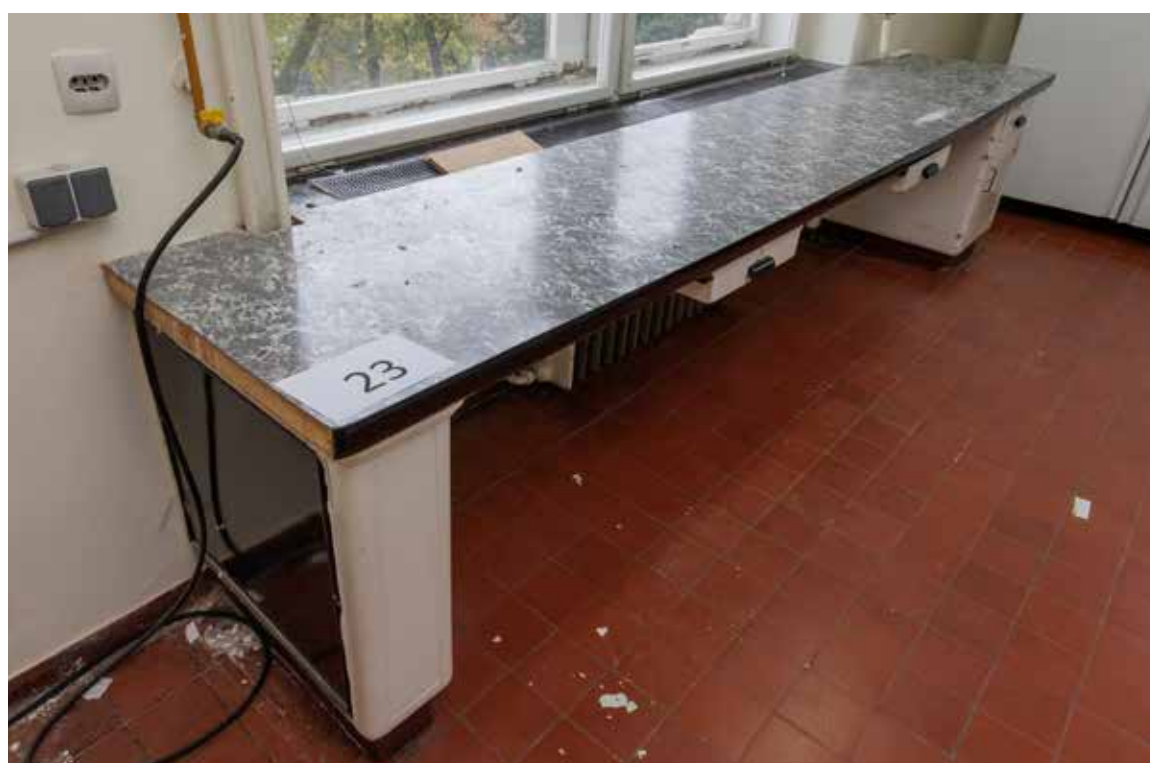
Slika 23. Laboratorijski pult s podpultnim ormarićima i ladicama

- **Dimenzije:** v. 84 cm / š. 70 cm / d. 374 cm
- **Materijal:** drvo, metal
- **Količina:** 1
- **Smještaj:** prostorija u krajnjem sjeverozapadnom dijelu zgrade na prvom katu
- **Datacija:** 1926./1927.

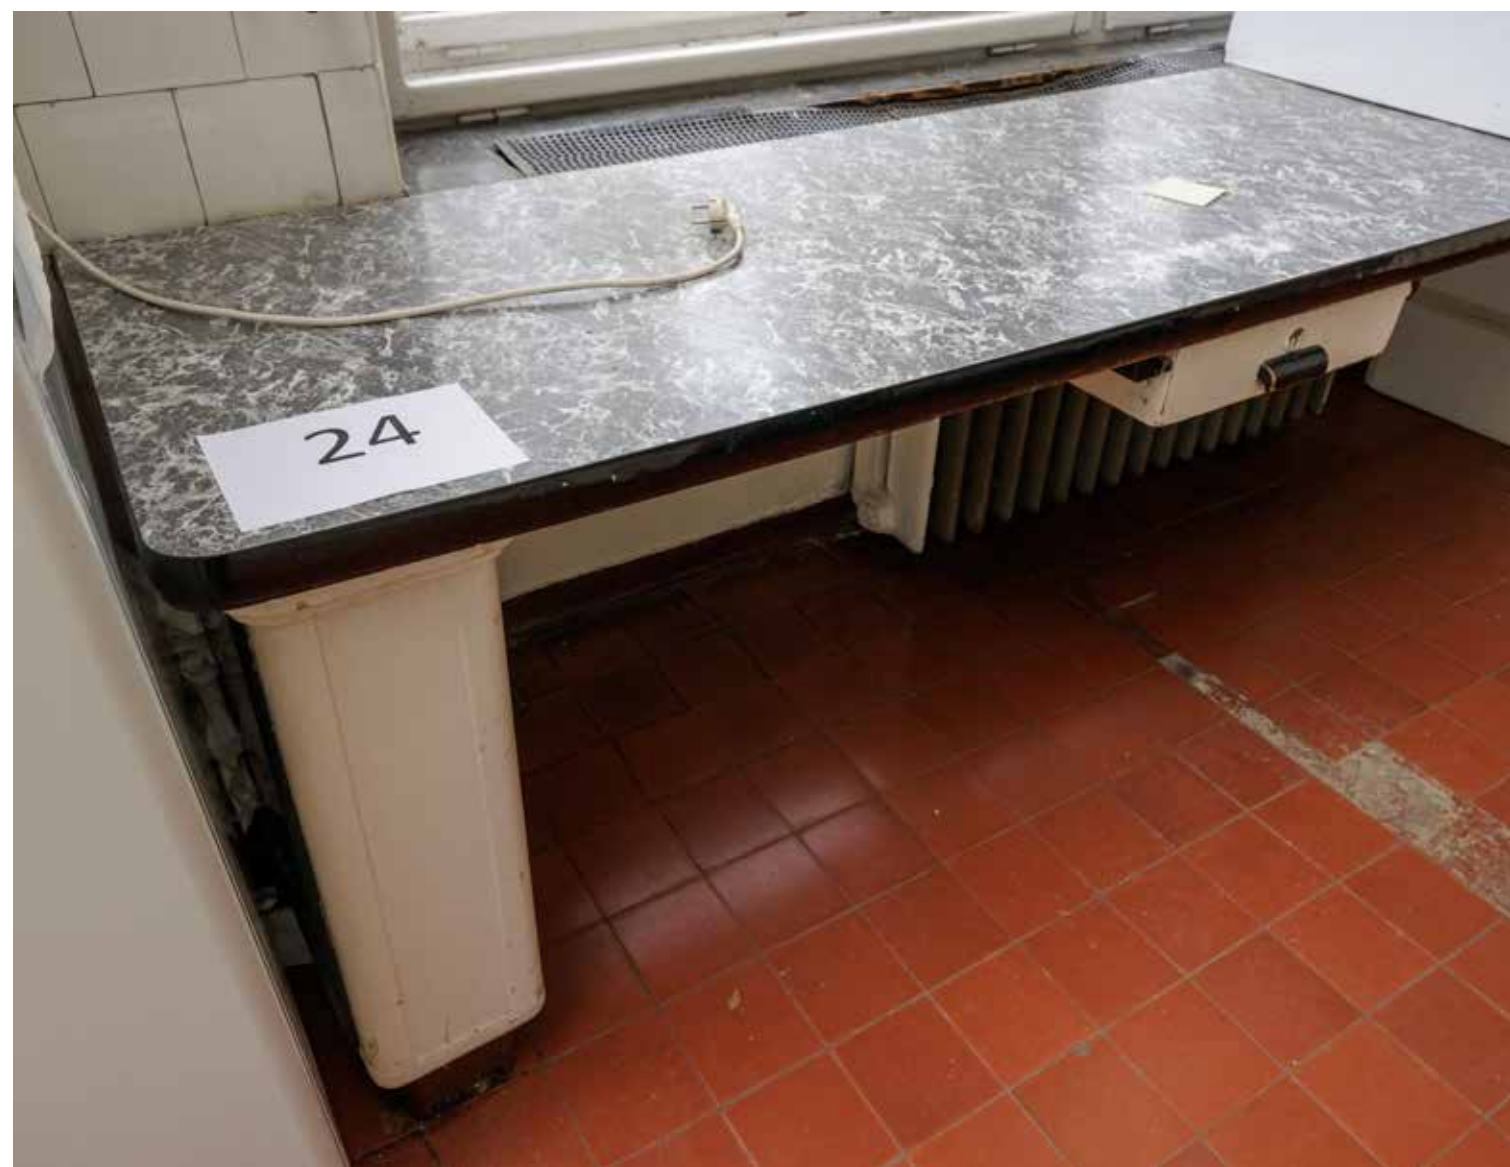
Slika 24. Laboratorijski pult s podpultnom ladicom

- **Dimenzije:** v. 84 cm / š. 69 cm / d. 379 cm
- **Materijal:** drvo, metal
- **Količina:** 1
- **Smještaj:** prostorija u krajnjem sjeverozapadnom dijelu zgrade na prvom katu
- **Datacija:** 1926./1927.
