EPIDEMIOLOŠKI INSTITUT –
Zgrada Hrvatskog zavoda za javno zdravstvo
ROCKEFELLEROVA 2, ZAGREB
POVIJEST GRADNJE, VALORIZACIJA I
PRIJEDLOG KONZERVATORSKIH SMJERNICA

INSTITUT ZA POVIJEST UMJETNOSTI
ZAGREB, LIPANJ 2023.

KONZERVATORSKI ELABORAT

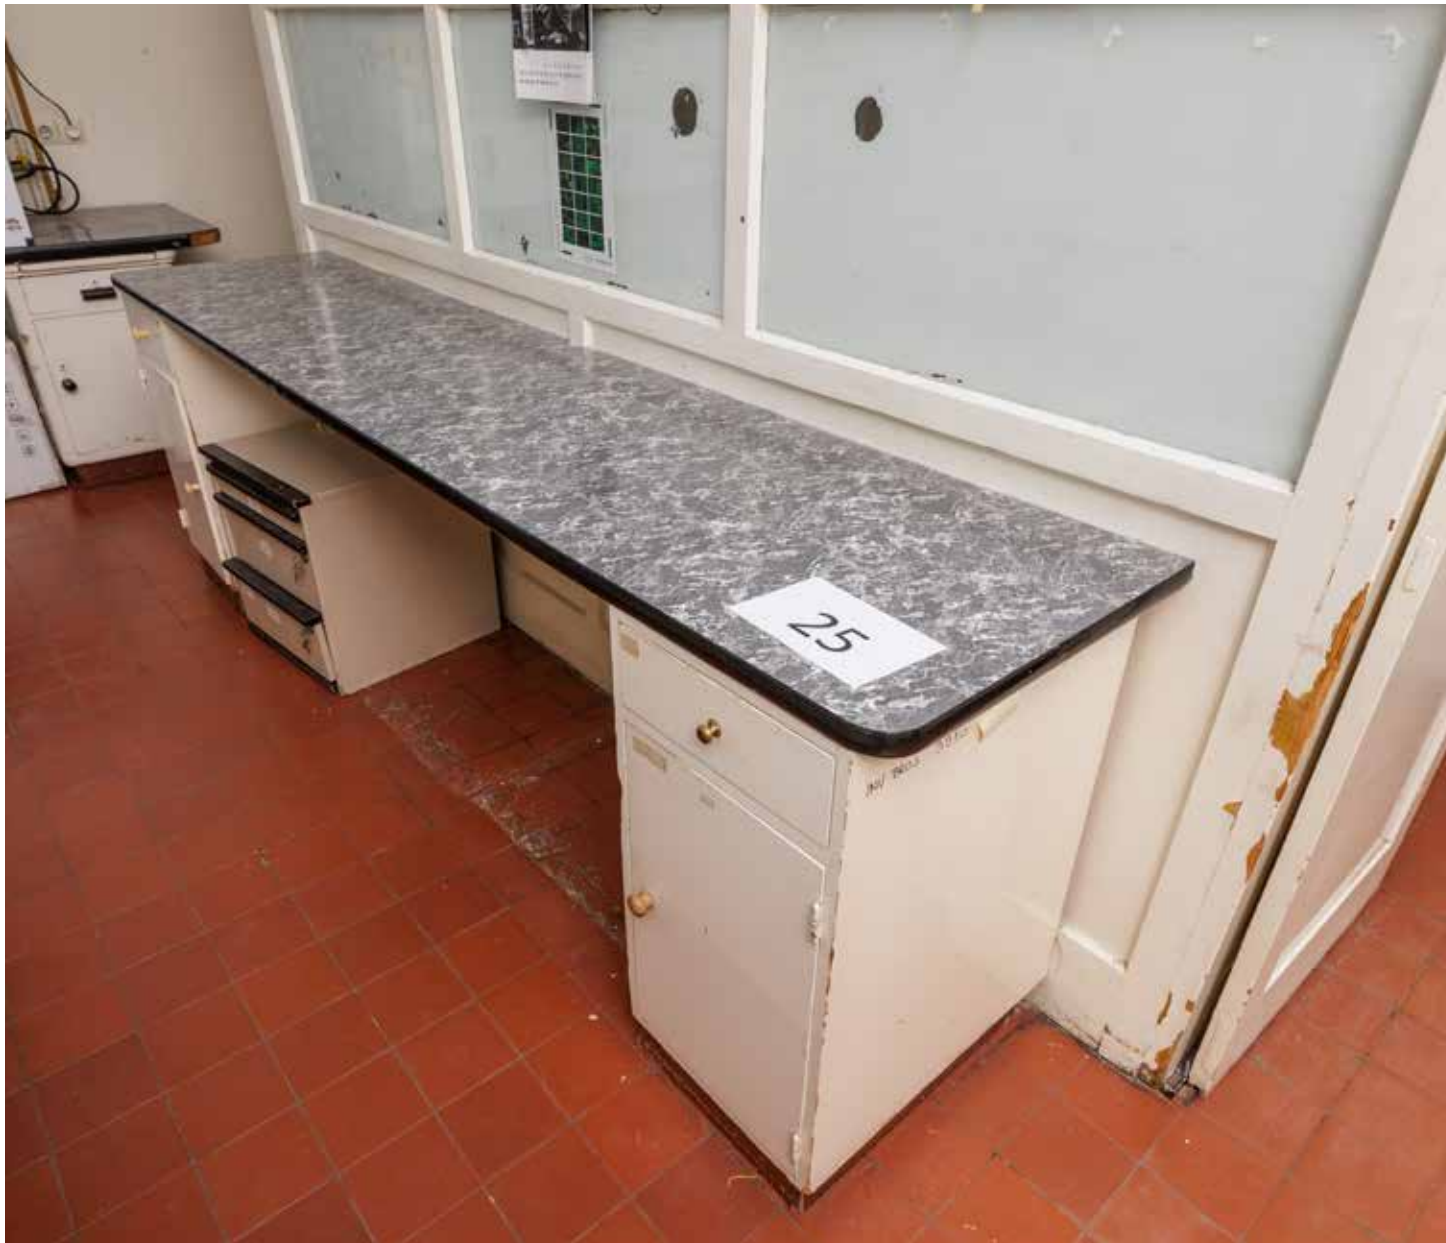
Slika 25. Laboratorijski pult s podpulnim ormarićima i ladicama

- **Dimenzije:** v. 88 cm / š. 69 cm / d. 274 cm
- **Materijal:** drvo, metal
- **Količina:** 1
- **Smještaj:** prostorija u krajnjem sjeverozapadnom dijelu zgrade na prvom katu
- **Datacija:** 1926./1927.

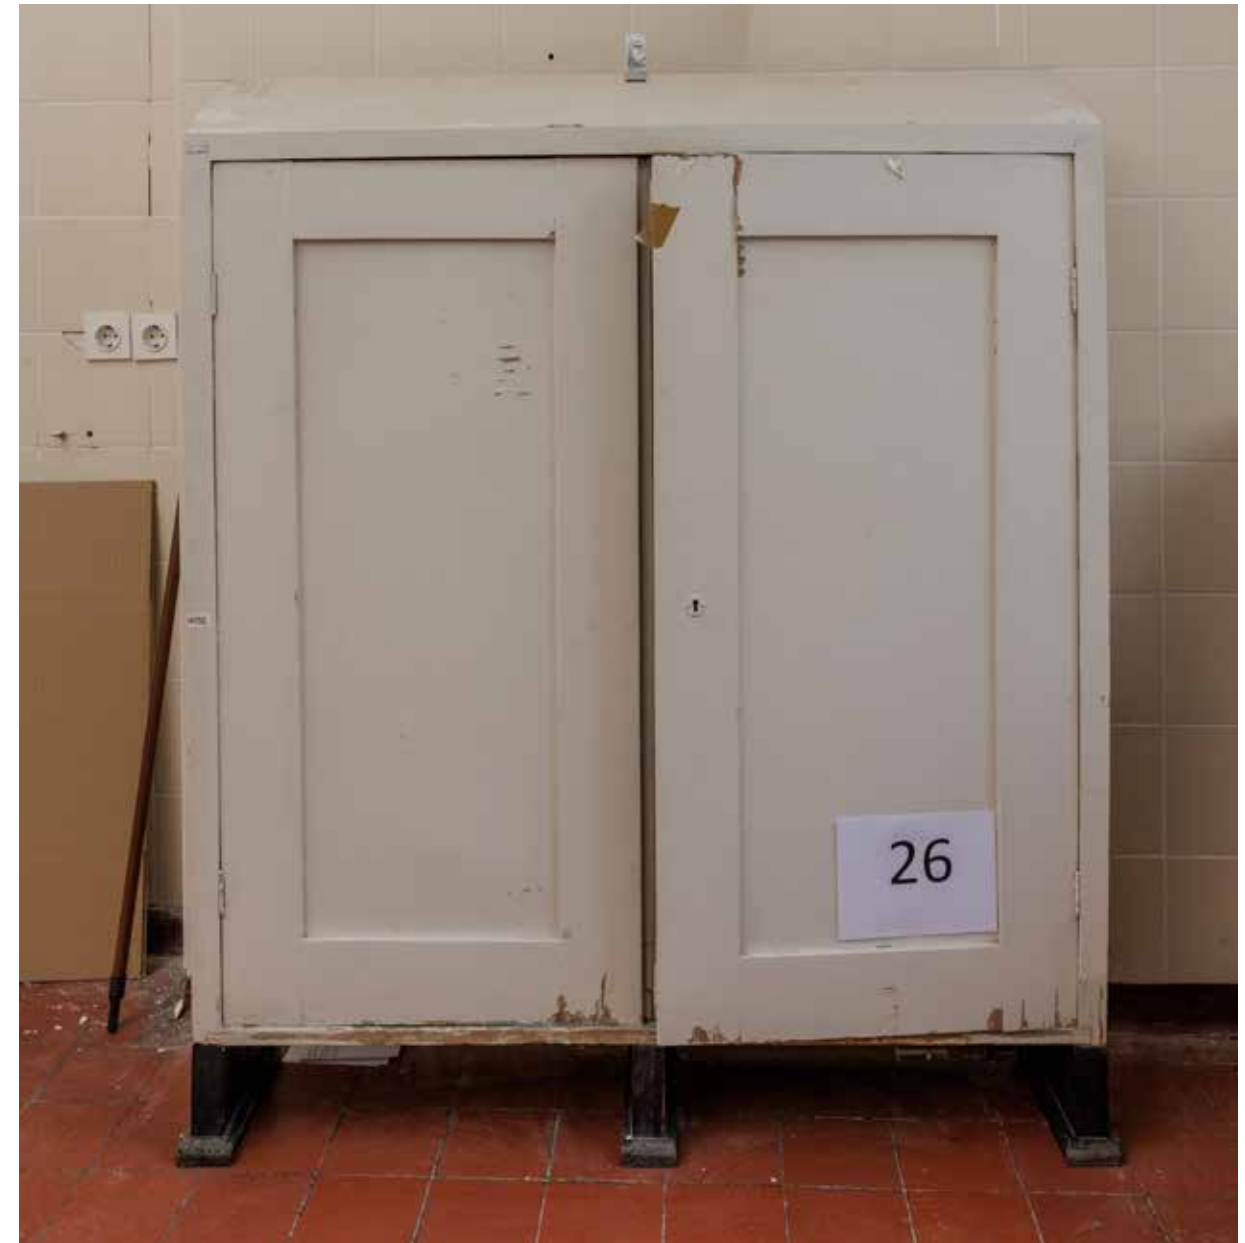
Slika 26. Laboratorijski ormarić

- **Dimenzije:** v. 147 cm / š. 26 cm / d. 121 cm
- **Materijal:** drvo, metal
- **Količina:** 1
- **Smještaj:** prostorija u krajnjem sjeverozapadnom dijelu zgrade na prvom katu
- **Datacija:** 1926./1927.

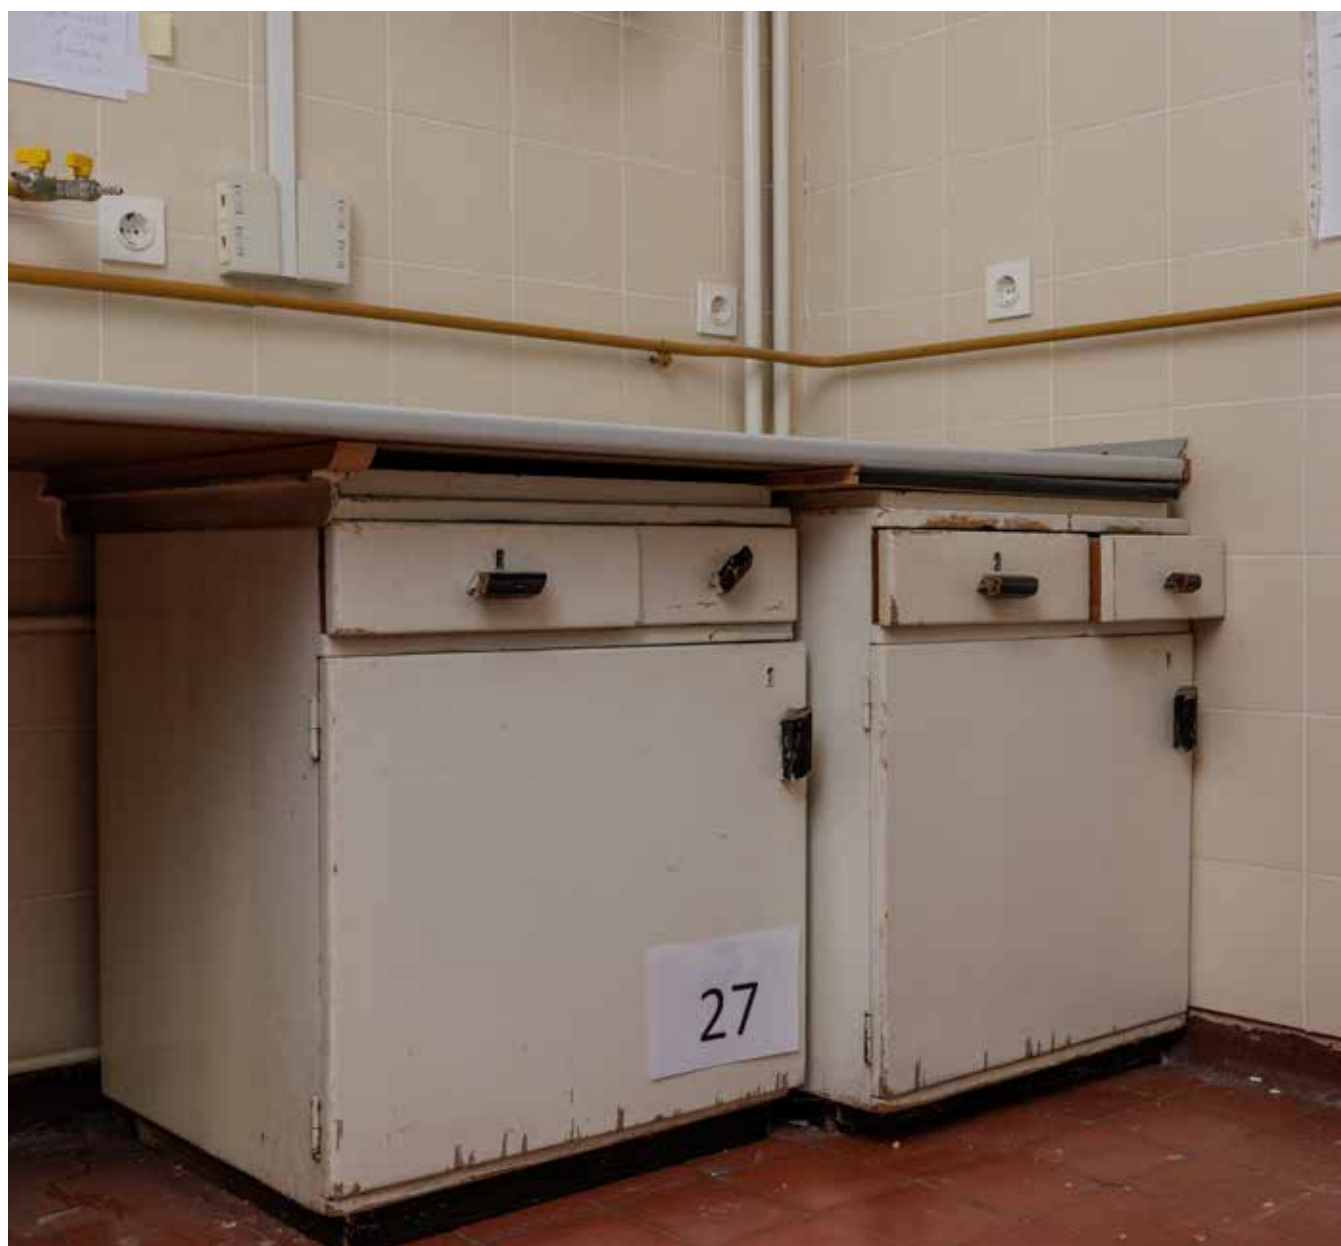
Slika 27. Laboratorijski podpultni ormarići

- **Dimenzije:** v. 76 cm / š. 54 cm / d. 60 cm
- **Materijal:** drvo, metal
- **Količina:** 2
- **Smještaj:** prostorija u sjeverozapadnom dijelu zgrade na prvom katu
- **Datacija:** 1926./1927.

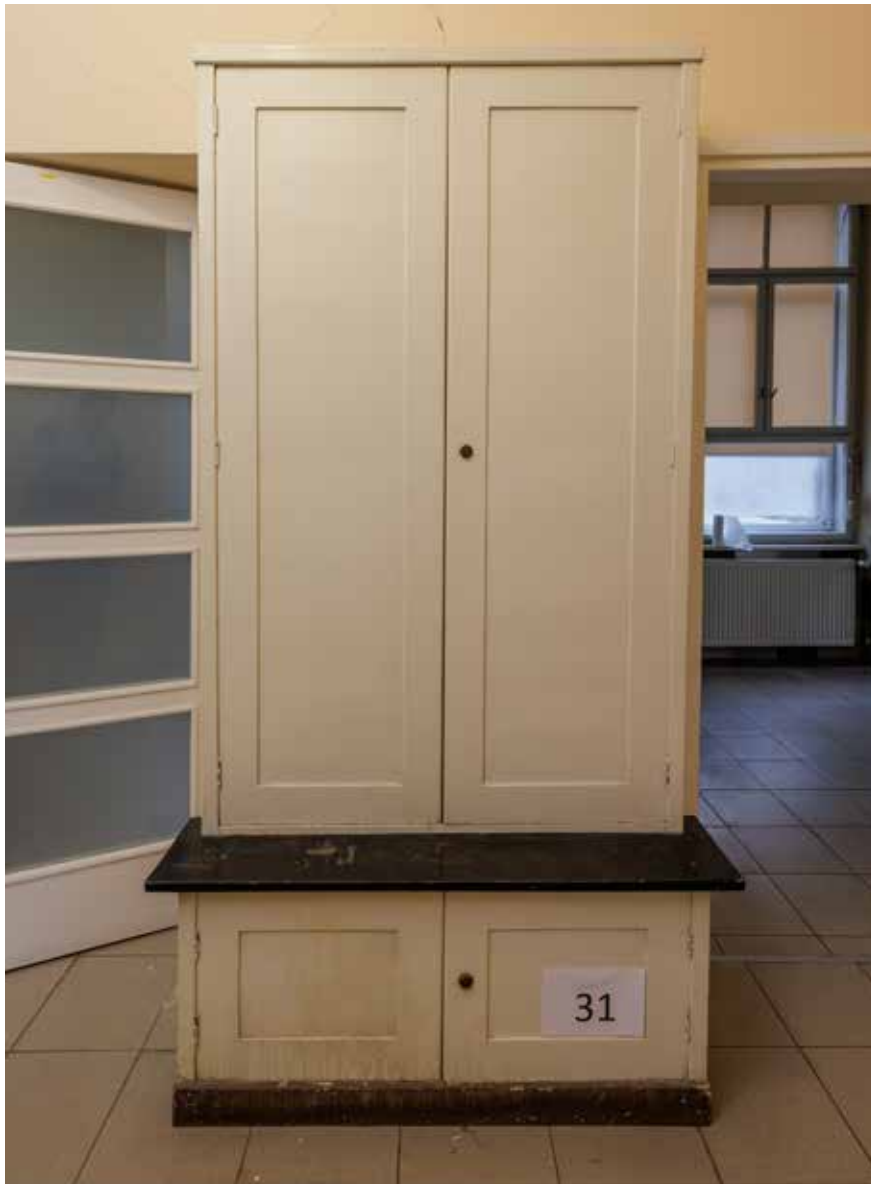
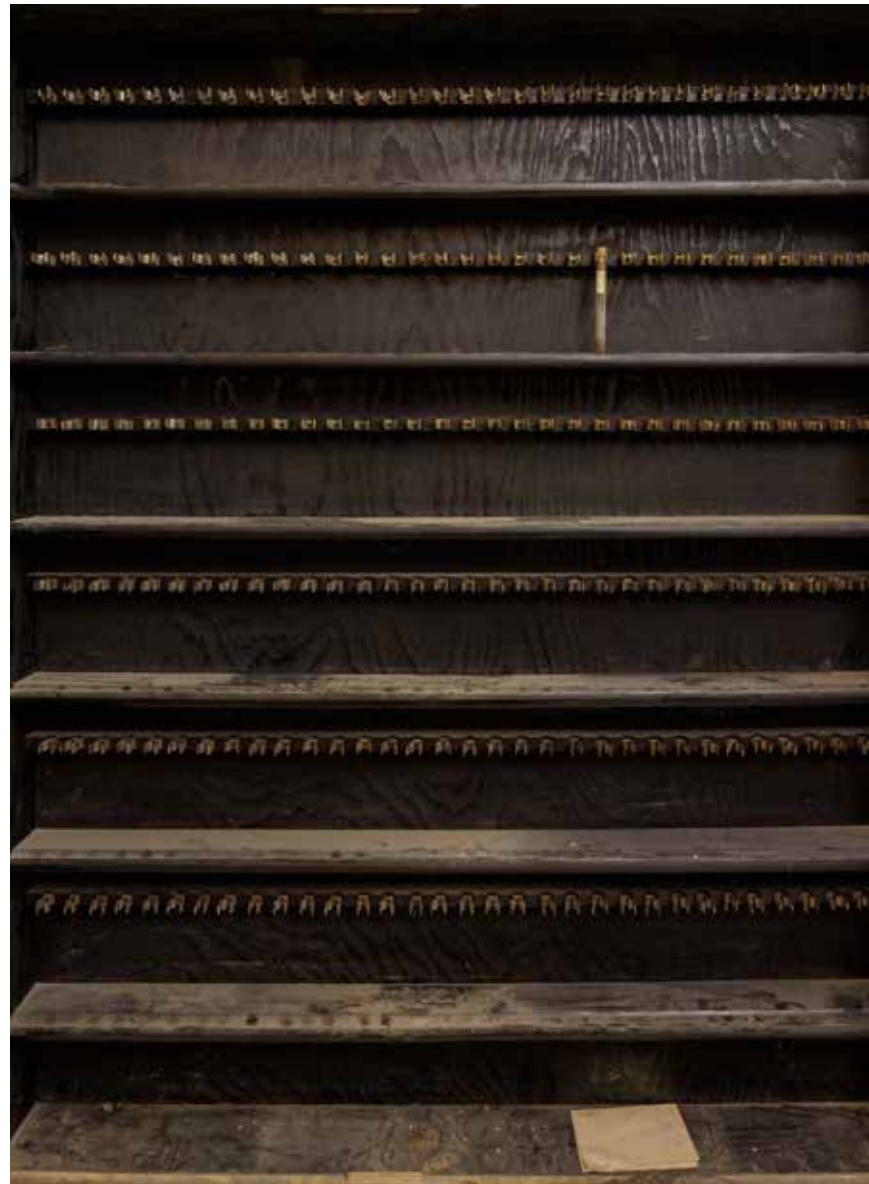
Slika 31. Laboratorijski ormar s držačima za epruvete

- **Dimenzije:** v. 226 cm / š. 45 cm / d. 119 cm
- **Materijal:** drvo, metal, koža
- **Količina:** 1
- **Smještaj:** prostorija u zapadnom krilu zgrade na prvom katu
- **Datacija:** 1926./1927.

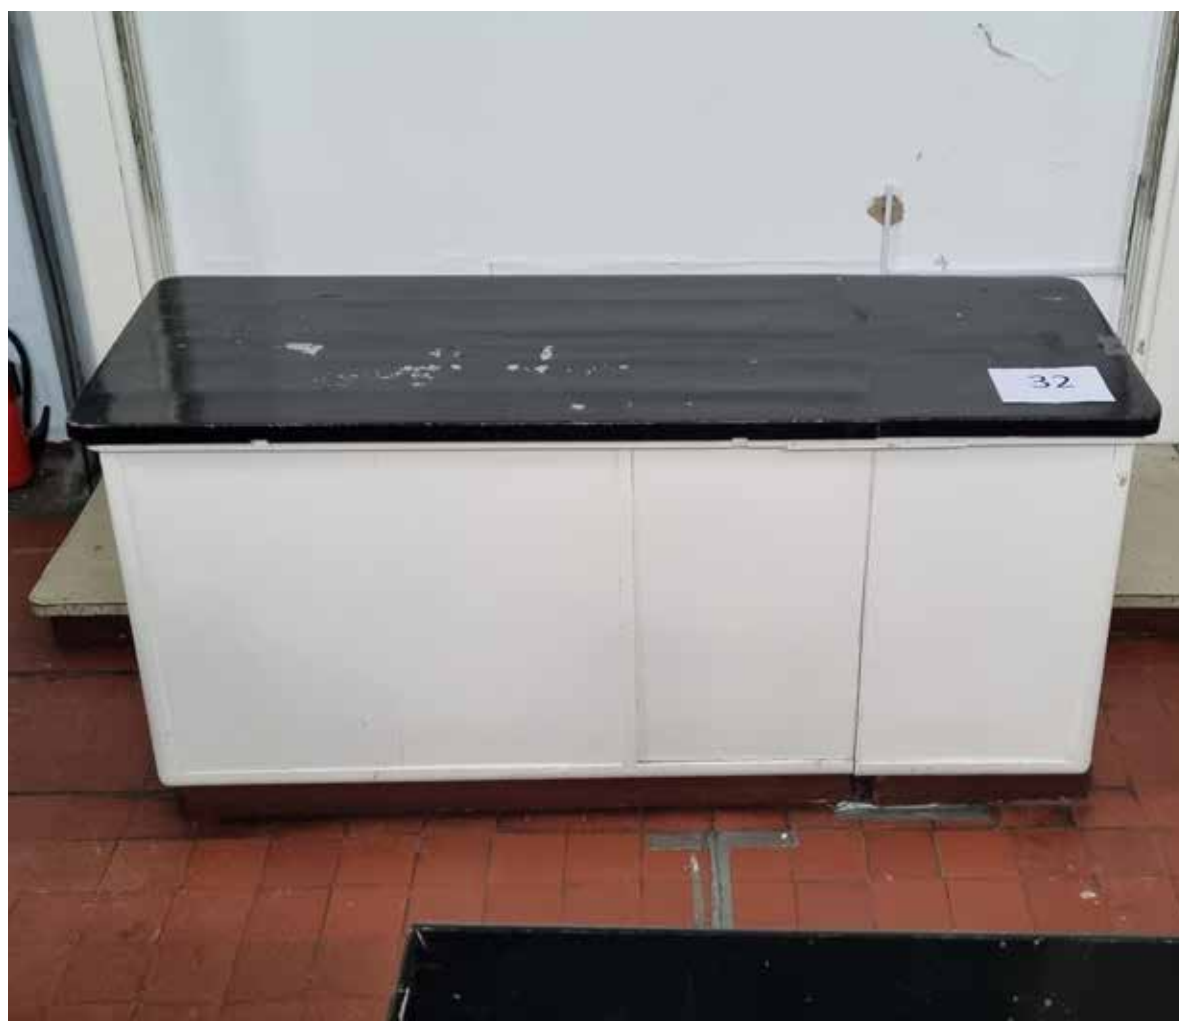
Slika 32. Stol

- **Dimenzije:** v. 895 cm / š. 74 cm / d. 201 cm
- **Materijal:** drvo, metal
- **Količina:** 1
- **Smještaj:** prostor amfiteatra u prizemlju
- **Datacija:** 1926./1927.

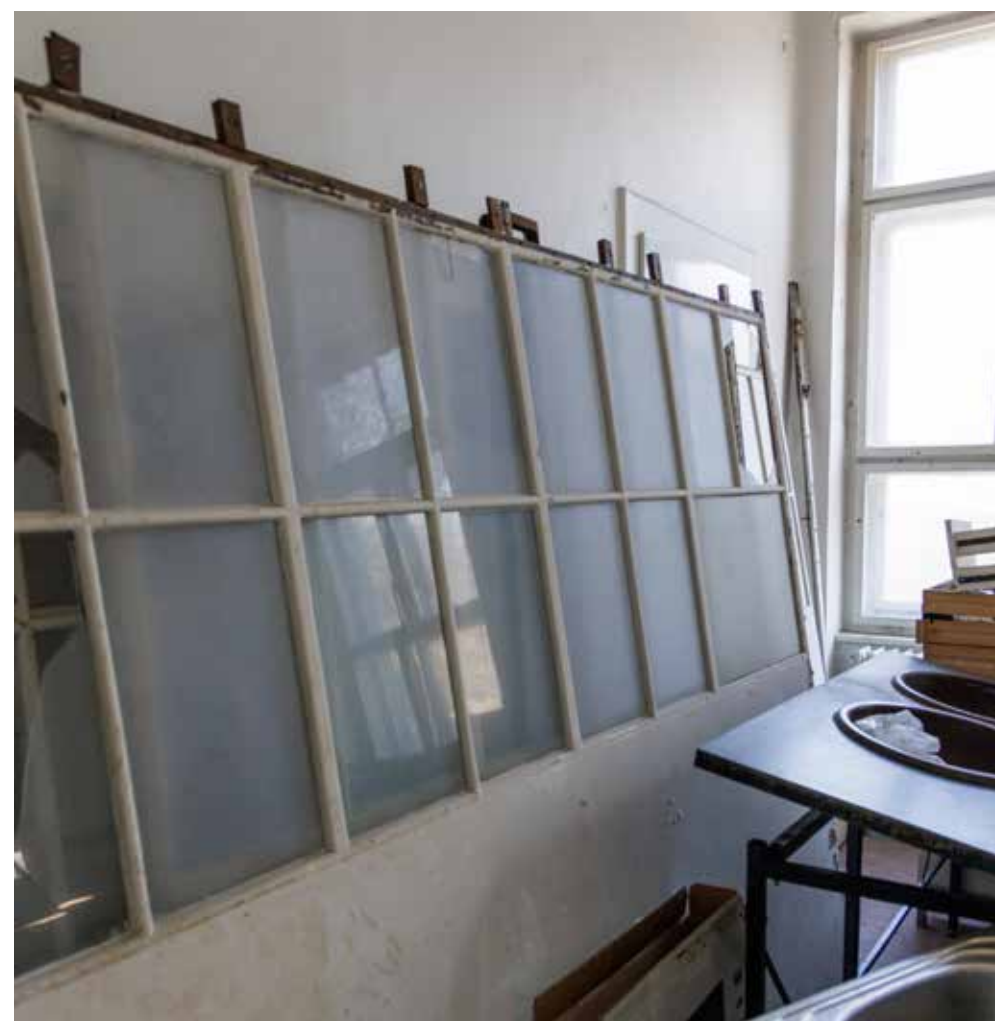
Slika 33. Pomične pregrade unutar prostorija

- **Dimenzije:** nisu zabilježene
- **Materijal:** drvo, metal, staklo
- **Količina:** ne zna se točan broj
- **Smještaj:** prostorije u istočnom krilu u prizemlju
- **Datacija:** 1926./1927.
