Obiteljska palača nekoć, muzej danas.

Povijest i obnova sklopa Garagnin-Fanfogna

Obnova sklopa. Početak, obavljani radovi do 2006. godine.

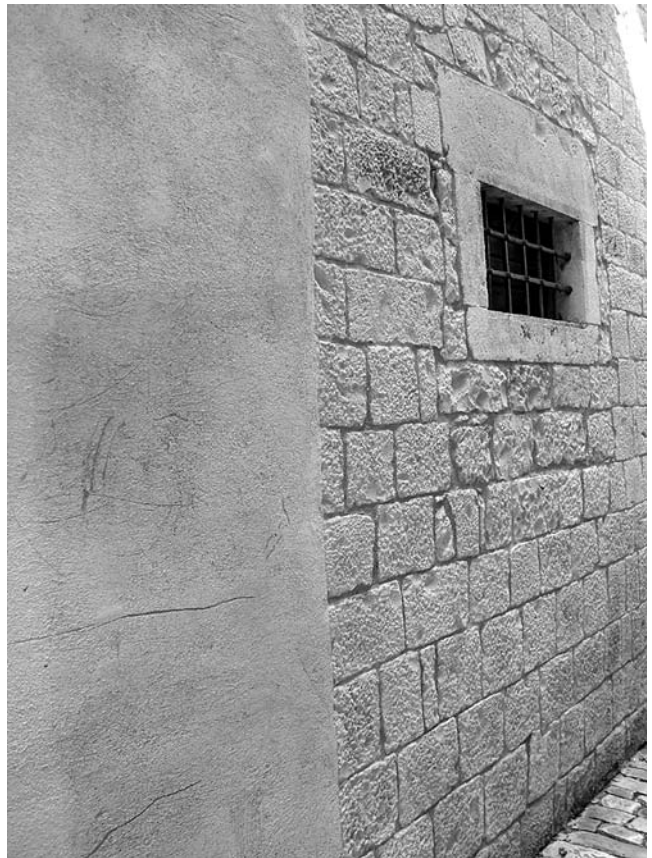
4. Istočno pročelje obnovljenog dijela palače Garagnin-Fanfogna.

Uslijedila je sanacija zidova, ispunja, čišćenje i pranje, žbukanje u dijelu koji je to zahtijevao (romanički zid) (sl. 4.).²⁸ Djelatnici muzeja cijelo su to vrijeme boravili i radili unutar zgrade jer nisu imali drugih mogućnosti, što se u pojedinim trenucima činilo prilično frustrirajuće i naporno. Potom su skinute i obnovljene drvene *škure*, popravljani drveni okviri prozora i vrata. Tada je postalo još neugodnije jer su ostala samo stakla koja su se znala pod velikim naletima vjetra otvoriti.²⁹ Zato smo se svi jako razveselili kada se obnavljao južni balkon na način da je dobio ogradu kakvu je imao a koja je kasnije nestala, baroknu od kovanog željeza po uzoru na onu kakva se sačuvala na palači obitelji Paittoni.³⁰ (sl. 5.) Po pričanjima starih Trogirana bila je slična spomenutoj, a ostaci otvora u zidu to su i potvrdili. Toliko se dobro uklopila da više nitko ne primjećuje novinu u izgledu. Također smo sanirali kamenu balkonsku ogradu na sjevernom pročelju zgrade koja je pola stoljeća vapila za izradom kamenog stupa koji je nedostajao. Uslijedila je sanacija zidova Galerije Cate Dujšin-Ribar – lapidarija te cisterne, sačuvane u sklopu palače koja se obnavljala tako da se dio površine ostavio otvorenim kako bi se vidjela njezina funkcija (dio kamenog oluka te filter za pročišćavanje kišnice) (sl. 6.). Tako se dobio jedan prostor koji može poslužiti za manje koncerte ili predstavljanja u ljetnim mjesecima. Kišnica se u cisterni sakuplja preko vanjskog slivnika uz pomoć unutrašnjih cijevi koji odvođe vodu do razine ulice, ali u slučaju potrebe cijevi se skidaju i cisterna se puni u cijelosti.
