Obiteljska palača nekoć, muzej danas : povijest i obnova sklopa Garagnin-Fanfogna

Obiteljska palača nekoć, muzej danas.

Povijest i obnova sklopa Garagnin-Fanfogna

Obnova sklopa. Početak, obavljani radovi do 2006. godine.

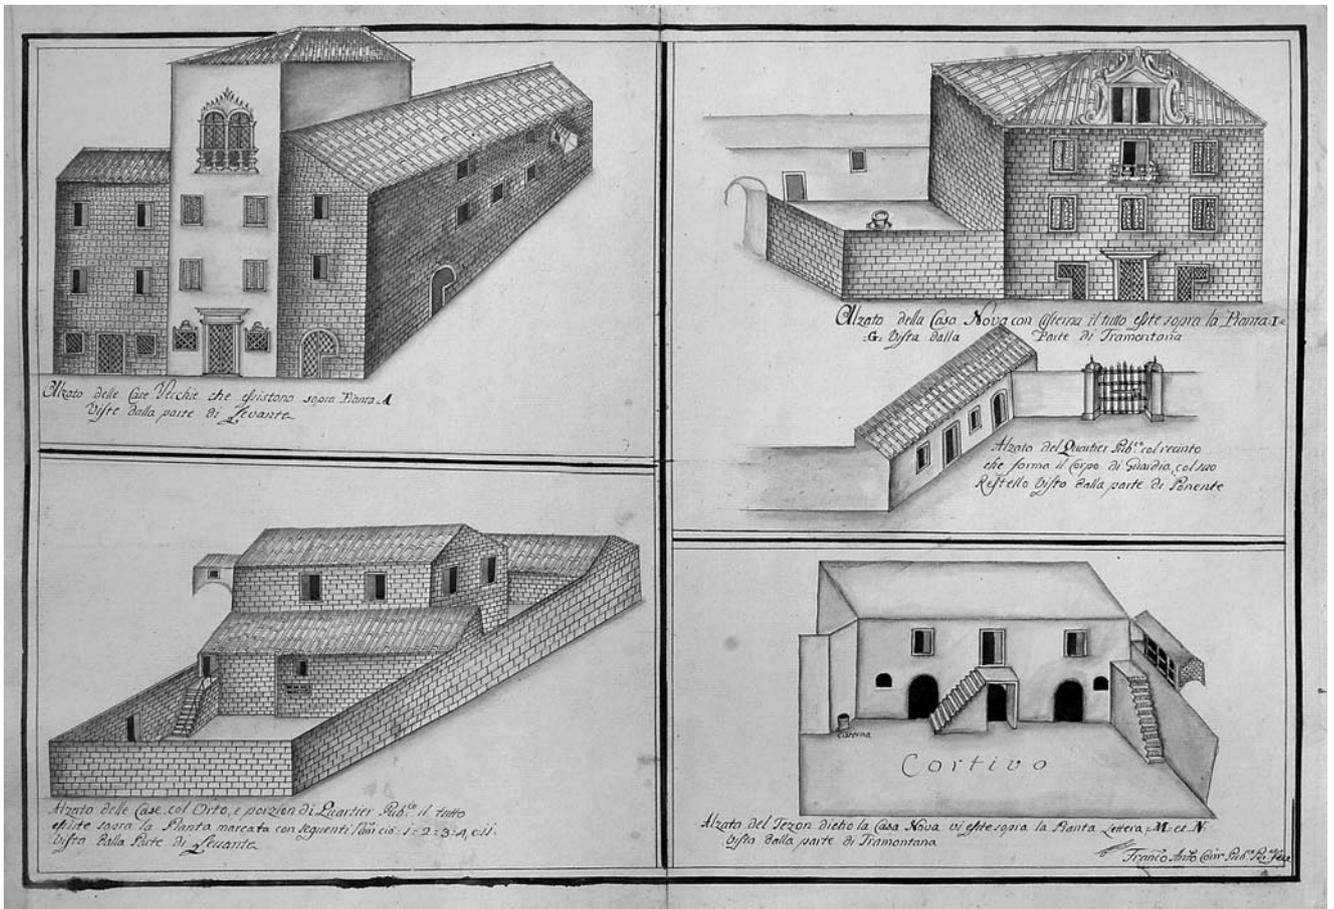
1. Crteži palače Garagnin mjernika F. A. Kurira, 18. st. Muzej grada Trogira.

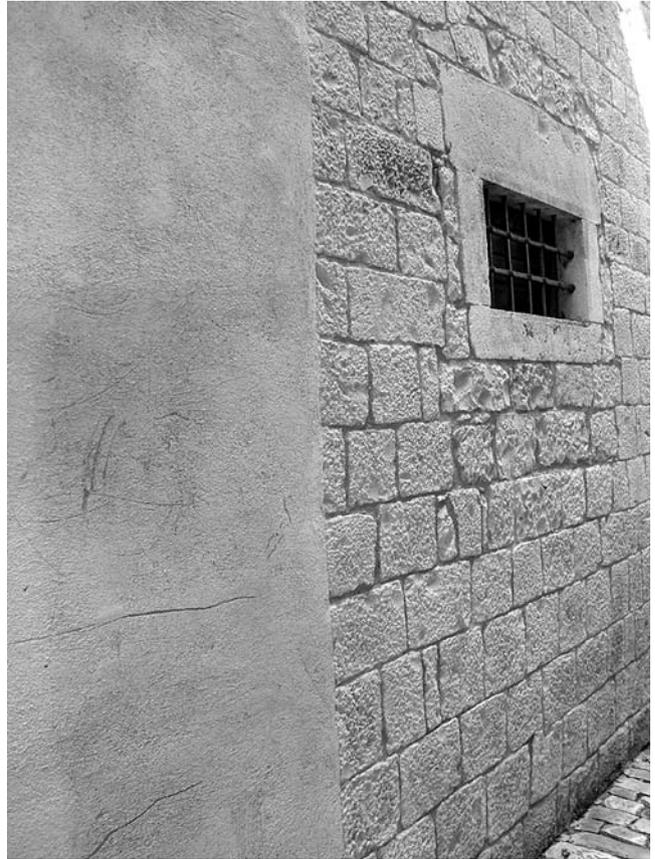
4. Istočno pročelje obnovljenog dijela palače Garagnin-Fanfogna.

Uslijedila je sanacija zidova, ispunja, čišćenje i pranje, žbukanje u dijelu koji je to zahtijevao (romanički zid) (sl. 4.).²⁸ Djelatnici muzeja cijelo su to vrijeme boravili i radili unutar zgrade jer nisu imali drugih mogućnosti, što se u pojedinim trenucima činilo prilično frustrirajuće i naporno. Potom su skinute i obnovljene drvene *škure*, popravljani drveni okviri prozora i vrata. Tada je postalo još neugodnije jer su ostala samo stakla koja su se znala pod velikim naletima vjetra otvoriti.²⁹ Zato smo se svi jako razveselili kada se obnavljao južni balkon na način da je dobio ogradu kakvu je imao a koja je kasnije nestala, baroknu od kovanog željeza po uzoru na onu kakva se sačuvala na palači obitelji Paittoni.³⁰ (sl. 5.) Po pričanjima starih Trogirana bila je slična spomenutoj, a ostaci otvora u zidu to su i potvrdili. Toliko se dobro uklopila da više nitko ne primjećuje novinu u izgledu. Također smo sanirali kamenu balkonsku ogradu na sjevernom pročelju zgrade koja je pola stoljeća vapila za izradom kamenog stupa koji je nedostajao. Uslijedila je sanacija zidova Galerije Cate Dujšin-Ribar – lapidarija te cisterne, sačuvane u sklopu palače koja se obnavljala tako da se dio površine ostavio otvorenim kako bi se vidjela njezina funkcija (dio kamenog oluka te filter za pročišćavanje kišnice) (sl. 6.). Tako se dobio jedan prostor koji može poslužiti za manje koncerte ili predstavljanja u ljetnim mjesecima. Kišnica se u cisterni sakuplja preko vanjskog slivnika uz pomoć unutrašnjih cijevi koji odvođe vodu do razine ulice, ali u slučaju potrebe cijevi se skidaju i cisterna se puni u cijelosti.

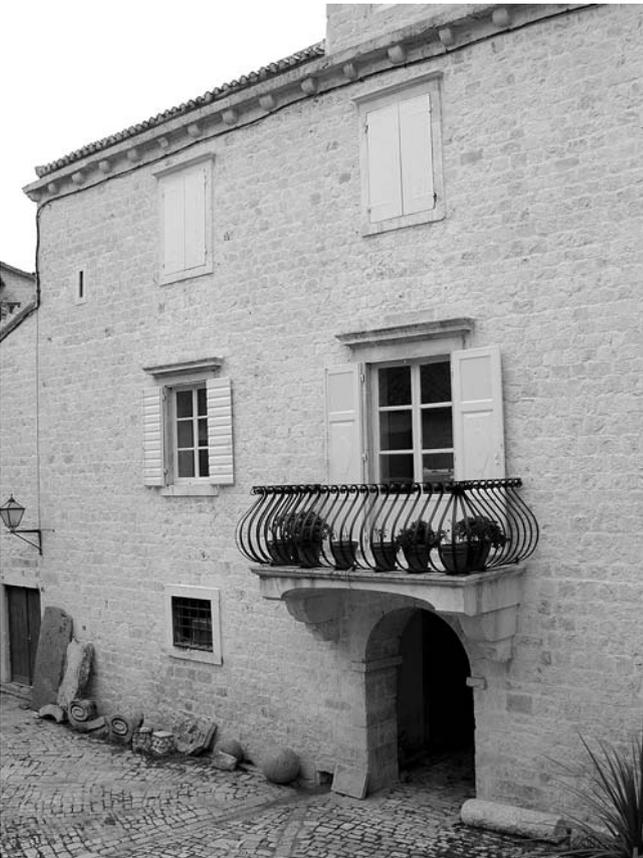
5. Južno pročelje obnovljenog dijela palače Garagnin-Fanfogna.

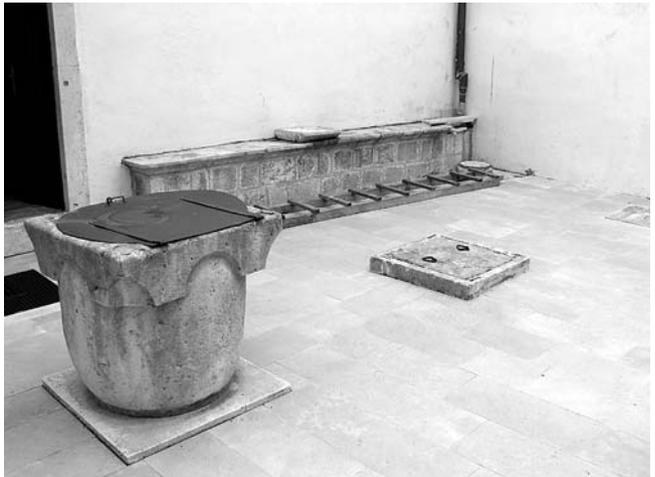
6. Cisterna palače Garagnin Fanfogna pri kraju obnove.

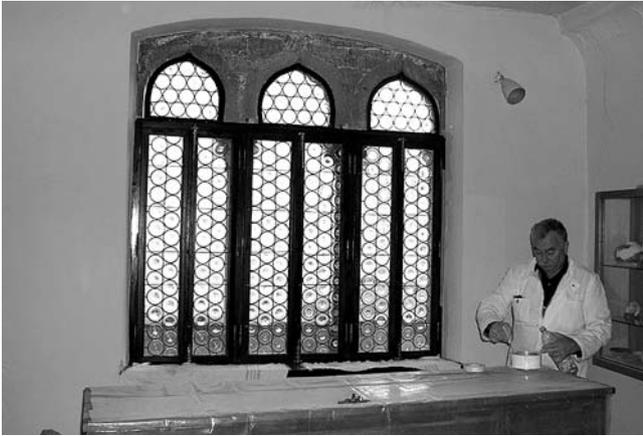
7. Obnovljena stakla gotičke trifore na zapadnom zidu starije palače Garagnin-Fanfogna (fotografija je napravljena pri završetku radova).

Budući da su hrvatska vlada i Grad Trogir godine 2005. otkupili reljef Bogorodice, djelo Ivana Duknovića, kraj 15. st.,³¹ a »Croatia osiguranje«³² sponzorira obnovu prostorije za njezin stalni postav u glavnoj zgradi, iskoristili smo prigodu u susjednoj prostoriji obnoviti triforu. Radi se o drugom dijelu palače koji se još ne sanira, preko puta cisterne. (sl. 7.) Izrađena su nova stakla, ručno lijevana, okrugla, povezana olovom u tehnici vitraja i drveni okviri koji su pratili rubove trifore.

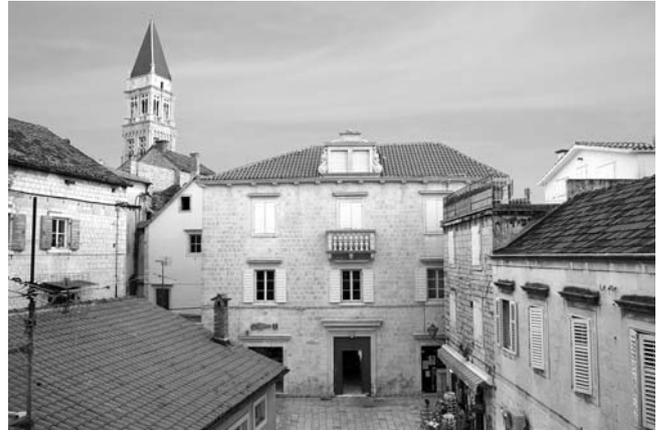
9. Muzej grada Trogira, sjeverno pročelje nakon obnove, ulaz u dvorišni dio.

U konačnici po završetku obnove cijeloga Muzeja, koja će dugo trajati ukoliko se ne osigura ubrzaniji priljev sredstava i iseljenje posljednjeg stanara, predviđa se razgledavanje na način da posjetitelj ulazi u muzejske zbirke u Gradskoj ulici, obilazi cijeli postav i dvorišni dio te kroz druga vrata u ulici Gradska vrata izlazi van. Pri izlazu u muzejskoj prodavaonici posjetiteljima će se ponuditi muzejska i ostala turistička izdanja, suveniri itd. (sl. 9.).

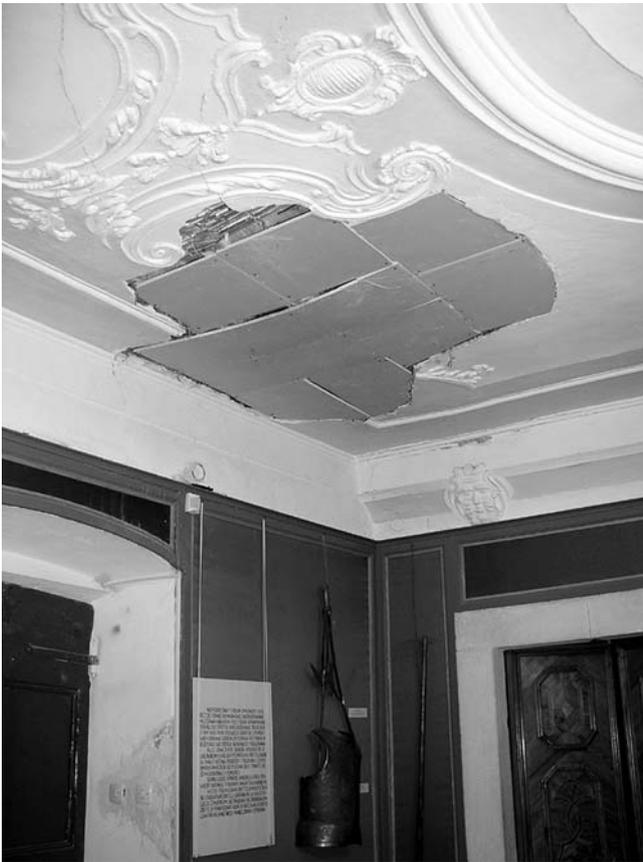
Dijelovi su stropa izrezani i sačuvani prije negoli se urušio. Tijekom svibnja 2006. učinjena je privremena sanacija stropa.

Zato je strop i propao. Prostor je sada ponovo u posjedu Muzeja jer je stanarka preminula.

8. Oštećenja na stropu u stalnom postavu Muzeja grada Trogira, nakon izrezivanja stropa prije završene zaštitne sanacije.

Ukoliko se osiguraju sredstva, prelazimo na uređenje unutrašnjosti barokne katnice čije smo zidove prethodno završili. Na prvom je mjestu uređenje drugog kata u cijelosti a potom restauracija oslikanih stropova iz vremena prve polovice 19. stoljeća u prostorima knjižnice i jednog od ureda. Po sanaciji, restauraciji i konzervaciji stropa slijedi završno unutrašnje uređenje prvog i drugog kata zgrade. Prvi kat se

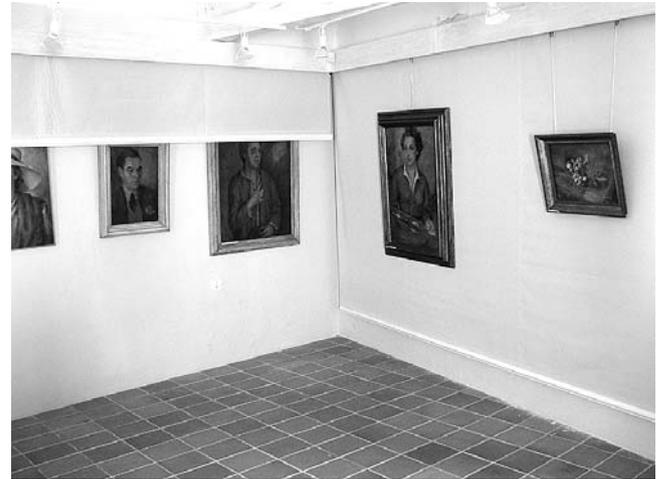
10. Višenamjenski prostor Galerije »Cate Dujšin – Ribar«, pomična rolo-platna.

Gospodarski dio, što je istaknuto u prethodnom tekstu, služi za postav lapidarne zbirke u prizemlju te suvremene galerije slika autorice Cate Dujšin-Ribar na katu. Unutrašnjost Galerije preuređena je u višenamjenski prostor 2002. godine.³⁵ (sl. 10.) Pomičnim rolo-platnom³⁶ smještenim iza drvenih maski stalni postav se prekriva te se druga izložba postavlja preko platna na druge šine. Time se dobilo na vremenu koje je bilo potrebno za postavljanje pomičnih panoa preko slika stalnog postava i njihovo kasnije odnošenje i spremanje, što je u muzejima uvijek problem.

Prostorija je dobila drveni grednjak kakav je kao gospodarski objekt u prošlim vremenima trebala imati. Riješena je ventilacija, sustav grijanja i hlađenja, nova rasvjeta..., sve uz pomoć i suradnju konzervatora iz Splita.
