Cvitanović, Đurđica

Spomenička baština razorena za Domovinskog obrambenog rata i njena obnova

Devastation of Cultural Heritage in Wartime Croatia and its Restoration

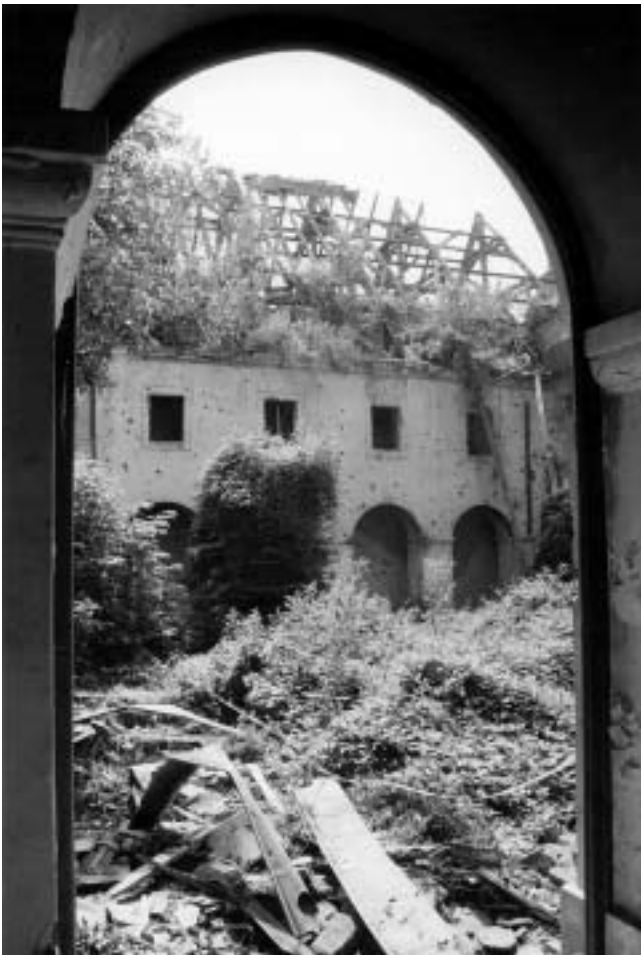
Vukovar — klaustar franjevačkog samostana.
Južno krilo / hodnik uz crkvu.

Vukovar, hrvatska Varšava, obnavlja se i nije pravedno ne priznavati napore uložene u spašavanje i obnovu razrušenoga grada. Povijesnoj jezgri potrebno je više vremena da zaživi i da se njena ljepota ponovno otkrije. Moj udio u obnovi bio je rad u arhivu, jer »Quod non est in actis, non est in mundo«. Uz pomoć prof. Martina Modrušana, iz bunkera su izvađeni zaštićeni spisi fonda *Consilium Regium Croaticum*, koji se broje u metrima. Rezultat je originalni nacrt palače Srijemske županije što ga je odobrila kraljica Marija Terezija. Izvedbeni plan ostvaren je 1774., kad je županijska administracija već bila useljena. Prema njemu se, uz potreban projekt, izvodi županijska rokoko palača, i to u suradnji s restauratorima koje čeka veliki završni posao izvedbe umjetničkih štukatura na pročelju. Obnova je stručno utemeljena. Nastavit će se s obnovom starije porušene palače županije i male kapele u dvorištu. Franjevački kompleks s crkvom također je u jeku obnove, ponovno kao kruna grada.

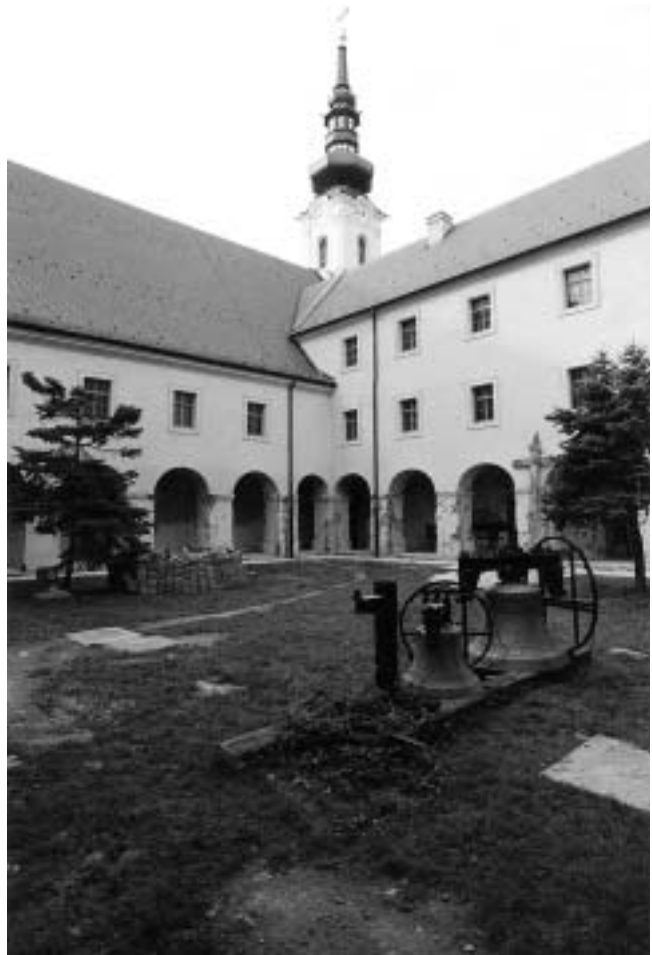
Vukovar — Klaustar franjevačkog samostana nakon obnove samostana.
(Foto: Milan Drmić, Institut za povijest umjetnosti)

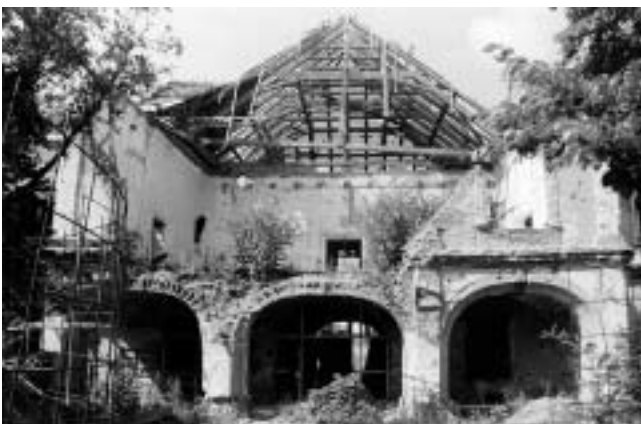
Vukovar — Palača županije. Ostatak rizalita pročelnog krila.
(Foto: Institut za povijest umjetnosti)

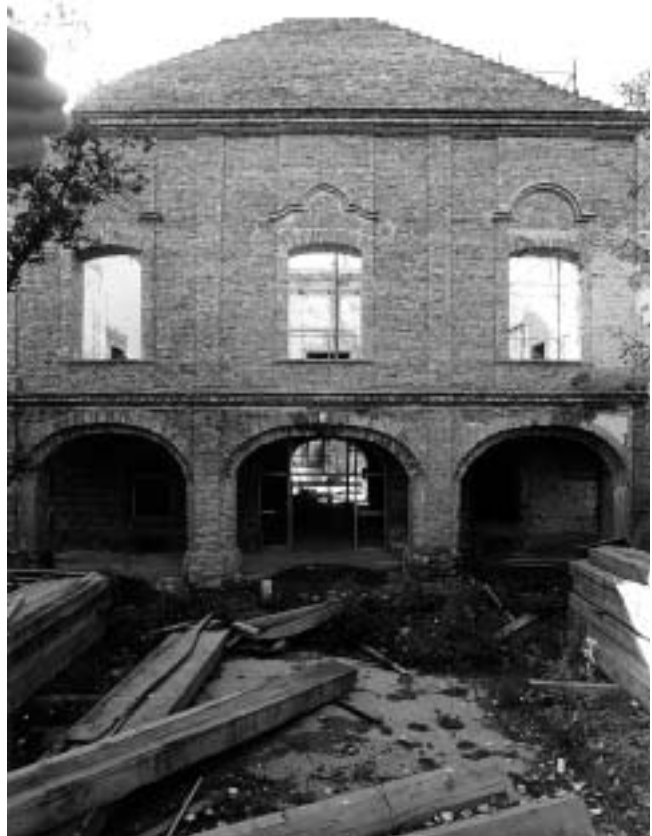
Vukovar — obnovljen rizalit pročelja palače županije. (Foto: Milan Drmić, Institut za povijest umjetnosti)

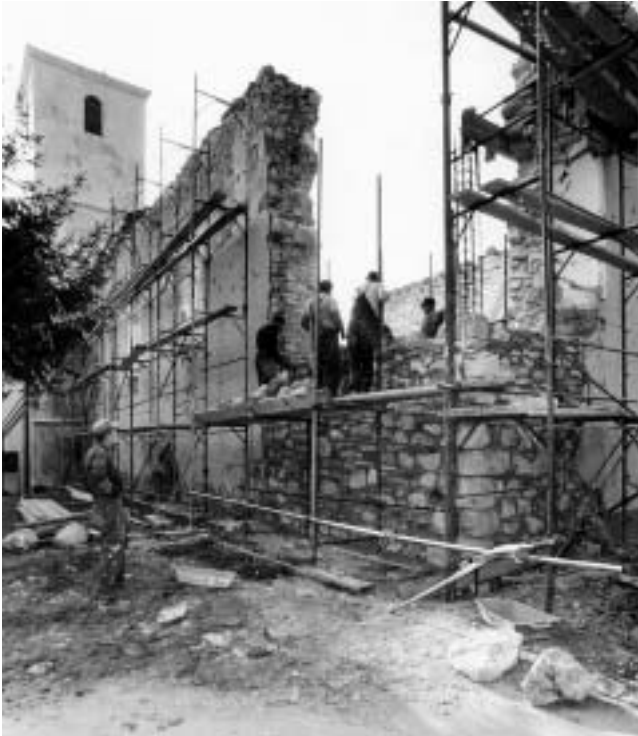
Čuntić — obnova ruševne crkve franjevačkog samostana od kamena nađenog u ruini. (Foto: Milan Drmić, Institut za povijest umjetnosti)

Brojni su primjeri posvemašnjeg razaranja crkava, sve do temelja. U gradovima Banovine, na okupiranom prostoru, dva su primjera zanimljiva zbog brige građana Petrinje i naroda sela Hrvatski Čuntić, također s područja Banske Hrvatske. Usred ratnih prilika, prognano pučanstvo organiziralo je buduću rekonstrukciju crkve. Organizirali su okrugli stol u Sisku i objavili knjigu *Hrvatski Čuntić*. Građani Petrinje shvatili su da je Župna crkva sv. Lovre, čiju je gradnju podupirala Marija Terezija i vojna komanda pred parkom grada, nekad graničarskim »egzercir-platzom«, urbanistička vertikala njihova središta. Monumentalna crkva arhitektonski i po svom uništenom inventaru pribrojena je malobrojnim stilski klasicističkim crkvama u Hrvatskoj. Gradovi u kojima su se nalazili vojni garnizoni imaju graničarski tip središta oplemenjenog parkom sa sjenicama i spomenicima. U Petrinji je pred crkvom bio *kip* Stjepana Radića. Petrinja je uništavana naredjenjem generala Tarbuka iz »kasarne« JNA radnim danom u tzv. mirnodopskom razdoblju, što je dokaz kako je JNA stala na stranu pobunjenika. Franjevački kompleks u Čuntiću obnavlja se, osobito ruševna crkva pokraj već obnovljenog samostana srušenog za Drugog svjetskog rata i za okupacije, koji su ponovno porušili isti zločinci. Kompleks je podignut nad netaknutim podrumom po uzoru na stari nart. Crkva se zida od kamena iz ruševine. Predstavlja poseban tip tradicijske crkve, pa se velika pažnja posvećuje njejoj obnovi. Ipak, nadzorni inženjer nije uvažio zahtjev Konzervatorskog odjela u Zagrebu. Spomenik se obnavlja pod stručnim vodstvom dipl. ing. arh. Ksenije Petrić. Bilo je zabranjeno rušiti kamenu čvrstu zabat crkve koji je opstao unatoč paljenju, rušenju krova i potpuno demoliranom svetištu. Zahtijeva se gradnja zabata od kamena.

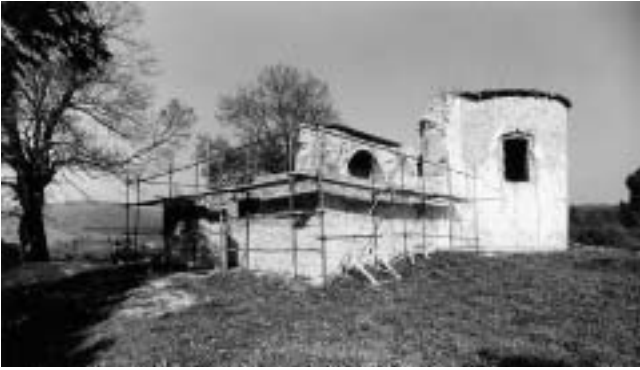
Divuša, kapela sv. Katarine — dogradnja zbog zvonika koji nagrđuje izvorni oblik trikonhosa. (Foto: Milan Drmić, Institut za povijest umjetnosti)

ce, za zavjetnu kapelu nakon oslobađanja od osmanlijske okupacije. Prijedlog je Instituta bio ne graditi zvonik koji je uništio plastički izgled spomenika i bio razlogom deformaciji originalnoga krovišta. Pitanje je koja je svrha rada znanstvenog savjetnika, koji nizom primjera može dokumentirati svoju tezu! U obnovama spomenika valja iskoristiti mogućnost povratka njegovu izvornom izgledu.

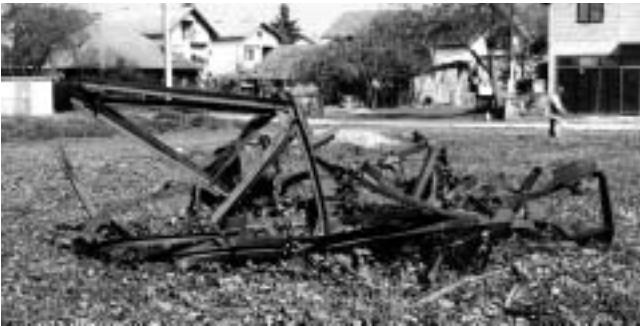
Glina — ostaci srušene župne crkve sv. Ivana Nepomuka. (Foto: Milan Drmić, Institut za povijest umjetnosti)

U Glini je građena nova crkva nasuprot graničarskom parku na prostoru koji dotiče opkope stare tvrđe. Srušenu Župnu crkvu sv. Ivana Nepomuka gradio je *Bartol Felbinger*, zagrebački graditelj. Tu se naziru temelji crkve i zahtijeva se da taj idealan prostor uz park bude posvećen memorijalnoj kapeli na spomen civilnih i vojnih žrtava Domovinskog rata. Već se godinama na važne obljetnice grada donose vijenci pod drveni križ. U memorijalnoj kapeli postavili bi se ostaci oltara preneseni u Glinu iz zagrebačke Katedrale, koji su bili izronjeni iz rječice Glinice. U okupiranoj Glini izdana je brošura *Pokolj Srba u glinskoj pravoslavnoj crkvi* 1995. godine, na ćirilici i s engleskim prijevodom. Tekst je to pun cinizma, koji je trebao opravdati osvetničko rušenje katoličkih crkava na području Gline. Taj je tragičan događaj potrebno znanstveno istražiti jer je simpozij održan u Glini na prijedlog povijesnog odjela Filozofskoga fakulteta iz Zagreba 1984. godine u raspravi donio vrlo zanimljive spoznaje očevidaca koji bacaju drugu sliku na hrvatsko stanovništvo Gline, posebno katoličkoga klera. U brošuri je objavljeno kako je najprije u Glini zapjevana *Lijepa naša*, koju je na Miha-

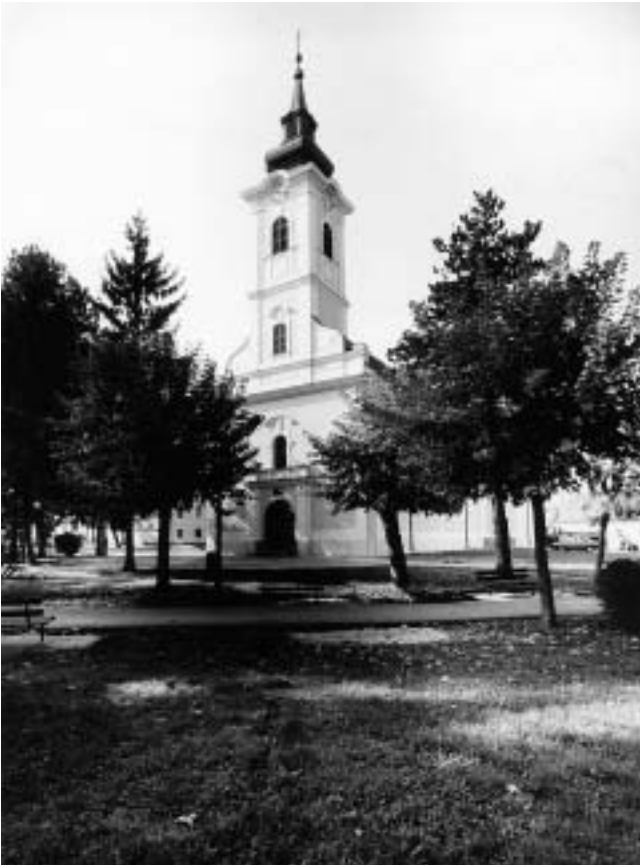
Petrinja — rekonstruirana župna crkva sv. Lovre. (Foto: Milan Drmić, Institut za povijest umjetnosti)

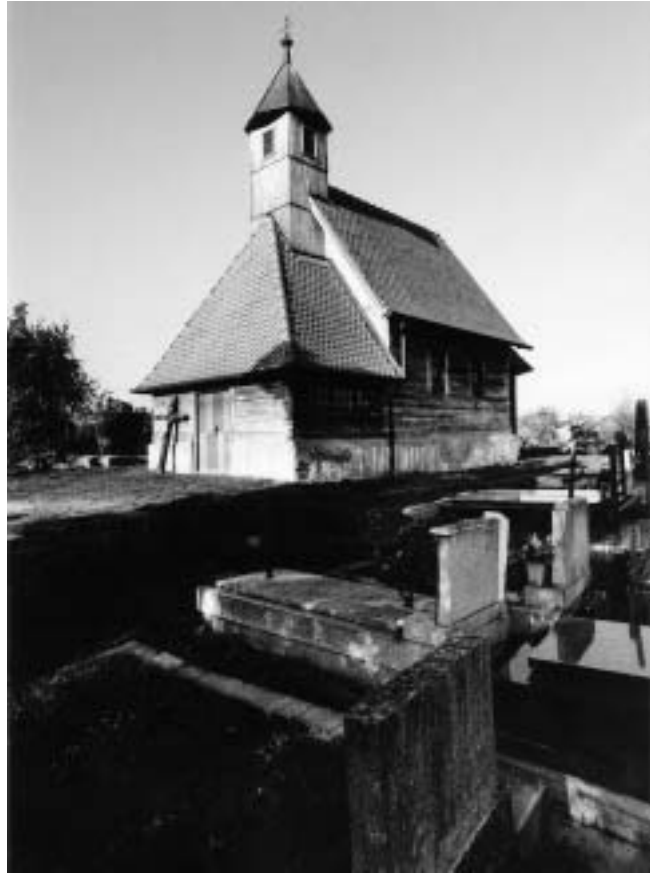
Brest — rekonstruirana kapela sv. Barbare.

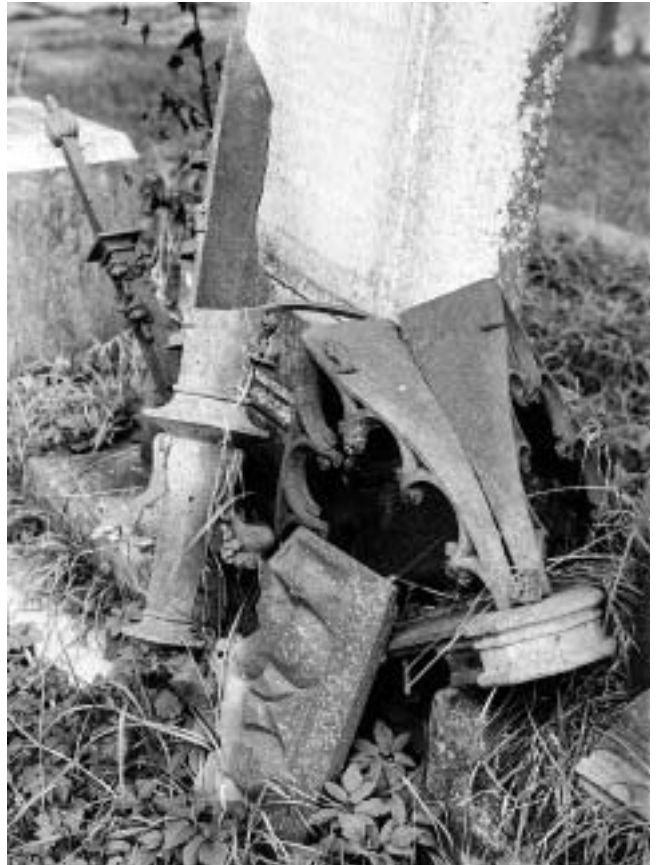
Jasenovac — devastirani spomenici katoličkog groblja.

Zbog toga je hitna rekonstrukcija Župne crkve u Maji, za koju je projekt obnove dovršen, jer se u njoj nalazi oltar prenesen iz zagrebačke Katedrale. Od oltara u Glini ostali su samo fragmenti. U Jasenovcu, gdje je obnova crkve dovršena i sačuvana autentičnost zvonika koji je građen od srušene barokne opeke, predstoji hitno uređenje unutrašnjosti jer su iz ruine spašeni oltari, među njima poznati pavlinski oltar prenesen iz Siska, koji se ponovno nalazi u Hrvatskom restauratorskom zavodu. Kad je o Jasenovcu riječ, mora se spomenuti devastacija katoličkoga groblja, premda su mnoga groblja oskrvnuta. Posebnost je groblja u Jasenovcu skupina spomenika lijevanih od metala. Ističemo monumentalni spomenik poznate obitelji u blizini kapelice, podignut 1855. godine roditeljima Jandri Černadaku i majci Ani rođ. Jakovljević. Taj rijedak nadgrobni spomenik nužno je obnoviti za kulturne potrebe Jasenovca, kao i iz humanih razloga, jer — neljudski je oskrvnjivati grobove.
