Spomenička baština razorena za Domovinskog obrambenog rata i obnova

Cvitanović, Đurđica

Source / Izvornik: **Zbornik I. kongresa hrvatskih povjesničara umjetnosti, 2004, 403 - 412**

Devastation of Cultural Heritage in Wartime Croatia and its Restoration

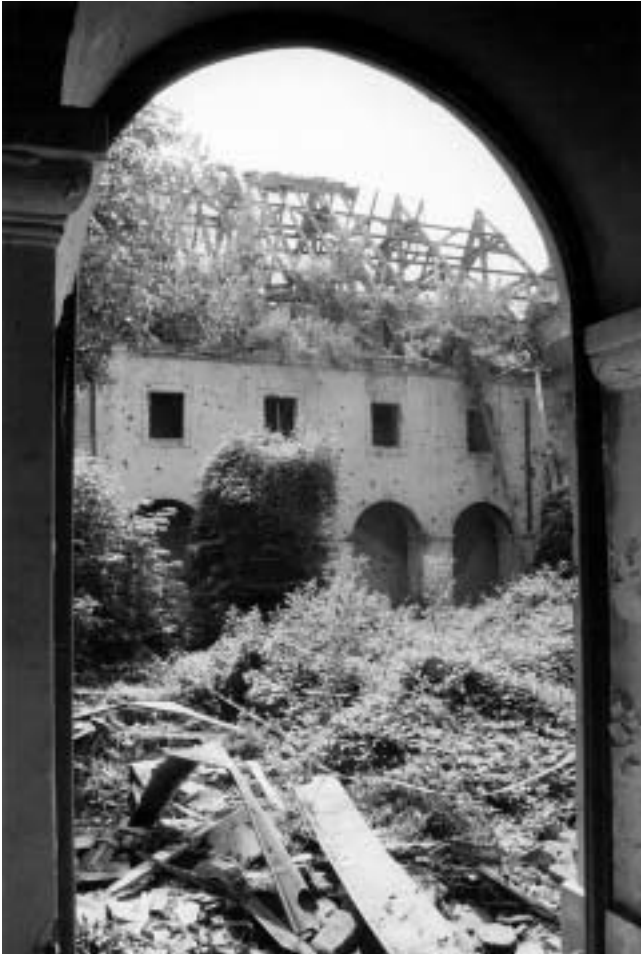
Vukovar — klaustar franjevačkog samostana.
Južno krilo / hodnik uz crkvu.

Vukovar, hrvatska Varšava, obnavlja se i nije pravedno ne priznavati napore uložene u spašavanje i obnovu razrušenoga grada. Povijesnoj jezgri potrebno je više vremena da zaživi i da se njena ljepota ponovno otkrije. Moj udio u obnovi bio je rad u arhivu, jer »Quod non est in actis, non est in mundo«. Uz pomoć prof. Martina Modrušana, iz bunkera su izvađeni zaštićeni spisi fonda *Consilium Regium Croaticum*, koji se broje u metrima. Rezultat je originalni nacrt palače Srijemske županije što ga je odobrila kraljica Marija Terezija. Izvedbeni plan ostvaren je 1774., kad je županijska administracija već bila useljena. Prema njemu se, uz potreban projekt, izvodi županijska rokoko palača, i to u suradnji s restauratorima koje čeka veliki završni posao izvedbe umjetničkih štukatura na pročelju. Obnova je stručno utemeljena. Nastavit će se s obnovom starije porušene palače županije i male kapele u dvorištu. Franjevački kompleks s crkvom također je u jeku obnove, ponovno kao kruna grada.

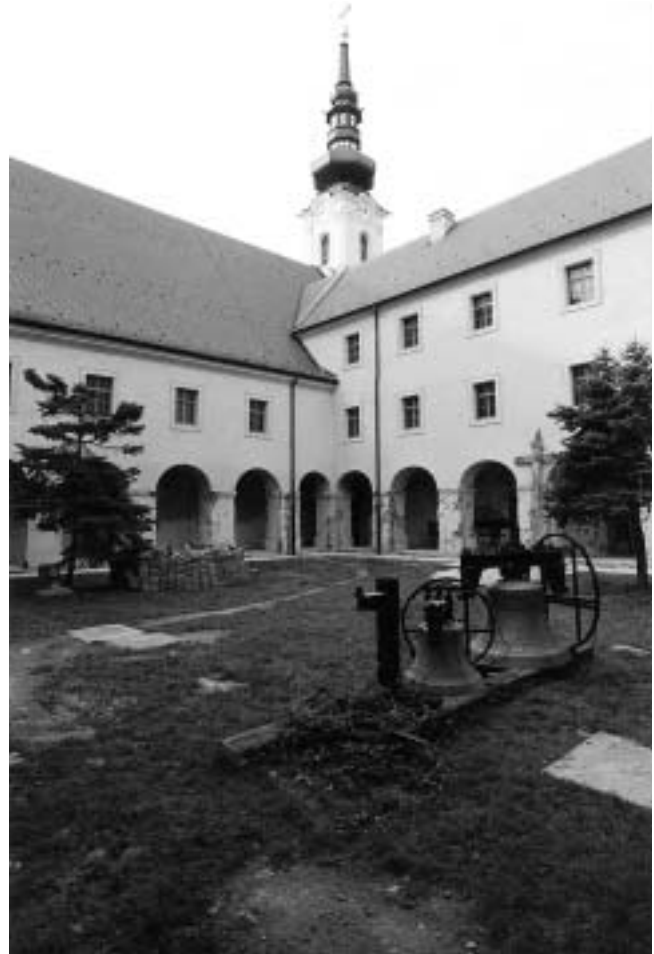
Vukovar — Klaustar franjevačkog
samostana nakon obnove samostana.
(Foto: Milan Drmić,
Institut za povijest umjetnosti)

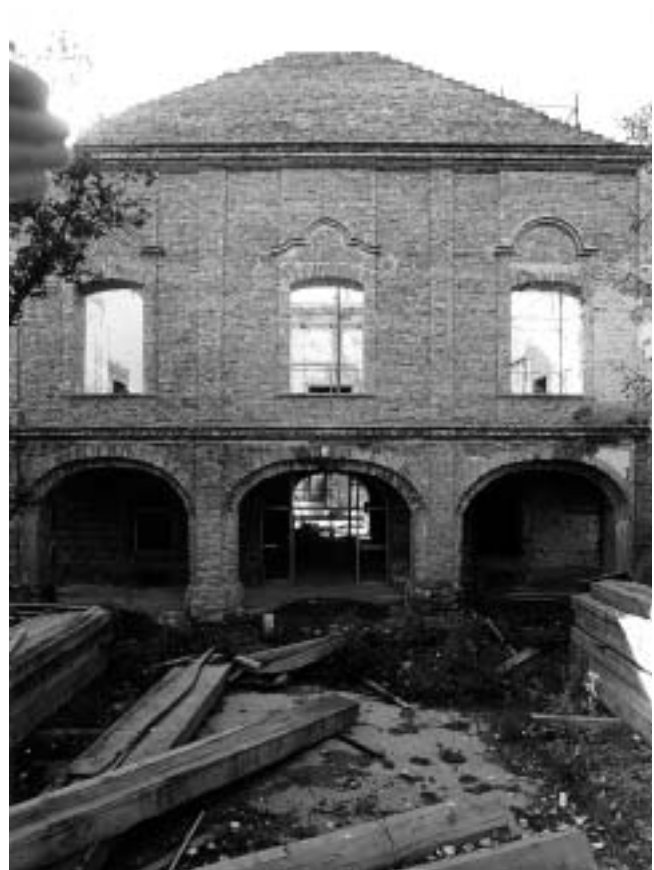
Vukovar — obnovljen rizalit pročelja
palače županije. (Foto: Milan Drmić,
Institut za povijest umjetnosti)

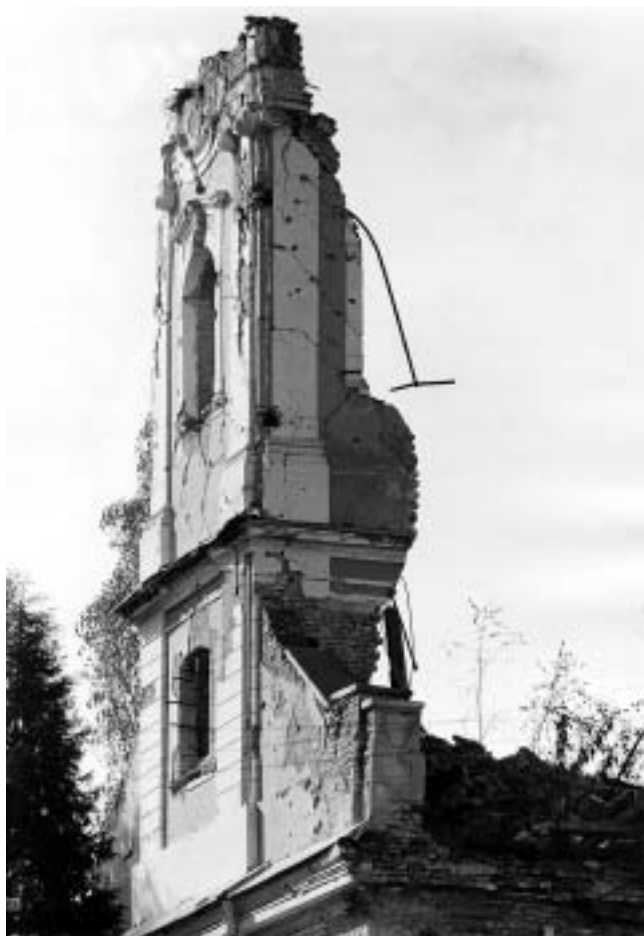
Jasenovac, župna crkva sv. Nikole — ruševni zvonik nakon oslobođenja. (Foto: Milan Drmić, Institut za povijest umjetnosti)

Zbog toga je hitna rekonstrukcija Župne crkve u Maji, za koju je projekt obnove dovršen, jer se u njoj nalazi oltar prenesen iz zagrebačke Katedrale. Od oltara u Glini ostali su samo fragmenti. U Jasenovcu, gdje je obnova crkve dovršena i sačuvana autentičnost zvonika koji je građen od srušene barokne opeke, predstoji hitno uređenje unutrašnjosti jer su iz ruine spašeni oltari, među njima poznati pavlinski oltar prenesen iz Siska, koji se ponovno nalazi u Hrvatskom restauratorskom zavodu. Kad je o Jasenovcu riječ, mora se spomenuti devastacija katoličkoga groblja, premda su mnoga groblja oskrvnuta. Posebnost je groblja u Jasenovcu skupina spomenika lijevanih od metala. Ističemo monumentalni spomenik poznate obitelji u blizini kapelice, podignut 1855. godine roditeljima Jandri Černadaku i majci Ani rođ. Jakovljević. Taj rijedak nadgrobni spomenik nužno je obnoviti za kulturne potrebe Jasenovca, kao i iz humanih razloga, jer — neljudski je oskrvnjivati grobove.

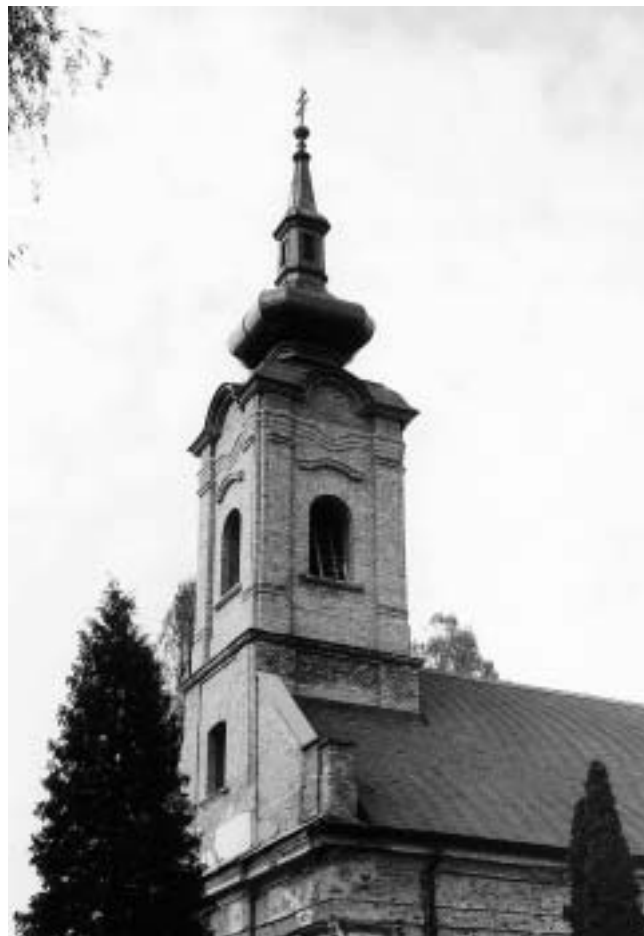
Jasenovac, župna crkva sv. Nikole — nakon obnove. (Foto: Milan Drmić, Institut za povijest umjetnosti)
