Recentna devastacija baroknog sakralnog inventara na području Hrvatskog zagorja

Baričević, Doris; Kraševac, Irena

Conference paper / Rad u zborniku

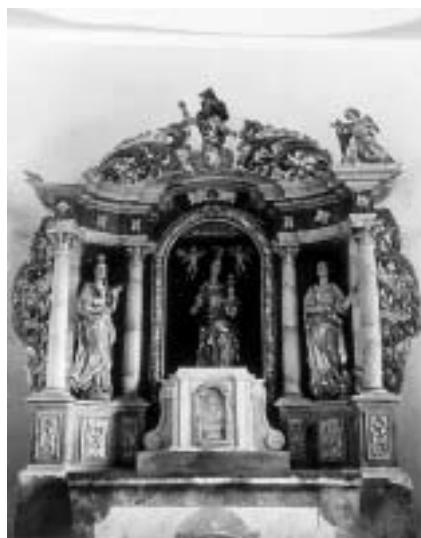
Oltar postavljen početkom 18. st. bio je lijepo komponiran retabl ukrašen akantusovim lišćem, prilagođen dimenzijama svetišta.² Naše se vrijeme teško poigralo ovim baroknim oltarom pustivši da najprije propadnu raskošna akantusova krila, koja se danas ponovo nakalemljuju na retabl u izvedbi nekog pokrajinskog stolara (sl. 3, 4).

3. Klupci, Kapela Bl. Dj. Marije, glavni oltar (foto: D. Baričević, 1962.).

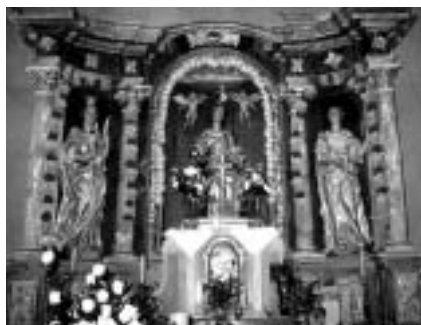
4. Klupci, Kapela Bl. Dj. Marije, glavni oltar (foto: IPU, 2000.).

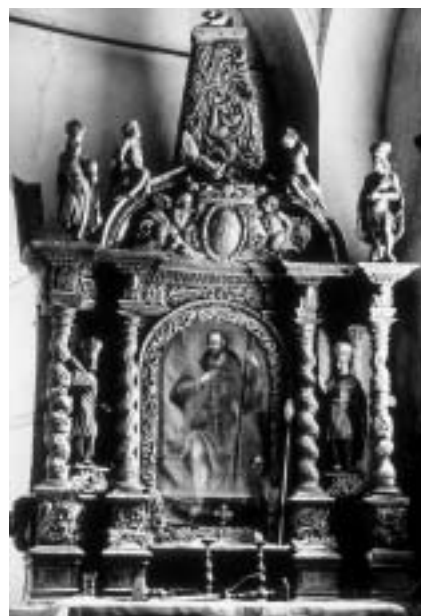
Da nisu u pitanju samo kapele u kojima prevladavaju rado-vi anonimnih pokrajinskih majstora, svjedoči primjer naj-sjajnijeg imena drvene barokne skulpture na području sje-verne Hrvatske, zagrebačkog kipara Ivana Komersteinera iz posljednje četvrtine 17. st. u Kapeli sv. Petra u Gotalovcu kraj Zajezde.³ Oltari su u Gotalovec dospjeli iz zagrebačke Katedrale u kojoj su neki od oltara 17. st. bili zamijenjeni novim mramornim retablama. Stilske značajke skulpture i bogata ornamentika sitnolisnatog akantusa koja pokriva sve plohe retabla svjedoče da su nam u Gotalovcu ostali sačuva-ni dragocjeni fragmenti nekadašnjih oltara zagrebačke Kate-drale kipara Ivana Komersteinera. Oltari su još od izložbe *Sveti trag*, 1994. god., na restauriranju, a nakon obnove se postavlja pitanje nije li ih uputnije čuvati u nekom primjere-nijem muzejskom prostoru, nego ih ponovo vratiti u otužnu, vlažnu, zabačenu kapelu (sl. 5, 6).

5. Gotalovec, Kapela sv. Petra, oltar sv. Roka (foto: D. Baričević, 1974.).

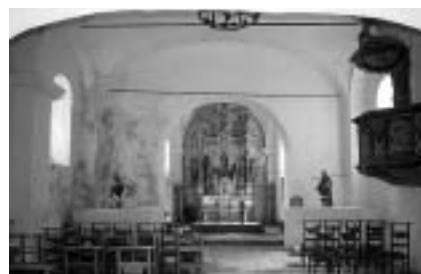
6. Gotalovec, Kapela sv. Petra, interijer (foto: IPU, 2000.).

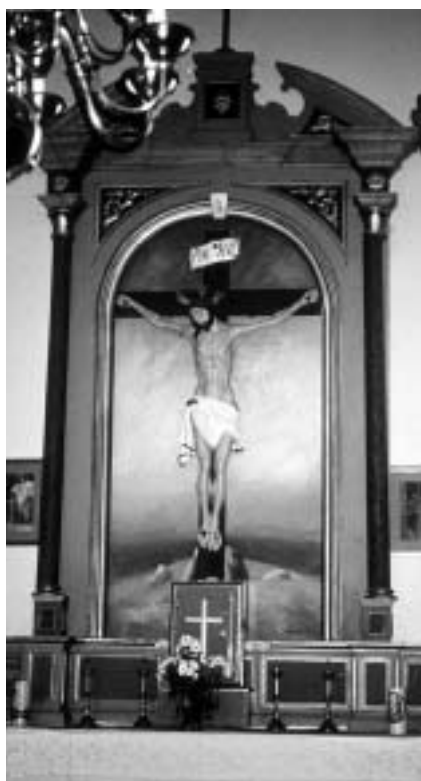
Inventar koji je donedavno bio sastavni dio Kapele sv. Josi-pa i kao takav je objavljen u literaturi⁴, proizvoljno je pre-mješten u Župnu crkvu. Kasnoklasicistički oltari rassetog Krista s drvenim korpusom iz 1802. god. i oltar sv. Antuna Padovanskog dodatno su »ukrašeni u duhu današnjeg vre-mena« (sl. 7, 8).

8. Kraljevec na Sutli, Župna crkva Presvetog Trojstva, oltar sv. Križa (foto: IPU, 2000.).

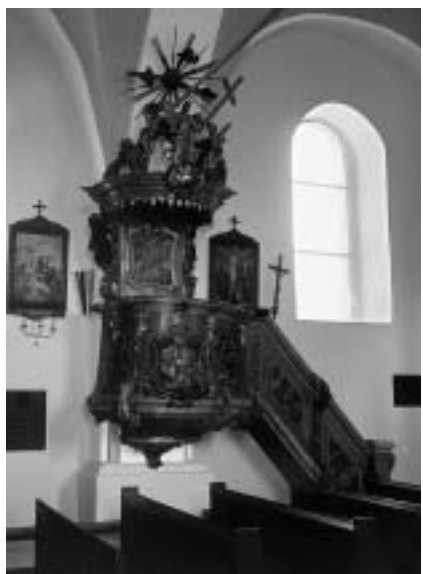
Slična je sudbina zatekla propovjedaonicu iz sredine 18. st. u Zajezdi¹¹, koja je demontirana i uništena, a kipovi evanđe-lista proizvoljno su porazmješteni po bočnom oltaru sv. Jo-

sipa, radu varaždinskih majstora, s kojeg je nestao grb Erdödyjevih, a na kojem također vidimo pokušaje neprimjerenog »restauratorskog« zahvata (sl. 21, 22).

21. Zajezda, Župna crkva Uznesenja Bl. Dj. Marije, propovjedaonica (foto: D. Baričević, 1966.).
22. Zajezda, Župna crkva Uznesenja Bl. Dj. Marije, evanđelisti s nekadašnje propovjedaonice porazmješteni po bočnom oltaru (foto: IPU, 2000.).

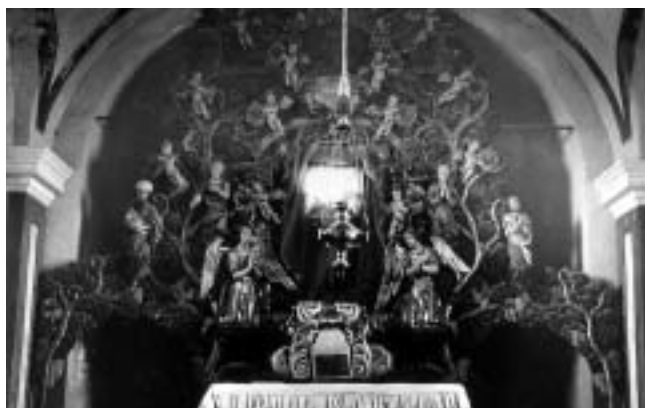
U Pušći nedaleko Zagreba postoji jedinstven oltar u korpusu baroknog kiparstva sjeverozapadne Hrvatske — oltar atektonskog tipa, kod kojeg je ploha slobodnog oblika ukrašena raznolikim dekorom, ponajviše lišćem, viticama i cvjetovima. Ovo, kod nas osebujno djelo, nastalo je, sudeći po kronogramu, god. 1722.¹⁵ Taj oltar, nekad čipkasto prozračan, sada djeluje kao da je presvučen fluorescentnom plastičnom masom, a sedlasti završetak koji podsjeća na vikinške rogove rezultat je neprimjerenog obnoviteljskog zahvata našeg doba.

30. Pušća Donja, Kapela Majke Božje Vinske, glavni oltar (foto: D. Baričević, 1967.).

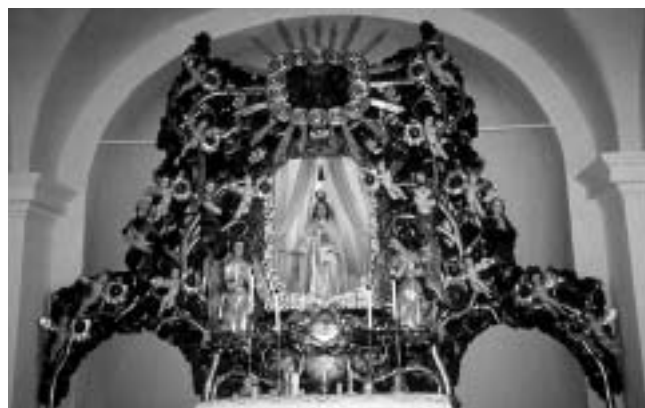
31. Pušća Donja, Kapela Majke Božje Vinske, glavni oltar (foto: IPU, 2000.).

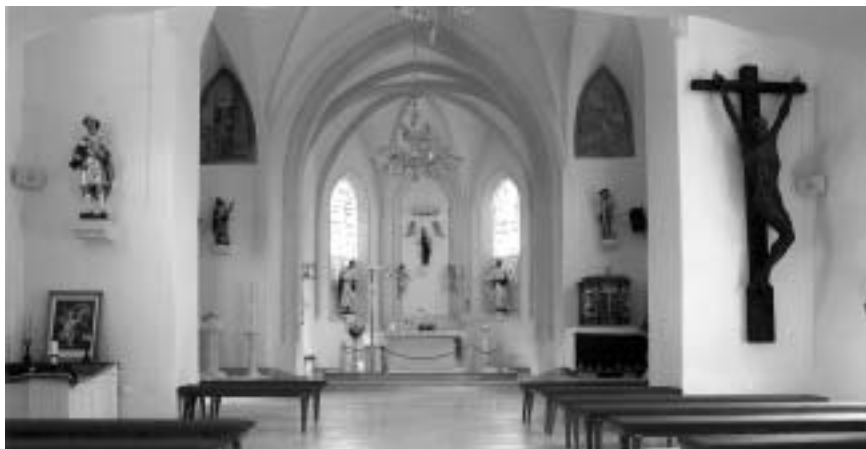
Bogati barokni ansambl tuheljske župne crkve sasvim je iz-mijenjen u odnosu na stanje koje opisuje Doris Baričević.¹⁰ Oltari su uništeni, rijetke sačuvane figure razmještene su u prostoru, a raskošna barokna propovjedaonica, zanimljiva po svojoj dekoraciji, koja umjesto ornamentike primjenjuje isključivo cvjetne i lisnate motive, postavljena 1742. god., a koja je opstala i do našeg vremena, u obnovi je crkve u pot-punosti demontirana (sl. 19, 20).

20. Tuhelj, Župna crkva Uznesenja Bl. Dj. Marije, interijer (foto: IPU, 2001.).

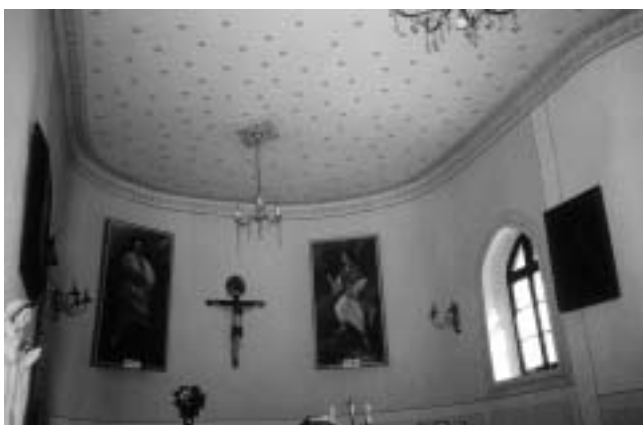
Da je starije oltare jednostavnije ukloniti i crkvu »modernizirati« svjedoči primjer kapele u Letovčanu Novodvorskom, iz koje je izbačen glavni oltar koji je sačuvao fragmente oltara iz 1748. god.¹³ (predelu i kupolasti baldahin na atici, fragmente ornamentike i dva malena anđela lučonoše). (sl. 27, 28)

27. Letovčan Novodvorski, Kapela sv. Filipa i Jakova, glavni oltar (foto: D. Baričević, 1966.).

28. Letovčan Novodvorski, Kapela sv. Filipa i Jakova, svetište bez oltara (foto: IPU, 2000.).

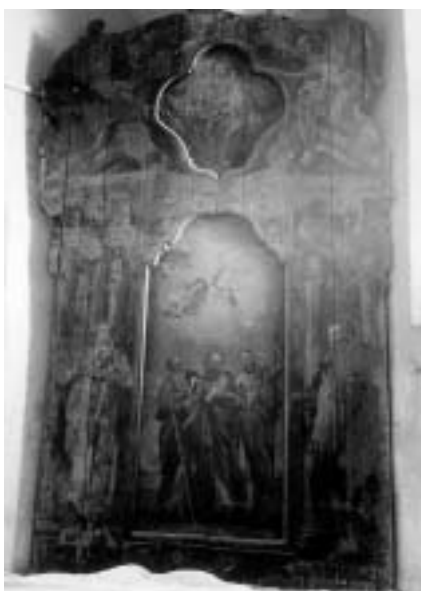
Pušten da propadne, a potom izbačen iz crkve, jedan je od najzanimljivijih i rijetkih oltara posvećen sv. Apostolima. Bio je to primjer oltara koji je u cijelosti naslikan na drvenoj podlozi, tipično pavlinske ikonografije i stilskih karakteristika koje D. Baričević pripisuje krugu pavlinskog slikara Ivana Rangera i otvara mogućnost da bi restauracija otkrila da se čak radi o vlastoručnom Rangerovu djelu. Oltar nam je danas poznat samo iz literature.¹⁴ (sl. 29).

29. Lobor, Petrova Gora, Kapela sv. Petra, oltar sv. Apostola (foto: D. Baričević, 1965.).

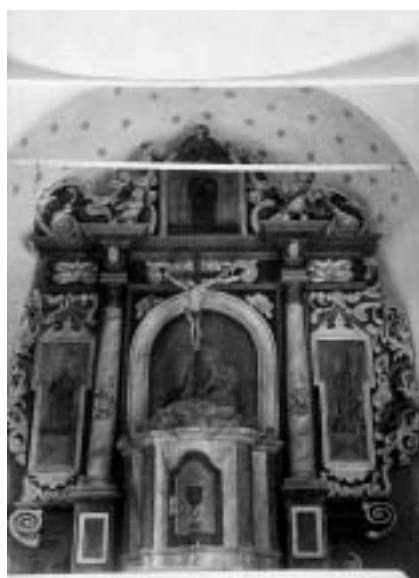
Na svom glavnom oltaru iz vremena oko 1650-e, ova je kapela posjedovala jedan od rijetkih primjera oltara 17. st. u sjevernoj Hrvatskoj gdje je sav ikonografski program izražen slikama, a ne kipovima. Zatekli smo ga posve uništenog (sl. 25, 26).

25. Gornji Kraljevec, Kapela sv. Benedikta, glavni oltar (foto: D. Baričević, 1966.).
