# Recentna devastacija baroknog sakralnog inventara na području Hrvatskog zagorja

**Baričević, Doris; Kraševac, Irena**

*Source / Izvornik:* **Zbornik I. kongresa hrvatskih povjesničara umjetnosti, 2004, 413 - 420**

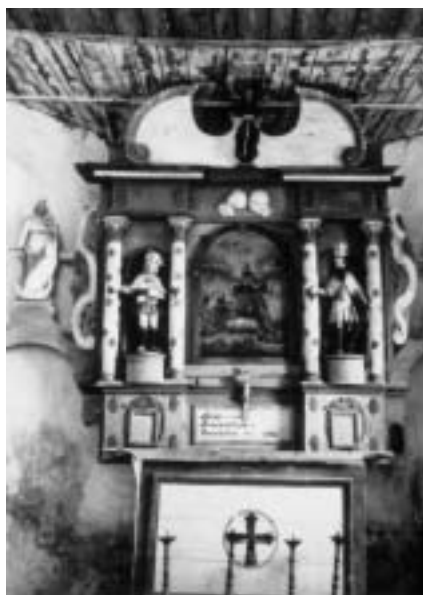
1. Bregi Kostelski, Kapela sv. Stjepana Kralja, glavni oltar (foto: D. Baričević, 1966.).

Malo je primjera drvene skulpture ranog 17. st. odoljelo zubu vremena do naših dana. U zabačenoj Kapeli sv. Stjepana Kralja u Bregima Kostelskim stajao je donedavno glavni oltar koji je svojom konstrukcijom tipičan za pokrajinske radionice ranijeg 17. st., o čemu je svjedočila natpisna pločica na predeli koja navodi godinu nastanka 1641. Ako je pokrajinski majstor prve polovine 17. st. opremio ovu kapelu svojedobno stilski cjelovitim i zanimljivim ansamblom, unutar kojega se ističu kipovi svetih kraljeva Stjepana i Ladislava, Marije na polumjesecu i sv. Ivana Evanđelista, neki je

novi »pokrajinski majstor« najnovijom obnovom potpuno devastirao oltar i on je izgubio svoje stilske značajke. Isto tako, dva pobočna oltara u lađi koji se spominju 1771. g. i imaju naznake kasnog baroka<sup>1</sup> odnedavno više ne postoje. Kipovi su proizvoljno porazmješteni, bez poštivanja baroknog i ikonografskog izvornika (sl. 1, 2).

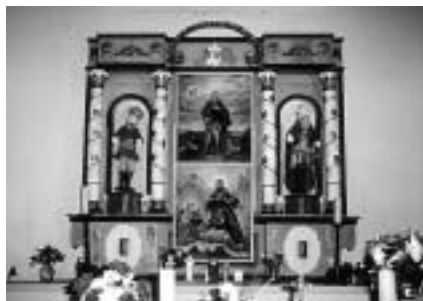
2. Bregi Kostelski, Kapela sv. Stjepana Kralja, glavni oltar (foto: IPU, 2000.).

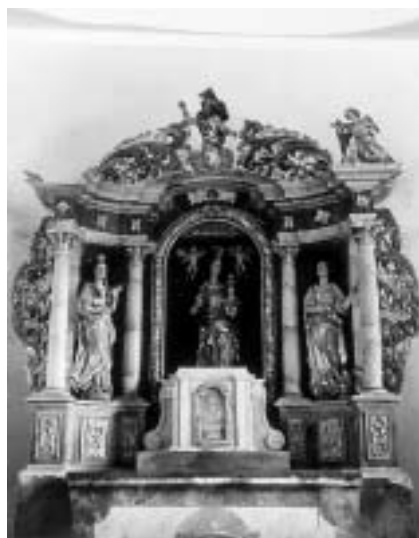
3. Klupci, Kapela Bl. Dj. Marije, glavni oltar (foto: D. Baričević, 1962.).

Oltar postavljen početkom 18. st. bio je lijepo komponiran retabl ukrašen akantusovim lišćem, prilagođen dimenzijama svetišta.<sup>2</sup> Naše se vrijeme teško poigralo ovim baroknim oltarom pustivši da najprije propadnu raskošna akantusova krila, koja se danas ponovo nakalemljuju na retabl u izvedbi nekog pokrajinskog stolara (sl. 3, 4).

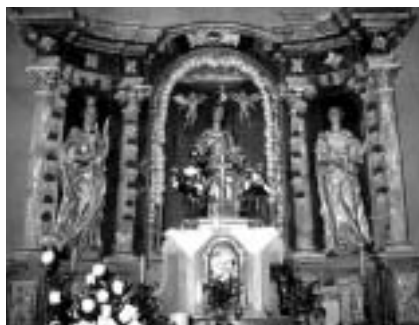
4. Klupci, Kapela Bl. Dj. Marije, glavni oltar (foto: IPU, 2000.).

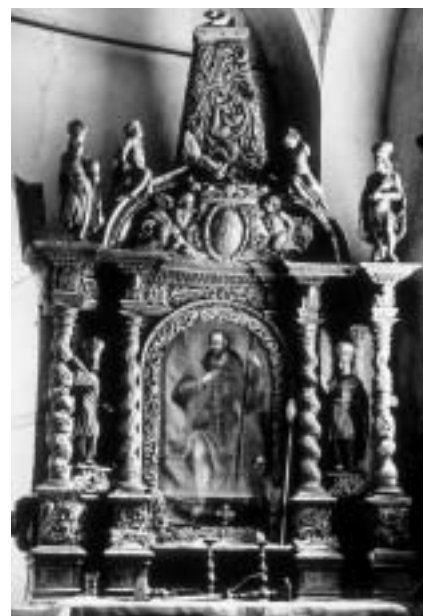
5. Gotalovec, Kapela sv. Petra, oltar sv. Roka (foto: D. Baričević, 1974.).

Da nisu u pitanju samo kapele u kojima prevladavaju rado-vi anonimnih pokrajinskih majstora, svjedoči primjer naj-sjajnijeg imena drvene barokne skulpture na području sje-verne Hrvatske, zagrebačkog kipara Ivana Komersteinera iz posljednje četvrtine 17. st. u Kapeli sv. Petra u Gotalovcu kraj Zajezde.<sup>3</sup> Oltari su u Gotalovec dospjeli iz zagrebačke Katedrale u kojoj su neki od oltara 17. st. bili zamijenjeni novim mramornim retablama. Stilske značajke skulpture i bogata ornamentika sitnolisnatog akantusa koja pokriva sve plohe retabla svjedoče da su nam u Gotalovcu ostali sačuva-ni dragocjeni fragmenti nekadašnjih oltara zagrebačke Kate-drale kipara Ivana Komersteinera. Oltari su još od izložbe *Sveti trag*, 1994. god., na restauriranju, a nakon obnove se postavlja pitanje nije li ih uputnije čuvati u nekom primjere-nijem muzejskom prostoru, nego ih ponovo vratiti u otužnu, vlažnu, zabačenu kapelu (sl. 5, 6).

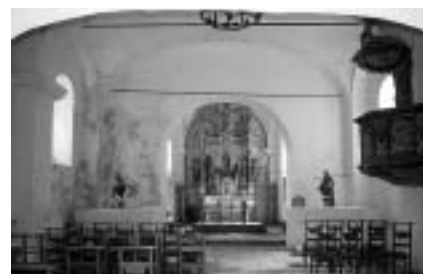
6. Gotalovec, Kapela sv. Petra, interijer (foto: IPU, 2000.).

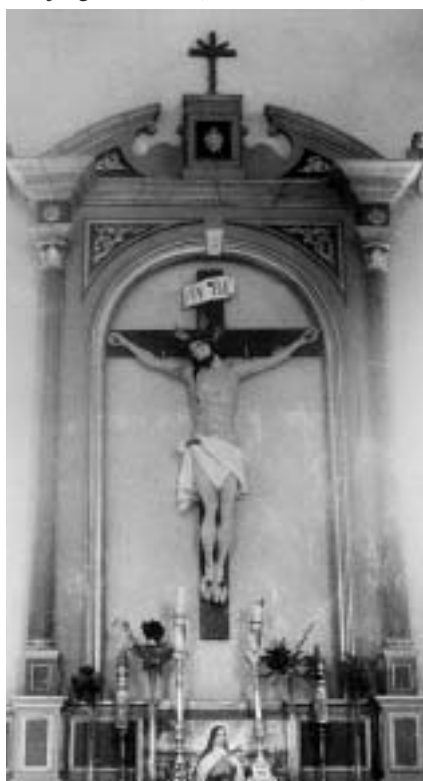
7. Kapelski Vrh, Kapela sv. Josipa, oltar sv. Križa (foto: D. Baričević, 1979.).

Inventar koji je donedavno bio sastavni dio Kapele sv. Josi-pa i kao takav je objavljen u literaturi<sup>4</sup>, proizvoljno je pre-mješten u Župnu crkvu. Kasnoklasicistički oltari rassetog Krista s drvenim korpusom iz 1802. god. i oltar sv. Antuna Padovanskog dodatno su »ukrašeni u duhu današnjeg vre-mena« (sl. 7, 8).

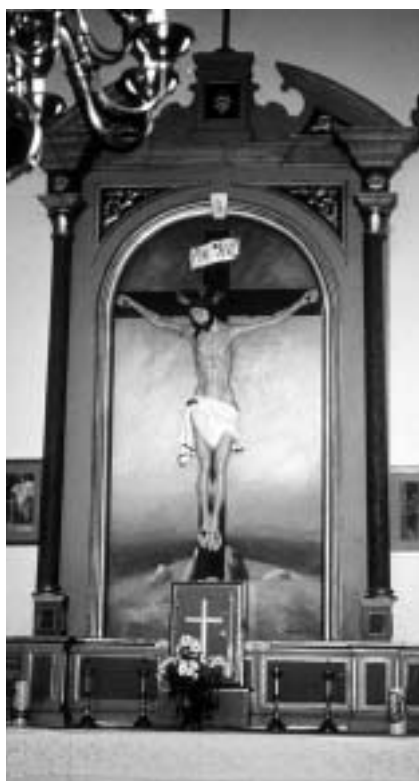
8. Kraljevec na Sutli, Župna crkva Presvetog Trojstva, oltar sv. Križa (foto: IPU, 2000.).

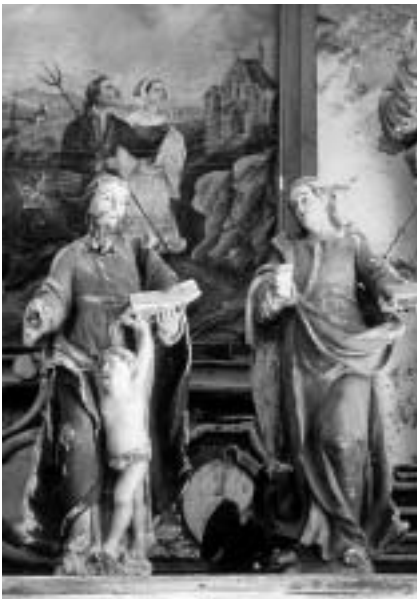
9. Komor Začretski, Kapela sv. Vida, oltar sv. Izidora (foto: D. Baričević, 1973.)

Nedavna neprofesionalna obnova ostavila je velikog traga u kapeli čiji inventar čine glavni oltar iz 1718. god. s izuzetno vrijednim kipovima sv. Barbare i sv. Lucije, a još prije dva-desetak godina u bočnoj su kapeli stajali kipovi Žalosne Ma-rije i sv. Ivana Evanđelista te dva manja kipa Evanđelista Mateja s anđelom i Ivana s orlom, kvalitetniji radovi kasni-jeg 17. st.<sup>5</sup> Kipove početkom 21. st. više nismo zatekli (sl. 9, 10).

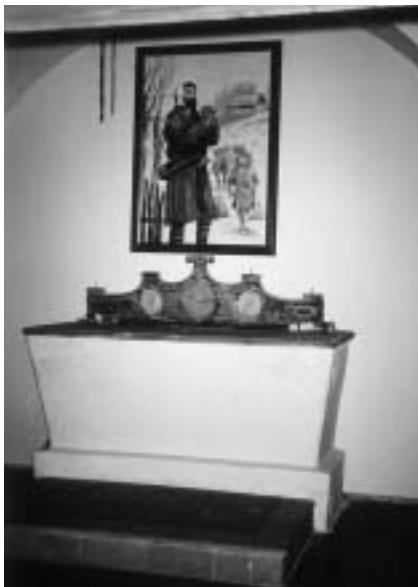
10. Komor Začretski, Kapela sv. Vida, oltar sv. Izidora (foto: IPU, 2001.).

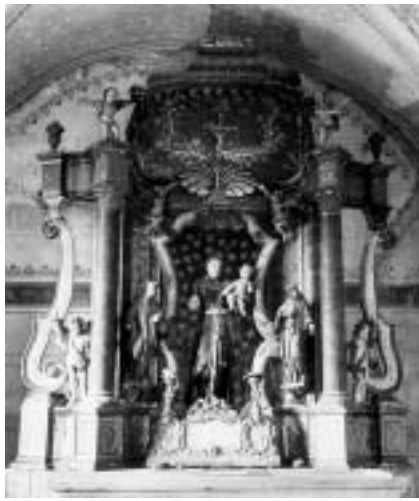
11. Lobar, Kapela sv. Antuna, glavni oltar (foto: D. Baričević, 1967.)

Oltar iz 1770. god. do danas je sačuvan u cijelosti,<sup>6</sup> ali na temelju recentnog »restauratorskog« zahvata teško da ćemo pod jednoličnim gustim premazima ružičaste boje prepozna-ti razigrane barokne anđele živih gesta (sl. 11, 12).

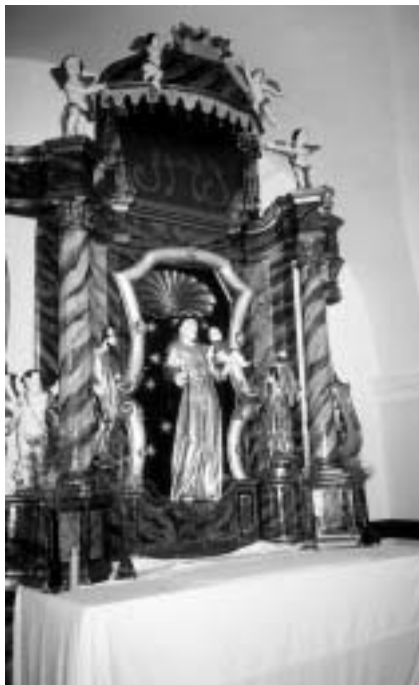
12. Lobar, Kapela sv. Antuna, glavni oltar (foto: IPU, 2001.).

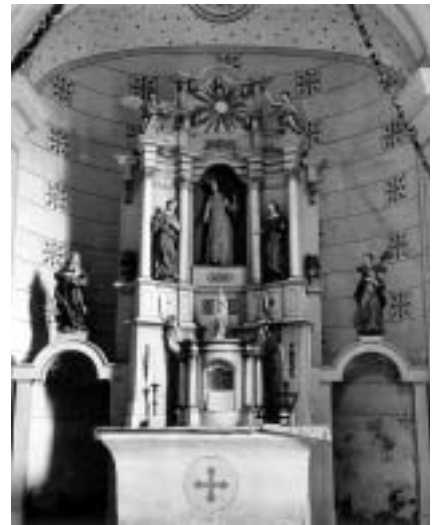
13. Vrhi Pregradski, Kapela sv. Lenarta, glavni oltar (foto: D. Baričević, 1967.)

Ova je kapela također primjer neprofesionalnog restaurator-skog zahvata koji je upropastio glavni oltar iz 1760. god. s kipom patrona crkve, radom boljeg majstora iz 17. st., koji D. Baričević datira u 1677. god. Kipovi sv. Ane i sv. Agne-ze, sada smješteni nad lukovima ophoda, kvalitetna su ostvarenja bliska načinu mariborskog kipara Josipa Holzinger-a.<sup>7</sup> Ovaj konglomerat raznih vremenskih i stilskih epoha činio je usklađenu cjelinu, koja je najnovijom nestručnom obnovom nažalost narušena, naročito u svom kolorističkom skladu (sl. 13, 14).

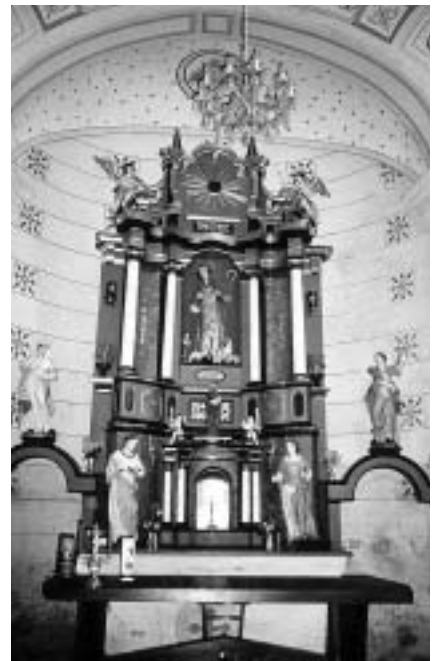
14. Vrhi Pregradski, Kapela sv. Lenarta, glavni oltar (foto: IPU, 2000.).

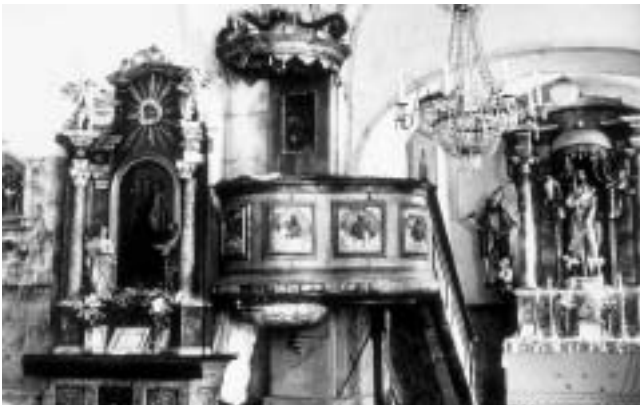
17. Mače, Župna crkva Bezgrešnog Začeca Bl. Dj. Marije, propovjedaonica (foto: D. Baričević, 1965.).

U župnoj crkvi u zagorskom mjestu Mače još je donedavno stajala zanimljiva propovjedaonica, koja se spominje 1786. god.<sup>9</sup> Demontirana je posljednjih godina, a konzervatori su dijelove propovjedaonice našli u raspadnom stanju, odbače-ne u nekadašnjem propalom župnom dvoru (sl. 17, 18).

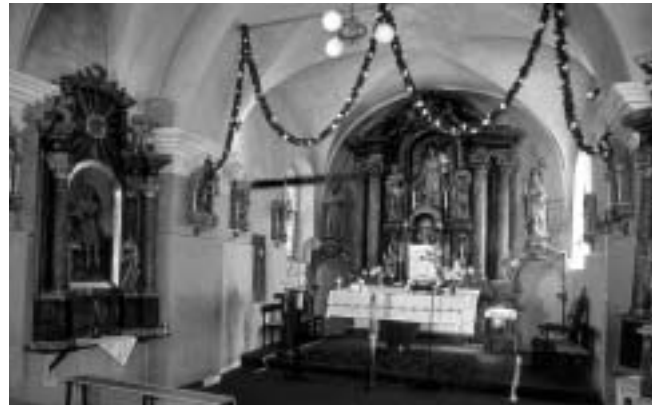
18. Mače, Župna crkva Bezgrešnog Začeca Bl. Dj. Marije, interijer bez propovjedaonice (foto: IPU, 2000.).

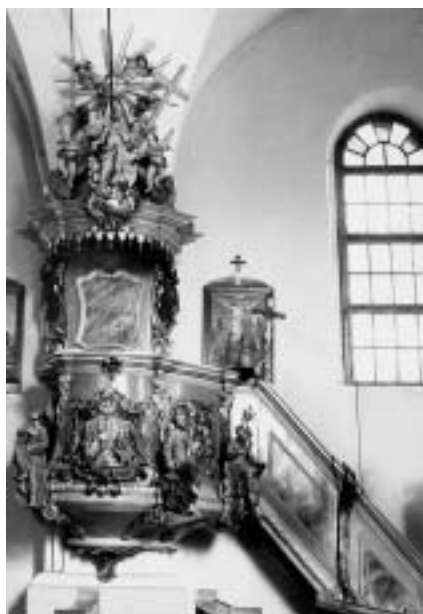
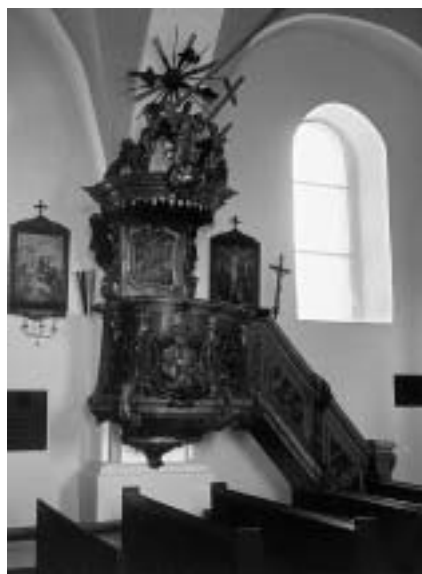
15. Konjščina, Župna crkva sv. Dominika, propovjedaonica (foto: D. Baričević, 1967.).  
16. Konjščina, Župna crkva sv. Dominika, propovjedaonica (foto: IPU, 2000.).

Značajan dio svojih istraživanja D. Baričević je posvetila baroknim propovjedaonicama, koje također nisu pošteđene nemilih zahvata, pogotovo otkada je prestala njihova litur-gijska funkcija. Jedna od rijetkih prodikalnica koja nije mak-nuta sa svog izvornog mjesta nalazi se u župnoj crkvi u Konjščini. Crkva je 1987. god. pokradena, što je naročito pogodilo jednu od najljepših propovjedaonica u Hrvatskom zagorju, bogato ukrašenu figurama i ornamentima, postav-ljenu 1758. god., a s koje su nestali vrijedni kipovi evanđe-lista, po svojoj prilici djela zagrebačkog kipara Josipa Stallma-yera<sup>8</sup> (sl. 15, 16).

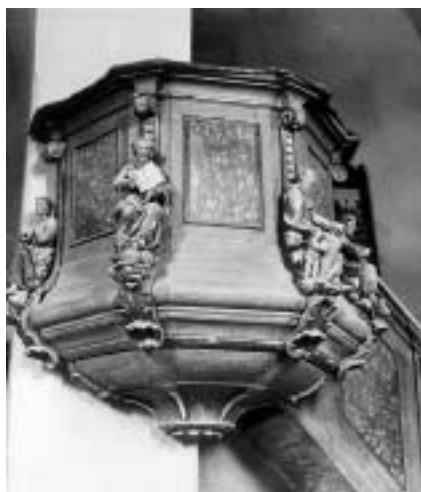
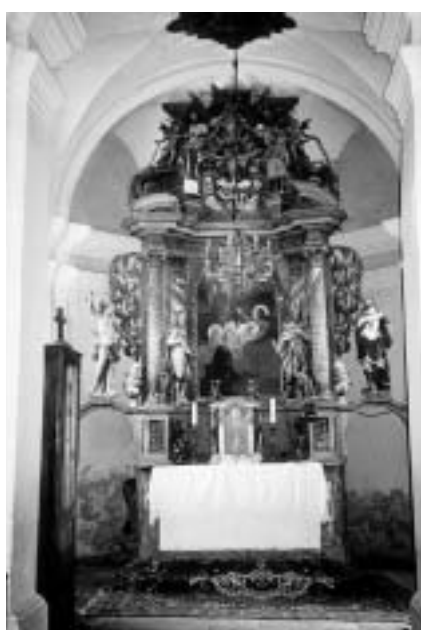
21. Zajeza, Župna crkva Uznesenja Bl. Dj. Marije, propovjedaonica (foto: D. Baričević, 1966.).  
22. Zajeza, Župna crkva Uznesenja Bl. Dj. Marije, evanđelisti s nekadašnje propovjedaonice porazmješteni po bočnom oltaru (foto: IPU, 2000.).

Slična je sudbina zatekla propovjedaonicu iz sredine 18. st. u Zajezdi<sup>11</sup>, koja je demontirana i uništena, a kipovi evanđe-lista proizvoljno su porazmješteni po bočnom oltaru sv. Jo-

sipa, radu varaždinskih majstora, s kojeg je nestao grb Erdödyjevih, a na kojem također vidimo pokušaje neprimjerenog »restauratorskog« zahvata (sl. 21, 22).

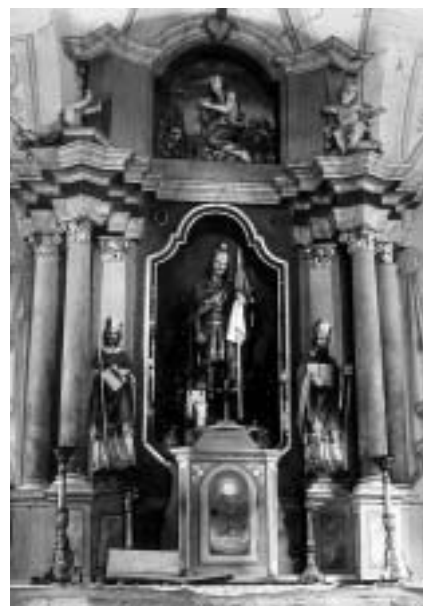
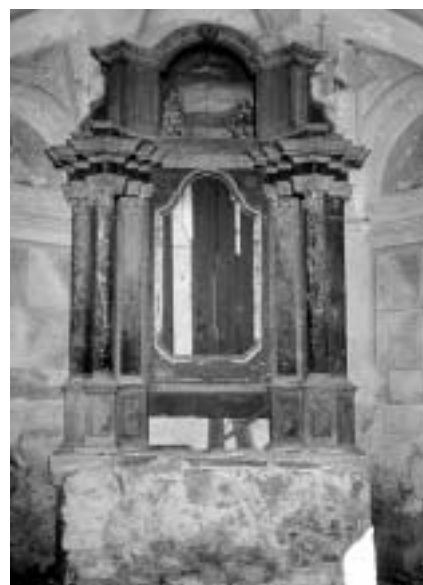
23. Klanjec, Kapela sv. Florijana, glavni oltar (foto: D. Baričević, 1966.).  
24. Klanjec, Kapela sv. Florijana, glavni oltar (foto: IPU, 2000.).

U neposrednoj blizini franjevačkog kompleksa u Klanjcu dotrajala je Kapela sv. Florijana iz 1742. god.<sup>12</sup> Ušavši u nju postavilo se pitanje treba li doista čekati s obnavljanjem dok posve ne propadne... Neki su izvorni kipovi sklonjeni u muzejsku zbirku u Klanjcu (sl. 23, 24).

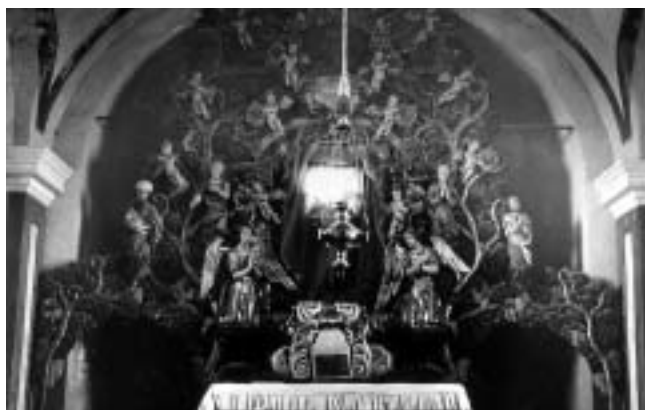
30. Pušća Donja, Kapela Majke Božje Vinske, glavni oltar (foto: D. Baričević, 1967.).

U Pušći nedaleko Zagreba postoji jedinstven oltar u korpusu baroknog kiparstva sjeverozapadne Hrvatske — oltar atektonskog tipa, kod kojeg je ploha slobodnog oblika ukrašena raznolikim dekorom, ponajviše lišćem, viticama i cvjetovima. Ovo, kod nas osebujno djelo, nastalo je, sudeći po kronogramu, god. 1722.<sup>15</sup> Taj oltar, nekad čipkasto prozračan, sada djeluje kao da je presvučen fluorescentnom plastičnom masom, a sedlasti završetak koji podsjeća na vikinške rogove rezultat je neprimjerenog obnoviteljskog zahvata našeg doba.

Zabrinjava nas kojim li ćemo primjerima ilustrirati buduće radove, preglede barokne umjetnosti, i hoćemo li s njima uopće moći nastupiti pred stručnom javnosti (sl. 30, 31)?!

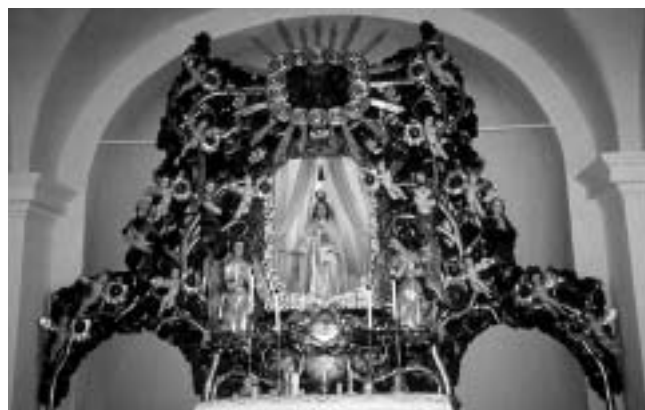
31. Pušća Donja, Kapela Majke Božje Vinske, glavni oltar (foto: IPU, 2000.).

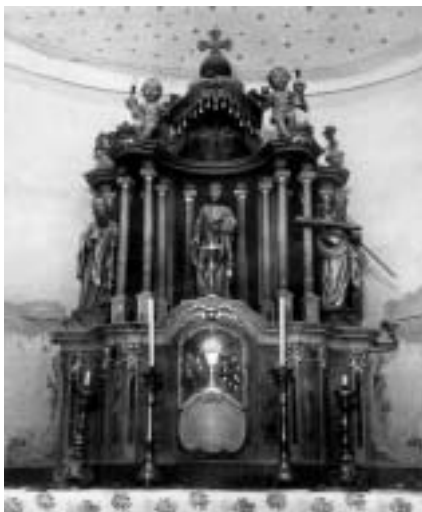
Bogati barokni ansambl tuheljske župne crkve sasvim je iz-mijenjen u odnosu na stanje koje opisuje Doris Baričević.<sup>10</sup> Oltari su uništeni, rijetke sačuvane figure razmještene su u prostoru, a raskošna barokna propovjedaonica, zanimljiva po svojoj dekoraciji, koja umjesto ornamentike primjenjuje isključivo cvjetne i lisnate motive, postavljena 1742. god., a koja je opstala i do našeg vremena, u obnovi je crkve u pot-punosti demontirana (sl. 19, 20).

20. Tuhelj, Župna crkva Uznesenja Bl. Dj. Marije, interijer (foto: IPU, 2001.).

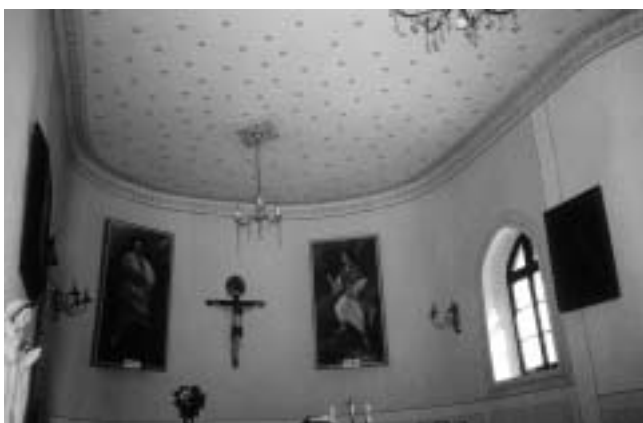
27. Letovčan Novodvorski, Kapela sv. Filipa i Jakova, glavni oltar (foto: D. Baričević, 1966.).

28. Letovčan Novodvorski, Kapela sv. Filipa i Jakova, svetište bez oltara (foto: IPU, 2000.).

Da je starije oltare jednostavnije ukloniti i crkvu »modernizirati« svjedoči primjer kapele u Letovčanu Novodvorskom, iz koje je izbačen glavni oltar koji je sačuvao fragmente oltara iz 1748. god.<sup>13</sup> (predelu i kupolasti baldahin na atici, fragmente ornamentike i dva malena anđela lučonoše). (sl. 27, 28)

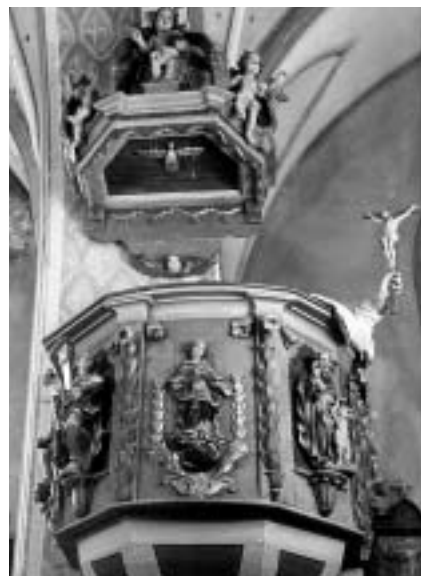
19. Tuhelj, Župna crkva Uznesenja Bl. Dj. Marije, propovjedaonica (foto: D. Baričević, 1968.).

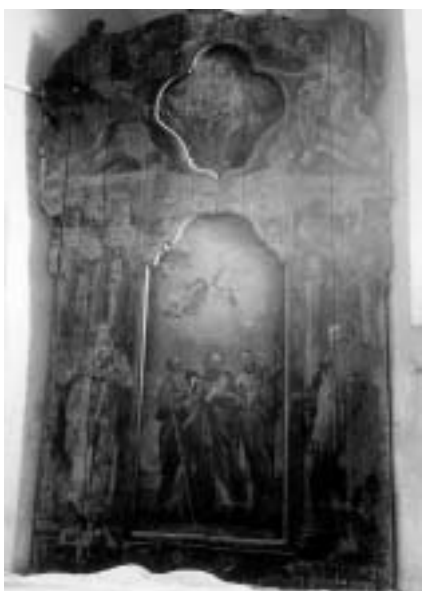
29. Lobor, Petrova Gora, Kapela sv. Petra, oltar sv. Apostola (foto: D. Baričević, 1965.).

Pušten da propadne, a potom izbačen iz crkve, jedan je od najzanimljivijih i rijetkih oltara posvećen sv. Apostolima. Bio je to primjer oltara koji je u cijelosti naslikan na drvenoj podlozi, tipično pavlinske ikonografije i stilskih karakteristika koje D. Baričević pripisuje krugu pavlinskog slikara Ivana Rangera i otvara mogućnost da bi restauracija otkrila da se čak radi o vlastoručnom Rangerovu djelu. Oltar nam je danas poznat samo iz literature.<sup>14</sup> (sl. 29).

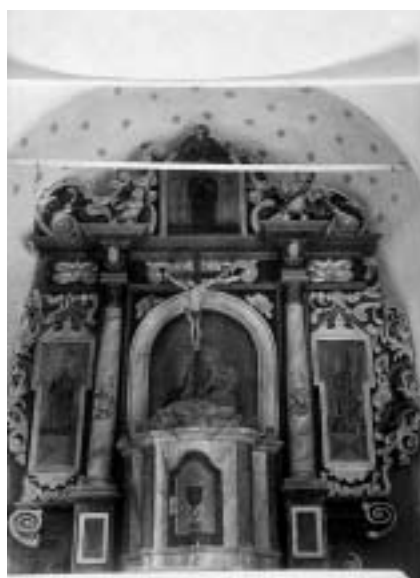
25. Gornji Kraljevec, Kapela sv. Benedikta, glavni oltar (foto: D. Baričević, 1966.).

Na svom glavnom oltaru iz vremena oko 1650-e, ova je kapela posjedovala jedan od rijetkih primjera oltara 17. st. u sjevernoj Hrvatskoj gdje je sav ikonografski program izražen slikama, a ne kipovima. Zatekli smo ga posve uništenog (sl. 25, 26).

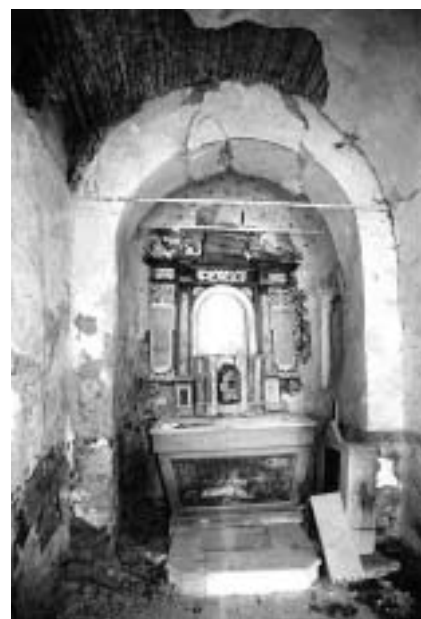
26. Gornji Kraljevec, Kapela sv. Benedikta, glavni oltar (foto: IPU, 2000.).
