Recentna devastacija baroknog sakralnog inventara na području Hrvatskog zagorja

Baričević, Doris; Kraševac, Irena

Conference paper / Rad u zborniku

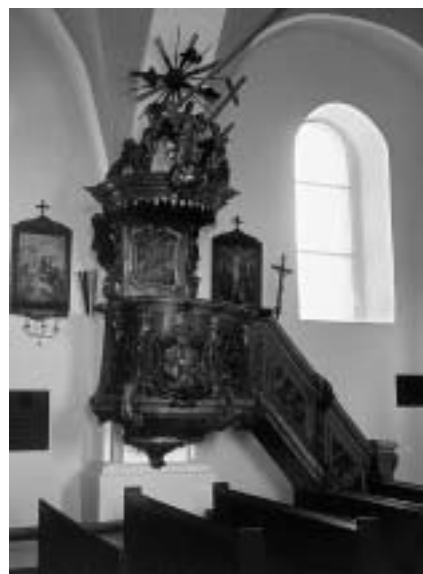
Značajan dio svojih istraživanja D. Baričević je posvetila baroknim propovjedaonicama, koje također nisu pošteđene nemilih zahvata, pogotovo otkada je prestala njihova litur-gijska funkcija. Jedna od rijetkih prodikalnica koja nije mak-nuta sa svog izvornog mjesta nalazi se u župnoj crkvi u Konjščini. Crkva je 1987. god. pokradena, što je naročito pogodilo jednu od najljepših propovjedaonica u Hrvatskom zagorju, bogato ukrašenu figurama i ornamentima, postav-ljenu 1758. god., a s koje su nestali vrijedni kipovi evanđe-lista, po svojoj prilici djela zagrebačkog kipara Josipa Stallma-yera⁸ (sl. 15, 16).

15. Konjščina, Župna crkva sv. Dominika, propovjedaonica (foto: D. Baričević, 1967.).
16. Konjščina, Župna crkva sv. Dominika, propovjedaonica (foto: IPU, 2000.).
