# Recentna devastacija baroknog sakralnog inventara na području Hrvatskog zagorja

**Baričević, Doris; Kraševac, Irena**

*Source / Izvornik:* **Zbornik I. kongresa hrvatskih povjesničara umjetnosti, 2004, 413 - 420**

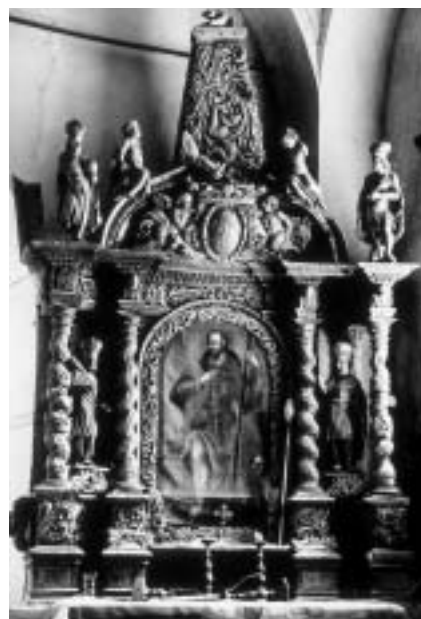
Da nisu u pitanju samo kapele u kojima prevladavaju rado-vi anonimnih pokrajinskih majstora, svjedoči primjer naj-sjajnijeg imena drvene barokne skulpture na području sje-verne Hrvatske, zagrebačkog kipara Ivana Komersteinera iz posljednje četvrtine 17. st. u Kapeli sv. Petra u Gotalovcu kraj Zajezde.<sup>3</sup> Oltari su u Gotalovec dospjeli iz zagrebačke Katedrale u kojoj su neki od oltara 17. st. bili zamijenjeni novim mramornim retablama. Stilske značajke skulpture i bogata ornamentika sitnolisnatog akantusa koja pokriva sve plohe retabla svjedoče da su nam u Gotalovcu ostali sačuva-ni dragocjeni fragmenti nekadašnjih oltara zagrebačke Kate-drale kipara Ivana Komersteinera. Oltari su još od izložbe *Sveti trag*, 1994. god., na restauriranju, a nakon obnove se postavlja pitanje nije li ih uputnije čuvati u nekom primjere-nijem muzejskom prostoru, nego ih ponovo vratiti u otužnu, vlažnu, zabačenu kapelu (sl. 5, 6).

5. Gotalovec, Kapela sv. Petra, oltar sv. Roka (foto: D. Baričević, 1974.).

6. Gotalovec, Kapela sv. Petra, interijer (foto: IPU, 2000.).
