# Program cjelovite obnove povijesne jezgre Grada Zagreba : Blok 19 - konzervatorski model

## BLOK 19

### KONZERVATORSKI MODEL

INSTITUT ZA POVIJEST UMJETNOSTI  
ZAGREB, ožujak 2021.

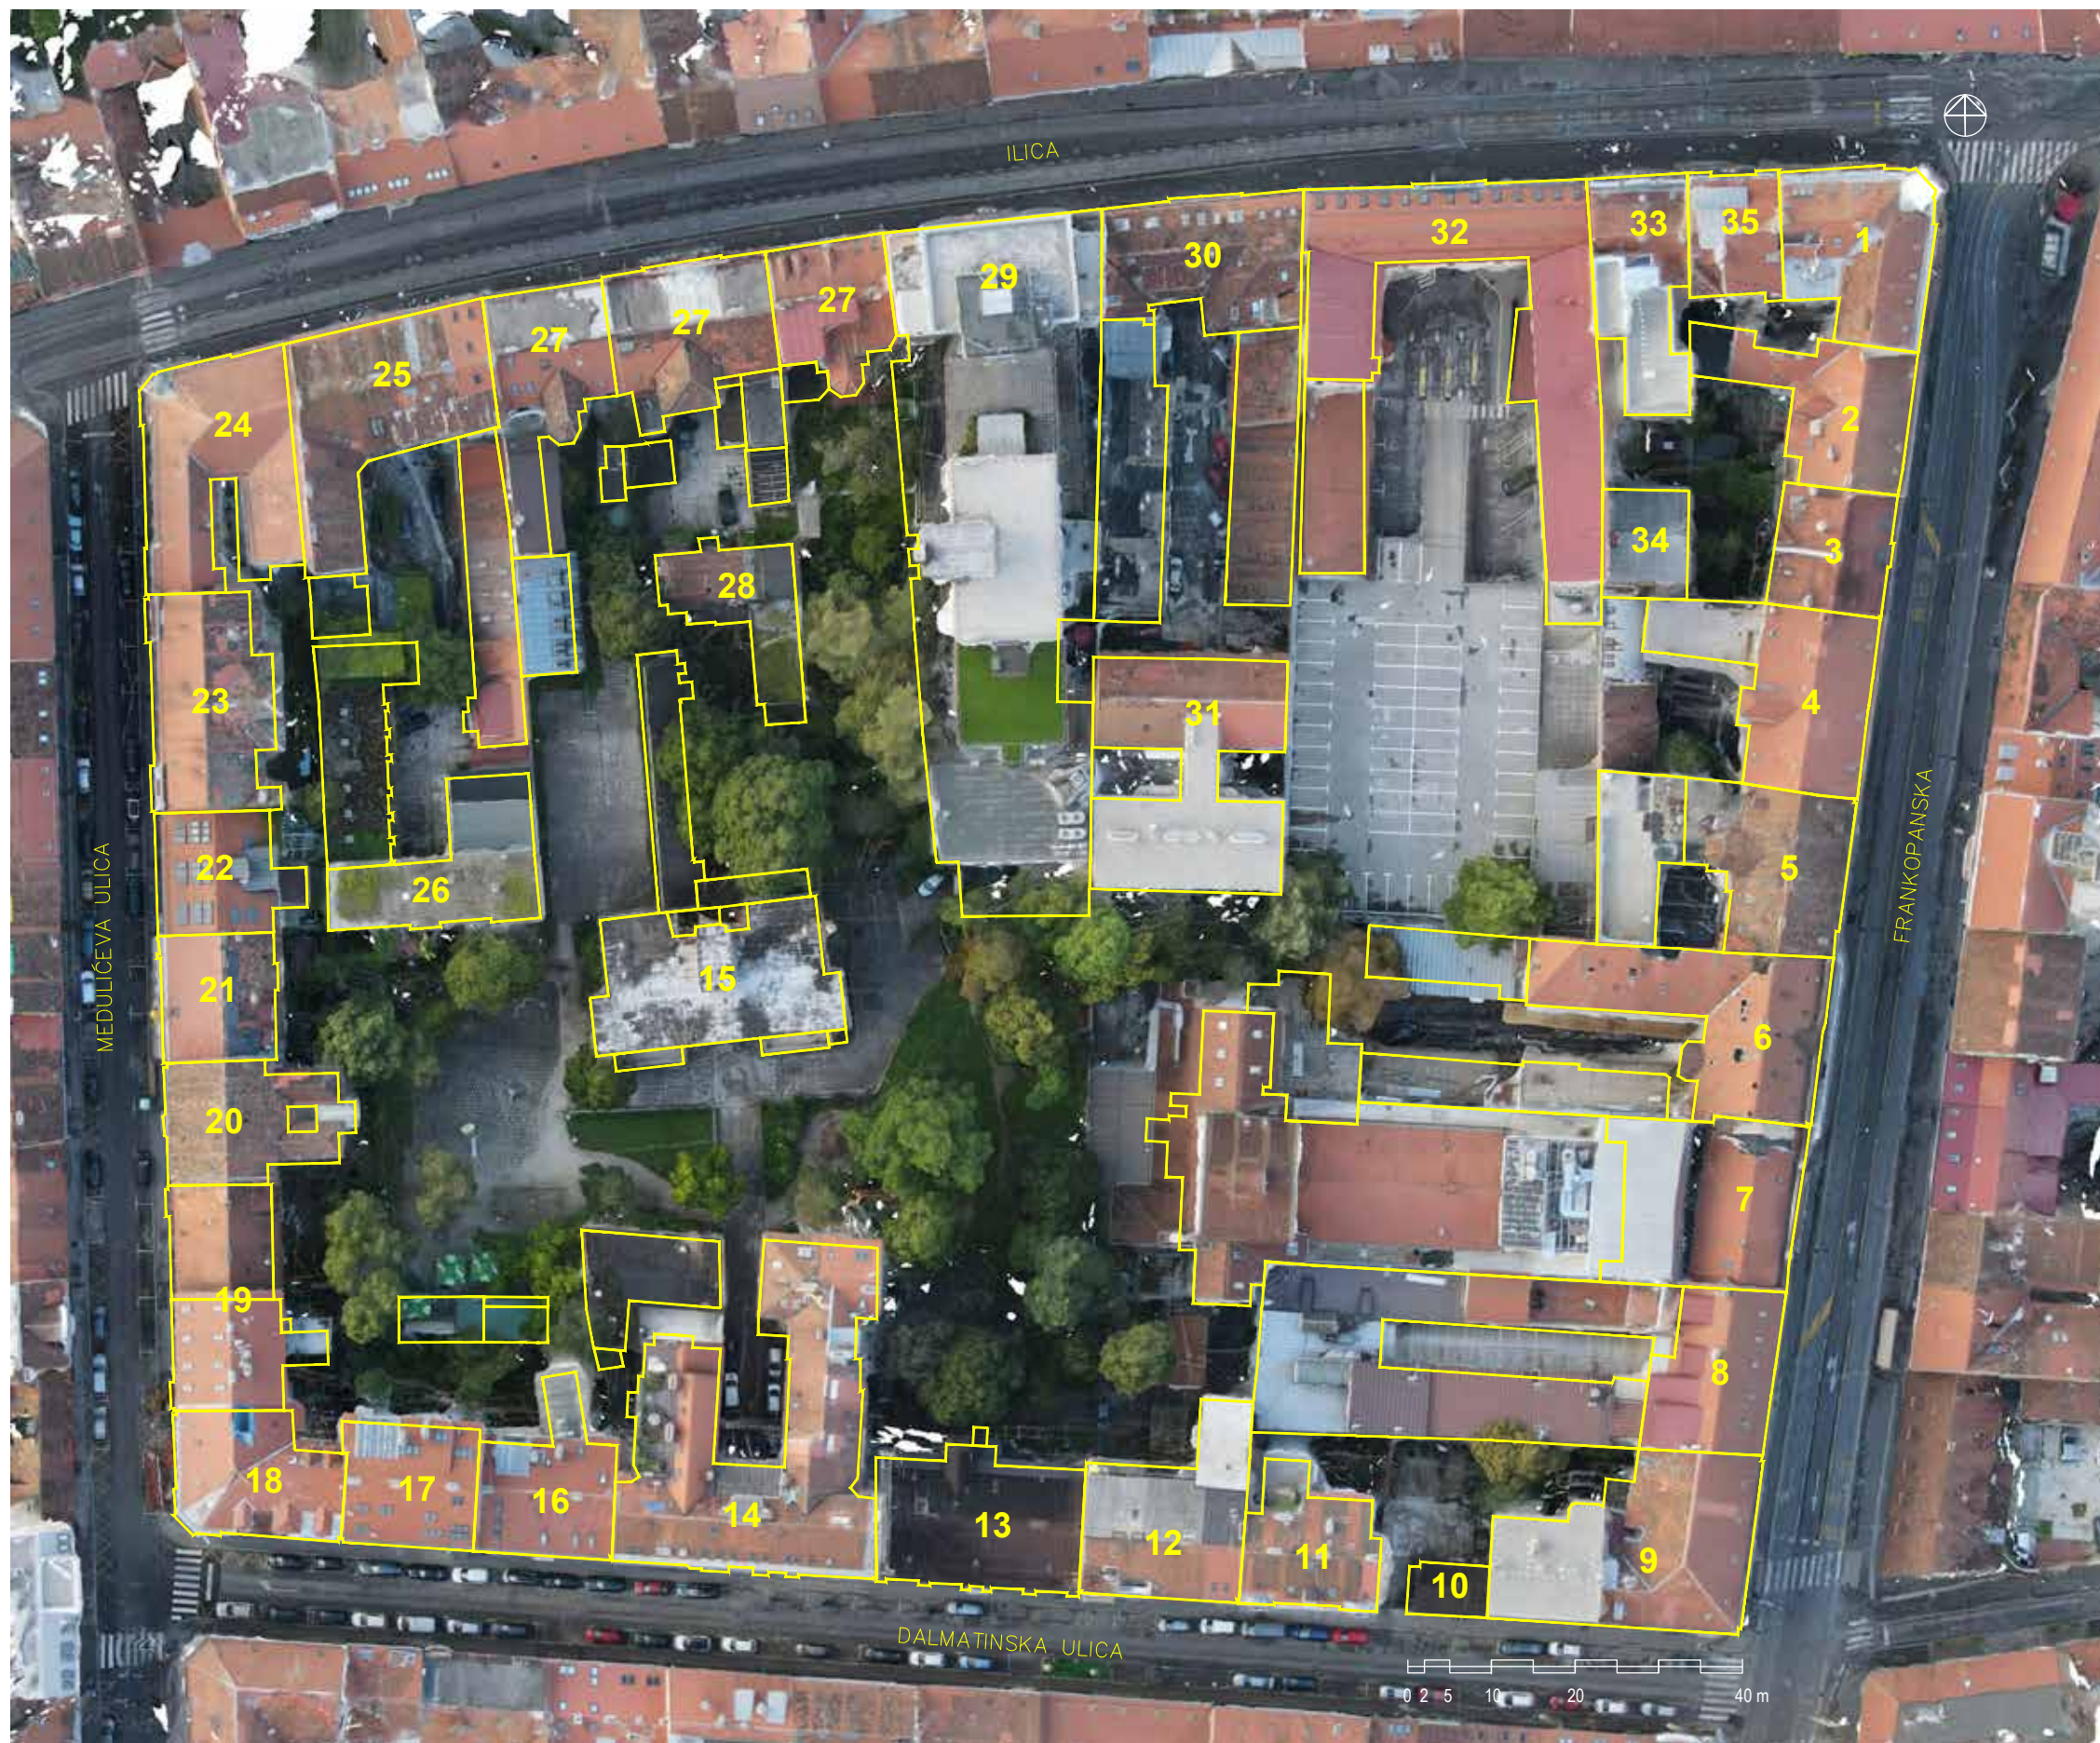
Blok 19 – ortofoto s  
označenim identifikacijskim  
brojevima i adresama kuća

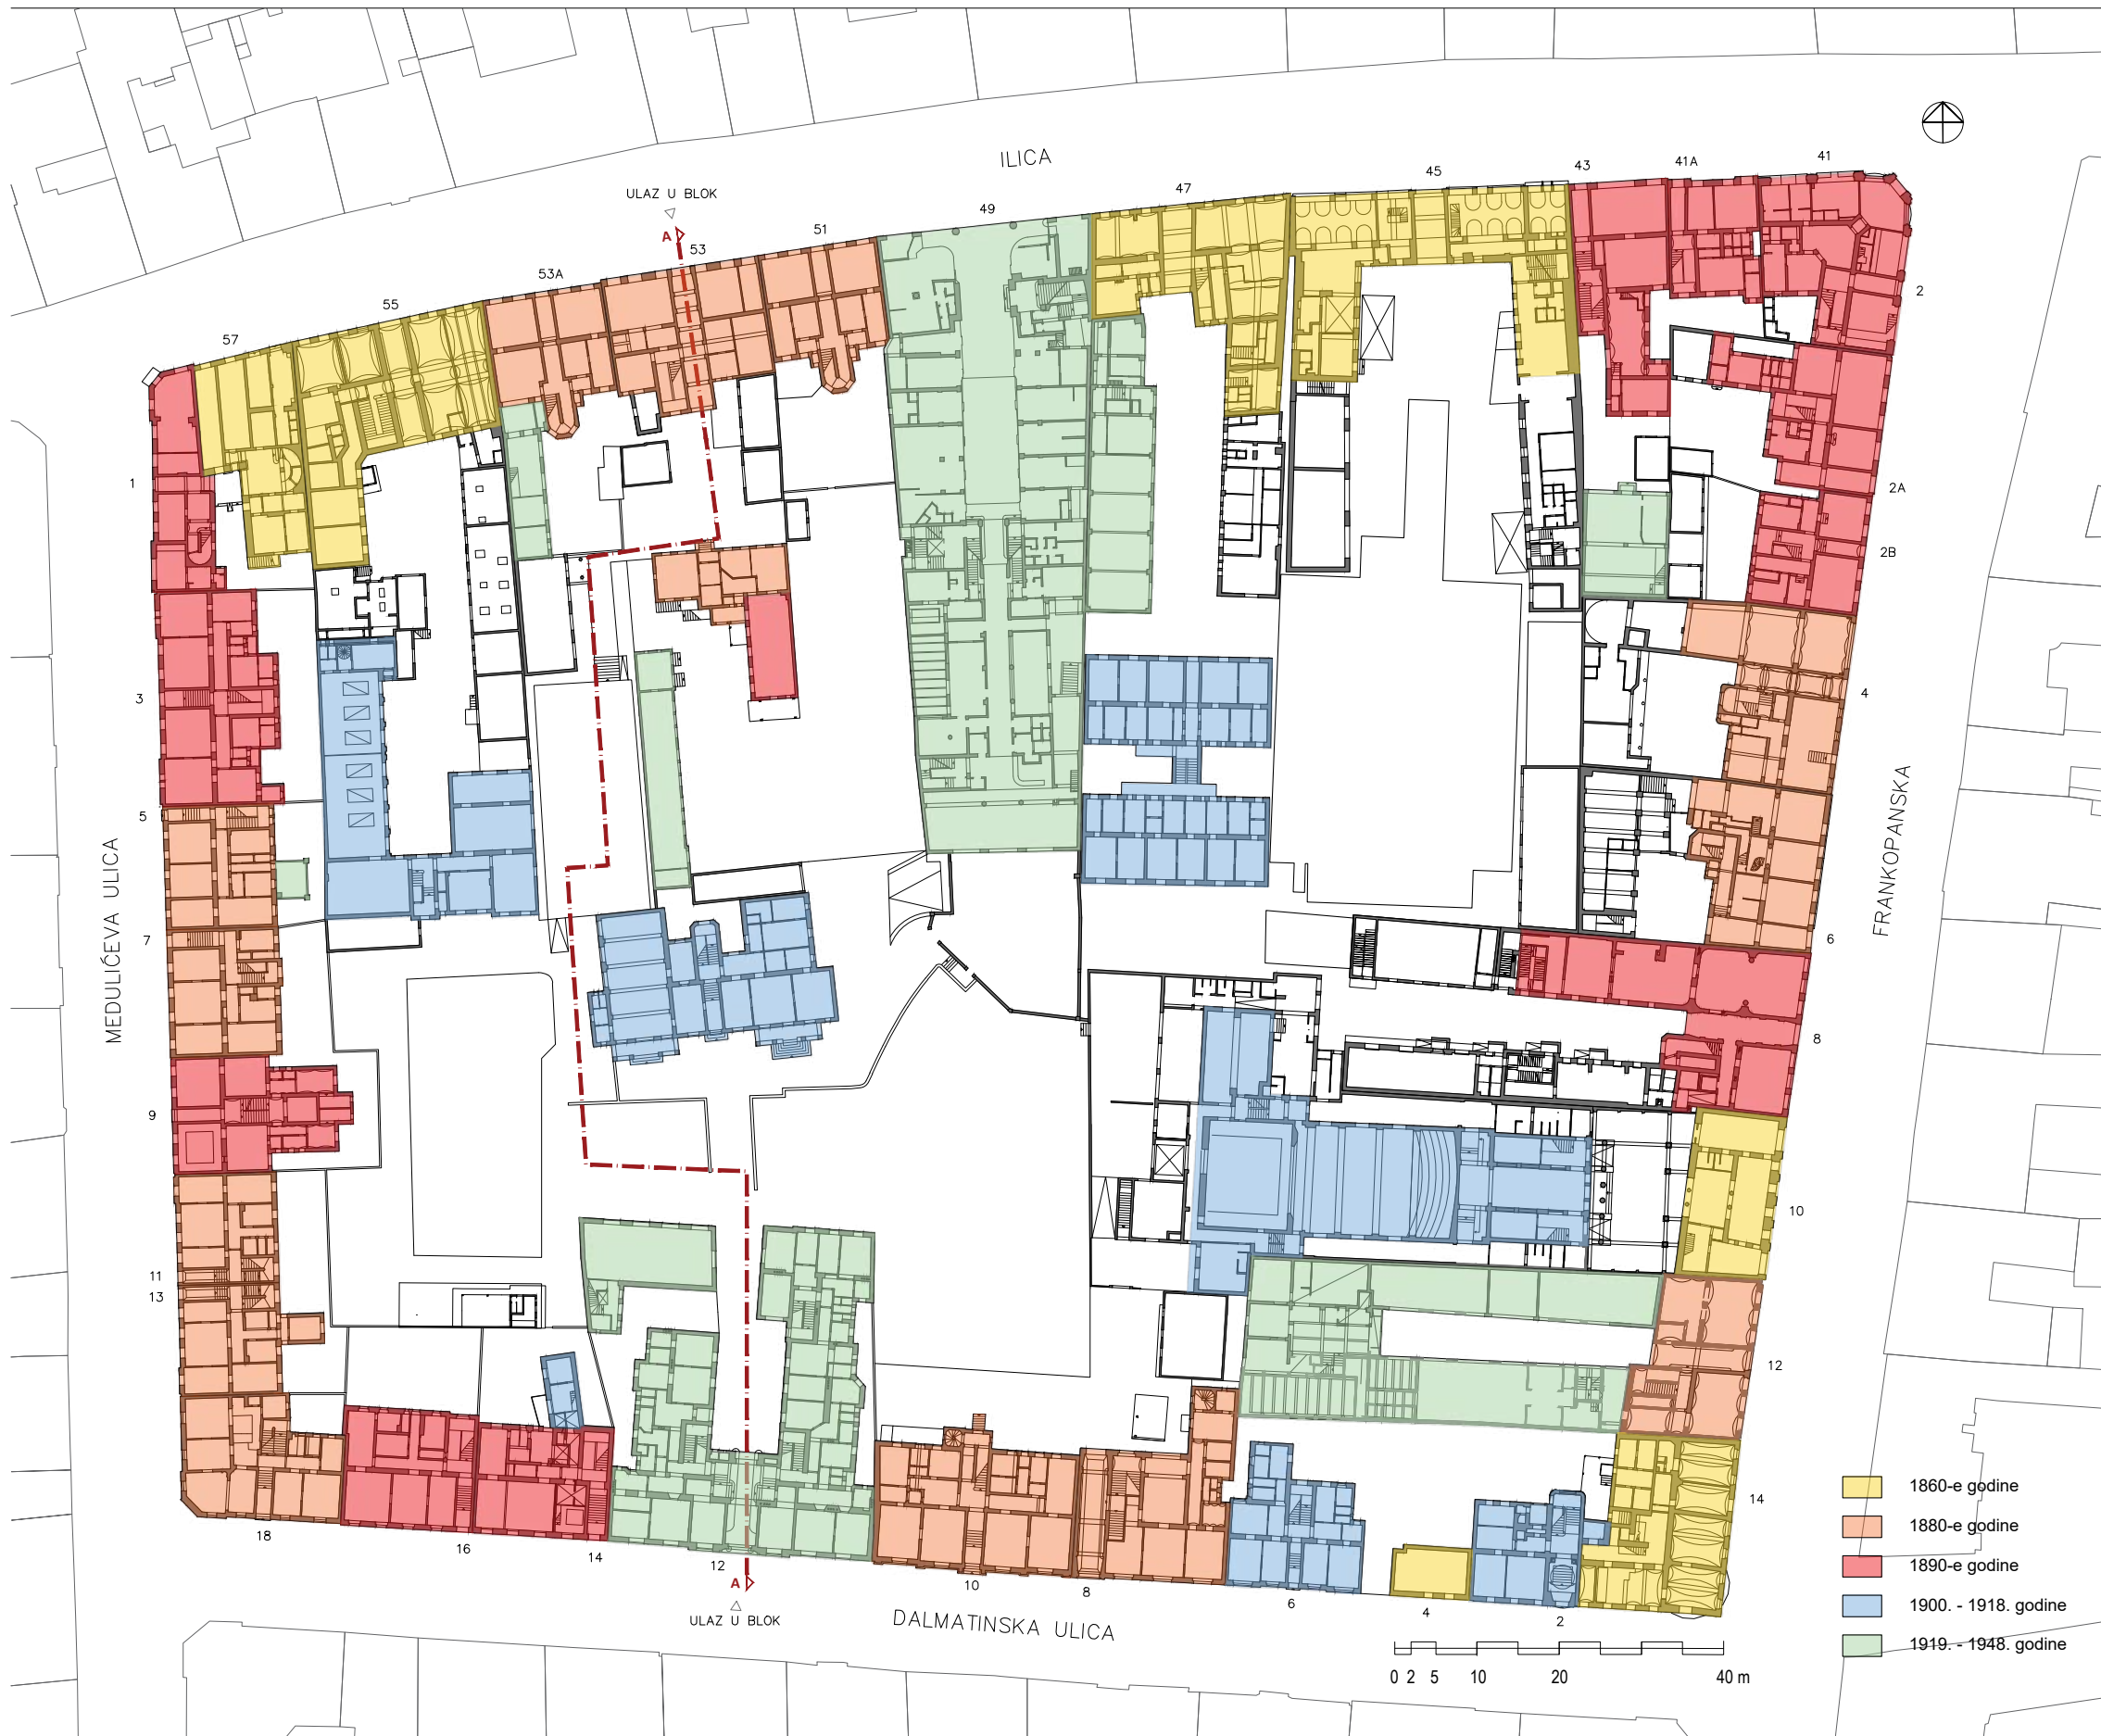
Blok 19 – karta vremena gradnje

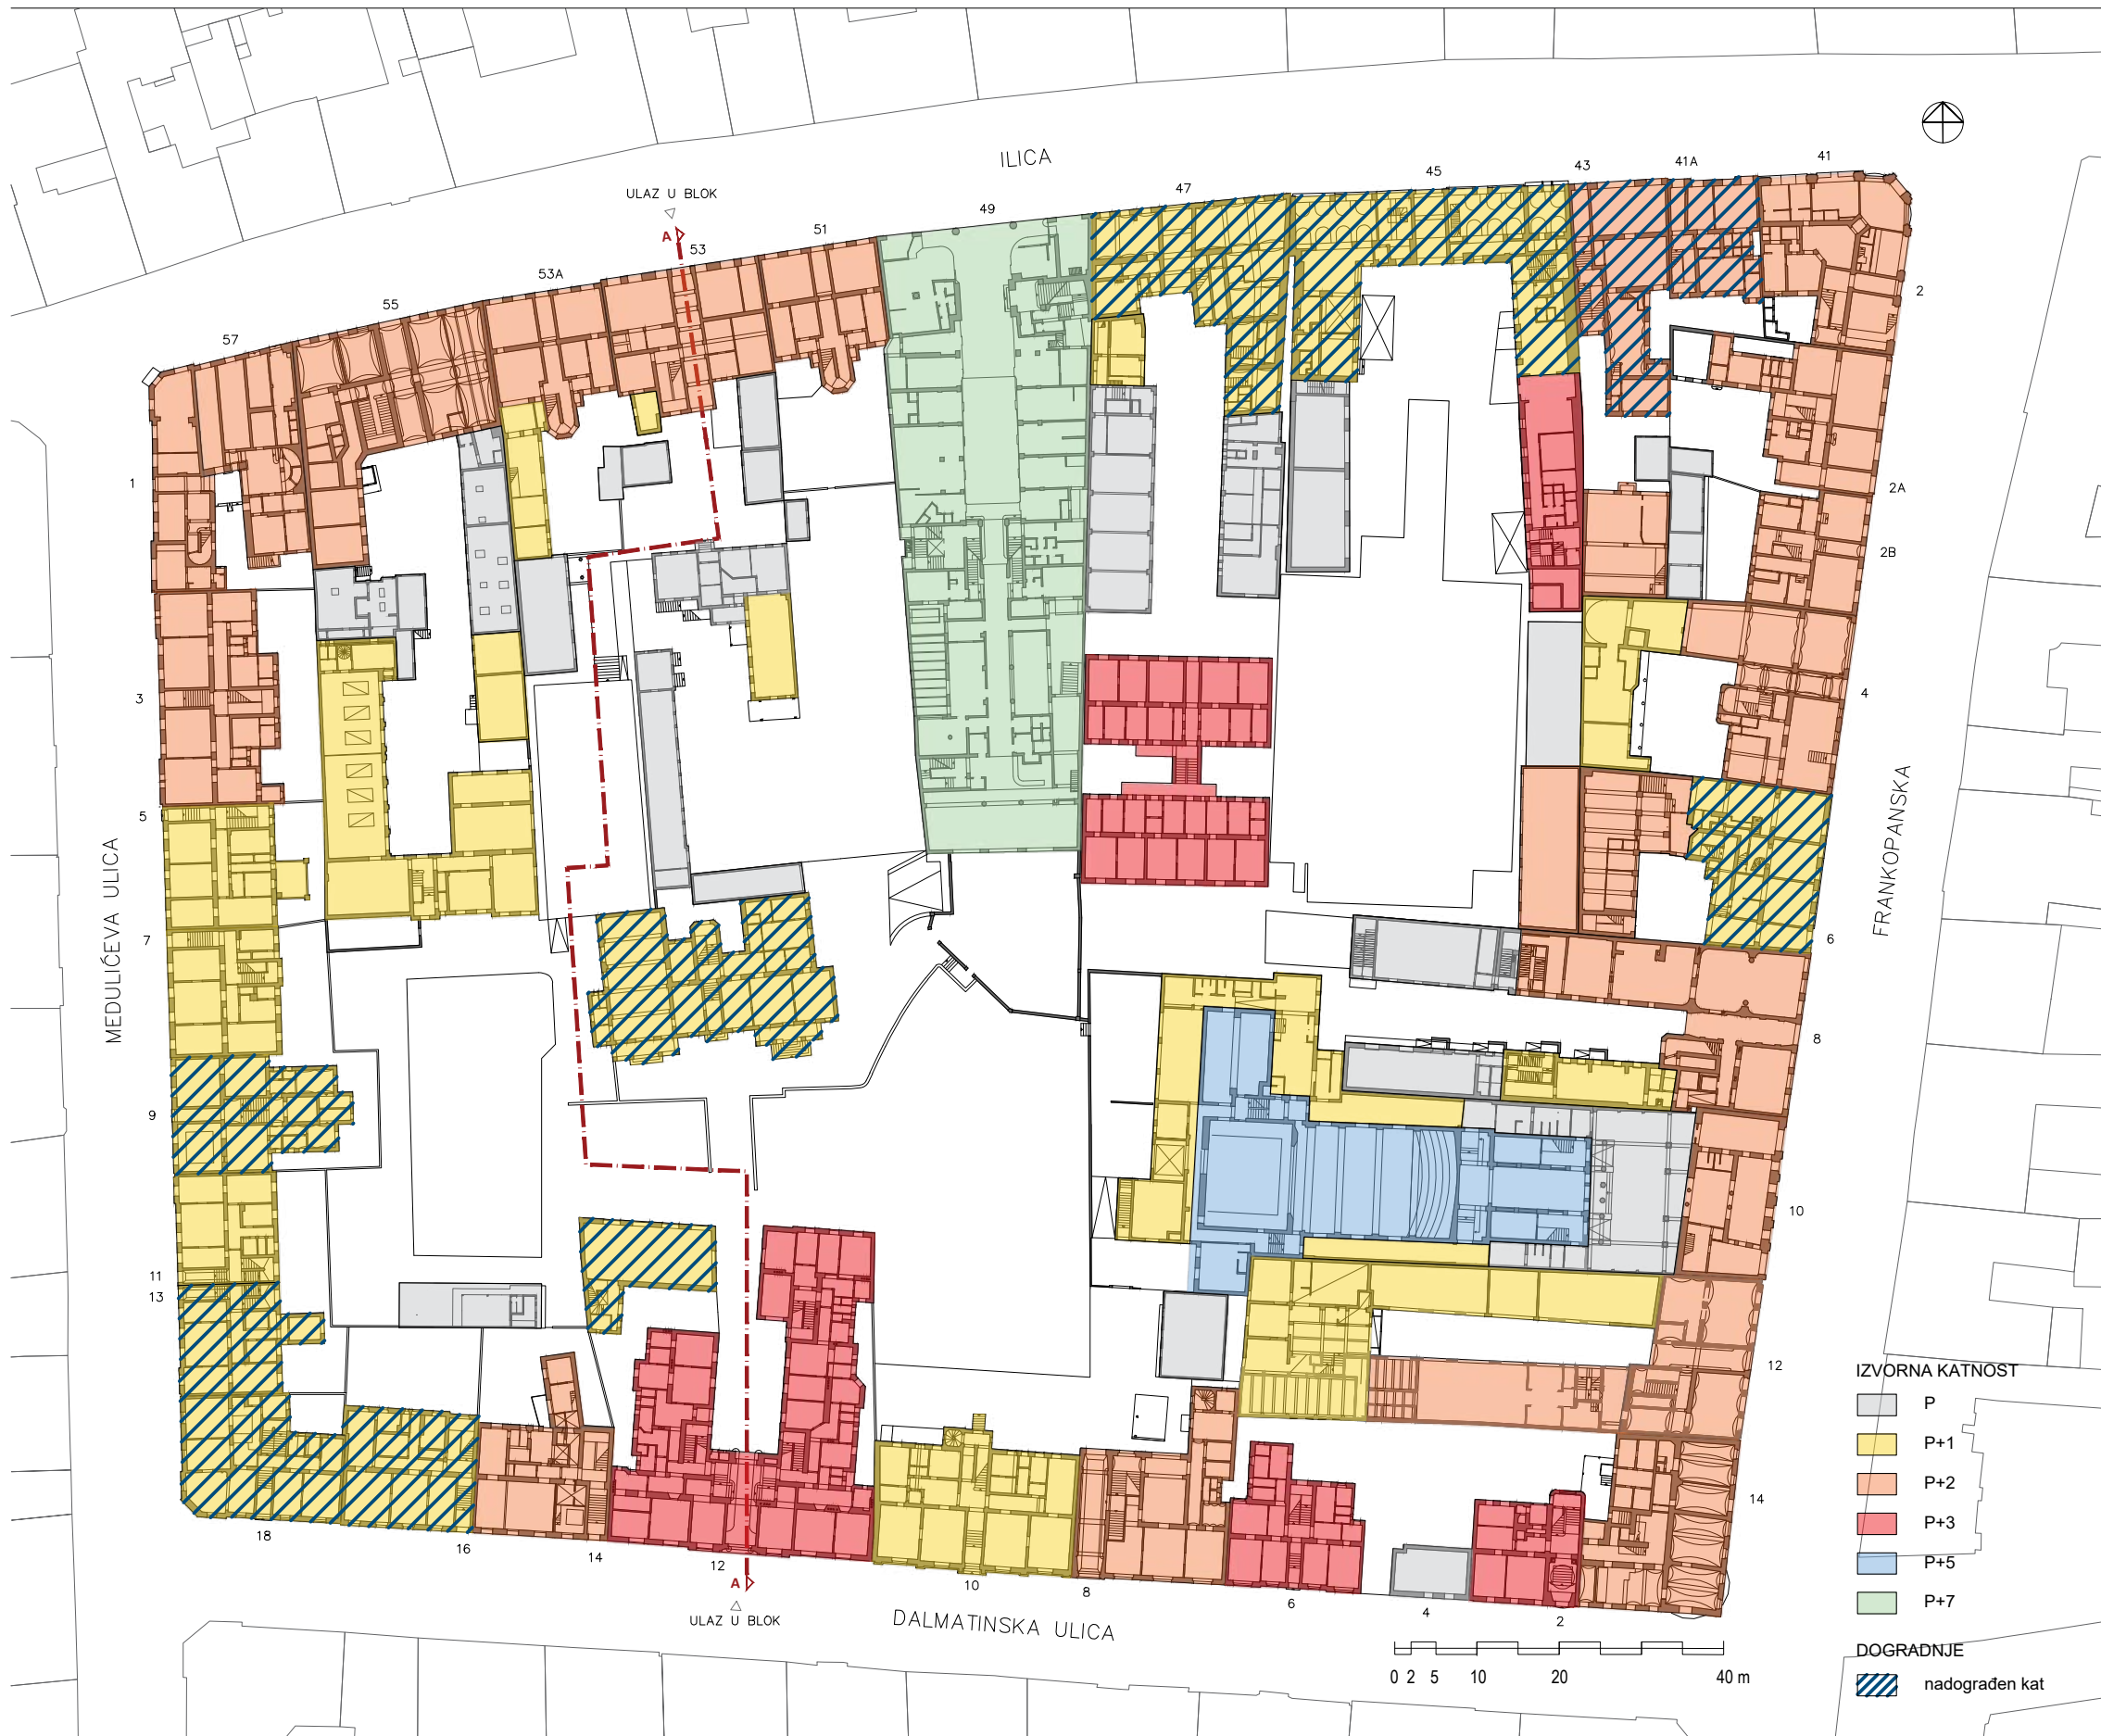
Blok 19 – karta visina izgradnje

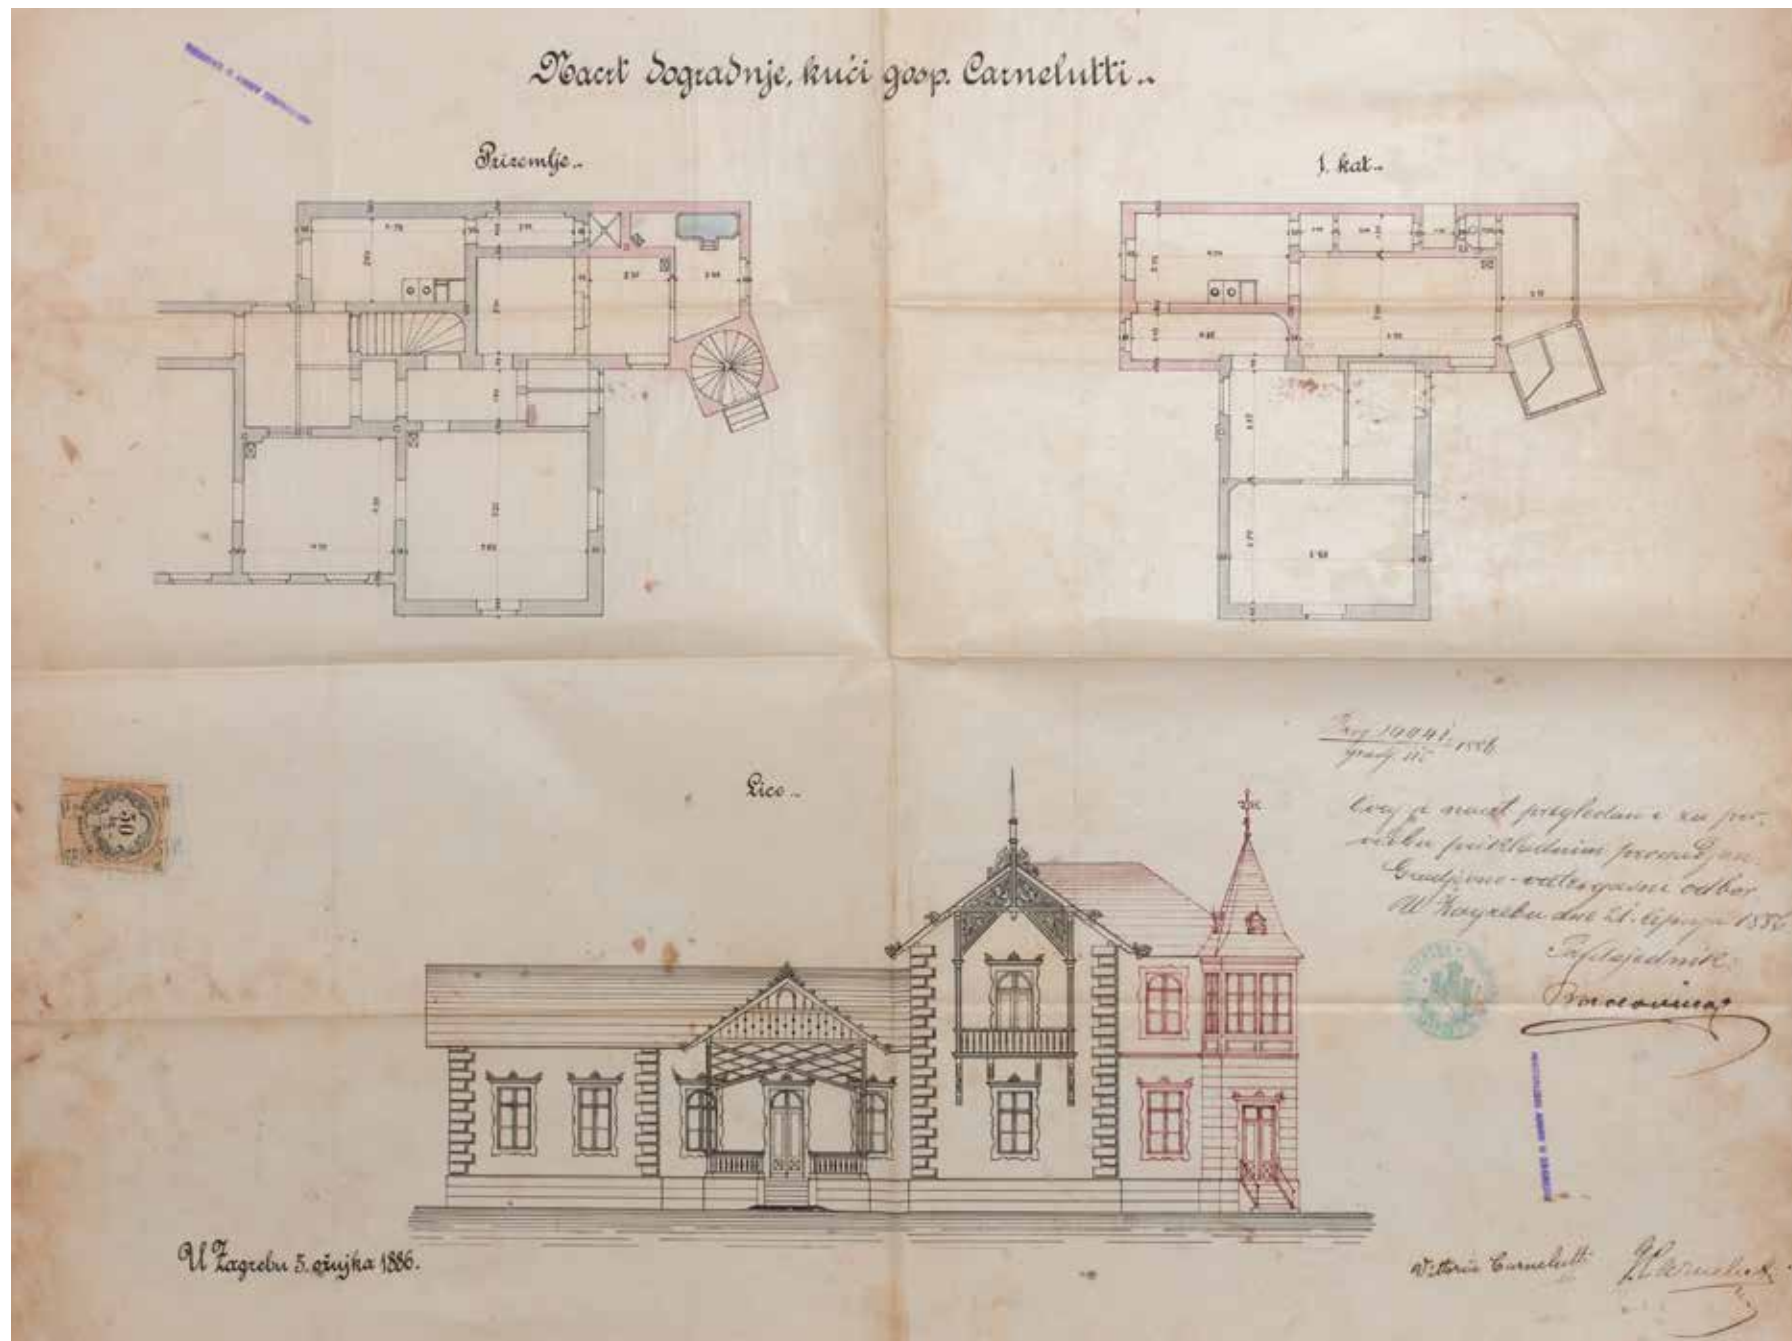
Vila arhitekta Gjure Carneluttija u unutrašnjosti Bloka 19 (srušena), projekt dogradnje, 1886., DAZ

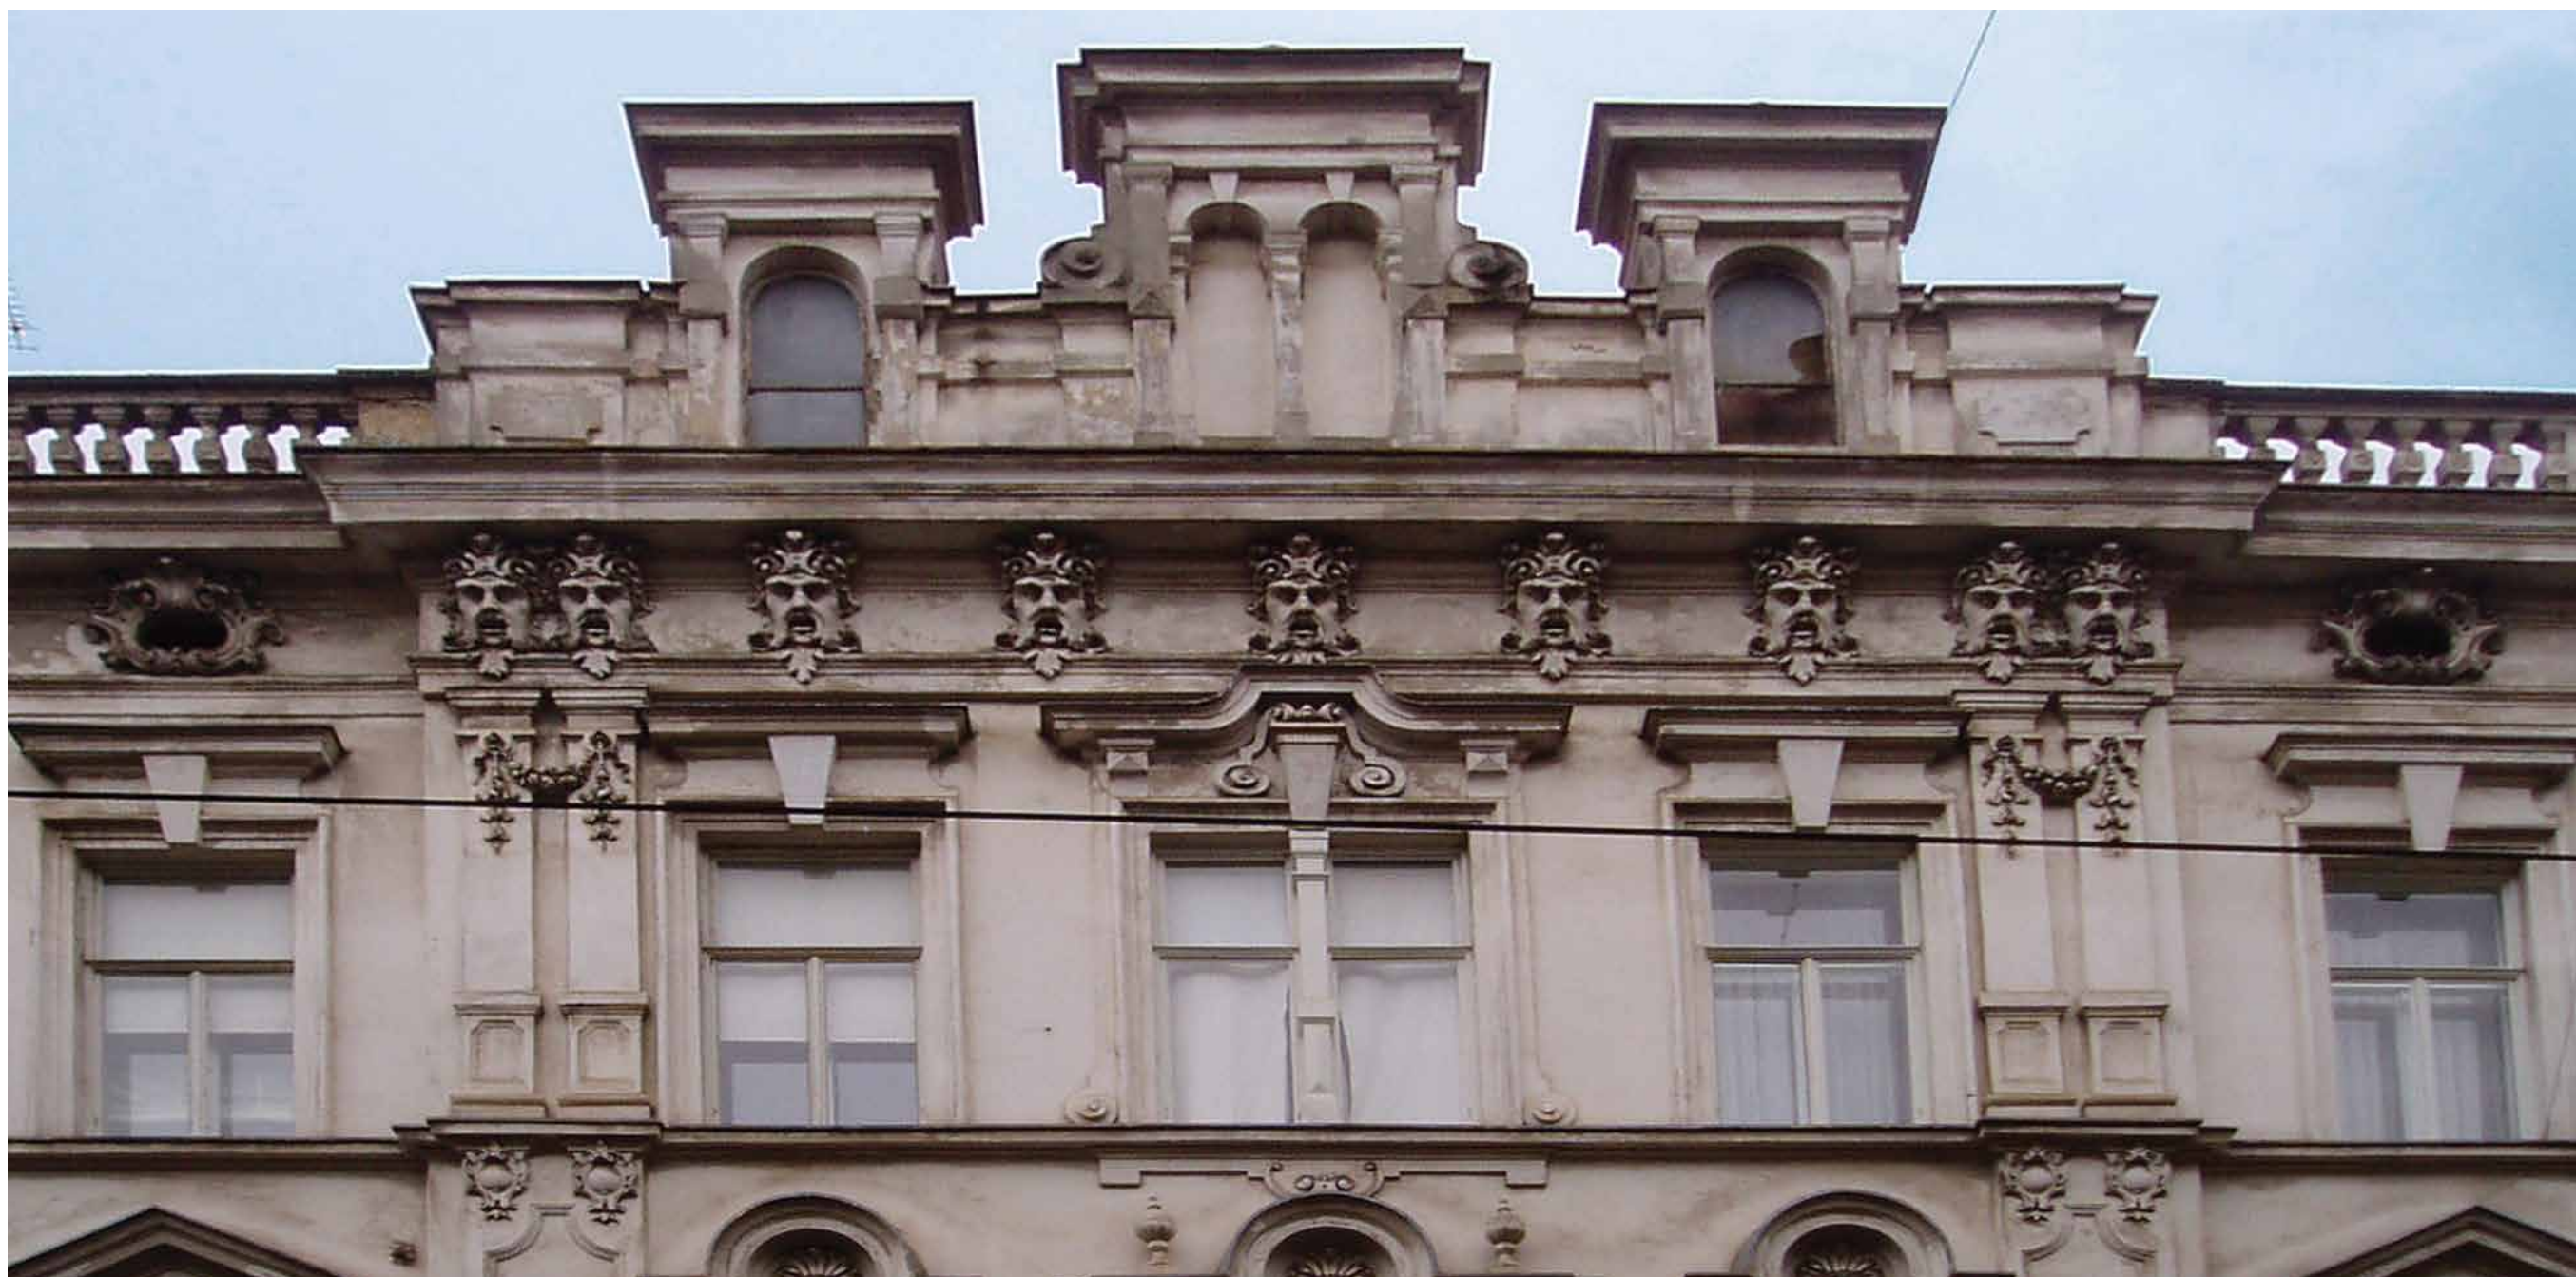
Kuća Hönigsberg, Ilica 53, pročelje, atika, stanje prije potresa, Gradski zavod za zaštitu spomenika kulture i prirode, Fototeka

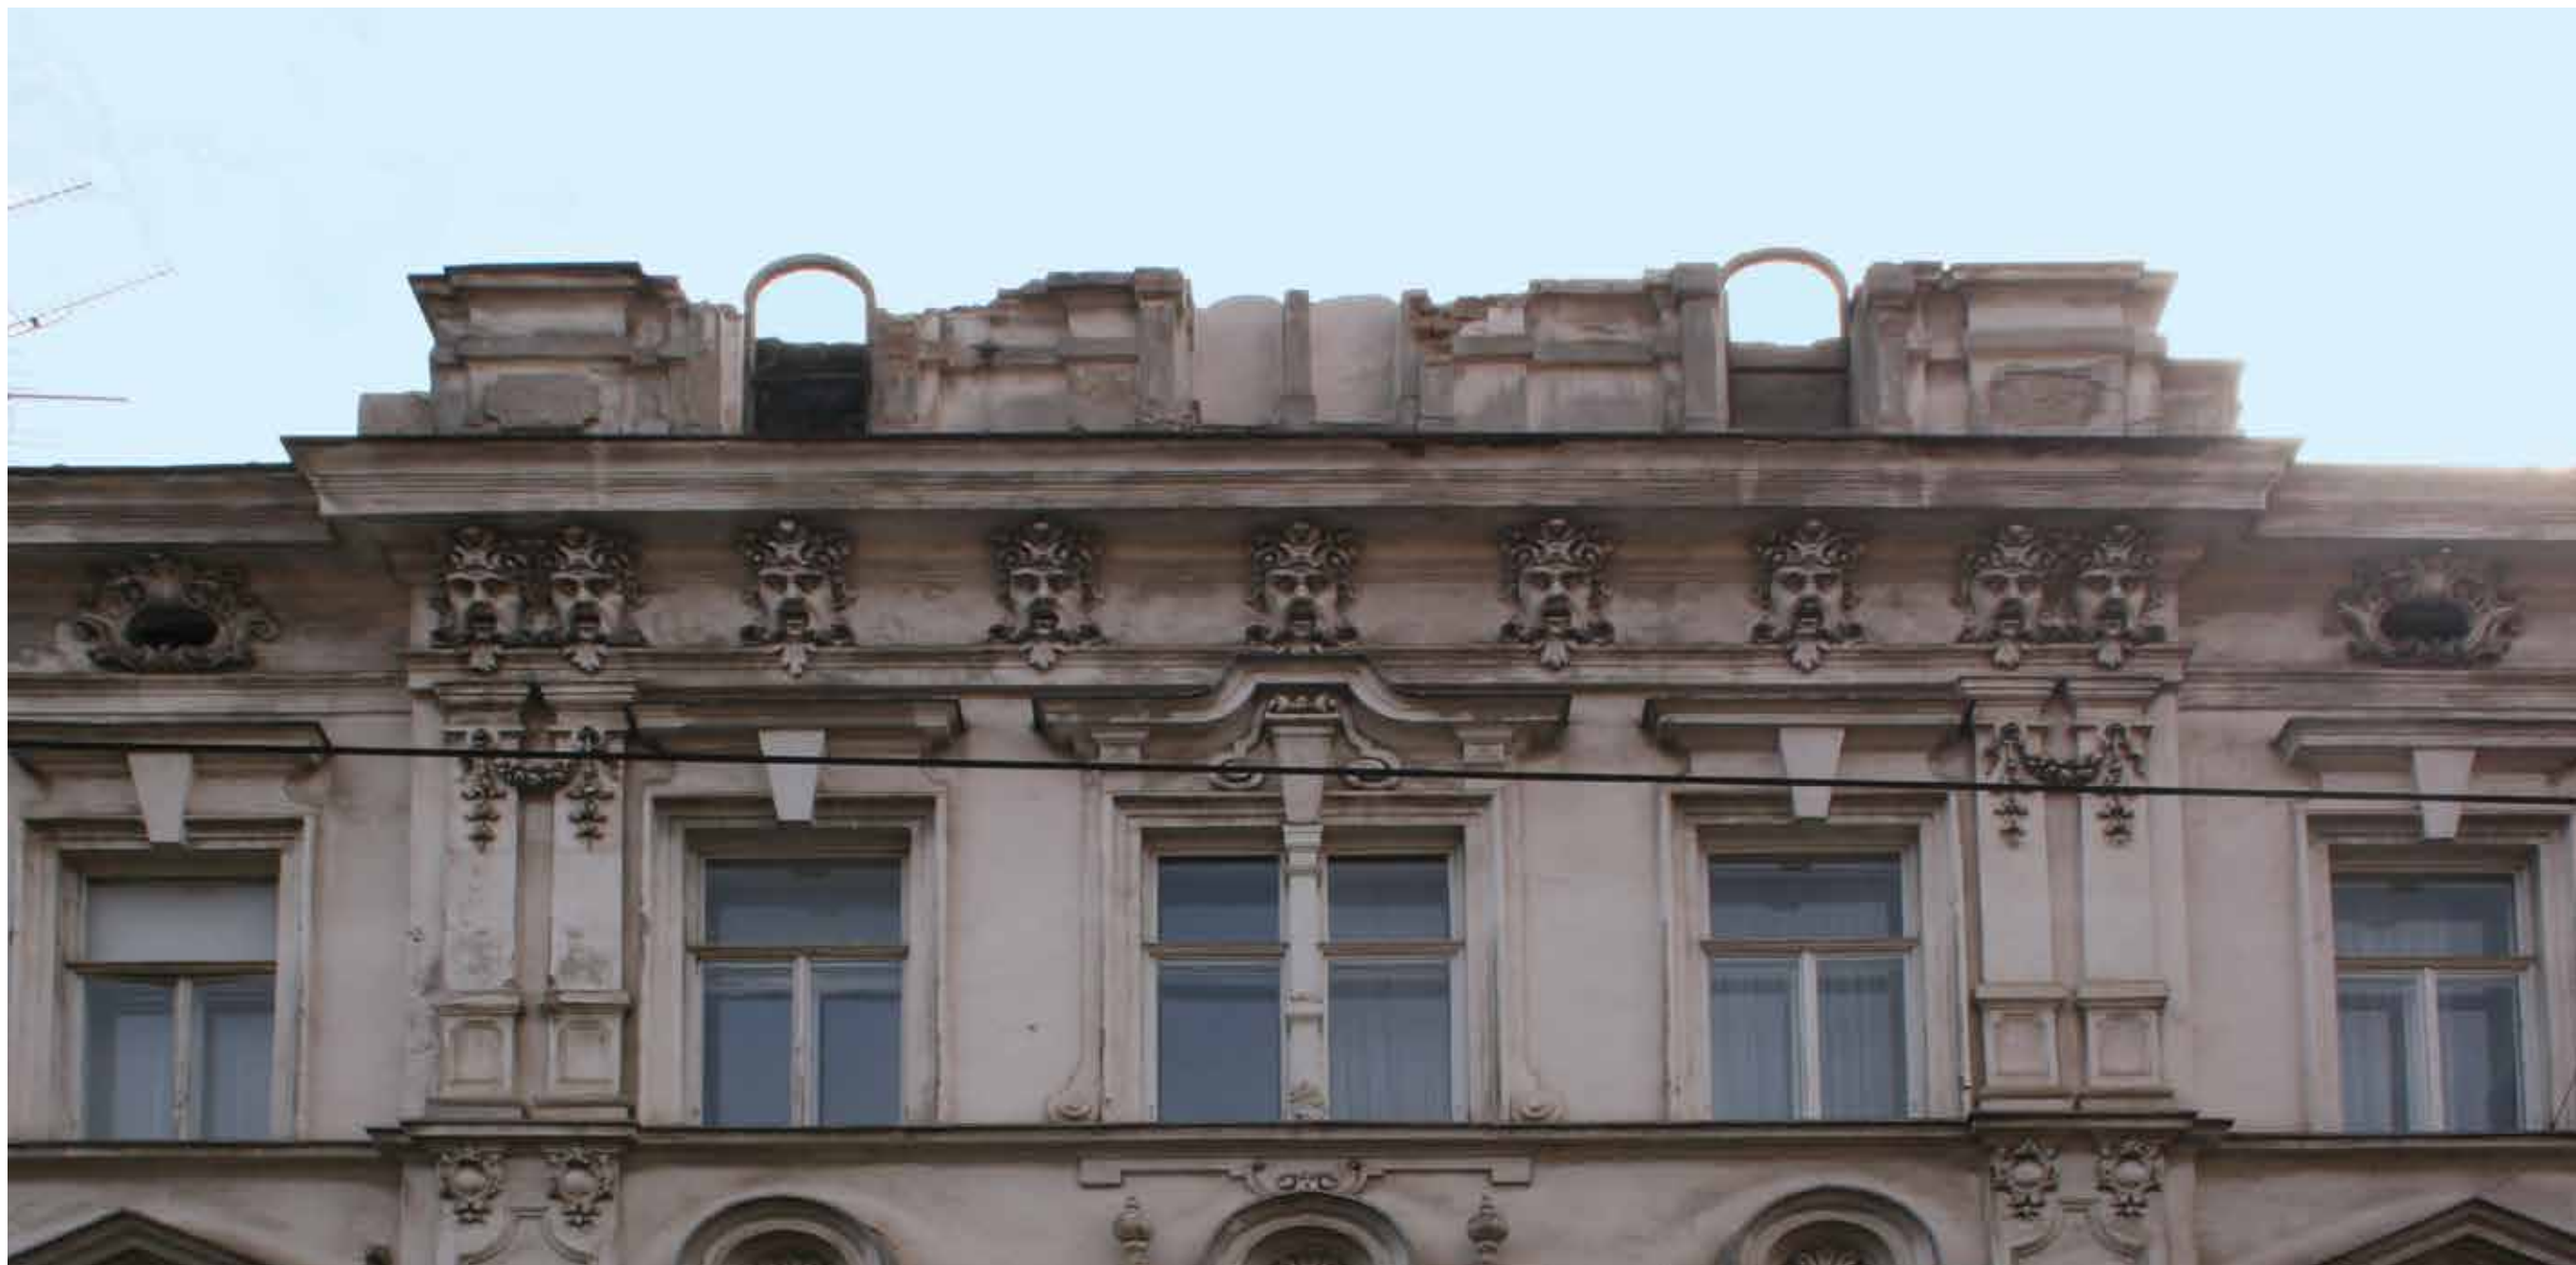
Kuća Hönigsberg, Ilica 53, atika oštećena u potresu 22. ožujka 2020.

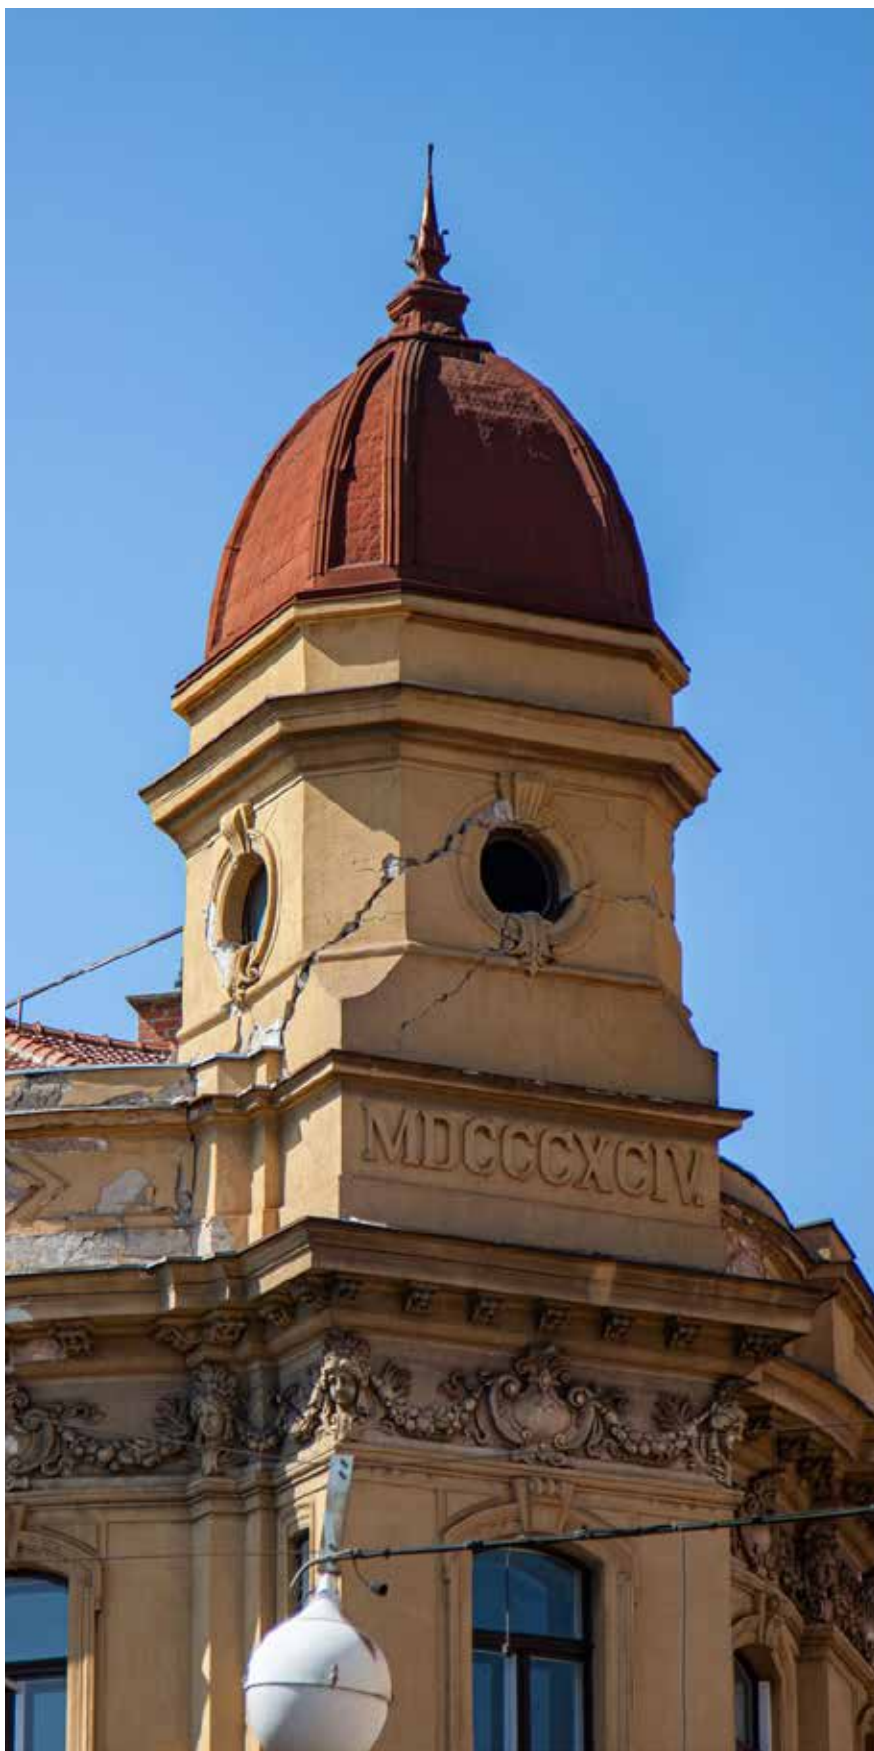
Ugaona kupola s oštećenjima nastalima u potresu 22. ožujka 2020., uklonjena nakon potresa 22. travnja
