# Program cjelovite obnove povijesne jezgre Grada Zagreba : Blok 19 - konzervatorski model

## BLOK 19

### KONZERVATORSKI MODEL

INSTITUT ZA POVIJEST UMJETNOSTI  
ZAGREB, ožujak 2021.

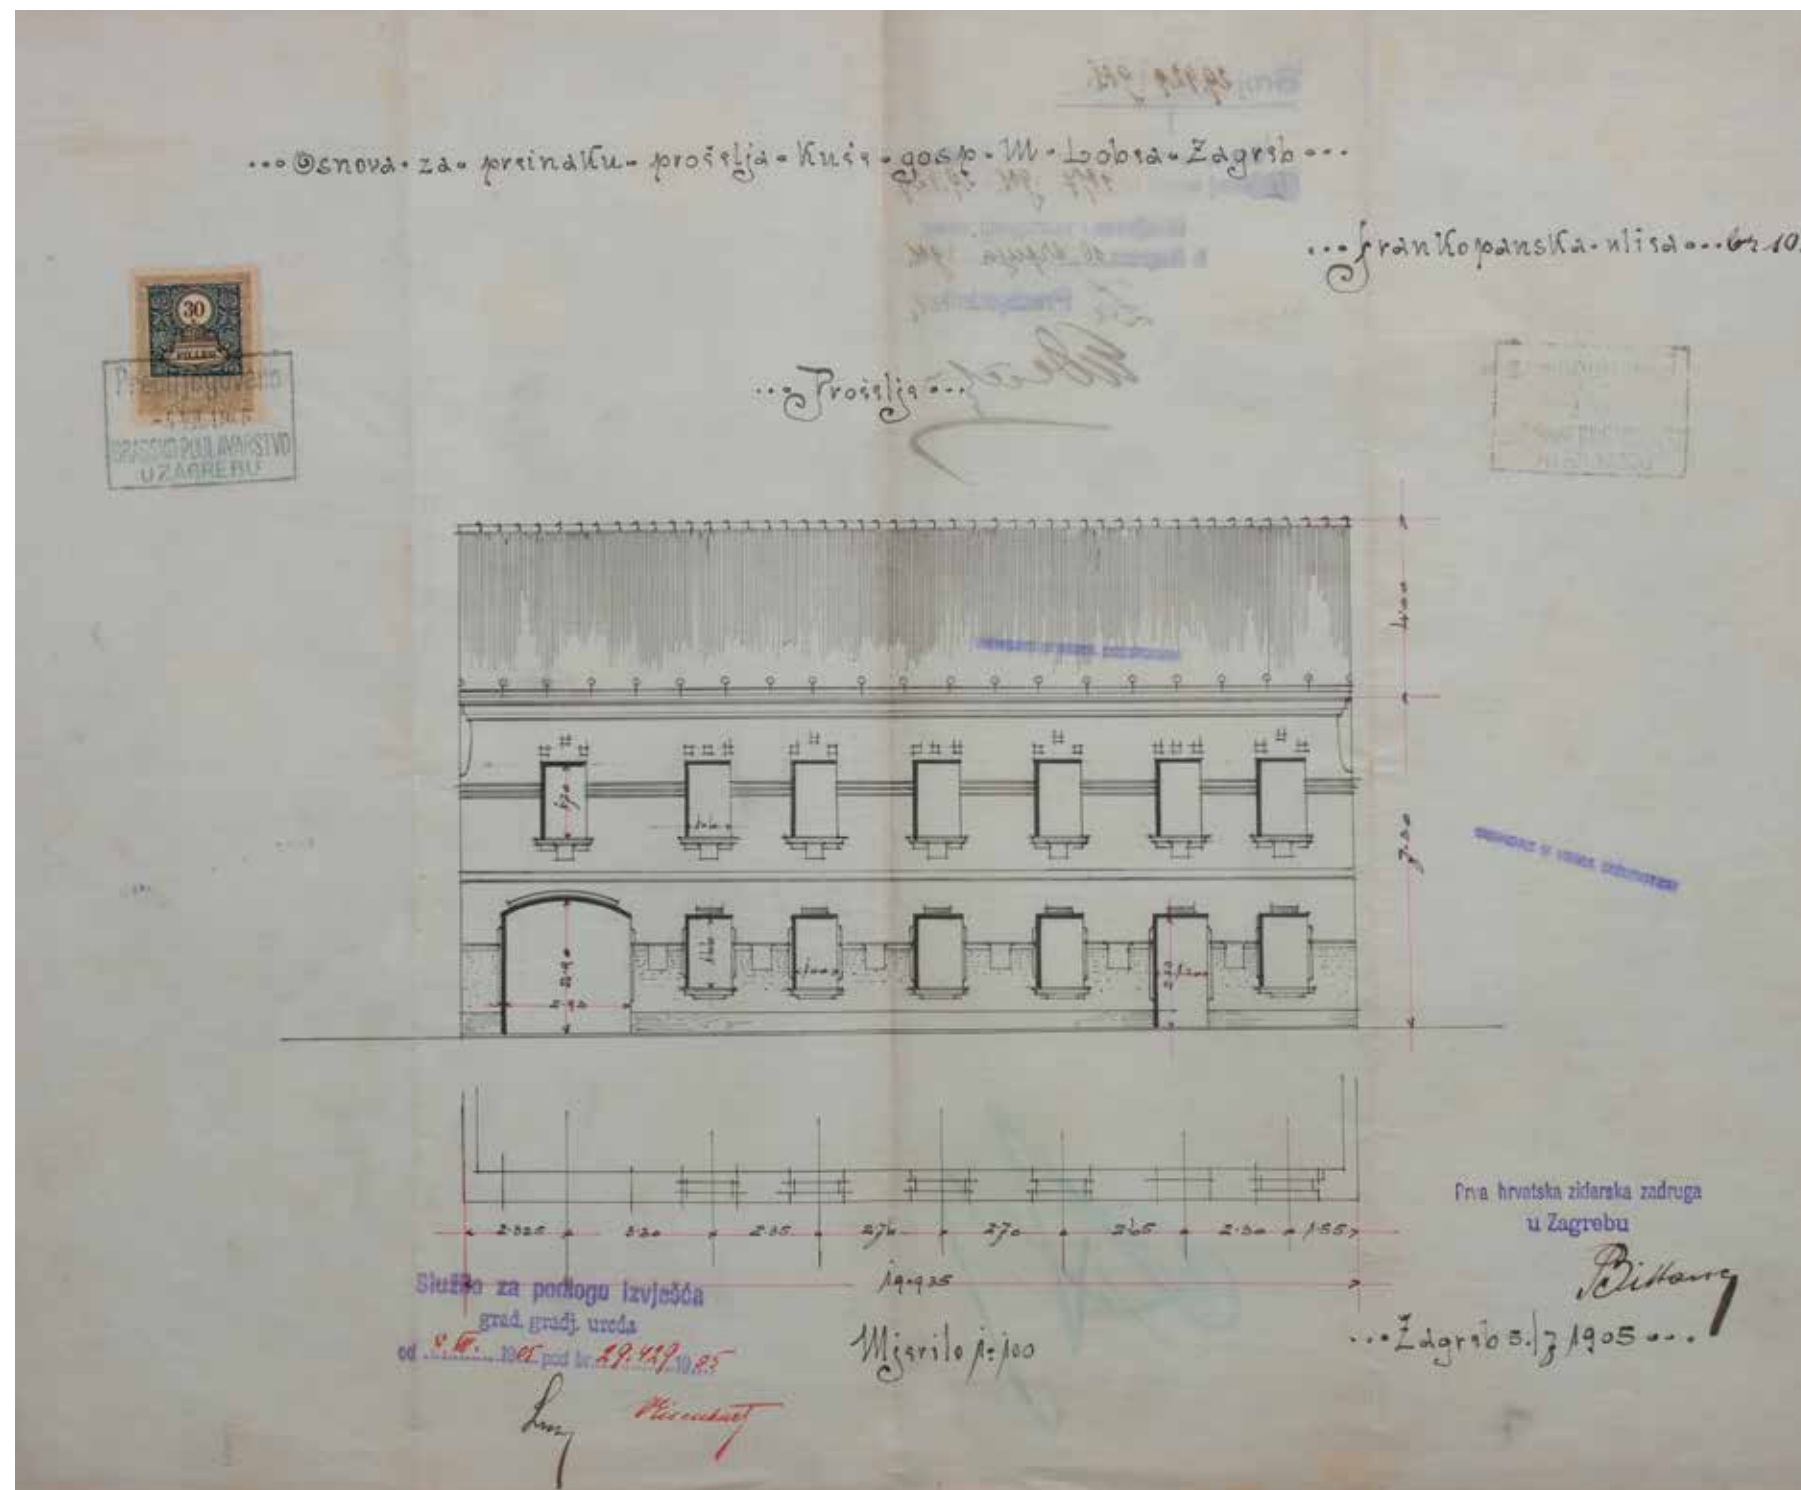
Kuća Lobe, Prva hrvatska zidarska zadruga u Zagrebu, 1905., preoblikovanje uličnog pročelja, DAZ

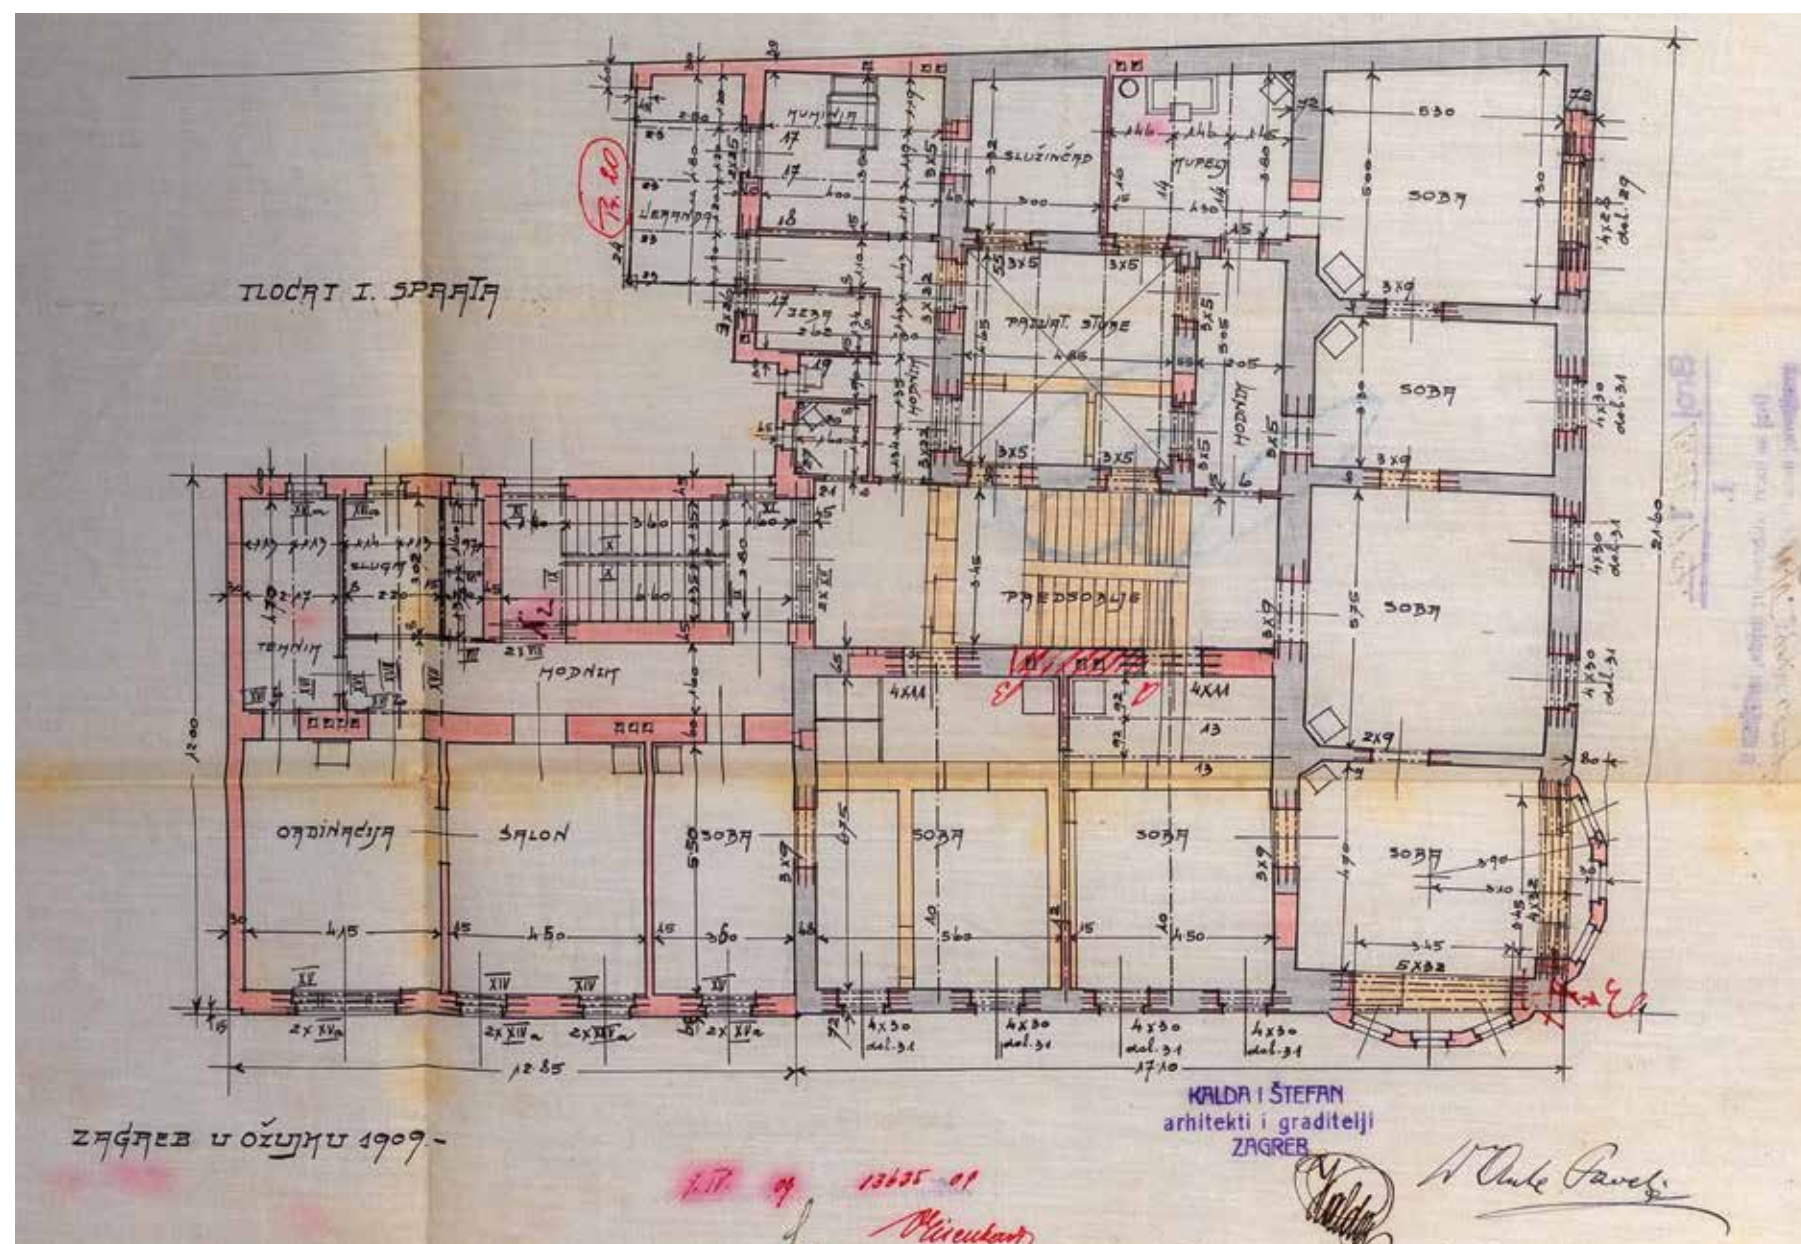
Kuća Pavić, projekt, Lav Kalda 1909., tlocrt podruma, prizemlja i katova, DAZ

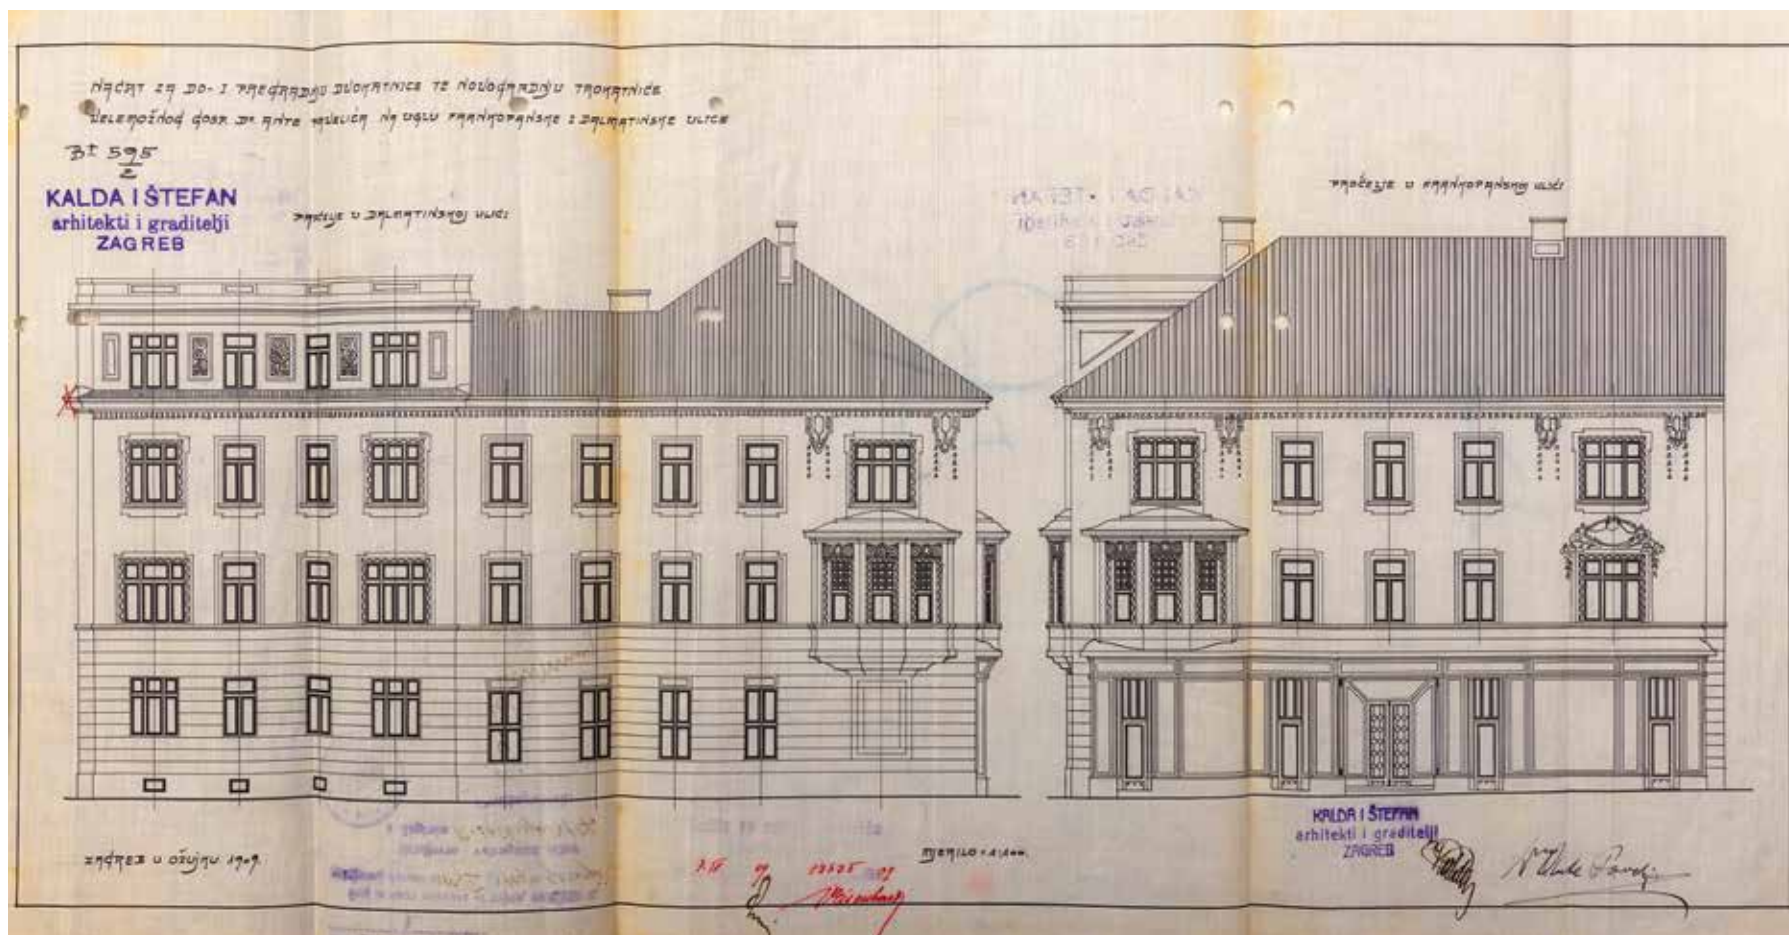
Kuća Pavelić, projekt, Lav Kalda 1909., južno i istočno pročelje, DAZ

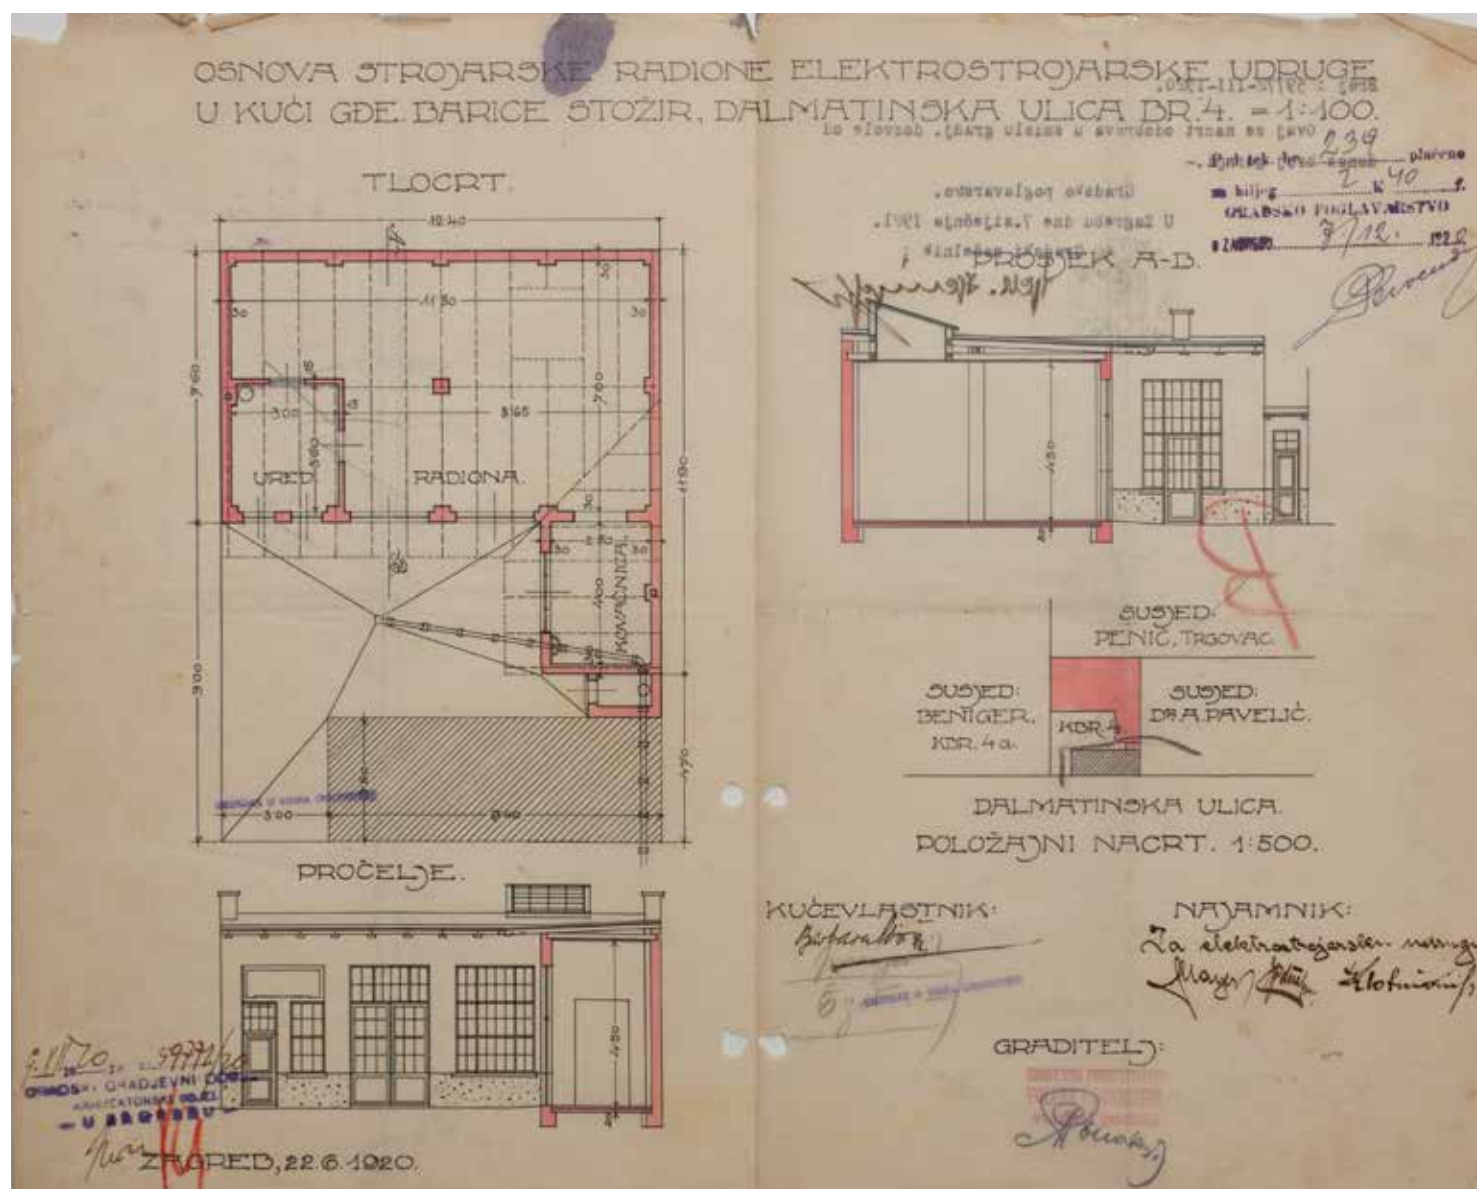
Zgrada je zidana od opeke. Konstrukcija krovišta je drvena.

Projekt elektrostrojarske radionice, 1920., DAZ

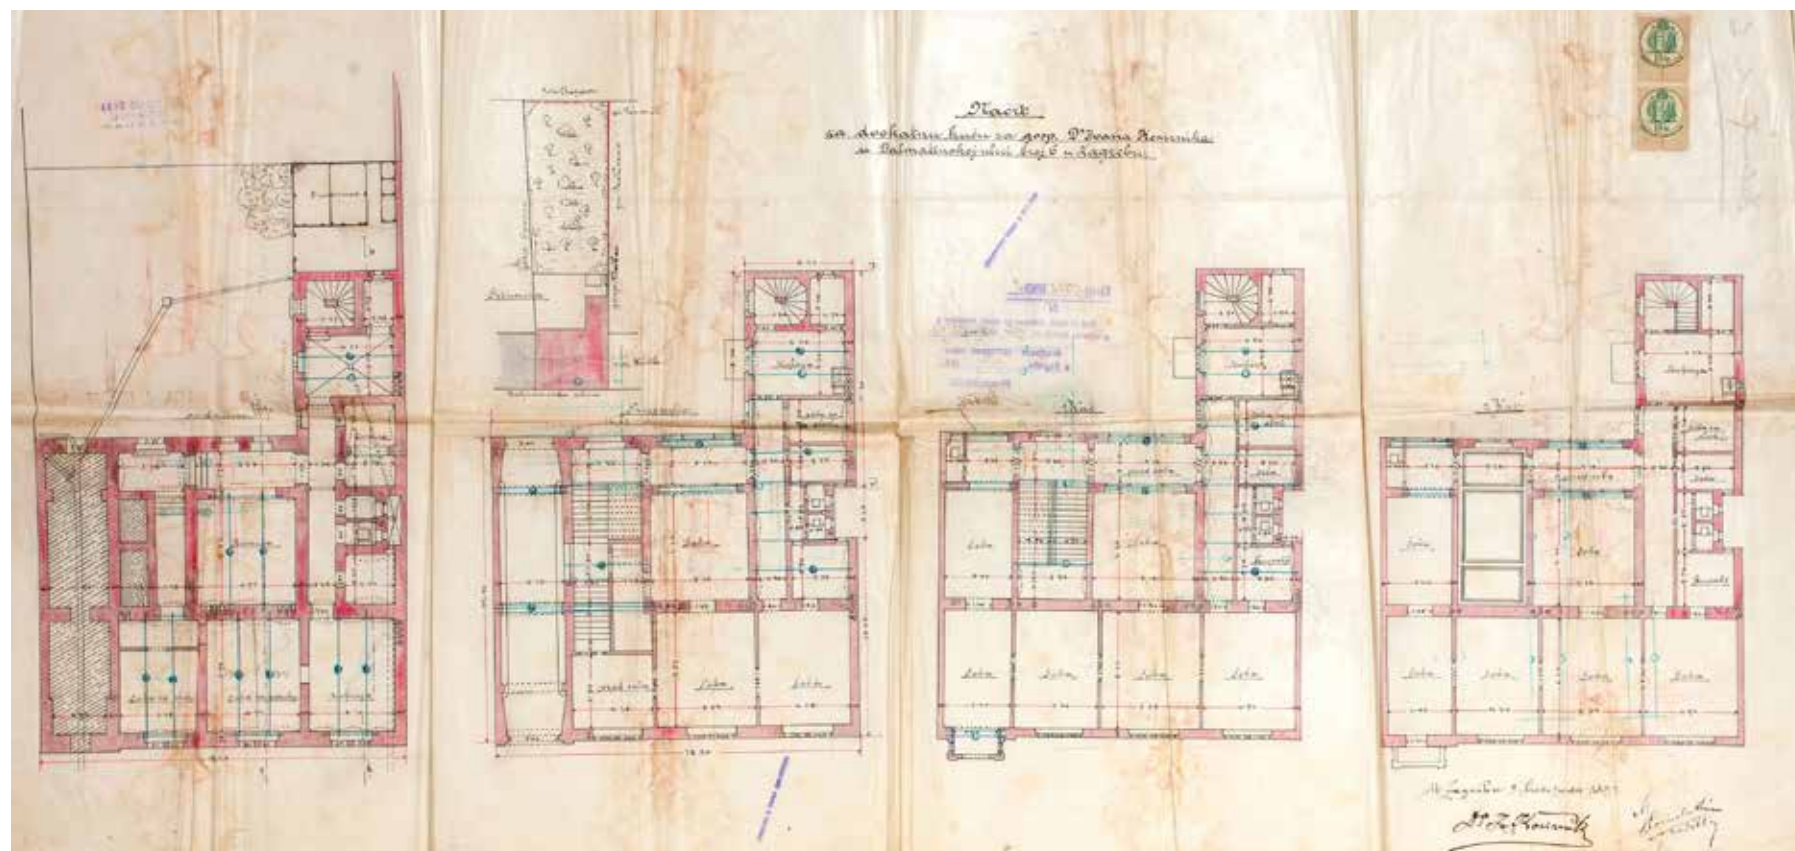
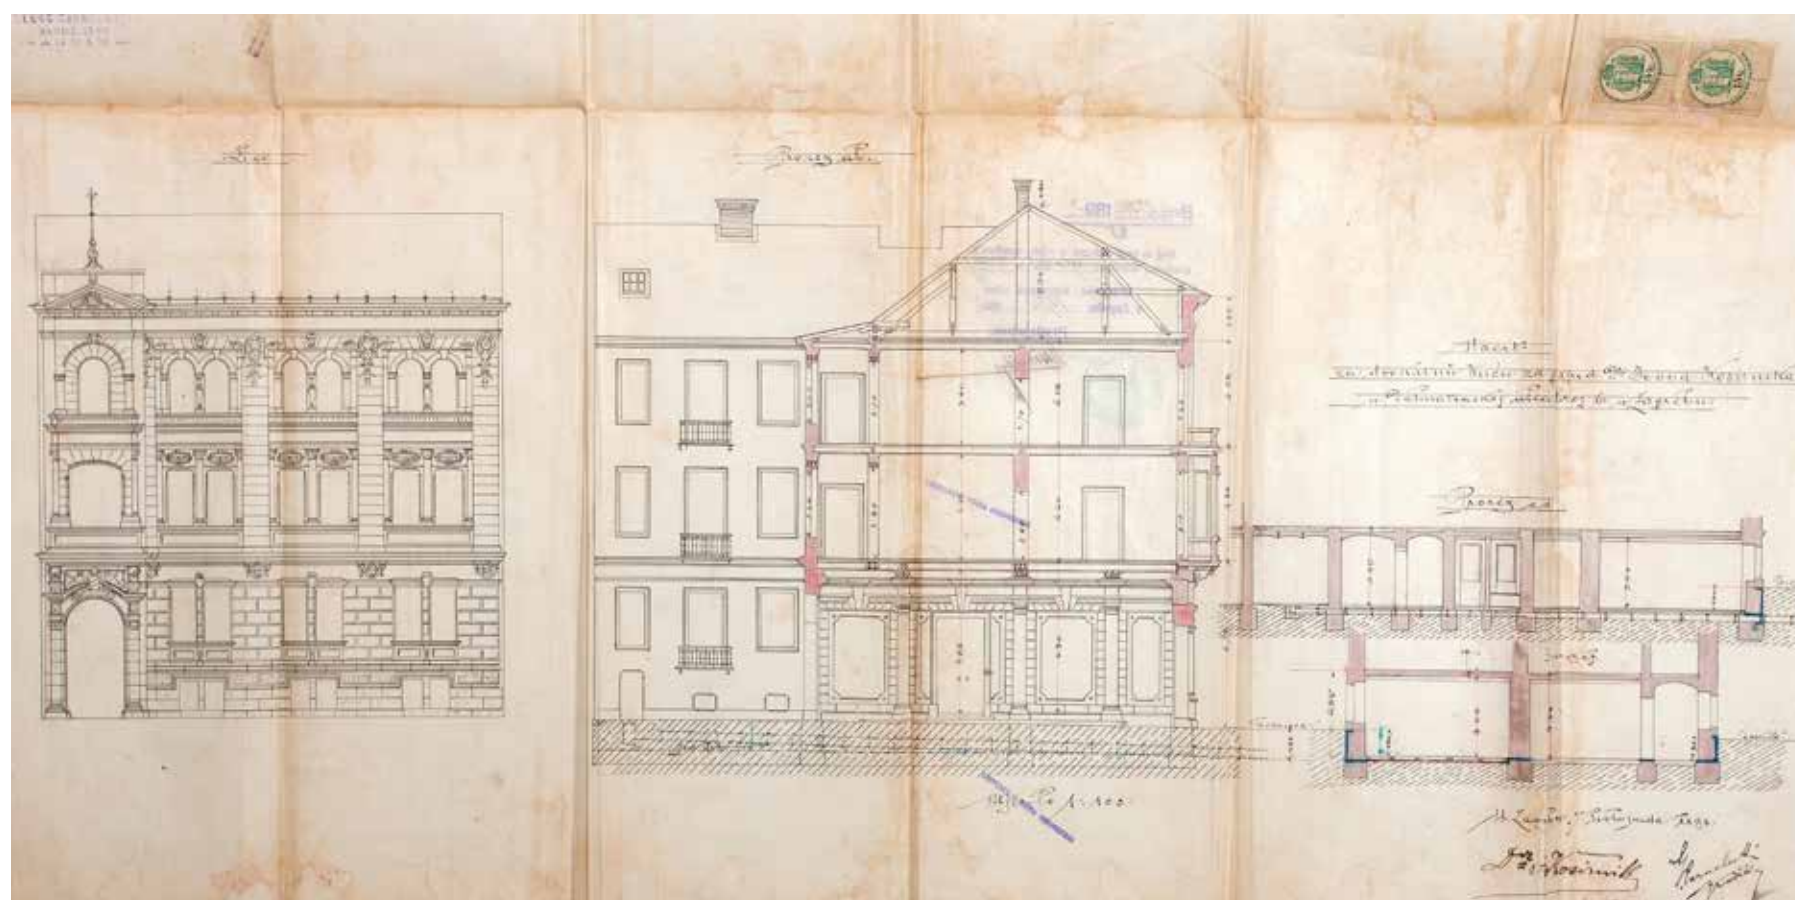
Kuća Kosirnik, projekt, Gjuro Carnelutti, 1898., tlocrti podruma, prizemlja i katova, pročelje i presjek, DAZ

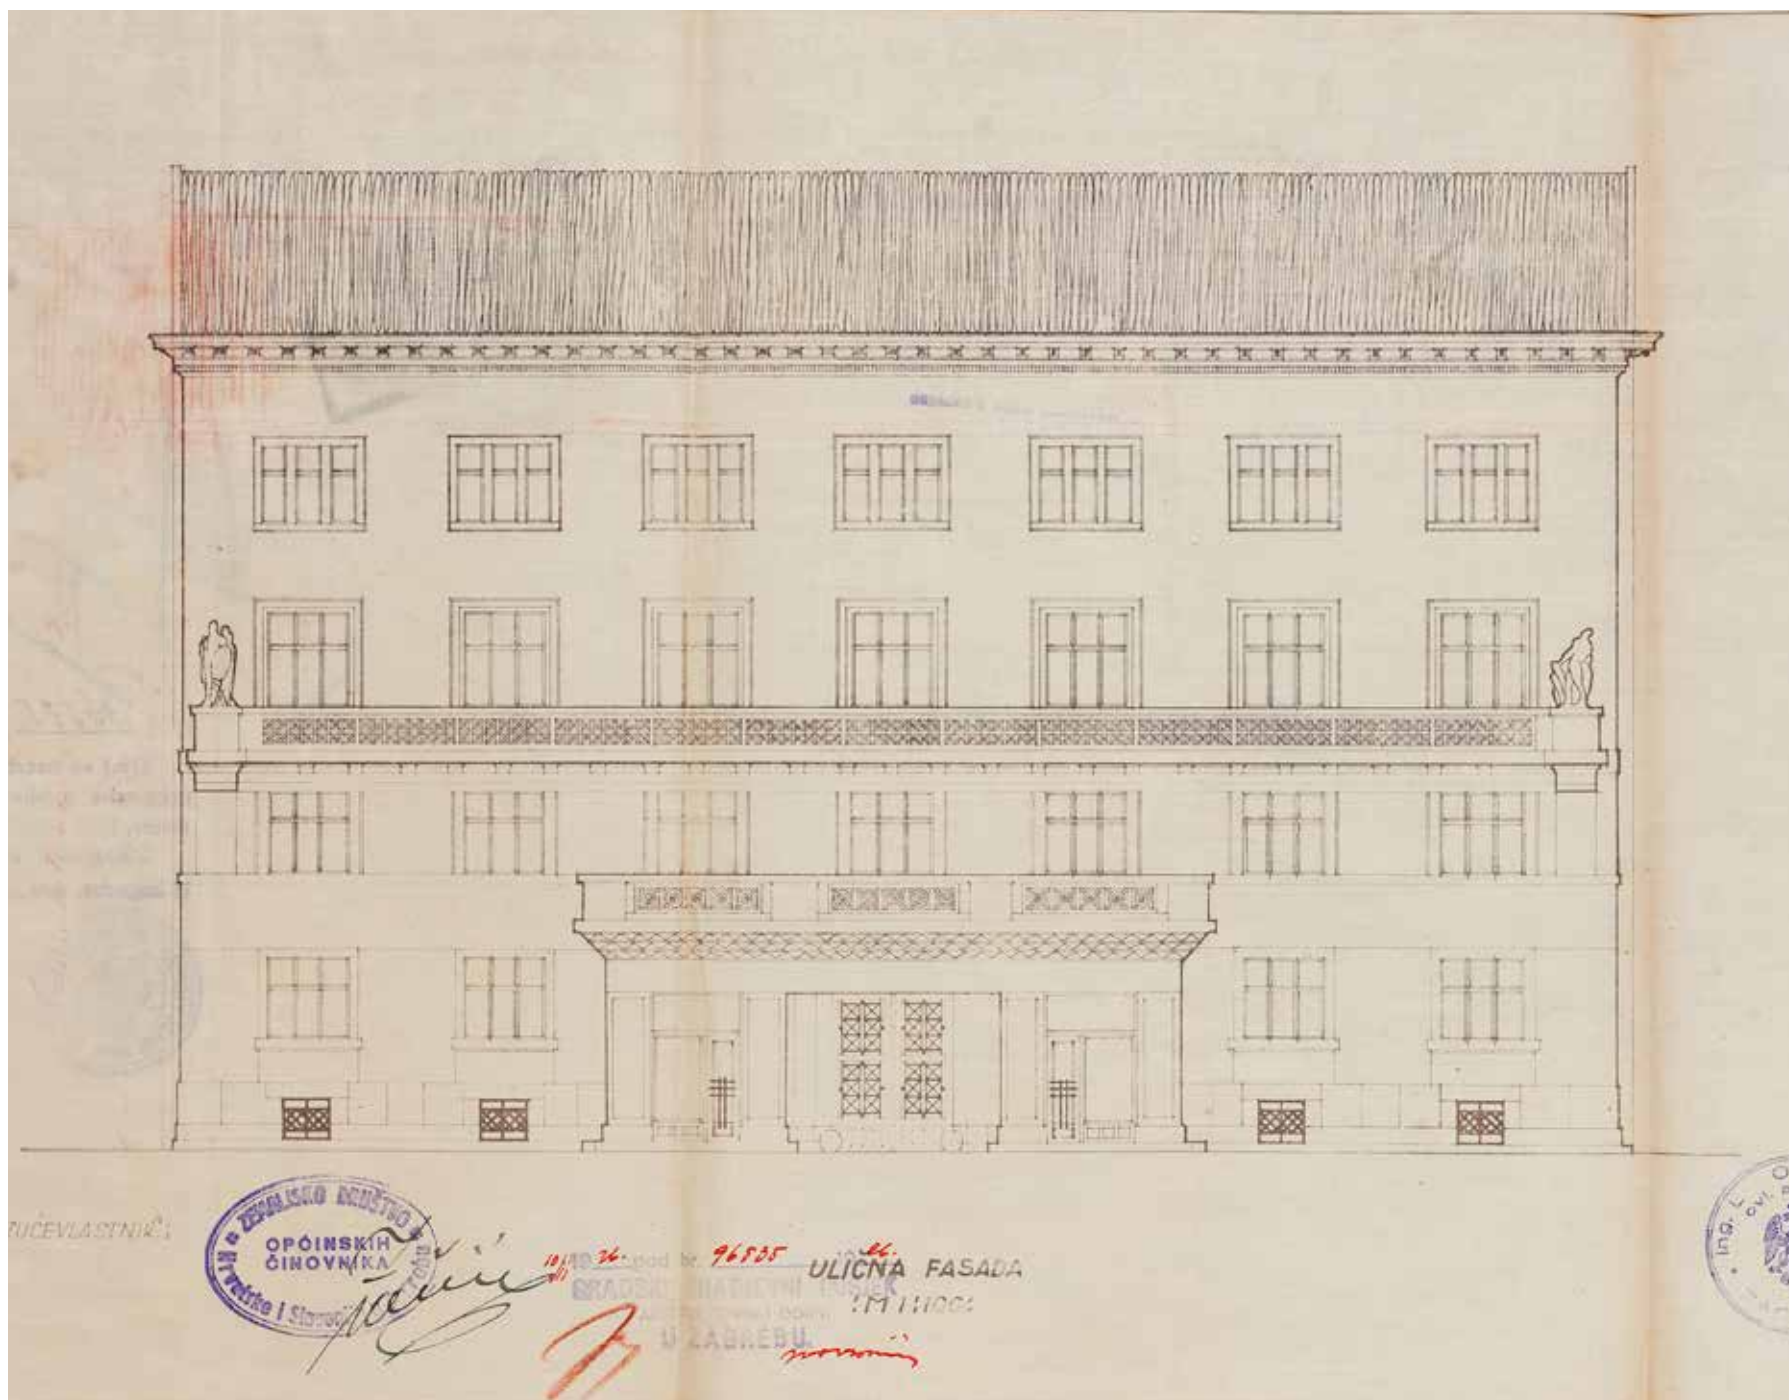
Zgrada Zemaljskog društva općinskih činovnika Hrvatske i Slavonije, projekt, Lav Kalda, 1926., pročelje i presjek, DAZ

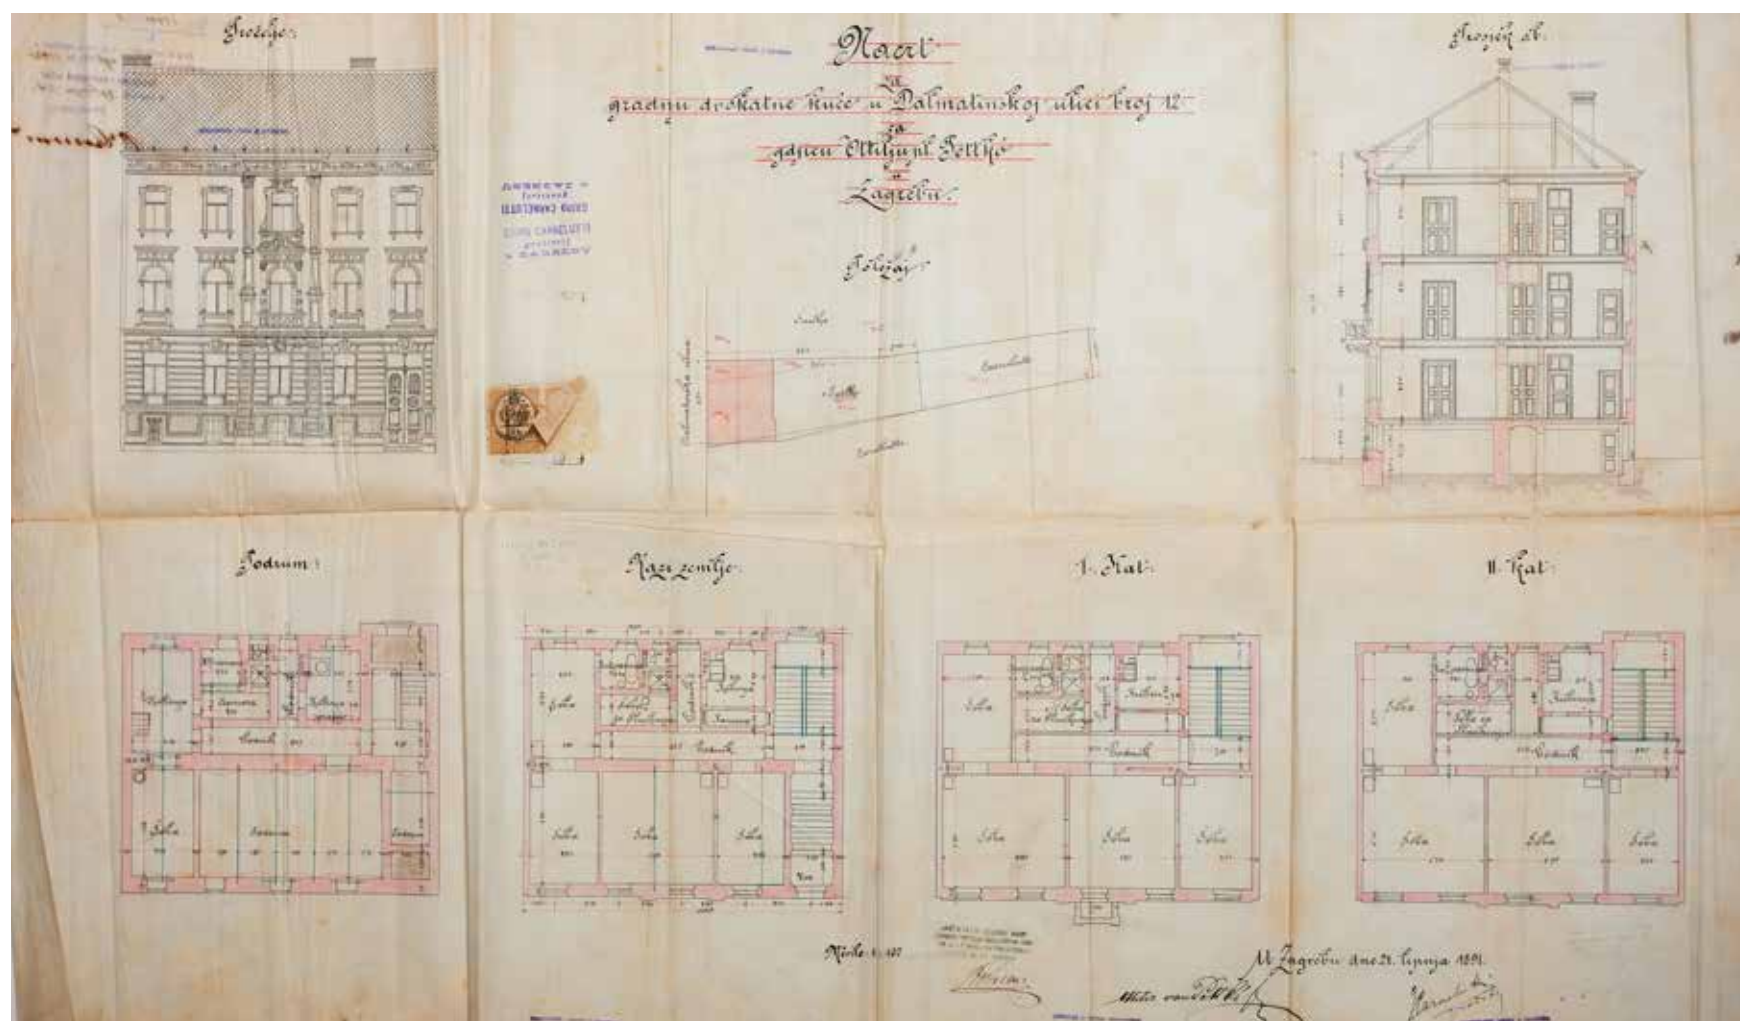
Kuća Pettko, projekt, Gjuro Carnelutti, 1891., pročelje, presjek, tlocrt podruma, prizemlja i katova, DAZ

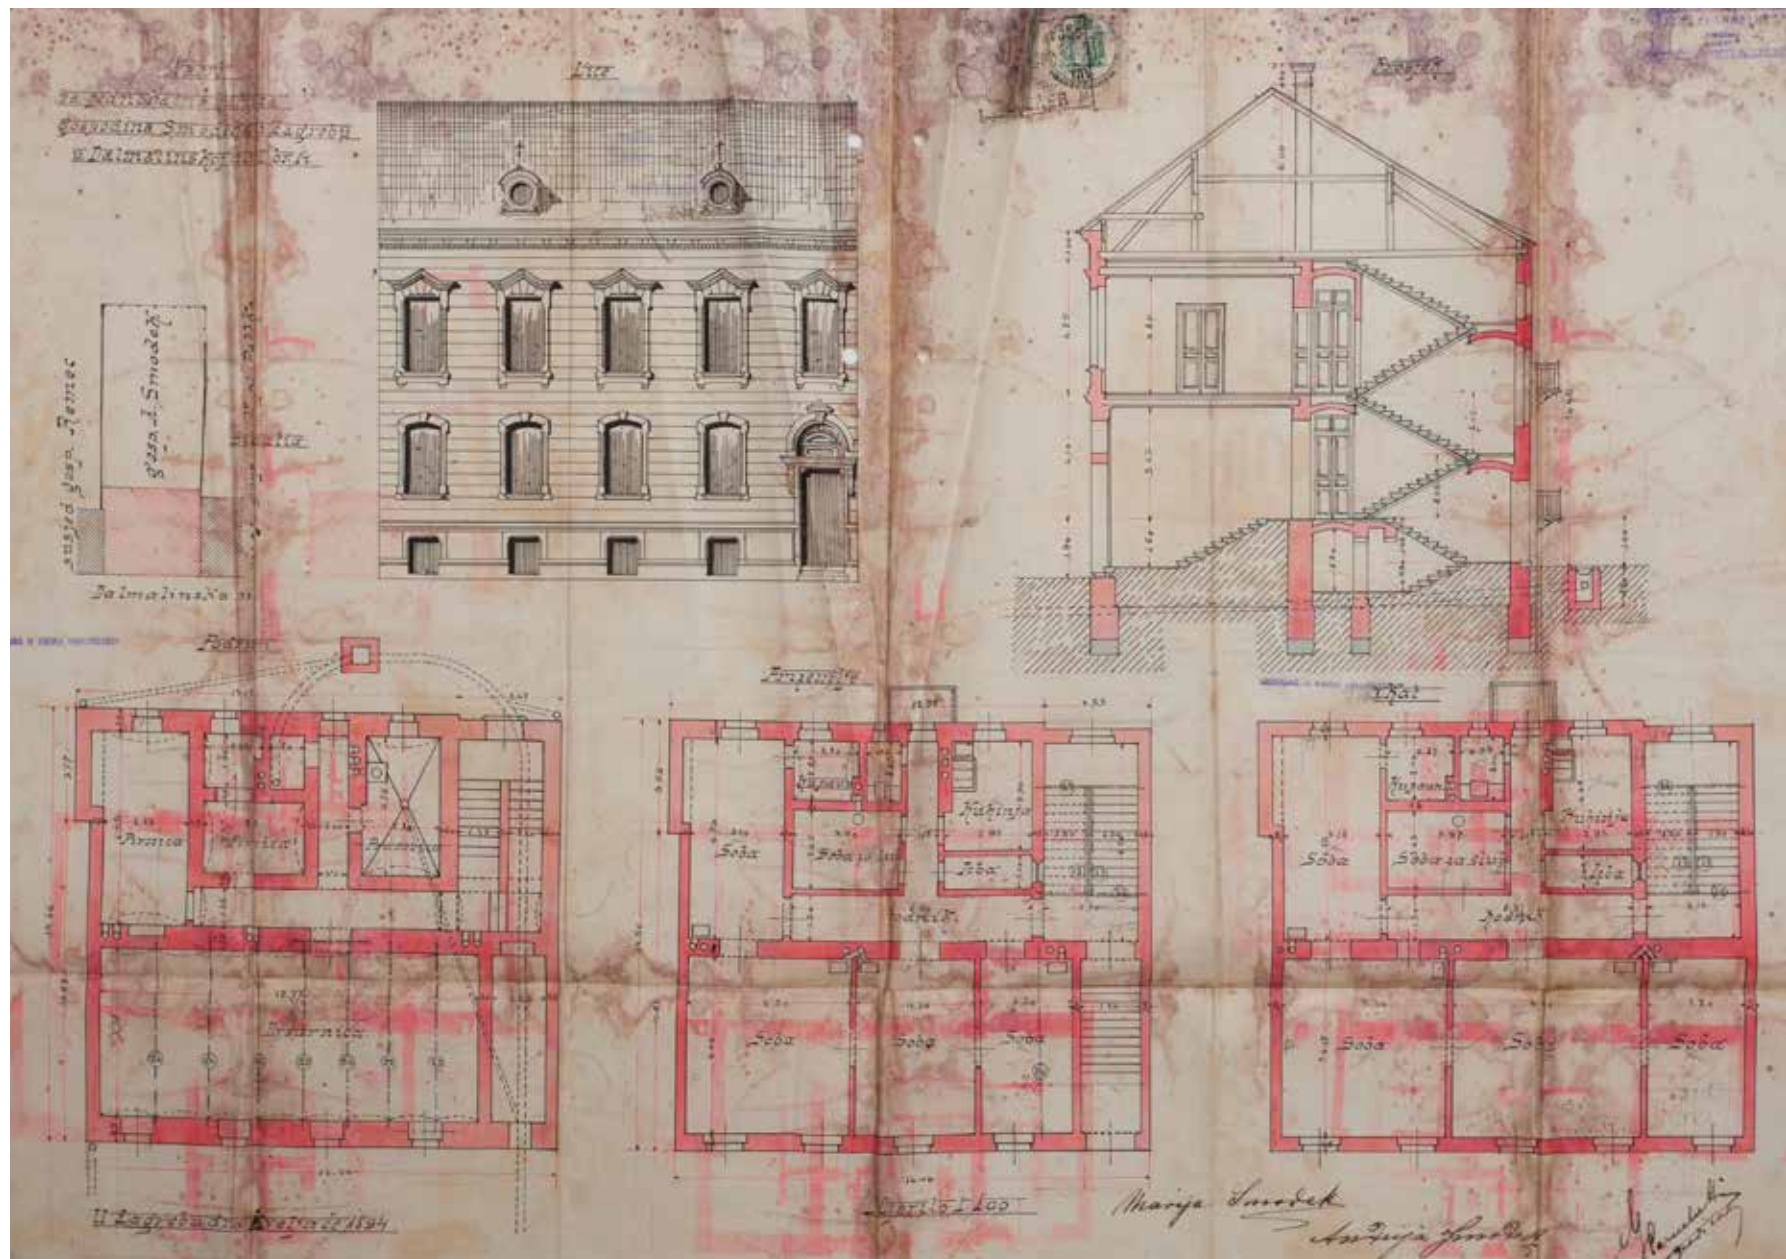
Kuća Smodek, projekt, Gjuro Carnelutti, 1894., pročelje, presjek, tlocrti podruma, prizemlja i kata, DAZ

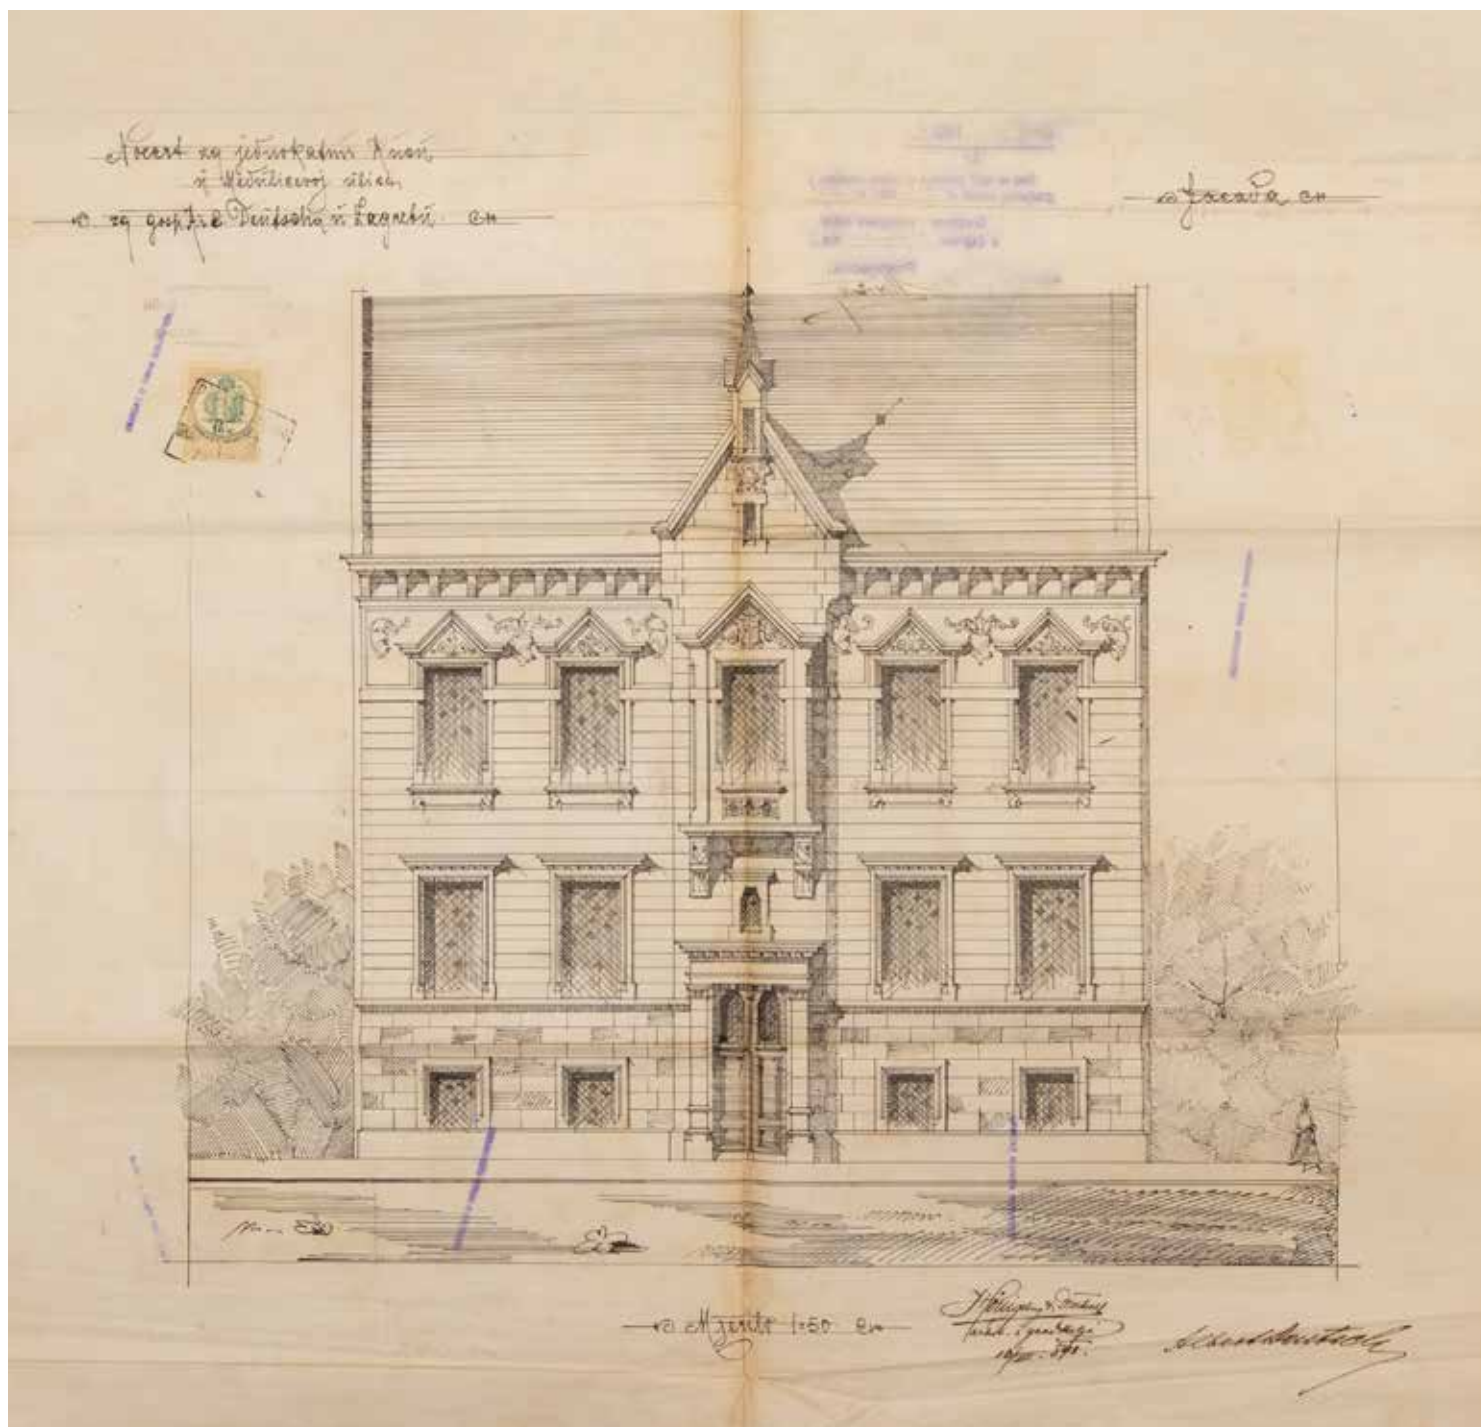
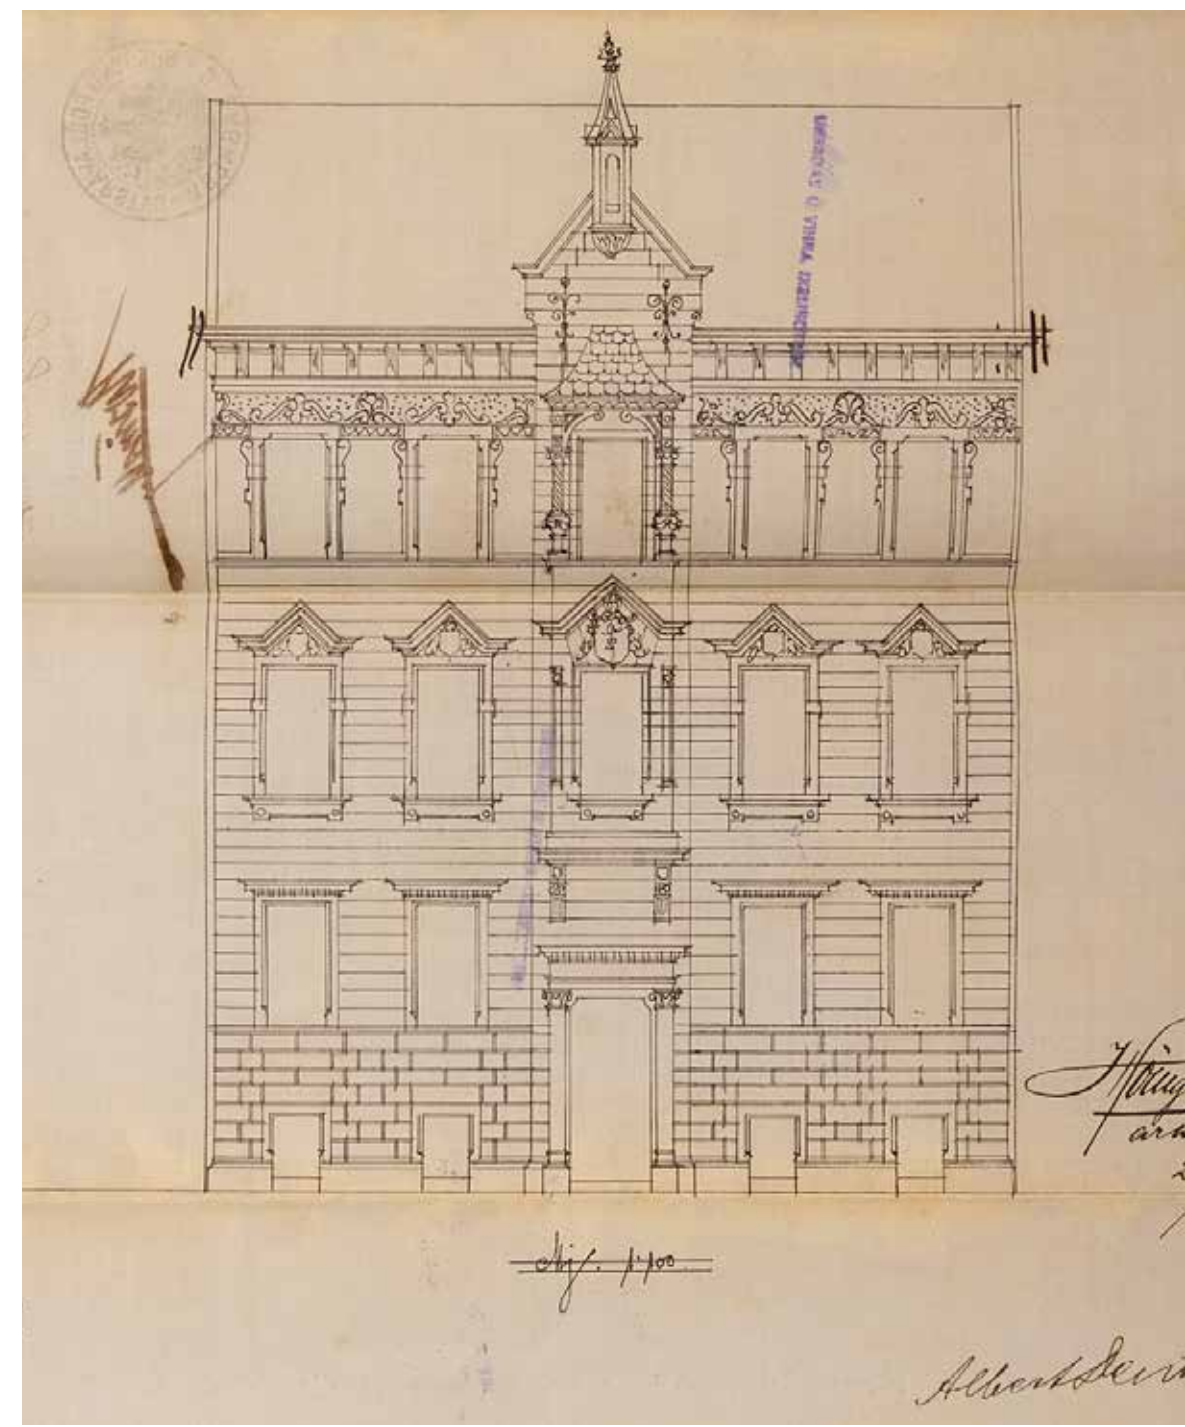
Kuća Deutsch, projekt, Hönigsberg i Deutsch, 1893. pročelje, DAZ
