# Program cjelovite obnove povijesne jezgre Grada Zagreba : Blok 19 - konzervatorski model

## BLOK 19

### KONZERVATORSKI MODEL

INSTITUT ZA POVIJEST UMJETNOSTI  
ZAGREB, ožujak 2021.

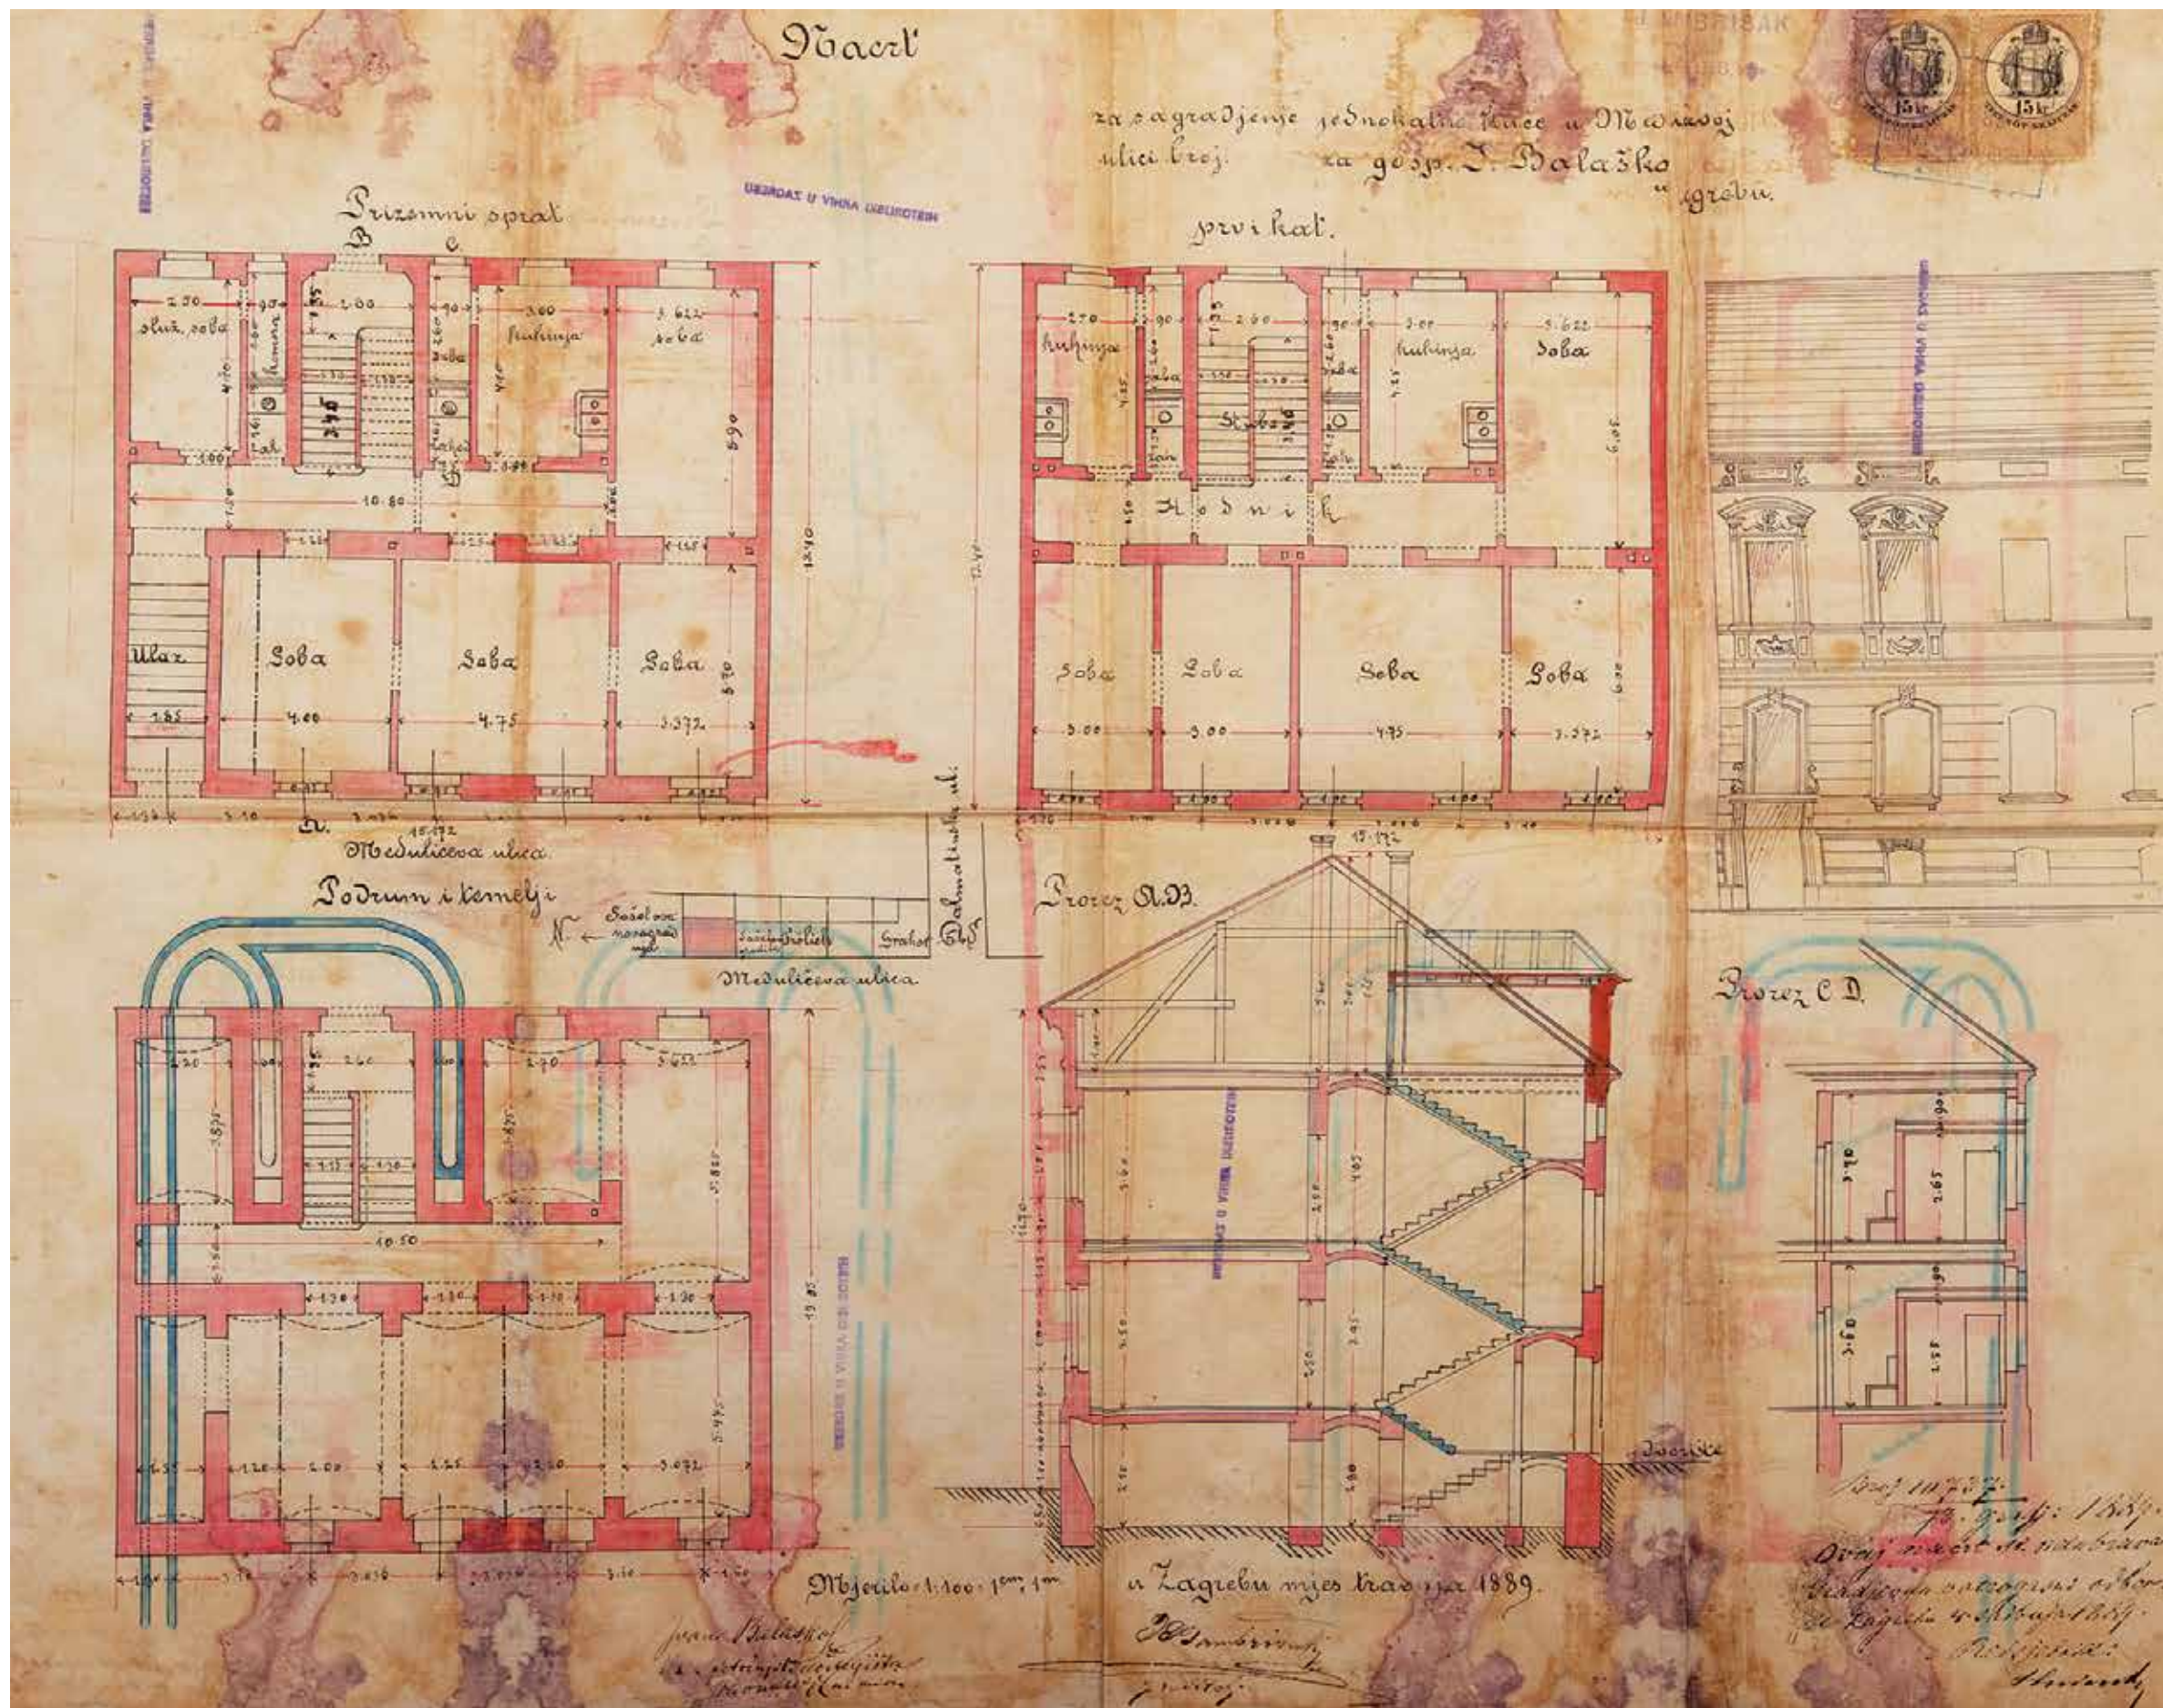
Kuća Balaško, projekt, Janko Jambrišak, 1889., tlocrt podruma, prizemlja i kata, presjek i pročelje, DAZ

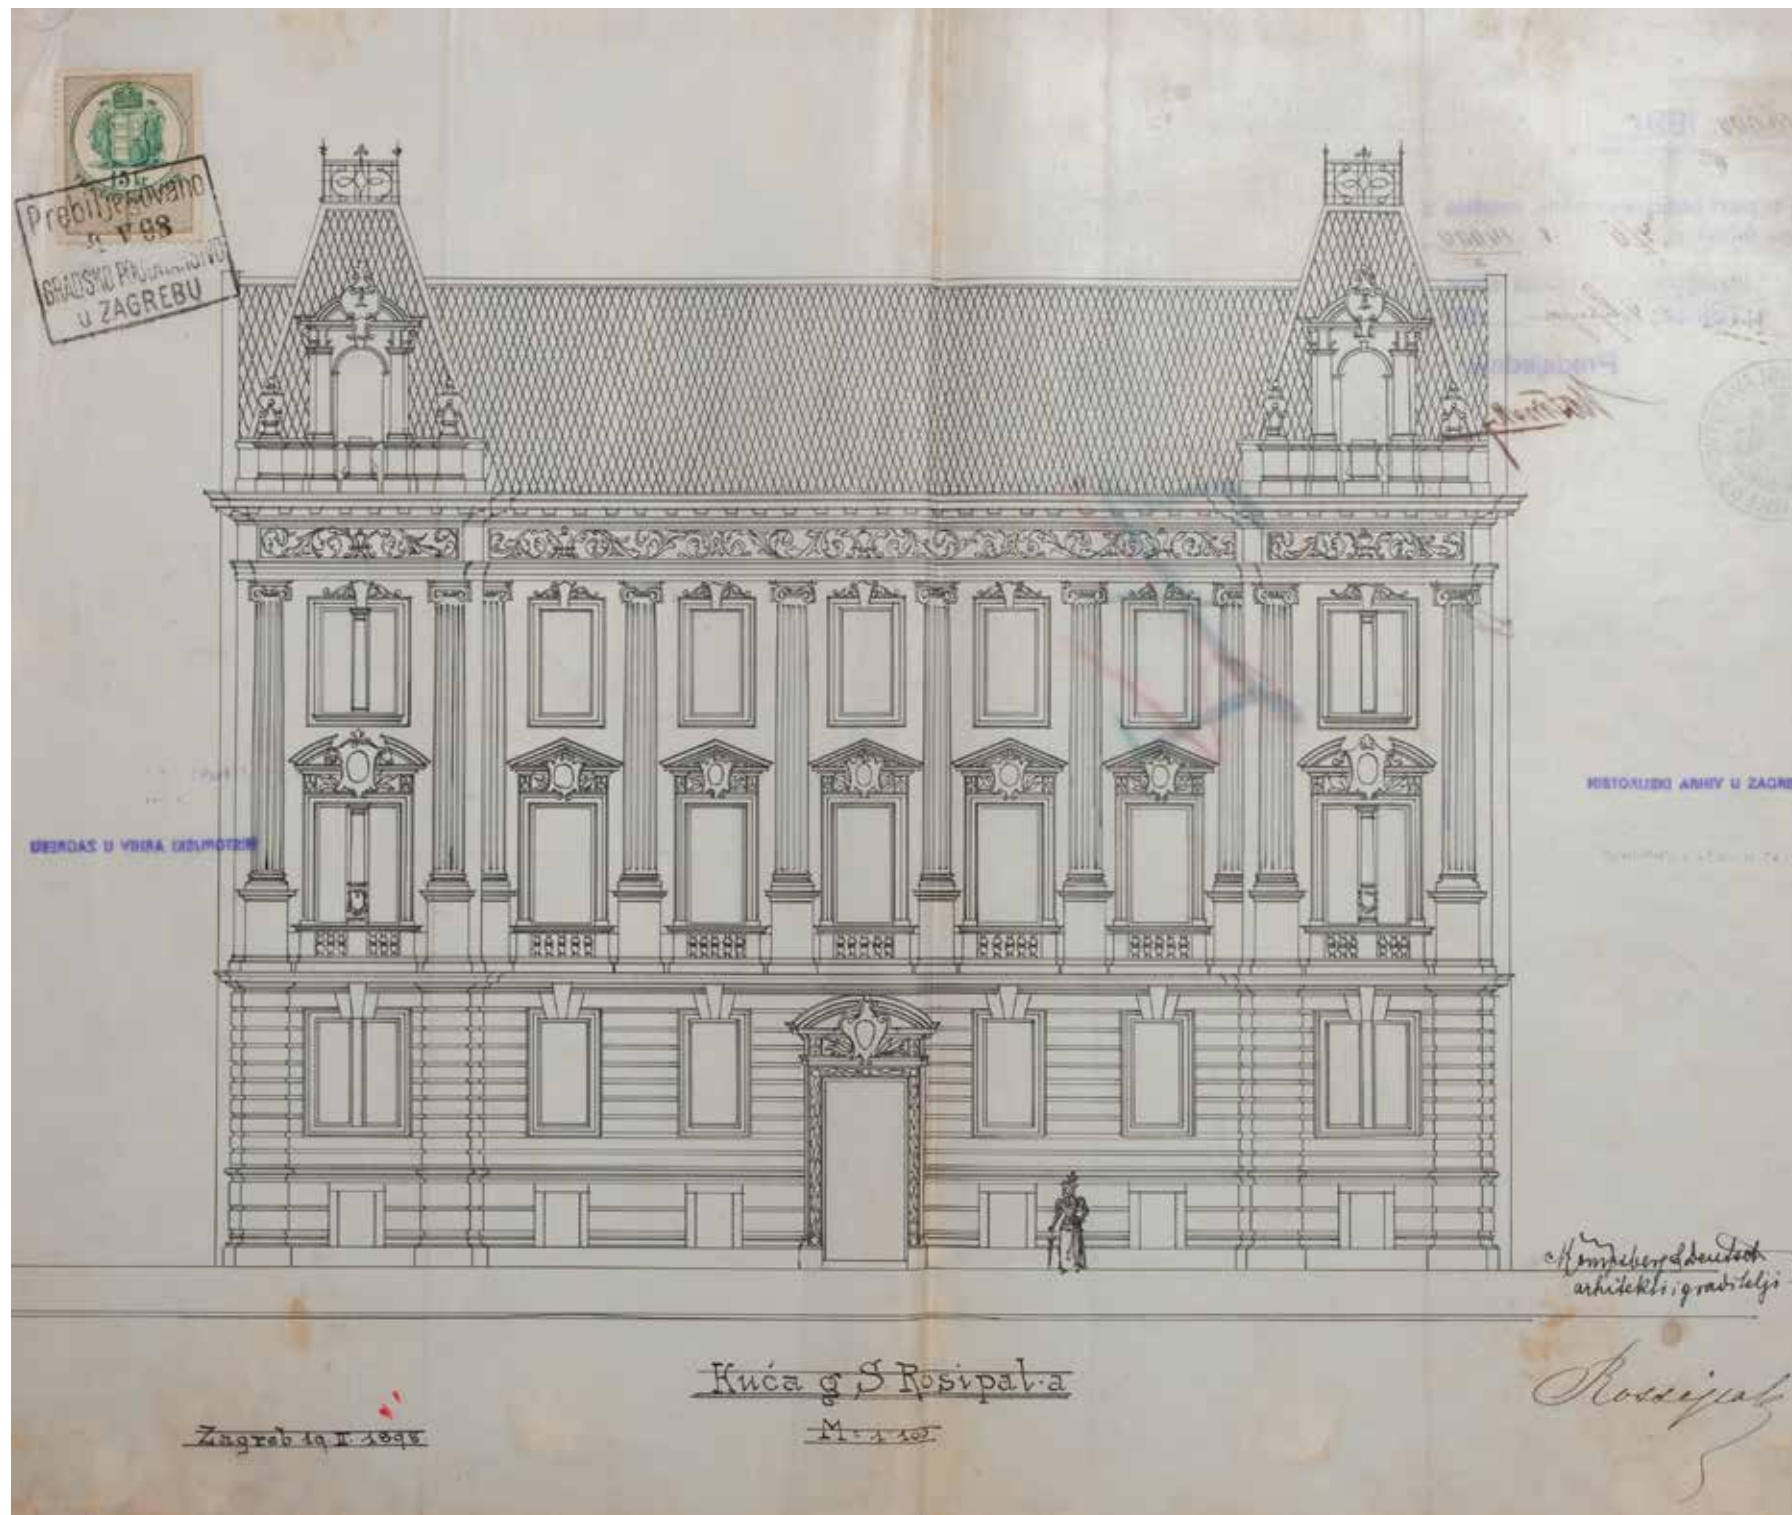
Kuća Rossipal, projekt, Hönigsberg i Deutsch, 1898., pročelje, DAZ

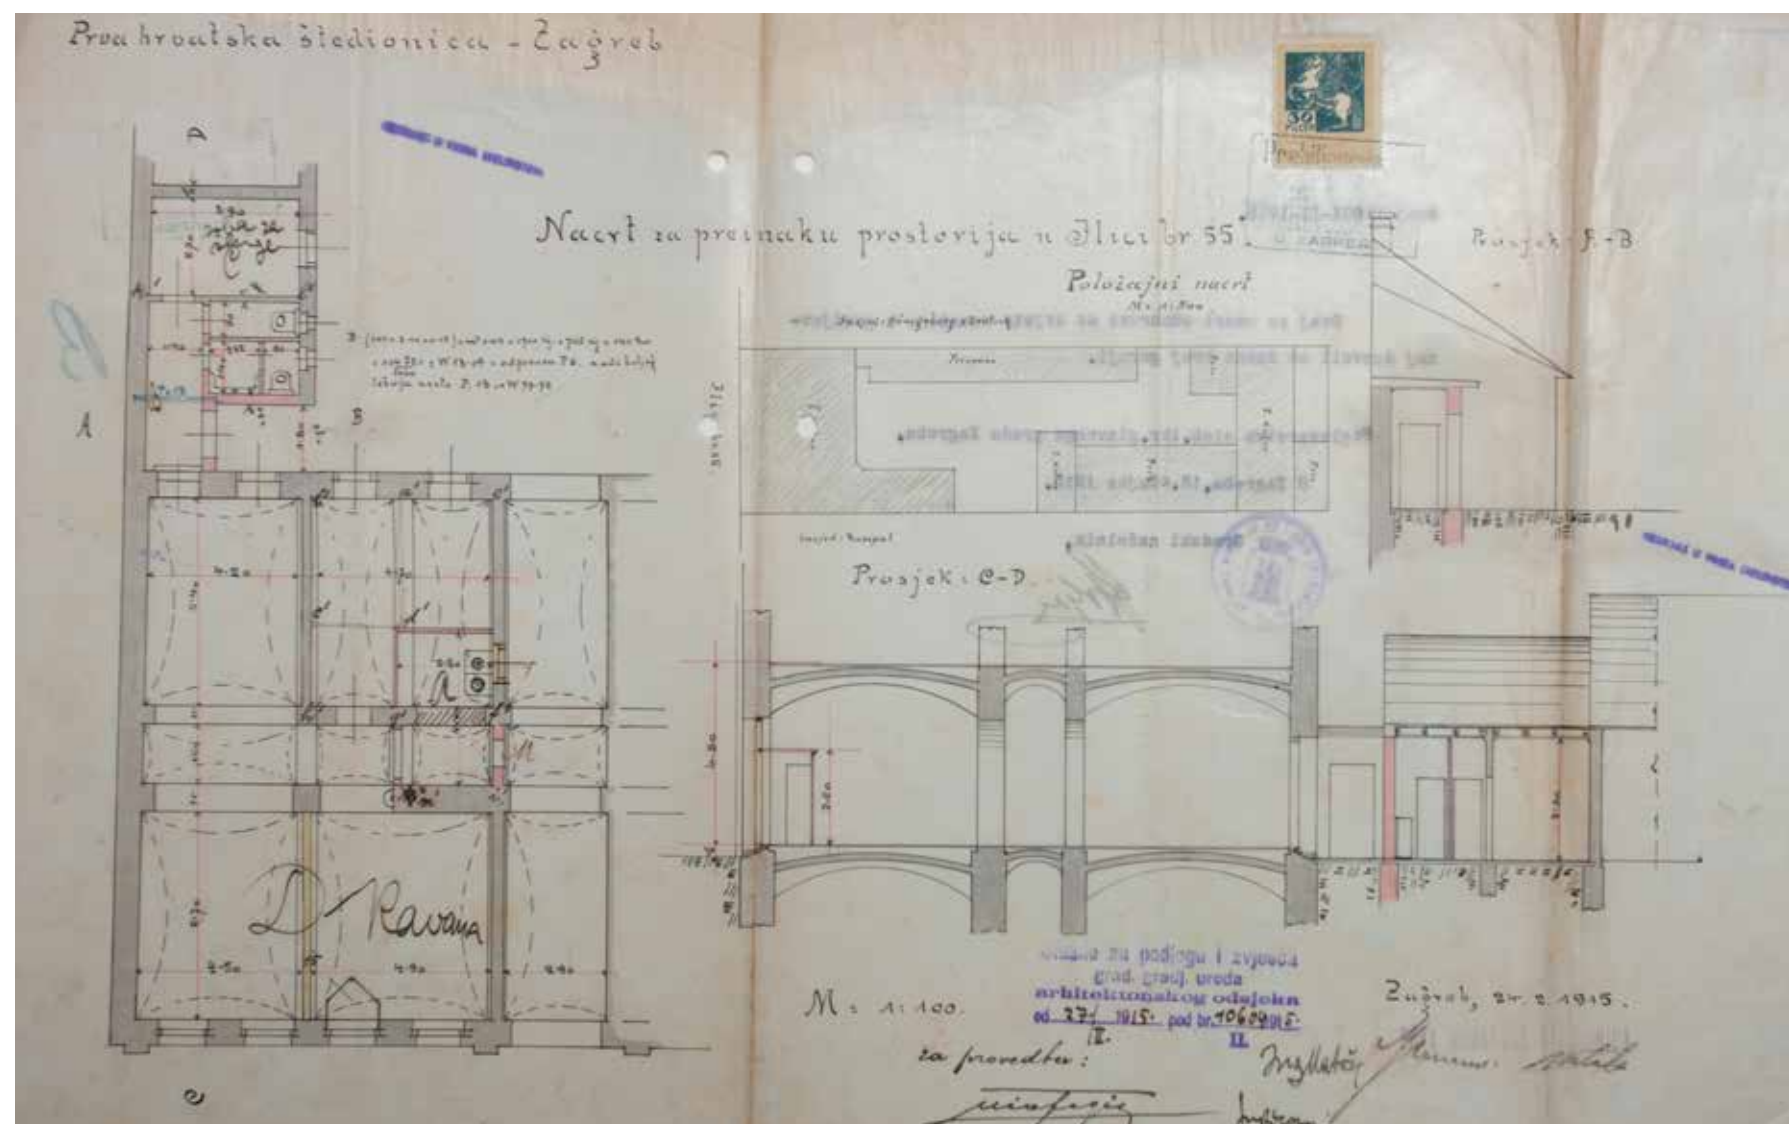
Projekt pregradnje prizemlja, 1915., DAZ

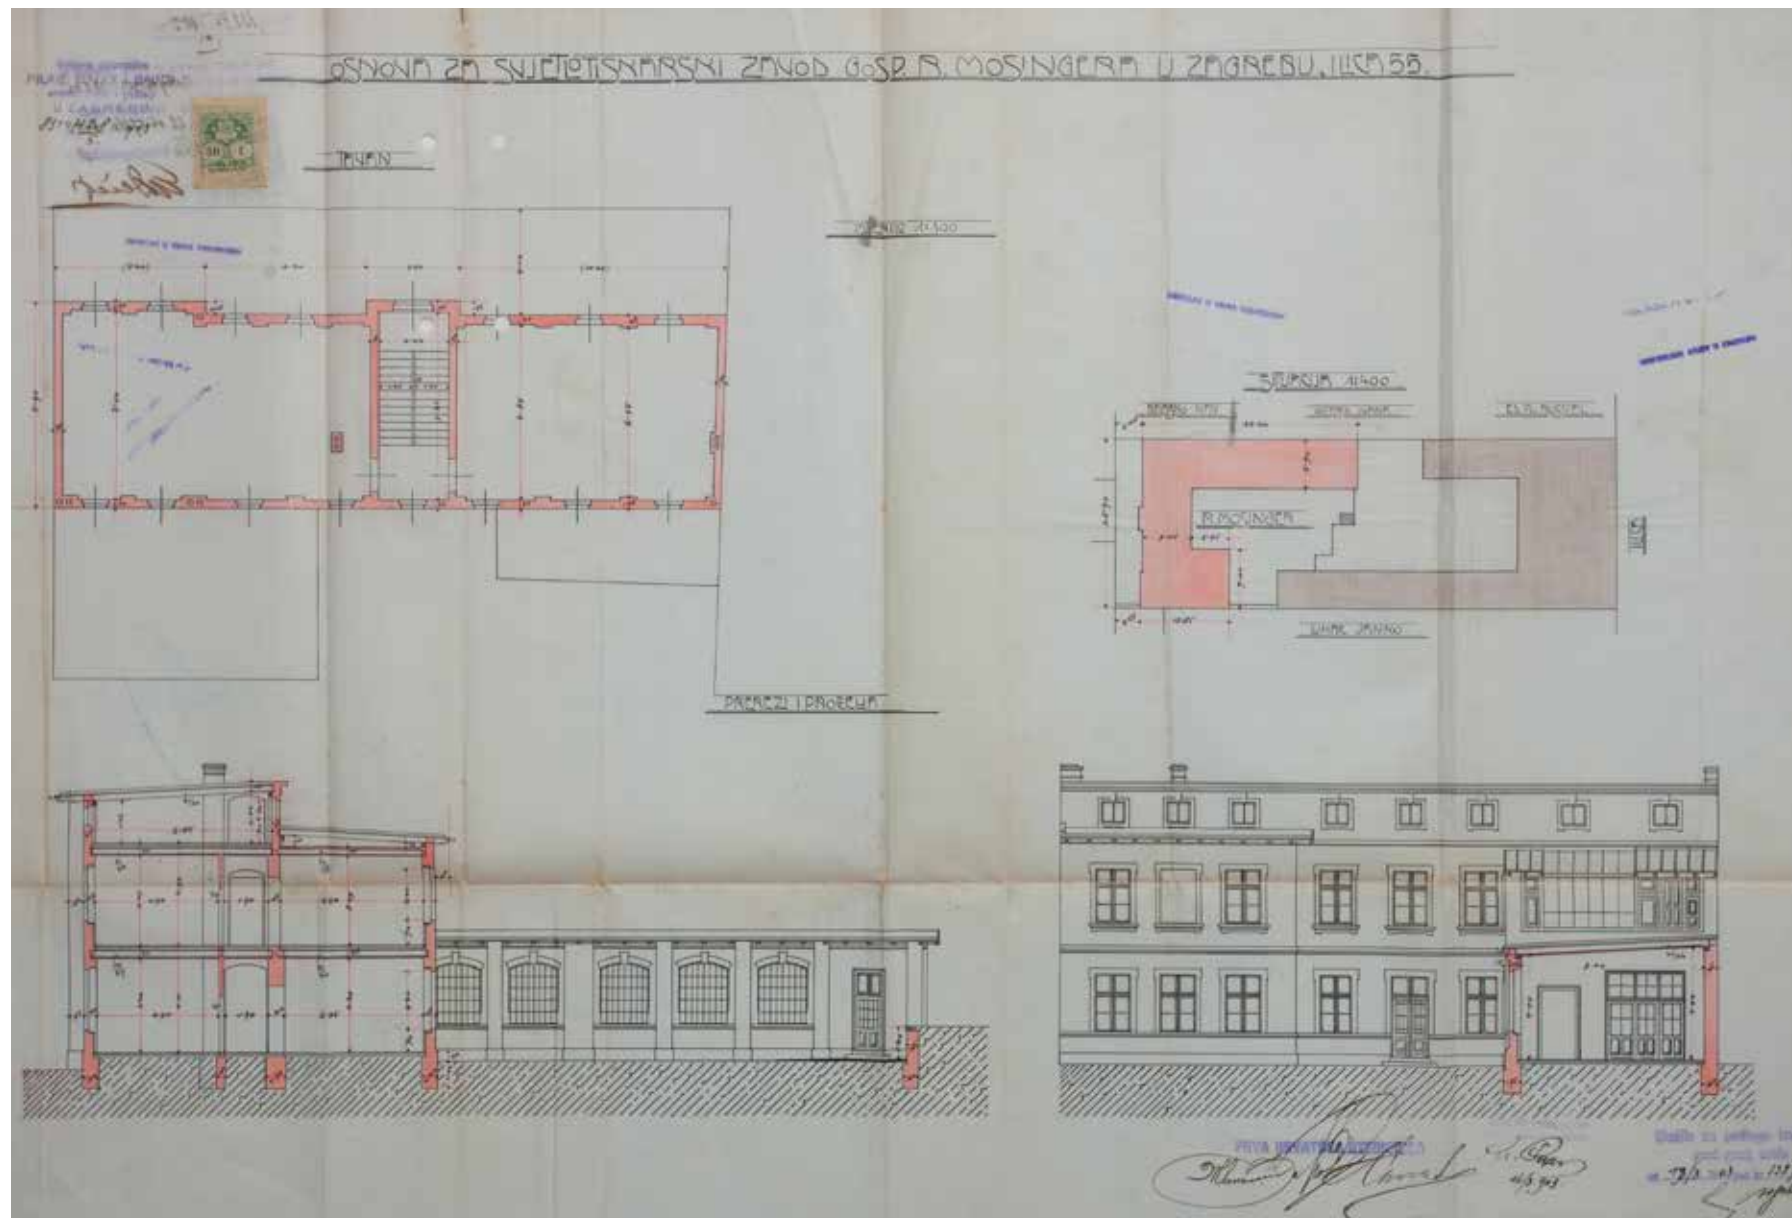
Svjetlotiskarski zavod Rudolfa Mosingera, projekt, Pillar, Mally i Bauda, 1903., tlocrt potkrovlja, situacija, presjek i pročelje, DAZ

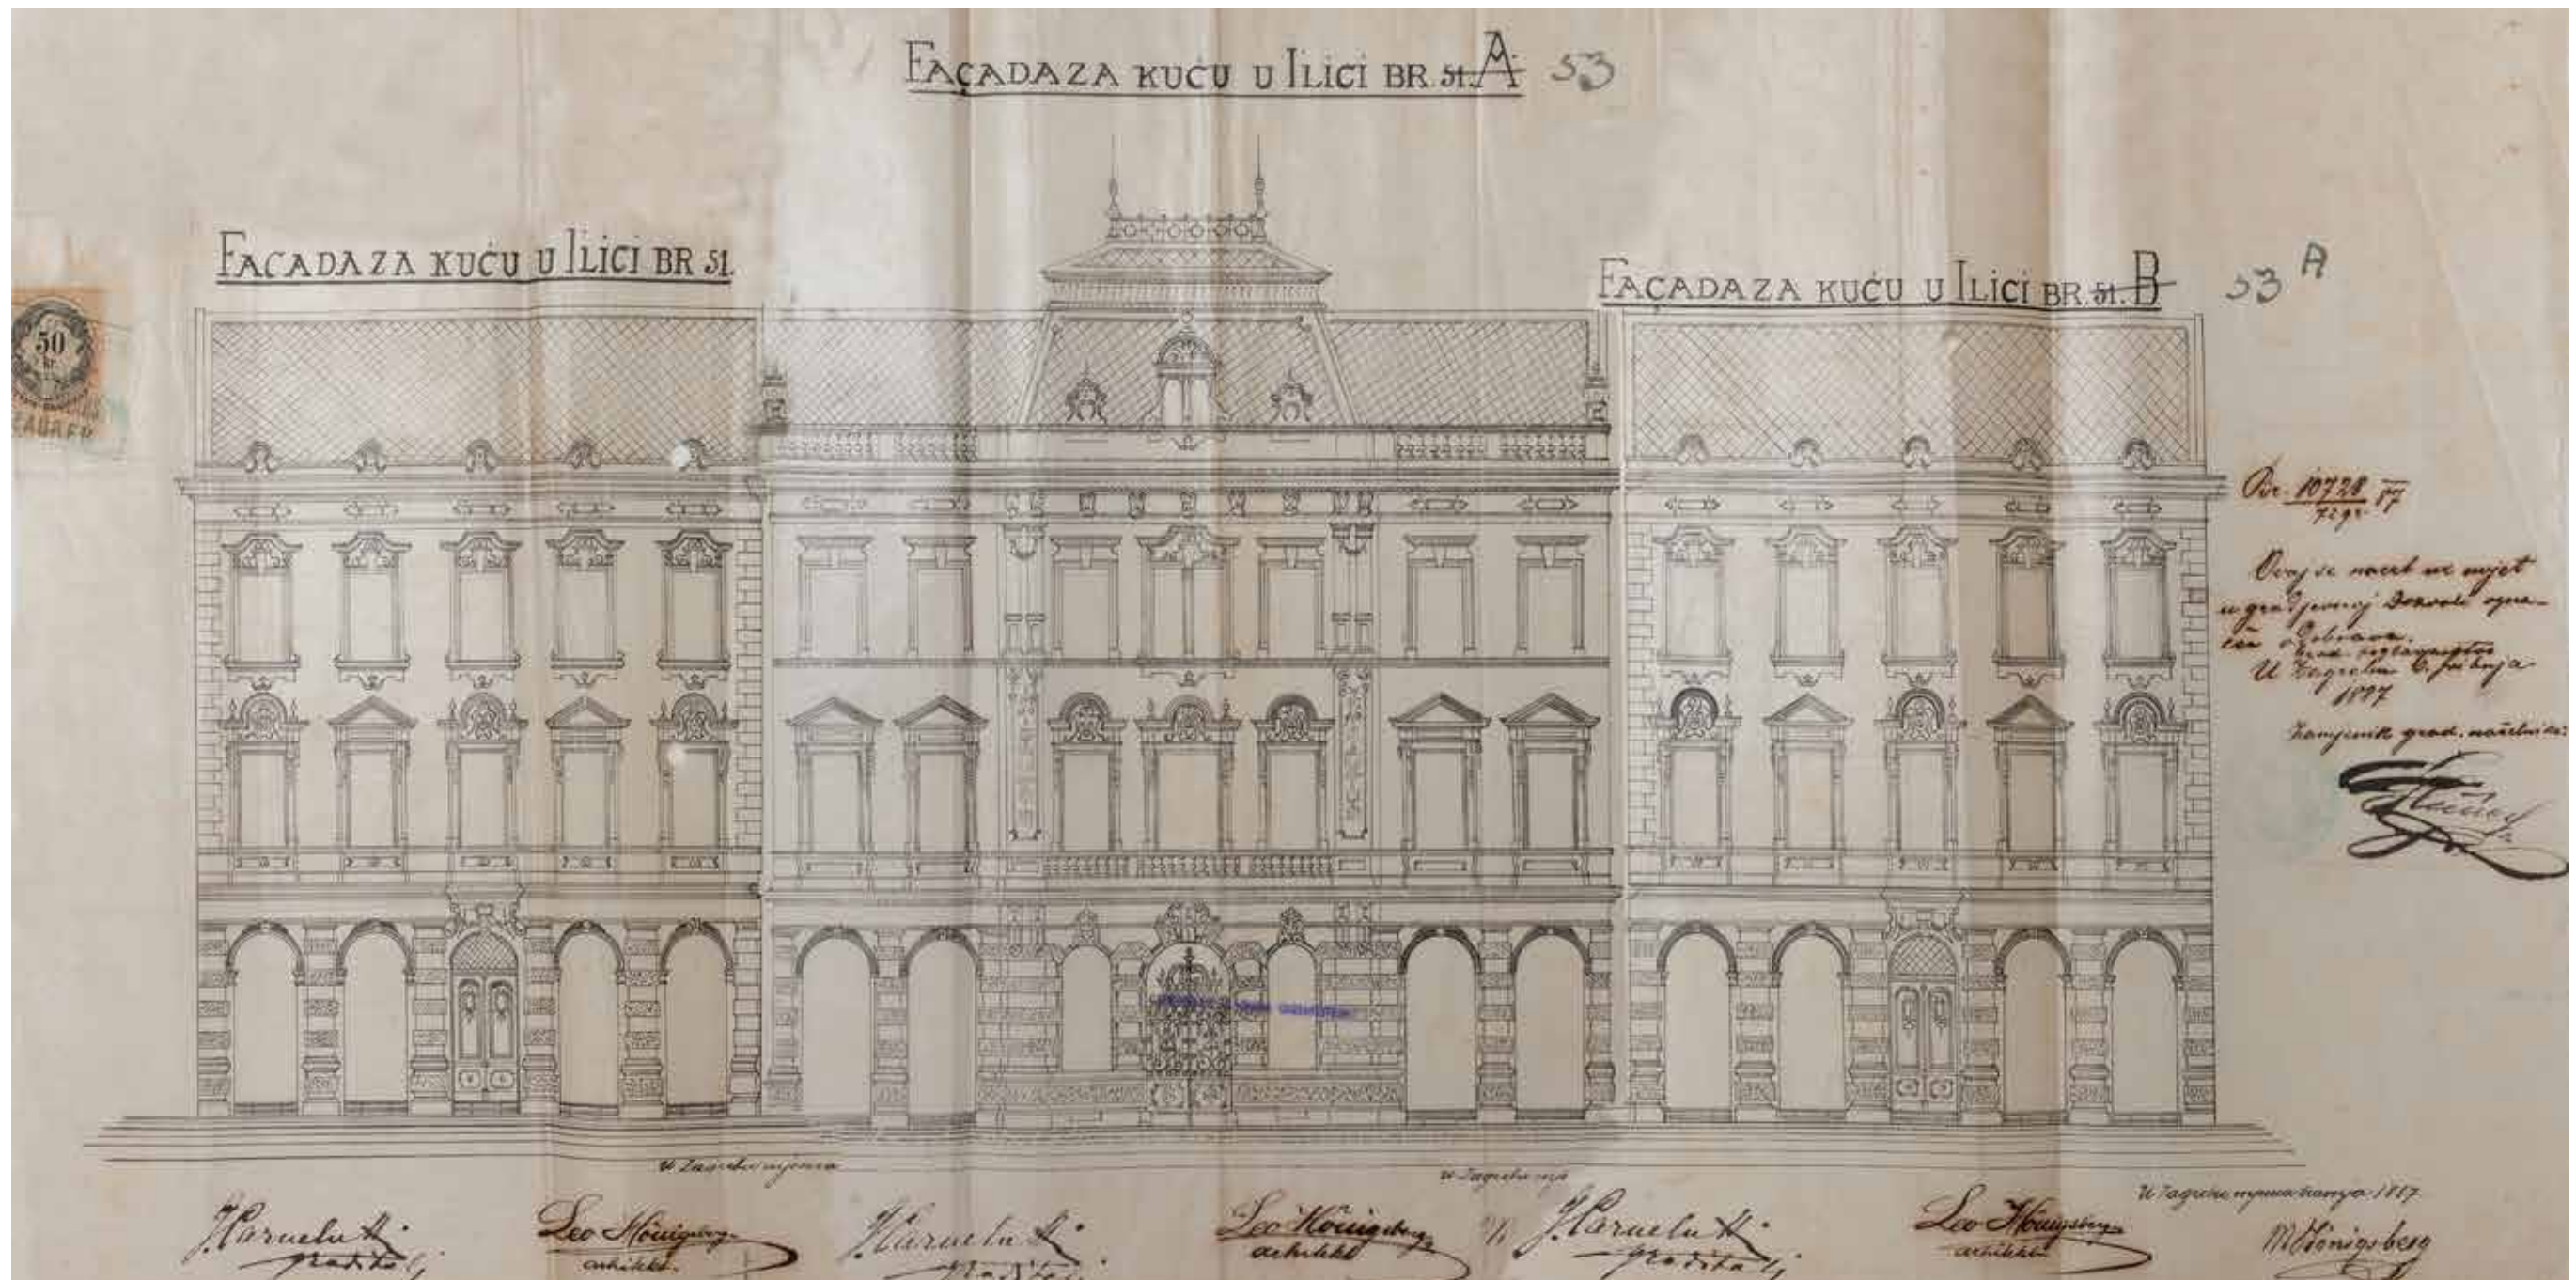
Kuća Hönigsberg, projekt, Leo Hönigsberg, 1887., spojena pročelja trodijelne kuće, DAZ

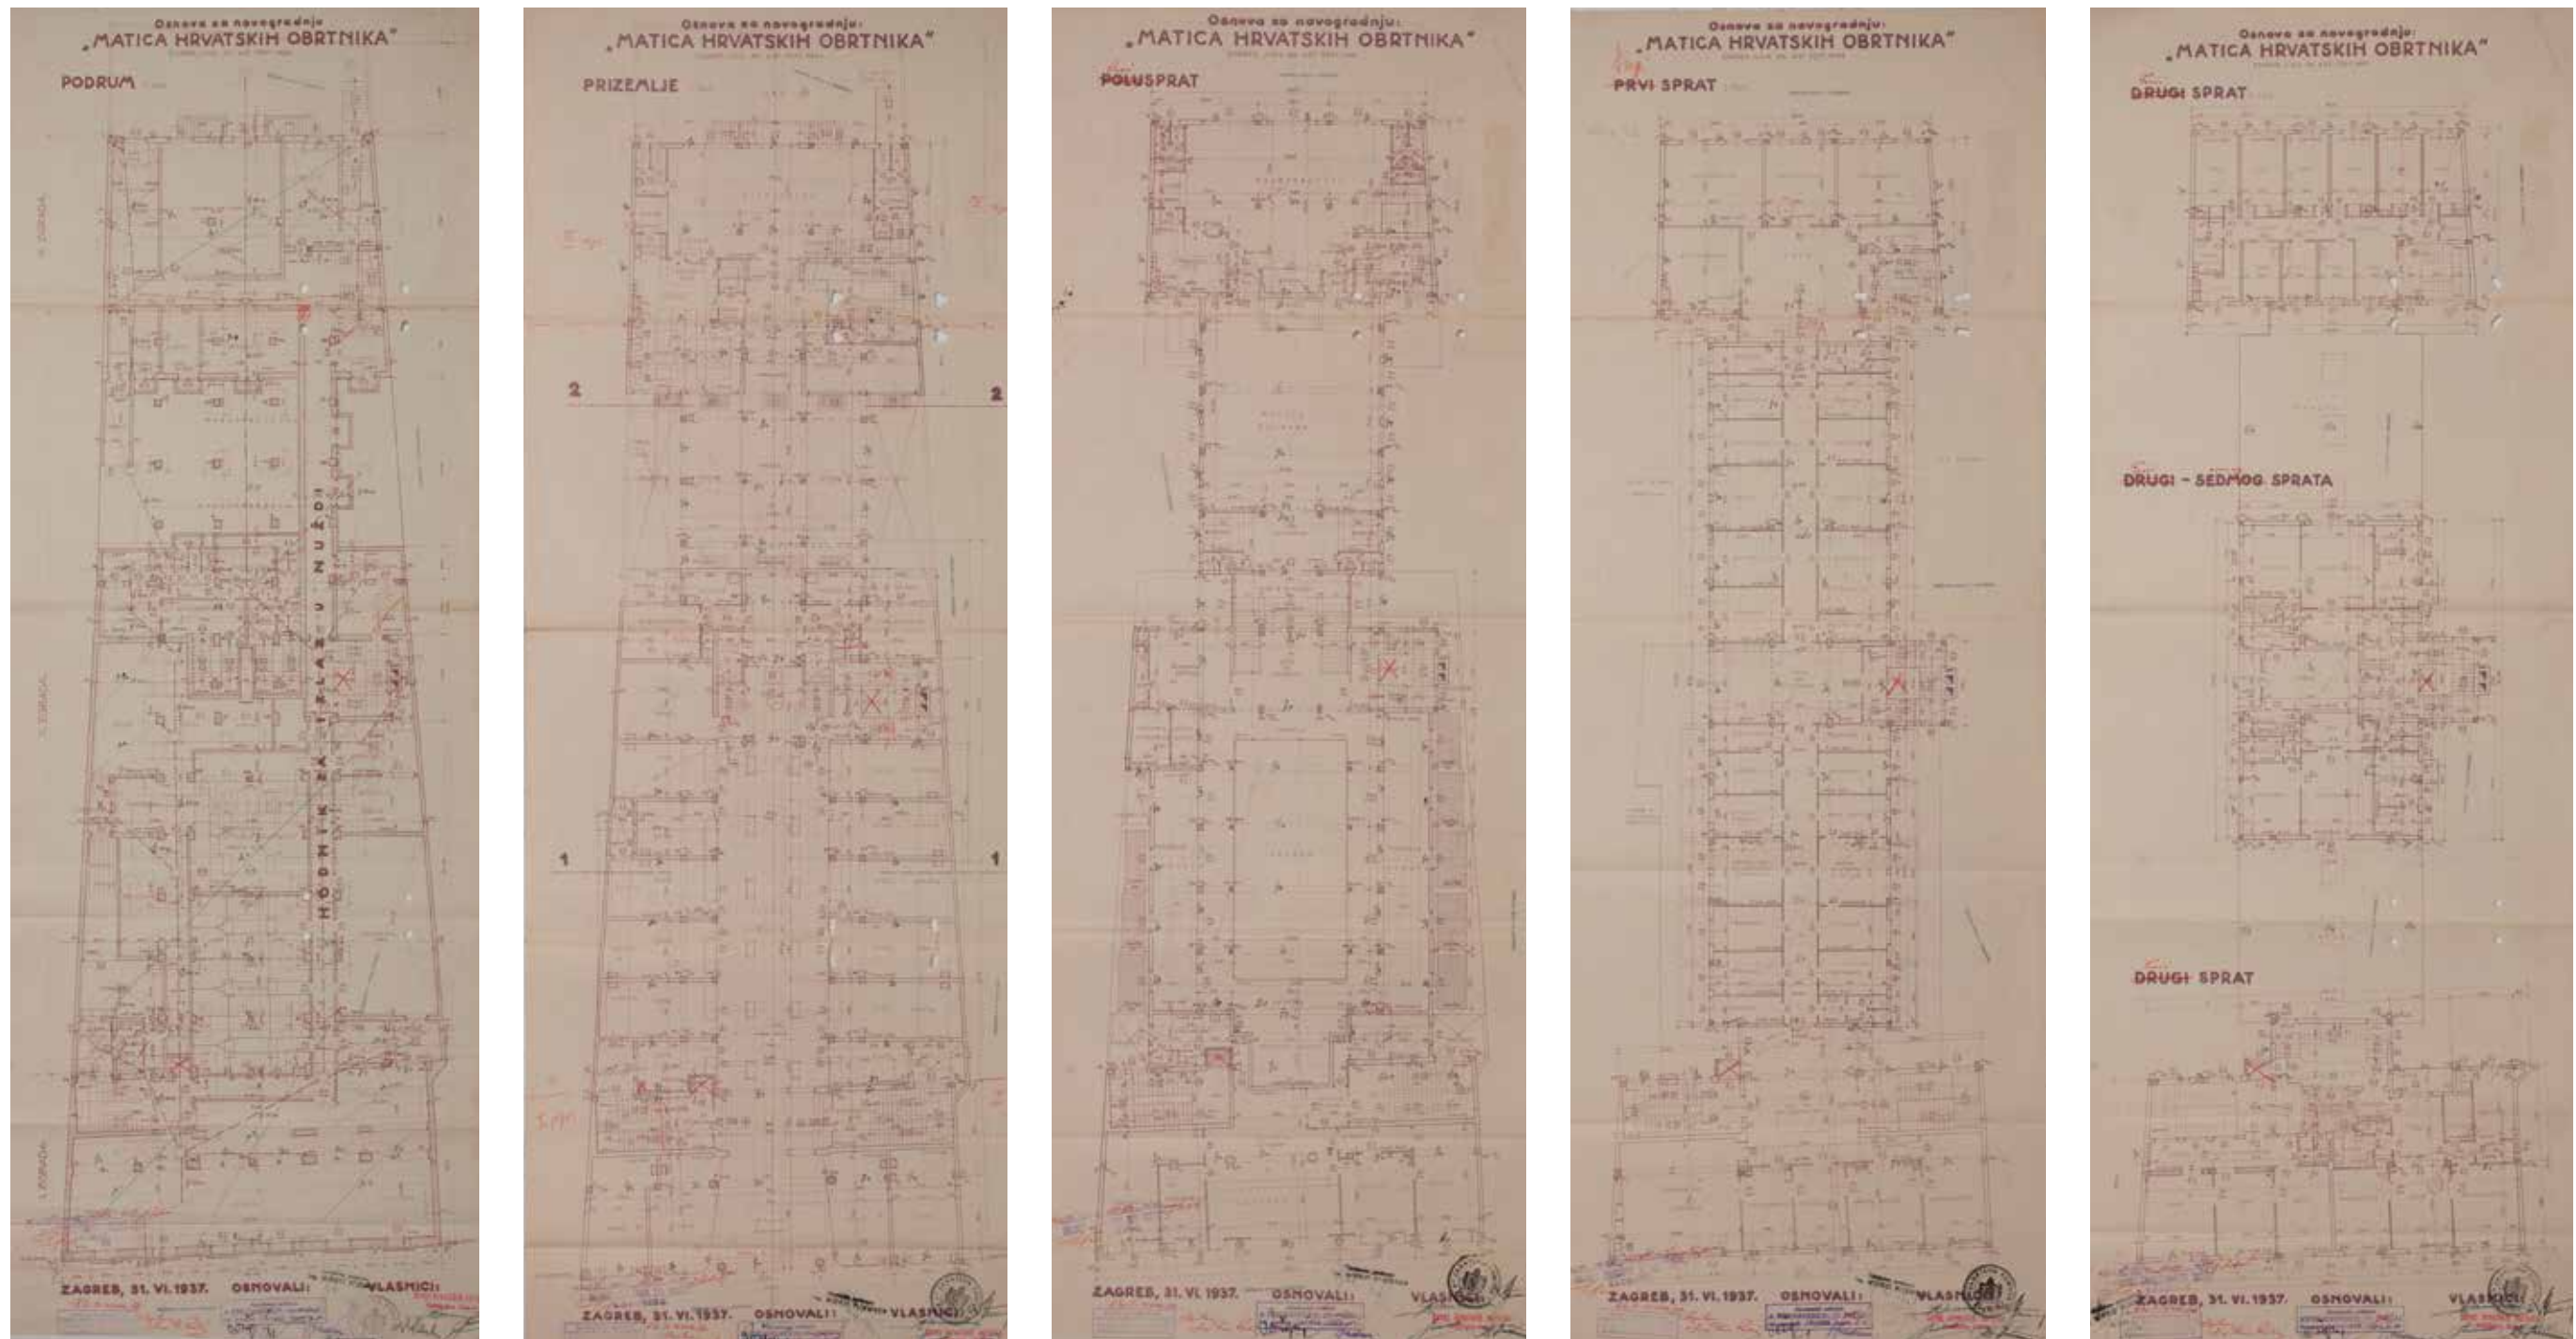
Matica hrvatskih obrtnika, projekt, Aleksandar Freudenreich i Zvonimir Požgaj, 1937., tlocrt podruma, prizemlja, polukata i katova, DAZ

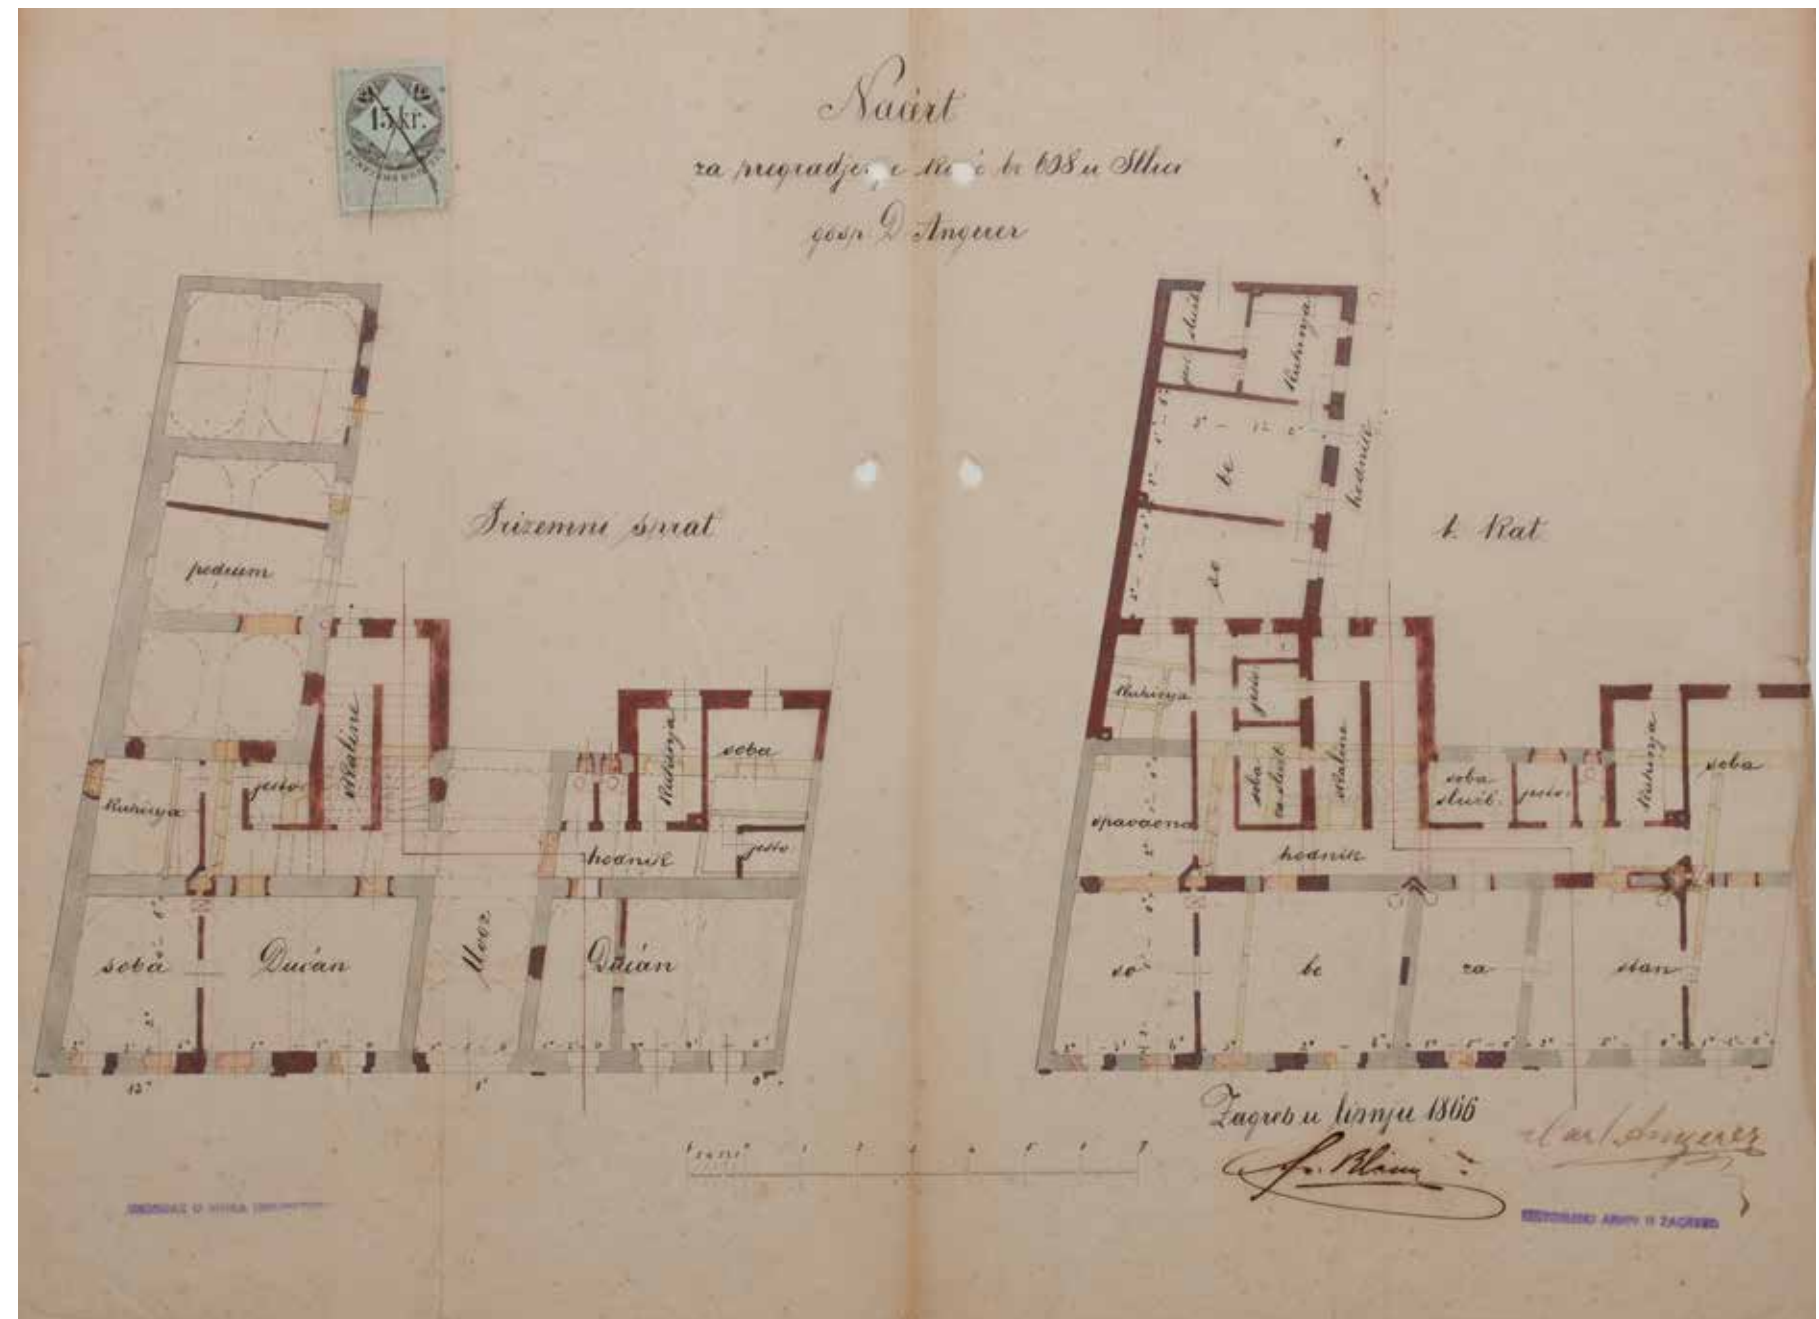
Kuća Angerer, projekt pregradnje i dogradnje postojeće građevine, Franjo Klein, 1867., tlocrt prizemlja i kata, DAZ
