# Program cjelovite obnove povijesne jezgre Grada Zagreba : Blok 19 - konzervatorski model

## BLOK 19

### KONZERVATORSKI MODEL

INSTITUT ZA POVIJEST UMJETNOSTI  
ZAGREB, ožujak 2021.

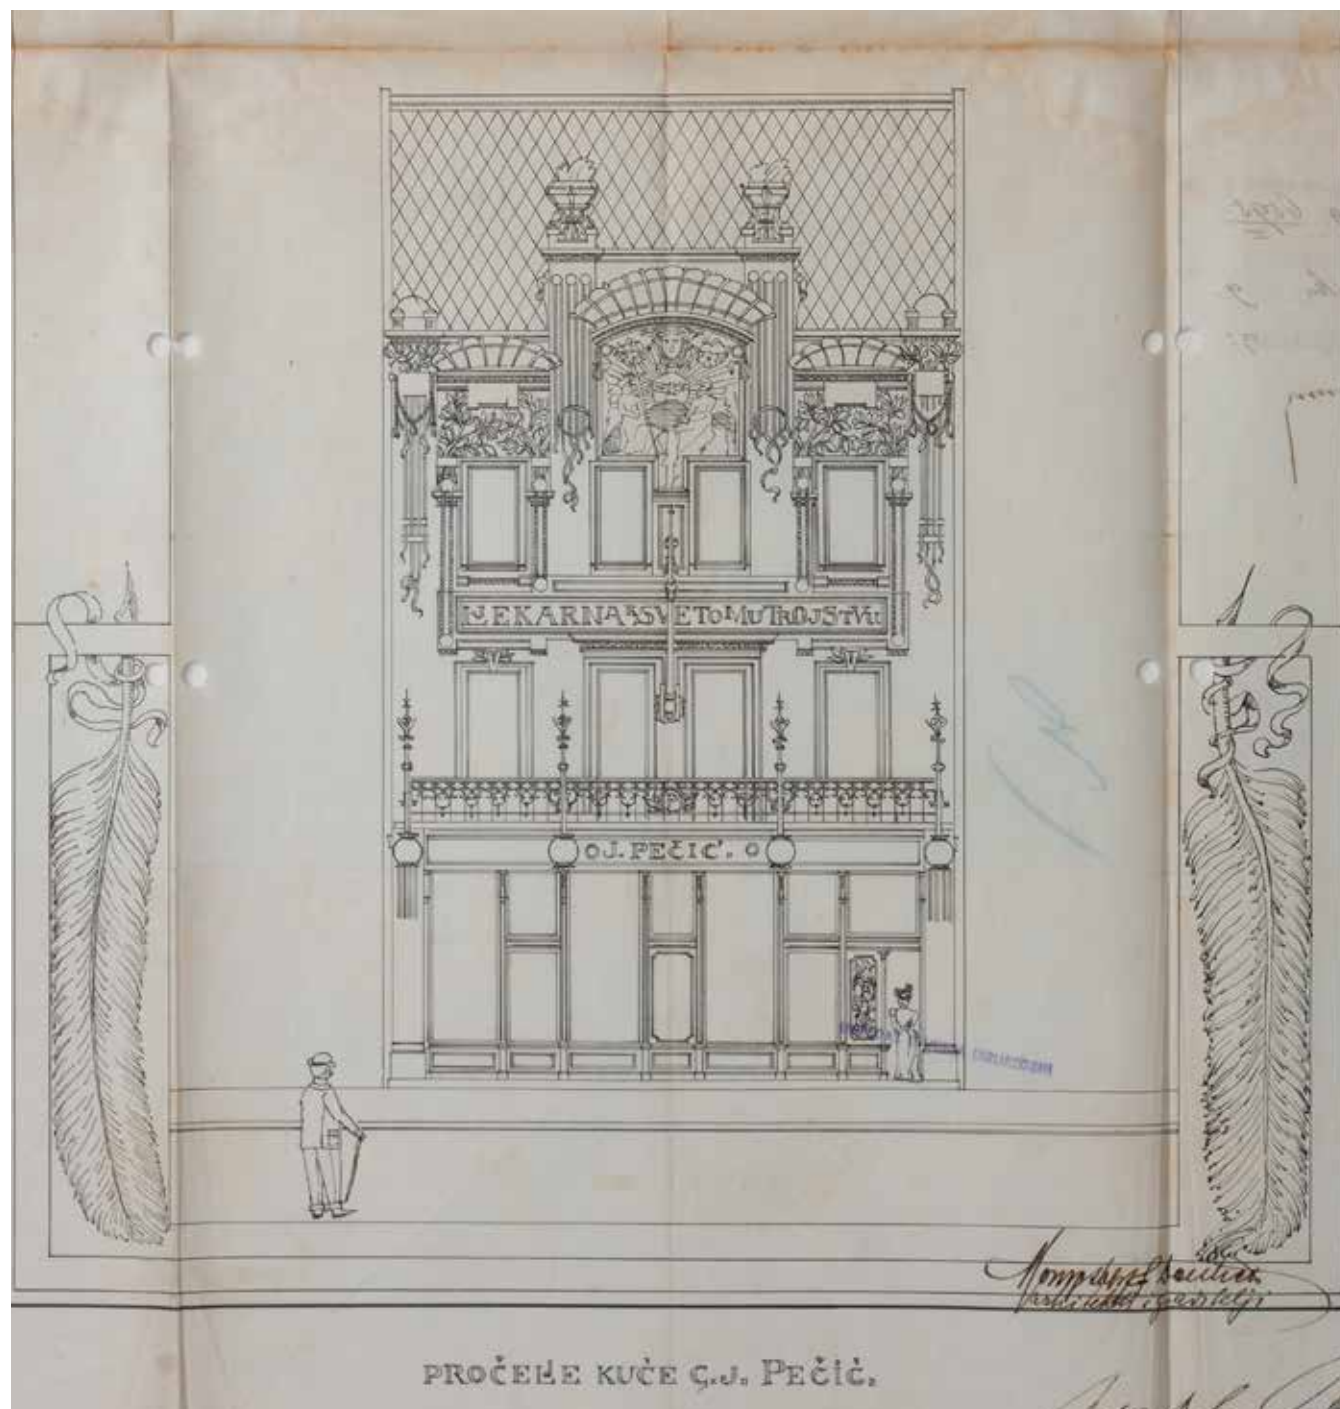
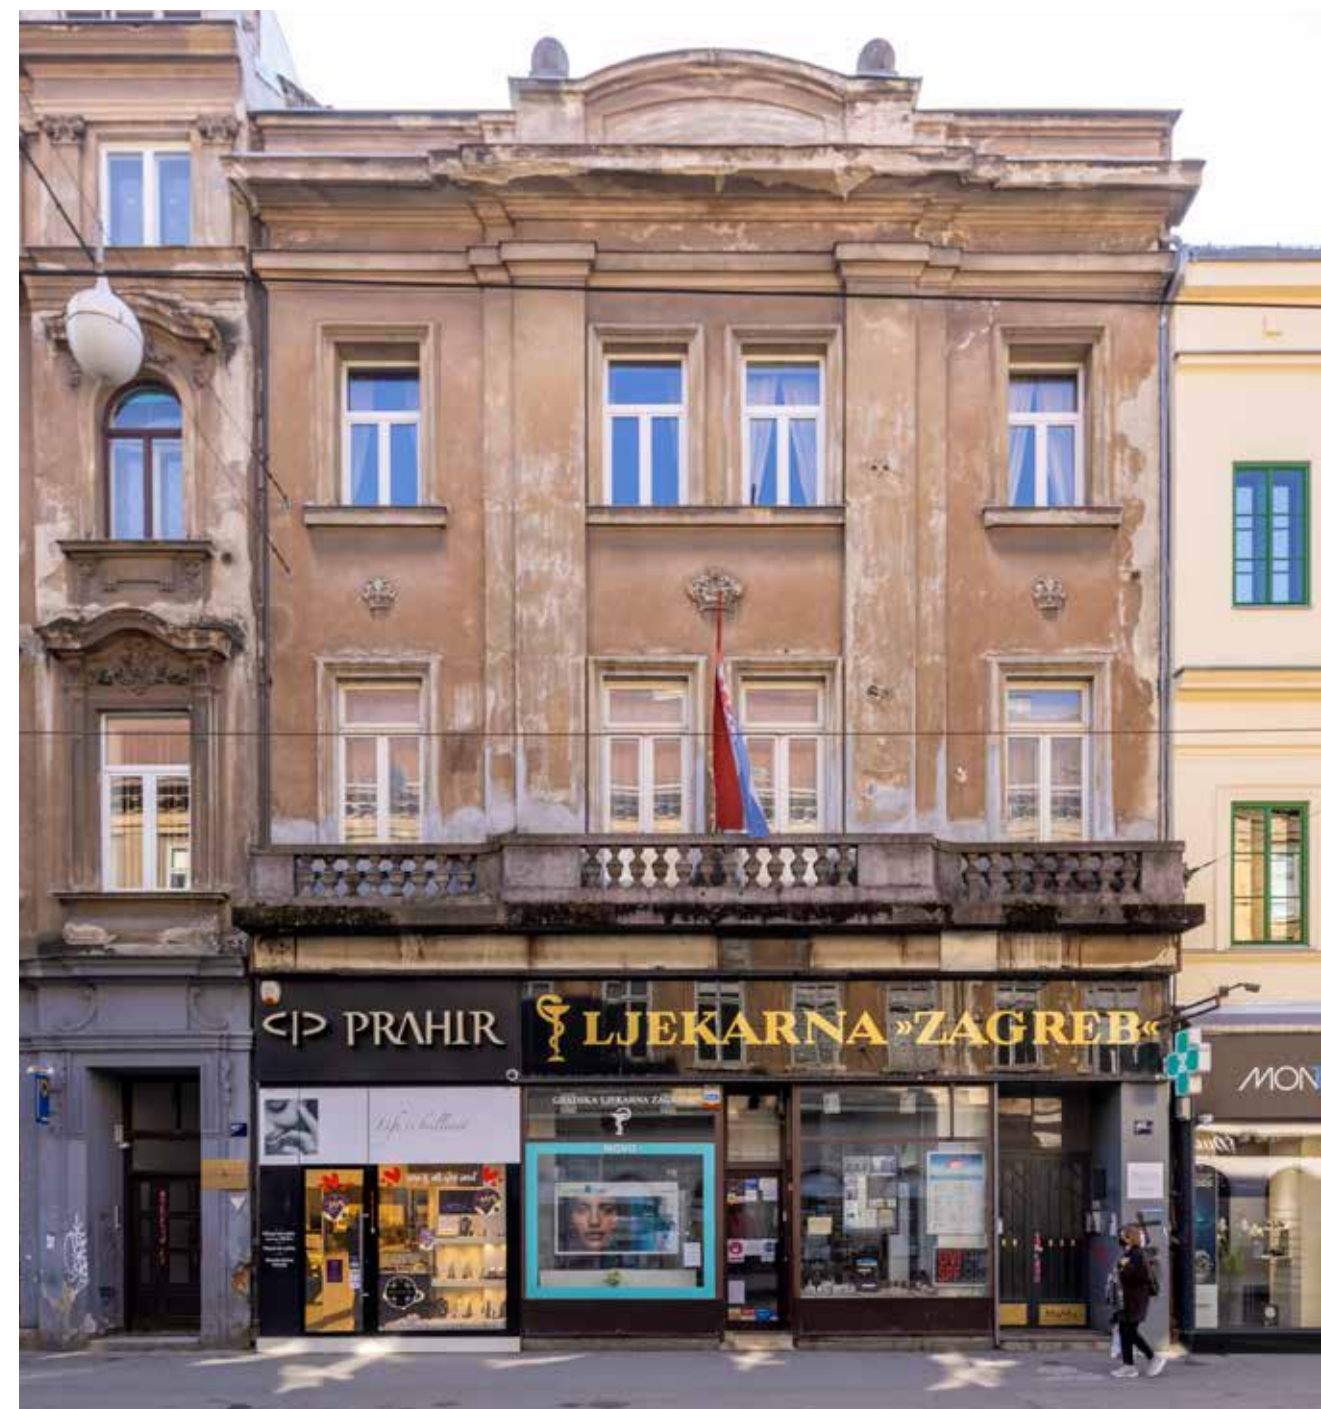
Kuća Pečić, projekt pročelja, Vjekoslav Bastl, 1899., DAD
