Program cjelovite obnove povijesne jezgre Grada Zagreba : Blok 19 - konzervatorski model

BLOK 19

KONZERVATORSKI MODEL

INSTITUT ZA POVIJEST UMJETNOSTI
ZAGREB, ožujak 2021.

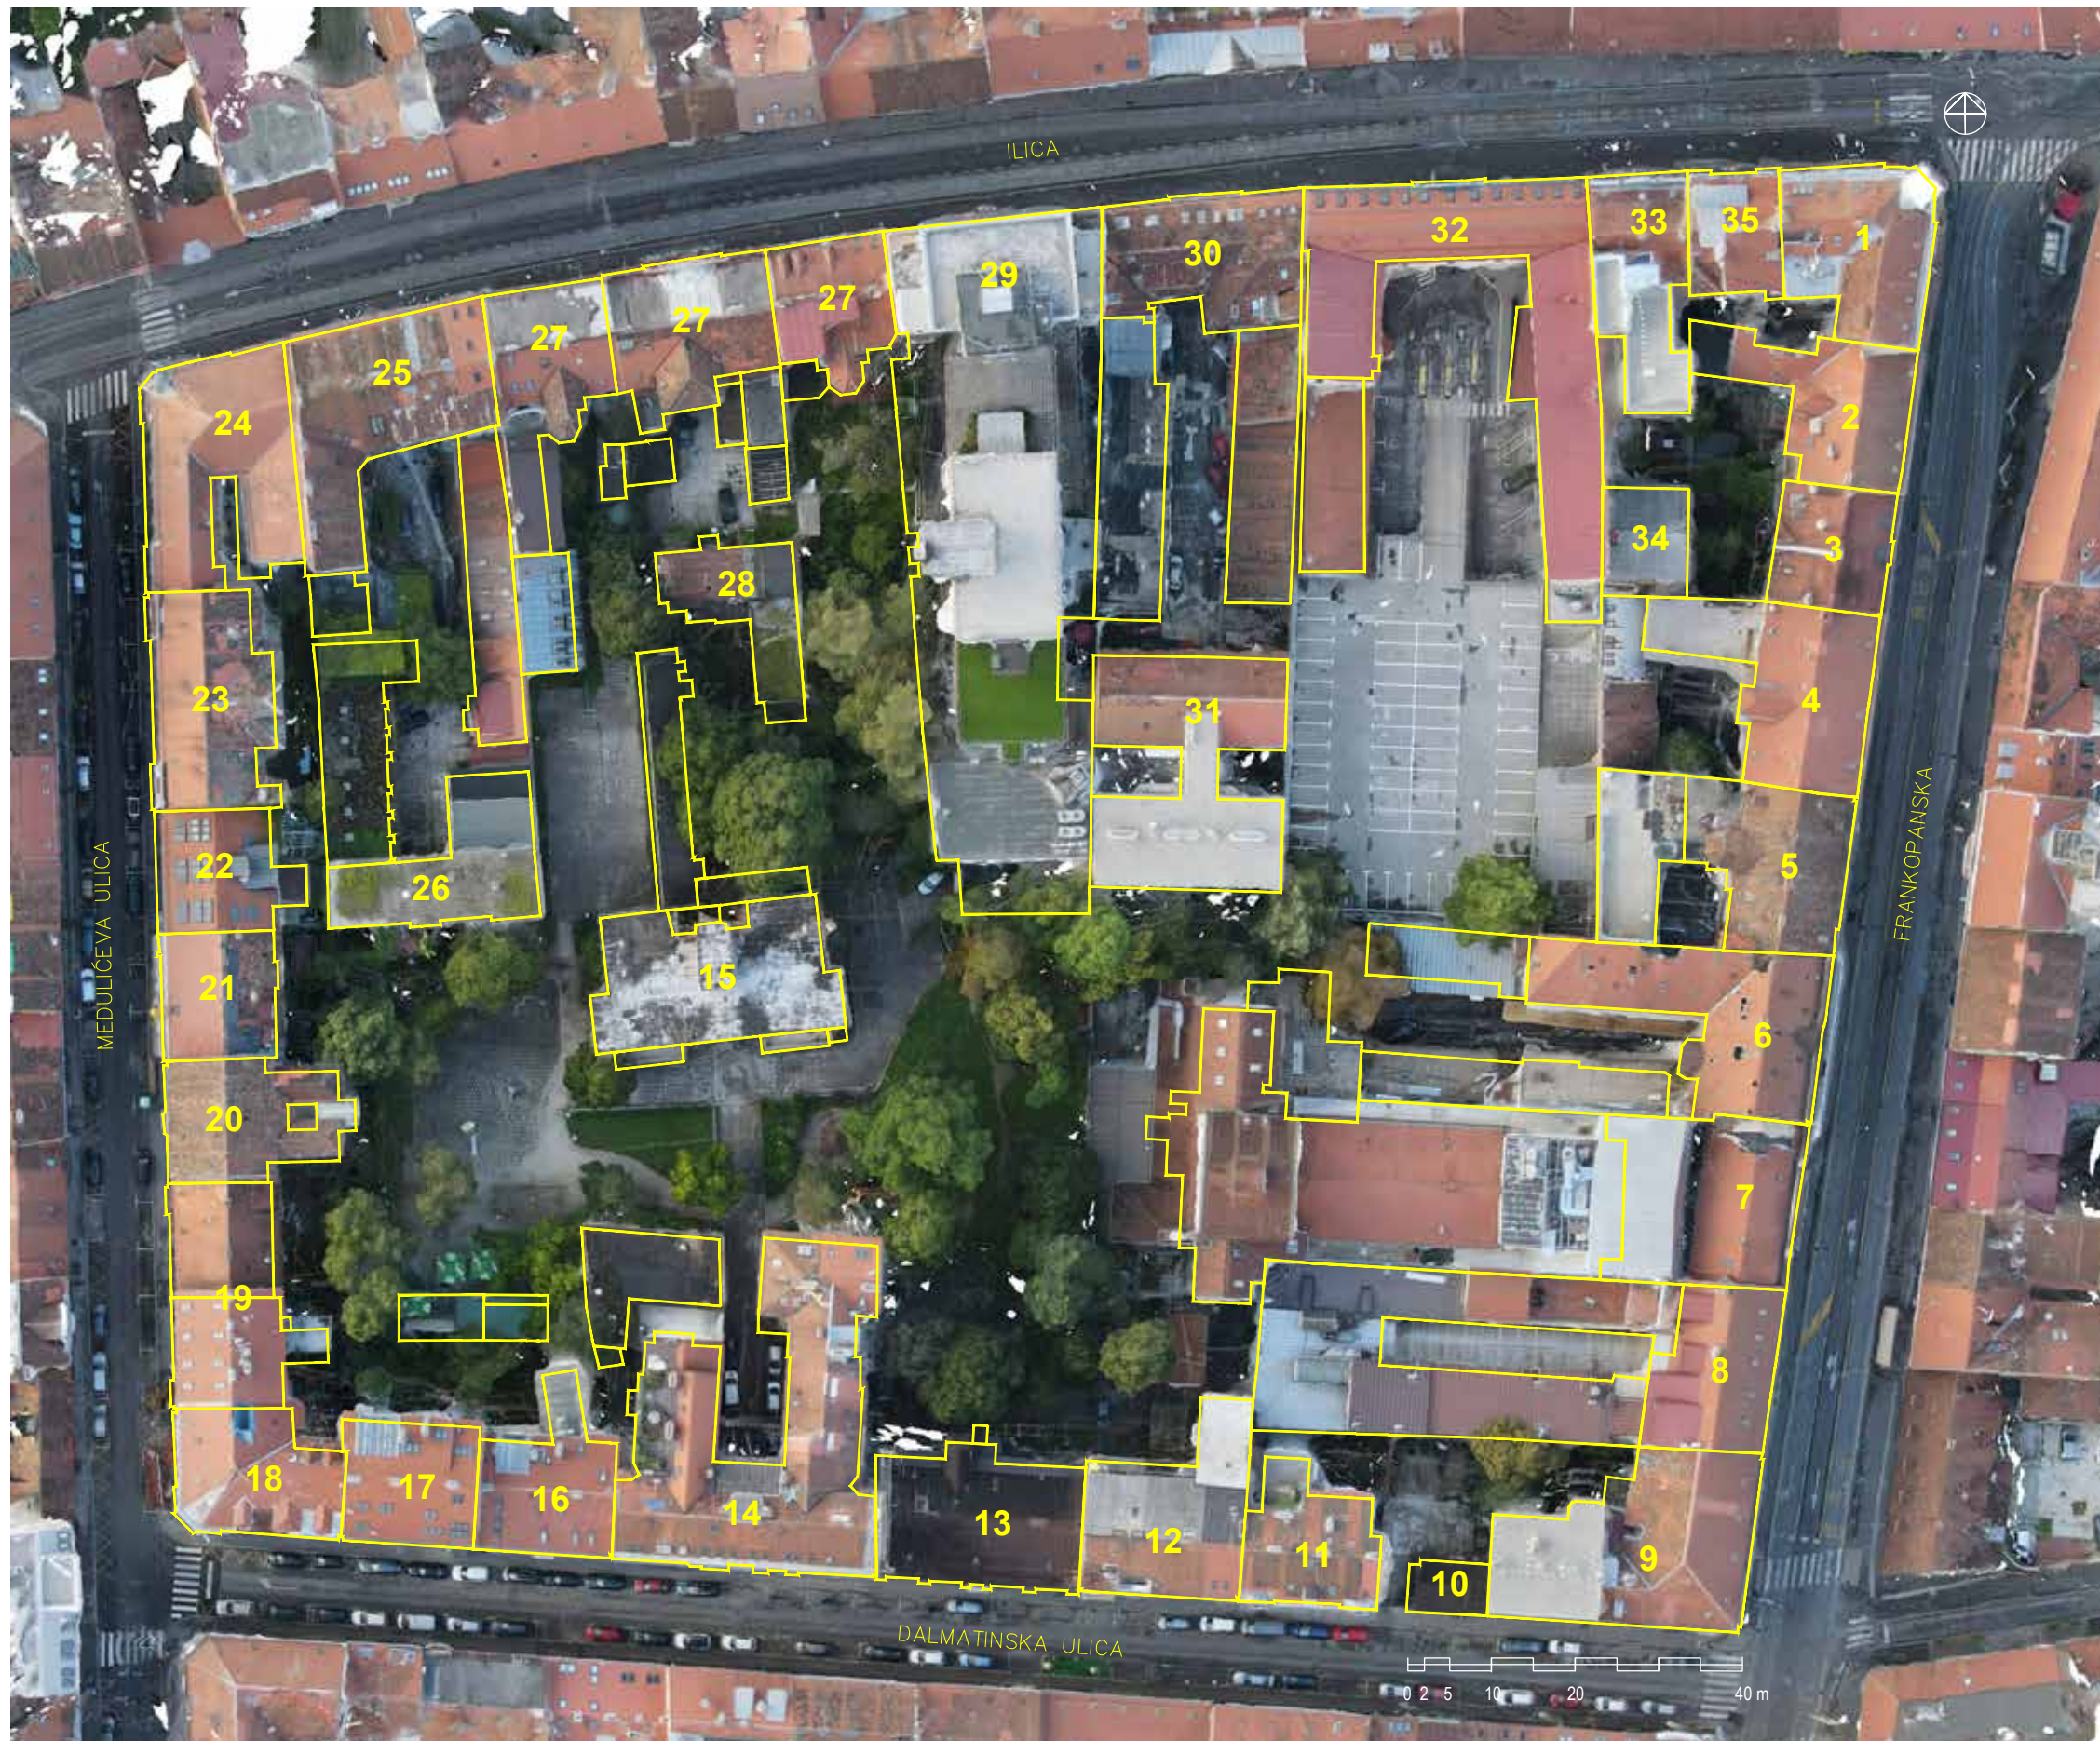
Blok 19 – ortofoto s
označenim identifikacijskim
brojevima i adresama kuća

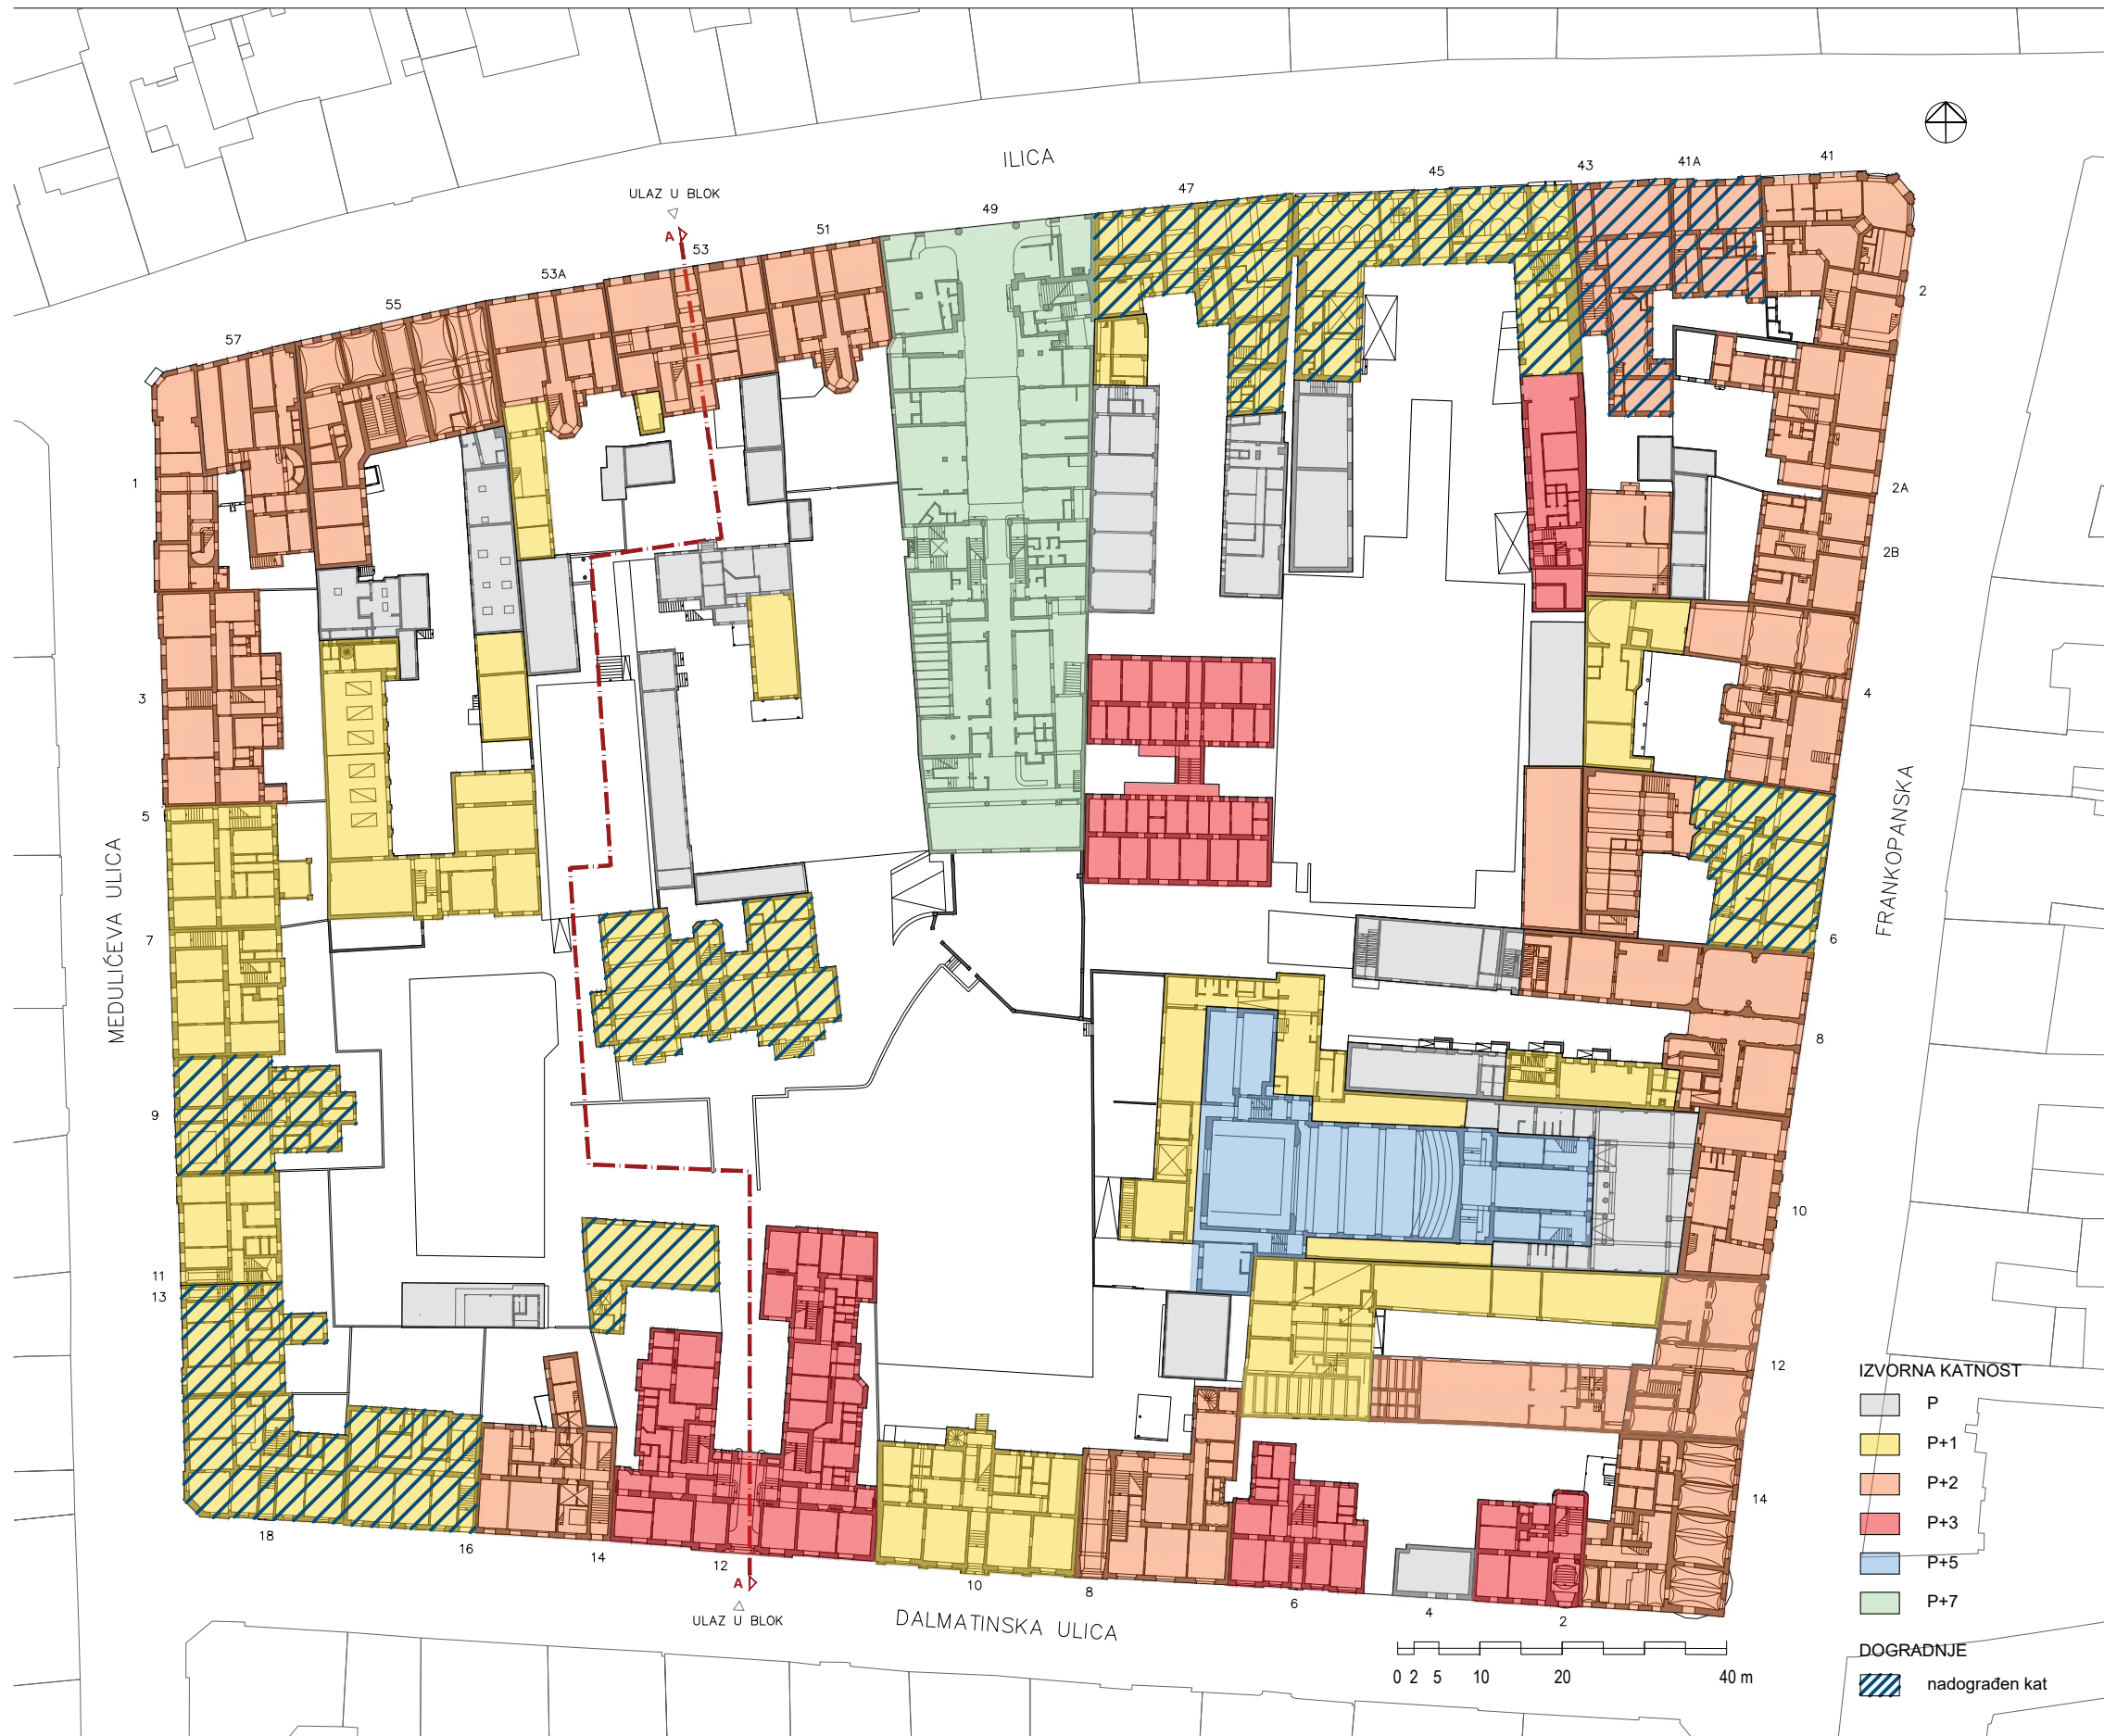
Blok 19 – karta visina izgradnje

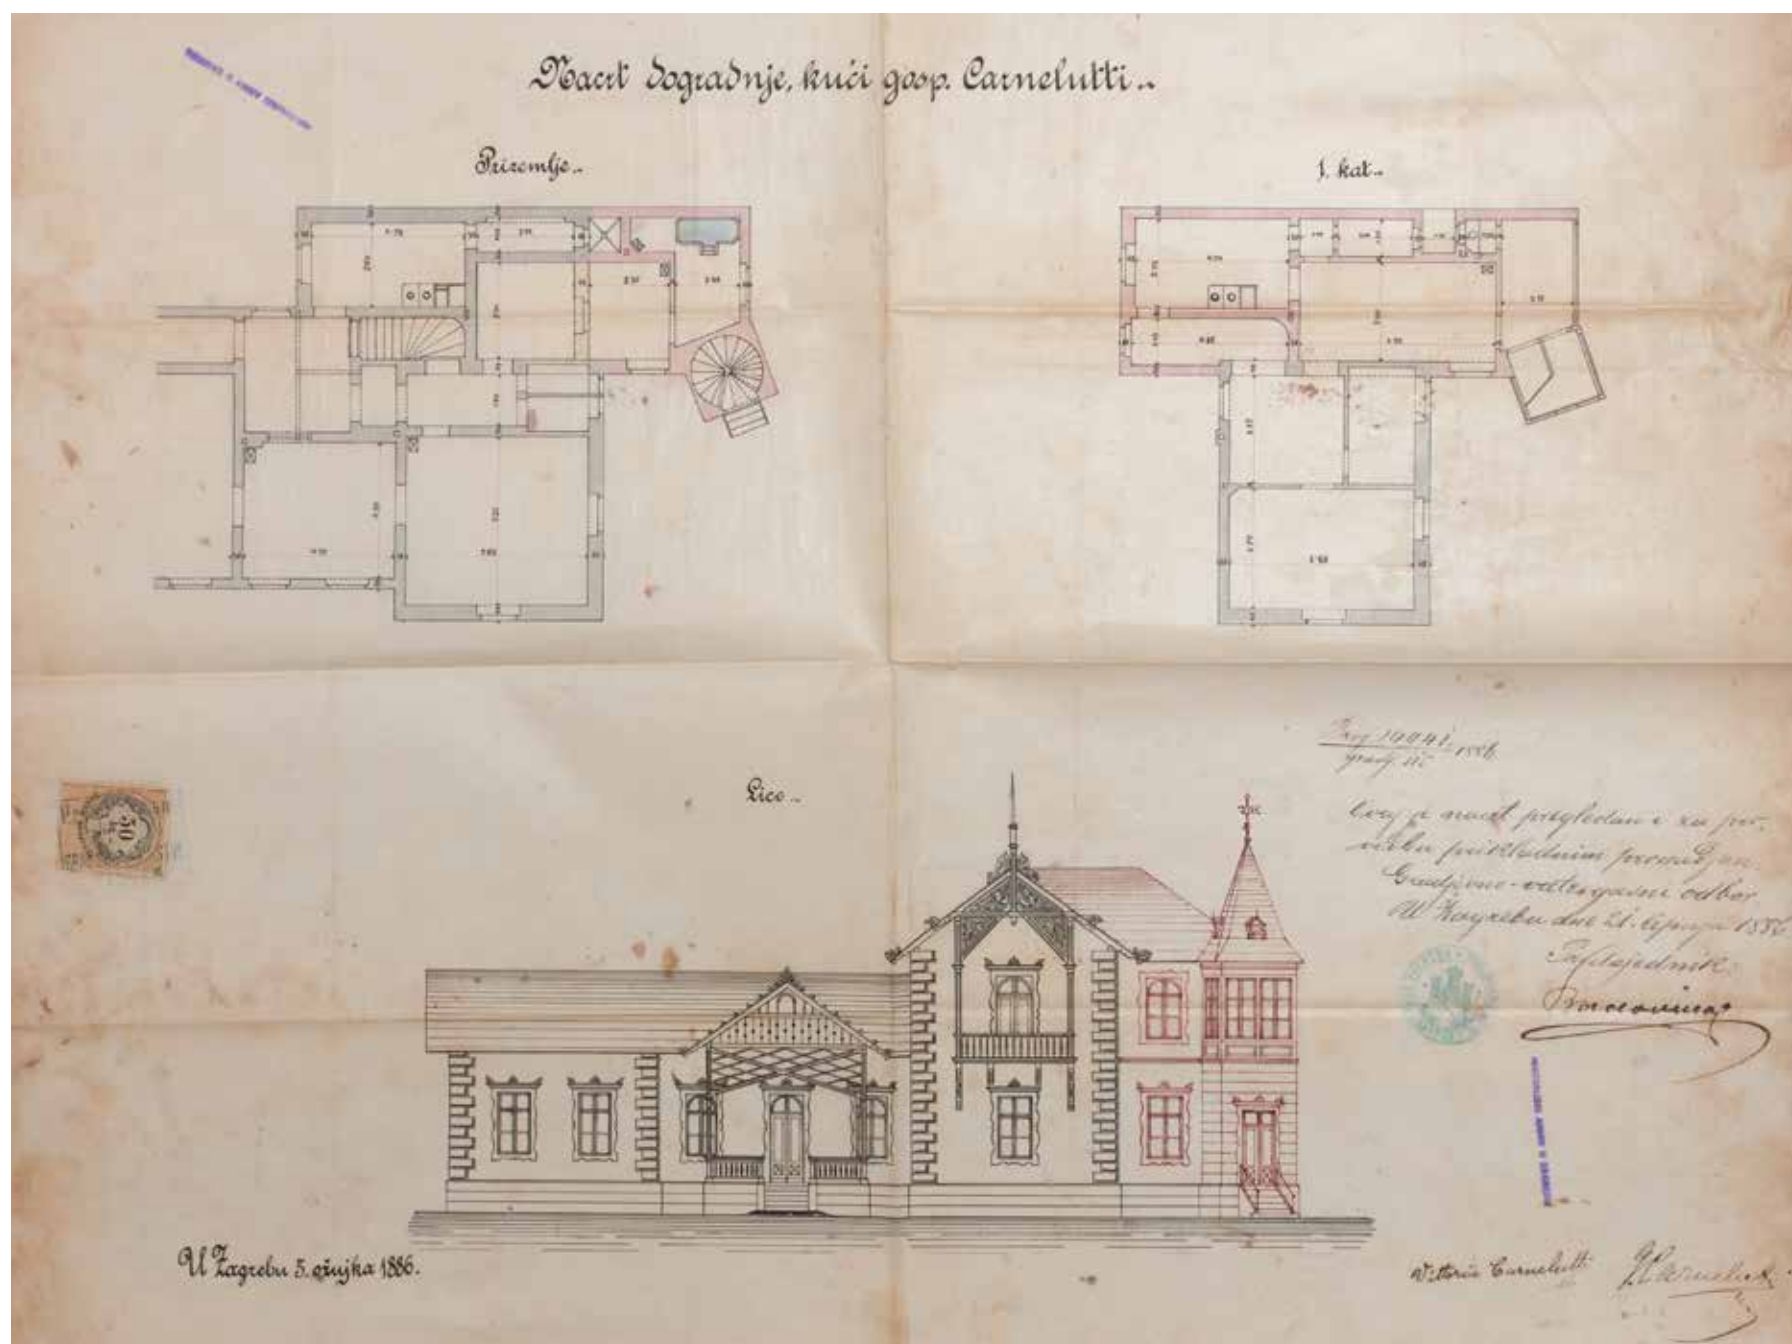
Vila arhitekta Gjure Carneluttija u unutrašnjosti Bloka 19 (srušena), projekt dogradnje, 1886., DAZ

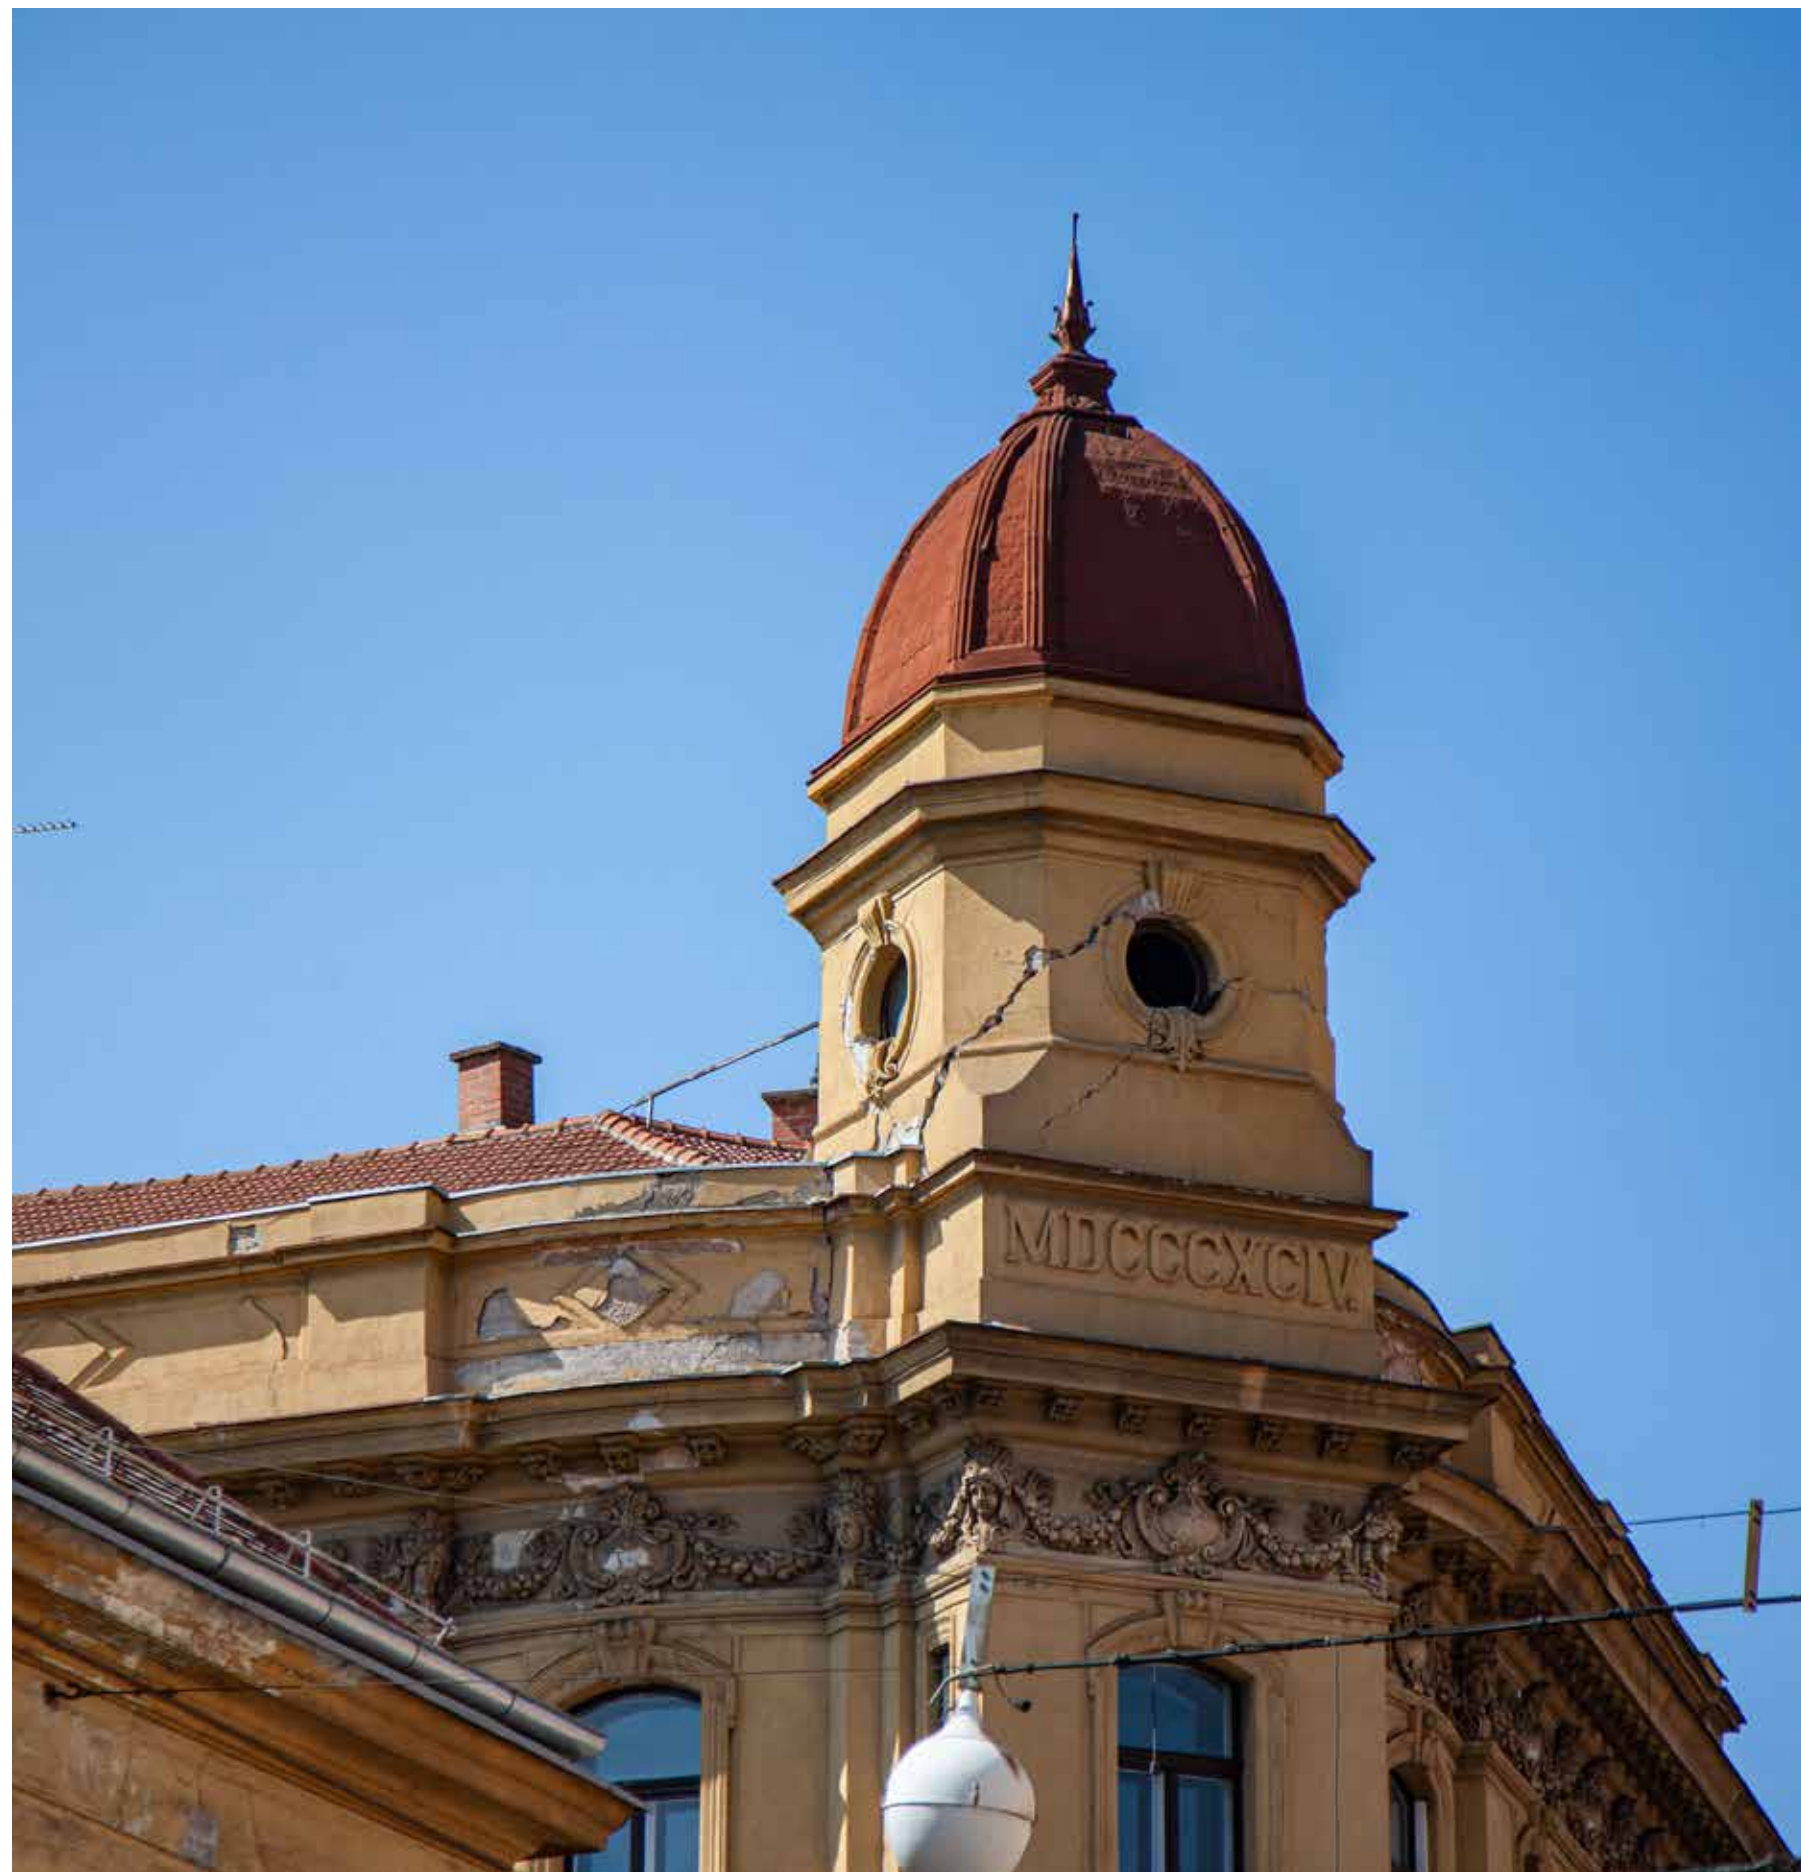
Kuća Hönigsberg, Frankopanska 2, ugaona kupola oštećena u potresu 22. ožujka 2020. i uklonjena nakon potresa 22. travnja

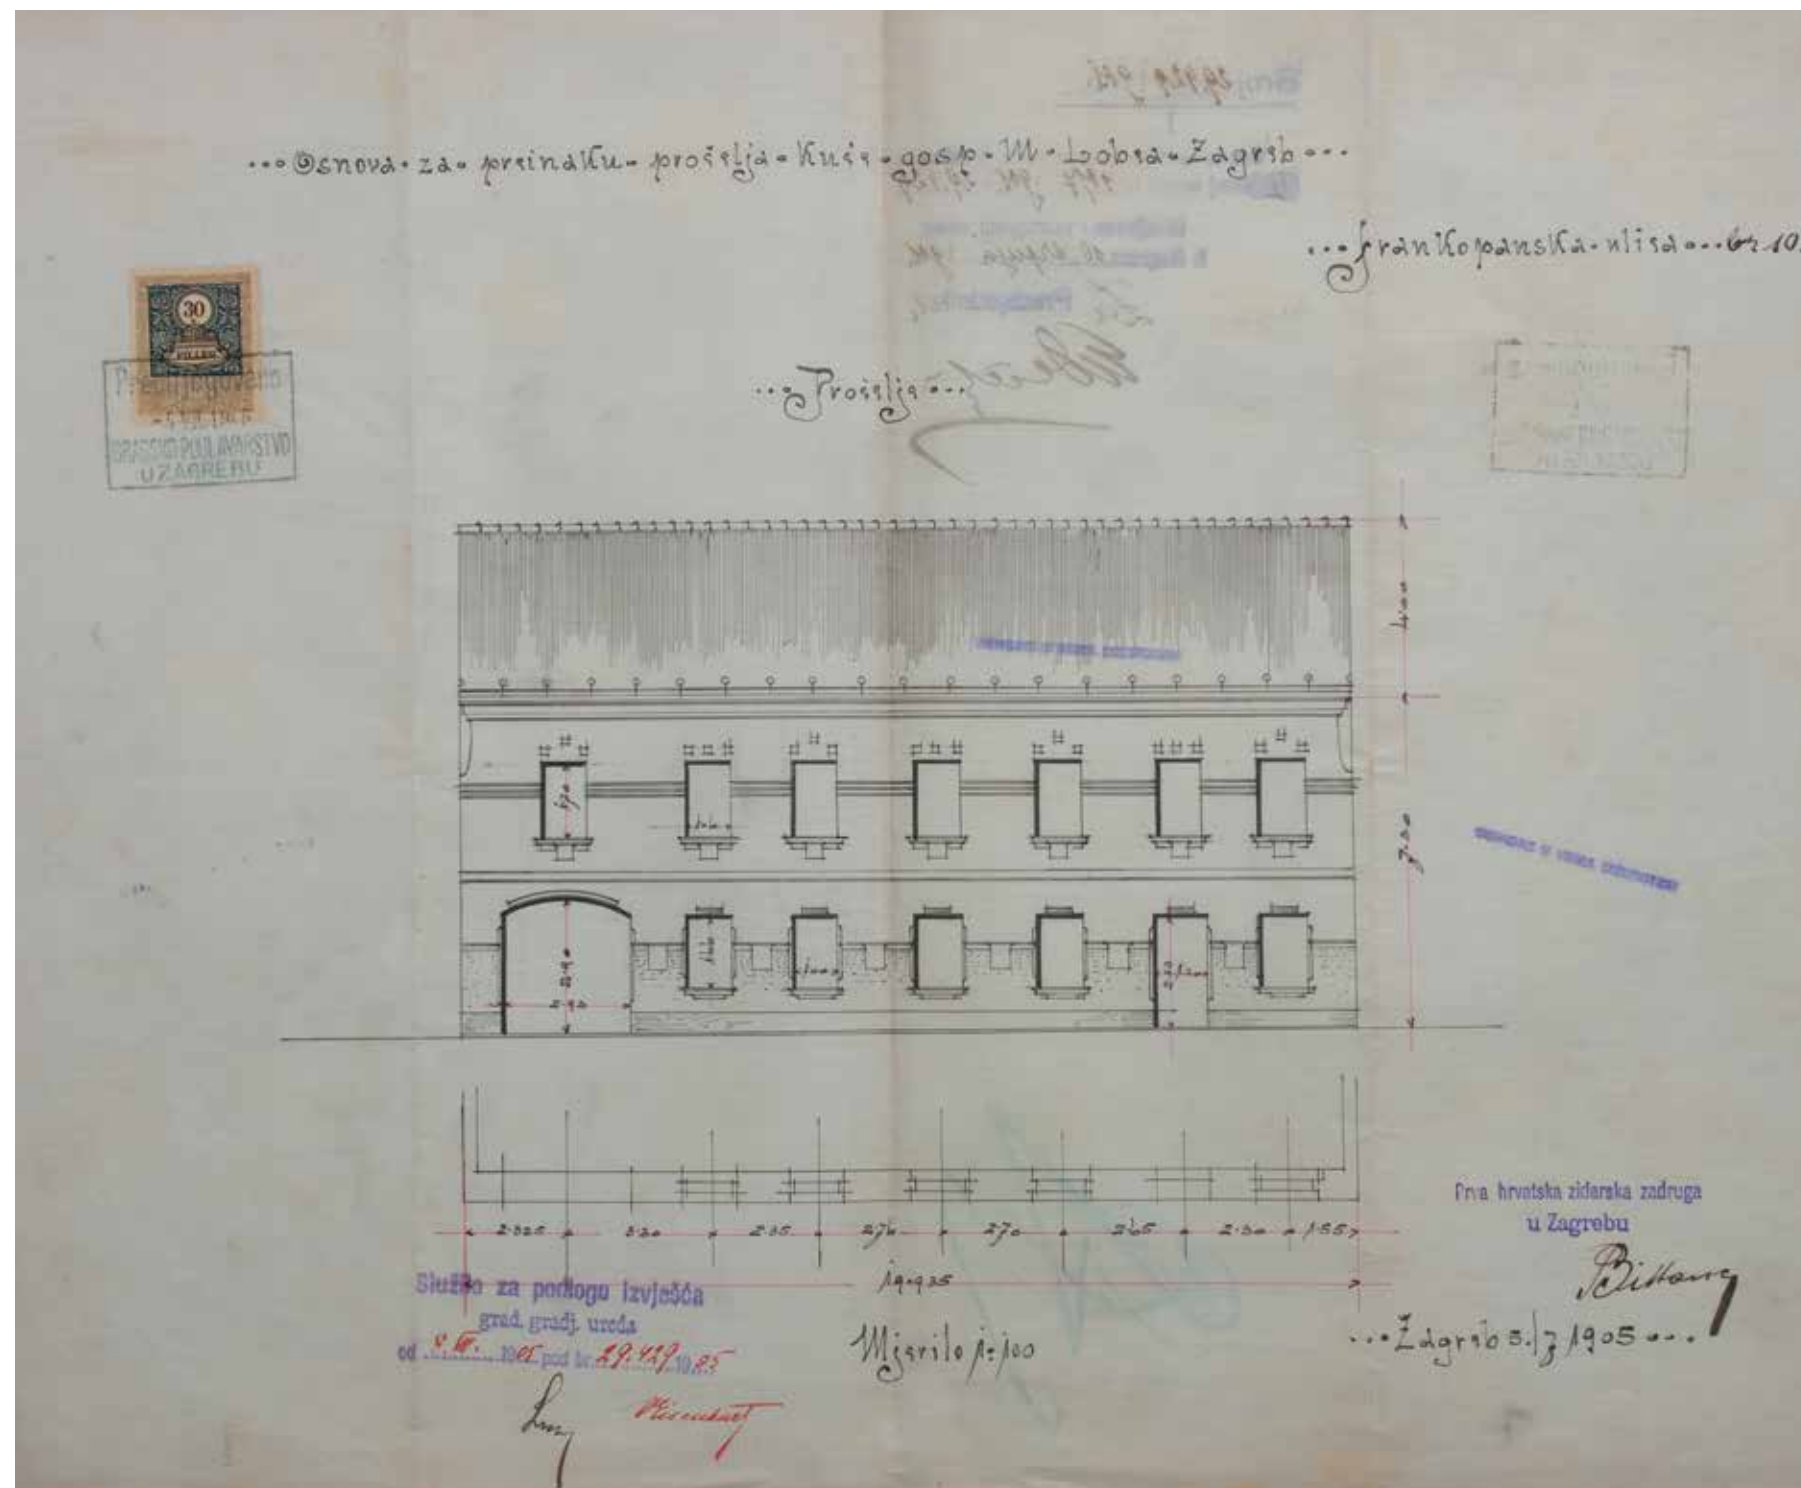
Kuća Lobe, Prva hrvatska zidarska zadruga u Zagrebu, 1905., preoblikovanje uličnog pročelja, DAZ

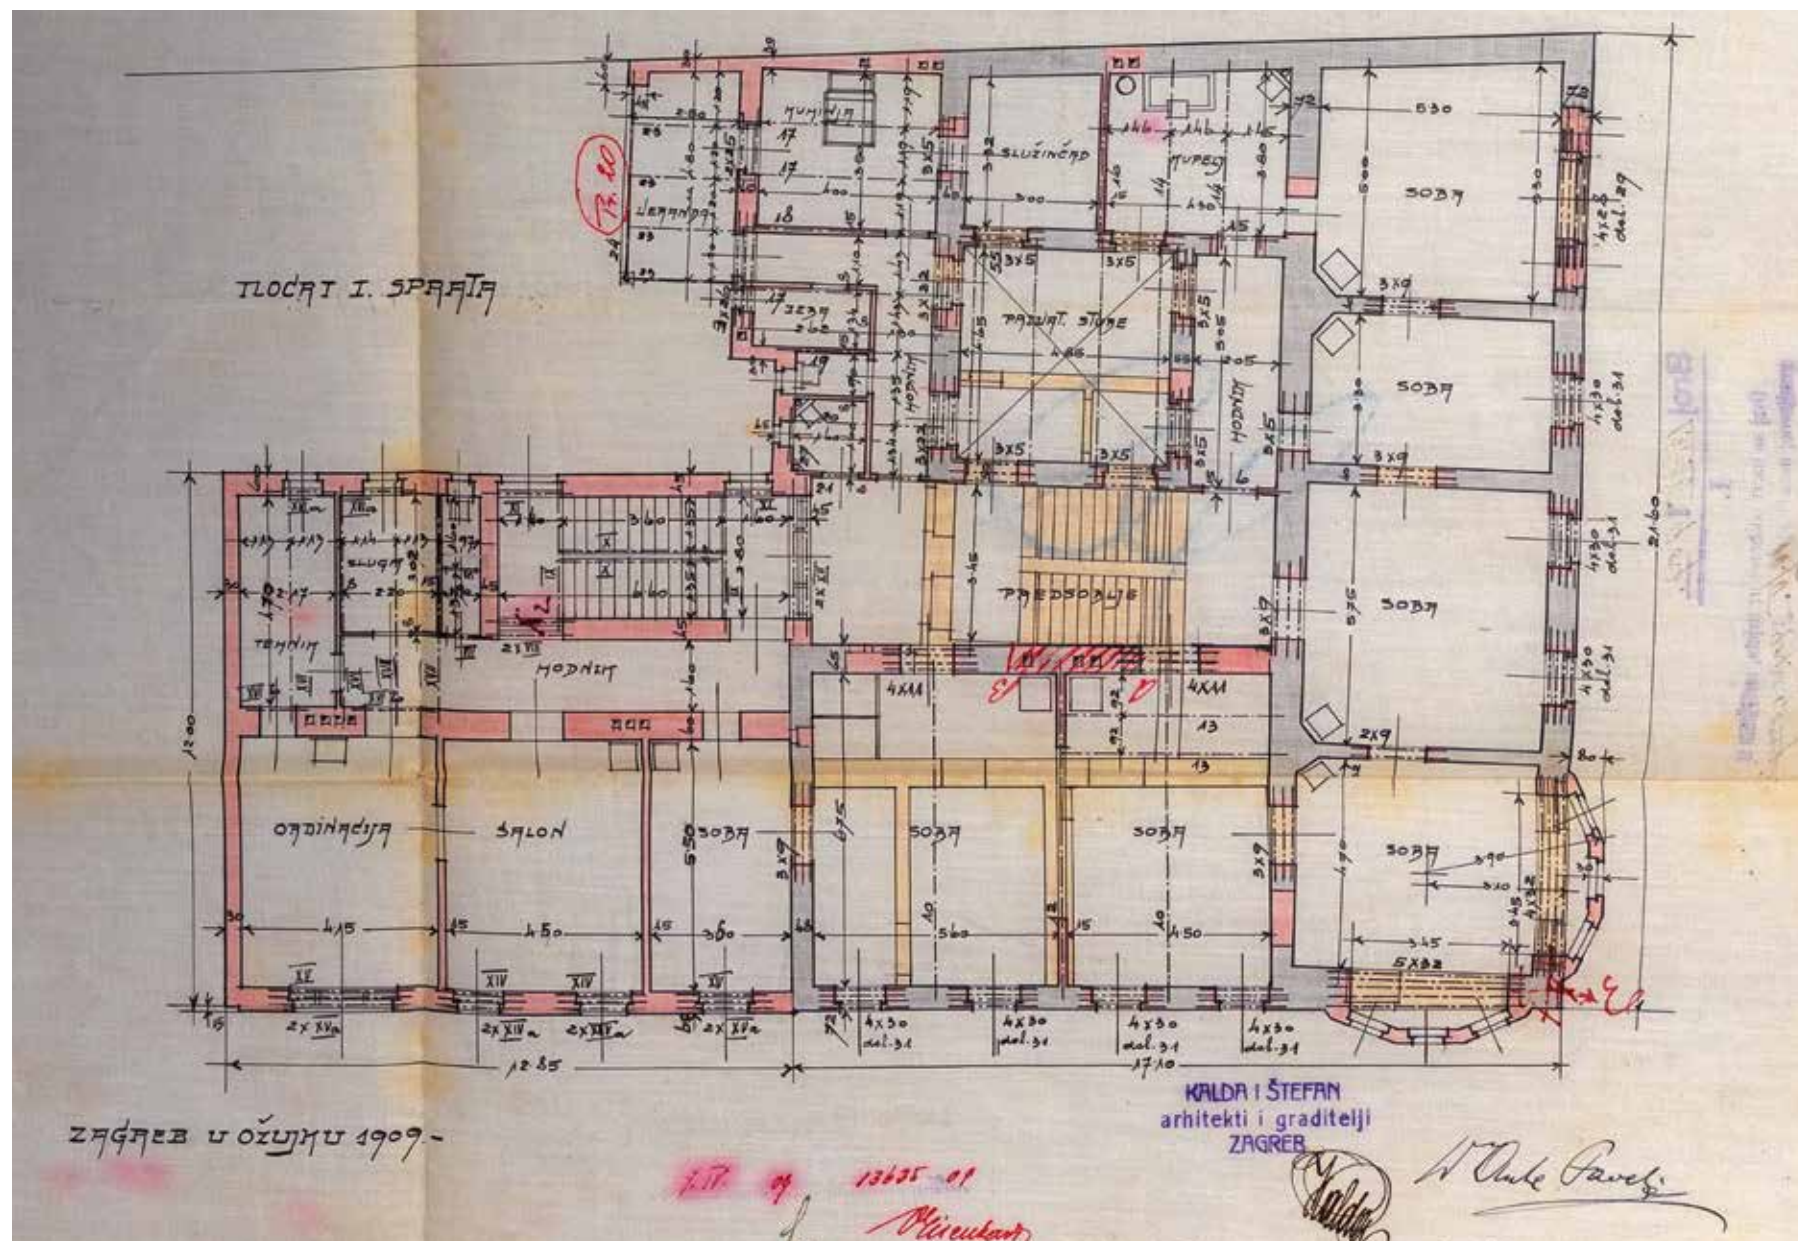
Kuća Pavelić, projekt, Lav Kalda 1909., tlocrt podruma, prizemlja i katova, DAZ

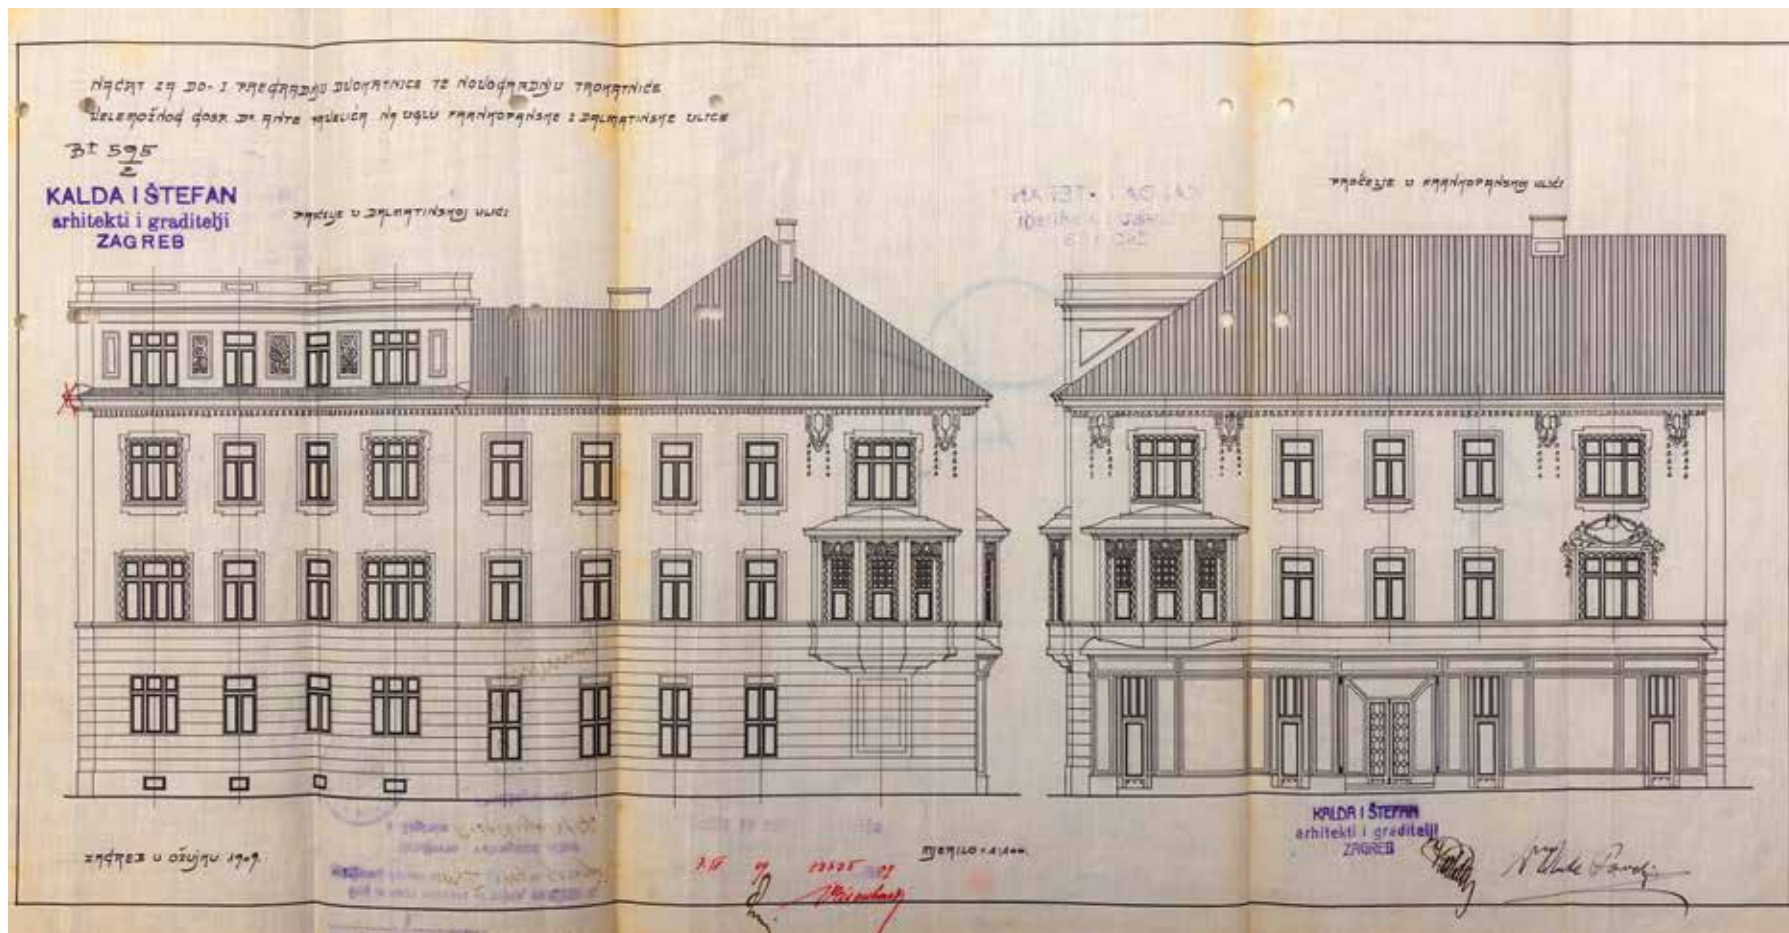
Kuća Pavelić, projekt, Lav Kalda 1909., južno i istočno pročelje, DAZ

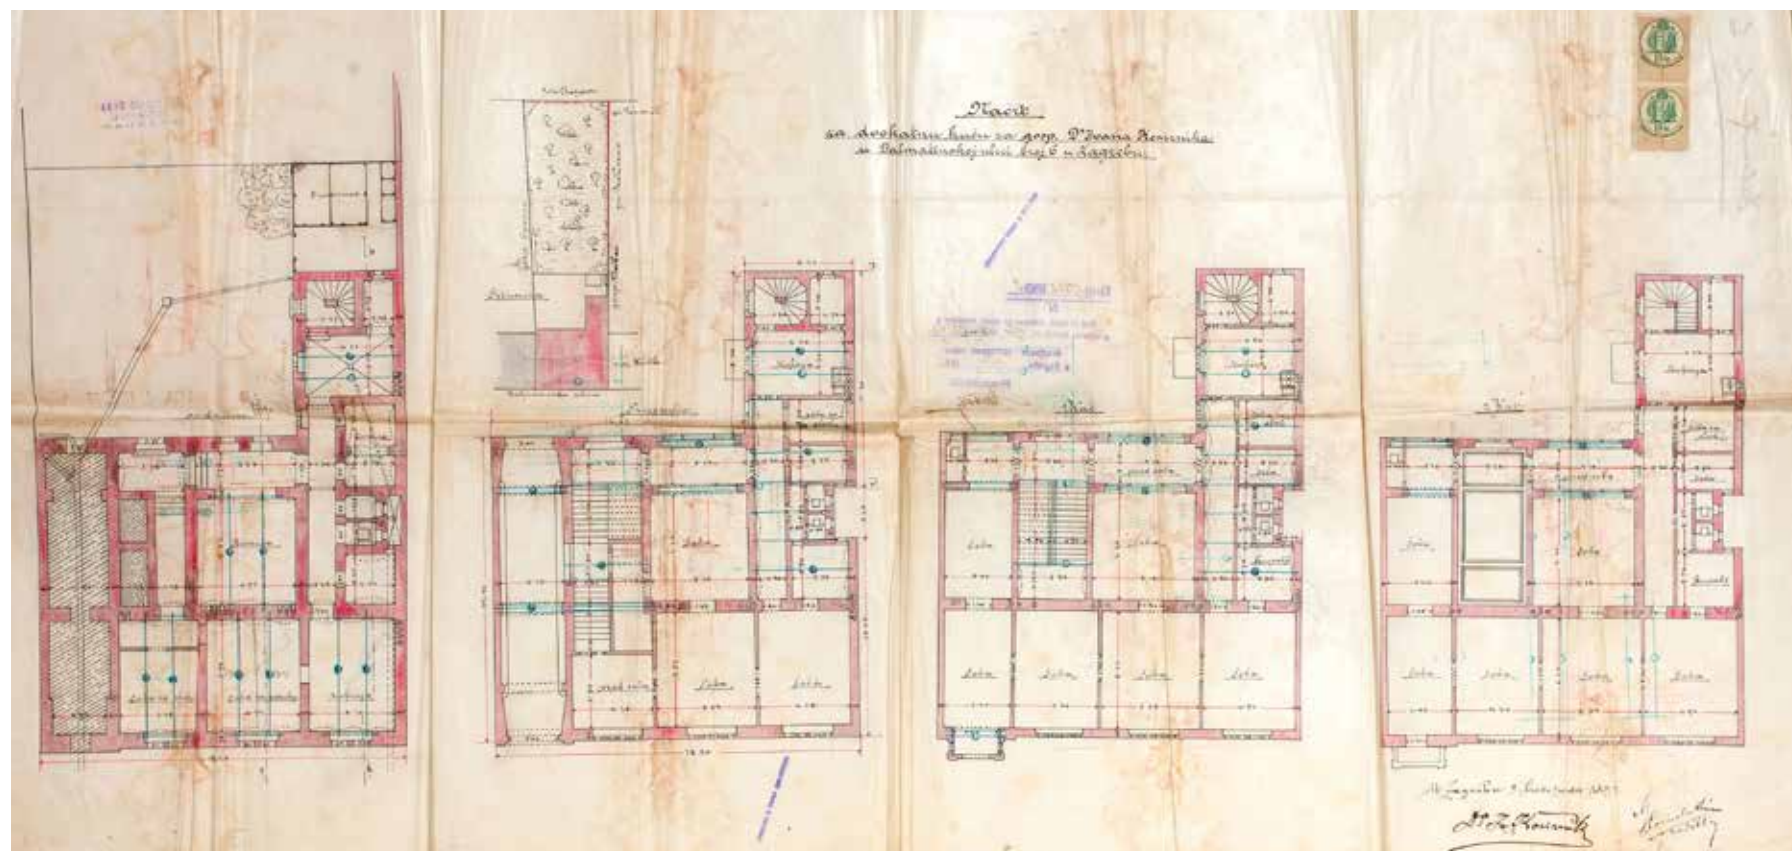
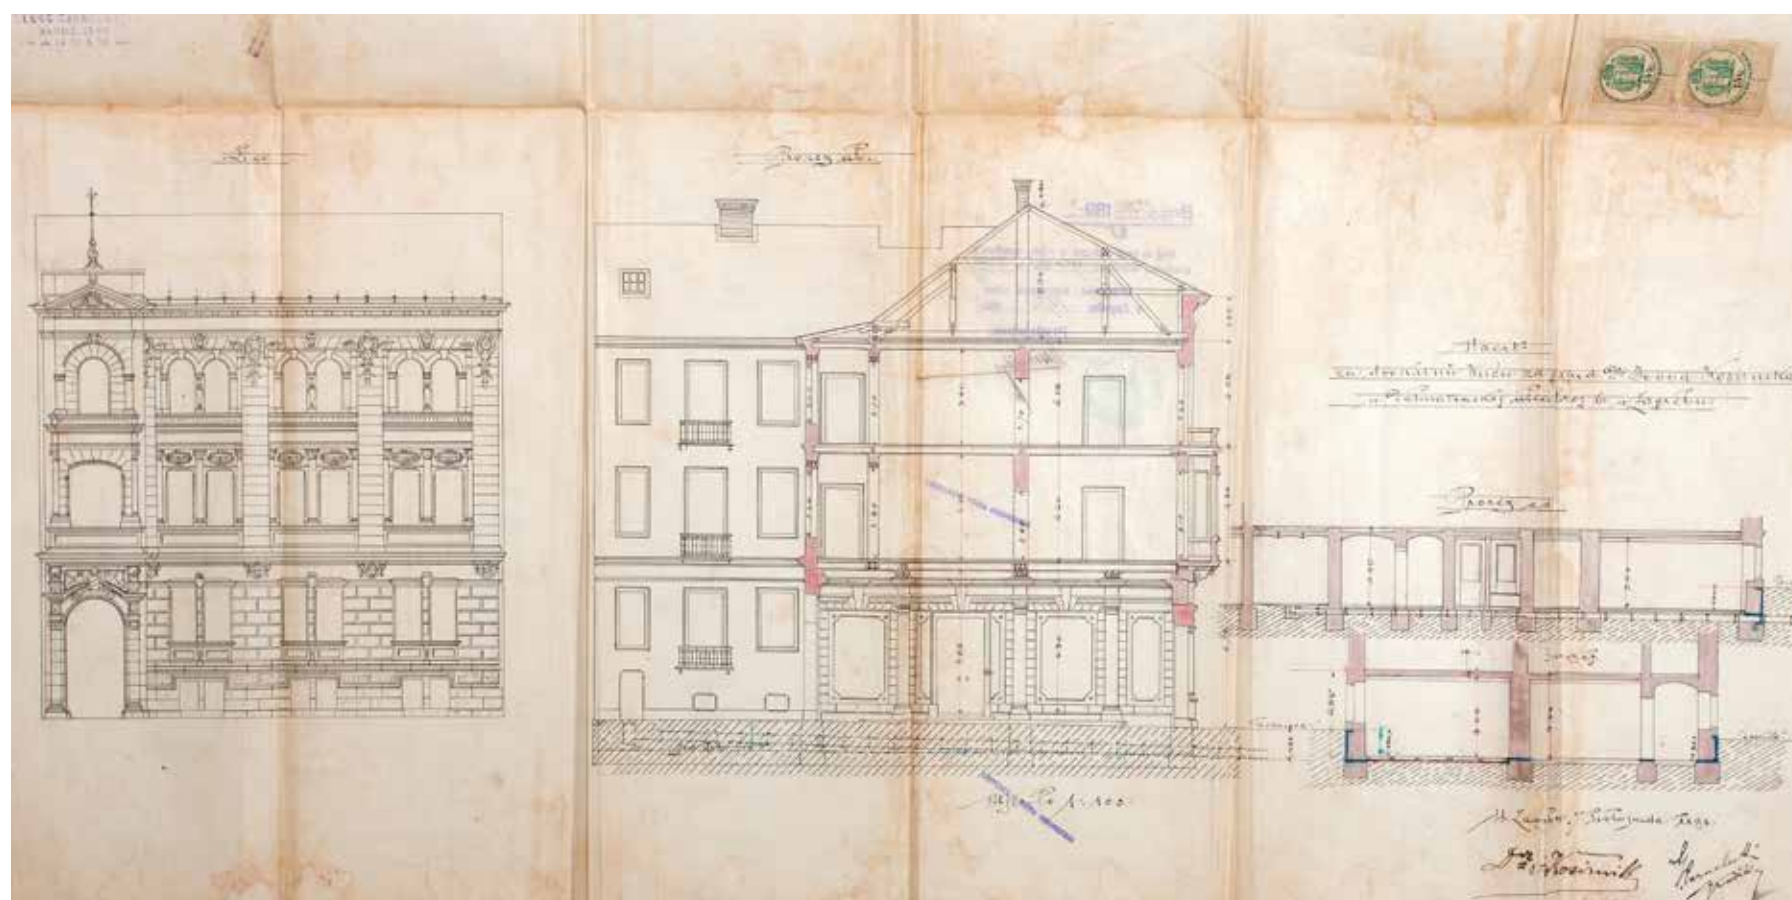
Kuća Kosirnik, projekt, Gjuro Carnelutti, 1898., tlocrti podruma, prizemlja i katova, pročelje i presjek, DAZ
