Program cjelovite obnove povijesne jezgre Grada Zagreba : Blok 19 - konzervatorski model

BLOK 19

KONZERVATORSKI MODEL

INSTITUT ZA POVIJEST UMJETNOSTI
ZAGREB, ožujak 2021.

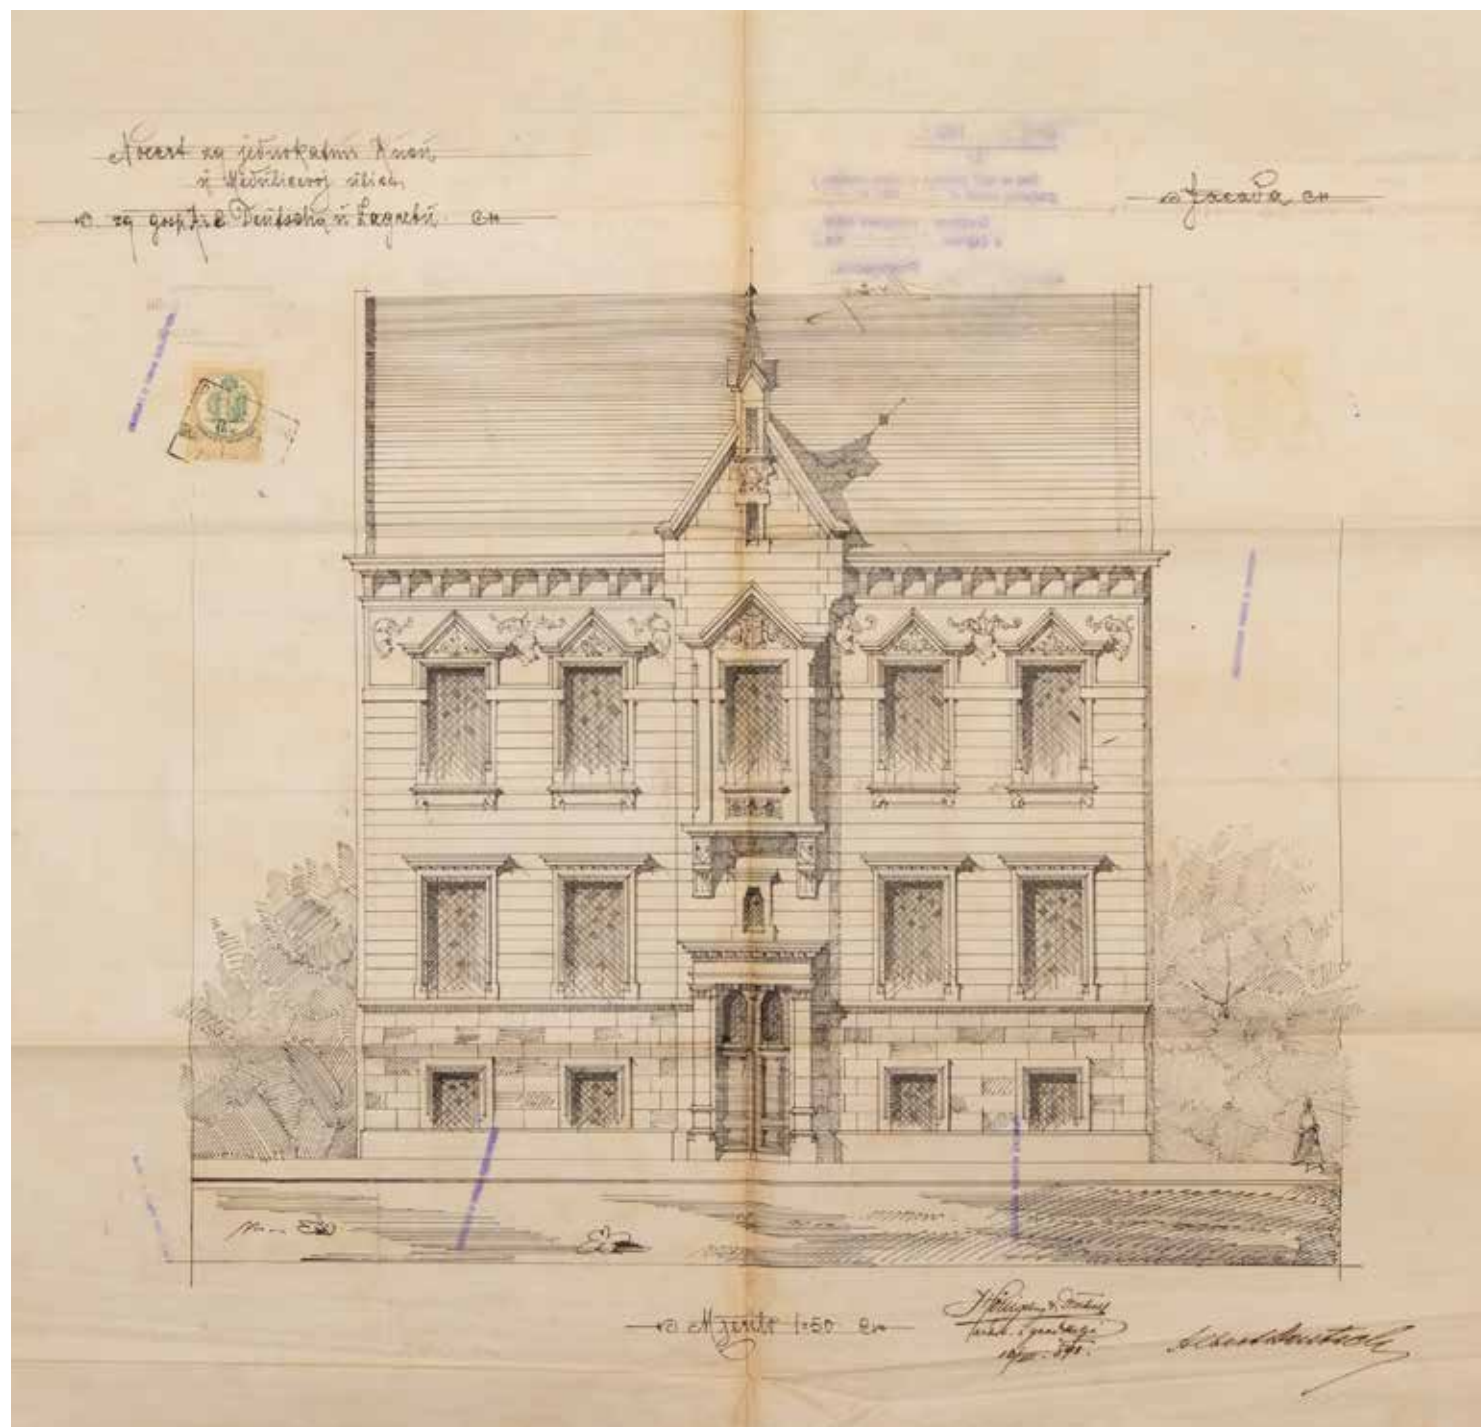
Glavno pročelje stambene zgrade Alberta Deutscha u Medulićevoj 9 ima pet prozorskih osi. Vijencem je podijeljeno u tri dijela. Donji dio pročelja, u zoni podruma i dijelom visokog prizemlja, dekoriran je snažno istaknutom rustikom izvedenom u žbuci. U središnjem, blago istaknutom

Kuća Deutsch, projekt, Hönigsberg i Deutsch, 1893. pročelje, DAZ

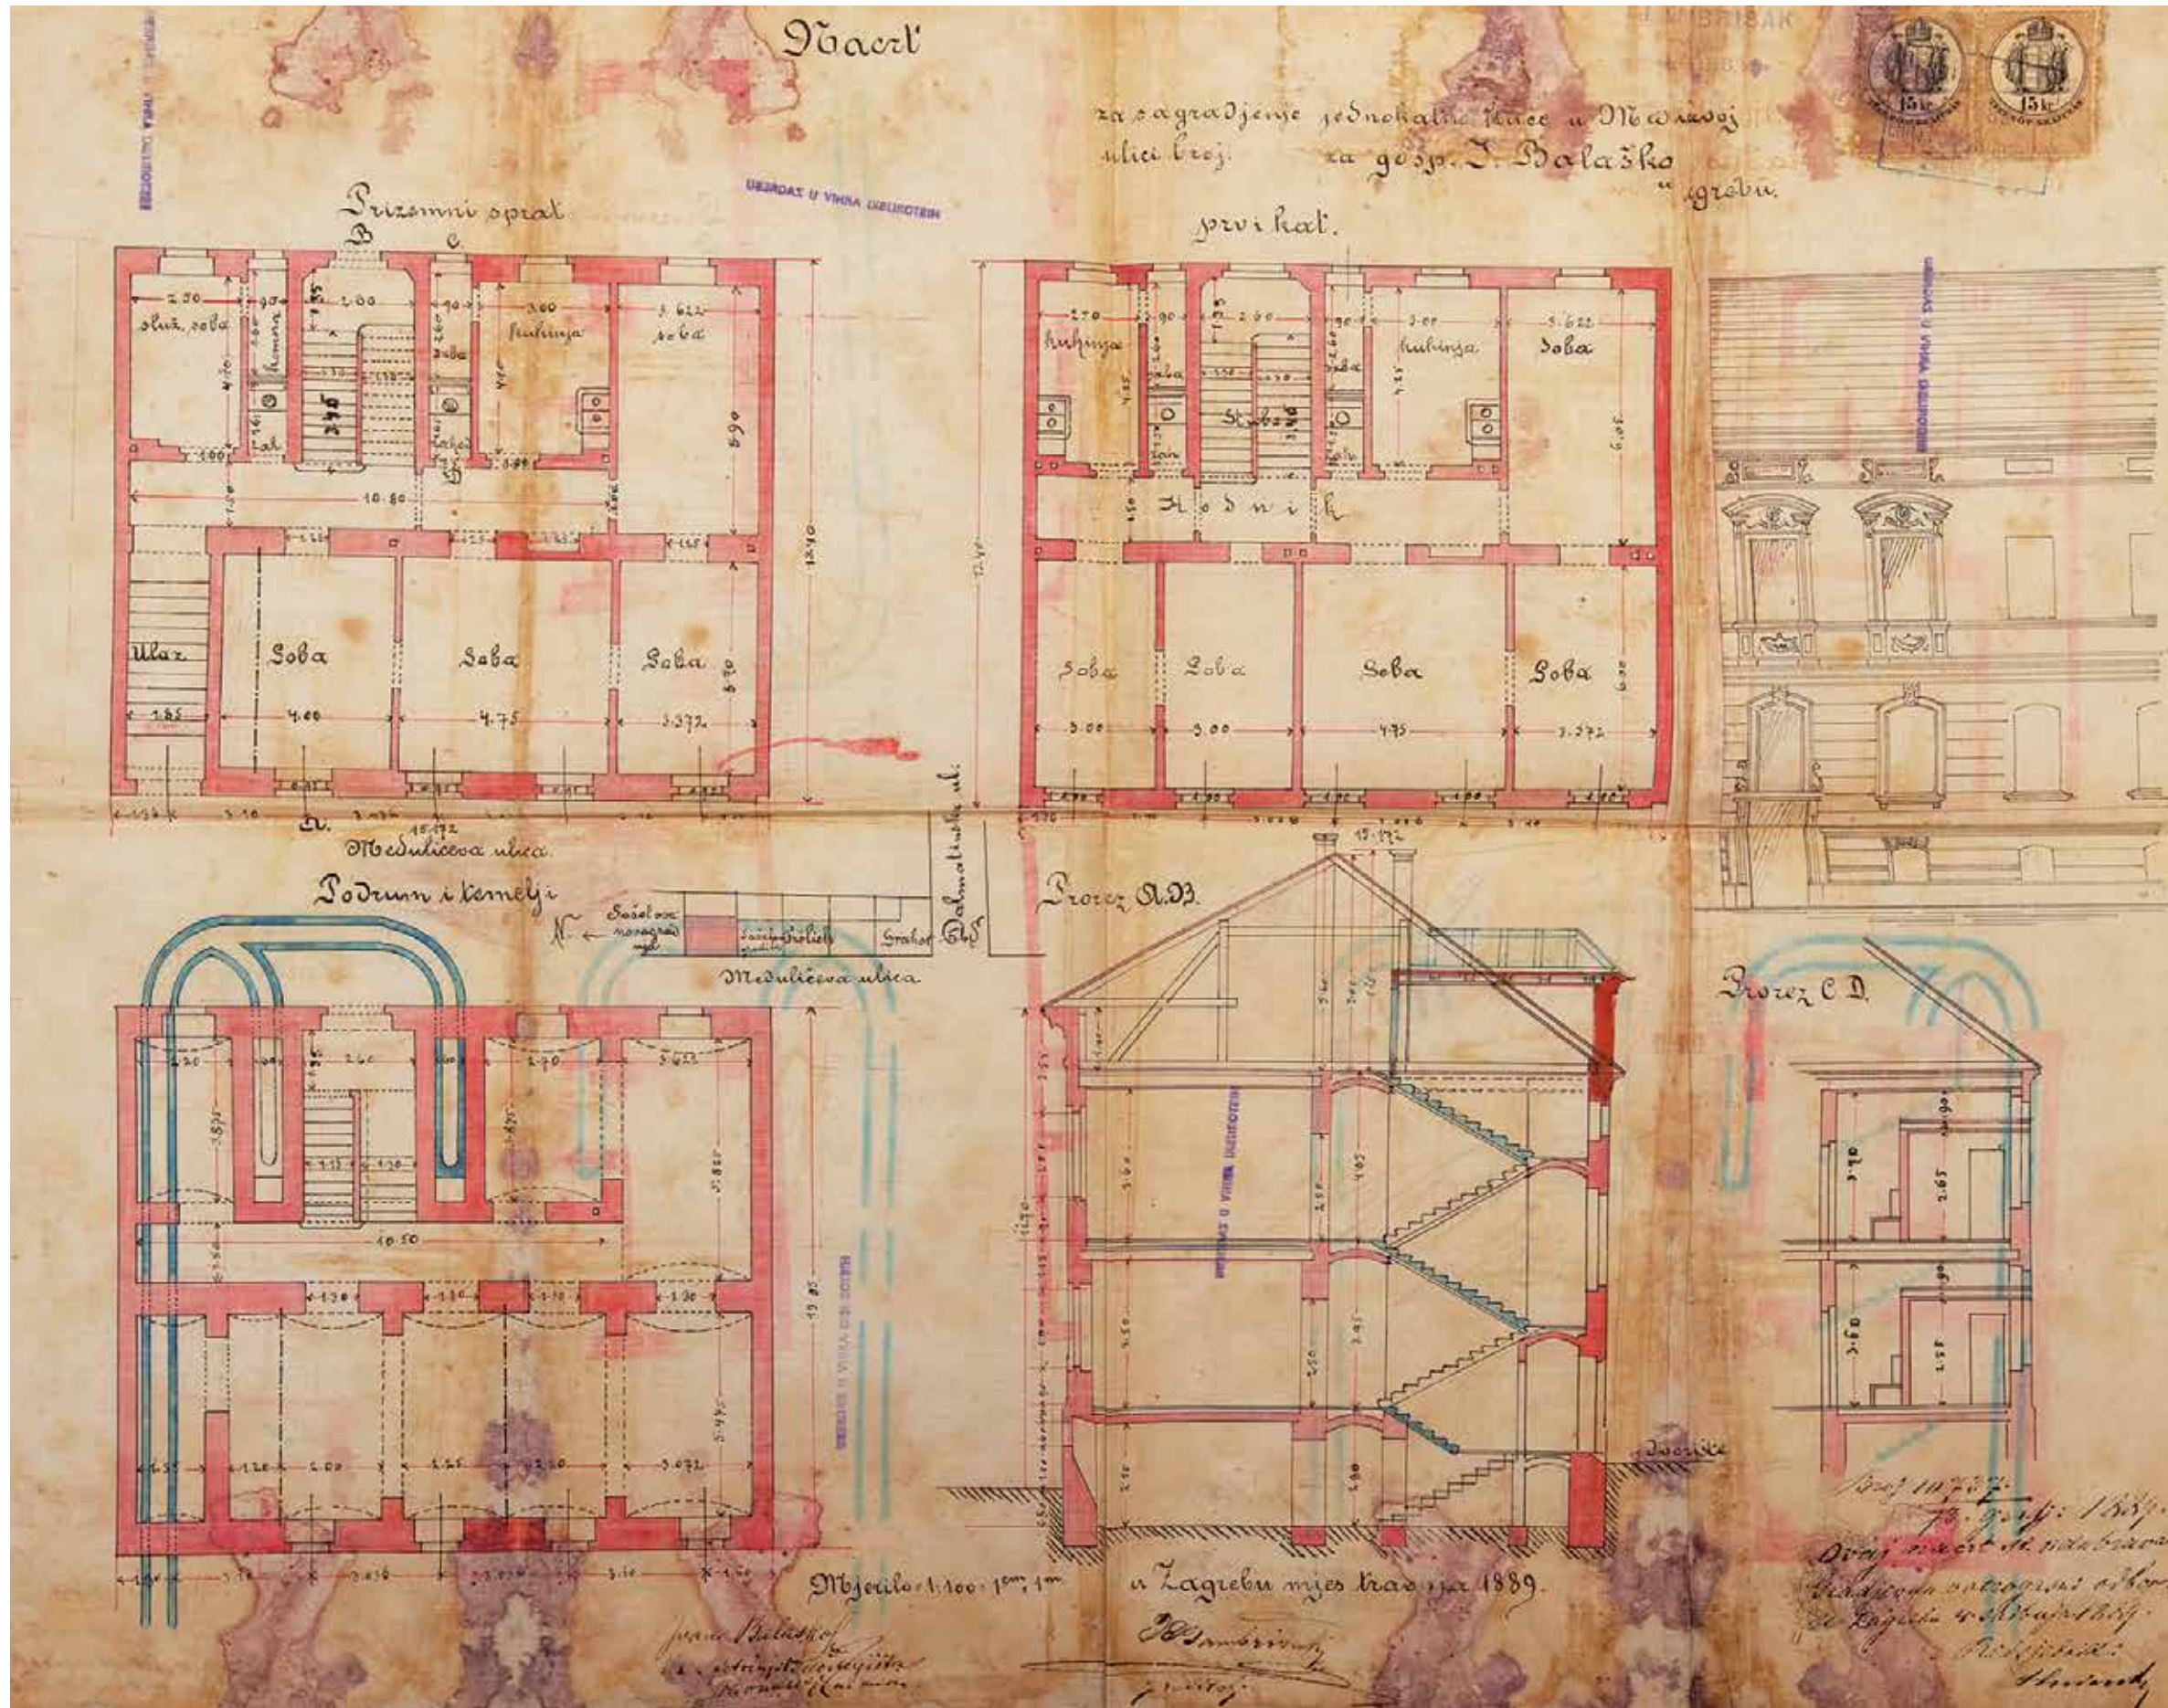
Tri horizontalne zone pročelja odvojene su razdjelnim vijencima, a u zonama je provedena gradacija u obradi: podrumski zona ima stiliziranu grublju rustiku, zona prize-

Kuća Balaško, projekt, Janko Jambrišak, 1889., tlocrt podruma, prizemlja i kata, presjek i pročelje, DAZ

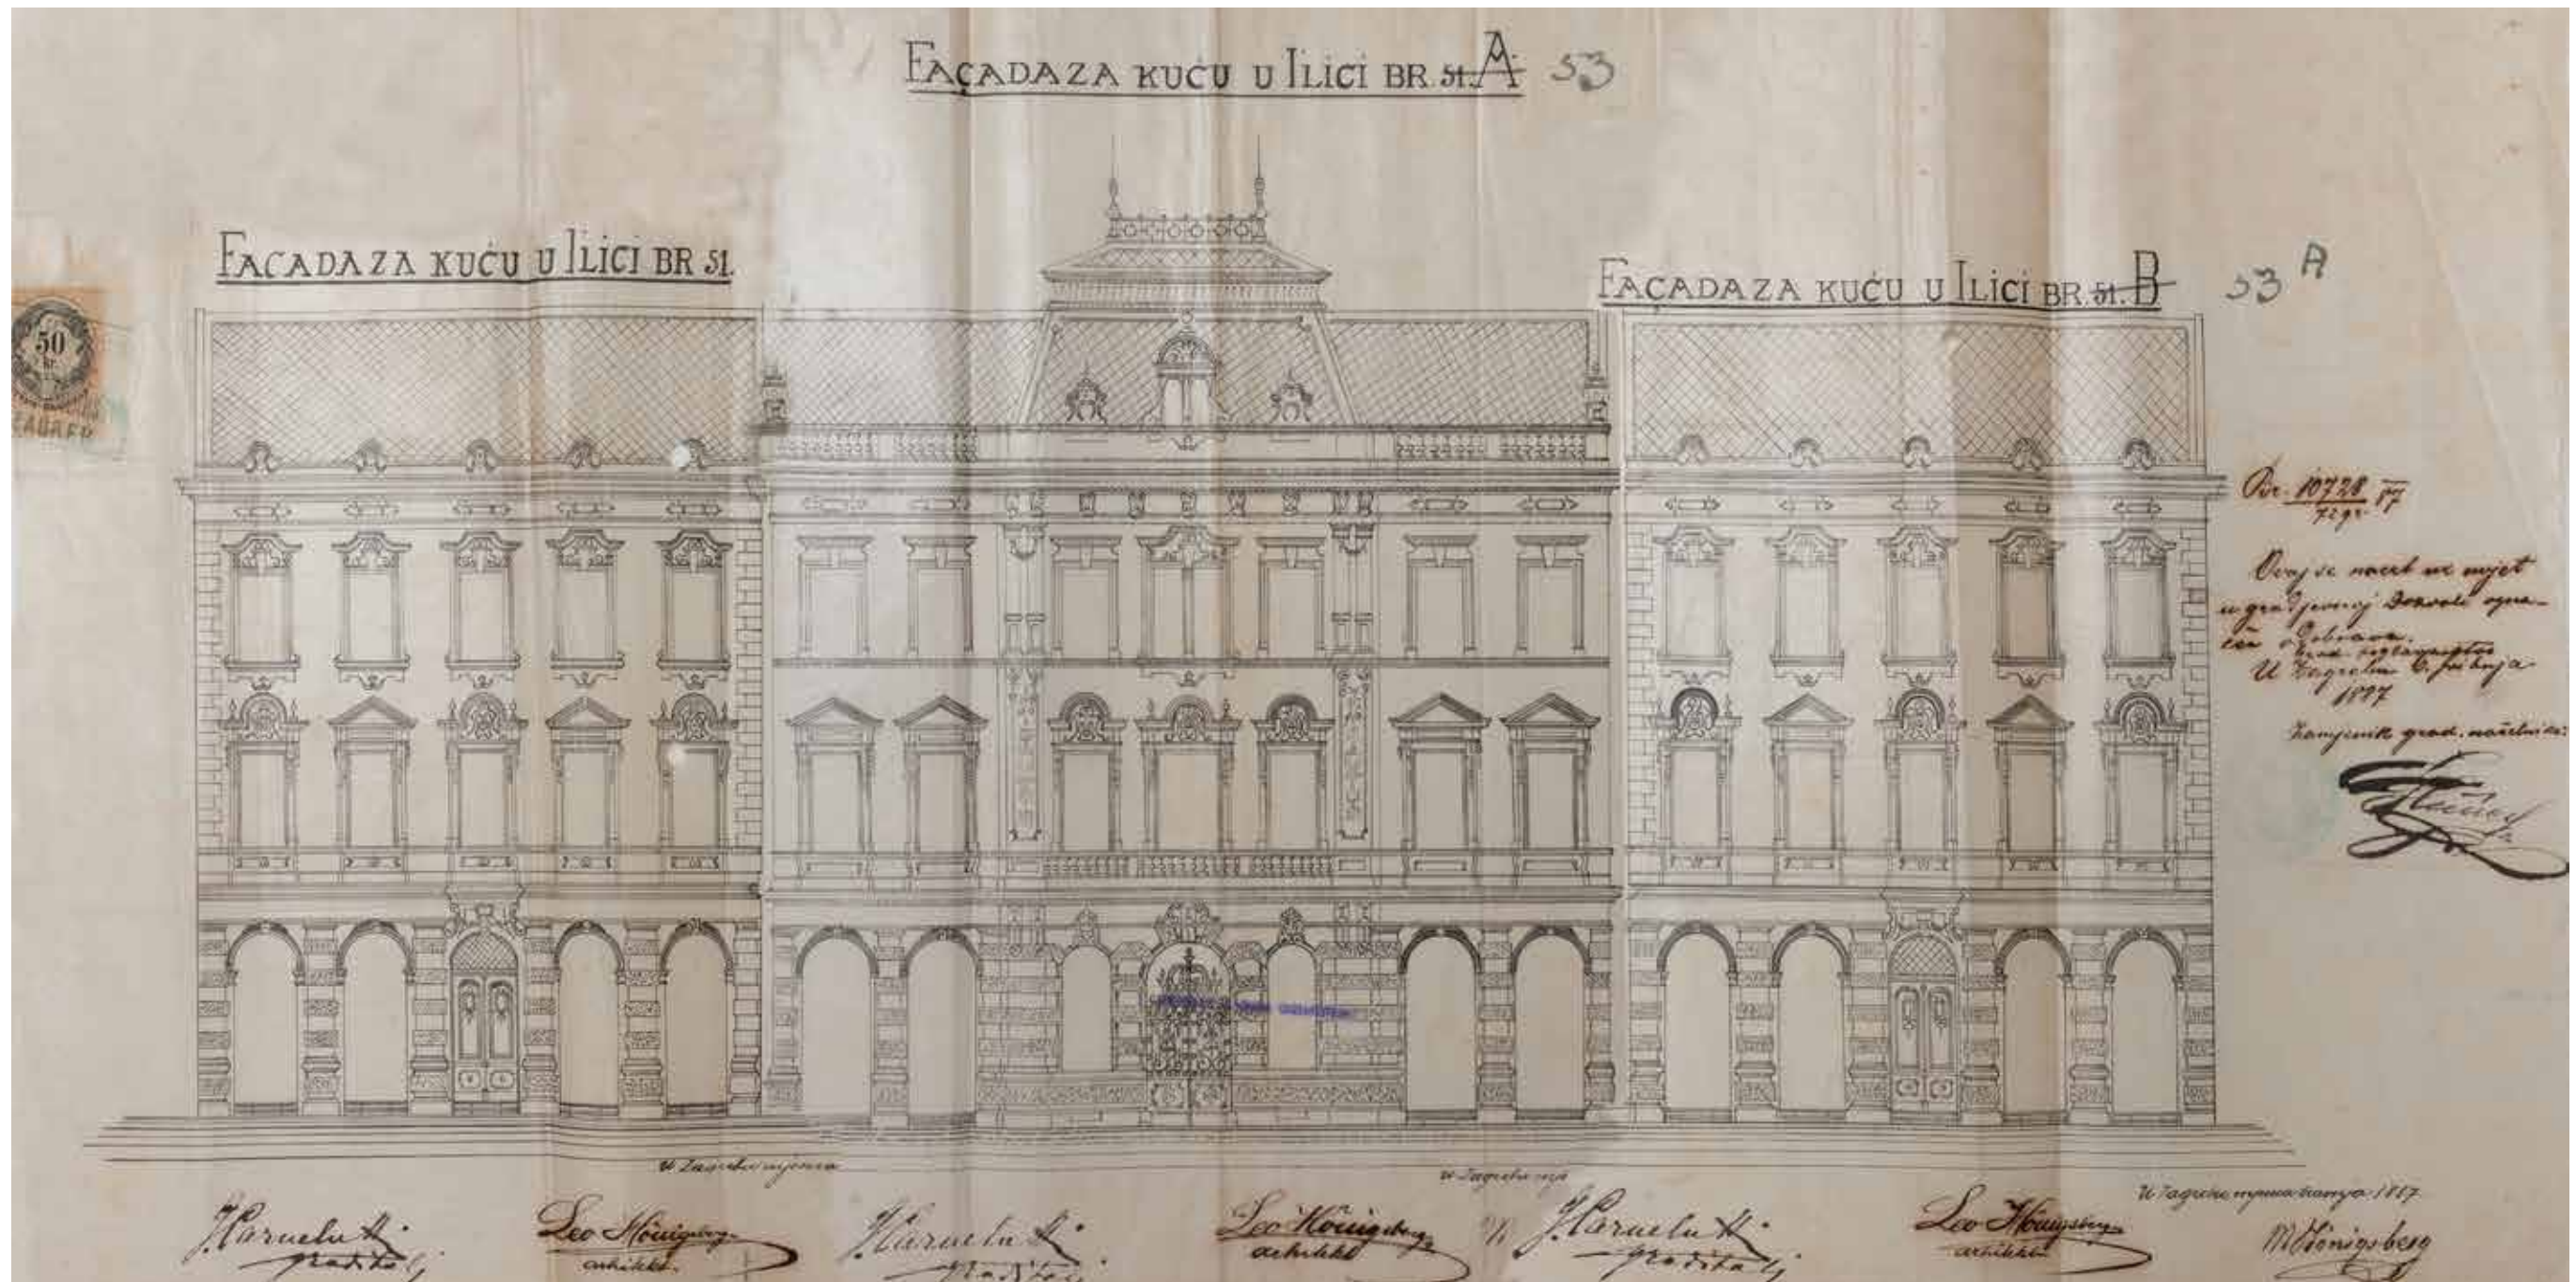
Kuća Hönigsberg, projekt, Leo Hönigsberg, 1887., spojena pročelja trodijelne kuće, DAZ

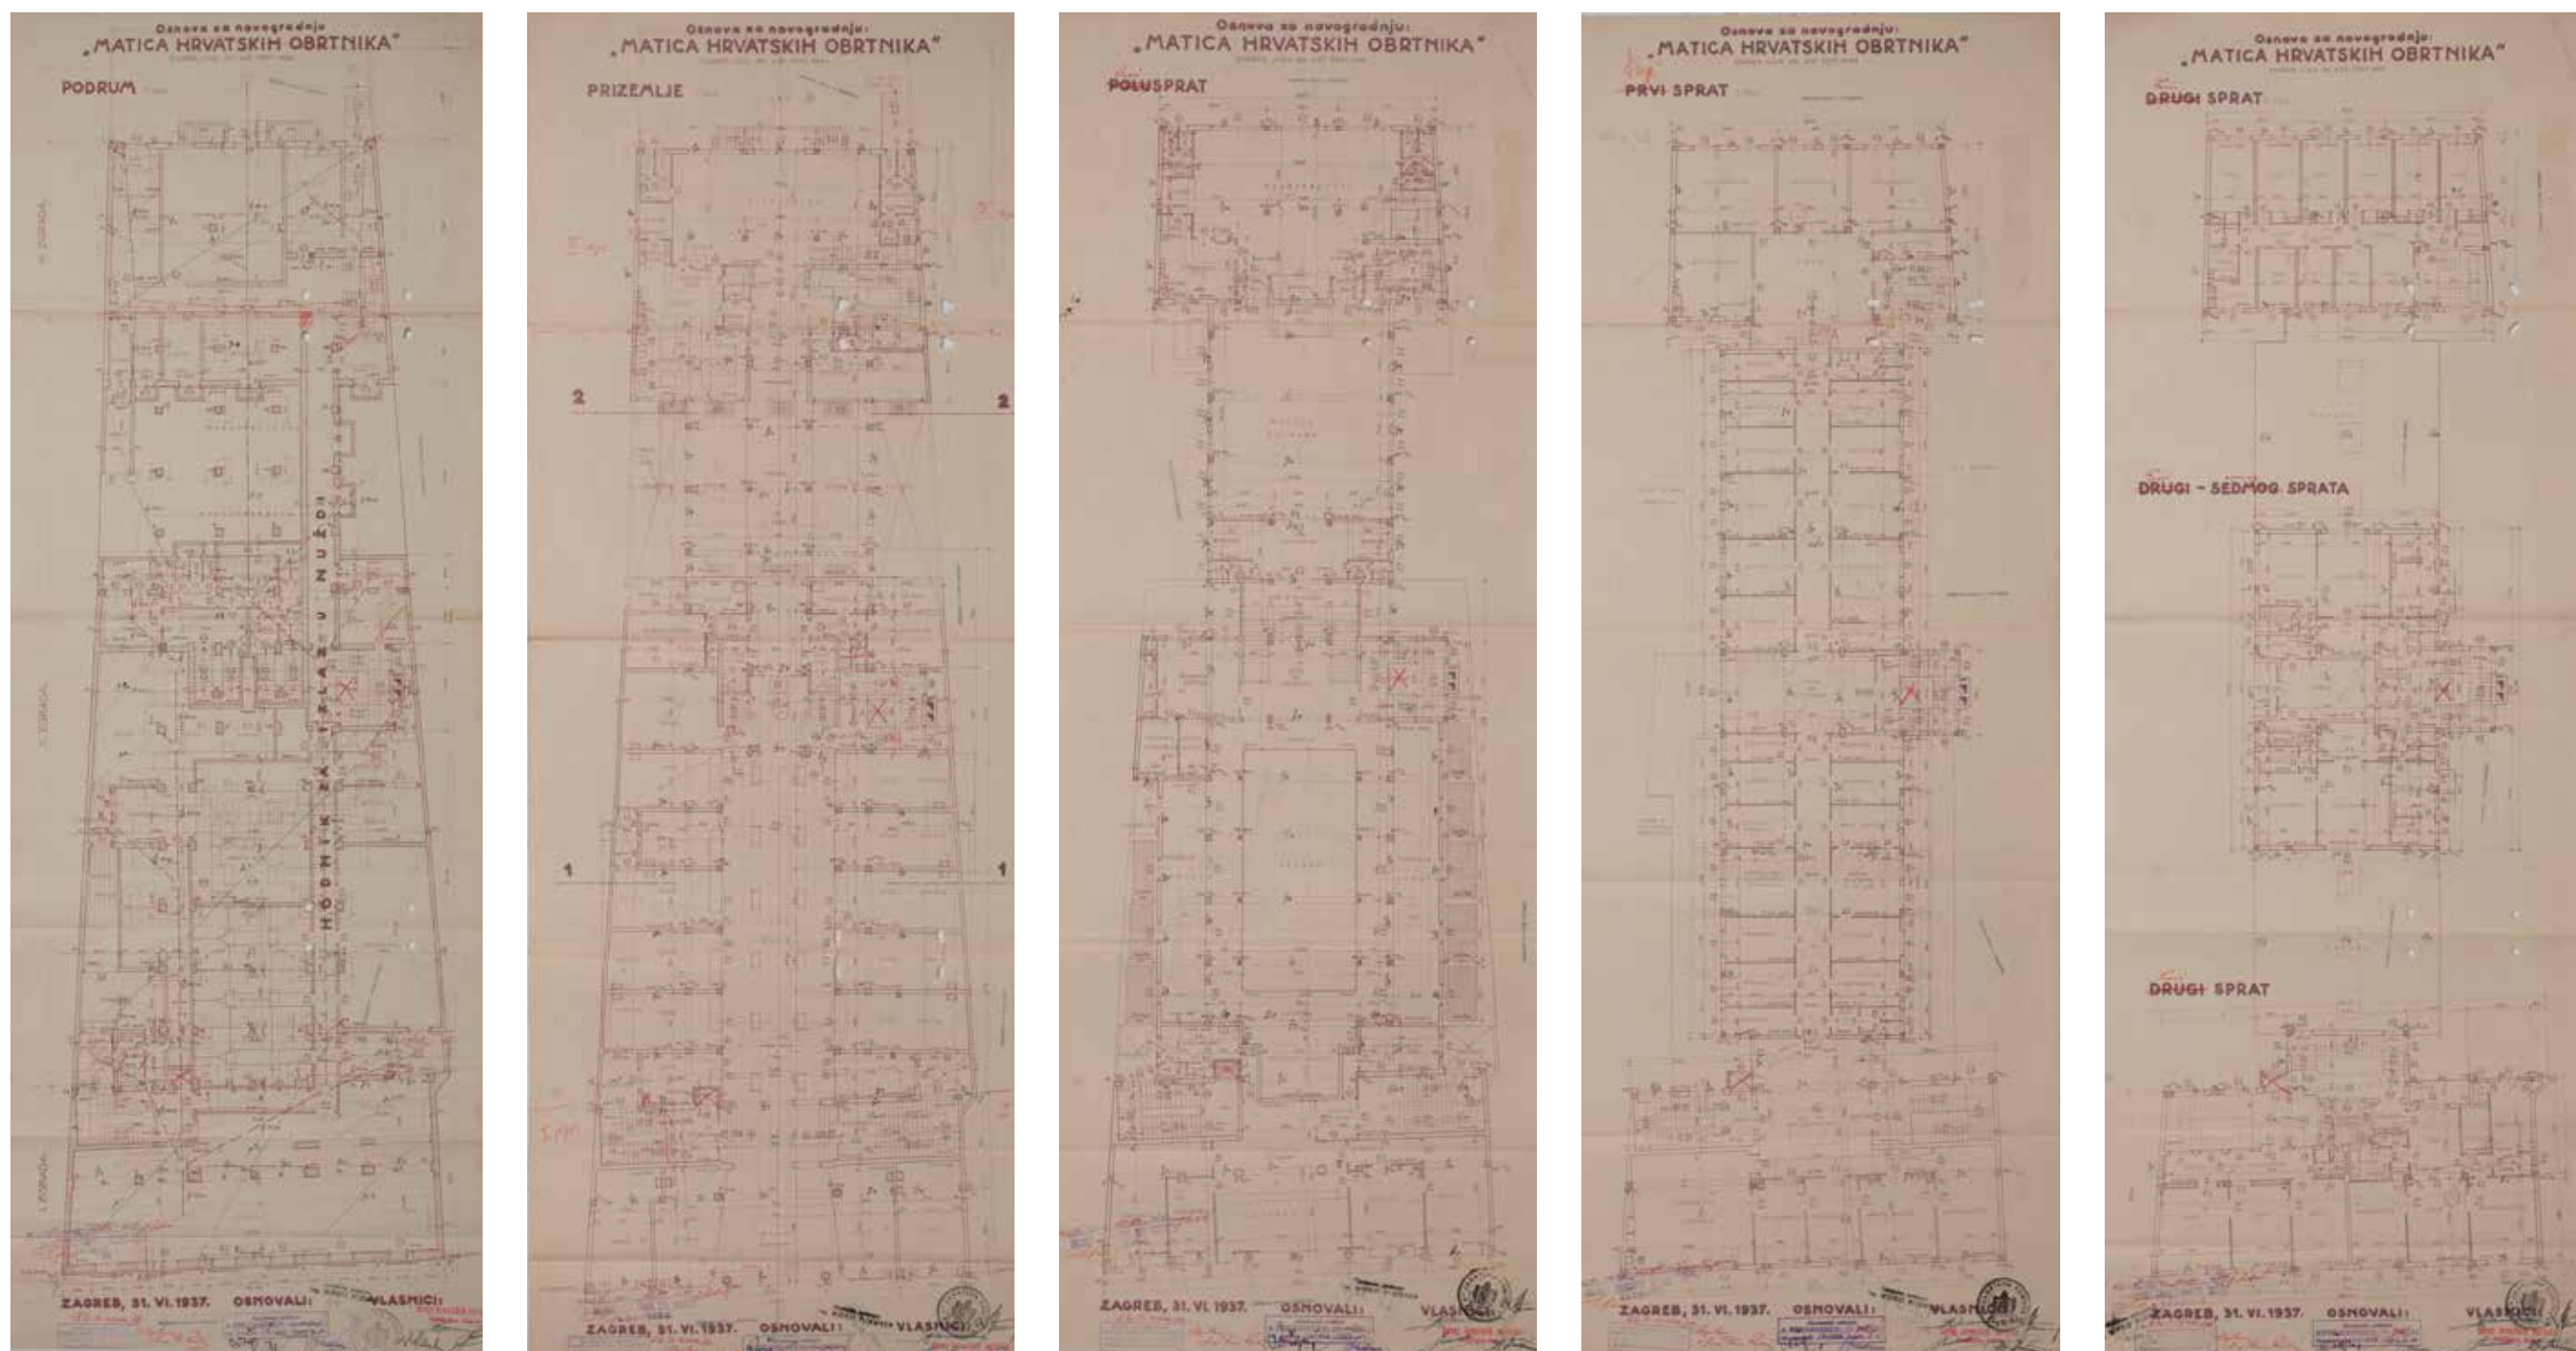
Matica hrvatskih obrtnika, projekt, Aleksandar Freudreich i Zvonimir Požgaj, 1937., tlocrt podruma, prizemlja, polukata i katova, DAZ
