# PROGRAM CJELOVITE OBNOVE POVIJESNE JEZGRE GRADA ZAGREBA

## BLOK 19

### KONZERVATORSKI MODEL

INSTITUT ZA POVIJEST UMJETNOSTI  
ZAGREB, ožujak 2021.

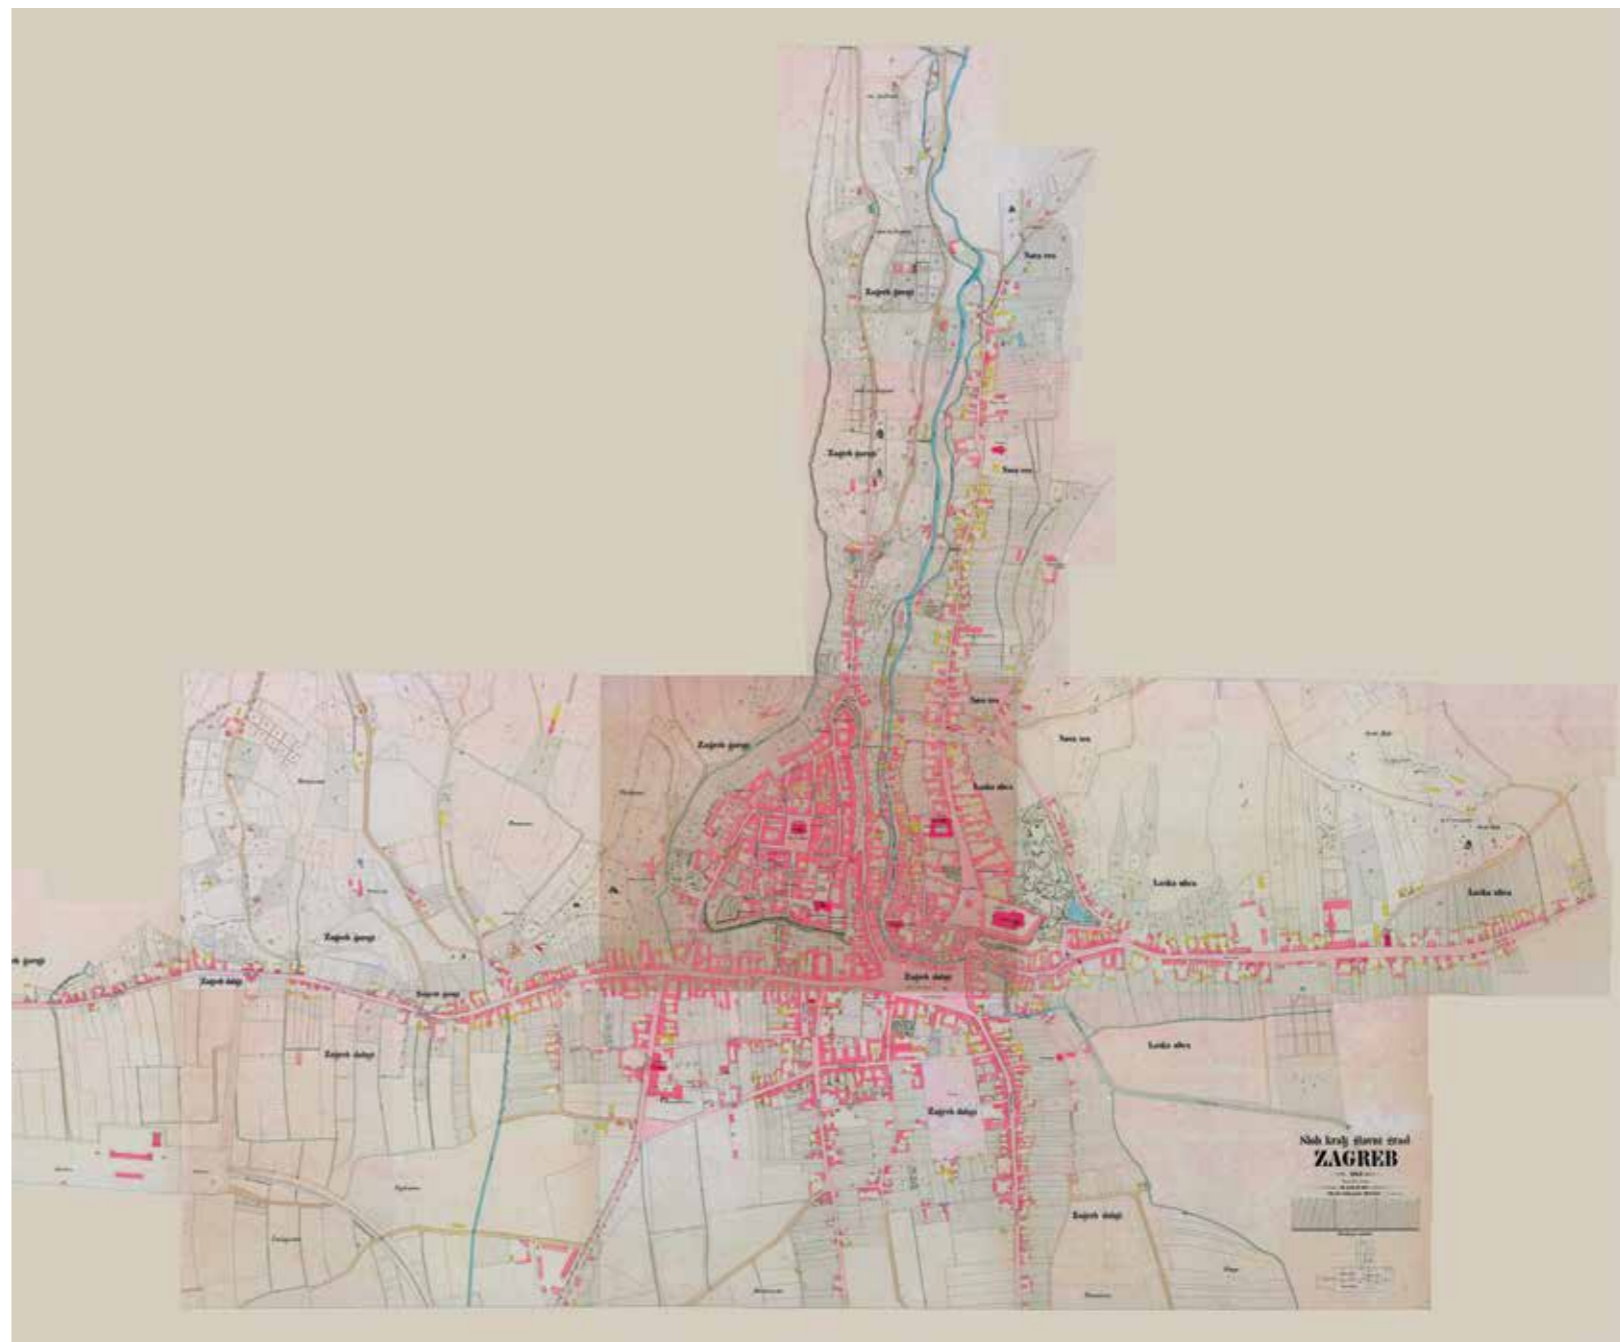
Katastarska karta Zagreba, 1864.

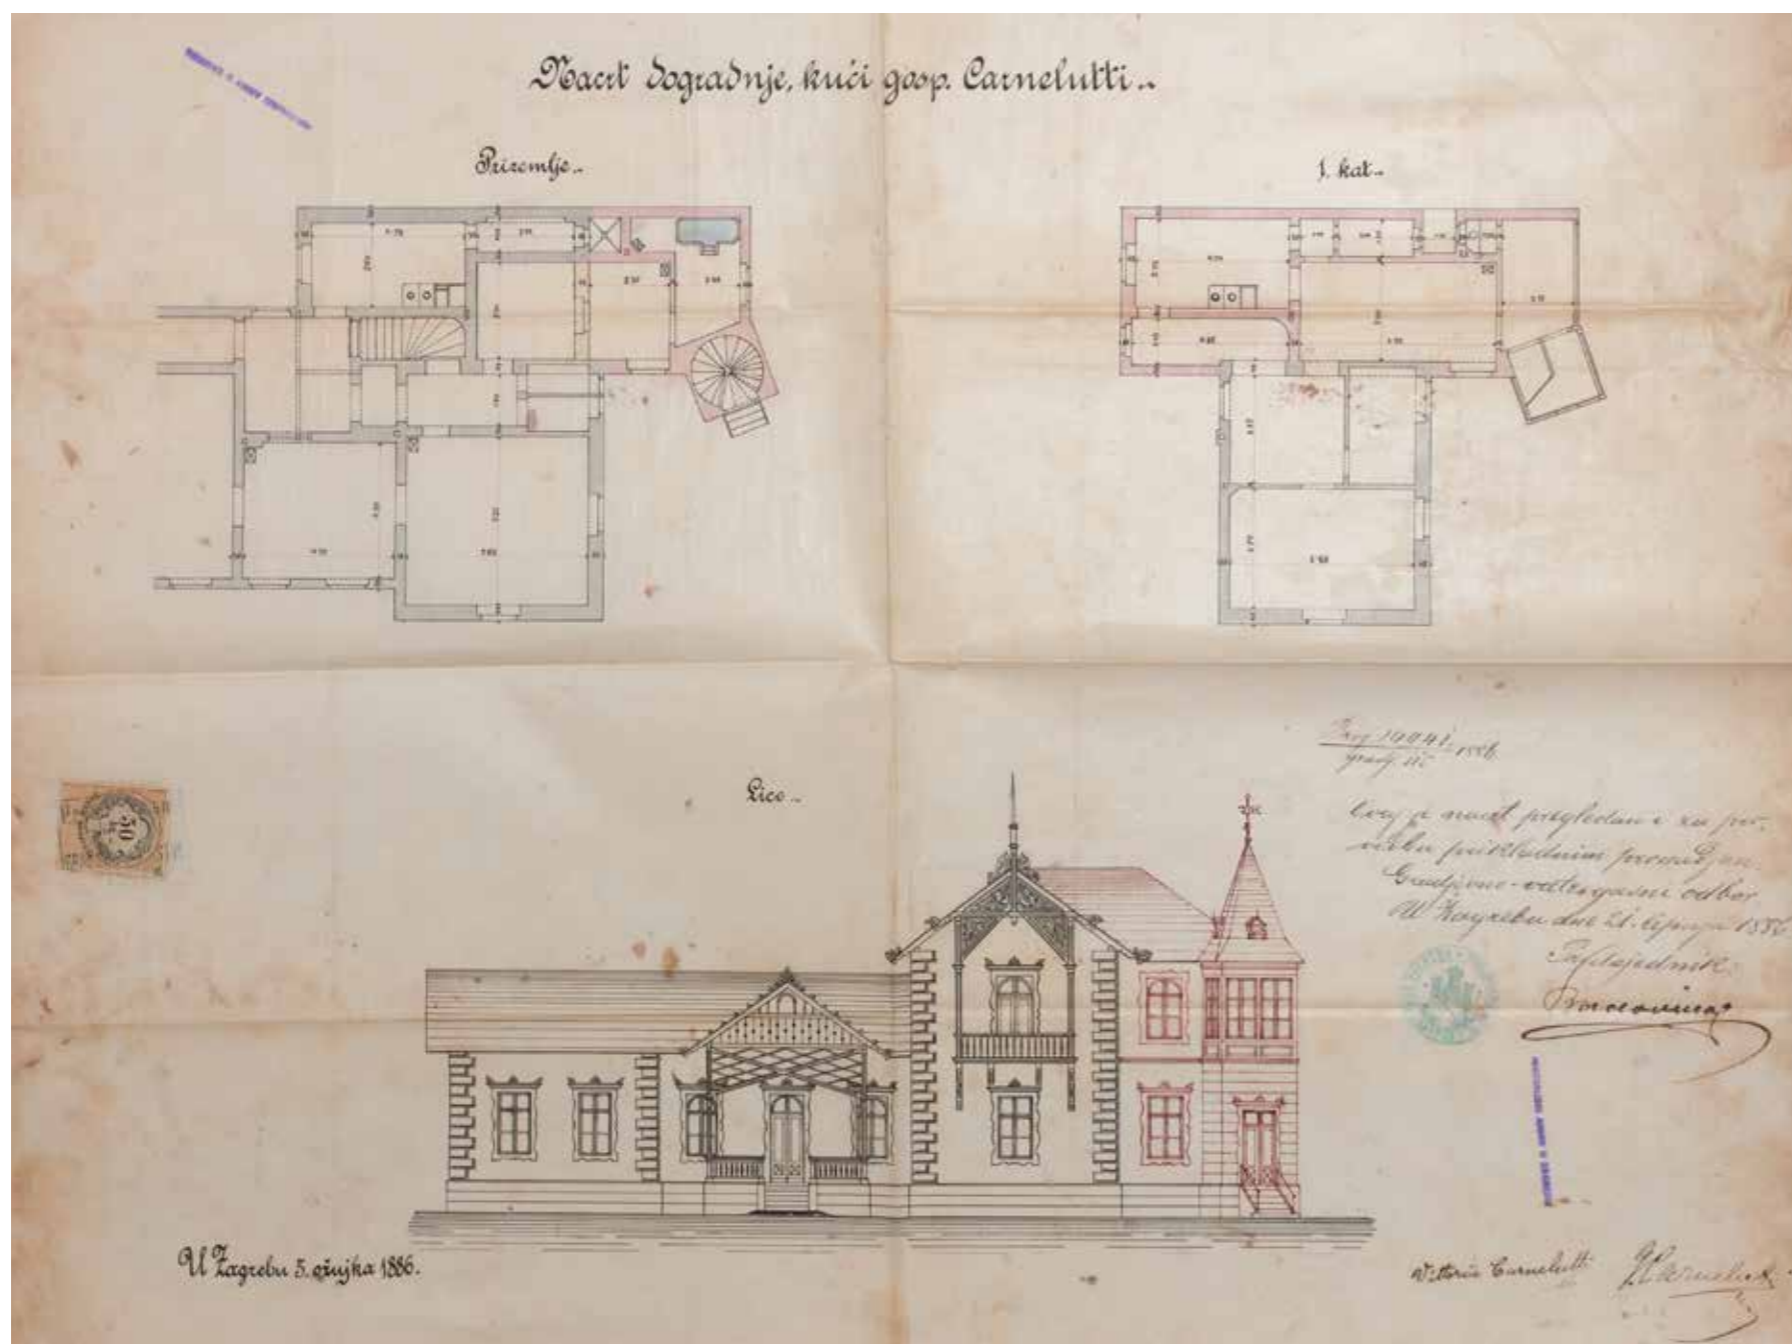
Vila arhitekta Gjura Carneluttija u unutrašnjosti Bloka 19 (srušena), projekt dogradnje, 1886., DAZ

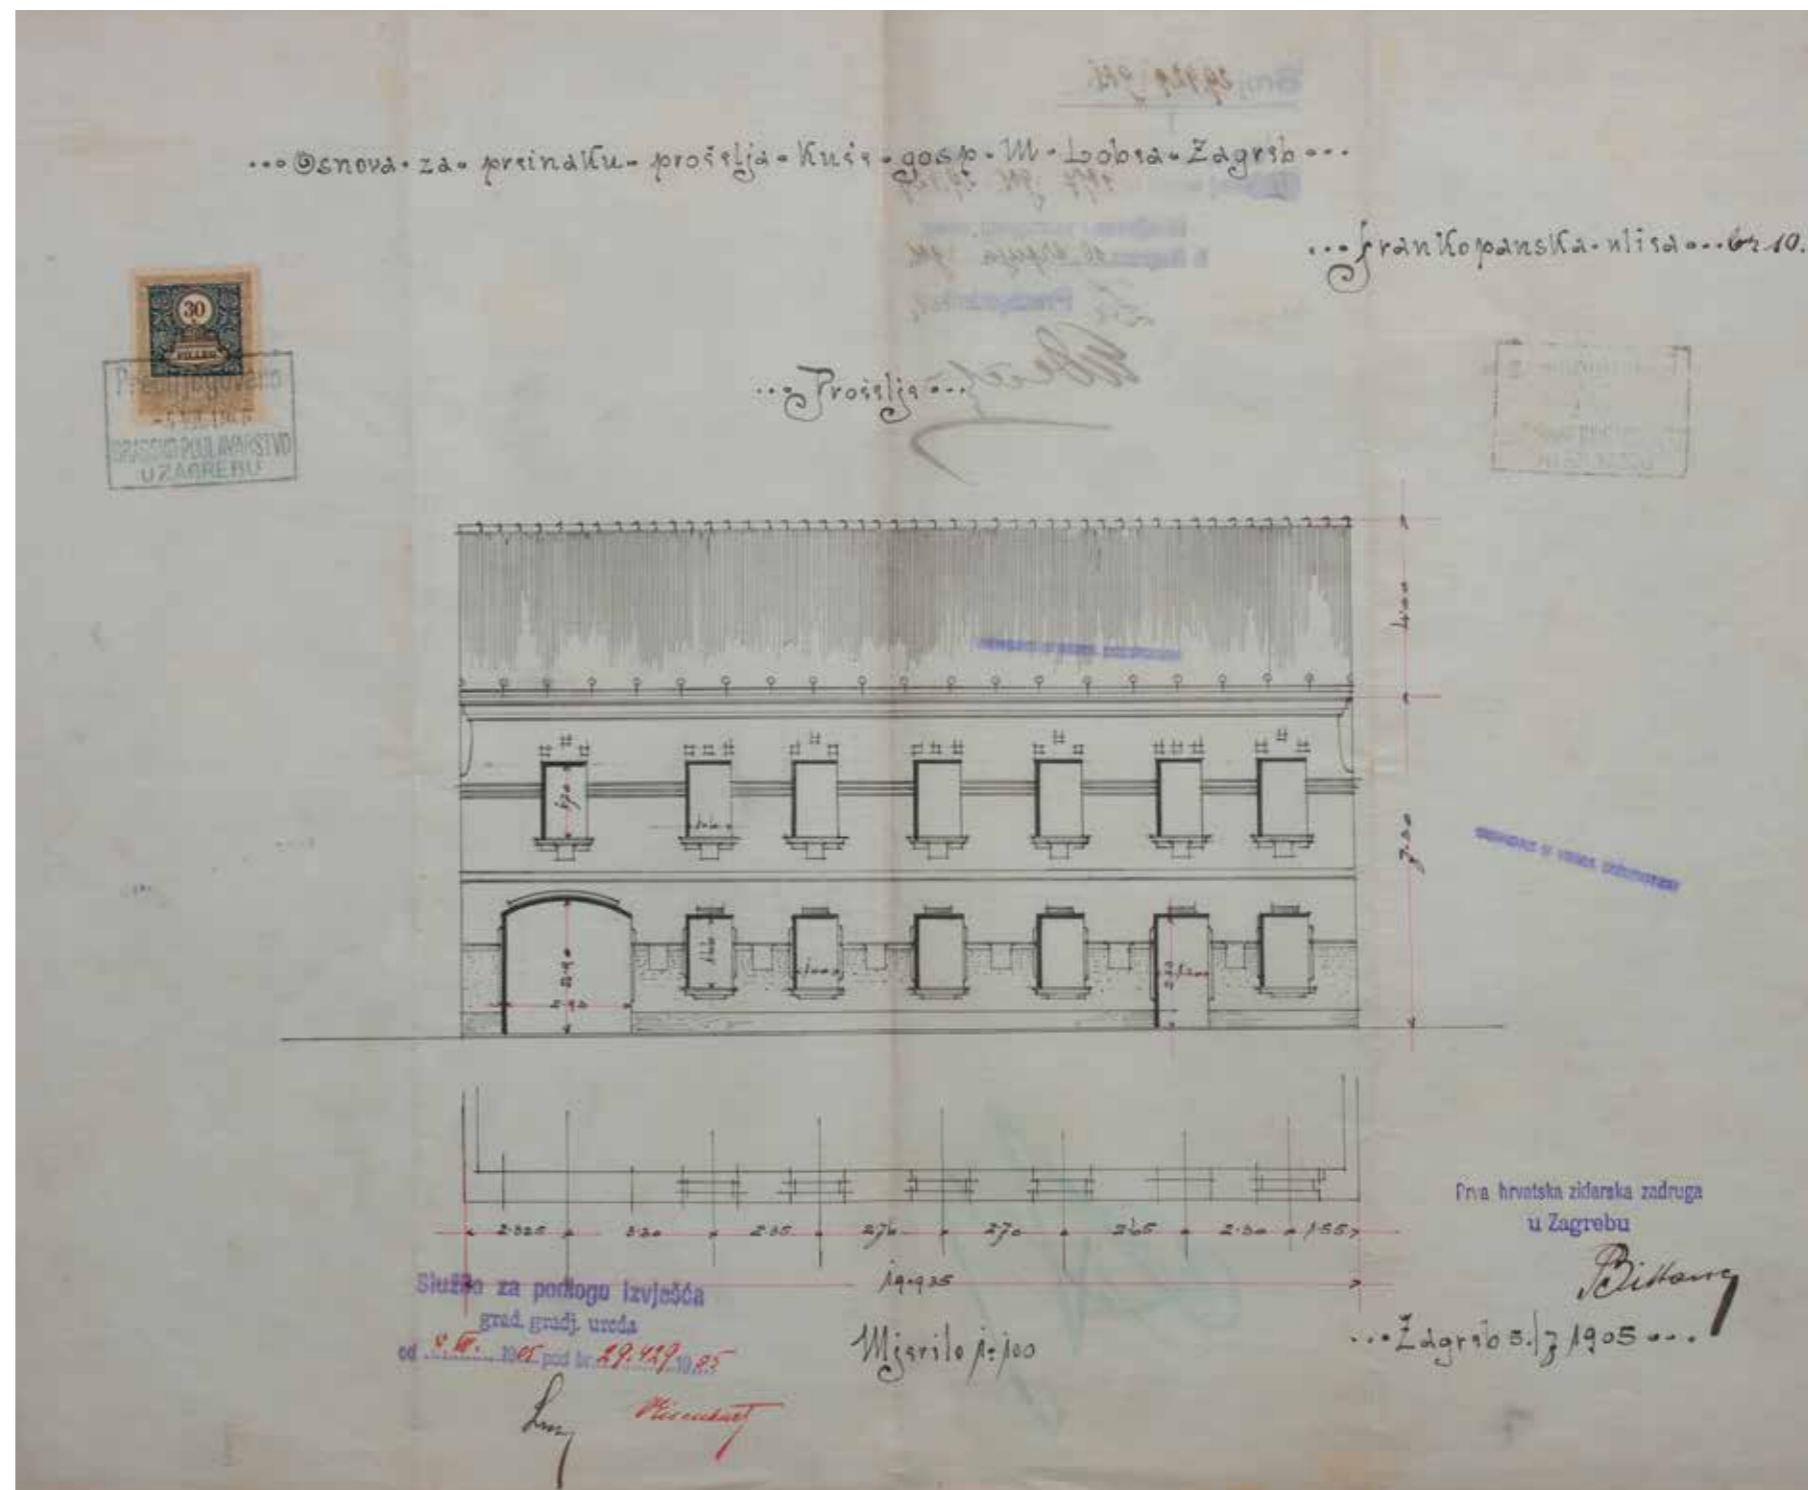
Kuća Lobe, Prva hrvatska zidarska zadruga u Zagrebu, 1905., preoblikovanje uličnog pročelja, DAZ

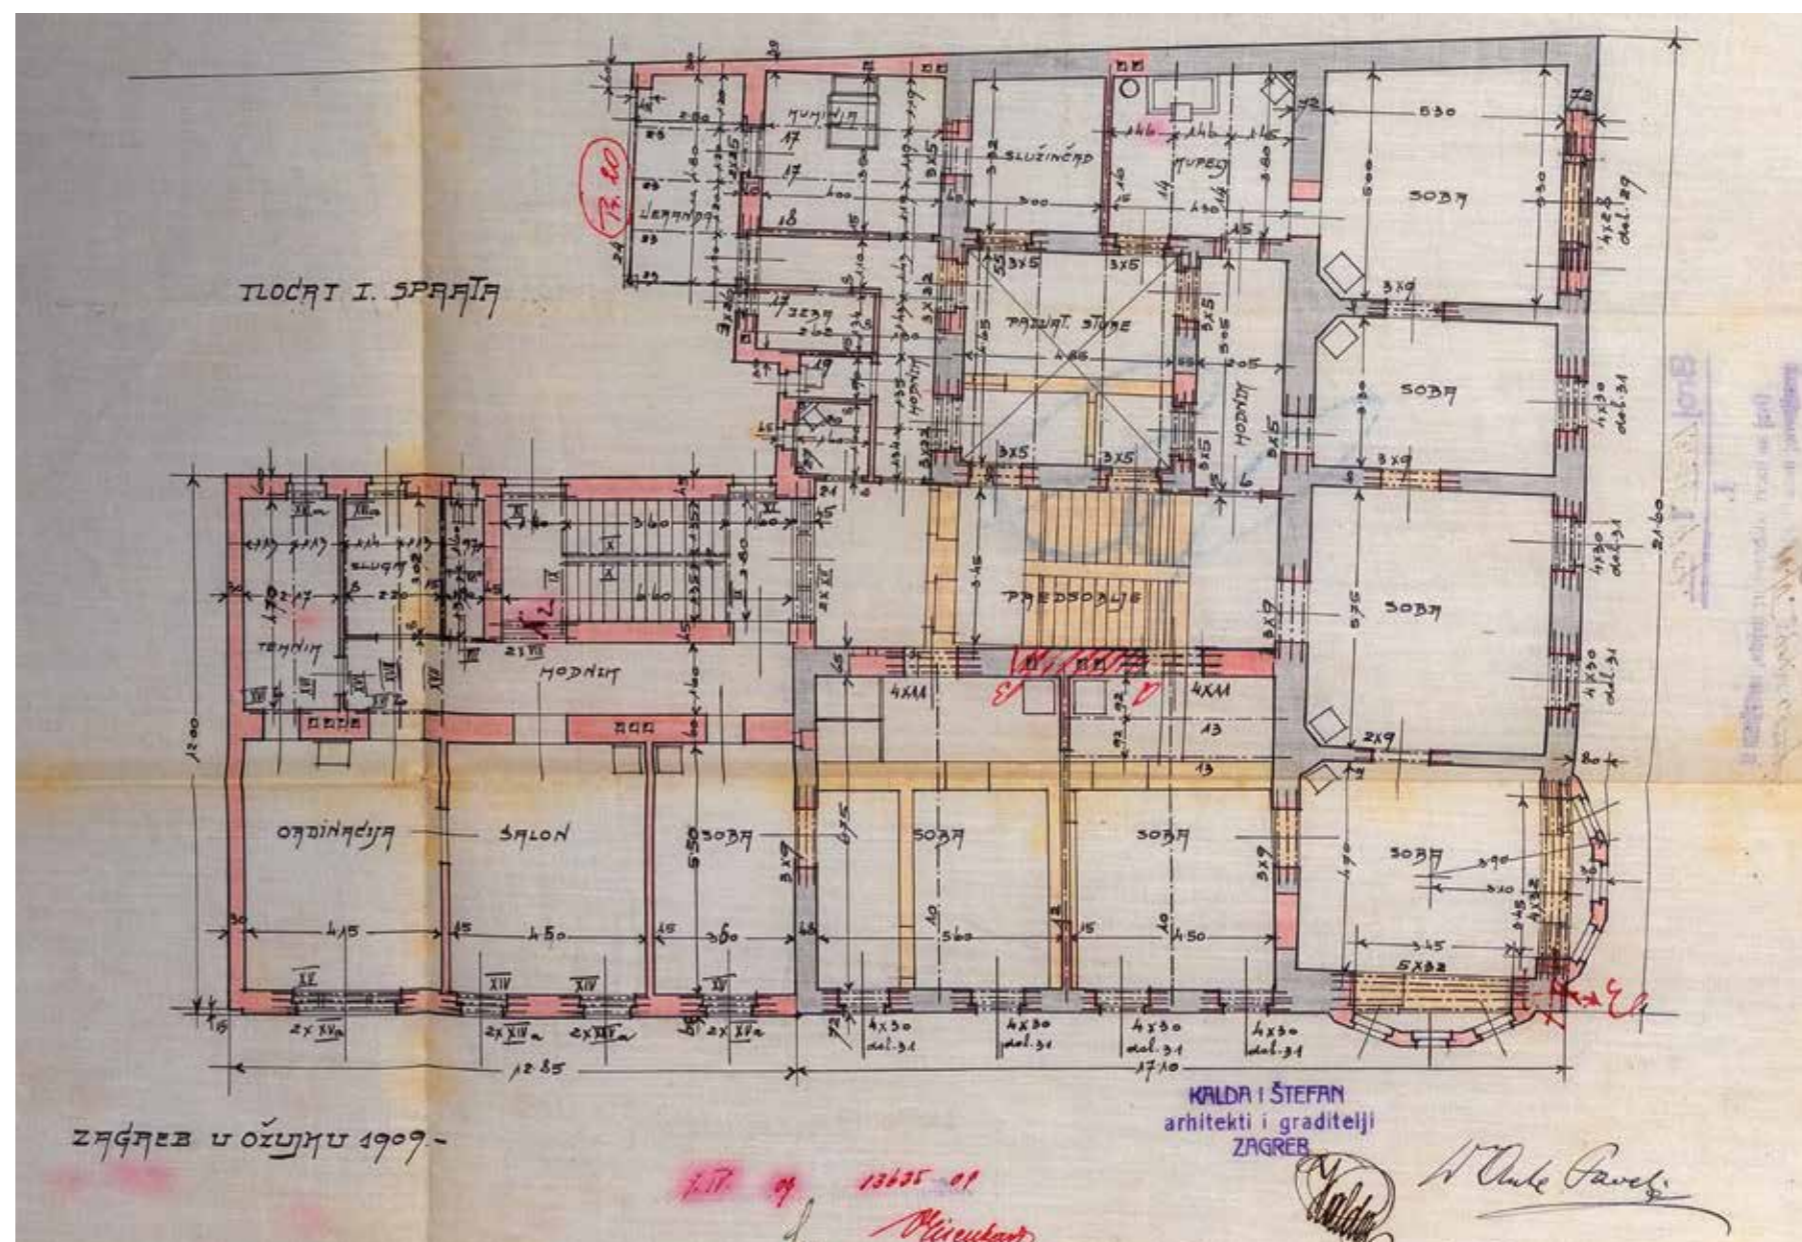
Kuća Pavić, projekt, Lav Kalda 1909., tlocrt podruma, prizemlja i katova, DAZ

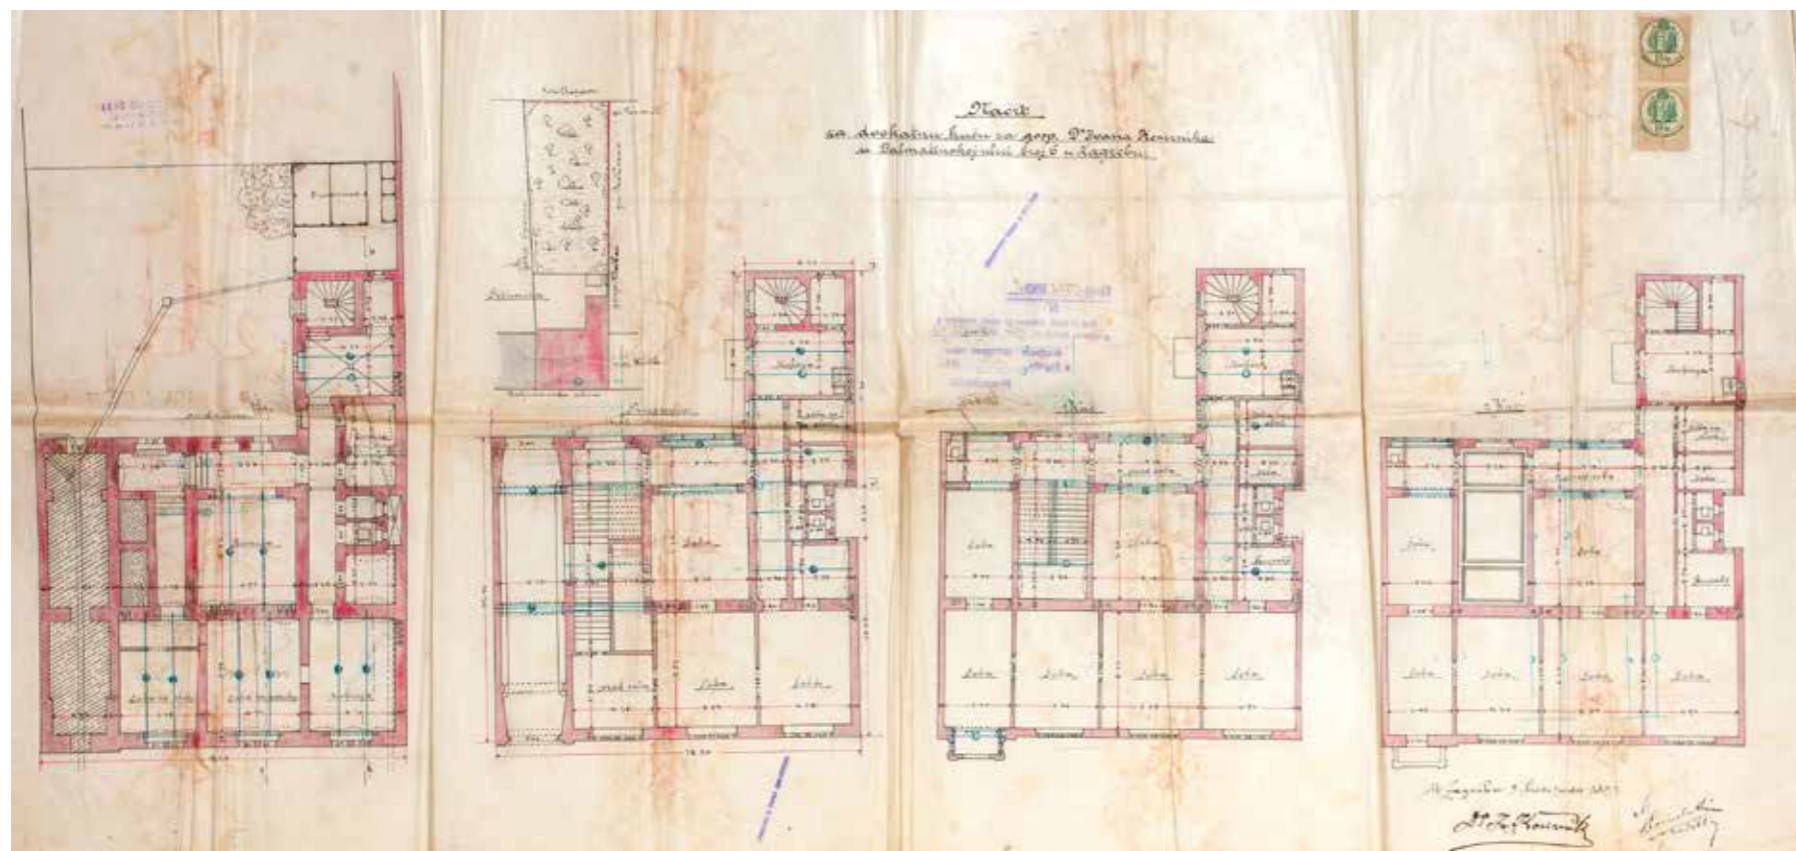
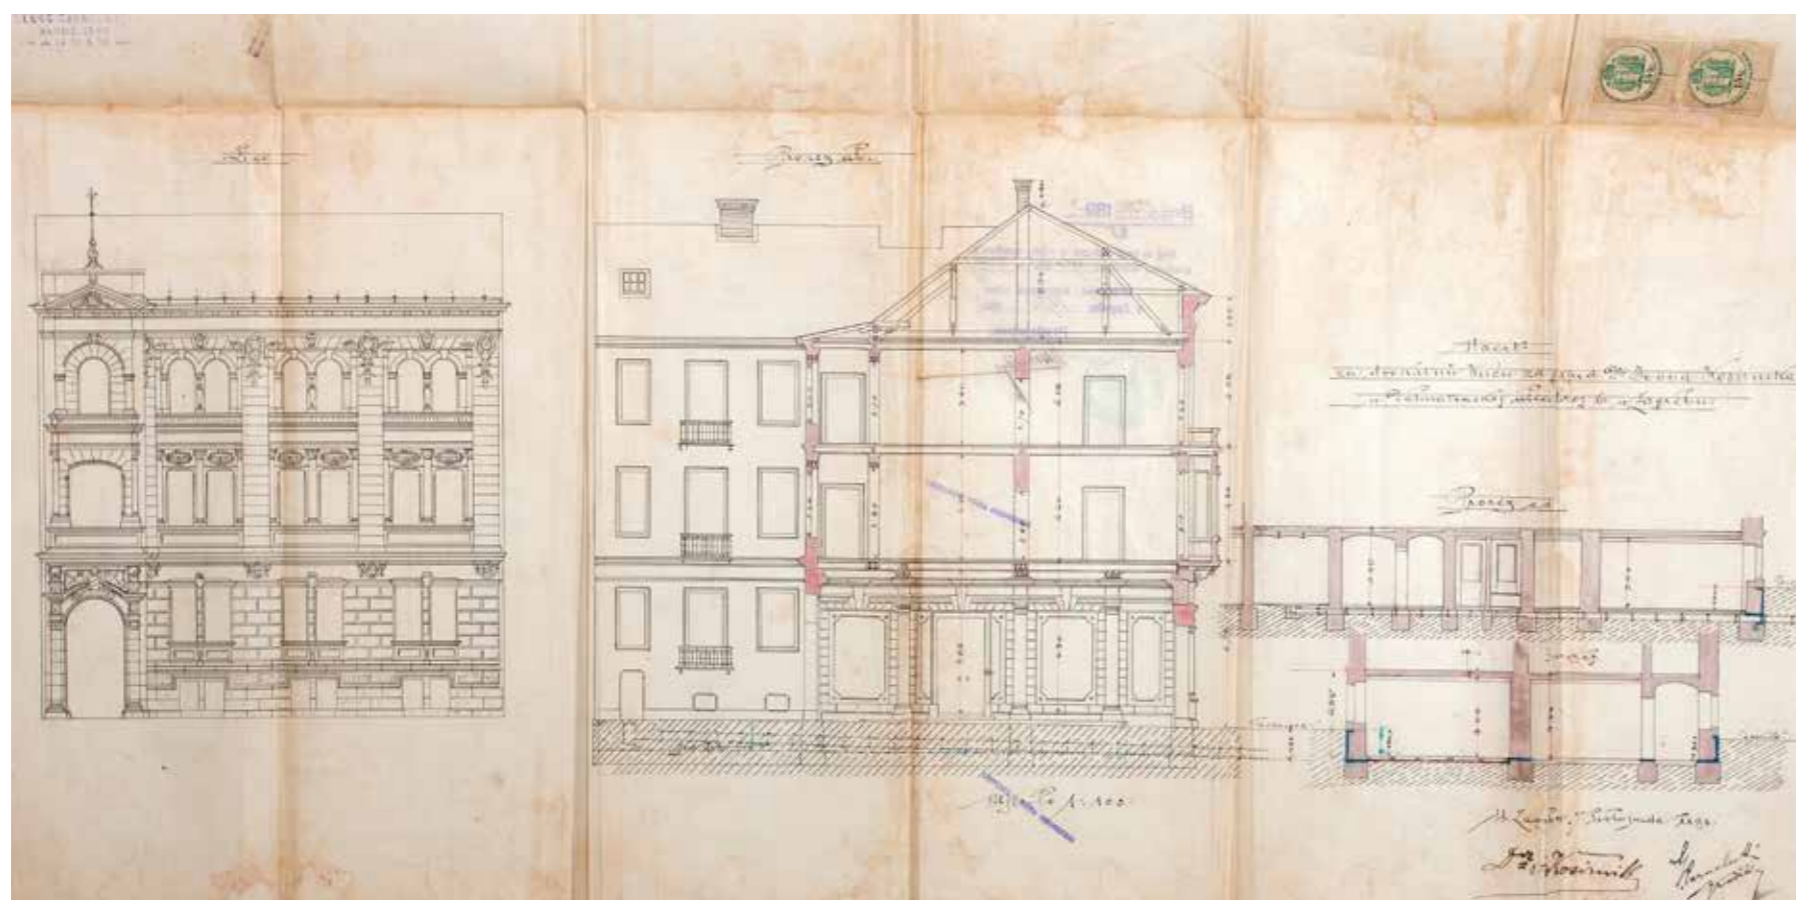
Kuća Kosirnik, projekt, Gjuro Carnelutti, 1898., tlocrti podruma, prizemlja i katova, pročelje i presjek, DAZ

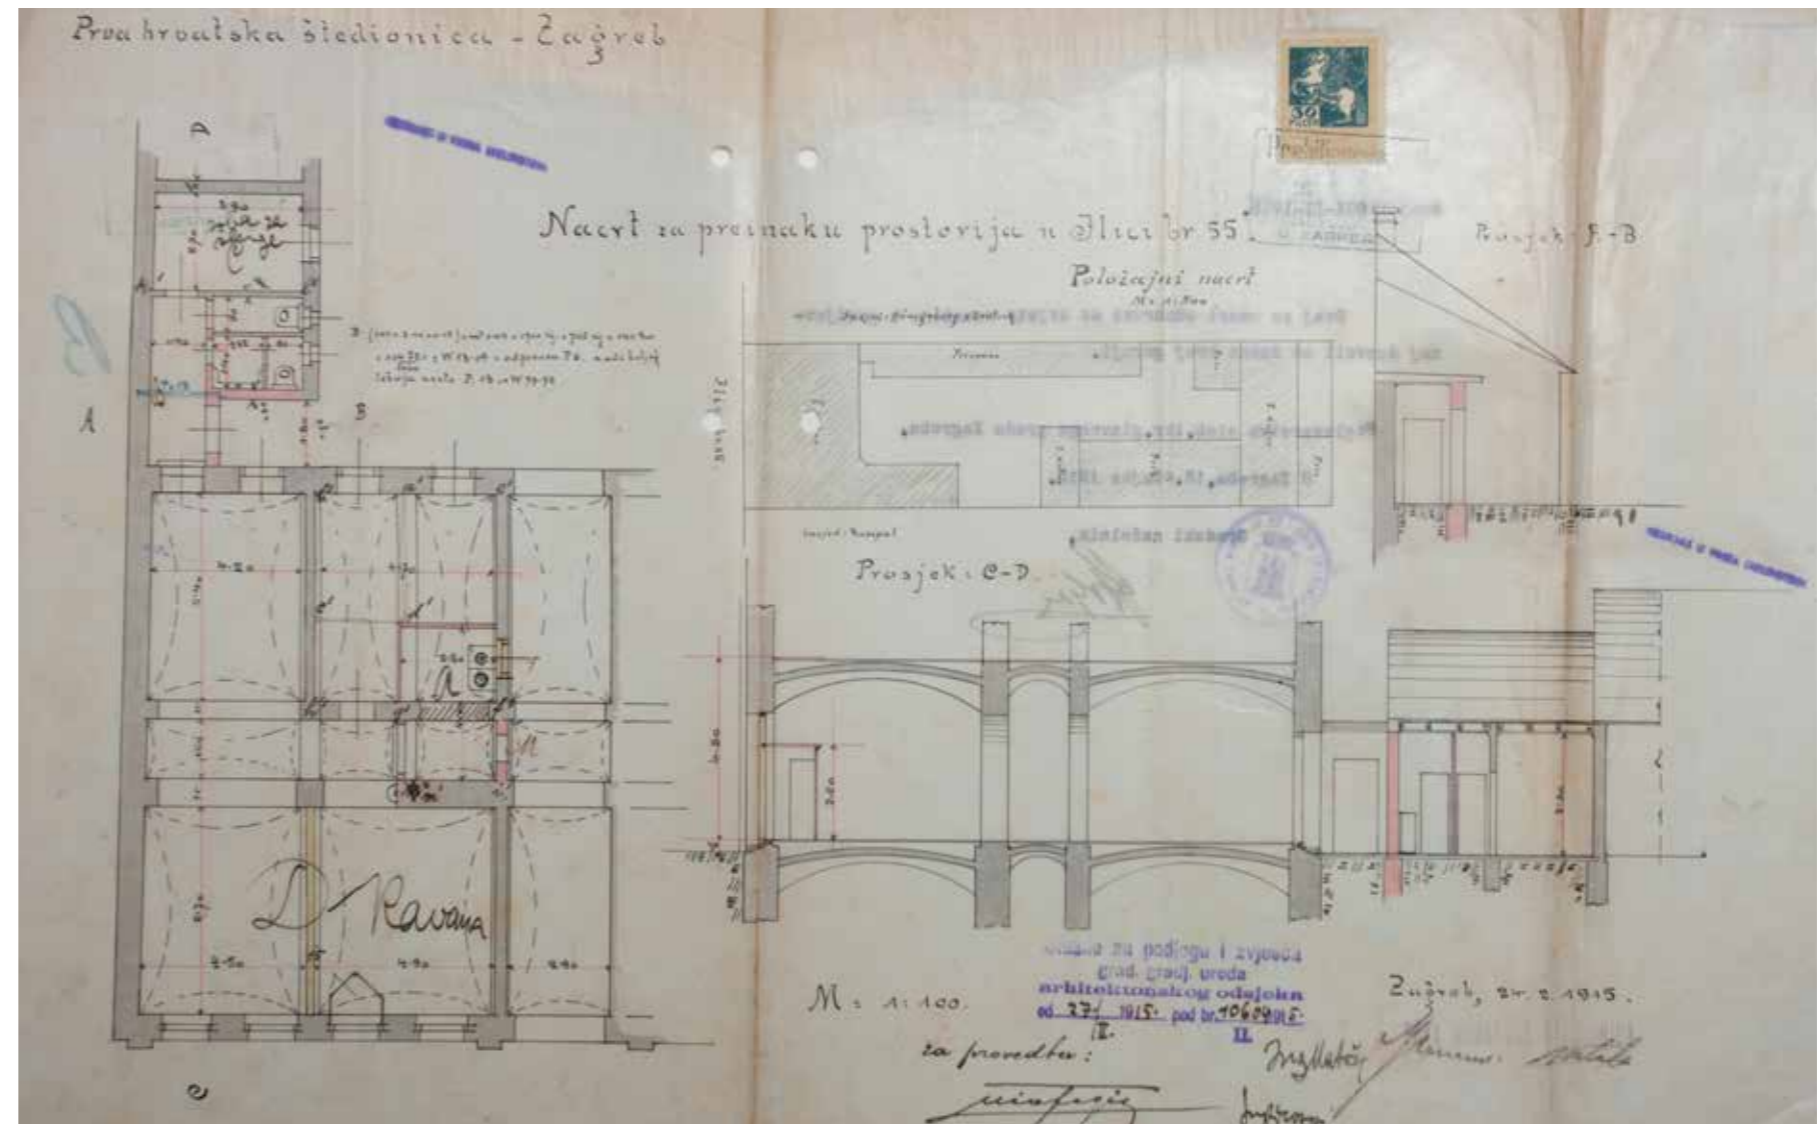
Projekt pregradnje prizemlja, 1915., DAZ
