Program cjelovite obnove povijesne jezgre Grada Zagreba : Blok 19 - konzervatorski model

BLOK 19

KONZERVATORSKI MODEL

INSTITUT ZA POVIJEST UMJETNOSTI
ZAGREB, ožujak 2021.

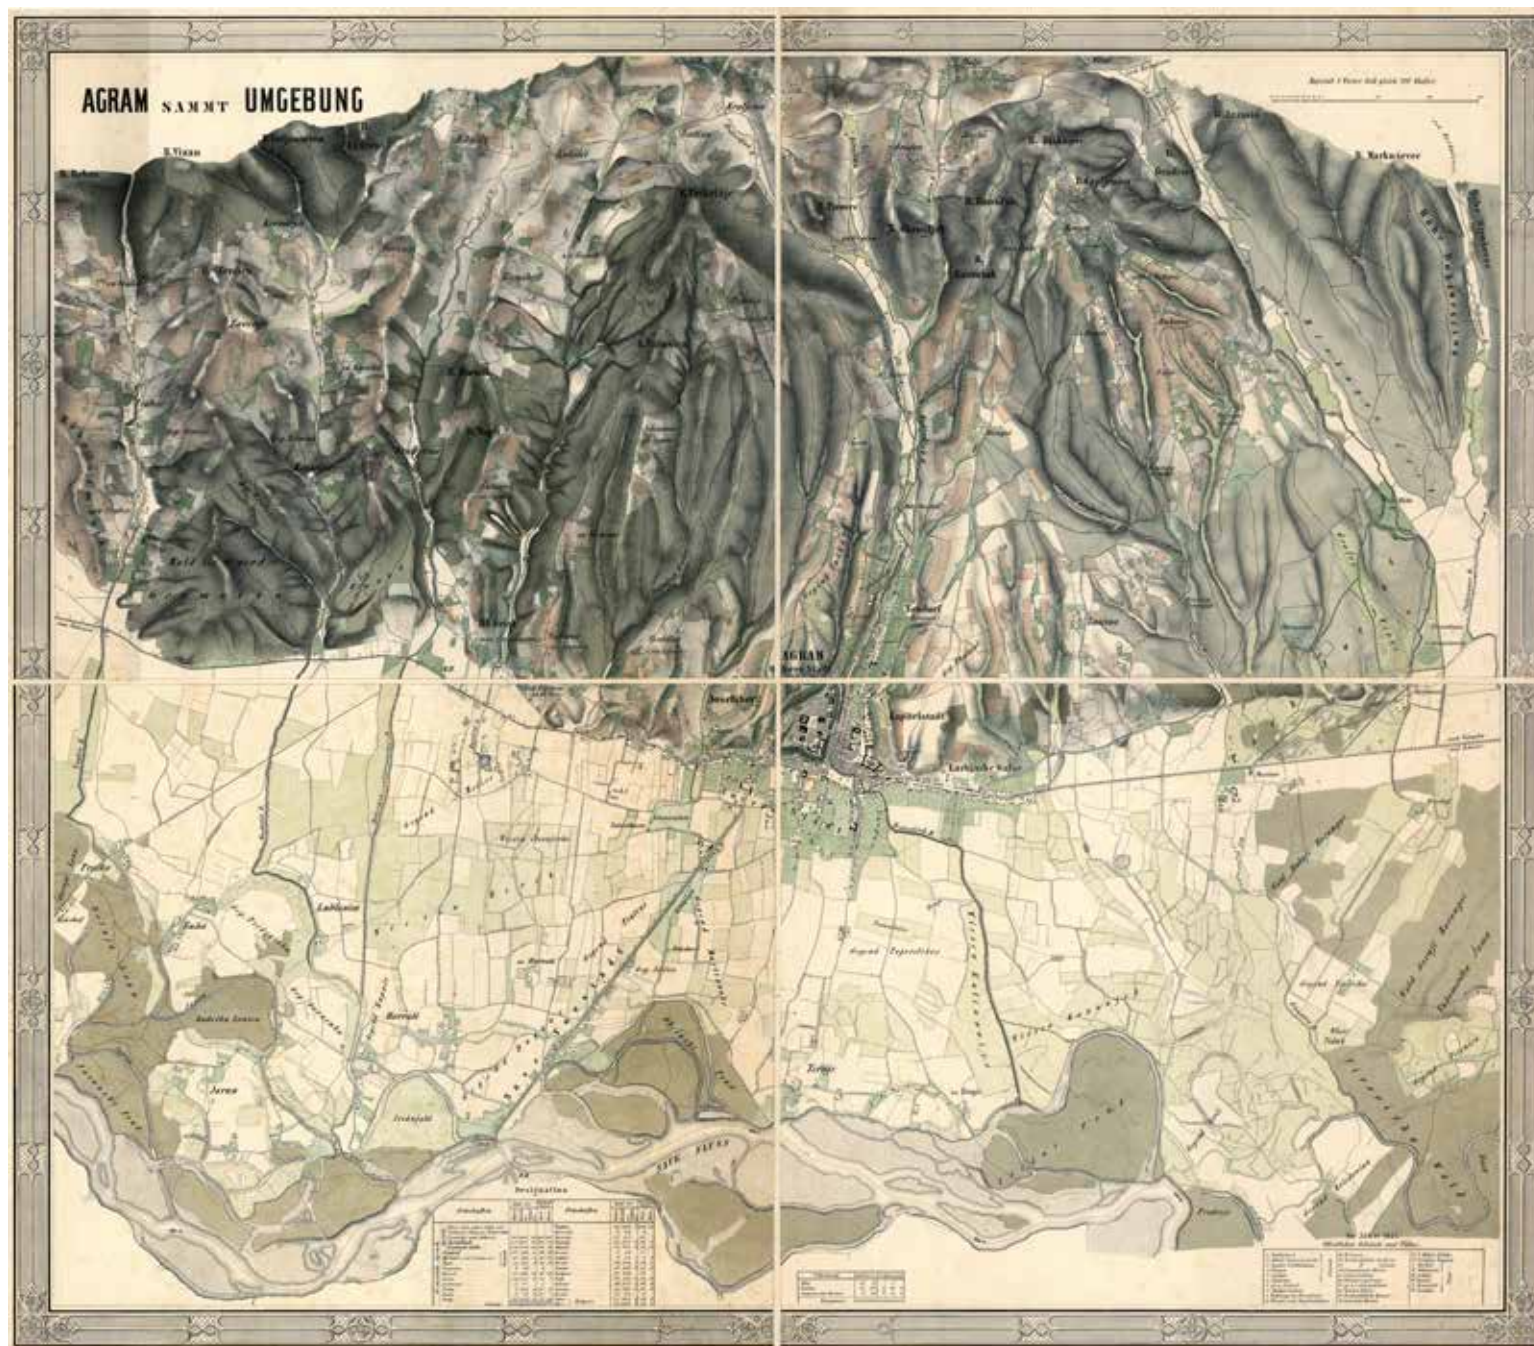
Plan Zagreba, 1853./1854., HDA

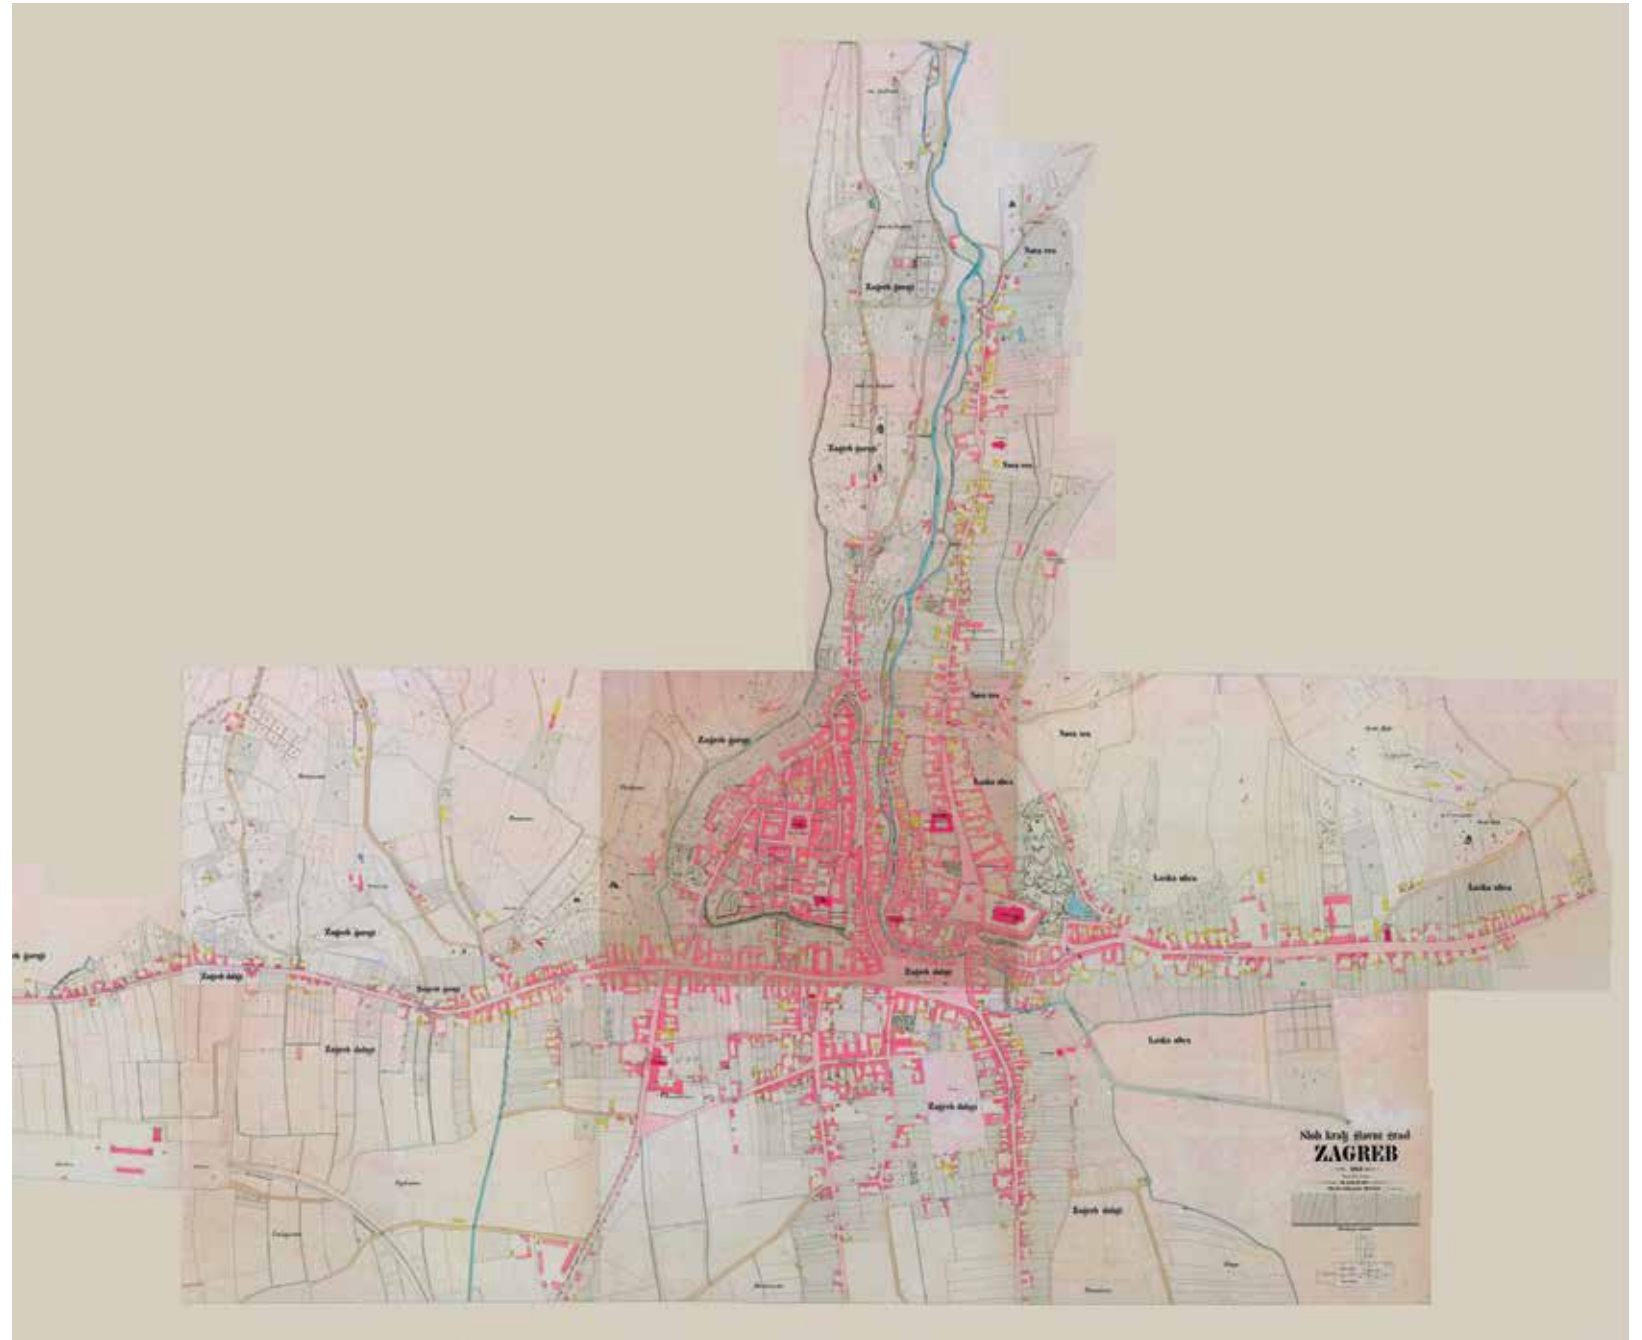
Katastarska karta Zagreba, 1864.

Do 1864. godine, i prvog plana grada, Blok 19 tek je djelomično izgrađen duž Ilice i Frankopanske ulice s trgovinama, kavanama, svratištima te obrtničkim radnjama. Unutar bloka u Dalmatinskoj 10 nalazi se i perivoj, hortikulturno oblikovana površina duž čije je ulične strane izgrađena mala građanska palača Spevec prema projektu Hermana Bolléa (1889./1890.). Od četiriju uglova nije »utvrđen« samo onaj na sutoku Dalmatinske i Medulićeve. Parcele bloka dužom su osi položene u smjeru sjever – jug, što je i razlog zbog kojega su parcele i u Frankopanskoj i u Medulićevoj ulici »plitke«, tj. imaju malu dubinu, a one u Ilici i Dalmatinskoj su dublje. Izgradnjom bloka, parcele s dužom uličnom frontom u Ilici i Frankopanskoj s vremenom se »sužavaju«, tj. dijele na više manjih. Primjeri takvog usitnjavanja su parcele, tj. zgrade u Ilici 51–53–53a (1887./1888.) i Ilici 41–41a–43 (1894., 1929.) te Frankopanskoj 2a–2b i 6 (1891.–1899.). U oba slučaja riječ je o poduzetničkom pothvatu obitelji arhitekta Lea Hönigsberga, tj. arhitektonskog biroa Hönigsberg i Deutsch, koji i potpisuje autorstvo svih kuća. Istodobno se usitnjavaju i parcele u Medulićevoj ulici, gdje na uglu Dalmatinske 14 i Medulićeve 11–13 arhitekt Janko Josip Grahor također veću parcelu dijeli

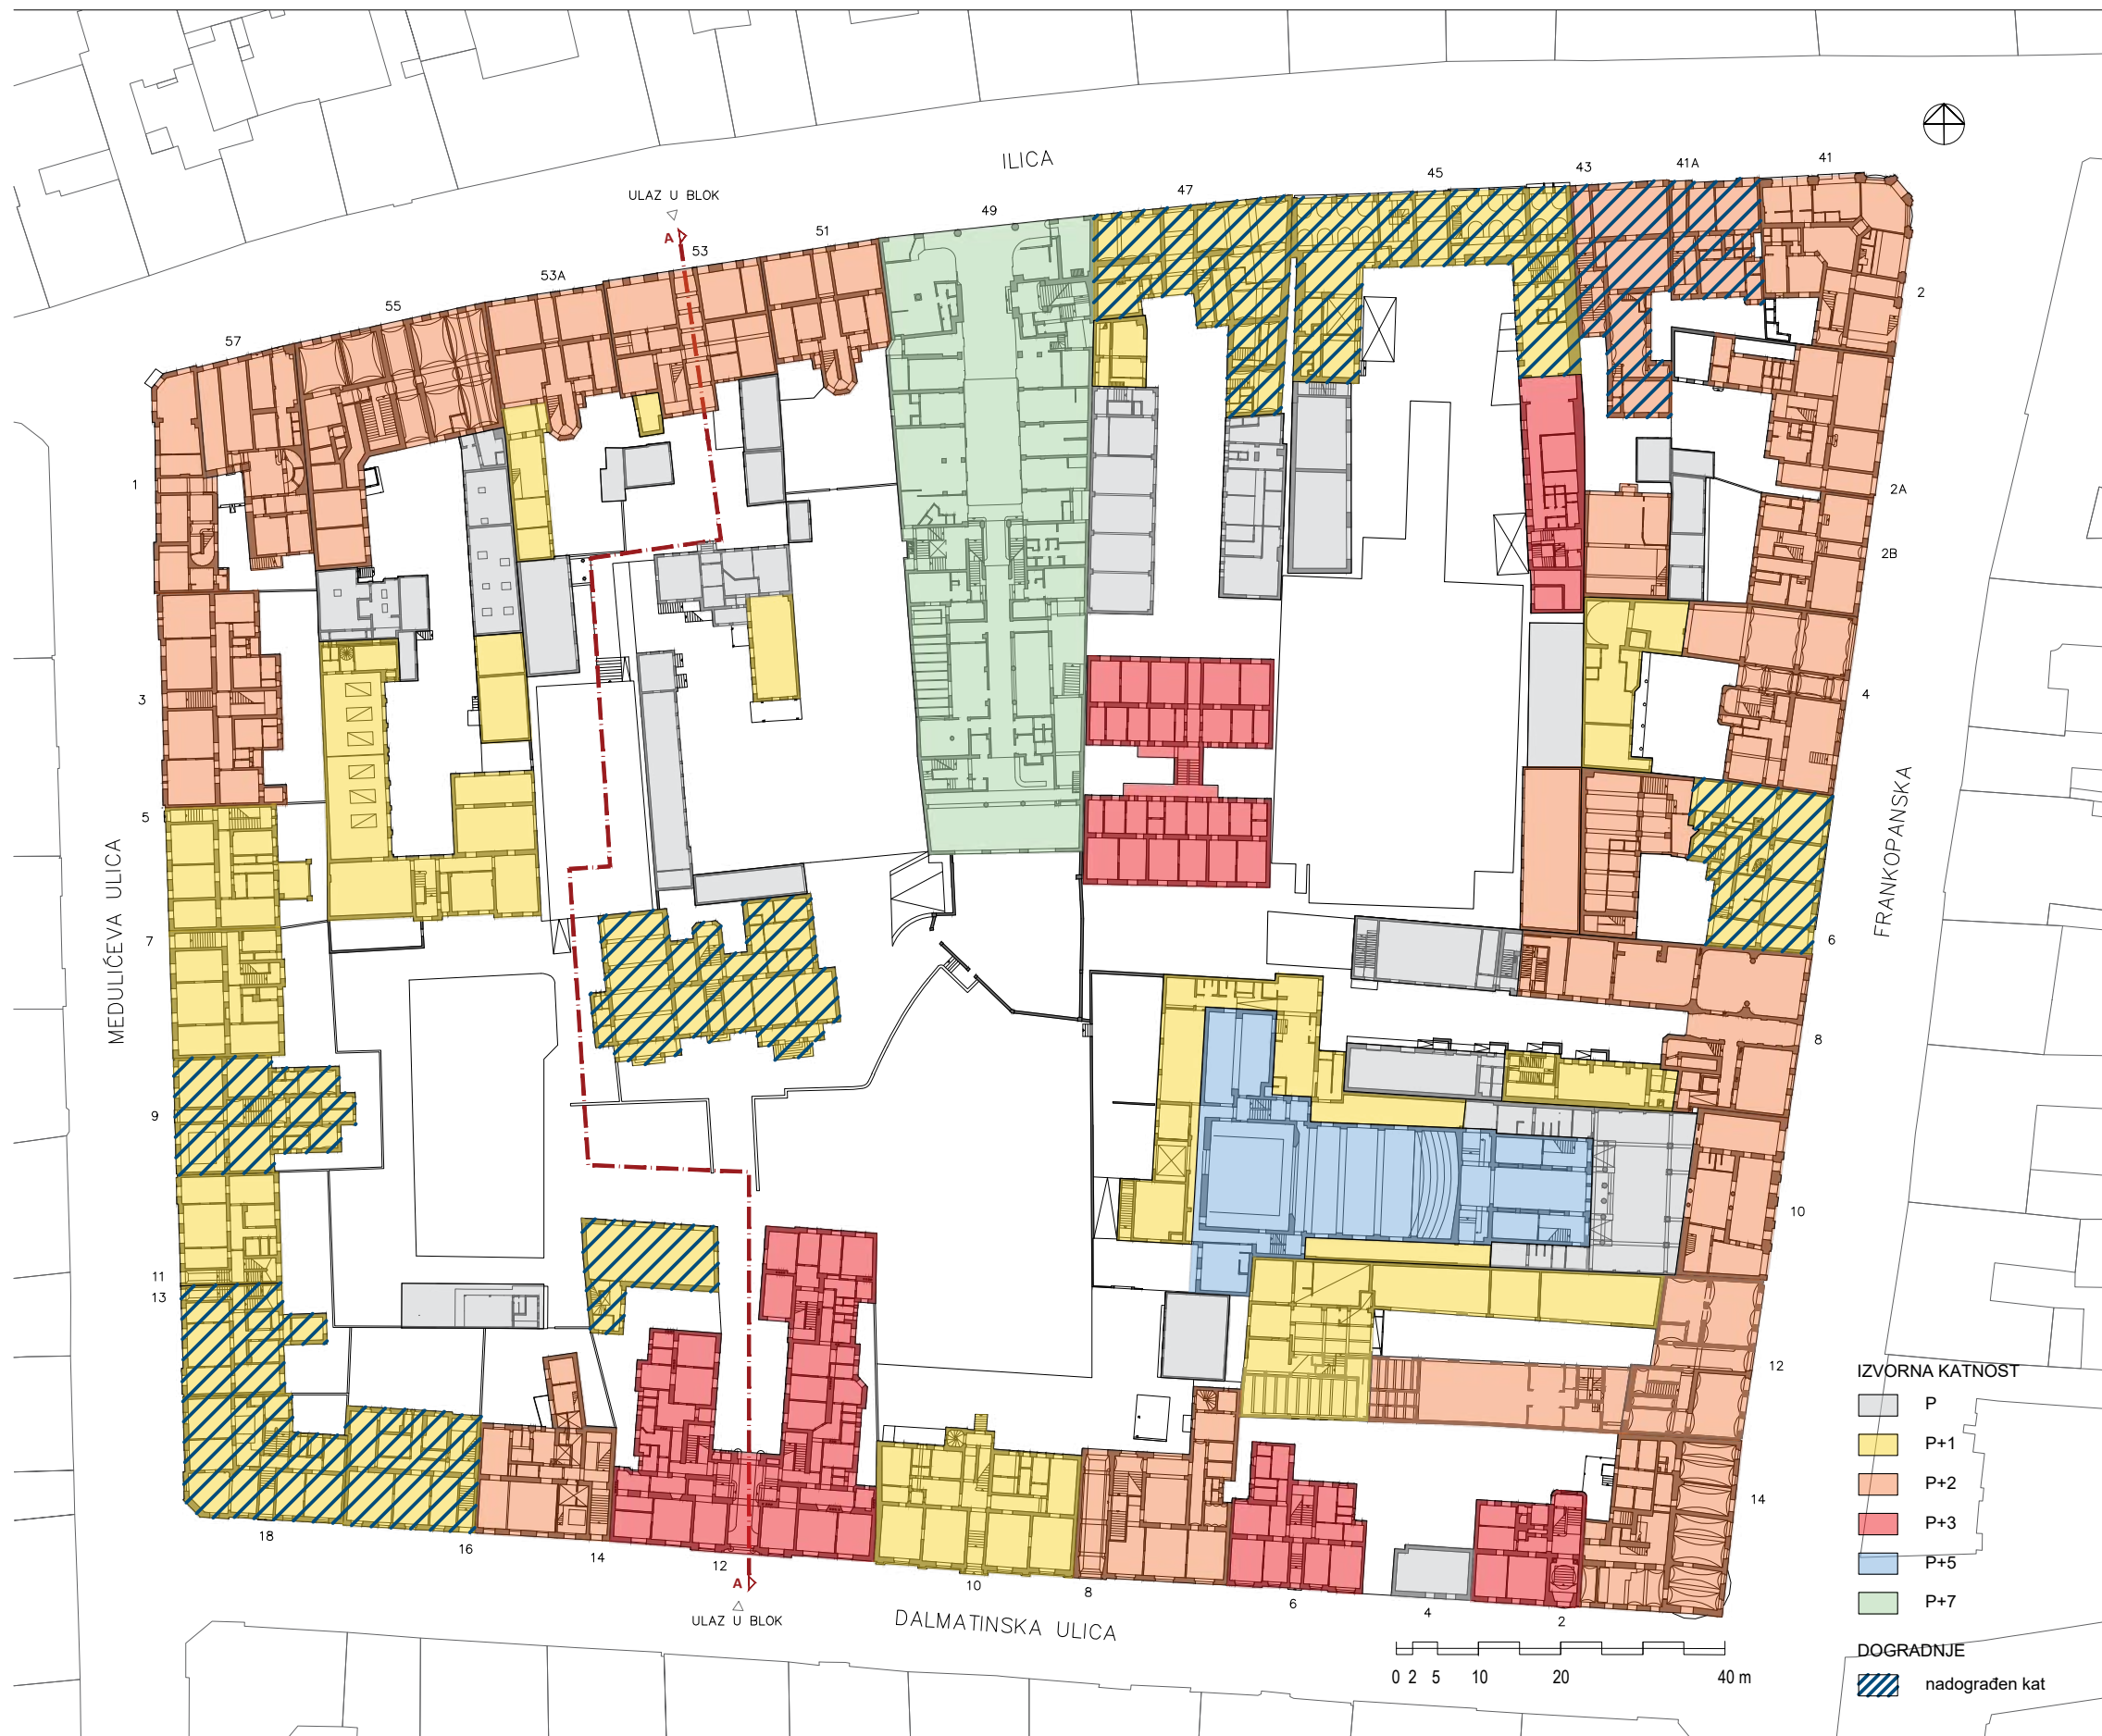
Blok 19 – karta visina izgradnje

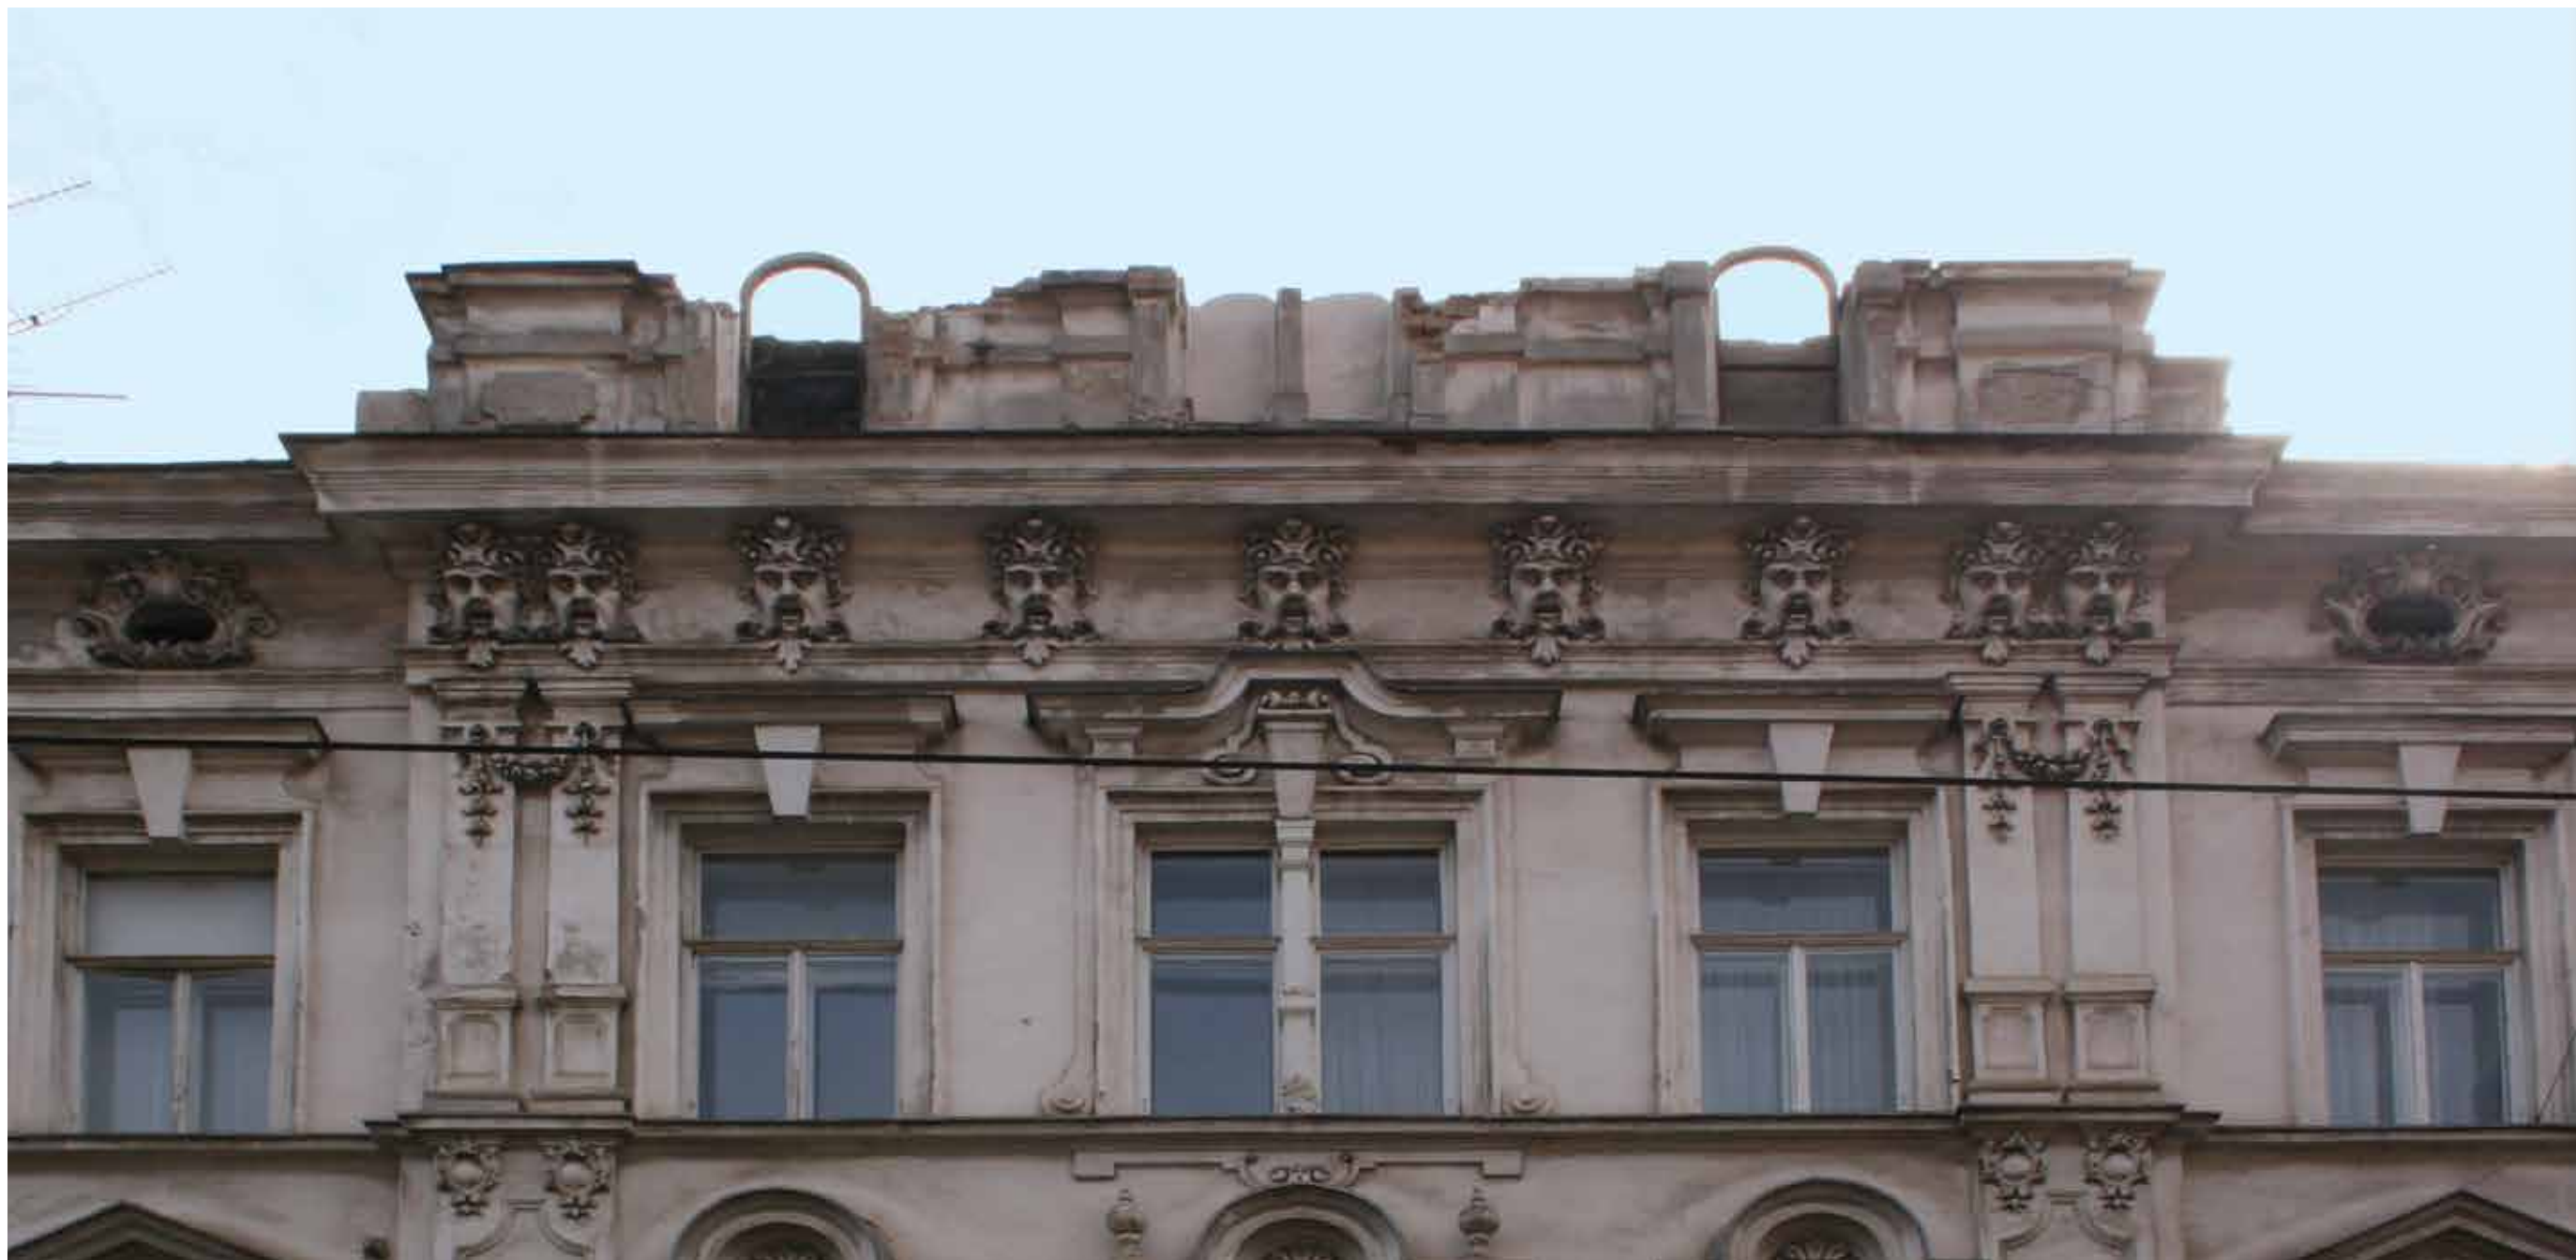
Kuća Hönigsberg, Ilica 53, atika oštećena u potresu 22. ožujka 2020.

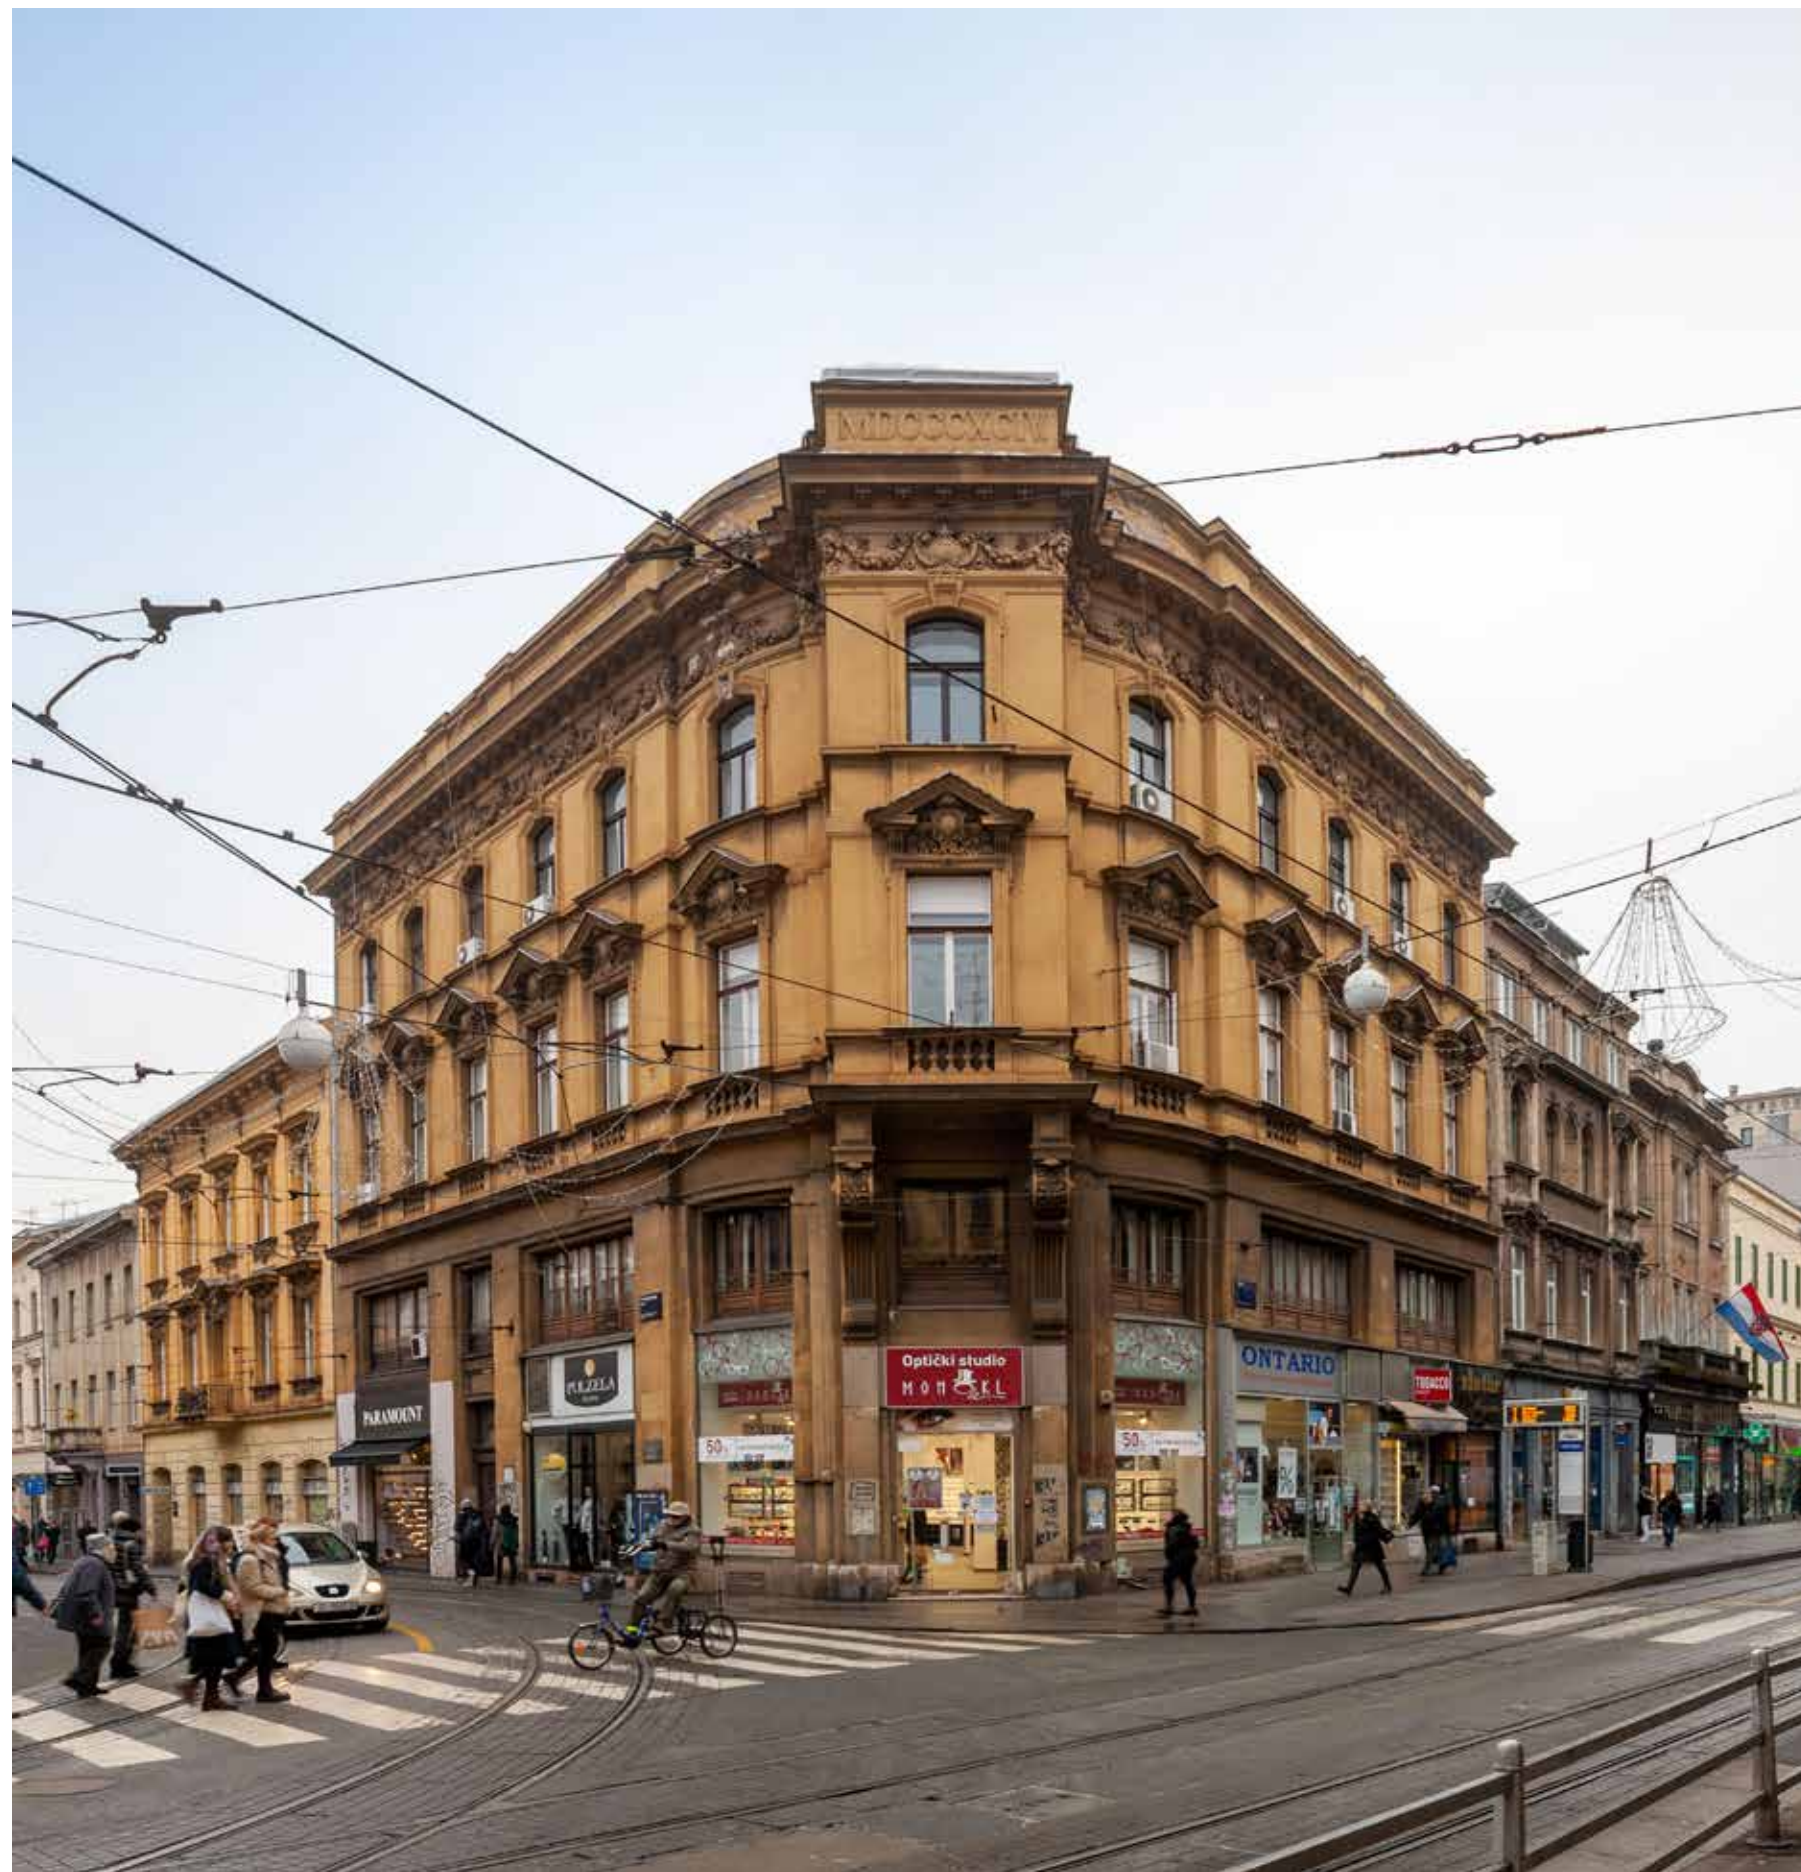
Uglovnica Hönigsberg nakon uklanjanja kupole oštećene u potresu, istočno i sjeverno pročelje

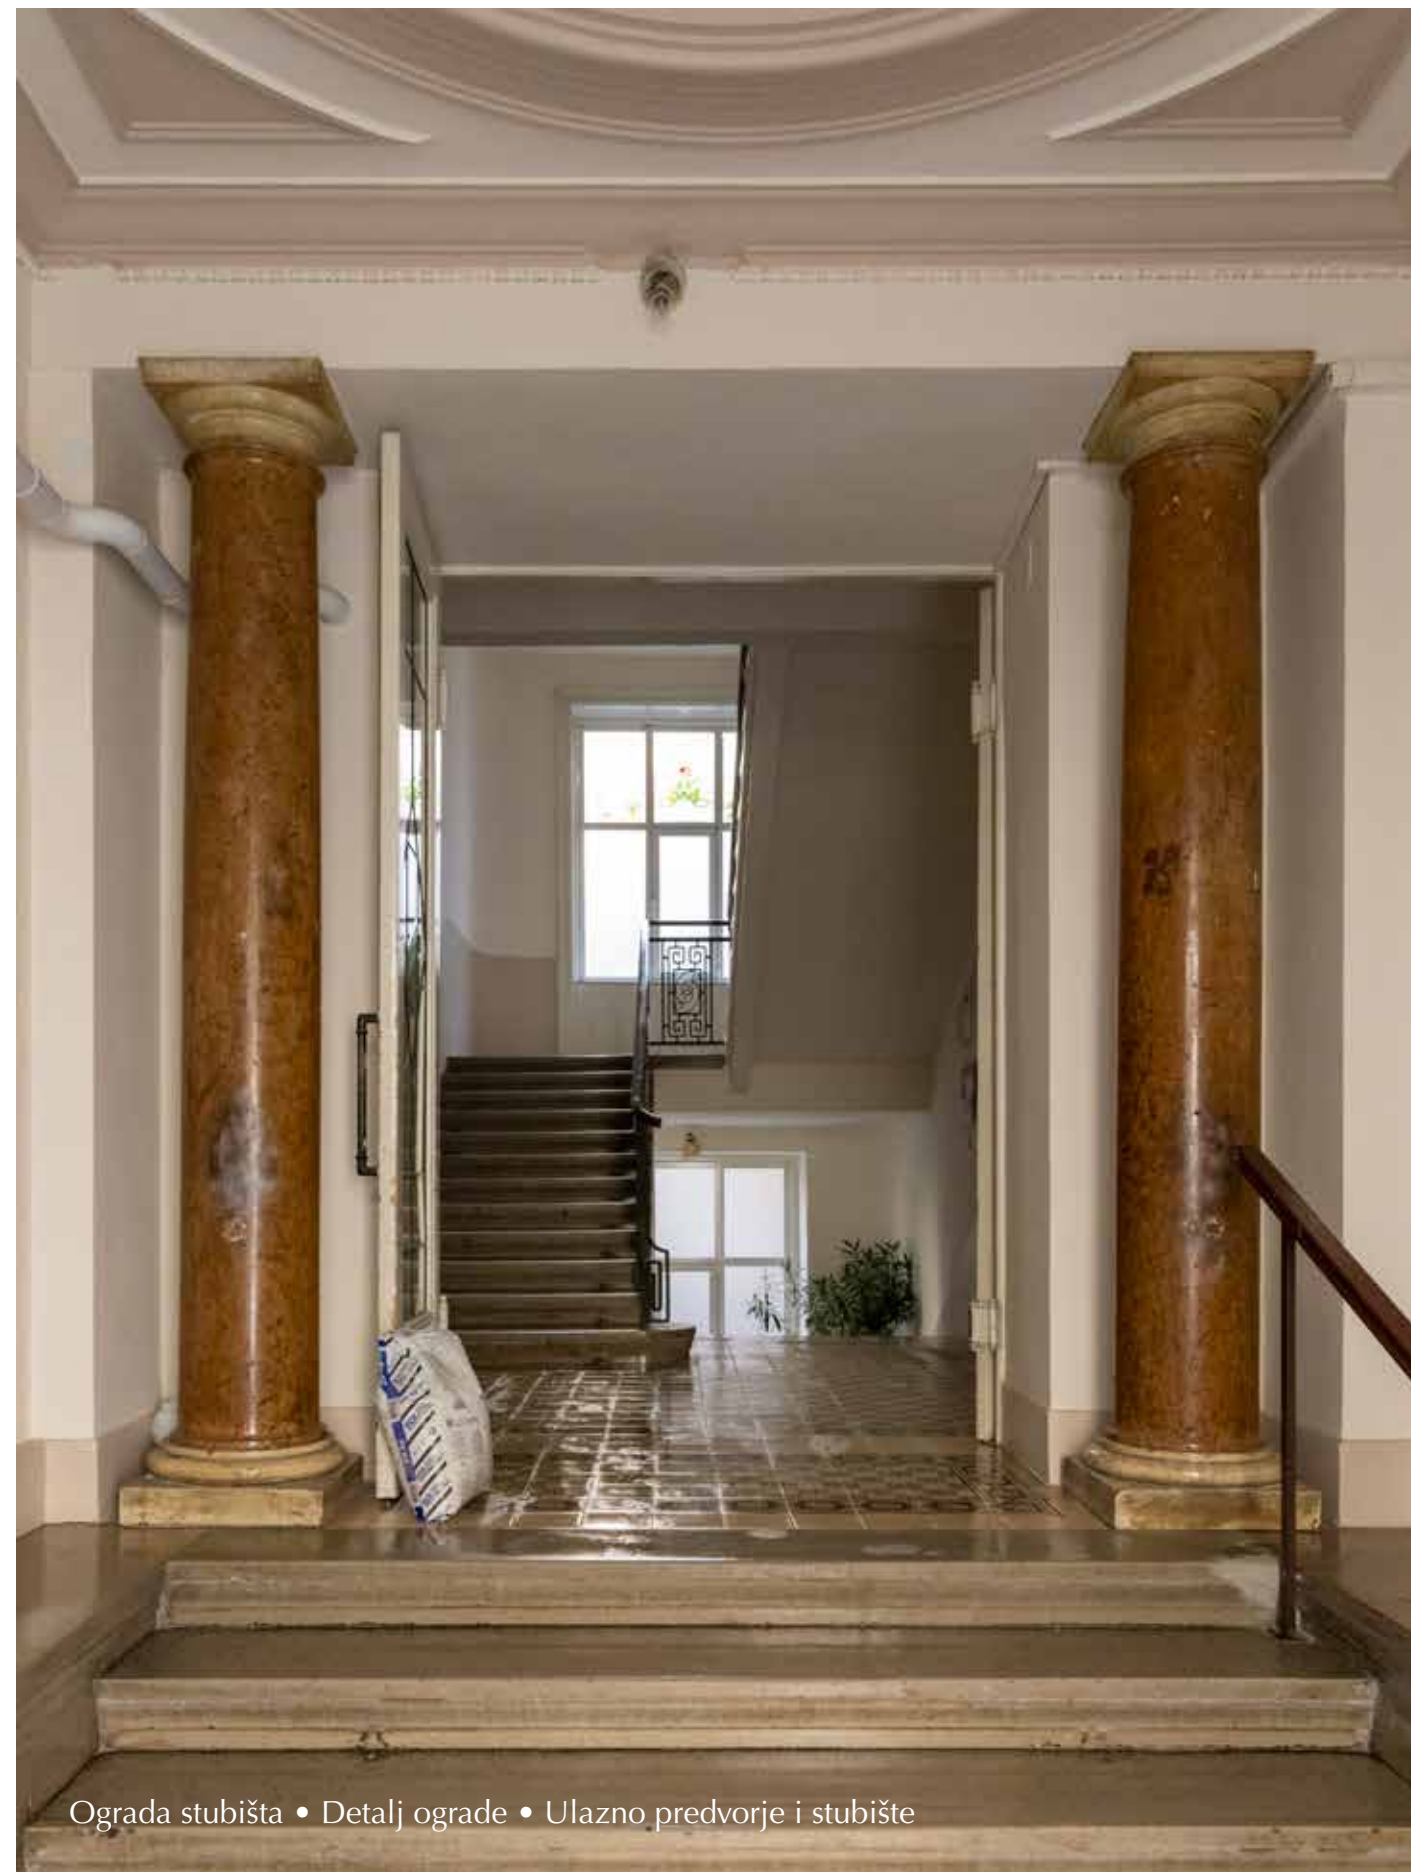
Ograda stubišta • Detalj ograde • Ulazno predvorje i stubište

Izvorna oprema zgrade najbolje je sačuvana u ulaznom prostoru i stubištu. Originalna ulazna dvokrilna vrata s nadsvjetlom ostakljena su i štíčena ornamentiranom rešetkom od kovanog željeza. Jednostavna rešetka krila sa stupićem u sredini dekorirana je ovalnim ornamentiranim medaljonima s festonima. Zidovi predvorja raščlanjeni su profiliranim poljima. Na isti način je profiliran i strop, u čijem je polju bogato profilirani okulus. Na ulazu u stubište su dva stilizirana toskanska stupa. Dvokrilna vrata između pred-

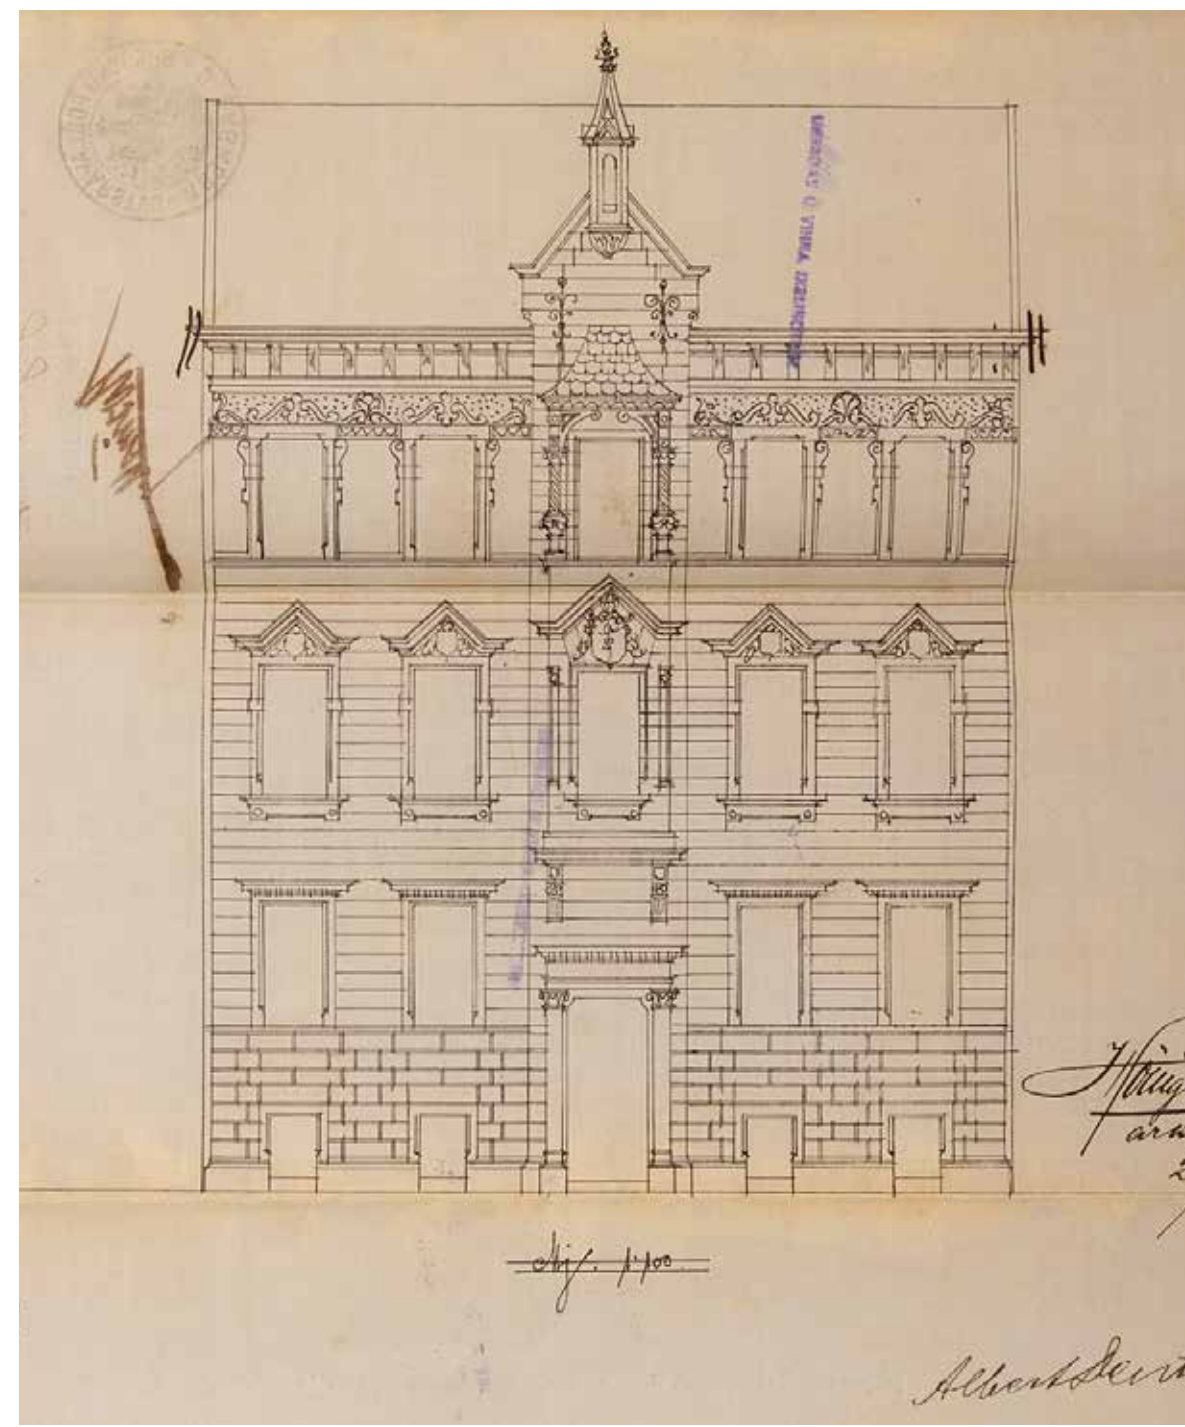
Kuća Deutsch, projekt, Hönigsberg i Deutsch, 1893. pročelje, DAZ

Glavno pročelje stambene zgrade Alberta Deutscha u Medulićevoj 9 ima pet prozorskih osi. Vijencem je podijeljeno u tri dijela. Donji dio pročelja, u zoni podruma i dijelom visokog prizemlja, dekoriran je snažno istaknutom rustikom izvedenom u žbuci. U središnjem, blago istaknutom

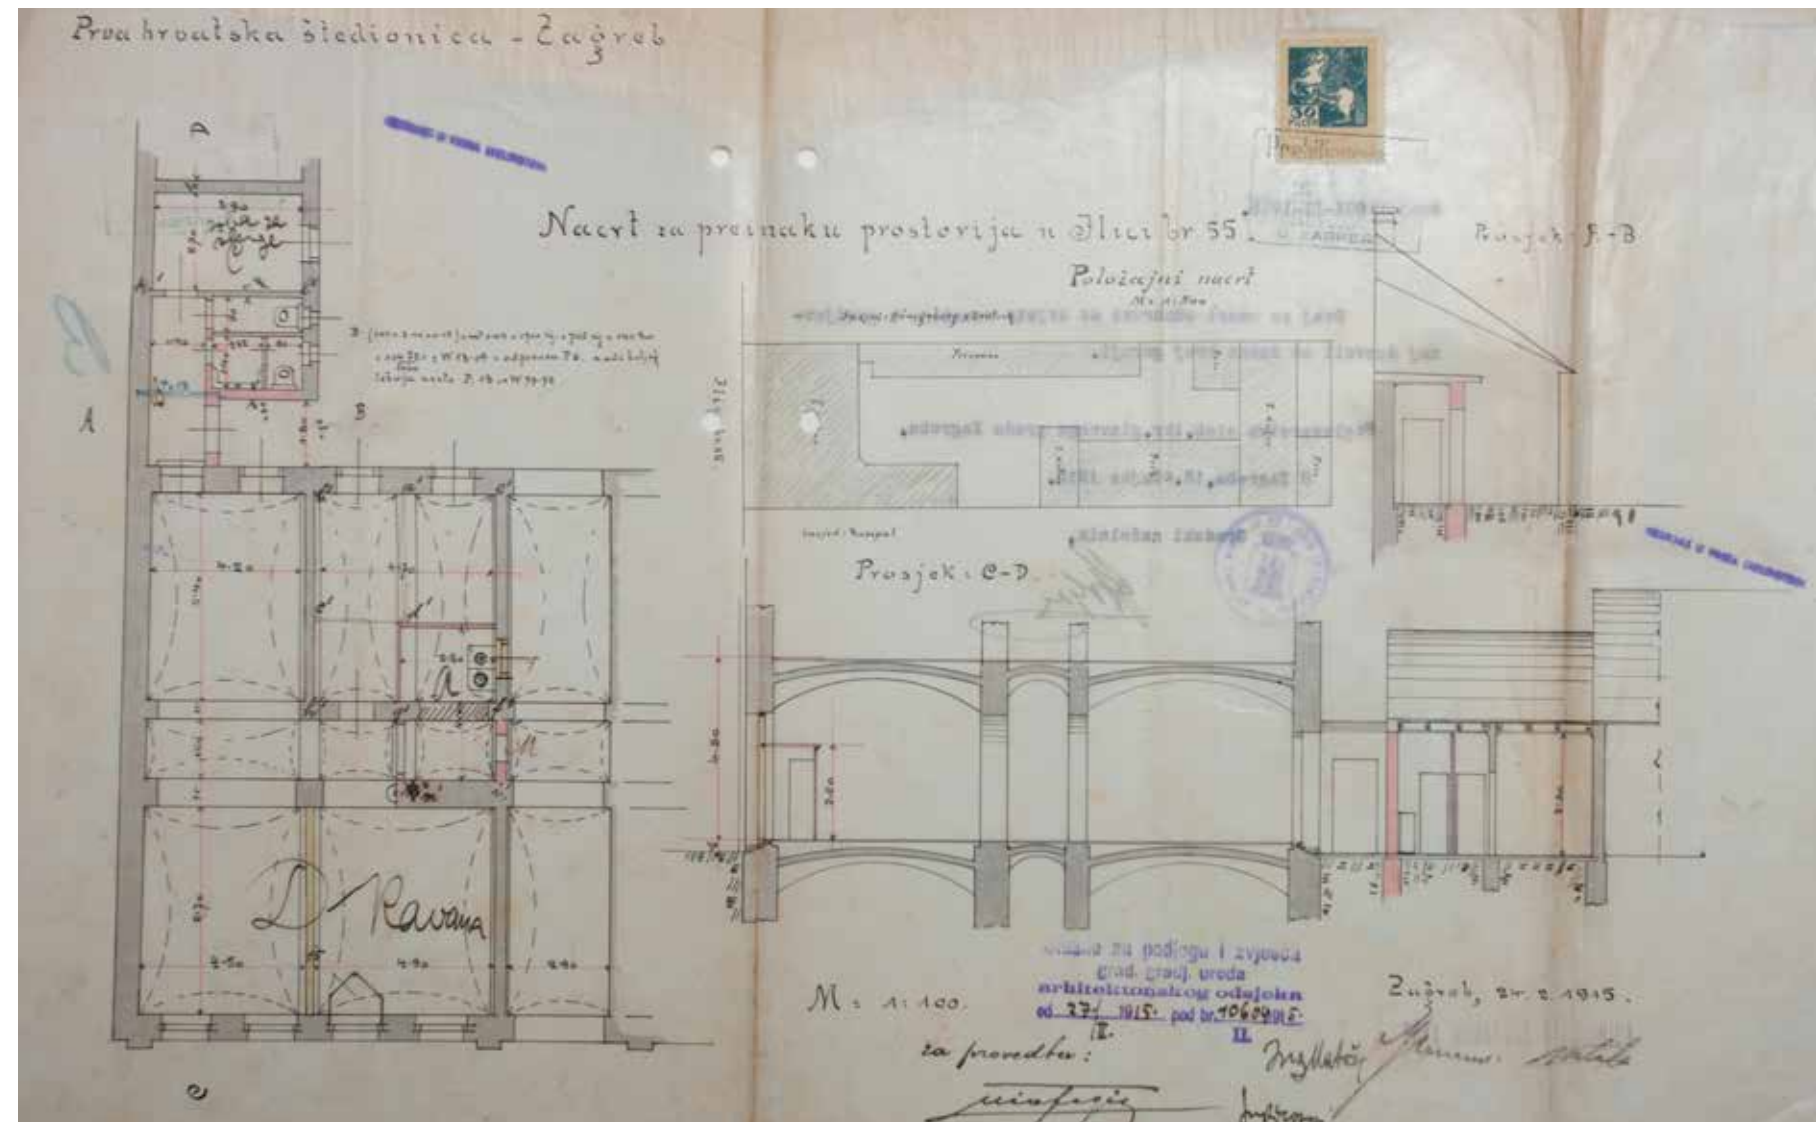
Projekt pregradnje prizemlja, 1915., DAZ
