Program cjelovite obnove povijesne jezgre Grada Zagreba : Blok 19 - konzervatorski model

BLOK 19

KONZERVATORSKI MODEL

INSTITUT ZA POVIJEST UMJETNOSTI
ZAGREB, ožujak 2021.

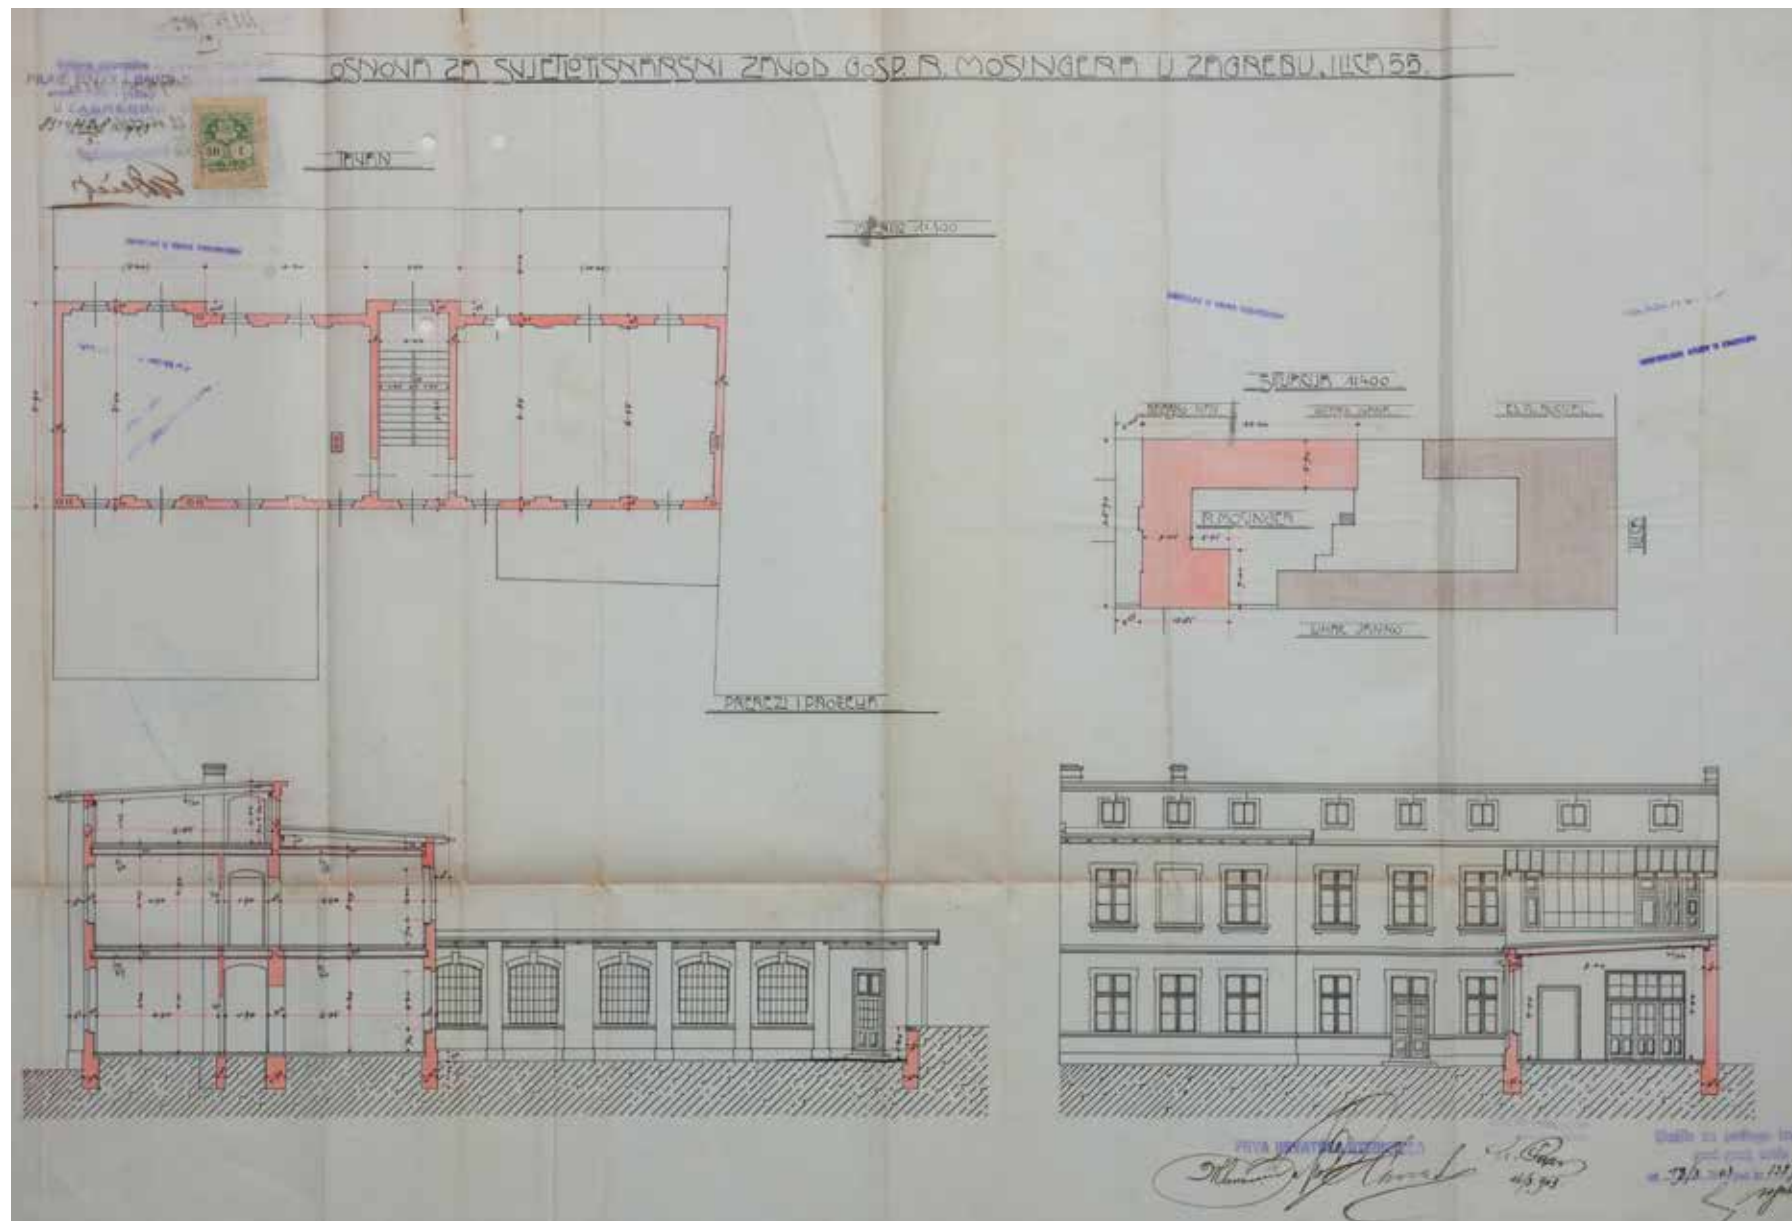
Svjetlotiskarski zavod Rudolfa Mosingera, projekt, Pillar, Mally i Bauda, 1903., tlocrt potkrovlja, situacija, presjek i pročelje, DAZ

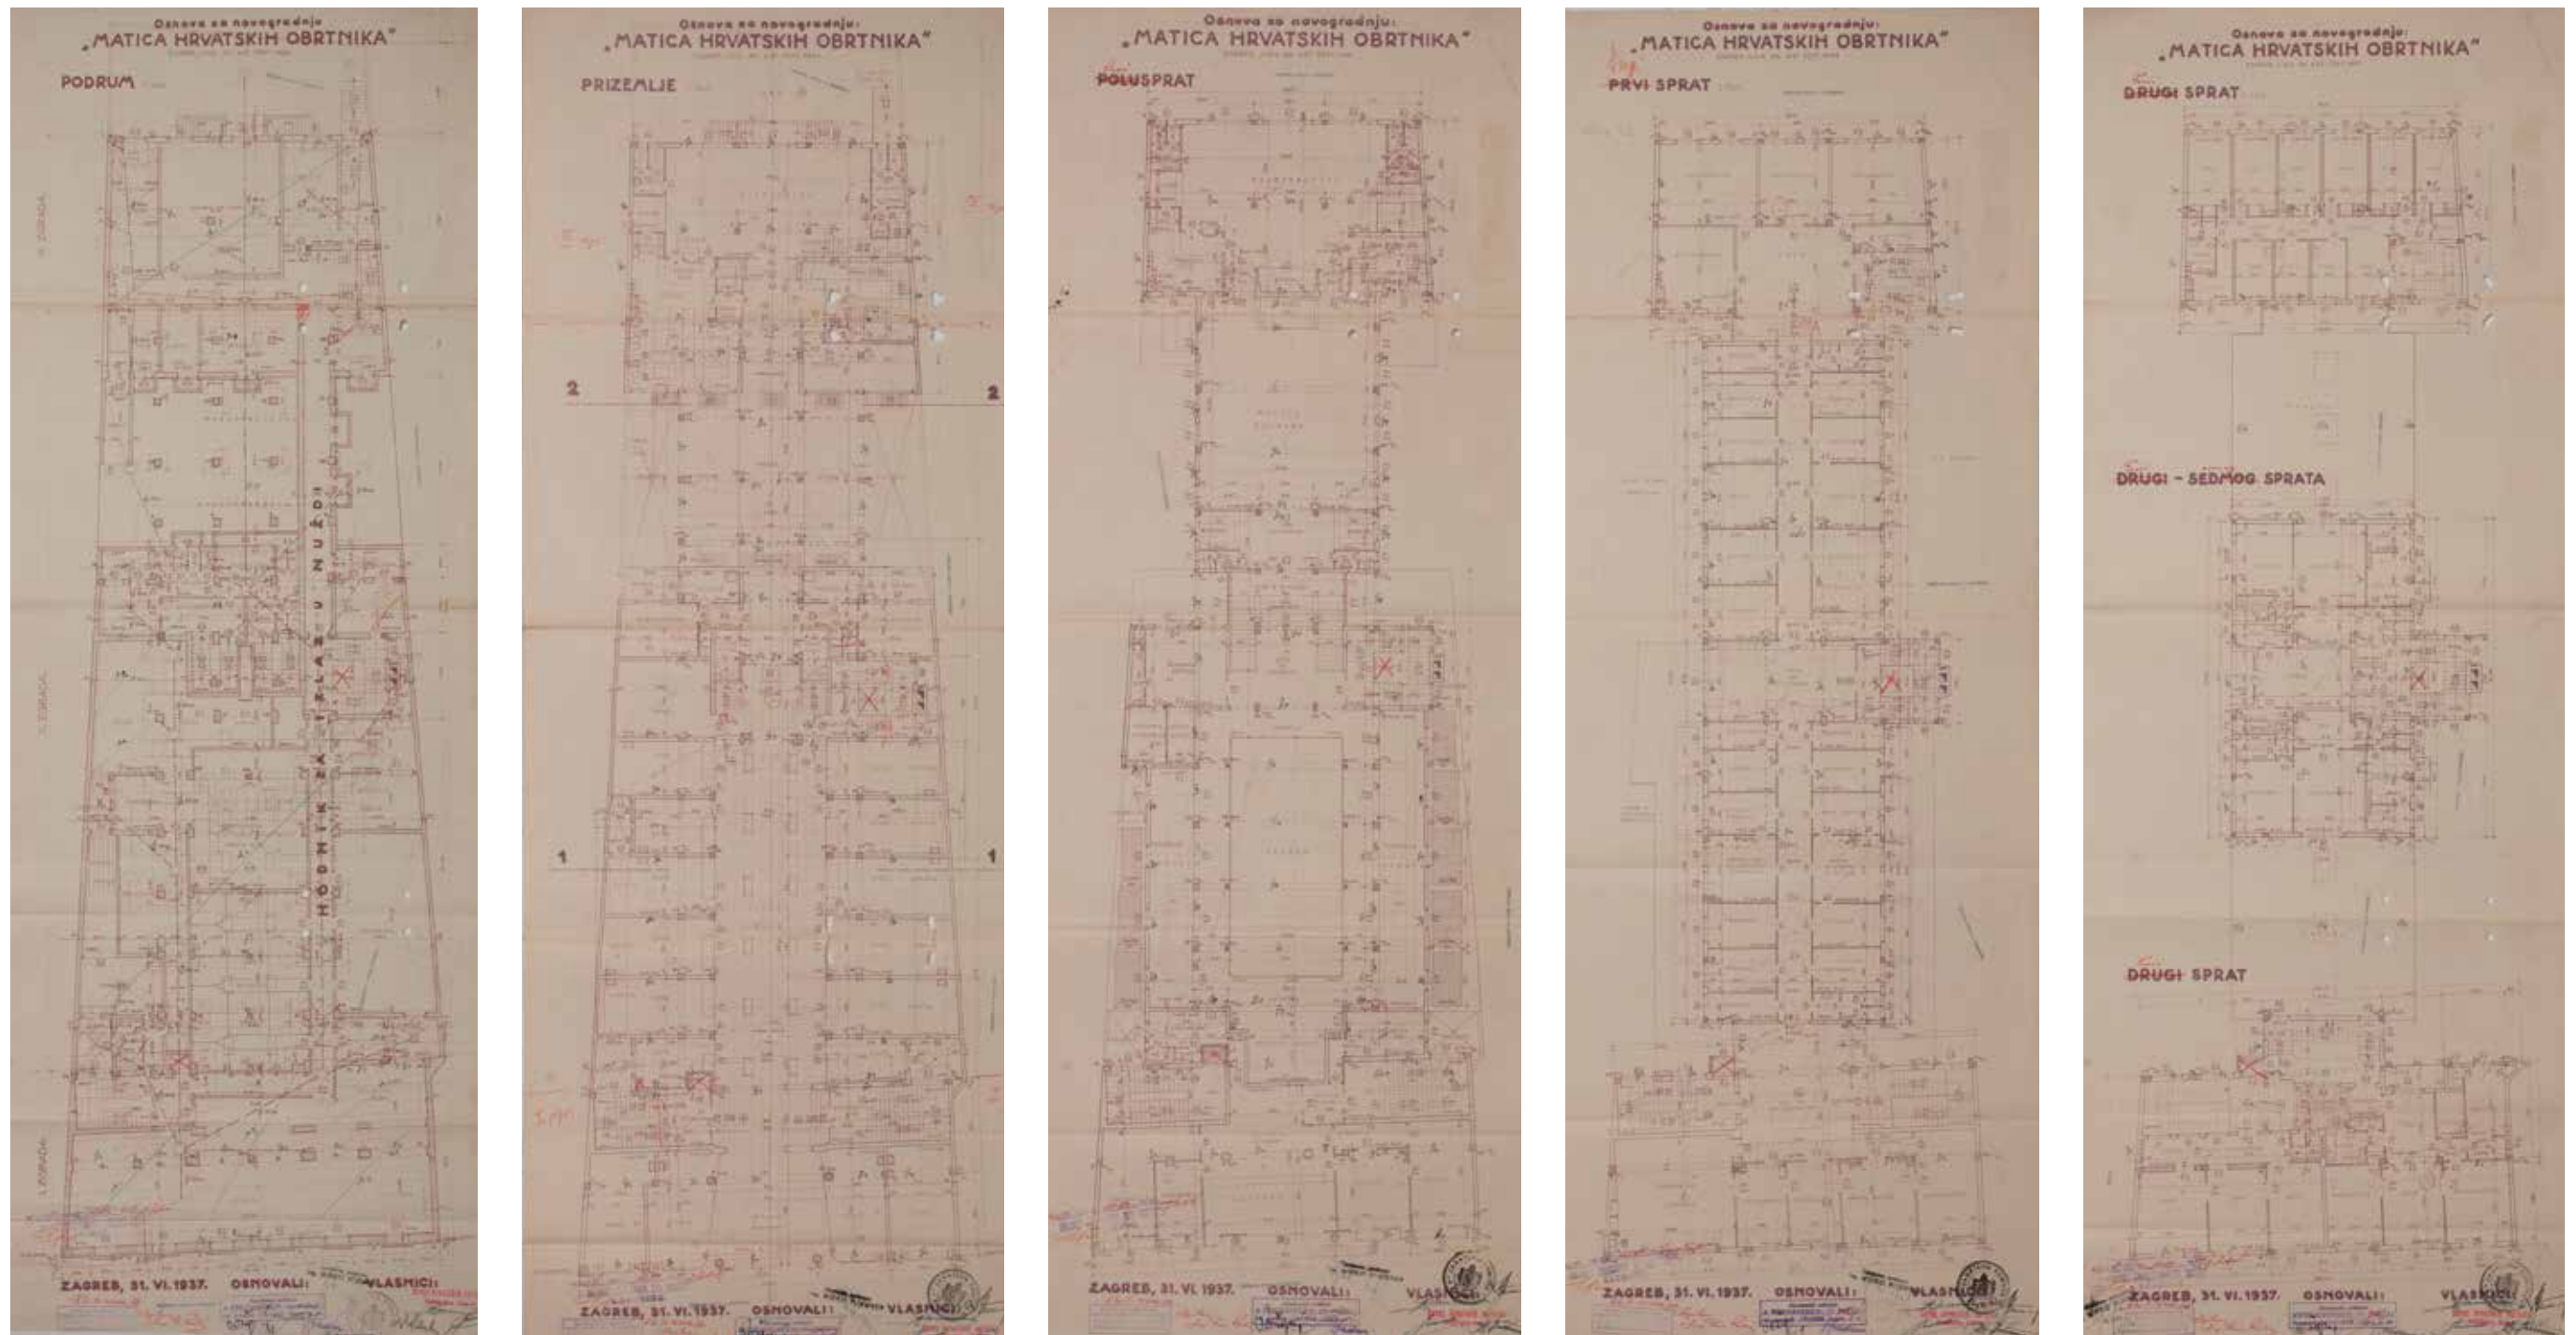
Matica hrvatskih obrtnika, projekt, Aleksandar Freudreich i Zvonimir Požgaj, 1937., tlocrt podruma, prizemlja, polukata i katova, DAZ
