Program cjelovite obnove povijesne jezgre Grada Zagreba : Blok 19 - konzervatorski model

BLOK 19

KONZERVATORSKI MODEL

INSTITUT ZA POVIJEST UMJETNOSTI
ZAGREB, ožujak 2021.

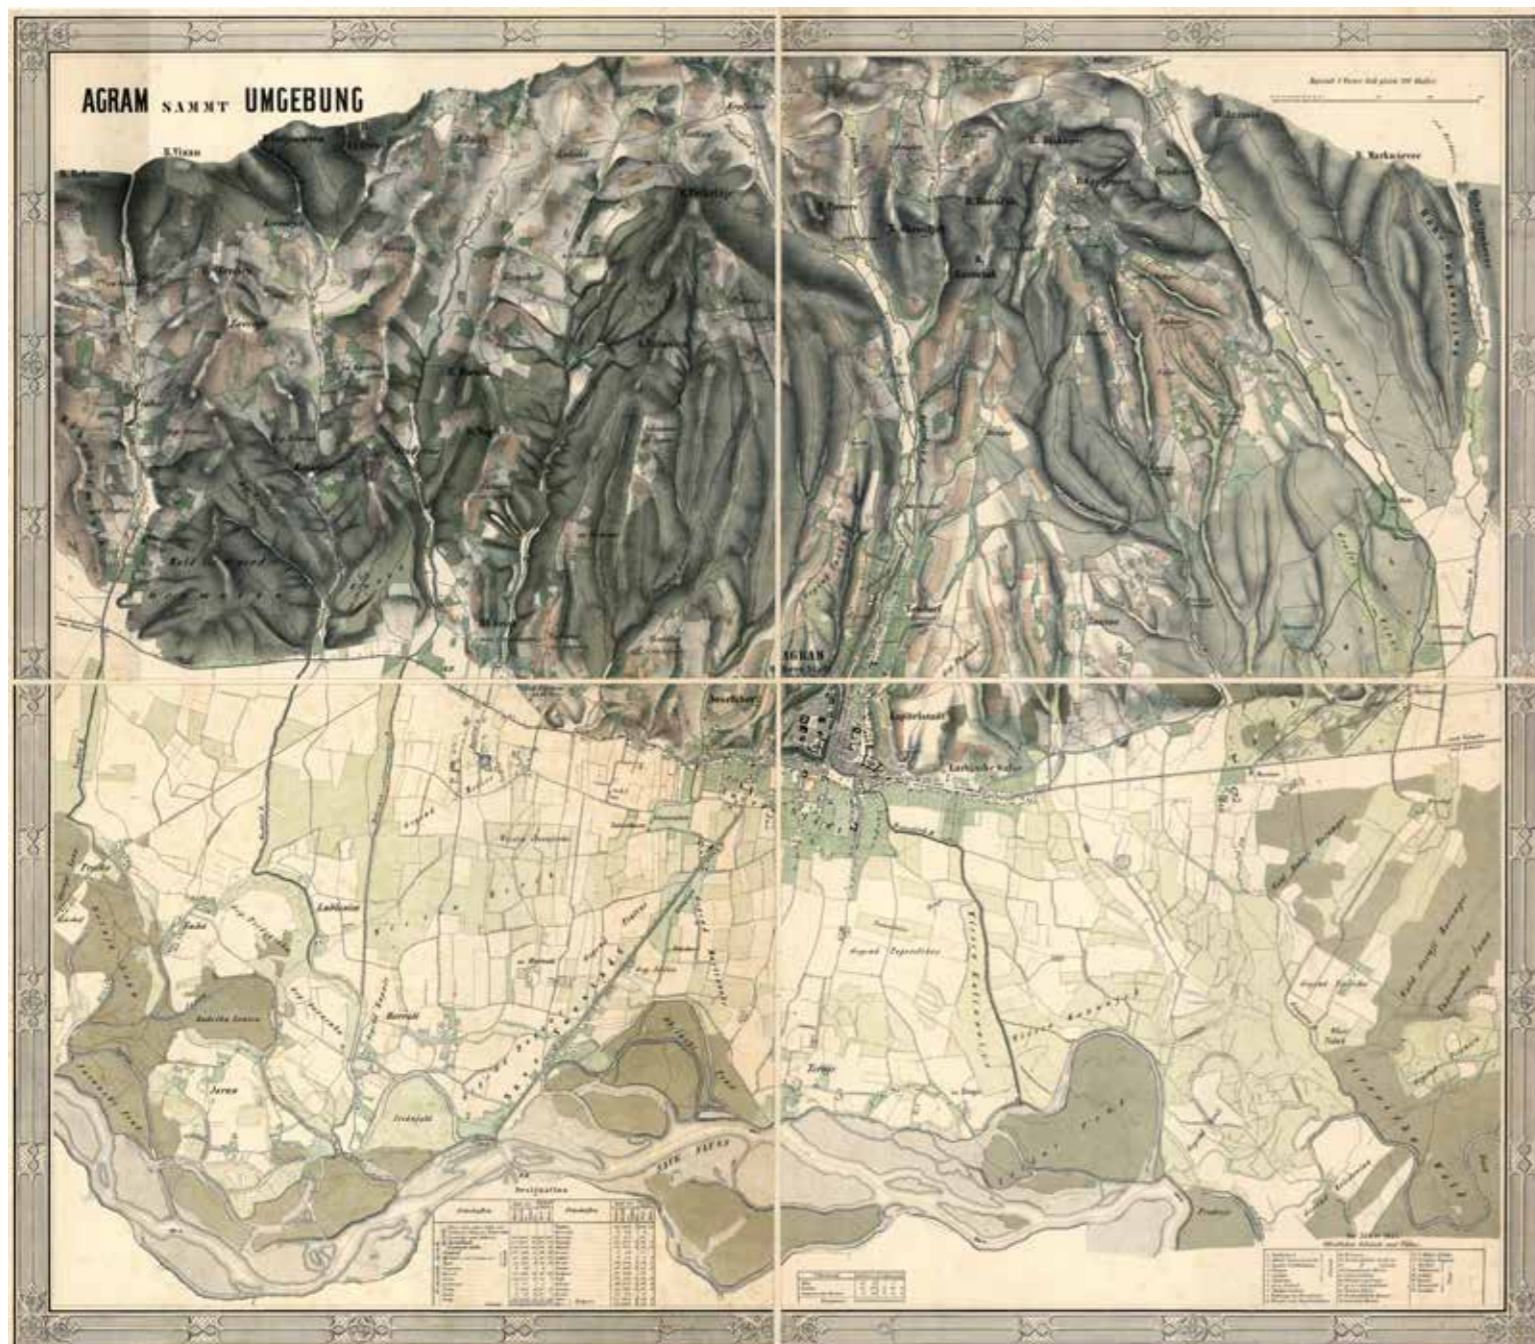
Plan Zagreba, 1853./1854., HDA

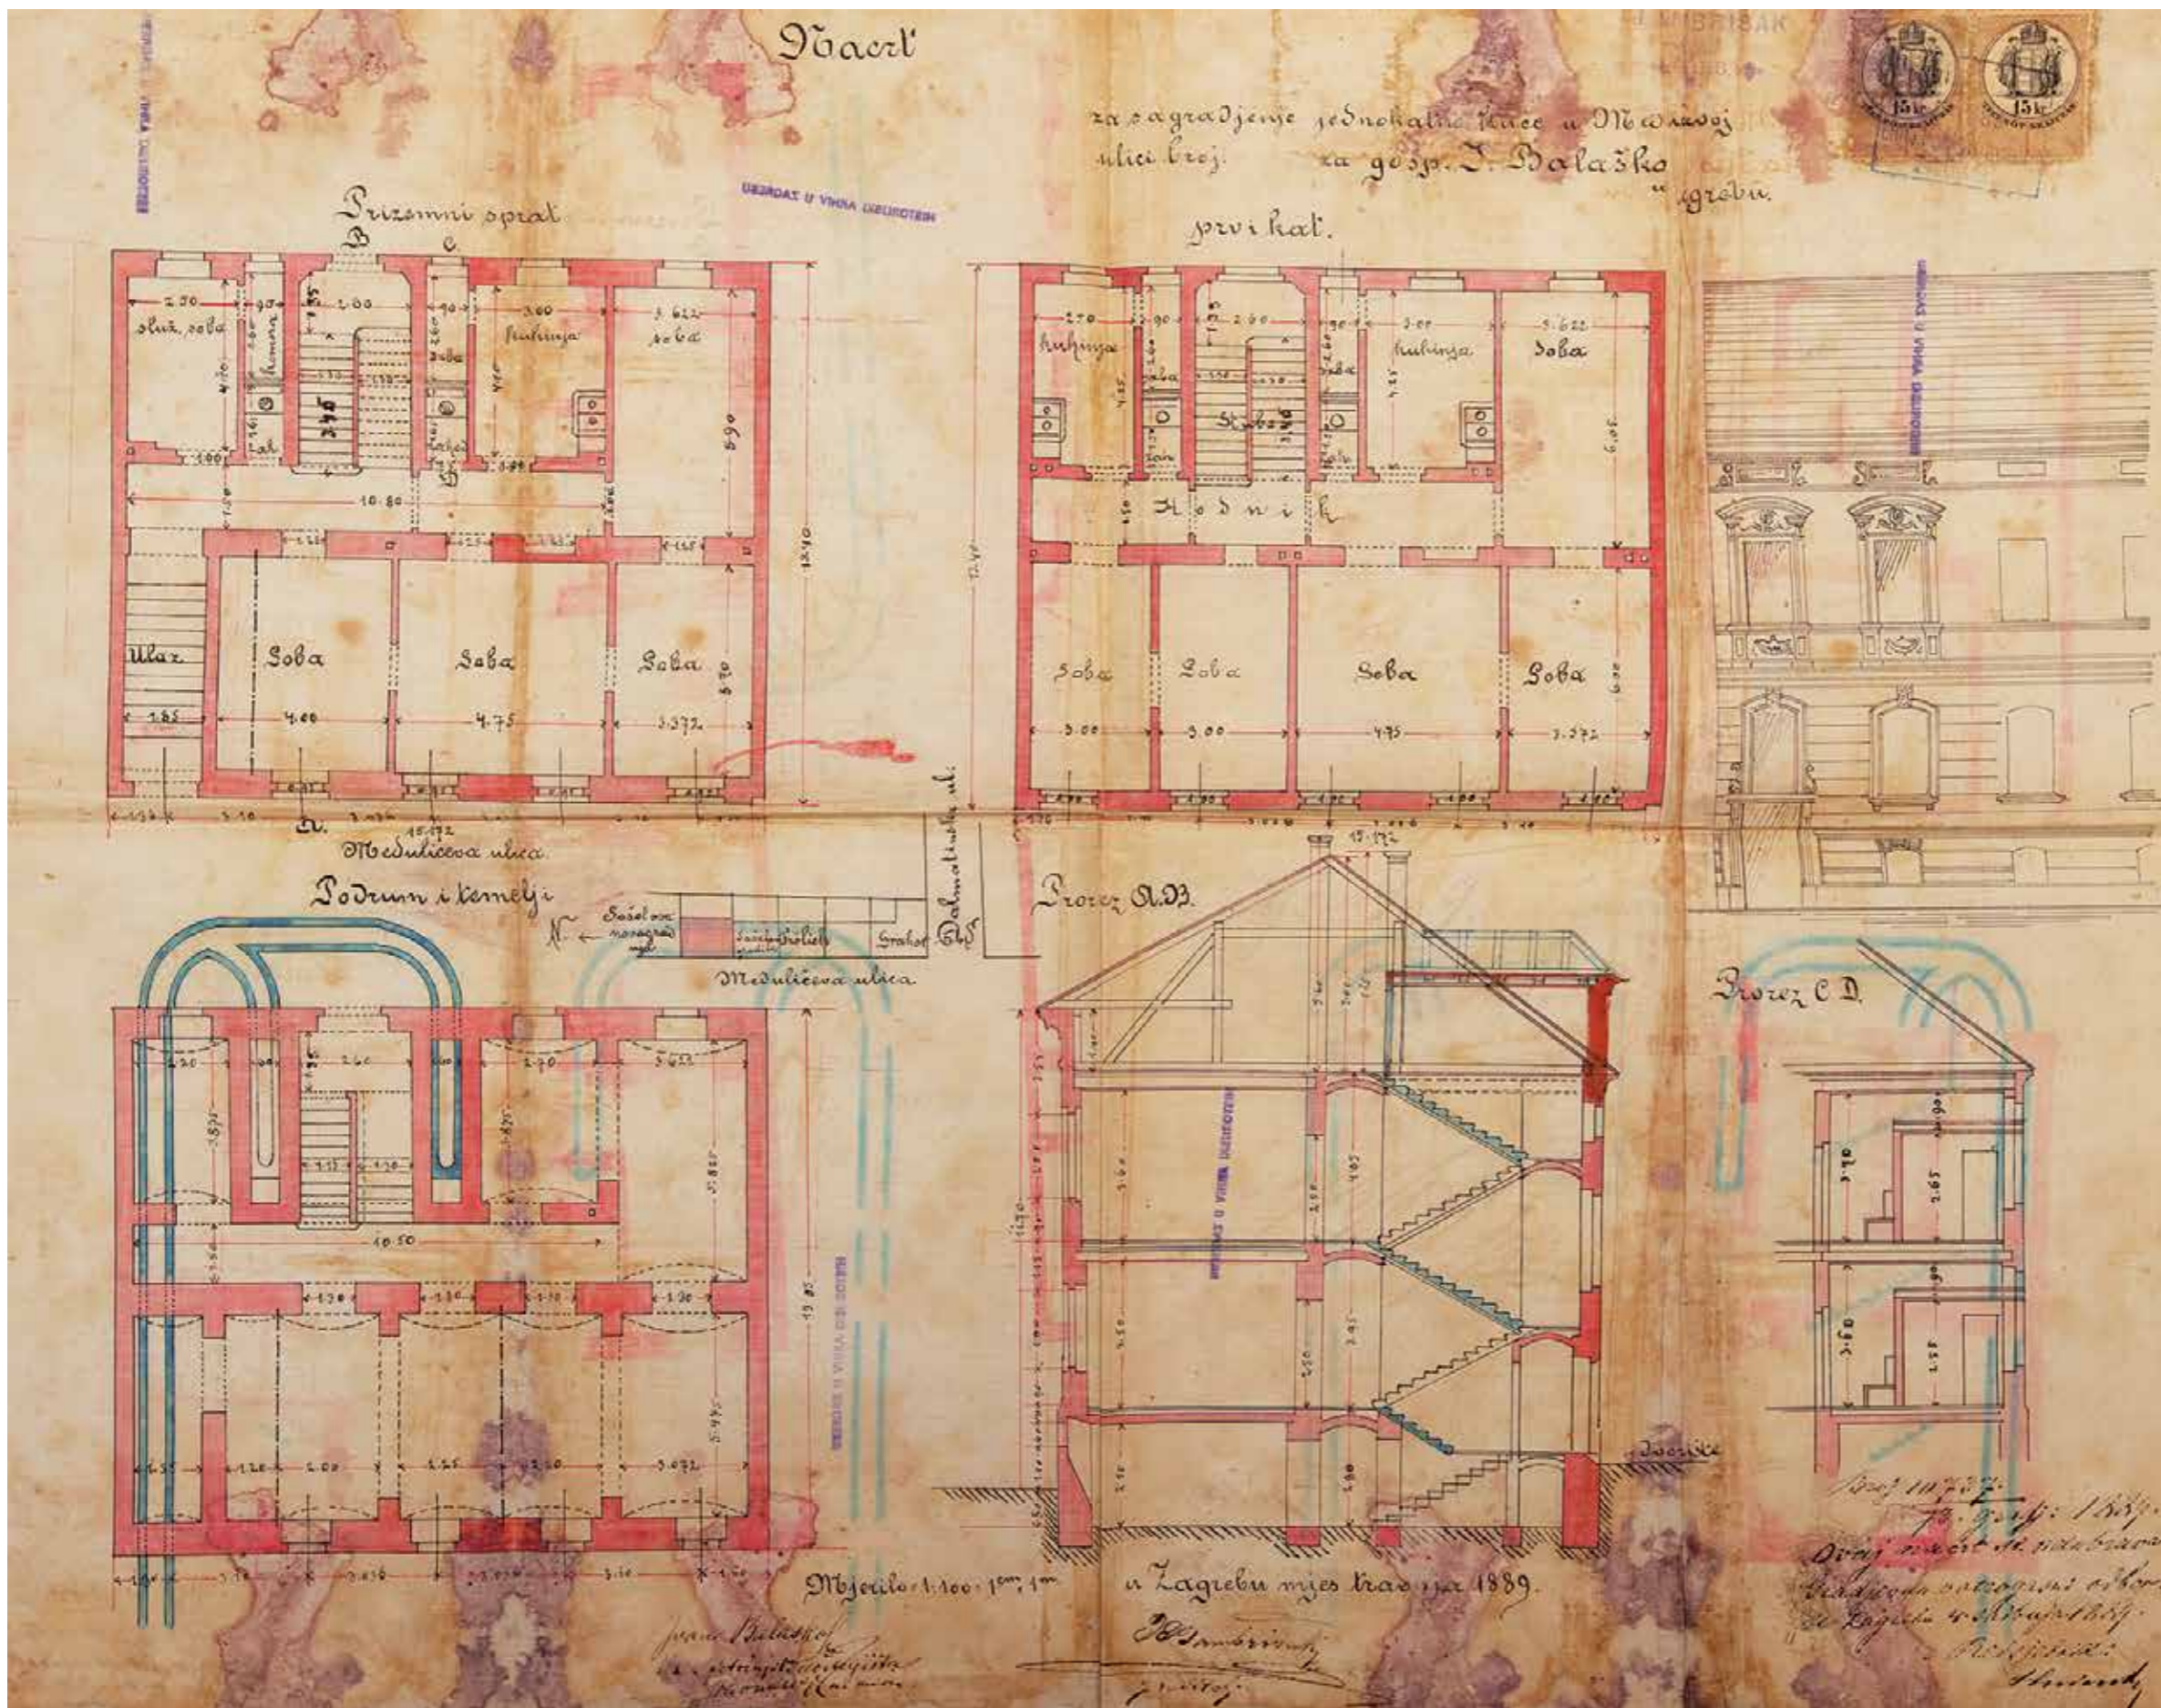
Kuća Balaško,
projekt, Janko
Jambrišak, 1889.,
tlocrt podruma,
prizemlja i kata,
presjek i pročelje,
DAZ

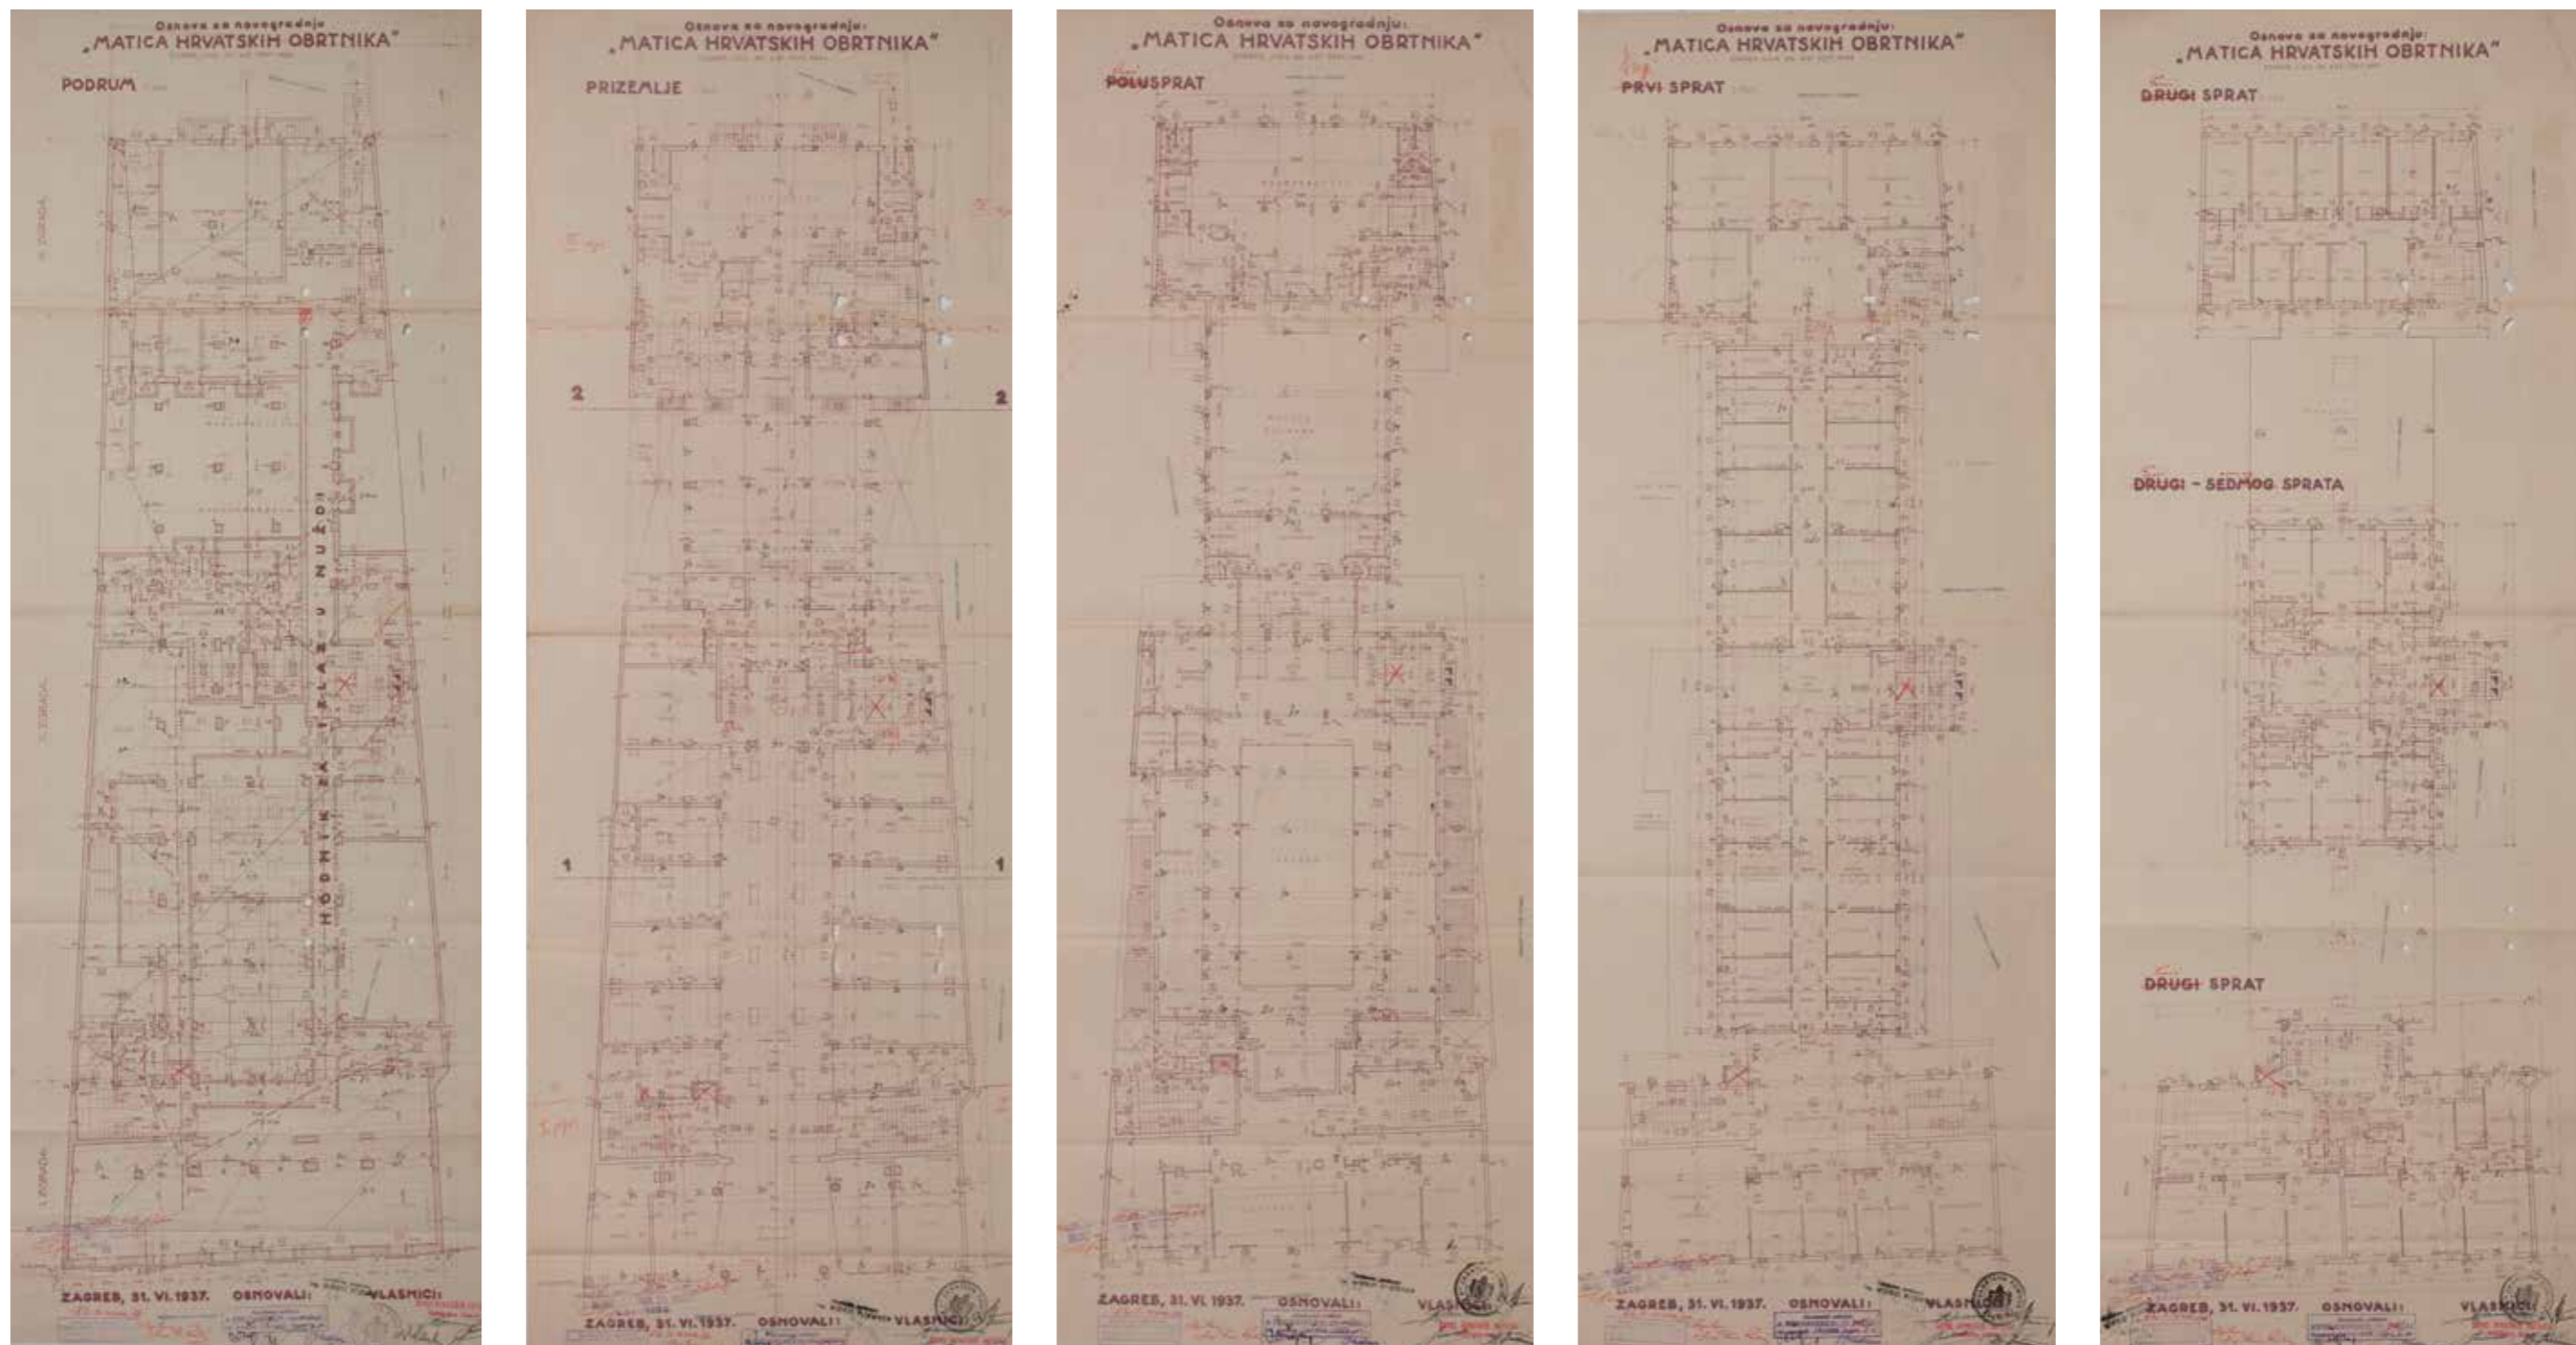
Matica hrvatskih obrtnika, projekt, Aleksandar Freudenreich i Zvonimir Požgaj, 1937., tlocrt podruma, prizemlja, polukata i katova, DAZ
