Program cjelovite obnove povijesne jezgre Grada Zagreba : Blok 19 - konzervatorski model

BLOK 19

KONZERVATORSKI MODEL

INSTITUT ZA POVIJEST UMJETNOSTI
ZAGREB, ožujak 2021.

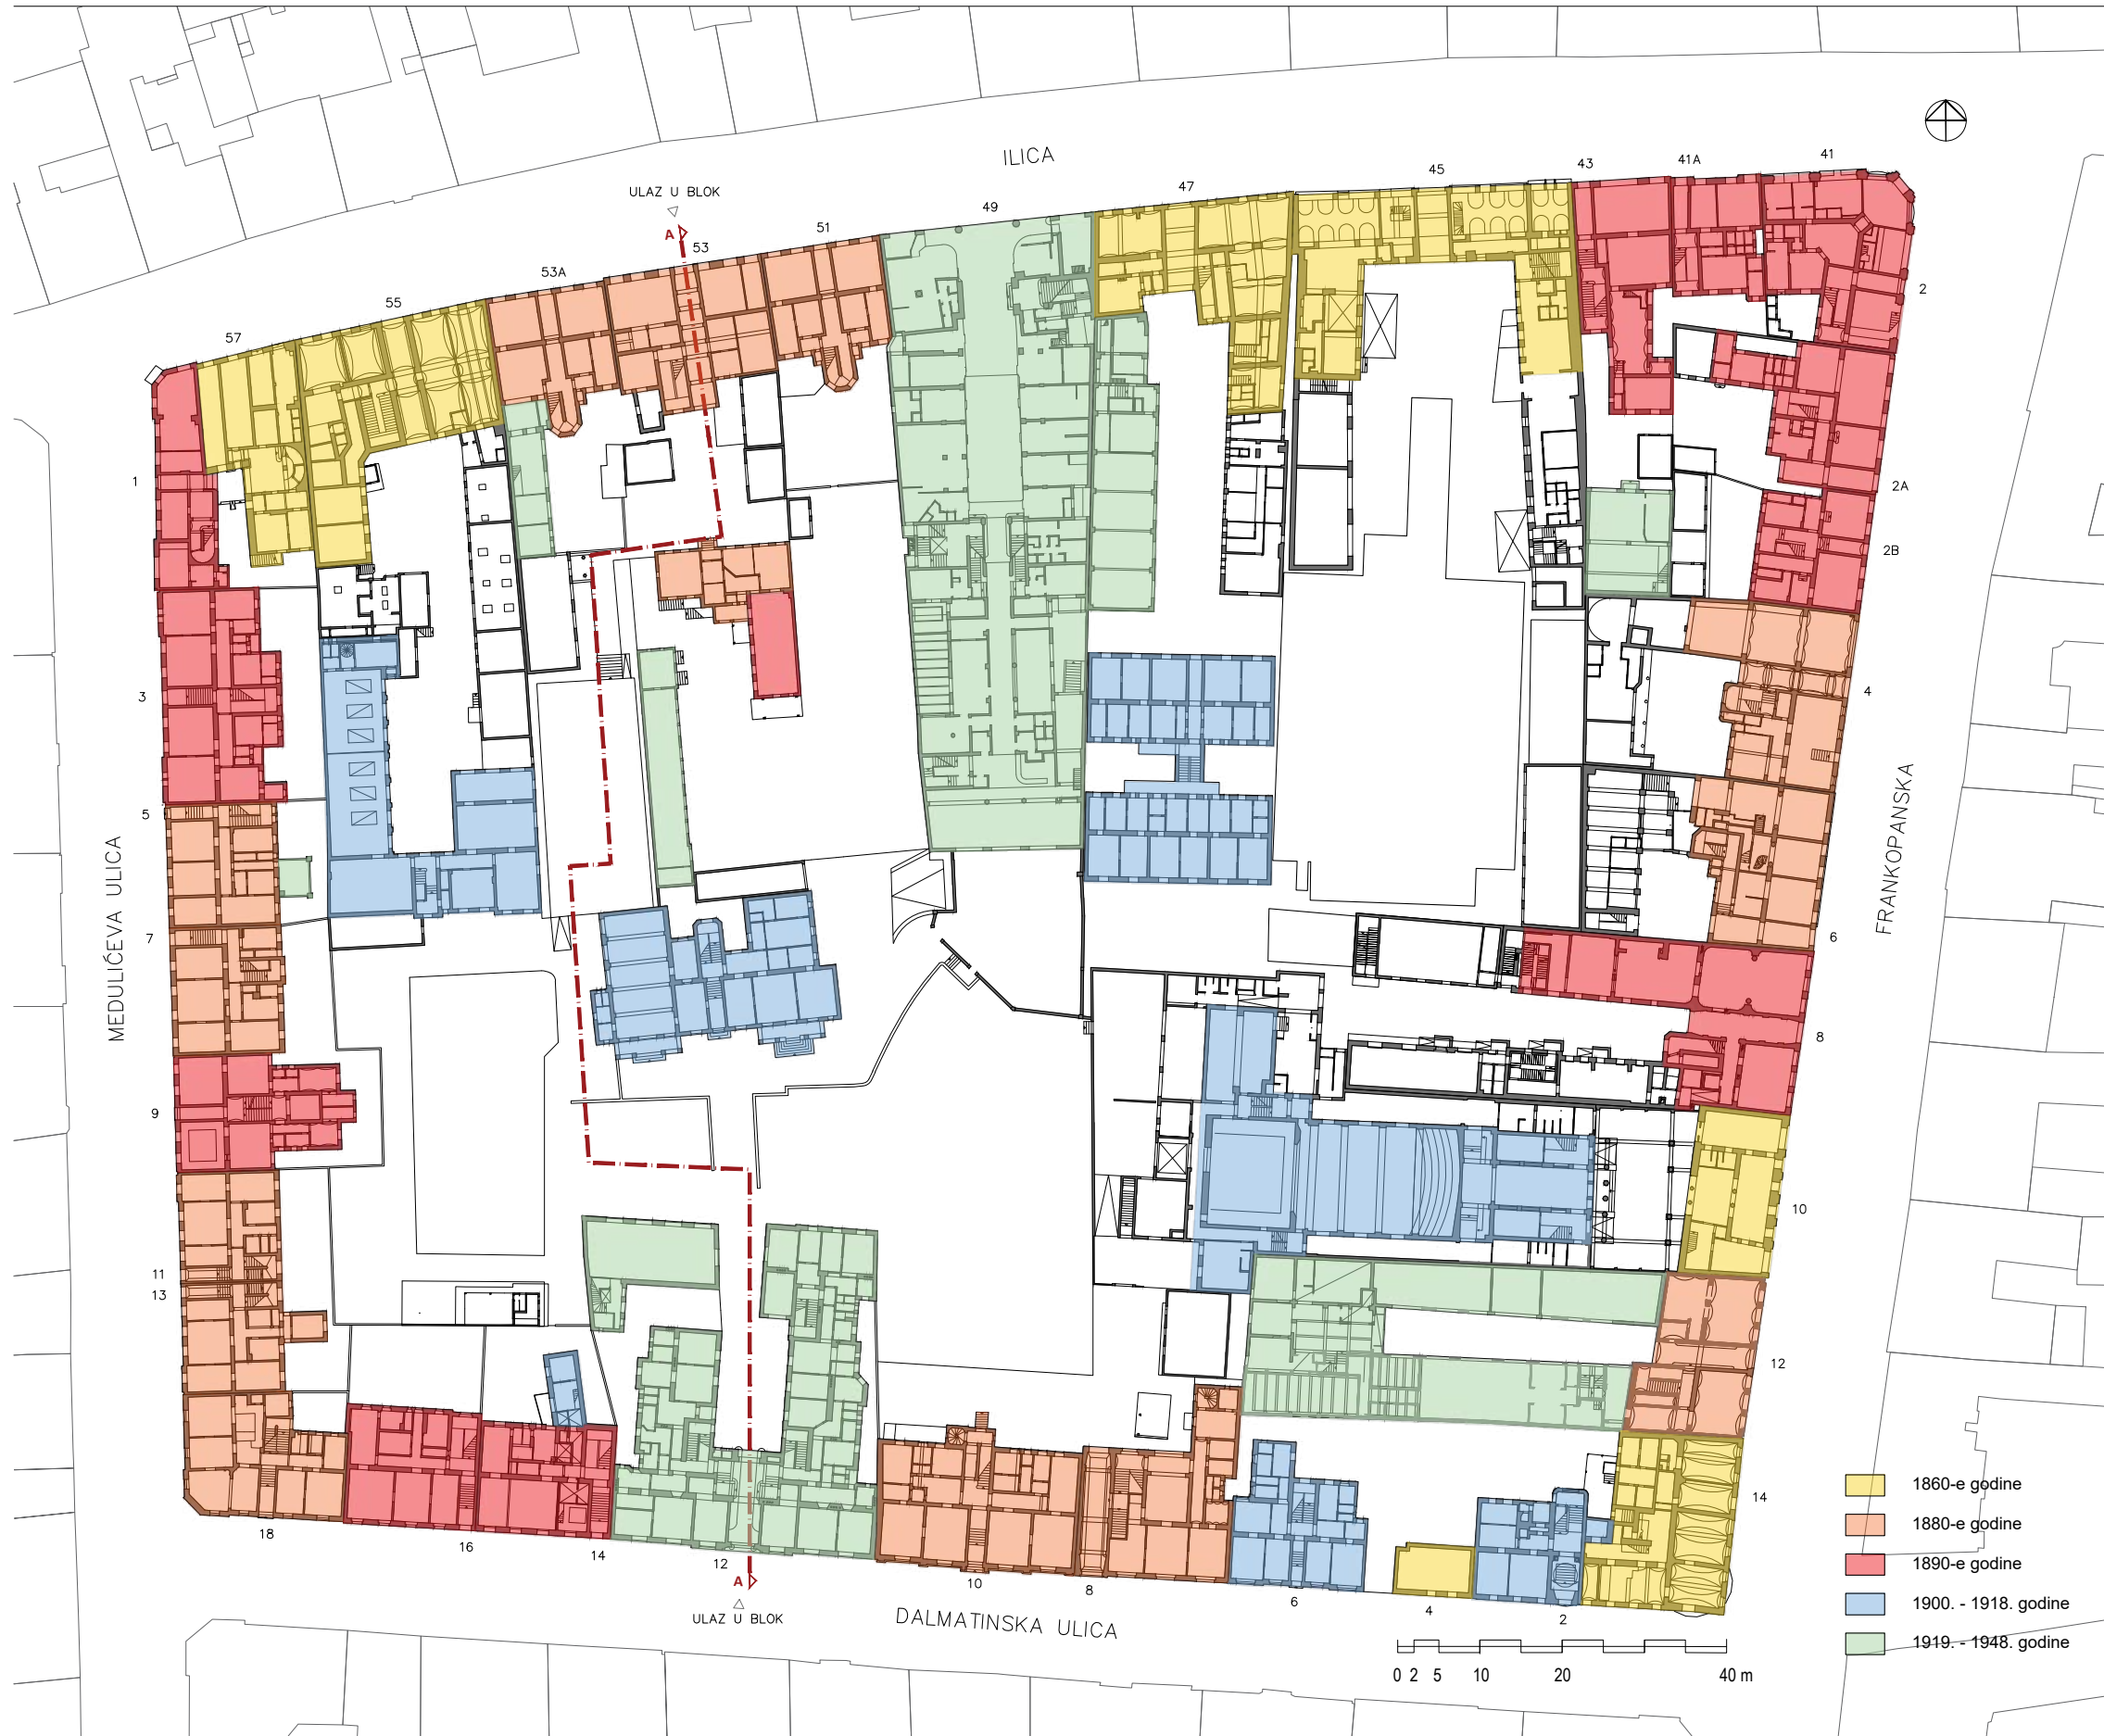
Blok 19 – karta vremena gradnje

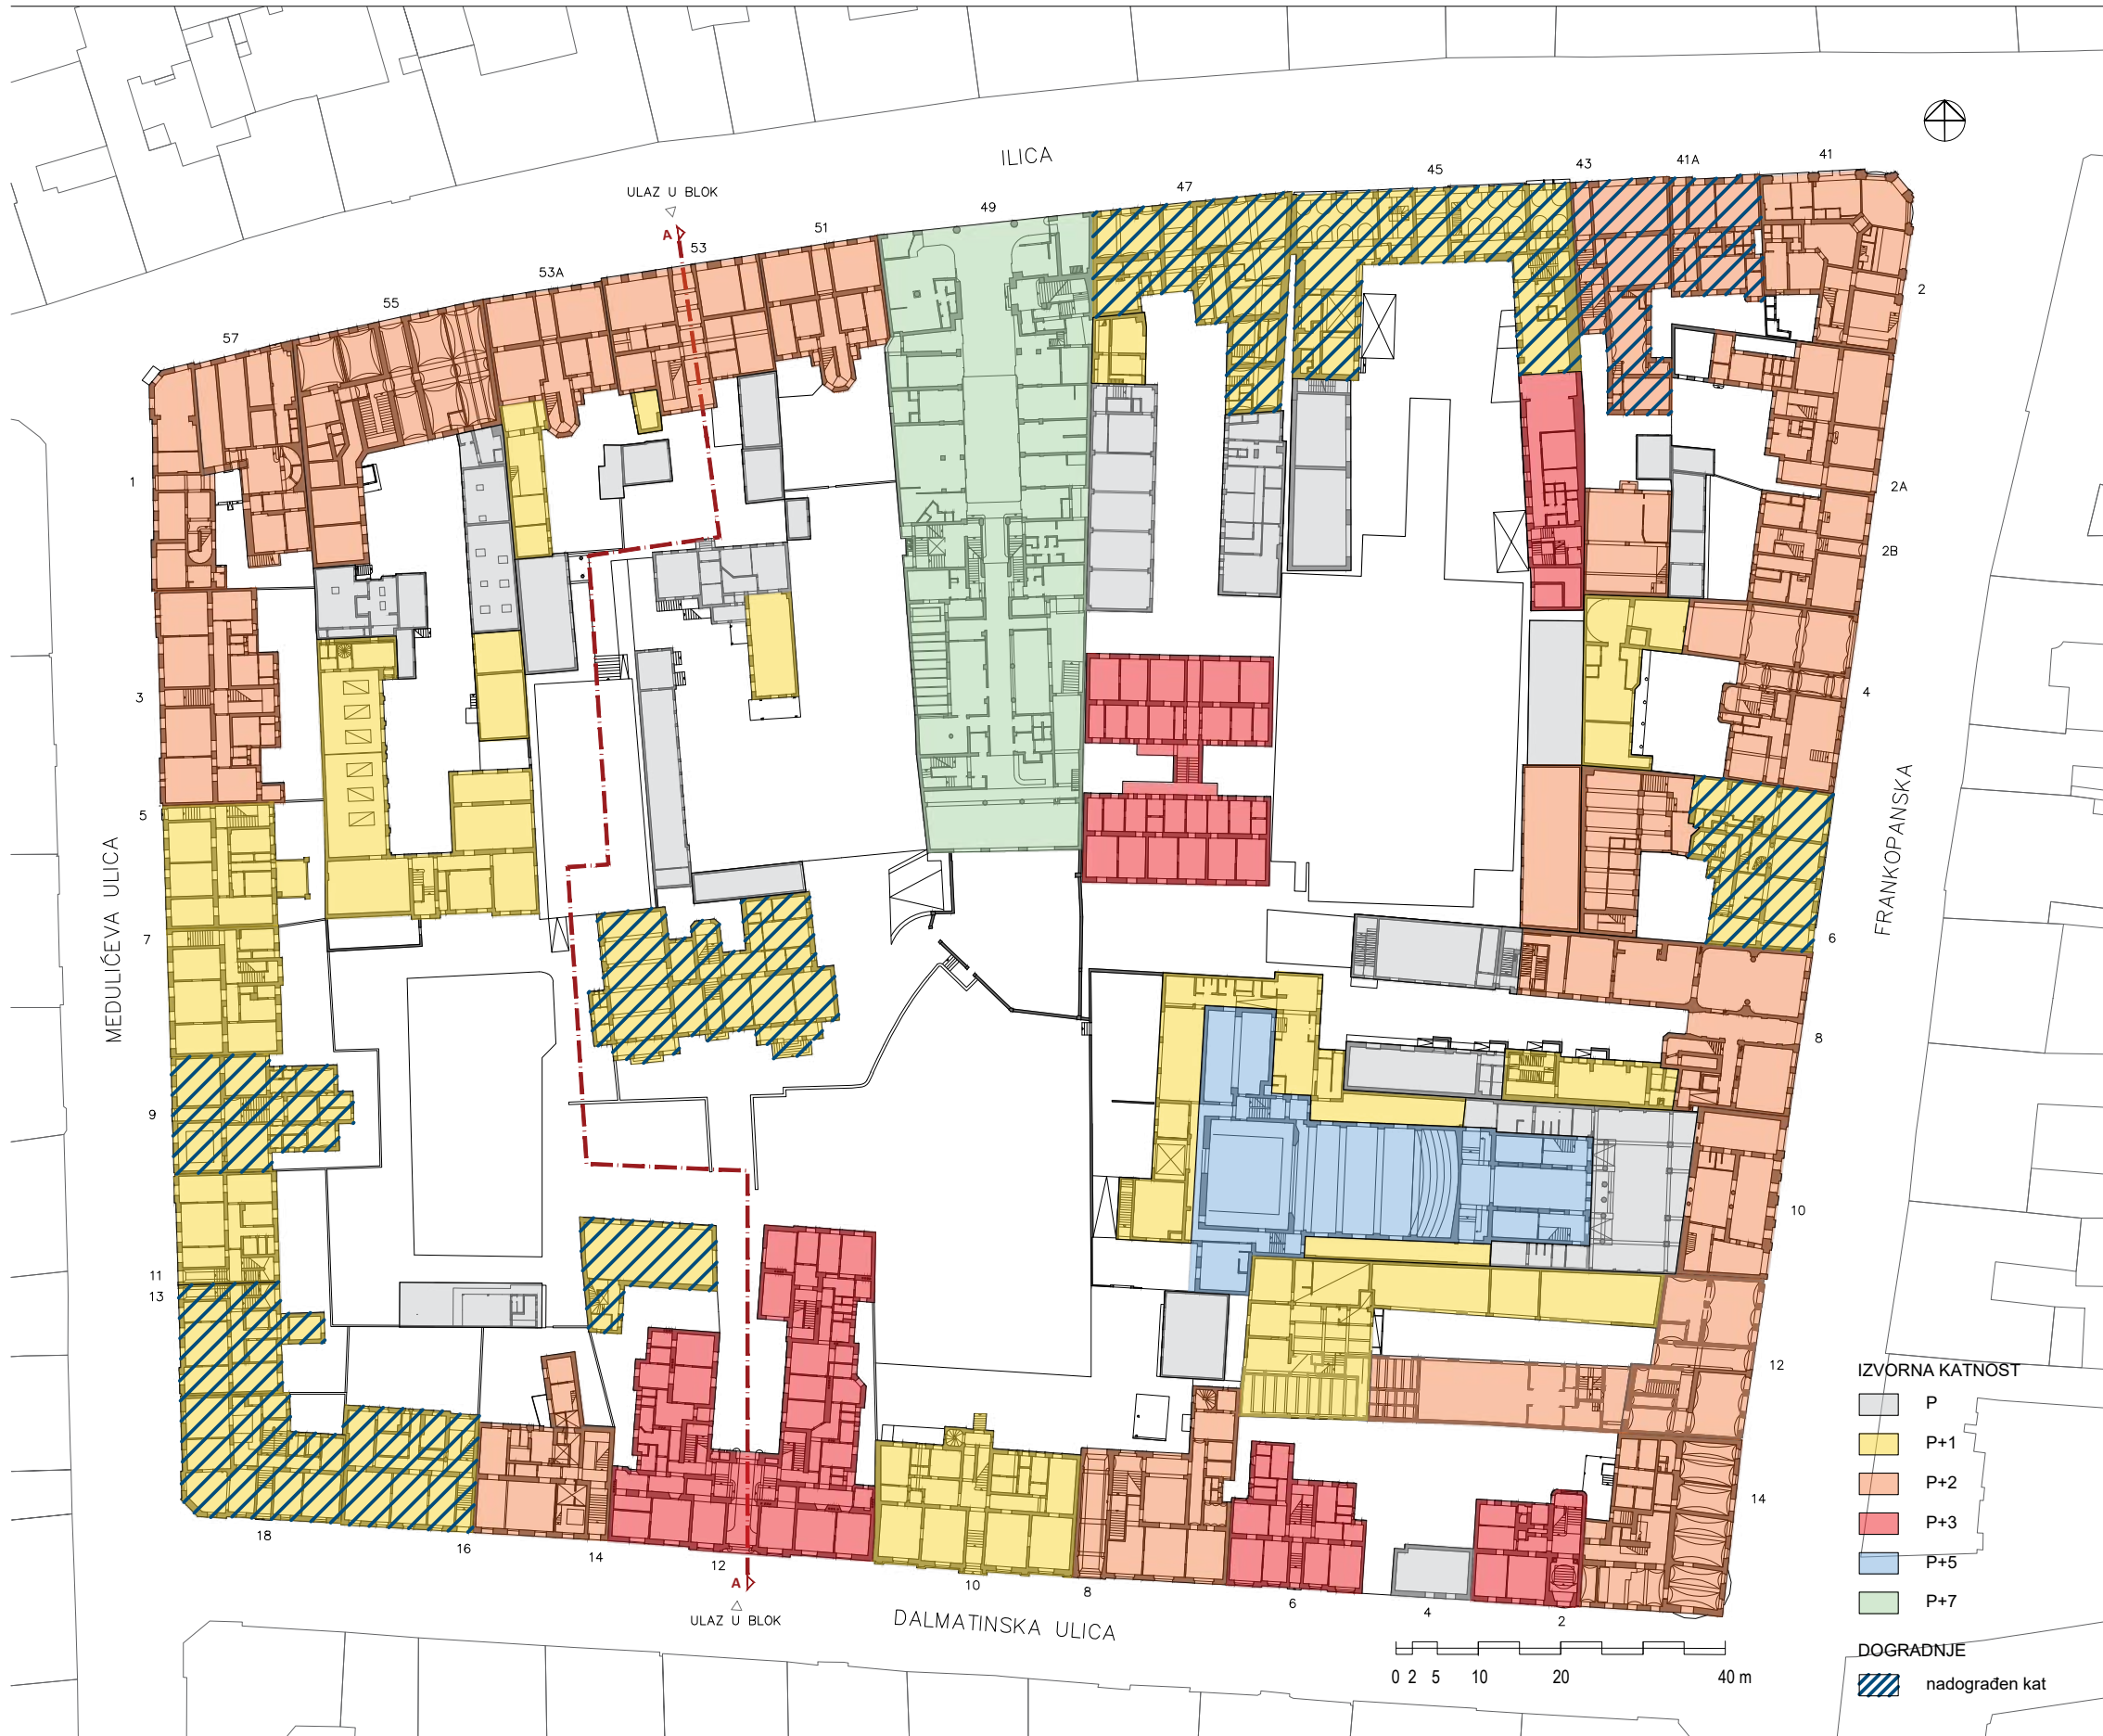
Blok 19 – karta visina izgradnje

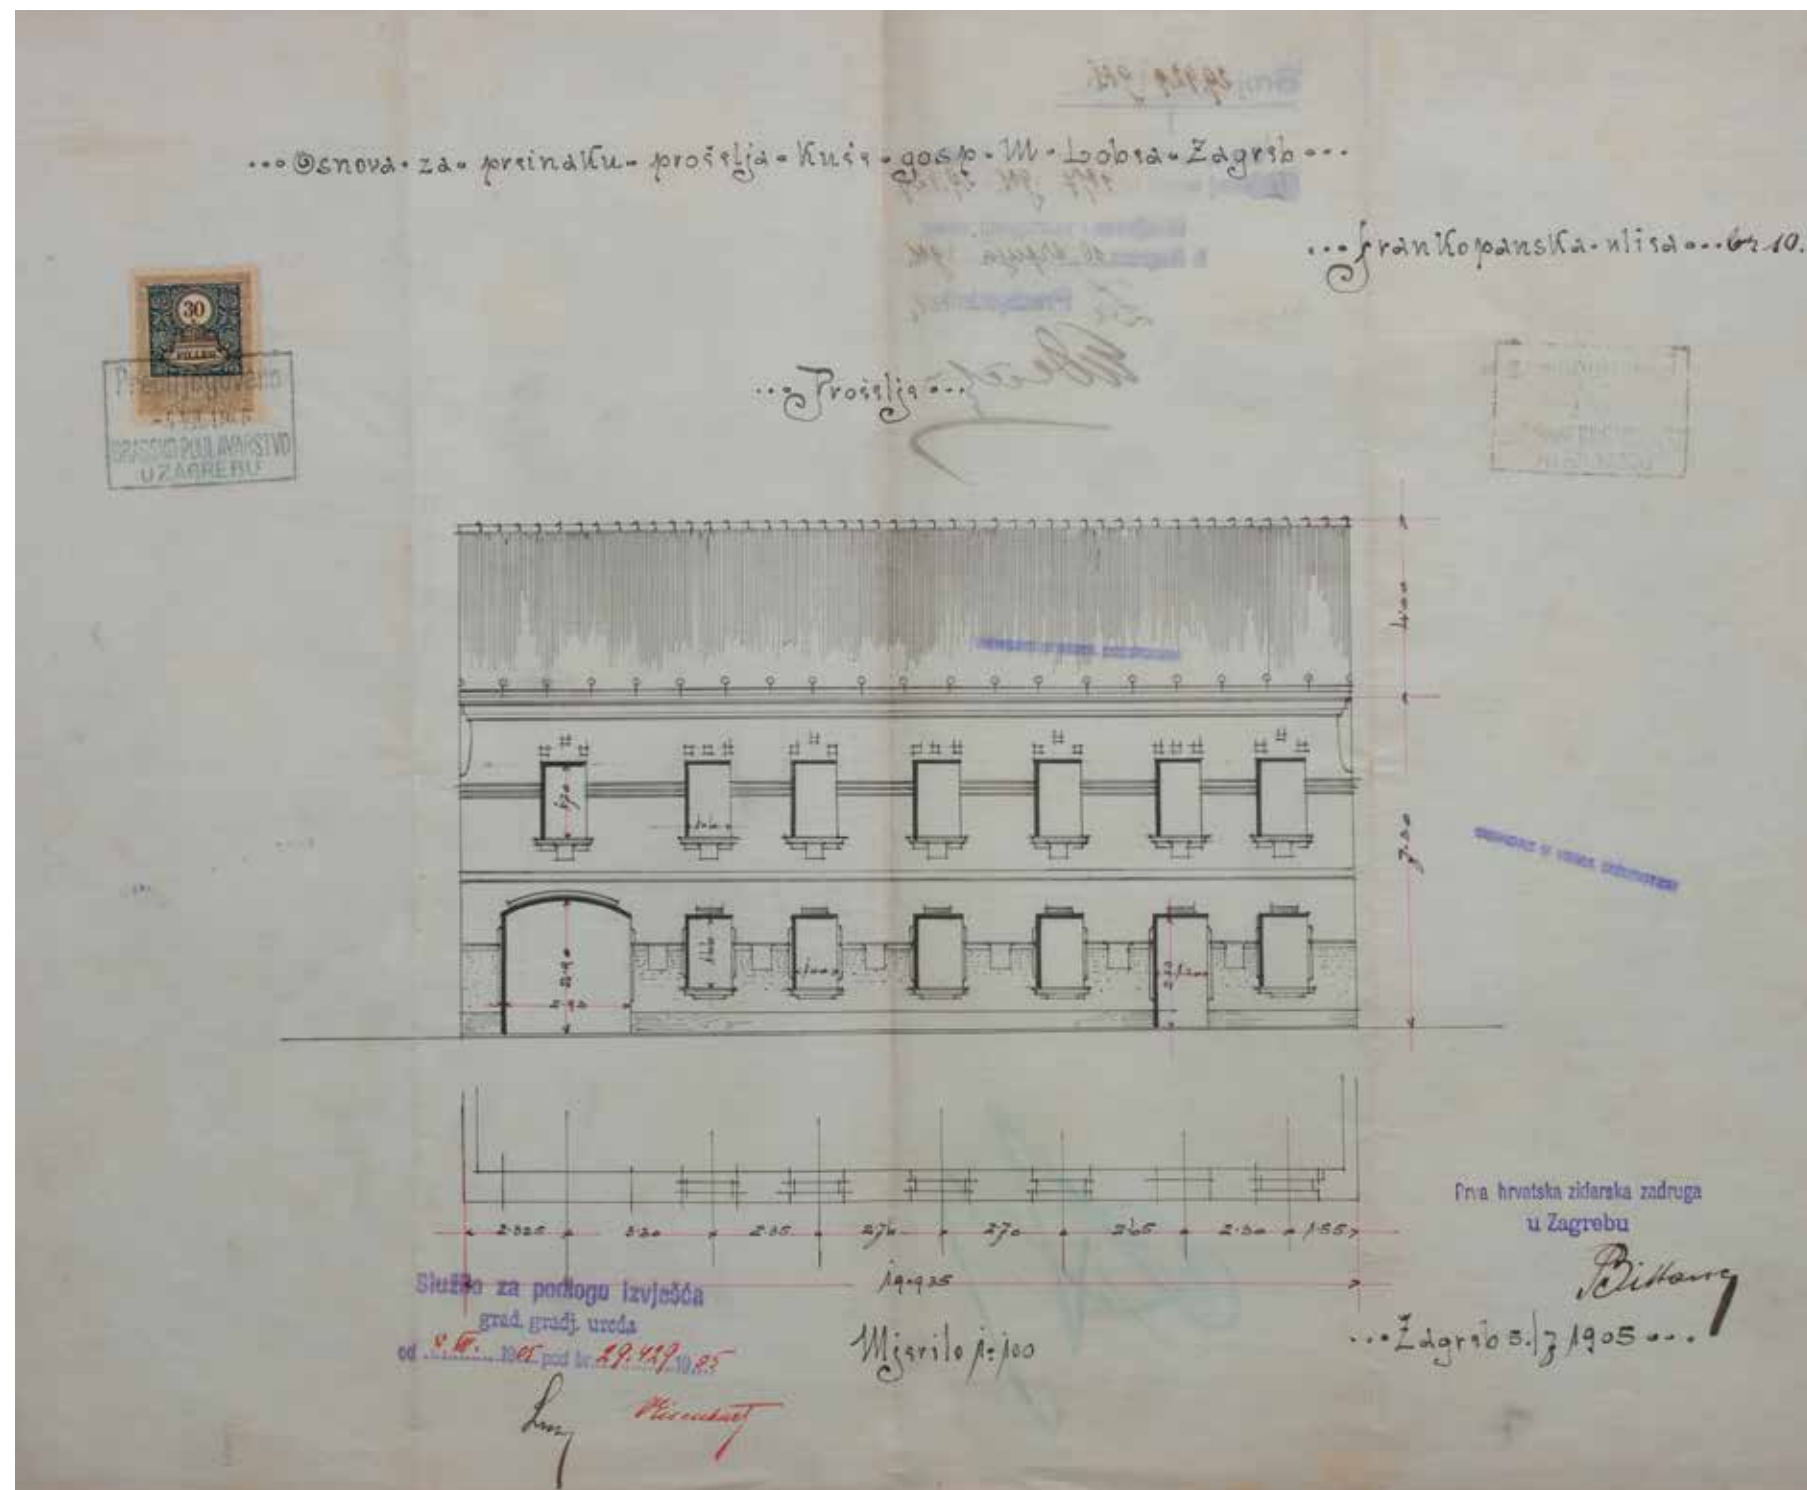
Kuća Lobe, Prva hrvatska zidarska zadruga u Zagrebu, 1905., preoblikovanje uličnog pročelja, DAZ

Ulična zgrada ucrtana u katastarskom planu iz 1864. bila je jednokatnica sa sedam prozorskih osi čija izvorna osnova nije poznata. Ulično pročelje je prvi put preoblikovano 1905., a drugi put 1915., kad je nadograđen drugi kat. Namjena i organizacija prostorija po etažama upućuju na to da je riječ o ponešto atipičnom objektu namijenjenom primarno stanovanju, s ugostiteljskim sadržajem, »blagovalištem« i kuhinjom u prizemlju, koje je i u službi stanara i vanjskih korisnika. Stambeni prostori na prvom i na drugom katu nemaju kuhinje, a na oba kata je samo jedna kupaonica. »Blagovalište« i kuhinja su u sredini između dviju veža pozicioniranih simetrično uz sjevernu i južnu među. U »blagovalište« se ulazi izravno iz Frankopanske

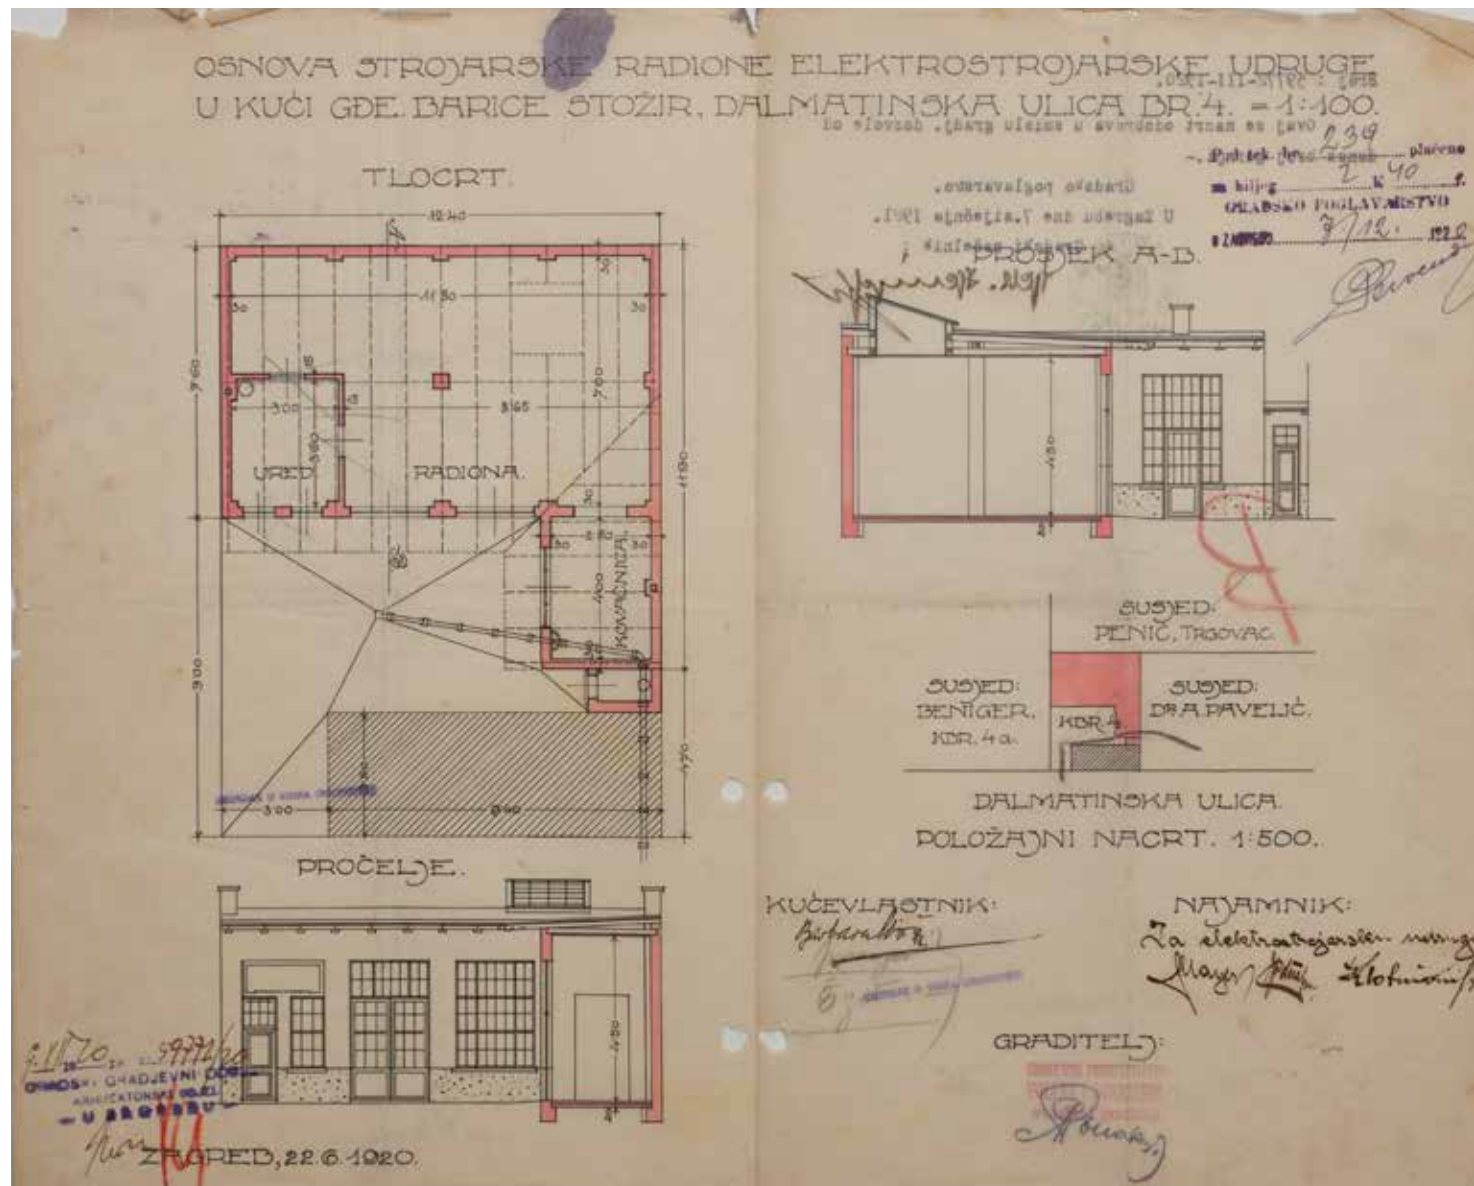
Projekt elektrostrojarske radionice, 1920., DAZ

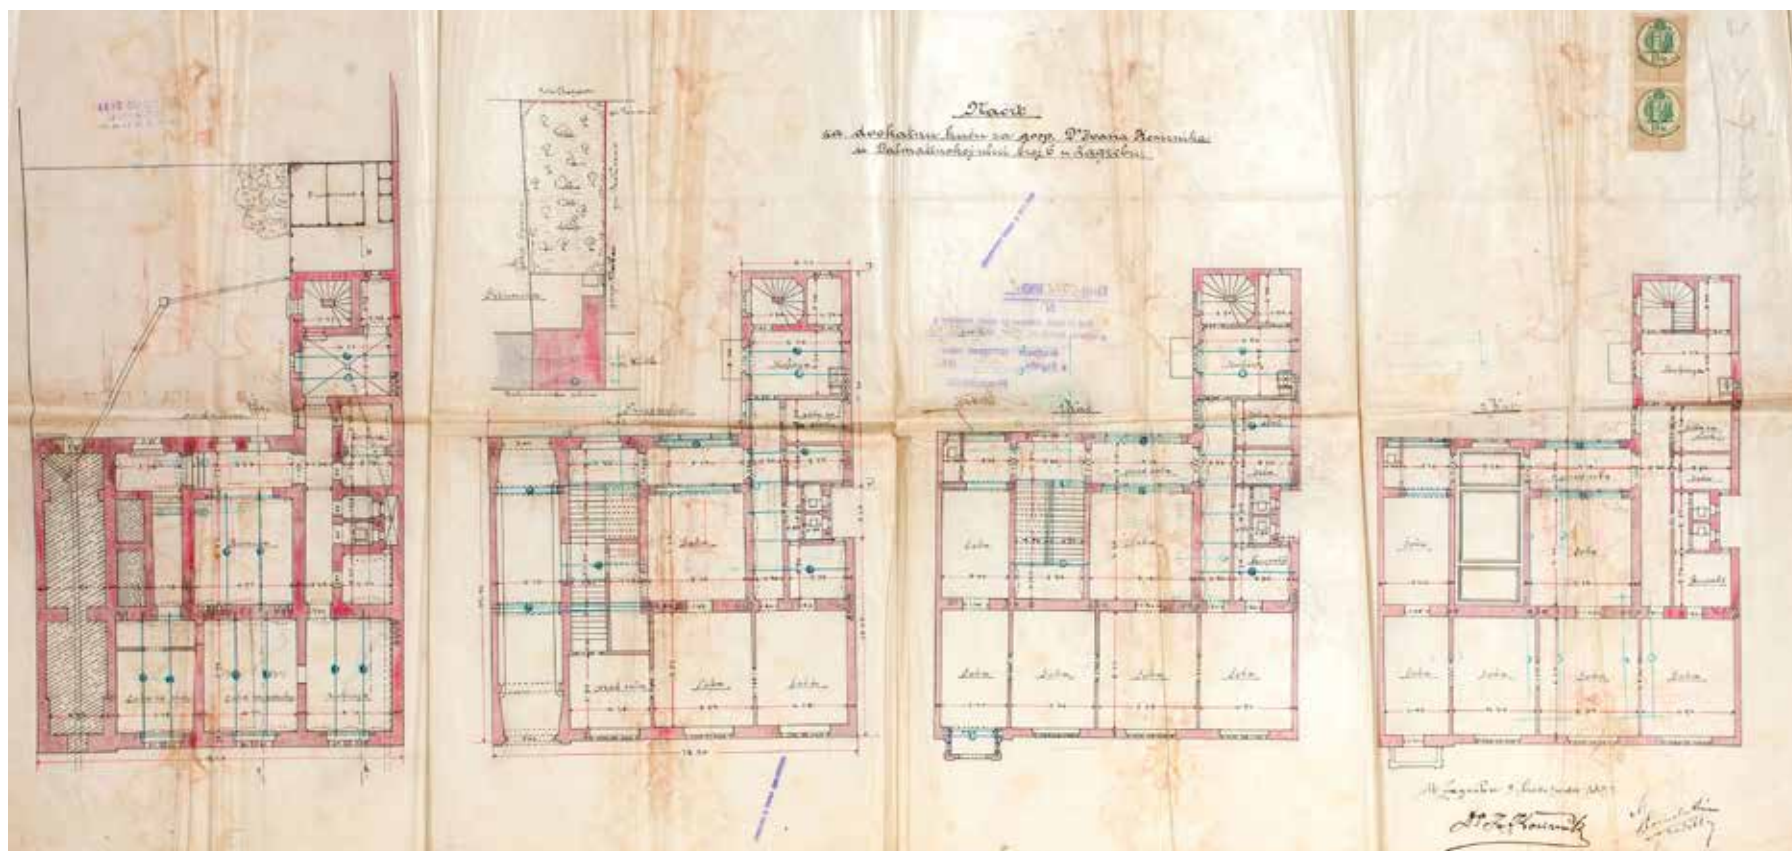
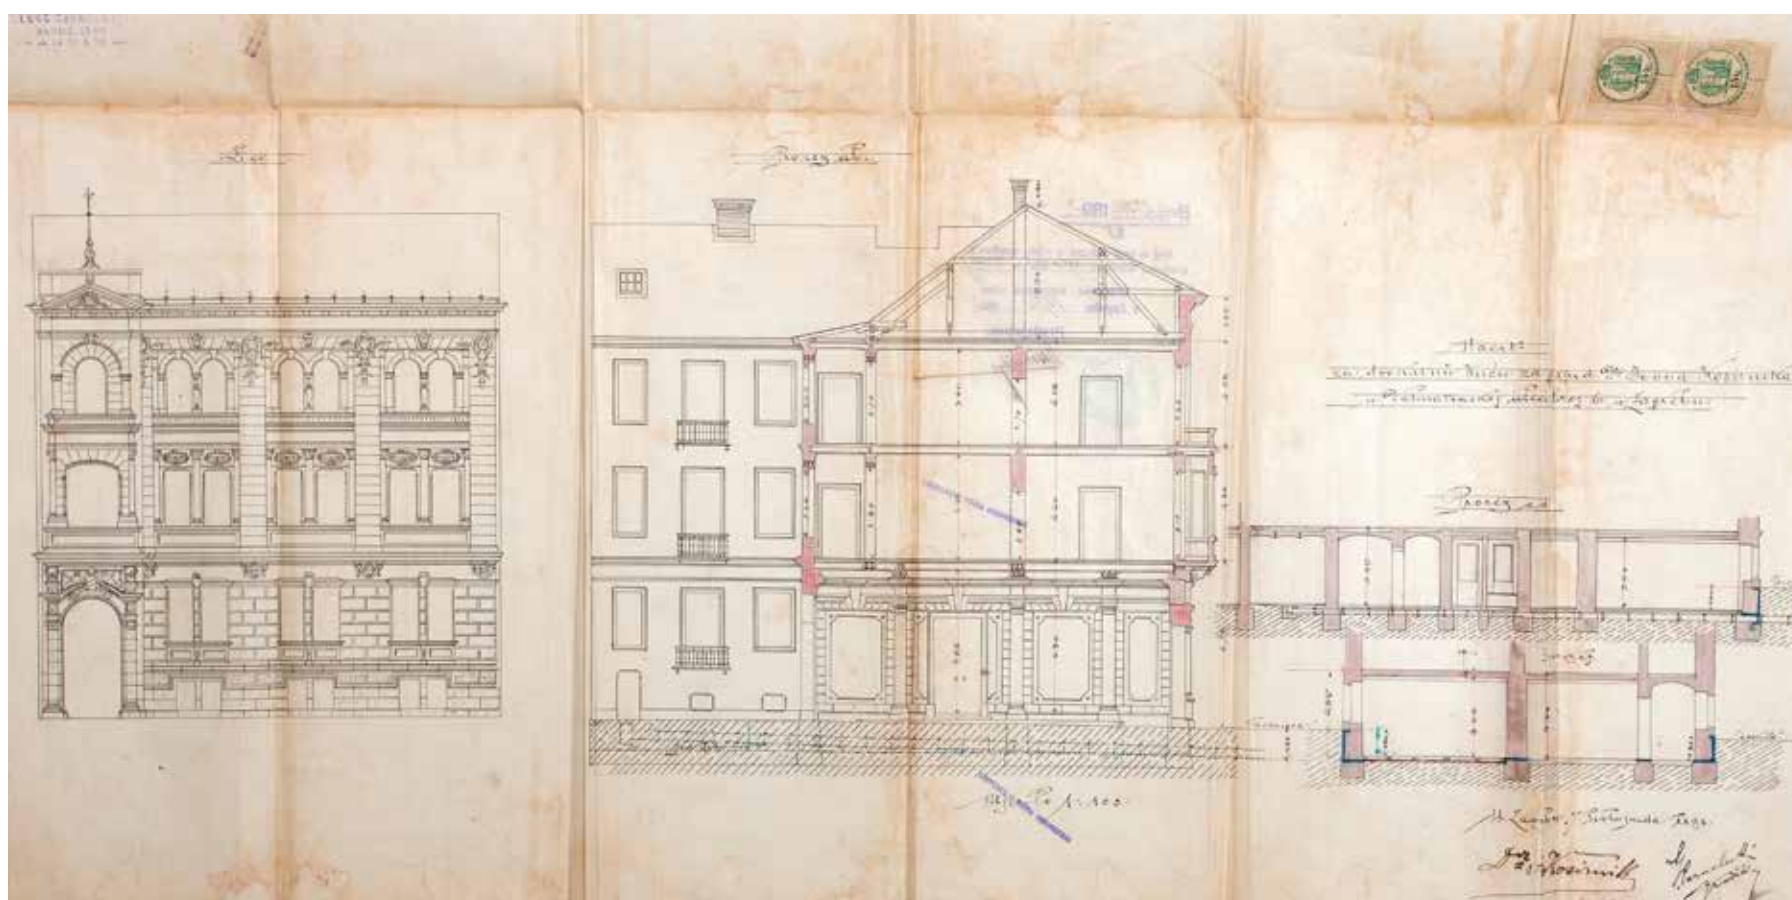
Kuća Kosirnik, projekt, Gjuro Carnelutti, 1898., tlocrti podruma, prizemlja i katova, pročelje i presjek, DAZ

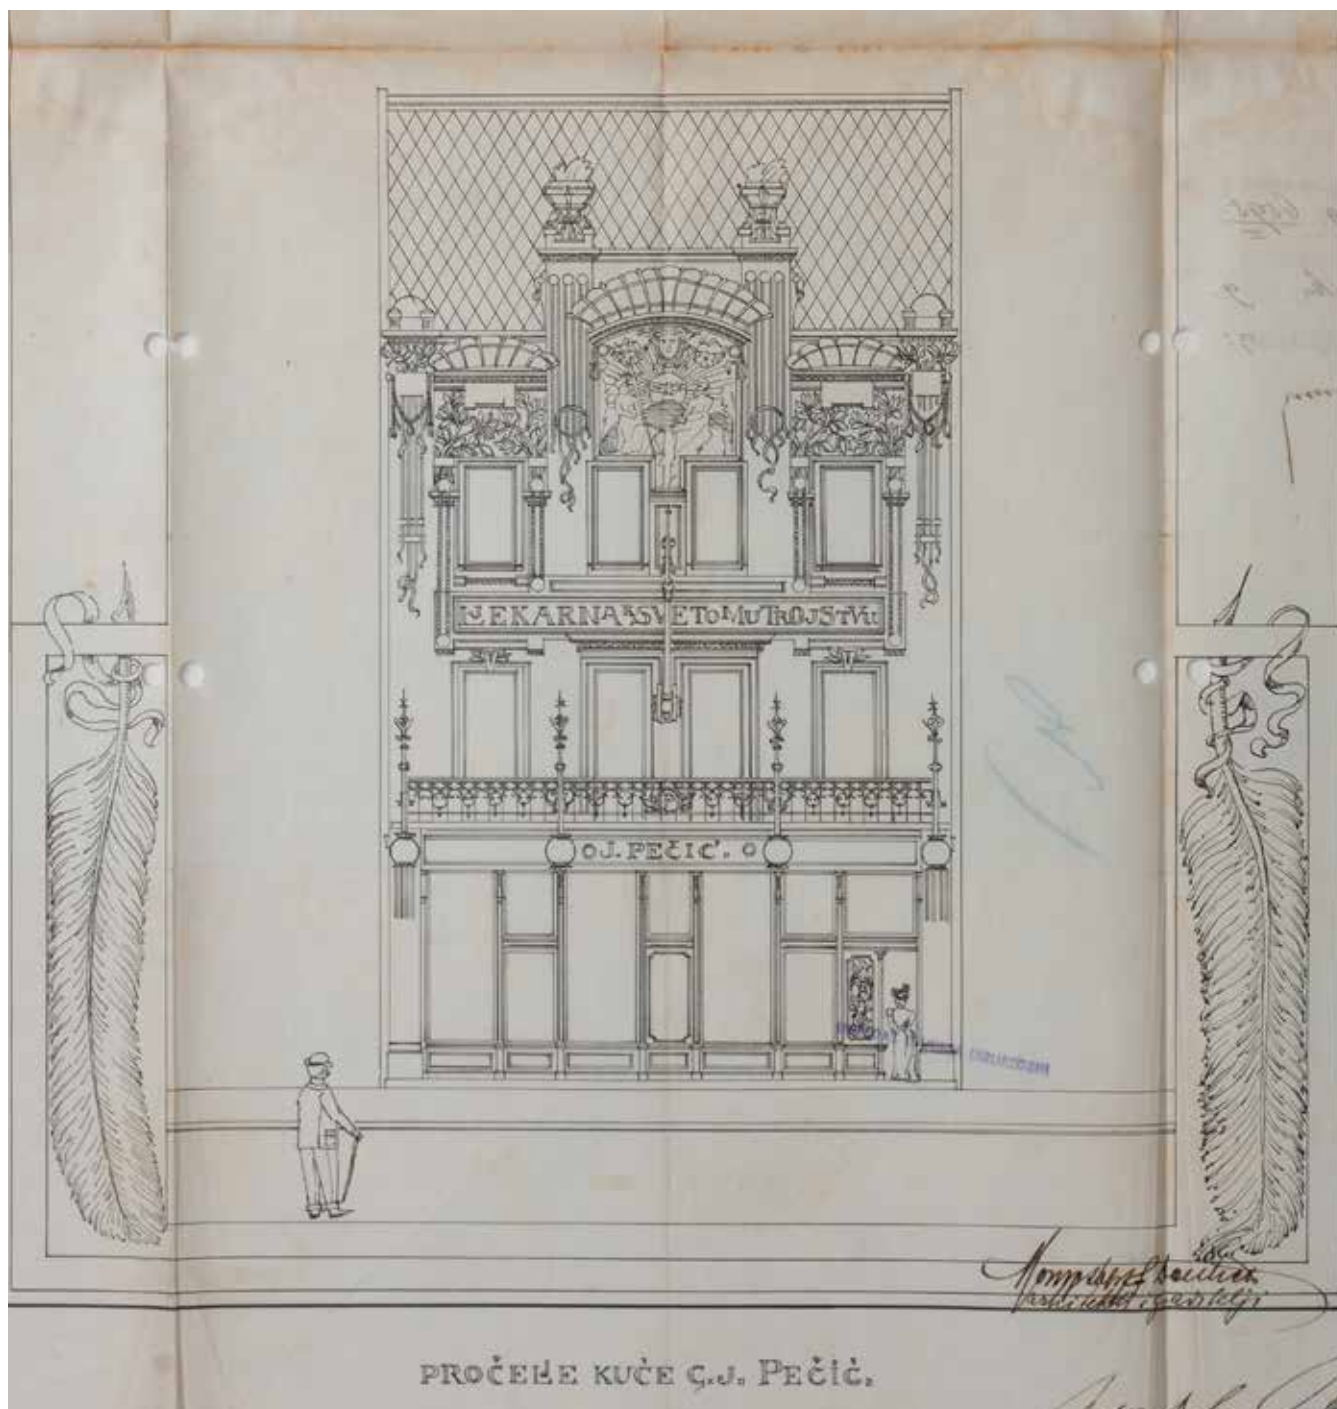
Kuća Pečić, projekt pročelja, Vjekoslav Bastl, 1899., DAD
