# Program cjelovite obnove povijesne jezgre Grada Zagreba : Blok 19 - konzervatorski model

# PROGRAM CJELOVITE OBNOVE POVIJESNE JEZGRE GRADA ZAGREBA

## BLOK 19

### KONZERVATORSKI MODEL

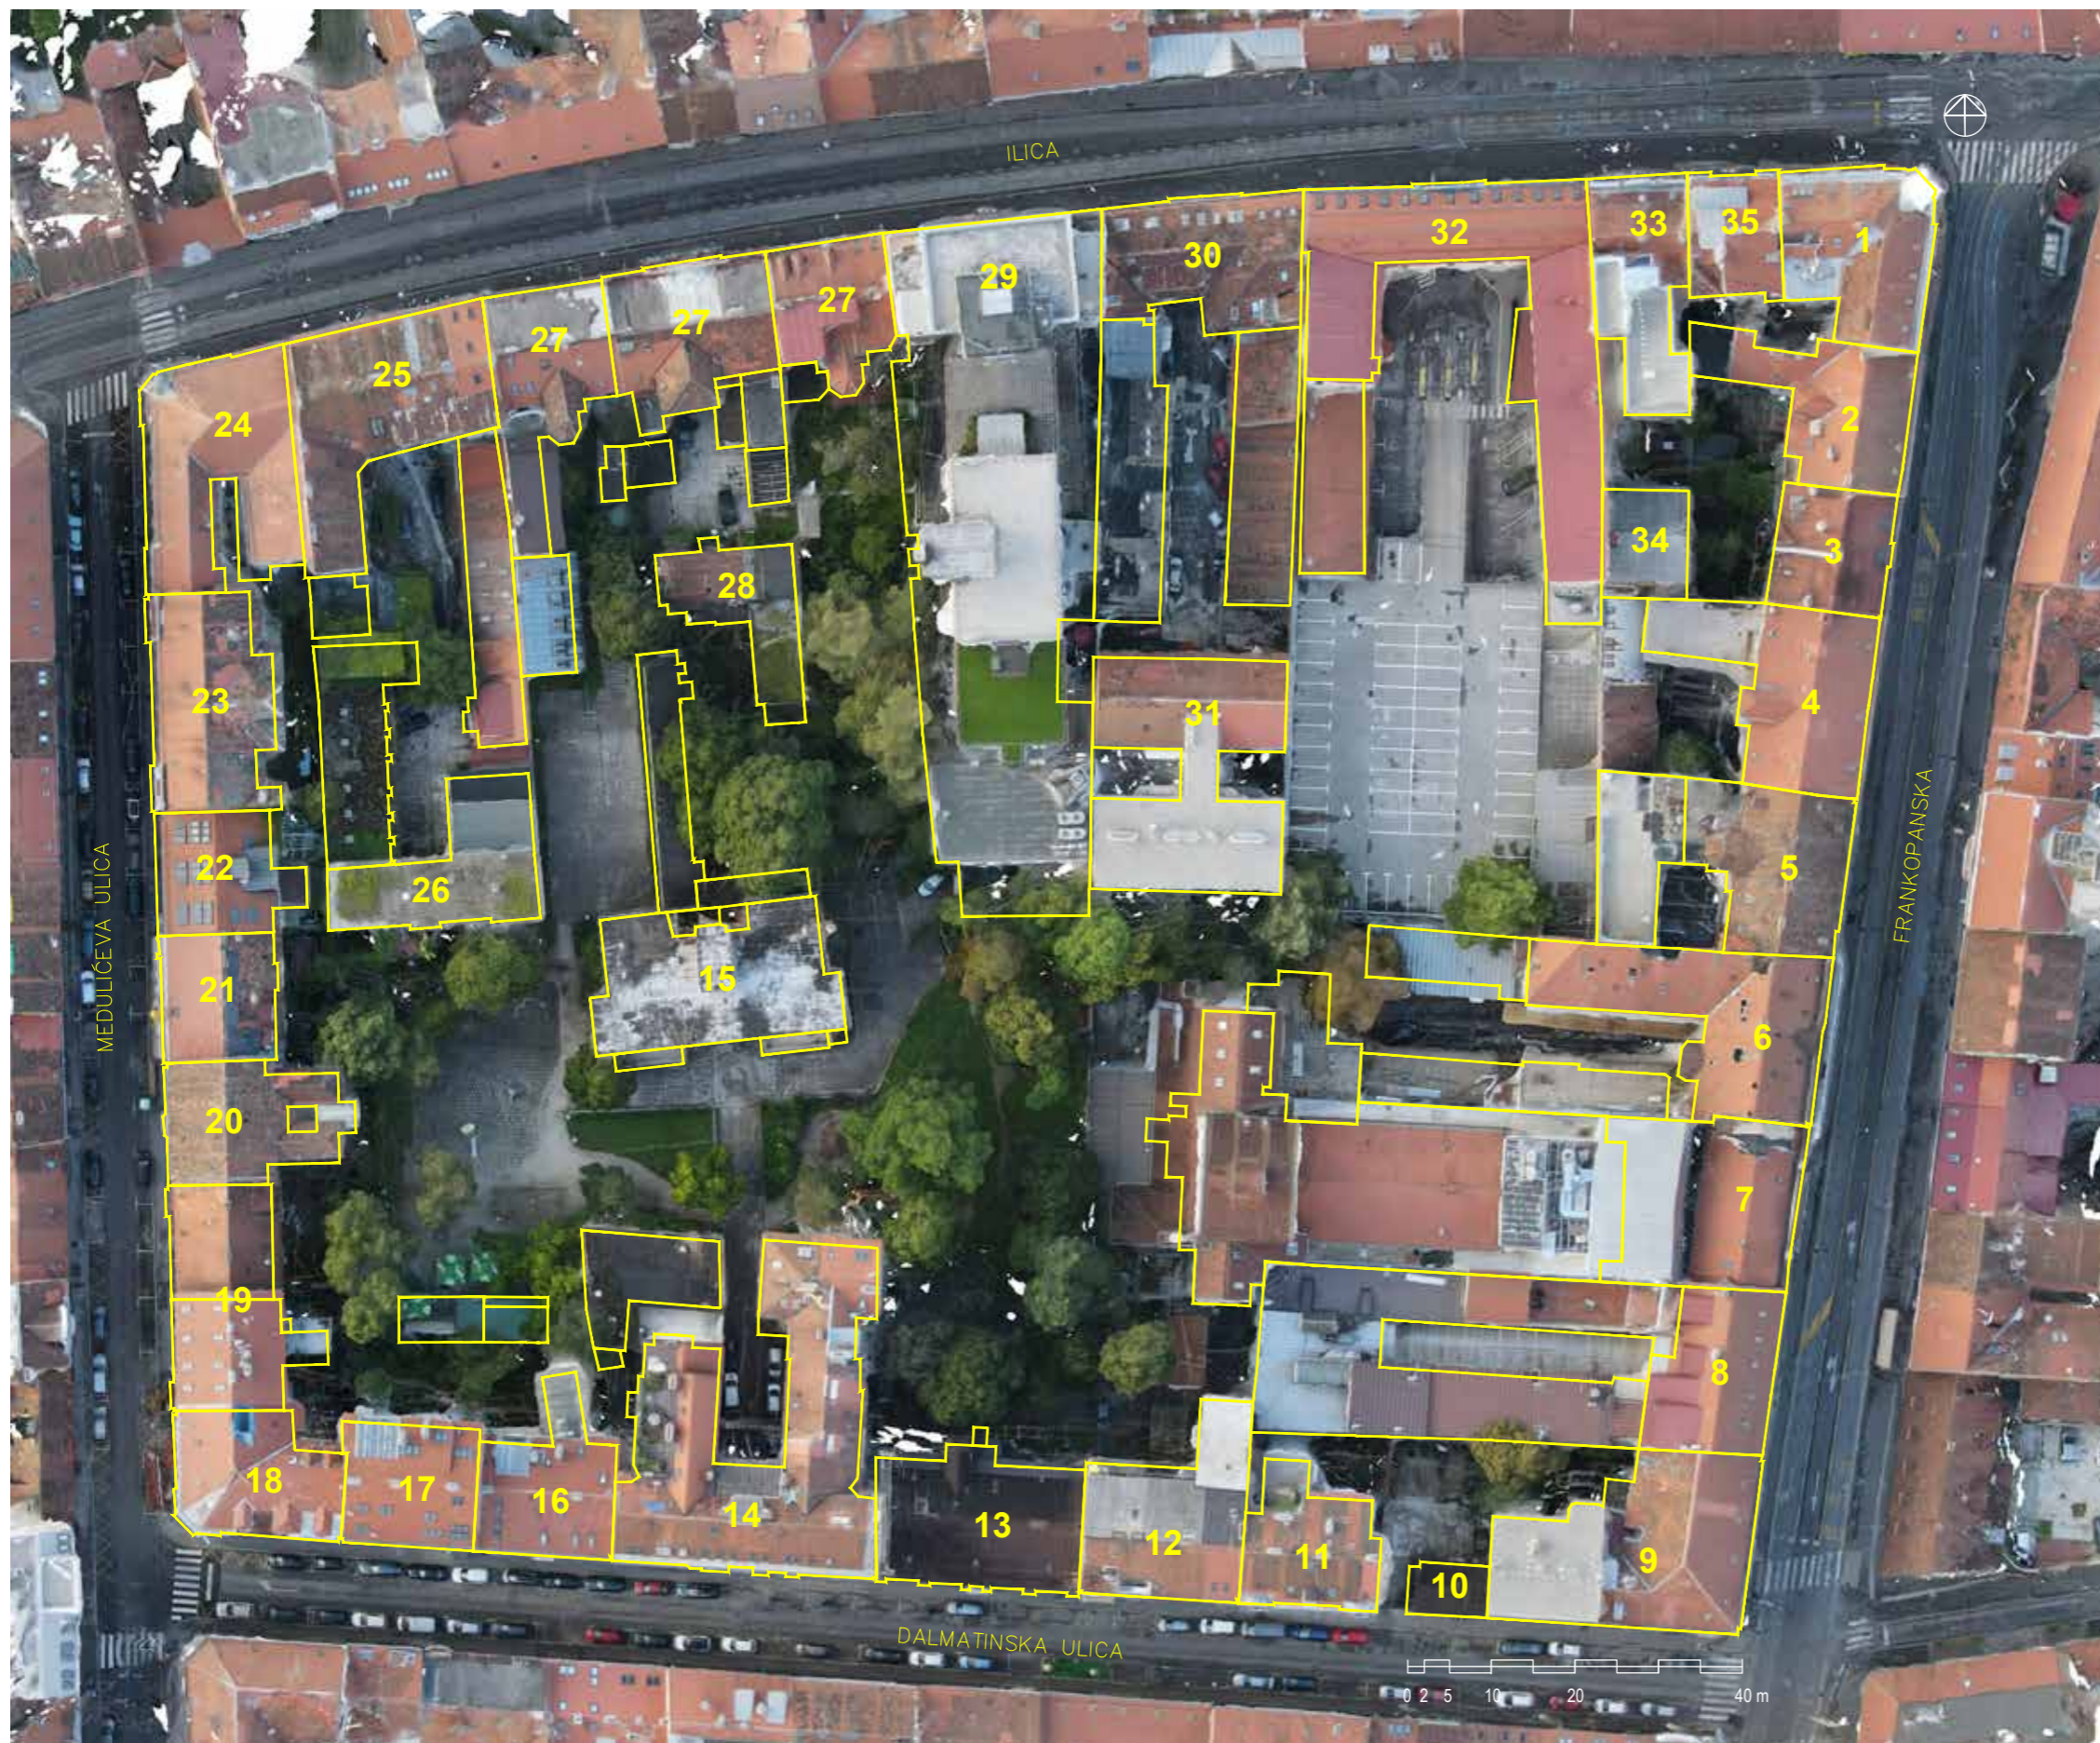
Blok 19 – ortofoto s  
označenim identifikacijskim  
brojevima i adresama kuća

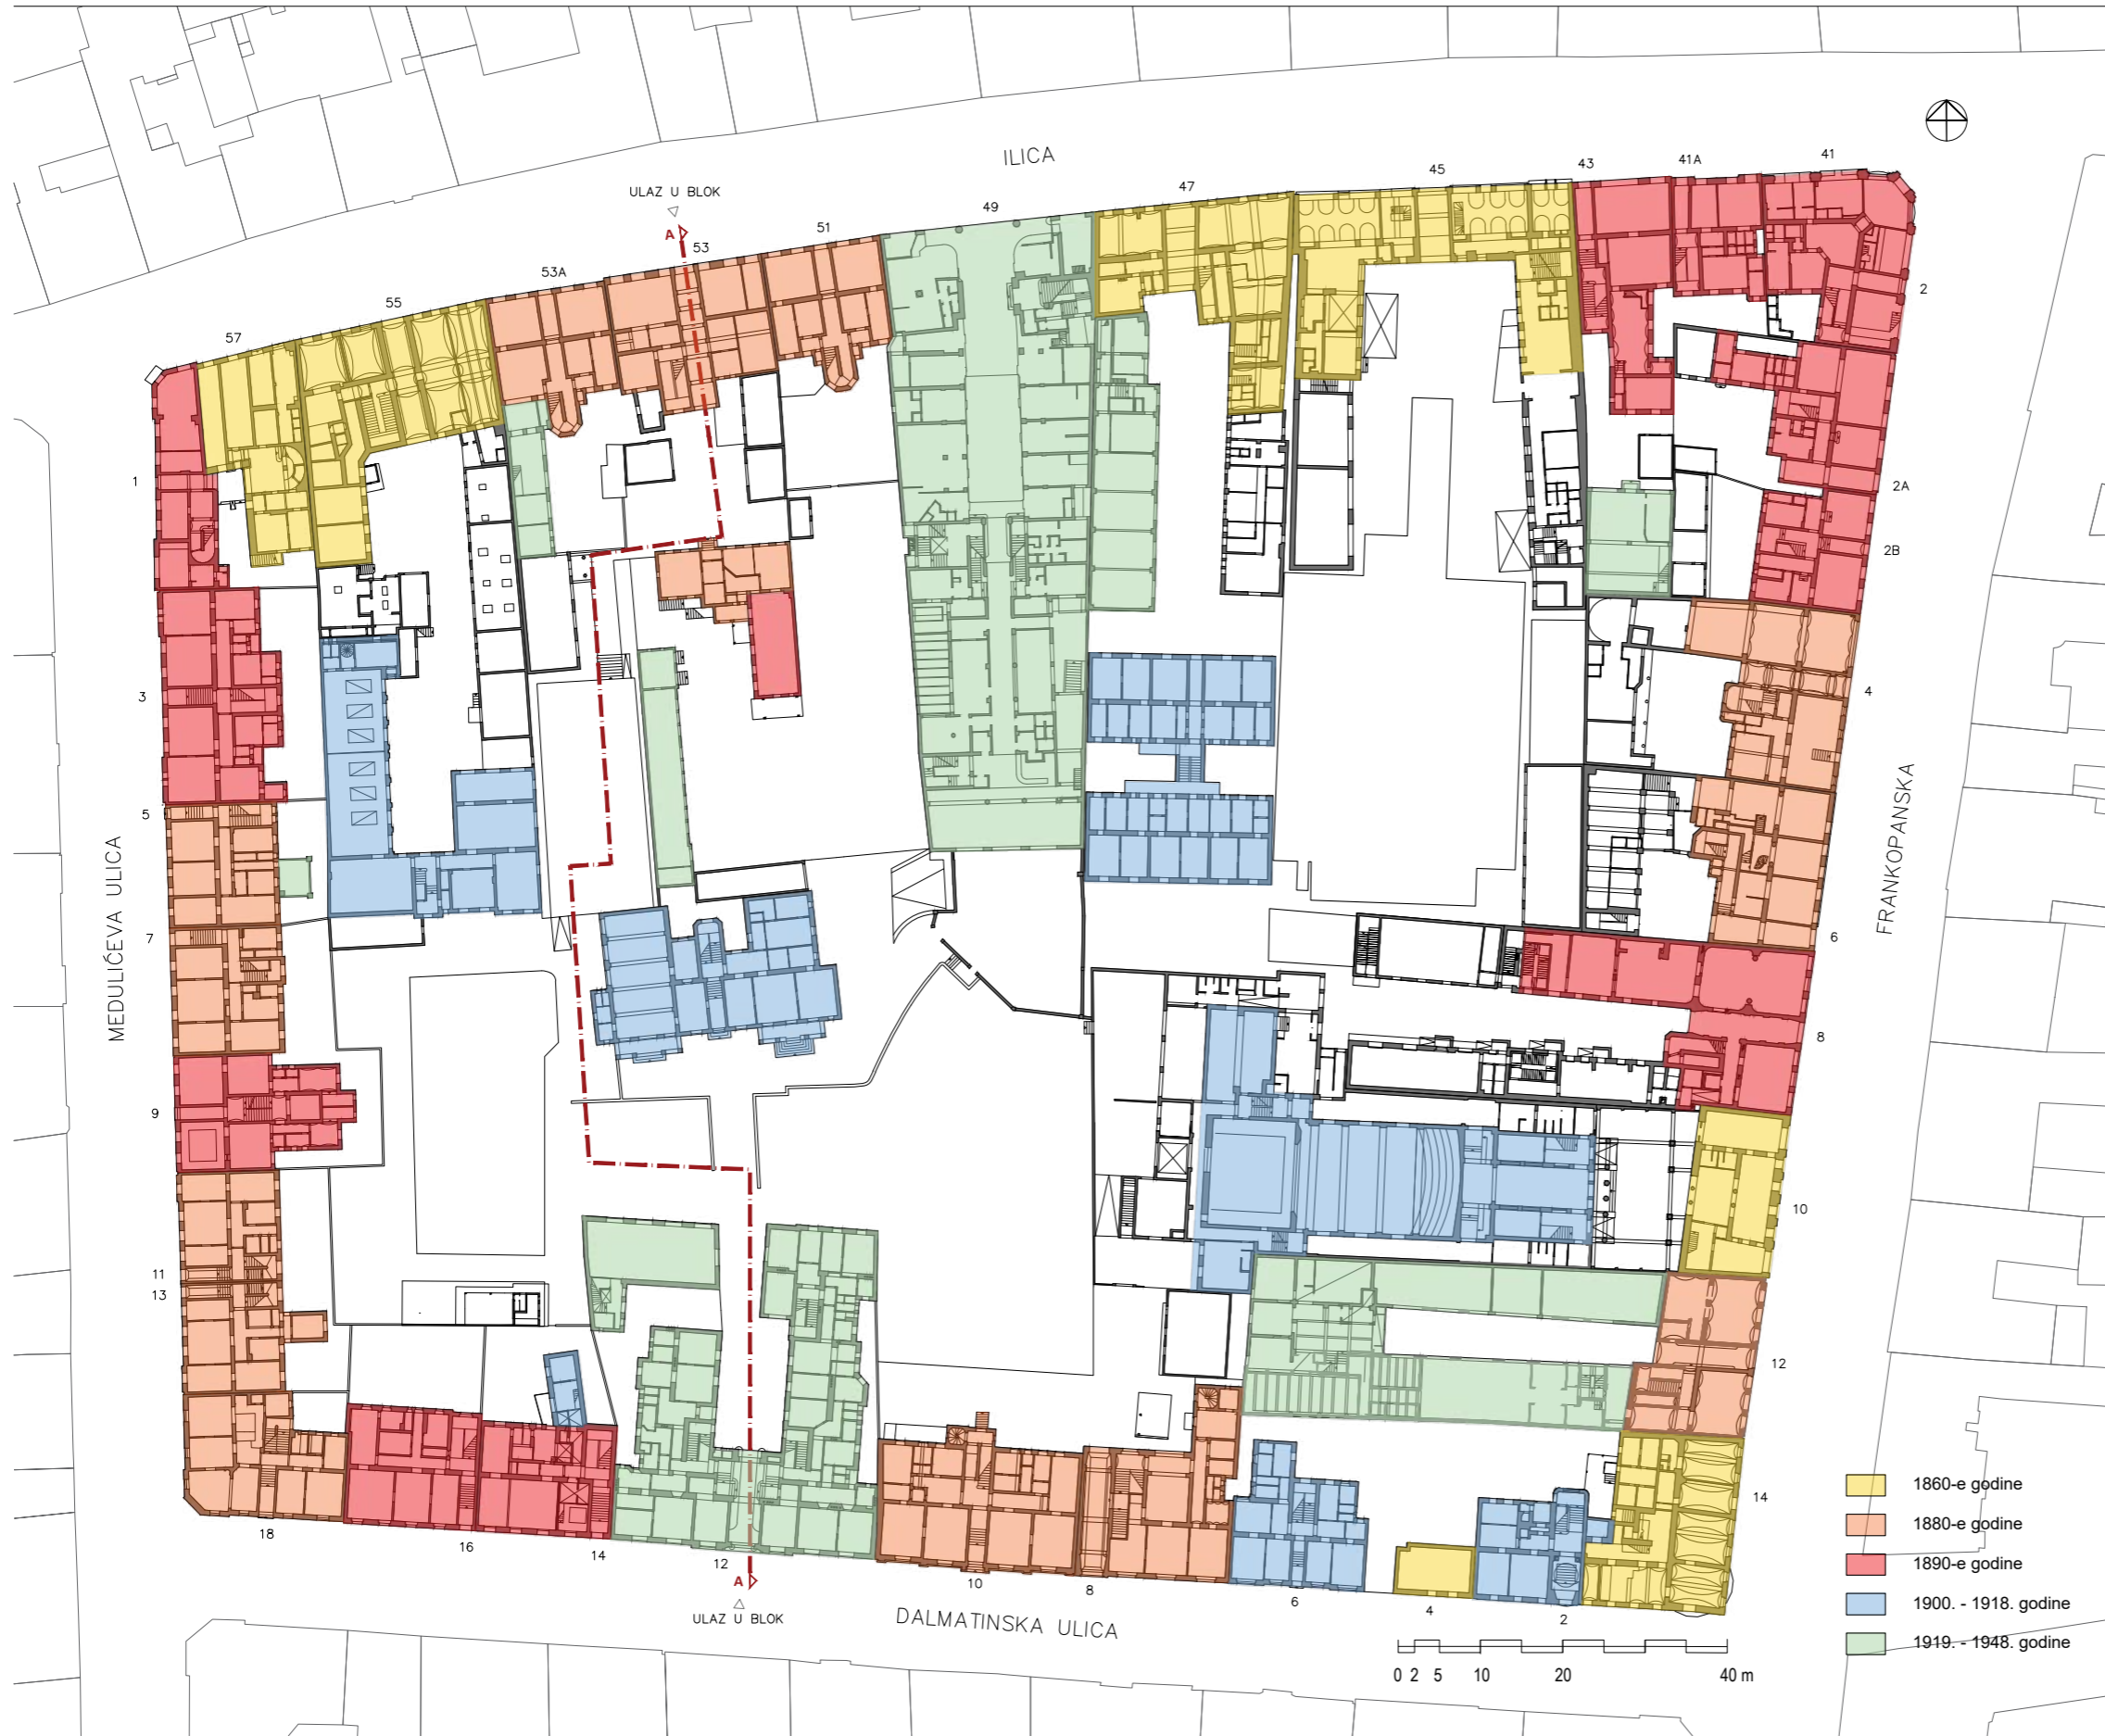
Blok 19 – karta vremena gradnje

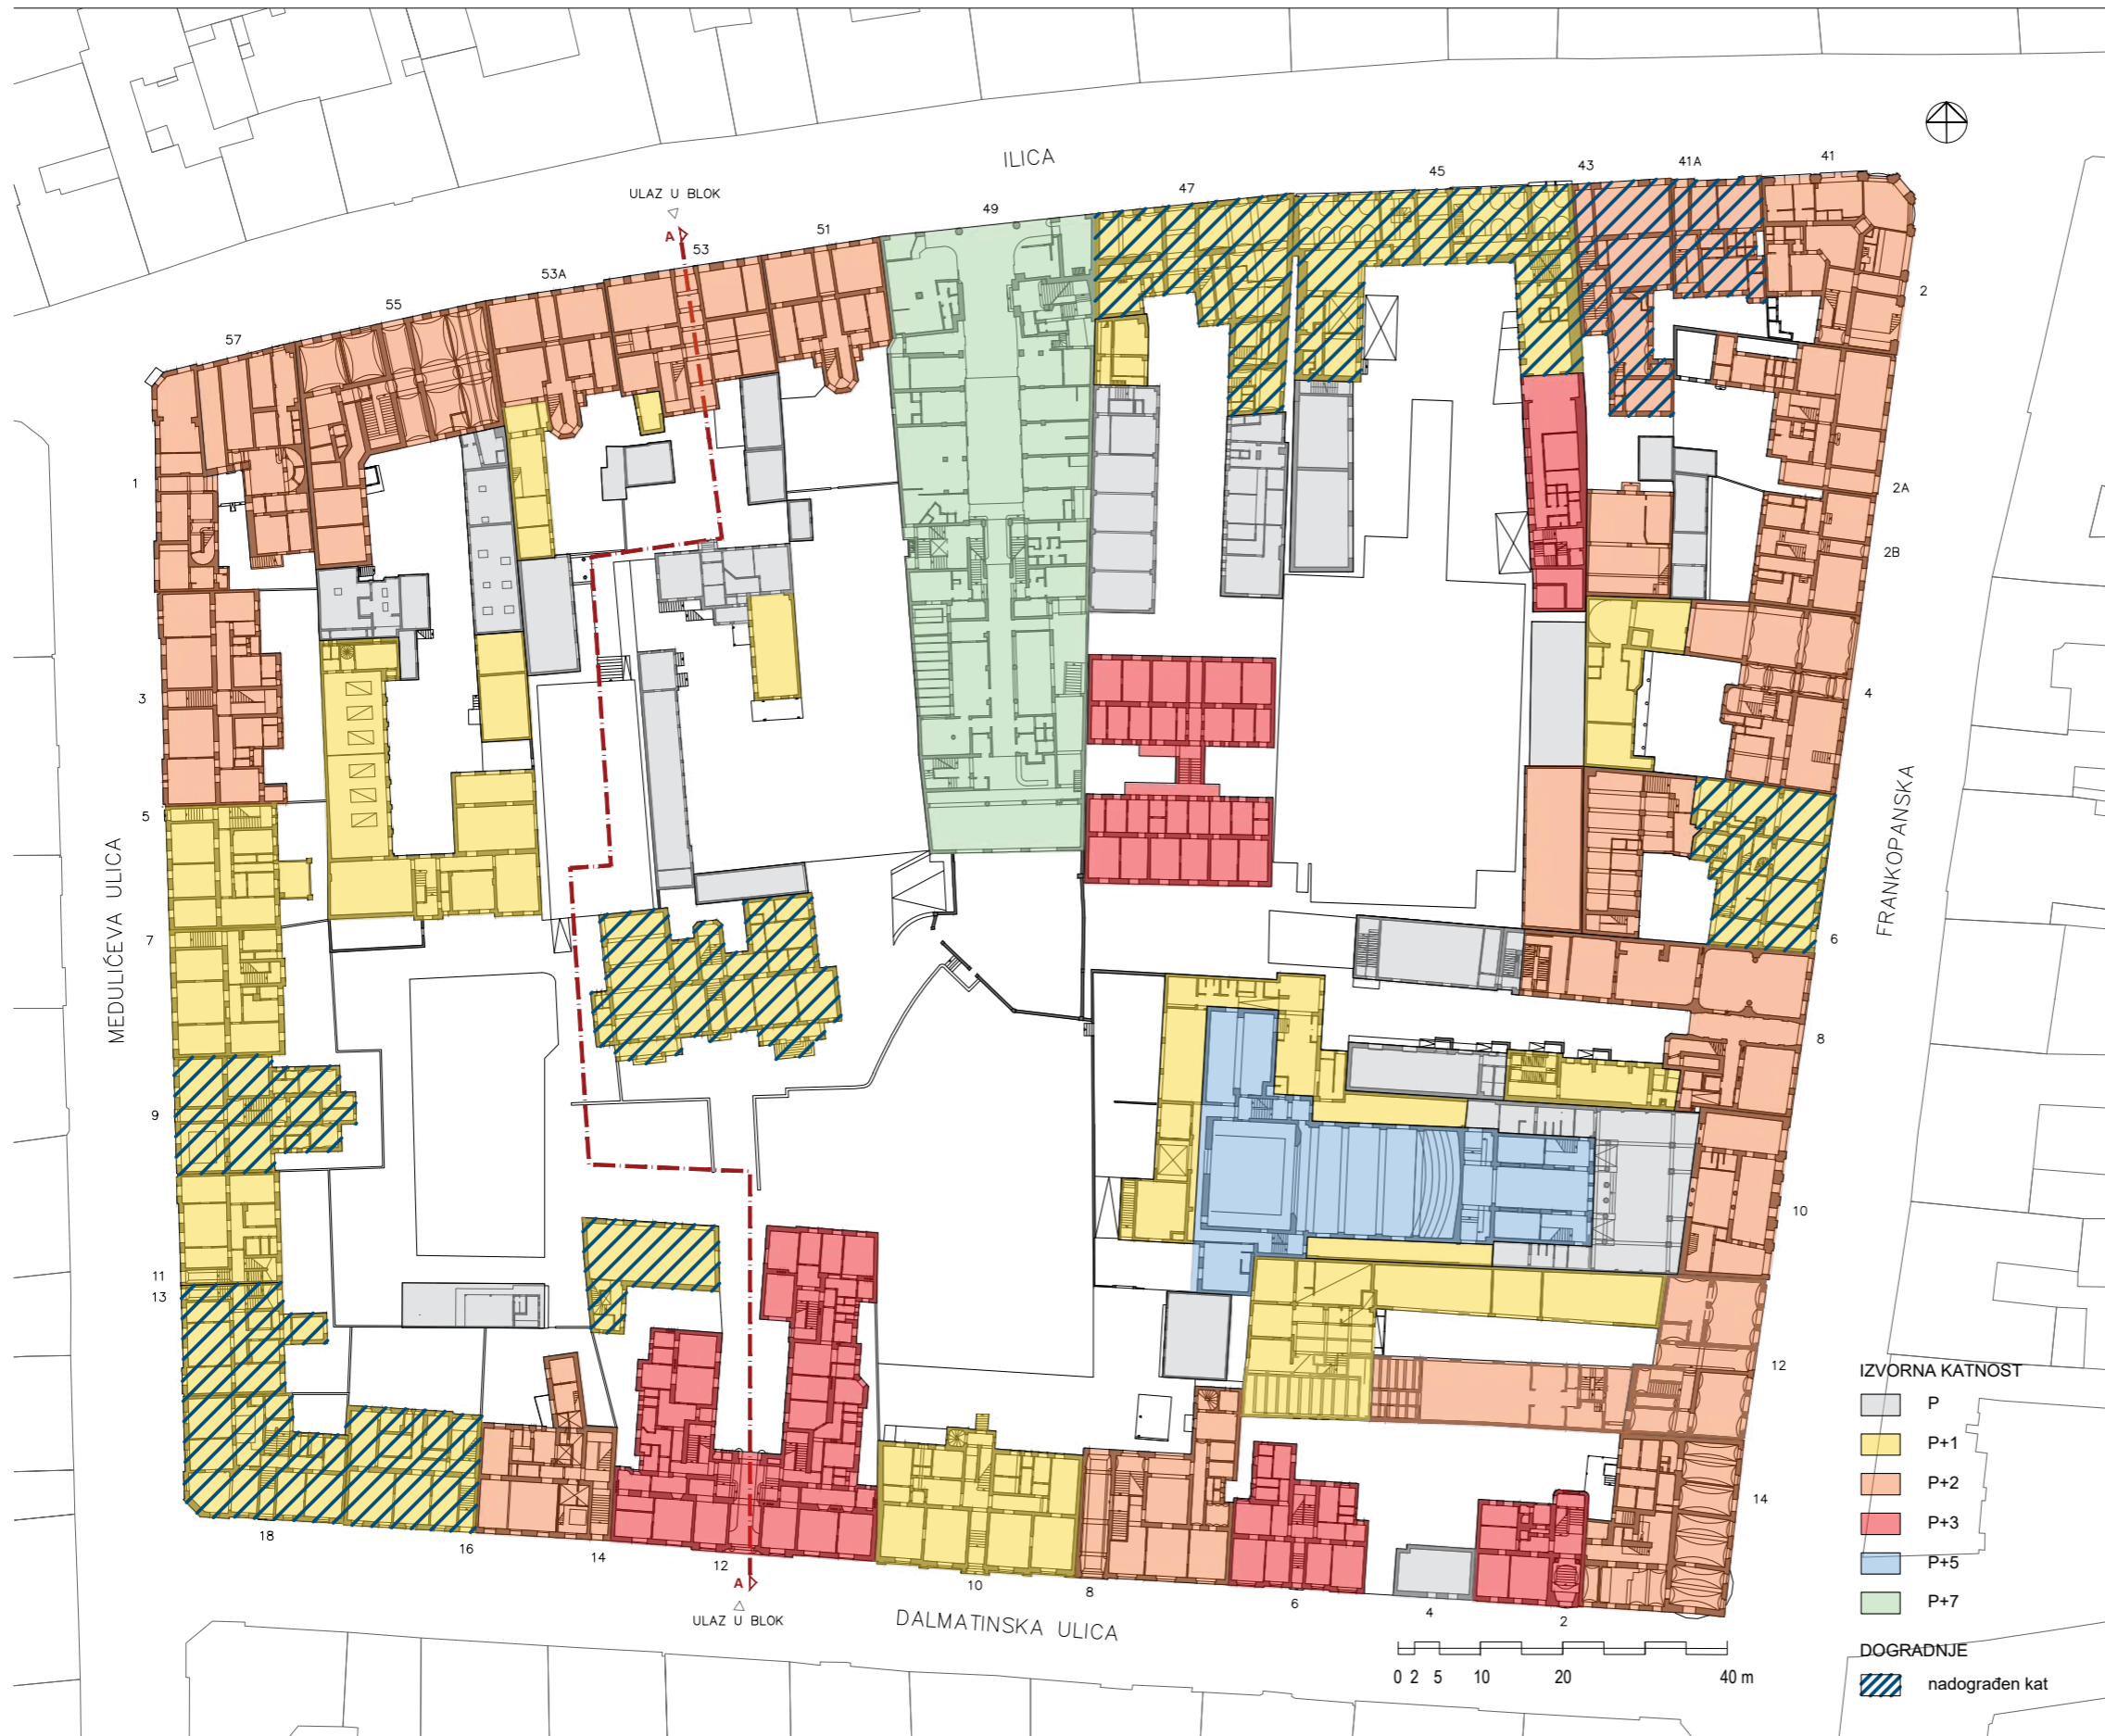
Blok 19 – karta visina izgradnje

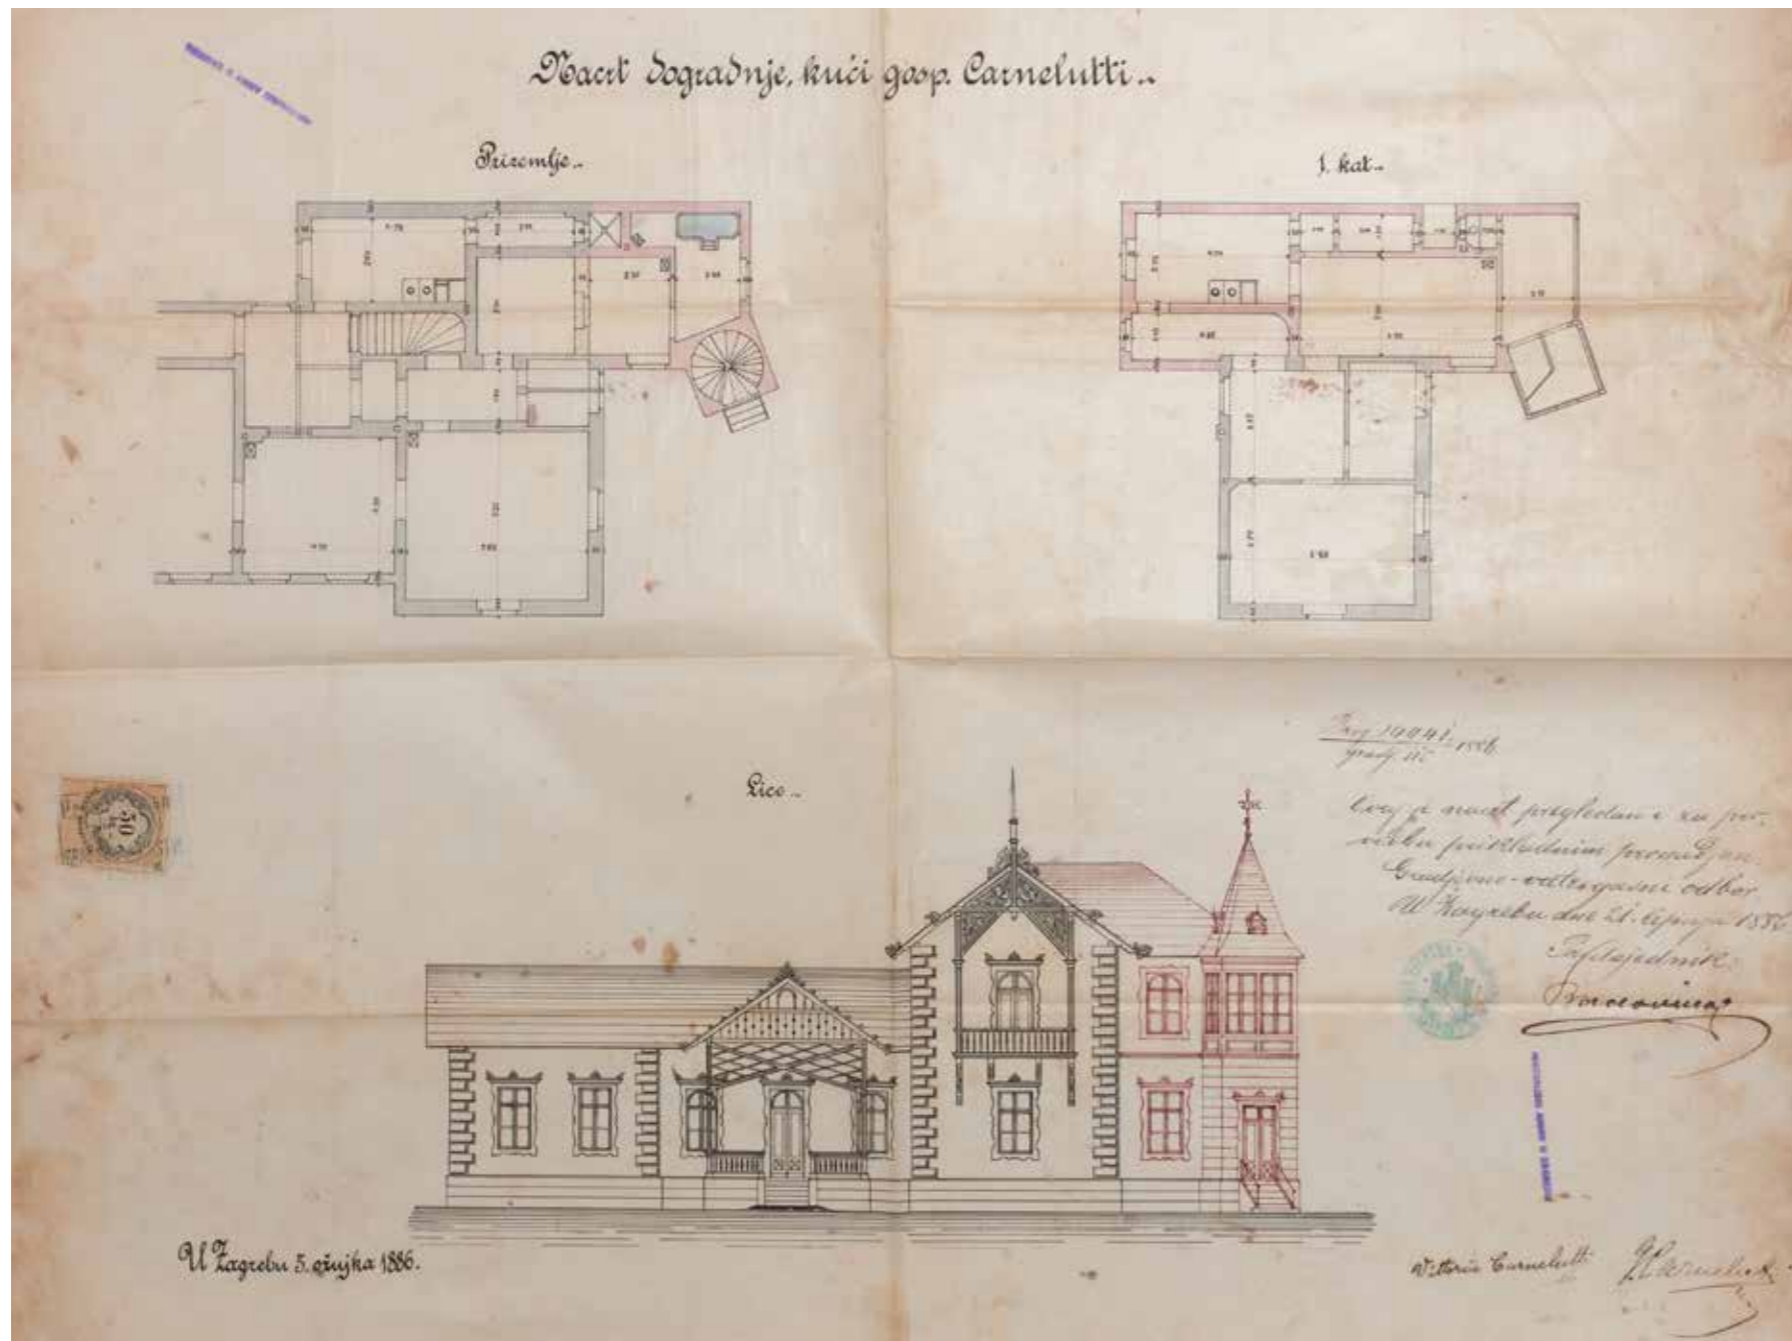
Vila arhitekta Gjure Carneluttija u unutrašnjosti Bloka 19 (srušena), projekt dogradnje, 1886., DAZ

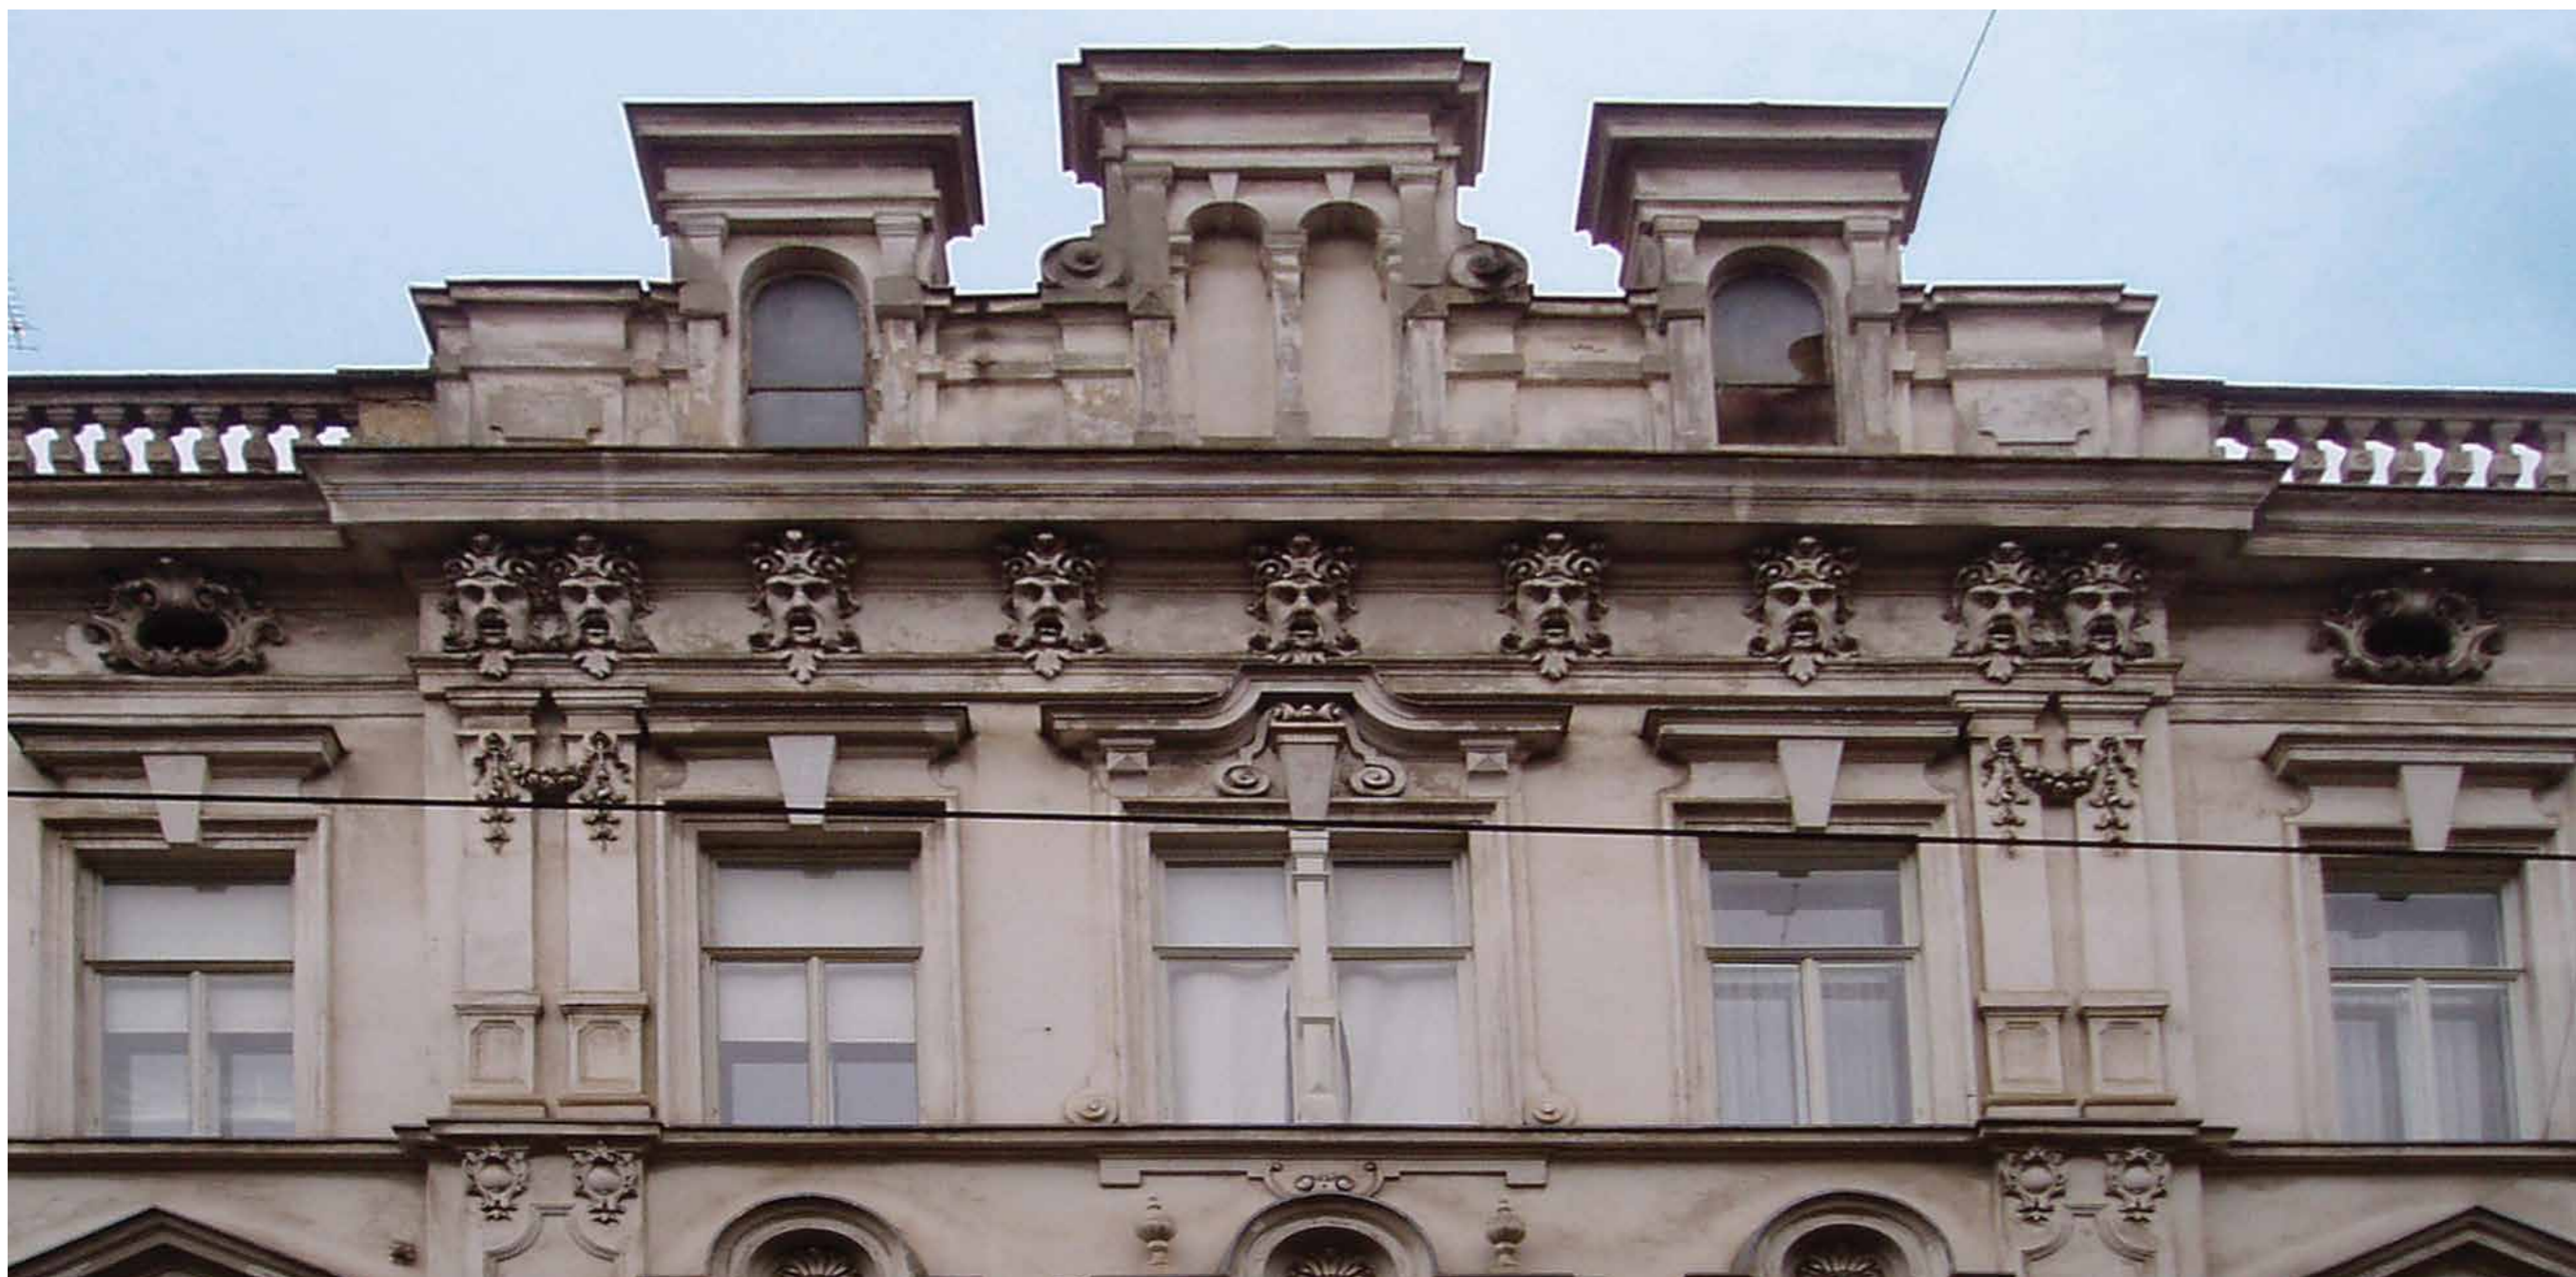
Kuća Hönigsberg, Ilica 53, pročelje, atika, stanje prije potresa, Gradski zavod za zaštitu spomenika kulture i prirode, Fototeka

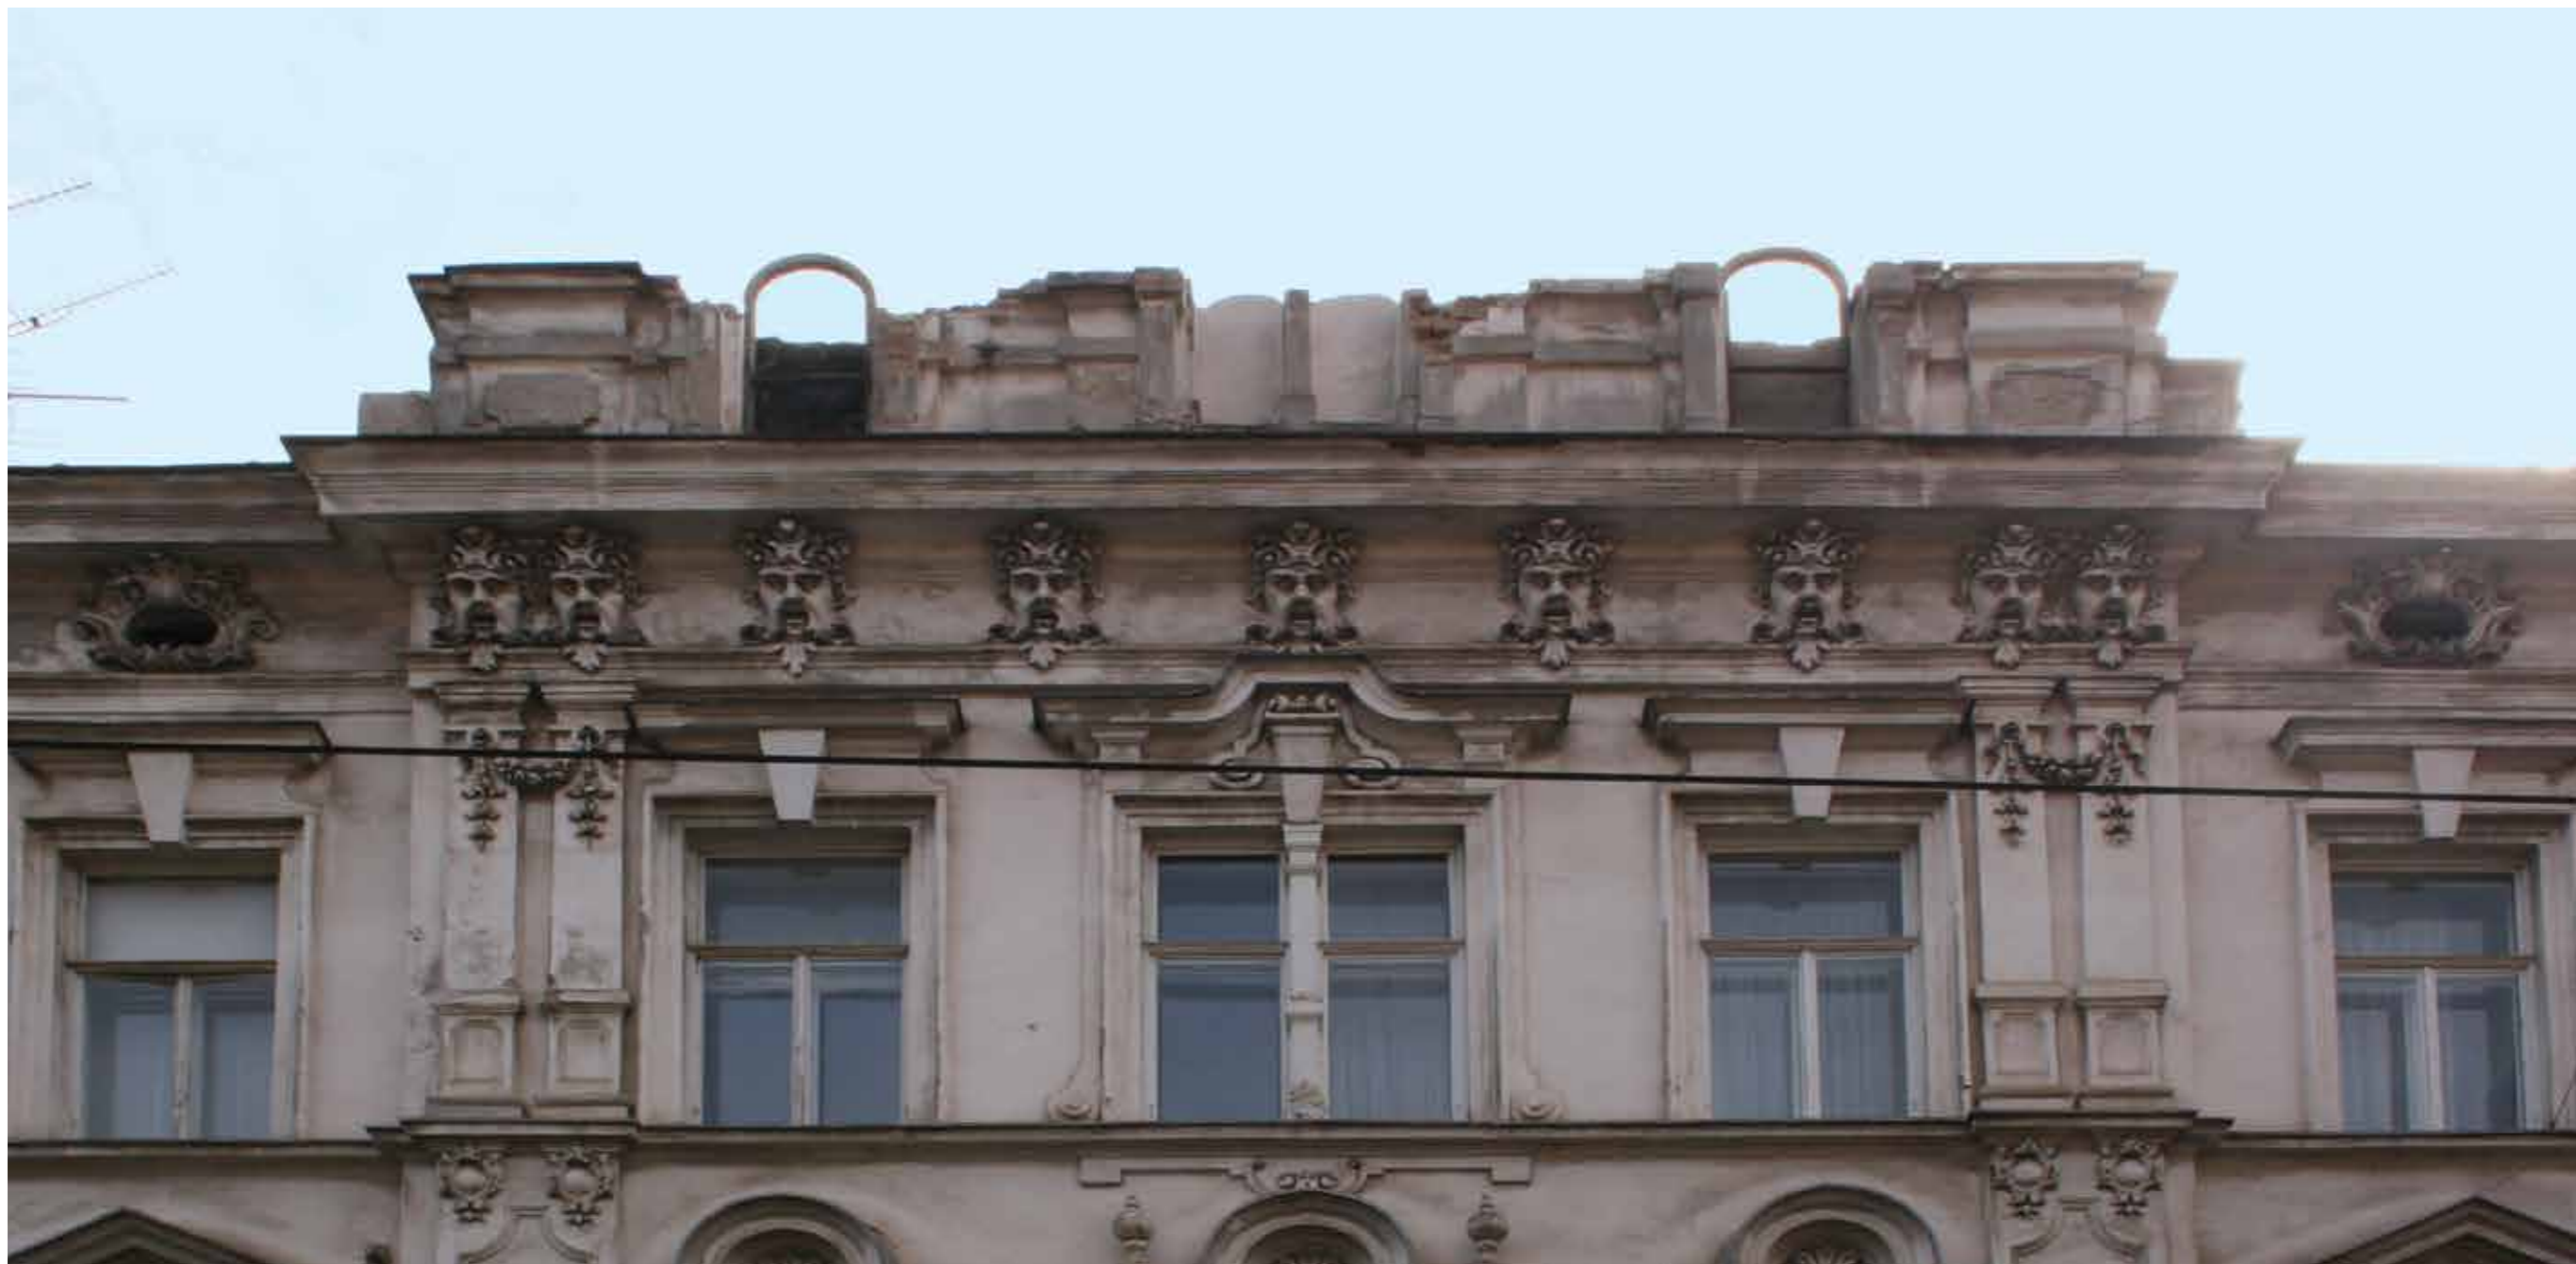
Kuća Hönigsberg, Ilica 53, atika oštećena u potresu 22. ožujka 2020.

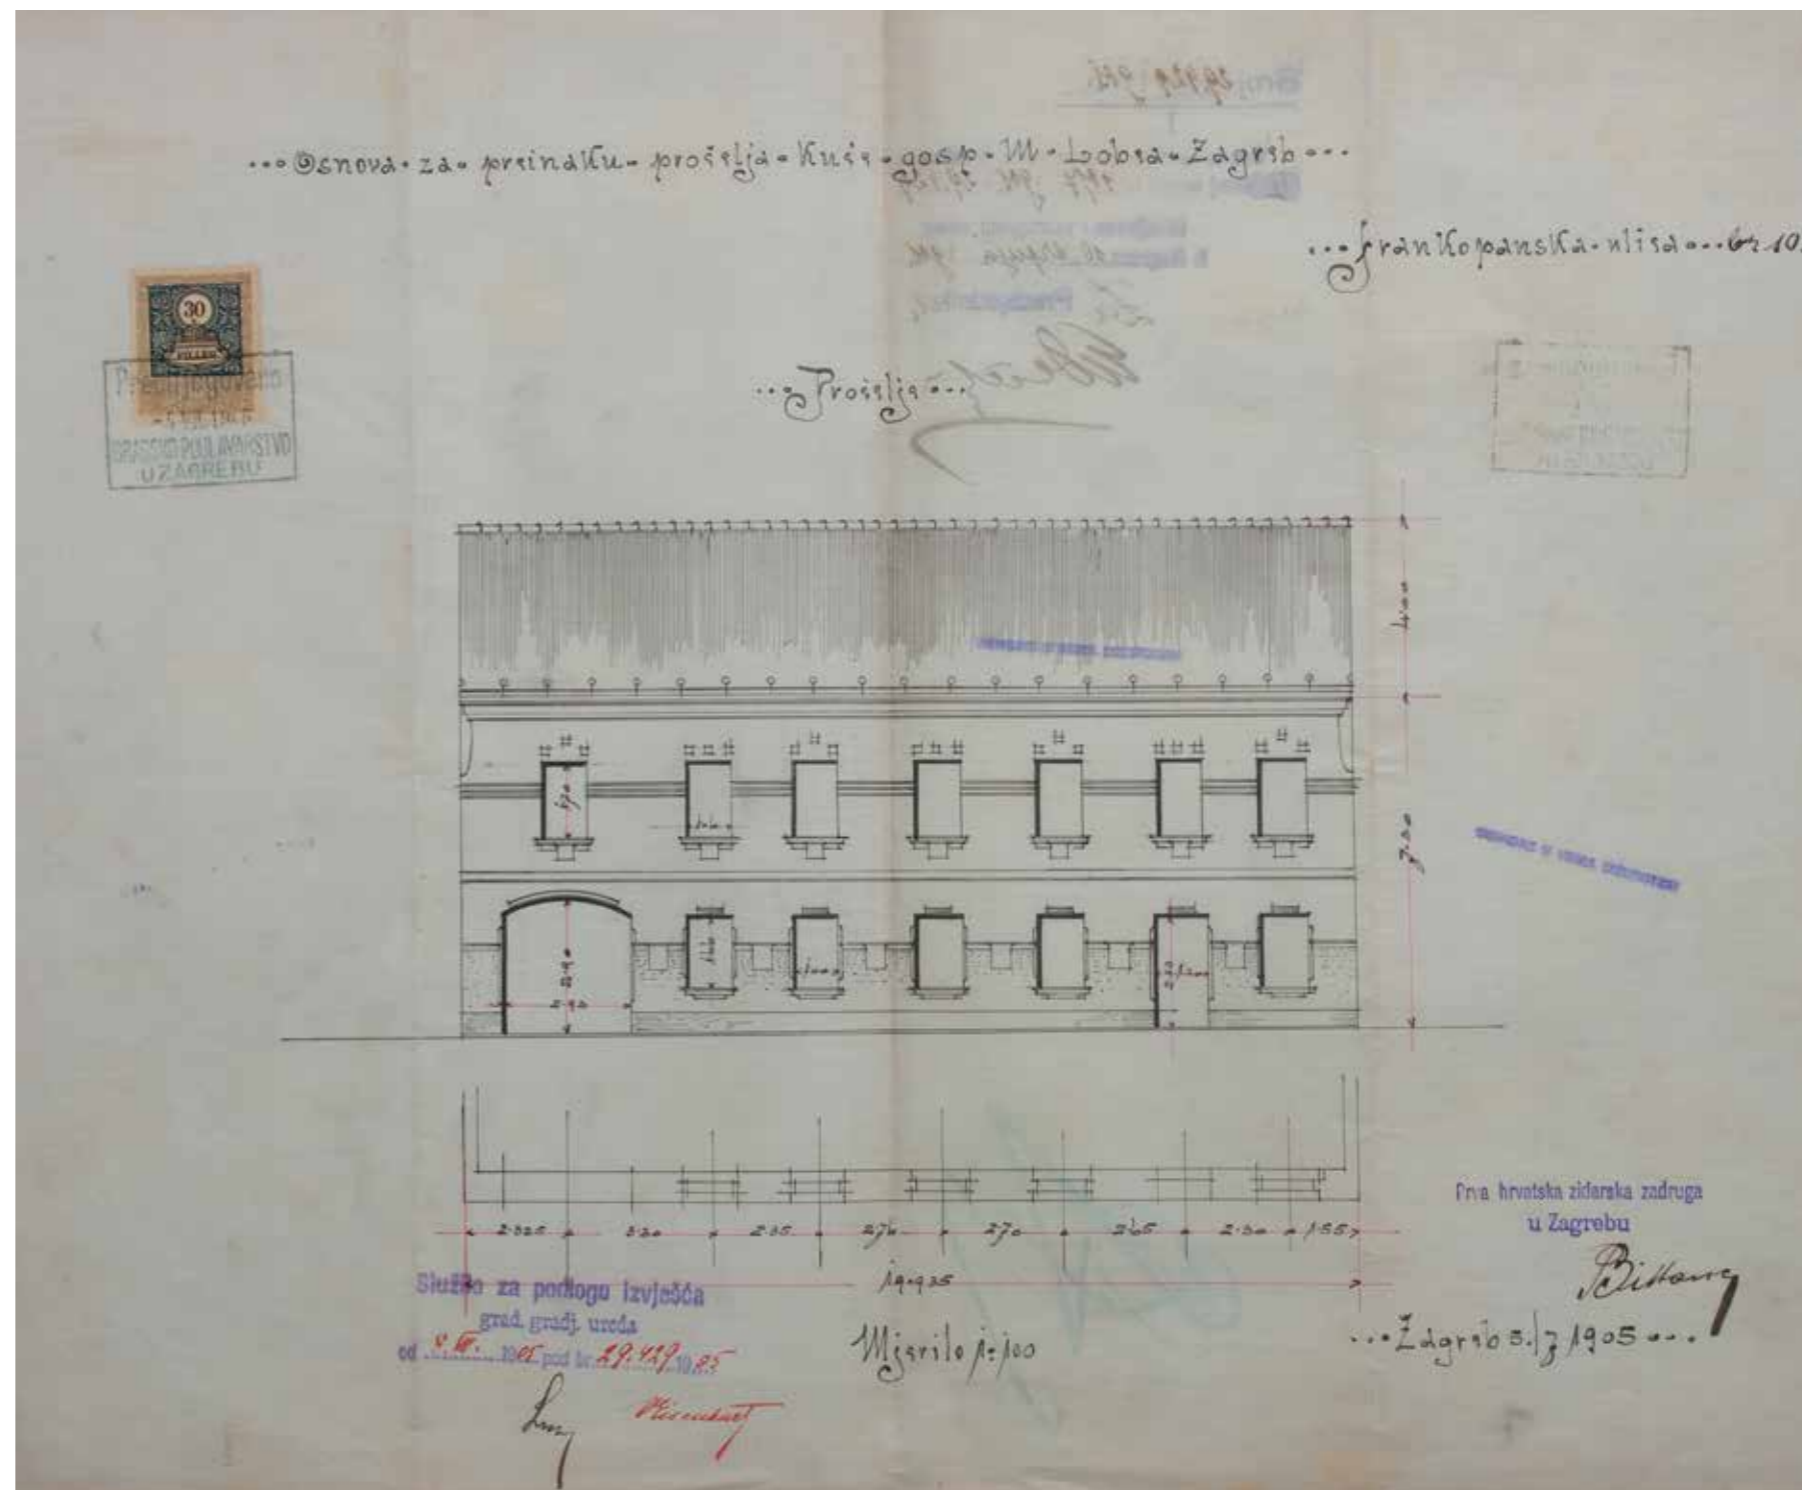
Kuća Lobe, Prva hrvatska zidarska zadruga u Zagrebu, 1905., preoblikovanje uličnog pročelja, DAZ

Ulična zgrada ucrtana u katastarskom planu iz 1864. bila je jednokatnica sa sedam prozorskih osi čija izvorna osnova nije poznata. Ulično pročelje je prvi put preoblikovano 1905., a drugi put 1915., kad je nadograđen drugi kat. Namjena i organizacija prostorija po etažama upućuju na to da je riječ o ponešto atipičnom objektu namijenjenom primarno stanovanju, s ugostiteljskim sadržajem, »blagovalištem« i kuhinjom u prizemlju, koje je i u službi stanara i vanjskih korisnika. Stambeni prostori na prvom i na drugom katu nemaju kuhinje, a na oba kata je samo jedna kupaonica. »Blagovalište« i kuhinja su u sredini između dviju veža pozicioniranih simetrično uz sjevernu i južnu među. U »blagovalište« se ulazi izravno iz Frankopanske
