# Program cjelovite obnove povijesne jezgre Grada Zagreba : Blok 19 - konzervatorski model

# PROGRAM CJELOVITE OBNOVE POVIJESNE JEZGRE GRADA ZAGREBA

## BLOK 19

### KONZERVATORSKI MODEL

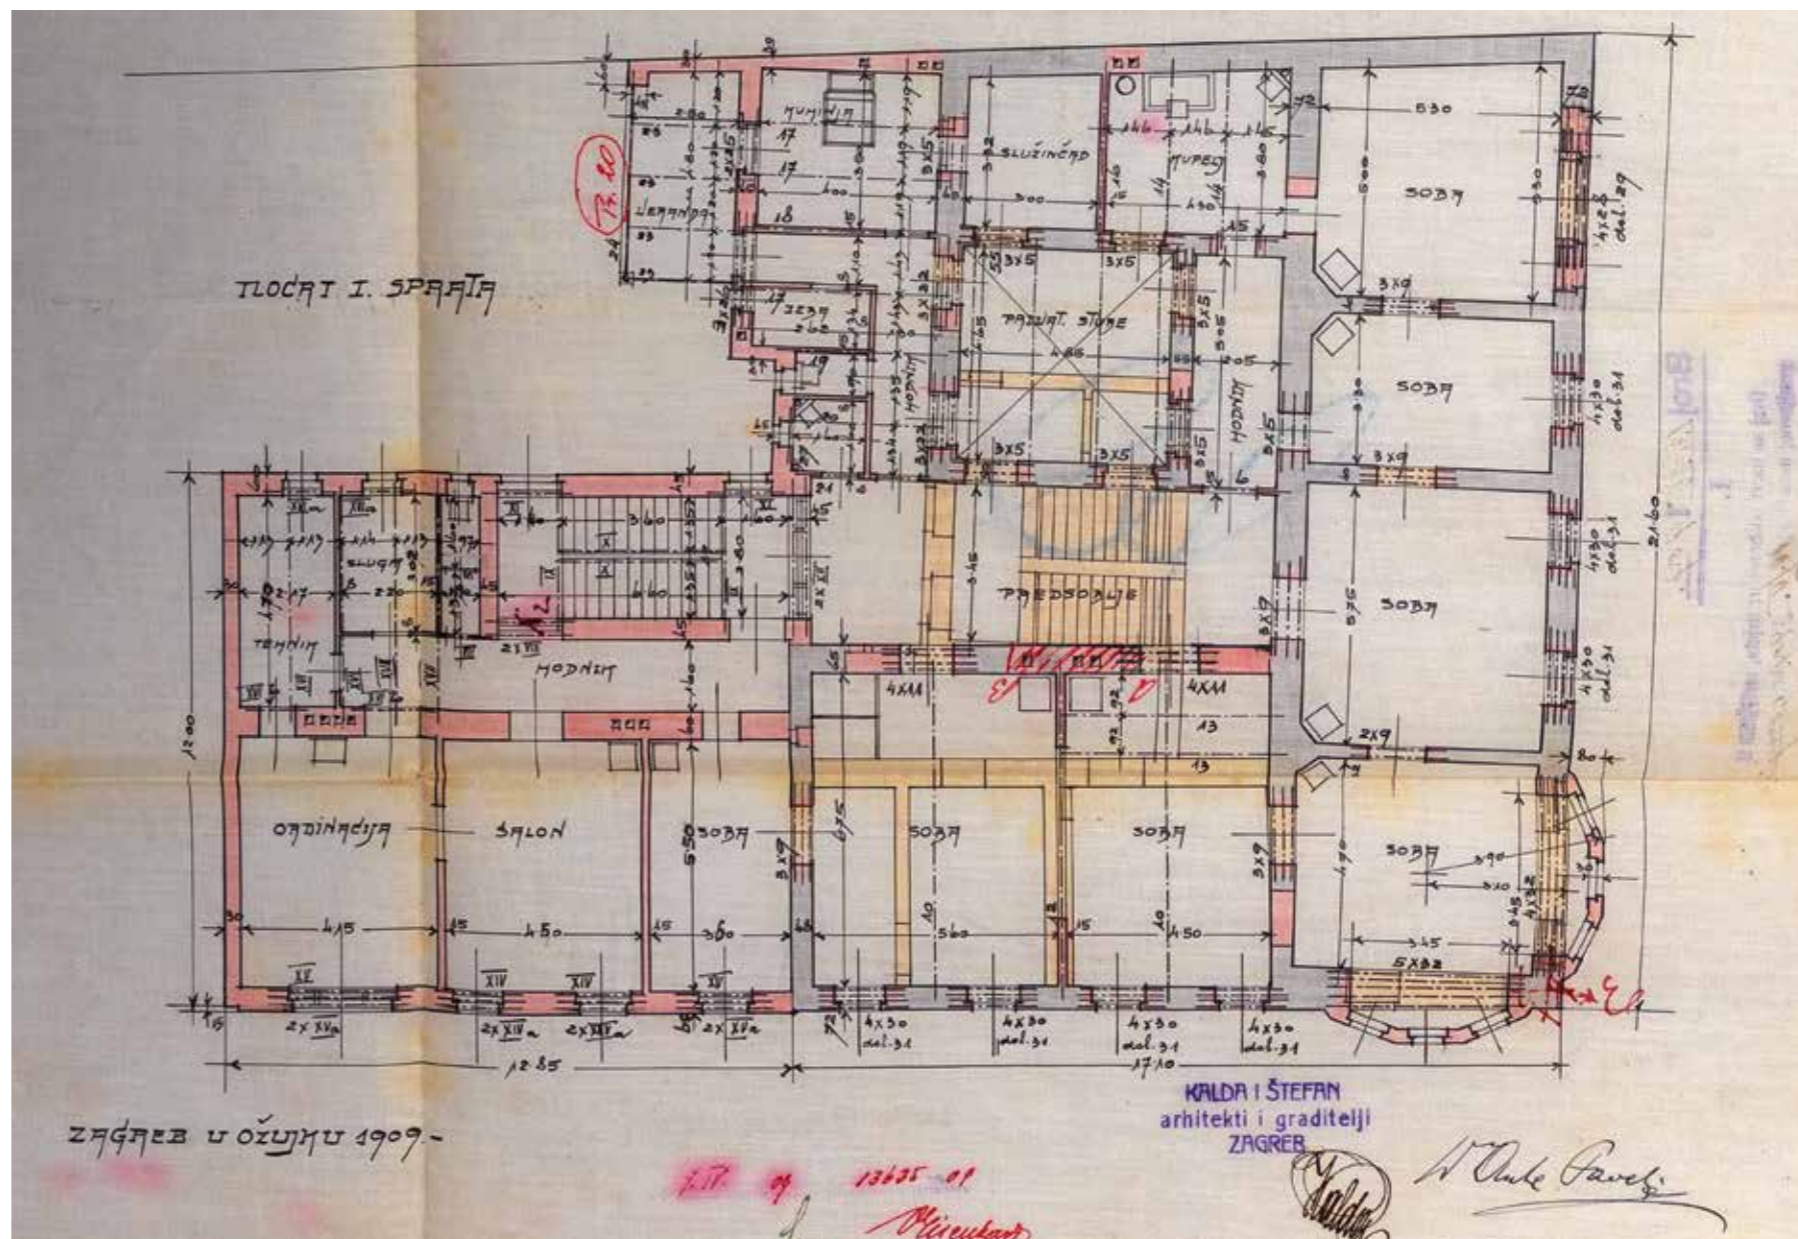
Kuća Pavić, projekt, Lav Kalda 1909., tlocrt podruma, prizemlja i katova, DAZ

Zgradu čine dvije zasebne zgrade (spojene zajedničkim stubištem): pregrađena dvokatna uglovnica, sagrađena prije 1864., i ugrađena trokatnica, sagrađena 1909. godine. Dva krila, istočno prema Frankopanskoj i južno prema Dalmatinskoj, formiraju osnovu u obliku slova L koja zauzima više od tri četvrtine parcele. Preostala četvrtina u sjeverozapadnom uglu pripada dvorištu u koje se ulazi sa stubišnog prostora. Ulazni portal zgrade nalazi se na

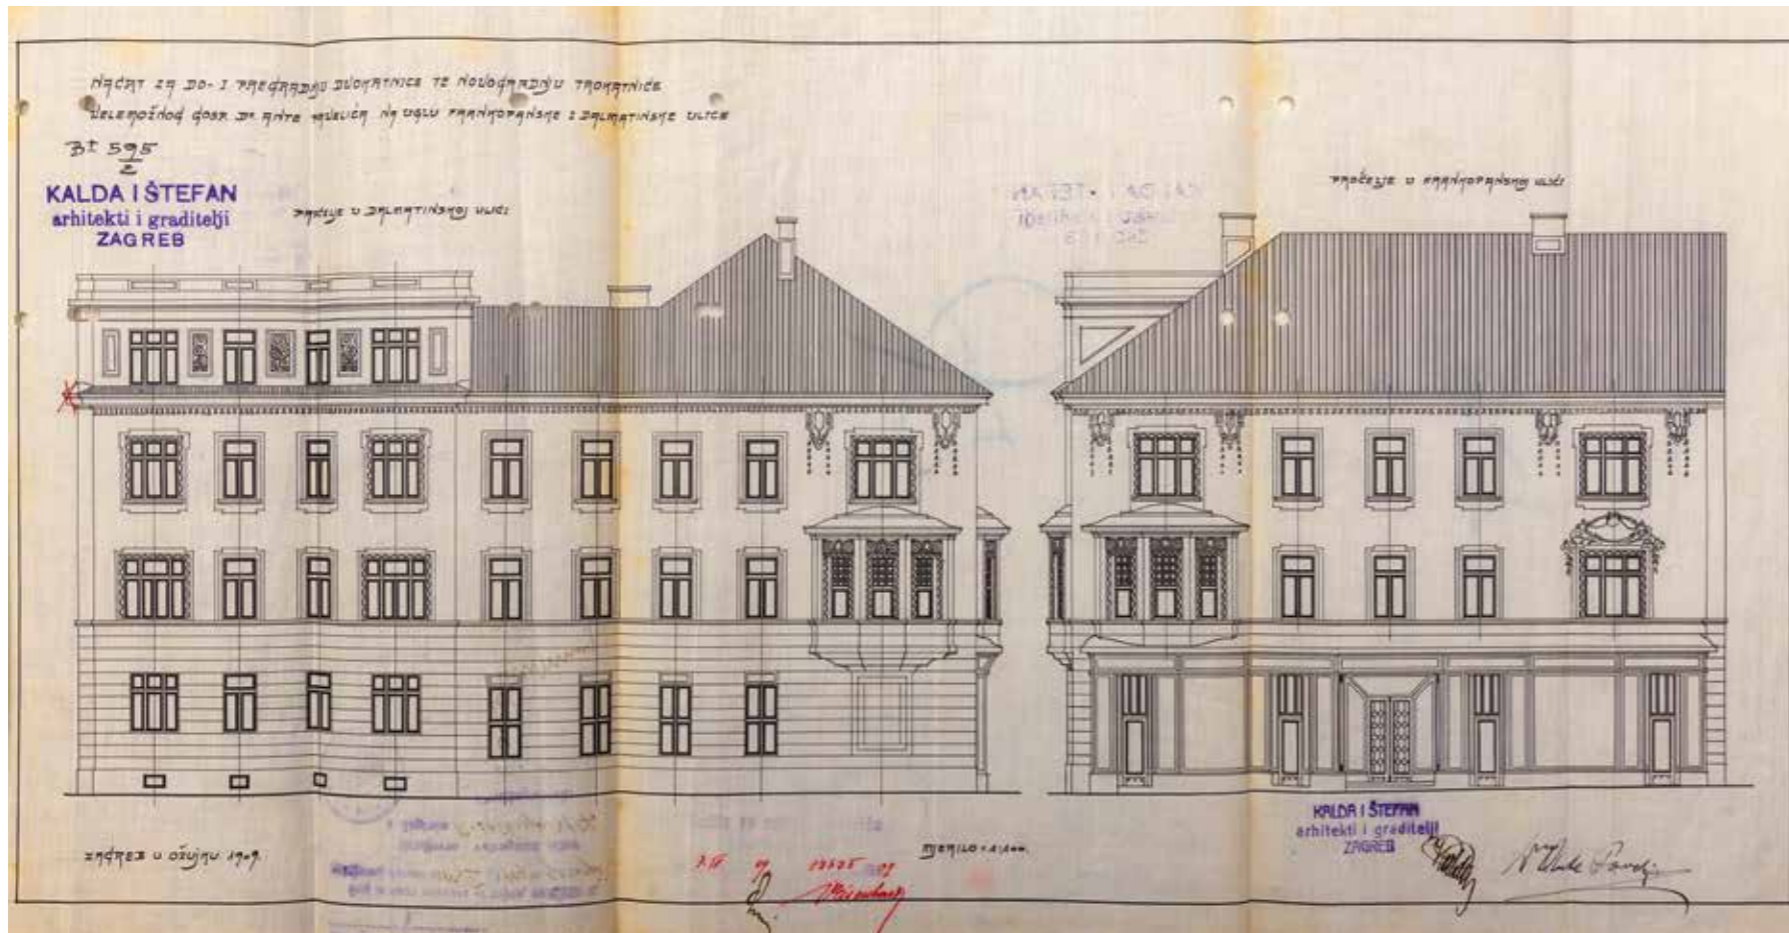
Kuća Pavelić, projekt, Lav Kalda 1909., južno i istočno pročelje, DAZ

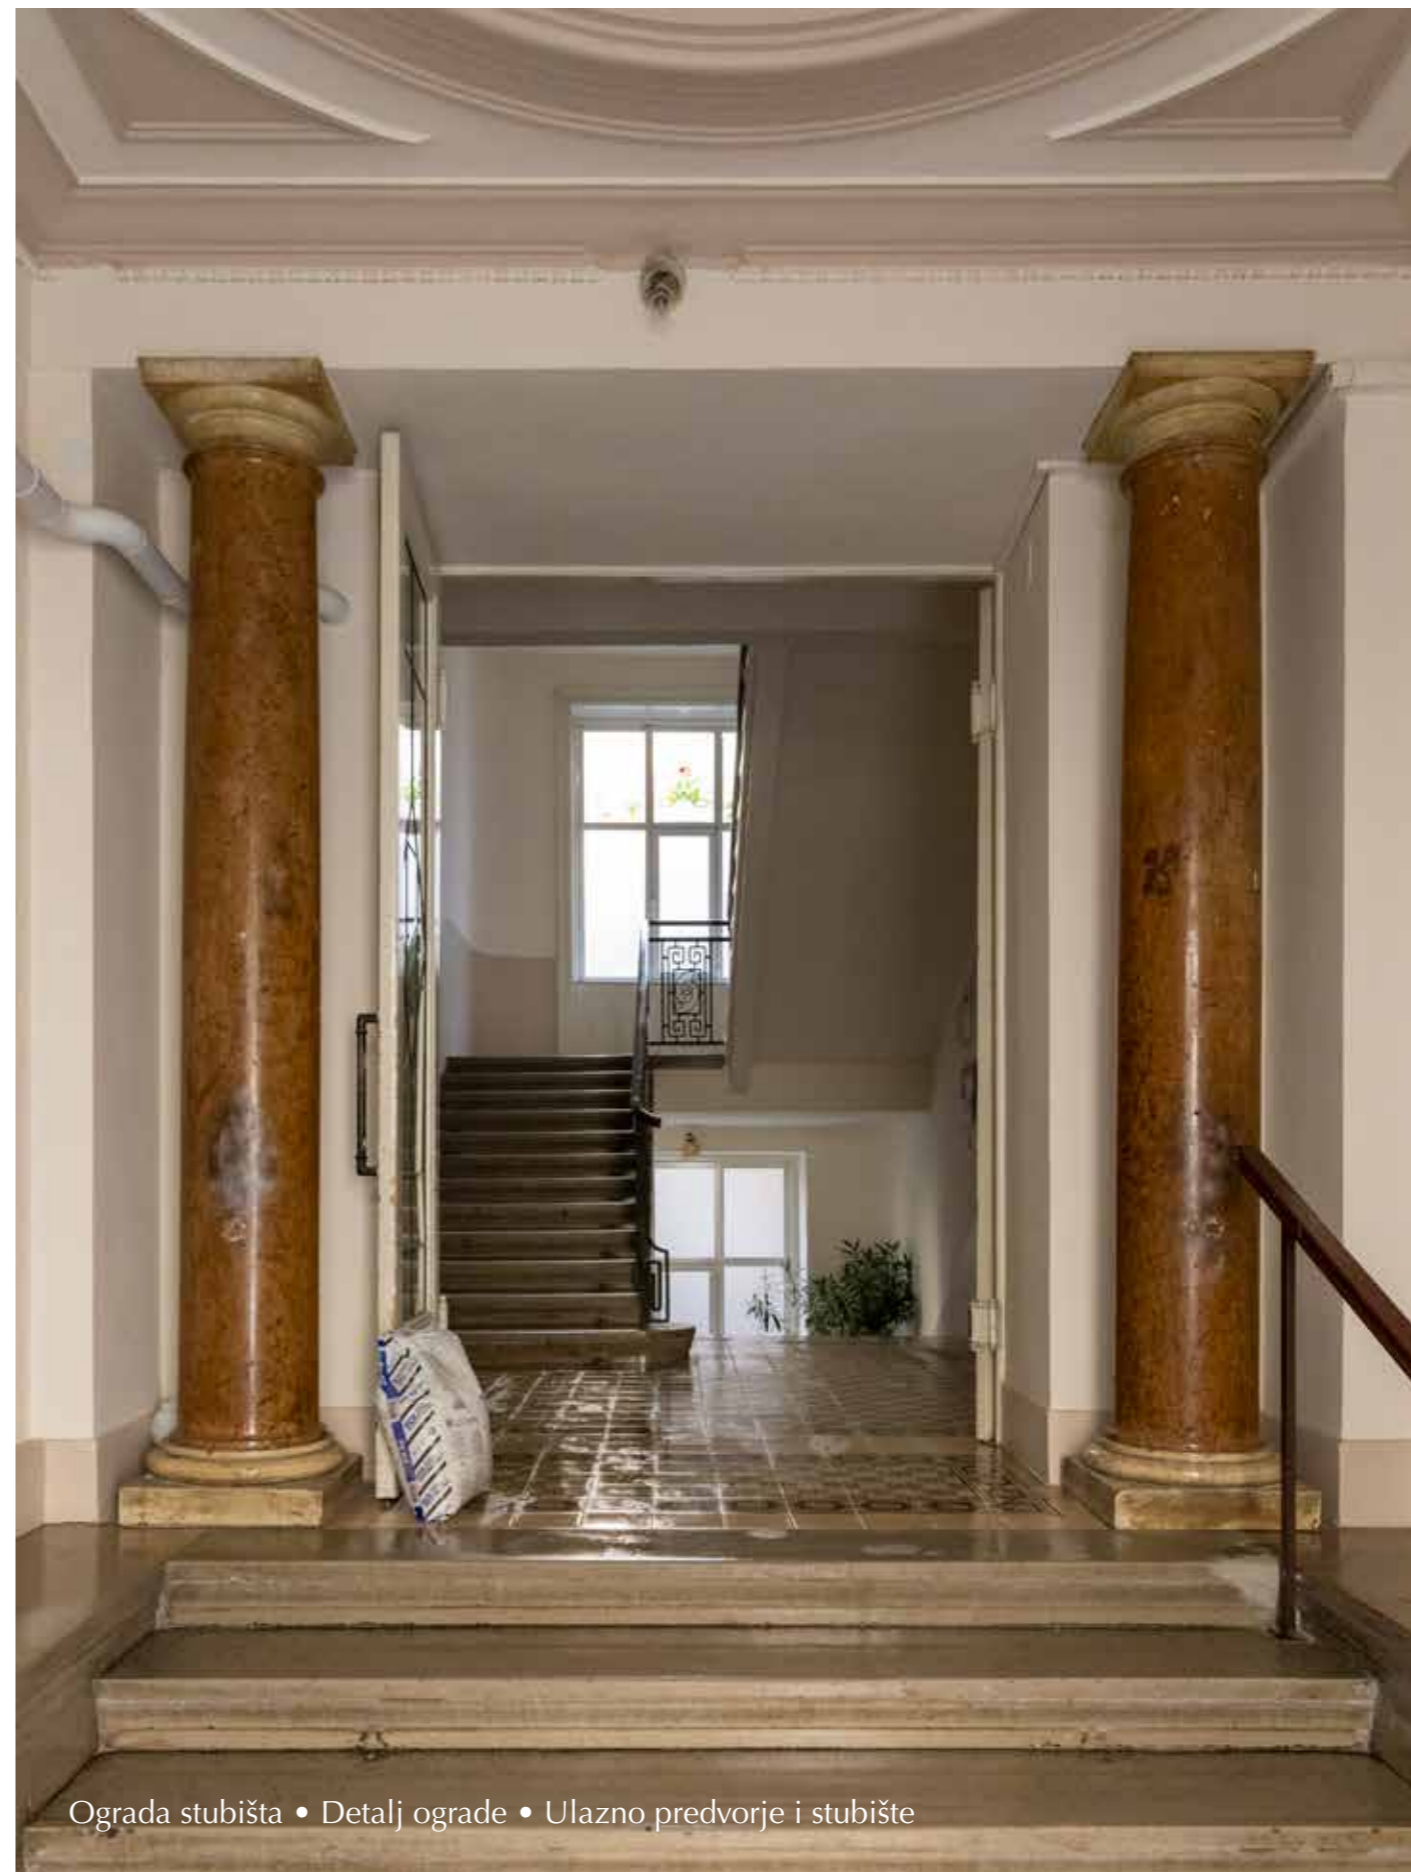
Ograda stubišta • Detalj ograde • Ulazno predvorje i stubište

Izvorna oprema zgrade najbolje je sačuvana u ulaznom prostoru i stubištu. Originalna ulazna dvokrilna vrata s nadsvjetlom ostakljena su i štíčena ornamentiranom rešetkom od kovanog željeza. Jednostavna rešetka krila sa stupićem u sredini dekorirana je ovalnim ornamentiranim medaljonima s festonima. Zidovi predvorja raščlanjeni su profiliranim poljima. Na isti način je profiliran i strop, u čijem je polju bogato profilirani okulus. Na ulazu u stubište su dva stilizirana toskanska stupa. Dvokrilna vrata između pred-

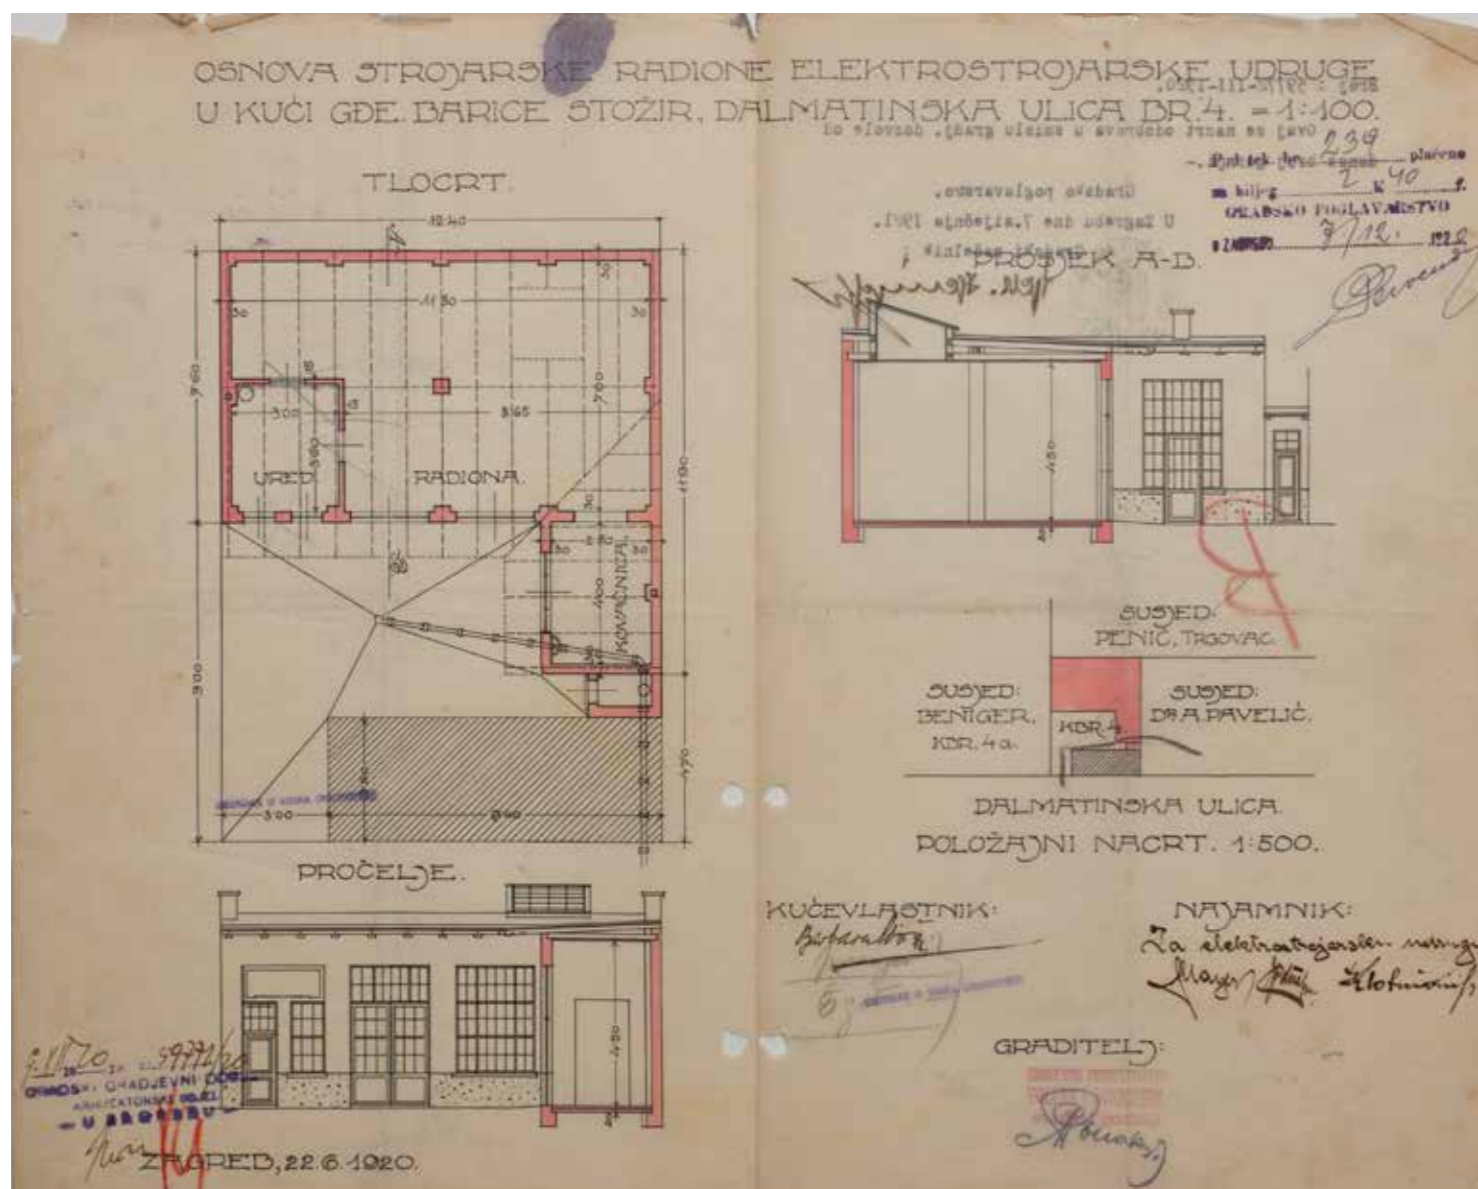
Projekt elektrostrojarske radionice, 1920., DAZ

Zgrada je zidana od opeke. Konstrukcija krovišta je drvena.

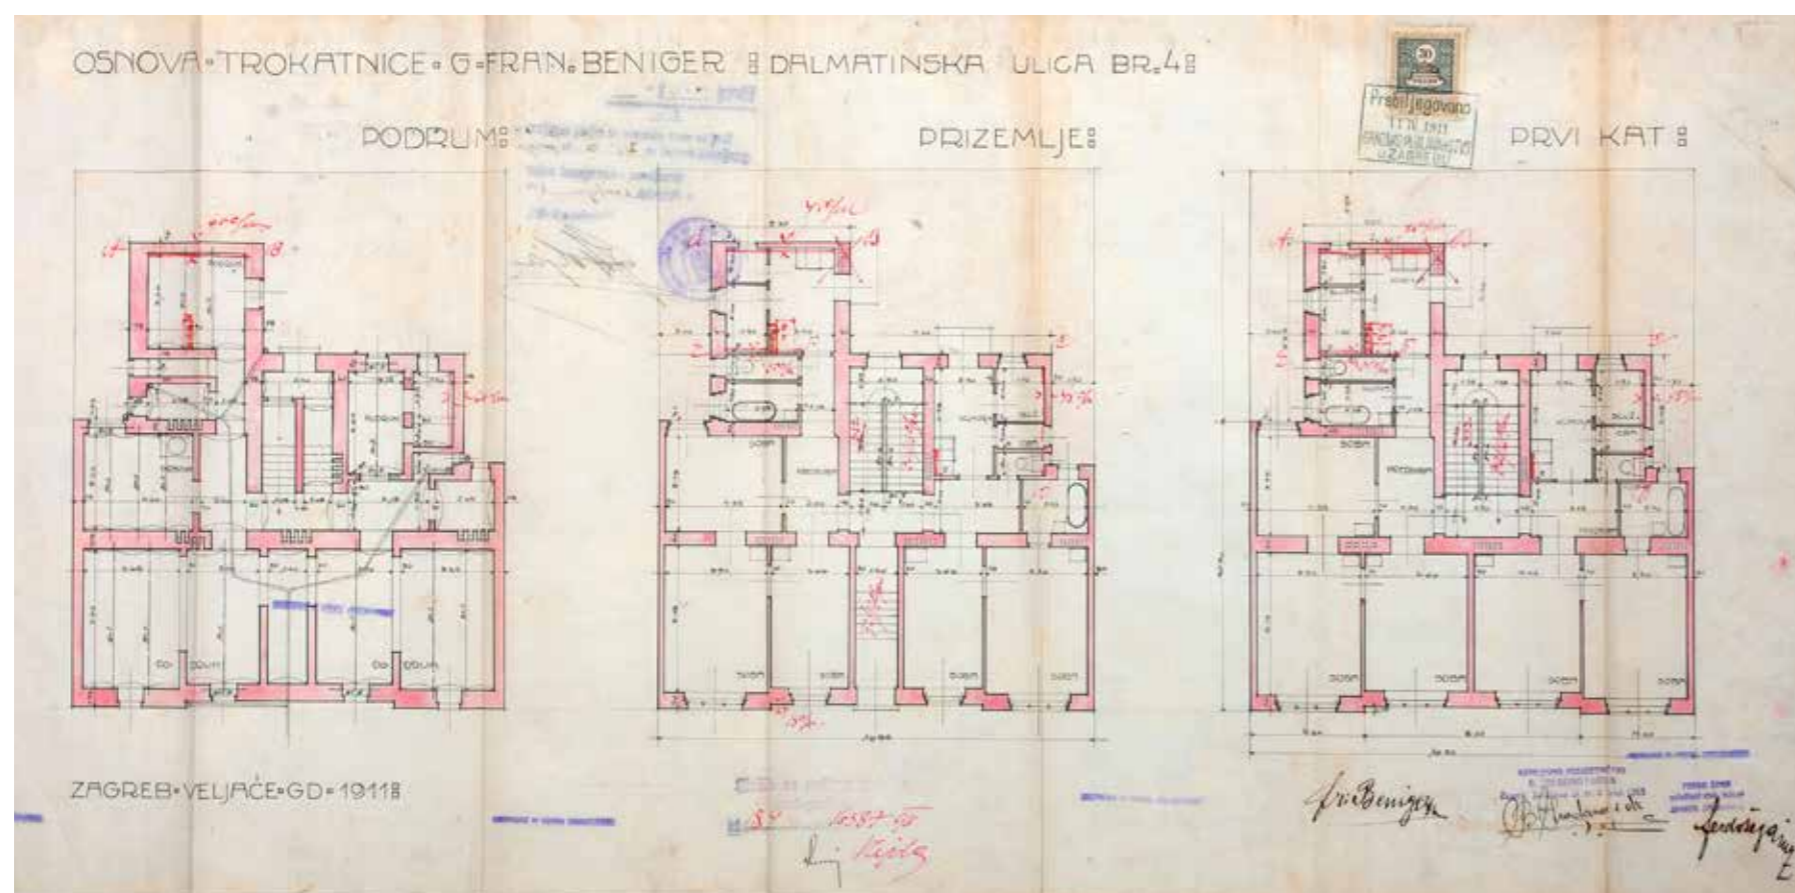
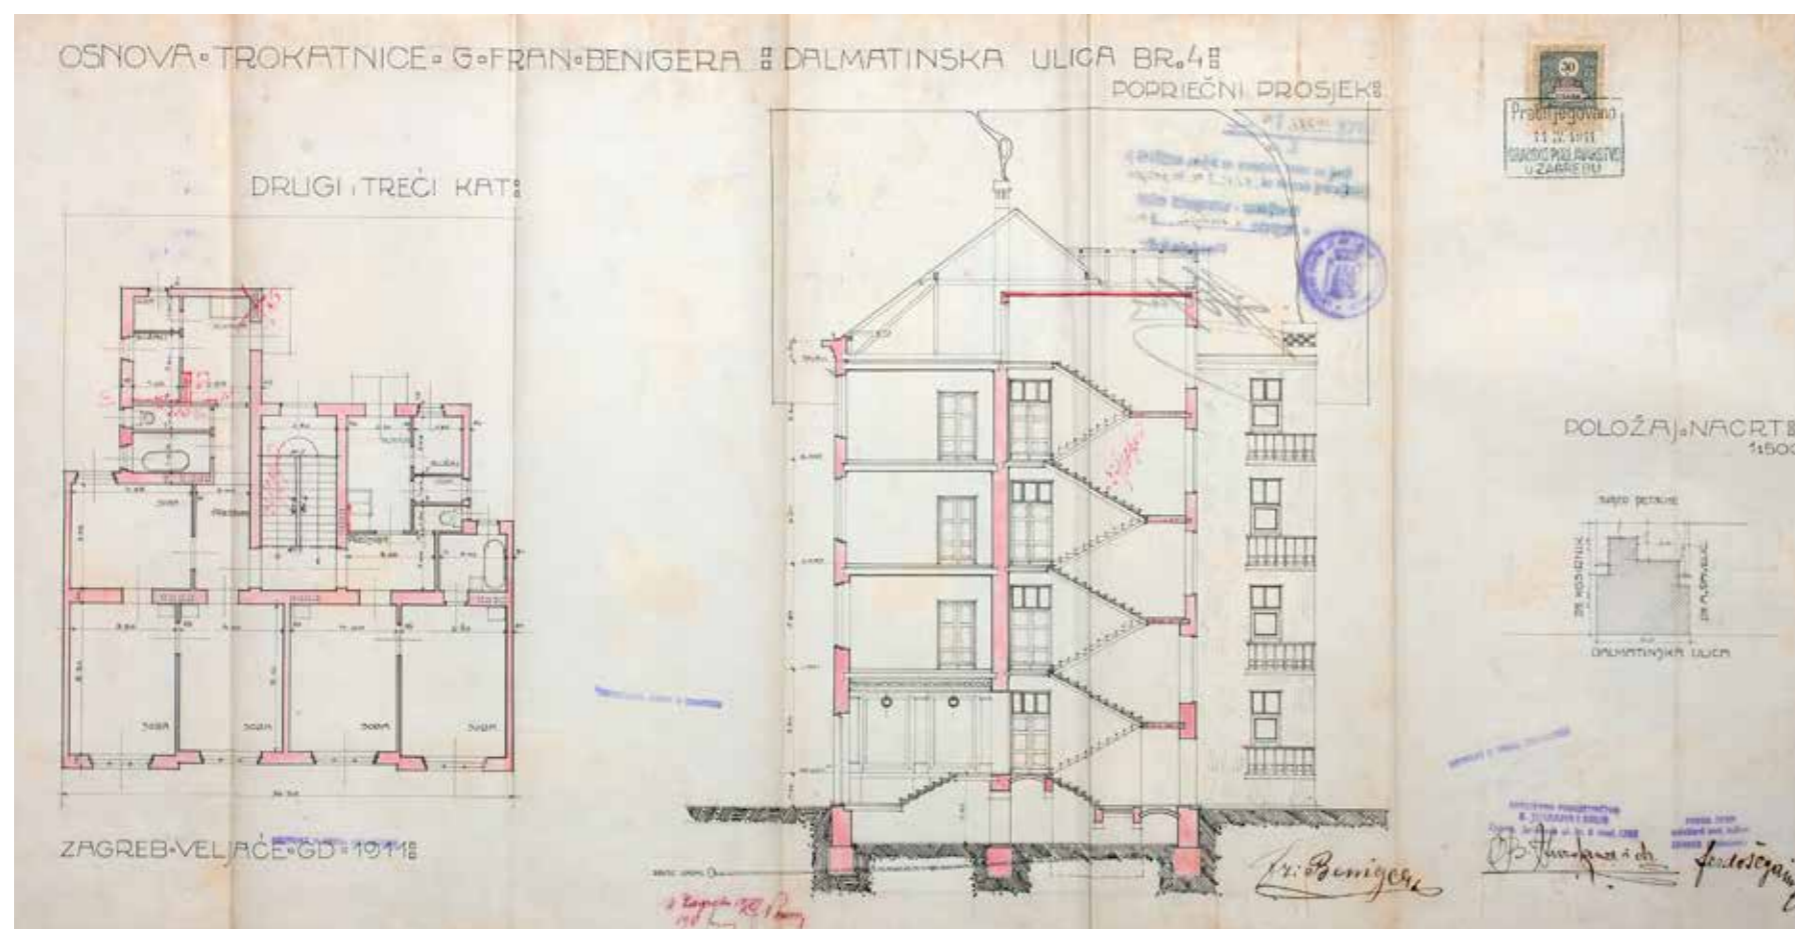
Kuća Beniger, projekt, B. Jurdana, 1911., tlocrt podruma prizemlja i katova, presjek kroz stubište i pročelje (bez erкера), DAZ

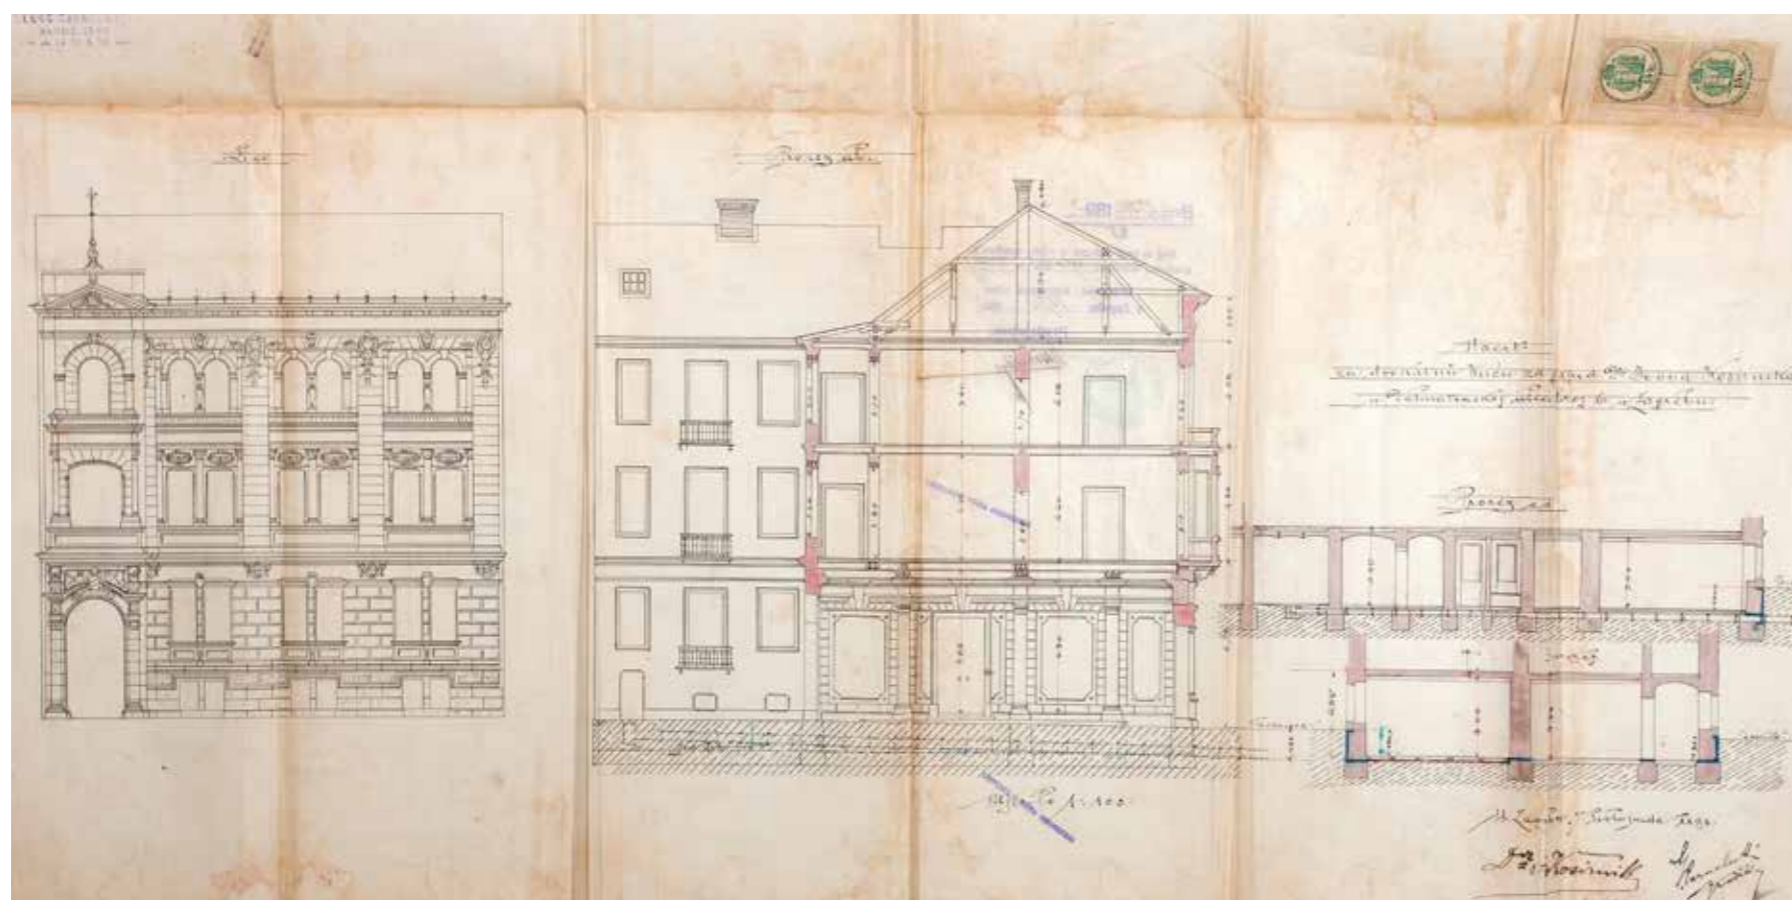
Kuća Kosirnik, projekt, Gjuro Carnelutti, 1898., tlocrti podruma, prizemlja i katova, pročelje i presjek, DAZ

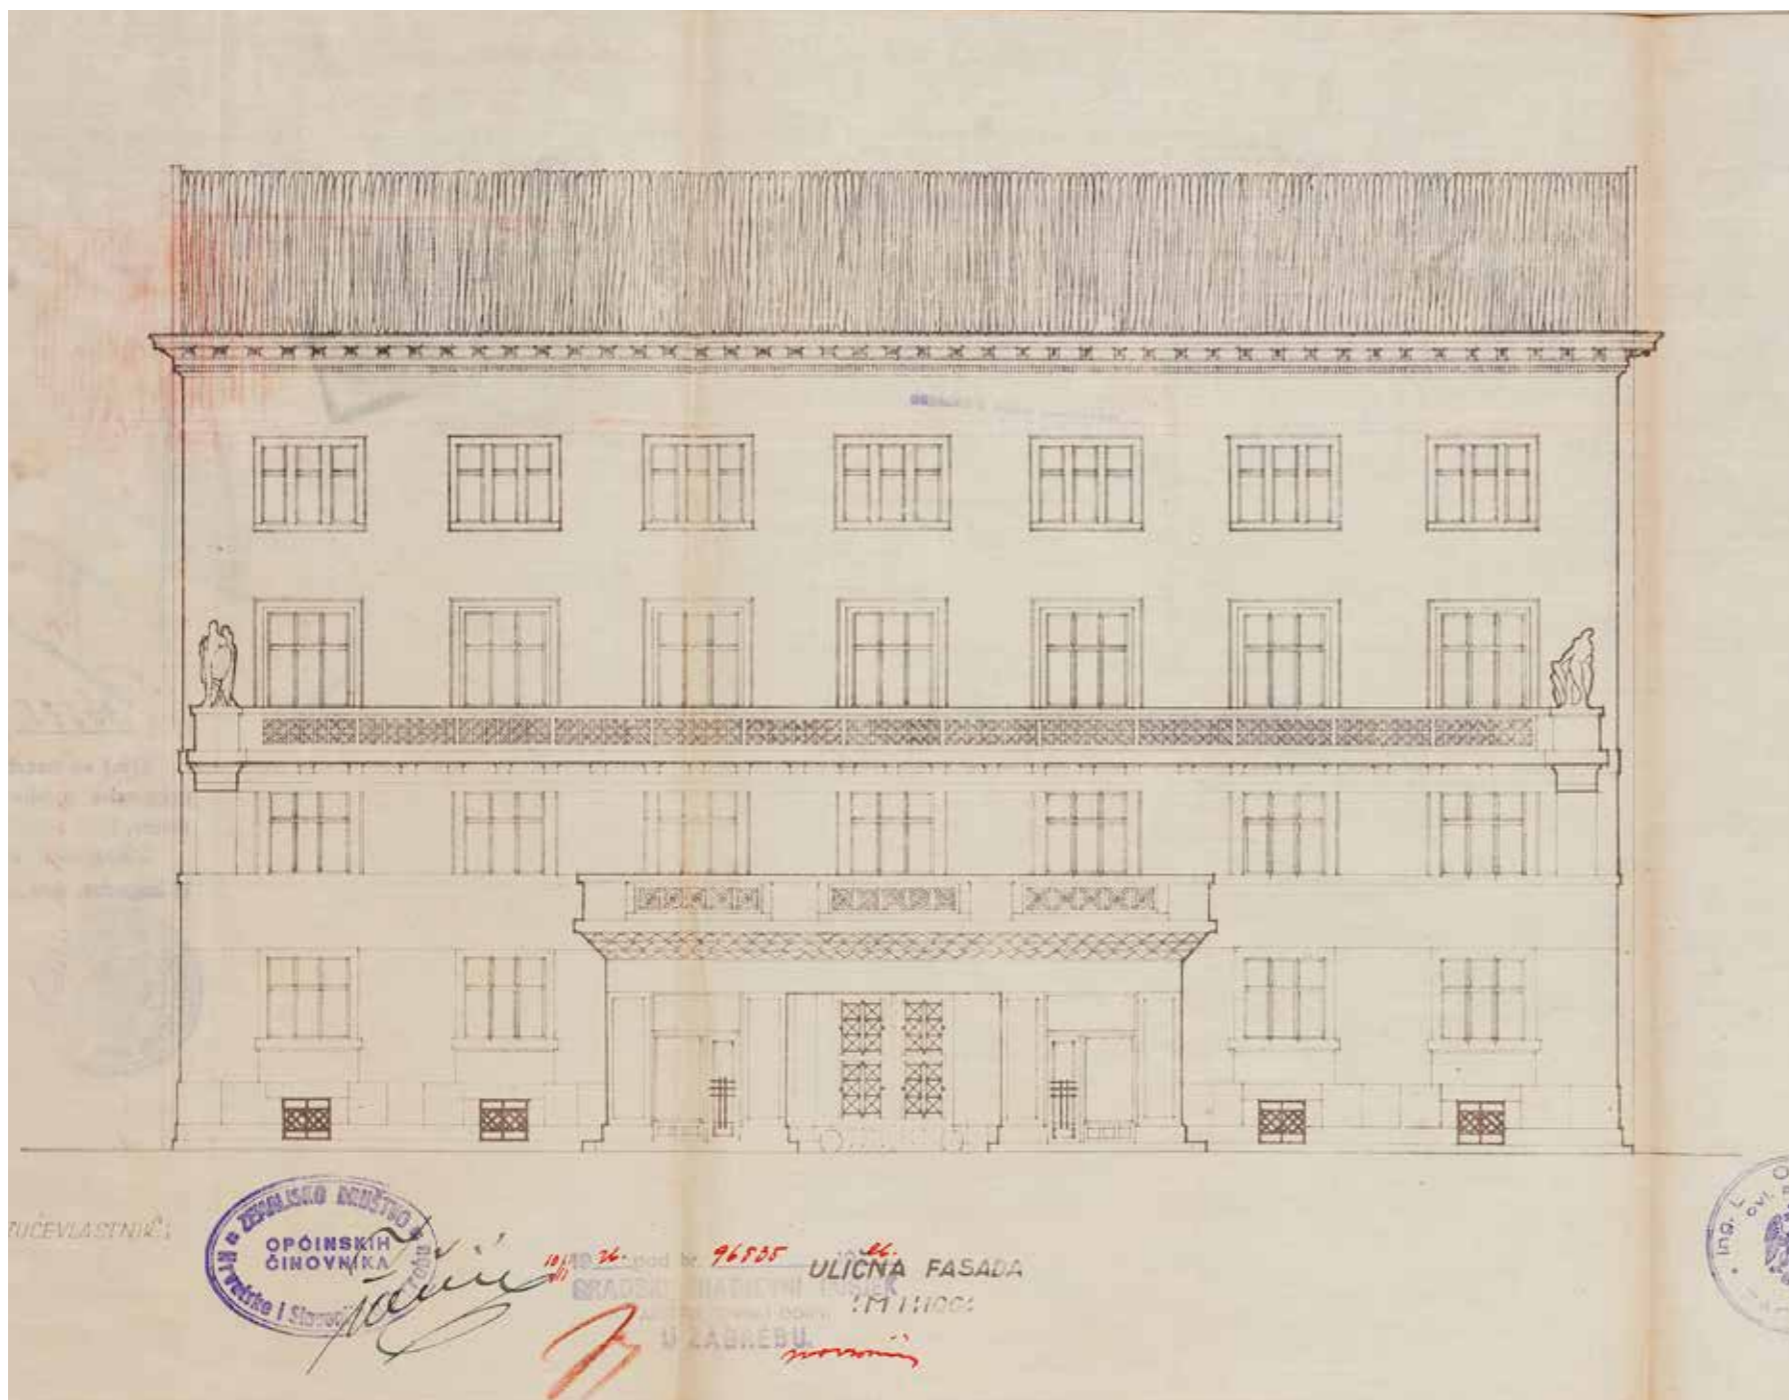
Zgrada Zemaljskog društva općinskih činovnika Hrvatske i Slavonije, projekt, Lav Kalda, 1926., pročelje i presjek, DAZ

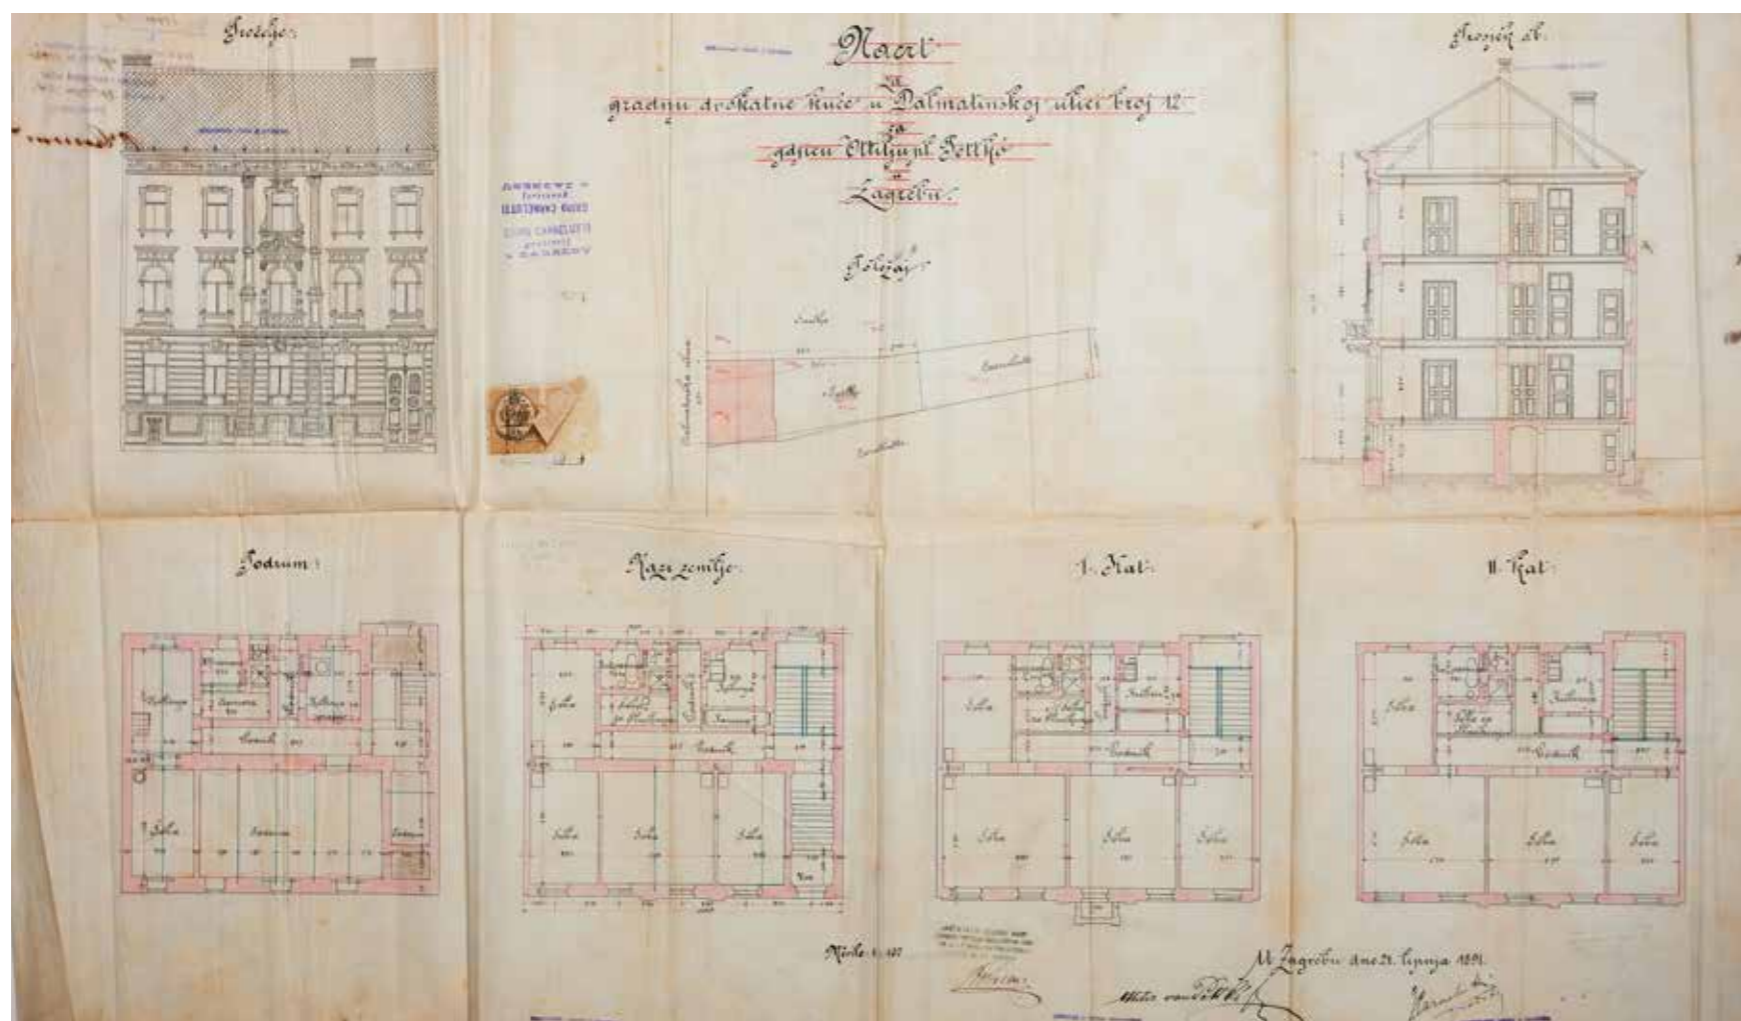
Kuća Pettko, projekt, Gjuro Carnelutti, 1891., pročelje, presjek, tlocrt podruma, prizemlja i katova, DAZ

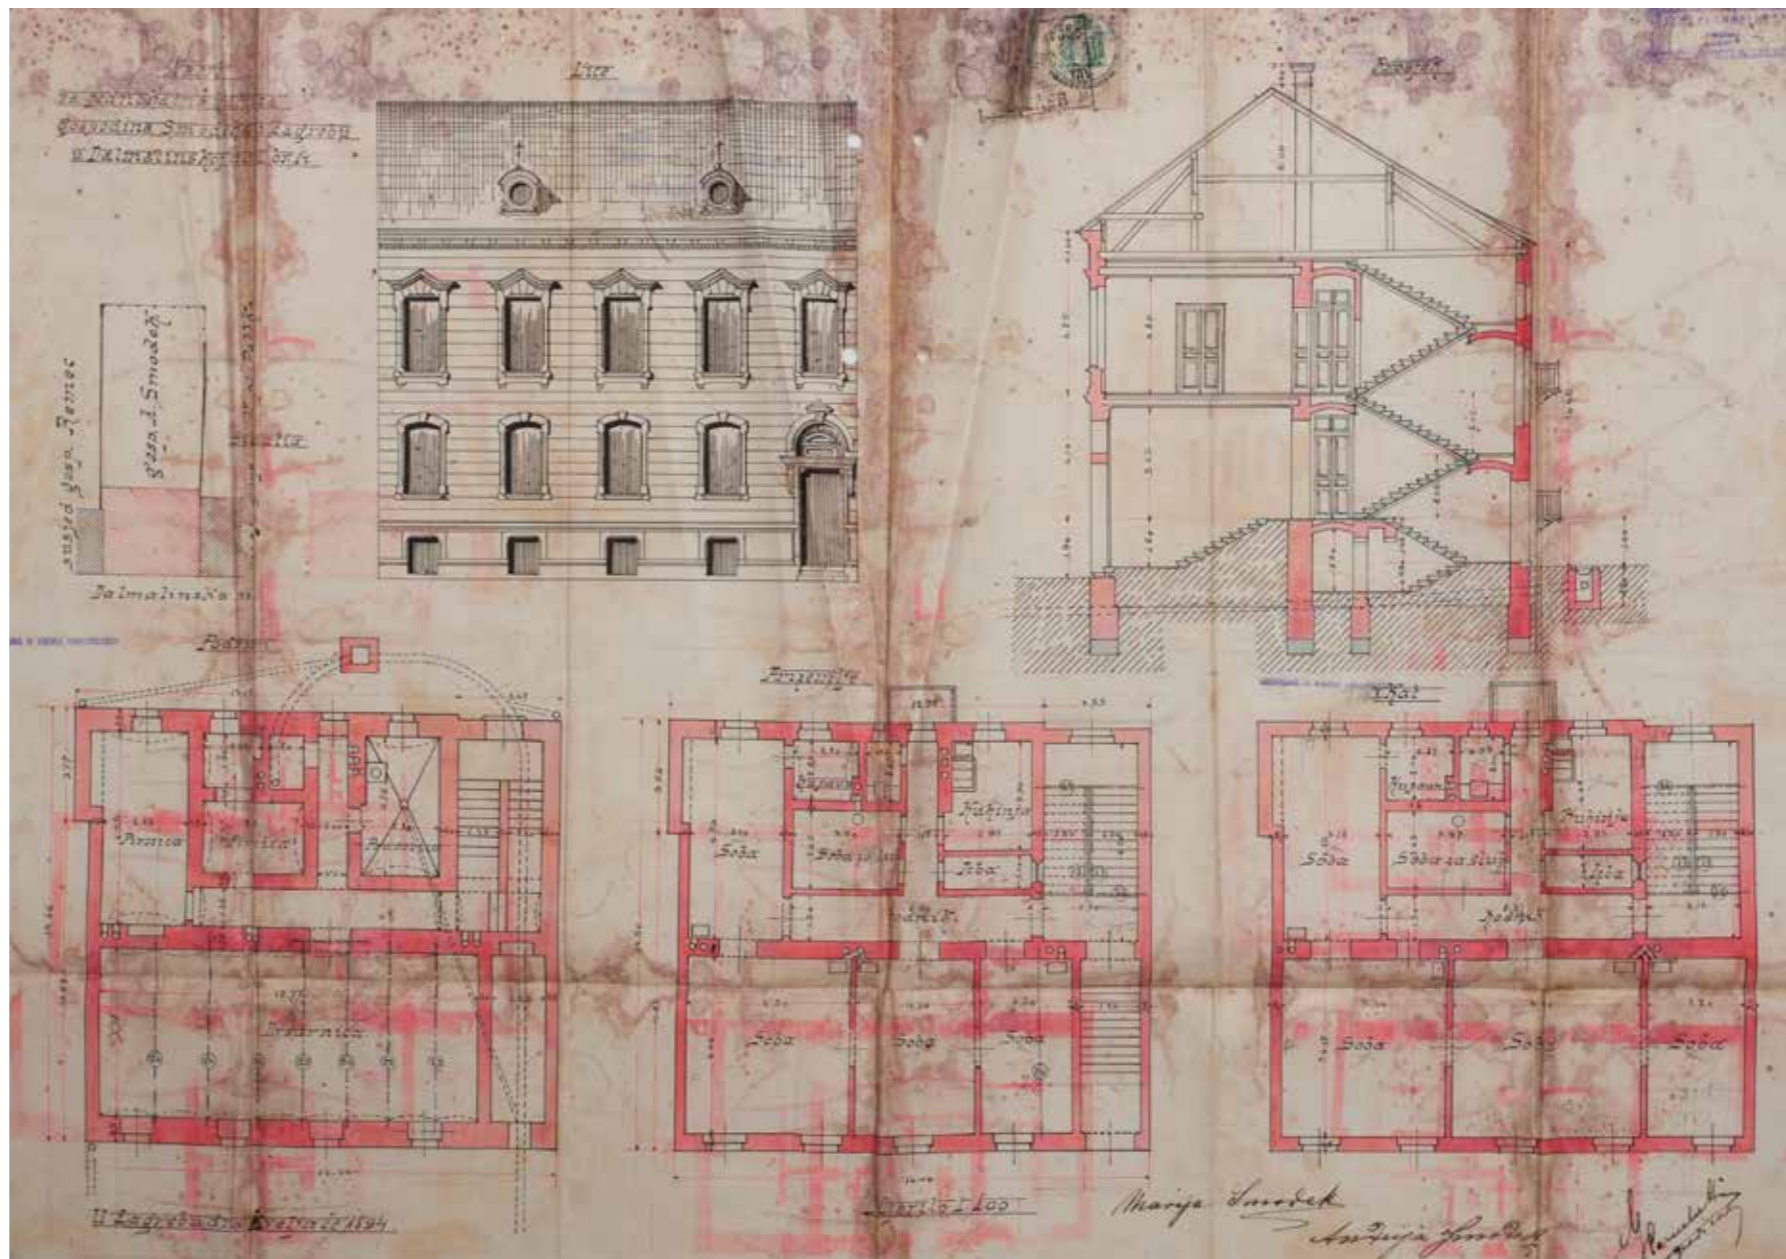
Kuća Smodek, projekt, Gjuro Carnelutti, 1894., pročelje, presjek, tlocrti podruma, prizemlja i kata, DAZ
